PALAČA DRAŠKOVIĆ ili NARODNI DOM

Opatička ulica 18, Zagreb

DODATNI KONZERVATORSKO-RESTAURATORSKI ELABORAT S PRIJEDLOKOM PREZENTACIJE
SLIKANOG SLOJA U INTERIJERU I SMJERNICAMA ZA OBRADU PROČELJA

INSTITUT ZA POVIJEST UMJETNOSTI
ZAGREB, LIPANJ 2022.

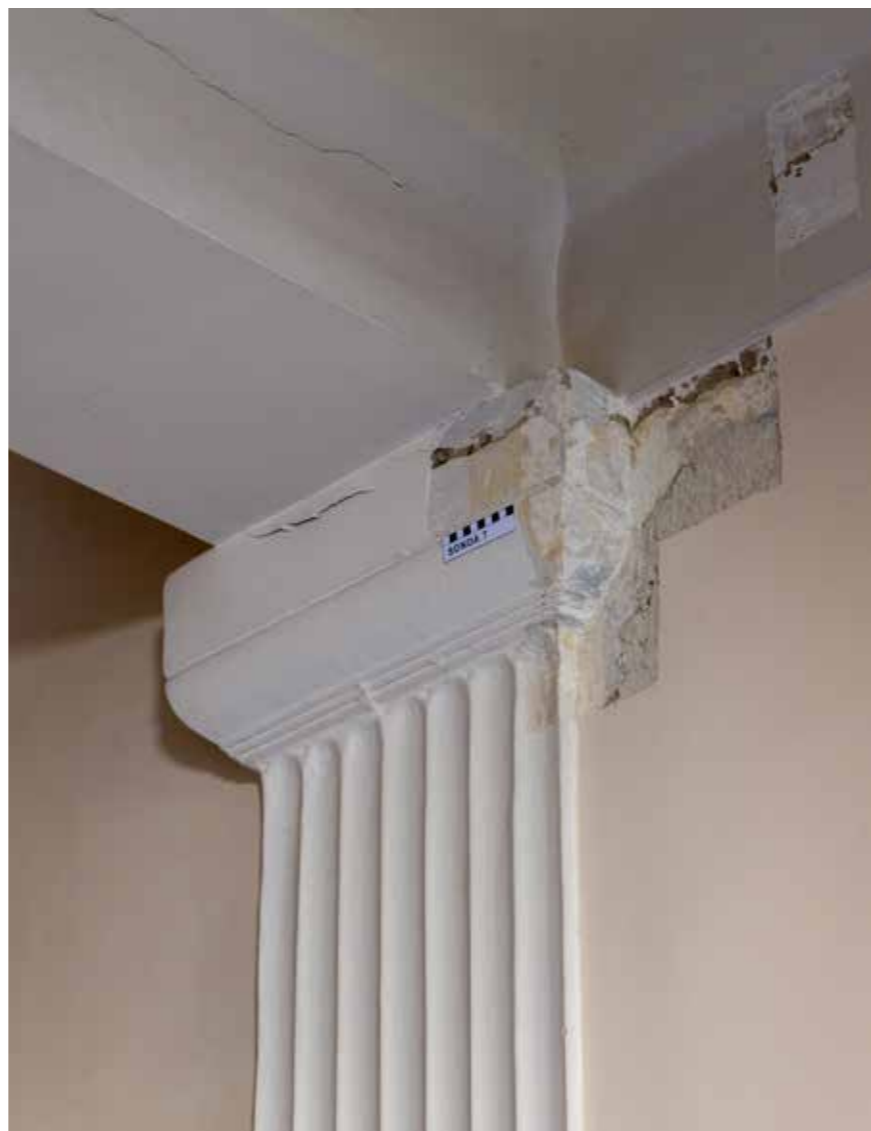
Arhitektonska plastika južnog zida predvorja, detalj kapitela pilastra

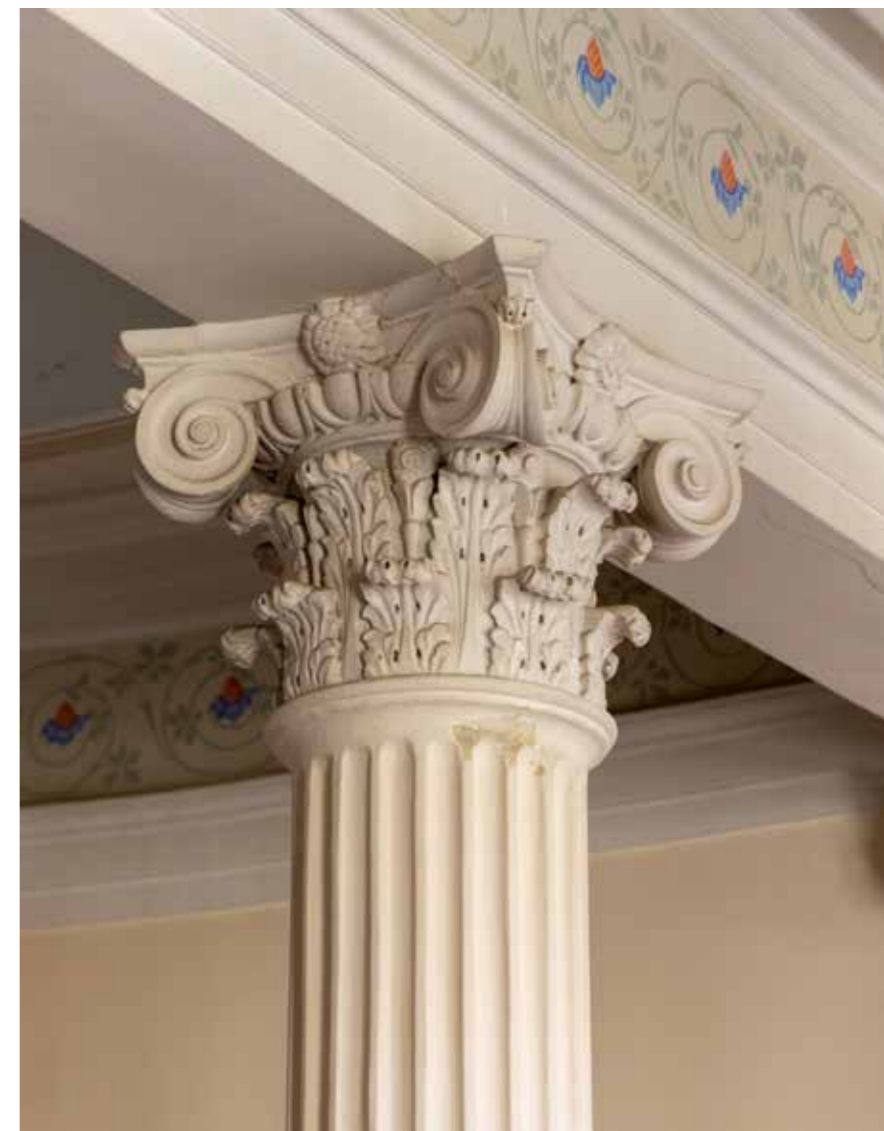
Arhitektonska plastika galerije stubišta predvorja, detalj kapitela stupa
