PALAČA DRAŠKOVIĆ ili NARODNI DOM

Opatička ulica 18, Zagreb

DODATNI KONZERVATORSKO-RESTAURATORSKI ELABORAT S PRIJEDLOKOM PREZENTACIJE
SLIKANOG SLOJA U INTERIJERU I SMJERNICAMA ZA OBRADU PROČELJA

INSTITUT ZA POVIJEST UMJETNOSTI
ZAGREB, LIPANJ 2022.

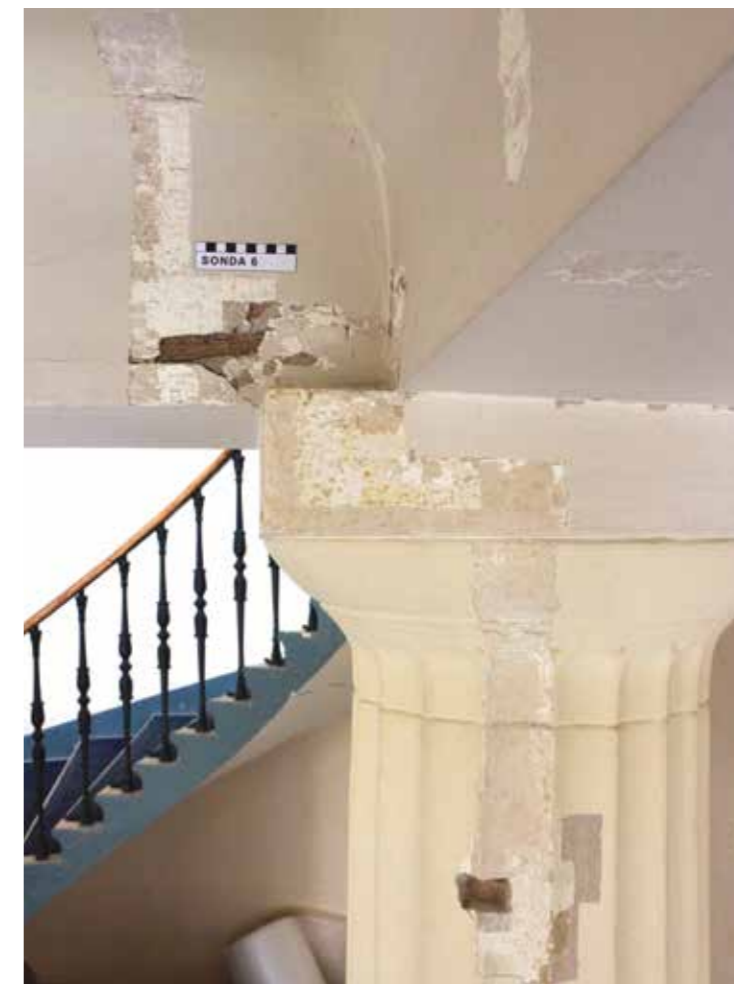
Tijelo stupa građeno je u opeci, a kanelire su oblikovane vapneno-pješčanom žbukom izvedenom u dva sloja. Završna žbuka punjena je sitnim riječnim pijeskom, granulacije 0 do 0,1 cm, a površina je dodatno zaglađena nanosom bijele vapnene podloge. Kapitel je dorskog stila, sastoji se od abakusa i ehinusa. Ispod ehinusa izvedena je "lažna" fuga, koja je dio cjeline lijevanog elementa. Tonirana štukomasa

- 0. Opečna građa
- 1. Izvorna vapneno-pješčana žbuka
- 1. Lijevani dekorativni element
- 2. Podloga bijele boje
- 3. Izvorni polikromni dekorativni nalič
- 4. Polikromni dekorativni nalič
- 5. Polikromni nalič smeđeg podslika
- 6. Nalič svjetlosmeđe boje
- 7. Zatečeni dvobojni nalič

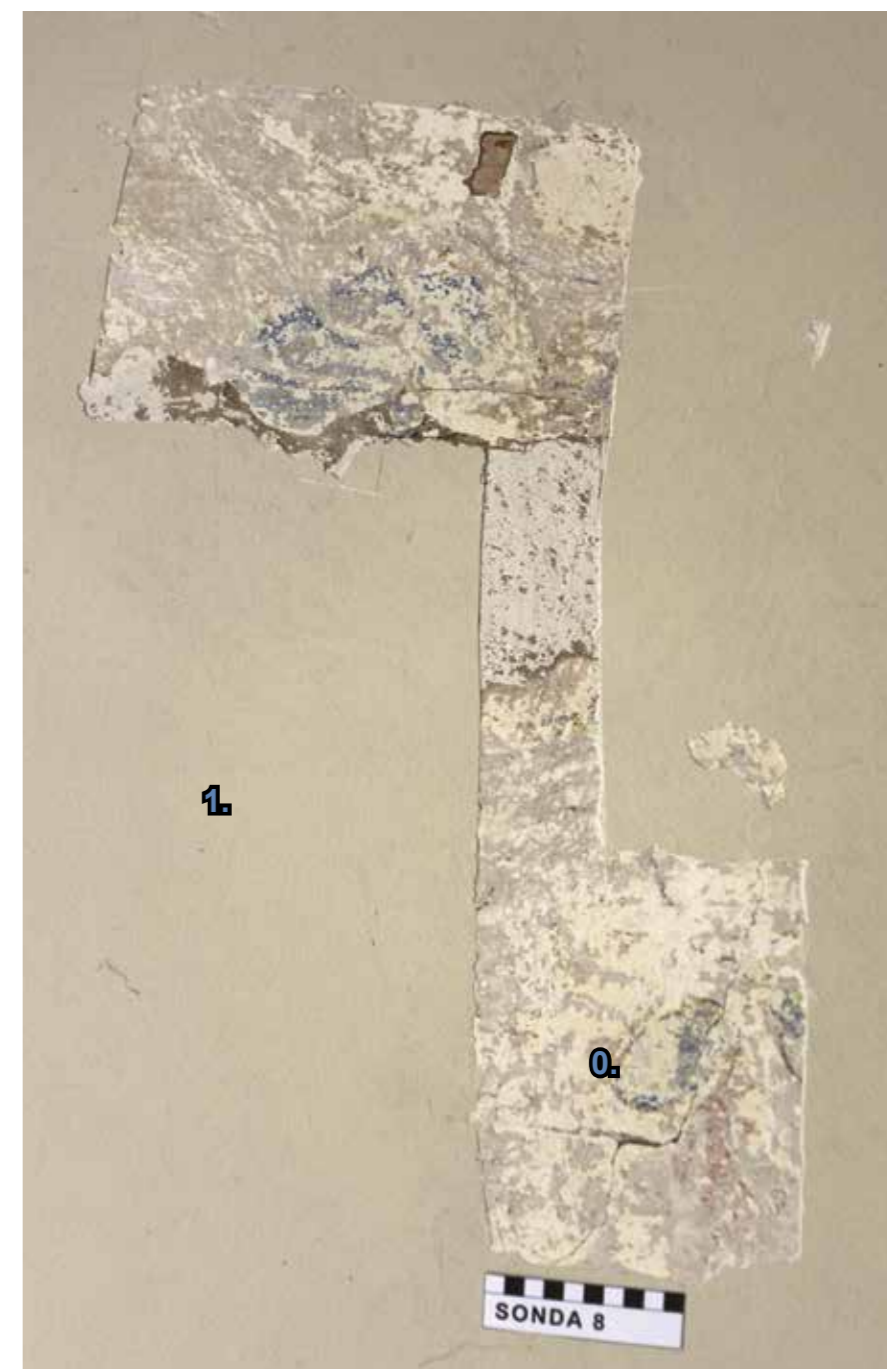
SONDA 8

Izvorni polikromni dekorativni oslik vapnenog je sastava. Izveden je na podlozi od vapnenog bjelila kojim je zaглаđena površina završne žbuke. U sondi su vidljive višes-

- 0. Izvorni polikromni dekorativni oslik
- 1. Zatečeni dvobojni nalič

bjelila, koji na zidnoj plohi pronalazimo u tanjem sloju nešto grublje obrade. Najstariji nalič izrazito je loše očuvan. Polikromnog je karaktera nedefinirane kompozicije od koje možemo jedino utvrditi tonove podslika. Na kapitelu pilastra vidljiv je tanji nanos svjetlosmeđe boje hladnog tona, dok je u istom sloju na zidu izveden najvjerojatnije podslik svjetlosivom bojom izrazito blijedog karaktera. Površinski su vidljiva brojna oštećenja nastala djelovanjem mikroorganizama i izvedbom recentnijih naliča debljih nanosa uljnog i akrilnog sastava. Nalič prve obnove nije utvrđen pa su površinski vidljivi tragovi najvjerojatnije podloge koju nalazimo požutjelu. Ostali naliči recentnije izvedbe odnose se na svjetlosmeđi premaz debljeg nanosa uljnog sastava. Slijedi svjetlosivi nalič koji tonski odudara od izvornika i zatečeni dvobojni nalič posljednje obnove izveden na tankom sloju glet mase. U posljednje dvije povijesne obnove izvedene su nadoknade u izvornom žbukanom nosiocu neadekvatnim materijalom cementnog sastava.

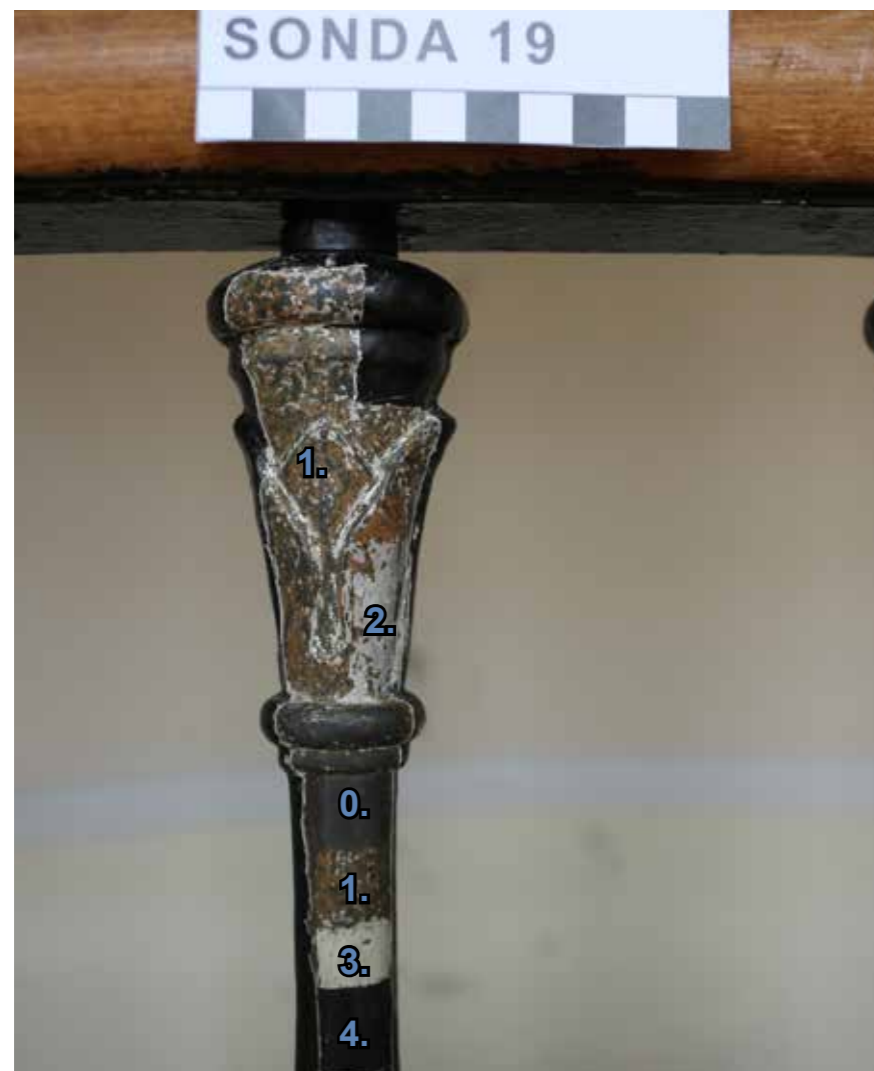
SONDA 19

0. Izvorni metalni nosilac
1. Nalič smeđe boje bakrenog tona
2. Nalič svjetlosive boje
3. Bijela podloga
4. Zatečeni nalič crne boje
