PROGRAM CJELOVITE OBNOVE POVIJESNE URBANE CJELINE GRADA ZAGREBA

GORNJI GRAD (Blok 11)
KAPTOL (Opatovina)

KONZERVATORSKI MODEL

INSTITUT ZA POVIJEST UMJETNOSTI
ZAGREB, prosinac 2022.

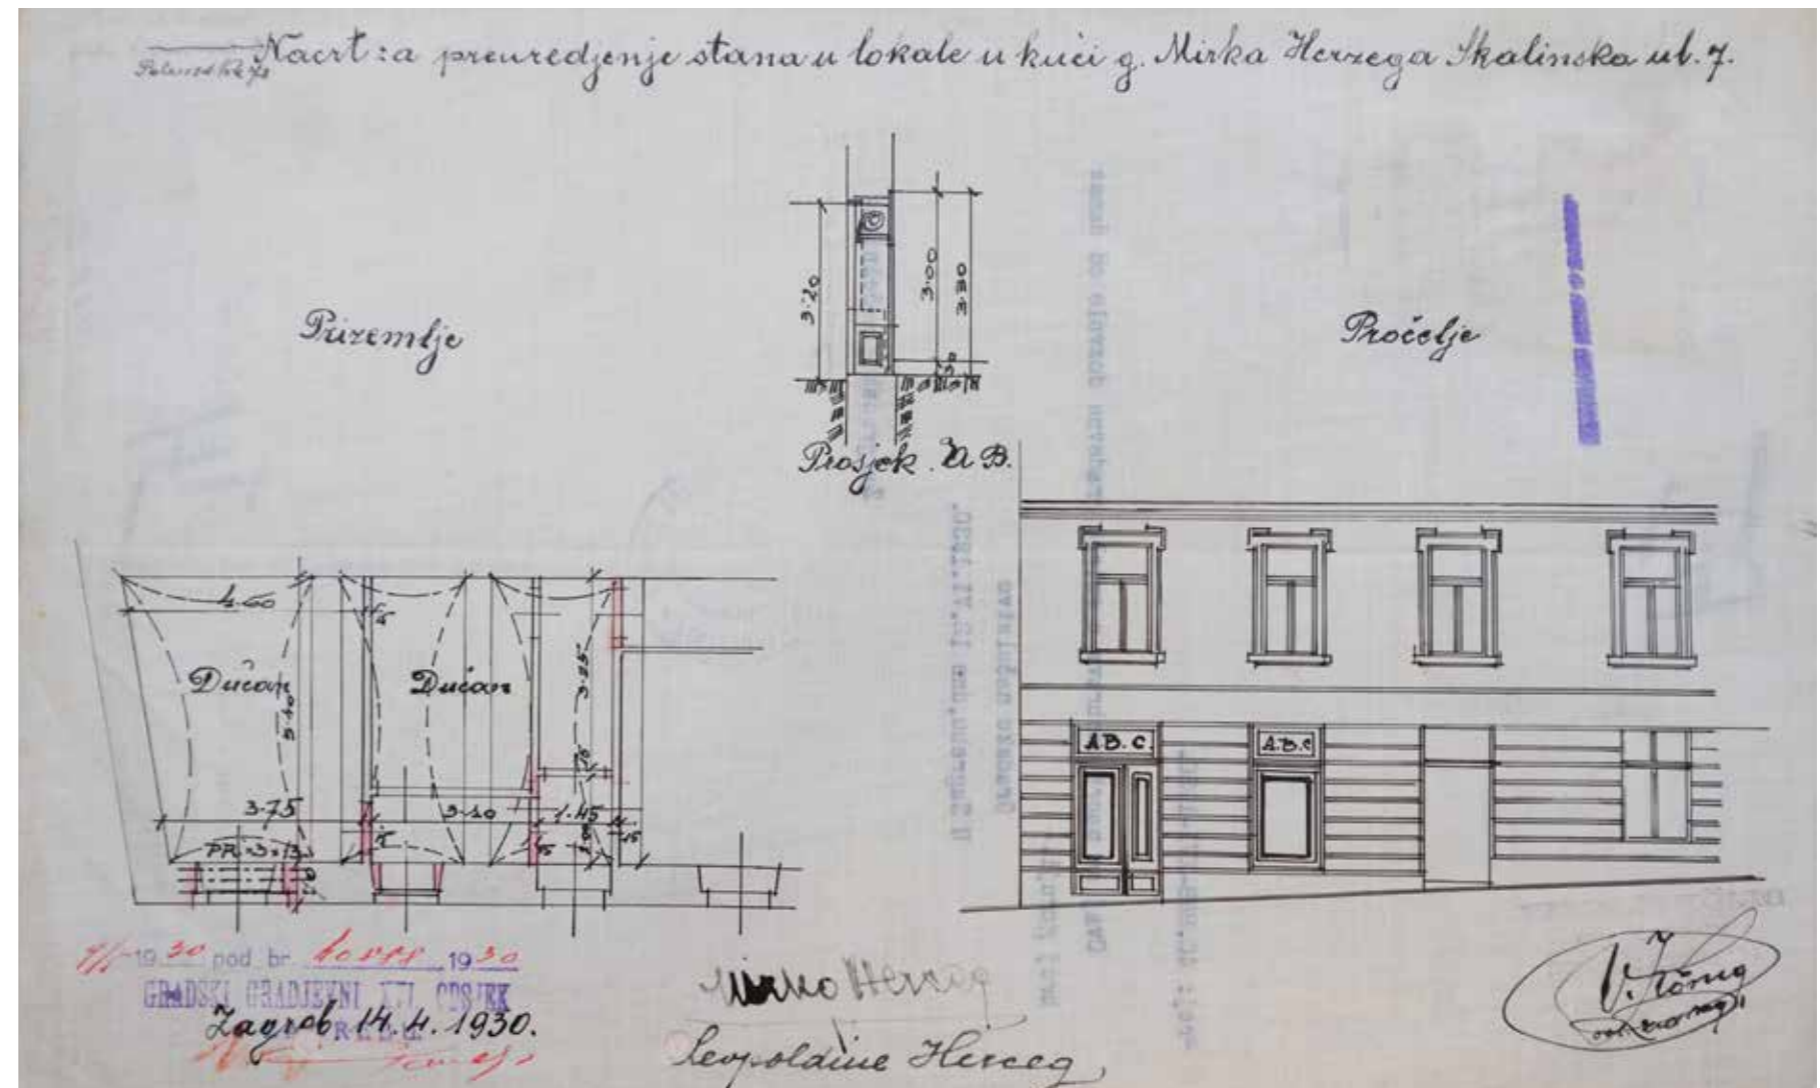
Projekt pregradnje lokala u Skalinskoj ulici, 1930., DAZG
