# PROGRAM CJELOVITE OBNOVE POVIJESNE URBANE CJELINE GRADA ZAGREBA

GORNJI GRAD (Blok 11)  
KAPTOL (Opatovina)

KONZERVATORSKI MODEL

INSTITUT ZA POVIJEST UMJETNOSTI  
ZAGREB, prosinac 2022.

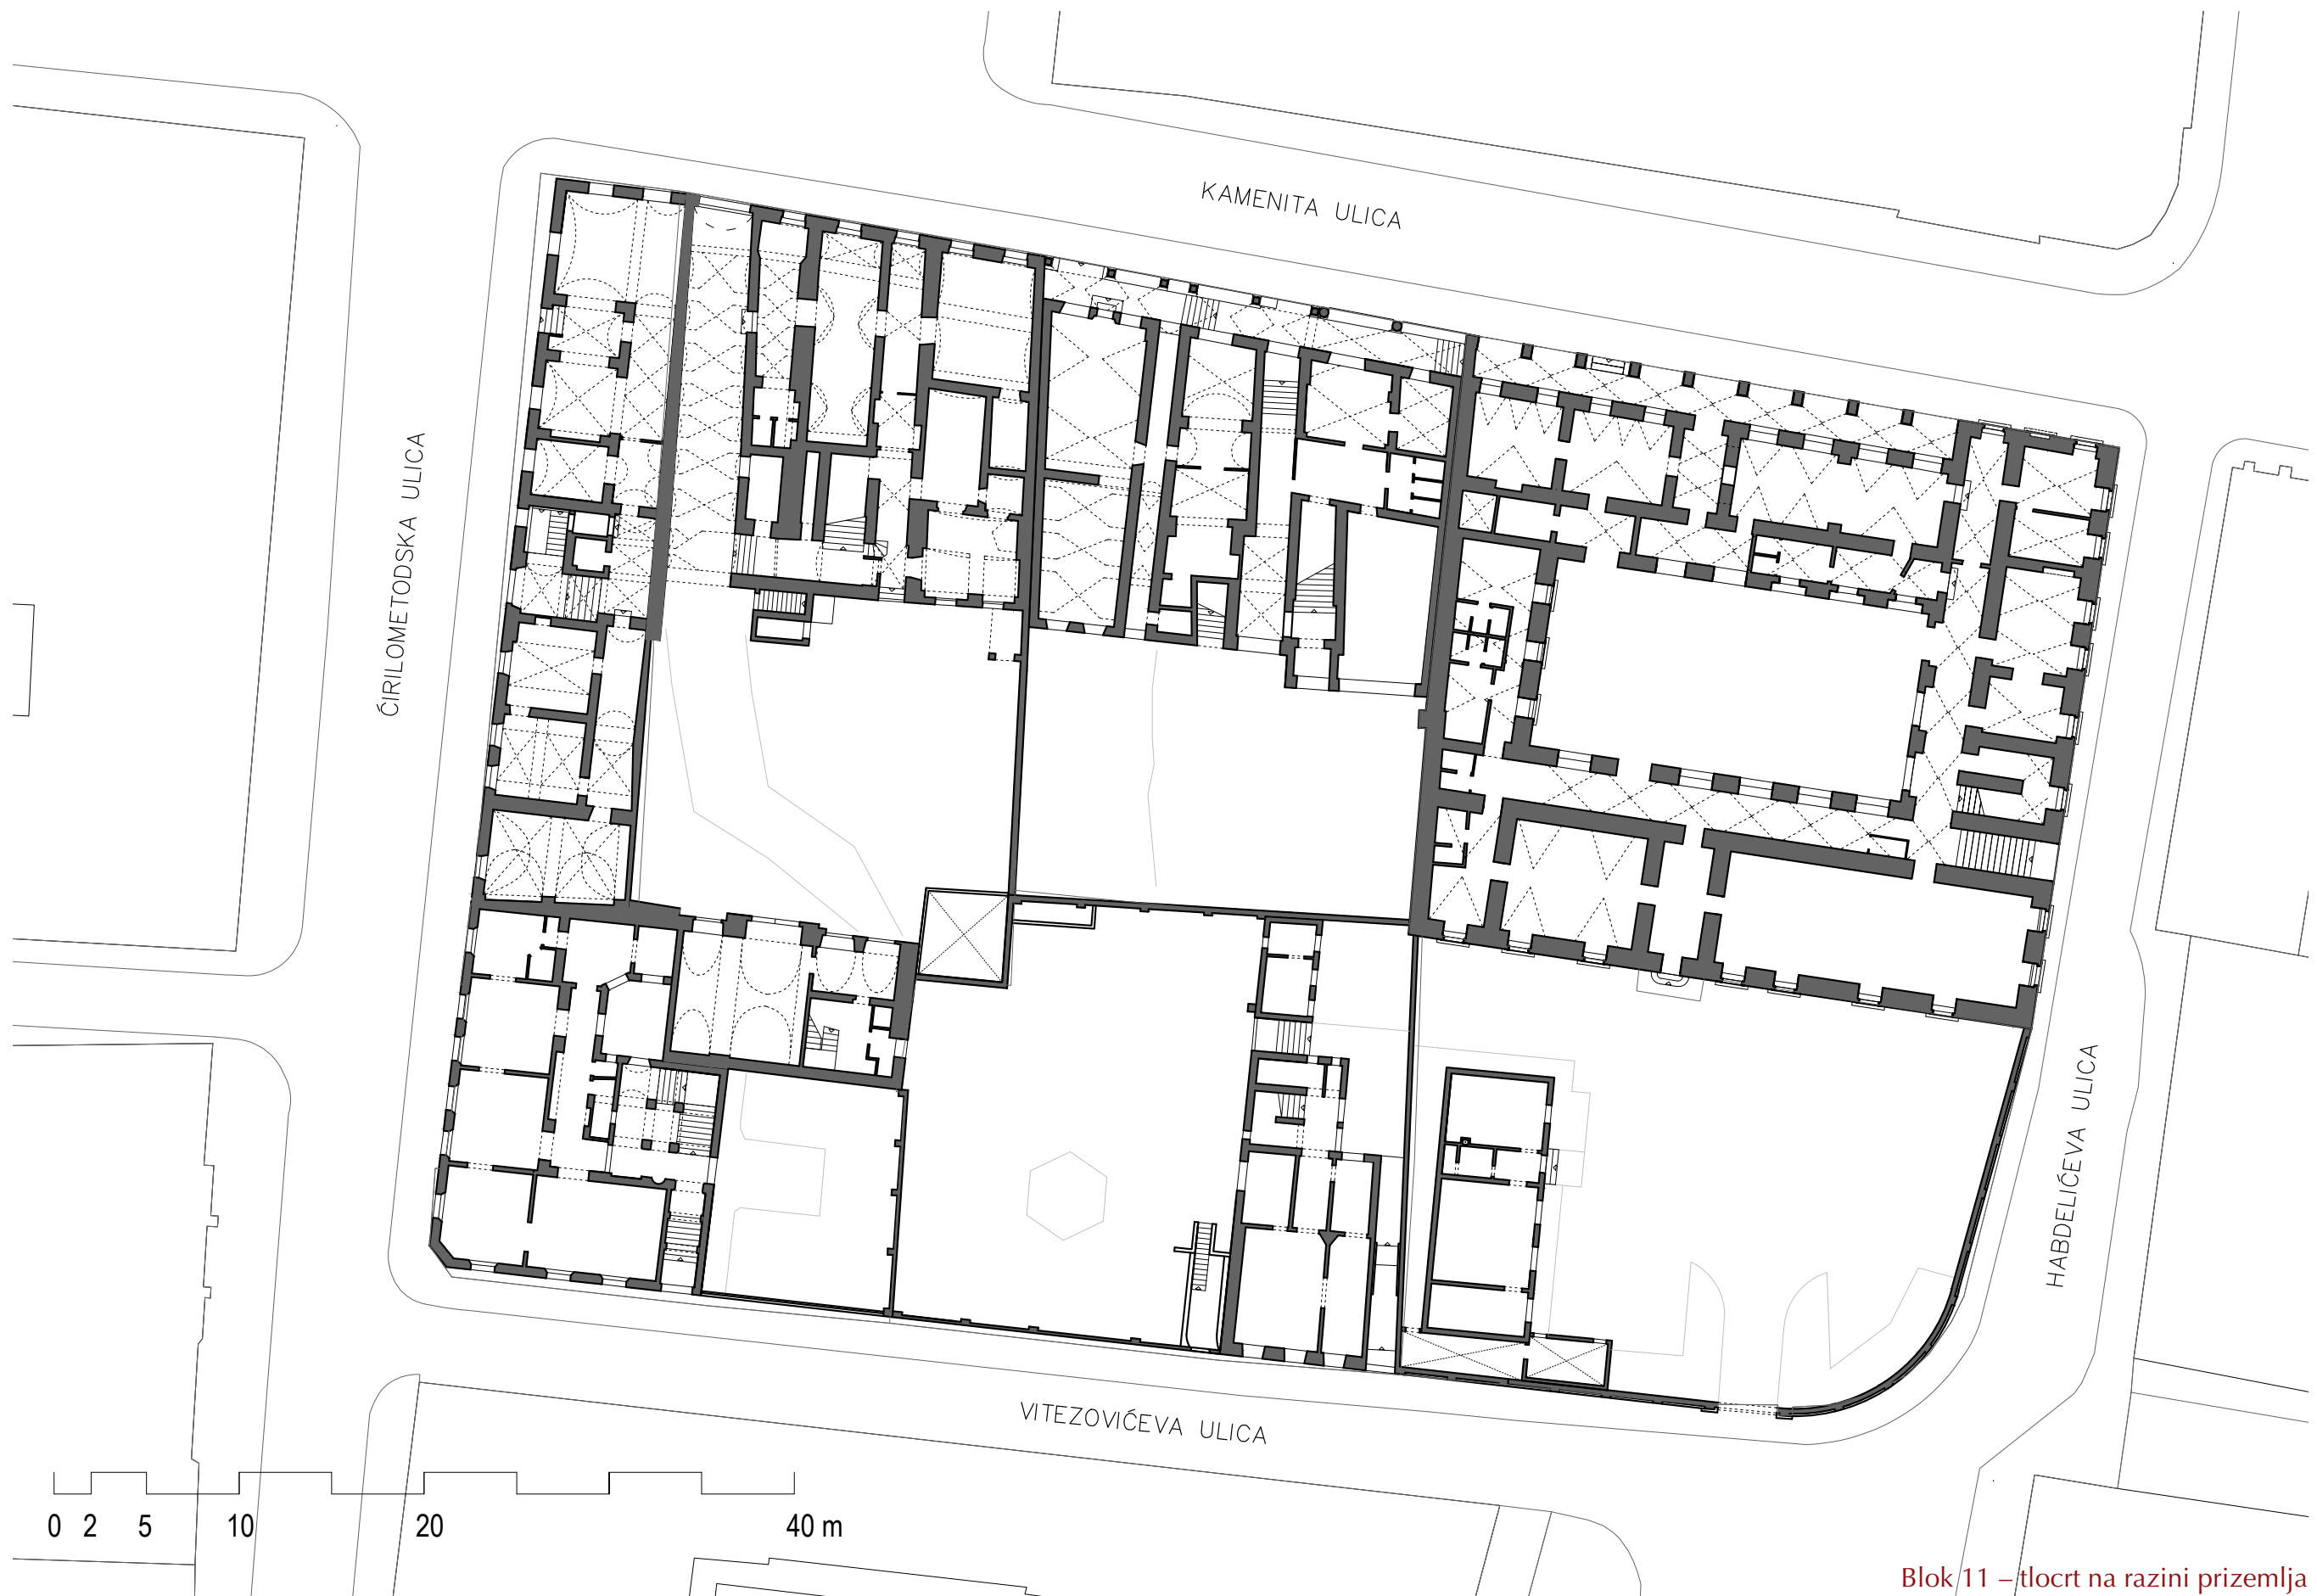
Blok 11 – tlocrt na razini prizemlja

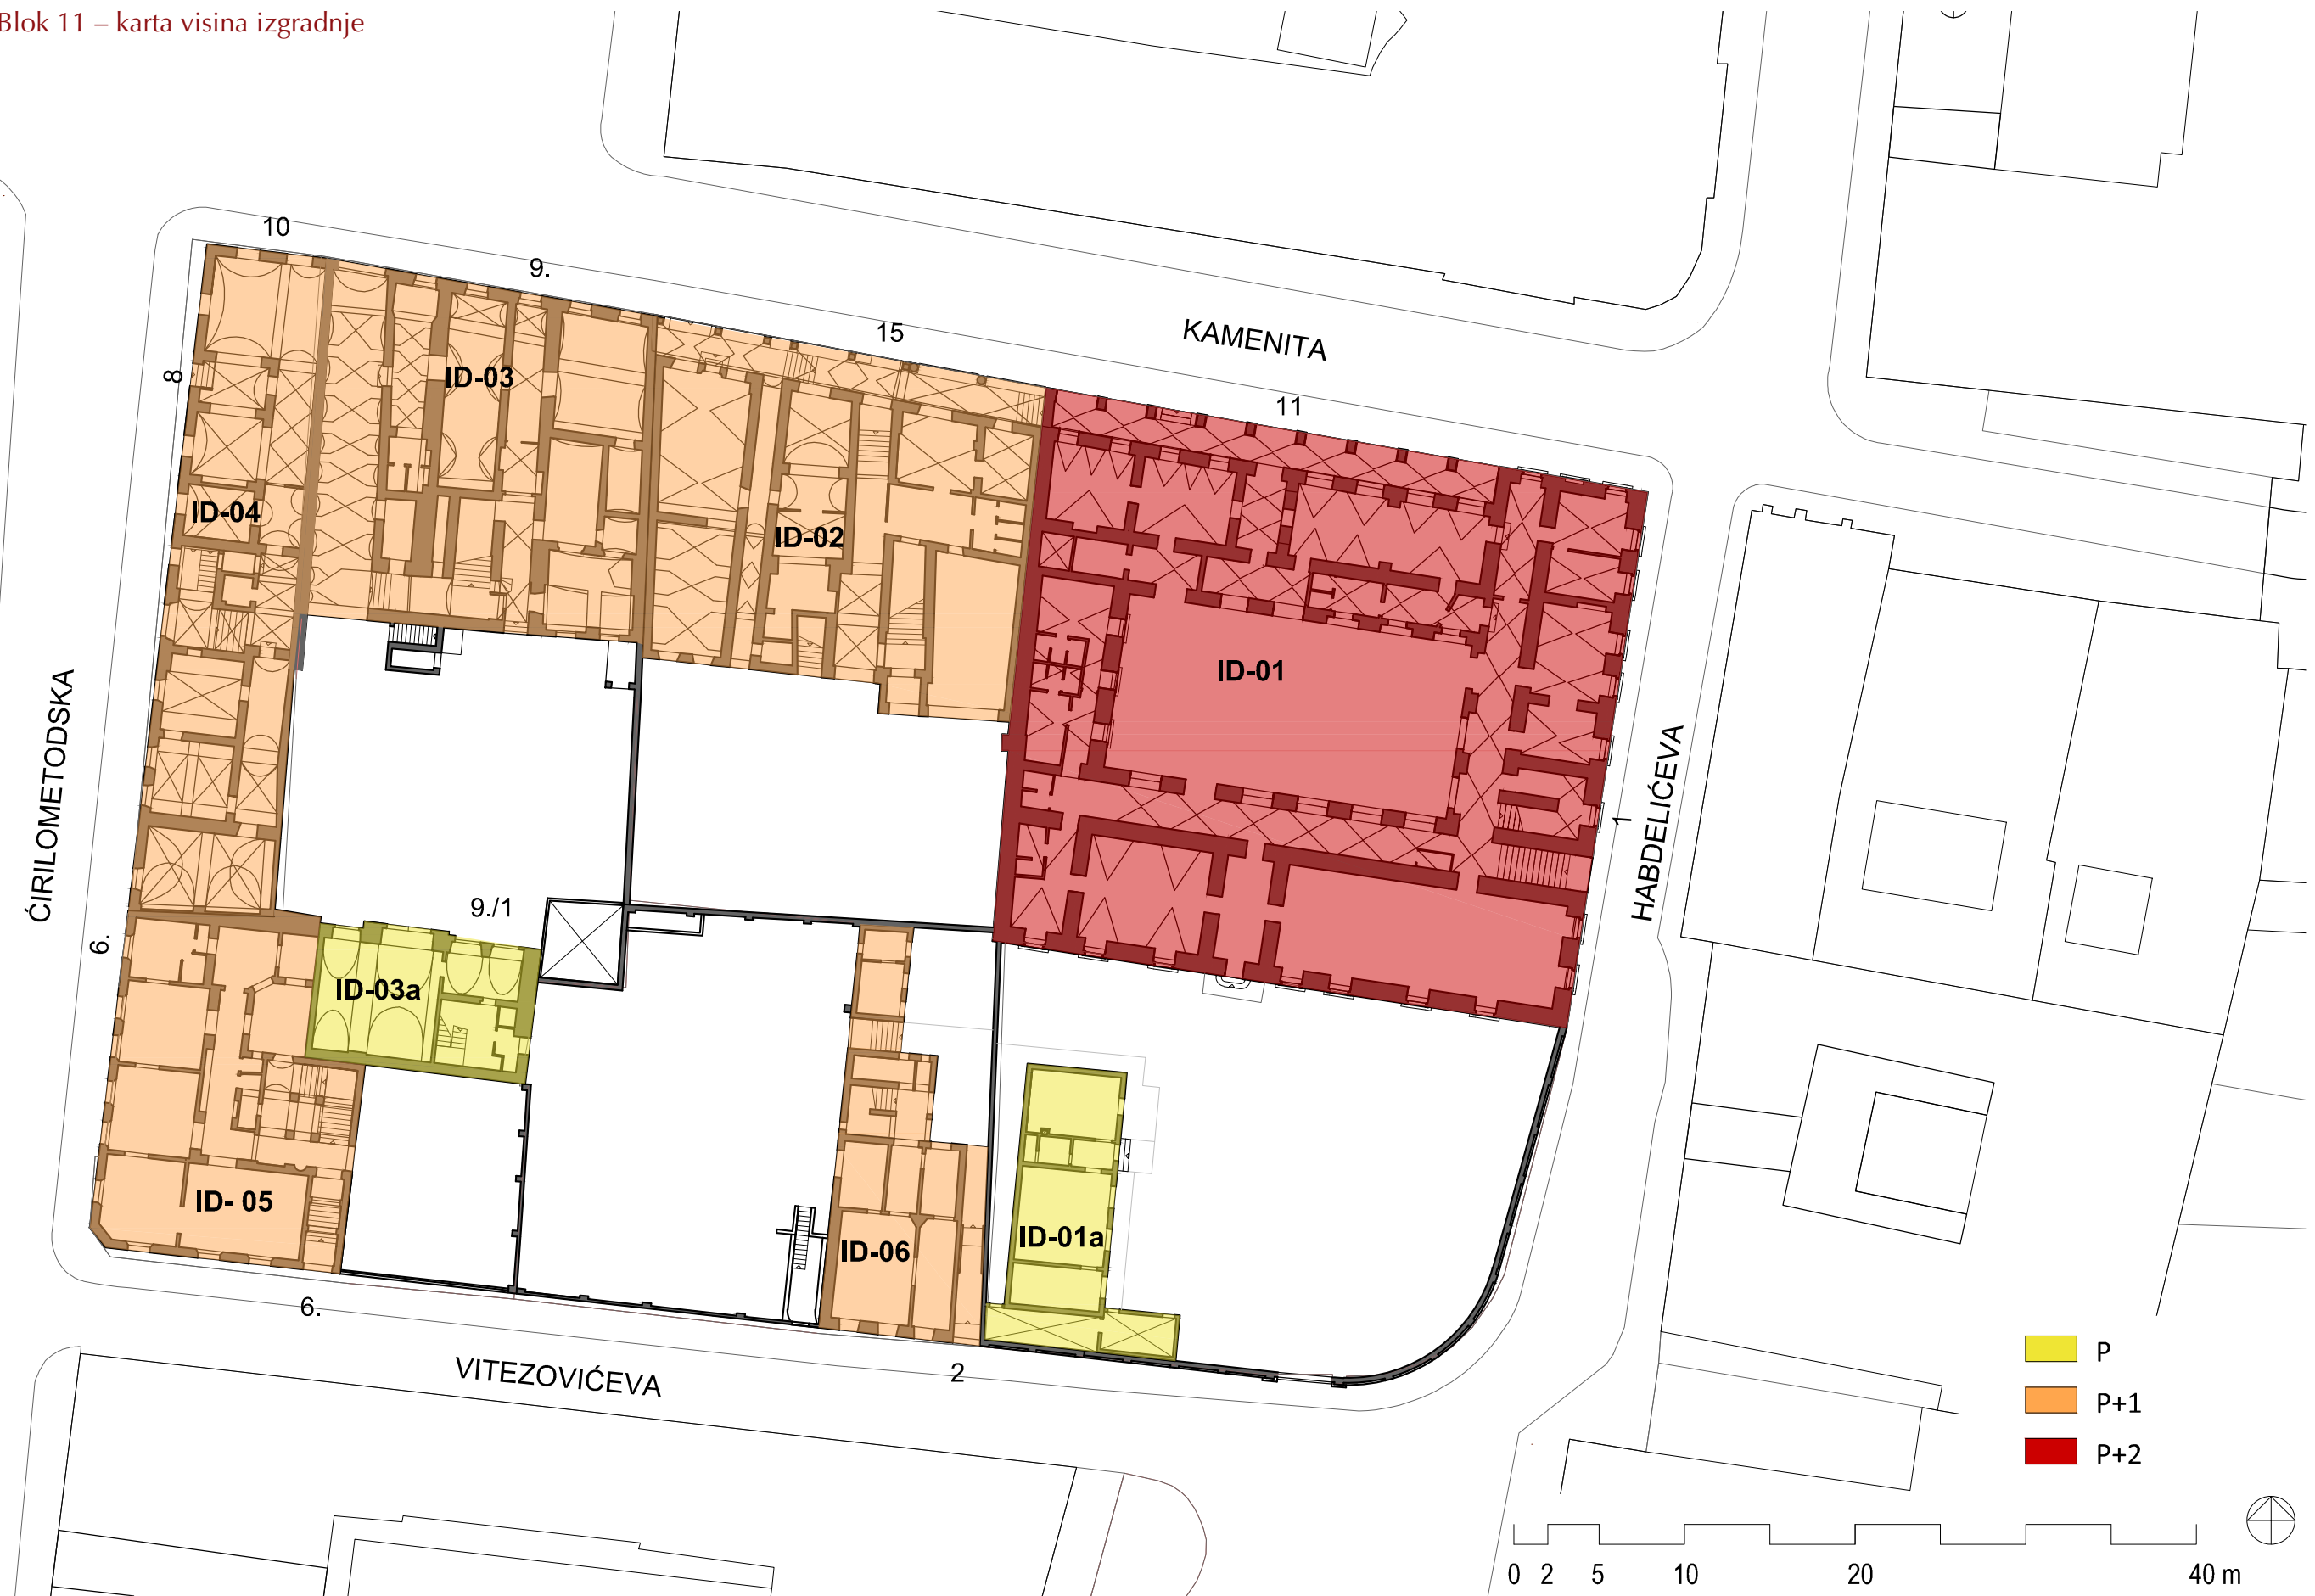
Blok 11 – karta visina izgradnje

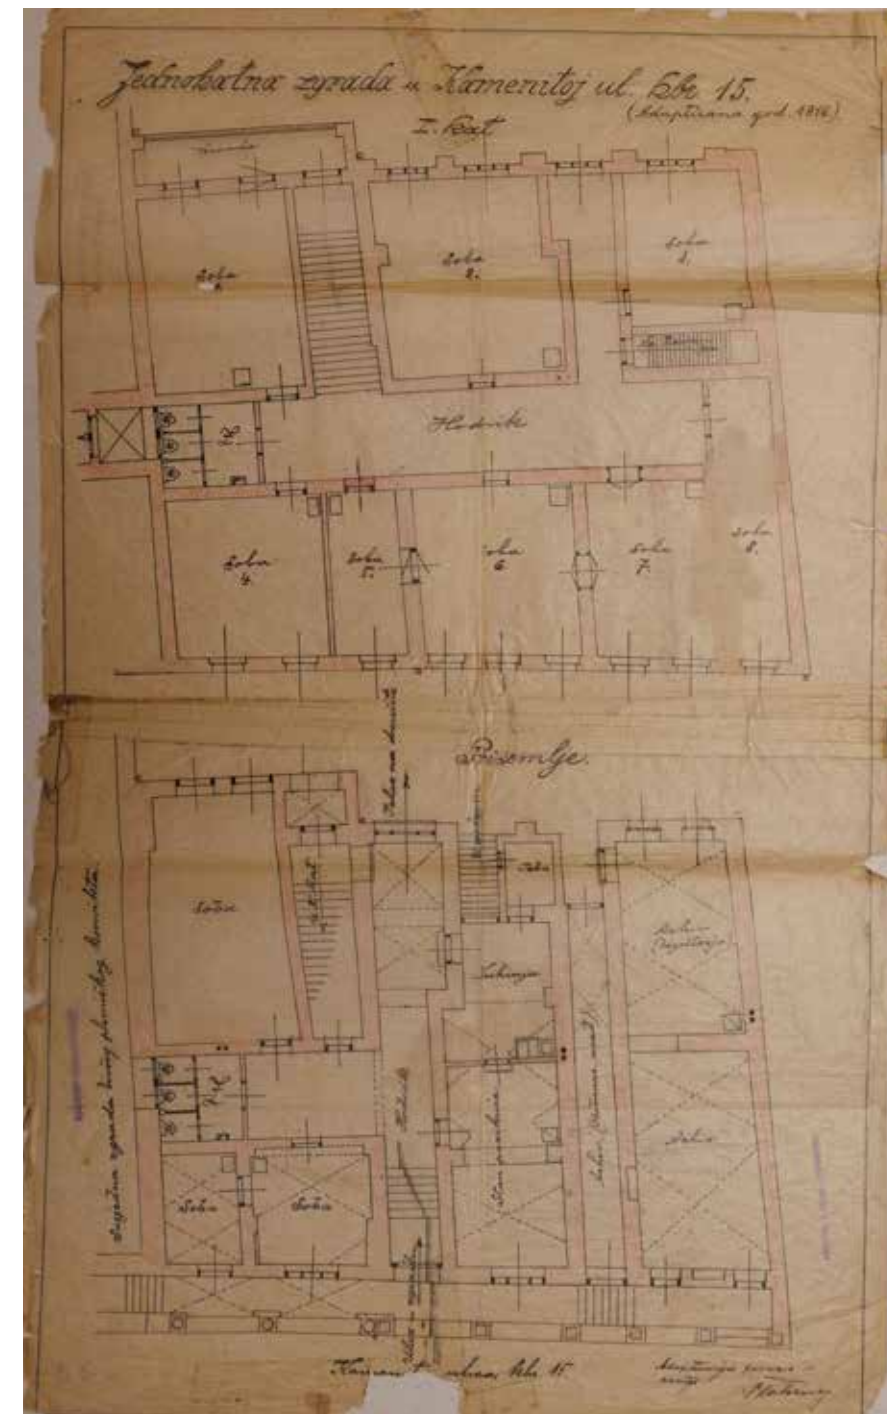
Projekt adaptacije, 1916., DAZG

Uvid u prethodni izgled kuće na adresi Kamenita 13 pruža nacrt iz 1895. godine. Izvorna kuća nije imala trijem na sjevernom pročelju i dopirala je do ruba ulice. Pročelje je bilo asimetrično s velikim portalom ulazne veže uz zgradu Konvikta i s dva prozorska otvora zapadno od portala. Veža se protezala cijelom dubinom kuće, koja se u prizemlju sastojala od dvije duboke prostorije u nizu. Veža i prostorije bile su nadsvedene križnim svodom. U stražnjem dijelu

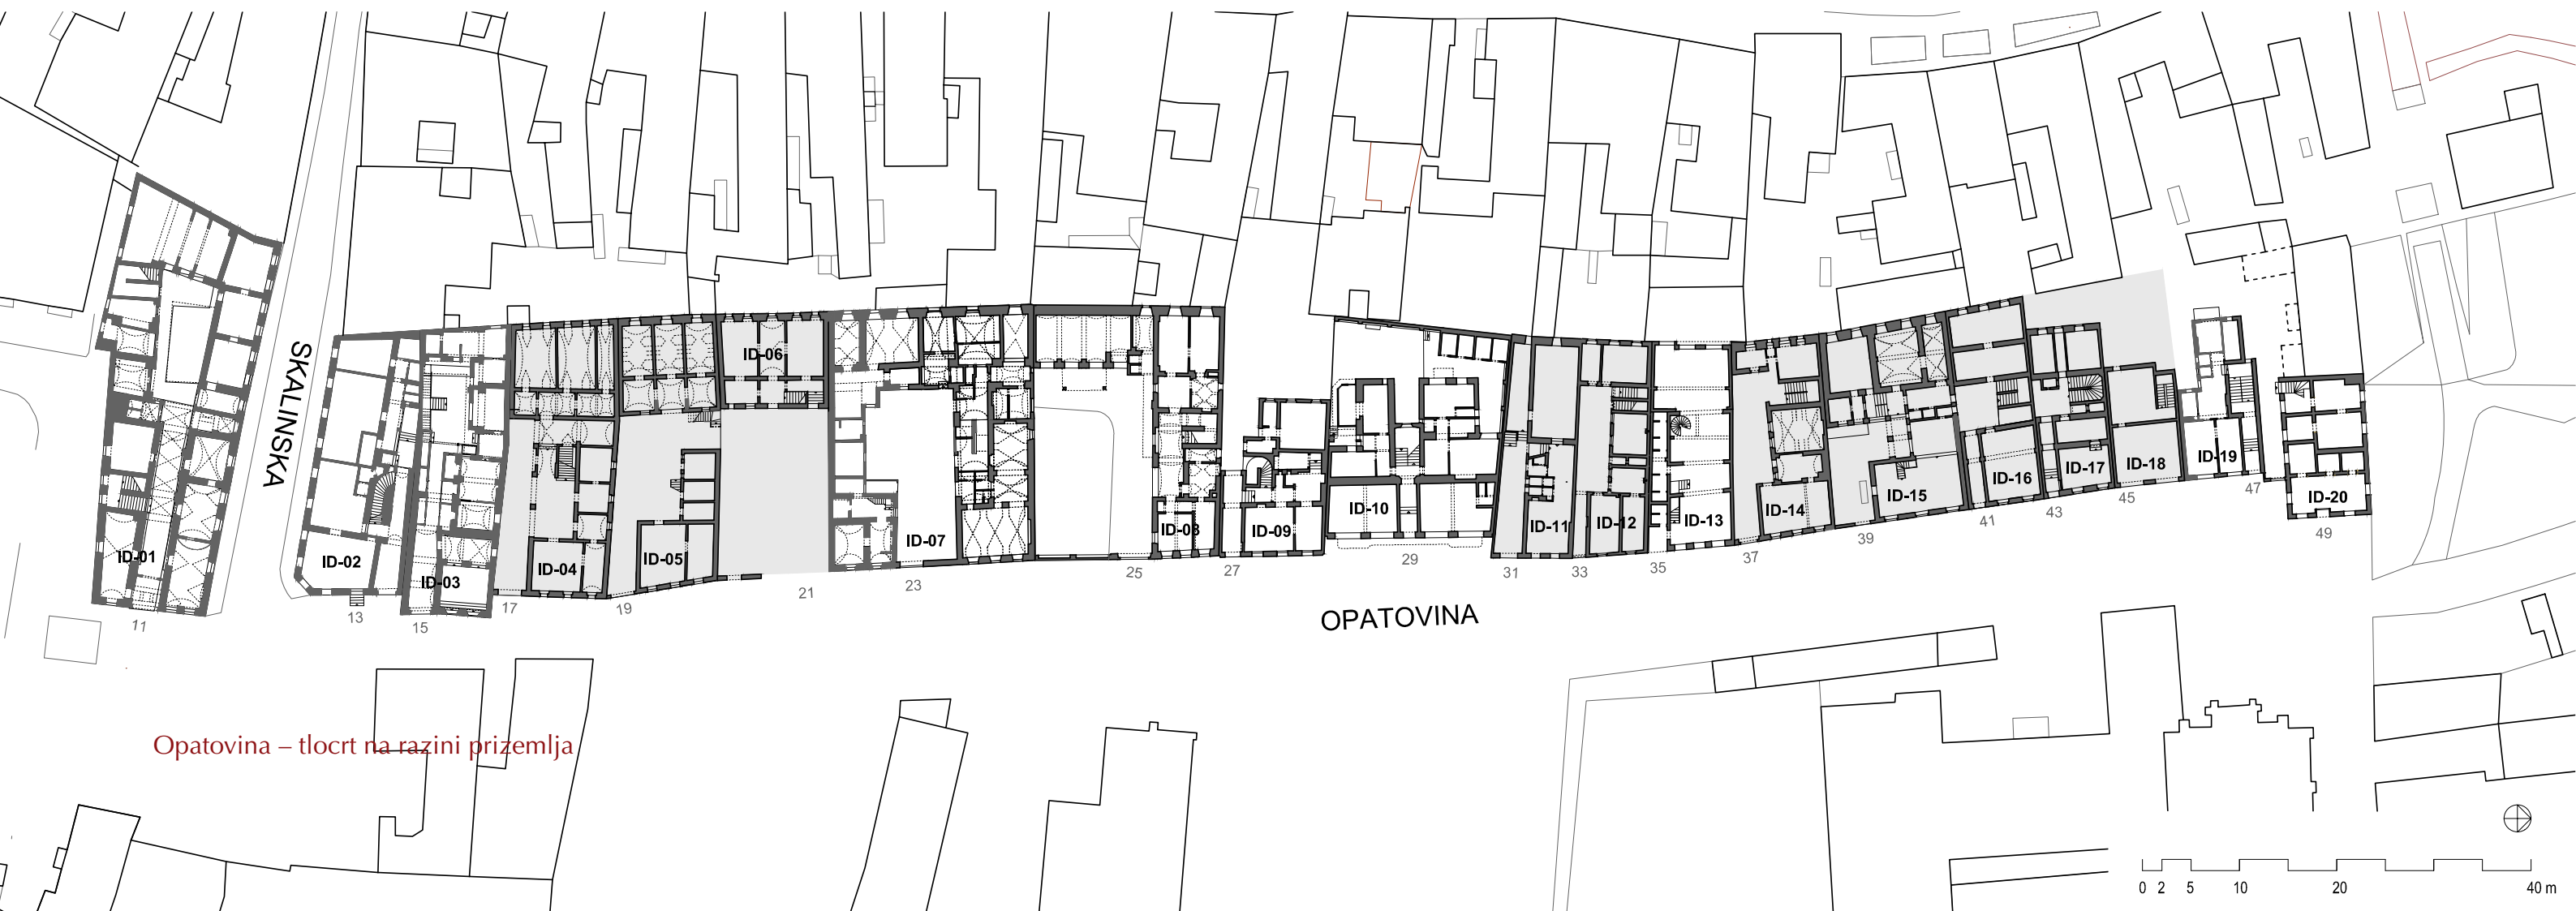
Opatovina – tlocrt na razini prizemlja

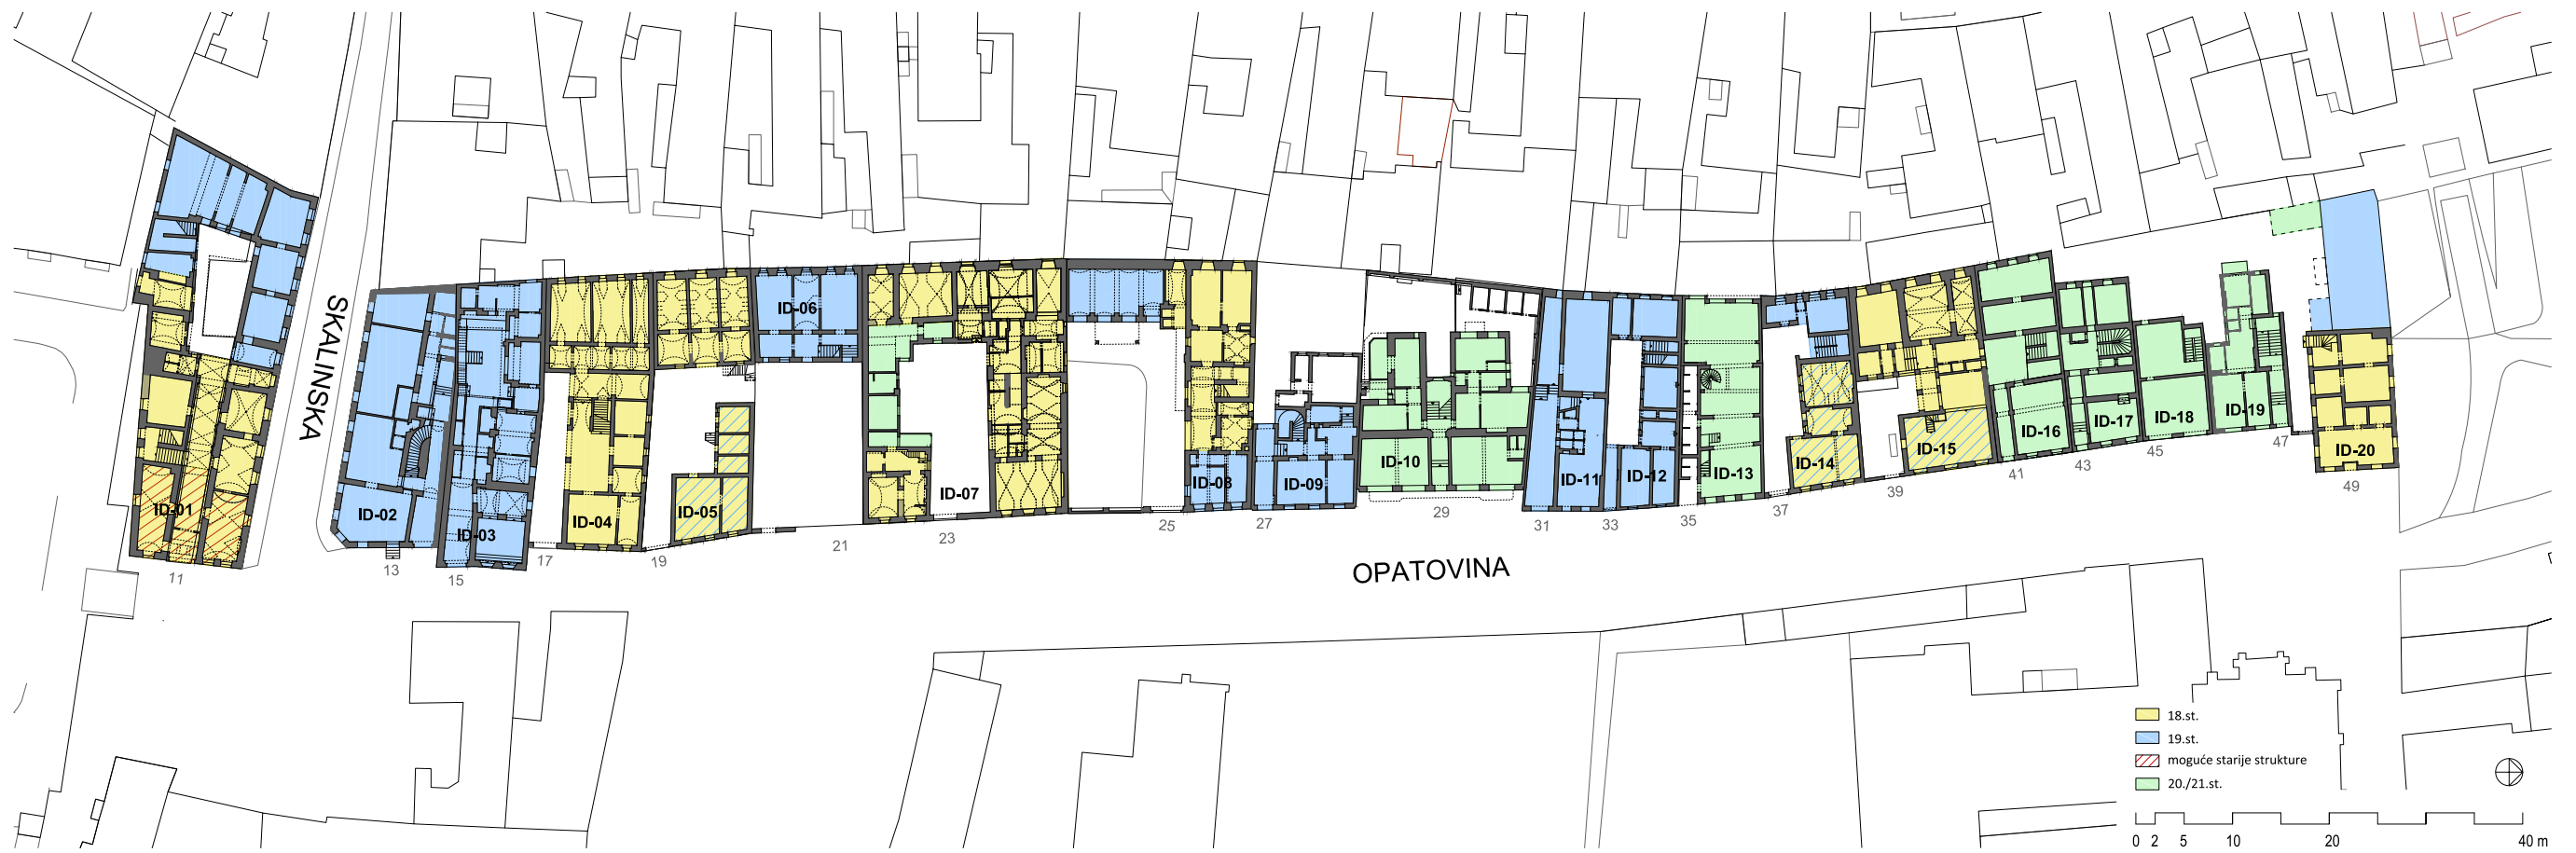
Opatovina – karta vremena gradnje
