# PROGRAM CJELOVITE OBNOVE POVIJESNE URBANE CJELINE GRADA ZAGREBA

GORNJI GRAD (Blok 11)  
KAPTOL (Opatovina)

KONZERVATORSKI MODEL

INSTITUT ZA POVIJEST UMJETNOSTI  
ZAGREB, prosinac 2022.

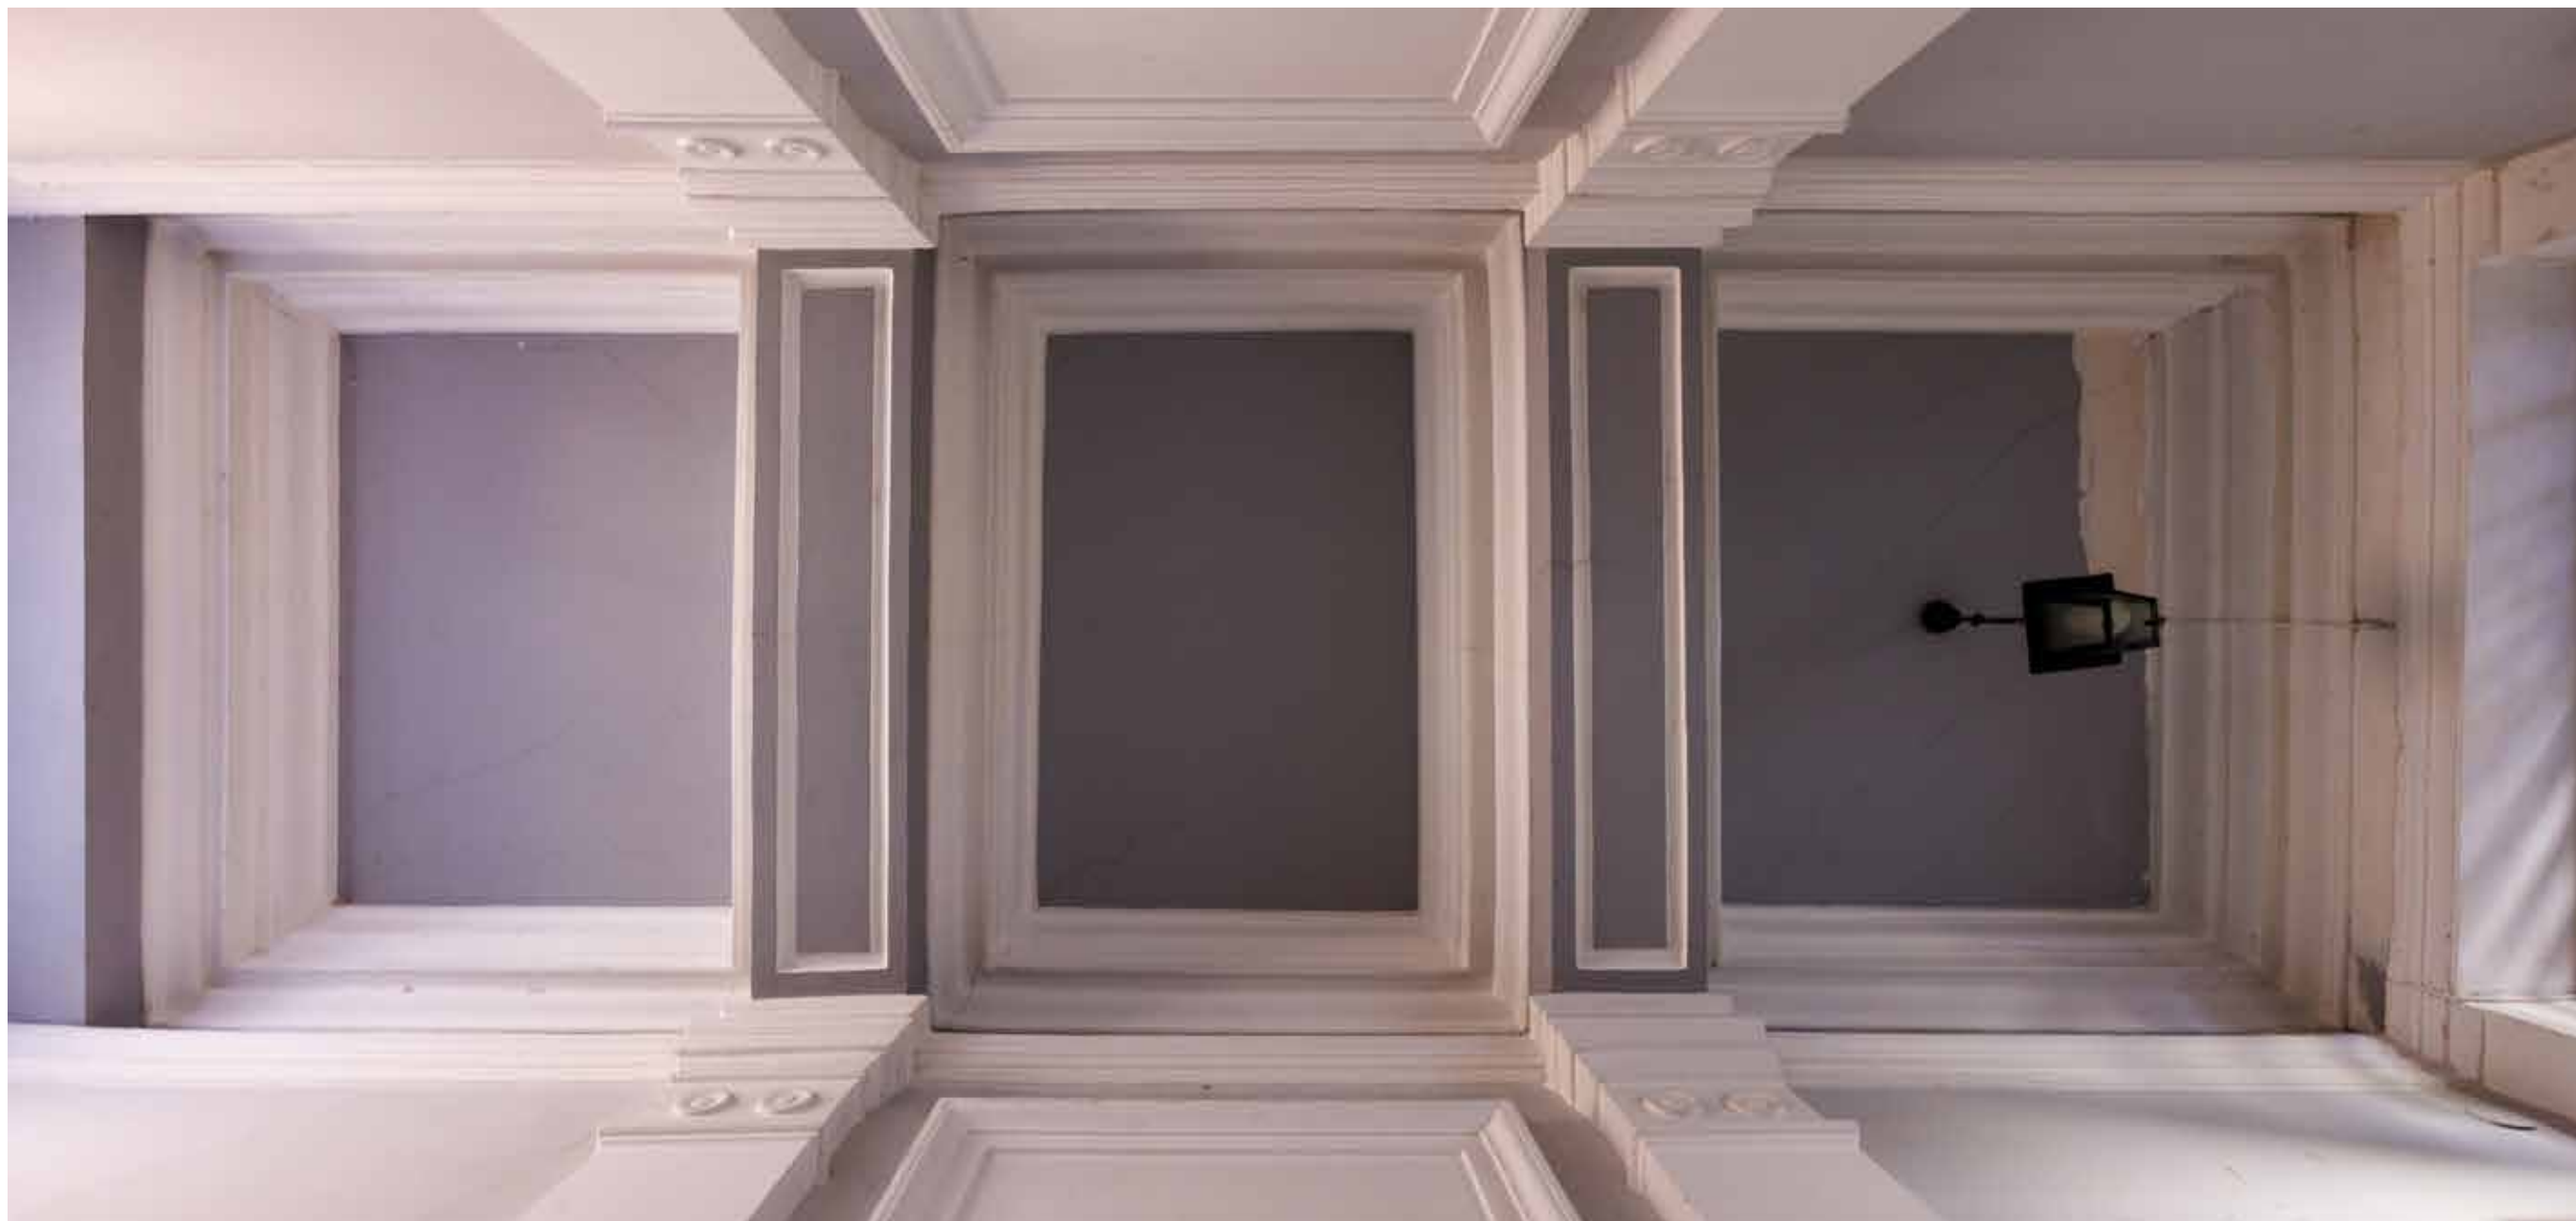
Uglovnica Schauff-Cuculić, historicistička raščlamba stubišnog prostora

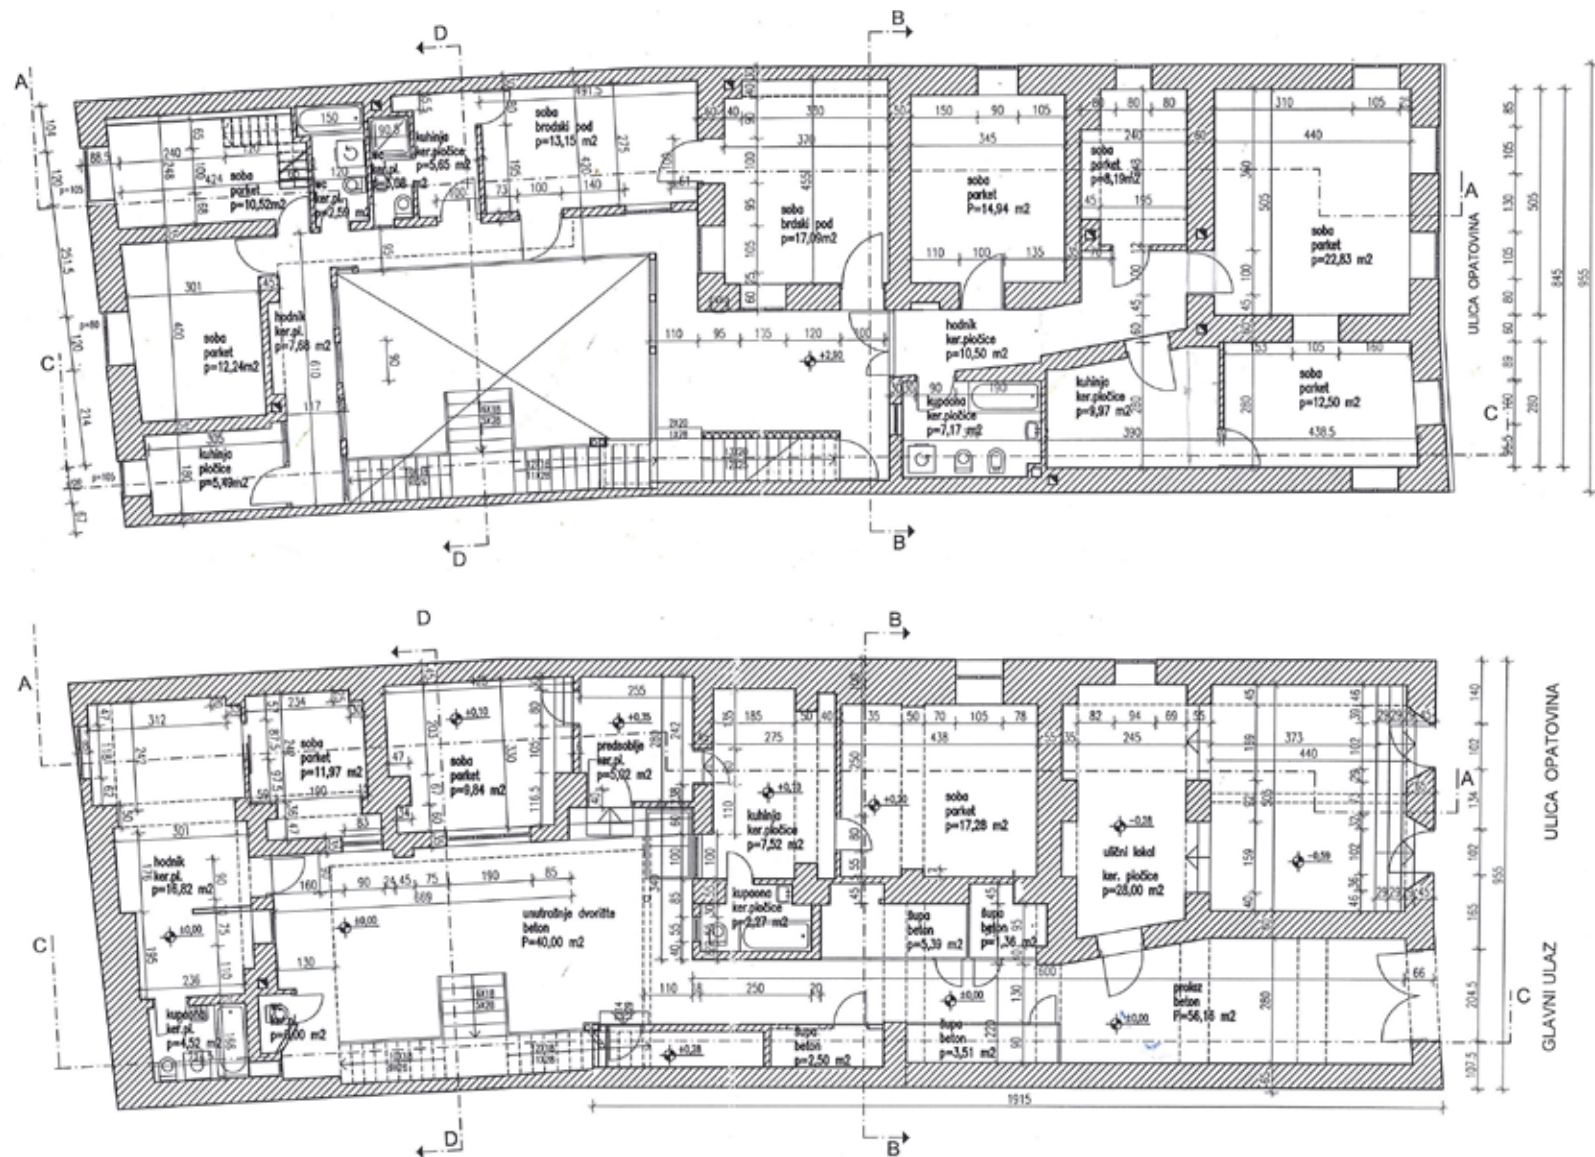
Na katu su uređena dva stana. Sjevernu stranu starijega središnjeg i pročelnog dijela zapremaju četiri prostorije, odvojene debelim nosivim zidovima, dok je iznad veže hodnik i nekoliko manjih prostorija. Nekadašnja kuhinja na katu, iznad kuhinje u prizemlju, nadsvođena je češkim kapama.

Tlocrt prizemlja, prvog kata i presjek, Anikon, 2004.

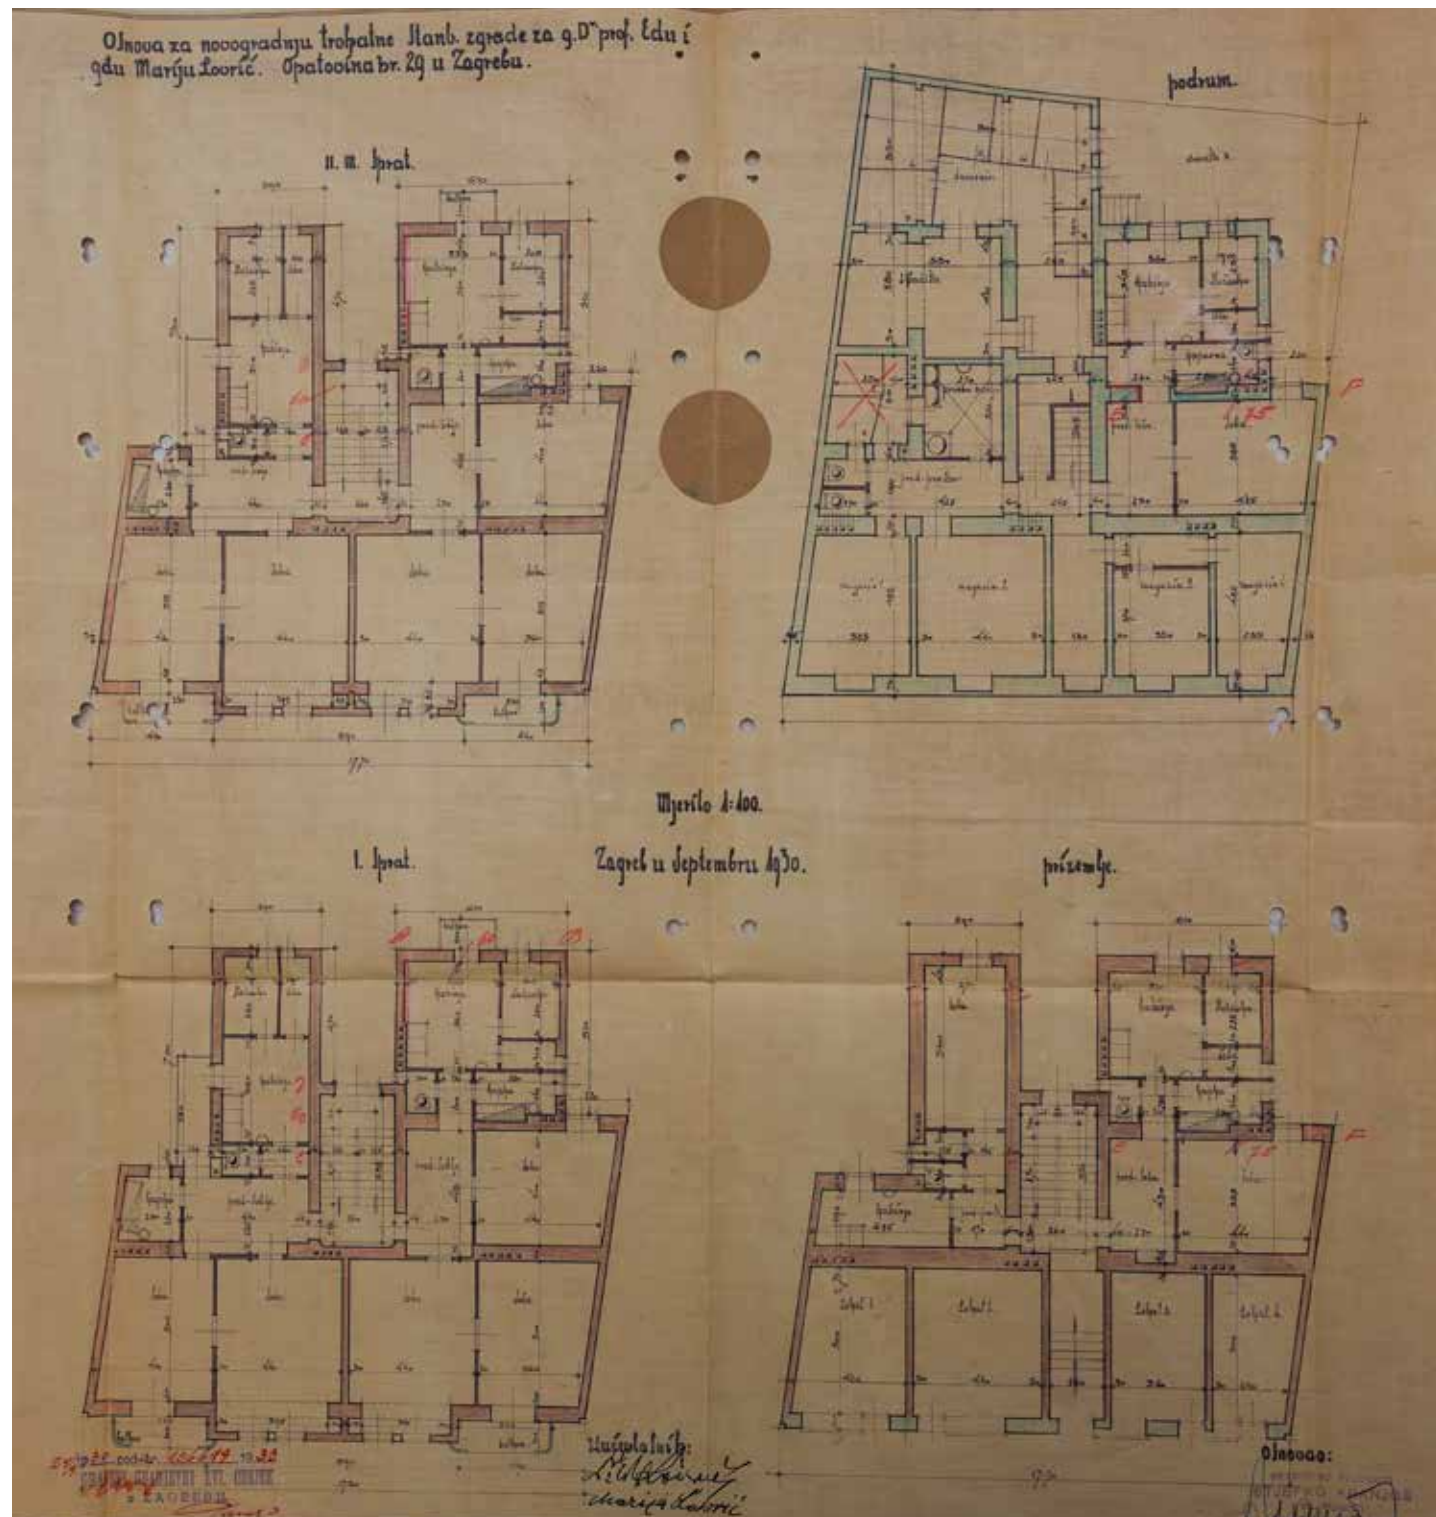
Kuća Lovrić, projekt, Stjepko Aranjoš, 1930., tlocrt podruma, prizemlja, prvog i drugog kata, DAZG
