# PROGRAM CJELOVITE OBNOVE POVIJESNE URBANE CJELINE GRADA ZAGREBA

GORNJI GRAD (Blok 11)  
KAPTOL (Opatovina)

KONZERVATORSKI MODEL

INSTITUT ZA POVIJEST UMJETNOSTI  
ZAGREB, prosinac 2022.

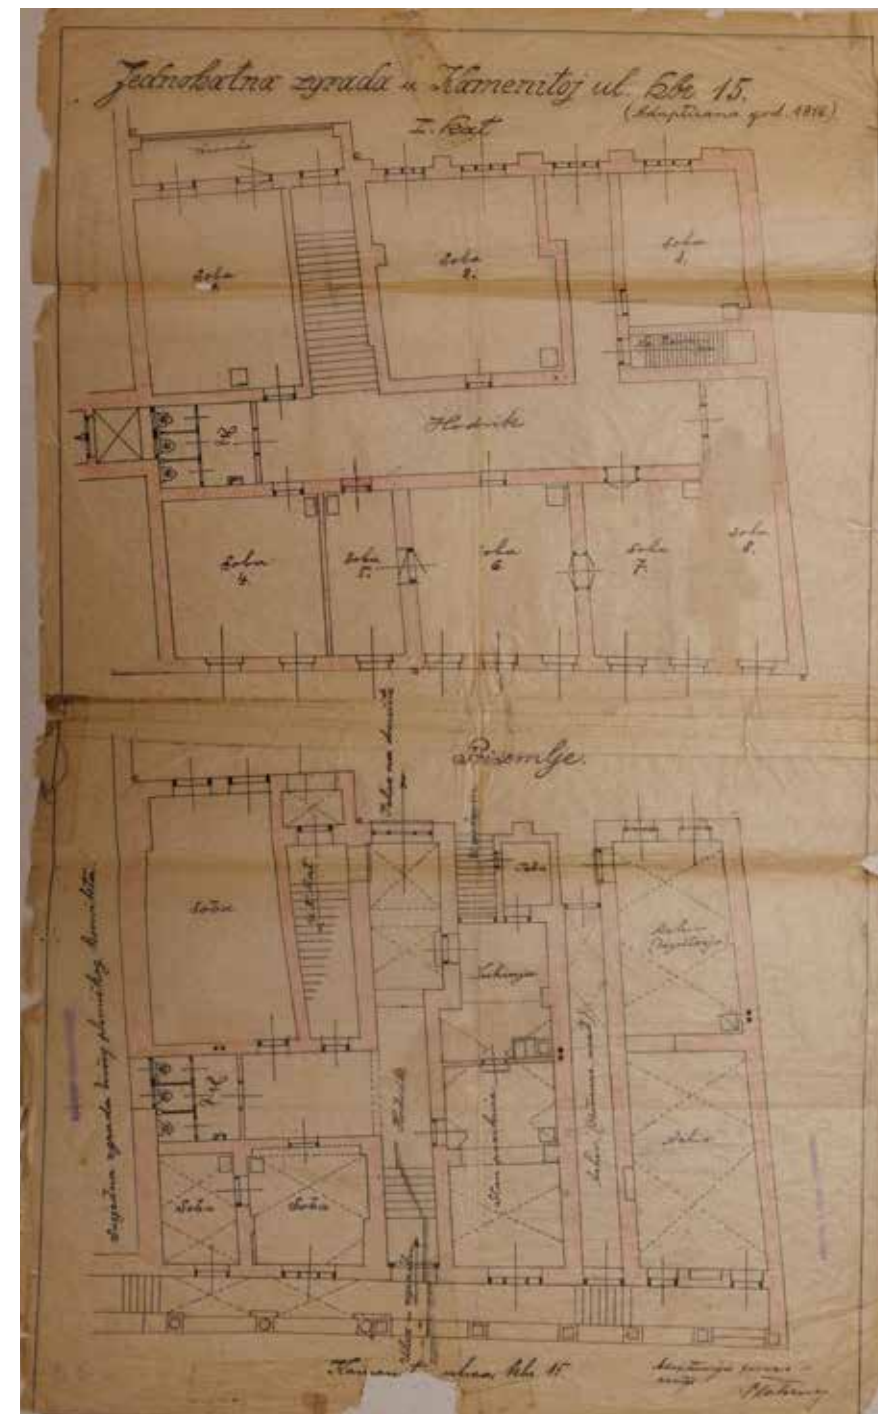
Projekt adaptacije, 1916., DAZG

Uvid u prethodni izgled kuće na adresi Kamenita 13 pruža nacrt iz 1895. godine. Izvorna kuća nije imala trijem na sjevernom pročelju i dopirala je do ruba ulice. Pročelje je bilo asimetrično s velikim portalom ulazne veže uz zgradu Konvikta i s dva prozorska otvora zapadno od portala. Veža se protezala cijelom dubinom kuće, koja se u prizemlju sastojala od dvije duboke prostorije u nizu. Veža i prostorije bile su nadsvedene križnim svodom. U stražnjem dijelu

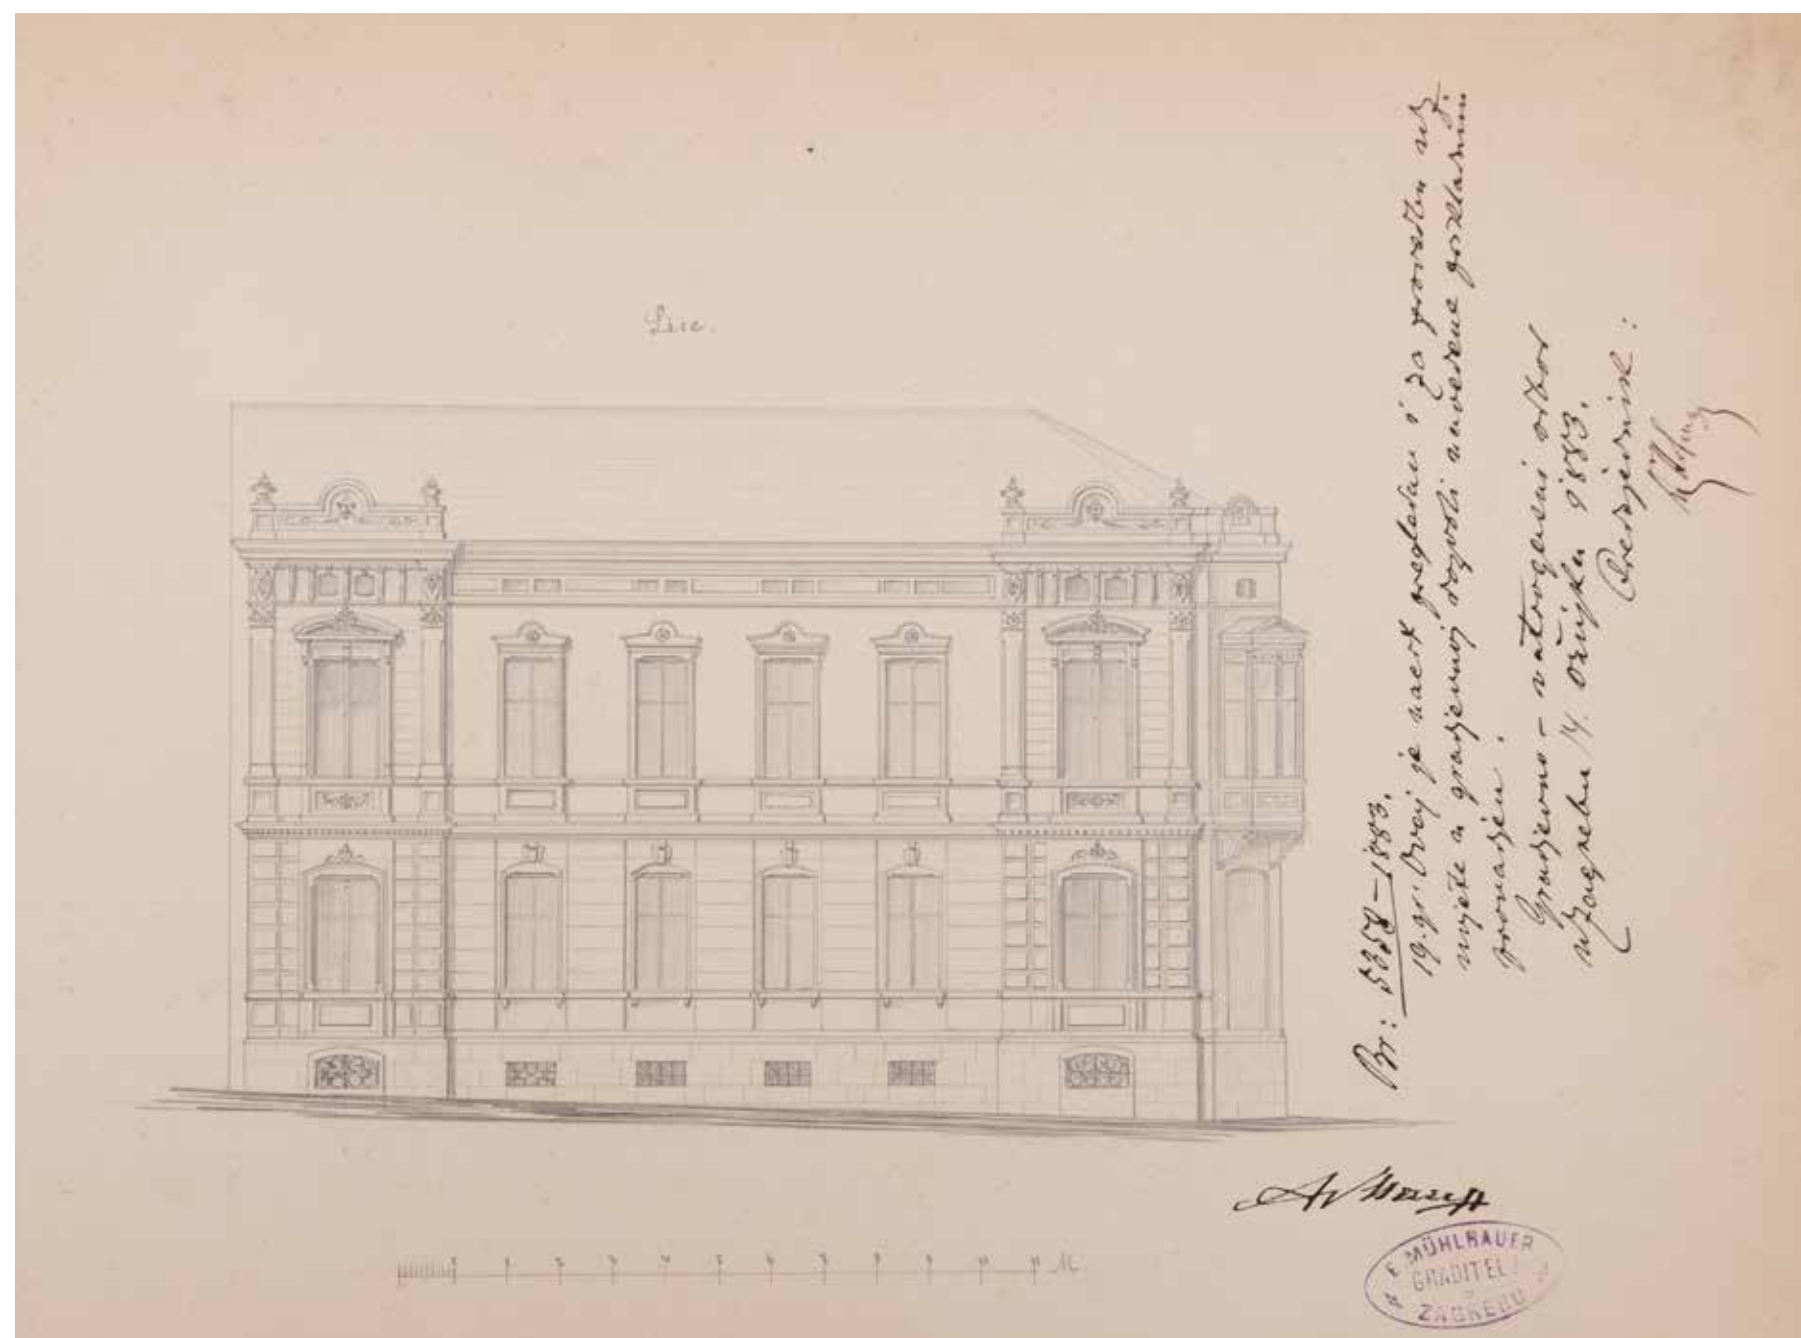
Kuća Schauff-Cuculić, projekt, Ernest Mühlbauer, 1883., zapadno pročelje, privatni arhiv obitelji Cuculić

Južno pročelje u Vitezovićevoj ulici slijedi načelo oblikovanja zapadnog pročelja, no kako je moralo biti kraće, asimetrično je – ima dvije prozorske osi manje i nema krajnjega rizalita. Međutim, taj stanoviti »ugrađeni« manjak

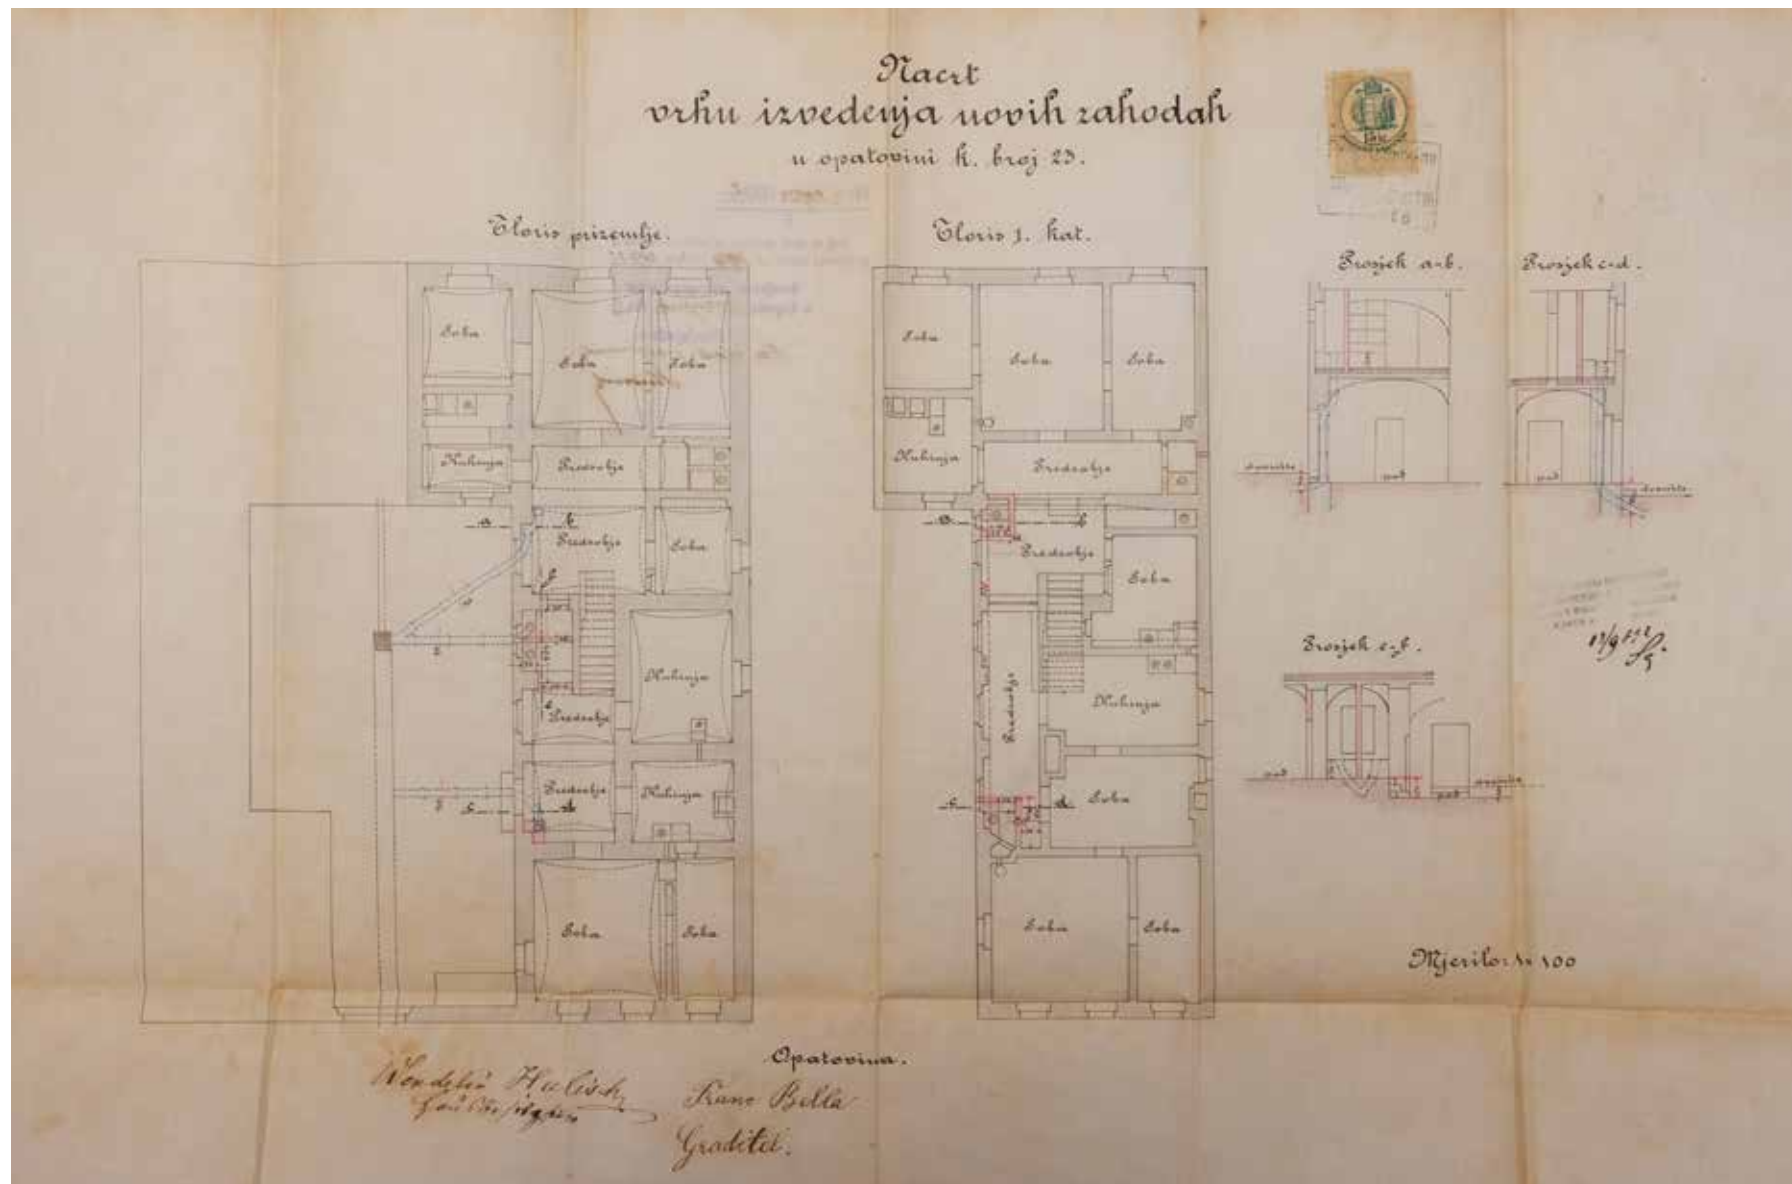
Projekt uređenja zahoda, 1892., DAZG

Zasebni prizemni objekt u jugoistočnom uglu bio je radionica. Tijekom vremena pretvoren je u stambeni objekt, a naknadnim dogradnjama i funkcionalnim preinakama spojen je s najstarijim dvorišnim krilom, pa tako danas zgrade čine tlocrtnu osnovu u obliku slova U. Povezuje ih ulični zid s portalom koji zatvara malo dvorište. Godine 2011. tavanski dio toga objekta također je adaptiran u stambene svrhe, pri

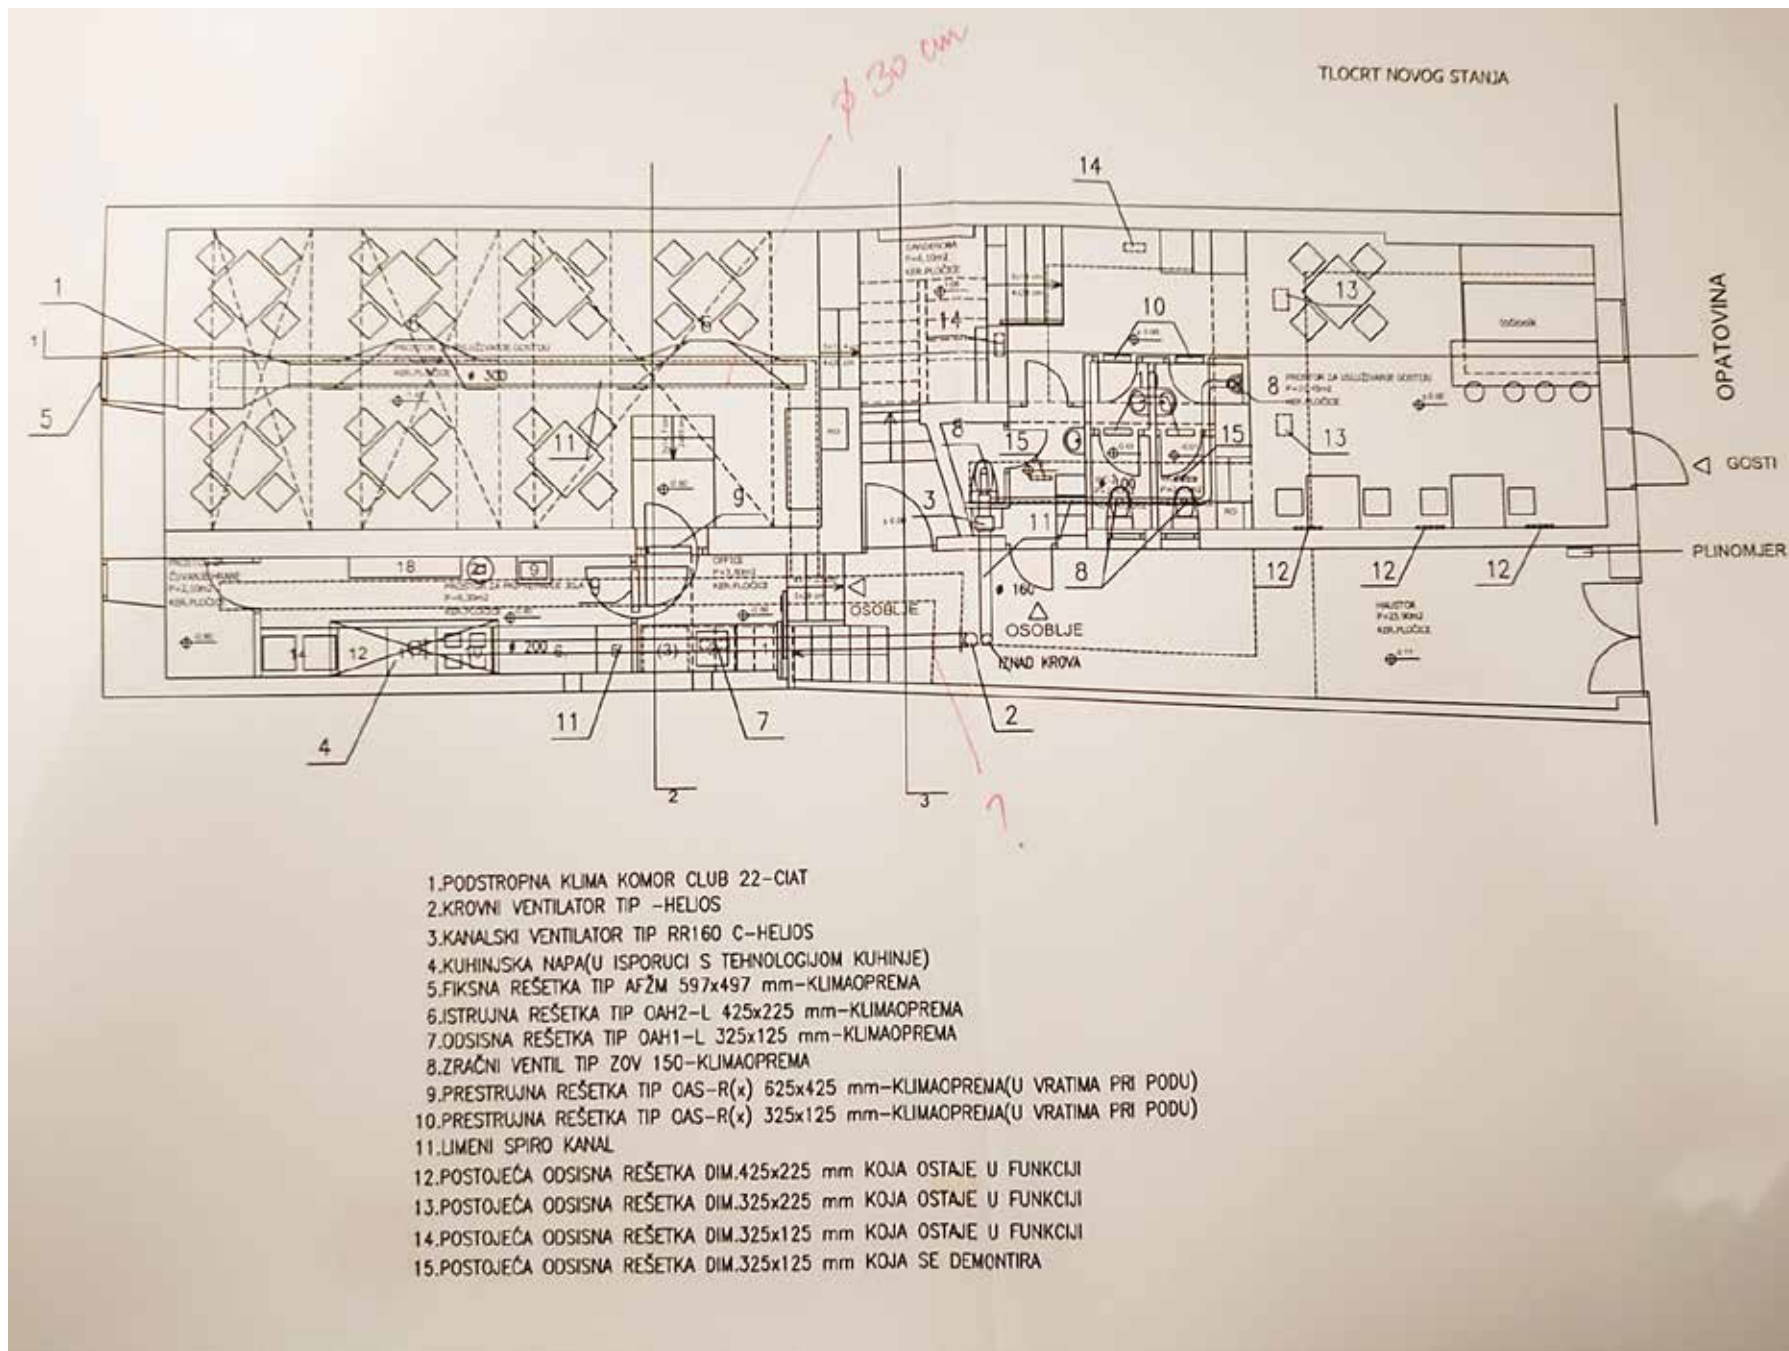
Projekt pregradnje prizemlja
