# SKLOP KRŠĆANSKE ADVENTISTIČKE CRKVE

PRILAZ GJURE DEŽELIĆA 77, ZAGREB

VALORIZACIJA KULTURNO-POVIJESNIH VRIJEDNOSTI  
POSTOJEĆIH ZGRADA

KONZERVATORSKA STUDIJA

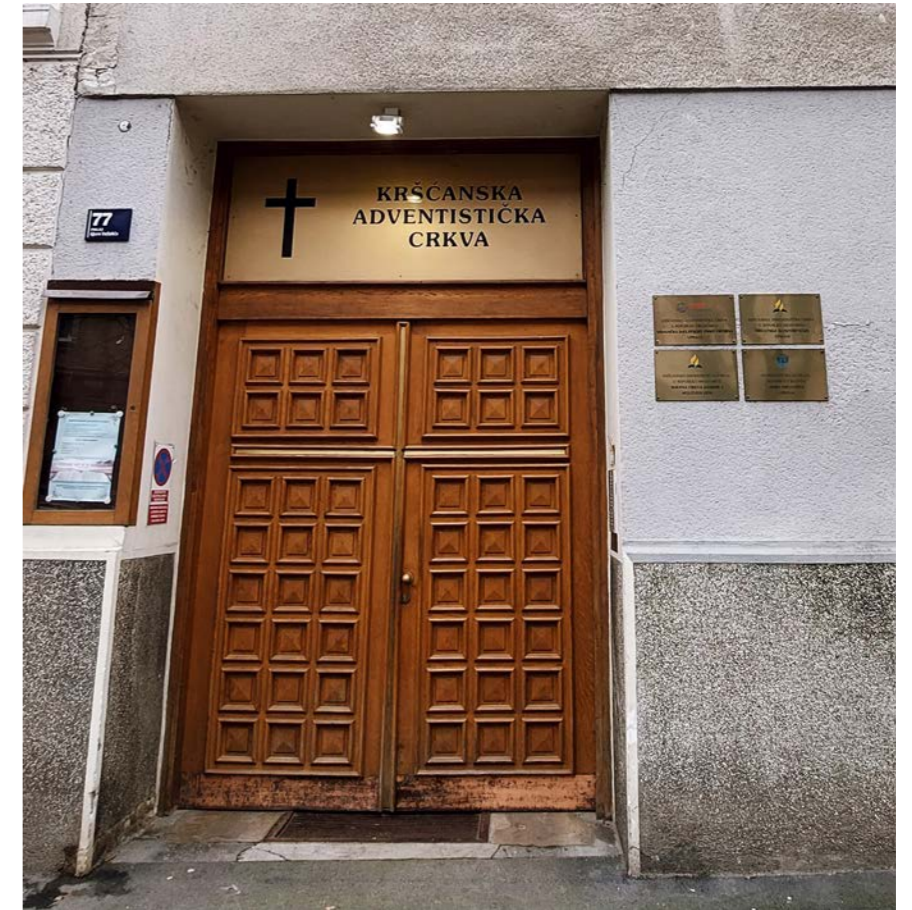
Sl. 6. Glavni ulaz u sklop (ulaz u vežu)

završnim naličjem u zoni visokoga prizemlja, a bež tona na gornjim etažama. Iznad ulaza u vežu i prozora visokoga prizemlja istaknuta je razdjelna linija, a u obliku usjeka čitamo ju i pod prozorima prvoga kata, kao oris parapetne zone. Blago je istaknut i donji rub krovnooga vijenca, koji je izveden kao jednostavan vodoravni vijenac s okapnicom, a nad njime se nalazi kontinuirani oluk (Sl. 10.). Izvorni drveni prozori glavnoga pročelja su bijele boje, trokrilni i dvostruki, s limenom klupčicom i jednodijelnom smeđom roletom. Na razini drugoga kata, svi prozori su promijenjeni u jednostruke (nemaju unutrašnja krila) i u PVC stolariju novijega datuma te sustav roleta ne prati donje etaže. Ulazni portal u vežu izveden je kao dvokrilna drvena vrata s kasetiranim poljima te natpisom u zoni nadsvijetla.

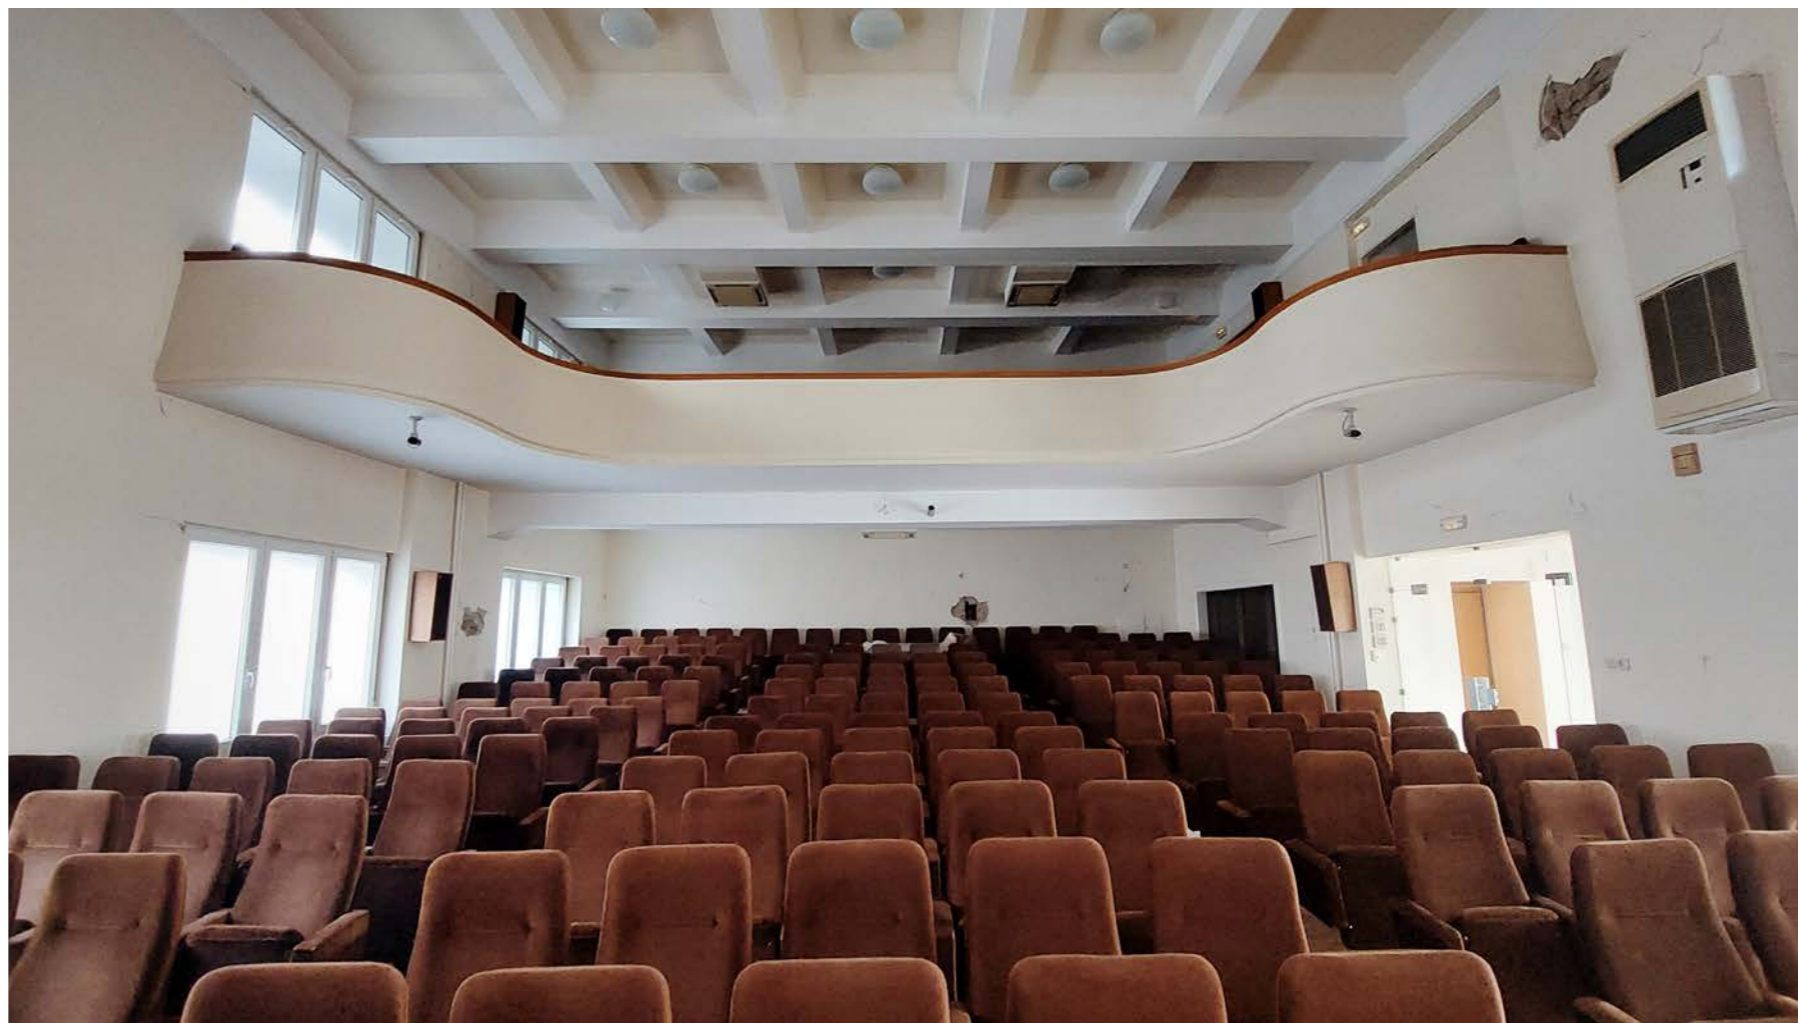
Sl. 11. Dvoetažna dvorana za bogoslužje s galerijom

Cijeli volumen prvoga i drugoga kata zauzima poveća dvorana s galerijom na istočnoj, a oltarnim podijem na zapadnoj strani (19. i 20.), kojoj se pristupa pretprostorom s garderobom (Sl. 21.). Dvorana je osvijetljena s obje strane, a na drugome katu otvorena većim prozorom u dječju igraonicu (Sl. 21.) u prigradenim istacima s dizalom i stubištem (Sl. 22. i 23.). S lijeve i desne strane oltarnoga podija nalaze se drvene propovjedaonice, s drvom obloženim začelnim zidom. Kasetirani strop zaključuje cijelu dvoranu. Na trećem i četvrtom katu, prostor je podijeljen u po dvije stambene jedinice (Sl. 24. i 25.).

U unutarnjim prostorima, trenutačna funkcionalna dispozicija poslovnoga suterena i visokoga prizemlja, dvoetažne dvorane na razini prvoga i drugoga kata, te stambenih prostora na trećem katu i u potkrovlju rezultat je ekonomičnoga kombiniranja namjena koje su prvotnim, neizvedenim projektom osmišljene u dvije zgrade. Dok se u najamnim kućama koje su se u to vrijeme gradile u Zagrebu na prvom katu često nalazio reprezentativni stambeni prostor vlasnika, u ovom primjeru taj prostor zauzima dvoetažni prostor dvorane s galerijom. Rezultat projektantske odluke iz 1935. godine, da se taj prostor smjesti u središte volumena, konstruktivno je oslabljena zgrada, a to su potvrdili i potresi 2020. godine. Na razini prvoga i drugoga kata ne postoje središnji nosivi zid, elementi poprečne ukrute, kao ni vertikalni armiranobetonski serklaži, a što je izrazito nepovoljno za ukupnu stabilnost građevine. S obzirom da je takva dvorana za bogoslužje jedinstven primjer u donjogradskom tkivu, njen je prostor potrebno očuvati u izvornom oblikovanju, a potrebna statička ojačanja i učvršćenja izvesti na način da se dvoetažnost prostora zadrži.
