SKLOP KRŠĆANSKE ADVENTISTIČKE CRKVE

PRILAZ GJURE DEŽELIĆA 77, ZAGREB

VALORIZACIJA KULTURNO-POVIJESNIH VRIJEDNOSTI
POSTOJEĆIH ZGRADA

KONZERVATORSKA STUDIJA

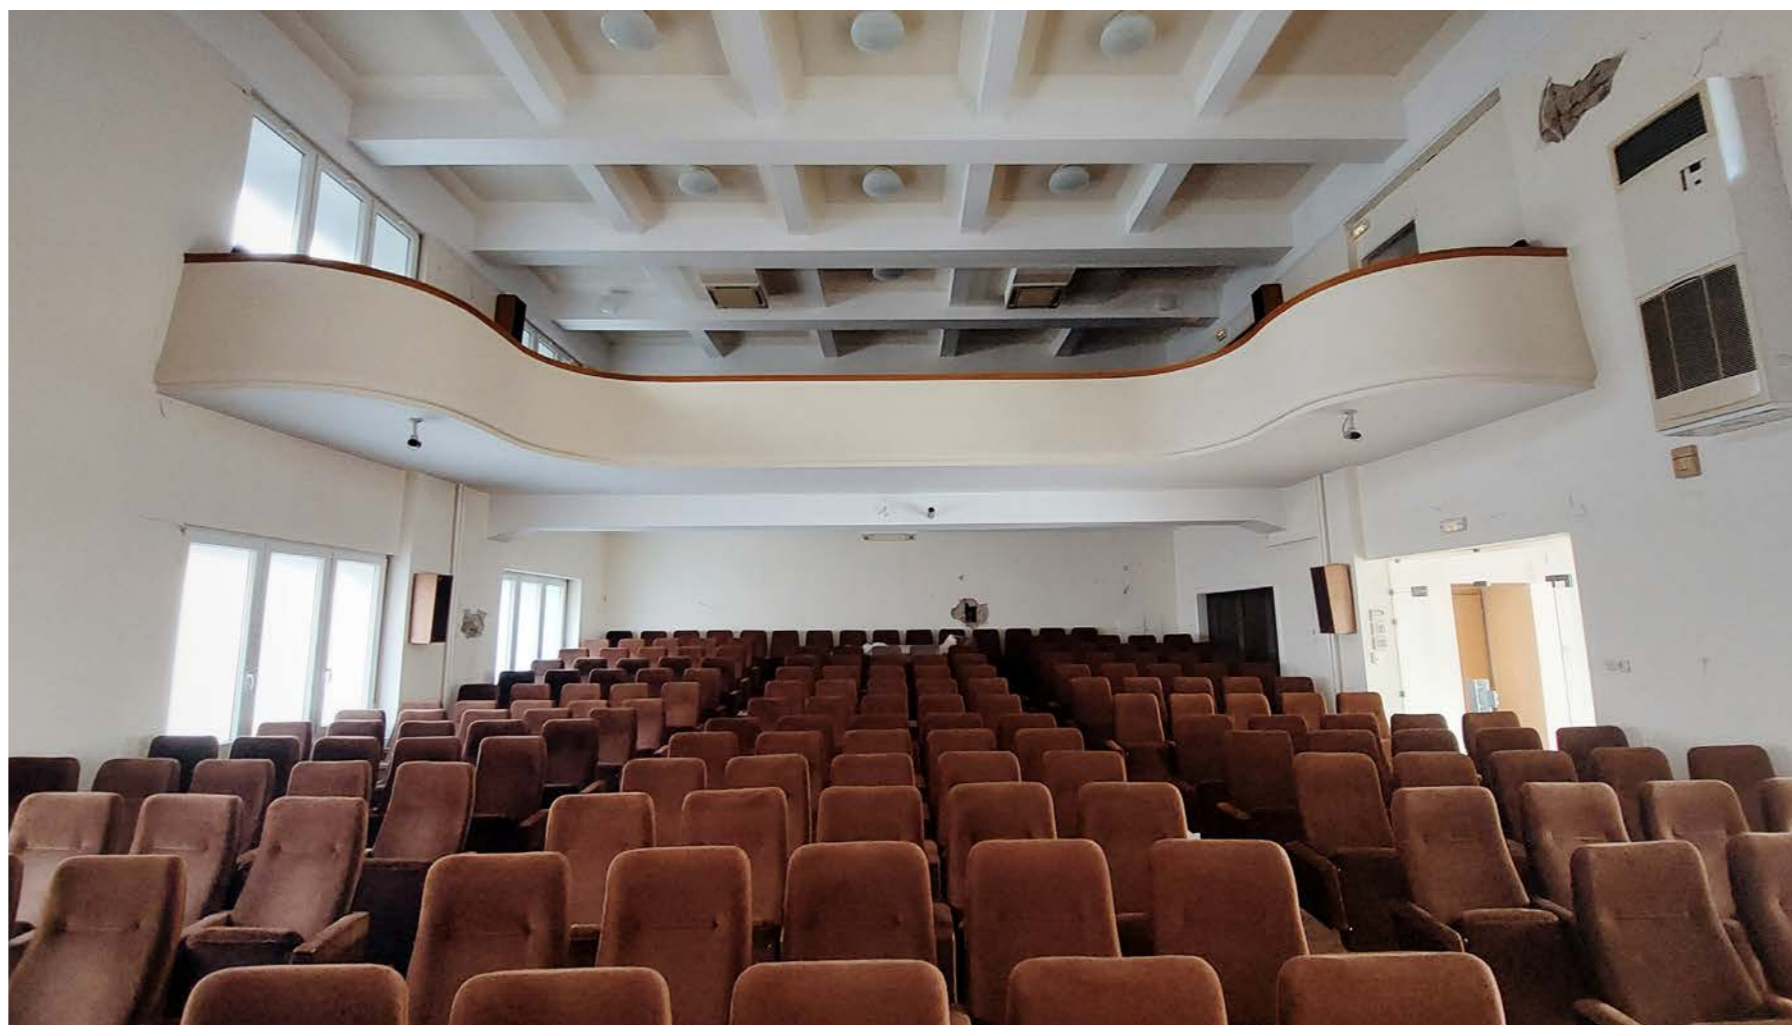
Sl. 11. Dvoetažna dvorana za bogoslužje s galerijom

Cijeli volumen prvoga i drugoga kata zauzima poveća dvorana s galerijom na istočnoj, a oltarnim podijem na zapadnoj strani (19. i 20.), kojoj se pristupa pretprostorom s garderobom (Sl. 21.). Dvorana je osvijetljena s obje strane, a na drugome katu otvorena većim prozorom u dječju igraonicu (Sl. 21.) u prigradenim istacima s dizalom i stubištem (Sl. 22. i 23.). S lijeve i desne strane oltarnoga podija nalaze se drvene propovjedaonice, s drvom obloženim začelnim zidom. Kasetirani strop zaključuje cijelu dvoranu. Na trećem i četvrtom katu, prostor je podijeljen u po dvije stambene jedinice (Sl. 24. i 25.).

U unutarnjim prostorima, trenutačna funkcionalna dispozicija poslovnoga suterena i visokoga prizemlja, dvoetažne dvorane na razini prvoga i drugoga kata, te stambenih prostora na trećem katu i u potkrovlju rezultat je ekonomičnoga kombiniranja namjena koje su prvotnim, neizvedenim projektom osmišljene u dvije zgrade. Dok se u najamnim kućama koje su se u to vrijeme gradile u Zagrebu na prvom katu često nalazio reprezentativni stambeni prostor vlasnika, u ovom primjeru taj prostor zauzima dvoetažni prostor dvorane s galerijom. Rezultat projektantske odluke iz 1935. godine, da se taj prostor smjesti u središte volumena, konstruktivno je oslabljena zgrada, a to su potvrdili i potresi 2020. godine. Na razini prvoga i drugoga kata ne postoje središnji nosivi zid, elementi poprečne ukrute, kao ni vertikalni armiranobetonski serklaži, a što je izrazito nepovoljno za ukupnu stabilnost građevine. S obzirom da je takva dvorana za bogoslužje jedinstven primjer u donjogradskom tkivu, njen je prostor potrebno očuvati u izvornom oblikovanju, a potrebna statička ojačanja i učvršćenja izvesti na način da se dvoetažnost prostora zadrži.
