# SKLOP KRŠĆANSKE ADVENTISTIČKE CRKVE

PRILAZ GJURE DEŽELIĆA 77, ZAGREB

VALORIZACIJA KULTURNO-POVIJESNIH VRIJEDNOSTI  
POSTOJEĆIH ZGRADA

KONZERVATORSKA STUDIJA

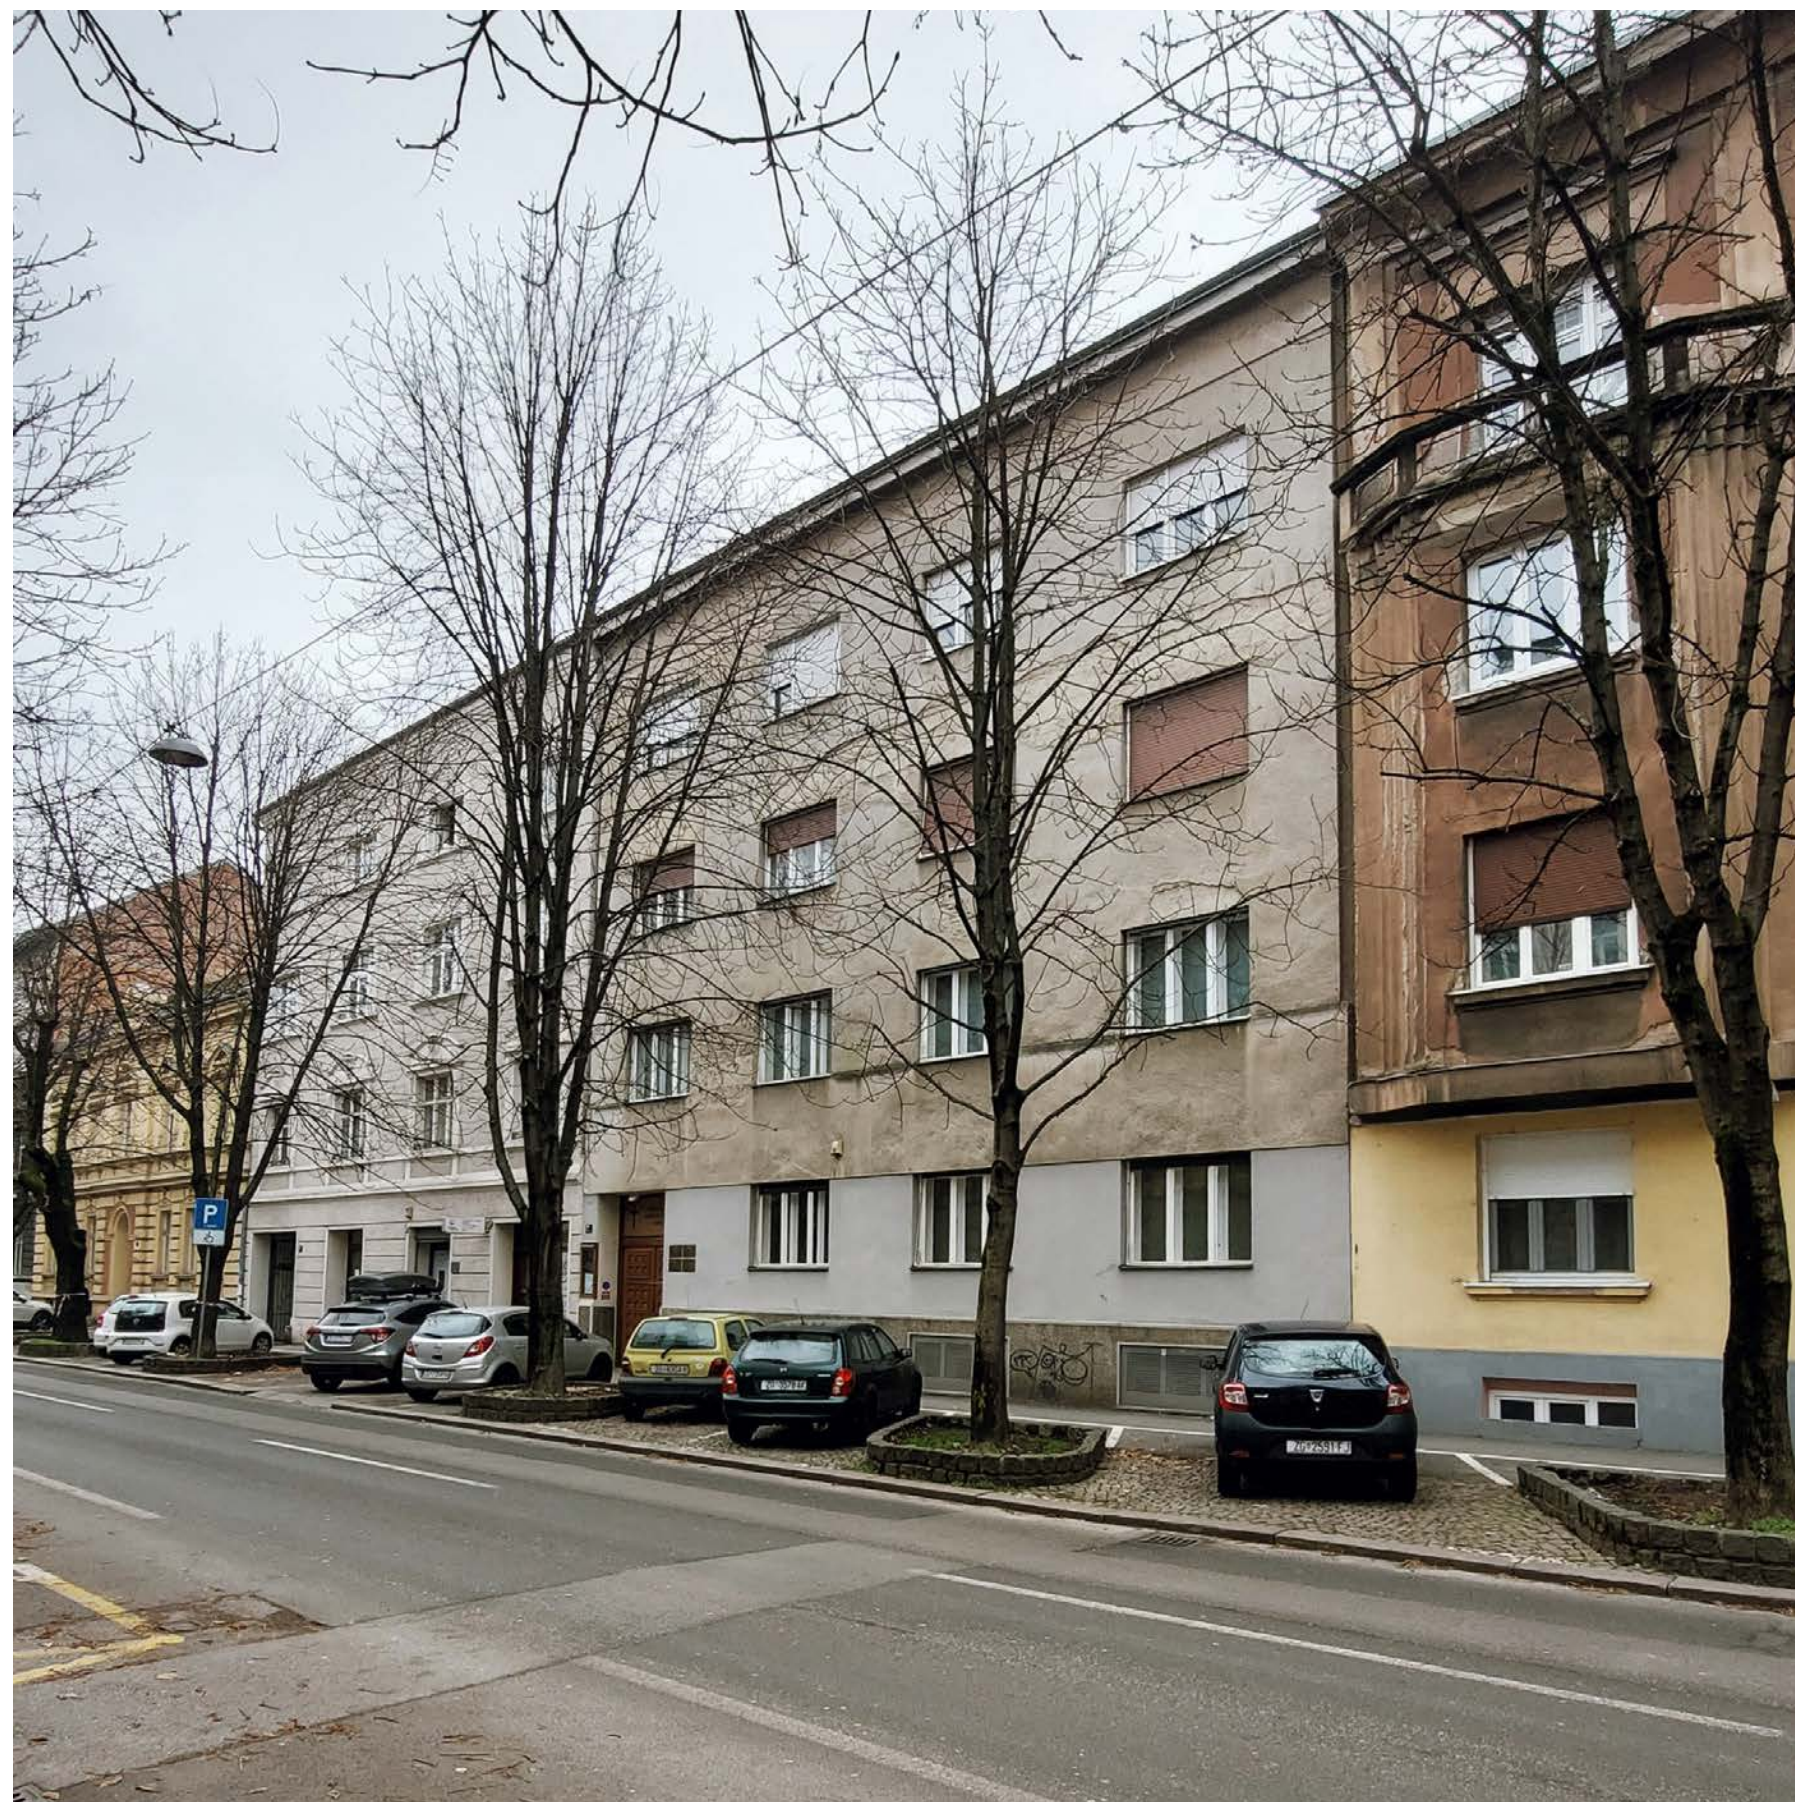
Sl. 3. Glavna stambeno-poslovna trokatnica s dvoranom u nizu ugrađenih zgrada u Prilazu Gjure Deželića

Glavna građevina (Sl. 3) ugrađena je zgrada u osnovi pravokutnog tlocrta, visine tri kata. Iako naizgled trokatnica (Sl. 4.), radi se o zgradi sa suterenom, visokim prizemljem, dvoetažnim dvoranskim prostorom s galerijom na prvom i drugom katu, dvjema stambenim jedinicama na trećem katu te stambenim potkrovljem. Iznad kolne veže s dvorišne strane (Sl. 5.) iz glavnoga volumena izlazi istak u kojemu se nalazi stubište kojemu se trenutačno pristupa upravo iz veže. Na građevinu je zapadno od stubišnog istaka najprije dograđen još jedan zidani volumen koji na razini trećega kata završava terasom, a potom su dograđeni i dodatni ostakljeni istaci u koje su smješteni dizalo i dodatno stubište. Osim opisanih elemenata dvaju ostakljenih istaka, ostatak je vanjske ovojnice građevine izveden od opeke i žbukan.

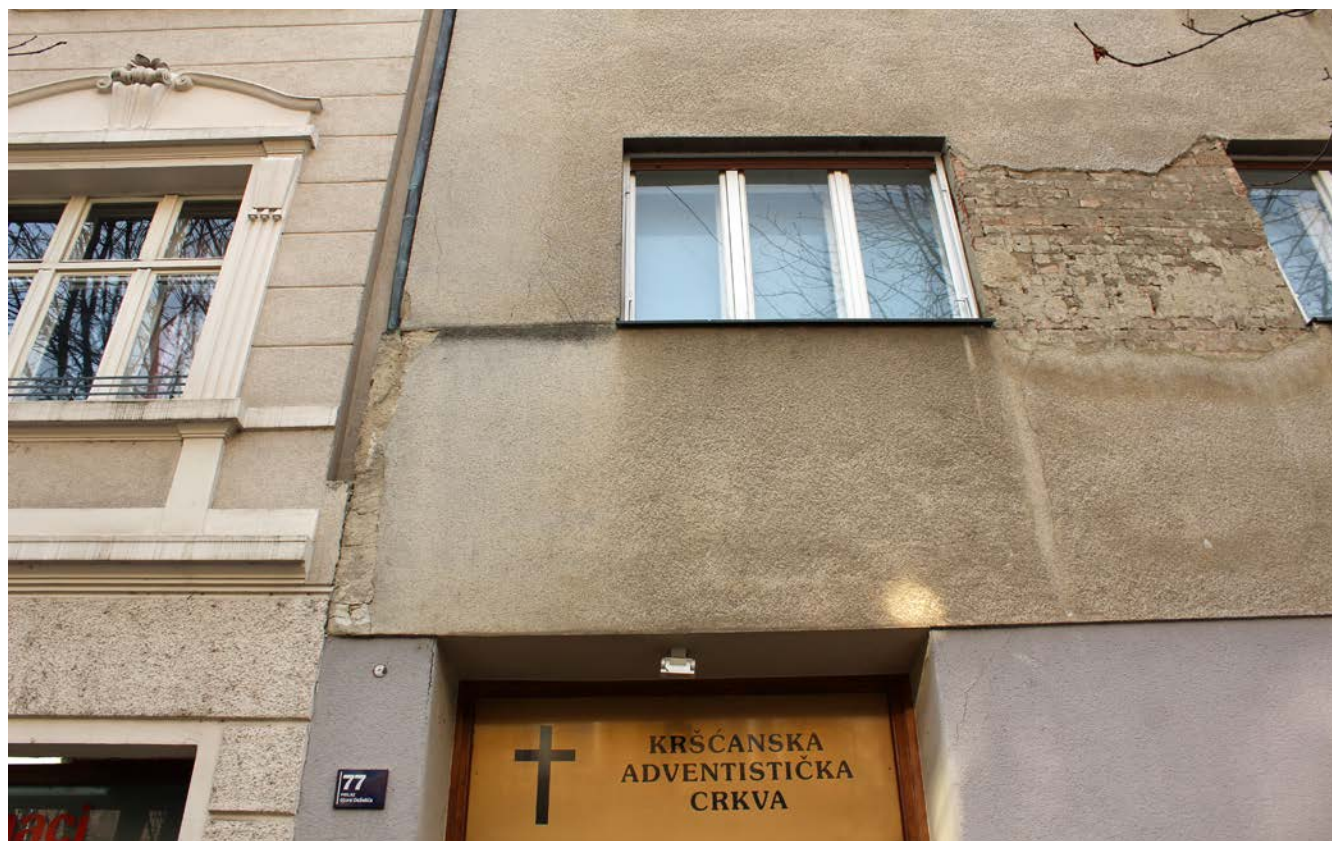
Sl. 9. Prozorski otvori glavnoga pročelja u odnosu na ulaz u vežu

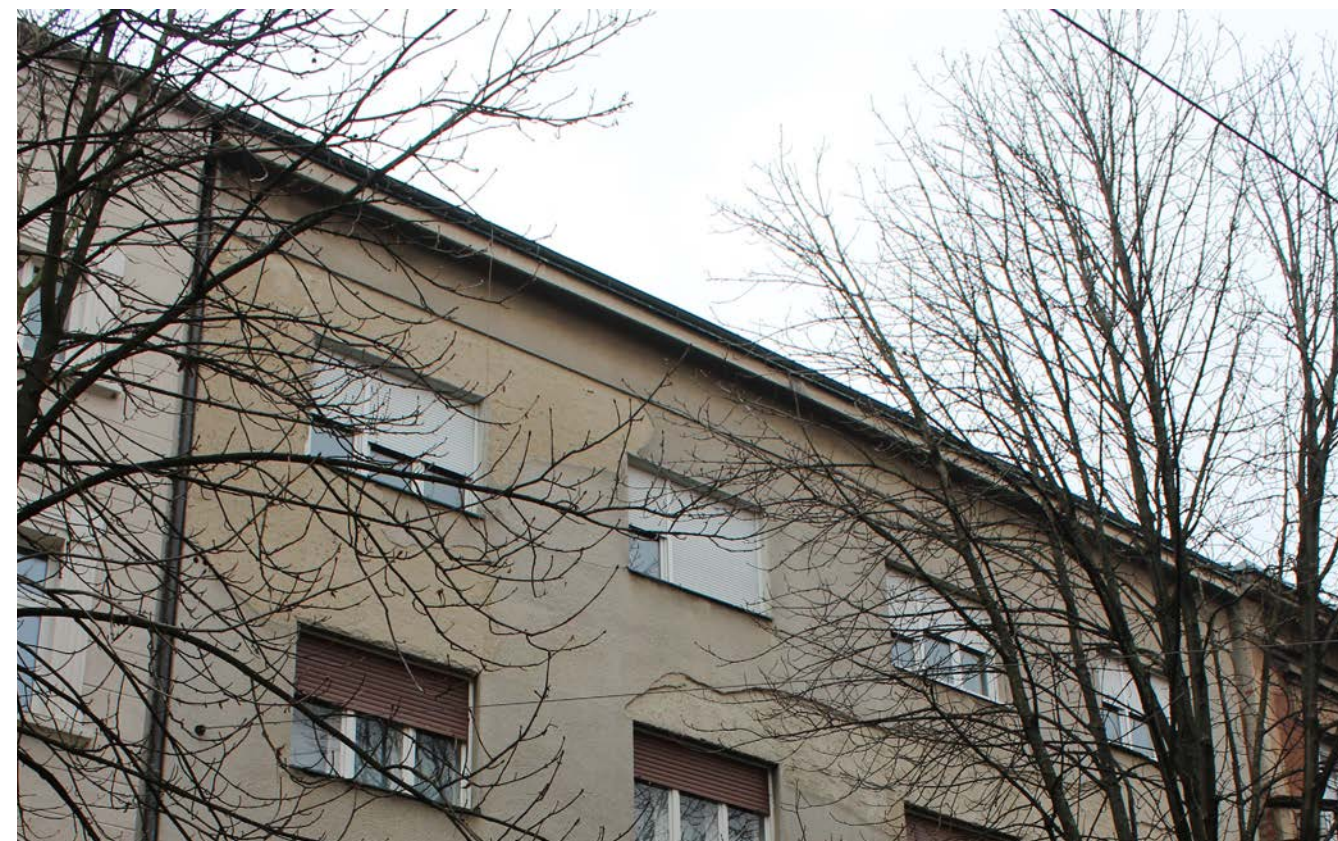
Sl. 10. Gornji dio glavnoga pročelja, s jednostavno oblikovanim vijencem

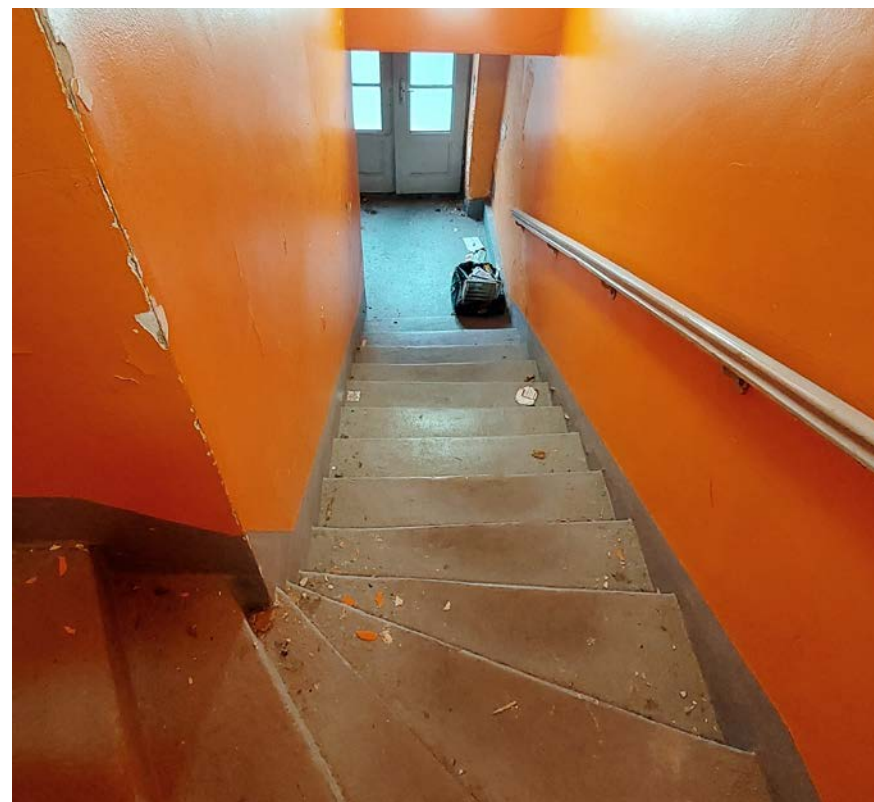
Sl. 31. Glavno stubište

Zgrada je zidana opekom i završno žbukana. Njena osnovna konstrukcija sastoji se od zidane ovojnice, debljine 60 cm (osim na drugom katu gdje je 45 cm), sa stubištem smještenim u jugoistočnom uglu, u osi ulaza, dok elementi poprečne ukrute ne postoje već samo pojedinačni pregradni zidovi. Stubište je u osnovi jednokrako s istacima, s klinastim stubama u kutnim dijelovima bez međupodesta (Sl. 31.).

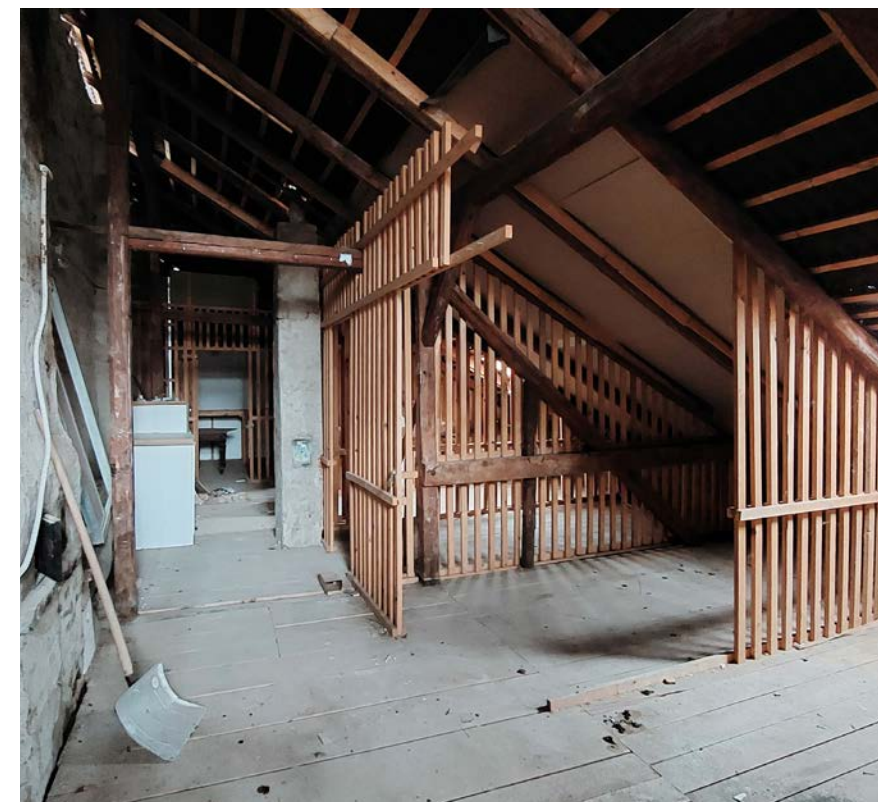
Sl. 32. Prostor potkrovlja

Krovište je jednostavno, jednostrešno i drveno, izvedeno kao jednostruka visulja s nazitkom i kliještima nad donjom podrožnicom, koja obuhvaćaju i kosnik i stup s rukama (Sl.

32. i 33.). Razmak između donjih oslonačkih podrožnica je oko 5,60 m, a razmak među rogovima je oko 1,68 m. Rogovi krovišta završavaju kao jednostavna krovna streha s olukom. Pokrov krova je valoviti salonit. Krov sadrži jedan postojeći i jedan uklonjeni zidani dimnjak, te jedan manji metalni dimnjak, kao i tri krovna prozora jednostavne izvedbe.

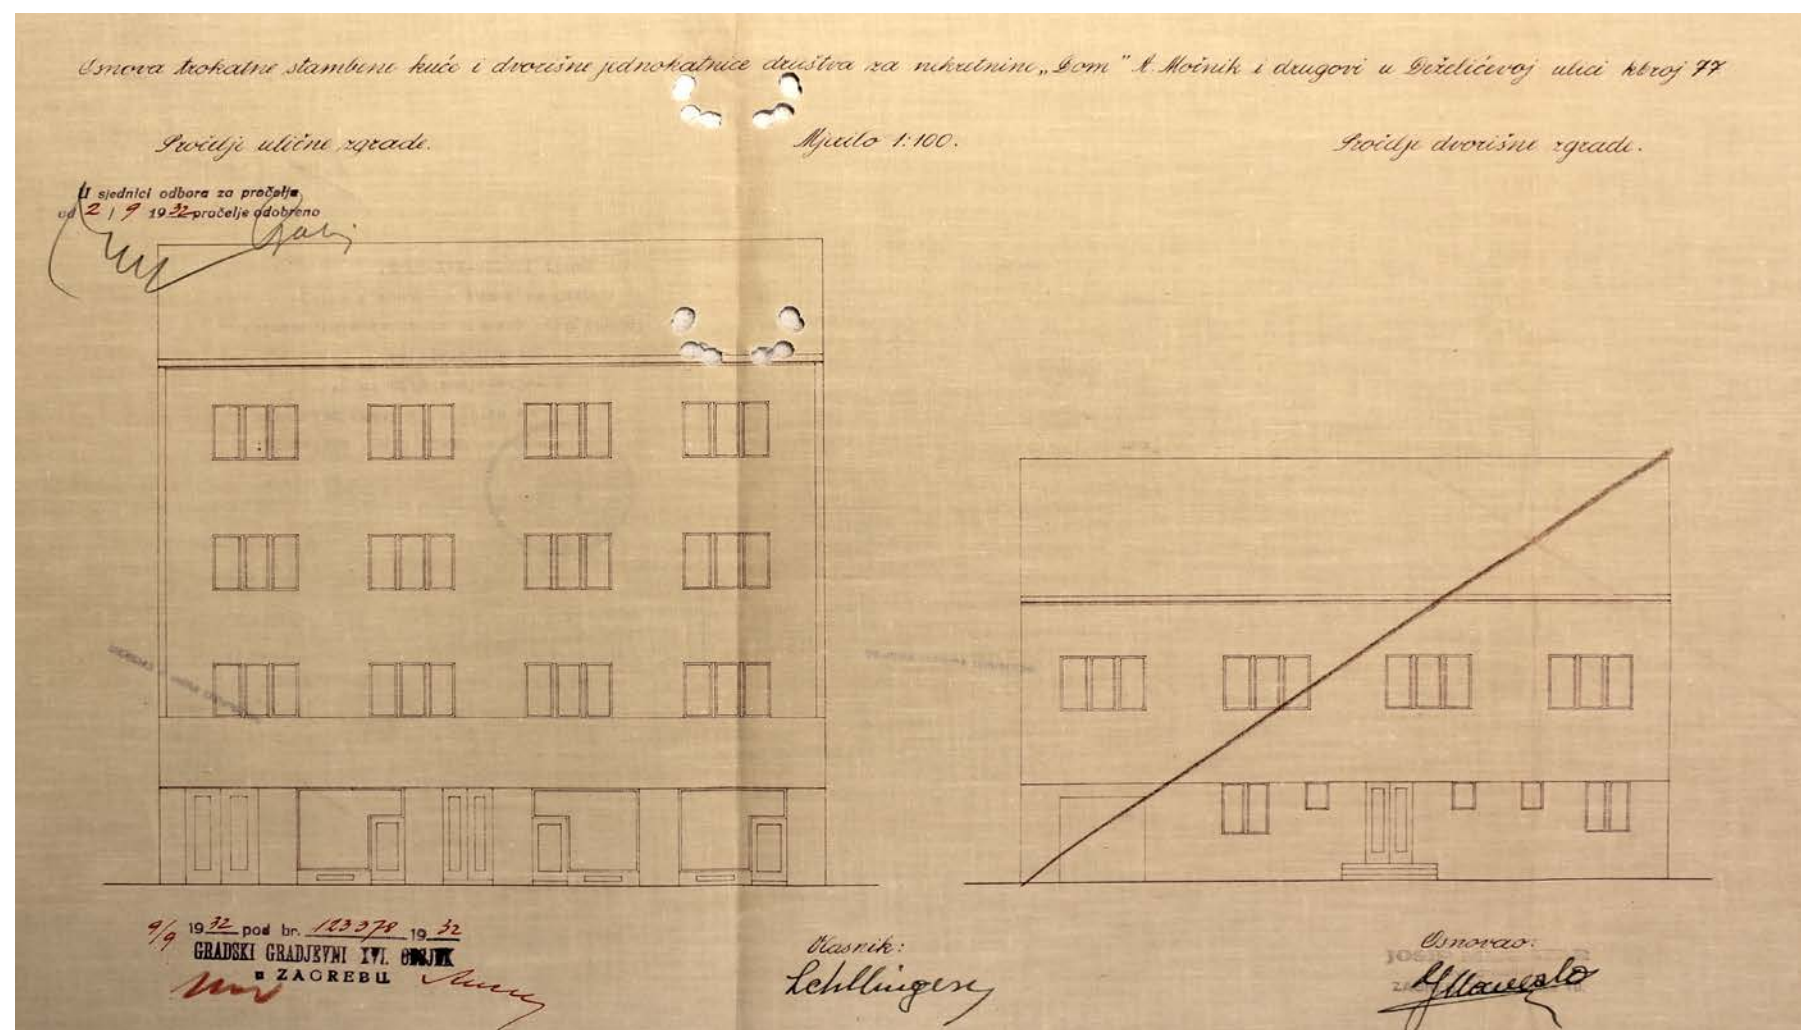
Sl. 54. Projekt za stambenu trokatnicu i dvorišnu jednokatnicu s dvoranom, odobrena (četvrta) inačica pročelja, Josip Manestar, rujna 1932. (DAZG)

(Sl. 54.), koje položajem kolne veže i dispozicijom otvora na katovima odgovara današnjoj zgradi. Iako je građevinska dozvola temeljem ove dokumentacije dobivena 12. listopada 1932., u sljedeće dvije godine nije se pristupilo izgradnji.

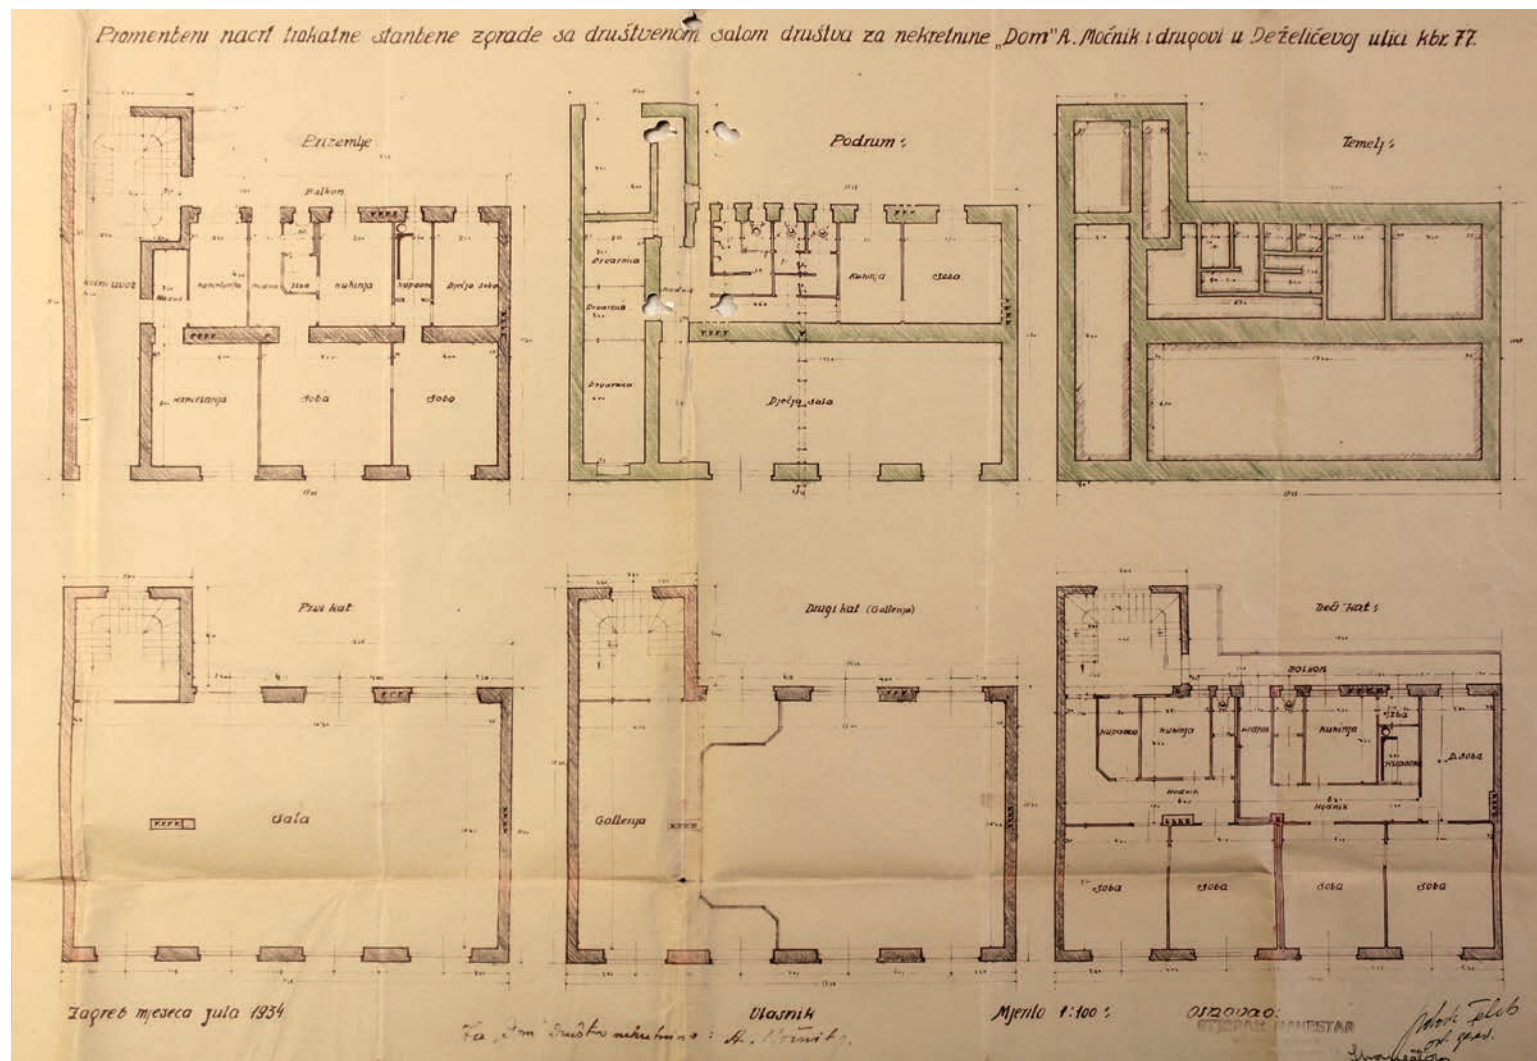
Sl. 55. Projekt za poslovno-stambenu trokatnicu s dvoranom, tlocrti, Stjepan Manestar i Feliks Svoboda, srpanj 1934. (DAZG)

U srpnju 1934. prethodni su projekt Josipa Manestra doradili njegov brat, majstor zidar Stjepan Manestar, i graditelj Feliks Svoboda.<sup>2</sup> Po narudžbi Albina Močnika, izradili su projekt koji u glavnu, uličnu trokatnicu integrira obje ranije projektirane građevine, ali uz određene izmjene komunikacija i sadržaja (Sl. 55. i 56.). Pa tako novi projekt iz prethodnog projekta za dvorišnu zgradu preuzima prostor kolne veže sa stubištem u začelju, kao i dvoranu na katu, koja je sada projektirana kao dvoetažna s galerijom. Uz ulicu u prizemlju više nije projektiran niz lokala s glavnim ulazom u zgradu, već je u prizemlju predviđen poslovni dio s dva ureda (većim orijentiranim prema ulici a manjim prema dvorištu), kojemu se pristupa bočno iz veže, dok bi zapadni dio prizemlja bio stamben (s dvije veće sobe orijentirane prema ulici, a ostatkom stana prema dvorištu) te bi se tom dijelu pristupalo galerijski, s balkonskog hodnika vezanog na stubište. S balkonskog hodnika bi se na isti način, samo dvama stambenim jedinicama, pristupalo i na razini trećega kata. U suterenu je pritom planiran prostor dvorane za djecu s pripadajućim sadržajima, i drvarnice ispod veže. Dio projekta koji prikazuje ulično pročelje dispozicijom osi i otvora te ukupnim oblikovanjem odgovara izvedenom stanju.

vima sada je projektiran manji zatvoreni hodnik. Za glavnu dvoranu projektiran je kasetirani svod izveden od većih poprečnih i manjih uzdužnih armiranobetonskih greda, a rub galerije je zaobljen. Na istočnom dijelu zgrade, na trećoj etaži projektiran je svjetlik za prozračivanje kuhinje i sanitarija jednoga od stanova. Uz projekt je predan i statički račun s planom stropnih ploča, kao i troškovnik s iskaznicom mjera u kojoj su grafički prikazani detalji izvedbe konstrukcije s dimenzijama svih elemenata. Kao bitnu značajku konstrukcije valja istaknuti da zgrada sadrži jednu od najranijih primjena sitnorebraste međukatne ploče.

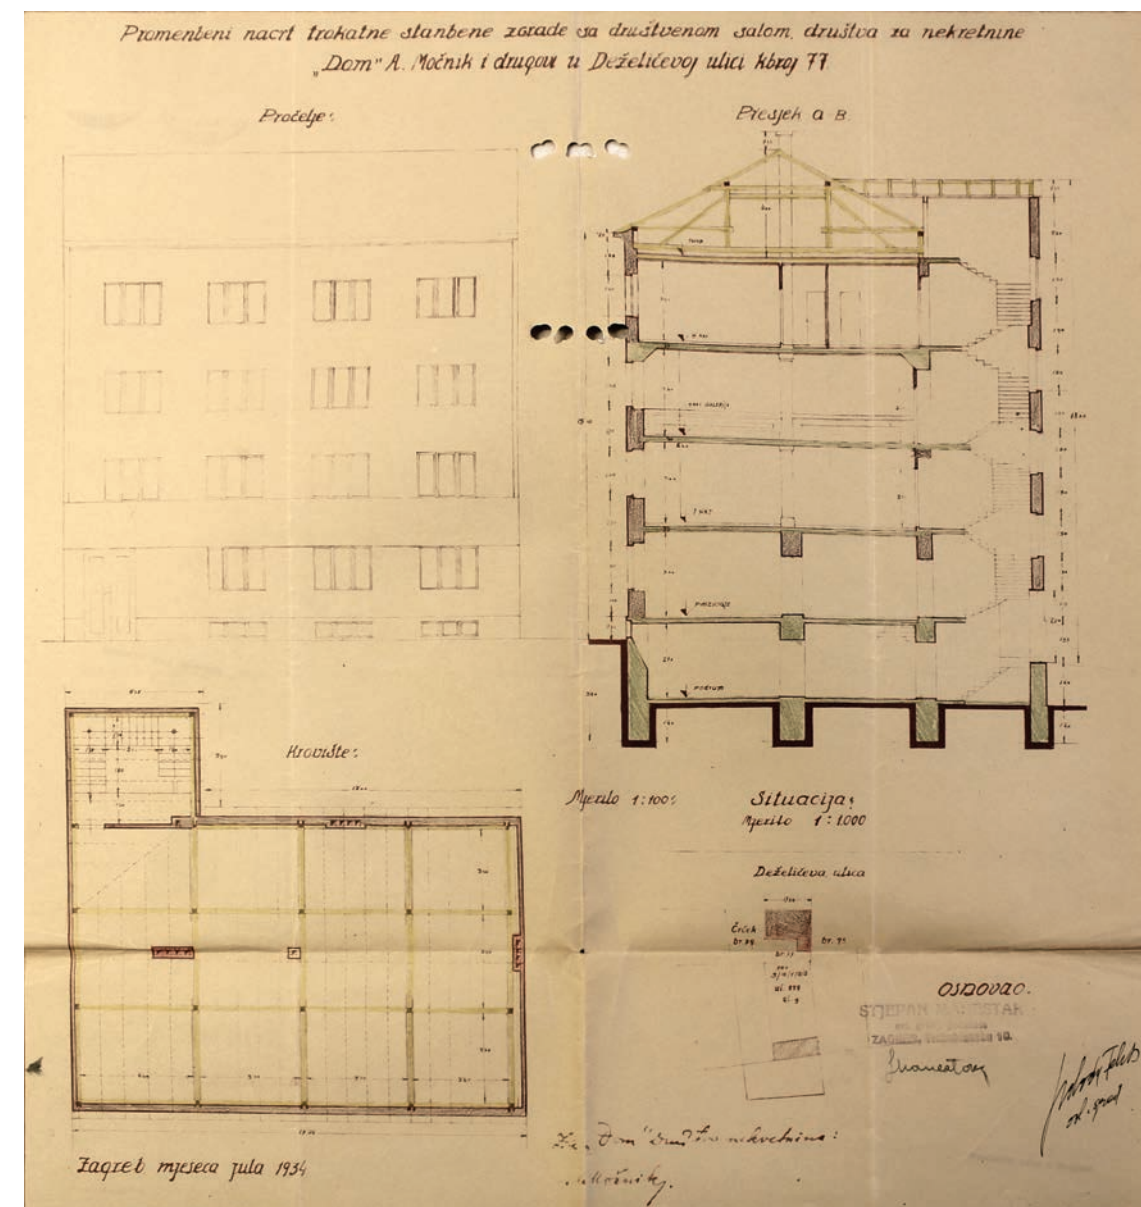
Sl. 56. Projekt za poslovno-stambenu trokatnicu s dvoranom, ulično pročelje, poprečni presjek i tlocrt krovišta, Stjepan Manestar i Feliks Svoboda, srpanj 1934. (DAZG)

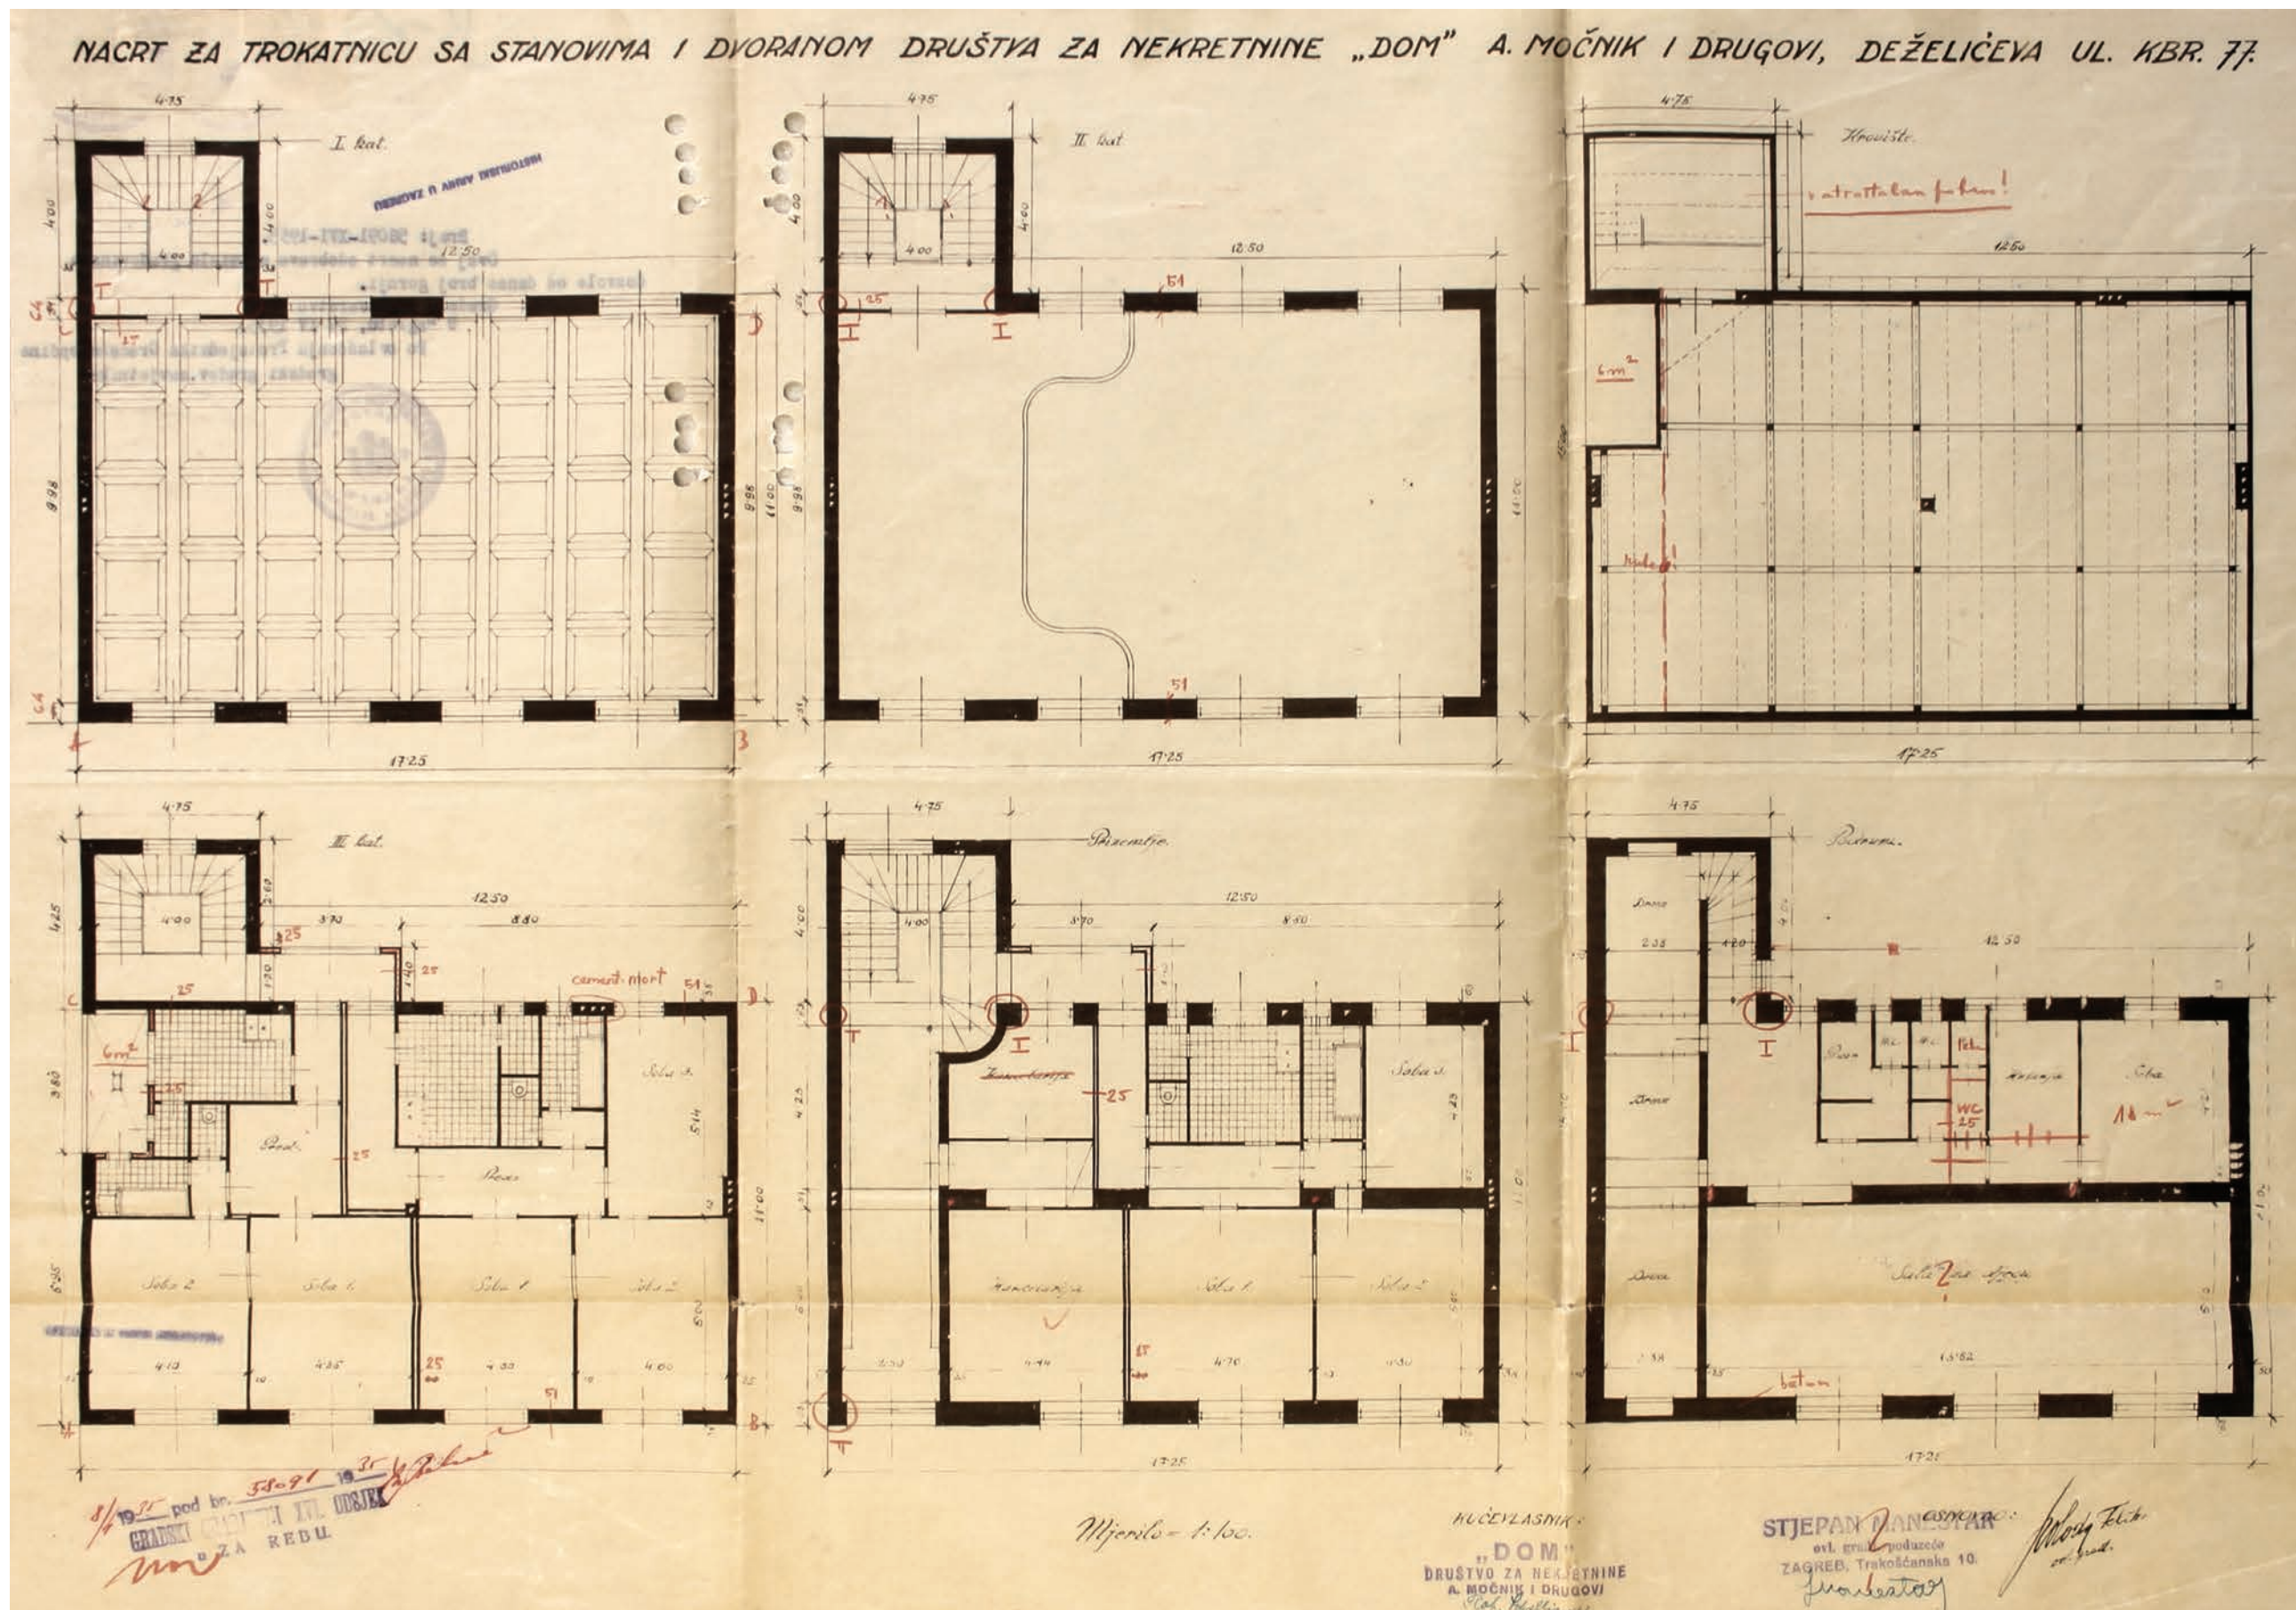
Sl. 57. Projekt za poslovno-stambenu trokatnicu s dvoranom, tlocrti, Feliks Svoboda (potpis Stjepana Manestra povučen), veljača(?) 1935. (DAZG)

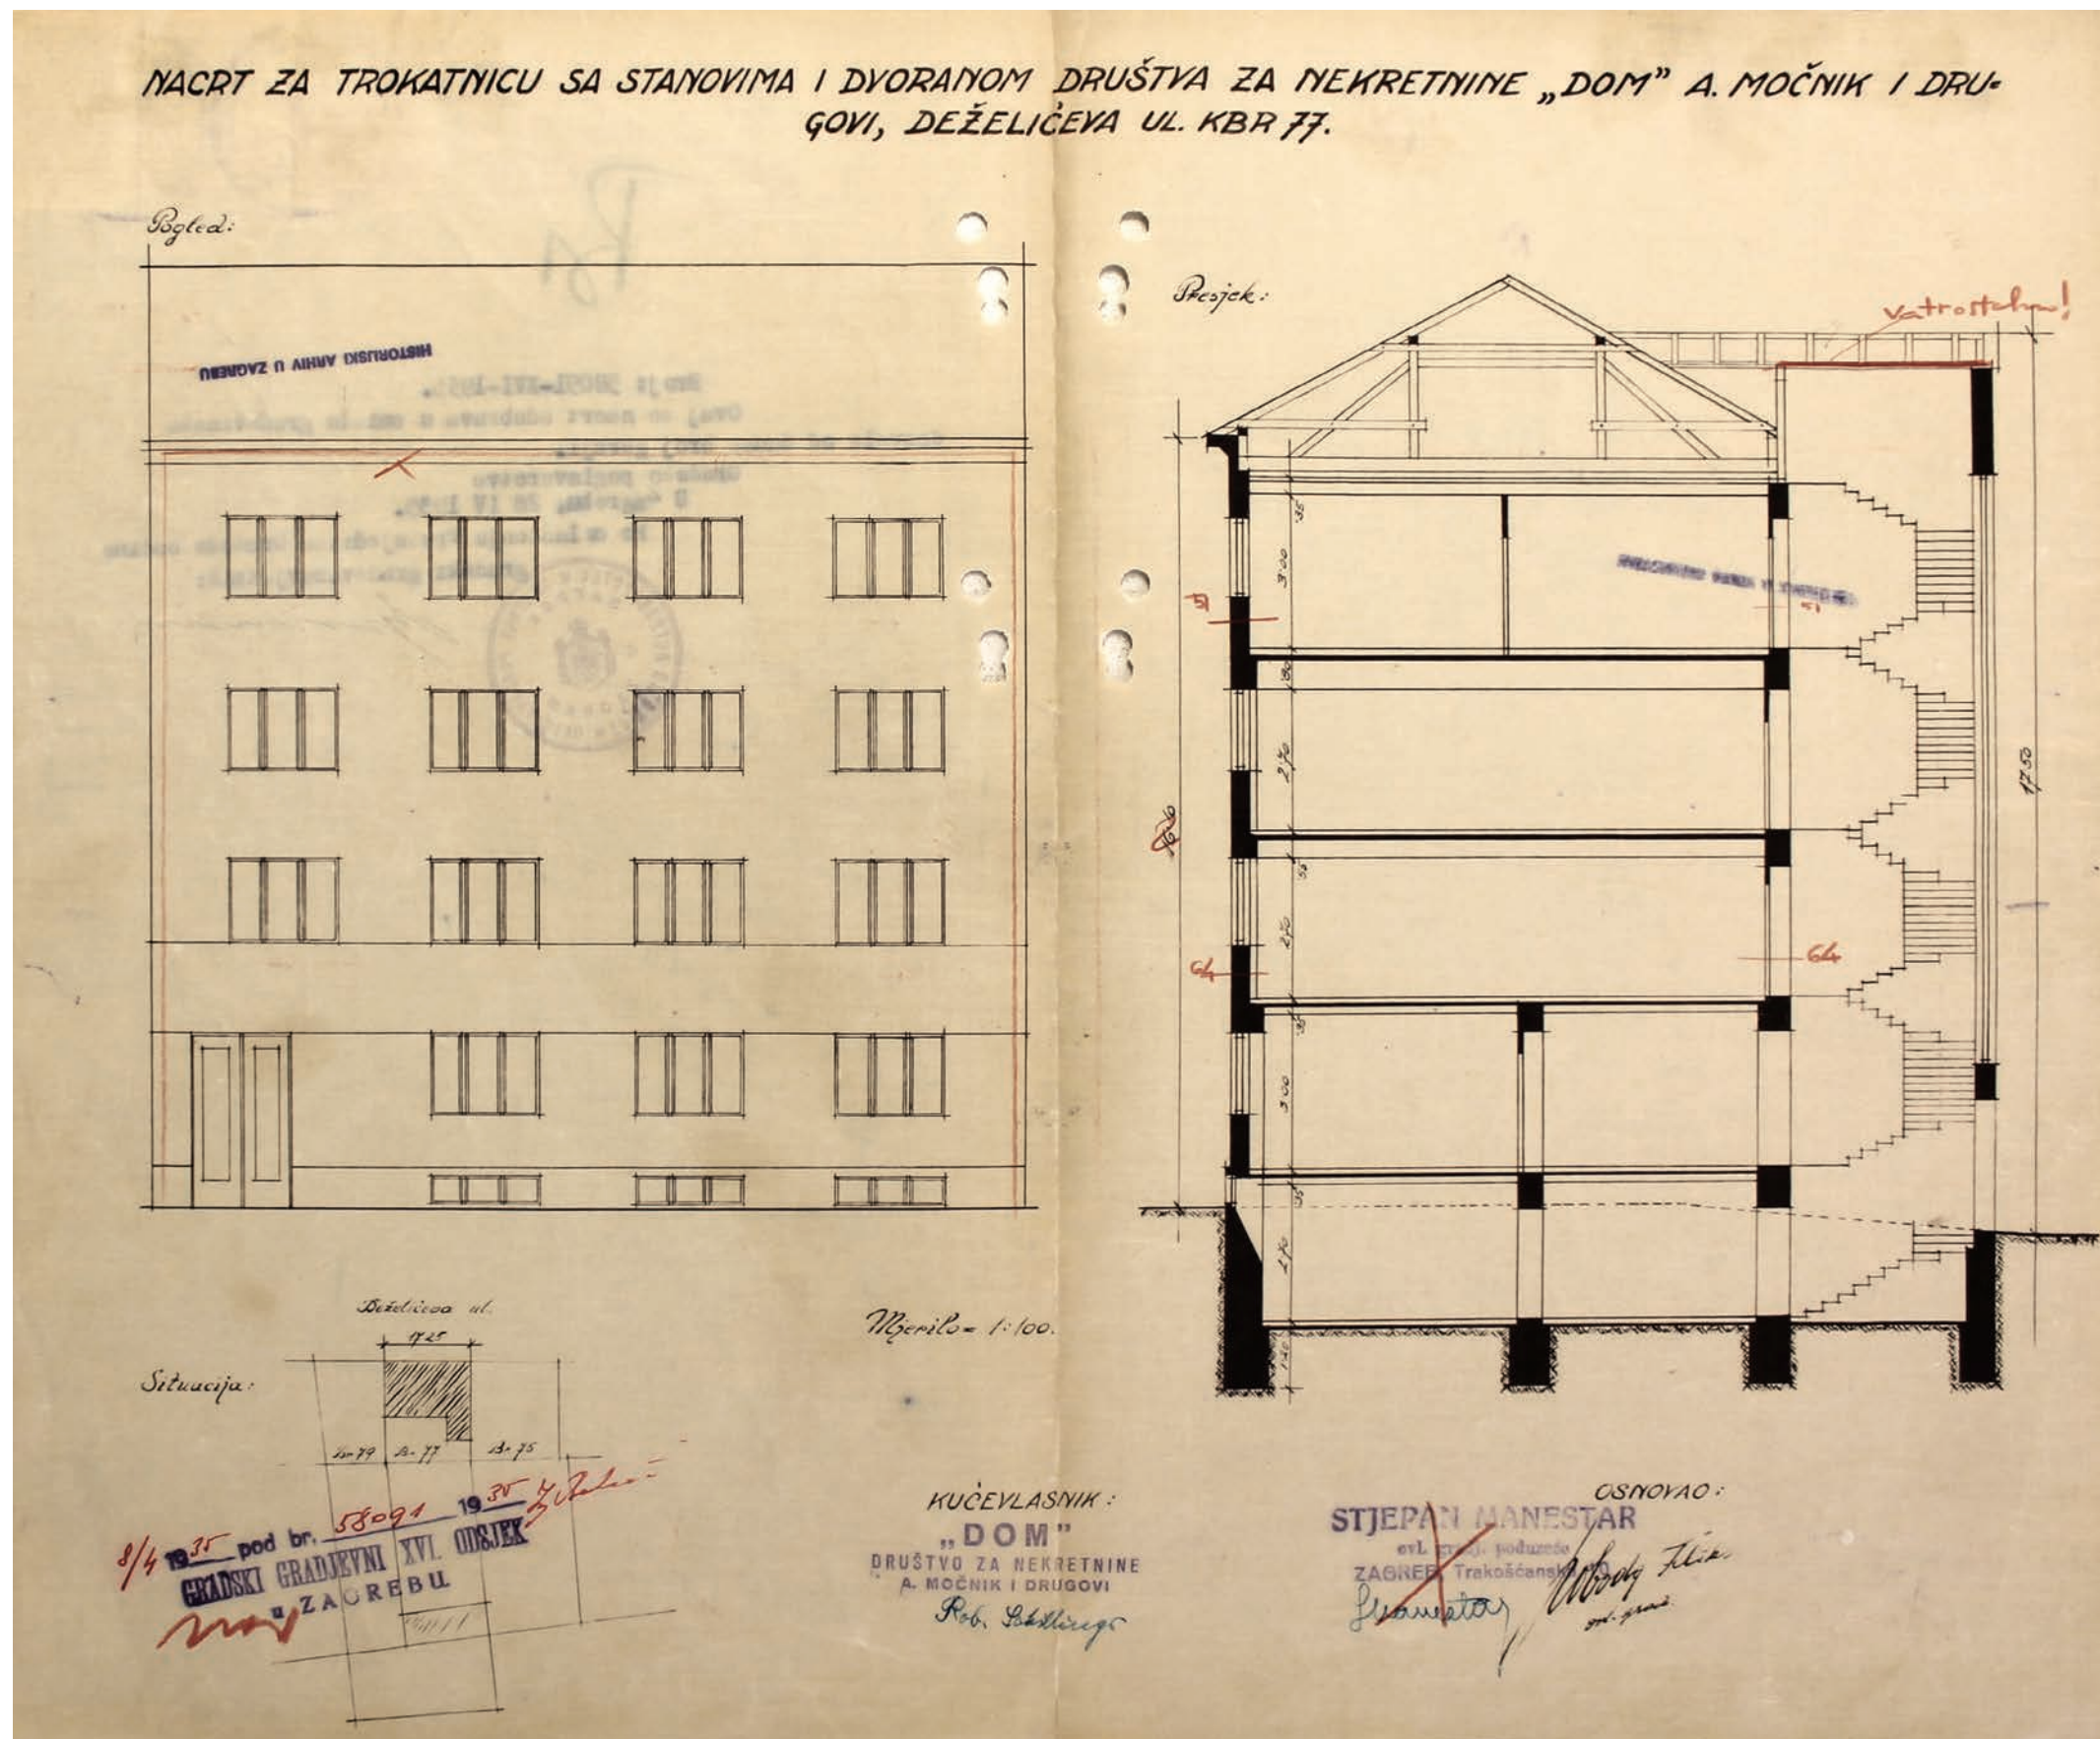
Sl. 58. Projekt za poslovno-stambenu trokatnicu s dvoranom, glavno pročelje, poprečni presjek i situacija, Feliks Svoboda (potpis Stjepana Manestra povučen), veljača(?) 1935. (DAZG)
