# SKLOP KRŠĆANSKE ADVENTISTIČKE CRKVE

PRILAZ GJURE DEŽELIĆA 77, ZAGREB

VALORIZACIJA KULTURNO-POVIJESNIH VRIJEDNOSTI  
POSTOJEĆIH ZGRADA

KONZERVATORSKA STUDIJA

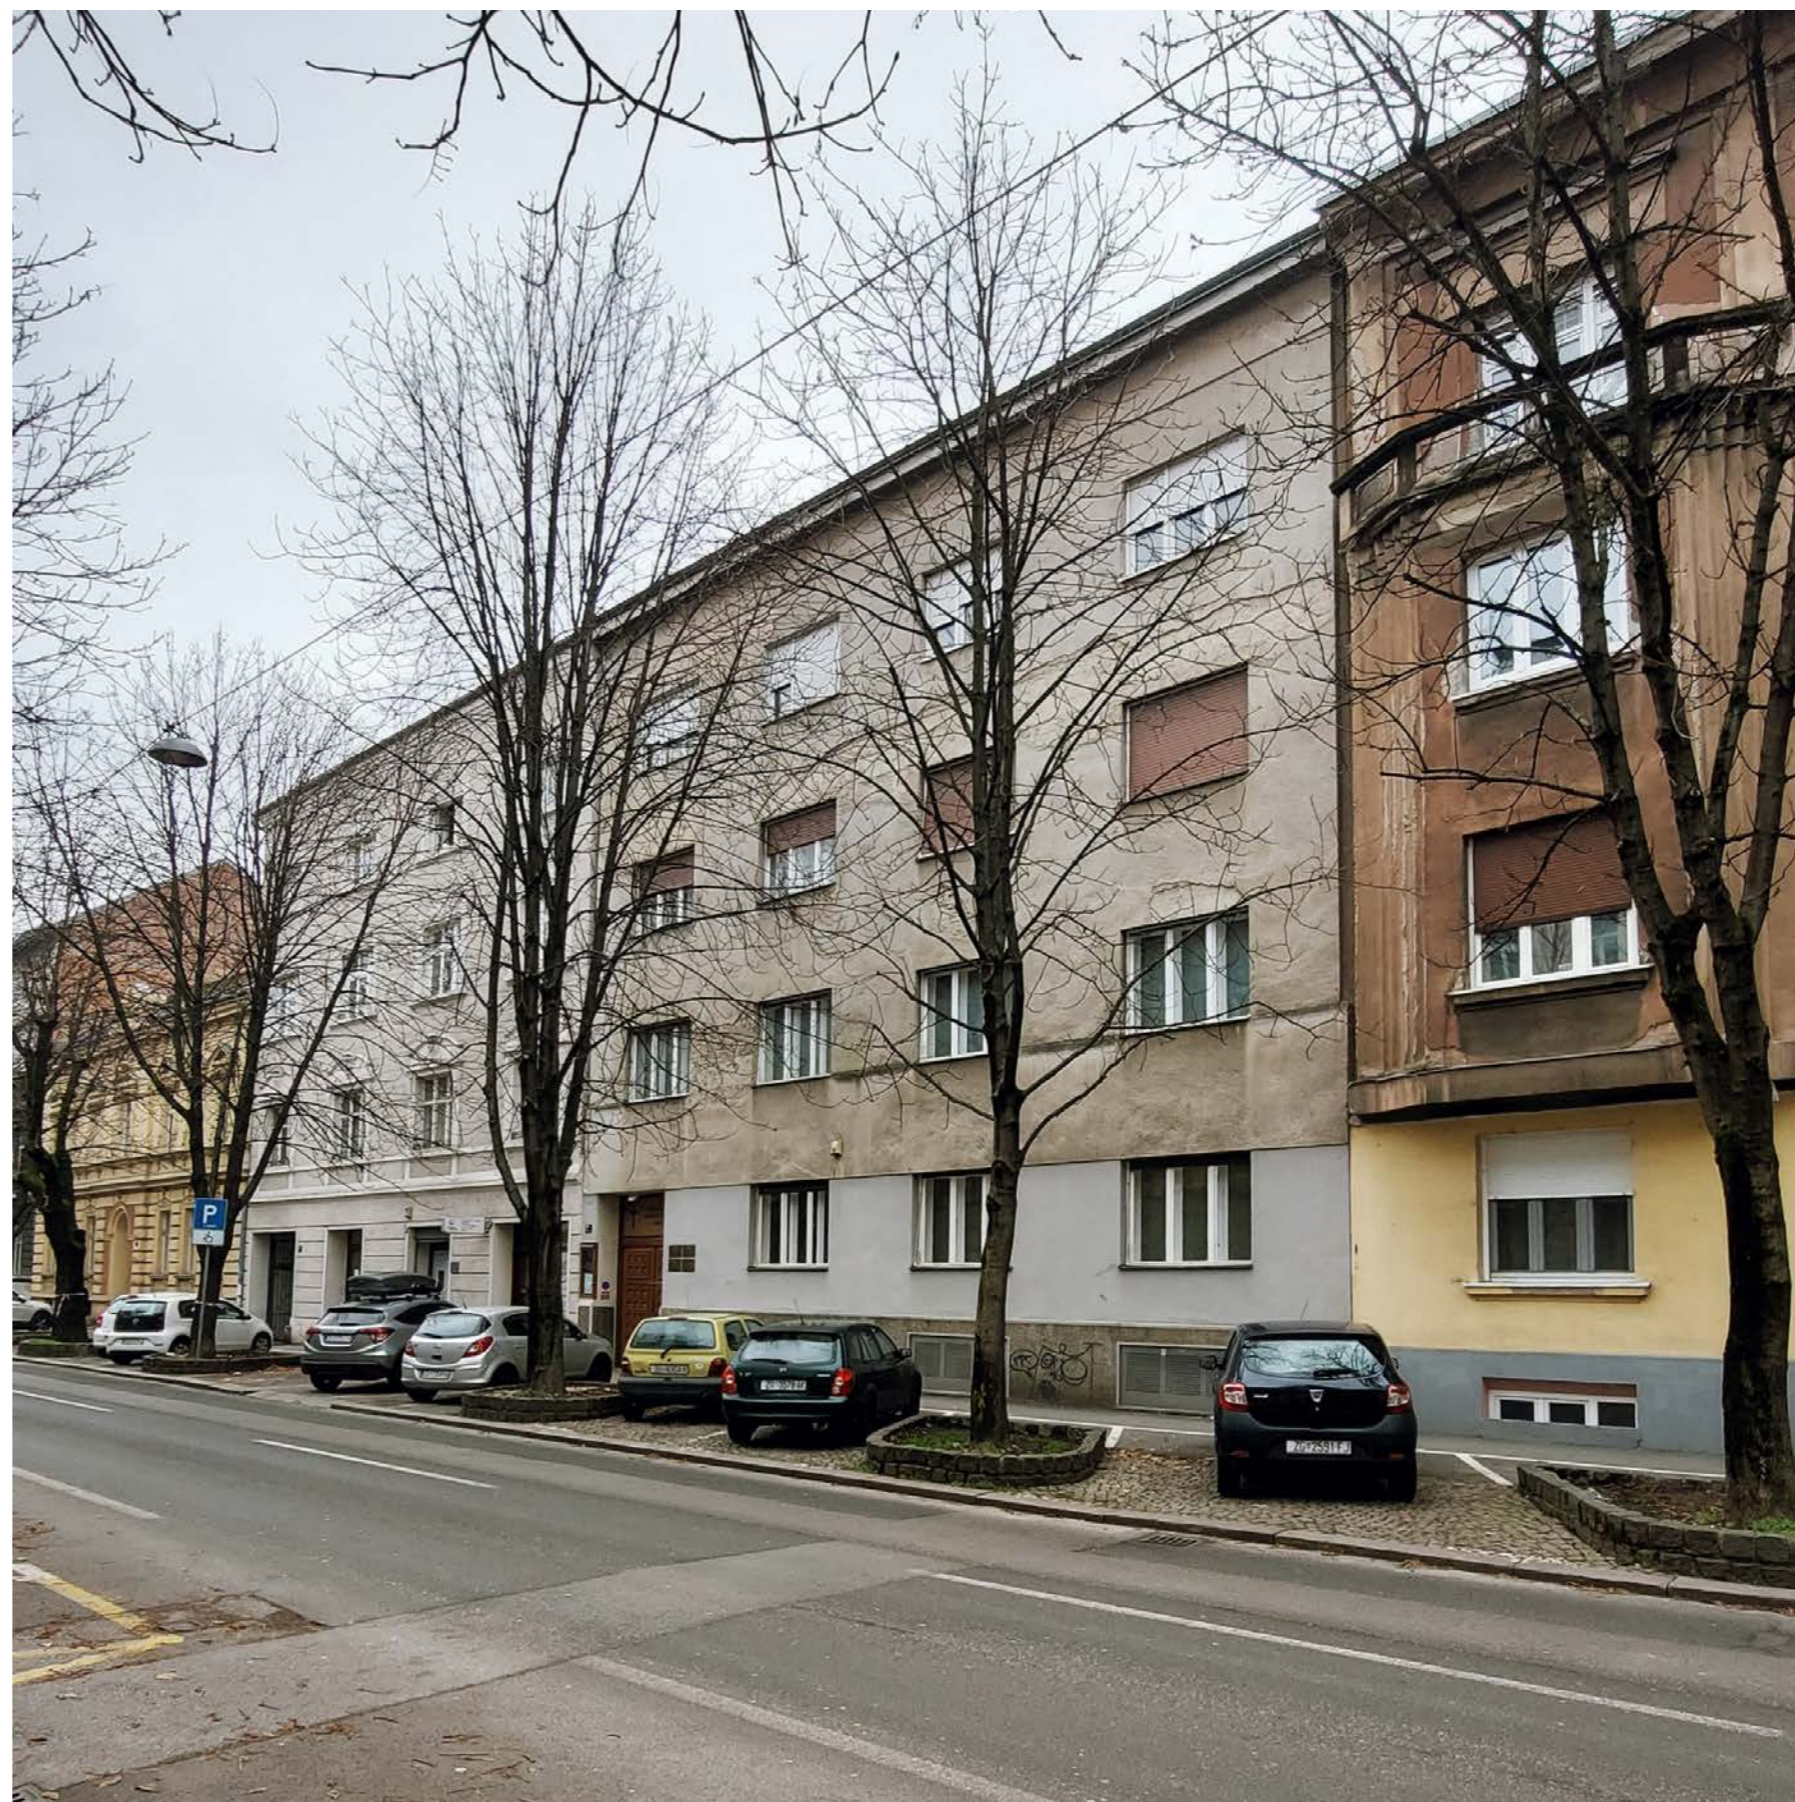
Sl. 3. Glavna stambeno-poslovna trokatnica s dvoranom u nizu ugrađenih zgrada u Prilazu Gjure Deželića

Glavna građevina (Sl. 3) ugrađena je zgrada u osnovi pravokutnog tlocrta, visine tri kata. Iako naizgled trokatnica (Sl. 4.), radi se o zgradi sa suterenom, visokim prizemljem, dvoetažnim dvoranskim prostorom s galerijom na prvom i drugom katu, dvjema stambenim jedinicama na trećem katu te stambenim potkrovljem. Iznad kolne veže s dvorišne strane (Sl. 5.) iz glavnoga volumena izlazi istak u kojemu se nalazi stubište kojemu se trenutačno pristupa upravo iz veže. Na građevinu je zapadno od stubišnog istaka najprije dograđen još jedan zidani volumen koji na razini trećega kata završava terasom, a potom su dograđeni i dodatni ostakljeni istaci u koje su smješteni dizalo i dodatno stubište. Osim opisanih elemenata dvaju ostakljenih istaka, ostatak je vanjske ovojnice građevine izveden od opeke i žbukan.

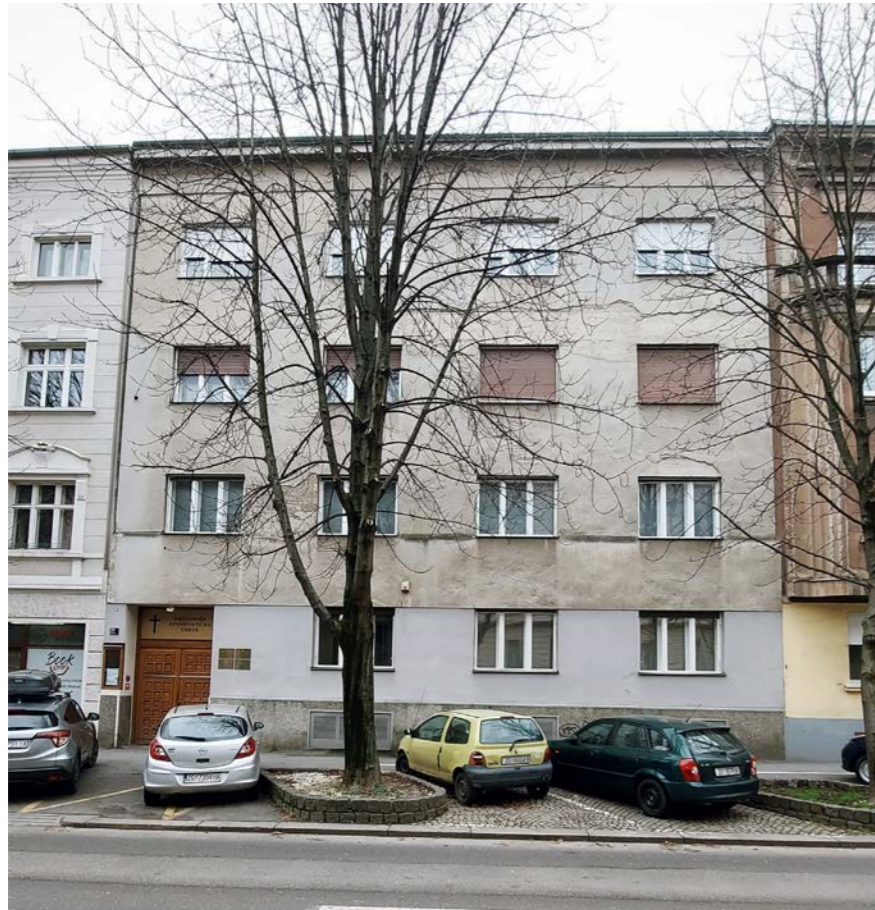
Sl. 4. Ulično pročelje glavne stambeno-poslovne trokatnice s dvoranom

Glavno, ulično pročelje je izvedeno kao ravno, bez istaka. Definirano je četirima prozorskim osima na jednakim razmacima. Ulaz je istaknut većim kolnim otvorom veže, koji ne prati prvu prozorsku os gornjih etaža već je ponešto izmješten i primaknut istočnom rubu zgrade (Sl. 9.). Zona suterena istaknuta je soklom granulirane vanjske obrade, dok su zidovi gornjih etaža glatko žbukani, sa sivim

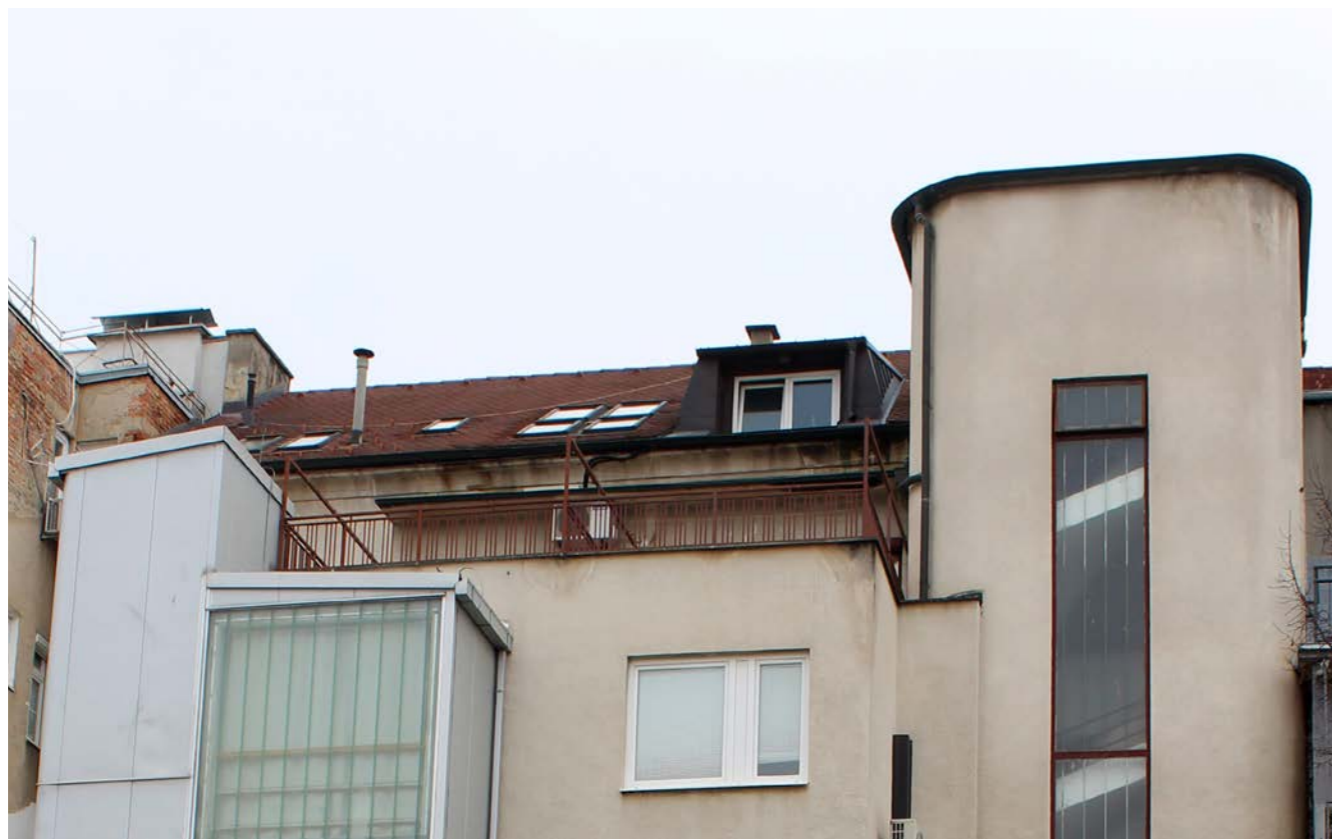
Sl. 7. Pogled na krov, pad prema dvorišnoj strani

Krovište je izvedeno kao dvostrešno drveno pajantno krovište s nazitkom i nagibom od oko 30° (Sl.7.). Krovište je izvedeno kao sustav dvostruke stolice s dodatnom razuporom pod gornjim podrožnicama i kliještima uz kosnike te podnom zategom. Razmak između donjih osloničkih podrožnica je 10,36 m, razmak vezača je od 3,78 m do 4,32 m, dok su rogovi položeni na razmak od 0,75 do 0,87 m. Rogovi krovišta završavaju na profiliranom krovnom vijencu. Pokrov krova je biber crijep. Prema dvorišnoj strani je u sklopu krova izvedena jedna limena

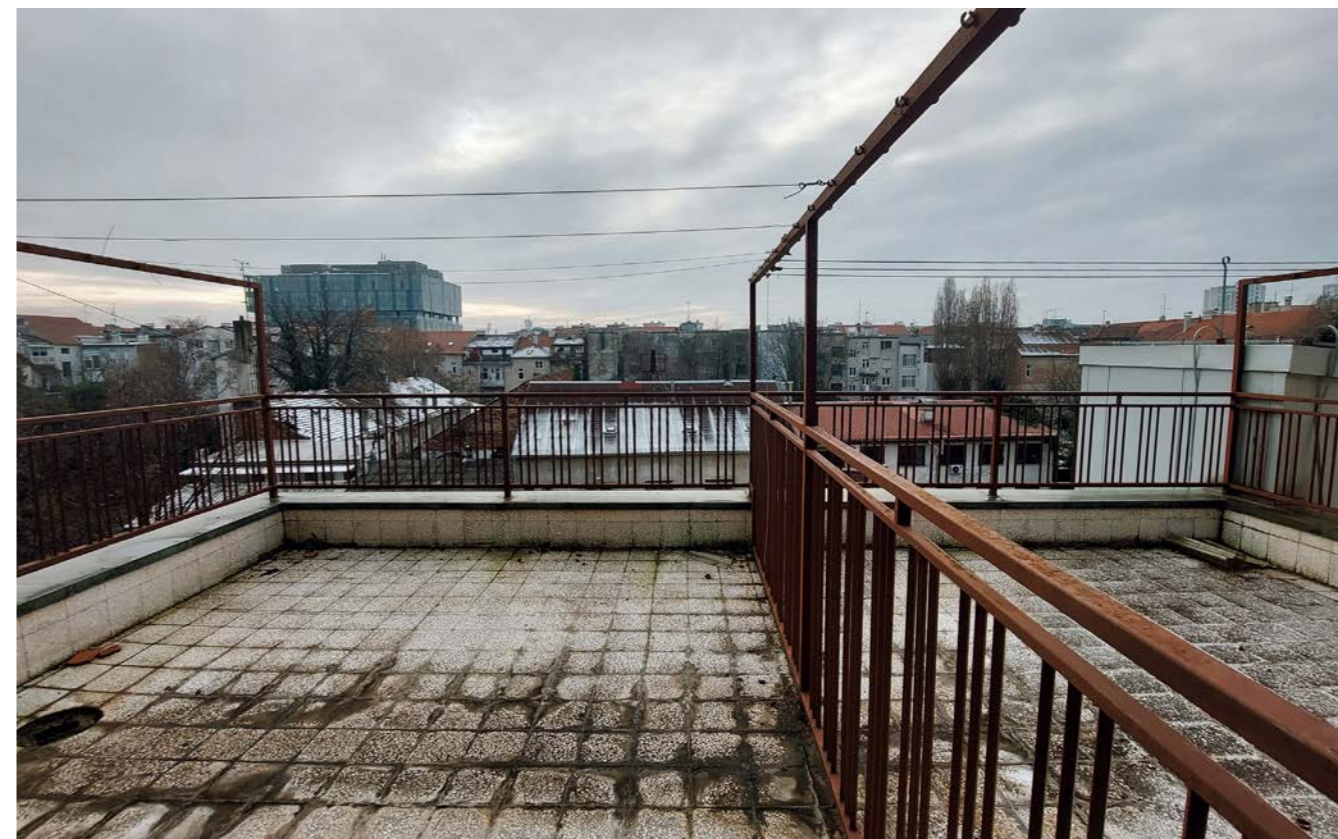
Sl. 8. Terasa kojom je na trećem katu zaključen istak zgrade prema dvorištu

Terasa trećega kata (Sl. 8.), orijentirana prema dvorištu, opločena je kvadratnim pločama brušenoga kulira, a ograda je izvedena kao jednostavna metalna na manjem nadozidu. Terasa je istovjetnom ogradom podijeljena po pola na dva gotovo jednaka dijela.

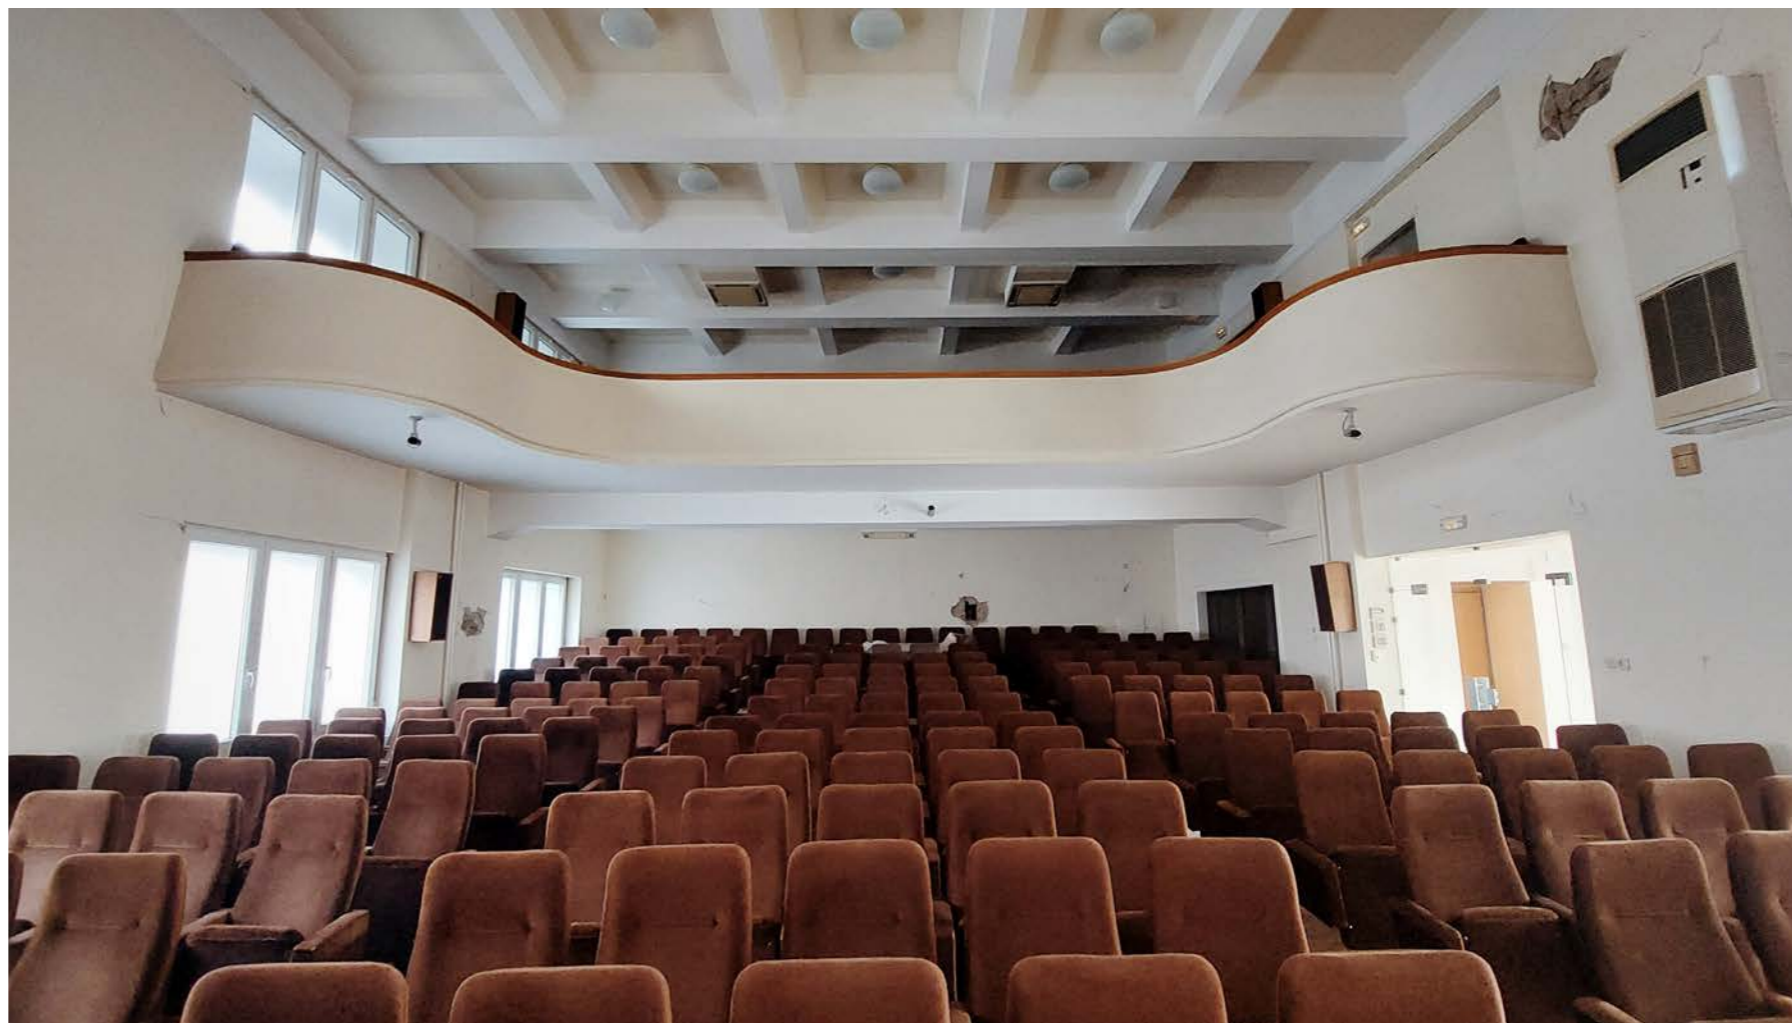
Sl. 11. Dvoetažna dvorana za bogoslužje s galerijom

Zgrada se koristi kao niz uredskih prostora na etaži visokoga prizemlja, na prvom i drugom katu je prostor velike crkvene dvorane (Sl. 11.), treći kat i potkrovlje recentnije su korišteni kao stambeni, dok je u suterenu smješten poslovno-skladišni prostor. Od svih etaža, danas se aktivno koristi tek visoko prizemlje.

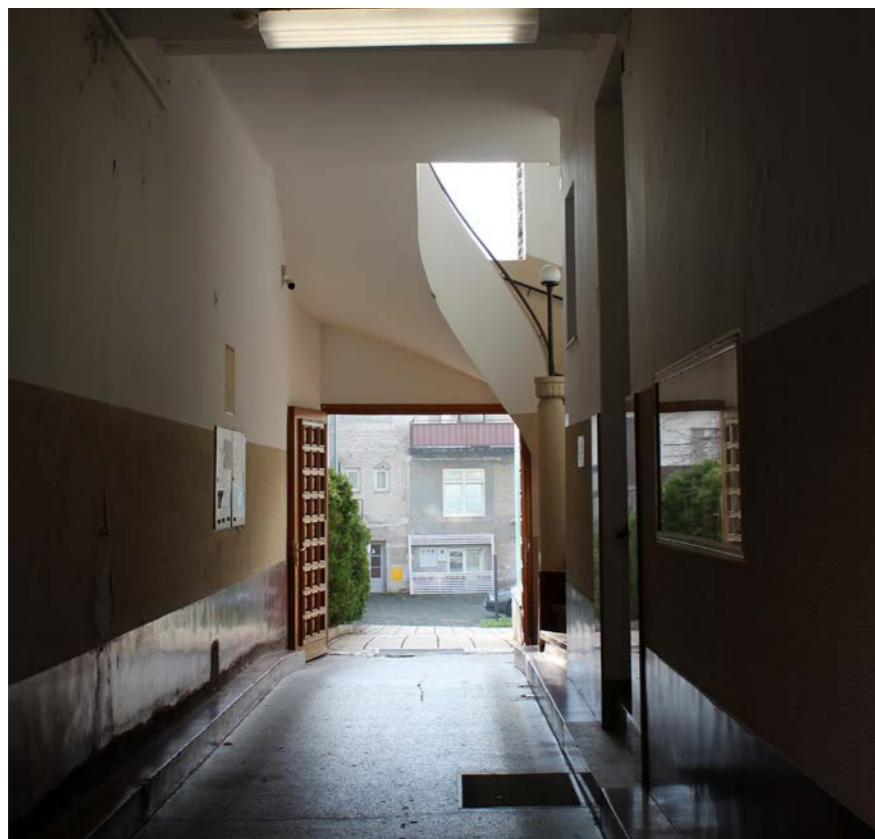
Sl. 12. Kolna veža, pogled prema dvorištu

Glavna vertikala zgrade zavojito je stubište smješteno u osi ulazne veže, u istaku prema dvorišnoj strani, a njemu se u prizemlju pristupa upravo iz veže (Sl. 12.).

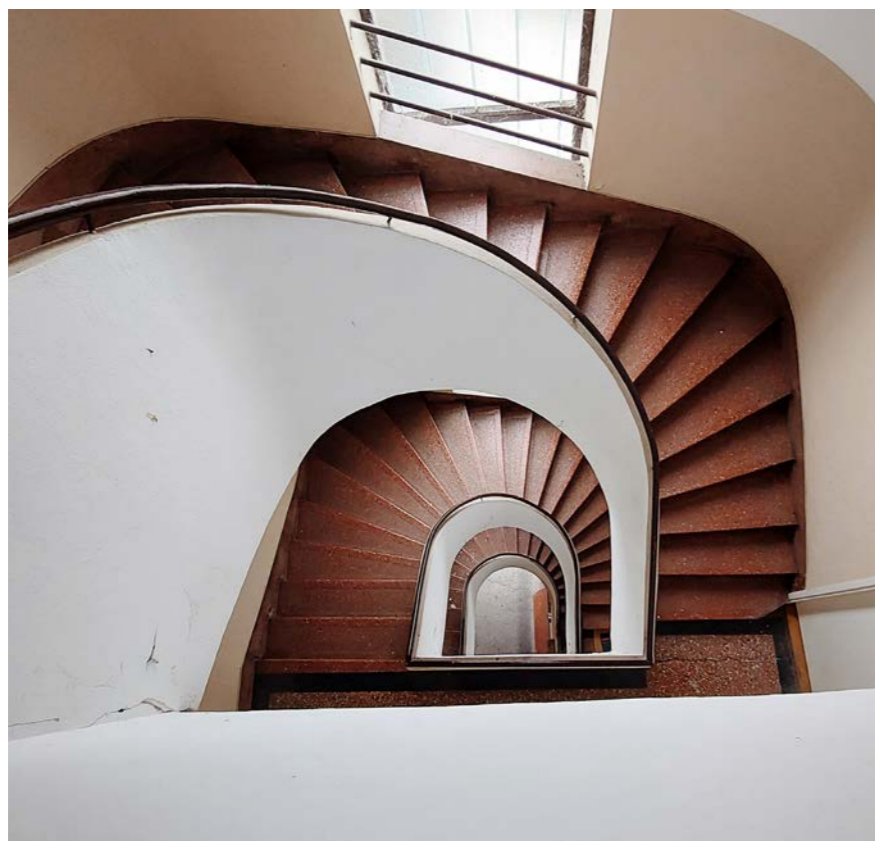
Sl. 27. Glavno stubište, pogled kroz etaže

Stube glavnog stubišta izvedene su kao polukružno stubište konzolnih klinastih stuba bez međupodesta (Sl. 26.). Njihova završna obrada je terazzo crvenoga granulata s blago istaknutim gazištem čije je nagazno polje grublje obrade (Sl. 27.). Podesti katova izvedeni su također kao terazzo, ali uokviren crnom trakom te nešto većega granulata središnjega polja. Ograda je puna zidana, a s obje strane stubišta rukohvat je jednostavan metalni. Terazzo obradu stuba prate i rubnici kolne veže (Sl. 28.).

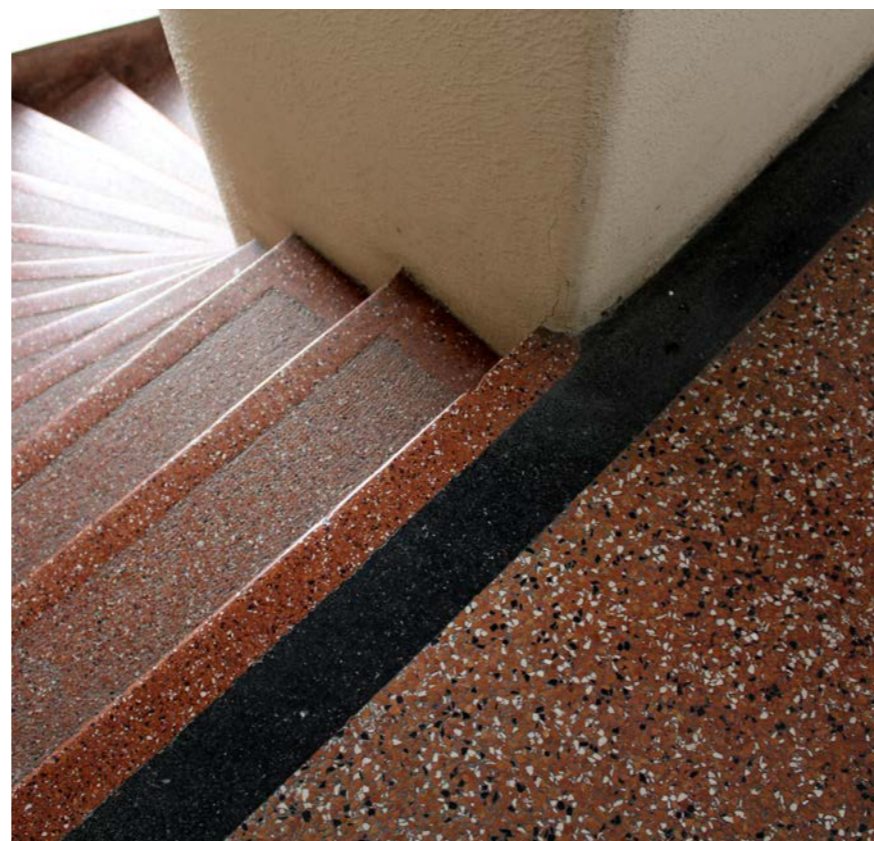
Sl. 28. Glavno stubište, obrada gazišta i podesata

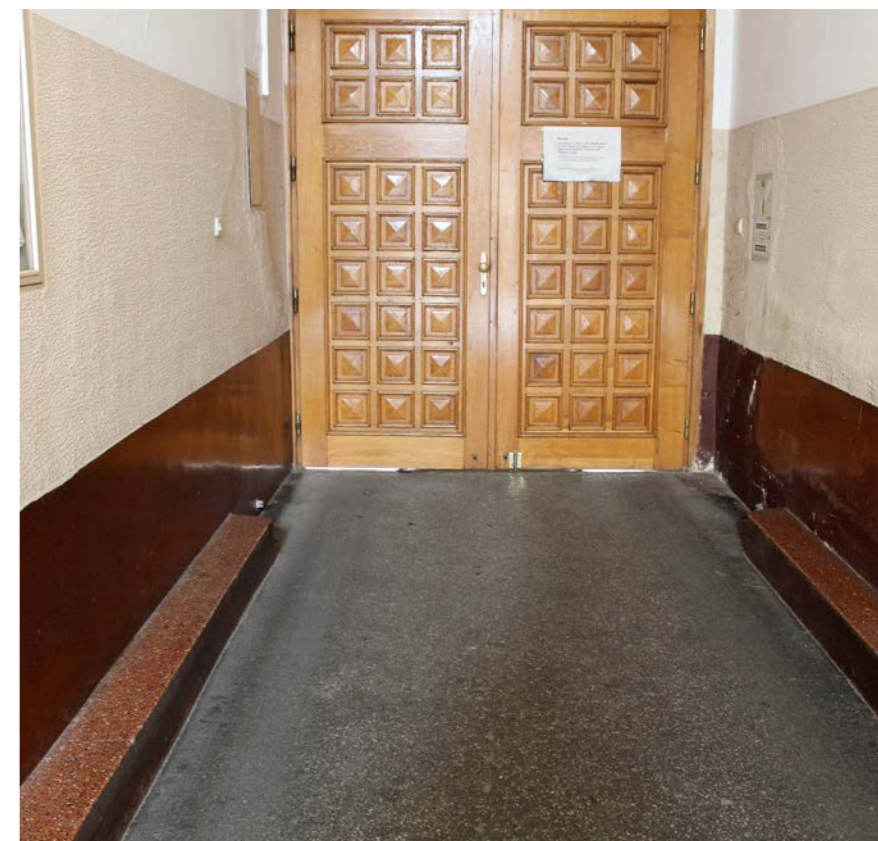
Sl. 29. Prostor veže, obrada poda i rubnika

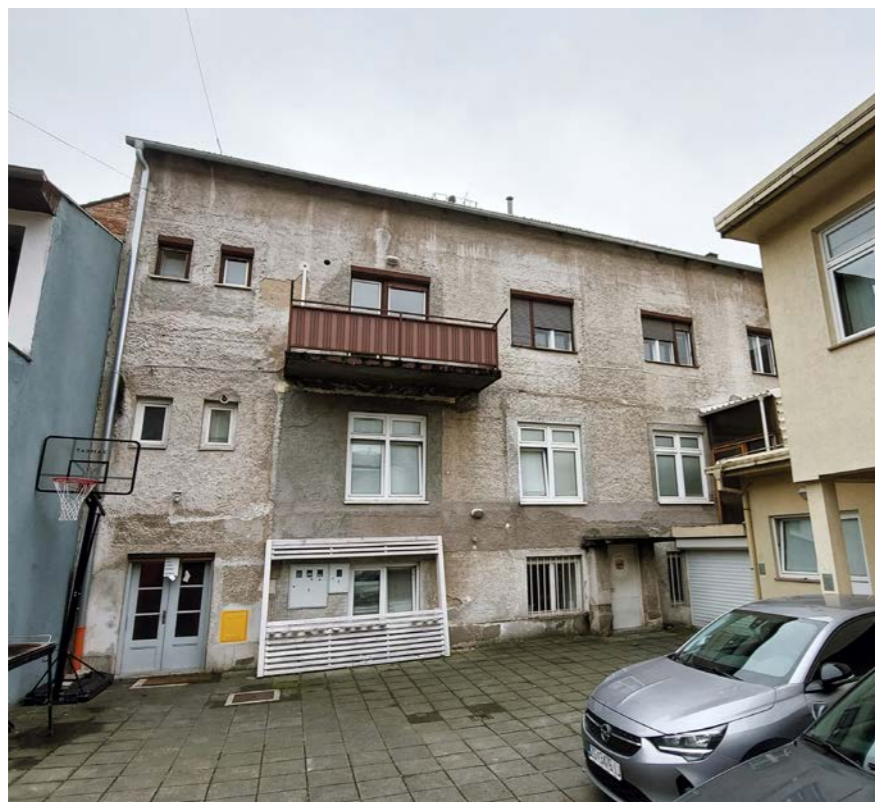
Sl. 30. Dvorišna stambeno-poslovna dvokatnica, pročelje

Cijelo začelje dvorišta, uz njegov južni rub, ispunjava dvokatna zgrada pravokutnoga tlocrta, orijentirana prema dvorištu (Sl. 30.). Prije potresa 2020. godine, otkada se više ne koristi, sadržavala je uredske prostore u prizemlju i na prvome katu, drugi je kat bio stambena jedinica, dok je potkrovlje bilo korišteno kao negrijani prostor ostave.

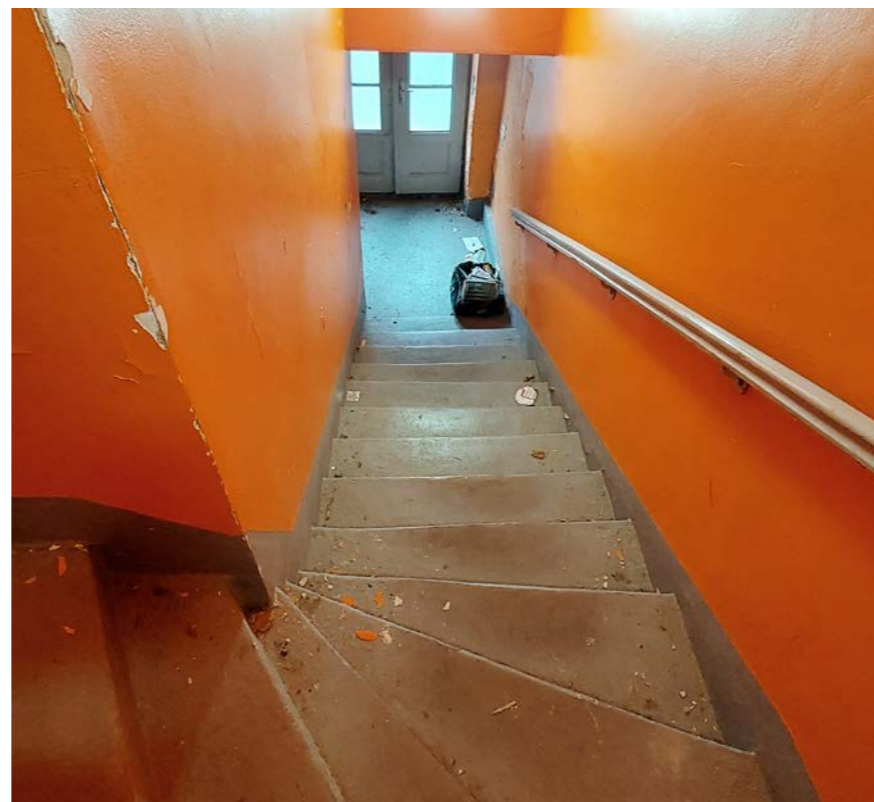
Sl. 31. Glavno stubište

Zgrada je zidana opekom i završno žbukana. Njena osnovna konstrukcija sastoji se od zidane ovojnice, debljine 60 cm (osim na drugom katu gdje je 45 cm), sa stubištem smještenim u jugoistočnom uglu, u osi ulaza, dok elementi poprečne ukrute ne postoje već samo pojedinačni pregradni zidovi. Stubište je u osnovi jednokrako s istacima, s klinastim stubama u kutnim dijelovima bez međupodesta (Sl. 31.).

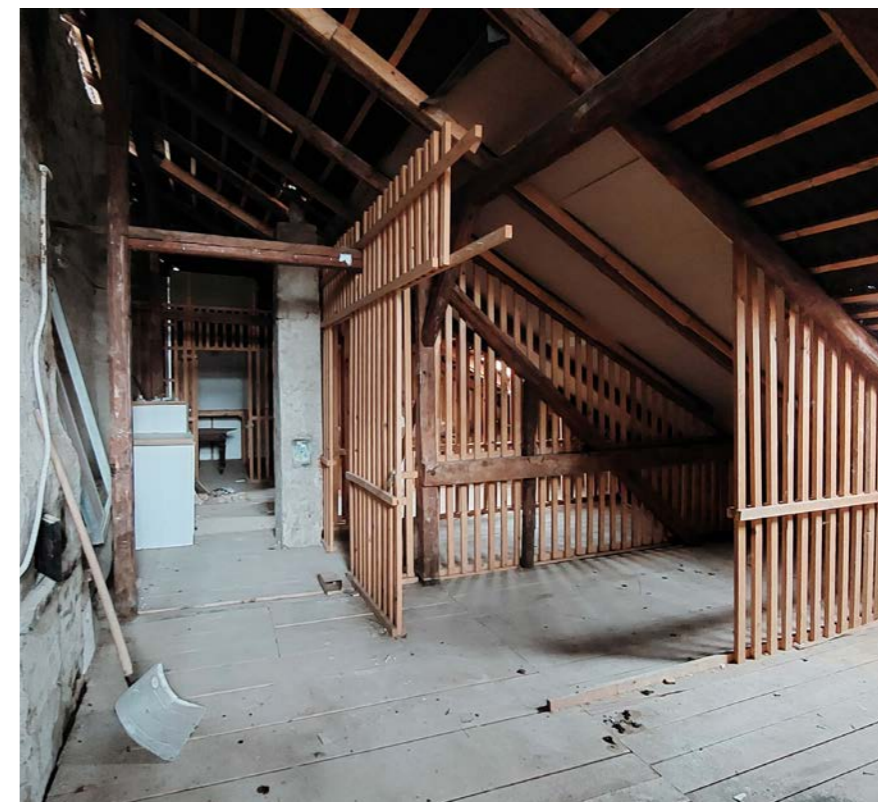
Sl. 32. Prostor potkrovlja

Krovište je jednostavno, jednostrešno i drveno, izvedeno kao jednostruka visulja s nazitkom i kliještima nad donjom podrožnicom, koja obuhvaćaju i kosnik i stup s rukama (Sl.

32. i 33.). Razmak između donjih oslonačkih podrožnica je oko 5,60 m, a razmak među rogovima je oko 1,68 m. Rogovi krovišta završavaju kao jednostavna krovna streha s olukom. Pokrov krova je valoviti salonit. Krov sadrži jedan postojeći i jedan uklonjeni zidani dimnjak, te jedan manji metalni dimnjak, kao i tri krovna prozora jednostavne izvedbe.

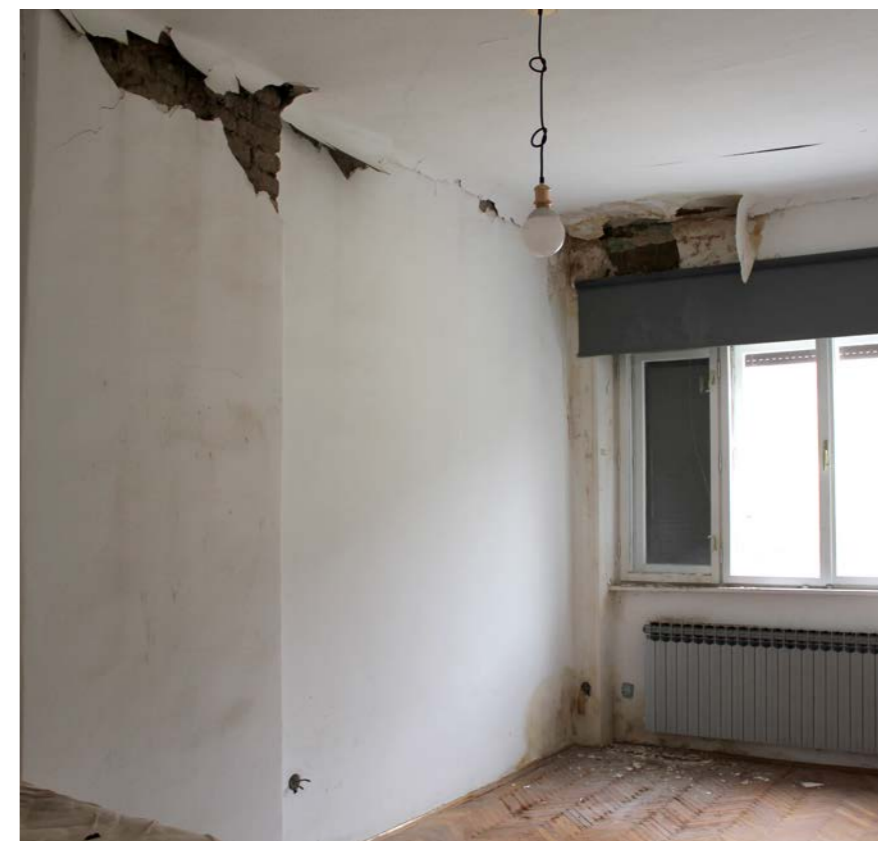
Sl. 38. Veća oštećenja u jednoj od prostorija drugoga kata

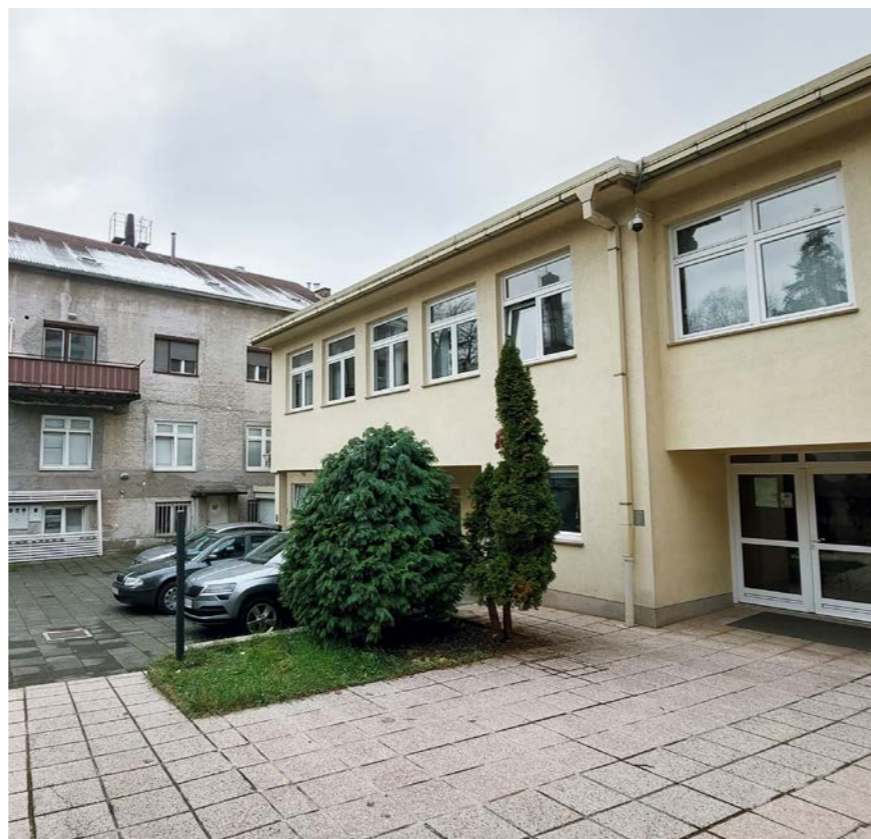
Sl. 39. Dvorišna jednokatnica, pogled prema južnom dijelu

Za ovu zgradu tip konstrukcije, kao i detalje unutrašnjeg prostornog rasporeda i oblikovanja nije bilo moguće odrediti. Tek je pročelje moguće opisati kao žbukano sa završnim naličjem žućkastoga tona. Nad prozorima prvoga kata izvedena je ravna betonska streha, a na njoj s olukom završava jednostrešni krov od valovitog lima. Vanjska stolarija uglavnom su dvokrilni PVC prozori s nadsvjetlom.

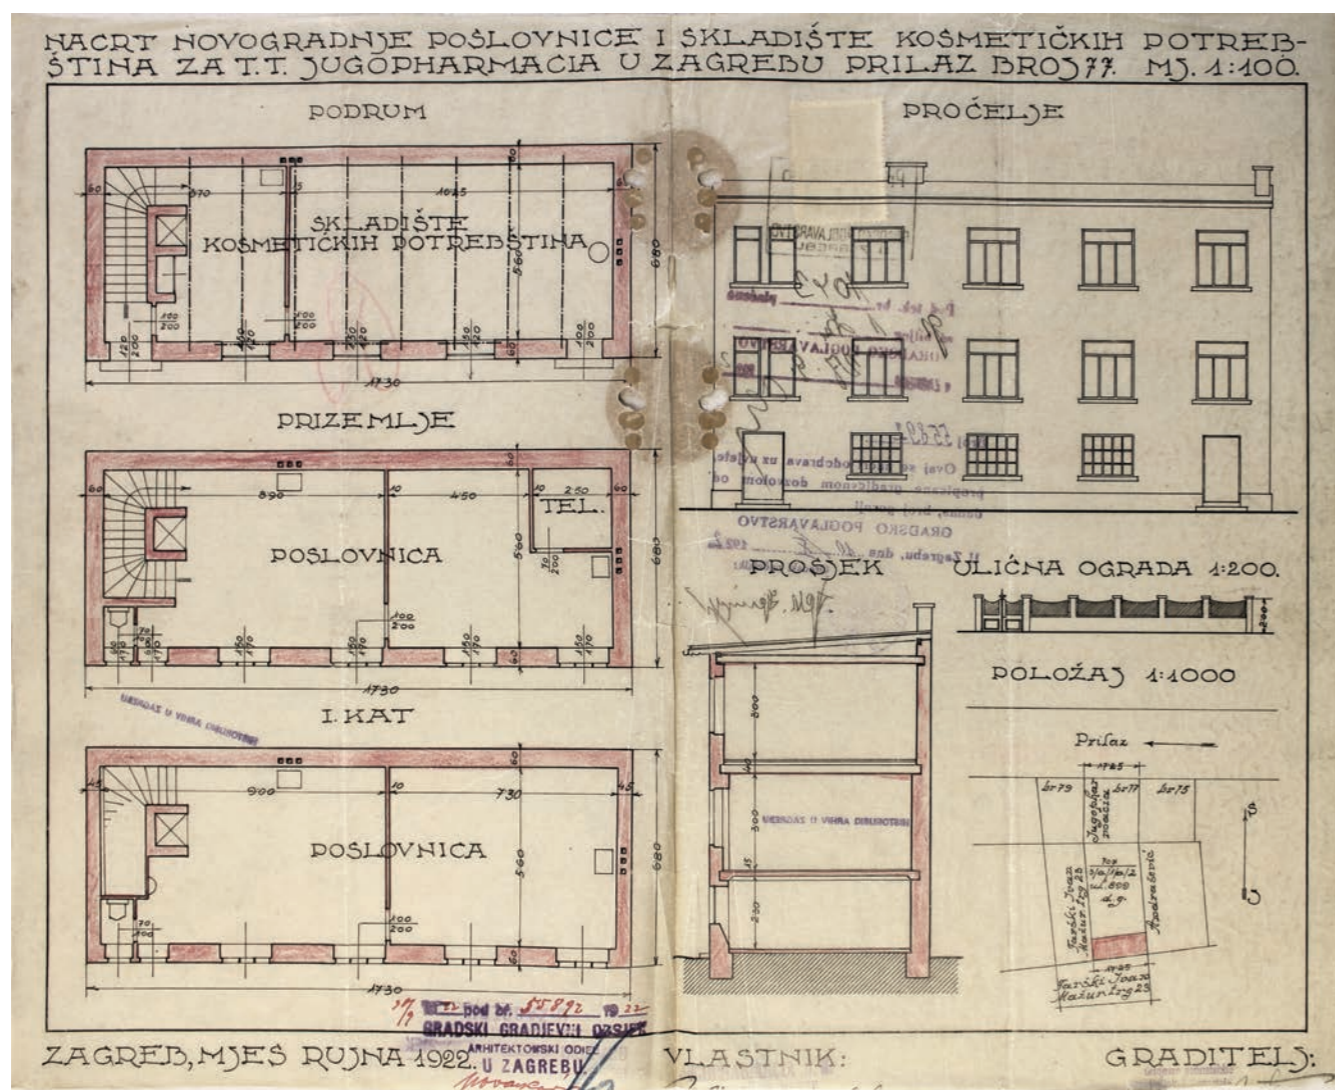
Sl. 45. Projekt za novu poslovnicu i skladište kozmetičkih potrepština Jugopharmacije, Pollak & Bornstein, rujan 1922. (DAZG)

U tom urbanističkom kontekstu nastanka jednakih čestica gradskoga bloka je veledrogerija i tvornica farmaceutskih preparata Jugopharmacija d.d. 21. kolovoza 1922. godine od više vlasnika kupila zemljište namijenjeno izgradnji (Sl. 44.). Jugopharmacija d.d. osnovana je godinu ranije kao laboratorij zagrebačkih ljekarnika Straussa i Hafnera, a svoje je sjedište imala također u Prilazu na kućnom broju 12. Projekt za novu poslovnicu i skladište kozmetičkih potrepština Jugopharmacije u Prilazu Gjure Deželića 77 izradilo je građevno poduzeće Pollak & Bornstein u rujnu 1922. godine (Sl. 45). Tako se u začelju današnje čestice našla dvorišna zgrada (B1), izgrađena kao jednostavna dvokatnica pravokutnog tlocrta koja je u prizemlju imala

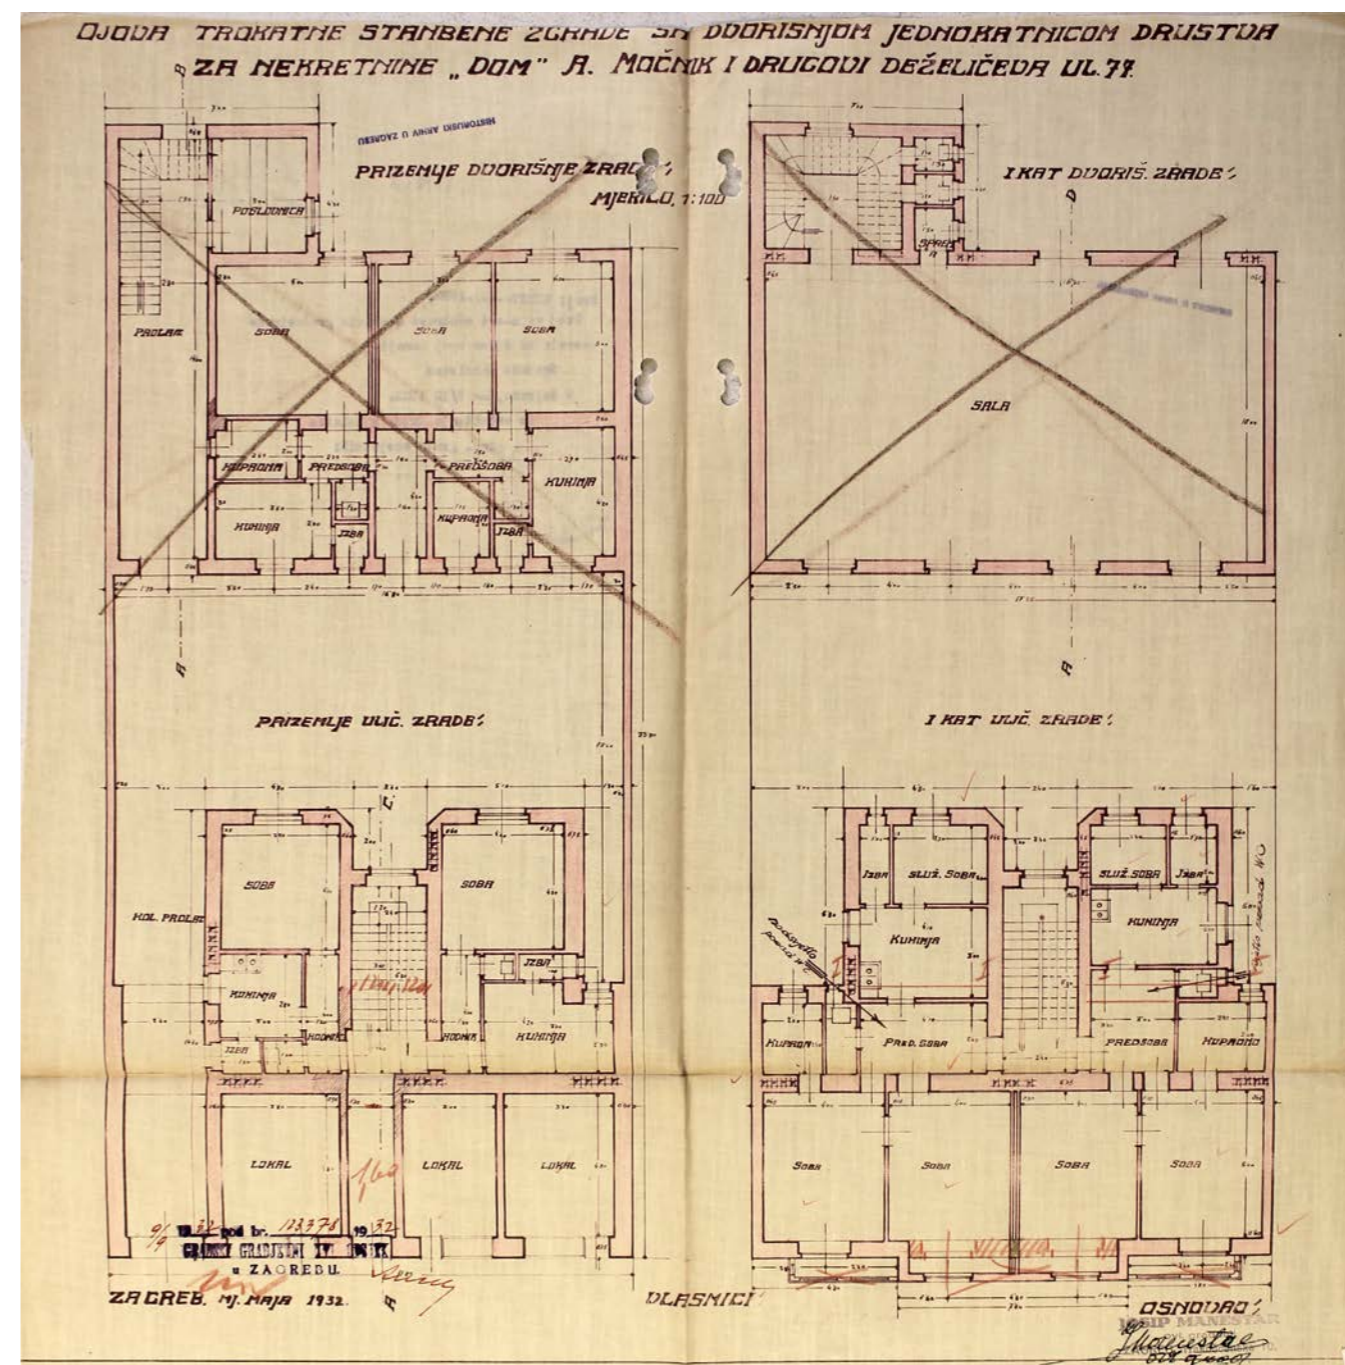
Sl. 46. Projekt za stambenu trokaticu i dvorišnu jednokatnicu s dvoranom, prizemlje i prvi kat, Josip Manestar, svibanj 1932. (DAZG)

Uslijed porasta broja članova, za Schillingera i Močnika kao naručitelje je ovlaštenu graditelj Josip Manestar u svibnju 1932. godine izradio projekt trokatne stambene zgrade kojoj bi u dvorištu bila pridružena i jednokatnica s dvoranom za bogoslužje (Sl. 46.–50.). Josip Manestar bio je

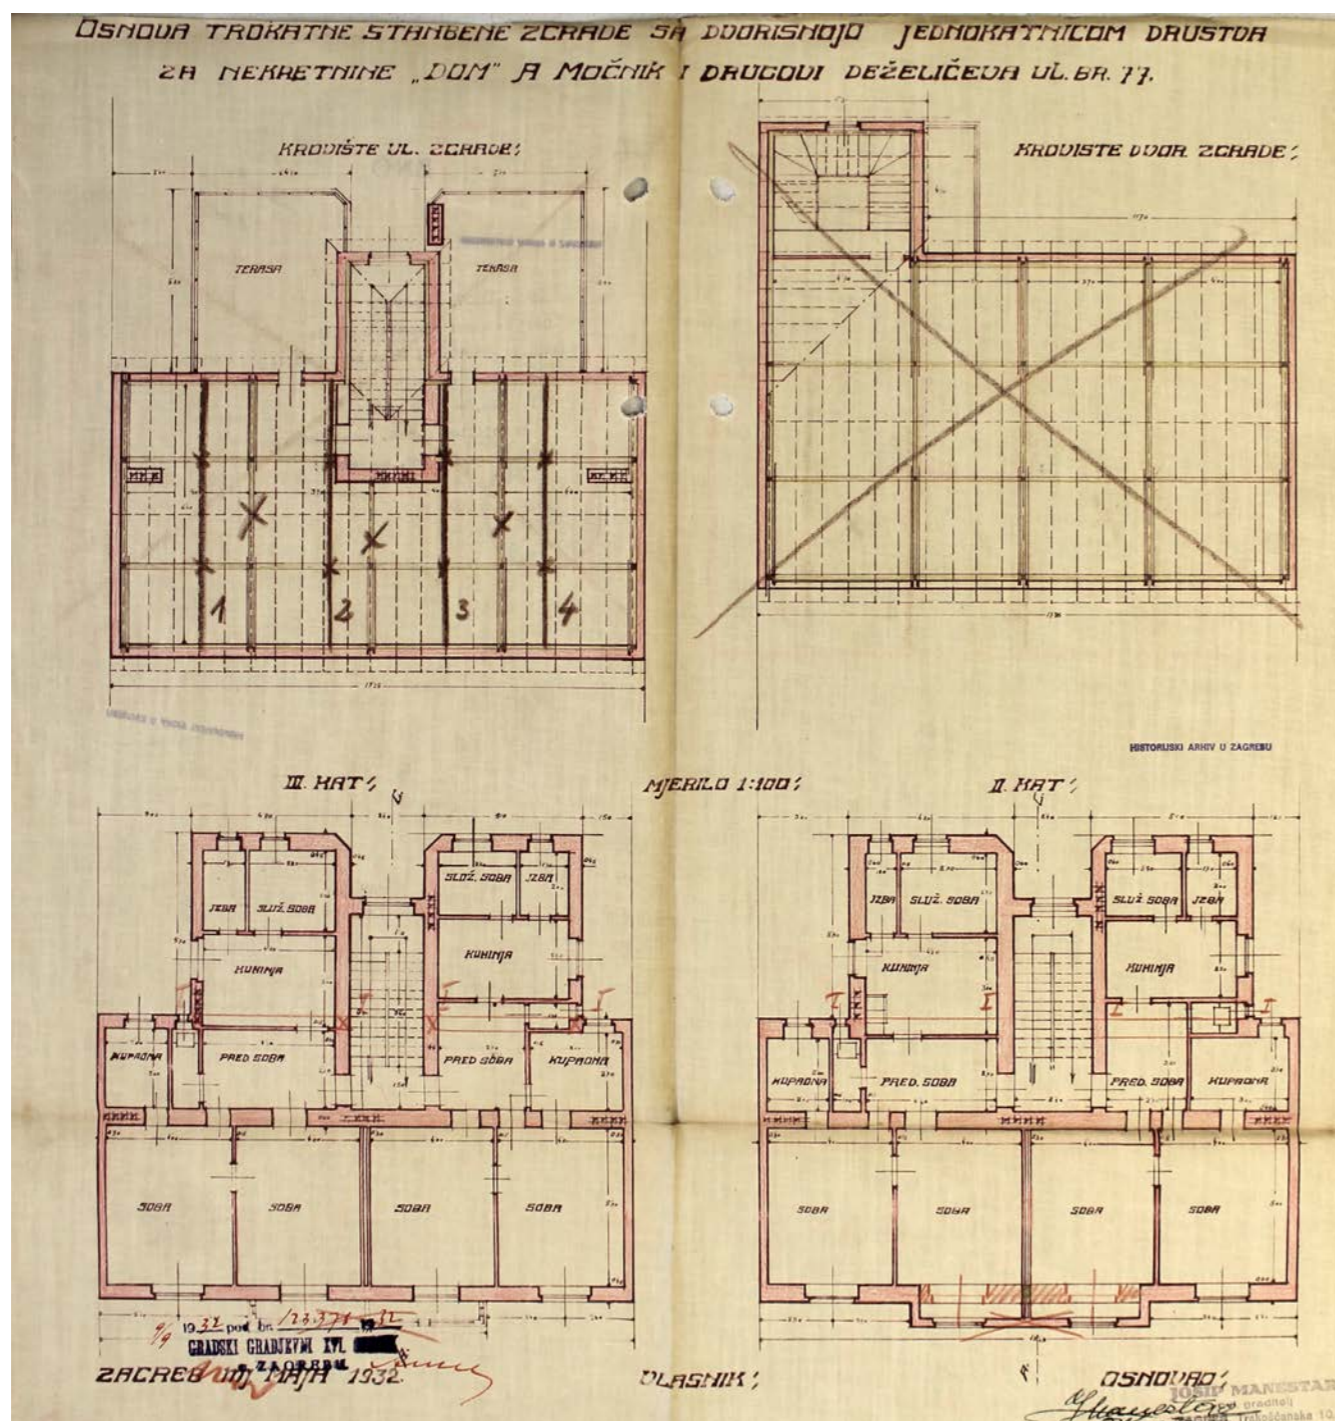
Sl. 47. Projekt za stambenu troklatnicu i dvorišnu jednokatnicu s dvoranom, krovšte i katovi, Josip Manestar, svibanj 1932. (DAZG)
