# SKLOP KRŠĆANSKE ADVENTISTIČKE CRKVE

PRILAZ GJURE DEŽELIĆA 77, ZAGREB

VALORIZACIJA KULTURNO-POVIJESNIH VRIJEDNOSTI  
POSTOJEĆIH ZGRADA

KONZERVATORSKA STUDIJA

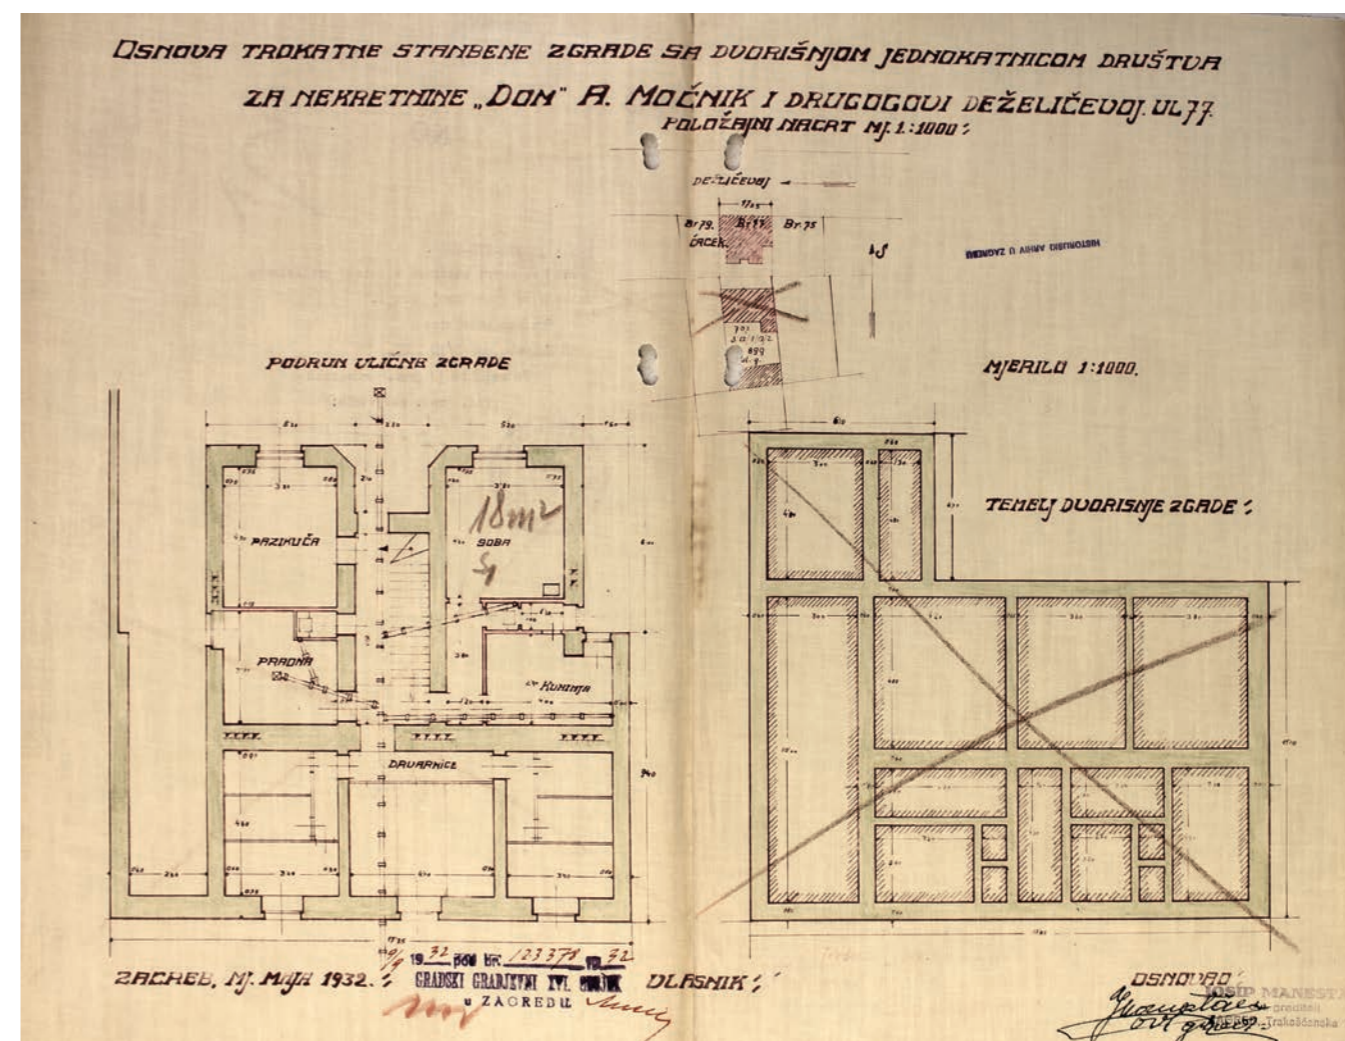
Sl. 48. Projekt za stambenu troklatnicu i dvorišnu jednokatnicu s dvoranom, podrum glavne ulične i temelji dvorišne zgrade, Josip Manestar, svibanj 1932. (DAZG)

Uslijed porasta broja članova, za Schillingera i Močnika kao naručitelje je ovlaštenu graditelj Josip Manestar u svibnju 1932. godine izradio projekt trokatne stambene zgrade kojoj bi u dvorištu bila pridružena i jednokatnica s dvoranom za bogoslužje (Sl. 46.–50.). Josip Manestar bio je

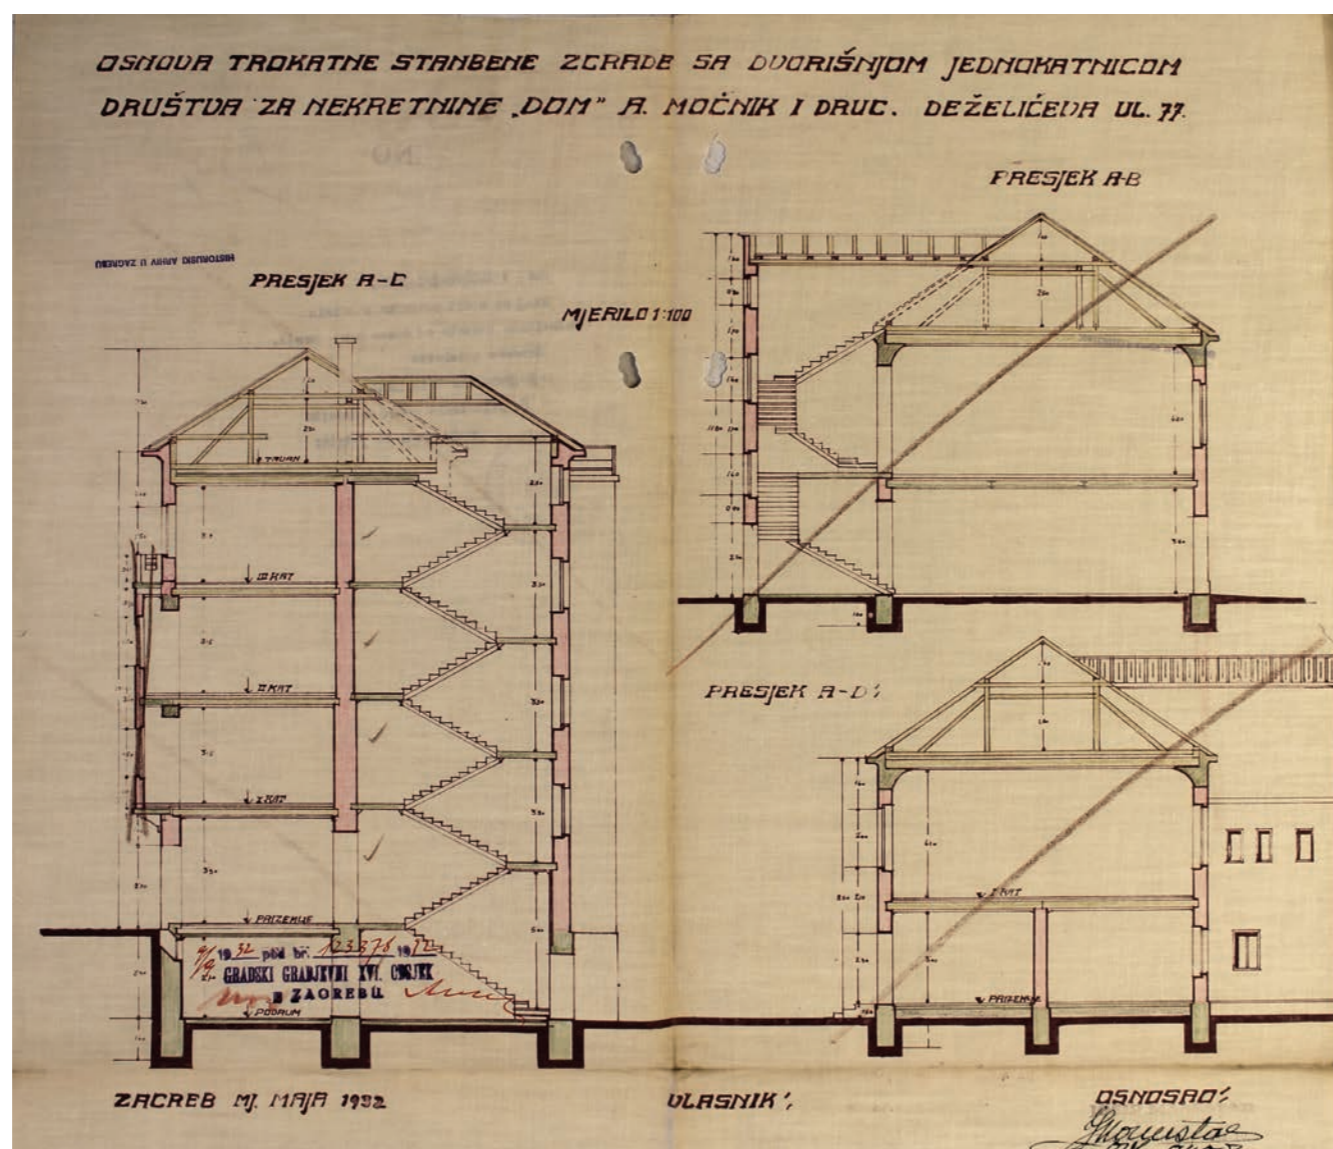
Sl. 49. Projekt za stambenu trokatnicu i dvorišnu jednokatnicu s dvoranom, presjeci, Josip Manestar, svibanj 1932. (DAZG)

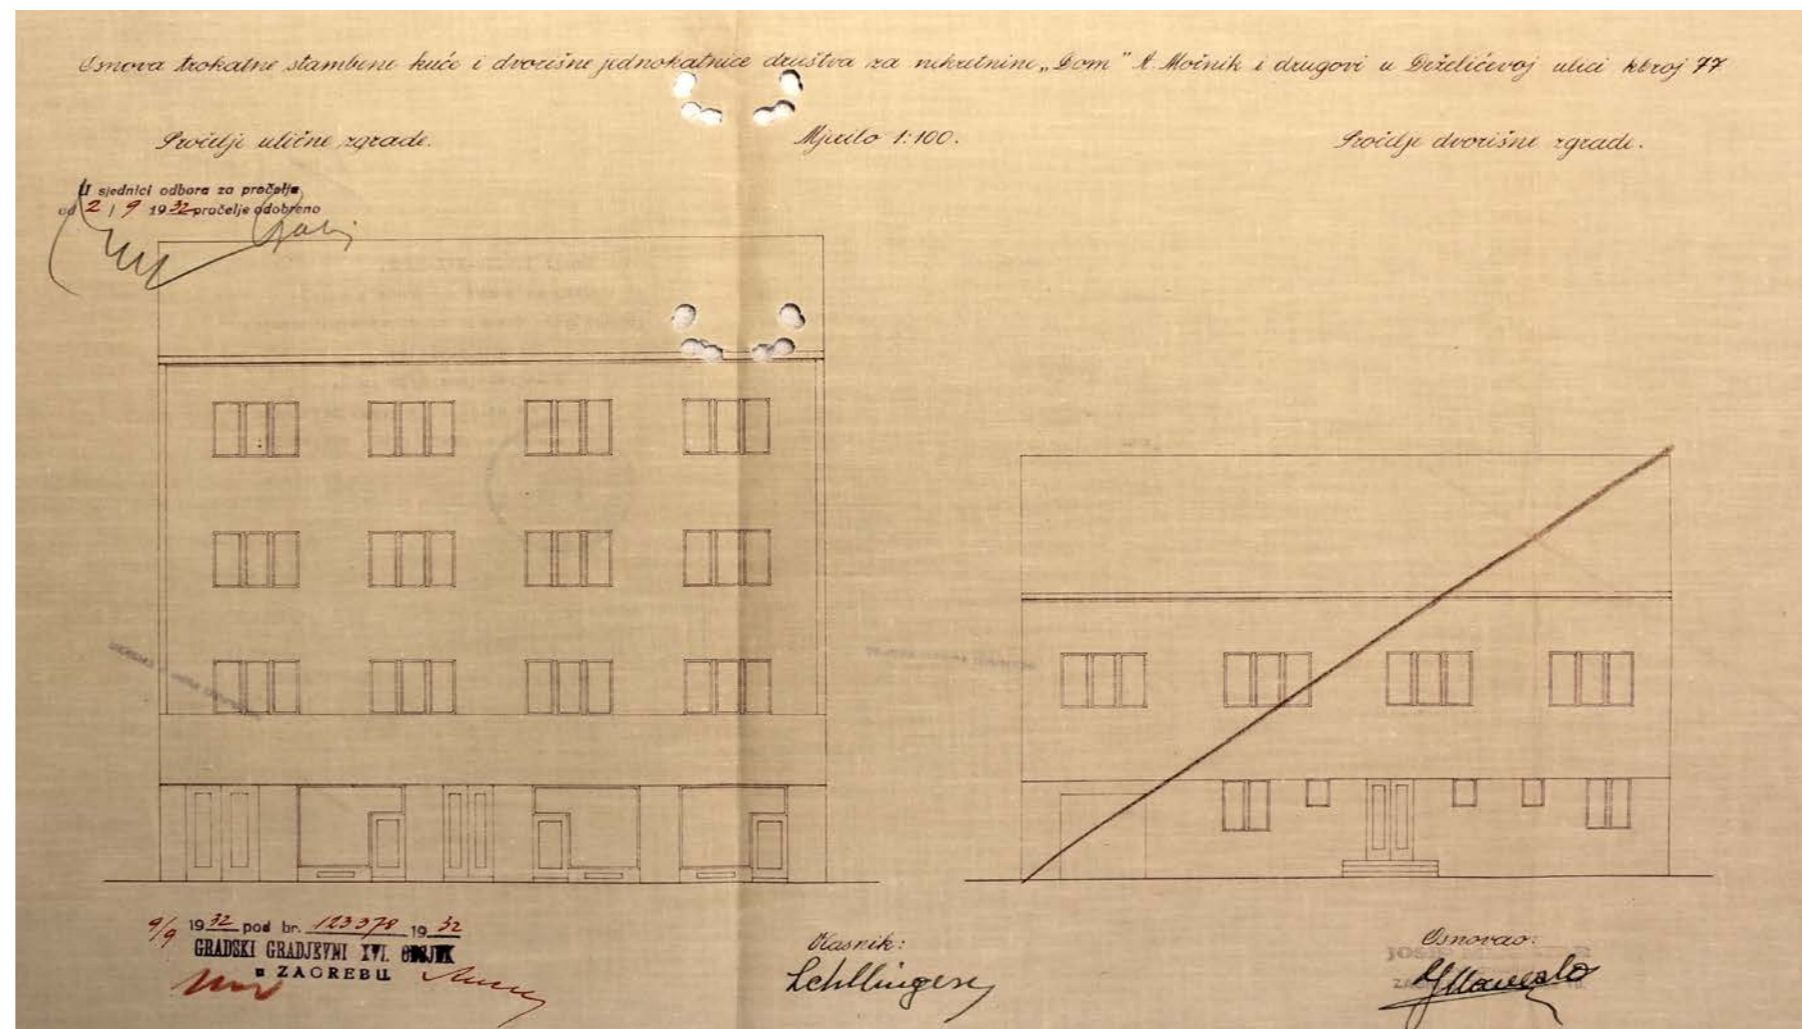
Sl. 54. Projekt za stambenu trokatnicu i dvorišnu jednokatnicu s dvoranom, odobrena (četvrta) inačica pročelja, Josip Manestar, rujna 1932. (DAZG)

(Sl. 54.), koje položajem kolne veže i dispozicijom otvora na katovima odgovara današnjoj zgradi. Iako je građevinska dozvola temeljem ove dokumentacije dobivena 12. listopada 1932., u sljedeće dvije godine nije se pristupilo izgradnji.

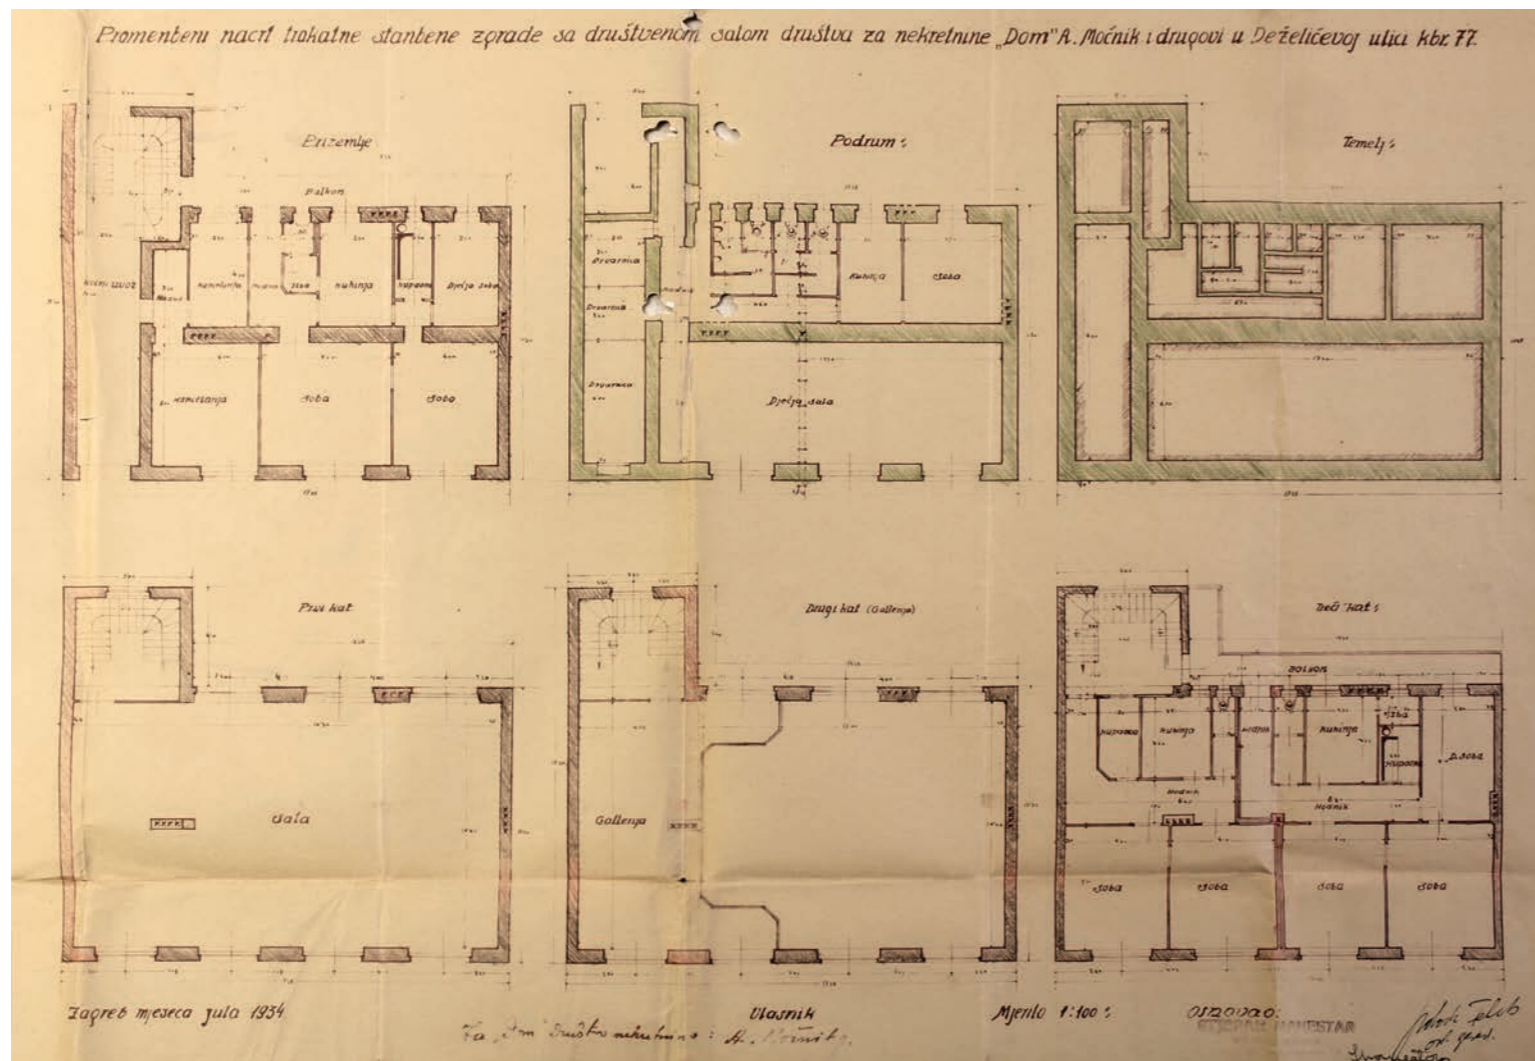
Sl. 55. Projekt za poslovno-stambenu trokatnicu s dvoranom, tlocrti, Stjepan Manestar i Feliks Svoboda, srpanj 1934. (DAZG)

U srpnju 1934. prethodni su projekt Josipa Manestra doradili njegov brat, majstor zidar Stjepan Manestar, i graditelj Feliks Svoboda.<sup>2</sup> Po narudžbi Albina Močnika, izradili su projekt koji u glavnu, uličnu trokatnicu integrira obje ranije projektirane građevine, ali uz određene izmjene komunikacija i sadržaja (Sl. 55. i 56.). Pa tako novi projekt iz prethodnog projekta za dvorišnu zgradu preuzima prostor kolne veže sa stubištem u začelju, kao i dvoranu na katu, koja je sada projektirana kao dvoetažna s galerijom. Uz ulicu u prizemlju više nije projektiran niz lokala s glavnim ulazom u zgradu, već je u prizemlju predviđen poslovni dio s dva ureda (većim orijentiranim prema ulici a manjim prema dvorištu), kojemu se pristupa bočno iz veže, dok bi zapadni dio prizemlja bio stamben (s dvije veće sobe orijentirane prema ulici, a ostatkom stana prema dvorištu) te bi se tom dijelu pristupalo galerijski, s balkonskog hodnika vezanog na stubište. S balkonskog hodnika bi se na isti način, samo dvama stambenim jedinicama, pristupalo i na razini trećega kata. U suterenu je pritom planiran prostor dvorane za djecu s pripadajućim sadržajima, i drvarnice ispod veže. Dio projekta koji prikazuje ulično pročelje dispozicijom osi i otvora te ukupnim oblikovanjem odgovara izvedenom stanju.

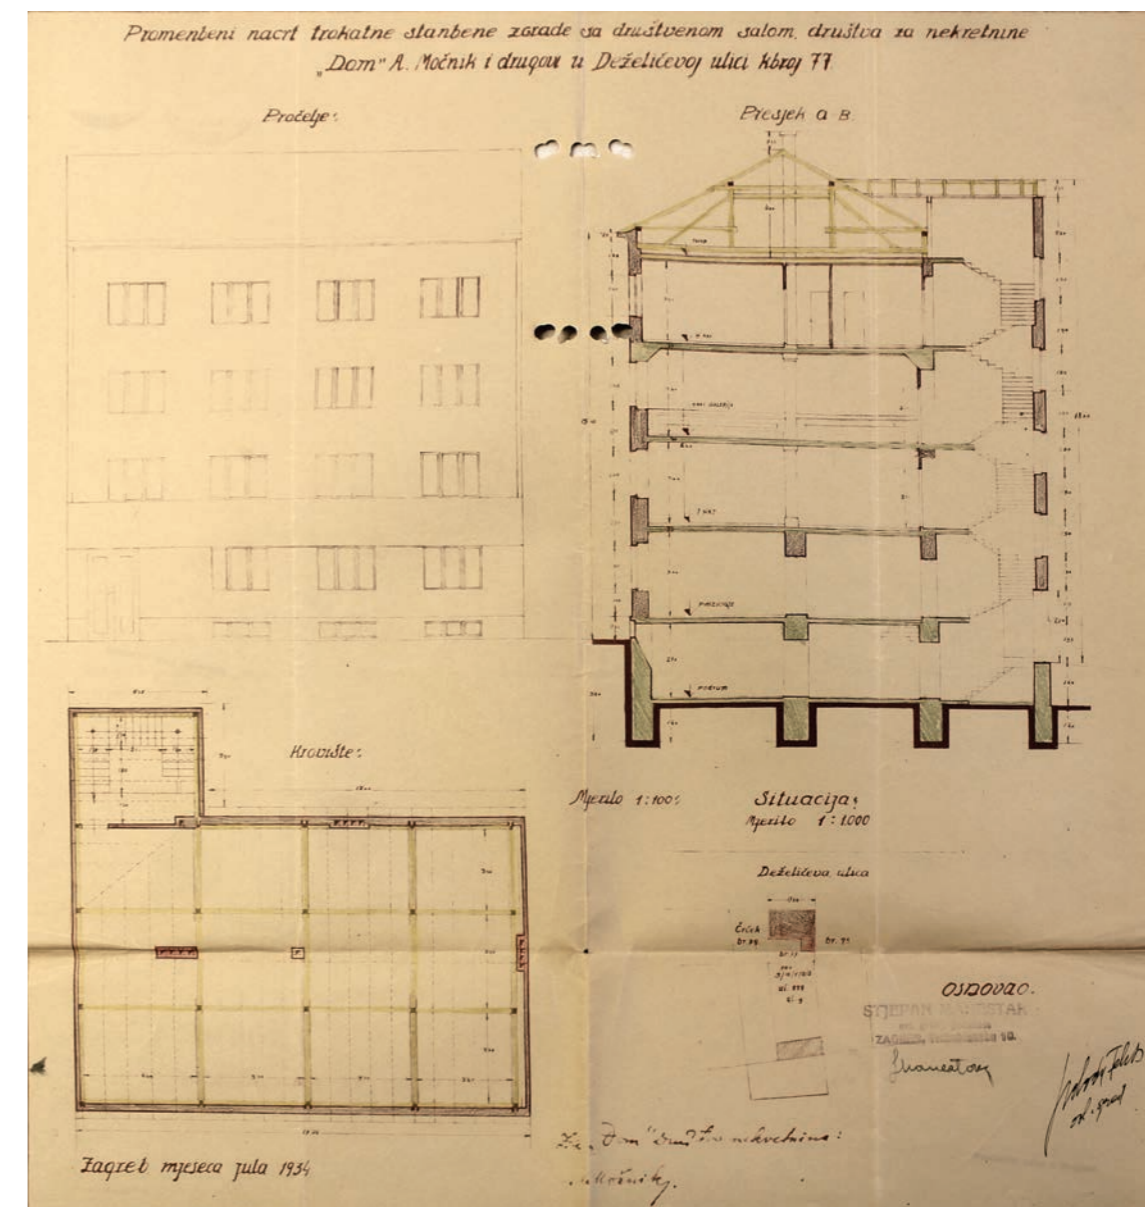
Sl. 56. Projekt za poslovno-stambenu trokatnicu s dvoranom, ulično pročelje, poprečni presjek i tlocrt krovišta, Stjepan Manestar i Feliks Svoboda, srpanj 1934. (DAZG)

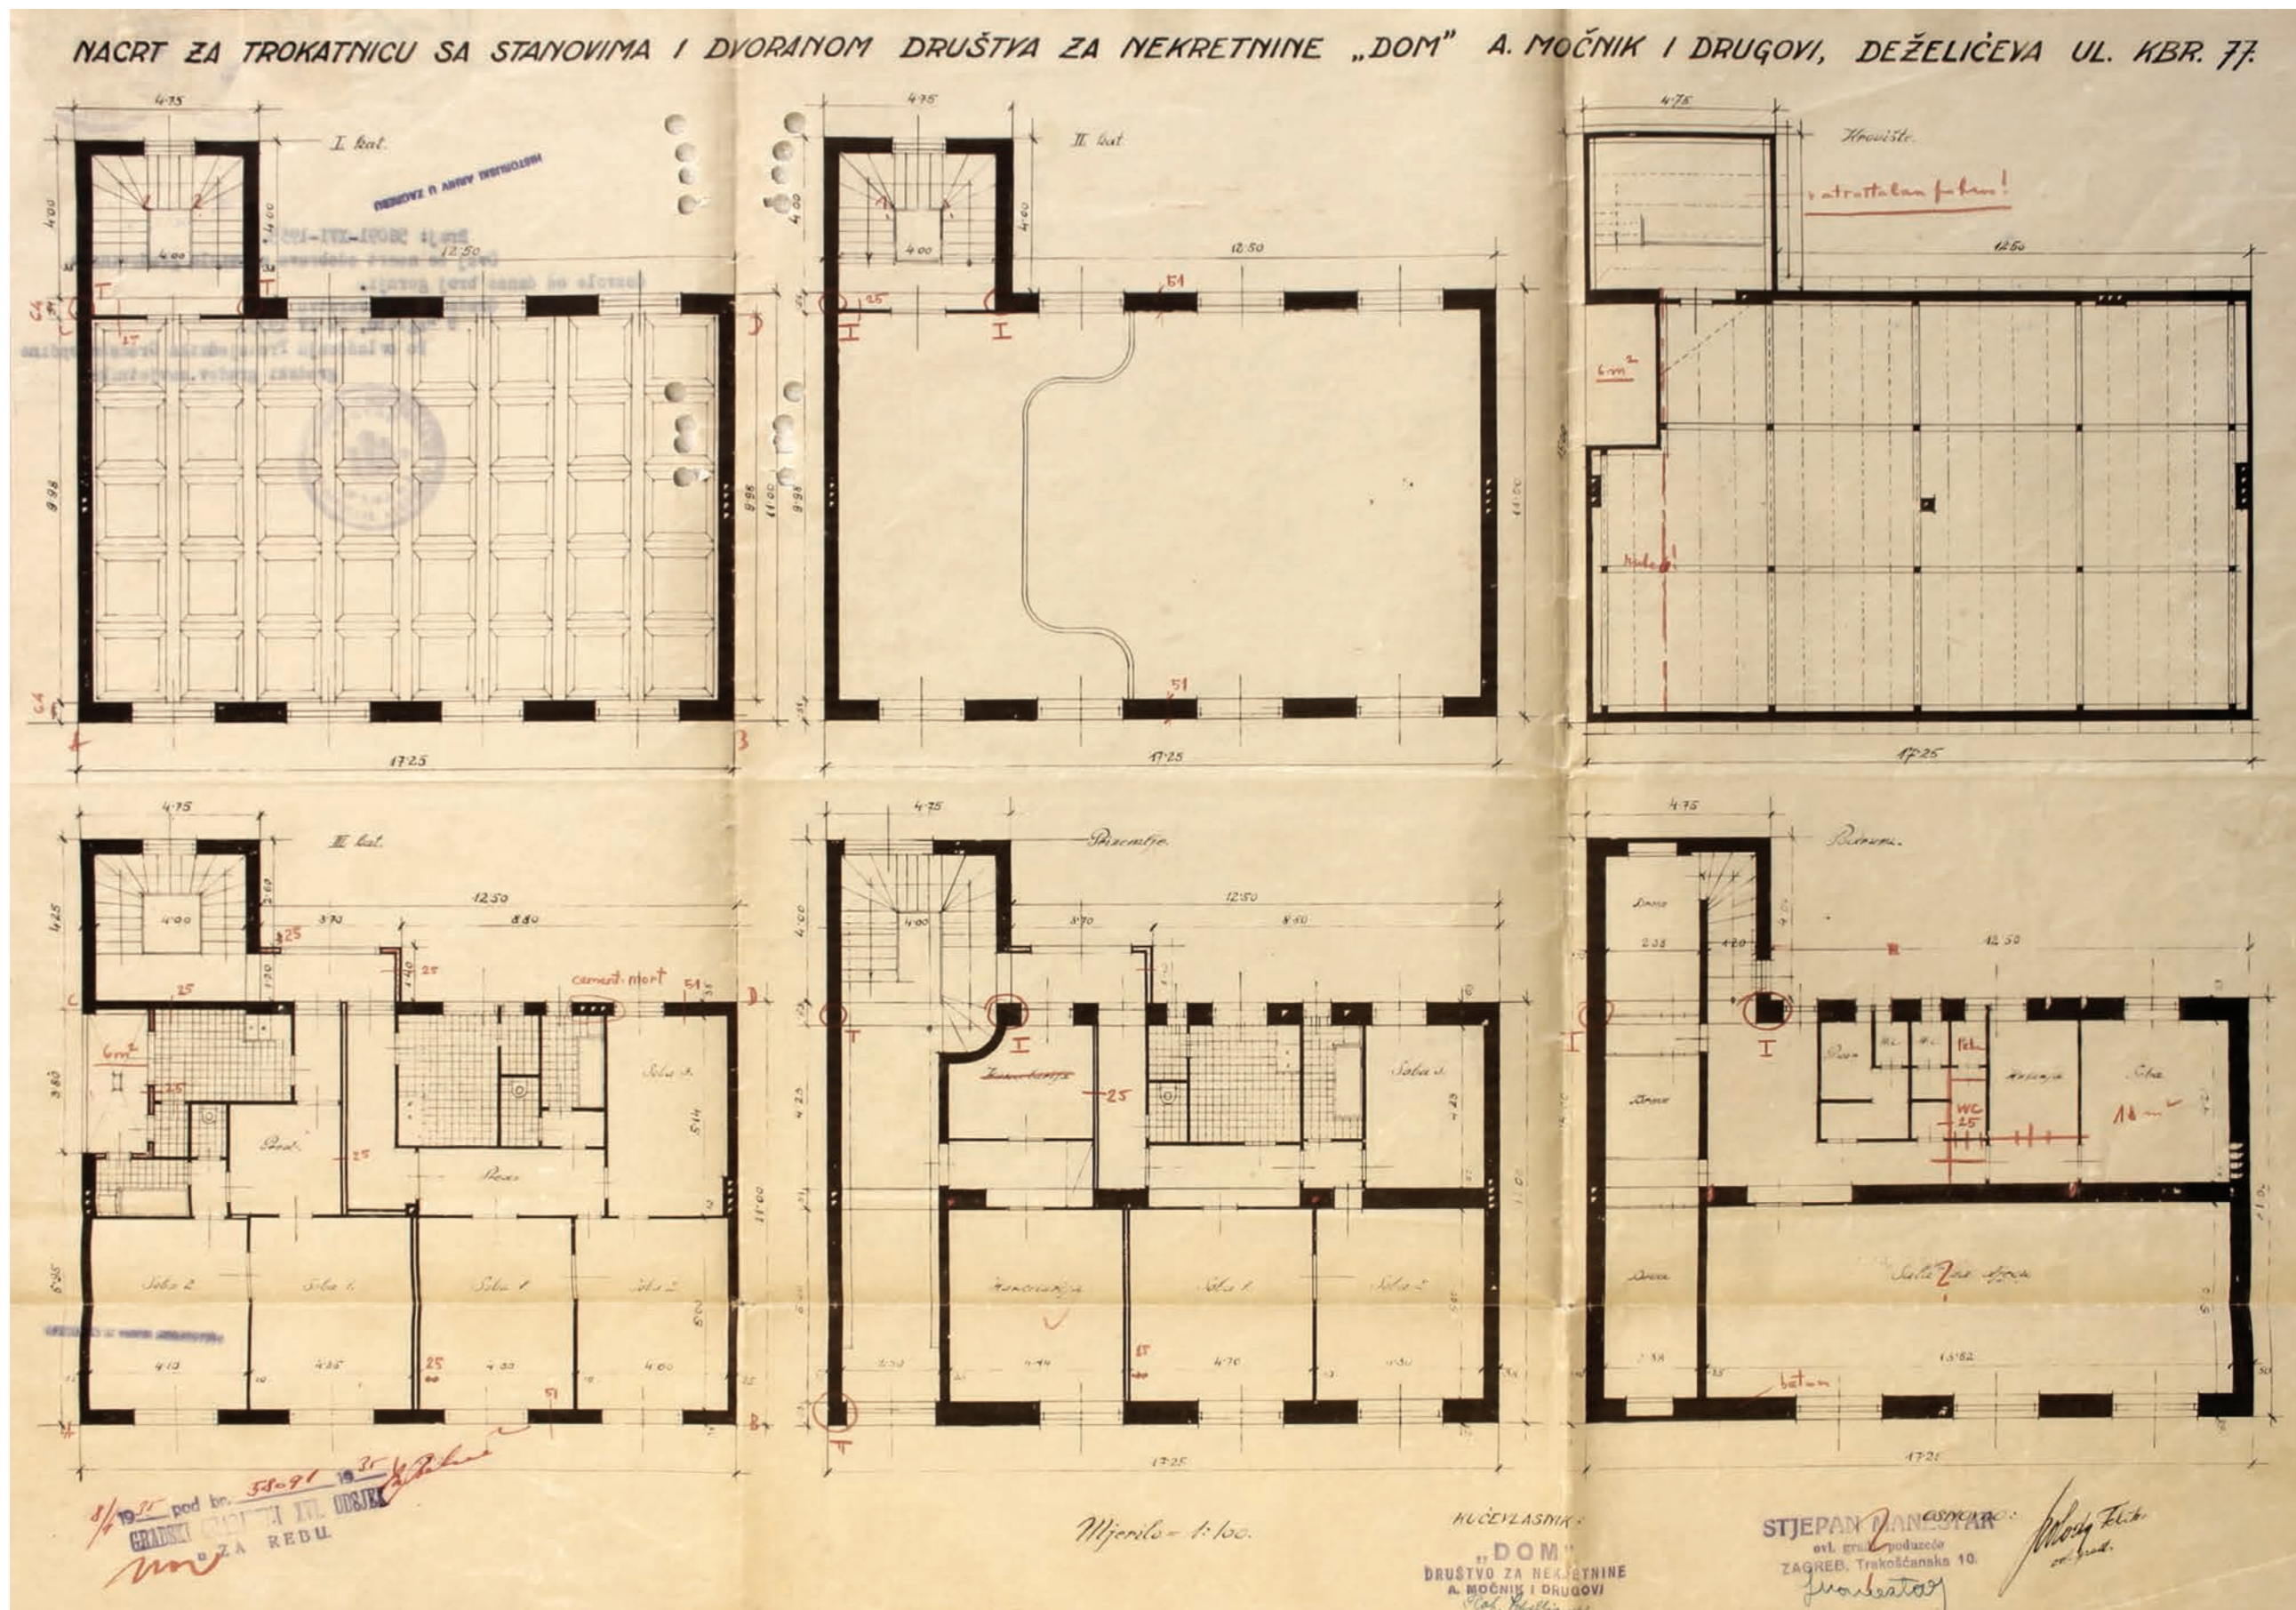
Sl. 57. Projekt za poslovno-stambenu trokatnicu s dvoranom, tlocrti, Feliks Svoboda (potpis Stjepana Manestra povučen), veljača(?) 1935. (DAZG)

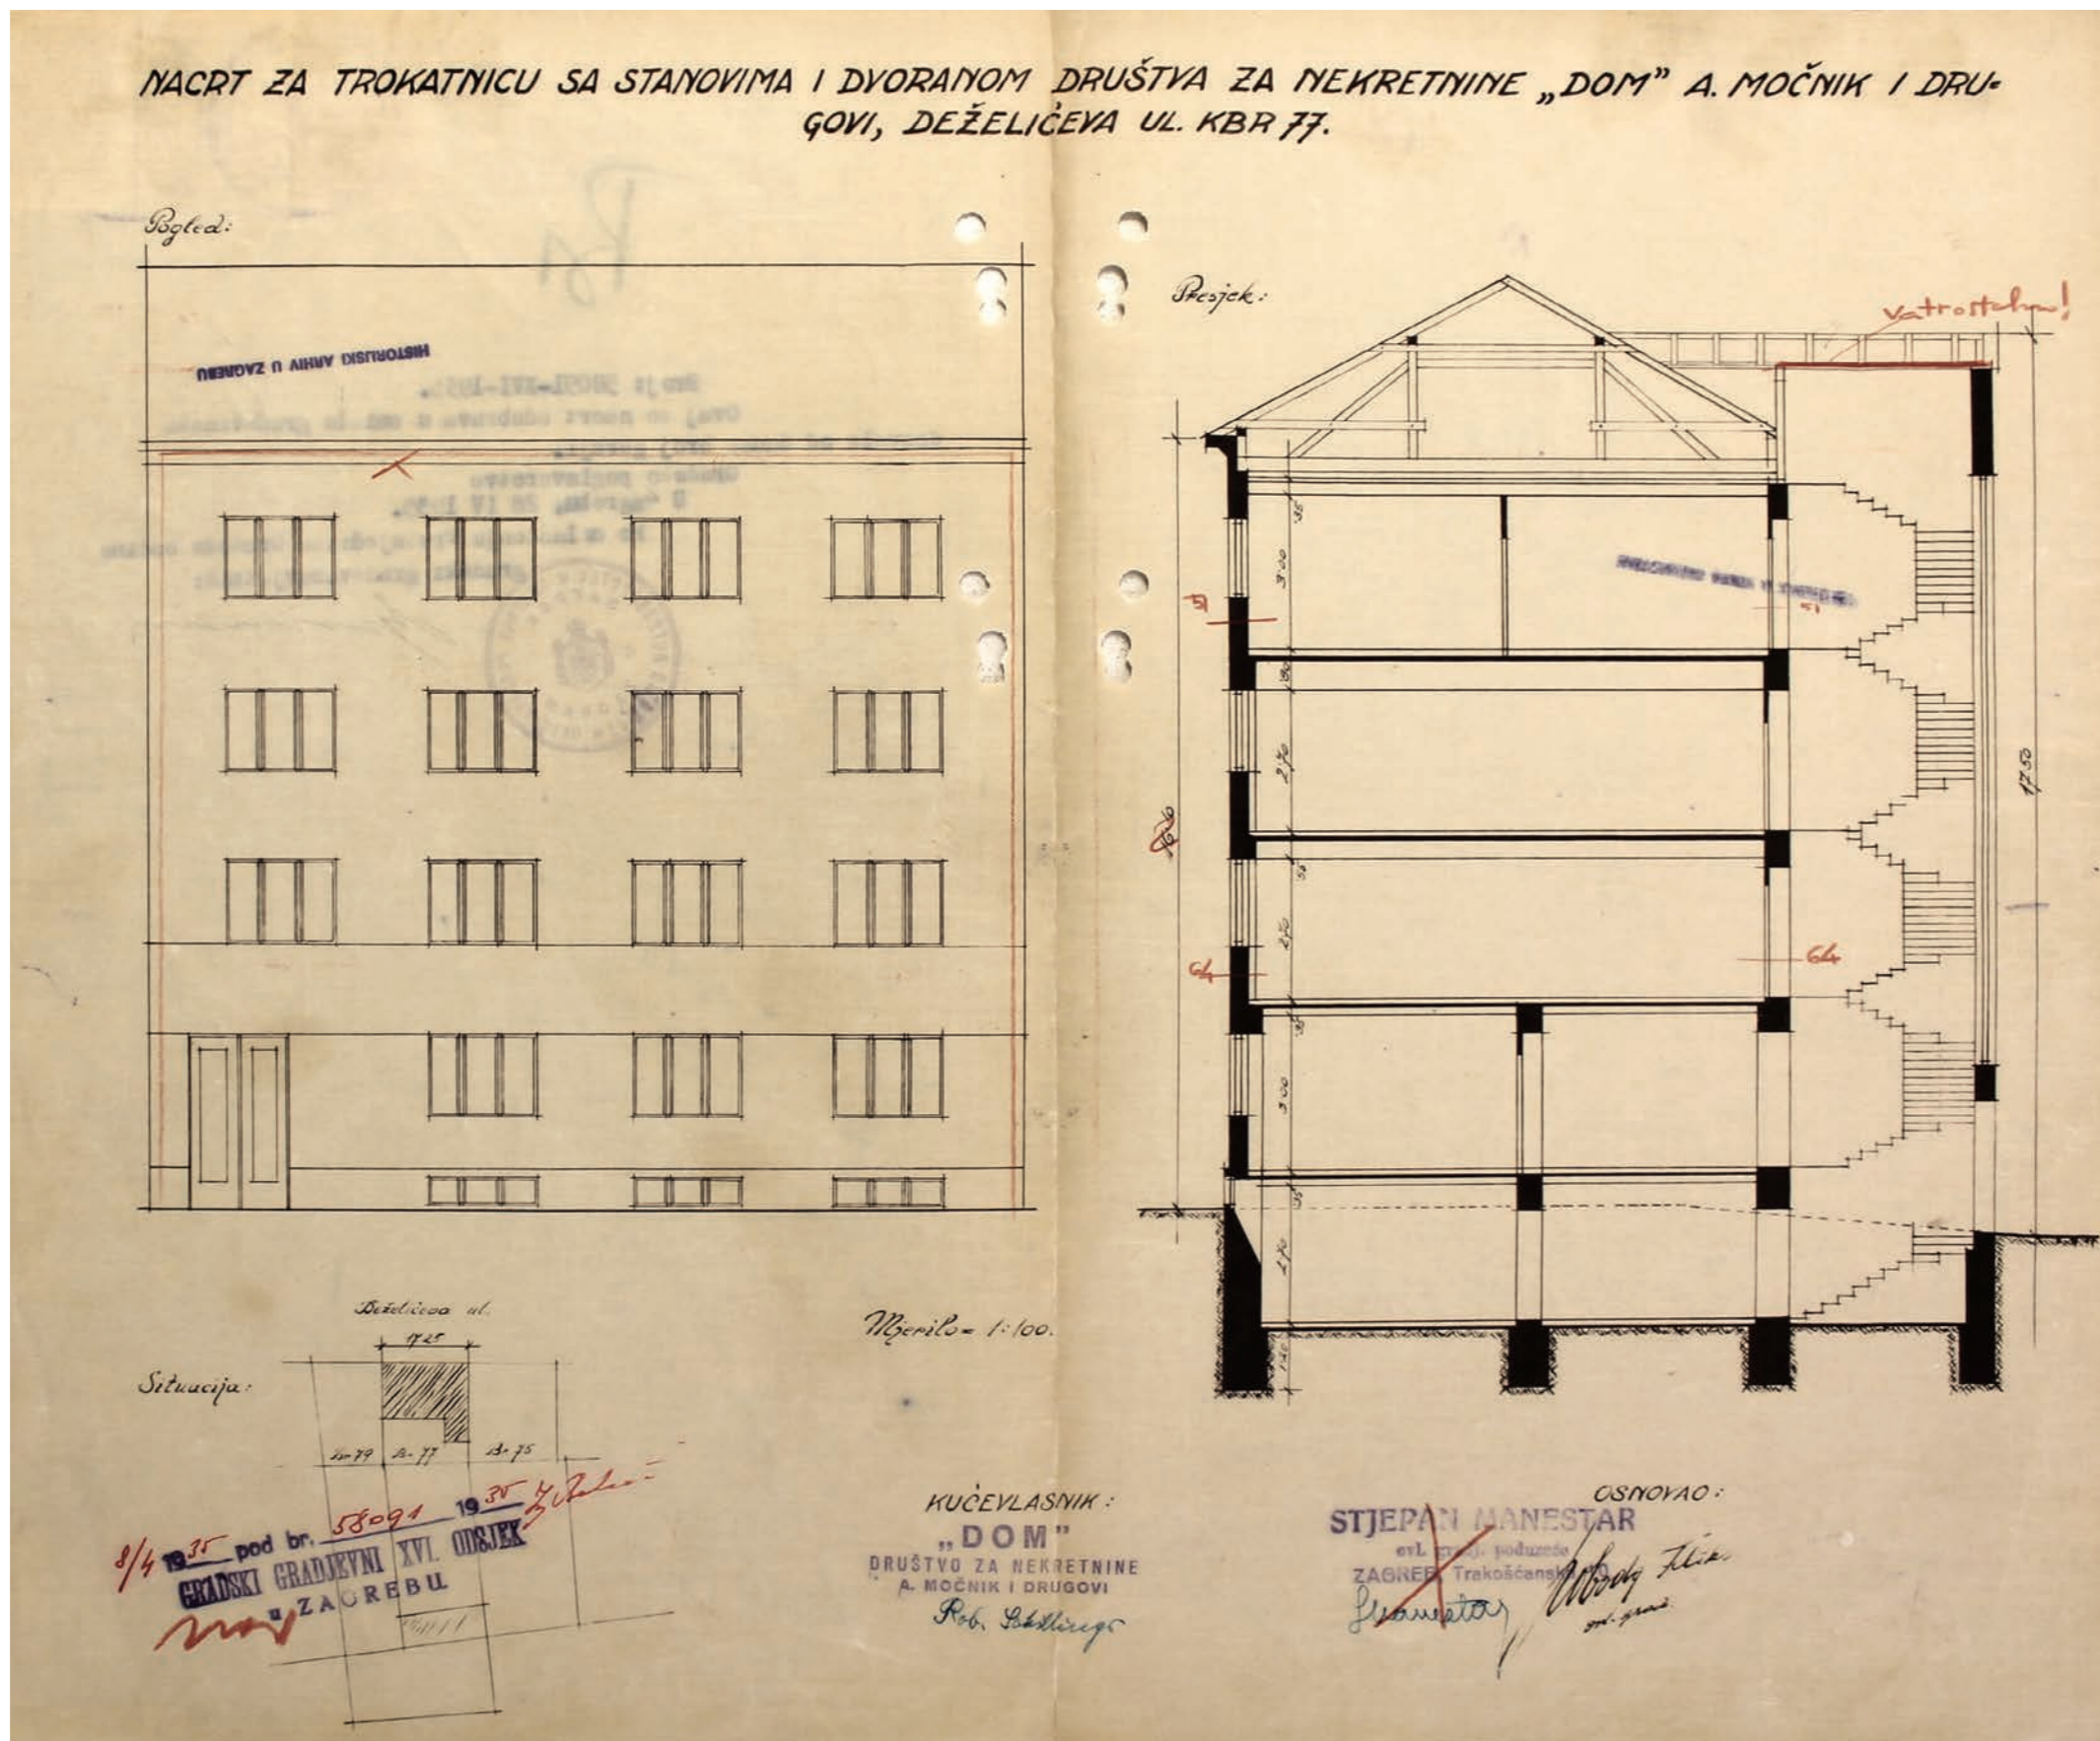
Sl. 58. Projekt za poslovno-stambenu trokatnicu s dvoranom, glavno pročelje, poprečni presjek i situacija, Feliks Svoboda (potpis Stjepana Manestra povučen), veljača(?) 1935. (DAZG)

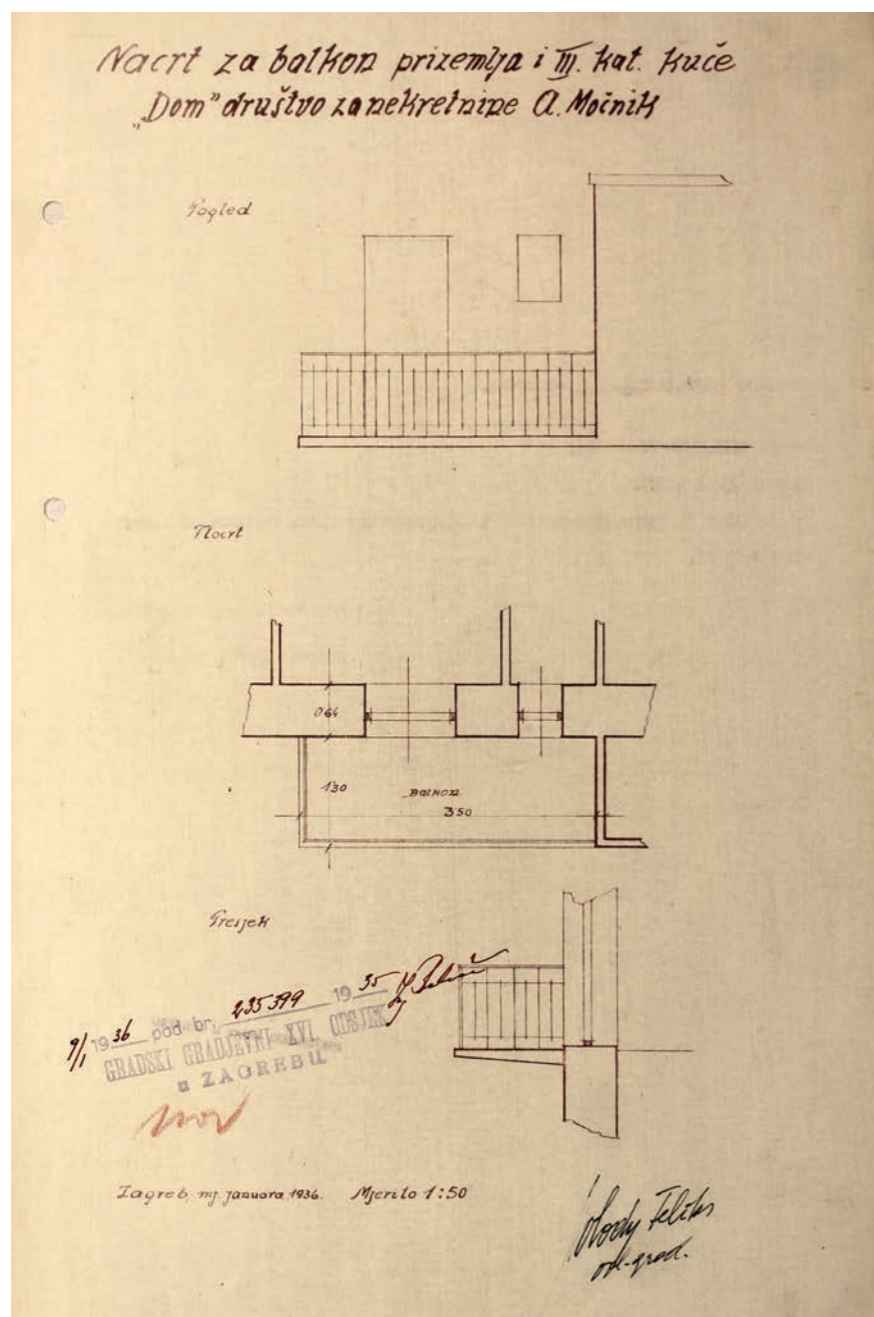
Sl. 59. Projekt za izvedbu balkona na trećem katu stambeno-poslovne trokatnice s dvorišne strane, pogled, tlocrt i presjek, Feliks Svoboda, siječanj 1936. (DAZG)

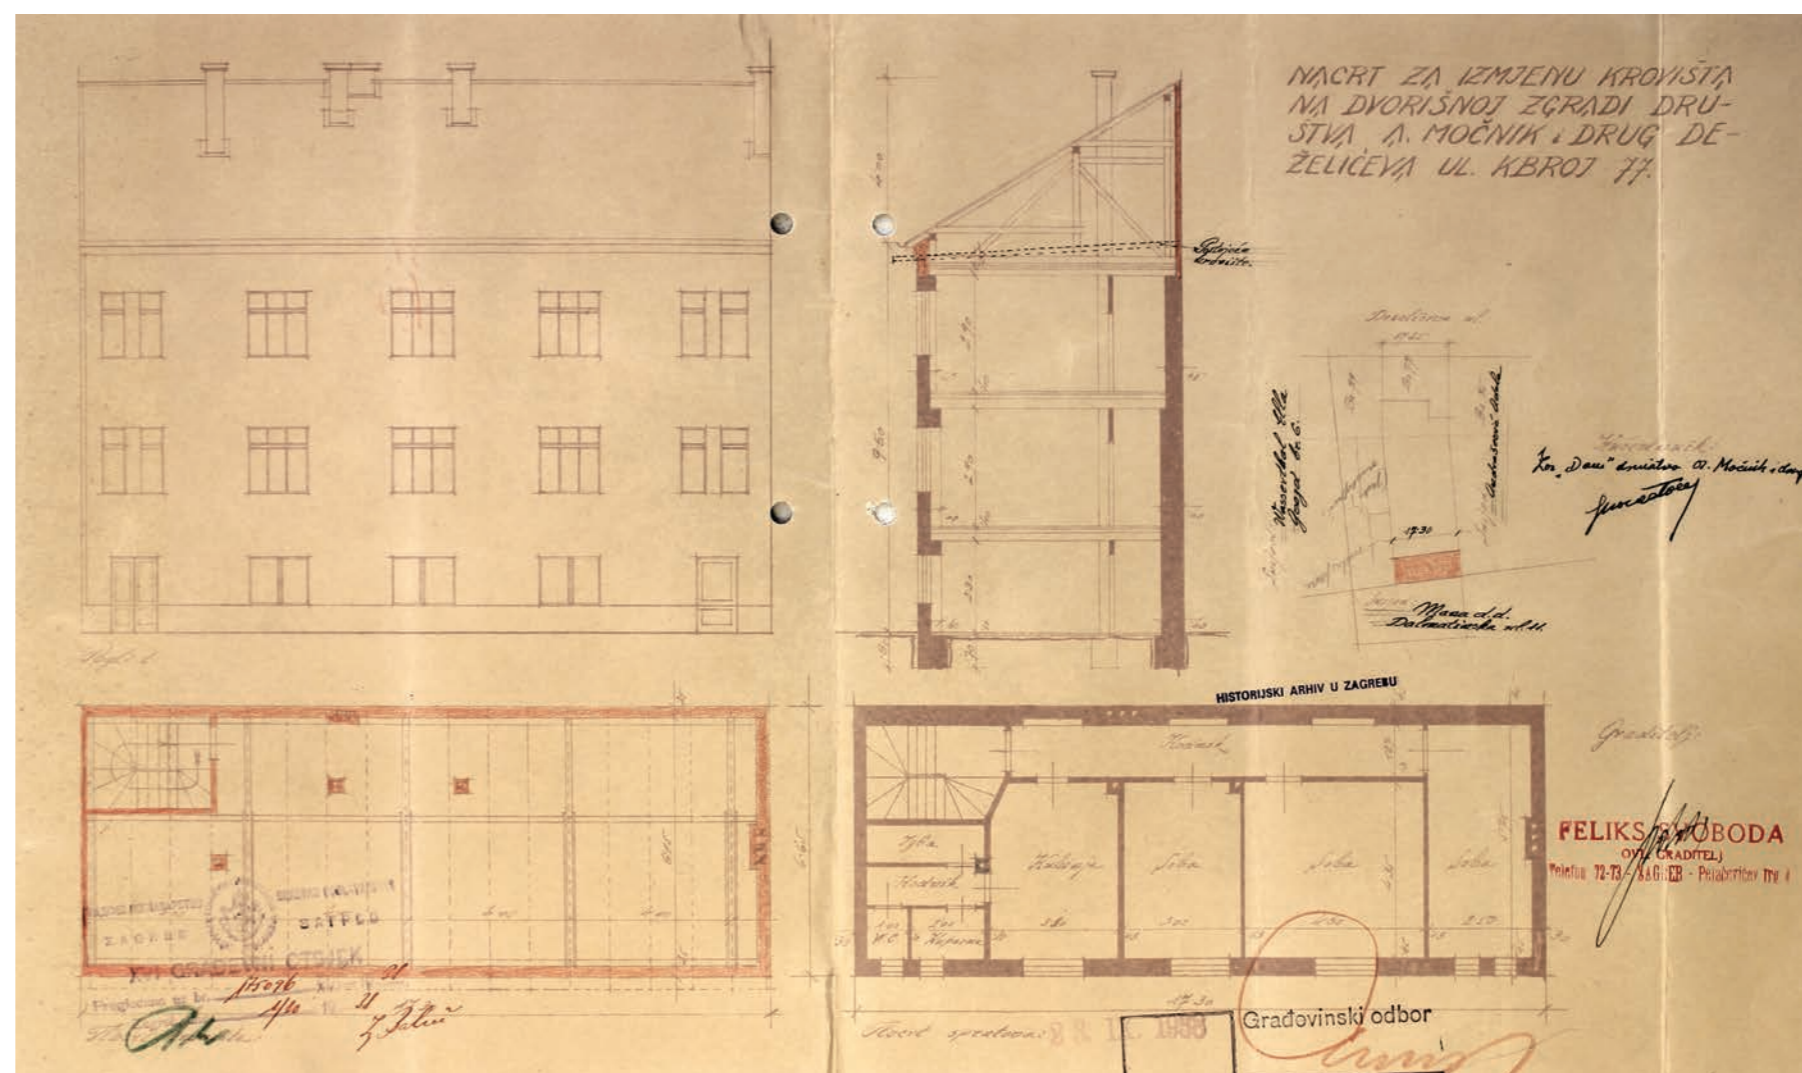
Sl. 60. Projekt za preoblikovanje krovista dvorišne dvokatnice, glavno pročelje, presjek, tlocrt krovista i karakterističnog kata te situacija, Feliks Svoboda, rujanj 1938. (DAZG)

nagibu jednostrešnim krovom visine 4 metra s nazitkom i povišenim dimnjacima (Sl. 60.). Iz tlocrta koji je priložen u sklopu projektne dokumentacije, vidljivo je kako su prostori katova tada već bili prenamijenjeni i pregrađeni u trosobne stanove.
