# SKLOP KRŠĆANSKE ADVENTISTIČKE CRKVE

PRILAZ GJURE DEŽELIĆA 77, ZAGREB

VALORIZACIJA KULTURNO-POVIJESNIH VRIJEDNOSTI  
POSTOJEĆIH ZGRADA

KONZERVATORSKA STUDIJA

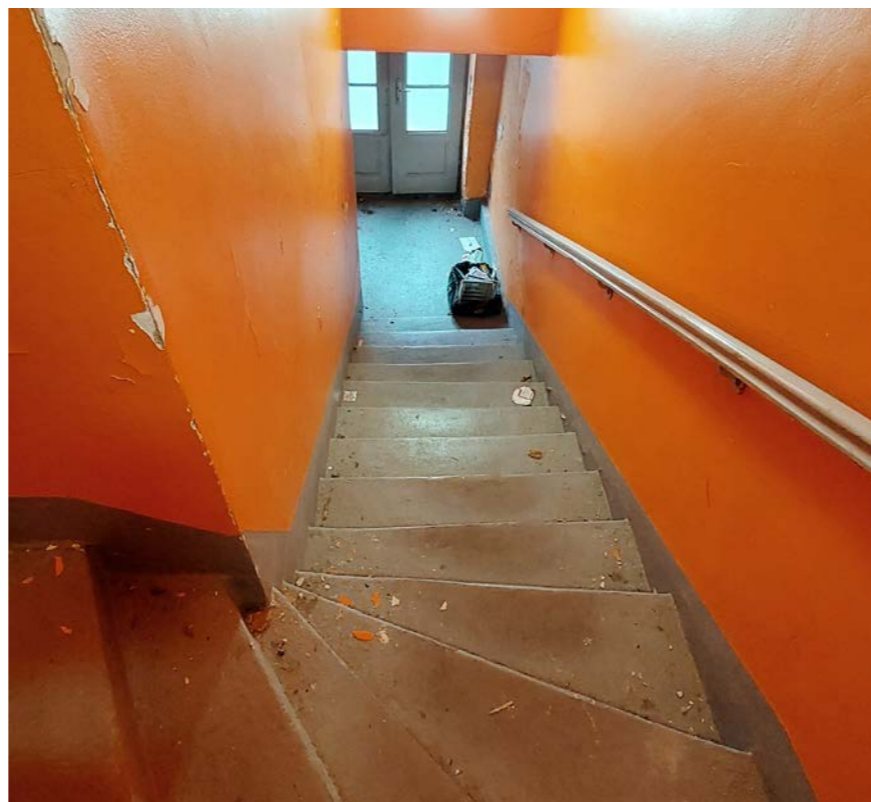
Zgrada je zidana opekom i završno žbukana. Njena osnovna konstrukcija sastoji se od zidane ovojnice, debljine 60 cm (osim na drugom katu gdje je 45 cm), sa stubištem smještenim u jugoistočnom uglu, u osi ulaza, dok elementi poprečne ukrute ne postoje već samo pojedinačni pregradni zidovi. Stubište je u osnovi jednokrako s istacima, s klinastim stubama u kutnim dijelovima bez međupodesta (Sl. 31.).

Sl. 31. Glavno stubište

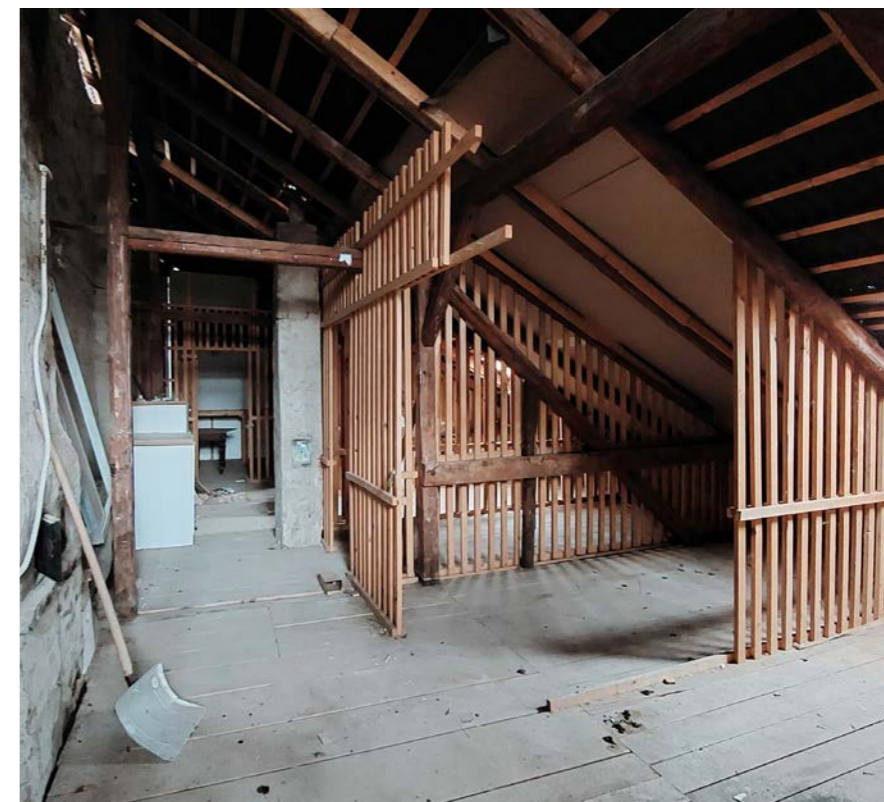
Krovište je jednostavno, jednostrešno i drveno, izvedeno kao jednostruka visulja s nazitkom i kliještima nad donjom podrožnicom, koja obuhvaćaju i kosnik i stup s rukama (Sl.

32. i 33.). Razmak između donjih oslonačkih podrožnica je oko 5,60 m, a razmak među rogovima je oko 1,68 m. Rogovi krovišta završavaju kao jednostavna krovna streha s olukom. Pokrov krova je valoviti salonit. Krov sadrži jedan postojeći i jedan uklonjeni zidani dimnjak, te jedan manji metalni dimnjak, kao i tri krovna prozora jednostavne izvedbe.

Sl. 32. Prostor potkrovlja
