# SKLOP KRŠĆANSKE ADVENTISTIČKE CRKVE

PRILAZ GJURE DEŽELIĆA 77, ZAGREB

VALORIZACIJA KULTURNO-POVIJESNIH VRIJEDNOSTI  
POSTOJEĆIH ZGRADA

KONZERVATORSKA STUDIJA

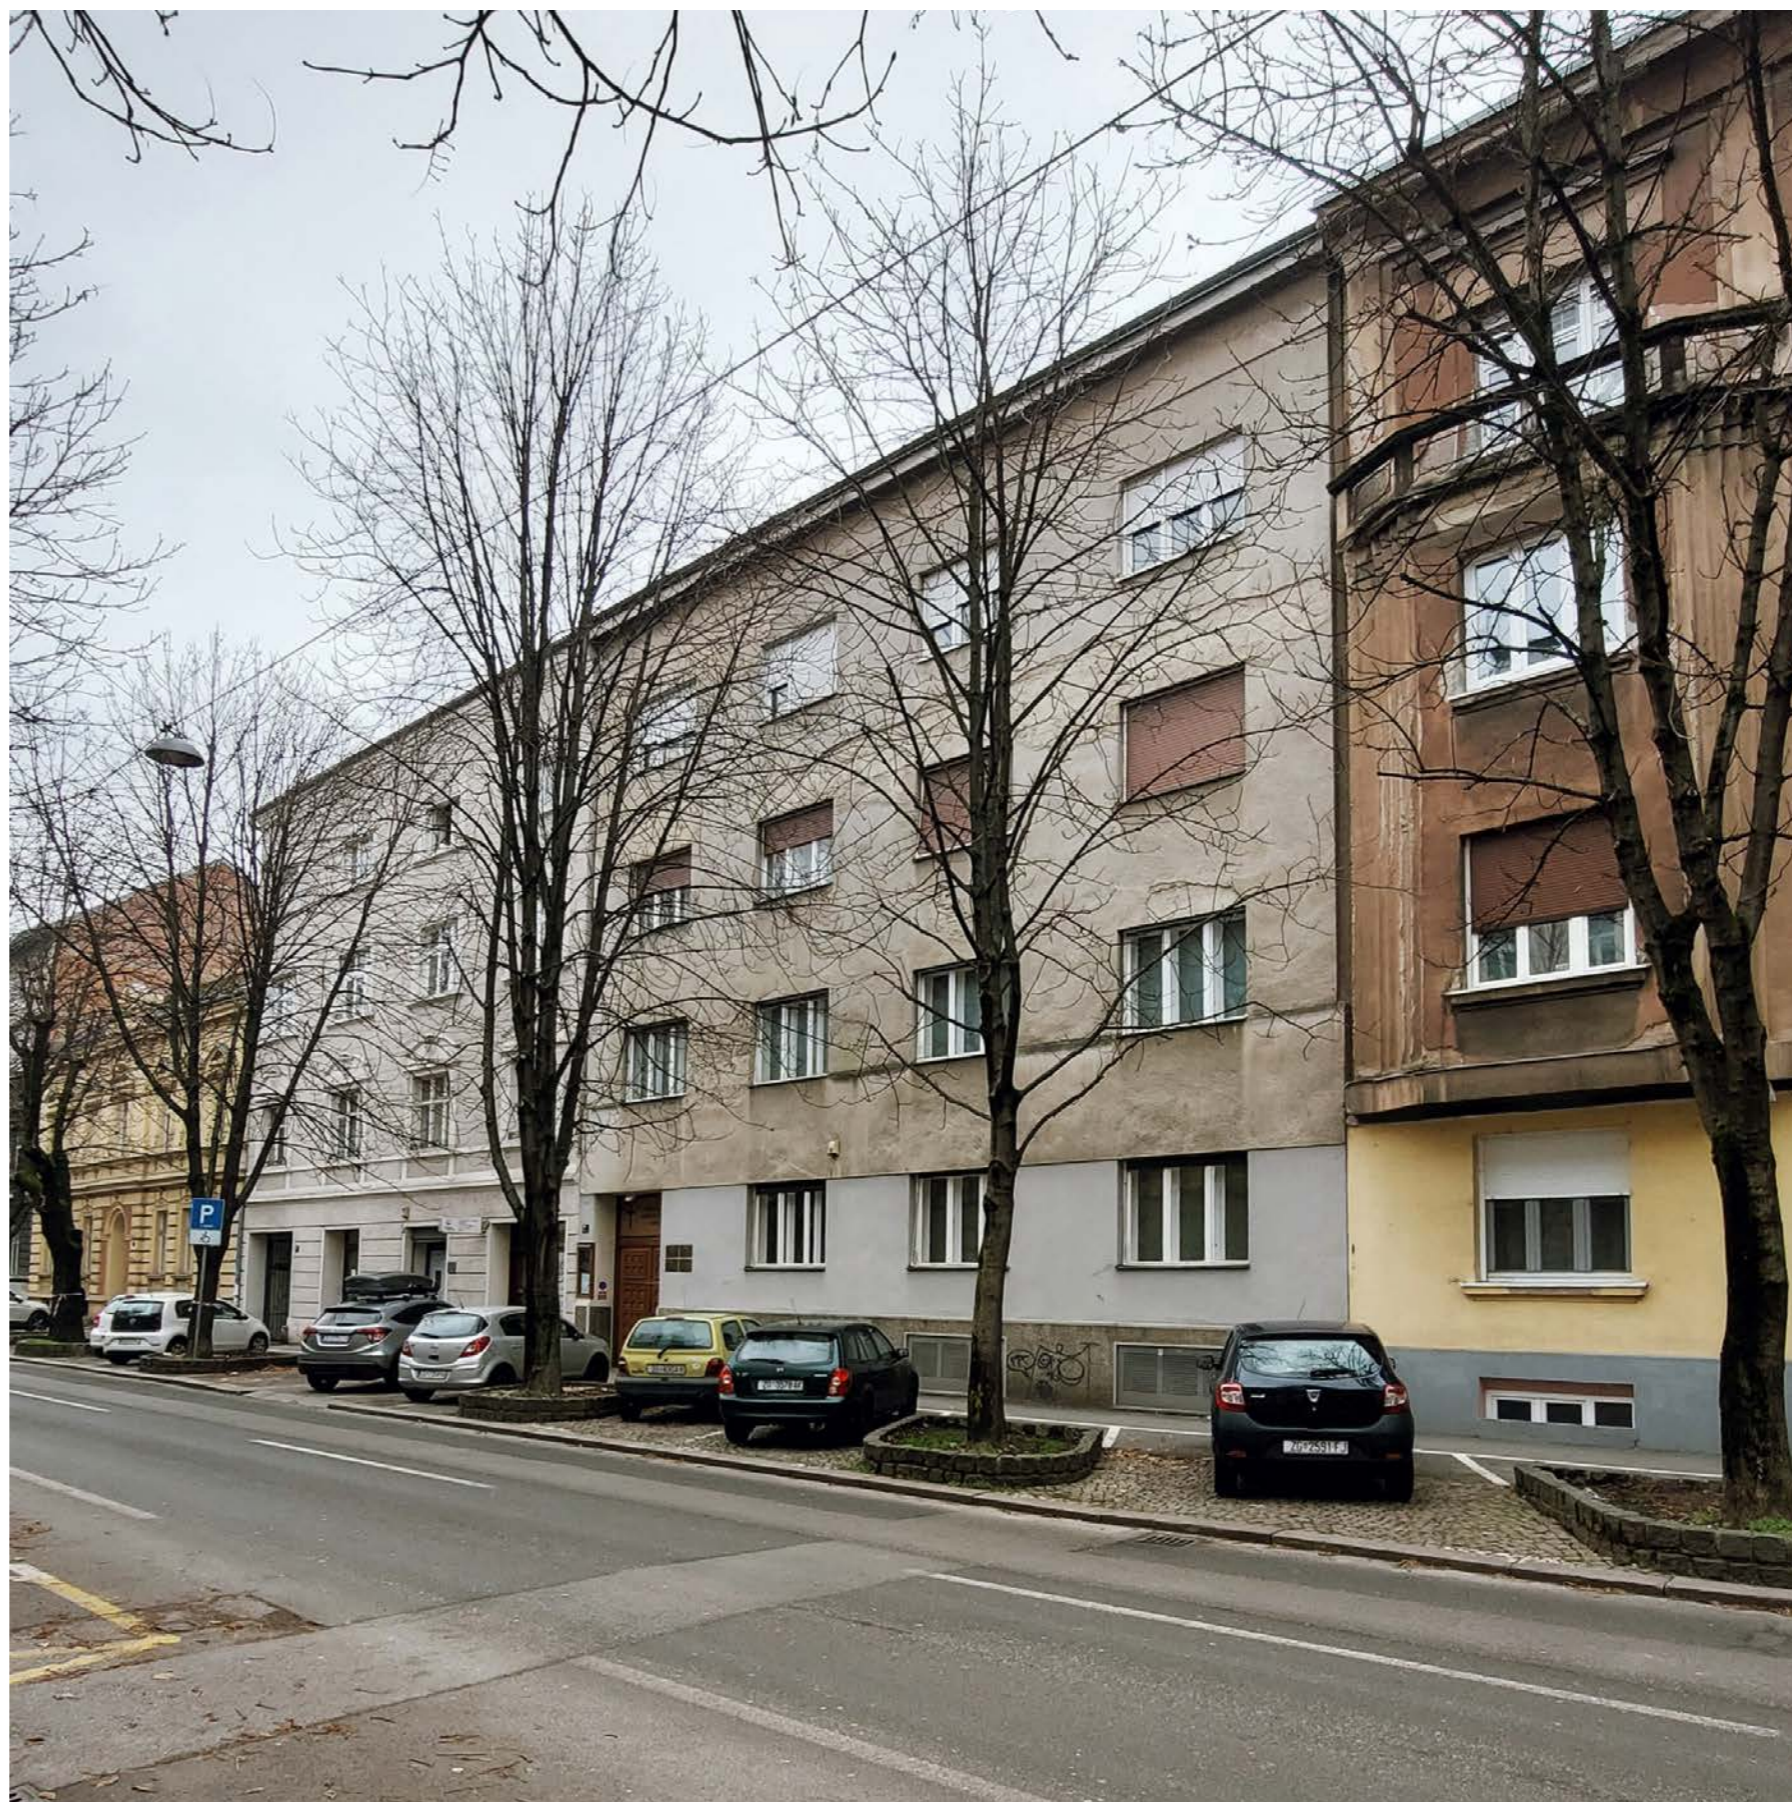
Sl. 3. Glavna stambeno-poslovna trokatnica s dvoranom u nizu ugrađenih zgrada u Prilazu Gjure Deželića

Glavna građevina (Sl. 3) ugrađena je zgrada u osnovi pravokutnog tlocrta, visine tri kata. Iako naizgled trokatnica (Sl. 4.), radi se o zgradi sa suterenom, visokim prizemljem, dvoetažnim dvoranskim prostorom s galerijom na prvom i drugom katu, dvjema stambenim jedinicama na trećem katu te stambenim potkrovljem. Iznad kolne veže s dvorišne strane (Sl. 5.) iz glavnoga volumena izlazi istak u kojemu se nalazi stubište kojemu se trenutačno pristupa upravo iz veže. Na građevinu je zapadno od stubišnog istaka najprije dograđen još jedan zidani volumen koji na razini trećega kata završava terasom, a potom su dograđeni i dodatni ostakljeni istaci u koje su smješteni dizalo i dodatno stubište. Osim opisanih elemenata dvaju ostakljenih istaka, ostatak je vanjske ovojnice građevine izveden od opeke i žbukan.

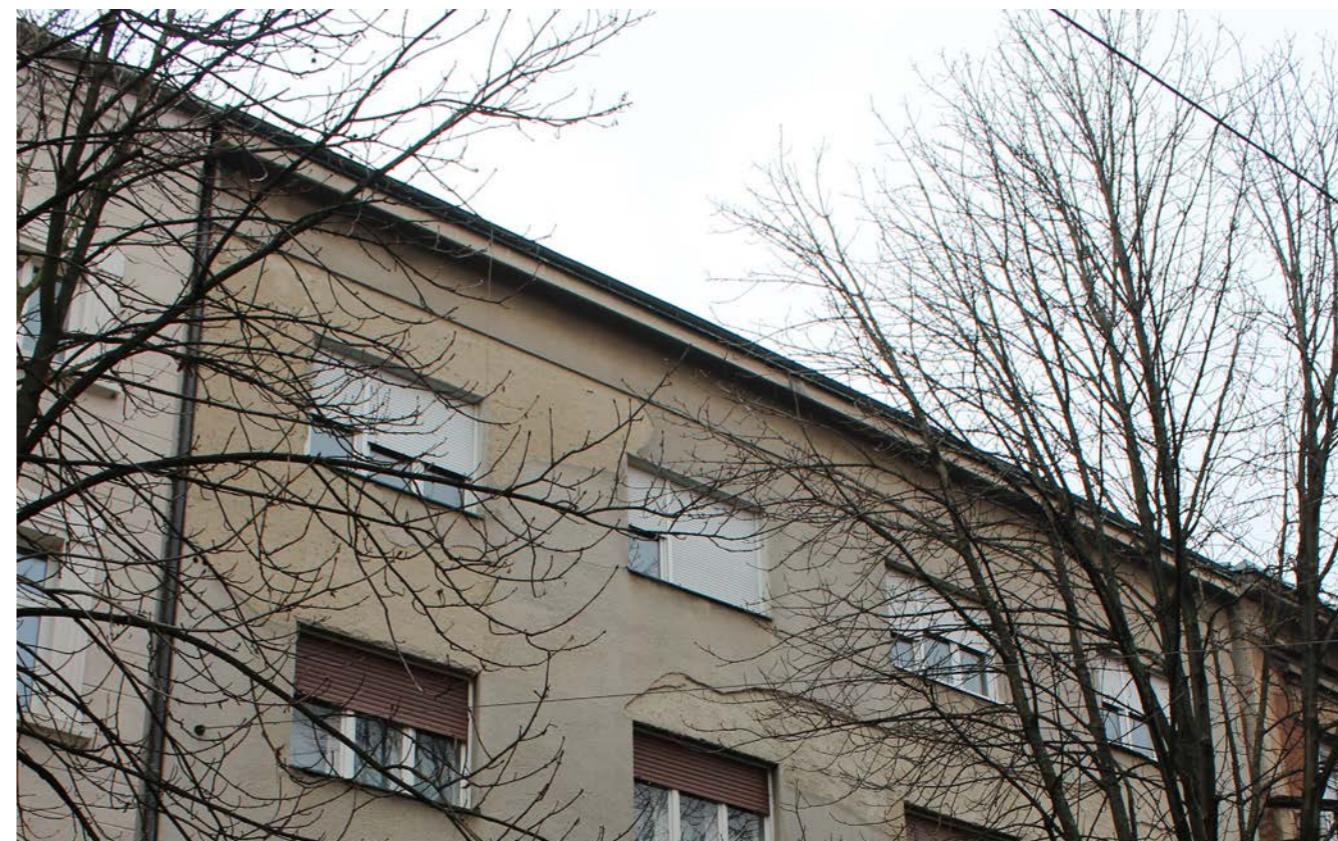
Sl. 10. Gornji dio glavnoga pročelja, s jednostavno oblikovanim vijencem

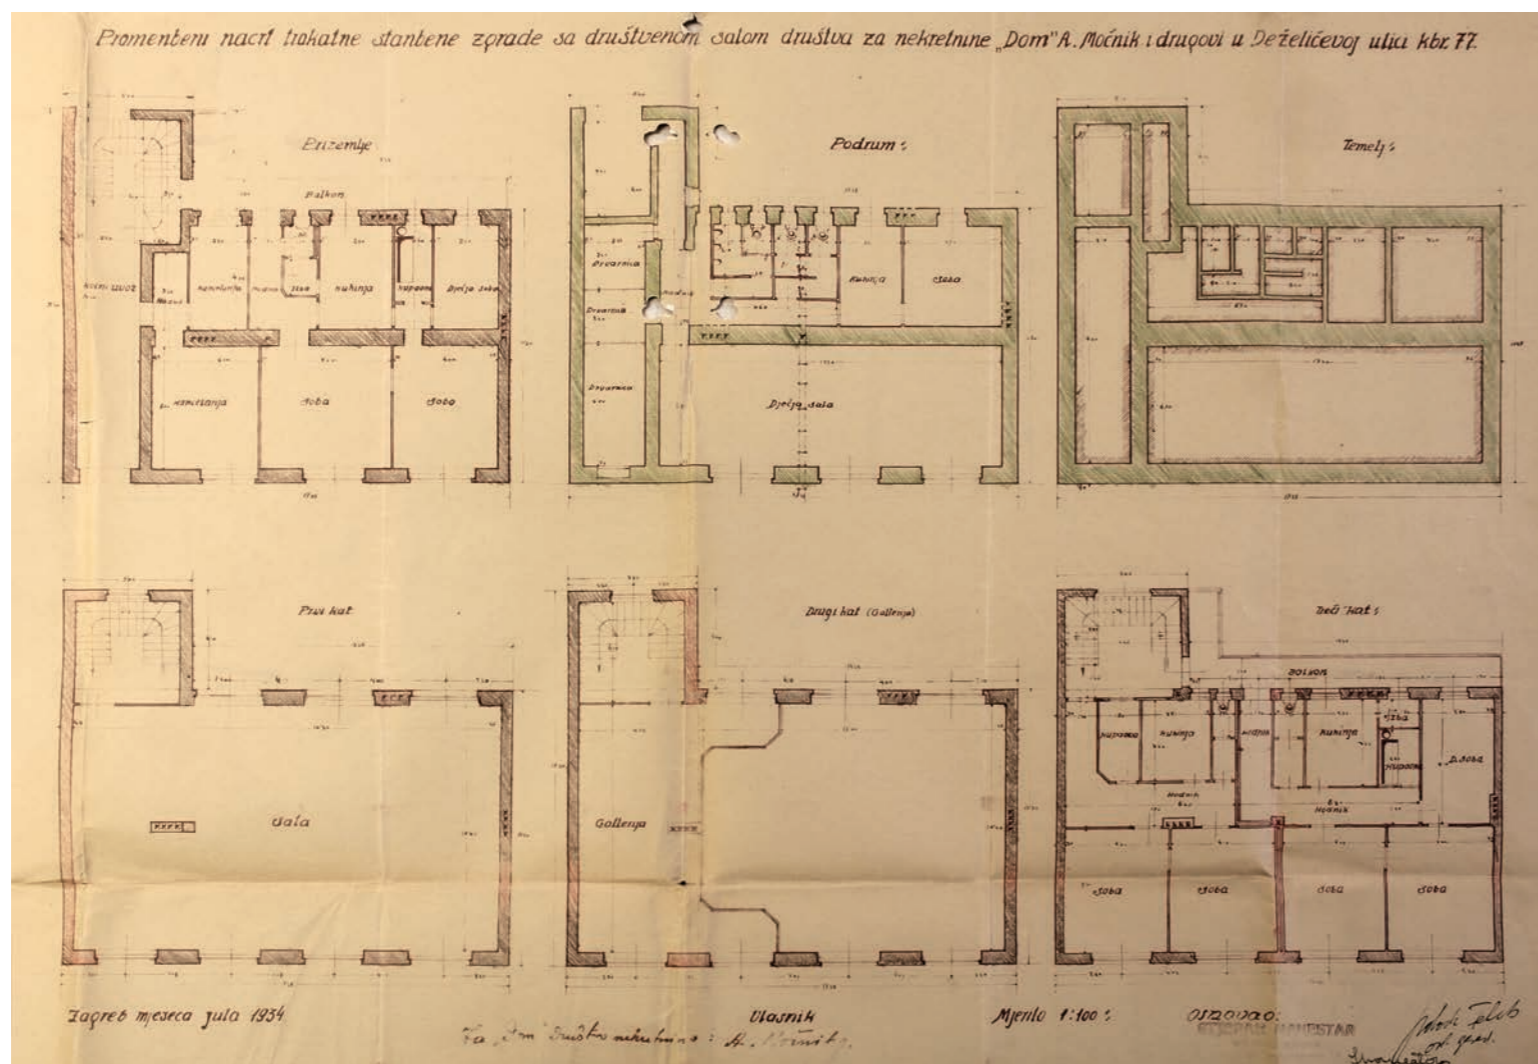
Sl. 55. Projekt za poslovno-stambenu trokatnicu s dvoranom, tlocrti, Stjepan Manestar i Feliks Svoboda, srpanj 1934. (DAZG)

U srpnju 1934. prethodni su projekt Josipa Manestra doradili njegov brat, majstor zidar Stjepan Manestar, i graditelj Feliks Svoboda.<sup>2</sup> Po narudžbi Albina Močnika, izradili su projekt koji u glavnu, uličnu trokatnicu integrira obje ranije projektirane građevine, ali uz određene izmjene komunikacija i sadržaja (Sl. 55. i 56.). Pa tako novi projekt iz prethodnog projekta za dvorišnu zgradu preuzima prostor kolne veže sa stubištem u začelju, kao i dvoranu na katu, koja je sada projektirana kao dvoetažna s galerijom. Uz ulicu u prizemlju više nije projektiran niz lokala s glavnim ulazom u zgradu, već je u prizemlju predviđen poslovni dio s dva ureda (većim orijentiranim prema ulici a manjim prema dvorištu), kojemu se pristupa bočno iz veže, dok bi zapadni dio prizemlja bio stamben (s dvije veće sobe orijentirane prema ulici, a ostatkom stana prema dvorištu) te bi se tom dijelu pristupalo galerijski, s balkonskog hodnika vezanog na stubište. S balkonskog hodnika bi se na isti način, samo dvama stambenim jedinicama, pristupalo i na razini trećega kata. U suterenu je pritom planiran prostor dvorane za djecu s pripadajućim sadržajima, i drvarnice ispod veže. Dio projekta koji prikazuje ulično pročelje dispozicijom osi i otvora te ukupnim oblikovanjem odgovara izvedenom stanju.
