# KLINIKA ZA PSIHIJATRIJU VRAPČE

POVIJEST GRADNJE, VALORIZACIJA I  
PRIJEDLOG KONZERVATORSKIH SMJERNICA

## KONZERVATORSKI ELABORAT

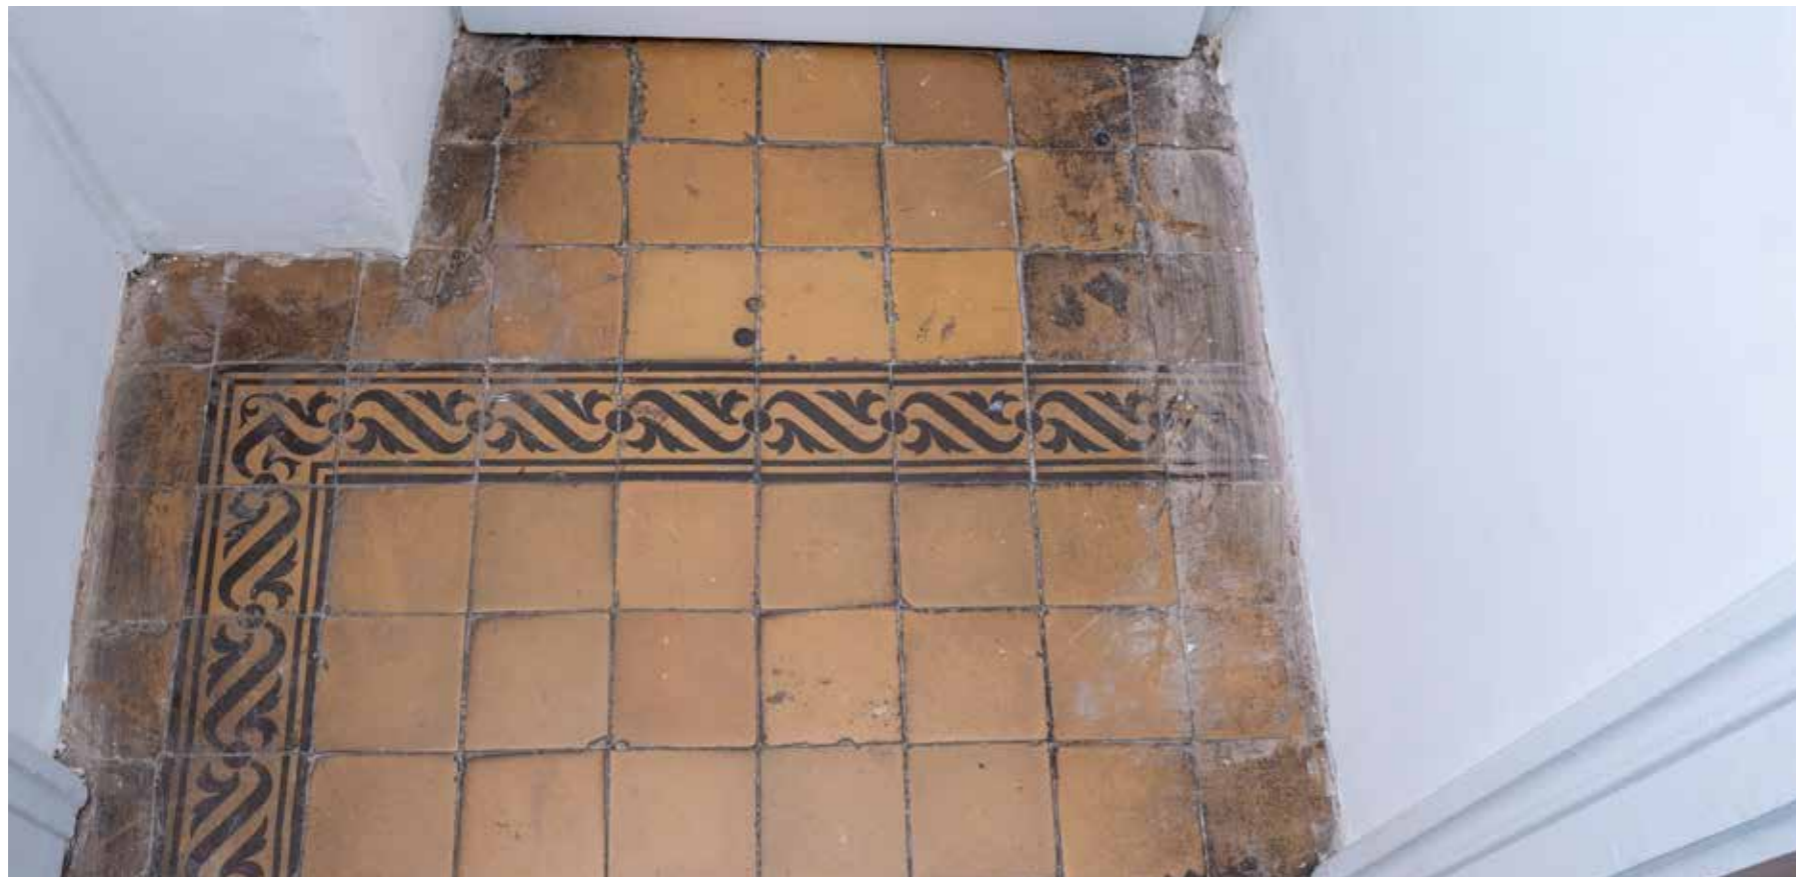
Detalji izvornog popločenja

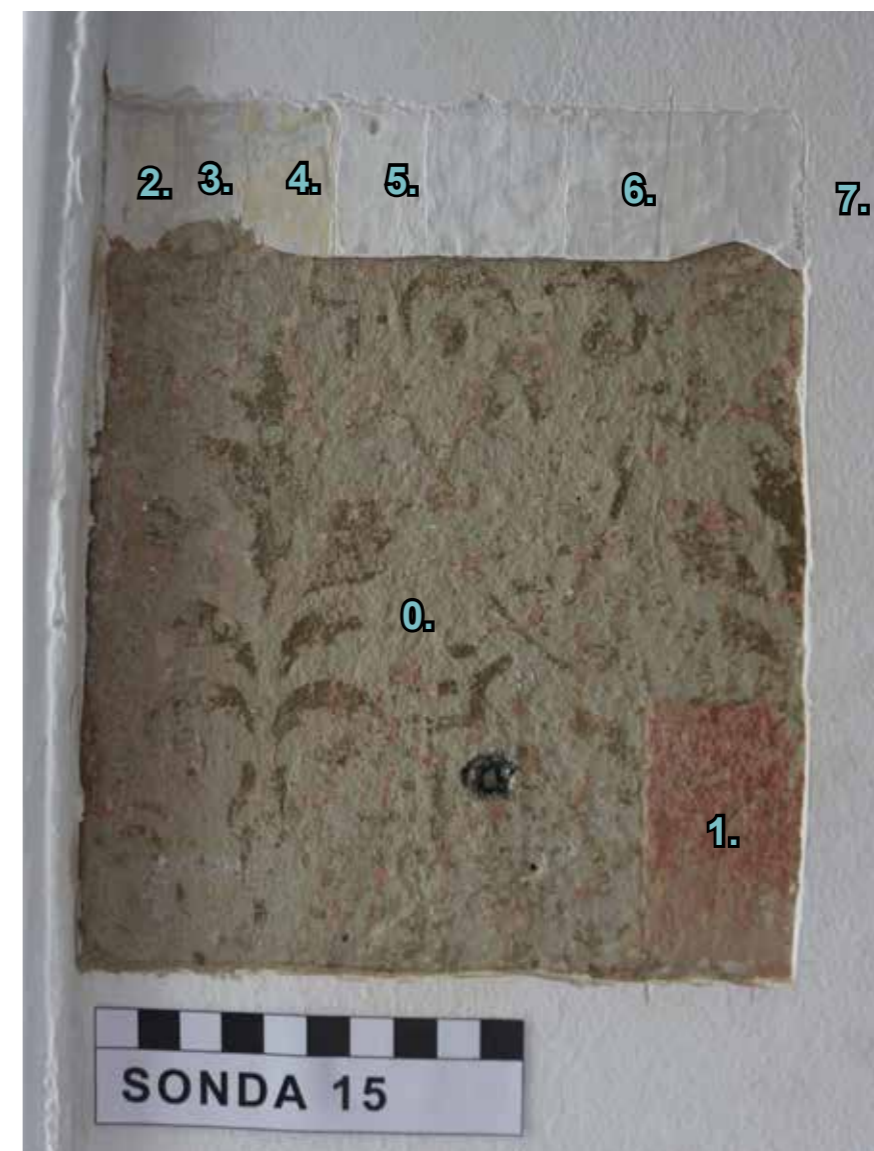
Sonda 15 otvorena je na južnom zidu desno od prozorskog otvora u prostoriji tajnice na prvom katu. Stratigrafskom sondom istraženi su povijesni oslici i naliči. Izvorni polikromni dekorativni oslik, vapnenog sastava, najvjerojatnije je izveden šablonama s motivom. Oslik se sastoji od podslika svjetlosmeđe boje zelenkastog tona s ponavljajućim dekorativnim biljnim i cvjetnim motivima smeđe boje. Zatečen je u dosta lošem stanju, stanjene i pohabane površine, ali prepoznatljivog motiva. U daljnjim radovima predlaže se sustavno istraživanje, koje će uključivati izvedbe većih prezentacijskih sonda kako bi se otkrili svi detalji kompozicije i motiva toga oslika. Slijedi preslik izveden u prvoj povijesnoj obnovi, vapnenog sastava. Sastoji se od crvene podloge i tragova plave i zelene boje, koji upućuju na polikromiju. Motiv oslika na istraženoj poziciji nije čitljiv, zbog visokoga stupnja oštećenosti slikanog sloja. Nadalje je stratigrafijom prikazano najmanje šest povijesnih obnova, koje su najvjerojatnije bile monokromnog karaktera ili jednostavni dvobojni naliči s bordurama.
