KLINIKA ZA PSIHIJATRIJU VRAPČE

BOLNIČKA CESTA 32, ZAGREB

POVIJEST GRADNJE, VALORIZACIJA I
PRIJEDLOG KONZERVATORSKIH SMJERNICA

KONZERVATORSKI ELABORAT

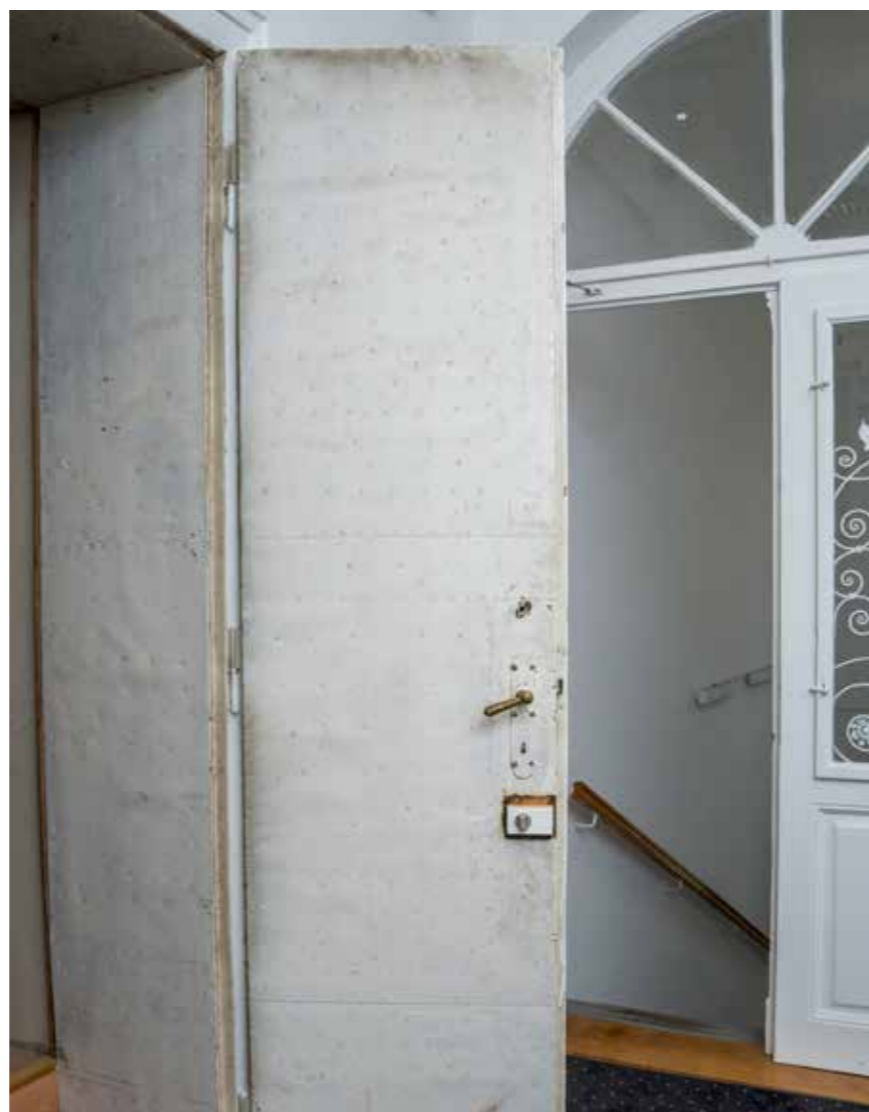
Vatrobrana vrata pema potkrovlju

u gornjoj zoni te zrakasto razdijeljenom lunetom. Ista takva luneta ponavlja se na otvoru prema istoku; ispod toga otvora su tri prozorska krila s pogledom na prostor stubišta. Tako je taj prostor posredno dobio prirodno osvjetljenje. Na drugom su katu na kraju hodnika prema istoku sačuvana i vrata s dekorativnim dovratnikom koja su nekad vodila u svečanu dvoranu. Njihove vratnice odgovaraju izvornim tipskim vratnicama kakve nalazimo u sačuvanoj dokumentaciji. Vrata i dovratci između stubišta na drugom katu i u potkrovlju obložena su na strani potkrovlja limenim pločama, kako bi bila vatrobrana.

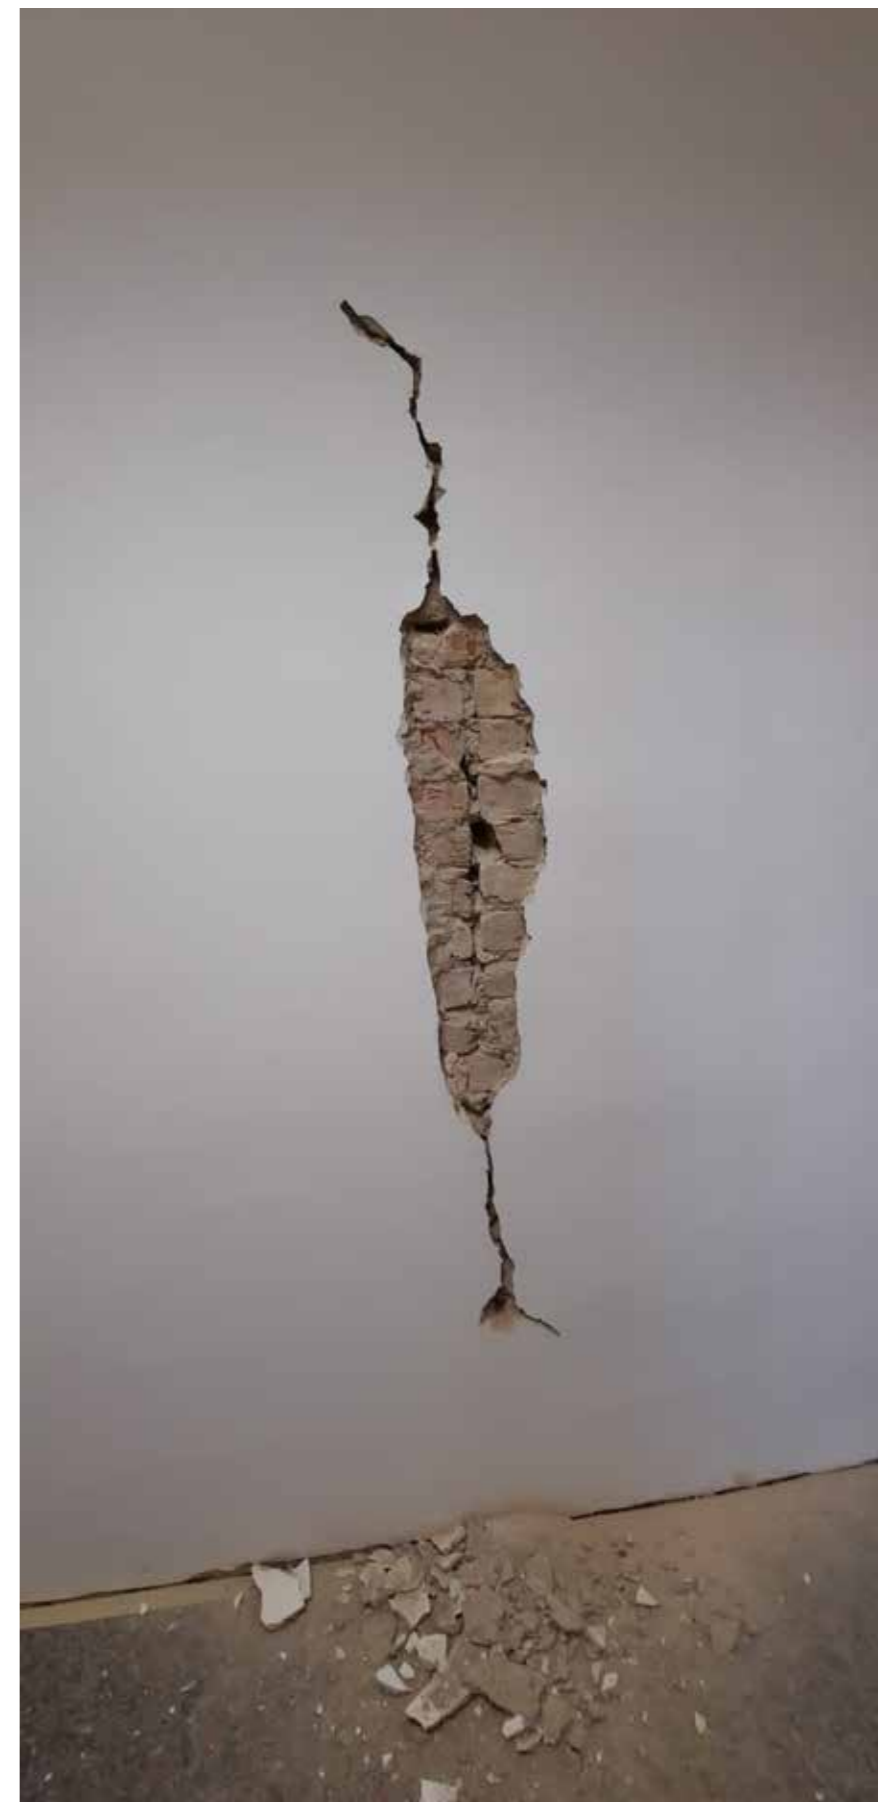
Stanje nakon potresa (foto: Mladen Oslaković)

1. Pukotine su prisutne na pročelju zgrade, ali ne u prevelikom opsegu (puknuća žbuke na nekim nadvojima, lukovima i vijencima); najvidljivije su na sjevernoj strani, ali ne na svim dijelovima zgrade.
2. S južne strane pročelja nisu bila vidljiva jača oštećenja.
3. U unutrašnjosti zgrade jedan dio pukotina saniran je lokalno, ali nakon pregleda bile su uočene pukotine na spojevima stropova i zidova te na spojevima zidova.
4. I u unutrašnjosti zgrade bile su vidljive pukotine na nadvojima i lukovima.
5. Drvena krovna konstrukcija nije popustila i sačuvane je nosivosti i stabilnosti. Uočljiva su oštećenja mnogobrojnih dimnjaka koji su preventivno uklonjeni do razine poda potkrovlja ili do razine na kojoj nisu preopasni.
6. Podrum zgrade je neoštećen poslije potresa, ali je u lošem stanju zbog neodržavanja.⁶⁵

Pregledom i cjelokupnom analizom konstrukcije utvrđeno je da na zgradi nema jakih oštećenja nosive konstrukcije. Zaključeno je da je zgrada pogodna za rekonstrukciju u skladu s projektom cjelovite obnove, koji je potrebno izraditi temeljem spomenutog Elaborata. Zgrada nema dovoljnu otpornost na potres, a razina postojeće otpornosti na potres u odnosu na potrebnu za povratno razdoblje od 475 godina iznosi 16 % .

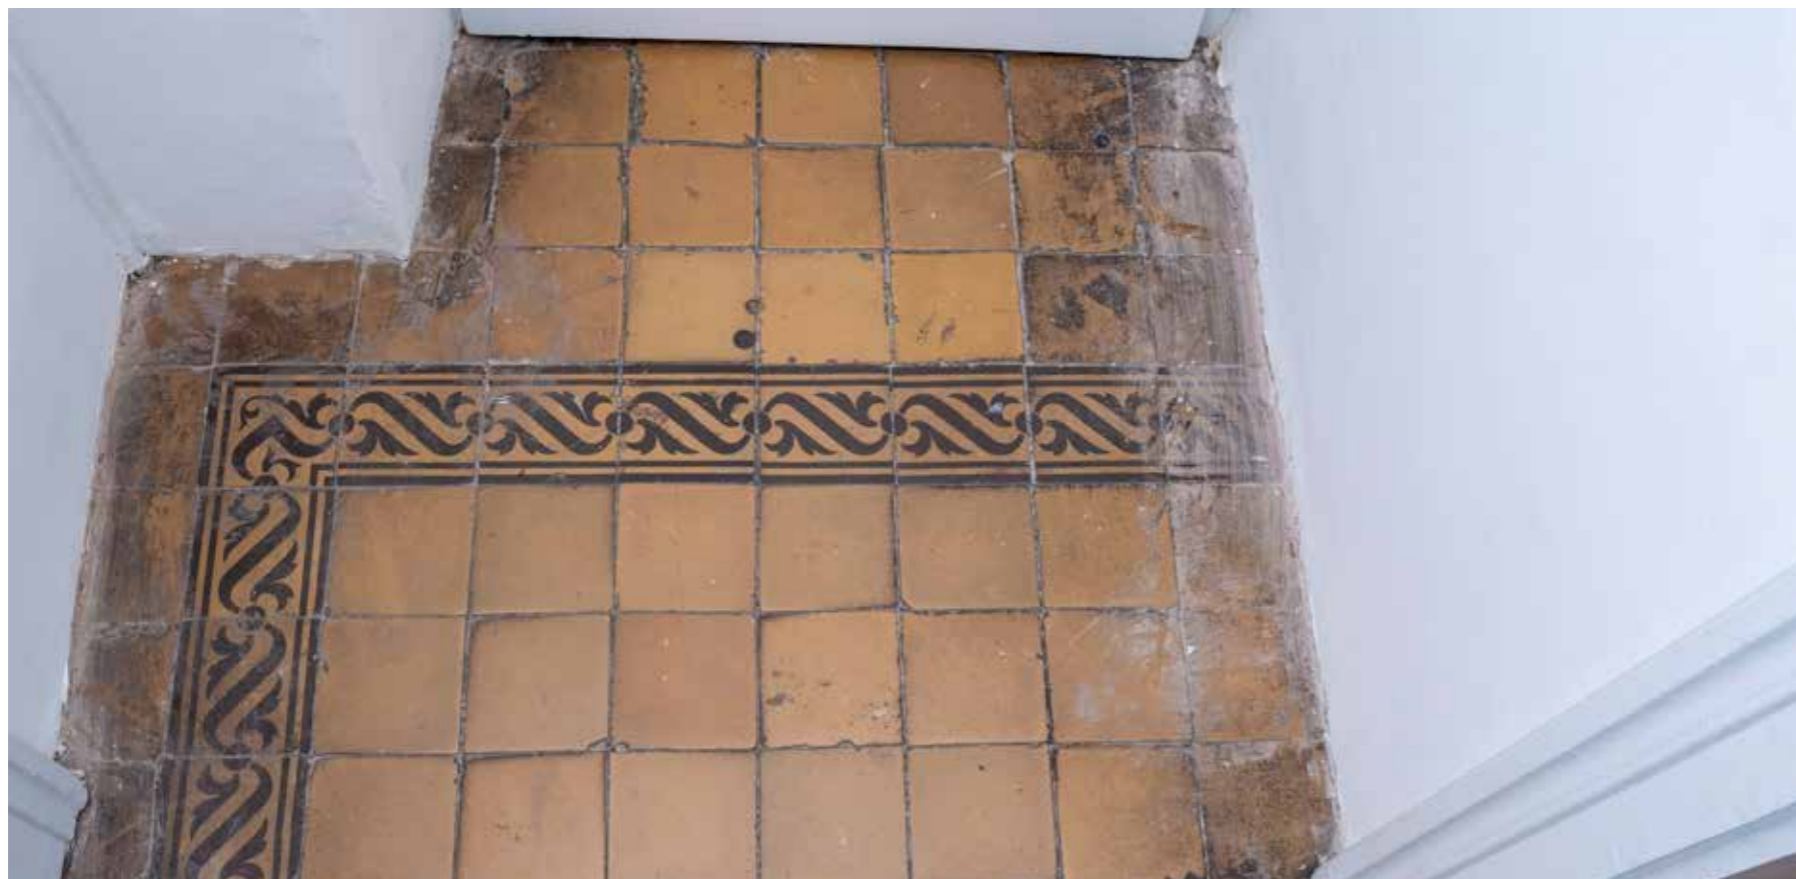
Detalji izvornog popločenja

Sudeći prema navedenim nalazima oslika te ostacima historicističke opreme, poput dekorativnoga keramit-popločenja na stubištu ili kaljevih peći u sobama, svi središnji dijelovi glavnog krila bolnice bili su izvorno na višoj razini opremanja negoli je to danas. Uostalom, i namjena im nije bila za smještaj bolesnika, nego za različite urede i stanove osoblja.

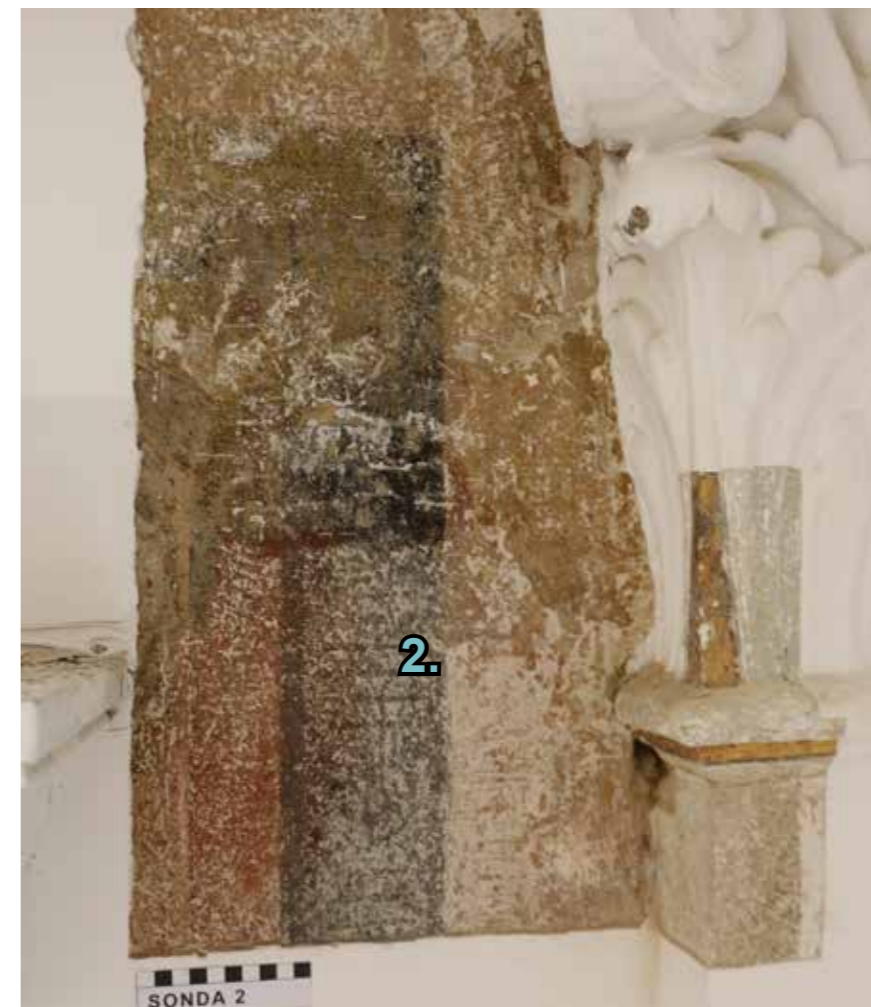
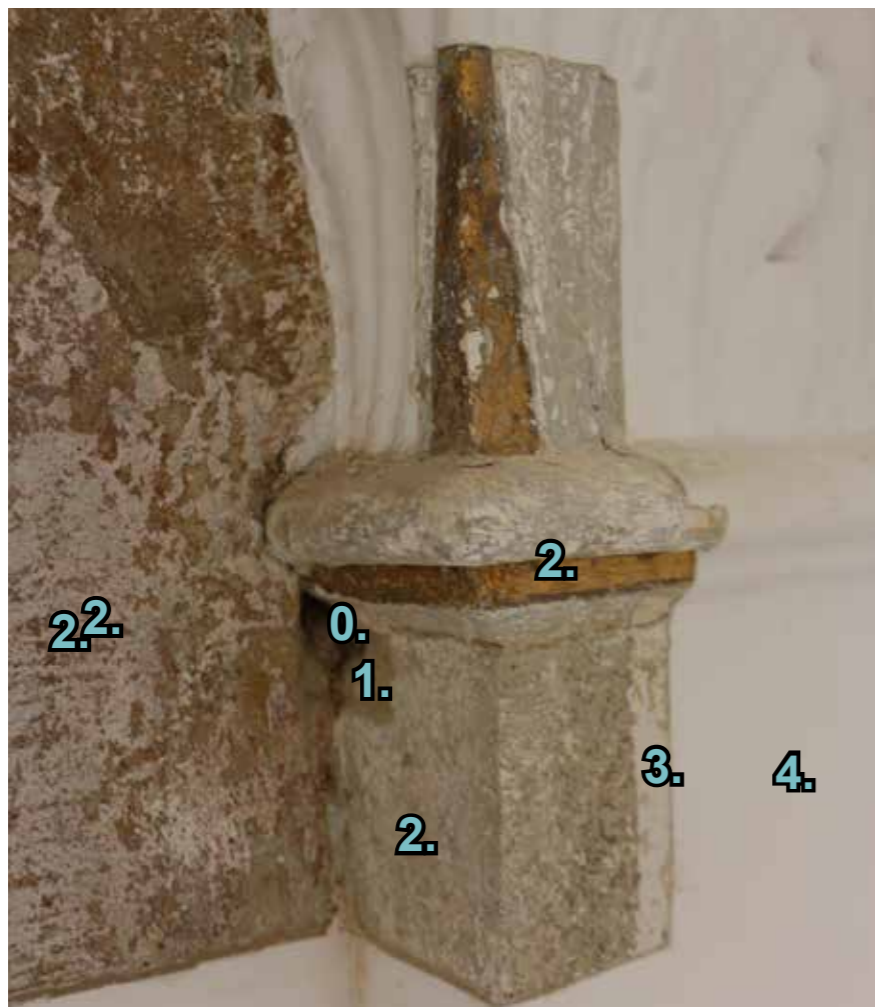
zentacijskom sondom većih dimenzija istražen je izvorni polikromni dekorativni oslik. Sondom je obuhvaćen kapitel i tijelo pilastra te ravna zidna ploha neposredno uz pilastrar. Na postojećem oštećenju na spoju kapitela pilastra i ravne zidne plohe uočeno je da je kapitel izvorno izveden od bijele štukomase najvjerojatnije vapneno-gipsanog sastava. Kapitel je izveden u korintskom stilu s visokim reljefom akantusova lišća i viticama. Na otkrivenom fragmentu izvornog oslika vidljive su bordure crvene i crne boje, koje prate dimenzije svijetlog otvora. U istom sloju je na kapitelu i tijelu pilastra pronađen nalič svjetlozelene boje s pozlaćenim detaljima. Izvorna pozlata izvedena je na tankom sloju crvenkaste boje, najvjerojatnije bolusa. Pozlata je zatečena u vrlo dobrom stanju, s mjestimično vidljivim površinskim oštećenjima i slojem nečistoće. Na tijelu pilastra uočena je moguća točkasta marmorizacija, koja se sastoji od svjetlozelene podloge i nepravilnog točkastog motiva

smeđe boje. Oslík je zatečen u vrlo lošem stanju, ali prepoznatljivog motiva. Nadalje je na tijelu pilastra otkriven nalič svjetlosive boje koji najvjerojatnije pripada polikromnom dekorativnom osliku prve povijesne obnove koji je pronađen u prethodnoj, sondi 1 sloj 2. U prvoj povijesnoj obnovi zadržana je izvorna pozlata na kapitelu pilastra.

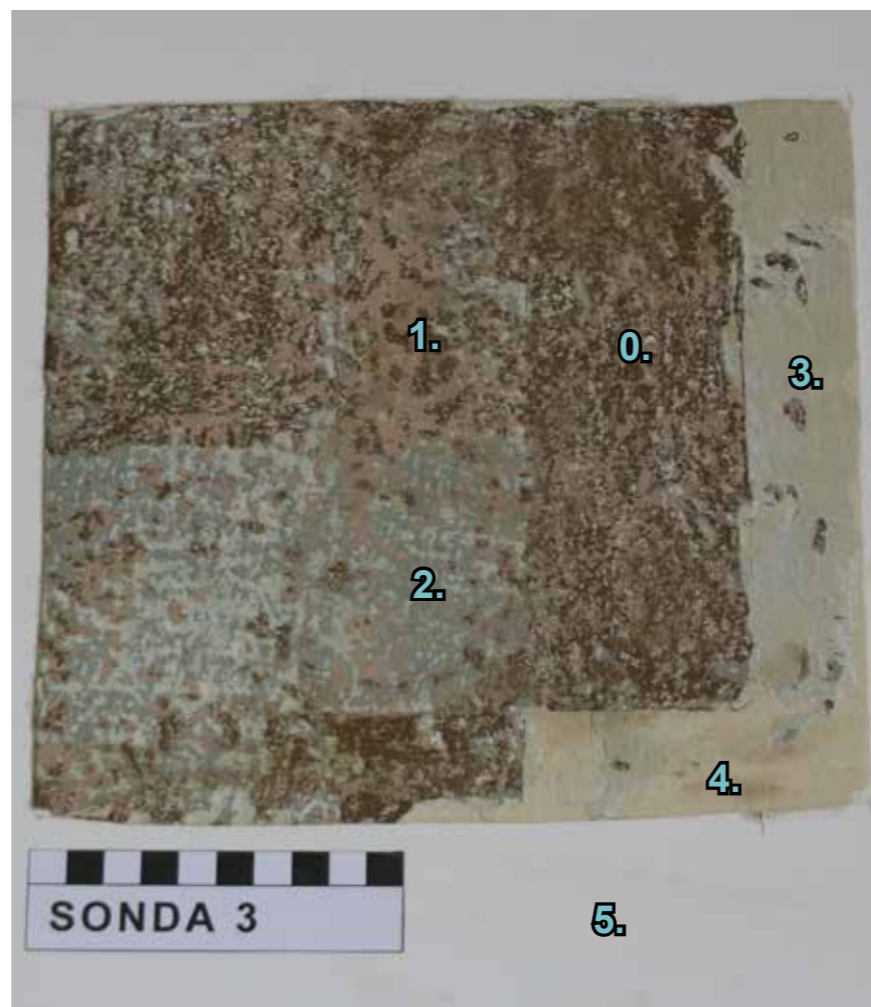
Sonda 3 otvorena je na zapadnom zidu krajnje jugozapadne uredske prostorije na drugom katu središnjega dijela zgrade, nekadašnje svećane dvorane. Stratigrafskom sondom istraženi su povijesni oslici. Izvorni oslik vapnenog sastava izveden je na tankom sloju bijele vapnene podloge, a sastoji se od podslika smeđe boje i neprepoznatljivog motiva crvene boje. Oslík je zatečen u izuzetno lošem stanju, pohabanog i stanjenog slikanog sloja. Motiv crvene boje pronađen je u mikrotragovima, izuzetno oslabljene adhezije; otpada na dodir. U prvoj povijesnoj obnovi izveden je oslik vapnenog sastava koji se sastoji od podslika ružičaste boje s na tom mjestu neprepoznatljivim motivom zelene, plave i ljubičaste boje. Oslík je na istraženoj poziciji pronađen u vrlo lošem stanju, pohabane i stanjene površine i neprepoznatljivog motiva. Slijede dva podslika polikromnih dekorativnih oslika vapnenog sastava, koji su u boljem stanju pronađeni u sondi 1. Oslici su, kao i pret-

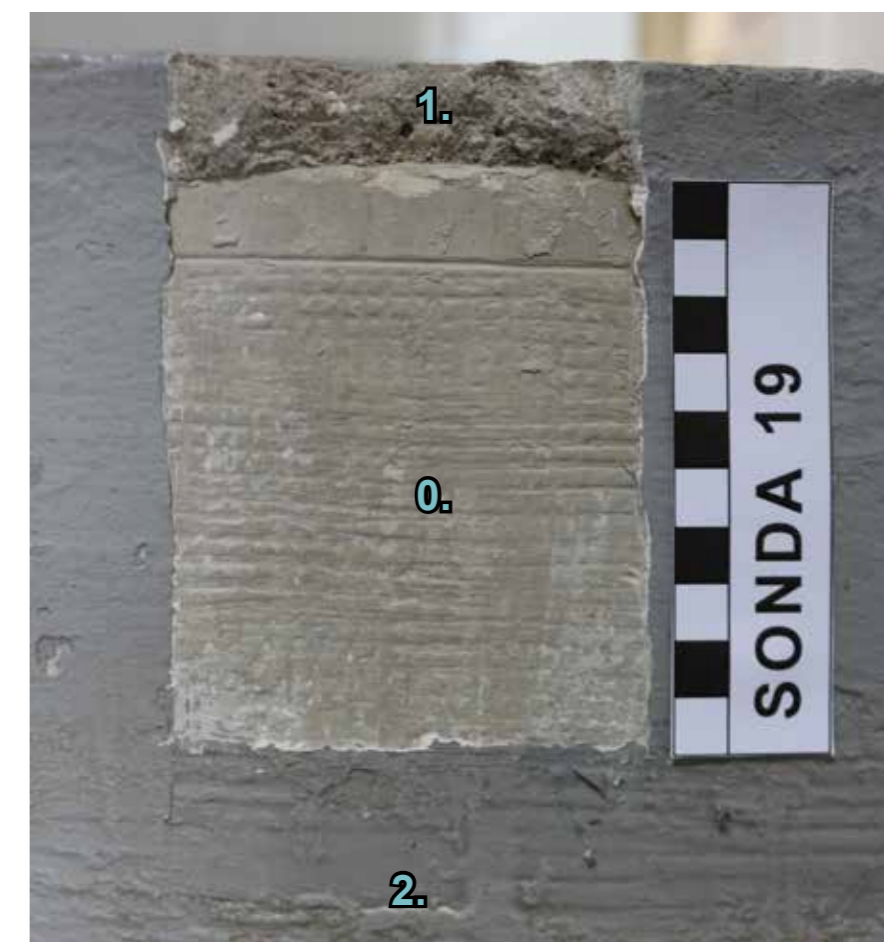
kovanje gazišta stubišta. Pronađena je izvorna građa stuba izvedenih od kamena svjetlosivog tona. Najvjerojatnije se radi o kamenu vapnencu, čvrste strukture. Završna obrada je štokane površine s anatrozom. Nalazi sonde upućuju na oštećenja gazišta stubišta. Moguće je da su u obnovi ta oštećenja djelomično i uklonjena. Izvorno gazište zamijenjeno je novim, izvedenim u žbuci cementnog sastava ili betona. Površinski je izveden tanki sloj bijelog gleta da bi se ujednačile površine dvaju različitih materijala te je završno izveden nalič sive boje akrilnog sastava. Žbuka cementnog sastava te nalič akrilnog sastava i paronepropusnih svojstava degradiraju izvorno kameno stubište.
