# KLINIKA ZA PSIHIJATRIJU VRAPČE

POVIJEST GRADNJE, VALORIZACIJA I  
PRIJEDLOG KONZERVATORSKIH SMJERNICA

## KONZERVATORSKI ELABORAT

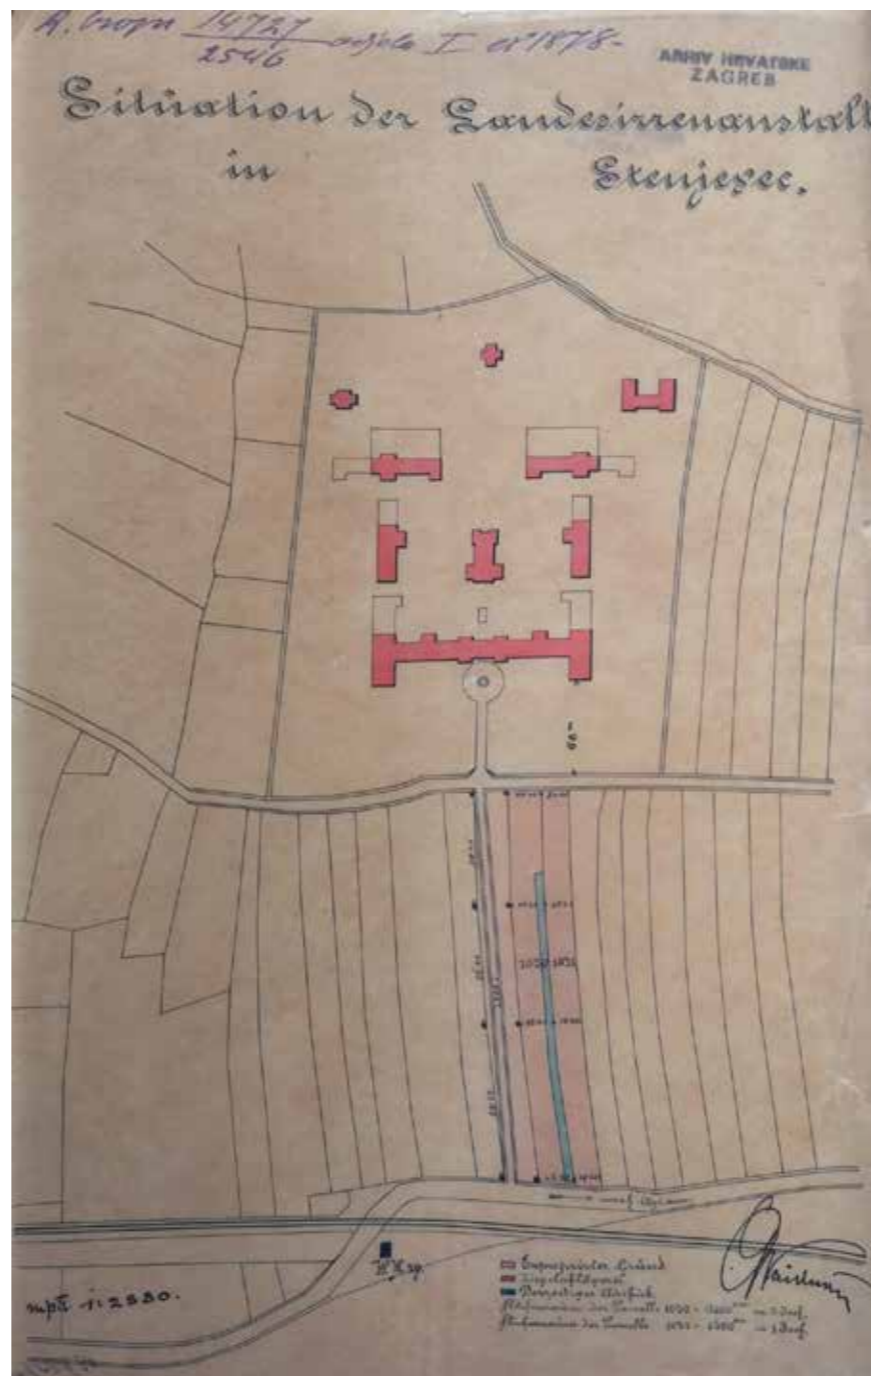
Položajni nacrt bolnice, 1878., sign. K. Waidmann, HR-HDA-79

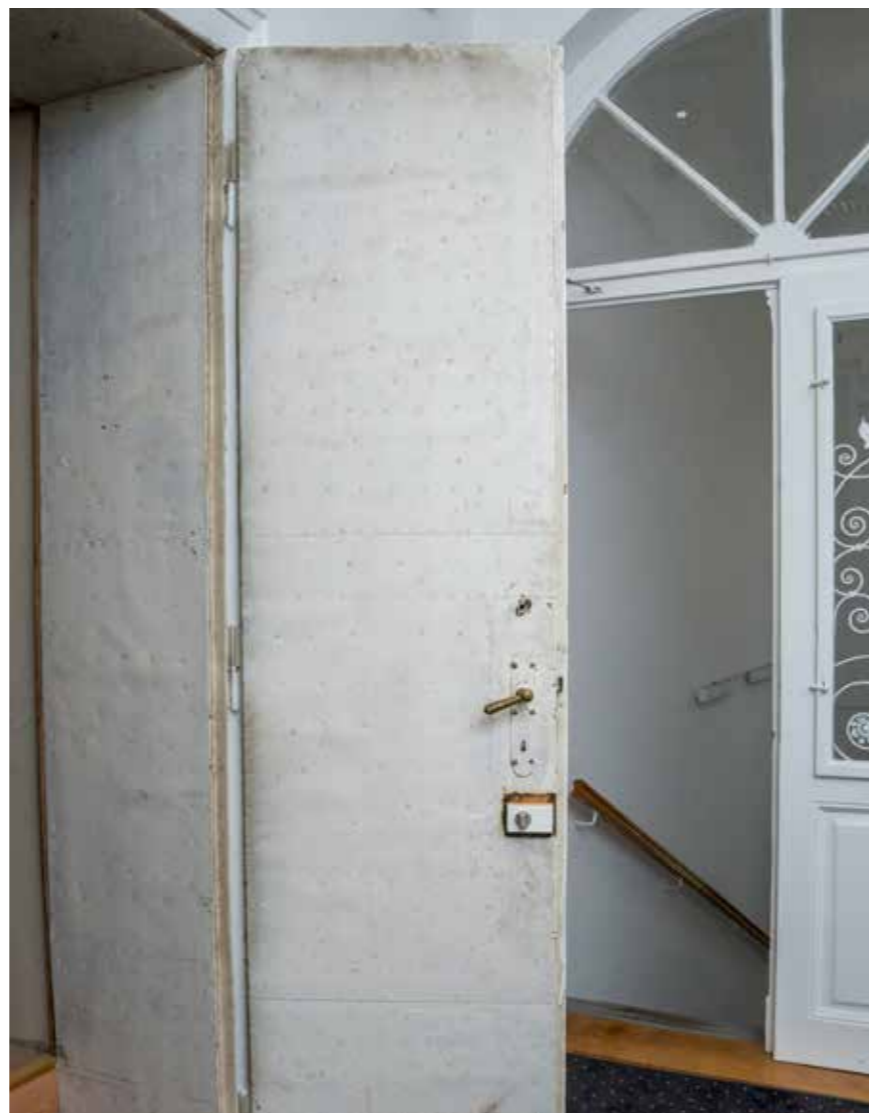
Vatrobrana vrata pema potkrovlju

u gornjoj zoni te zrakasto razdijeljenom lunetom. Ista takva luneta ponavlja se na otvoru prema istoku; ispod toga otvora su tri prozorska krila s pogledom na prostor stubišta. Tako je taj prostor posredno dobio prirodno osvjetljenje. Na drugom su katu na kraju hodnika prema istoku sačuvana i vrata s dekorativnim dovratnikom koja su nekad vodila u svečanu dvoranu. Njihove vratnice odgovaraju izvornim tipskim vratnicama kakve nalazimo u sačuvanoj dokumentaciji. Vrata i dovratci između stubišta na drugom katu i u potkrovlju obložena su na strani potkrovlja limenim pločama, kako bi bila vatrobrana.

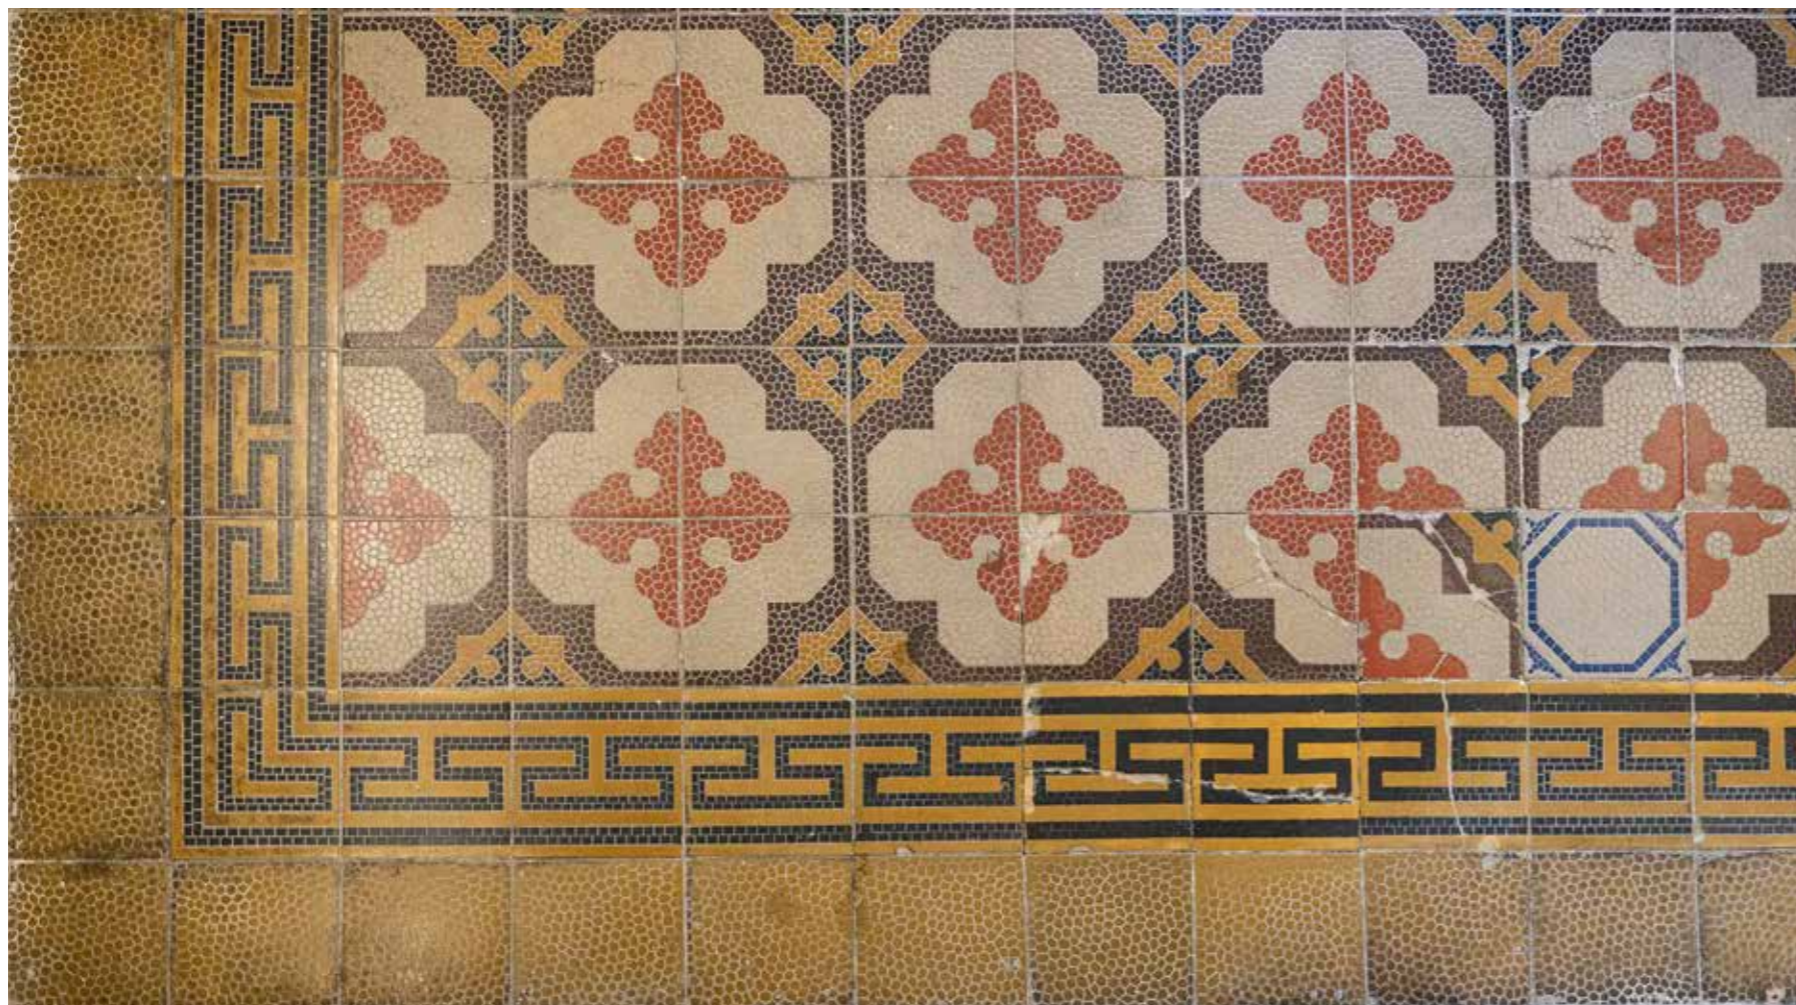
Pločice na stubišnom međupodestu između prvog i drugog kata

Dva simetrično postavljena stubišta u glavnom krilu izvorno su kamena, ali je kamen danas skriven ispod naknadno dodanih premaza ili *terazza*. Prostor između stubišnih krakova zaštićen je punim zidom iz sigurnosnih razloga, a na zid je montiran rukohvat, što je u skladu s uputama iz *Osnove za gradjenje ludnice u Zagrebu* iz 1874. godine.<sup>59</sup> Na podestu između prvog i drugog kata u oba se stubišta nalaze sačuvane dekorativne keramit-pločice, dok je na nižim podestima naknadno postavljen *terazzo* (prizemlje) ili je sačuvano popločenje od jednostavnijih oker keramičkih pločica (prvi kat), koje bi mogle biti i izvorne.

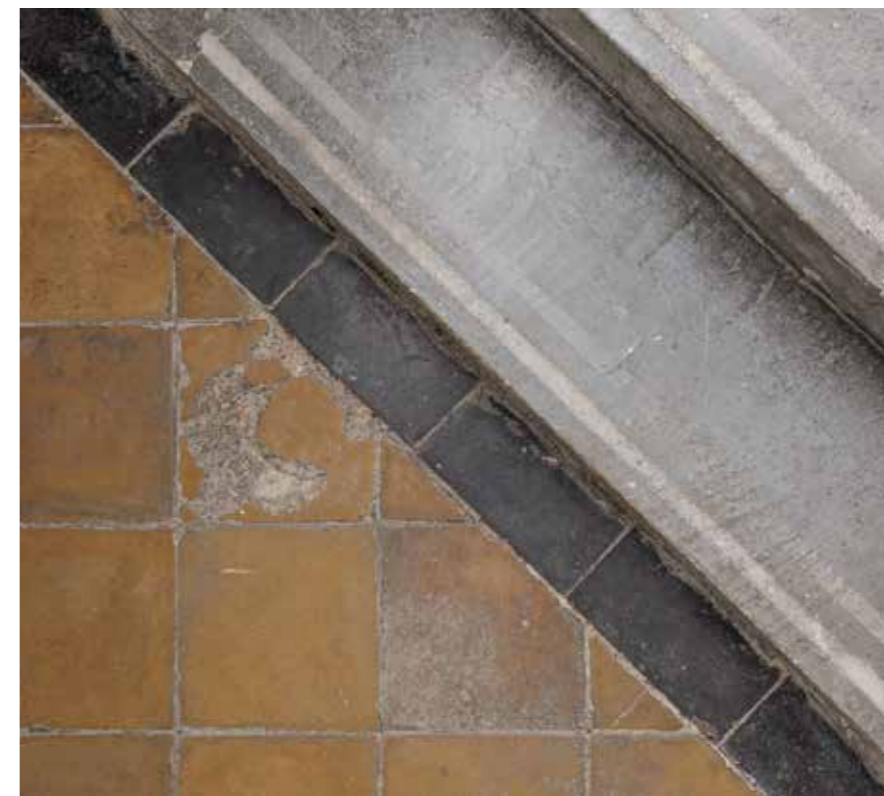
Podne pločice podesta i obložene kamene stube

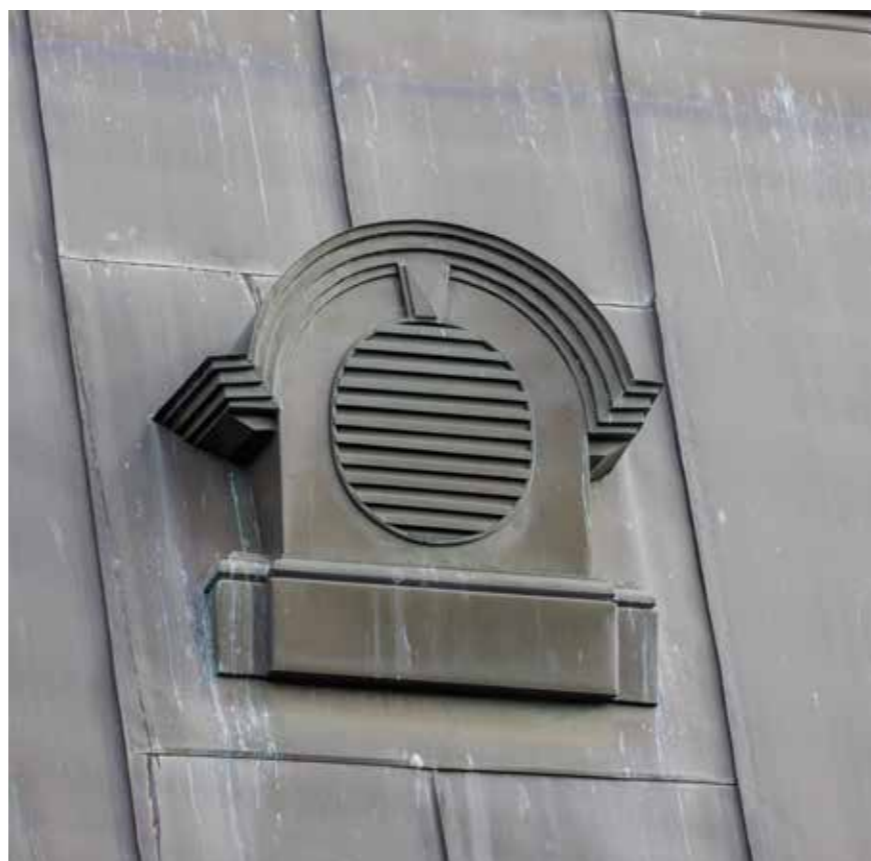
### Krovnna konstrukcija nad središnjim dijelom zgrade Nacrtni prozori na krovu središnjih rizalita, HR-HDA

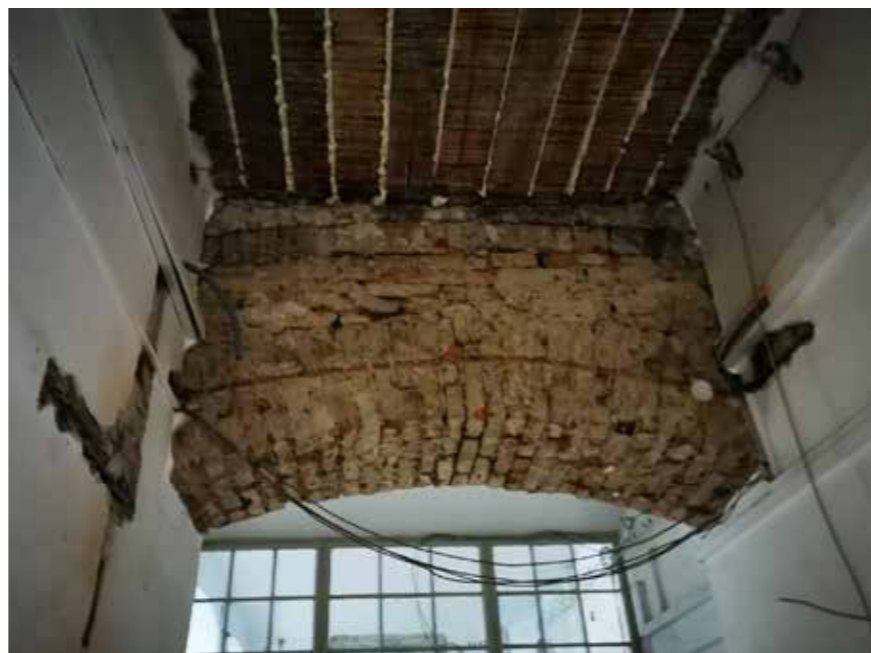
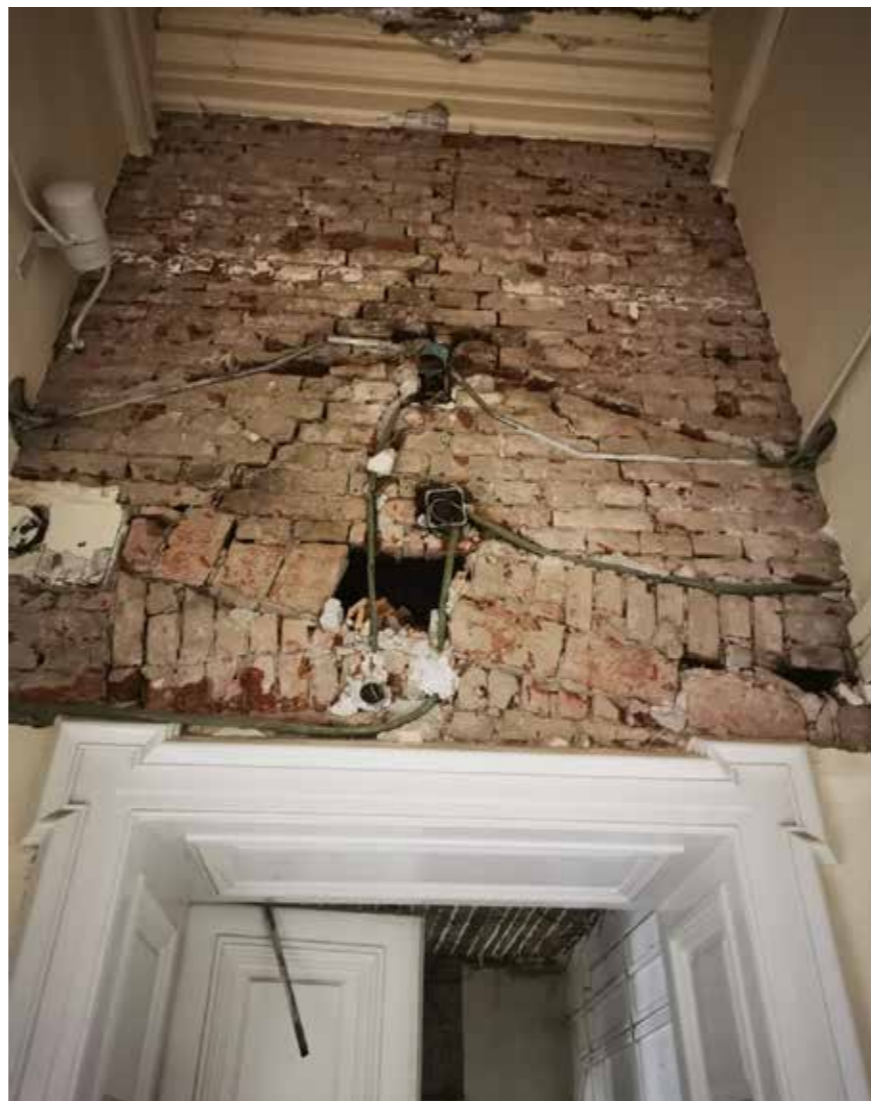
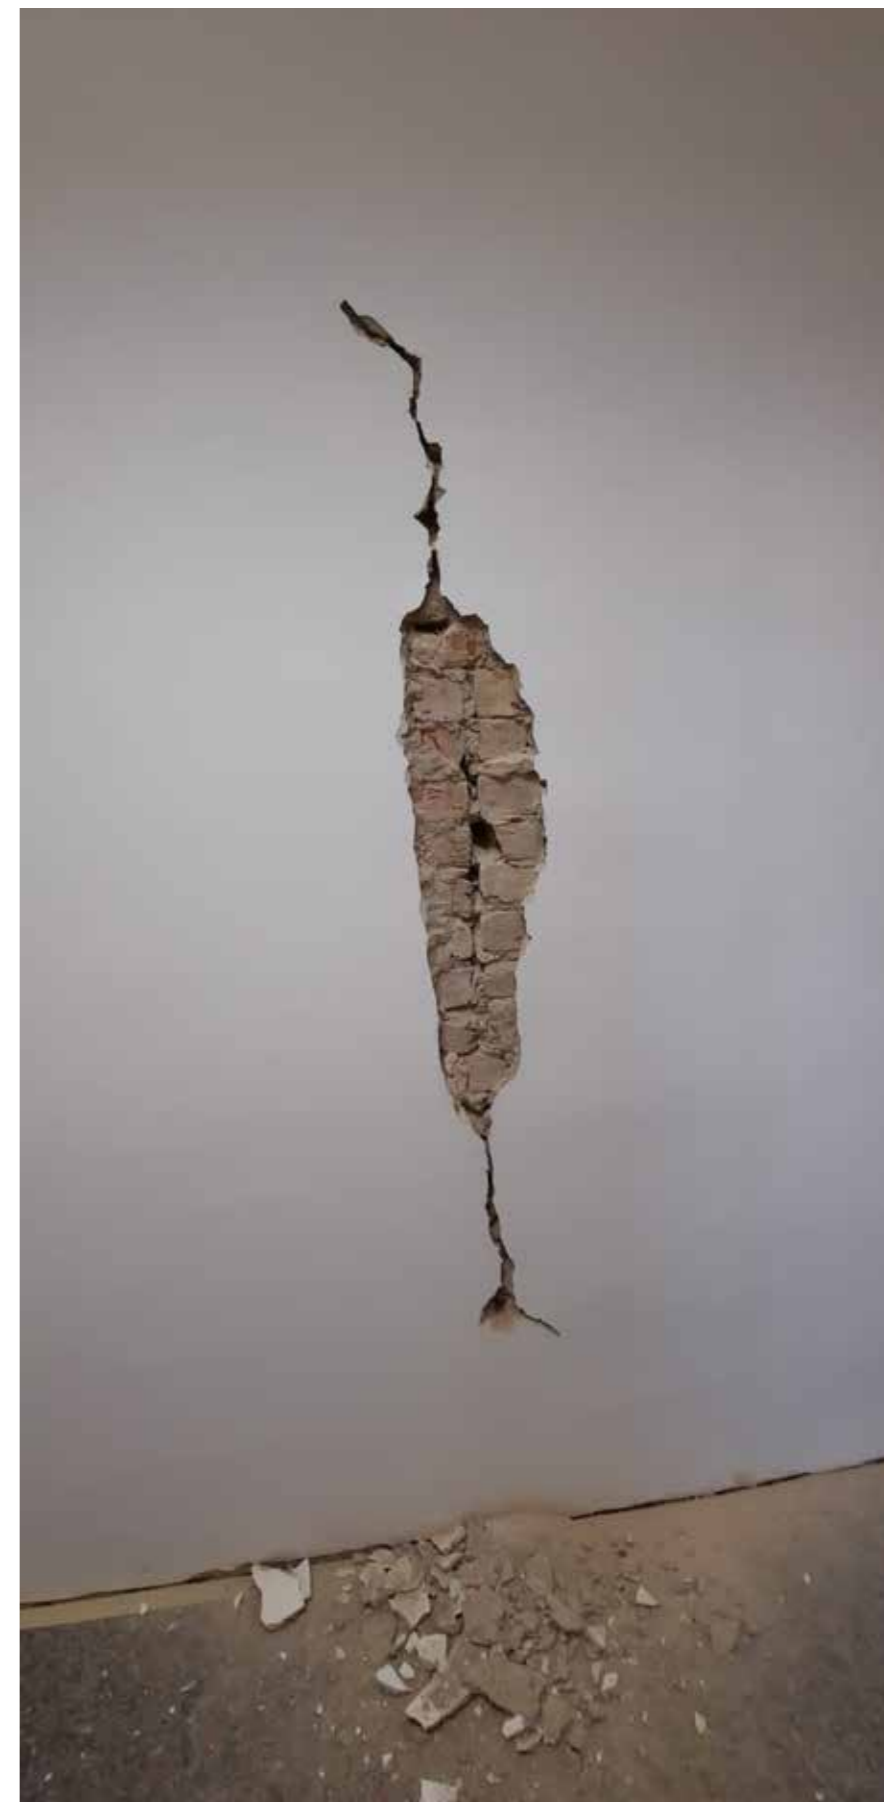
1. Pukotine su prisutne na pročelju zgrade, ali ne u prevelikom opsegu (puknuća žbuke na nekim nadvojima, lukovima i vijencima); najvidljivije su na sjevernoj strani, ali ne na svim dijelovima zgrade.
2. S južne strane pročelja nisu bila vidljiva jača oštećenja.
3. U unutrašnjosti zgrade jedan dio pukotina saniran je lokalno, ali nakon pregleda bile su uočene pukotine na spojevima stropova i zidova te na spojevima zidova.
4. I u unutrašnjosti zgrade bile su vidljive pukotine na nadvojima i lukovima.
5. Drvena krovna konstrukcija nije popustila i sačuvane je nosivosti i stabilnosti. Uočljiva su oštećenja mnogobrojnih dimnjaka koji su preventivno uklonjeni do razine poda potkrovlja ili do razine na kojoj nisu preopasni.
6. Podrum zgrade je neoštećen poslije potresa, ali je u lošem stanju zbog neodržavanja.<sup>65</sup>

Pregledom i cjelokupnom analizom konstrukcije utvrđeno je da na zgradi nema jakih oštećenja nosive konstrukcije. Zaključeno je da je zgrada pogodna za rekonstrukciju u skladu s projektom cjelovite obnove, koji je potrebno izraditi temeljem spomenutog Elaborata. Zgrada nema dovoljnu otpornost na potres, a razina postojeće otpornosti na potres u odnosu na potrebnu za povratno razdoblje od 475 godina iznosi 16 % .

Stanje nakon potresa (foto: Mladen Oslaković)

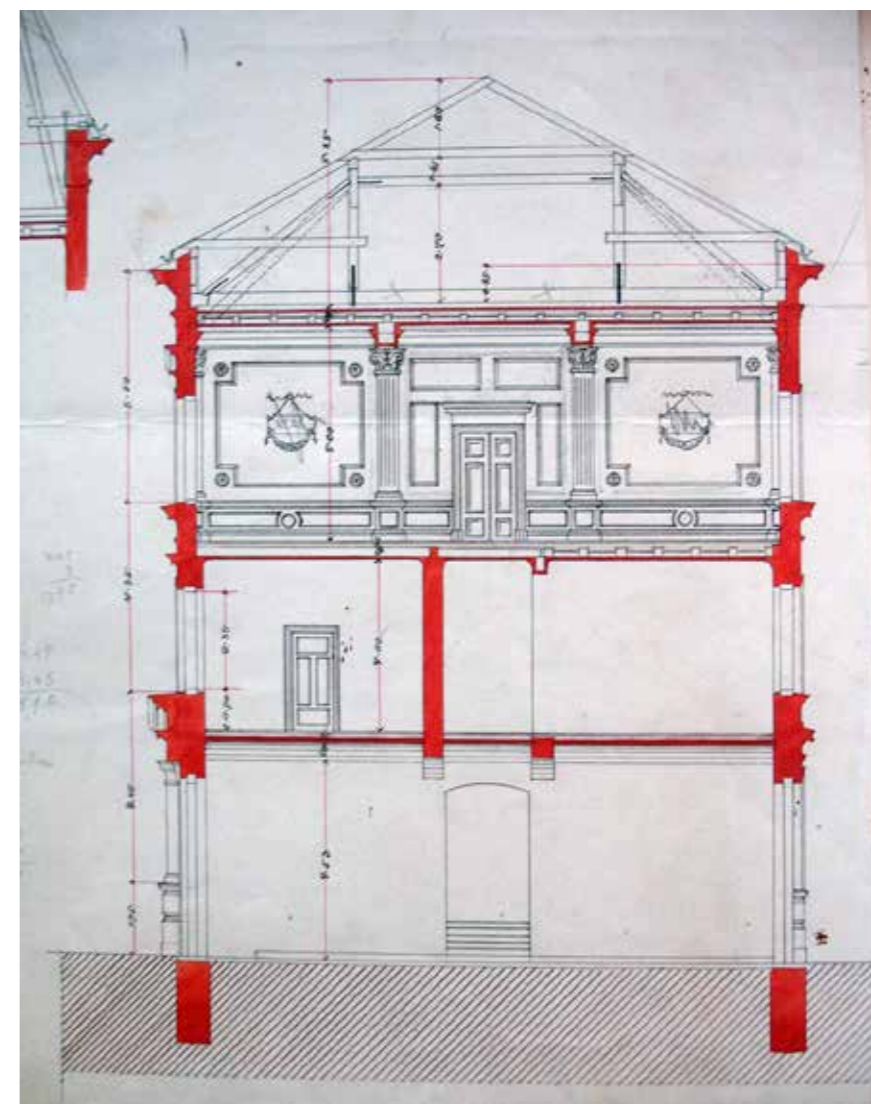
Nacrt presjeka svečane dvorane, HR-HDA

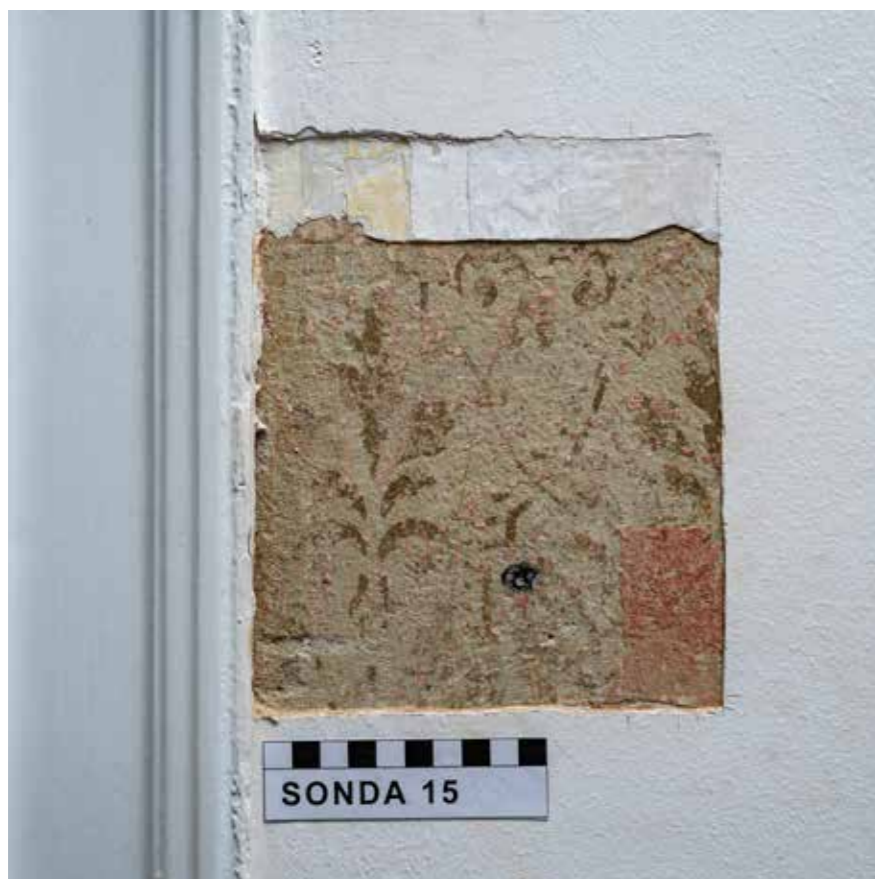
Oslik u nekadašnjem stanu ravnatelja otkriven restauratorskim sondiranjem

oprema, osobito historicistički zidni oslici otkriveni u veži, stubištima i središnjim prostorijama na katovima. Na prvom katu, u nekadašnjem ravnateljevom stanu (danas sobama ravnateljice, zamjenika i tajnice) zidovi su bili ukrašeni oslicima s vegetabilnim motivima. Još je raskošnija oprema nekadašnje dvorane na drugom katu, raščlanjene korintskim pilastrima te ukrašene oslicima s bordurama, frizovima, marmorizacijom i pozlatom. Pilastrima i lučnim otvorima dvorana je akcentirana i na pročeljima, koja karakterizira skladna raščlamba s gradacijom plasticiteta u skladu s prostornom koncepcijom.

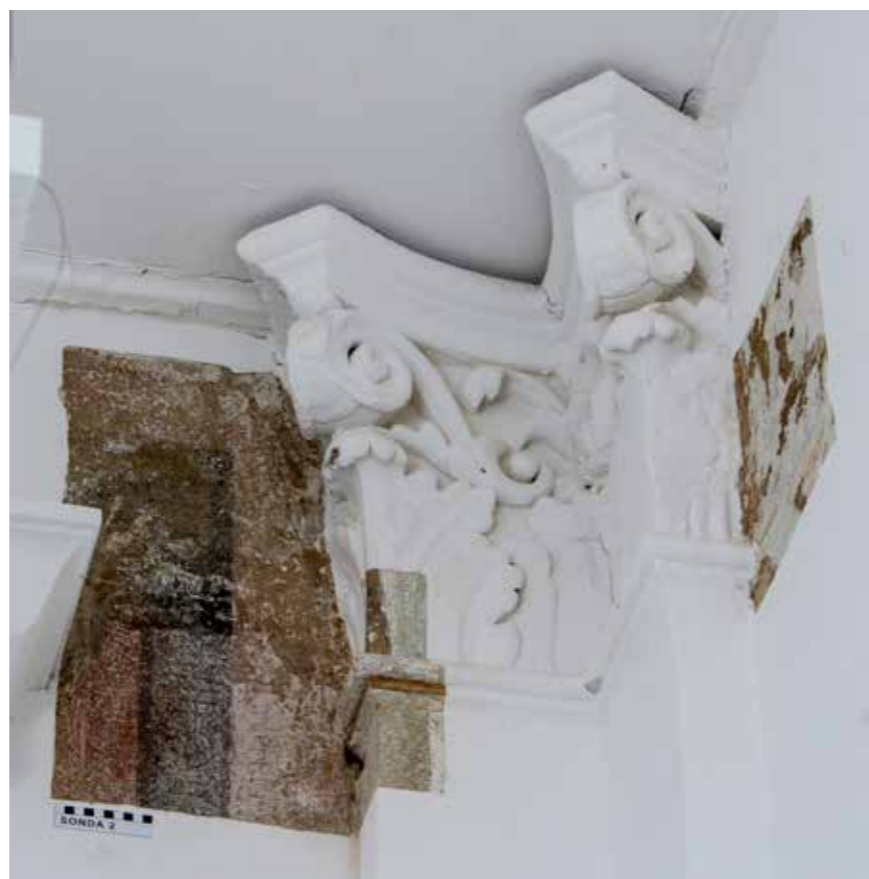
Oslici u svečanoj dvorani otkriveni restauratorskim sondiranjem
