EPIDEMIOLOŠKI INSTITUT –
Zgrada Hrvatskog zavoda za javno zdravstvo
ROCKEFELLEROVA 2, ZAGREB
POVIJEST GRADNJE, VALORIZACIJA I
PRIJEDLOG KONZERVATORSKIH SMJERNICA

INSTITUT ZA POVIJEST UMJETNOSTI
ZAGREB, LIPANJ 2023.

KONZERVATORSKI ELABORAT

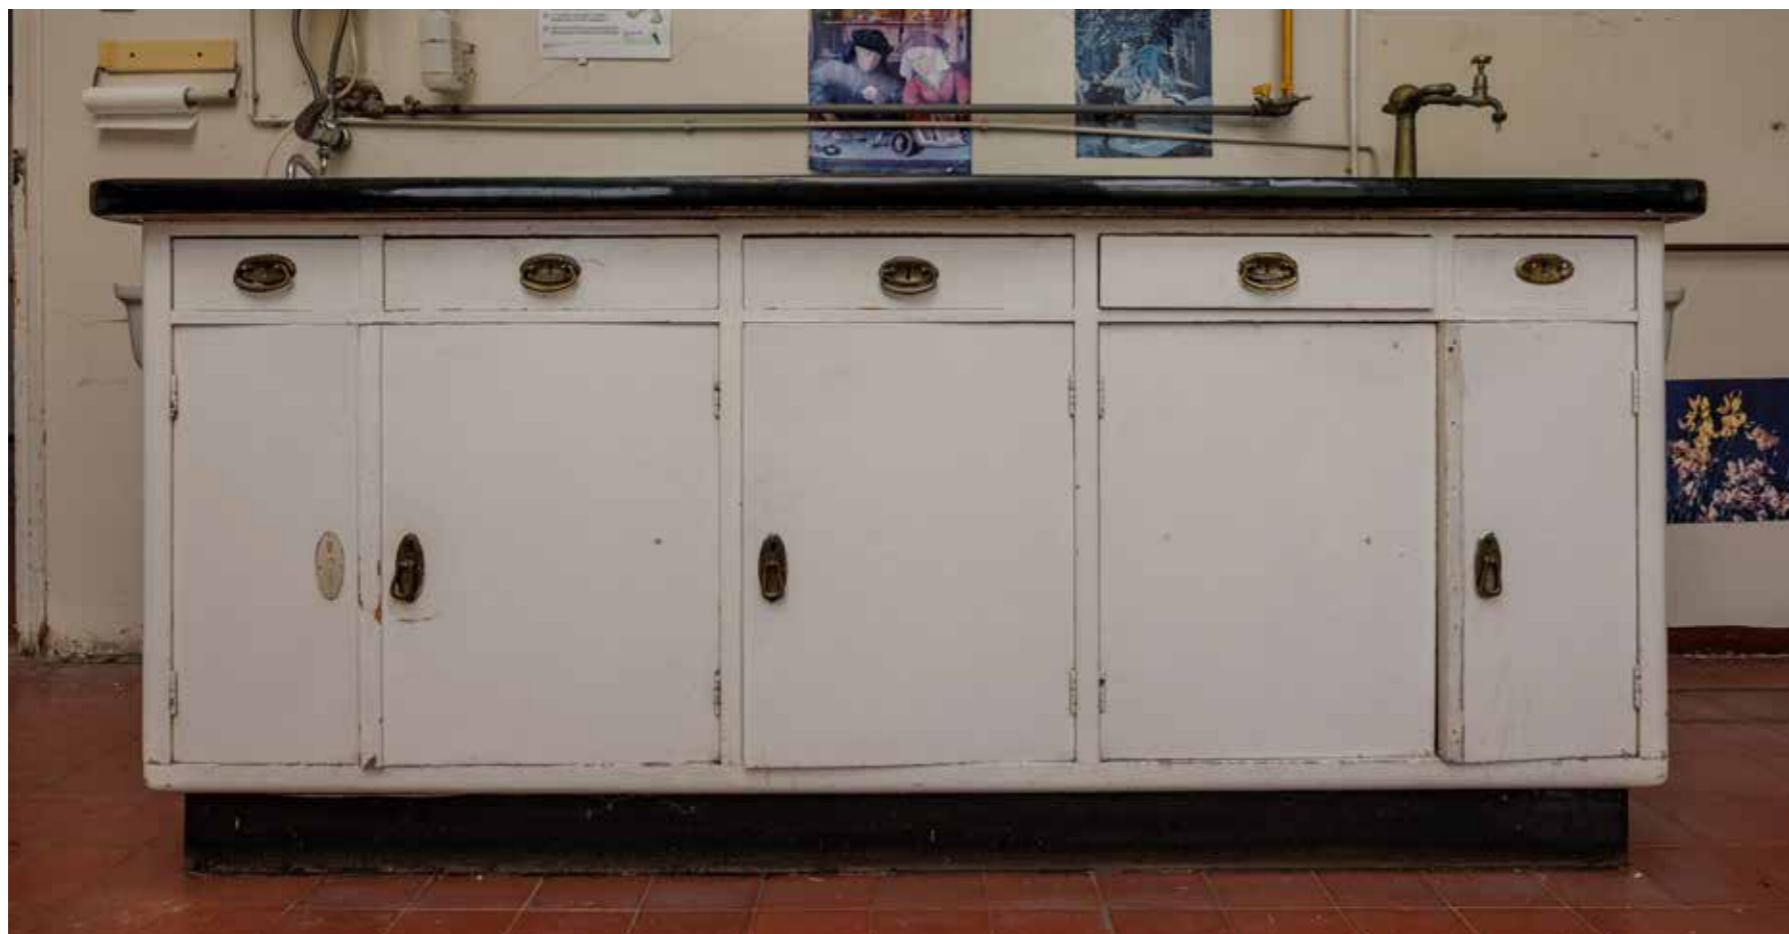
Slika 1. Laboratorijska armatura (laboratorijski pult s podpultim elementima i sudoperima)

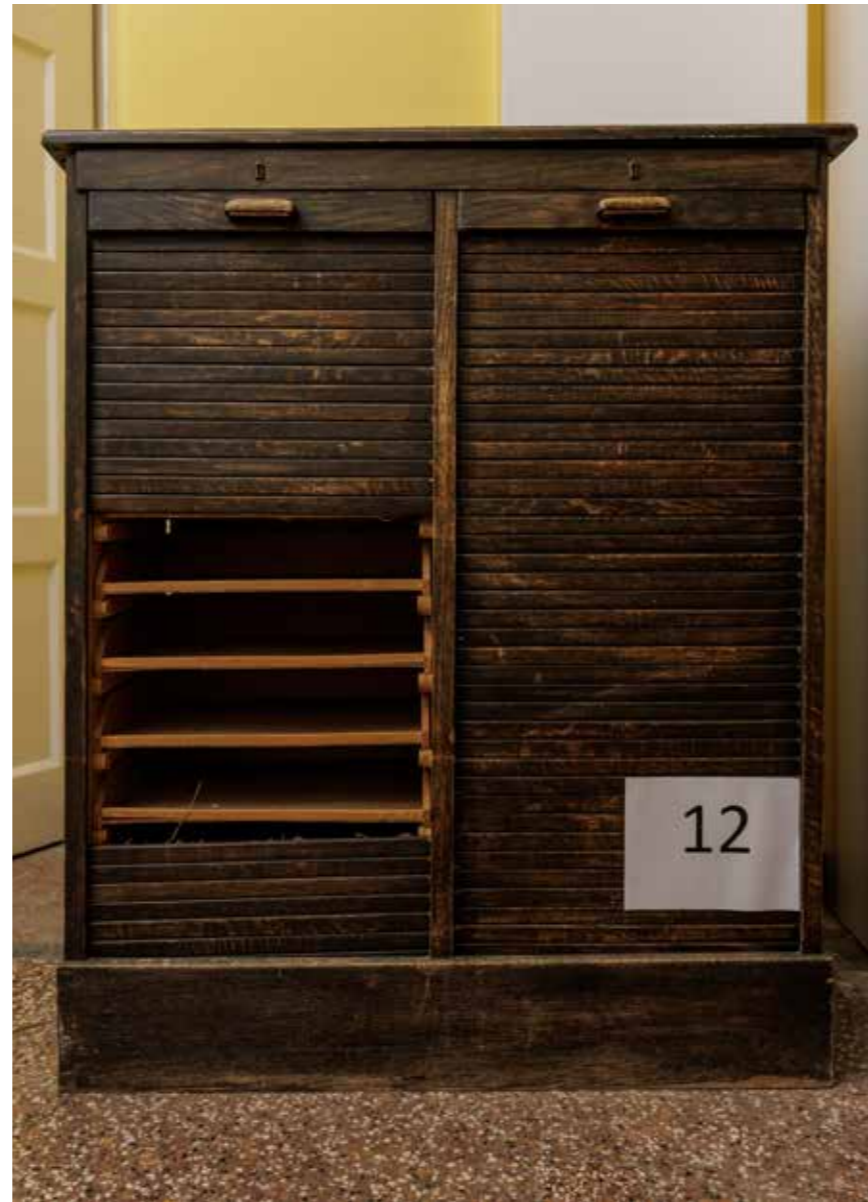
Slika 12. Ormar

- **Dimenzije:** v. 115 cm / š. 45 cm / d. 96 cm
- **Materijal:** drvo
- **Količina:** 1
- **Smještaj:** prostor stubišta na drugom katu zgrade
- **Datacija:** 1926./1927.

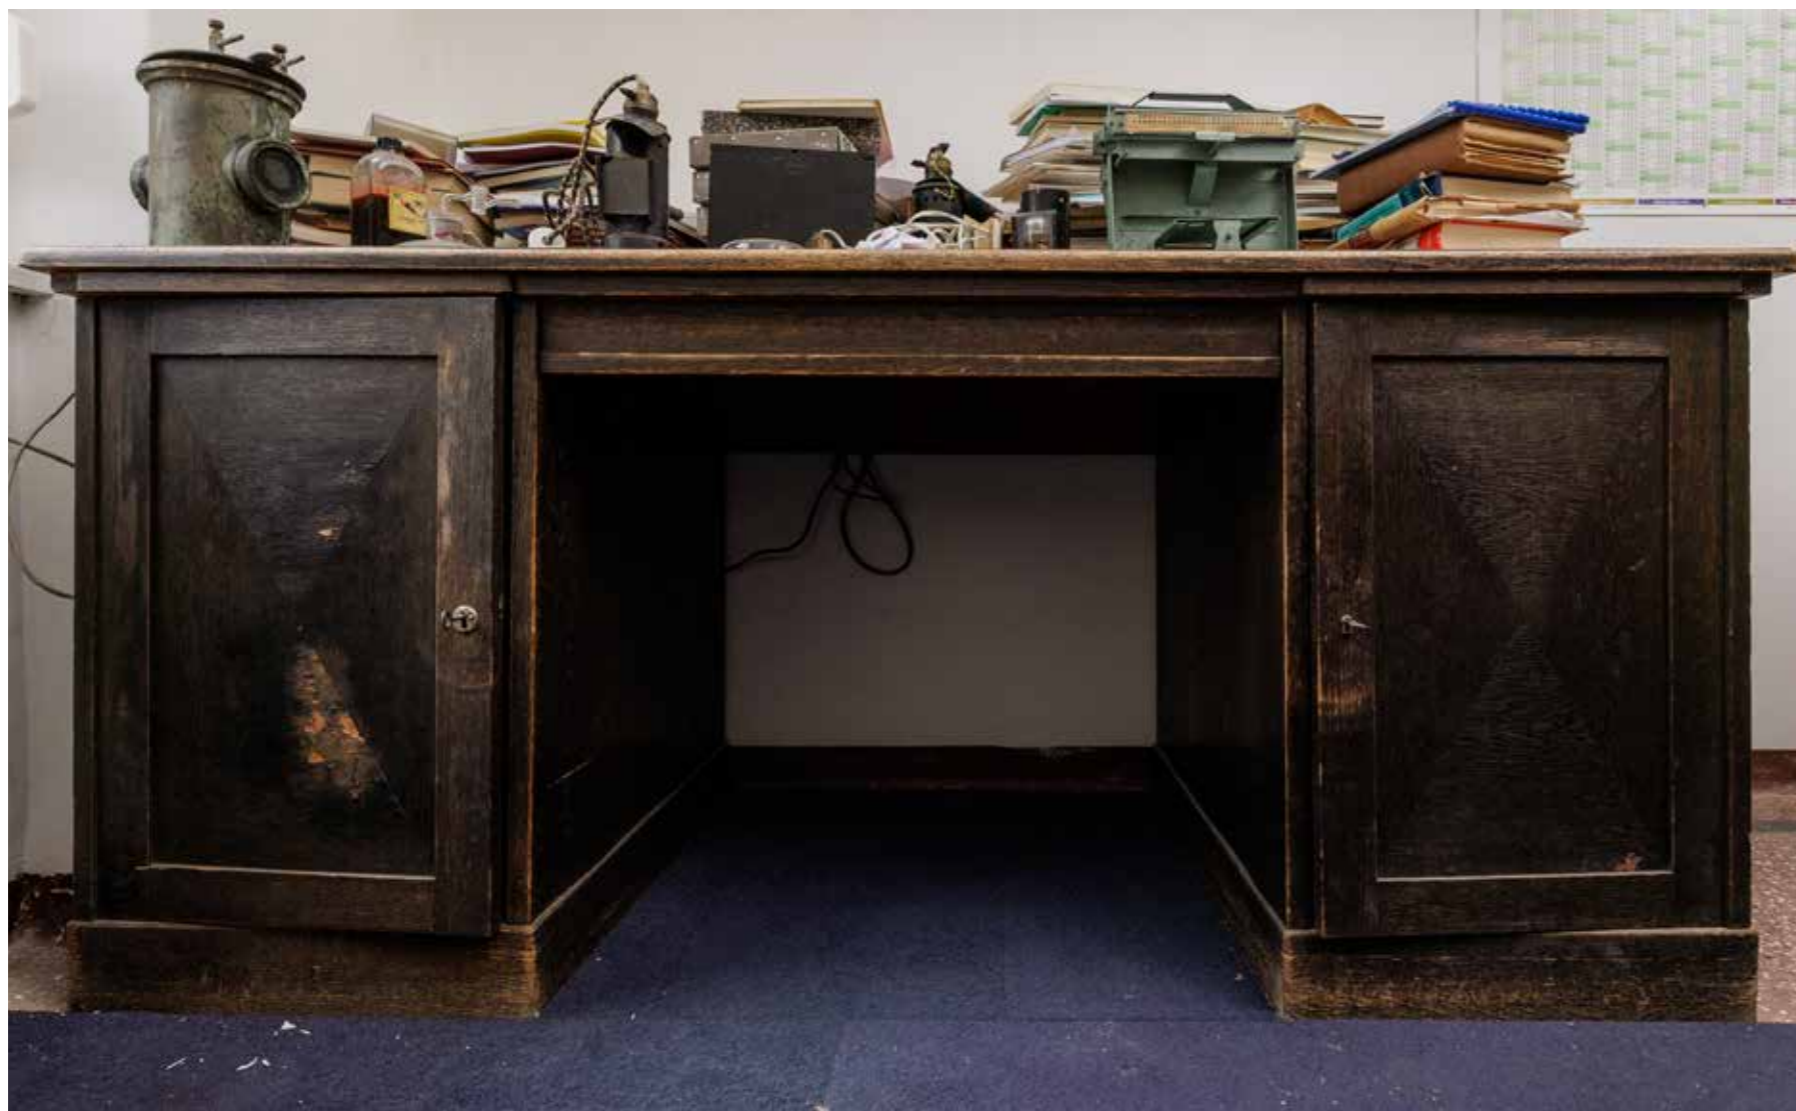
Slika 14. Uredski radni stol

- **Dimenzije:** v. 80 cm / š. 86 cm / d. 180 cm
- **Materijal:** drvo, metal
- **Količina:** 1
- **Smještaj:** prostorija na kraju zapadnog hodnika na prvom katu zgrade
- **Datacija:** 1926./1927.
