EPIDEMIOLOŠKI INSTITUT –
Zgrada Hrvatskog zavoda za javno zdravstvo
ROCKEFELLEROVA 2, ZAGREB
POVIJEST GRADNJE, VALORIZACIJA I
PRIJEDLOG KONZERVATORSKIH SMJERNICA

INSTITUT ZA POVIJEST UMJETNOSTI
ZAGREB, LIPANJ 2023.

KONZERVATORSKI ELABORAT

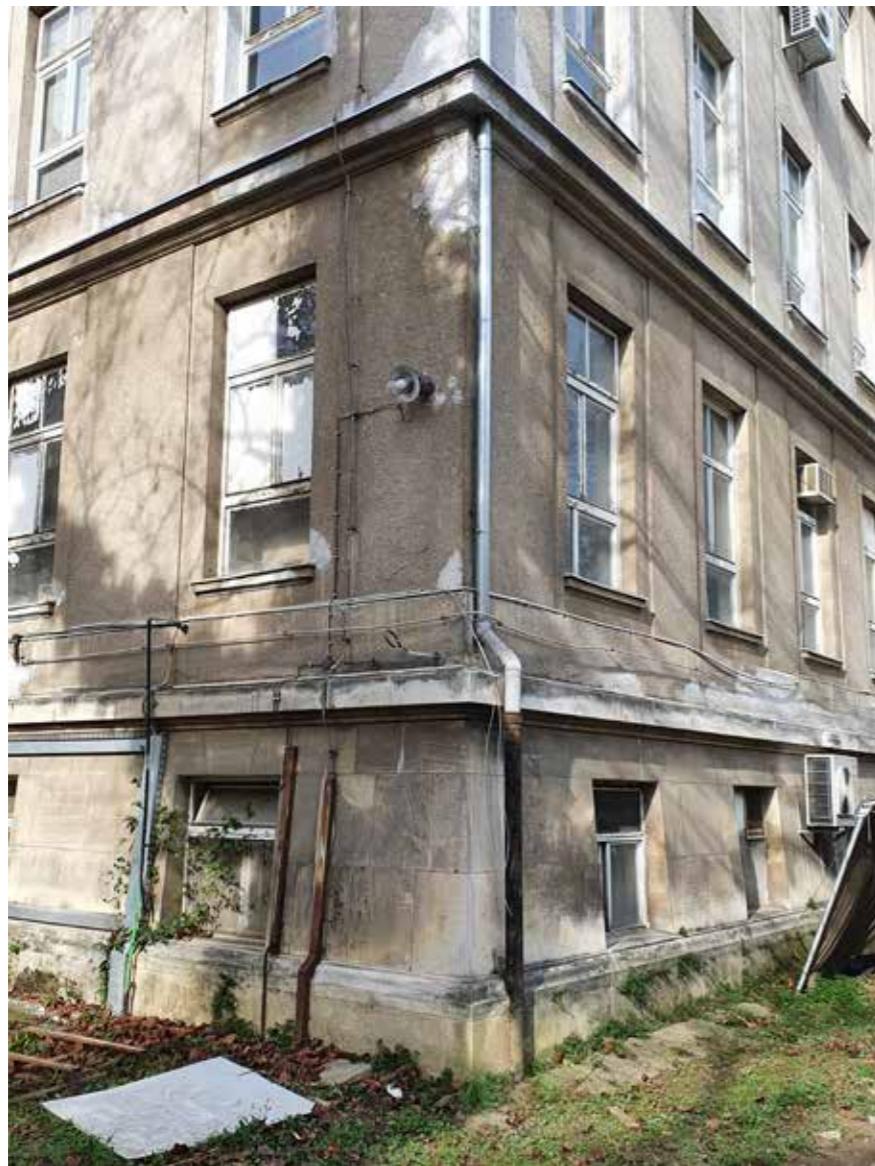
Detalji pročelja Epidemiološkog zavoda sa stanjem u proljeće 2022.

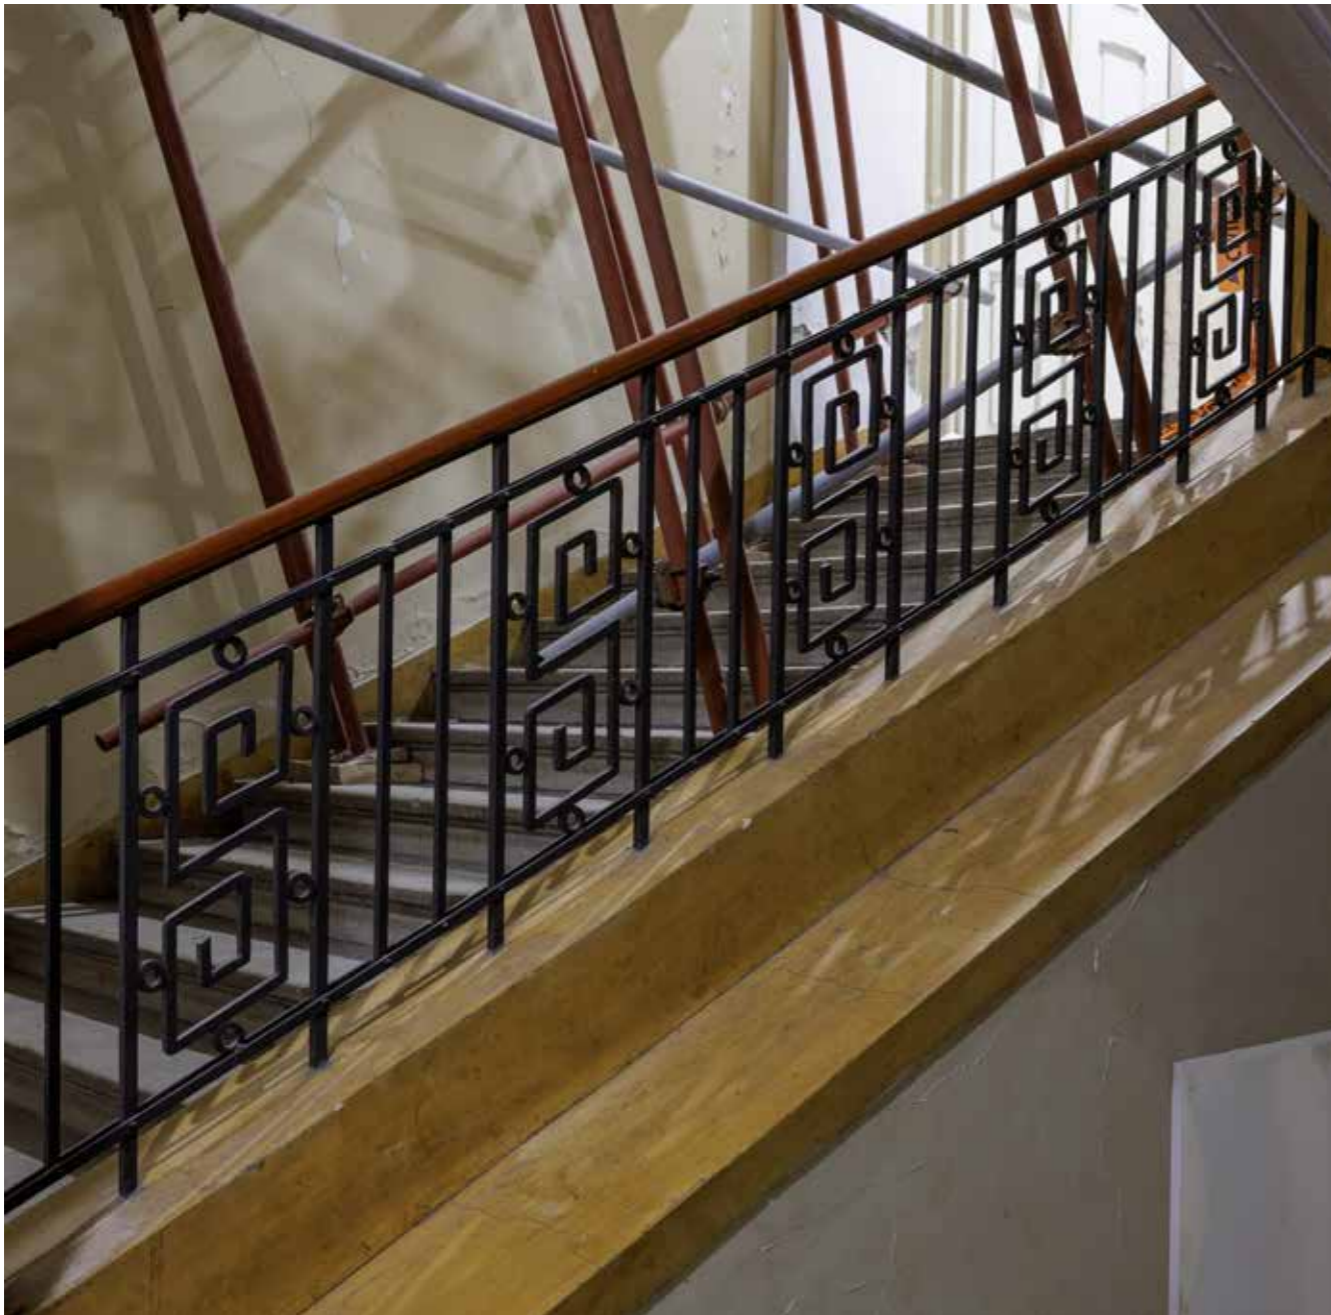
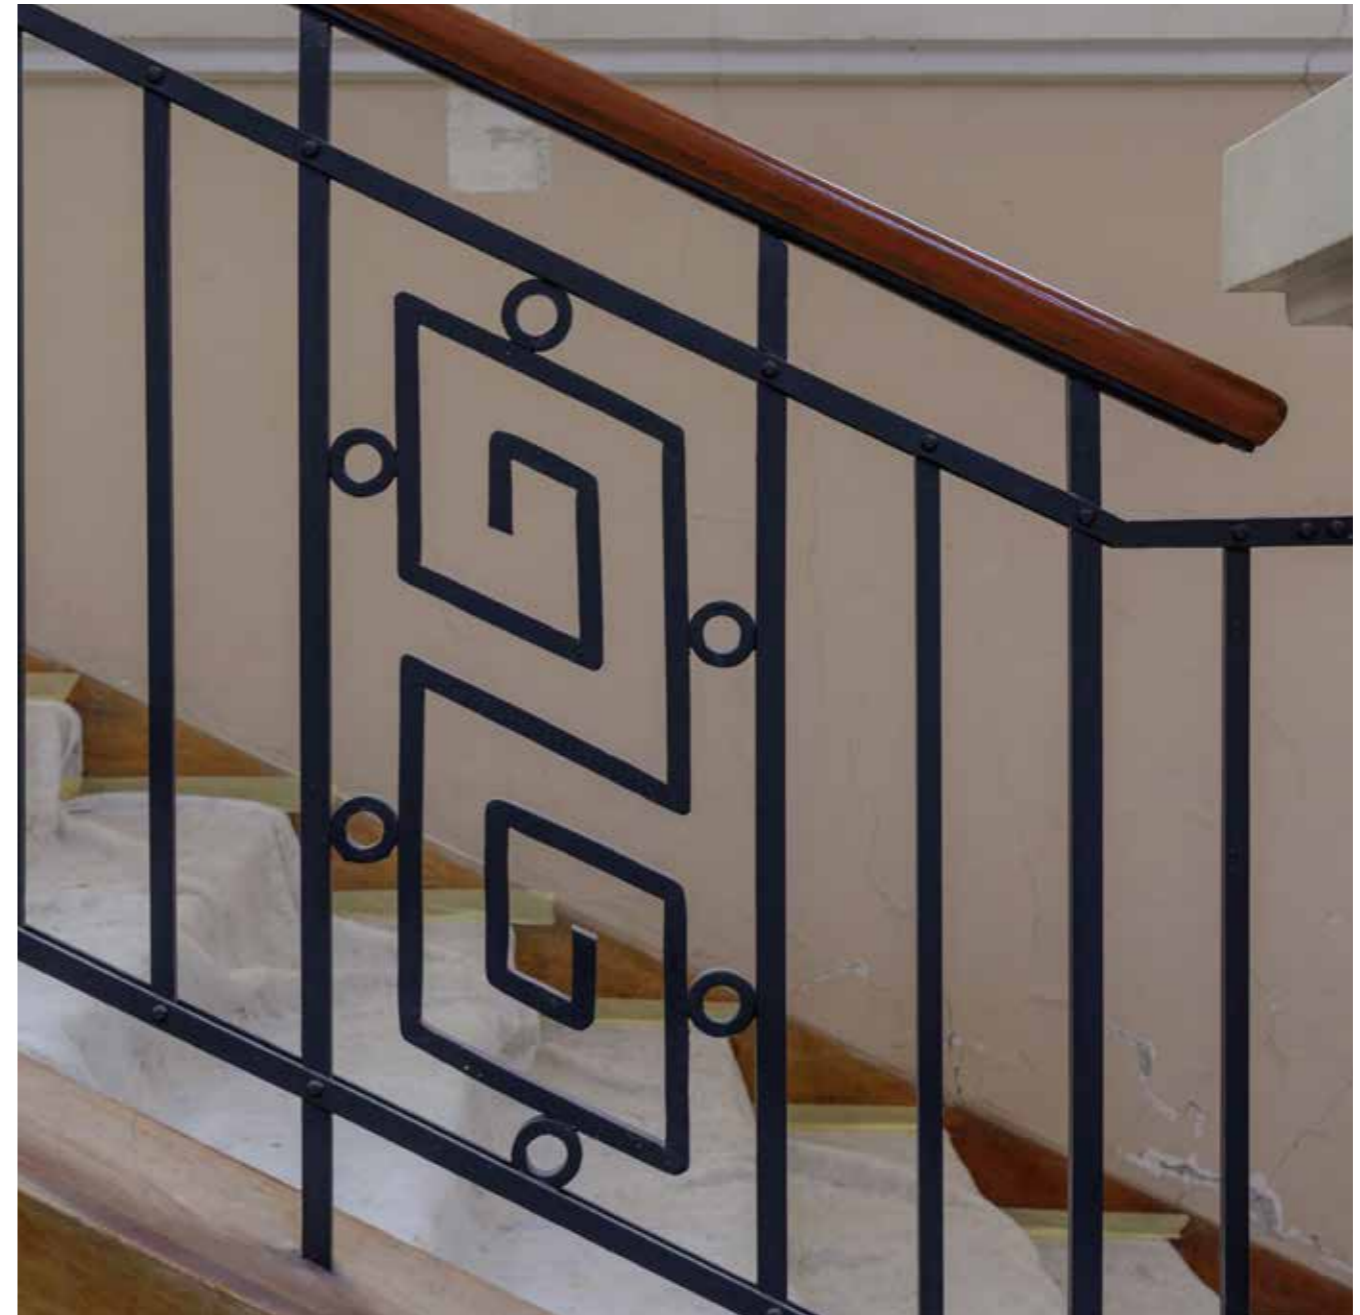
- **Opis:** Pogled na zidani donji dio ograde sa slikanom marmorizacijom i jednostavnu geometrijski oblikovanu lijevanu metalnu ogradu s drvenim rukohvatom.
- **Smještaj:** Prostor stubišta
- **Datacija:** 1926.–1928.
