EPIDEMIOLOŠKI INSTITUT –
Zgrada Hrvatskog zavoda za javno zdravstvo
ROCKEFELLEROVA 2, ZAGREB
POVIJEST GRADNJE, VALORIZACIJA I
PRIJEDLOG KONZERVATORSKIH SMJERNICA

ROCKEFELLEROVA 2, ZAGREB

Zagreb, lipanj 2023.

KONZERVATORSKI ELABORAT

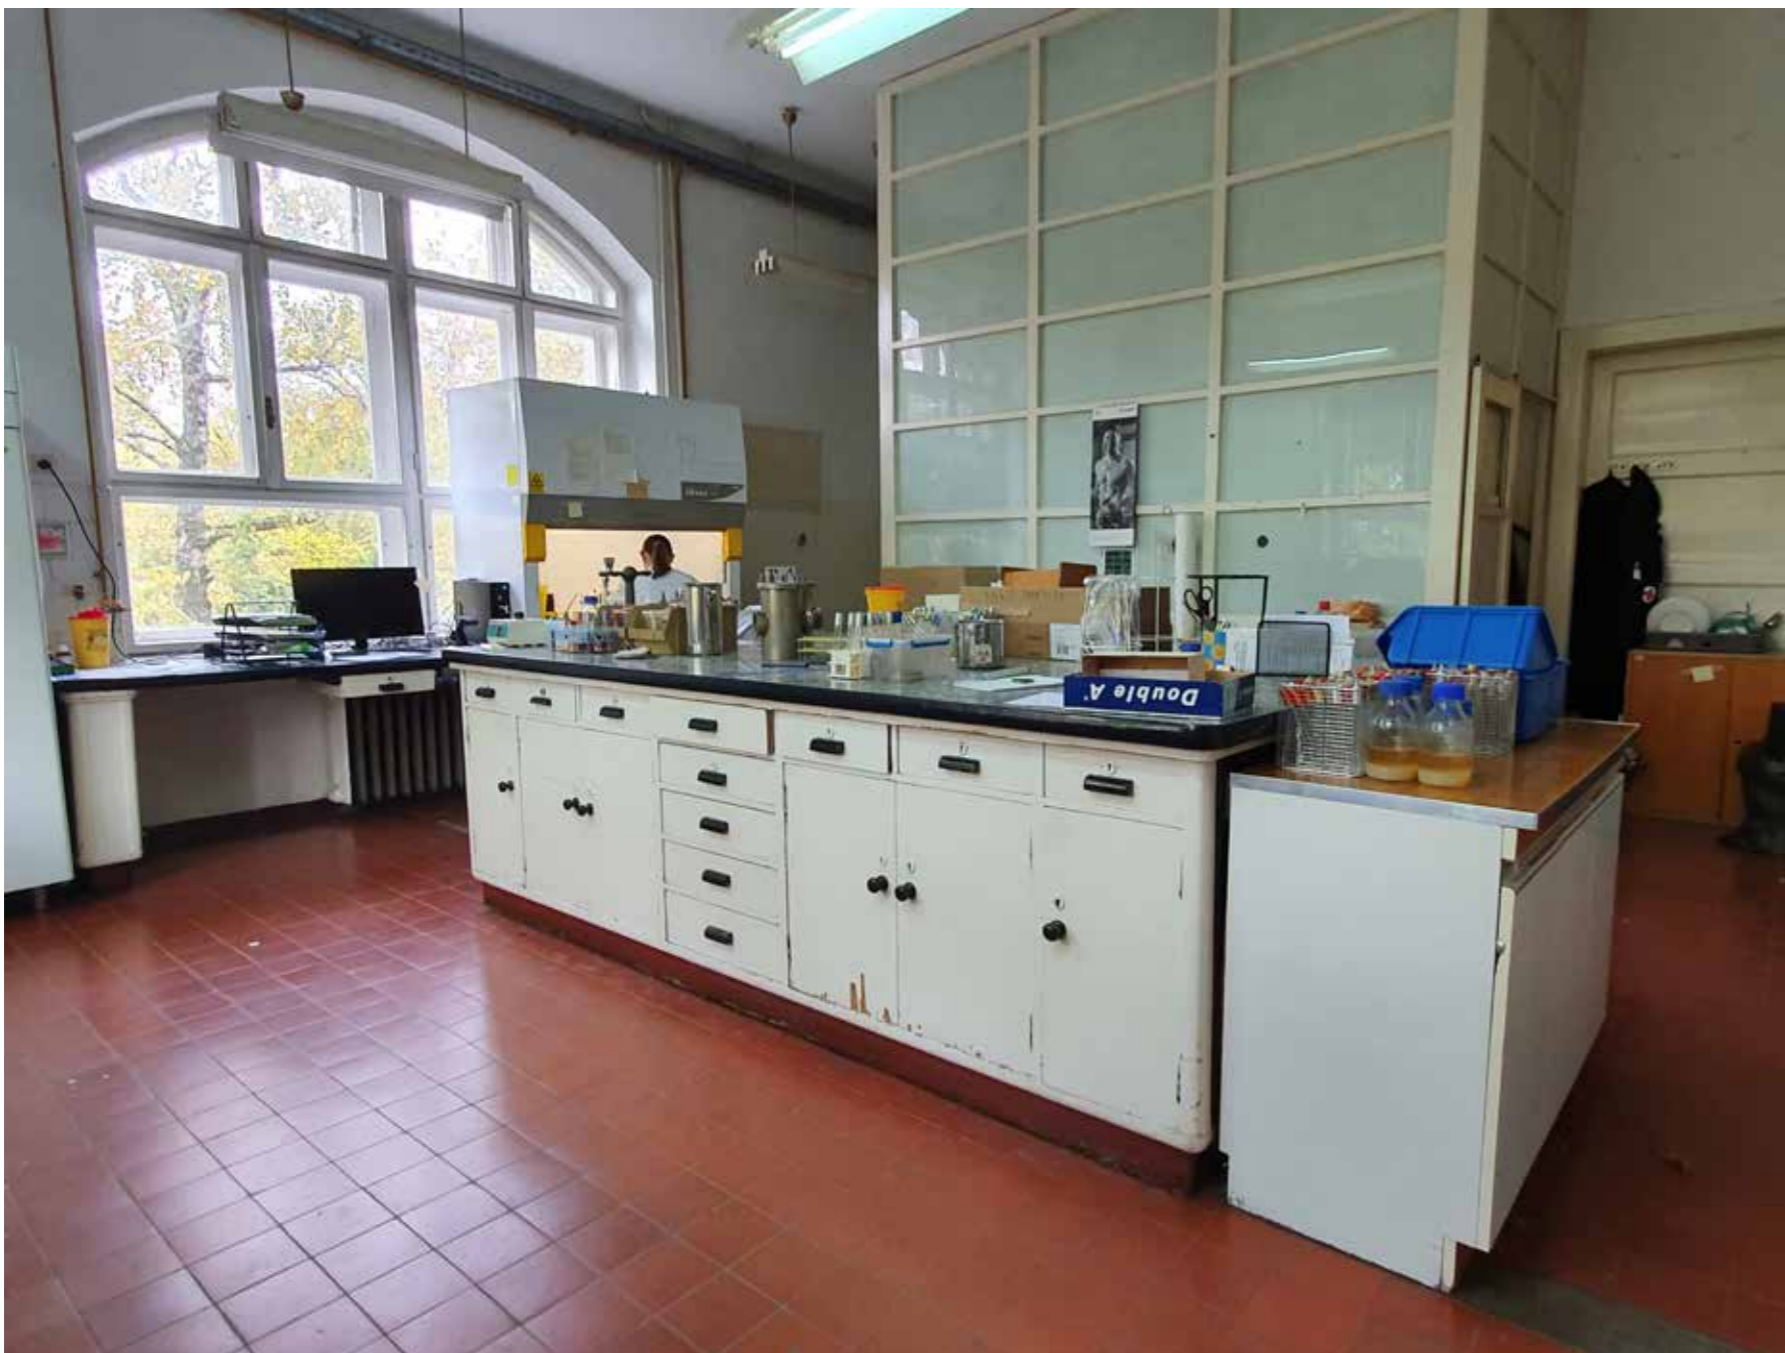
Laboratorijski pultovi s podpultnim elementima

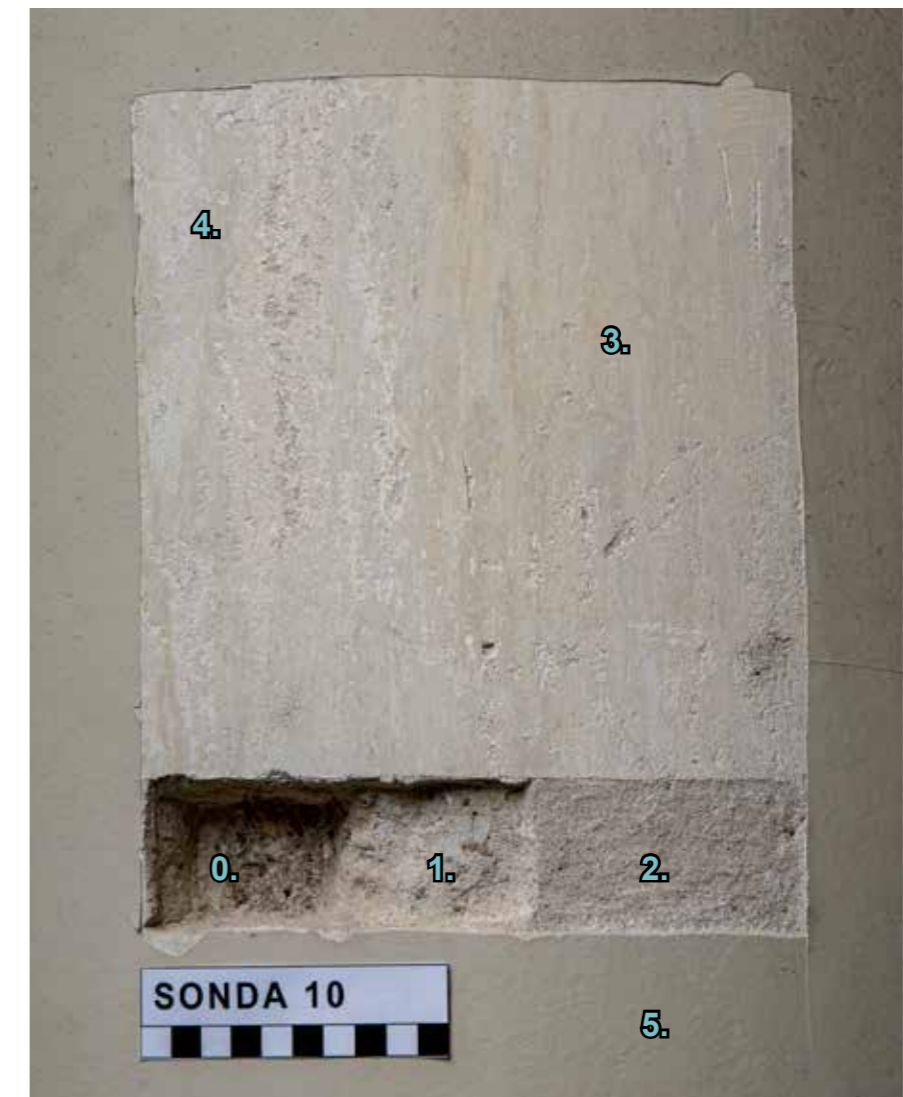
Sonda 10 otvorena je na tijelu zapadnog stupa stubišta u razini prvog kata. Izvedena je u svrhu detektiranja građe

stupova stubišta te definiranja likovne kompozicije izvornog dvobojnog naliča na detalju arhitektonske plastike stubišta.

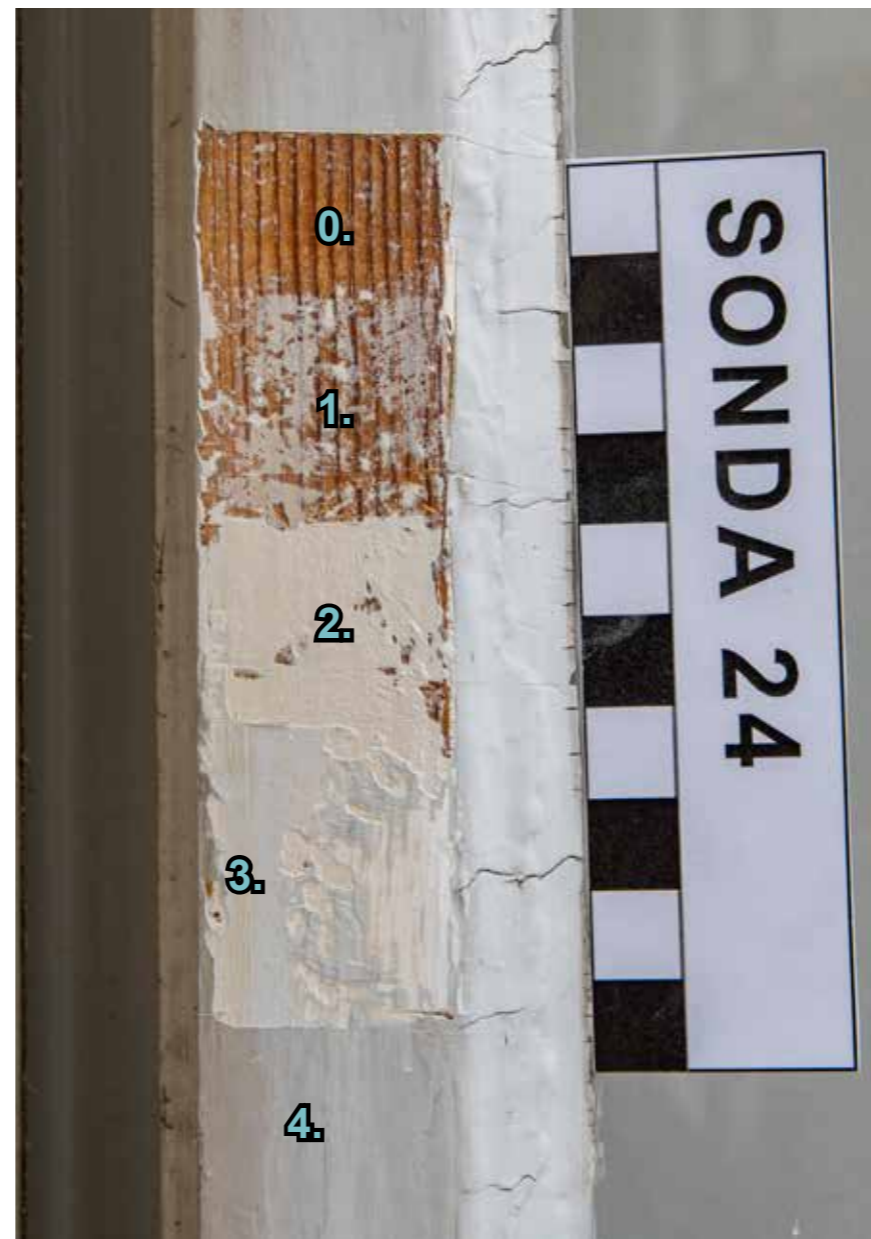
Sonda 24 otvorena je na vertikalnoj letvici vanjskog prozorskog krila prozora u hodniku zapadnog krila zgrade na prvom katu. Drveni nosilac zatečen je u relativno dobrom stanju, s vidljivim oštećenjima donjih letvica, koje su bile izložene mehaničkim oštećenjima pri otvaranju prozora. Na drvenom nosiocu pronađen je izvorni nalič bijele boje, toplog sivkastog tona, najvjerojatnije tutkalnog sastava.

Nalič je zatečen u izrazito lošem stanju, stanjene i pohabane površine, s vidljivim višestrukim oštećenjima koja sežu do nosioca. Slijedi nekoliko naliča koji pripadaju obnovama prozorske stolarije. Stratigrafski su prikazani u sondi, a kronološki u tablici sonde.

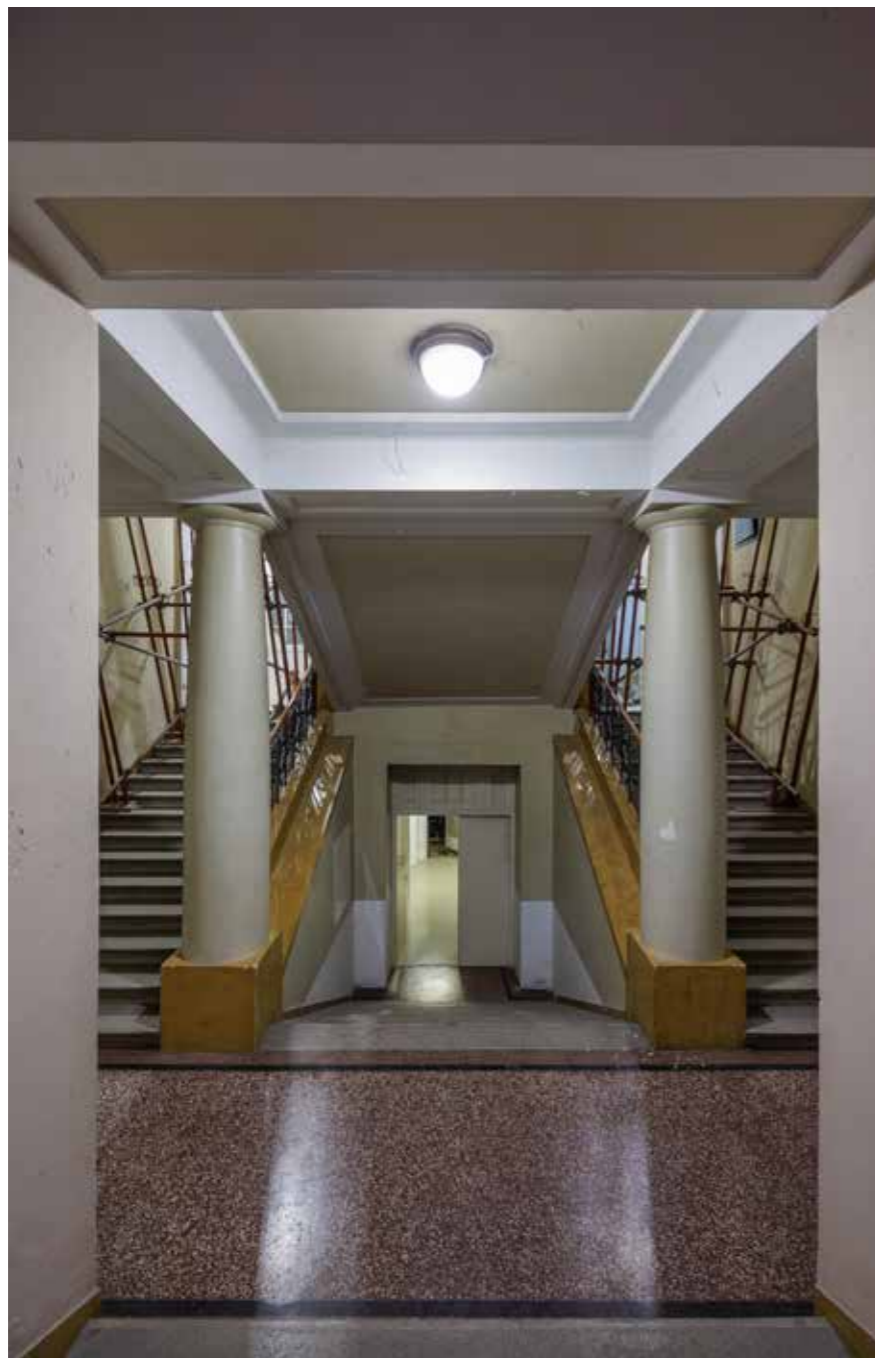
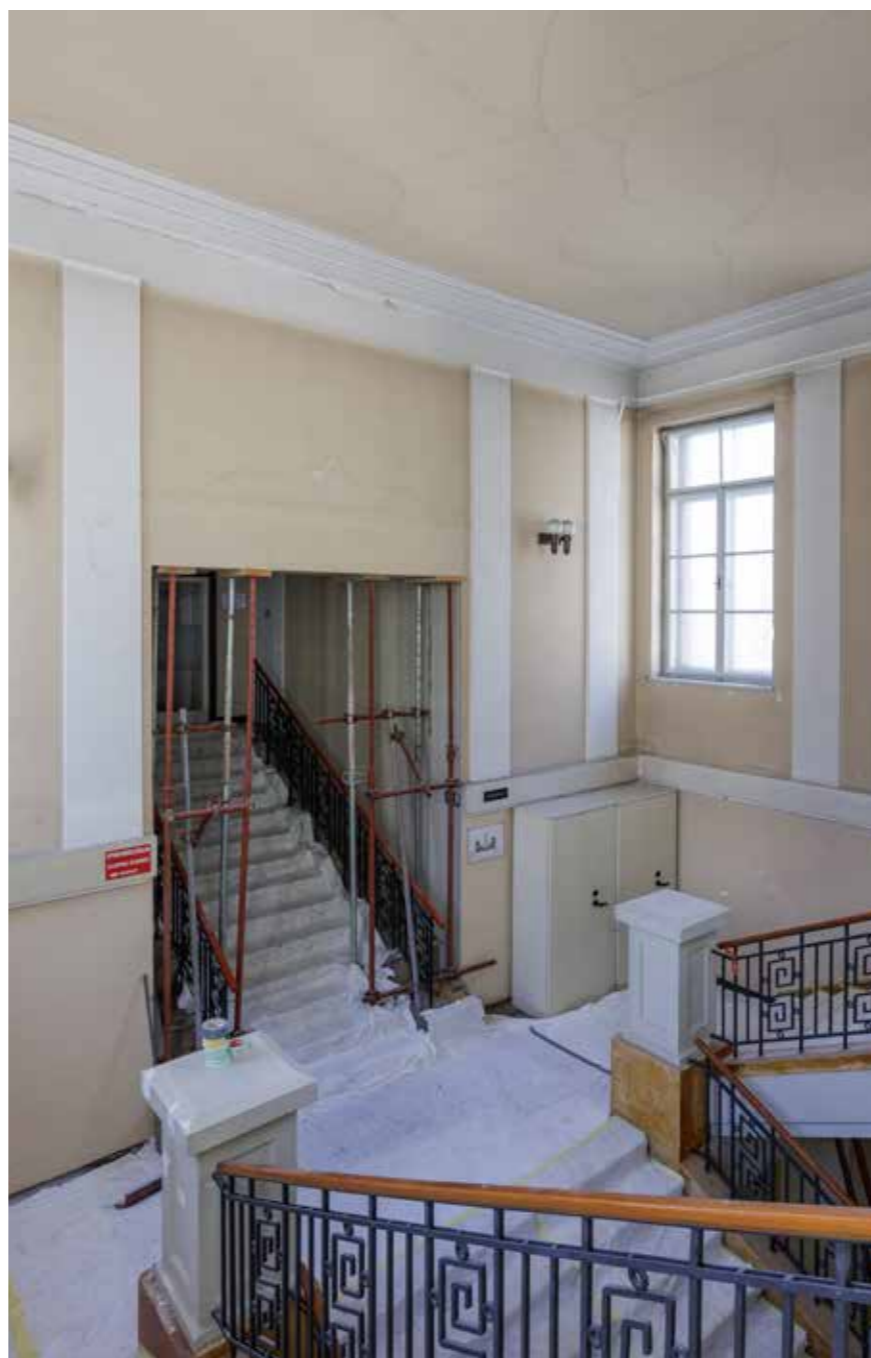
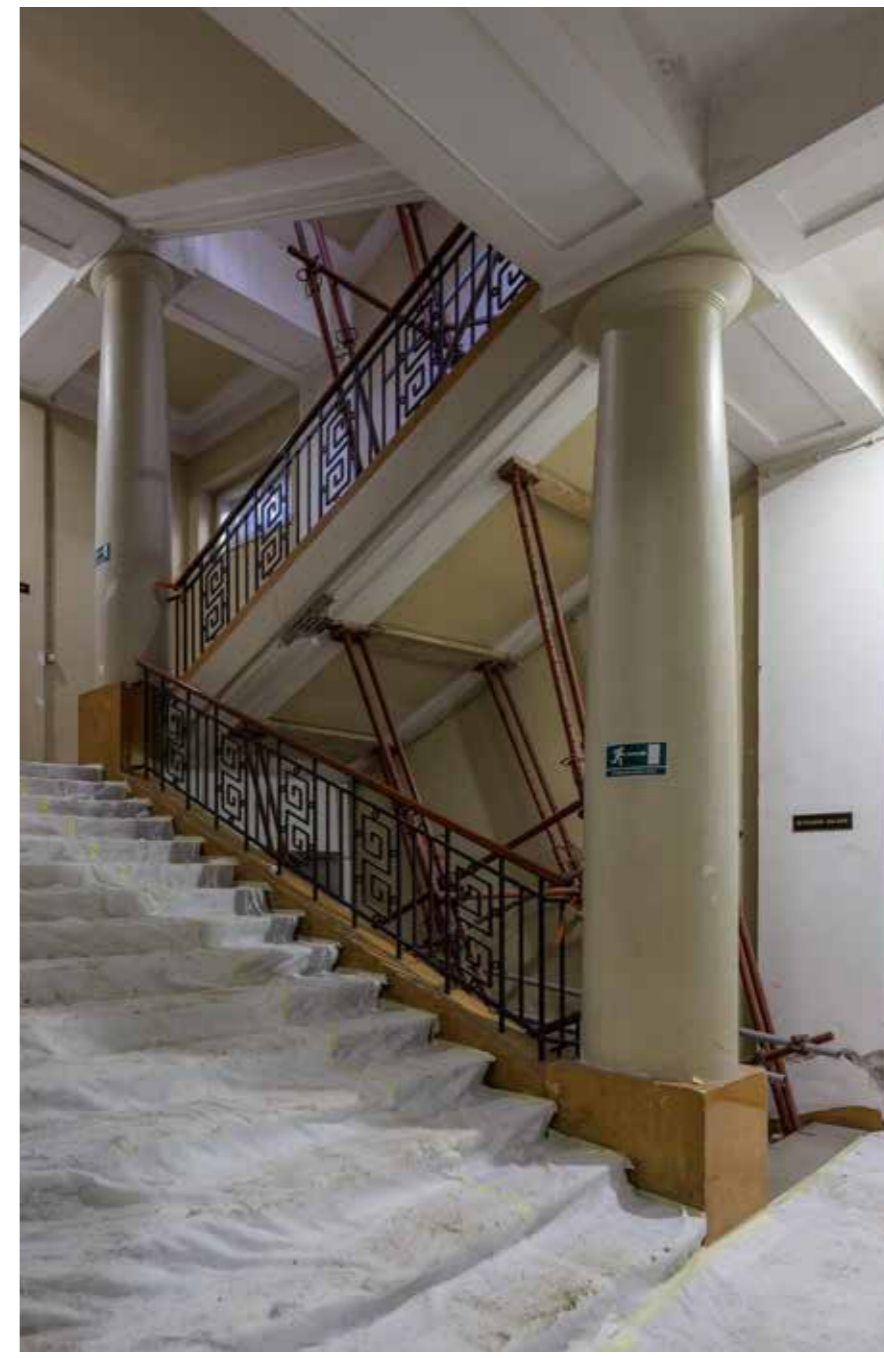
DEKORATIVNA PLASTIKA INTERIJERA STUBIŠTA

- **Opis:** Pogled prema prostoru međukata stubišta između podruma i prizemlja. Stubište se u prostorima međukata razdijeljuje u dva kraka koji vode na višu razinu, dok do međukata s niže razine vodi jednostruko stubište. U prostoru međukata izveden je »treći« krak stubišta prema jugu koji vodi k razinama središnjeg krila zgrade. Oblikovni elementi stubišta su: stupovi, pilastri, zidana ograda s slikanom marmorizacijom i metalnom ukrasnom rešetkom, kasetirana svodna polja, kamene stube i terazzo izveden na podnim ploham.
- **Smještaj:** Prostor stubišta
- **Datacija:** 1926.-1928.

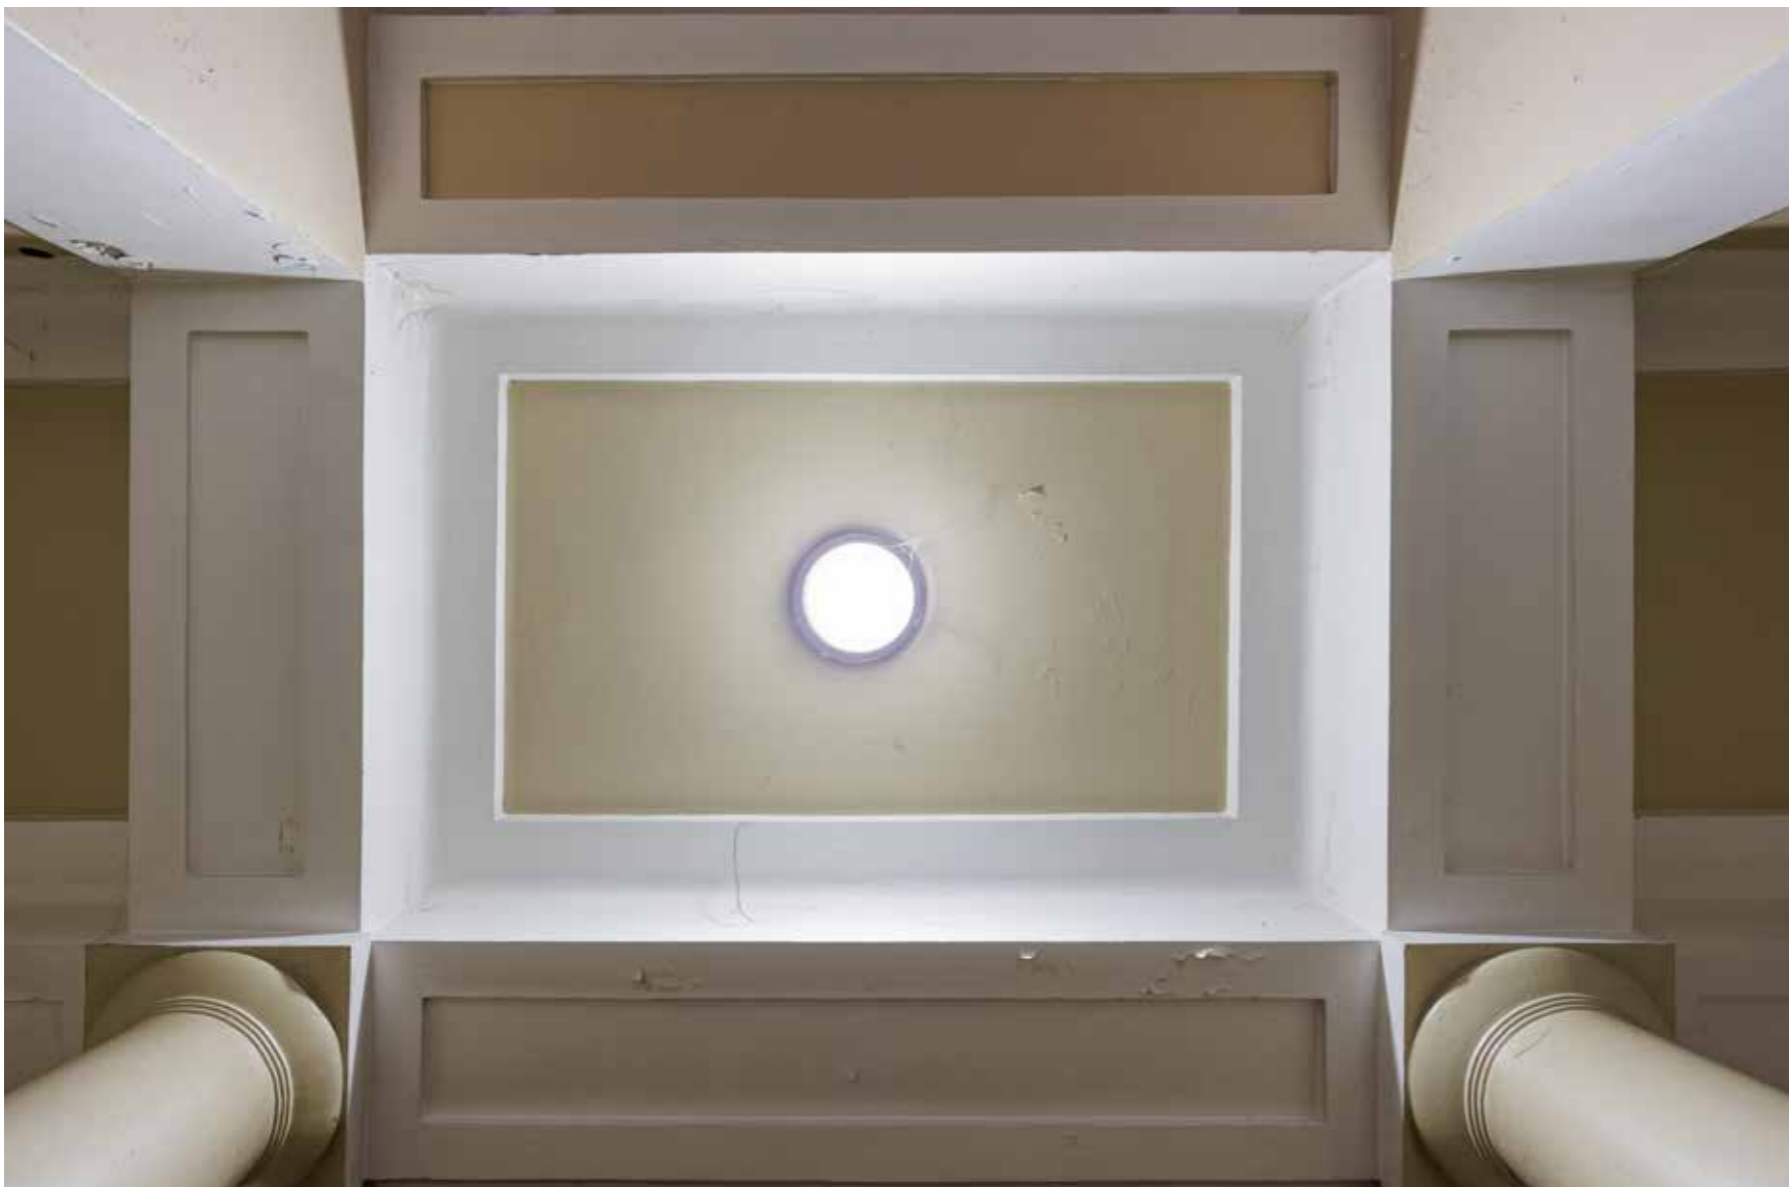
DEKORATIVNA PLASTIKA INTERIJERA STUBIŠTA

- **Opis:** Pogled na svodne plohe stubišta. Na svim svodnim ploham, podgledima krakova stubišta i nadvojima izvedena su jednostavna profilirana kasetirana polja s manjim izmjenama u profilima.
- **Smještaj:** Prostor stubišta
- **Datacija:** 1926.–1928.

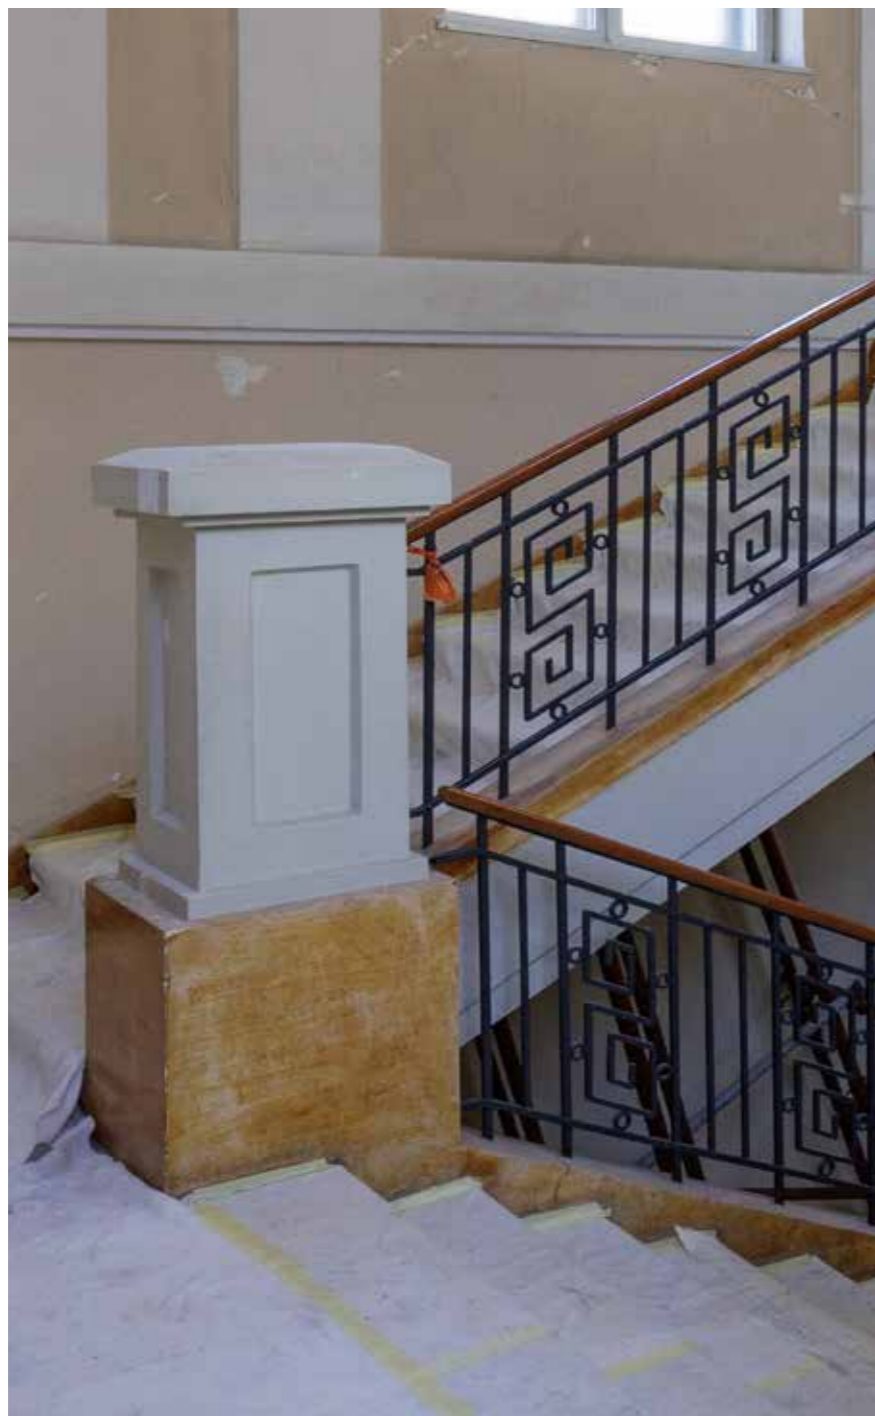
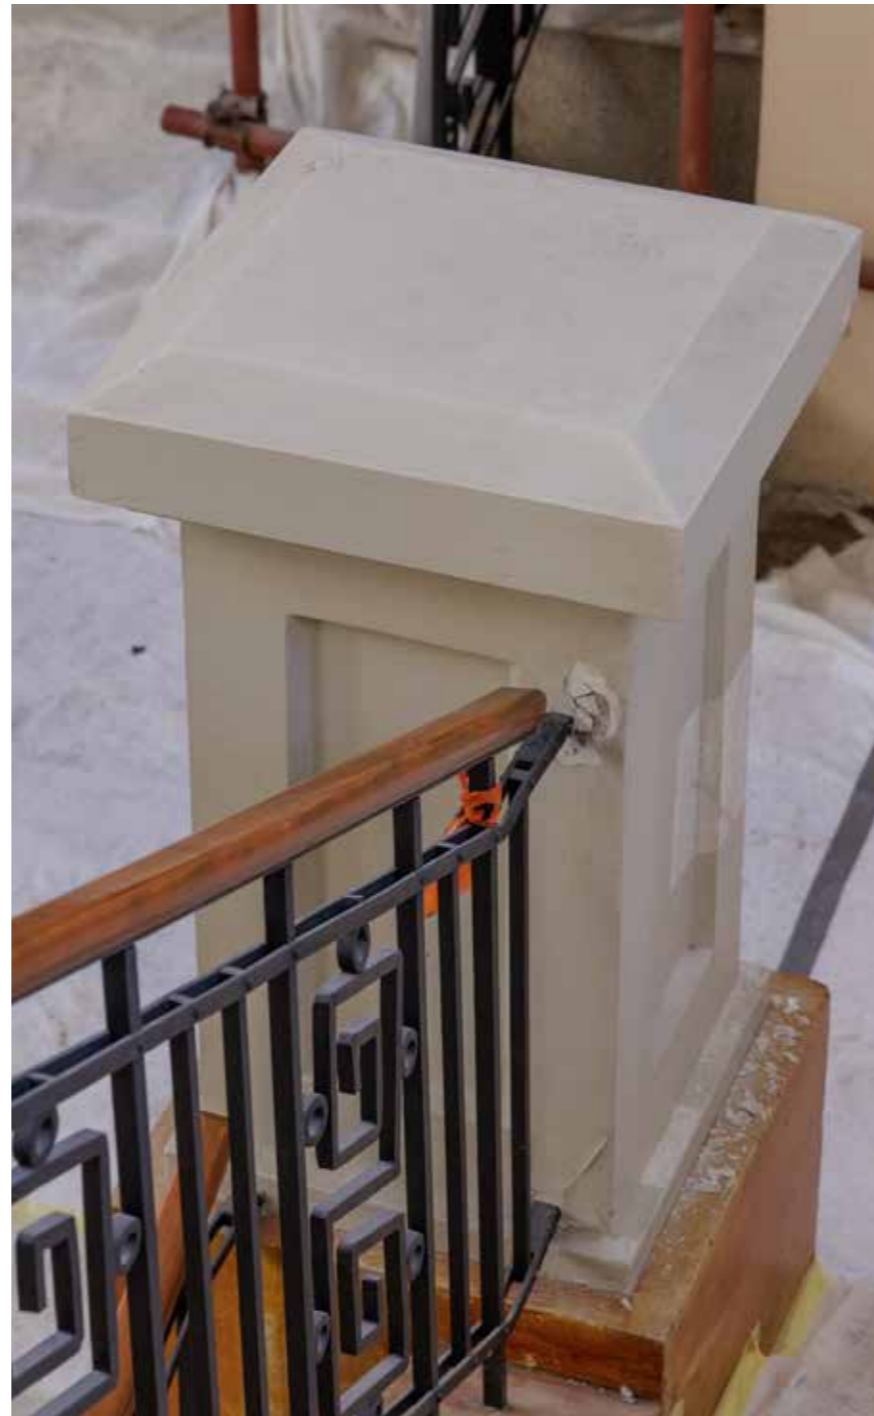
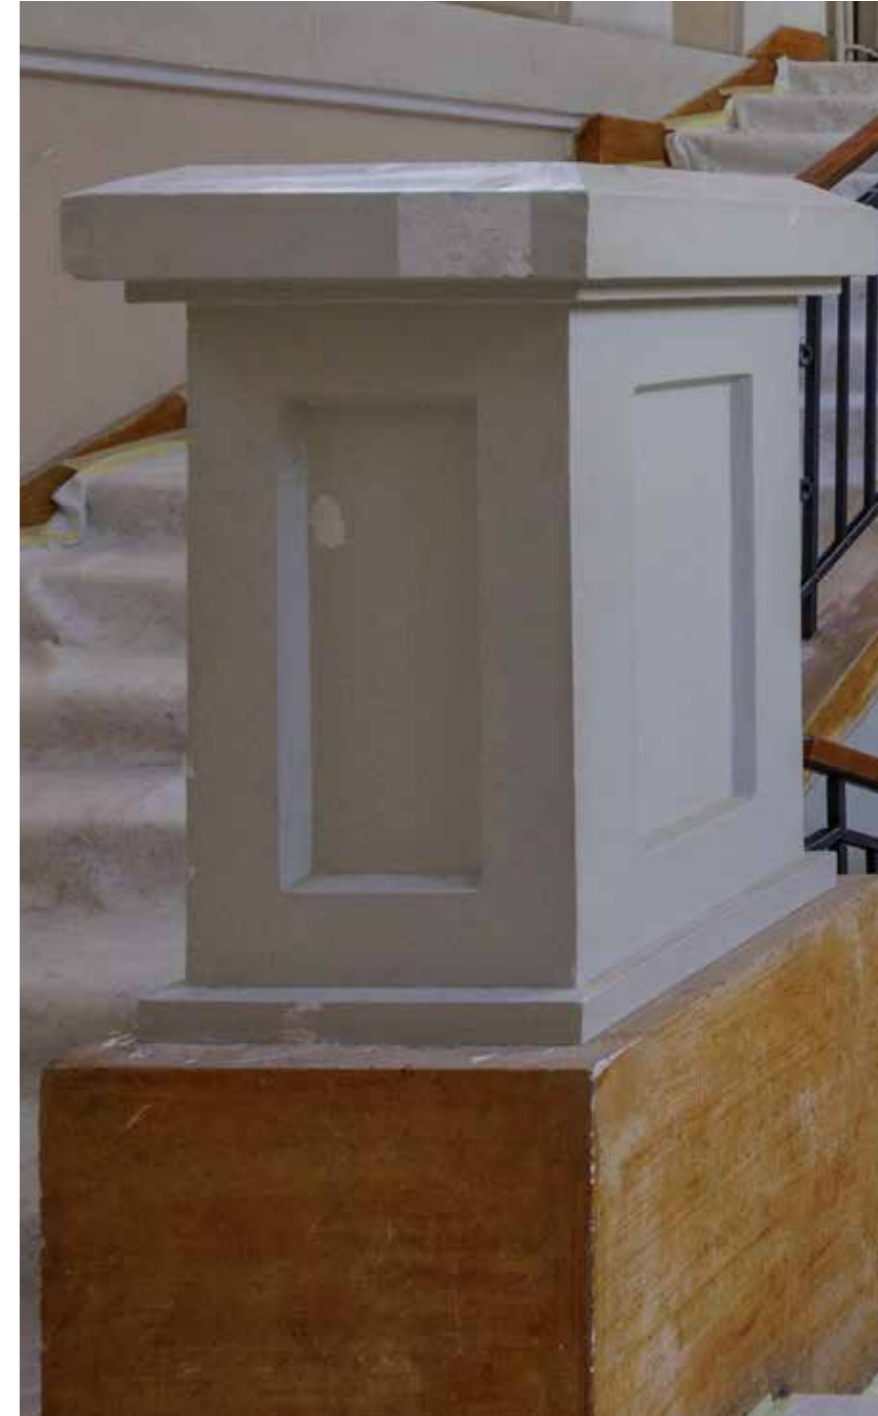
DEKORATIVNA PLASTIKA INTERIJERA STUBIŠTA

- **Opis:** Pilastar kojim završava ograda stubišta na međukatu između prvog i drugog kata, te na drugom katu. Izveden je zidanjem, sastoji se od baze oblika kvadra koja je oslikana marmorizacijom, od tijela s ukladama i poklopnice.
- **Smještaj:** Prostor stubišta u razini drugog kata
- **Datacija:** 1926.–1928.

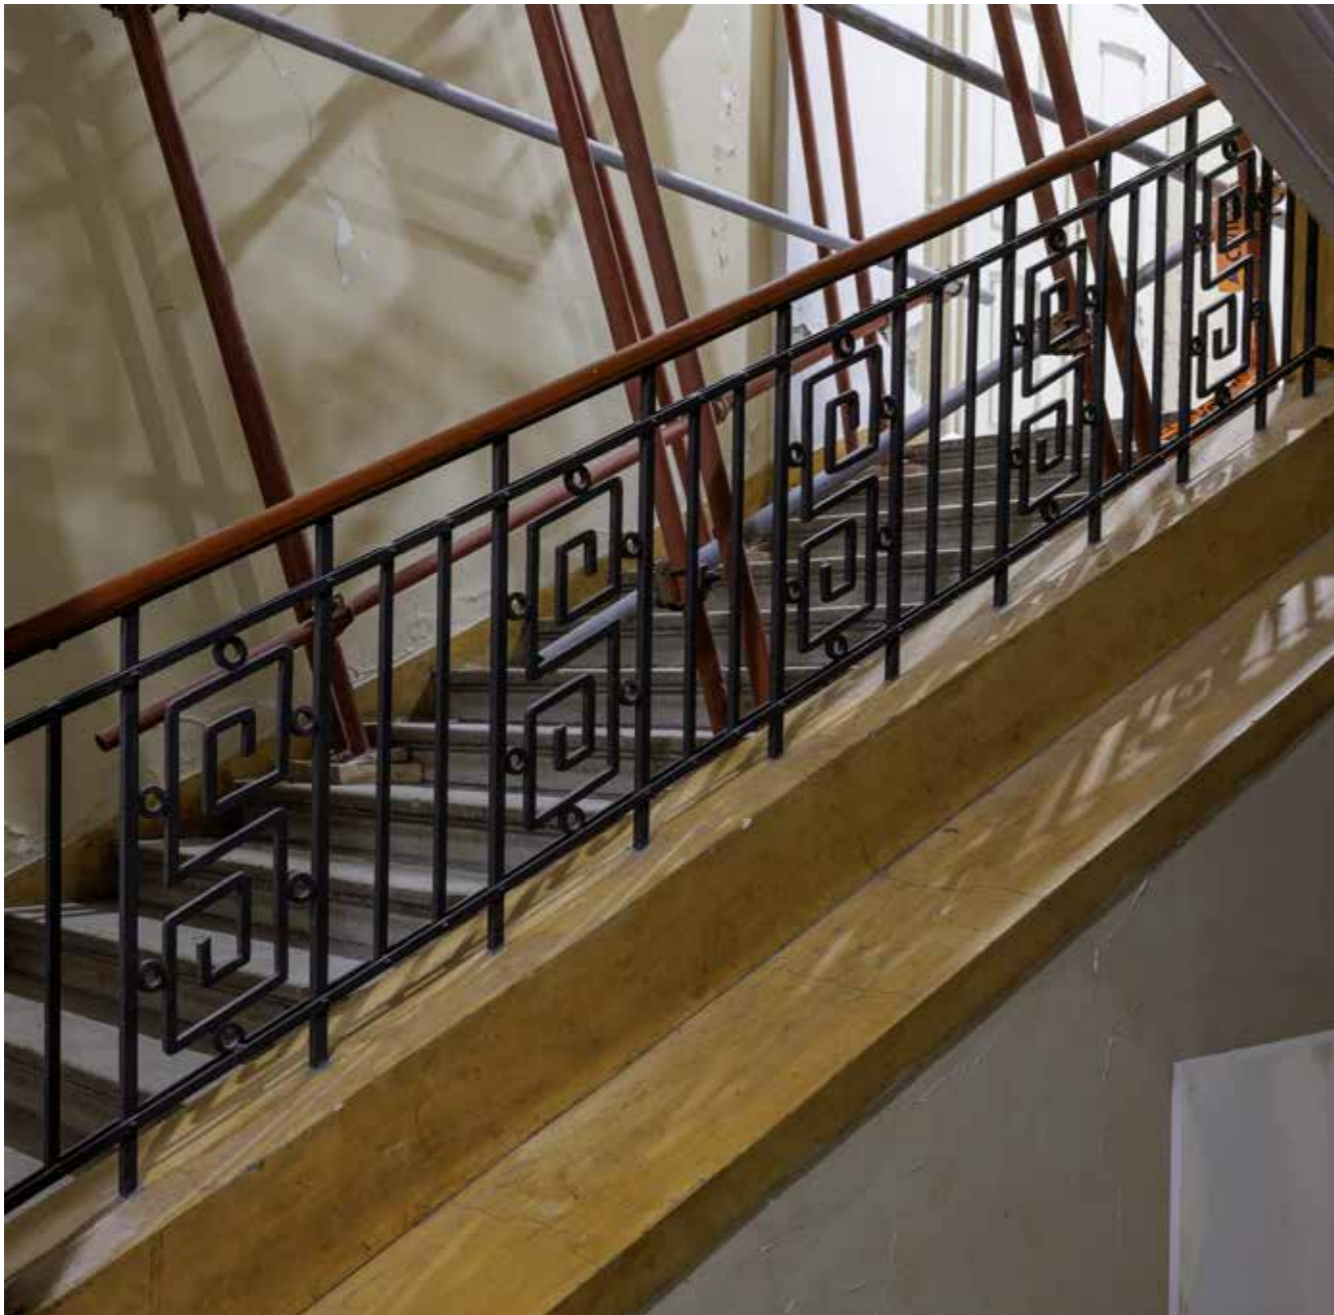
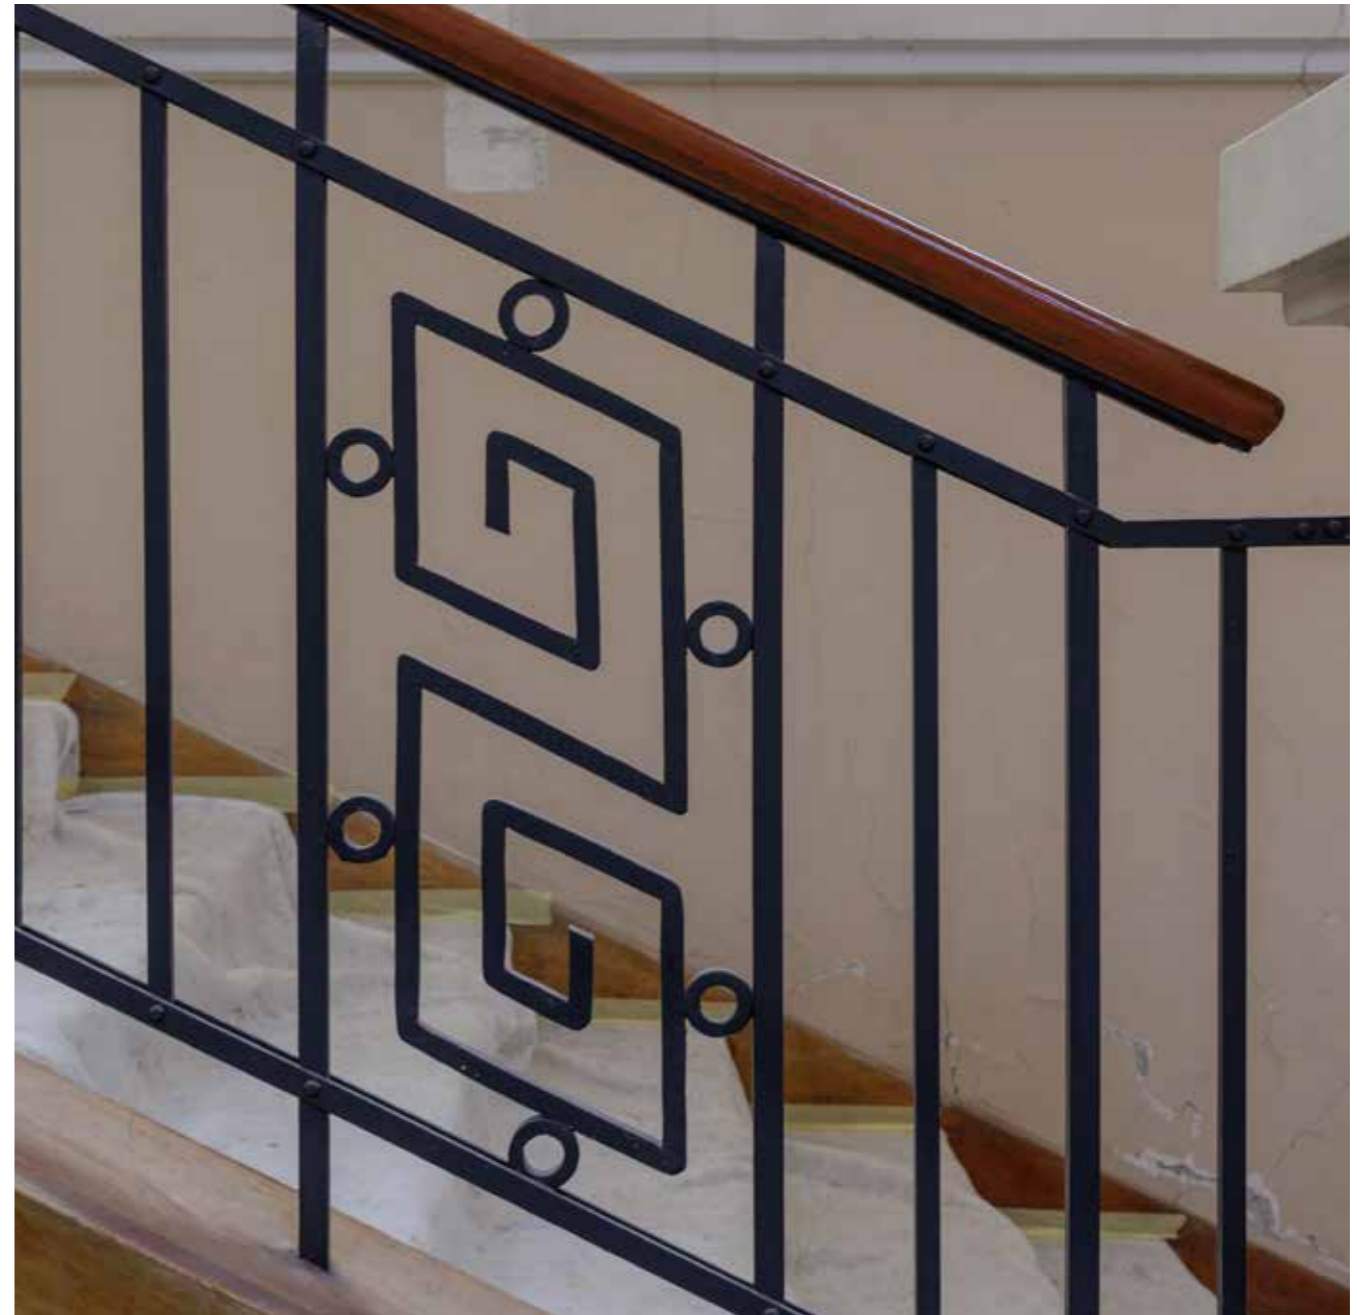
OBLIKOVNI ELEMENTI STUBIŠTA

- **Opis:** Pogled na zidani donji dio ograde sa slikanom marmorizacijom i jednostavnu geometrijski oblikovanu lijevanu metalnu ogradu s drvenim rukohvatom.
- **Smještaj:** Prostor stubišta
- **Datacija:** 1926.–1928.

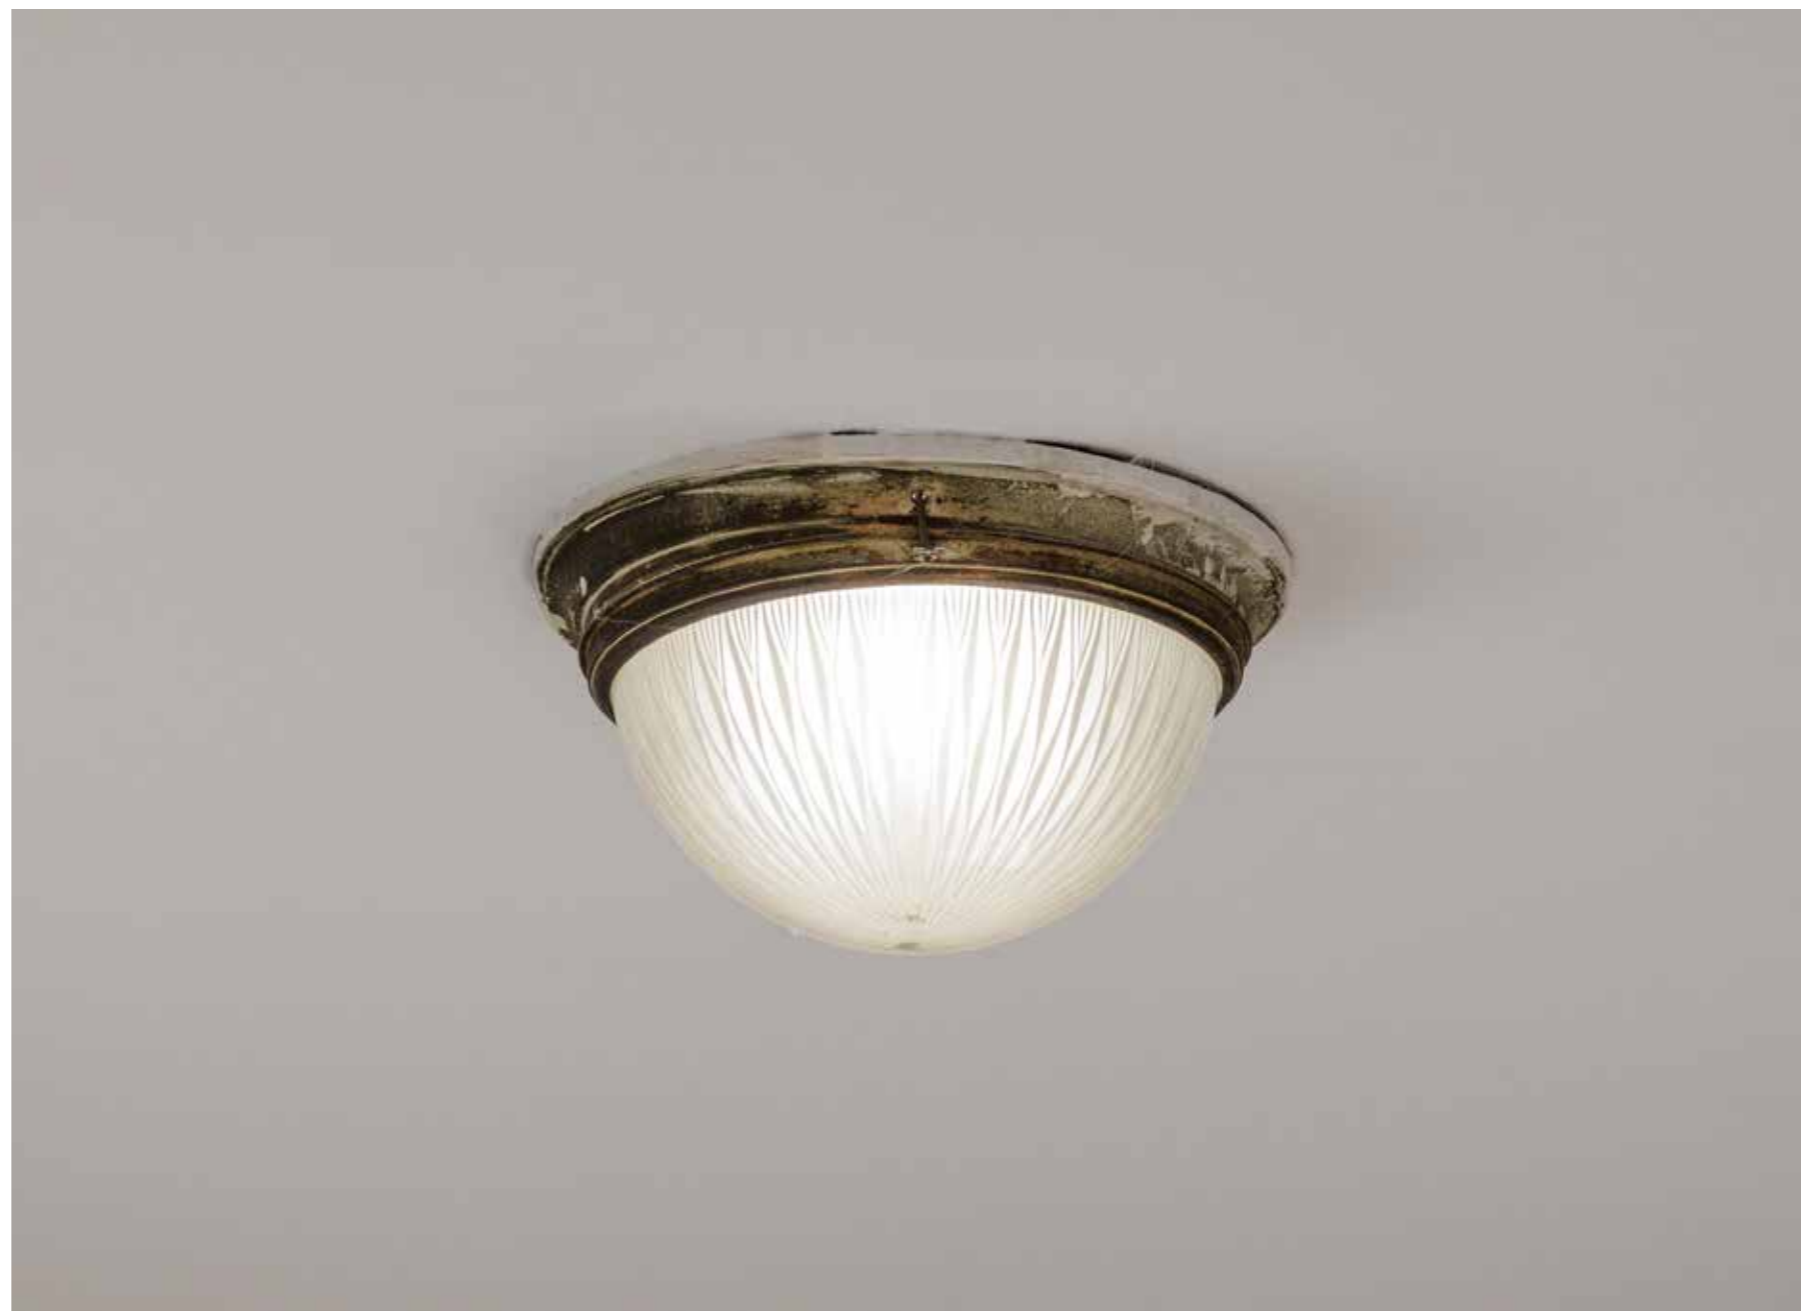
OPREMA INTERIJERA STUBIŠTA

- **Opis:** Pogled na izvorne plafonjere i lampe na bočnim zidovima stubišta.
- **Smještaj:** Prostor stubišta
- **Datacija:** 1926.–1928.
