EPIDEMIOLOŠKI INSTITUT –
Zgrada Hrvatskog zavoda za javno zdravstvo
ROCKEFELLEROVA 2, ZAGREB
POVIJEST GRADNJE, VALORIZACIJA I
PRIJEDLOG KONZERVATORSKIH SMJERNICA

Zagreb, lipanj 2023.

KONZERVATORSKI ELABORAT

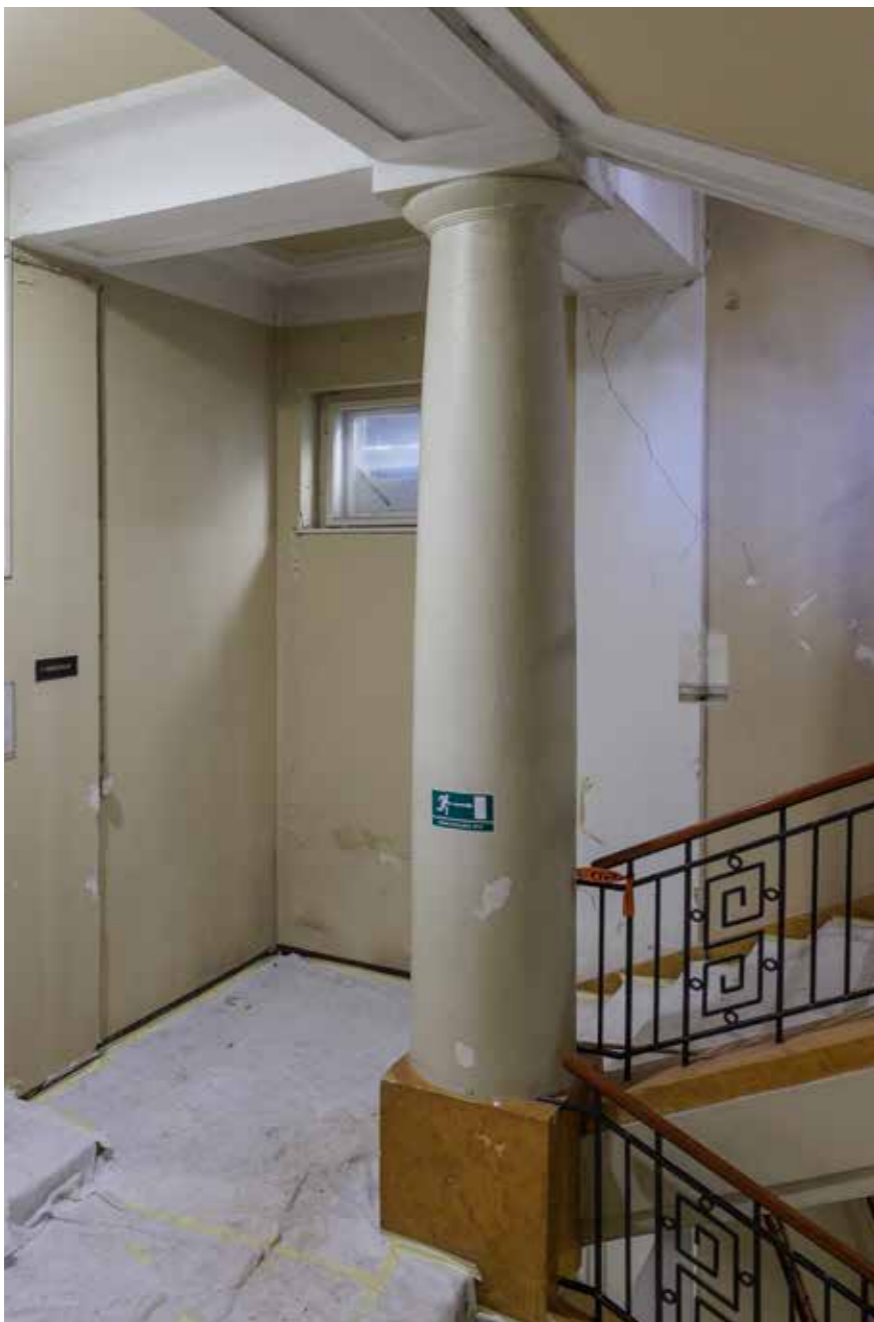
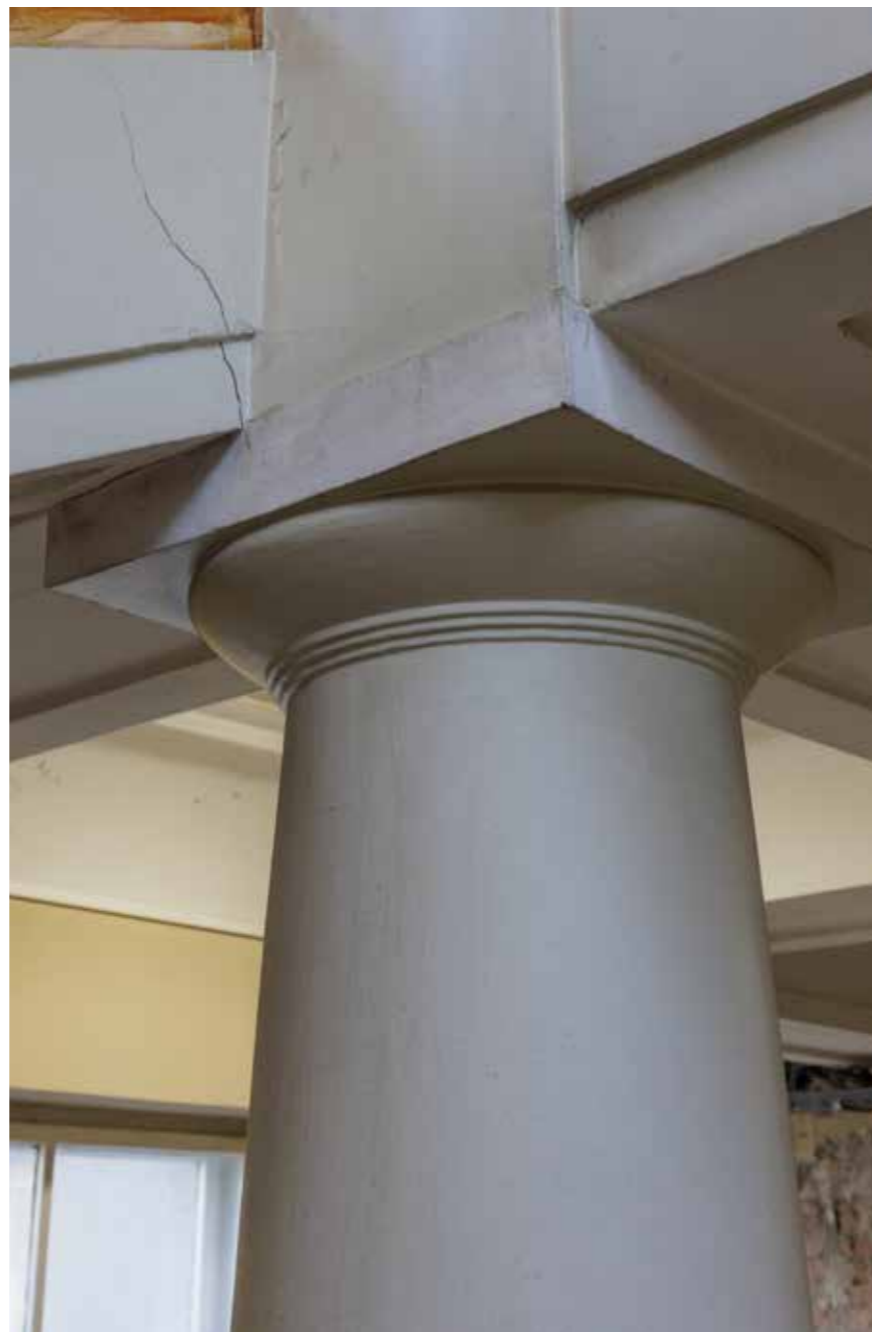
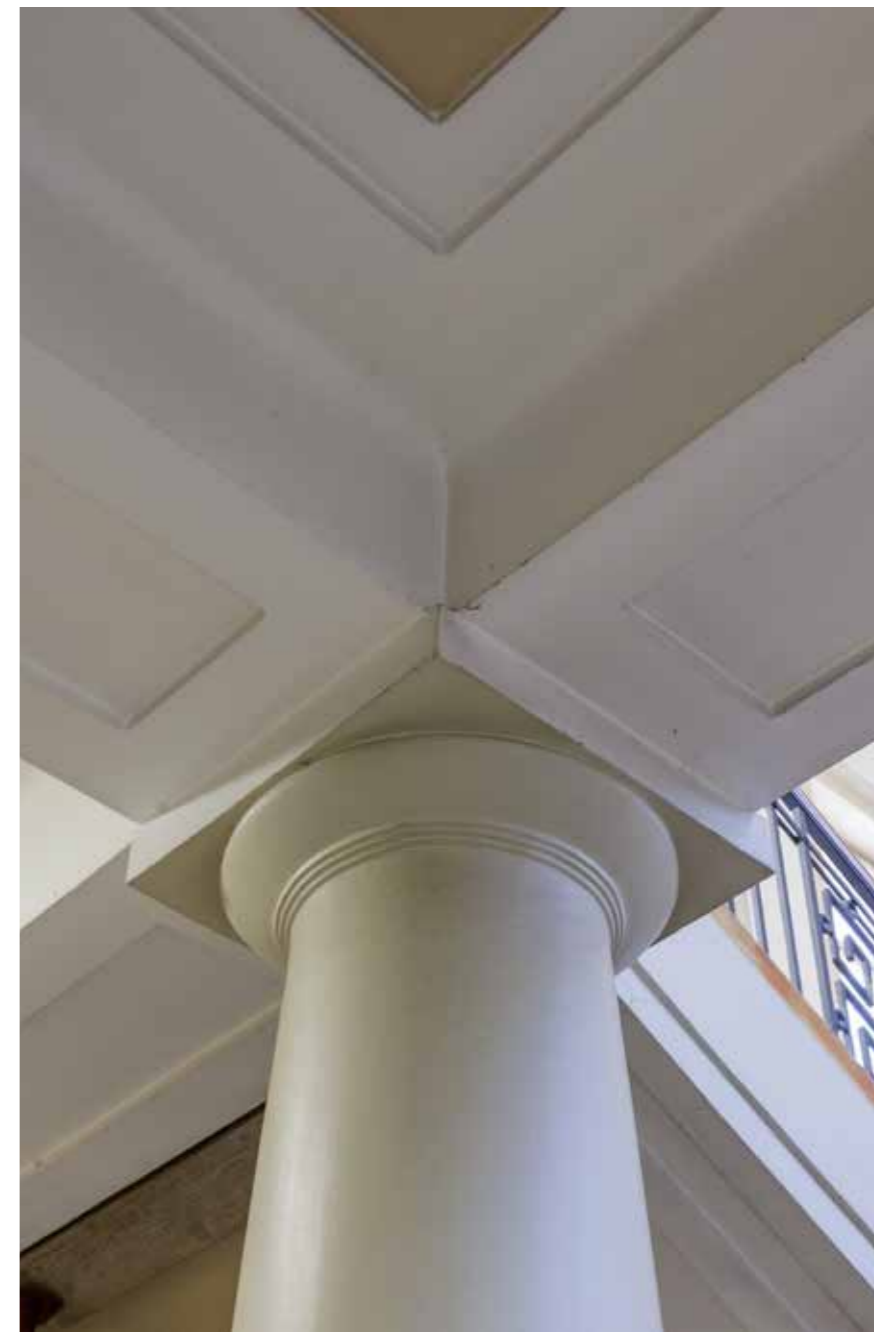
- **Opis:** Pogled na stup koji drži krak stubišta. Stup od armirano-betonske konstrukcije jednostavnog je oblika, postavljen na četvrtastu bazu oslikanu marmorizacijom, dok je na gornjem dijelu zaključen jednostavnim kapitelom toskanskog tipa.
- **Smještaj:** Prostor stubišta
- **Datacija:** 1926.–1928.
