STARI GRAD OZALJ

POVIJEST GRADNJE, VALORIZACIJA I
PRIJEDLOG KONZERVATORSKIH SMJERNICA

Zagreb, prosinac 2023.

KONZERVATORSKI ELABORAT

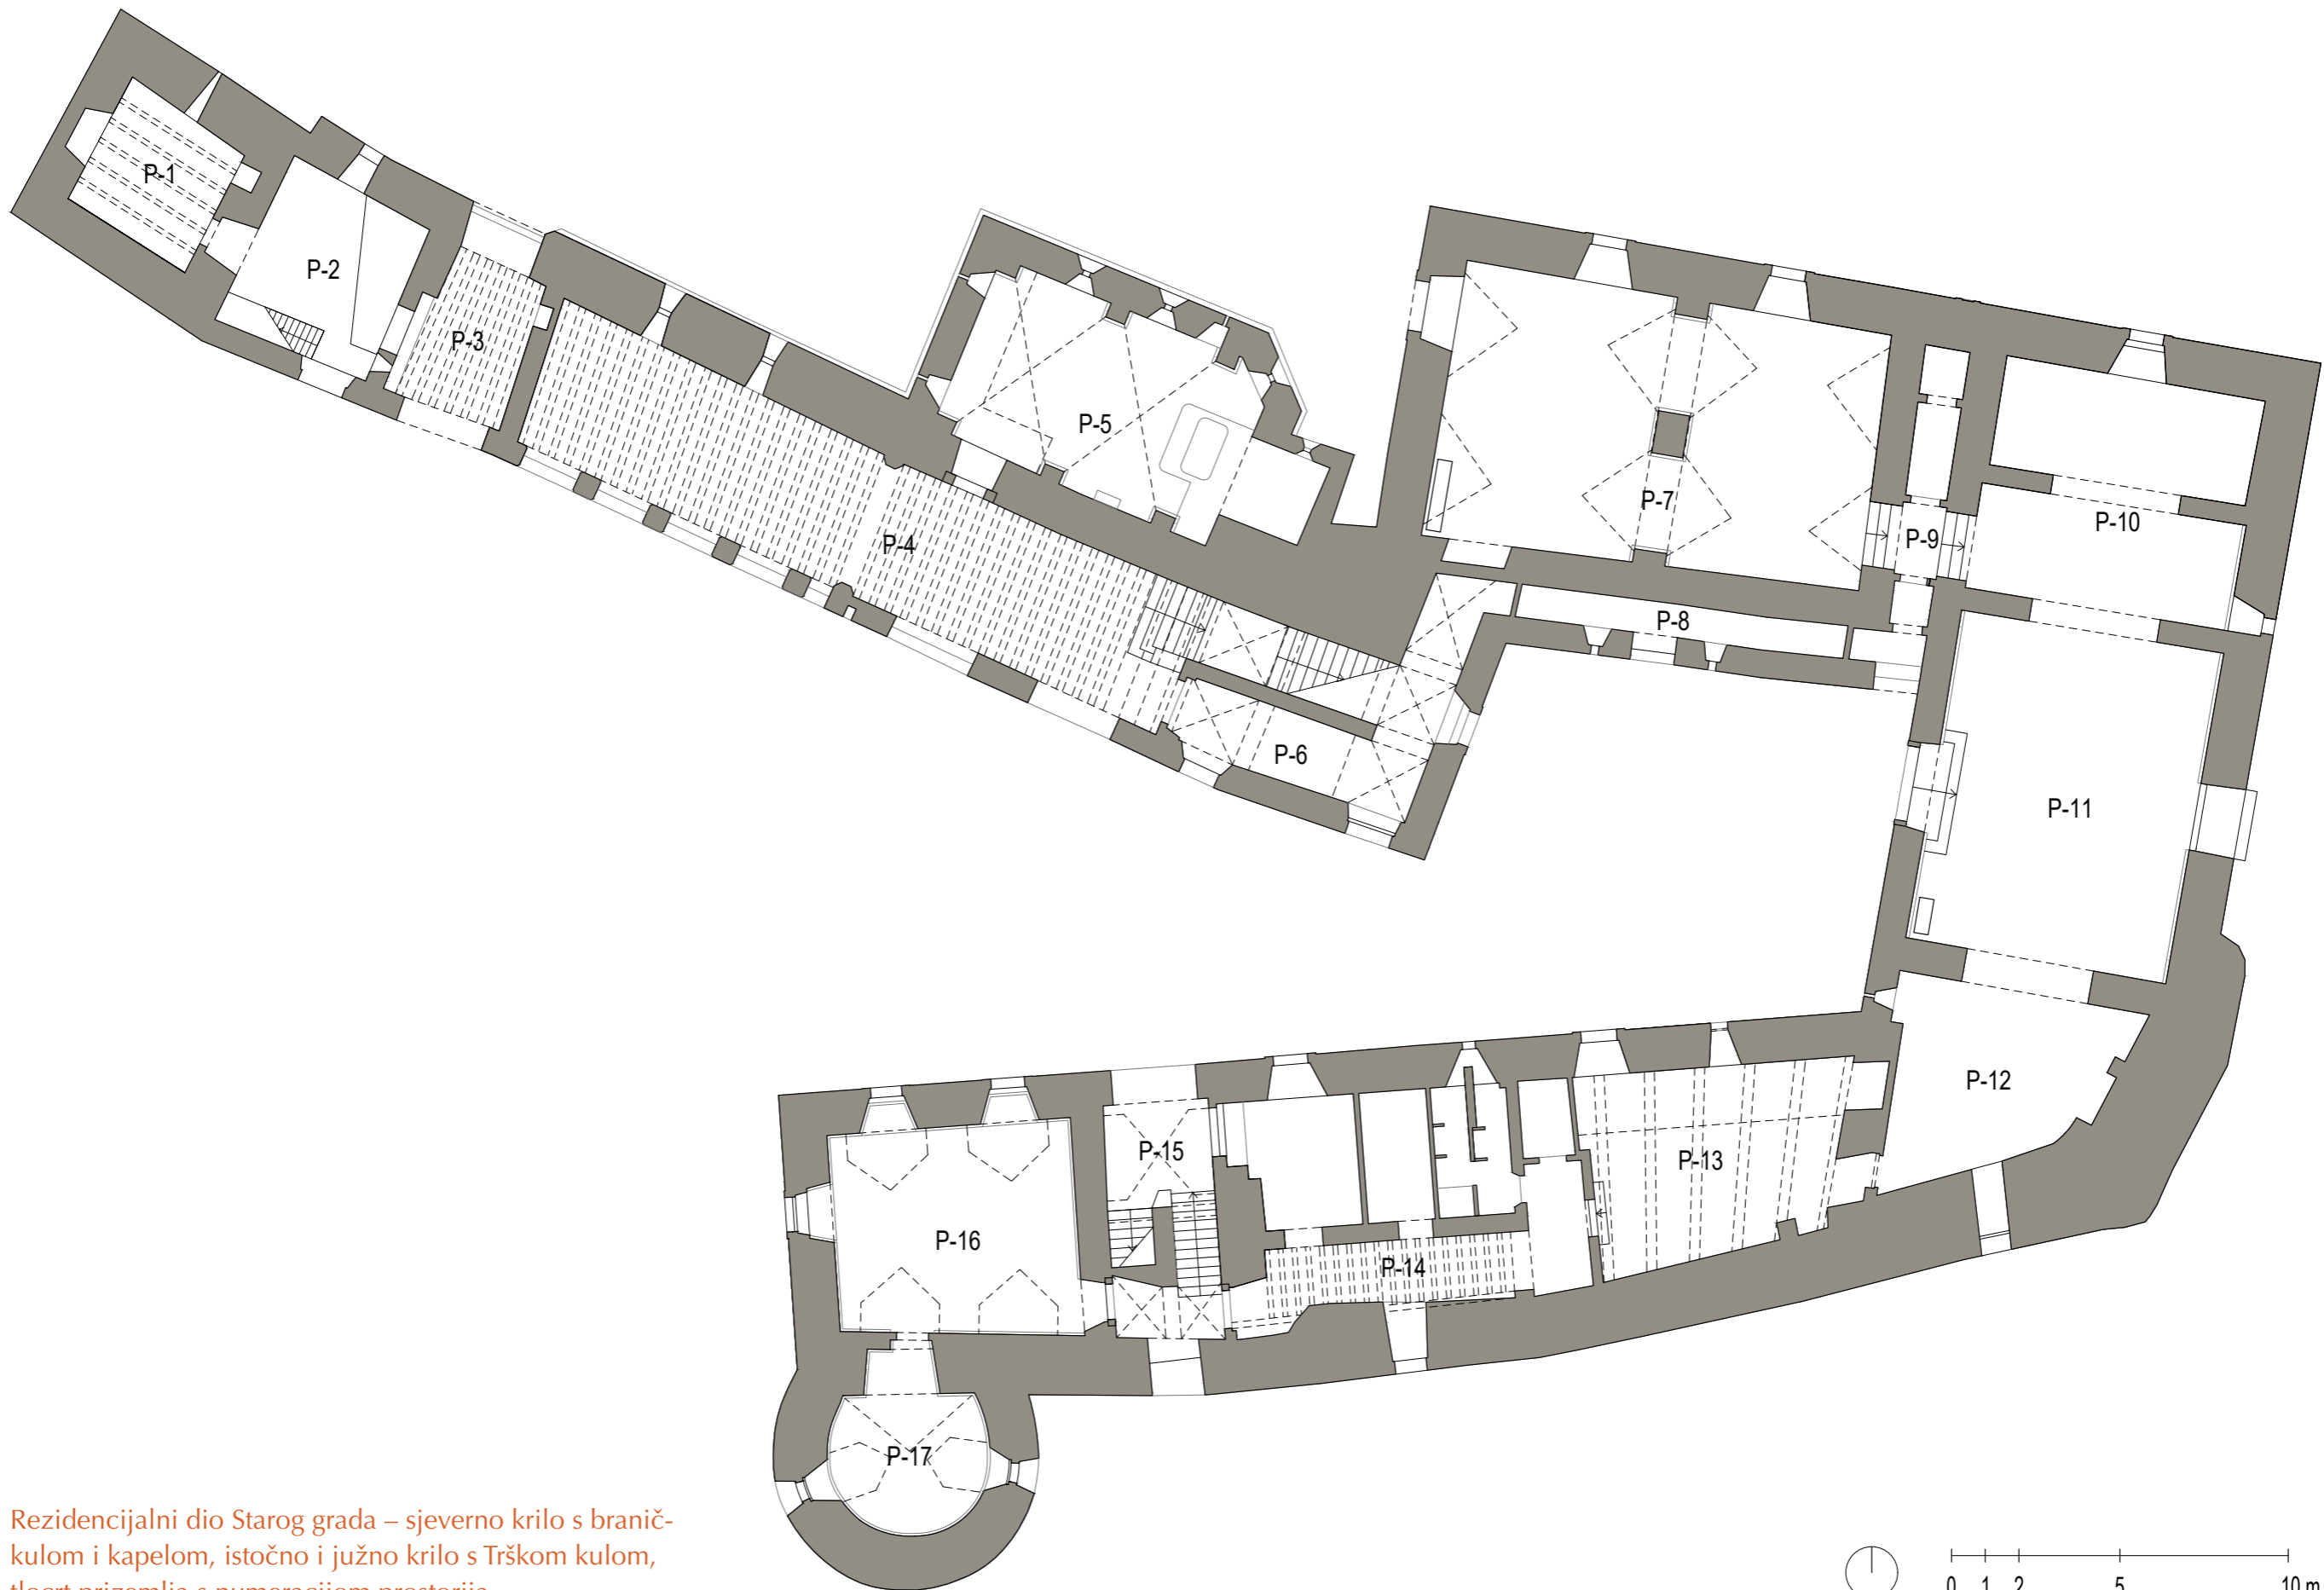
Rezidencijalni dio Starog grada – sjeverno krilo s branič-
kulom i kapelom, istočno i južno krilo s Trškom kulom,
tlocrt prizemlja s numeracijom prostorija

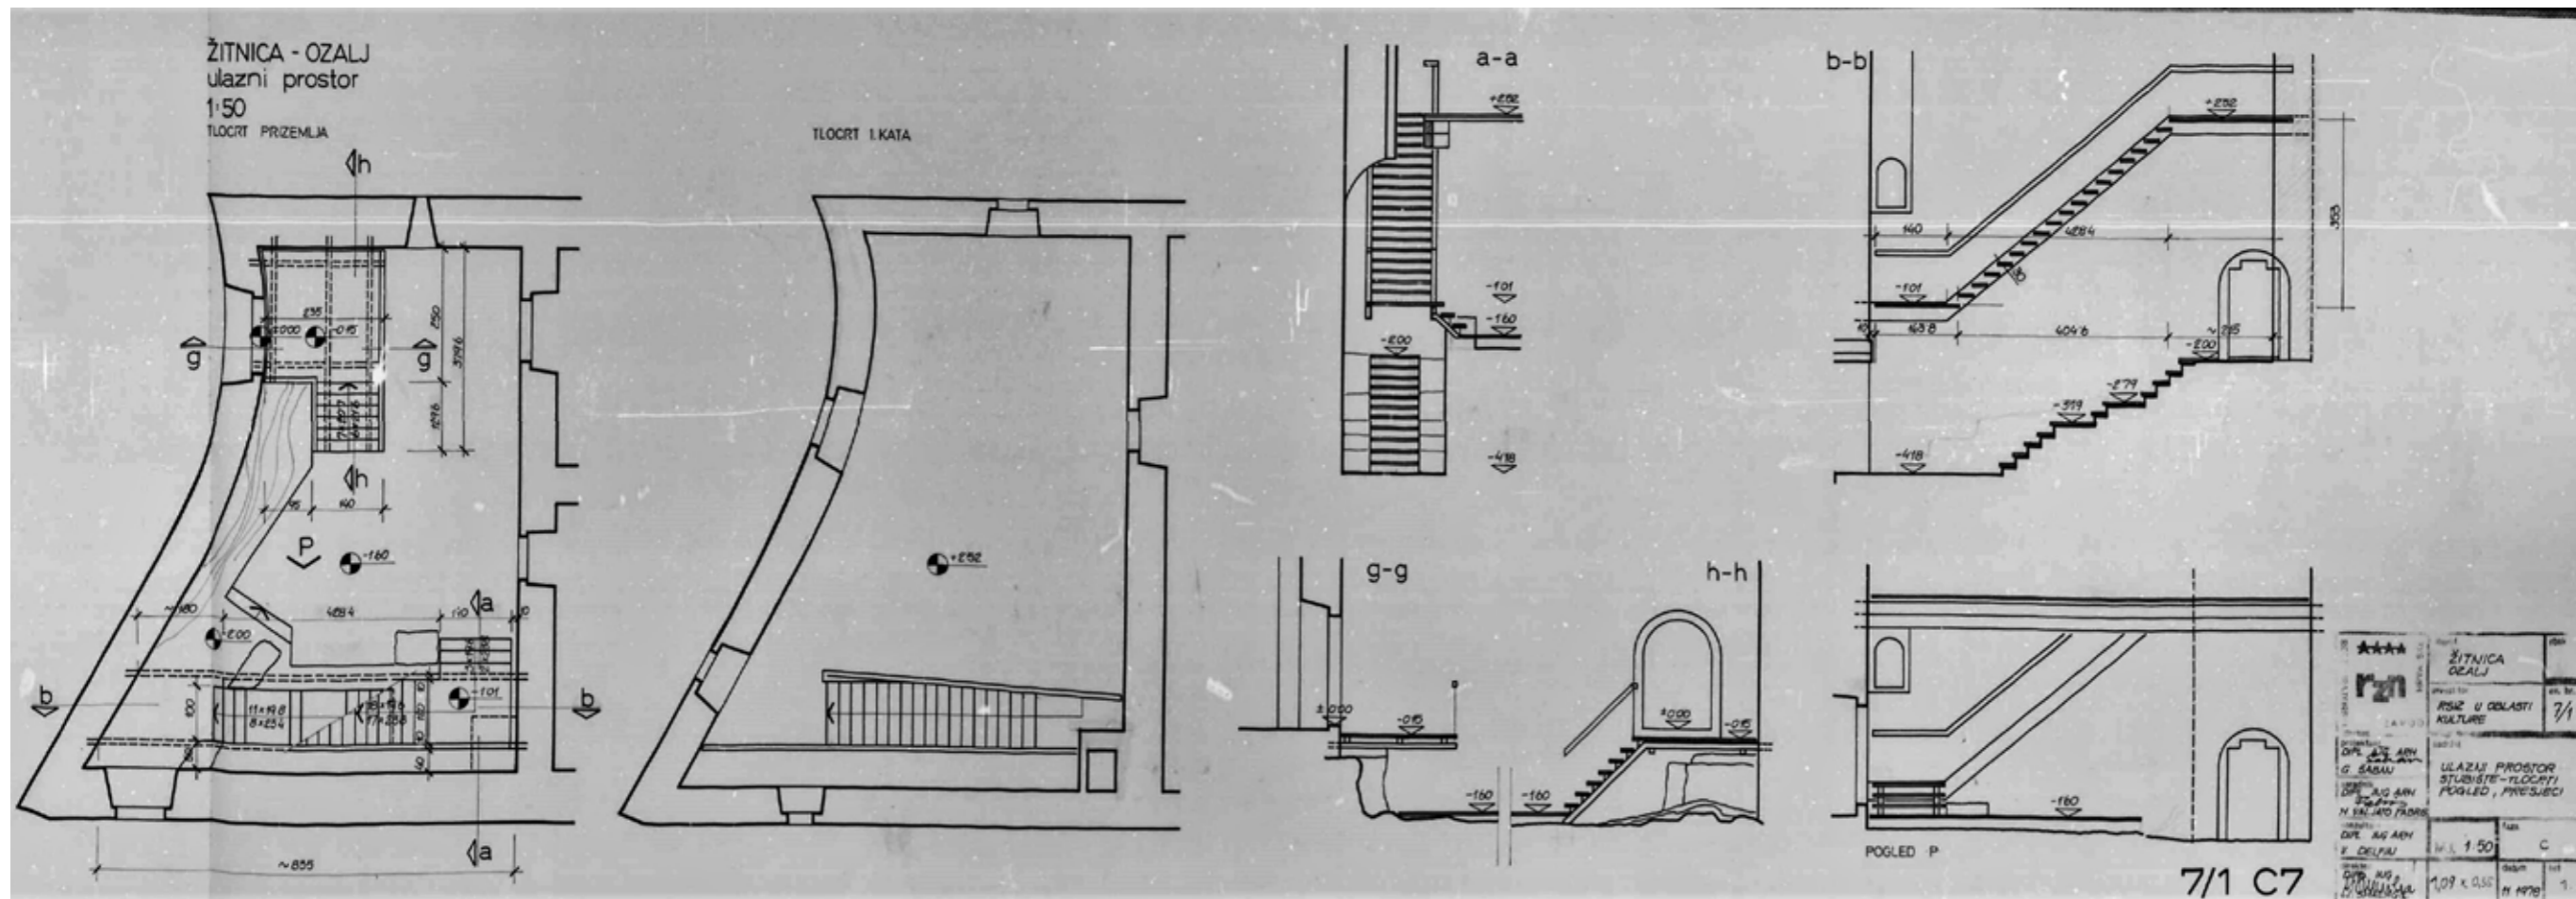
Realizirani projekt podnica i vertikalne komunikacije u Žitnici iz 1978. (HRZ)

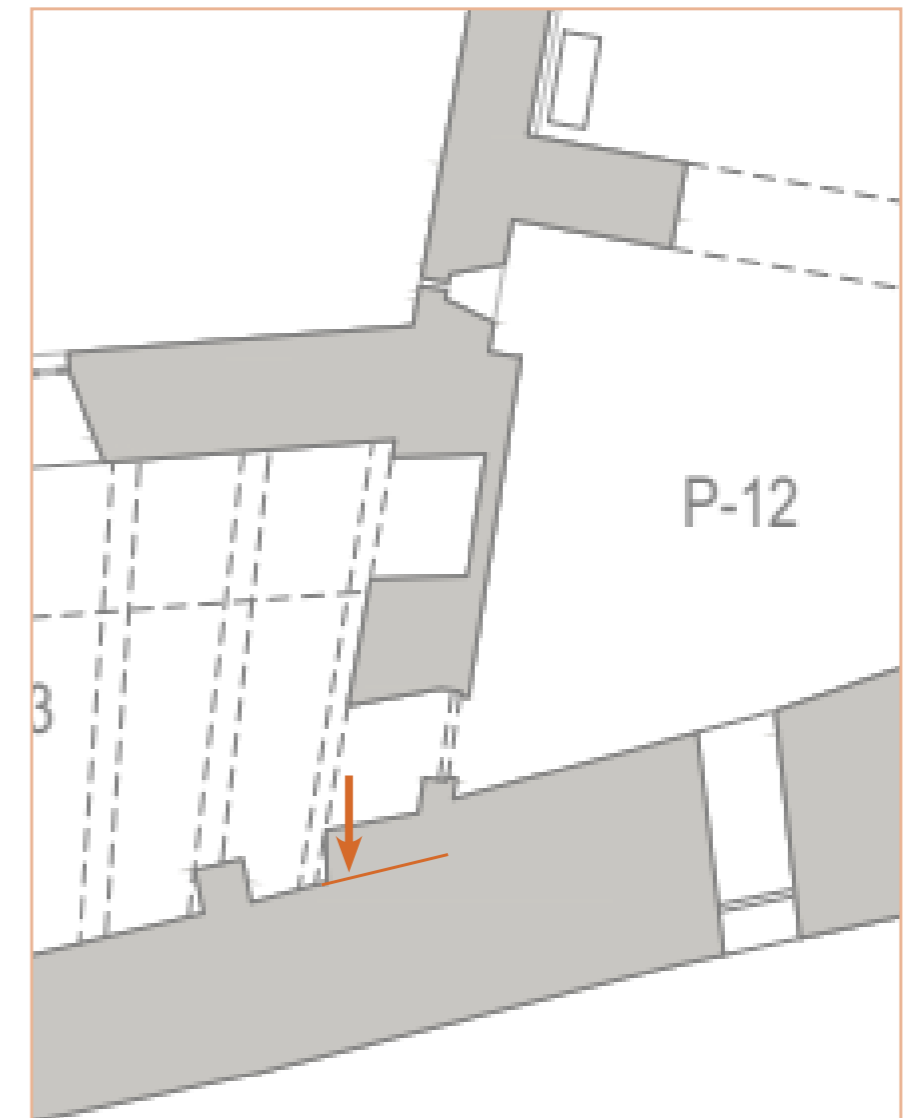
dvaju zidova te je pronađena reška koja upućuje na različito razdoblje nastanka dviju građevinskih struktura. Nalazi sonde upućuju na to da je na stariji južni zid dograđen mlađi istočni zid istočne prostorije južnog krila u razini prizemlja.
