# PALAČA MILESI – ZAVOD ZA ZNANSTVENI I UMJETNIČKI RAD HAZU

TRG BRAĆE RADIĆ 7, SPLIT

POVIJEST GRADNJE, VALORIZACIJA I  
PRIJEDLOG KONZERVATORSKIH SMJERNICA

# KONZERVATORSKI ELABORAT

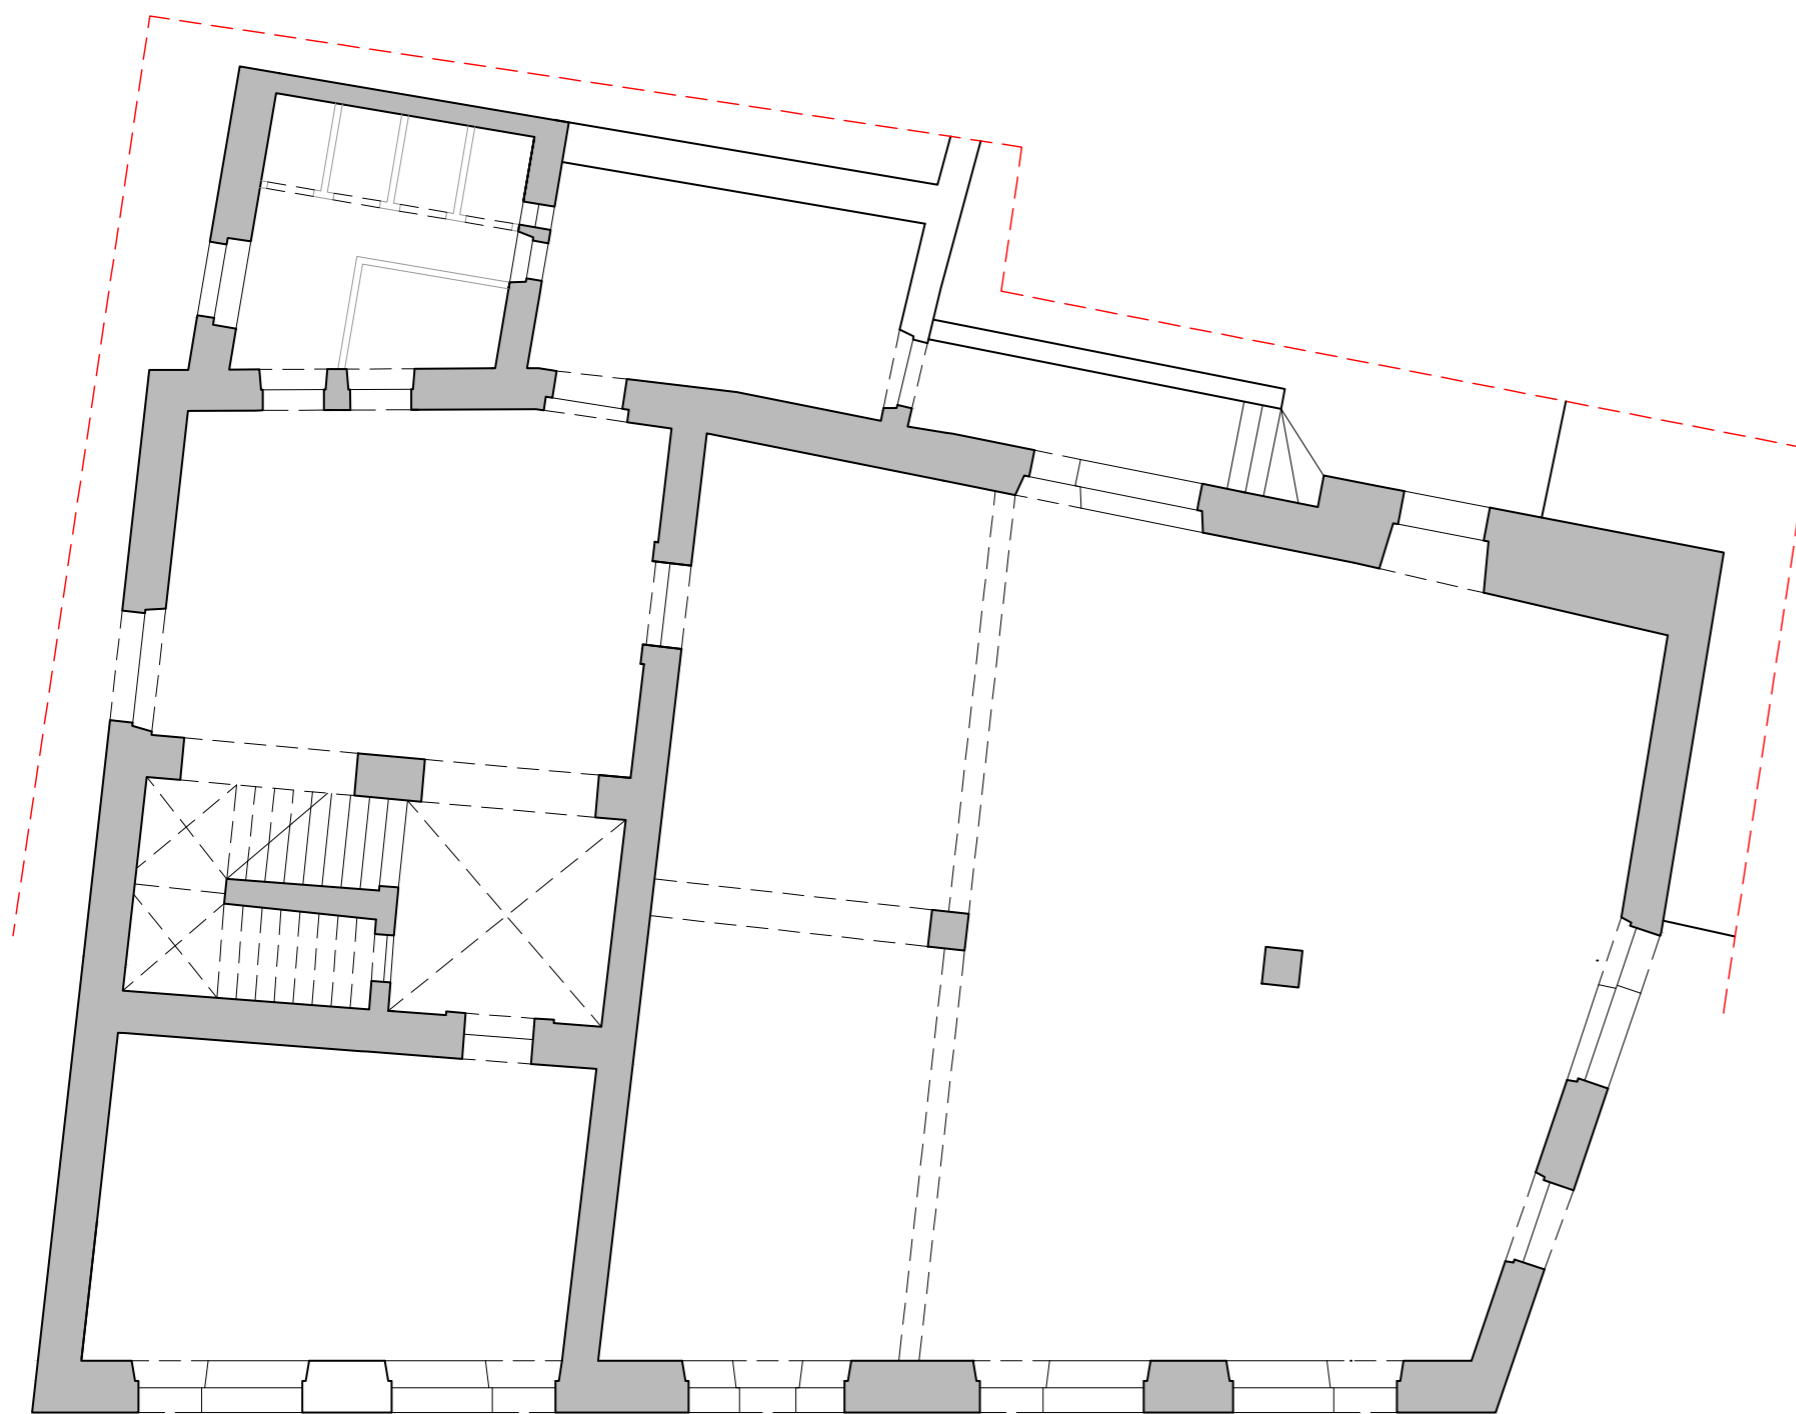
TLOCRT PRIZEMLJA

storiju **prizemlja** – nekadašnji atrij, koji je natkrivanjem, odnosno dogradnjom prostorija u zoni katova, pretvoren u ulazno predvorje. Atrij komunicira kroz lučni otvor sa

stubišnim podestom, formiranim uz središnji zid između zapadnog i istočnog dijela palače, na koji se dalje prema jugu nadovezuje prostor knjižare (Školska knjiga), rastvore-

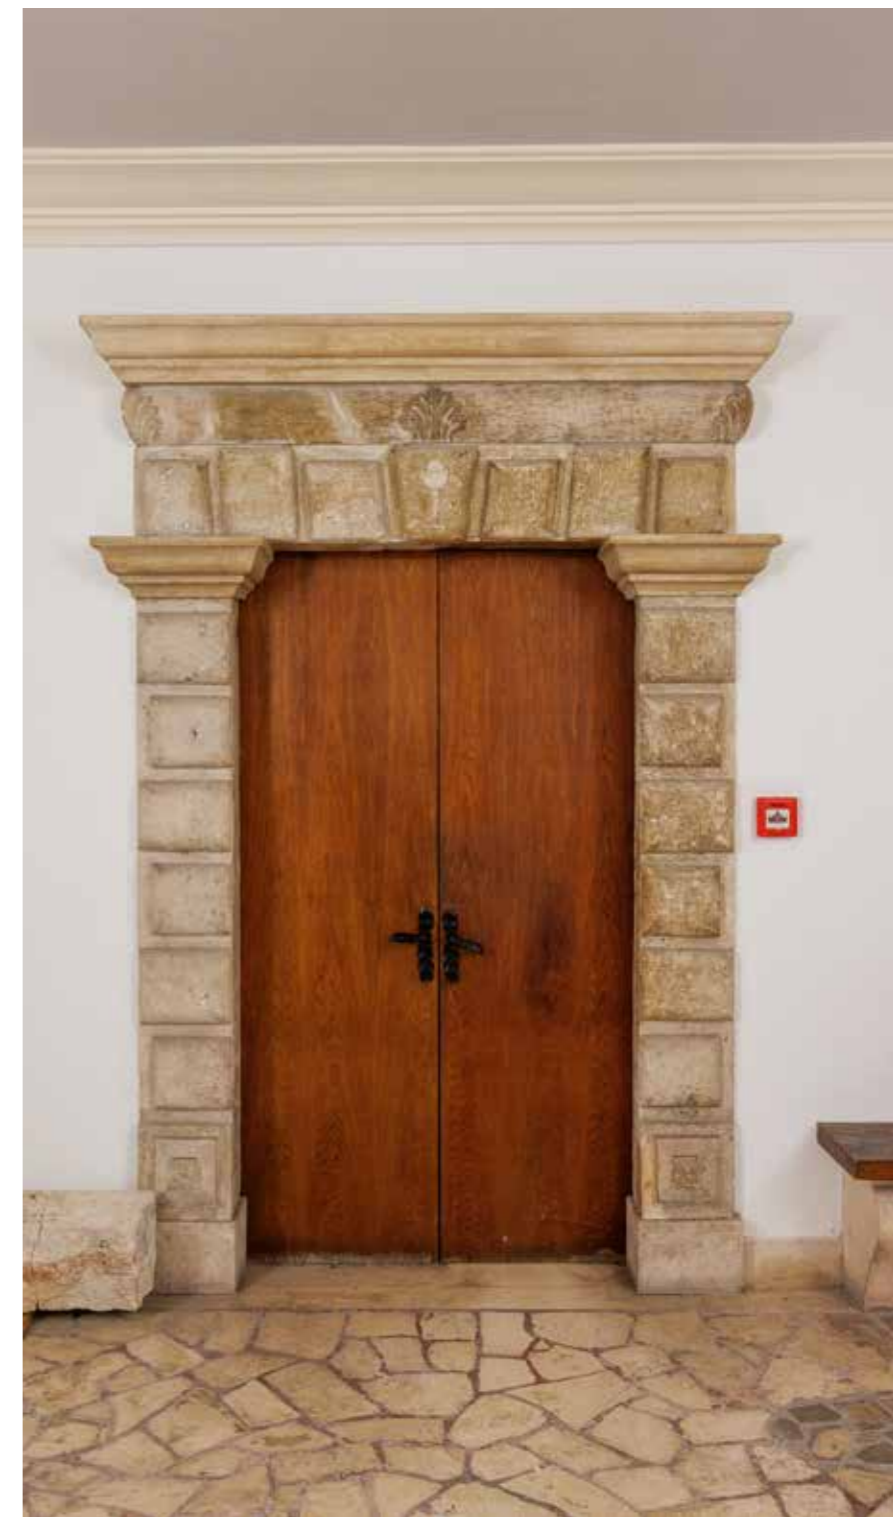
Maniristički portal sekundarno ugrađen u predvorju (nekadašnjem atriju)

Starijim elementima unutarnje opreme pripada kameni portal u nekadašnjem atriju što vodi u veliku začelnu prostoriju u istočnom dijelu prizemlja, a koji je na tu poziciju ugrađen u spomenutoj obnovi sredinom 20. stoljeća. Okvir je izveden u stiliziranoj rustici s jastučastim kamenim blo-

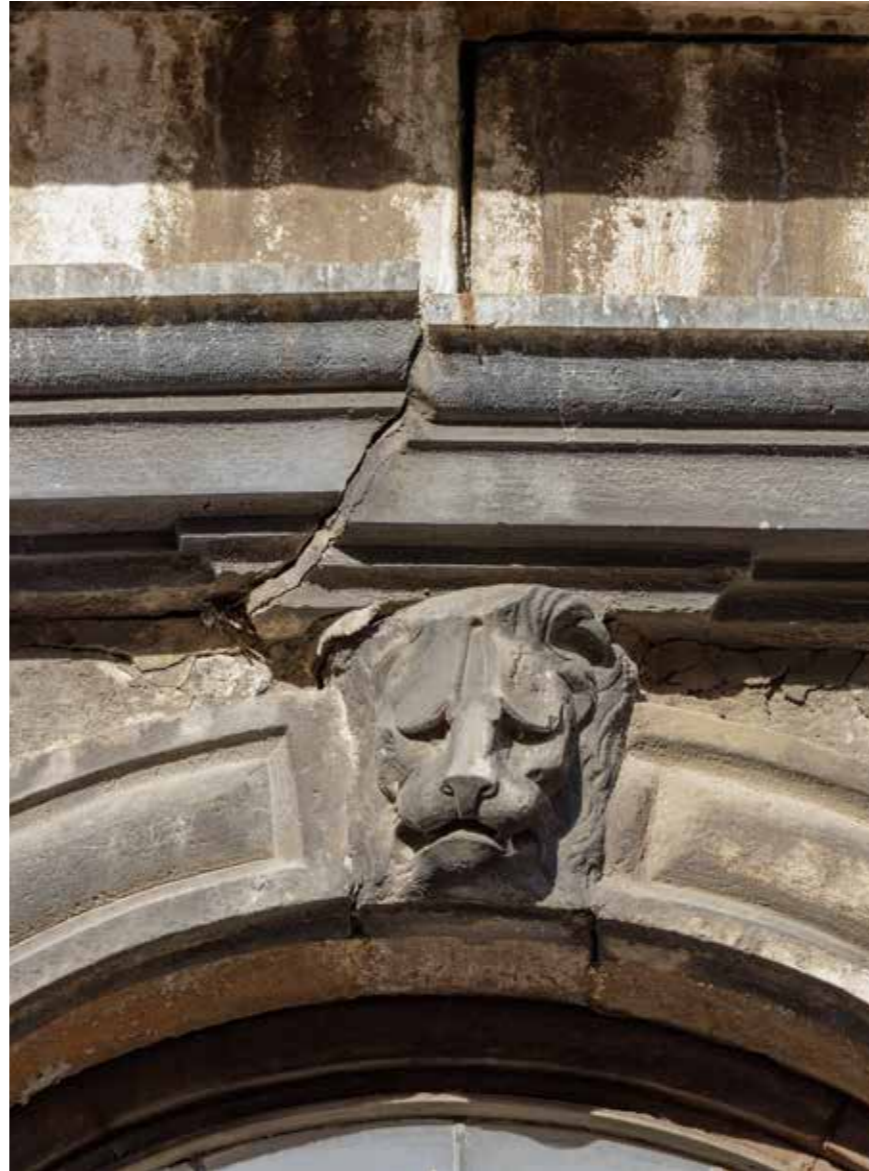
Oprema interijera je također trošna. U lošem je stanju stolarija, osobito vanjska, a pojedini dijelovi interijera ostali su zapušteni (apartman) ili nedovršeni (potkrovlje). Dotrajale su cjelokupne instalacija, uključivo i zastarjeli sustav grijanja i hlađenja.

Francuski prozor na južnom pročelju, detalj s oštećenjima

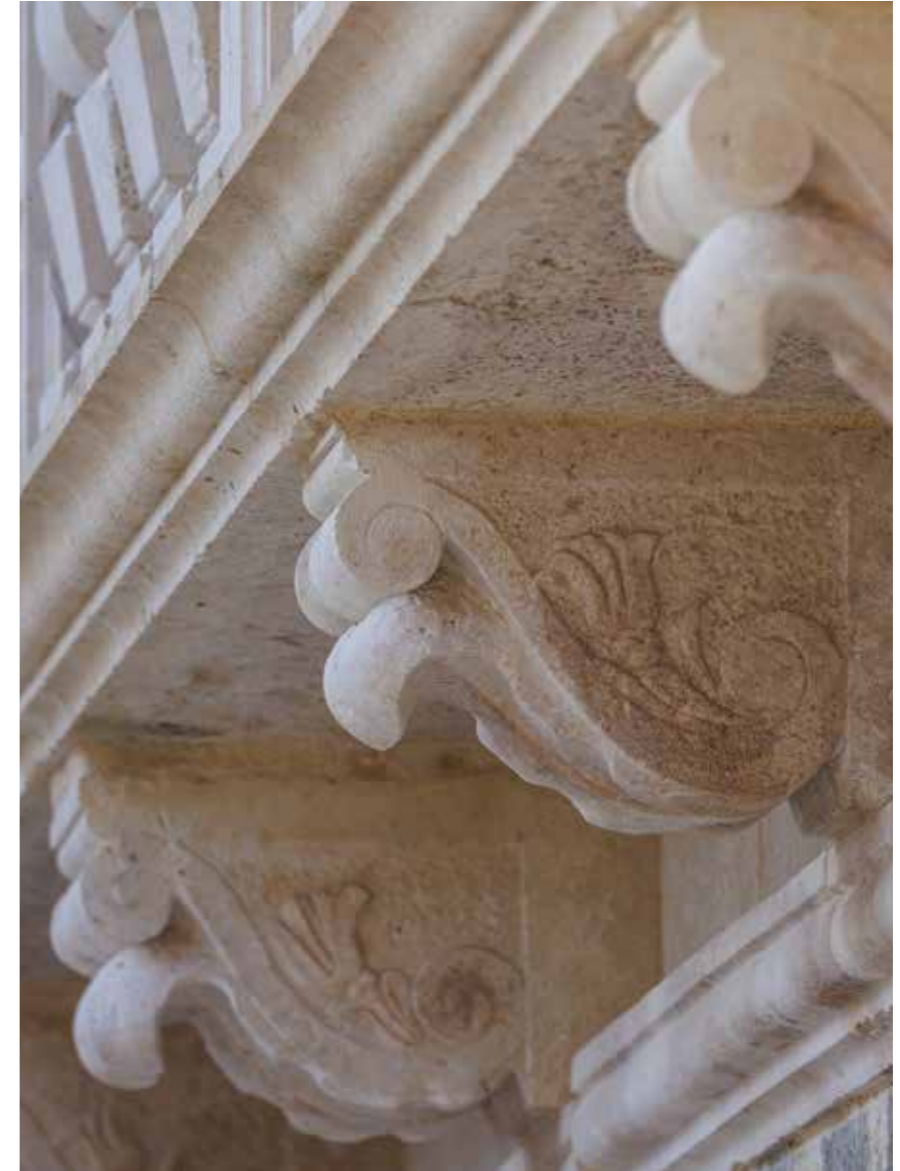
Konzole balkona na južnom pročelju nakon restauracije

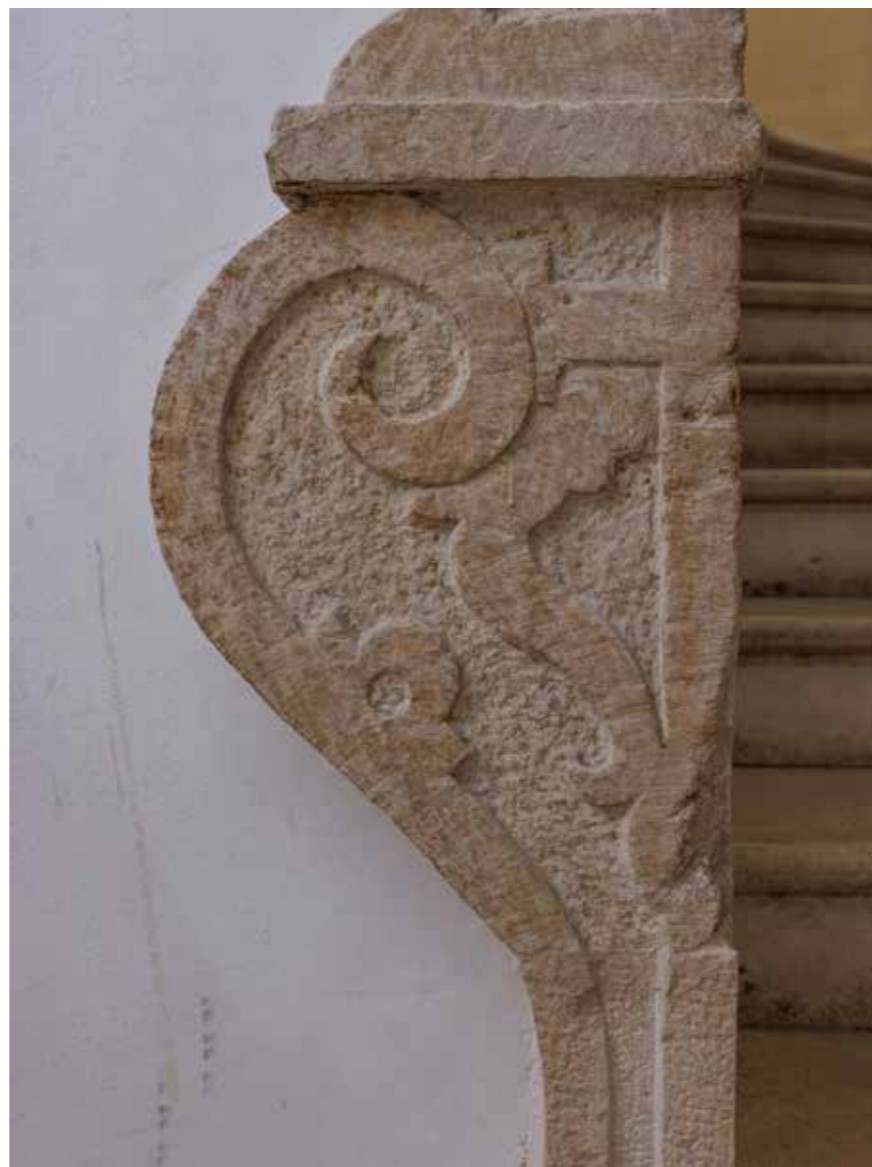
Maniristička obilježja nose i herme (volutni nosači sa ženskim glavama) ugrađene u stubištu, i to na podestu u prizemlju u ugao zida između prvog stubišnog kraka i spremišta ispod drugog kraka, te u zid između dvaju krakova na podestu u prvom katu. U prizemlju, herma je ugrađena tako da je prema stubišnom prostoru okrenuta stražnjom stranom. Sastoji se od profilirane baze, donjeg dijela u obliku dviju voluta (koje asociraju na donji dio tijela), gornjeg dijela s istacima (koji asociraju na ruke) te ženske glave s ogrlicom oko vrata i kosom uvijenom u punđu. Plohe herme obrađene su glatkim trakama i bosiranjem, a u gornjem dijelu uklesane su i dvije girlande. Iznad herme je profilirani ka-

Herme u stubištu, detalji

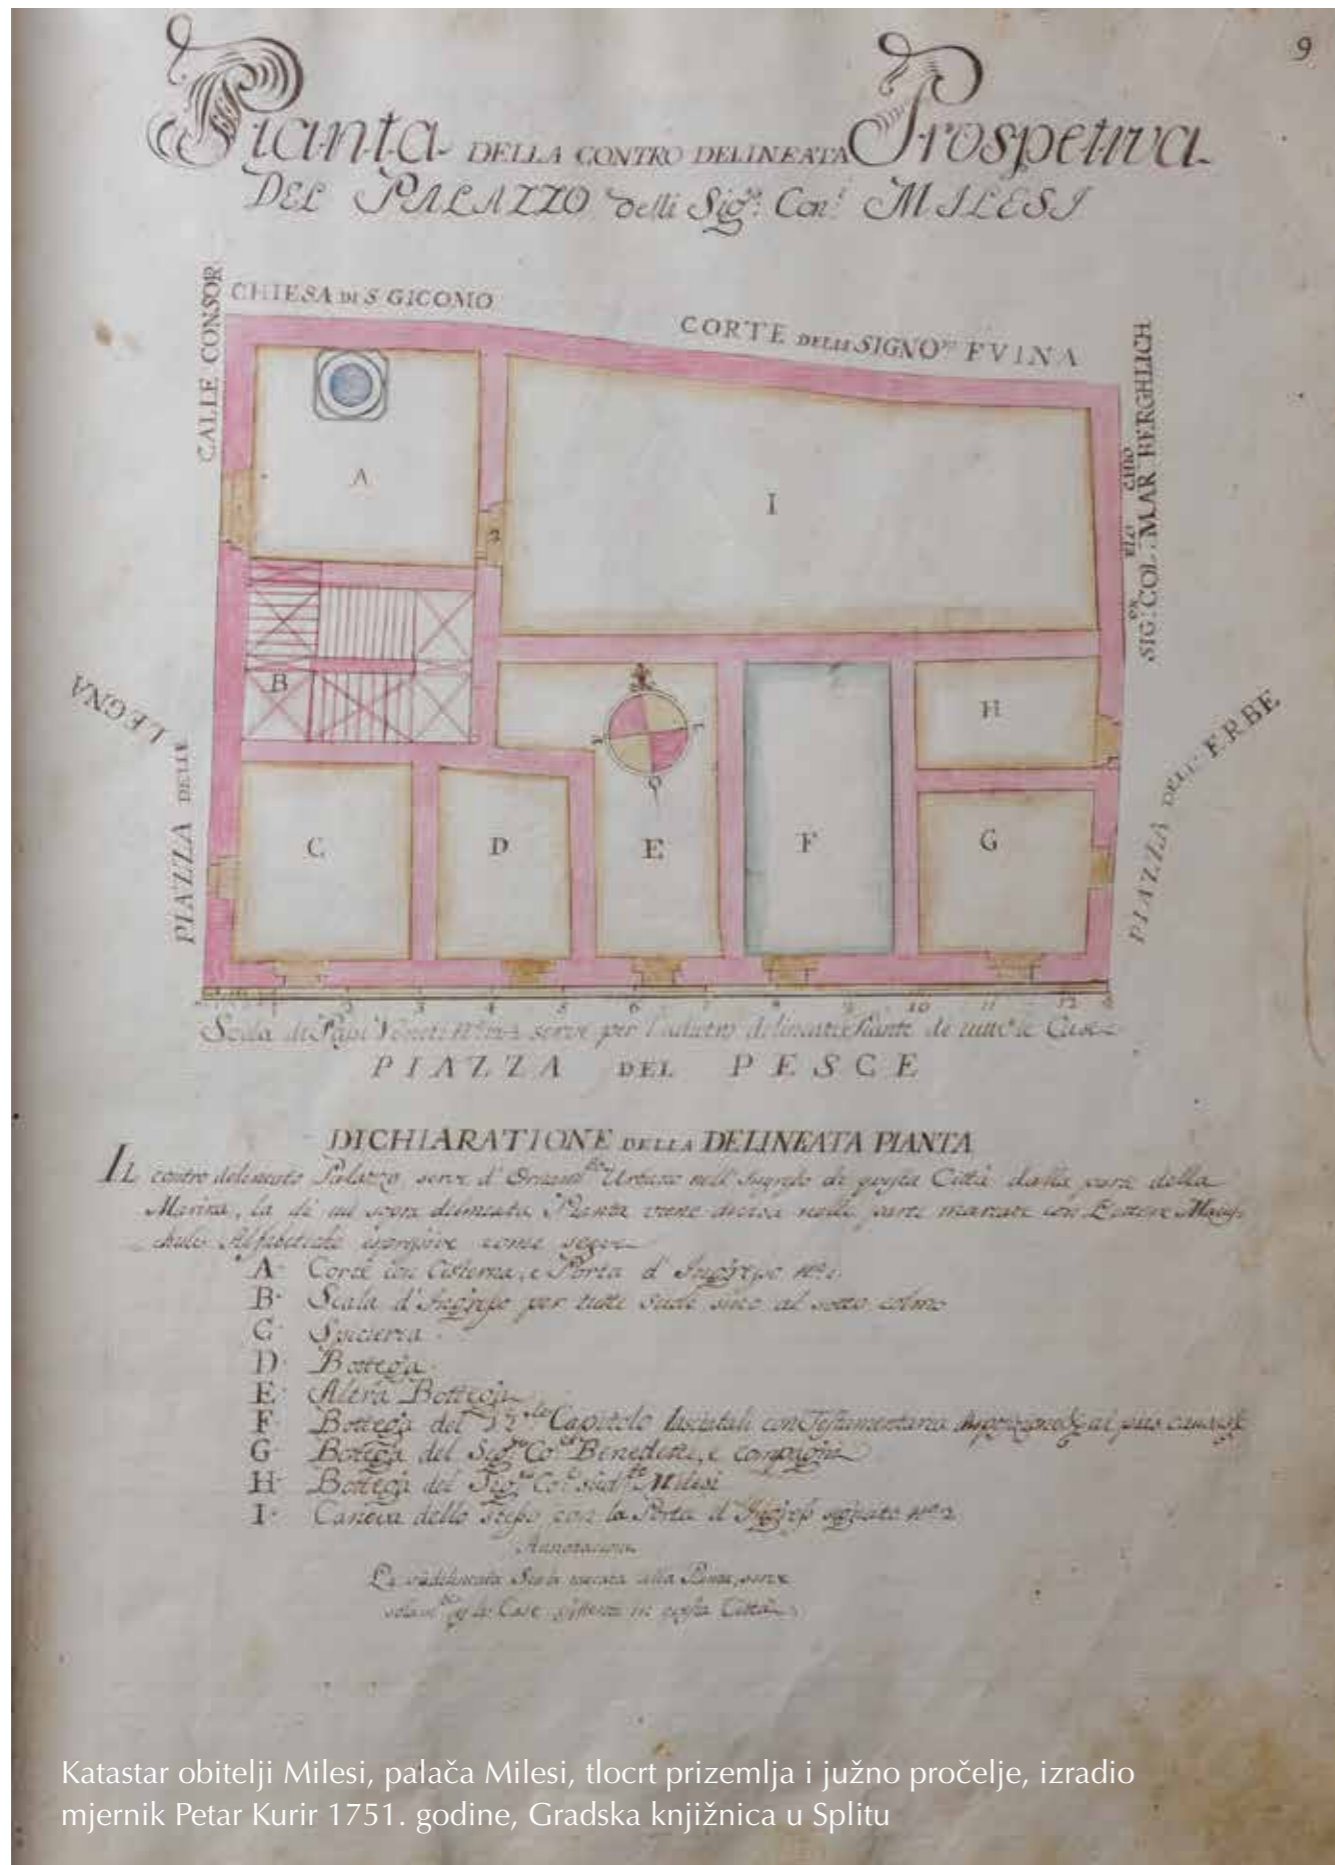
Katastar obitelji Milesi, palača Milesi, tlocrt prizemlja i južno pročelje, izradio  
mjernik Petar Kurir 1751. godine, Gradska knjižnica u Splitu

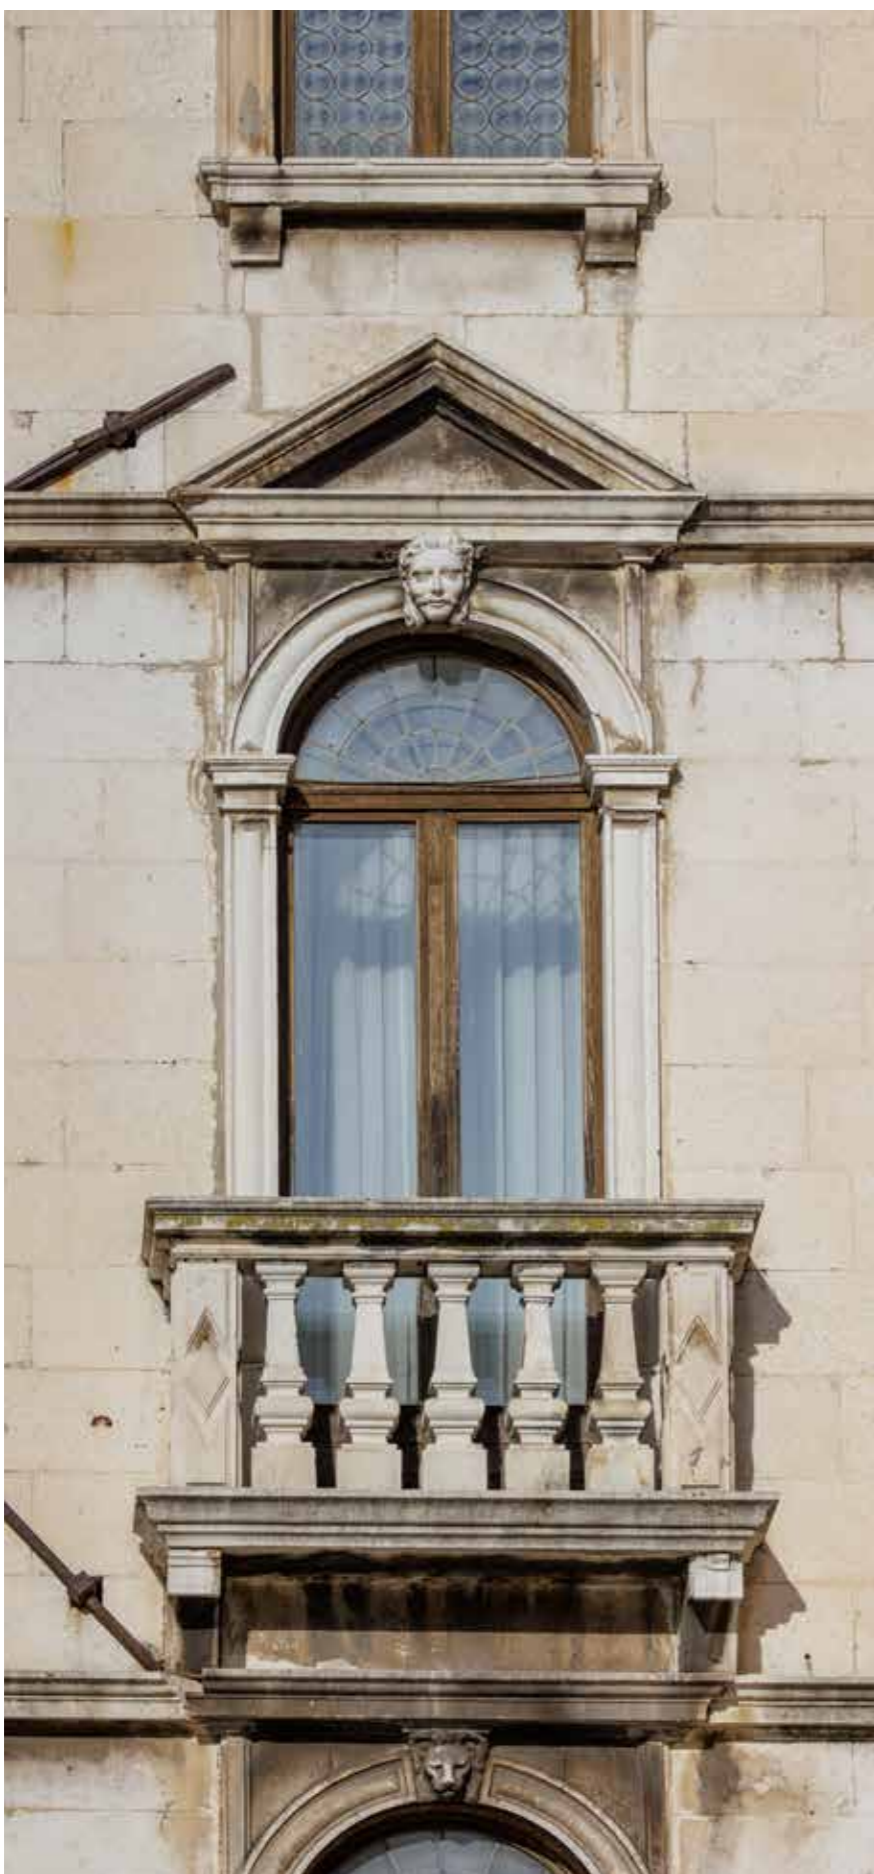
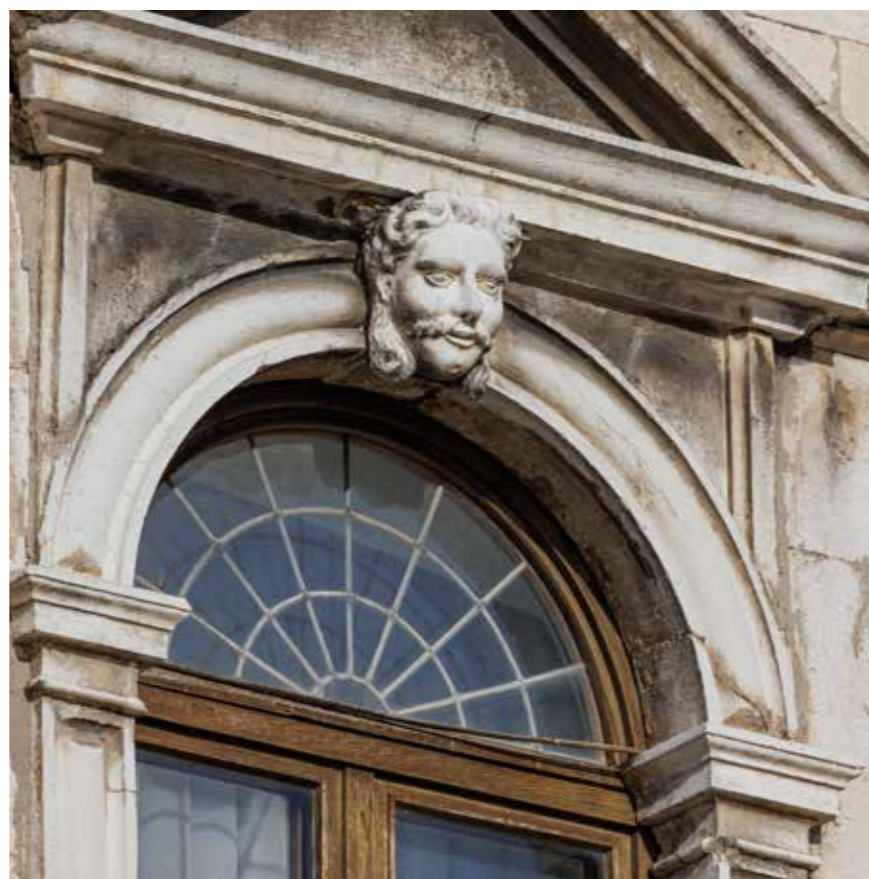
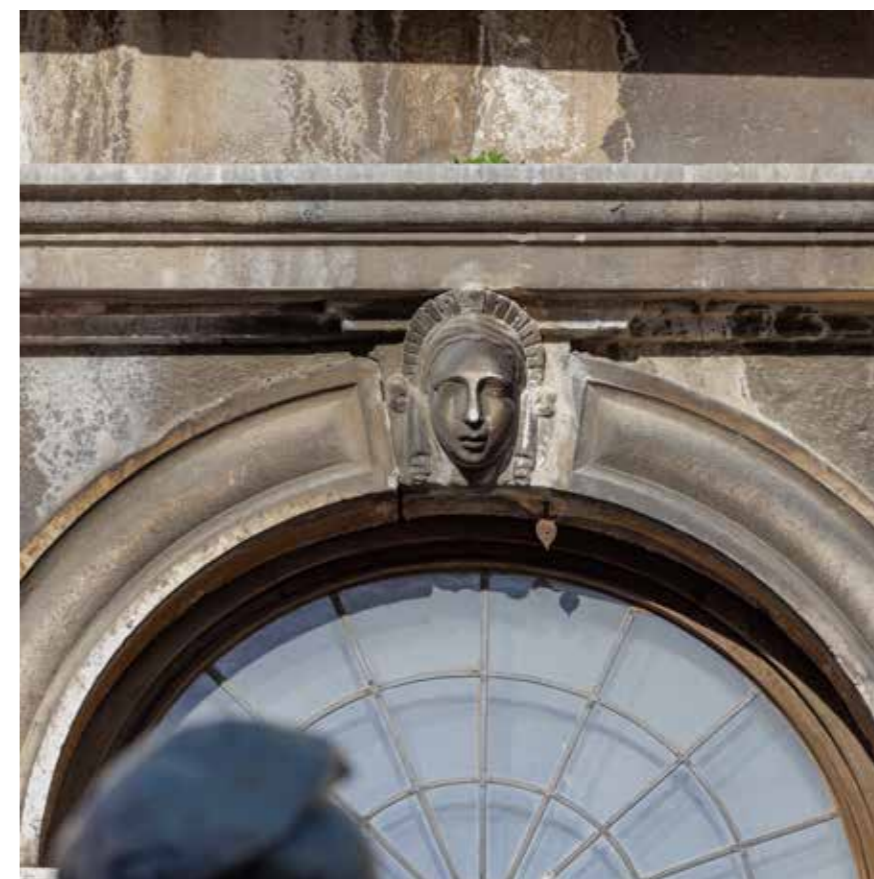
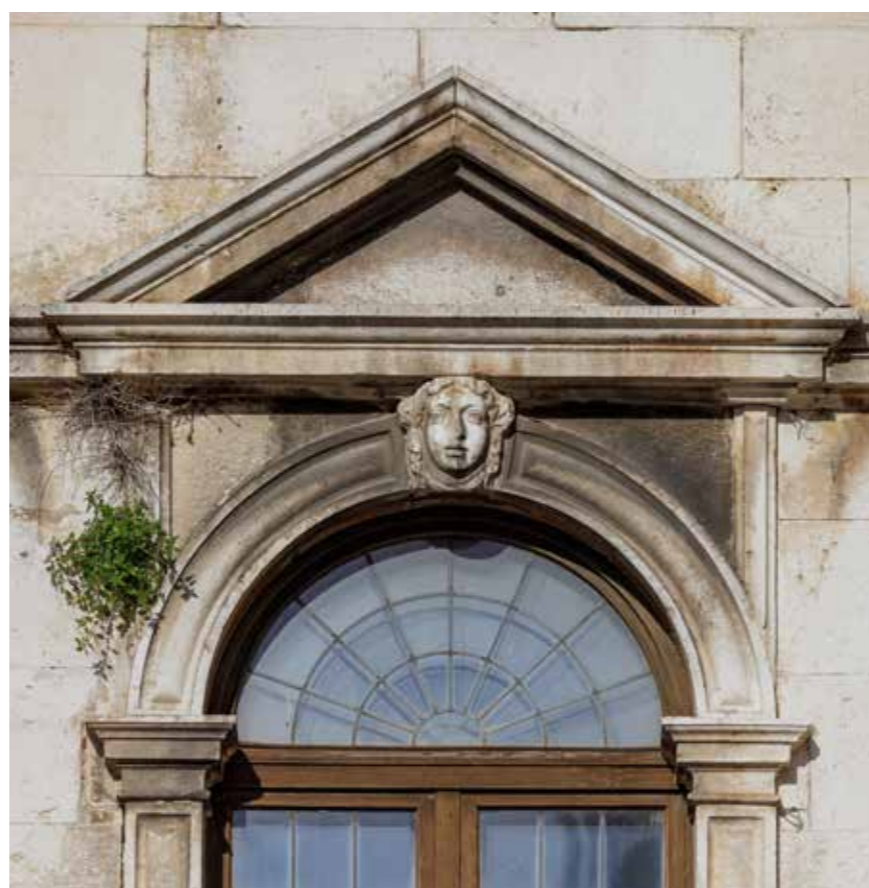
I na kraju valja nešto reći o arhitektonskoj plastici, koja ponajprije krase pročelja, odnosno glavno južno pročelje. Boga profilacije prozorskih okvira, složenost balustara i ukrasnih zabata vrata i prozora te figurativnih maskerona govore o značajkom projektantu i klesarima koji su pročelje gradili. Nešto skromnija artikulacija bočnih pročelja također je usklađena s glavnim pročeljem. No od pročelja odudara plastika interijera, odnosno stubišta. Ako izuzmemo sekundarno ugrađene renesansne pilastre i herme, arhitektonska plastika stubišta jednostavnija je od one na pročelju – neprofilirani

Barokna arhitektonska plastika na južnom pročelju

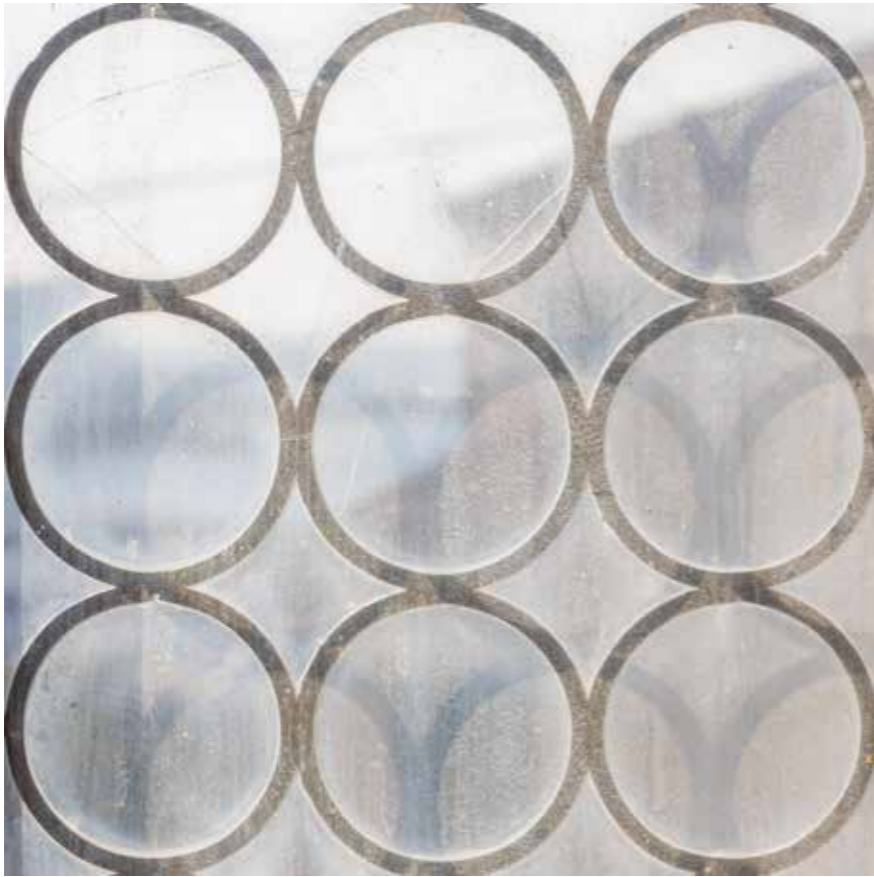
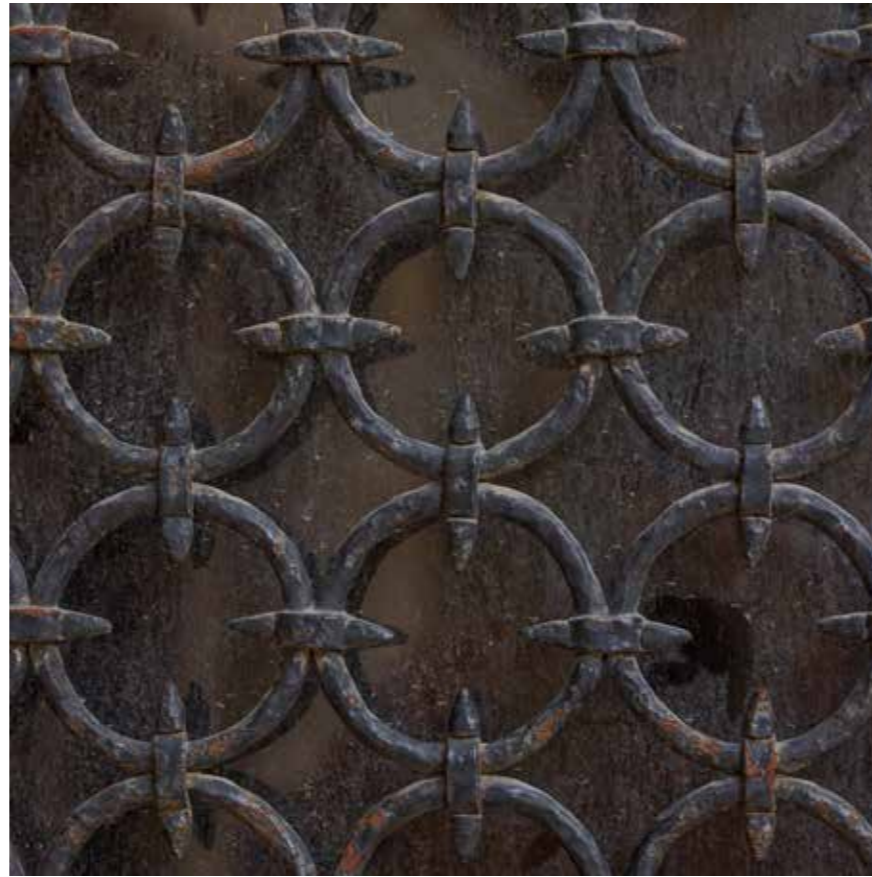
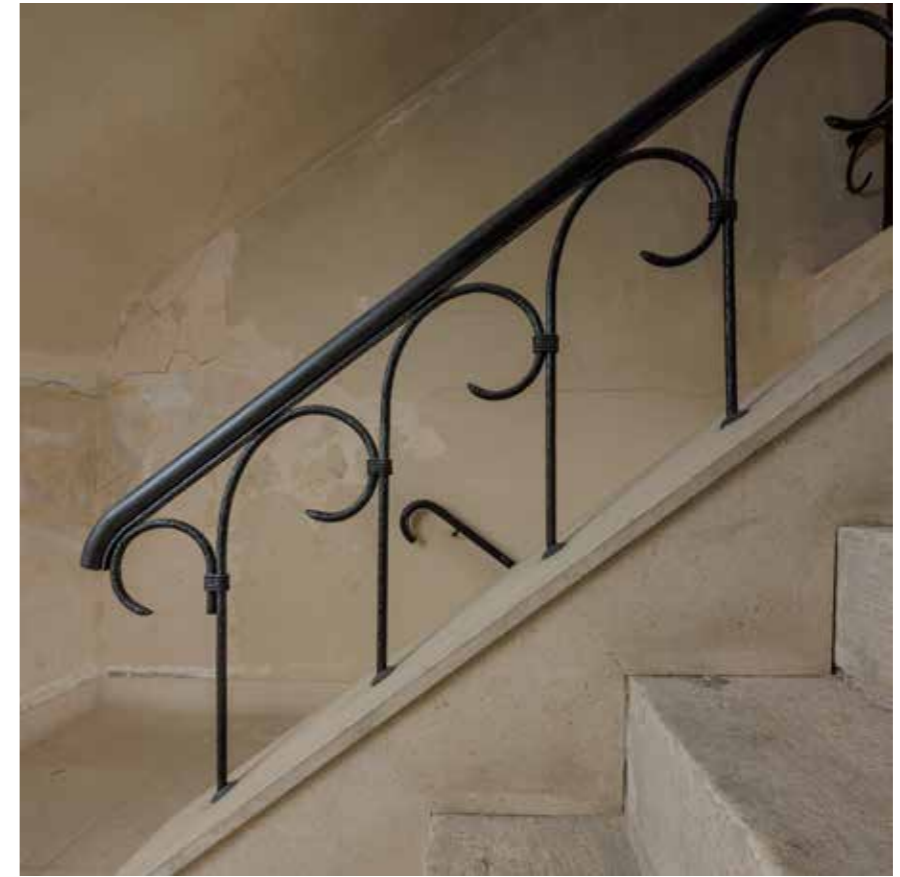
Elementi oblikovani prilikom prenamjene palače u Pomorski muzej, 1949. – 1956., okno prozora, rešetka vratnica, ograda stubišta

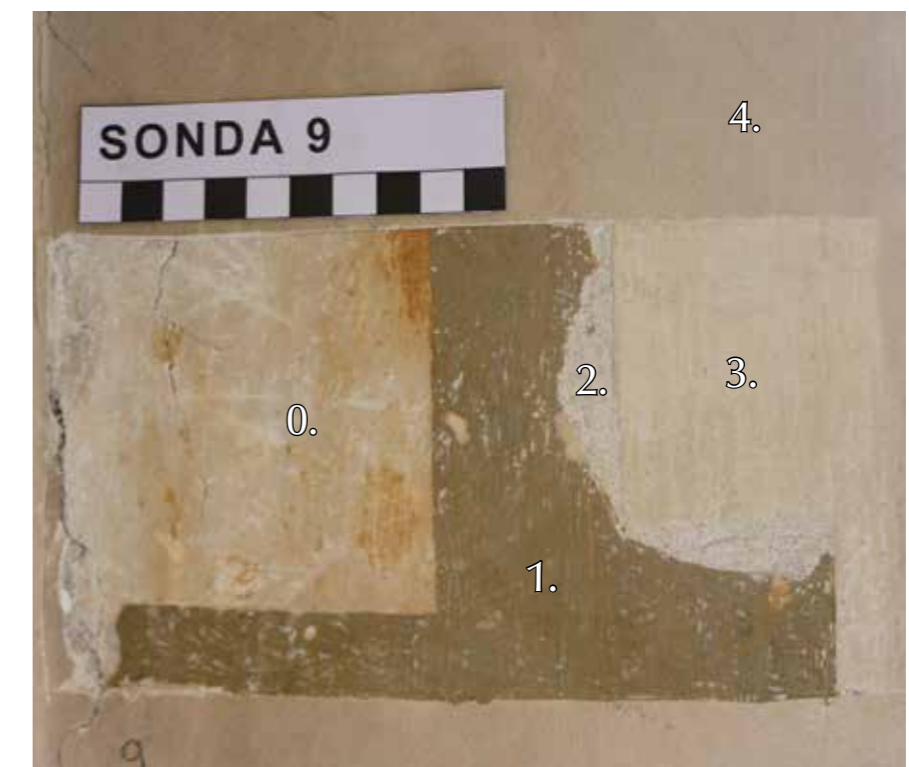
ružičastih tonova i vapnenog sastava. Slikani sloj zatečen je u izrazito lošem stanju s vidljivim pukotinama koje sežu dublje u strukturu žbuknog sloja. Nalič je zatečen u dosta lošem stanju, površina je oštećena nanosom naknadnih ličenih slojeva. Površinski je vidljiv blagi sjaj, najvjerojatnije je površina završno premazana slojem voštane paste. Slijedi nalič maslinastozelene boje i najvjerojatnije uljnog sastava. Najvjerojatnije se radi o boji kojom je tretirana isključivo zona sokla radi veće mehaničke otpornosti. U donom dijelu sonde vidljiva je žbukana nadoknada. Žbuka obnove je svjetlijeg tona i grublje strukture od starije. Punjena je kamenim agregatom različitog mineralnog podrijetla granulacije od 0 do 0,3 cm. Pripadajući nalič je svjetložute boje i vapnenog sastava. Zatečeni nalič pješčanog tona najvjerojatnije je akrilnog sastava. Paronepropusni sastav boje degradira starije povijesne slojeve.

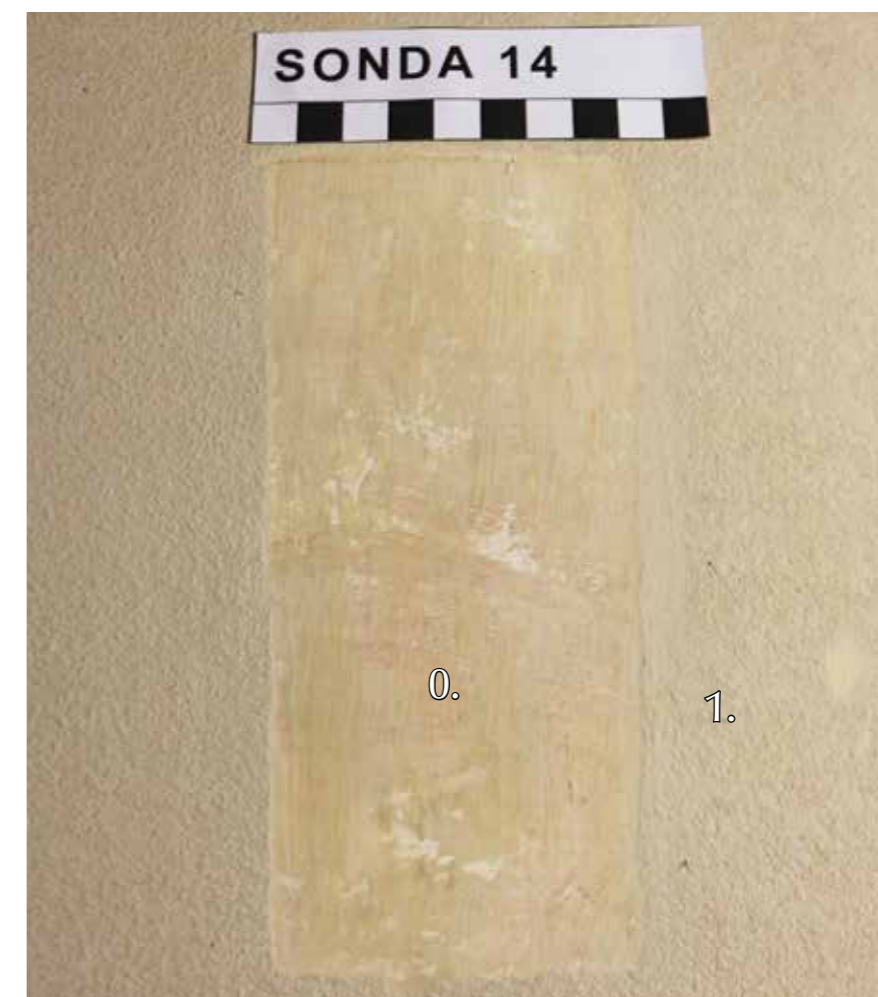
nalič ružičastih tonova i vapnenog sastava. Nalič je zatečen u dosta lošem stanju, površina je oštećena nanosom naknadnih ličenih slojeva. Površinski je vidljiv blagi sjaj, najvjerojatnije je površina završno premazana slojem voštane paste. Vidljivi su manji fragmenti žutog naliča, koji nije bilo moguće zasebno raslojiti zbog izrazito loše očuvanosti. Zatečeni nalič pješčanog tona najvjerojatnije je akrilnog sastava. Paronepropusni sastav boje degradira starije povijesne slojeve.
