PALAČA MILESI – ZAVOD ZA ZNANSTVENI I UMJETNIČKI RAD HAZU

TRG BRAĆE RADIĆ 7, SPLIT

POVIJEST GRADNJE, VALORIZACIJA I
PRIJEDLOG KONZERVATORSKIH SMJERNICA

KONZERVATORSKI ELABORAT

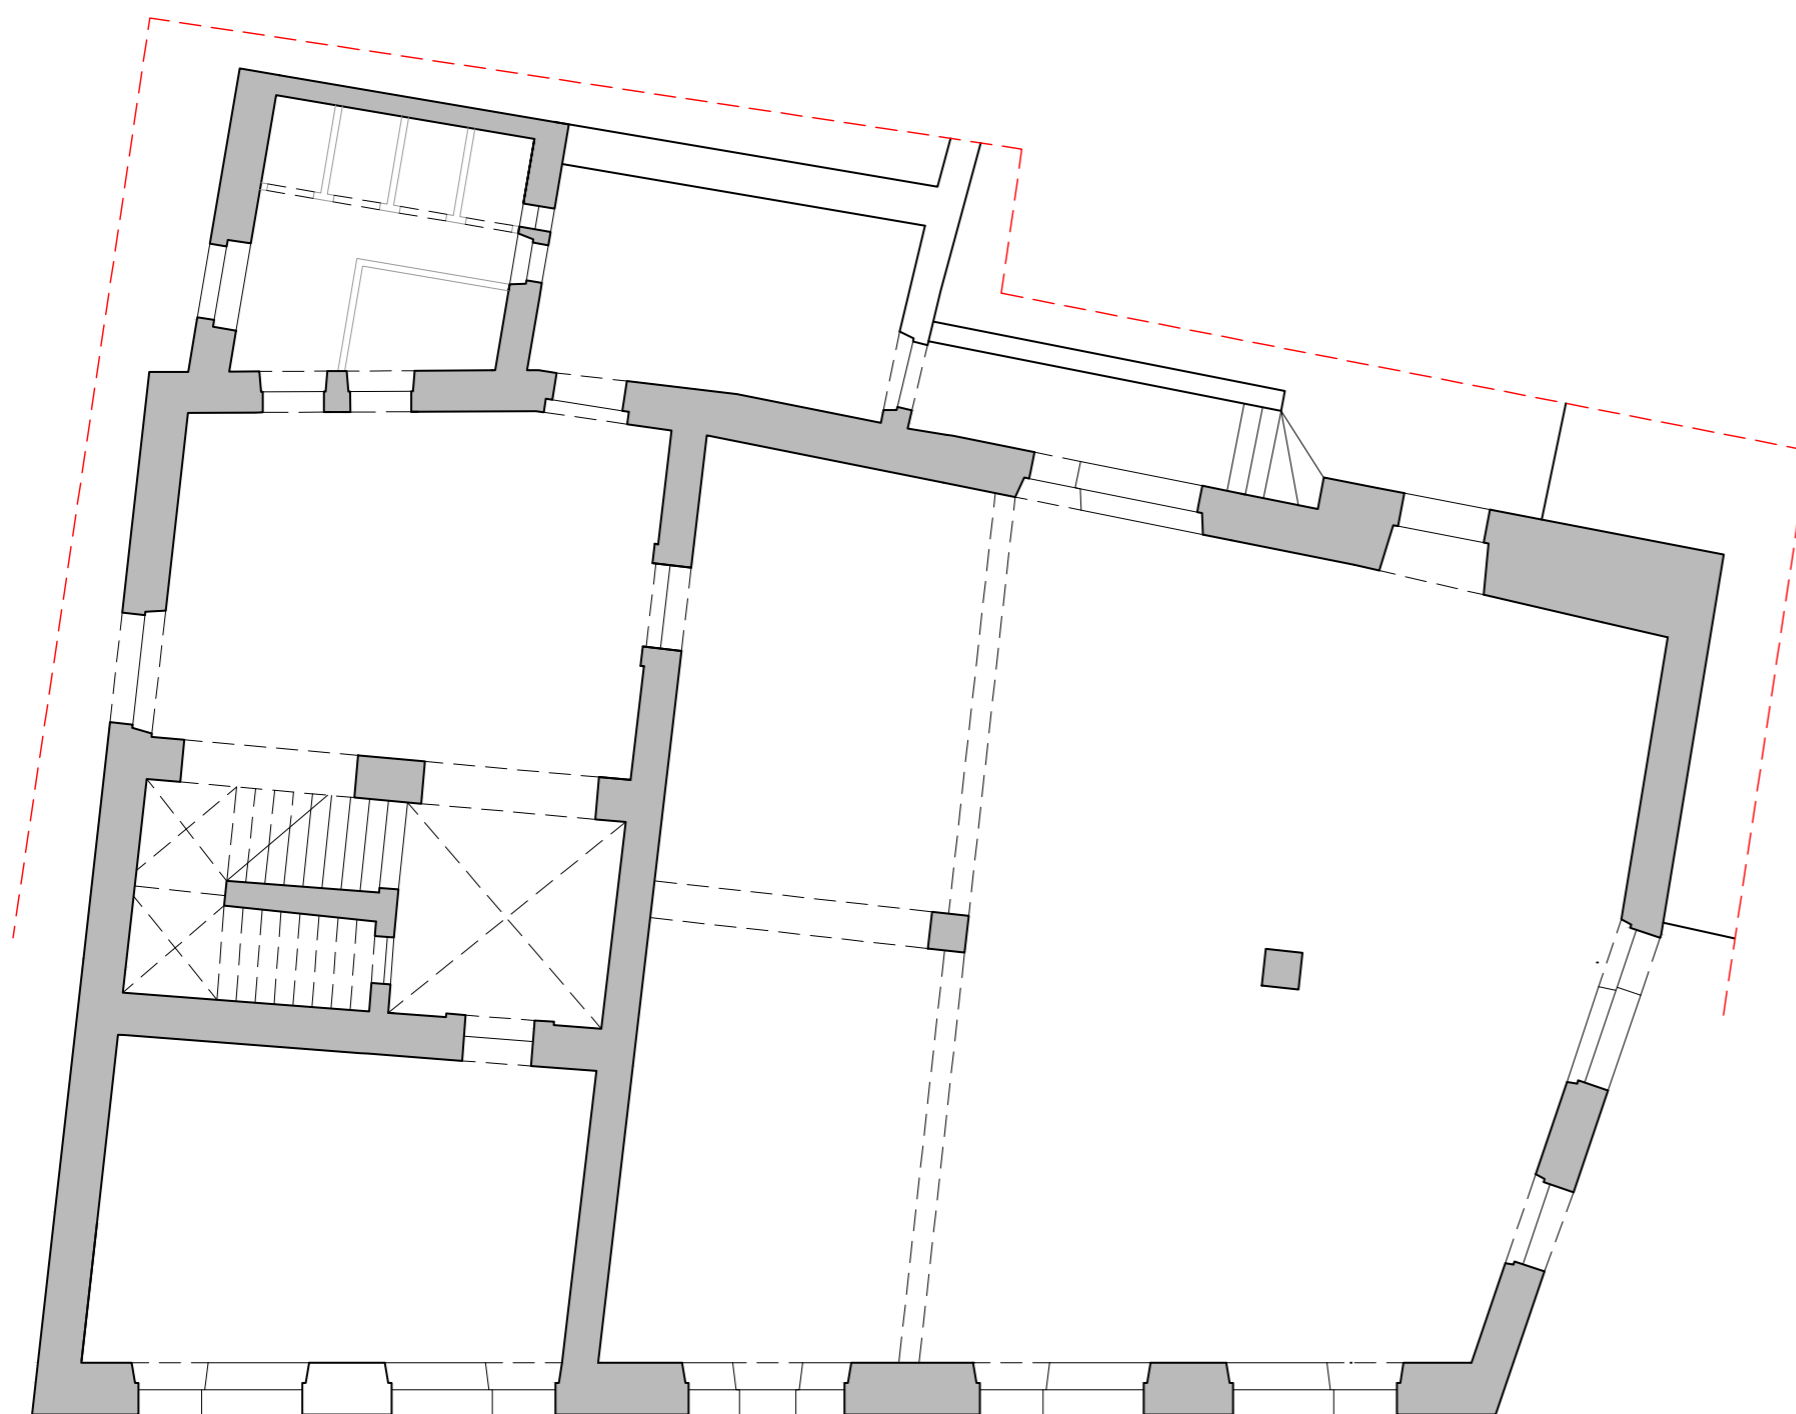
TLOCRT PRIZEMLJA

storiju **prizemlja** – nekadašnji atrij, koji je natkrivanjem, odnosno dogradnjom prostorija u zoni katova, pretvoren u ulazno predvorje. Atrij komunicira kroz lučni otvor sa

stubišnim podestom, formiranim uz središnji zid između zapadnog i istočnog dijela palače, na koji se dalje prema jugu nadovezuje prostor knjižare (Školska knjiga), rastvore-

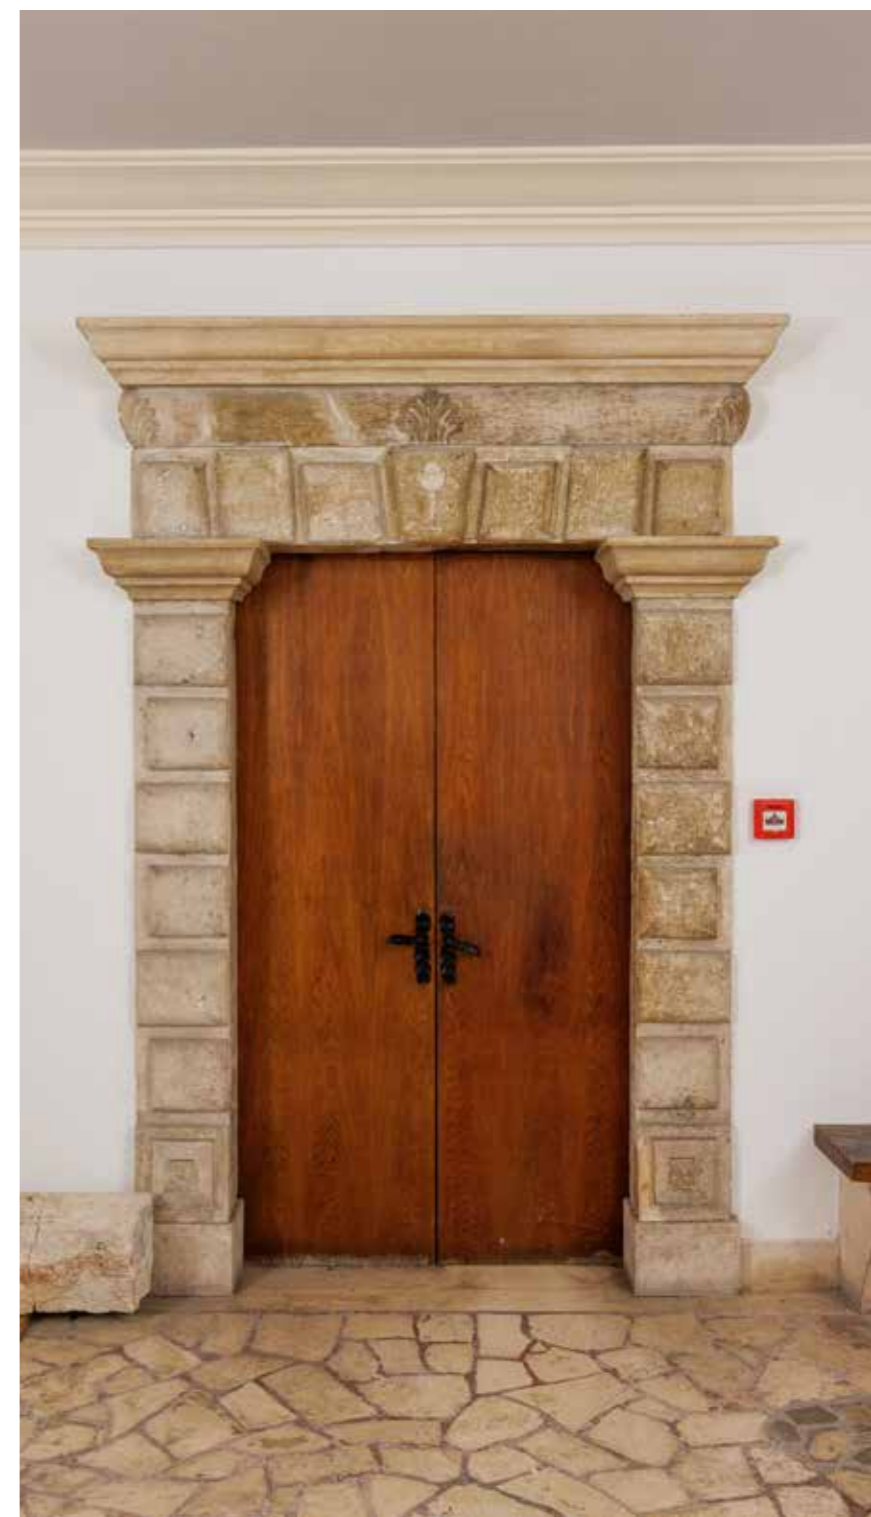
Maniristički portal sekundarno ugrađen u predvorju (nekadašnjem atriju)

Starijim elementima unutarnje opreme pripada kameni portal u nekadašnjem atriju što vodi u veliku začelnu prostoriju u istočnom dijelu prizemlja, a koji je na tu poziciju ugrađen u spomenutoj obnovi sredinom 20. stoljeća. Okvir je izveden u stiliziranoj rustici s jastučastim kamenim blo-

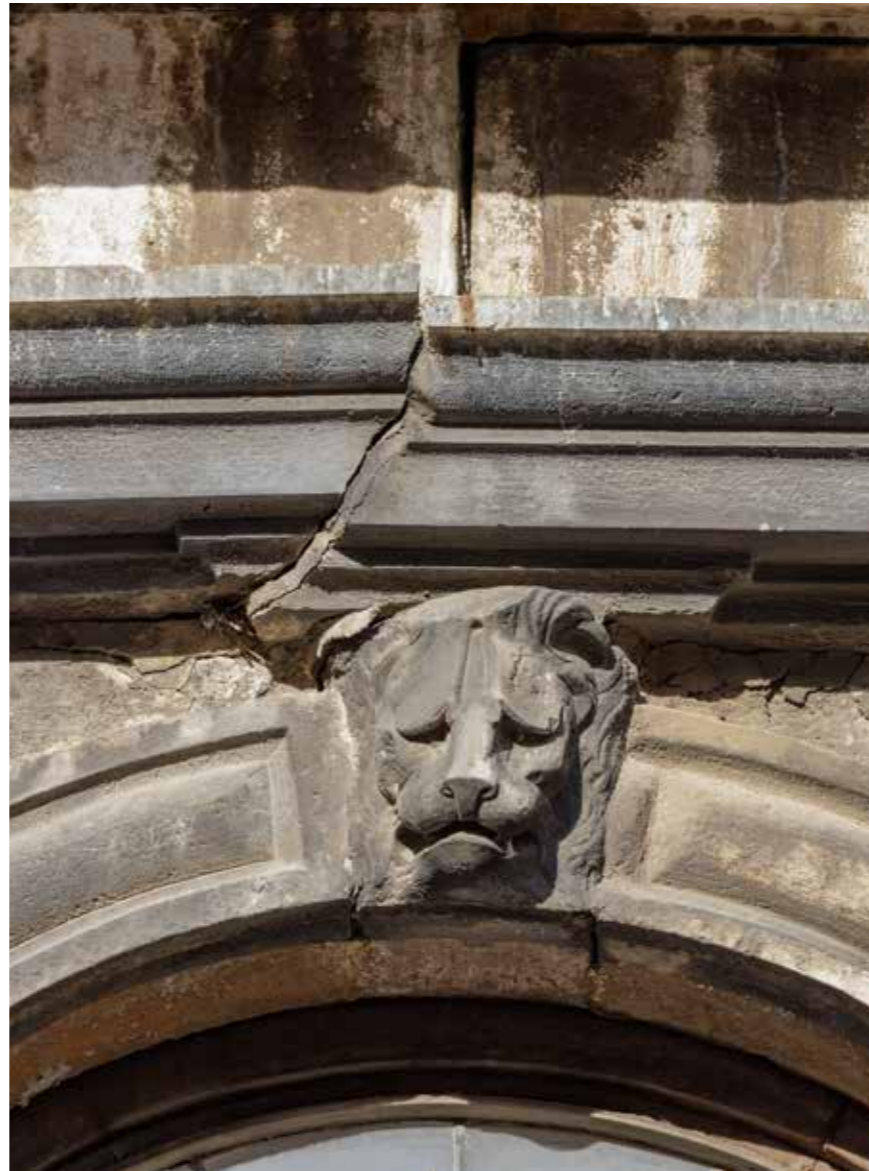
Francuski prozor na južnom pročelju, detalj s oštećenjima

U obnovi pedesetih godina 20. stoljeća palača je konstrukcijski učvršćena izvedbom armiranobetonskih temelja, međukatnih konstrukcija i unutarnjih zidova. No moguće da je takva betonska konstrukcija preteška za tlo na kojem je građevina podignuta (izvorno su temelje činili drveni piloti a i međukatne su konstrukcije bile drvene), tako da postoji sumnja da palača tone. Na to ukazuju pukotine i veliki pomaci u arhitektonskoj plastici južnog pročelja. Stoga fragmentarna obnova plastike pročelja, poput nedavne restauracije balkona, nije cjelovito rješenje problema. Da je stanje arhitektonske plastike alarmantno loše, dokazuje nedavno padanje kamena s *luminara* poviše glavnog pročelja, što je sanirano.

Oprema interijera je također trošna. U lošem je stanju stolarija, osobito vanjska, a pojedini dijelovi interijera ostali su zapušteni (apartman) ili nedovršeni (potkrovlje). Dotrajale su cjelokupne instalacija, uključivo i zastarjeli sustav grijanja i hlađenja.

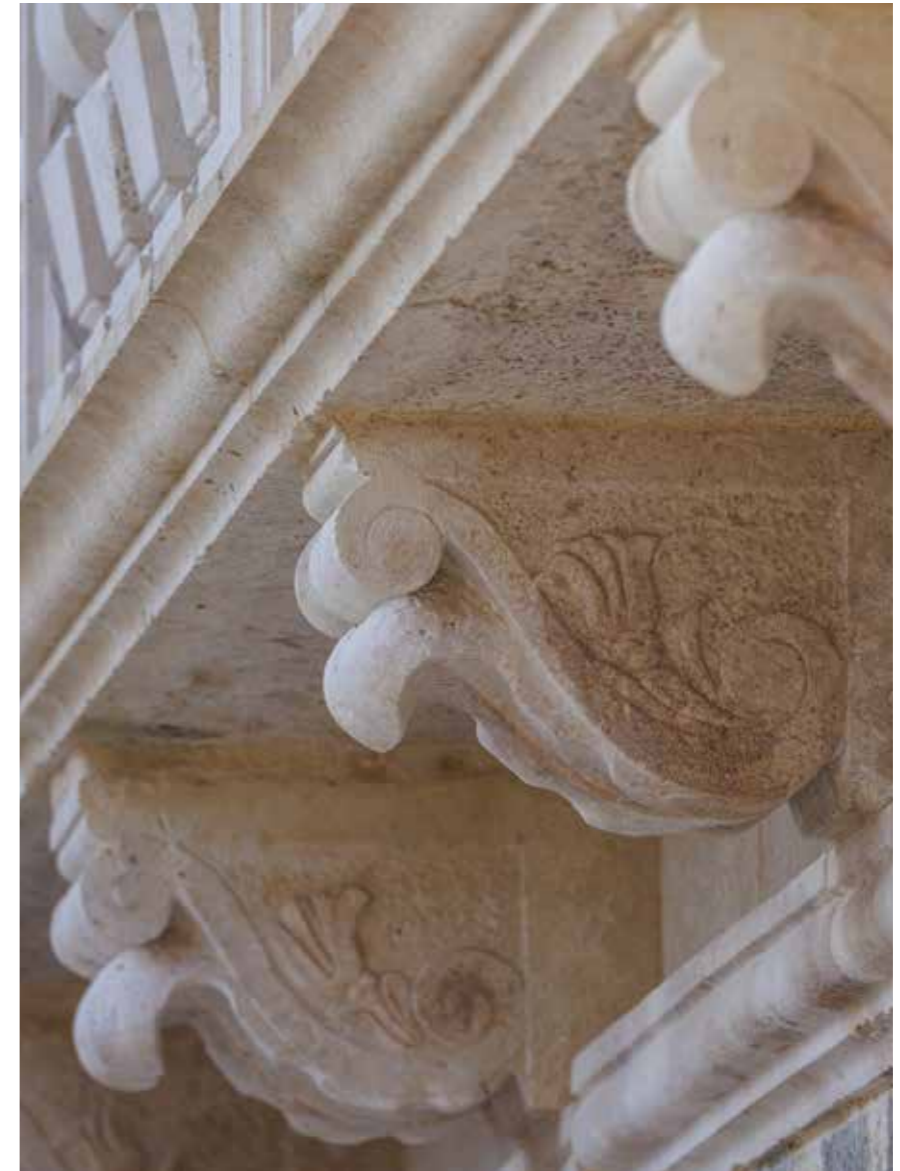
Konzole balkona na južnom pročelju nakon restauracije

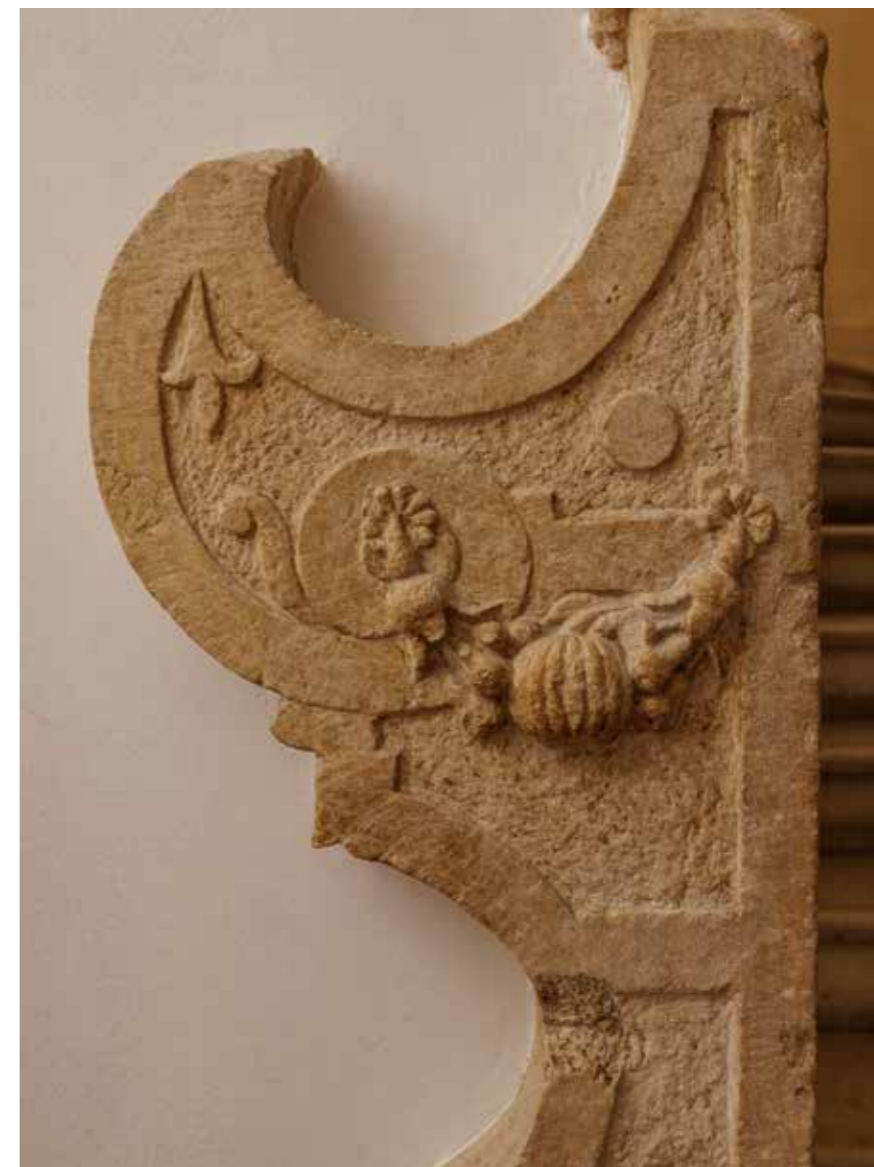
Herme u stubištu, detalji

Maniristička obilježja nose i herme (volutni nosači sa ženskim glavama) ugrađene u stubištu, i to na podestu u prizemlju u ugao zida između prvog stubišnog kraka i spremišta ispod drugog kraka, te u zid između dvaju krakova na podestu u prvom katu. U prizemlju, herma je ugrađena tako da je prema stubišnom prostoru okrenuta stražnjom stranom. Sastoji se od profilirane baze, donjeg dijela u obliku dviju voluta (koje asociraju na donji dio tijela), gornjeg dijela s istacima (koji asociraju na ruke) te ženske glave s ogrlicom oko vrata i kosom uvijenom u punđu. Plohe herme obrađene su glatkim trakama i bosiranjem, a u gornjem dijelu uklesane su i dvije girlande. Iznad herme je profilirani ka-

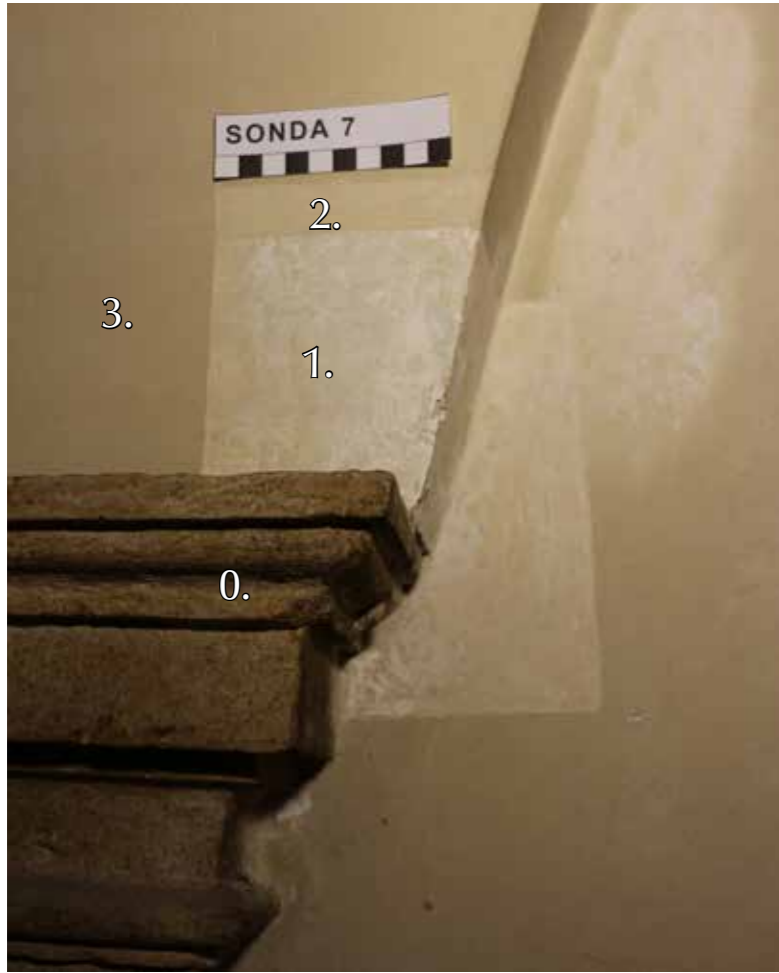
Zatečeni nalič pješčanog tona najvjerojatnije je akrilnog sastava.

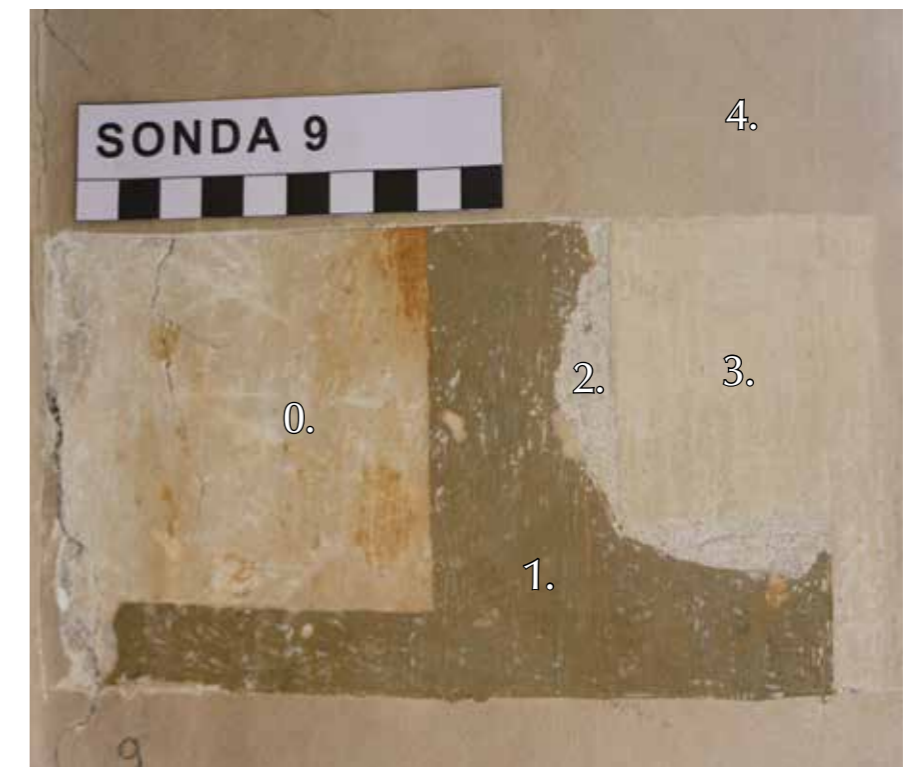
ružičastih tonova i vapnenog sastava. Slikani sloj zatečen je u izrazito lošem stanju s vidljivim pukotinama koje sežu dublje u strukturu žbuknog sloja. Nalič je zatečen u dosta lošem stanju, površina je oštećena nanosom naknadnih ličenih slojeva. Površinski je vidljiv blagi sjaj, najvjerojatnije je površina završno premazana slojem voštane paste. Slijedi nalič maslinastozelene boje i najvjerojatnije uljnog sastava. Najvjerojatnije se radi o boji kojom je tretirana isključivo zona sokla radi veće mehaničke otpornosti. U donom dijelu sonde vidljiva je žbukana nadoknada. Žbuka obnove je svjetlijeg tona i grublje strukture od starije. Punjena je kamenim agregatom različitog mineralnog podrijetla granulacije od 0 do 0,3 cm. Pripadajući nalič je svjetložute boje i vapnenog sastava. Zatečeni nalič pješčanog tona najvjerojatnije je akrilnog sastava. Paronepropusni sastav boje degradira starije povijesne slojeve.
