# PALAČA MILESI – ZAVOD ZA ZNANSTVENI I UMJETNIČKI RAD HAZU

TRG BRAĆE RADIĆ 7, SPLIT

POVIJEST GRADNJE, VALORIZACIJA I  
PRIJEDLOG KONZERVATORSKIH SMJERNICA

# KONZERVATORSKI ELABORAT

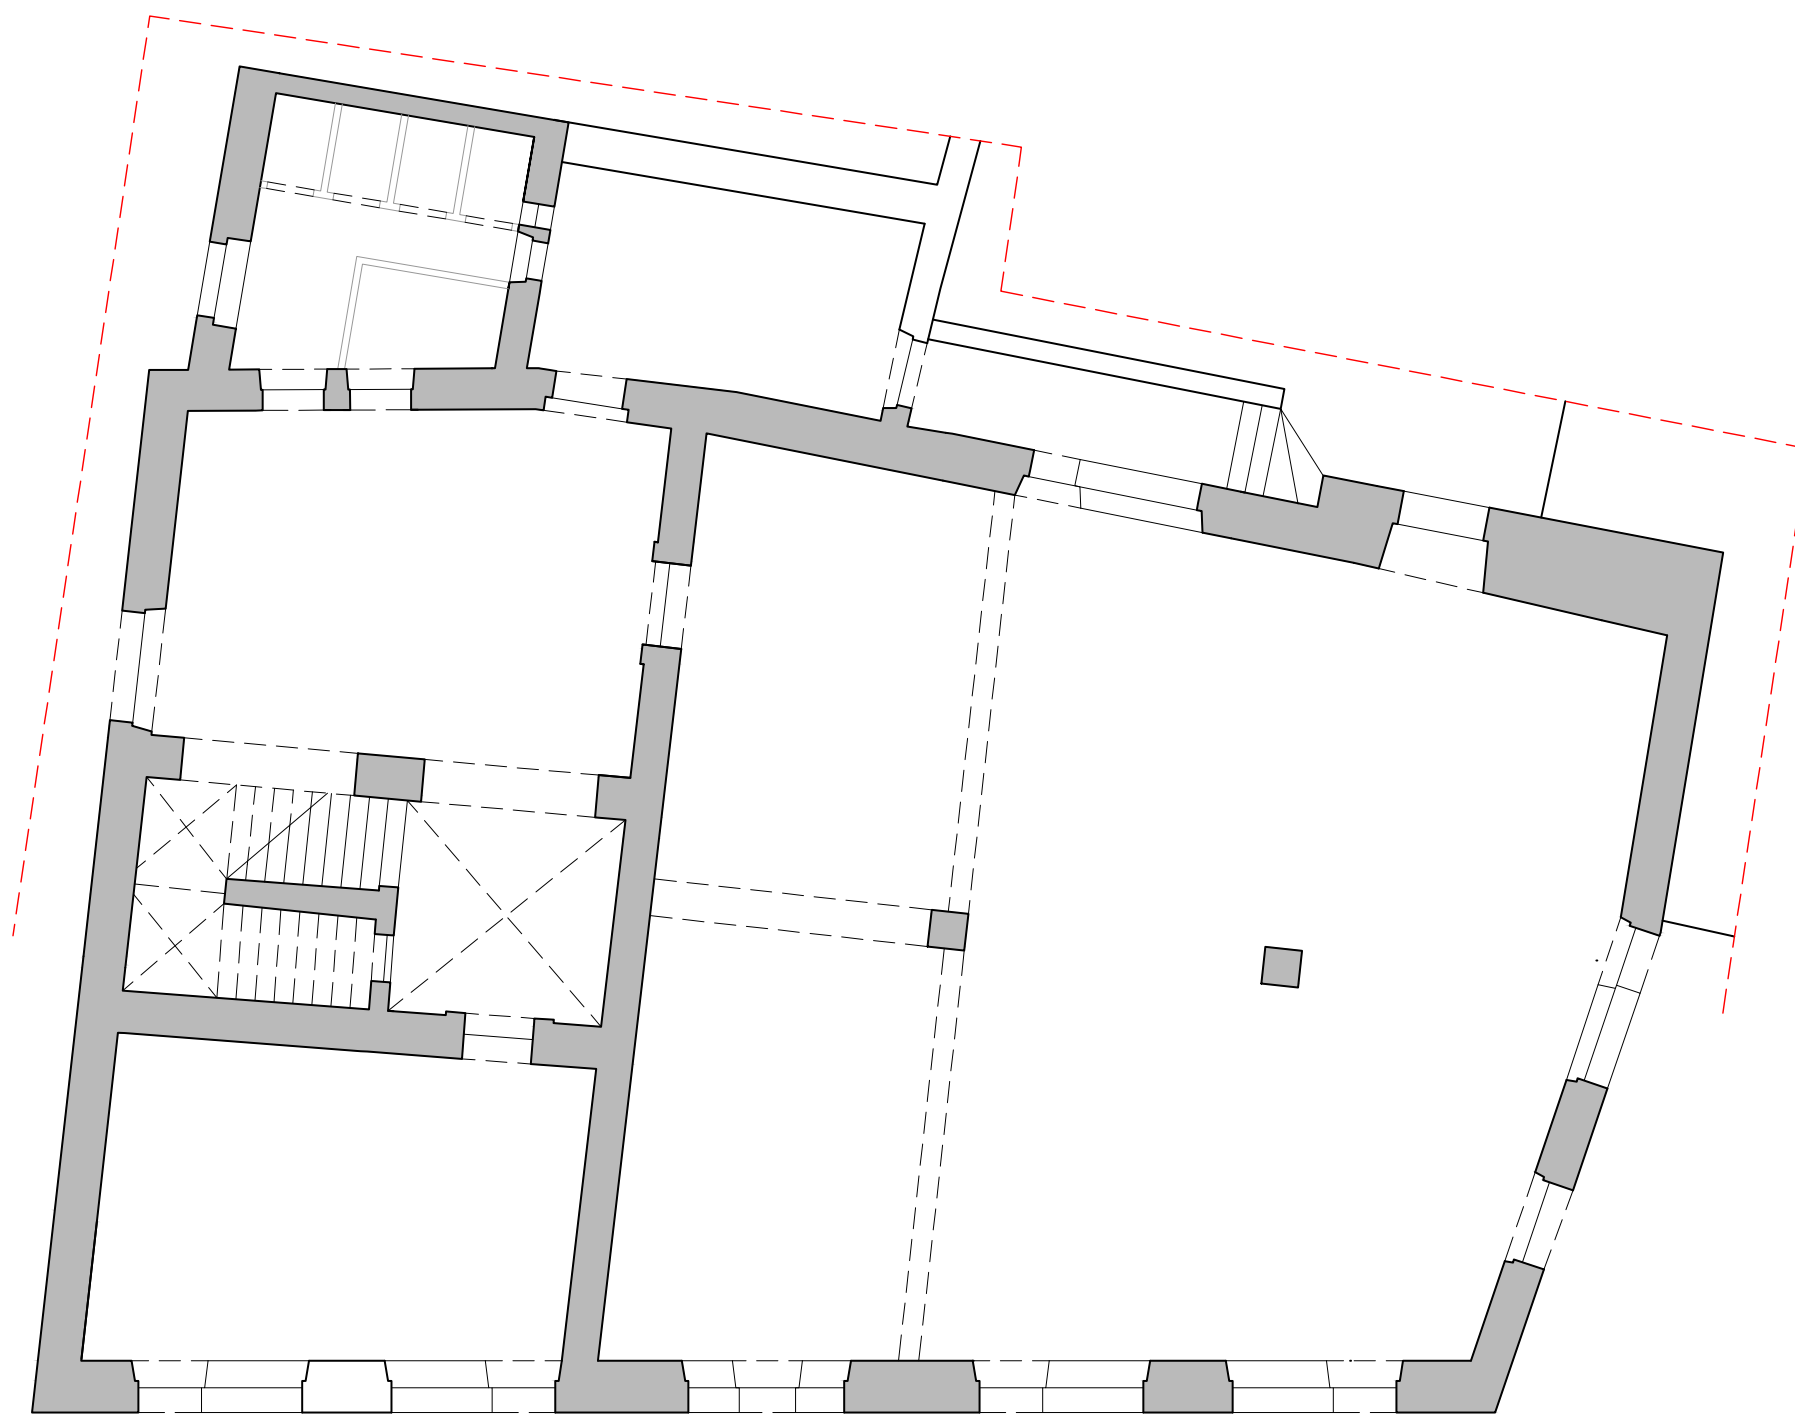
TLOCRT PRIZEMLJA

storiju **prizemlja** – nekadašnji atrij, koji je natkrivanjem, odnosno dogradnjom prostorija u zoni katova, pretvoren u ulazno predvorje. Atrij komunicira kroz lučni otvor sa

stubišnim podestom, formiranim uz središnji zid između zapadnog i istočnog dijela palače, na koji se dalje prema jugu nadovezuje prostor knjižare (Školska knjiga), rastvore-

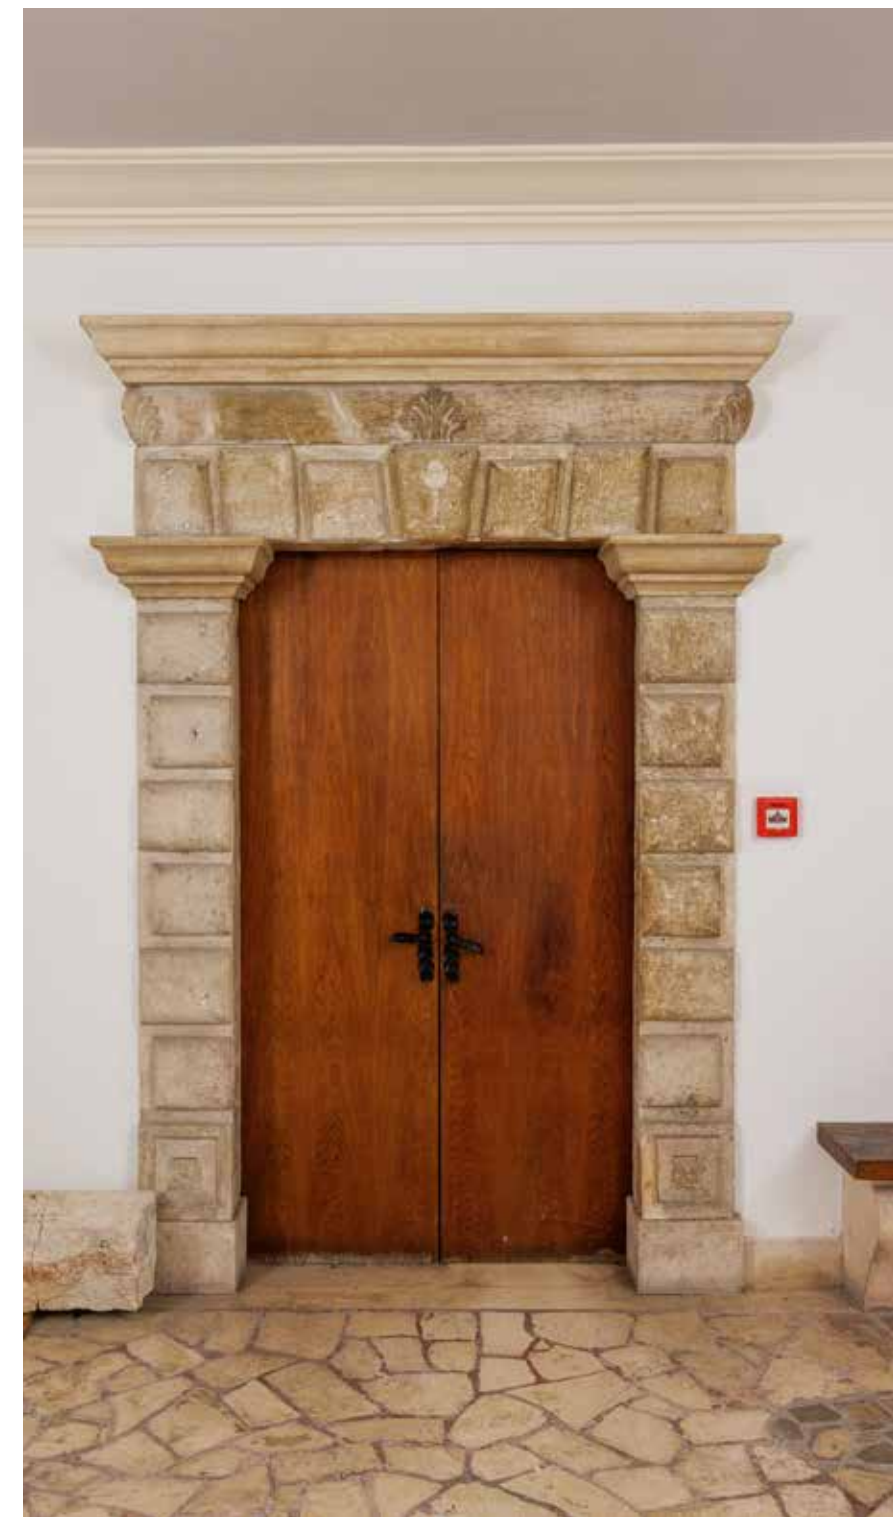
Maniristički portal sekundarno ugrađen u predvorju (nekadašnjem atriju)

Starijim elementima unutarnje opreme pripada kameni portal u nekadašnjem atriju što vodi u veliku začelnu prostoriju u istočnom dijelu prizemlja, a koji je na tu poziciju ugrađen u spomenutoj obnovi sredinom 20. stoljeća. Okvir je izveden u stiliziranoj rustici s jastučastim kamenim blo-

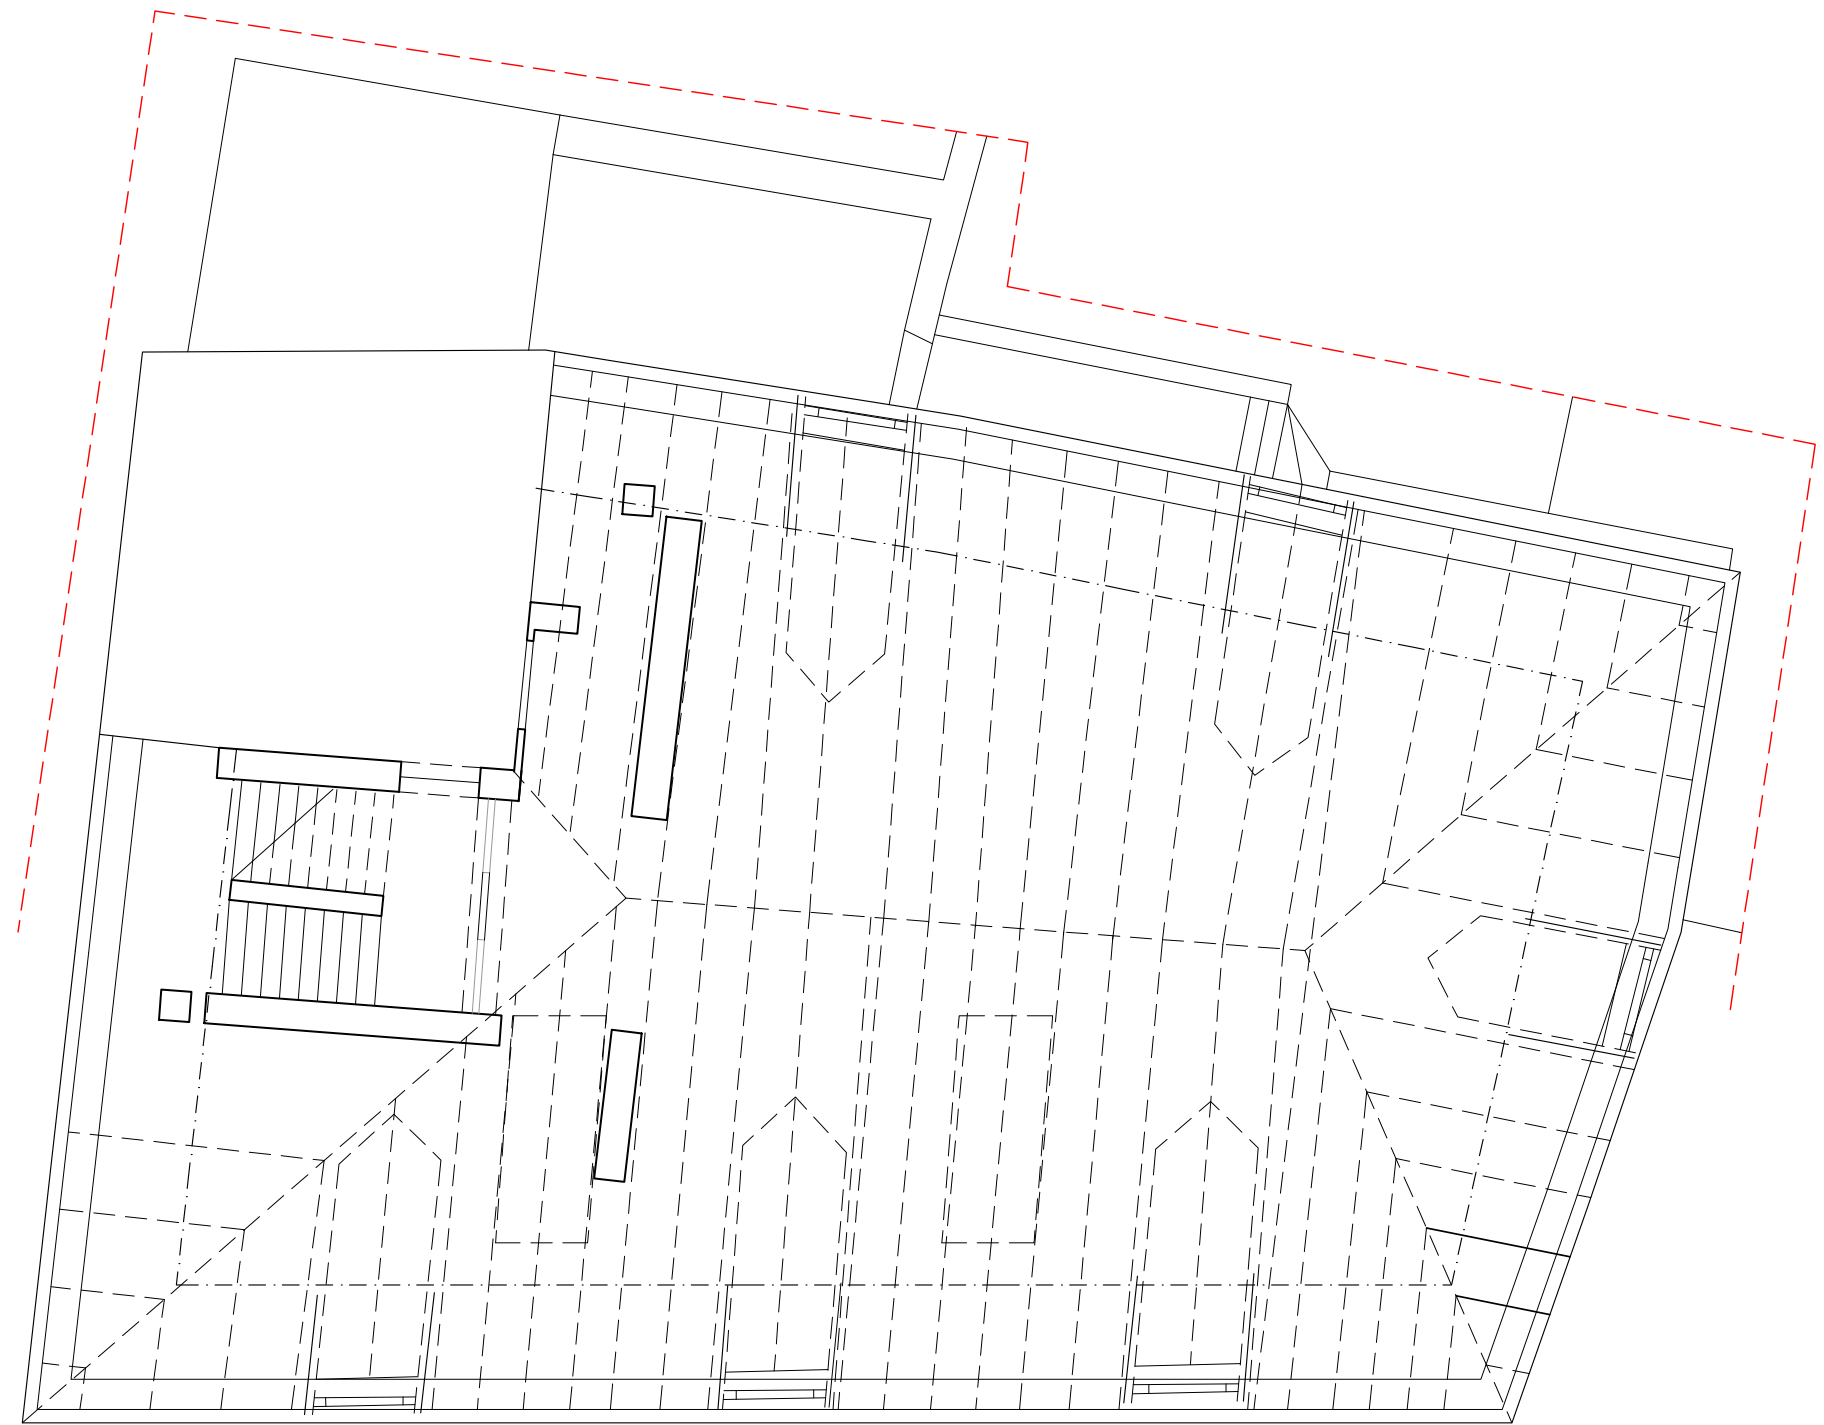
TLOCRT POTKROVLJA

**Potkrovlje** obuhvaća jedinstven prostor pod četverostrešnim krovom s mansardnim prozorima – luminarima (tri južno, jedan istočno i dva sjeverno). Pod je armiranobetonska

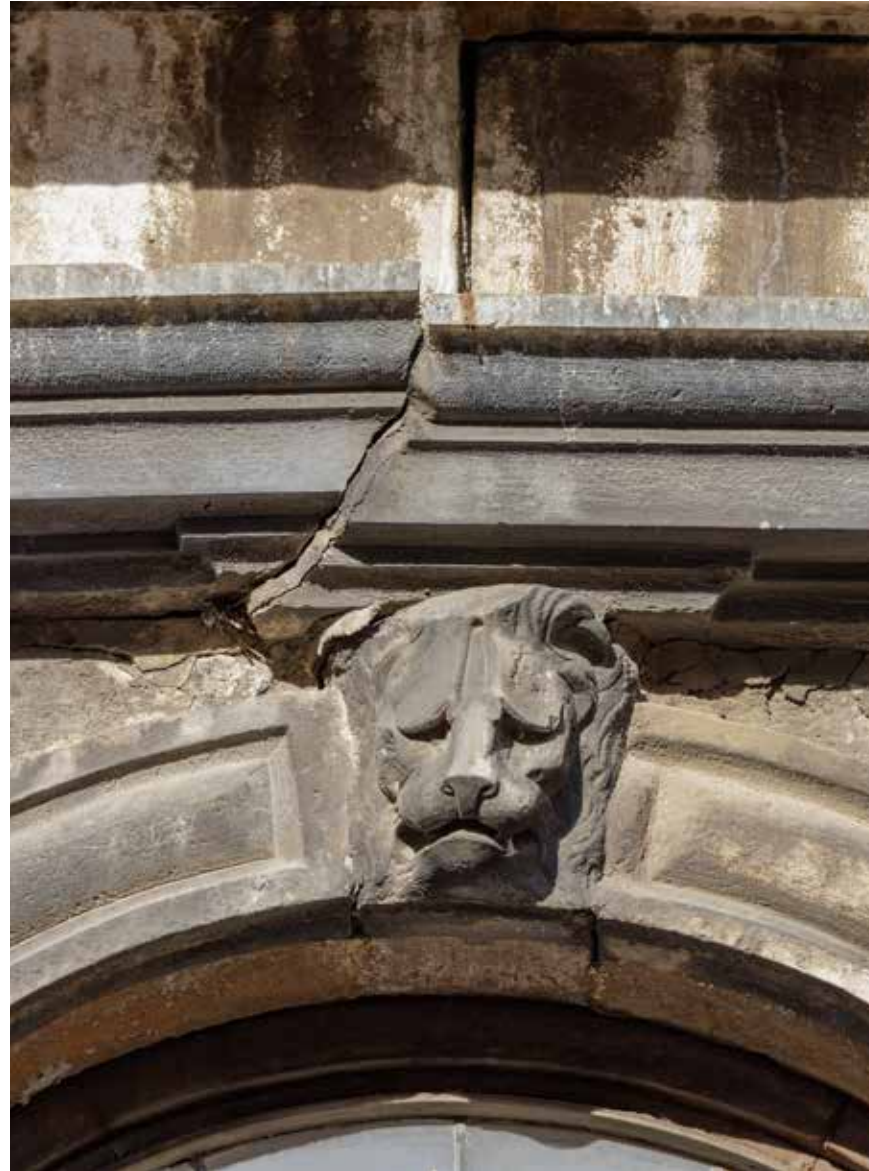
Francuski prozor na južnom pročelju, detalj s oštećenjima

Oprema interijera je također trošna. U lošem je stanju stolarija, osobito vanjska, a pojedini dijelovi interijera ostali su zapušteni (apartman) ili nedovršeni (potkrovlje). Dotrajale su cjelokupne instalacija, uključivo i zastarjeli sustav grijanja i hlađenja.

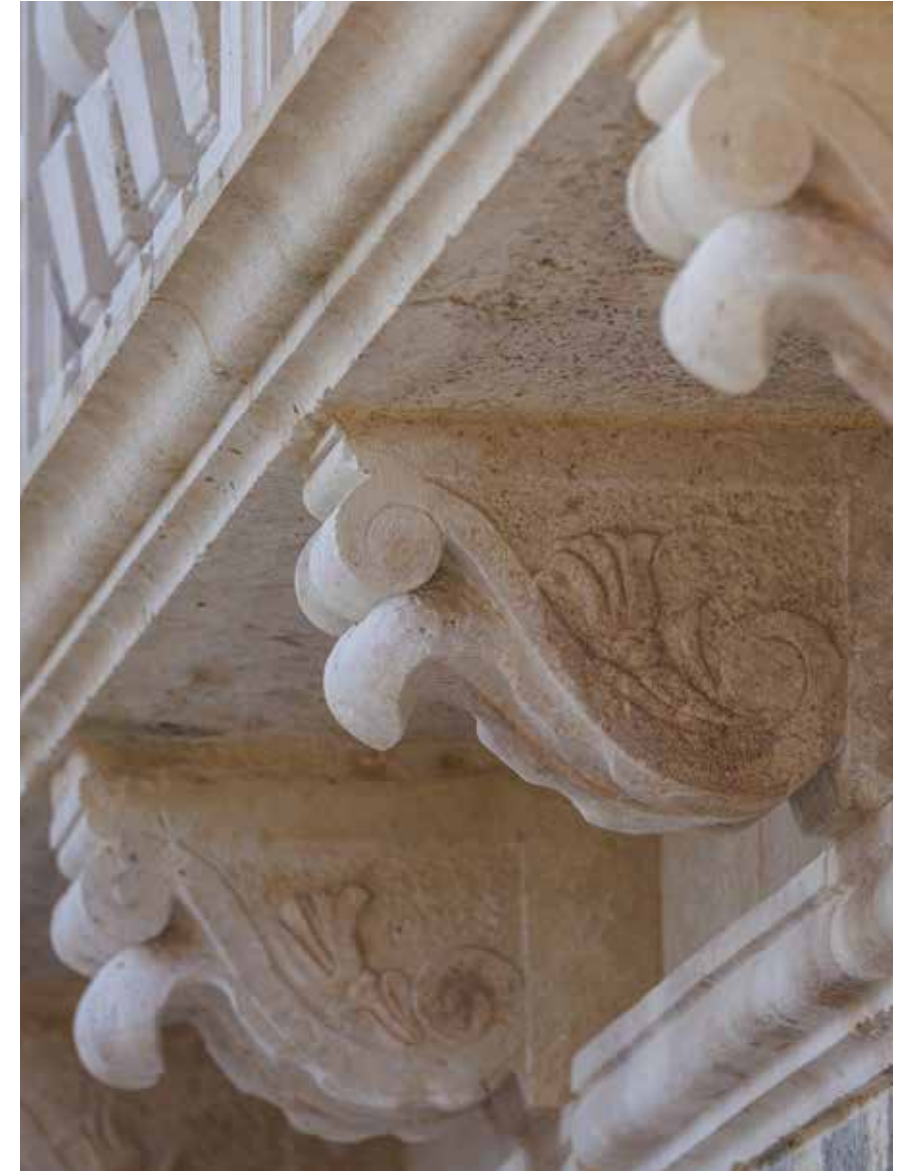
Konzole balkona na južnom pročelju nakon restauracije

U obnovi pedesetih godina 20. stoljeća palača je konstrukcijski učvršćena izvedbom armiranobetonskih temelja, međukatnih konstrukcija i unutarnjih zidova. No moguće da je takva betonska konstrukcija preteška za tlo na kojem je građevina podignuta (izvorno su temelje činili drveni piloti a i međukatne su konstrukcije bile drvene), tako da postoji sumnja da palača tone. Na to ukazuju pukotine i veliki pomaci u arhitektonskoj plastici južnog pročelja. Stoga fragmentarna obnova plastike pročelja, poput nedavne restauracije balkona, nije cjelovito rješenje problema. Da je stanje arhitektonske plastike alarmantno loše, dokazuje nedavno padanje kamena s *luminara* poviše glavnog pročelja, što je sanirano.

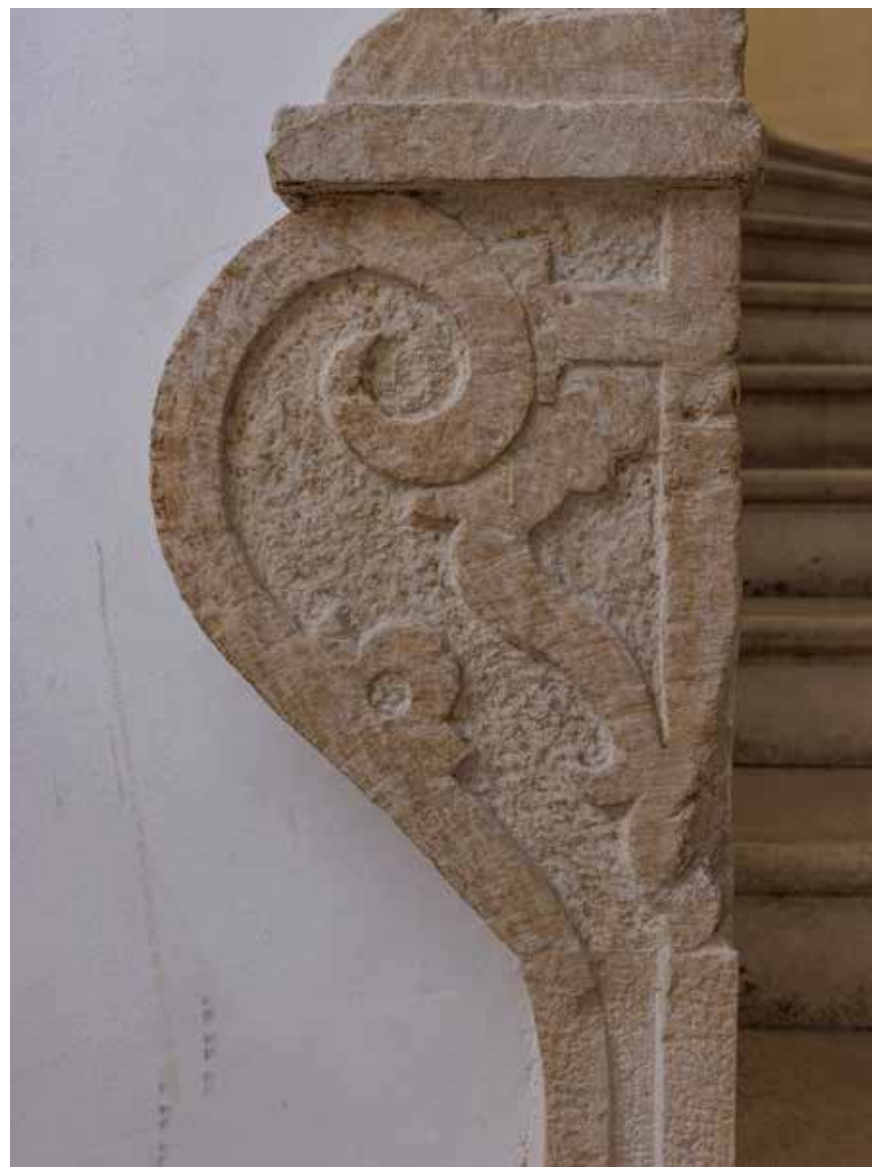
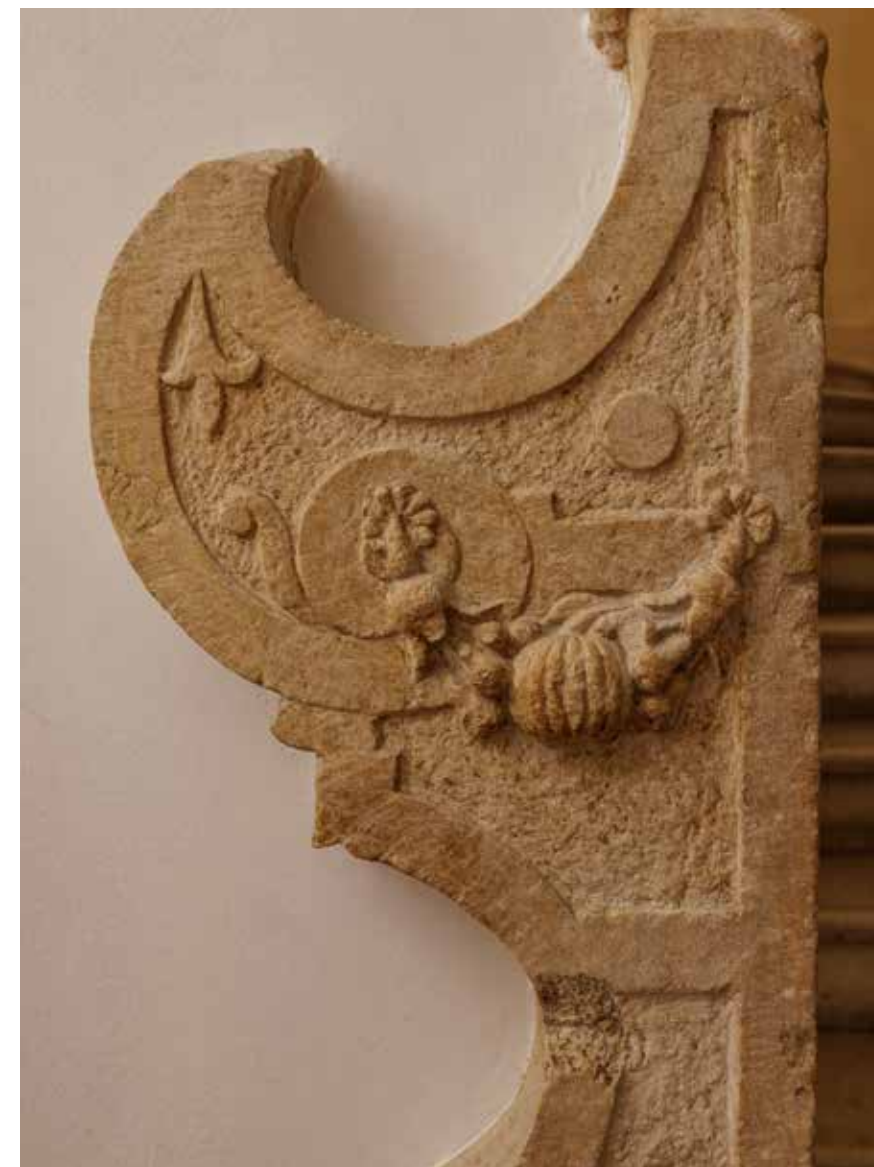
Herme u stubištu, detalji

Maniristička obilježja nose i herme (volutni nosači sa ženskim glavama) ugrađene u stubištu, i to na podestu u prizemlju u ugao zida između prvog stubišnog kraka i spremišta ispod drugog kraka, te u zid između dvaju krakova na podestu u prvom katu. U prizemlju, herma je ugrađena tako da je prema stubišnom prostoru okrenuta stražnjom stranom. Sastoji se od profilirane baze, donjeg dijela u obliku dviju voluta (koje asociraju na donji dio tijela), gornjeg dijela s istacima (koji asociraju na ruke) te ženske glave s ogrlicom oko vrata i kosom uvijenom u punđu. Plohe herme obrađene su glatkim trakama i bosiranjem, a u gornjem dijelu uklesane su i dvije girlande. Iznad herme je profilirani ka-

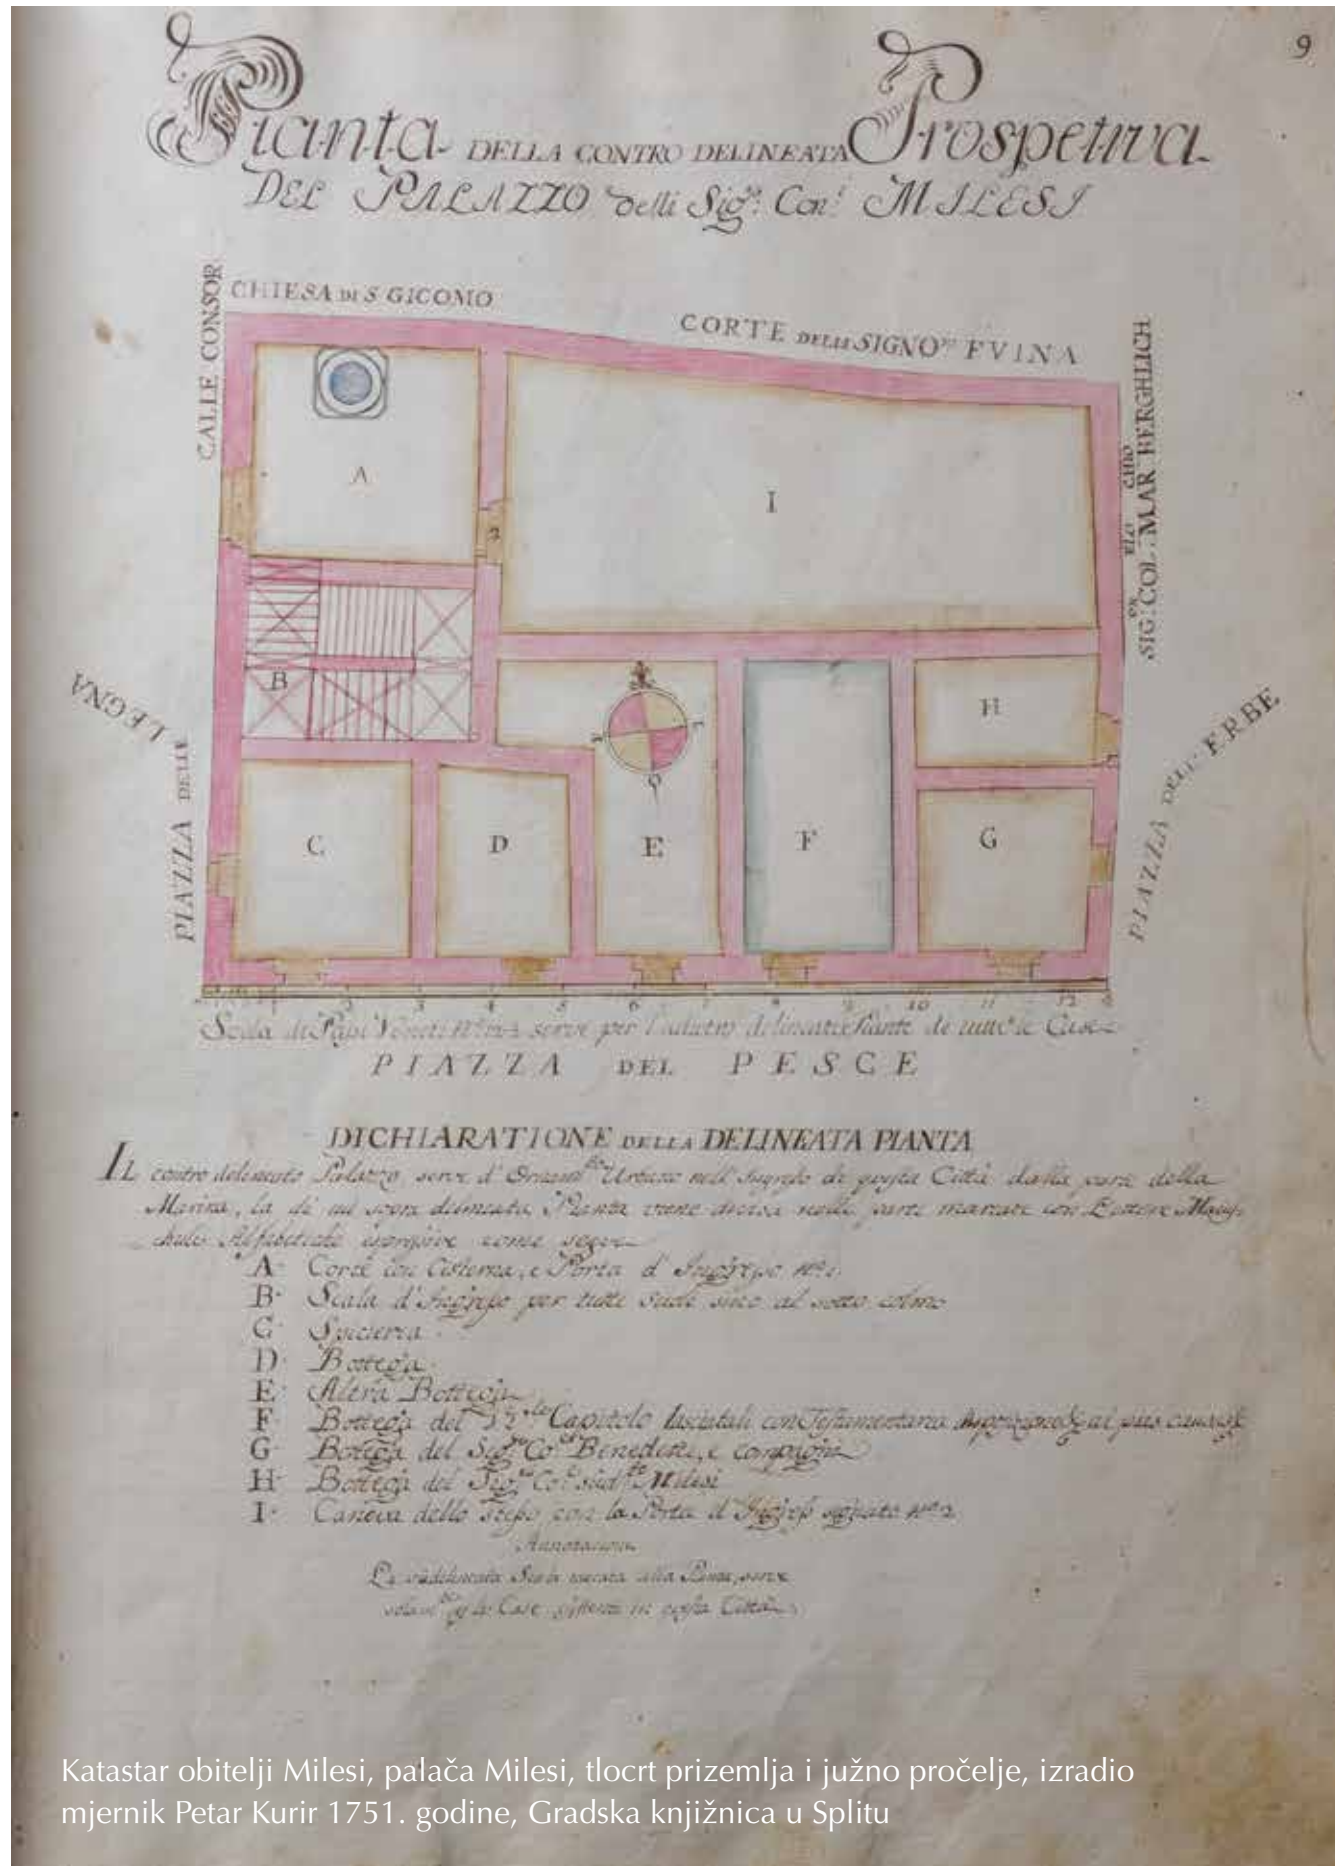
Katastar obitelji Milesi, palača Milesi, tlocrt prizemlja i južno pročelje, izradio mjernik Petar Kurir 1751. godine, Gradska knjižnica u Splitu

rozapadnom dijelu (uz kapelicu), visokim zidom odvojen od trga na zapadu, zadržan je kao ulazni prostor, jednako kao što je u funkciji glavnog ulaza u palaču ostao spomenuti gotičko-renesansni portal atrija, kojemu je u baroknoj obnovi jedino nekadašnja luneta zamijenjena arhitravom i vijencem.<sup>55</sup> U toj izvornoj fazi nenatkriveni atrij palače Milesi bio je nešto kraći od današnjega ulaznog predvorja, a krasila ga je raskošna kruna bunara s grbom Milesija, čiju poziciju bilježi Kurirov tlocrt iz 1751. godine.

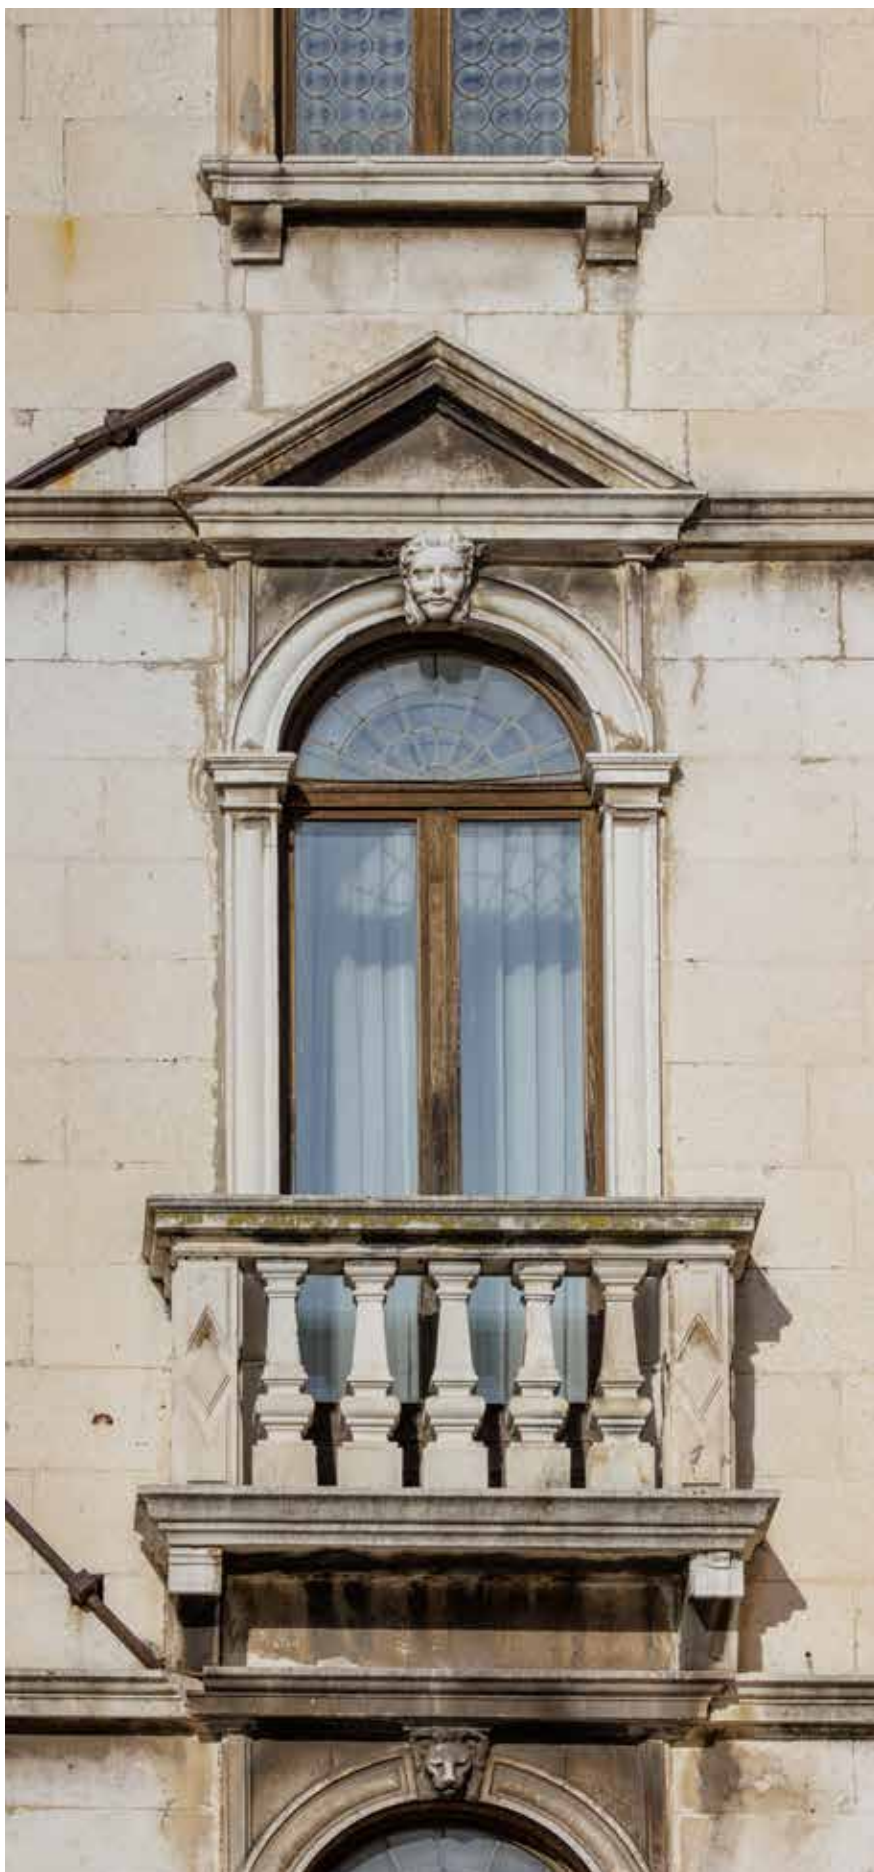
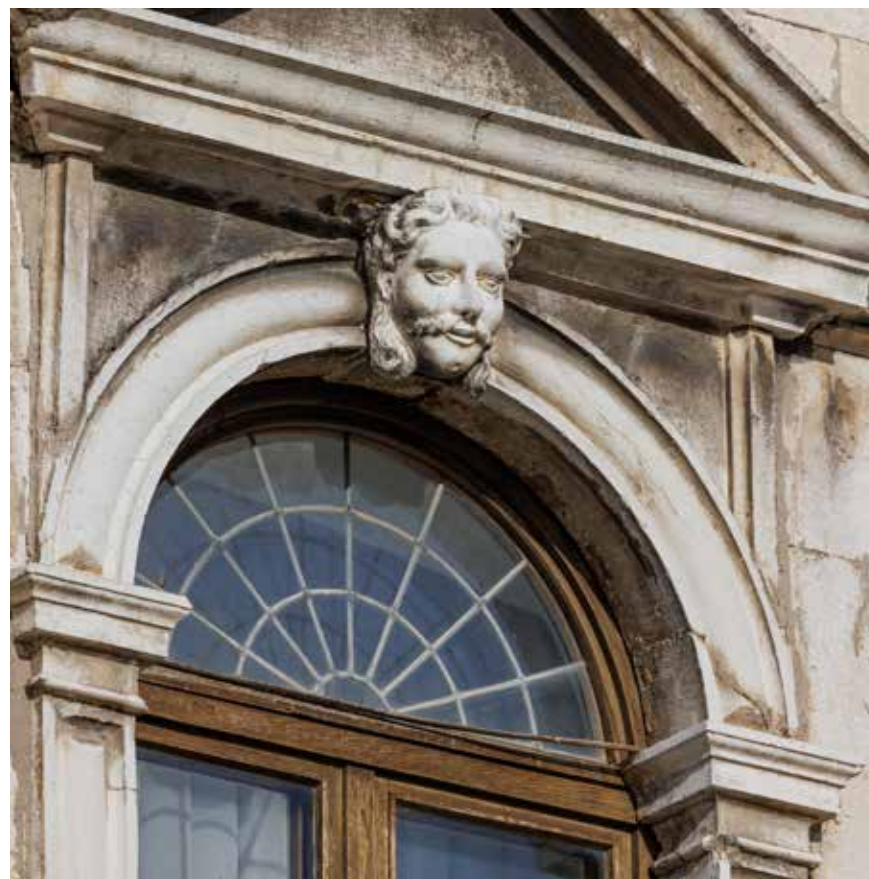
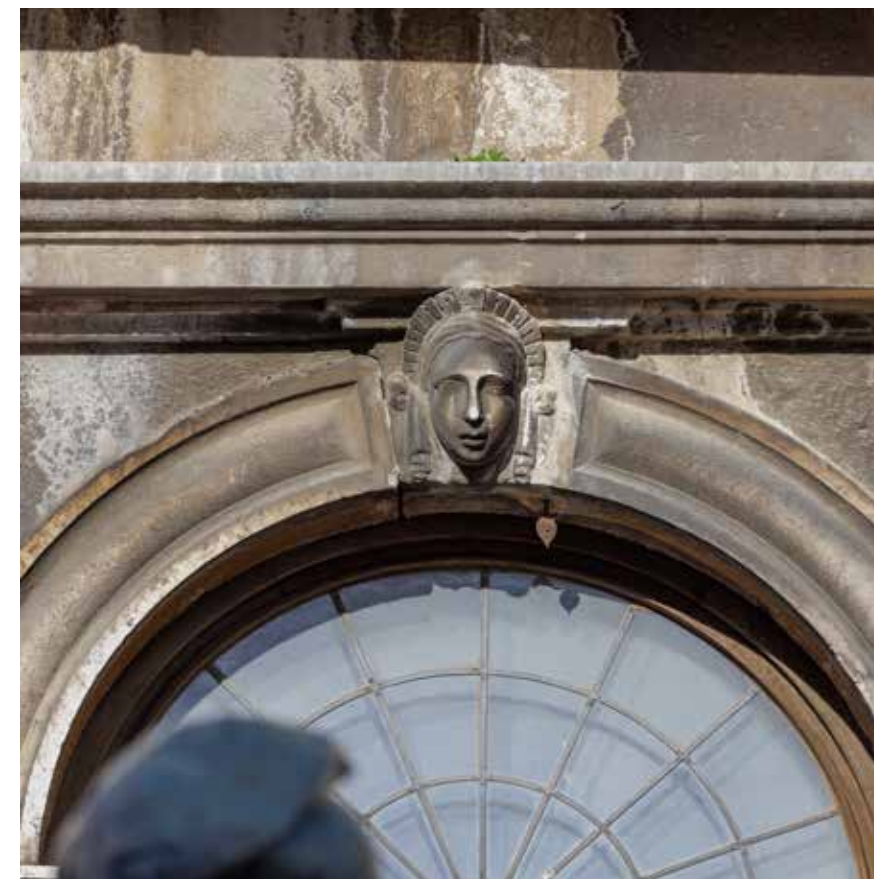
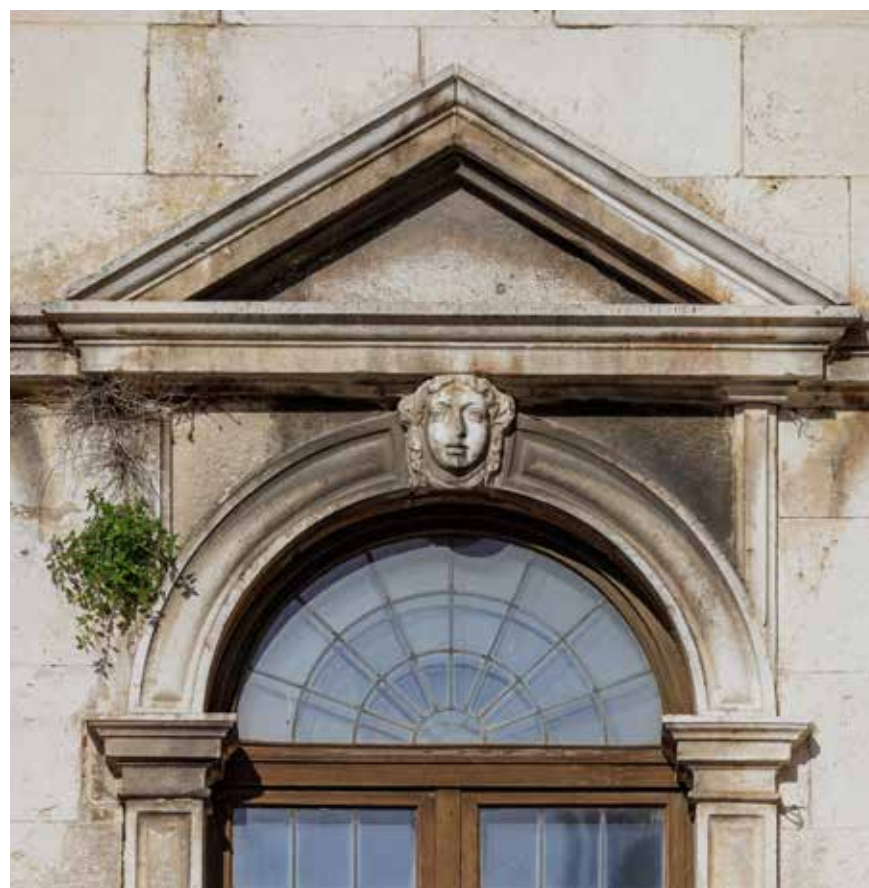
Barokna arhitektonska plastika na južnom pročelju

I na kraju valja nešto reći o arhitektonskoj plastici, koja ponajprije krase pročelja, odnosno glavno južno pročelje. Boga profilacije prozorskih okvira, složenost balustara i ukrasnih zabata vrata i prozora te figurativnih maskerona govore o značajkom projektantu i klesarima koji su pročelje gradili. Nešto skromnija artikulacija bočnih pročelja također je usklađena s glavnim pročeljem. No od pročelja odudara plastika interijera, odnosno stubišta. Ako izuzmemo sekundarno ugrađene renesansne pilastre i herme, arhitektonska plastika stubišta jednostavnija je od one na pročelju – neprofilirani

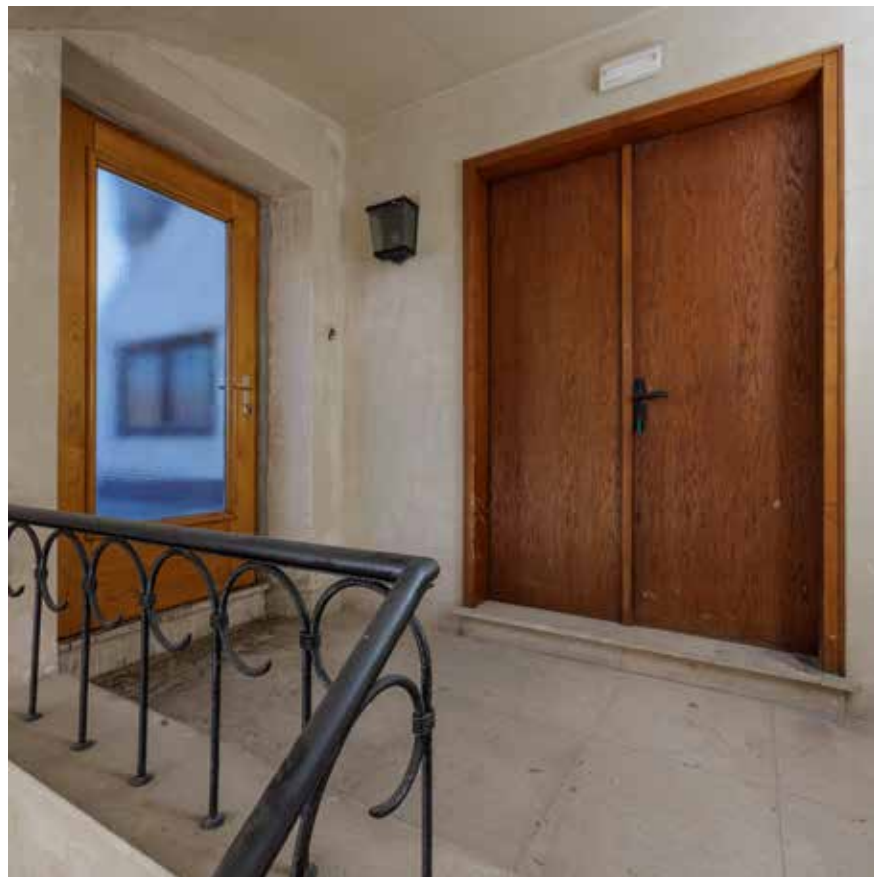
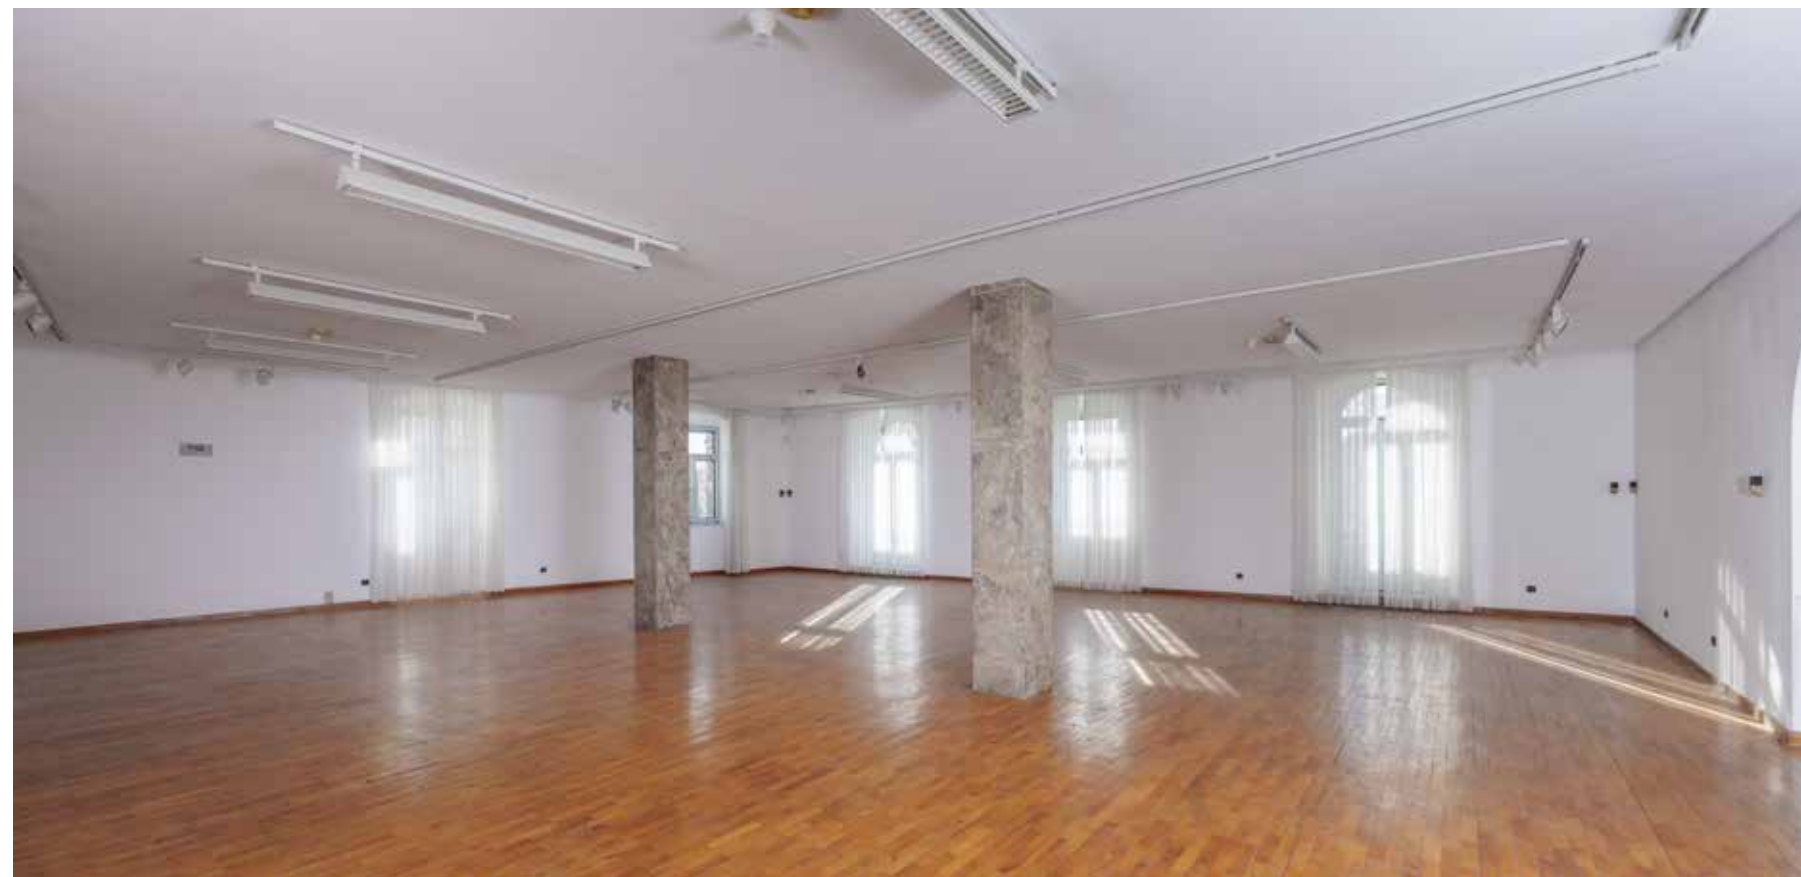
Prostori preoblikovani prilikom prenamjene palače u Pomorski muzej, 1949. – 1956., stubište na trećem katu, dvorana na drugom katu

Iako se u obrazloženjima projekta navodi da je stubište sačuvano, ni ono nije bilo pošteđeno promjena. Ponajprije, ulaz u stubište premješten je s pozicije neposredno uz zapadni zid s glavnim ulazom u dno atrija, čime je izmijenjena i orijentacija stubišnih krakova u tom dijelu. Istodobno, povezano s pomicanjem i izravnavanjem zida između zapadnog i istočnog dijela palače, povećan je prvi podest stubišta, koji je dobio križni svod, kao i stariji dijelovi stu-

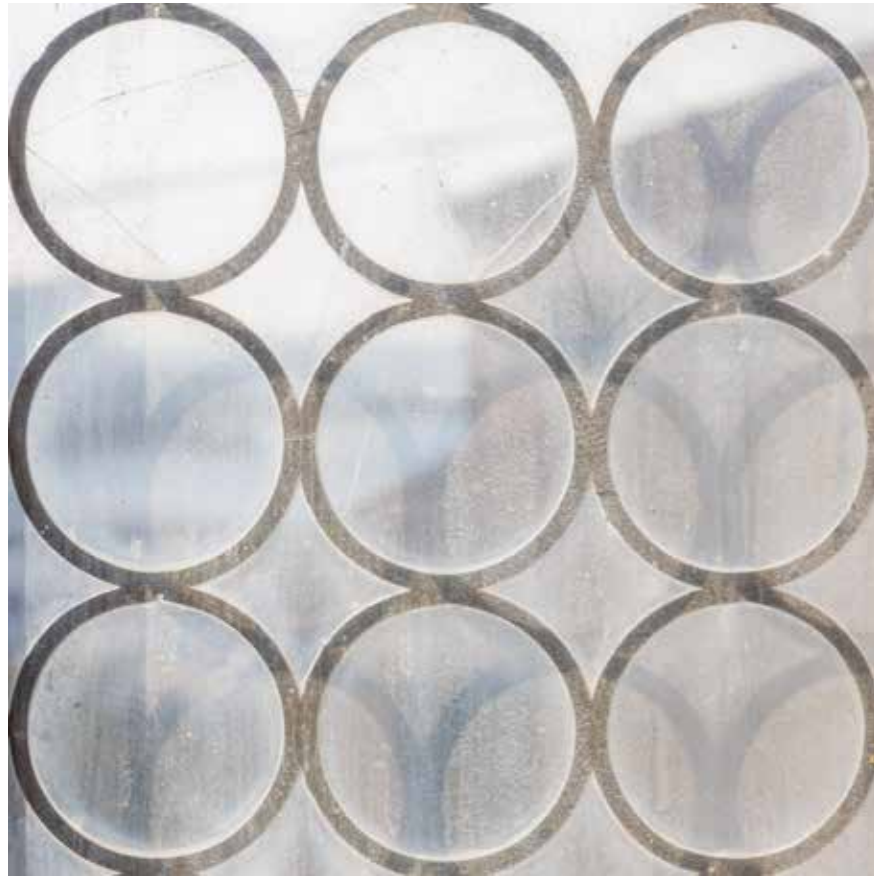
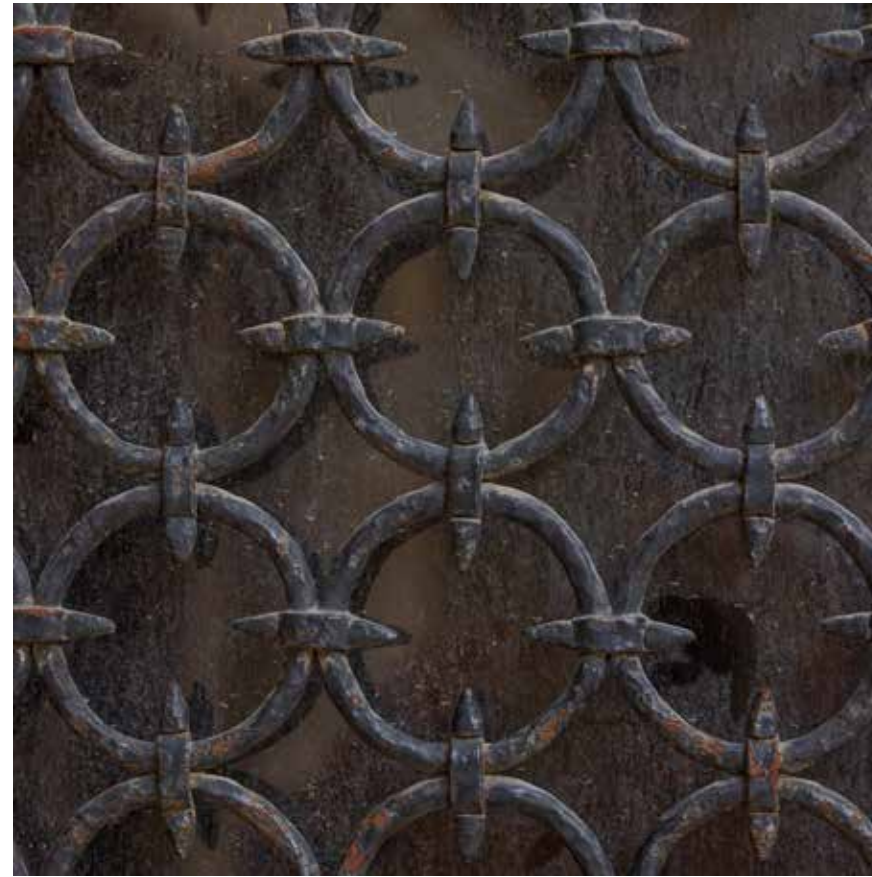
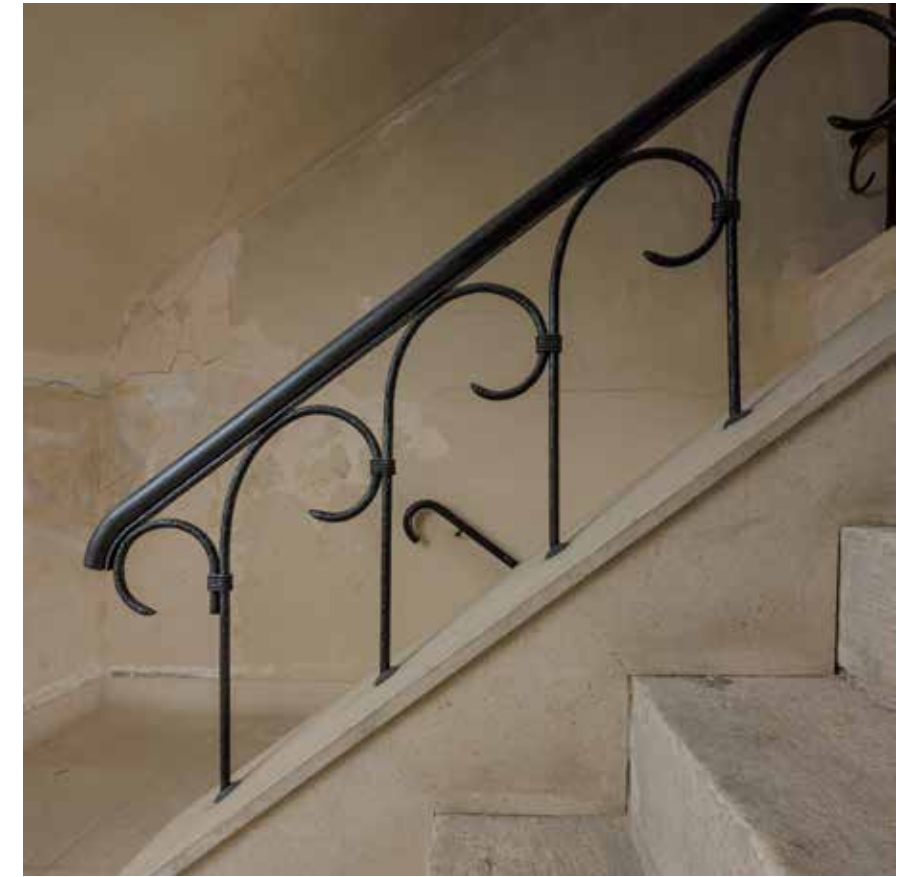
Elementi oblikovani prilikom prenamjene palače u Pomorski muzej, 1949. – 1956., okno prozora, rešetka vratnica, ograda stubišta
