# PALAČA MILESI – ZAVOD ZA ZNANSTVENI I UMJETNIČKI RAD HAZU

TRG BRAĆE RADIĆ 7, SPLIT

POVIJEST GRADNJE, VALORIZACIJA I  
PRIJEDLOG KONZERVATORSKIH SMJERNICA

# KONZERVATORSKI ELABORAT

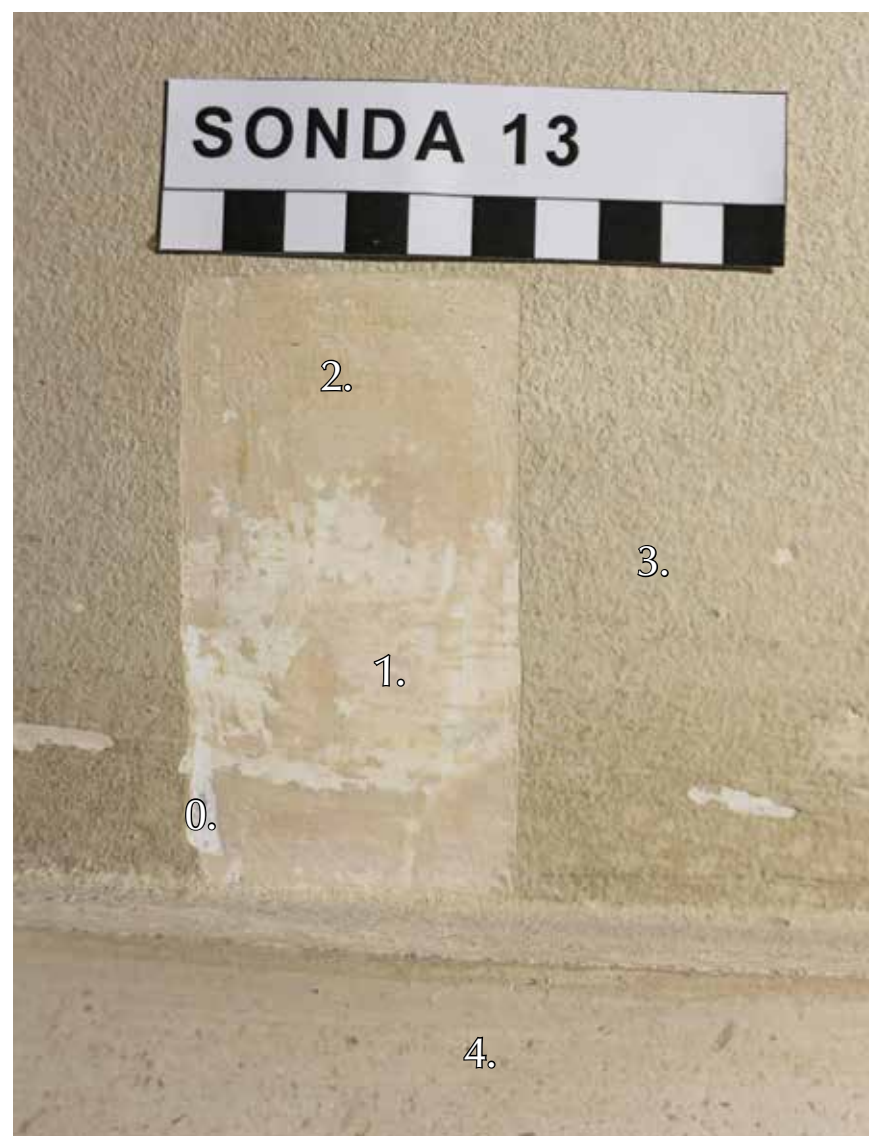
Sonda 13 otvorena je u zoni podnožja sjevernog zida drugog kata na stubištu. Na debljem sloju bijele vapnene podloge pronadjen je podslik svjetložute boje vapnenog sastava i lazurnog obilježja. Na podlozi svjetložutog tona i lazurnog obilježja pronadjen je polikromni nalič ružičastih tonova i vapnenog sastava. Nalič je zatečen u dosta lošem

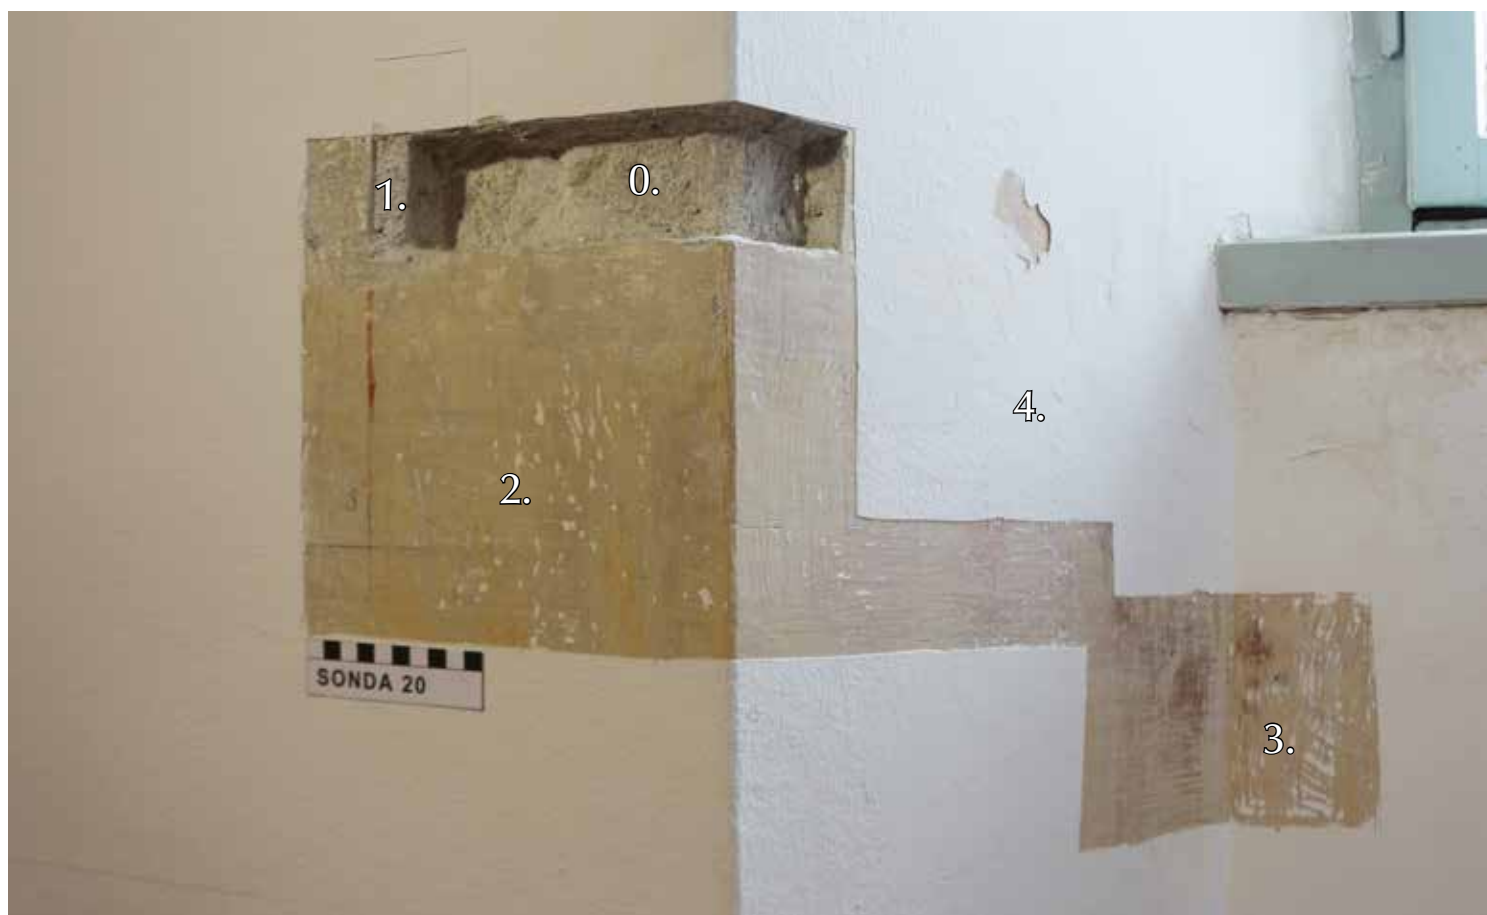
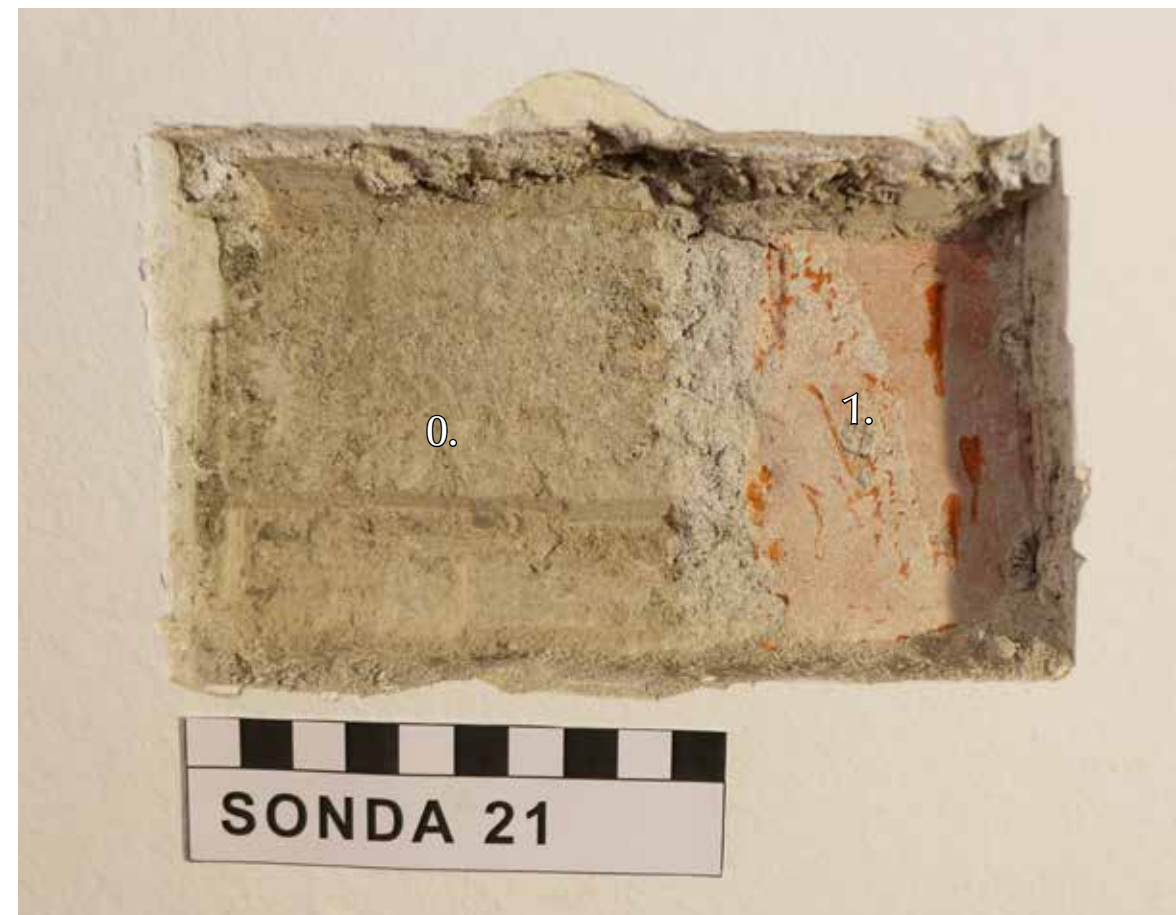
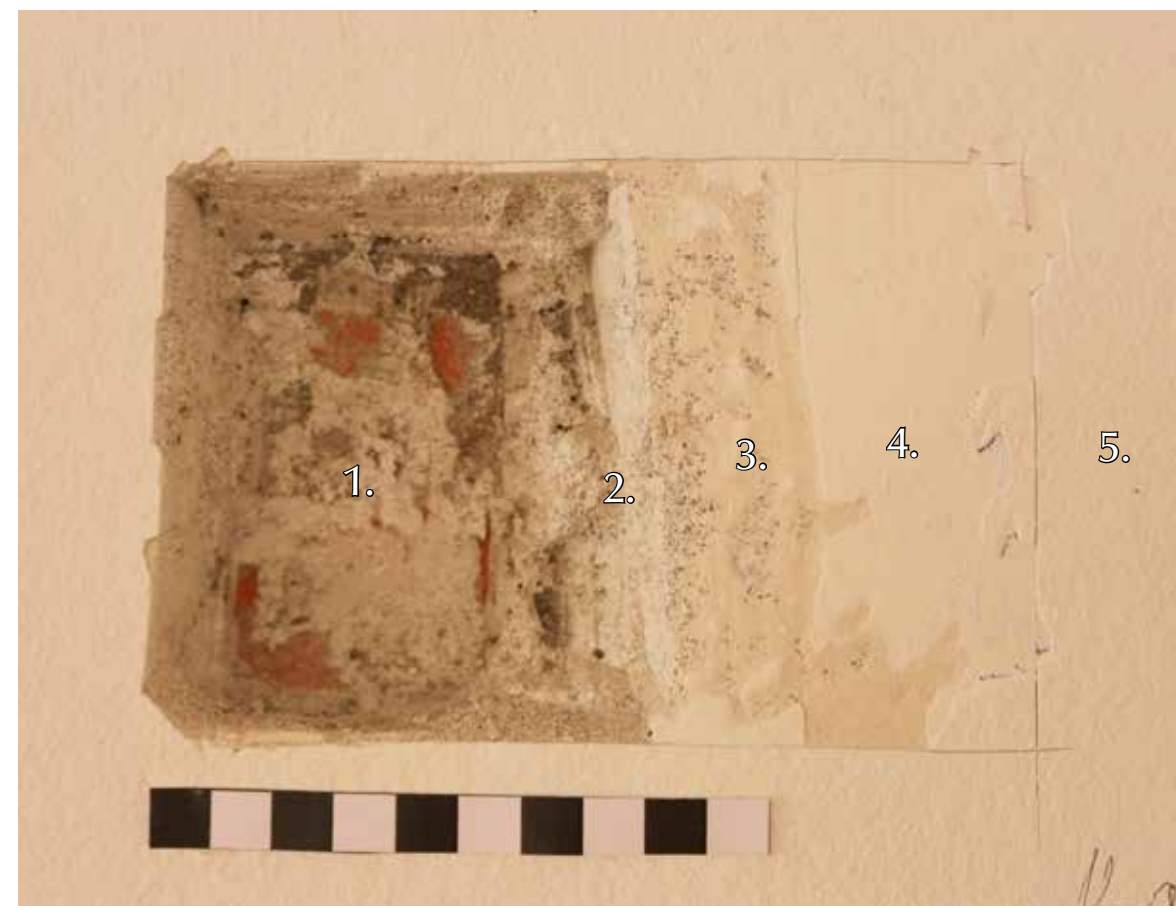
Sonda 20 otvorena je na zapadnoj strani niše druge osi južnog zida dvorane na drugom katu. Na istraženom mjestu pronađena je kamena građa, grubo klesani kamen svijetlog tona prati oblikovanje ruba prozorske niše. Na površini kamene građe vidljivi su tragovi vapneno-pješčane žbuke svijetlog tona. Žbuka prve povijesne obnove vapneno-pješčanog sastava i sivog, hladnog tona, punjena je kamenim agregatom riječnog ili morskog podrijetla granulacije od 0 do 0,5 cm. Završno je izveden deblji sloj bijele glet mase. Najstariji nalič je ružičaste boje i zagasitog tona, izveden na podlozi svjetložutog tona. Nalič ružičaste boje polikroman je, vizualnim pregledom uočena su tamnija i svjetlija obojenja, moguće je da se radi o mramorizaciji. Površinski je vidljiv tanki zaštitni sloj blagog sjaja koji je potamnio zbog starenja i taloženja nečistoća na površini. Zatečen je u donekle dobrom stanju, površinski praškaste strukture. Slijedi nalič svjetlozelene boje i praškaste strukture. Zatečeni nalič bijele boje najvjerojatnije je akrilnog sastava.
