PALAČA MILESI – ZAVOD ZA ZNANSTVENI I UMJETNIČKI RAD HAZU

TRG BRAĆE RADIĆ 7, SPLIT

POVIJEST GRADNJE, VALORIZACIJA I
PRIJEDLOG KONZERVATORSKIH SMJERNICA

KONZERVATORSKI ELABORAT

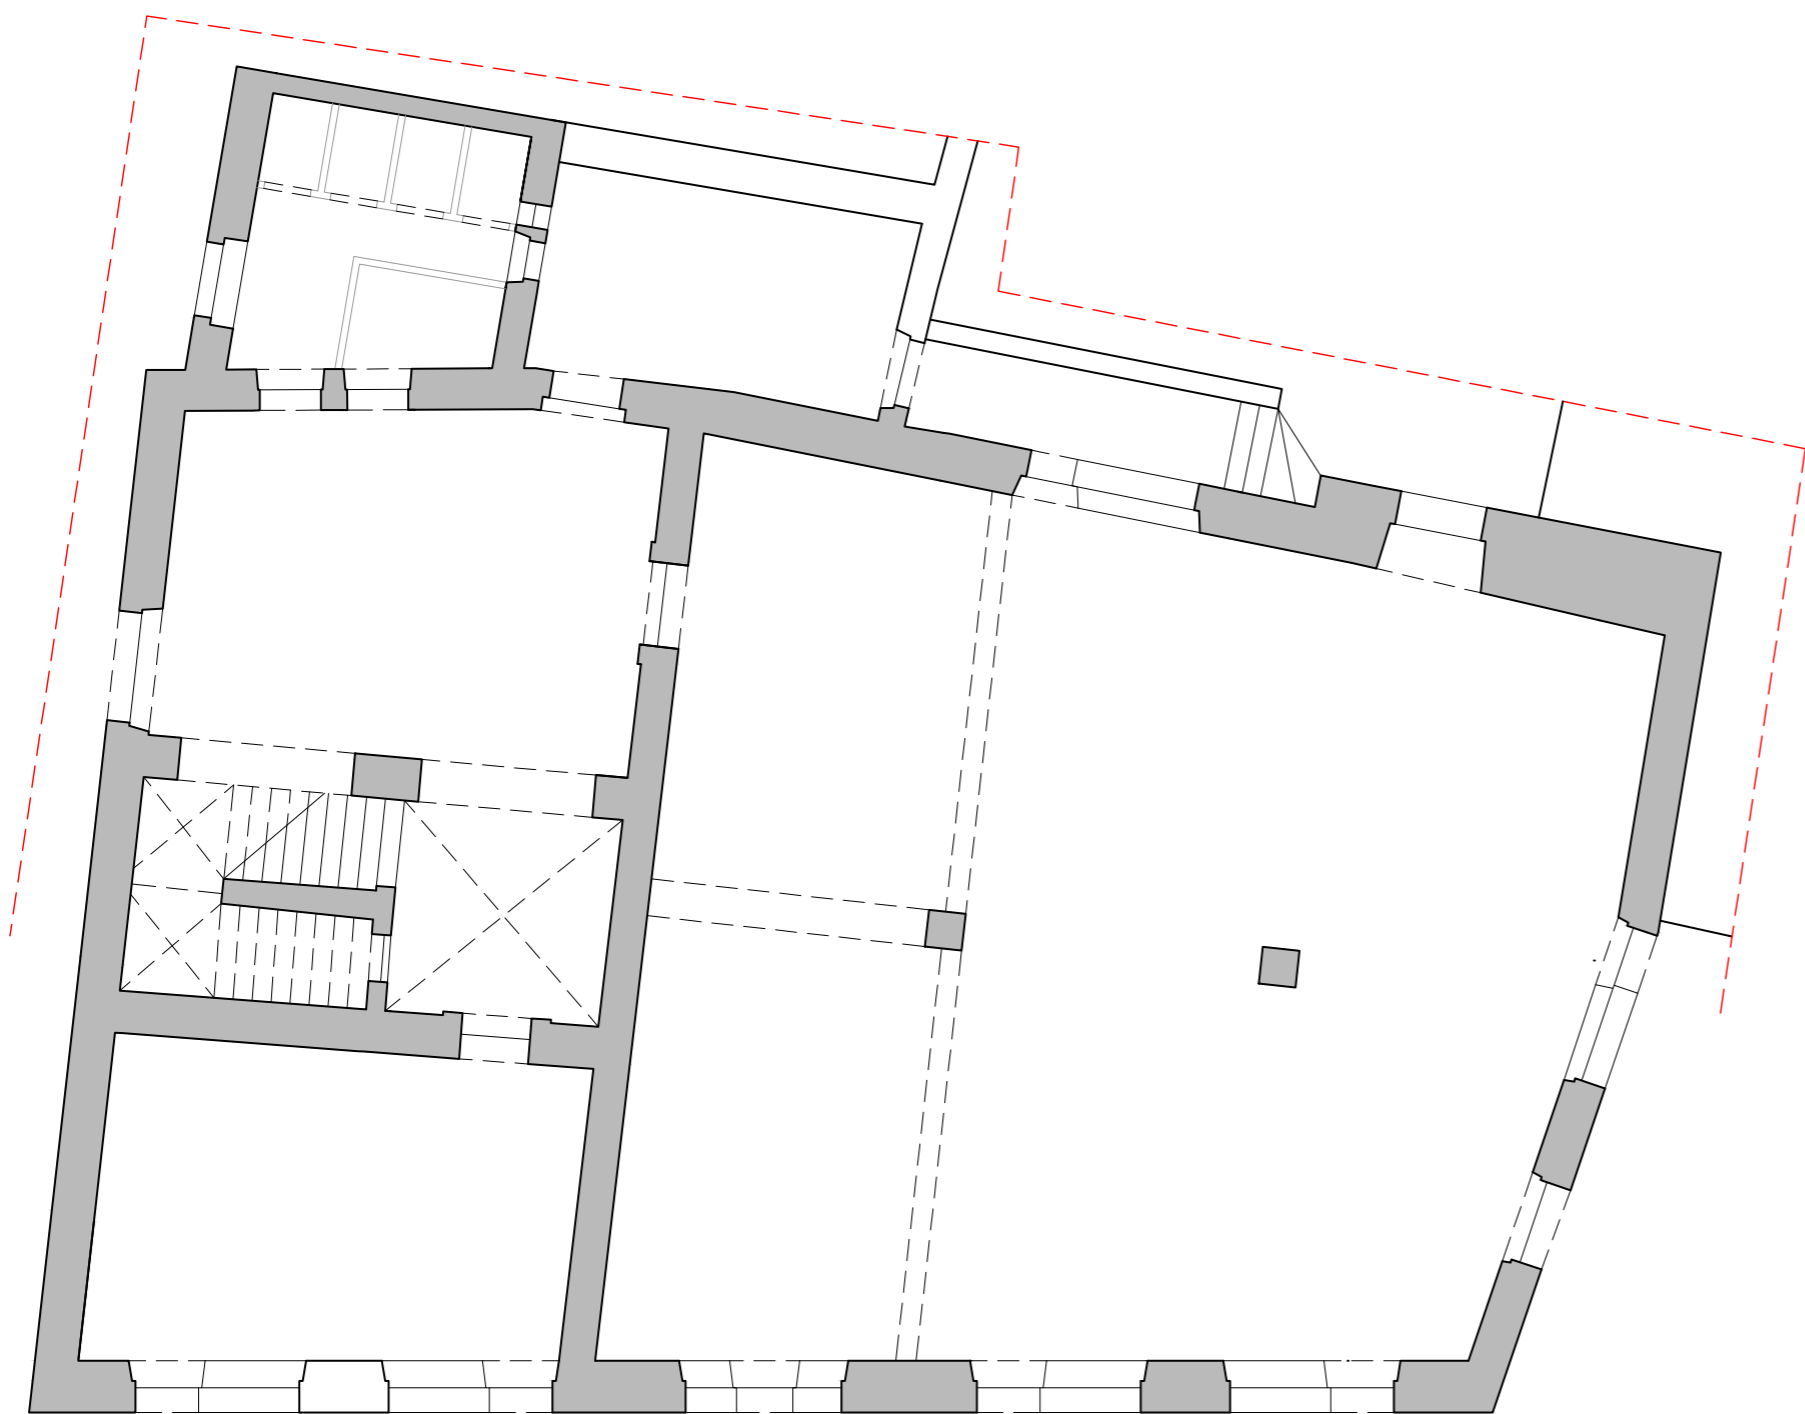
TLOCRT PRIZEMLJA

storiju **prizemlja** – nekadašnji atrij, koji je natkrivanjem, odnosno dogradnjom prostorija u zoni katova, pretvoren u ulazno predvorje. Atrij komunicira kroz lučni otvor sa

stubišnim podestom, formiranim uz središnji zid između zapadnog i istočnog dijela palače, na koji se dalje prema jugu nadovezuje prostor knjižare (Školska knjiga), rastvore-

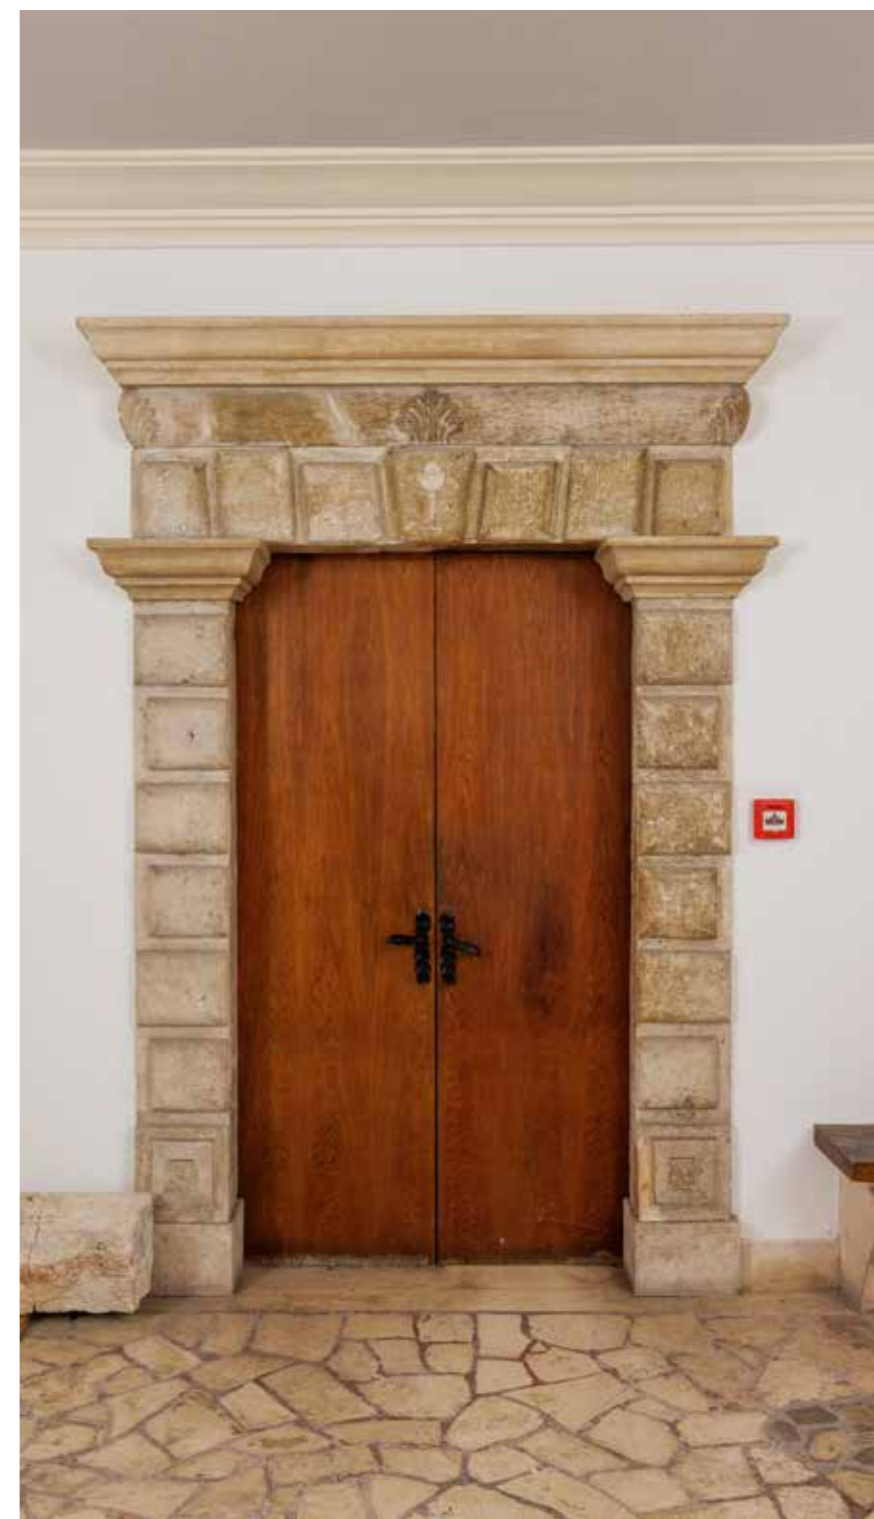
Maniristički portal sekundarno ugrađen u predvorju (nekadašnjem atriju)

Starijim elementima unutarnje opreme pripada kameni portal u nekadašnjem atriju što vodi u veliku začelnu prostoriju u istočnom dijelu prizemlja, a koji je na tu poziciju ugrađen u spomenutoj obnovi sredinom 20. stoljeća. Okvir je izveden u stiliziranoj rustici s jastučastim kamenim blo-
