PALAČA MILESI – ZAVOD ZA ZNANSTVENI I UMJETNIČKI RAD HAZU

TRG BRAĆE RADIĆ 7, SPLIT

POVIJEST GRADNJE, VALORIZACIJA I
PRIJEDLOG KONZERVATORSKIH SMJERNICA

KONZERVATORSKI ELABORAT

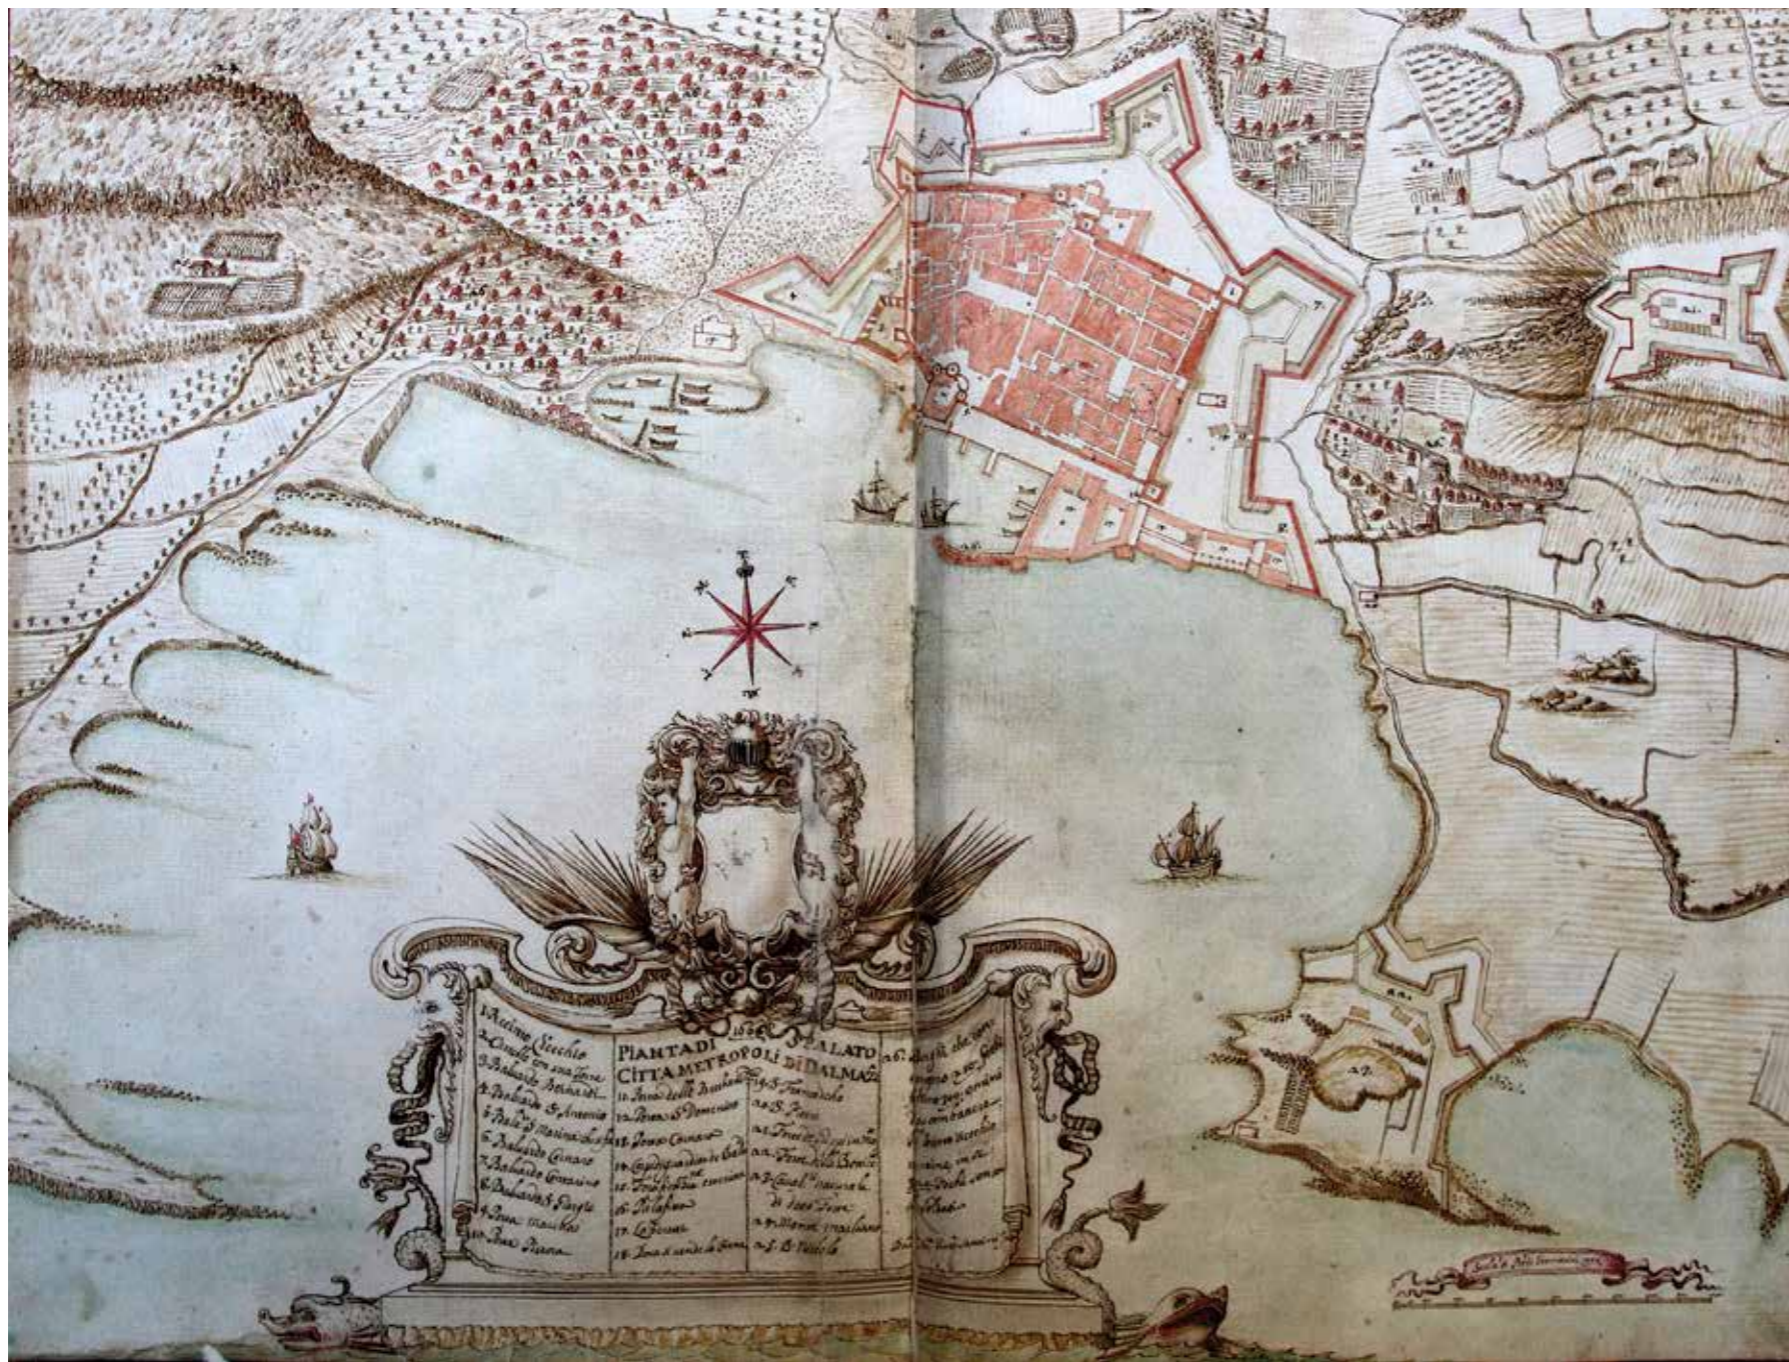
Split, plan grada s bastionskim utvdama, prikaz Giuseppea Santinija iz 1666. godine, Muzej grada Splita

Za našu temu, a to je prostorni razvoj trga između kaštela i bloka u kojem će početkom 18. stoljeća biti sagrađena palača Milesi, od ključne su važnosti oni planovi koji uz fortifikacije prikazuju i strukturu grada. To je ponajprije plan Splita iz 1666. godine, koji je izradio venecijanski inženjer Giuseppe Santini.¹⁴ Što se obrisa bloka tiče, uključivo

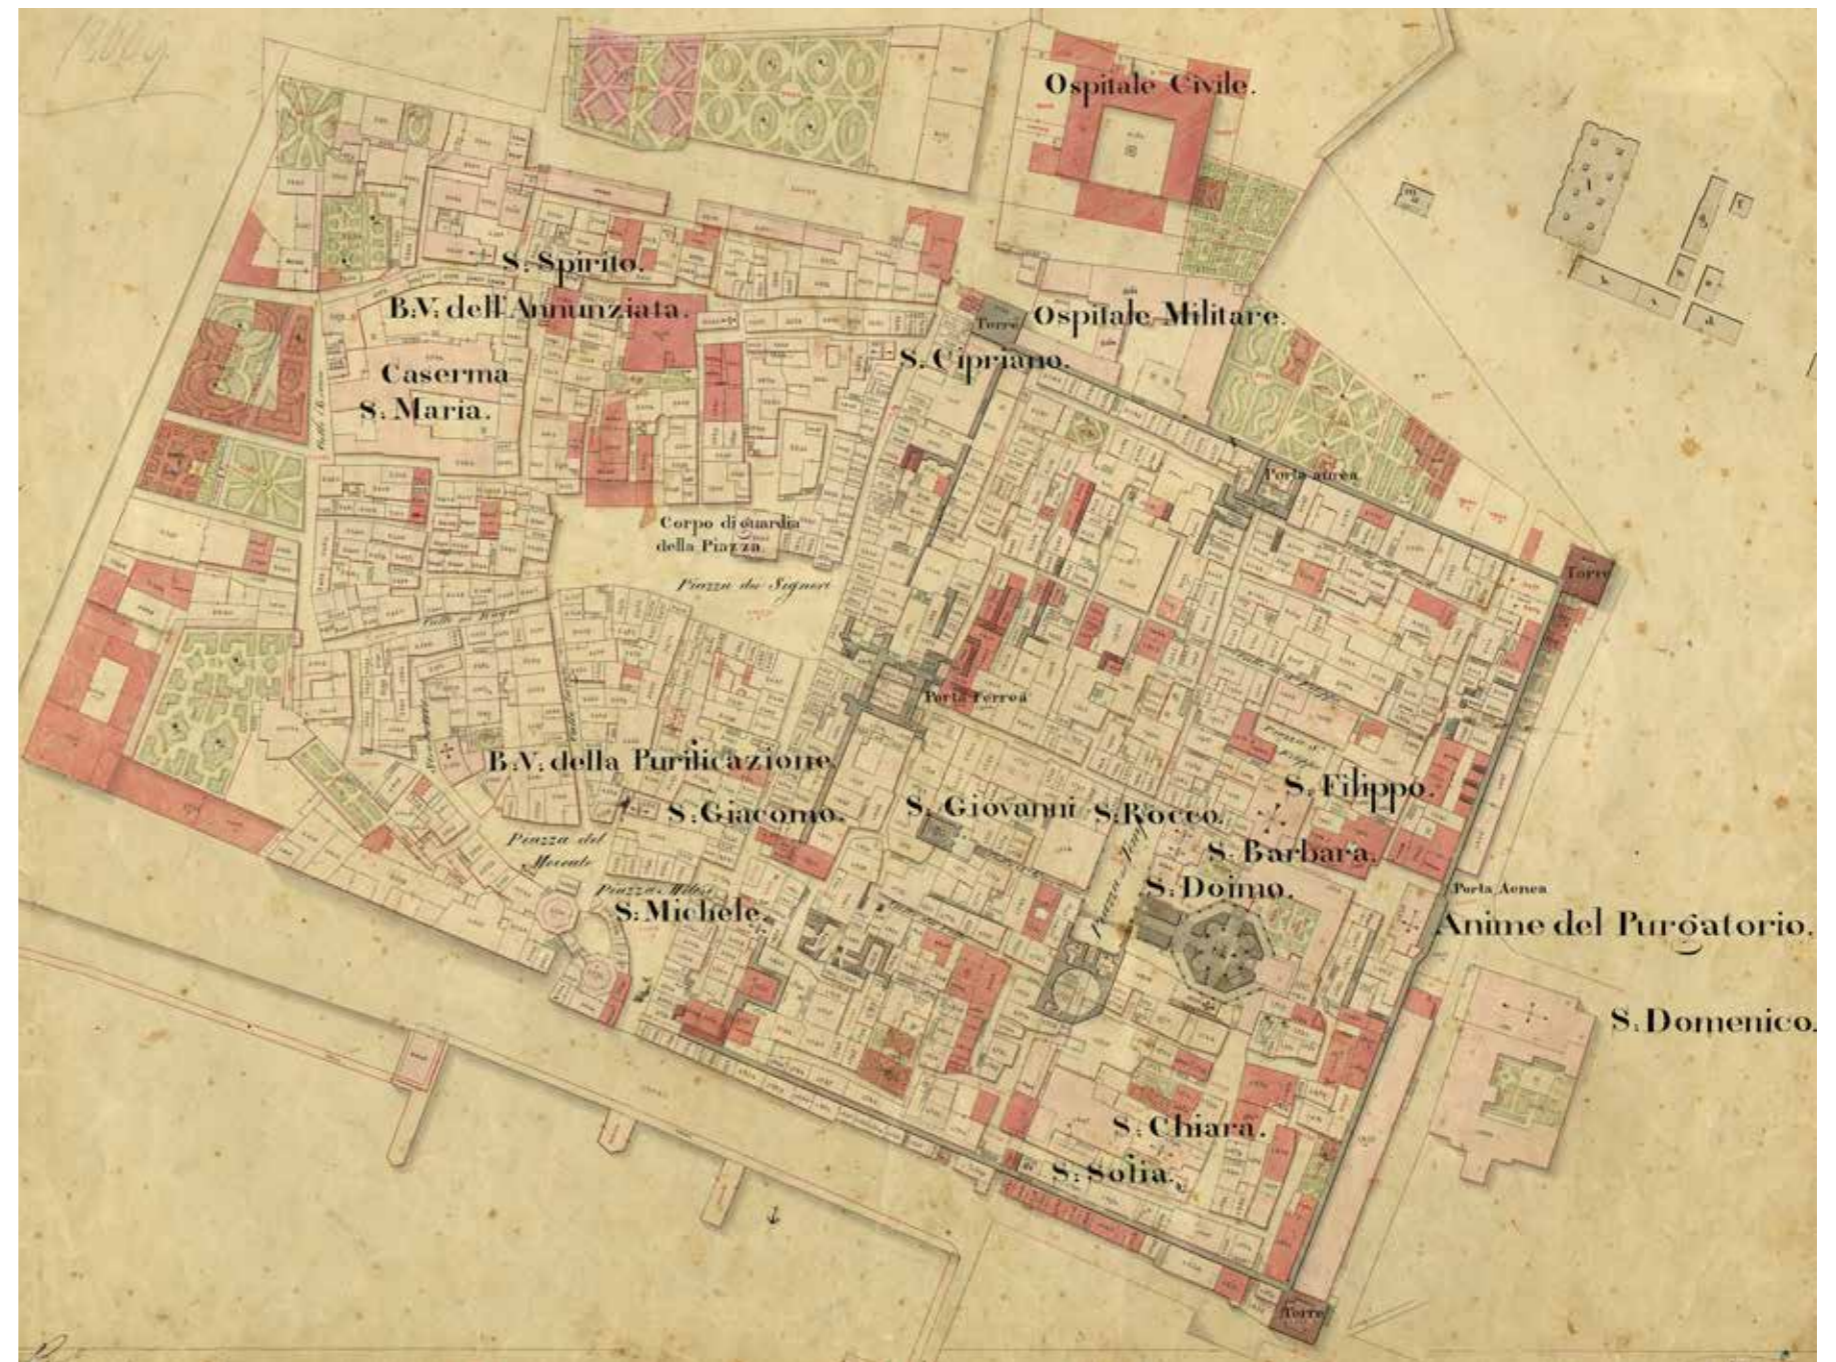
Split, austrijska katastarska karta iz 1831. godine, Državni arhiv u Splitu

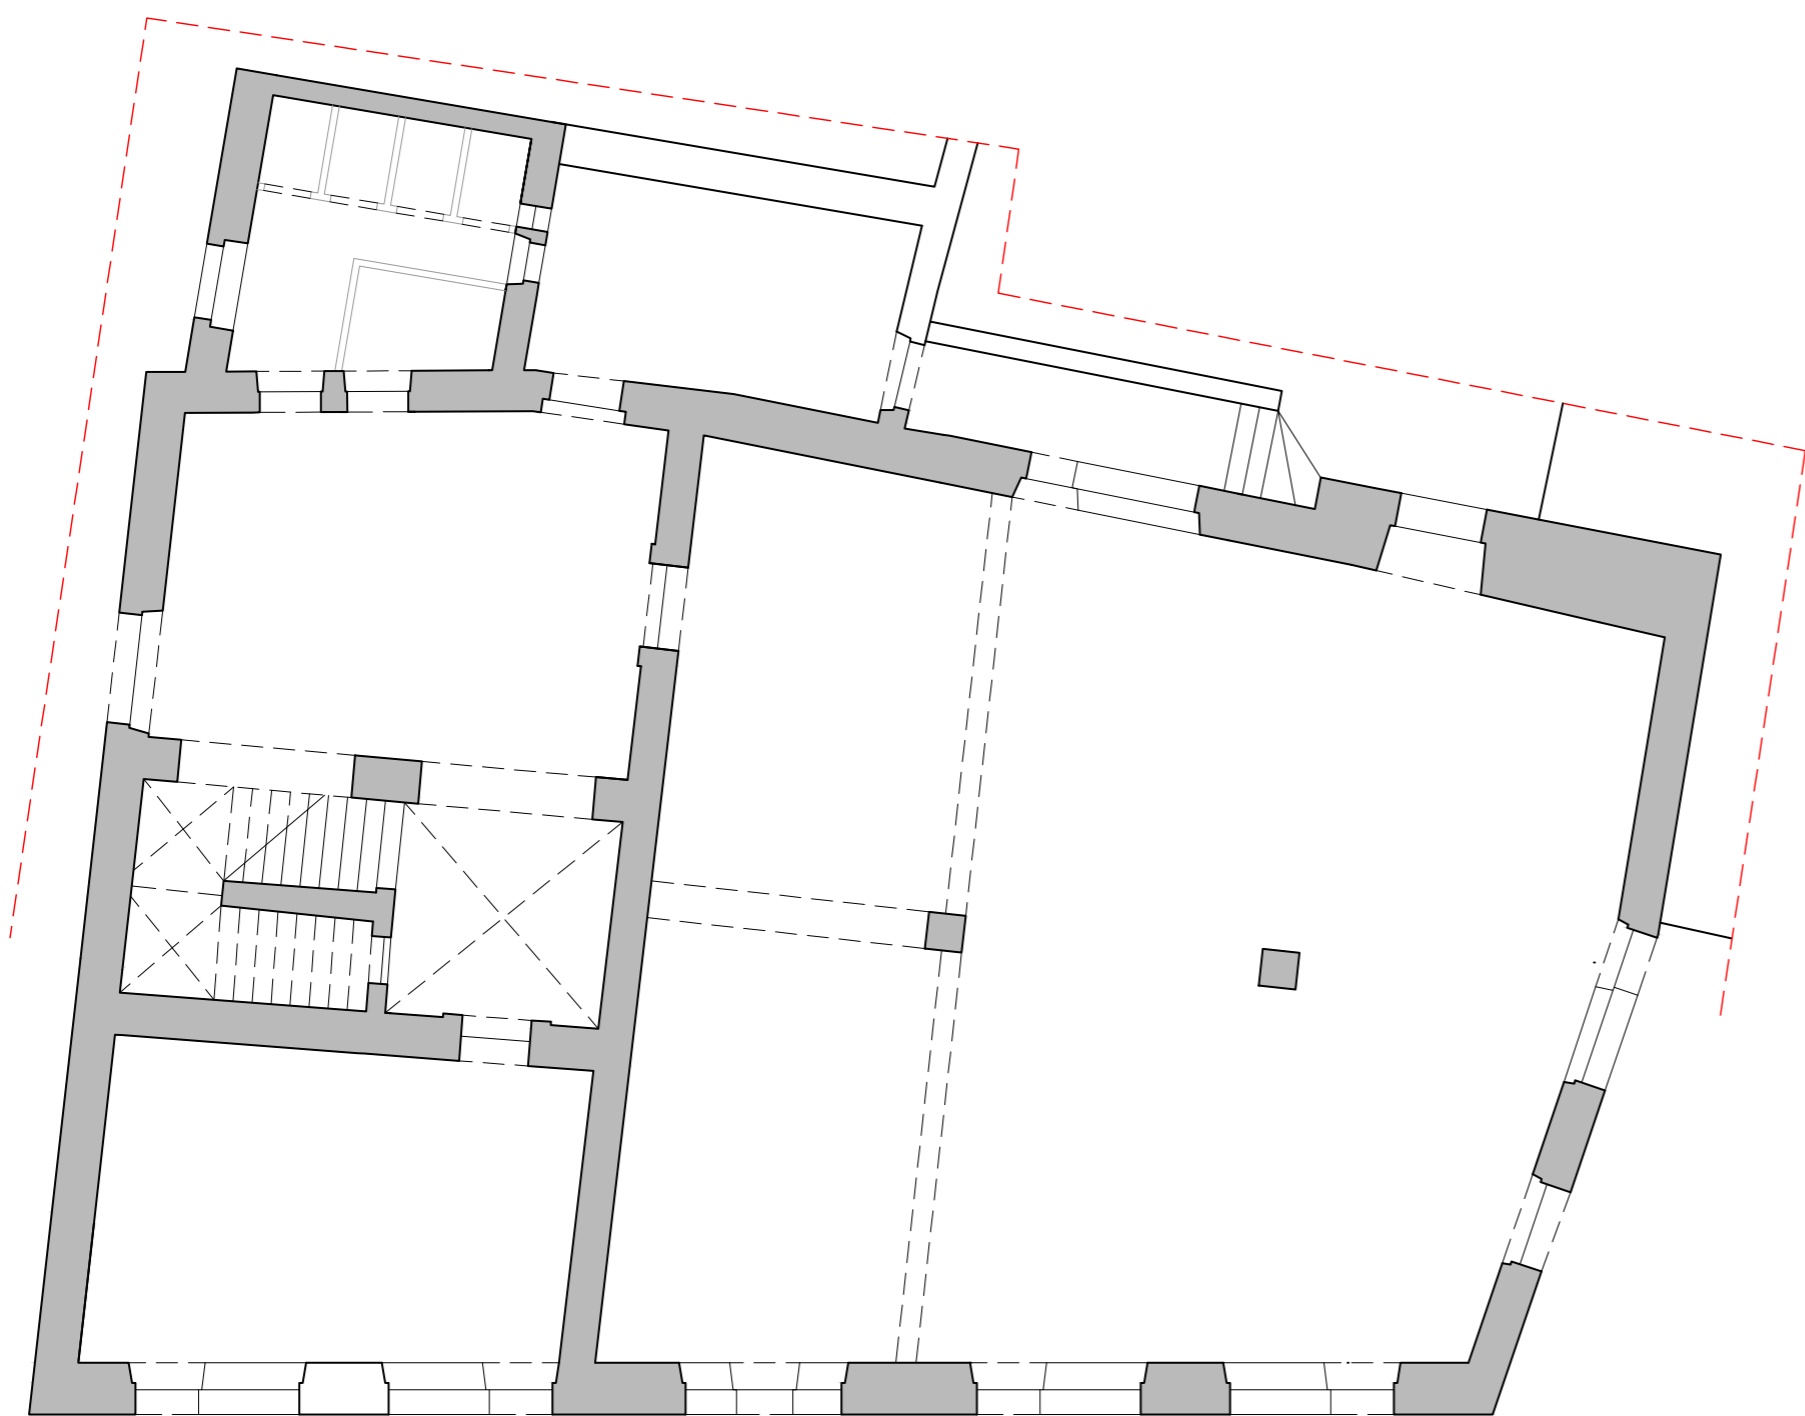
TLOCRT PRIZEMLJA

storiju **prizemlja** – nekadašnji atrij, koji je natkrivanjem, odnosno dogradnjom prostorija u zoni katova, pretvoren u ulazno predvorje. Atrij komunicira kroz lučni otvor sa

stubišnim podestom, formiranim uz središnji zid između zapadnog i istočnog dijela palače, na koji se dalje prema jugu nadovezuje prostor knjižare (Školska knjiga), rastvore-

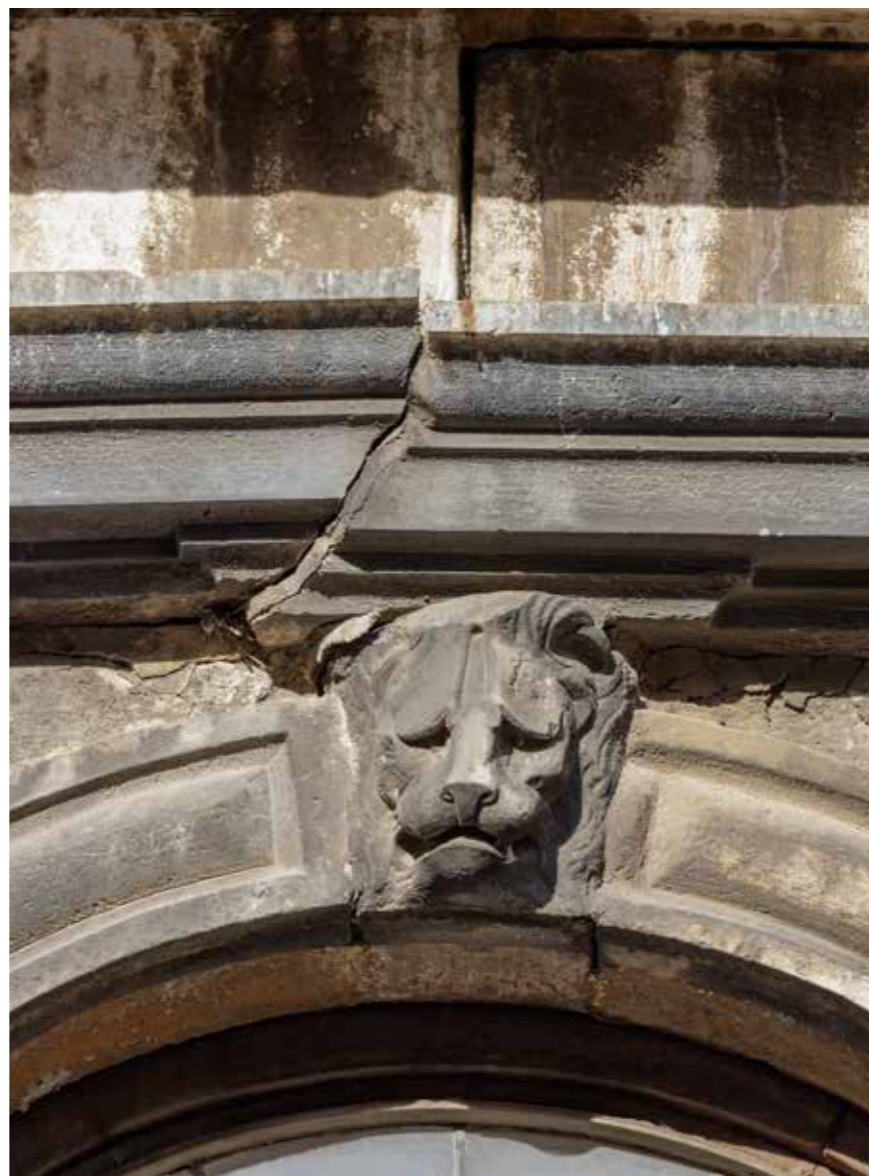
Oprema interijera je također trošna. U lošem je stanju stolarija, osobito vanjska, a pojedini dijelovi interijera ostali su zapušteni (apartman) ili nedovršeni (potkrovlje). Dotrajale su cjelokupne instalacija, uključivo i zastarjeli sustav grijanja i hlađenja.

Francuski prozor na južnom pročelju, detalj s oštećenjima

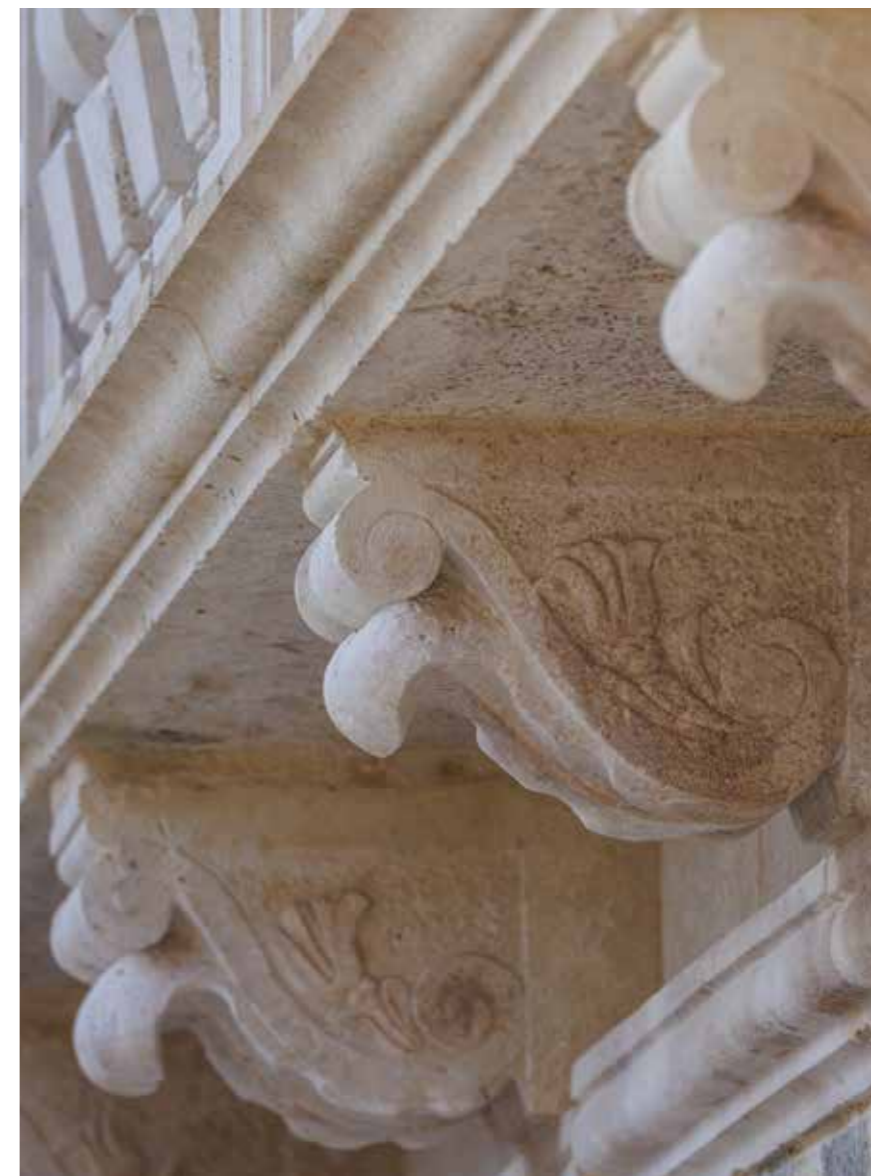
Konzole balkona na južnom pročelju nakon restauracije

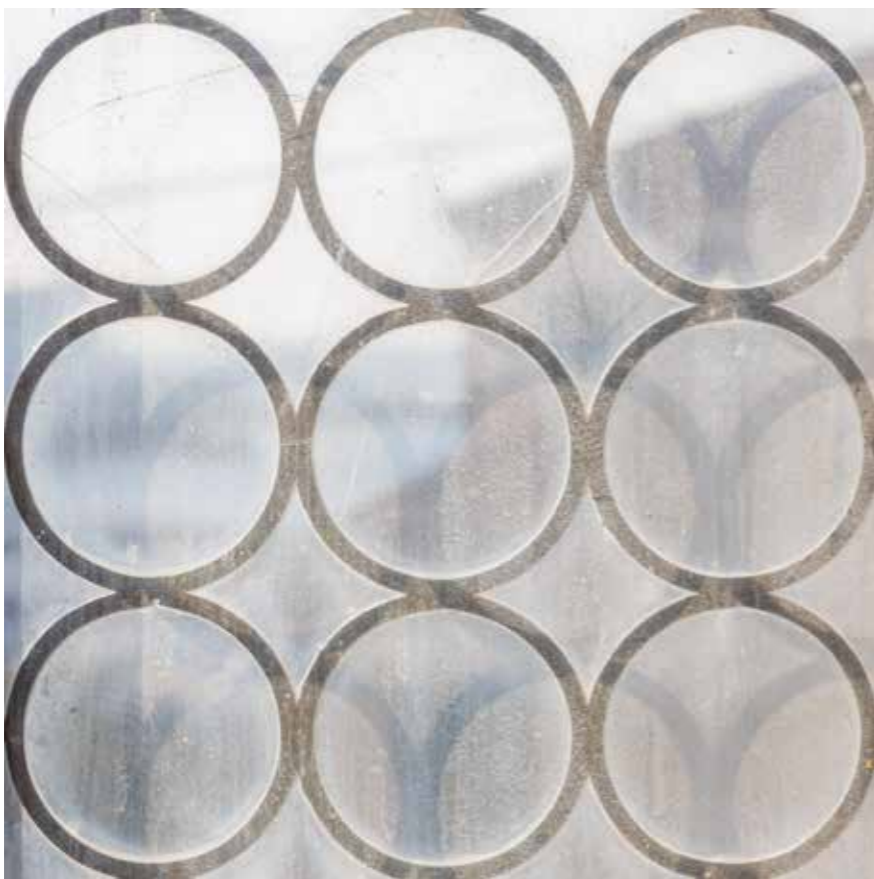
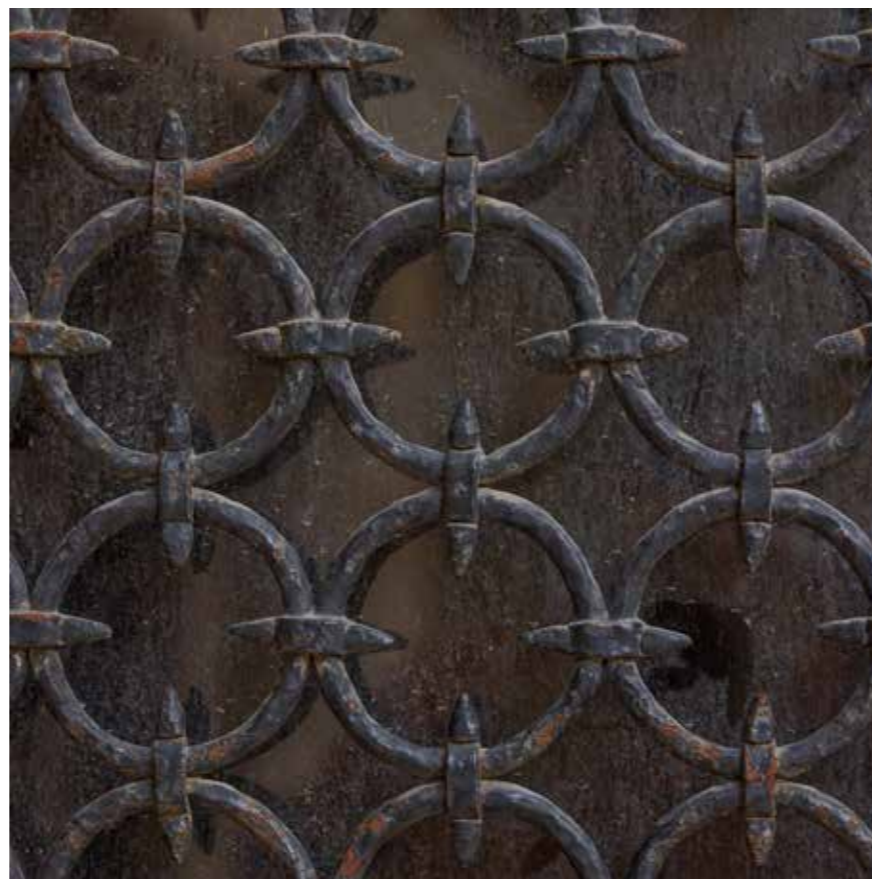
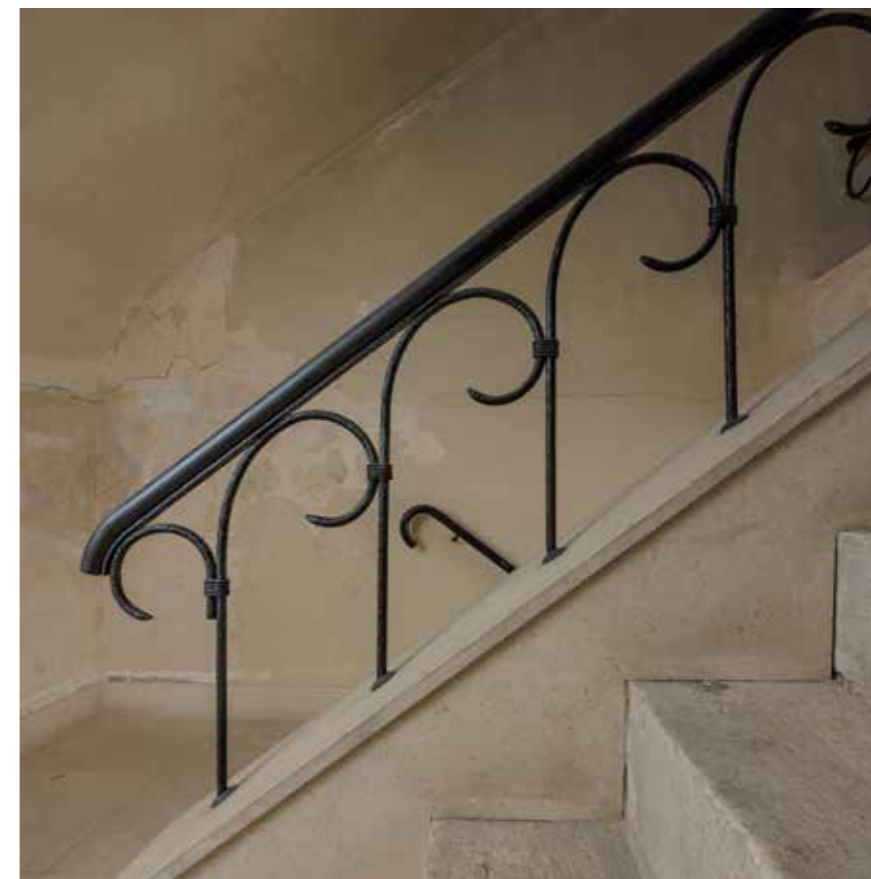
Elementi oblikovani prilikom prenamjene palače u Pomorski muzej, 1949. – 1956., okno prozora, rešetka vratnica, ograda stubišta

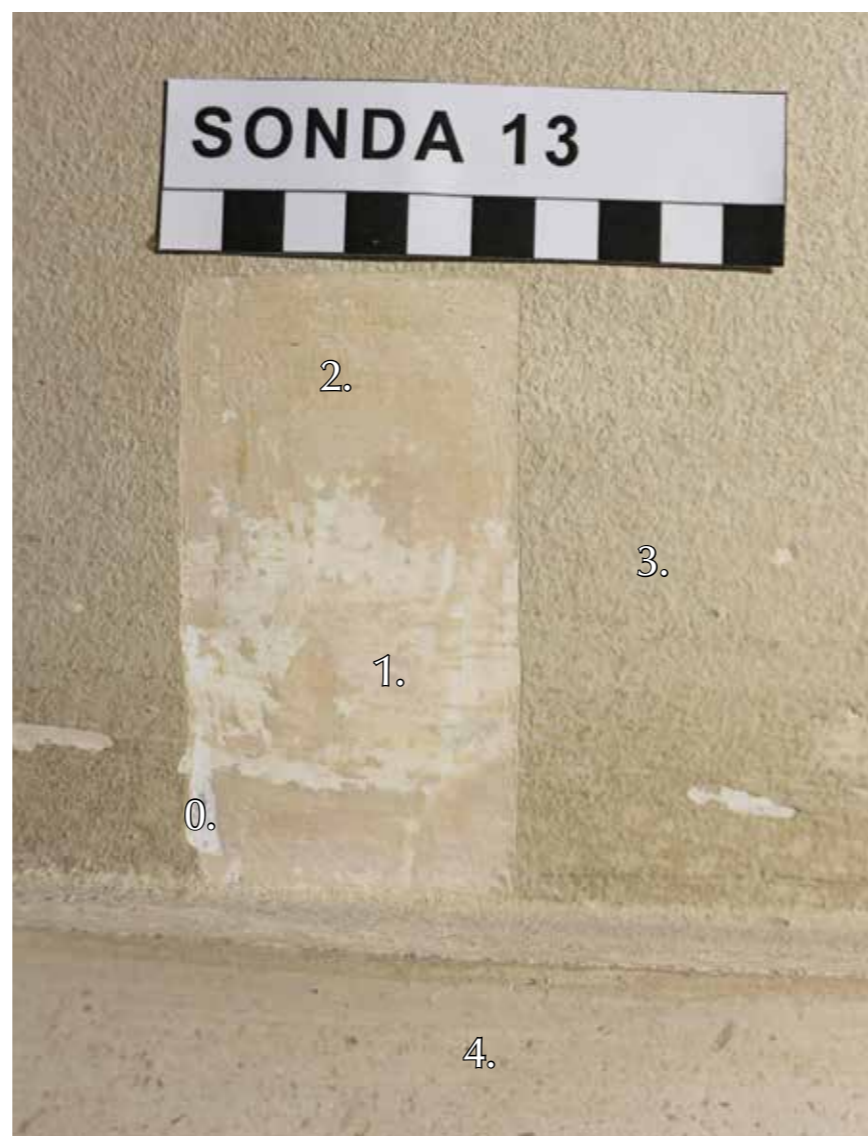
Sonda 13 otvorena je u zoni podnožja sjevernog zida drugog kata na stubištu. Na debljem sloju bijele vapnene podloge pronadjen je podslik svjetložute boje vapnenog sastava i lazurnog obilježja. Na podlozi svjetložutog tona i lazurnog obilježja pronadjen je polikromni nalič ružičastih tonova i vapnenog sastava. Nalič je zatečen u dosta lošem
