Konzervatorski elaborat za pet zgrada
Hrvatske akademije znanosti i umjetnosti
stradalih u potresu 22. ožujka 2020.

VILA EHRlich-MARIĆ

Ulica Ivana Gorana Kovačića 37, Zagreb

Povijest gradnje, valorizacija i prijedlog konzervatorskih smjernica

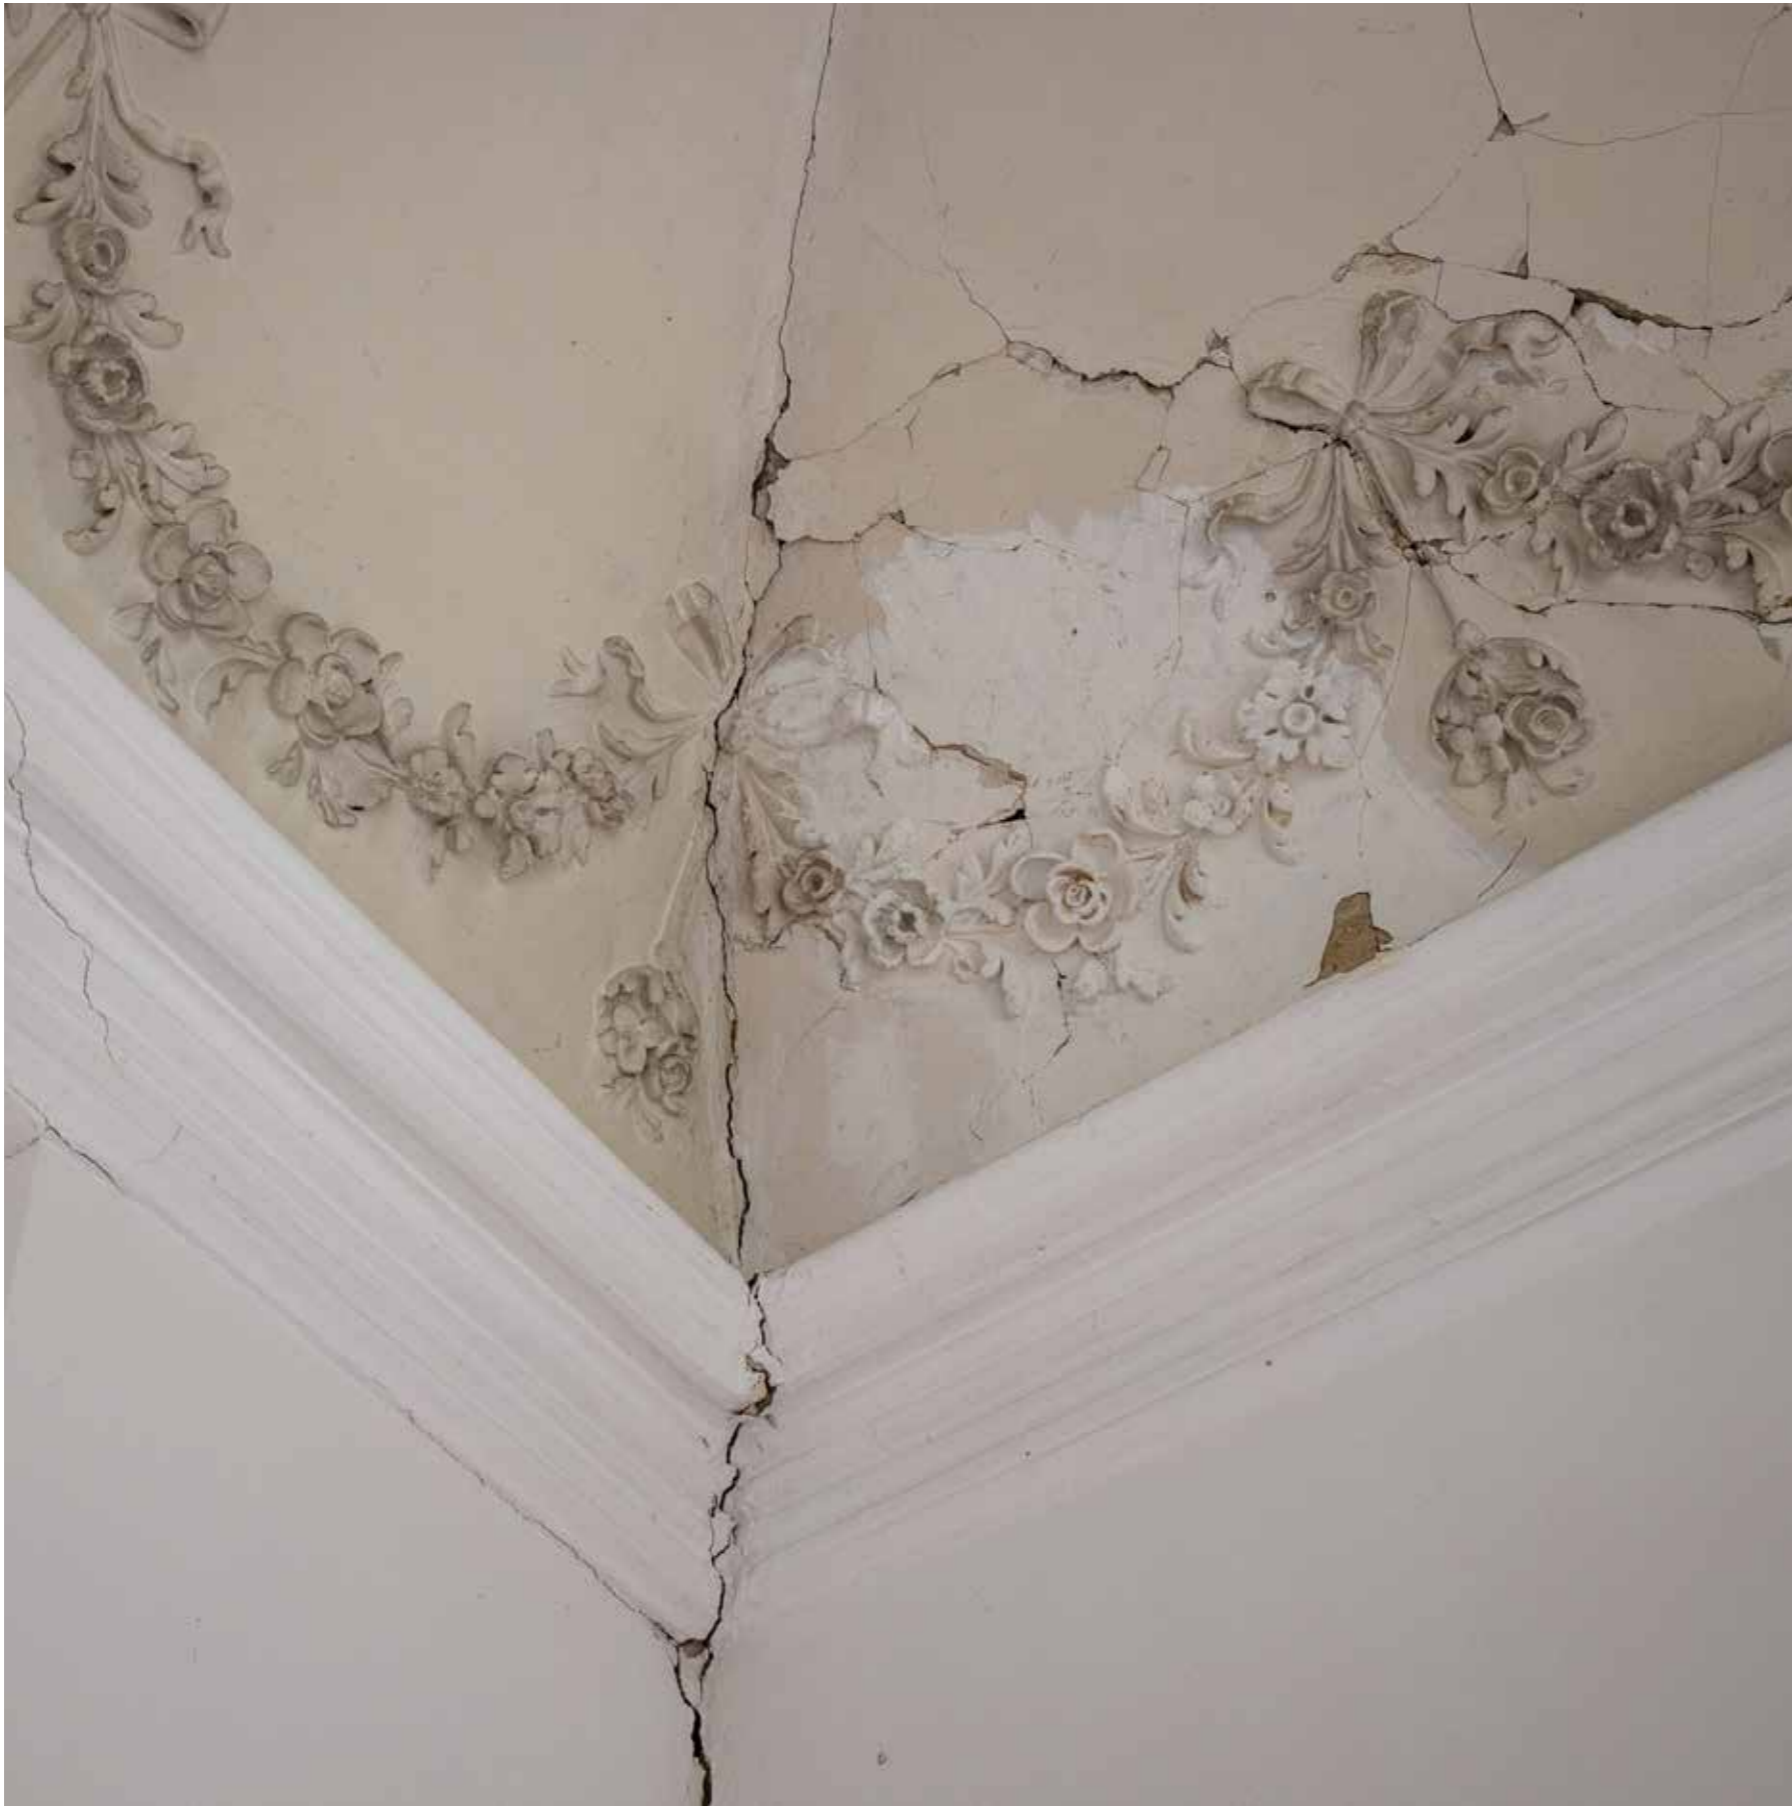
Prizemlje, oprema izložbene prostorije – južnog salona, štuko-dekoracija zrcalnog svoda

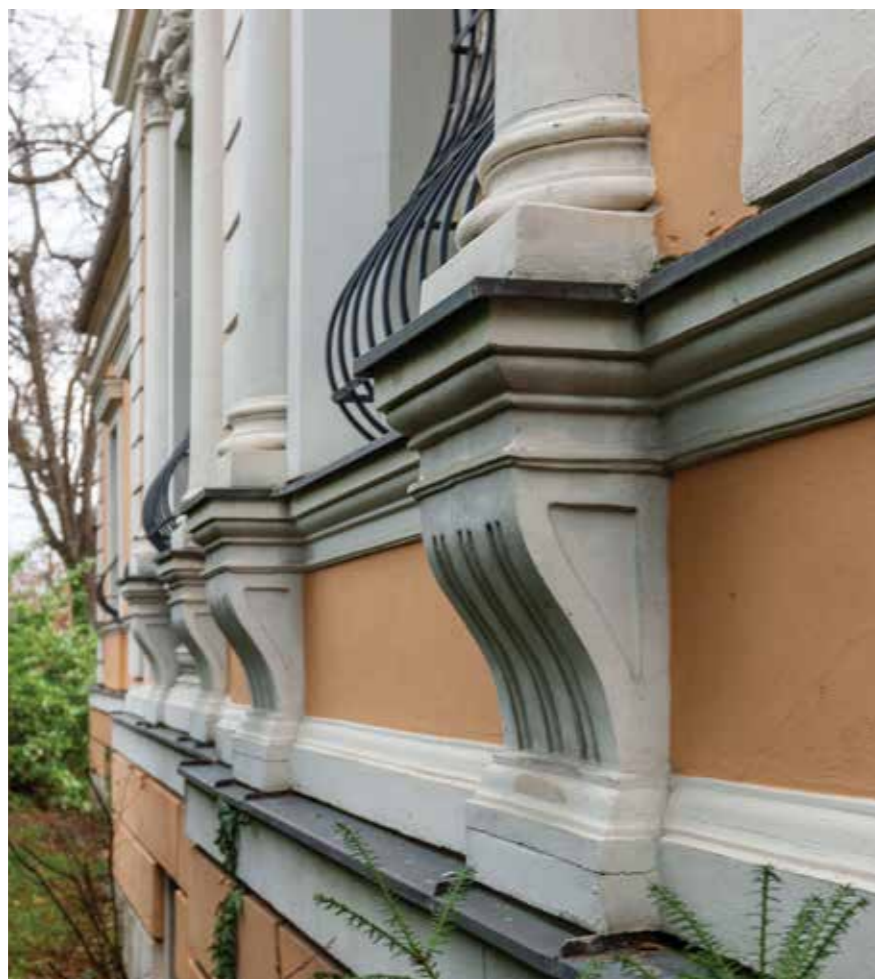
Sjeverno pročelje

Na sjevernom pročelju prepoznaju se tragovi oblikovanja iz prve, historicističke faze s kraja 19. stoljeća. Središnji, rizalito istaknuti dio jednokatne je visine, dok su bočni dijelovi prizemni. Rastvoren je prozorima poredanima u tri osi čiji su okviri bogato oblikovani. Francuski prozori u prizemlju, s balustradana u zoni parapeta, obrubljeni su jonskim polustupovima na konzolama, a između njihovih kapitela su na natprozornicima volutne konzole arhitrava i girlande. Prozori

na katu naglašeni su zabatima – segmentnima na središnjem prozoru i trokutnima na bočnim prozorima, a dodatnu dekoraciju čine školjke u zoni parapeta, te volute i maskeroni (lavlje glave) u zoni friza. Svi prozorski okviri na sjevernom pročelju izvedeni su u žbuci i bijelo su oličeni. Podrumski zona pročelja raščlanjena je stiliziranom rustikom, a uglovi ritalita su flankirani rustičnim kvadrirama.

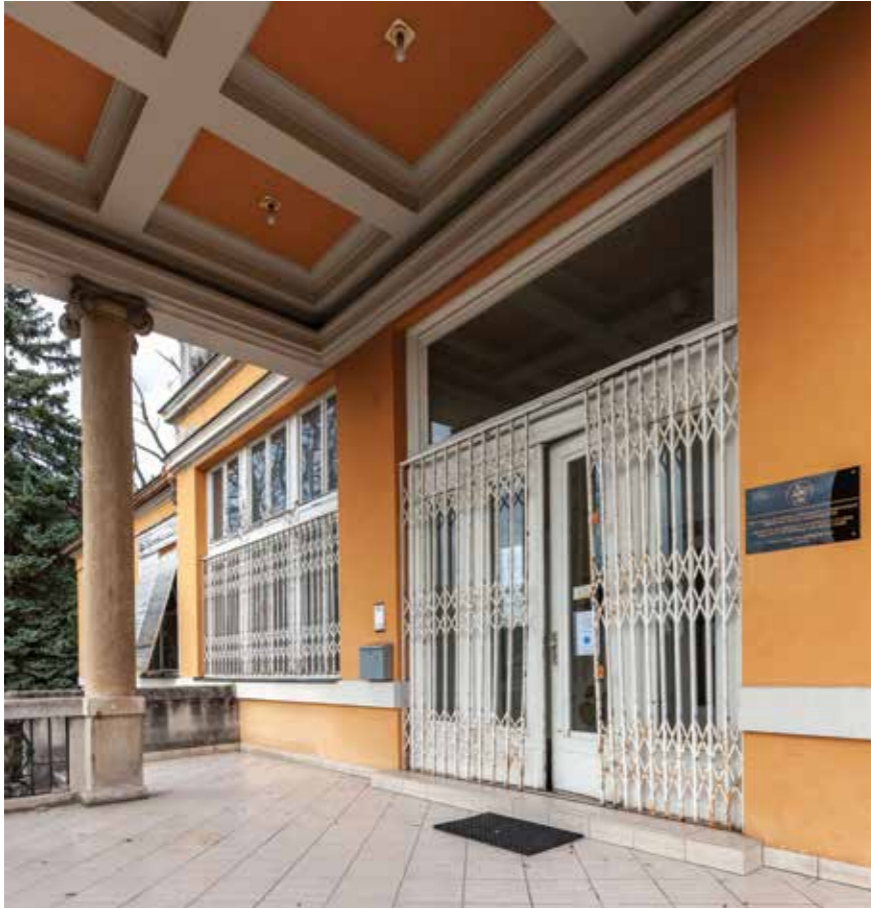
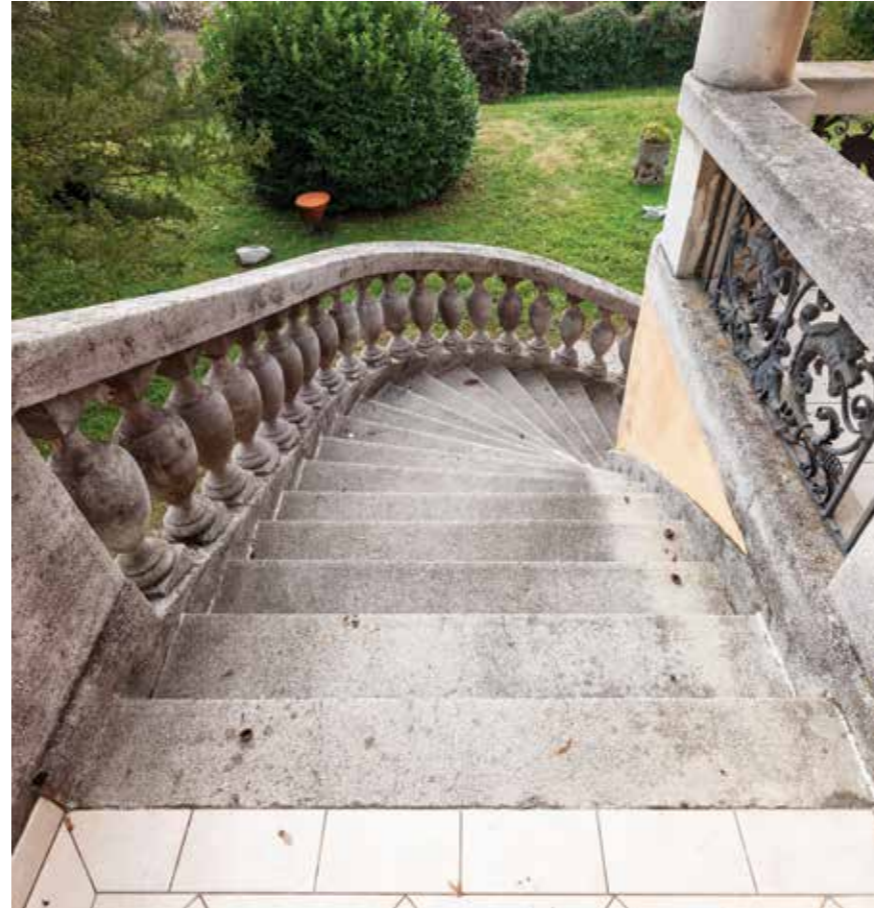
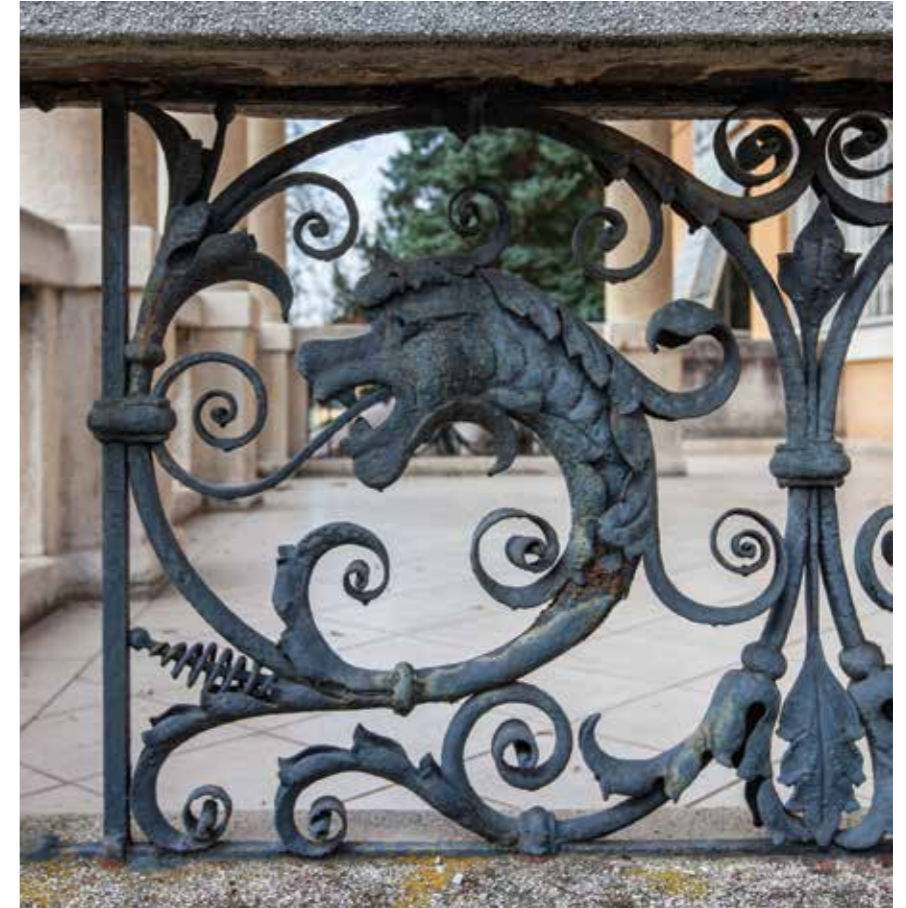
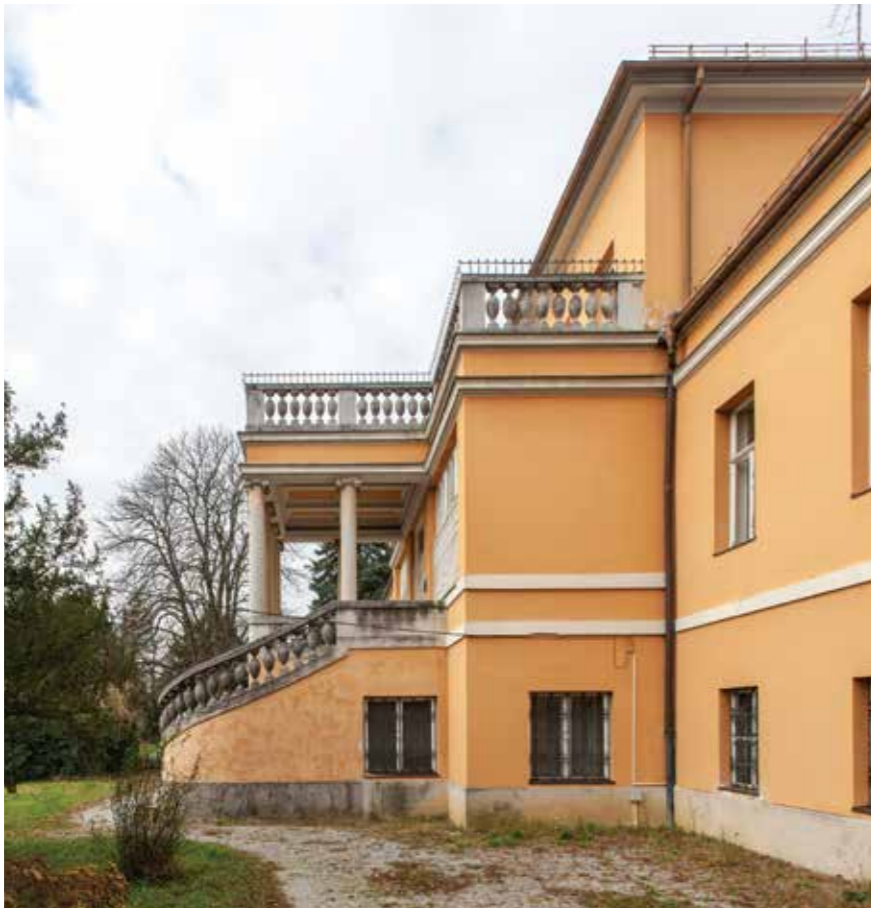
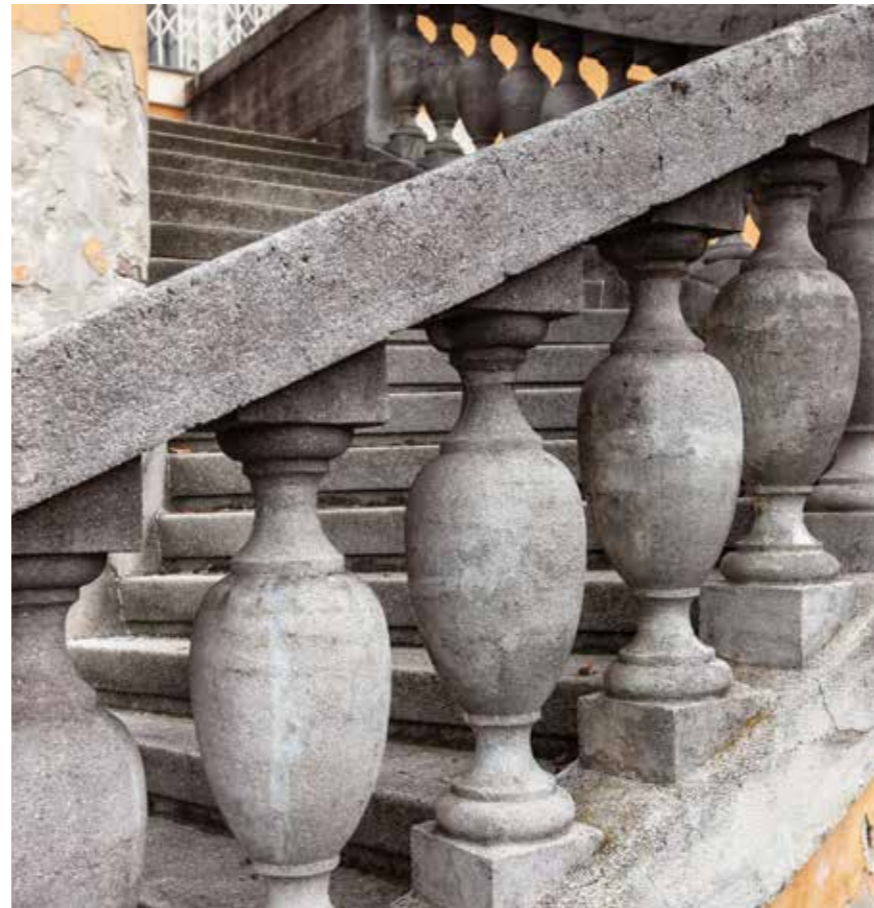
Južno pročelje, detalji ulaznog trijema, stubišta i ograde

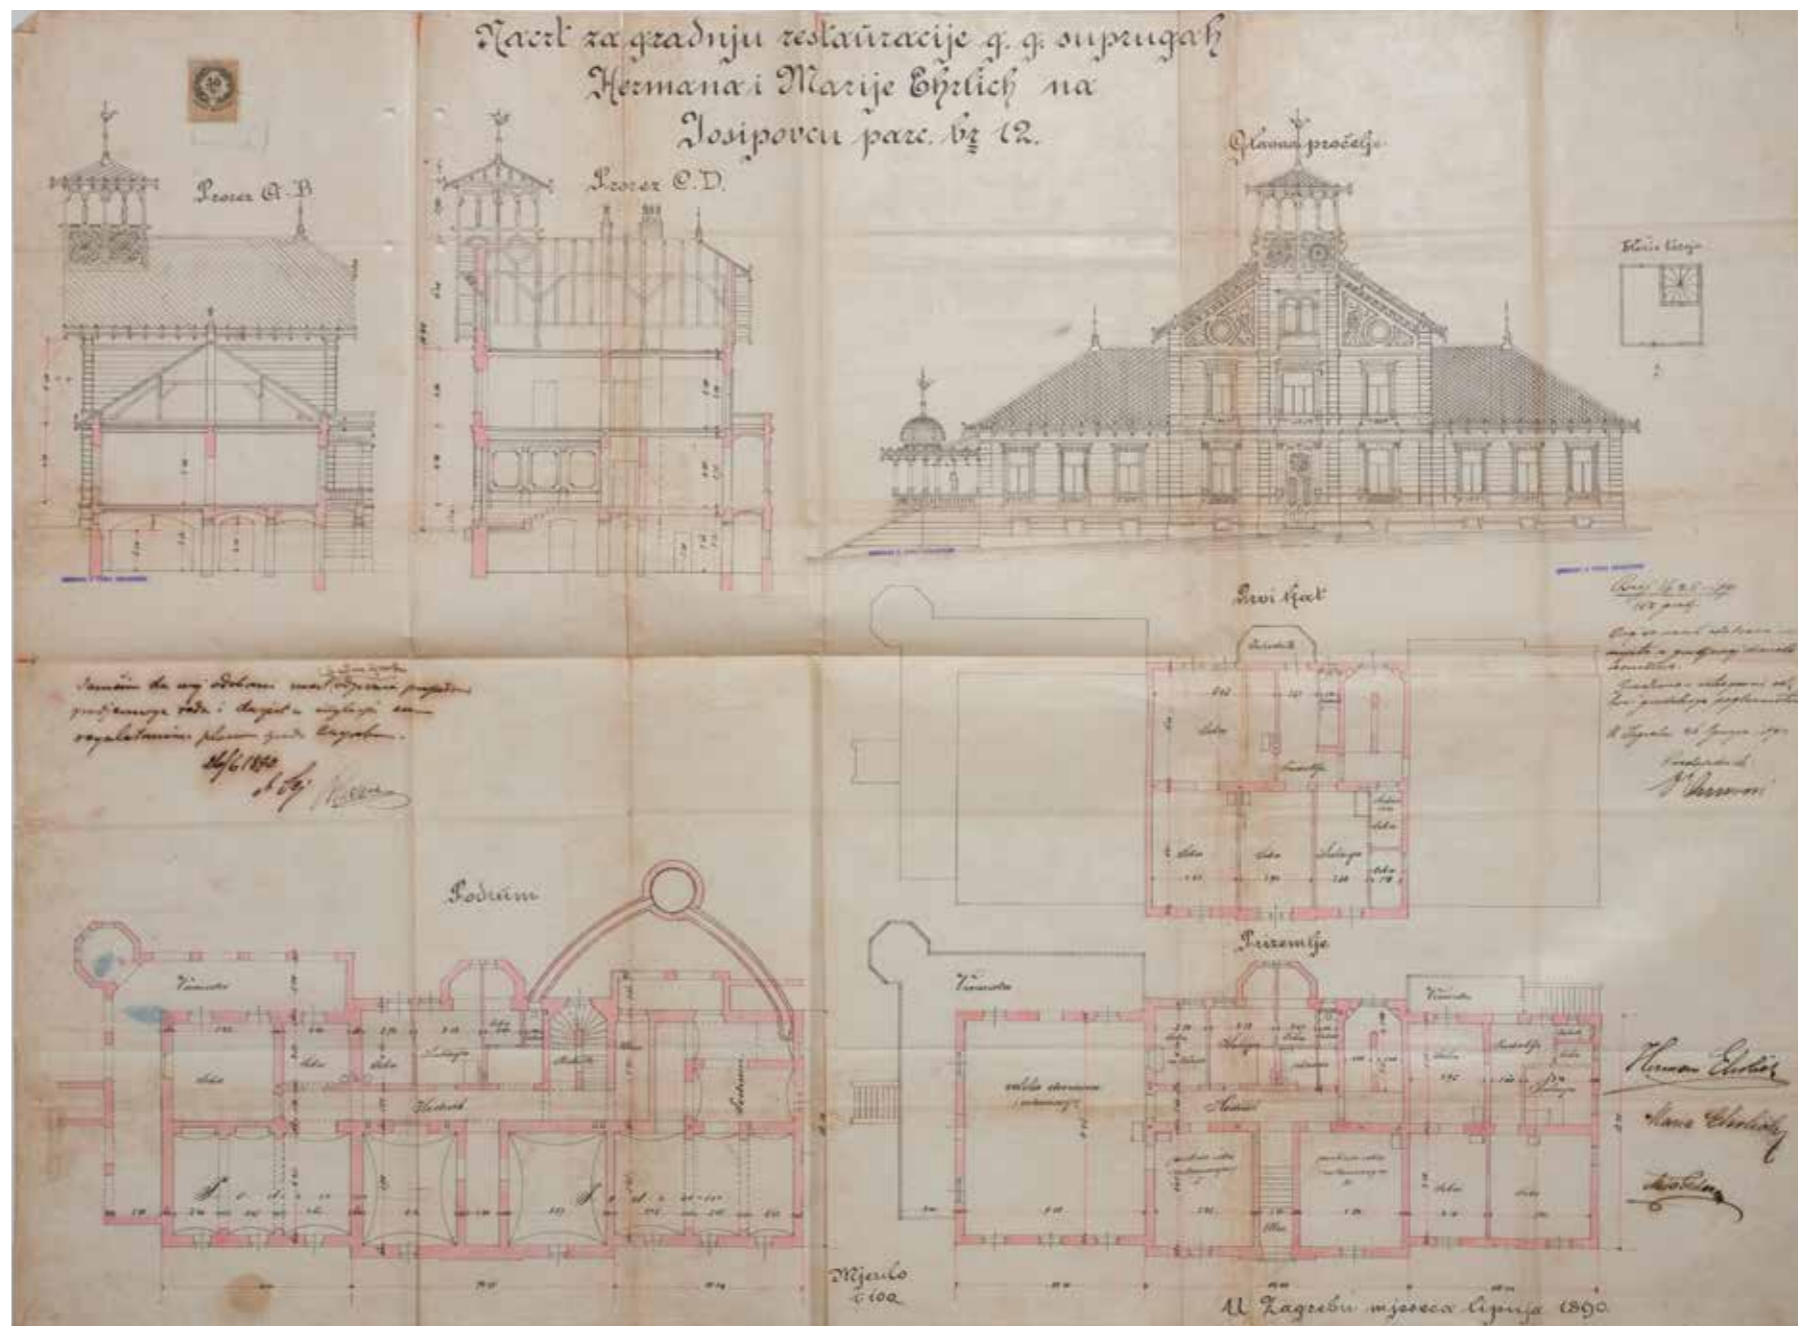
Tlocrti podruma, prizemlja, kata i tornja; poprječni presjeci kroz ulaz i zapadno krilo; sjeverno pročelje, Mijo Geher, 1890., DAZG

Središnji dio s glavnim ulazom na sjevernoj strani i dvije »posebne sobe restauracije« lijevo i desno od njega, imali su dvotraktnu organizaciju prostorija s hodnikom u sredini. S južne strane su se od istoka prema zapadu nizale sobe za točenje, kuhinja s izbom i sanitarije te dvokrako stubište, koje je povezivalo prizemlje s gospodarskim podrumom i stambenom jedinicom na katu te s mansardom. Velika dvorana restauracije zauzimala je čitavo istočno krilo, na koje je s južne i istočne strane dograđena veranda s ugaonim paviljonom i s vanjskim stubama kojima se pristupalo vrtu. Interijer je odgovarao interijerima tadašnjih kavana. Zidovi su bili oslikani, a strop ukrašen štuko-dekoracijama.

Kao i u restauraciji, na sjevernoj strani bile su dvije sobe, a na južnoj soba te ulazni prostor s hodnikom iz kojega se ulazilo i u središnje smještenu kuhinju s prozorima na zapad. Na prvom katu bila je trosobna stambena jedinica. Uzdužni zid dijelio je stan na dva dijela. Na južnoj strani stana su predsoblje, soba i zahod, a na sjevernoj dvije sobe i kuhinja. Na drugom katu bio je tavan – mansarda, iz koje je vodilo spiralno stubište u toranj – vidikovac. Tijekom gradnje u prosincu 1890. Herman i Marija Ehrlich zatražili

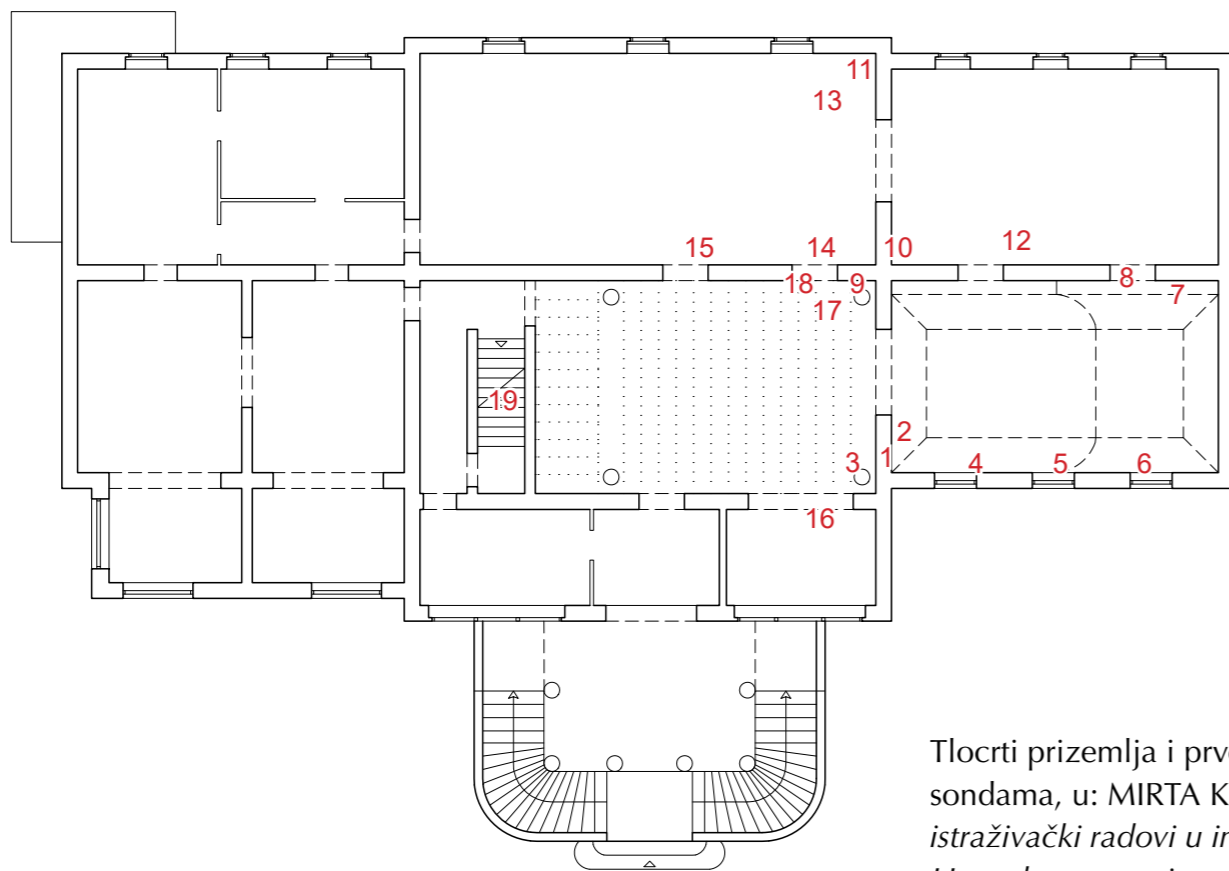
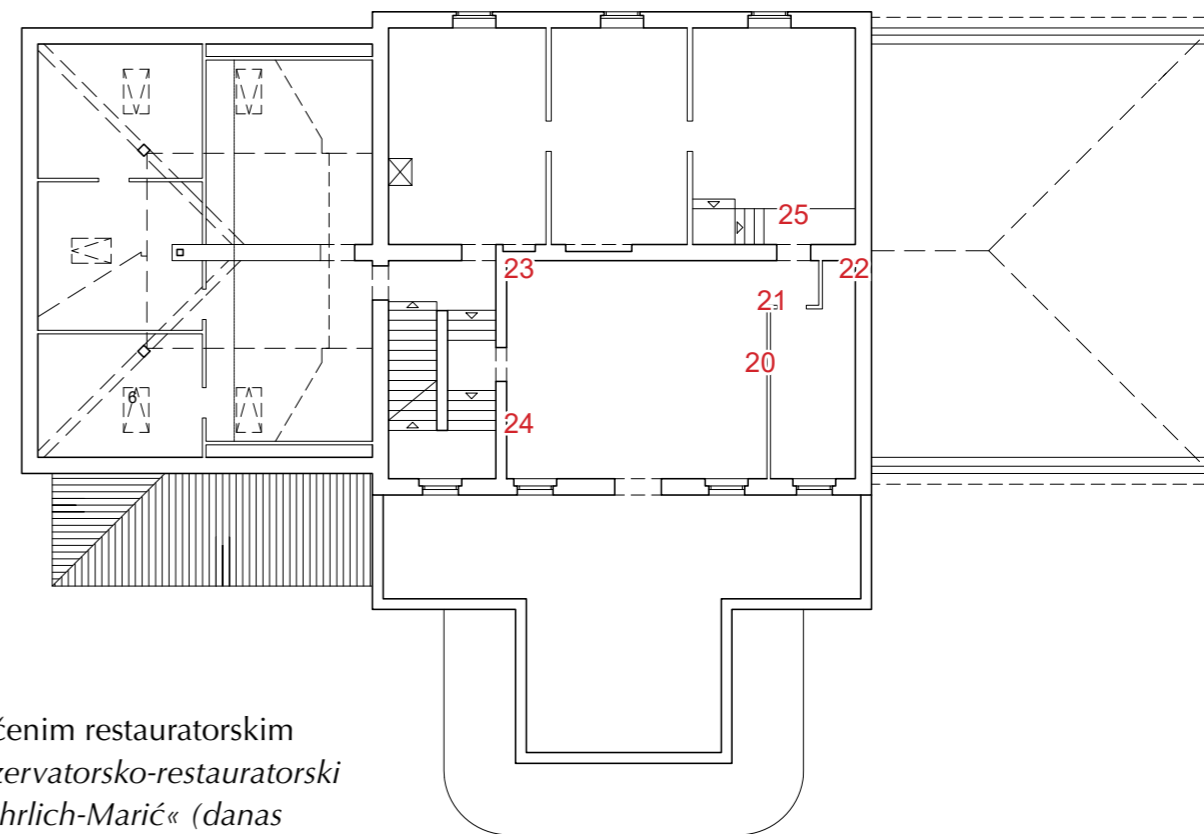
Tlocrti prizemlja i prvog kata s označenim restauratorskim sondama, u: MIRTA KRIZMAN, *Konzervatorsko-restauratorski istraživački radovi u interijeru »Vile Ehrlich-Marić«* (danas Hrvatskom muzeju arhitekture HAZU), I. G. Kovačića 37 u Zagrebu, Špatula d.o.o., Zagreb, studeni 2020.
