Konzervatorski elaborat za pet zgrada  
Hrvatske akademije znanosti i umjetnosti  
stradalih u potresu 22. ožujka 2020.

# VILA EHRlich-MARIĆ

Ulica Ivana Gorana Kovačića 37, Zagreb

Povijest gradnje, valorizacija i prijedlog konzervatorskih smjernica

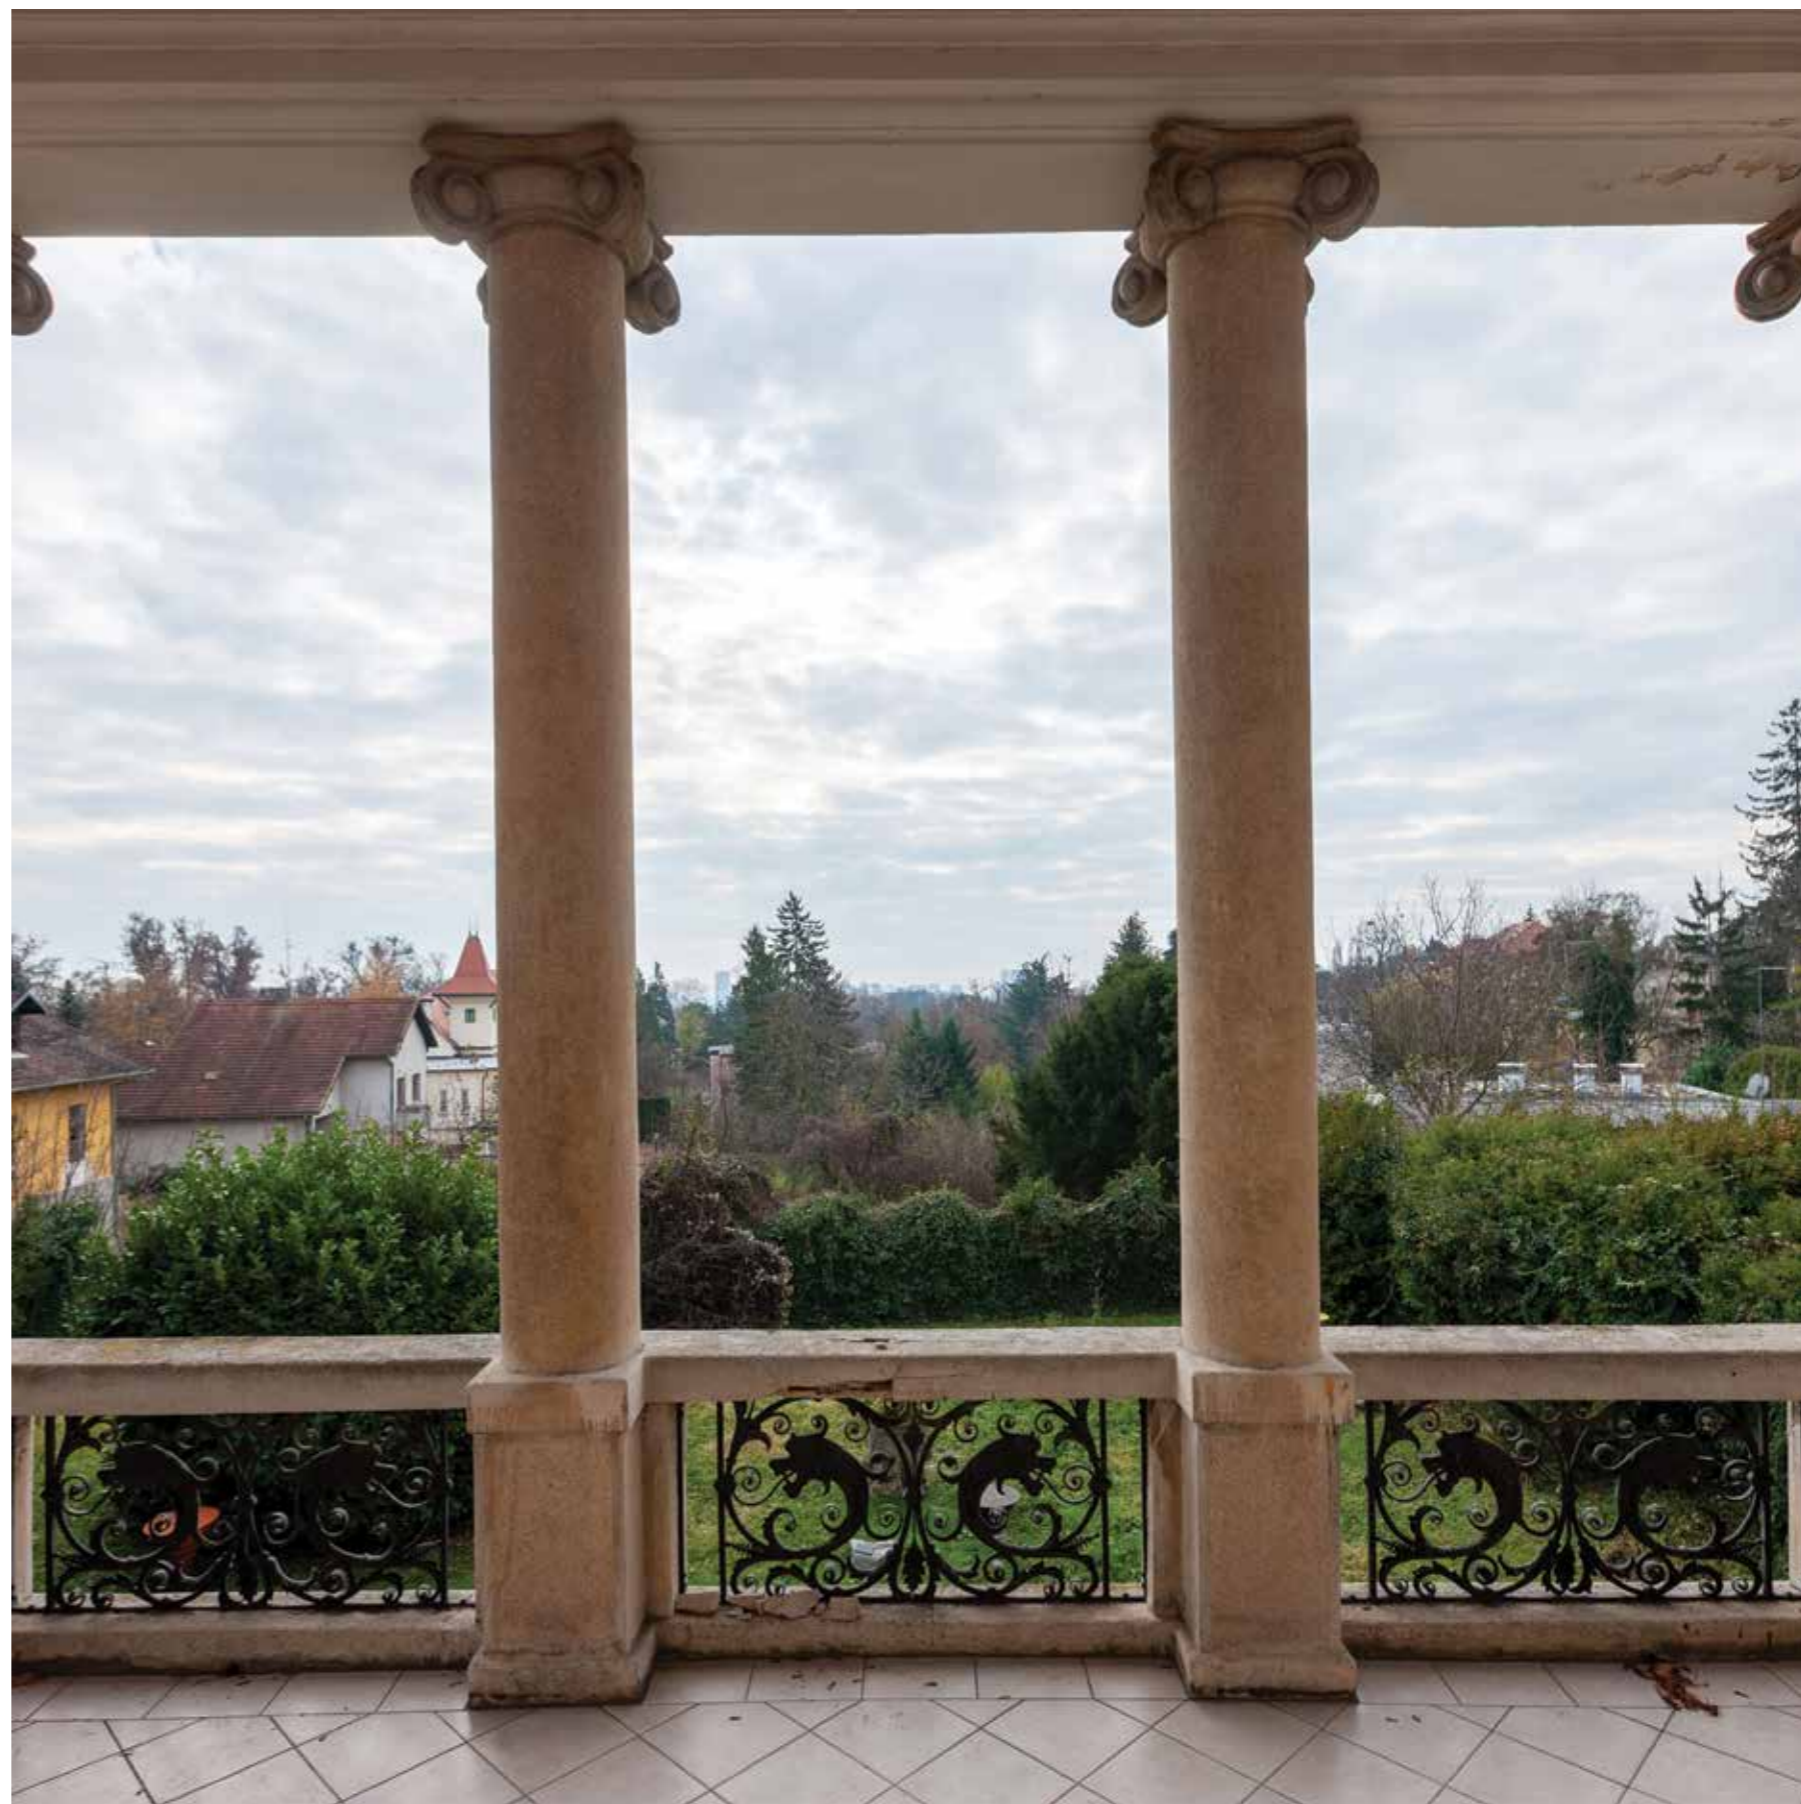
Ulazni trijem vile, pogled na grad na jugu

Zbog visinske razlike terena, to jest premještanja ulaza sa sjeverne strane na južnu stranu, pri rekonstrukciji 1928. godine, u glavnu stambenu etažu na prvom katu ulazi se preko reprezentativnog trijema – terase s kolonadom od šest jonskih stupova i kasetiranim stropom s četverokutnim poljima – te dvaju simetrično postavljenih zavojitih vanjskih stubišnih krakova s balustrima, koji u paladijansku neorenesansnu kompoziciju pročelja unose natruhe barokne dinamike. Ulazno vanjsko stubište s trijemom s reprezentativnim halom glavni je prostor za javne događaje. Četverokrillna ulazna vrata moguće je potpuno rastvoriti prema trijemu s veličanstvenim pogledom na grad, kroz kotlinu Zamenhoffove ulice. Trijem i hal povezani su vjetrobranom iz kojega se bočno ulazi u predsoblje – garderobu s ozidanim zahodom te umivaonikom za pranje ruku. Iz toga prostora kroz relativno uzak hodnik – širinu je odredilo postojeće stubište ljetnikovca Ehrlich, odnosno nosivi zid između središnjeg

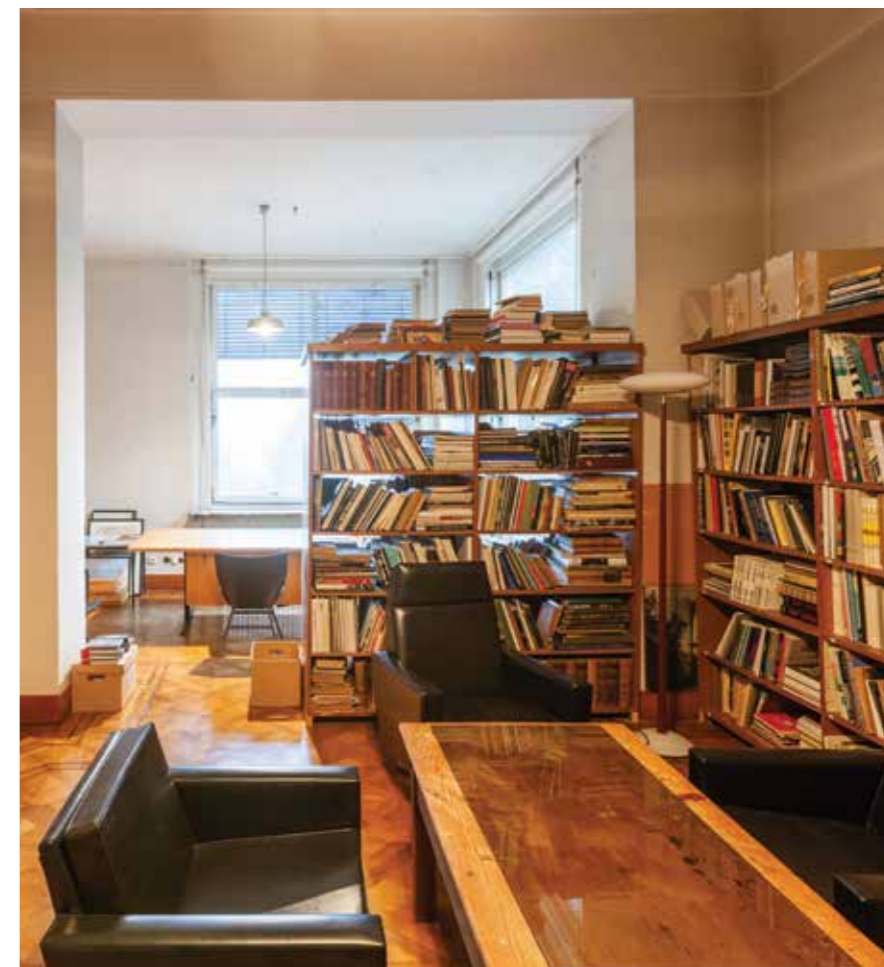
Prizemlje, knjižnica na zapadnoj strani

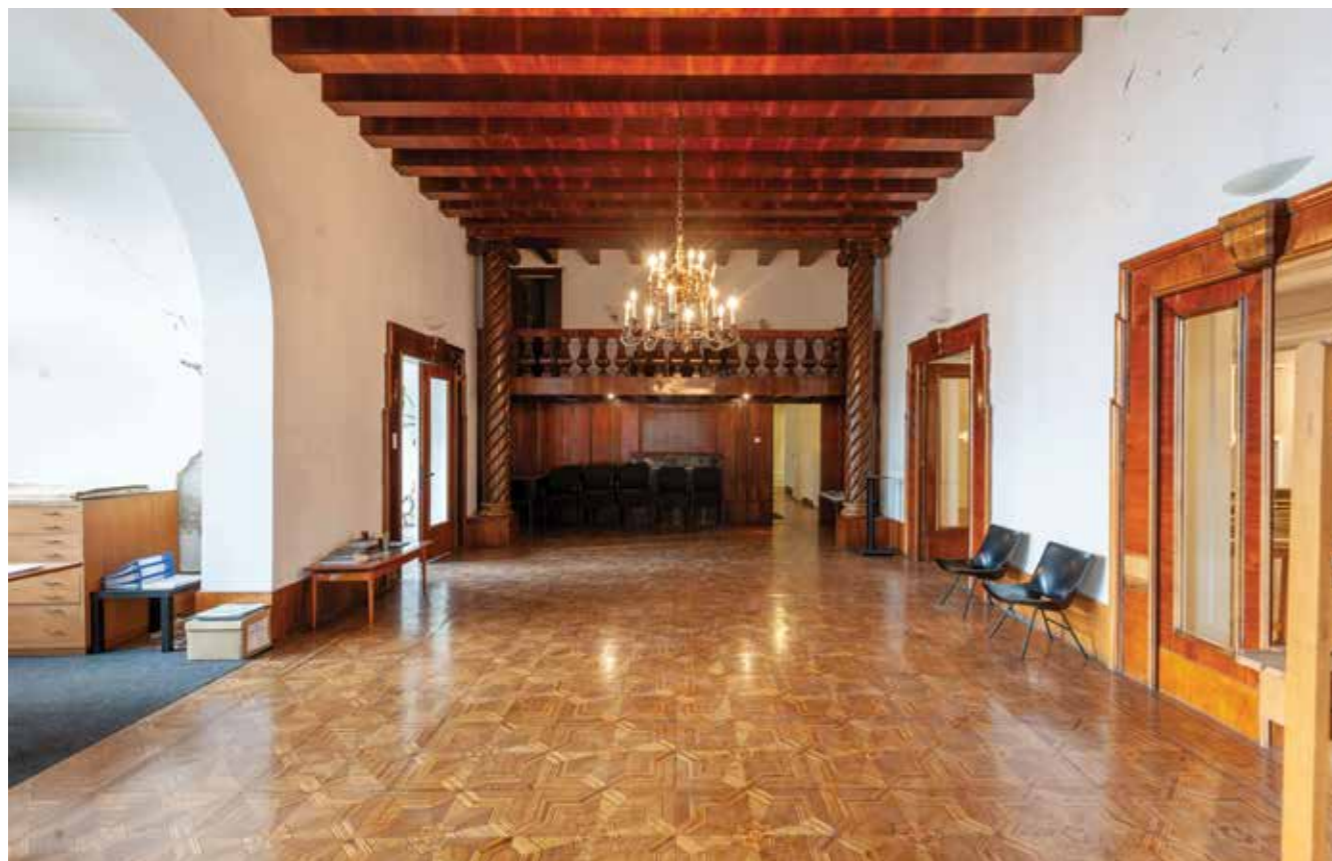
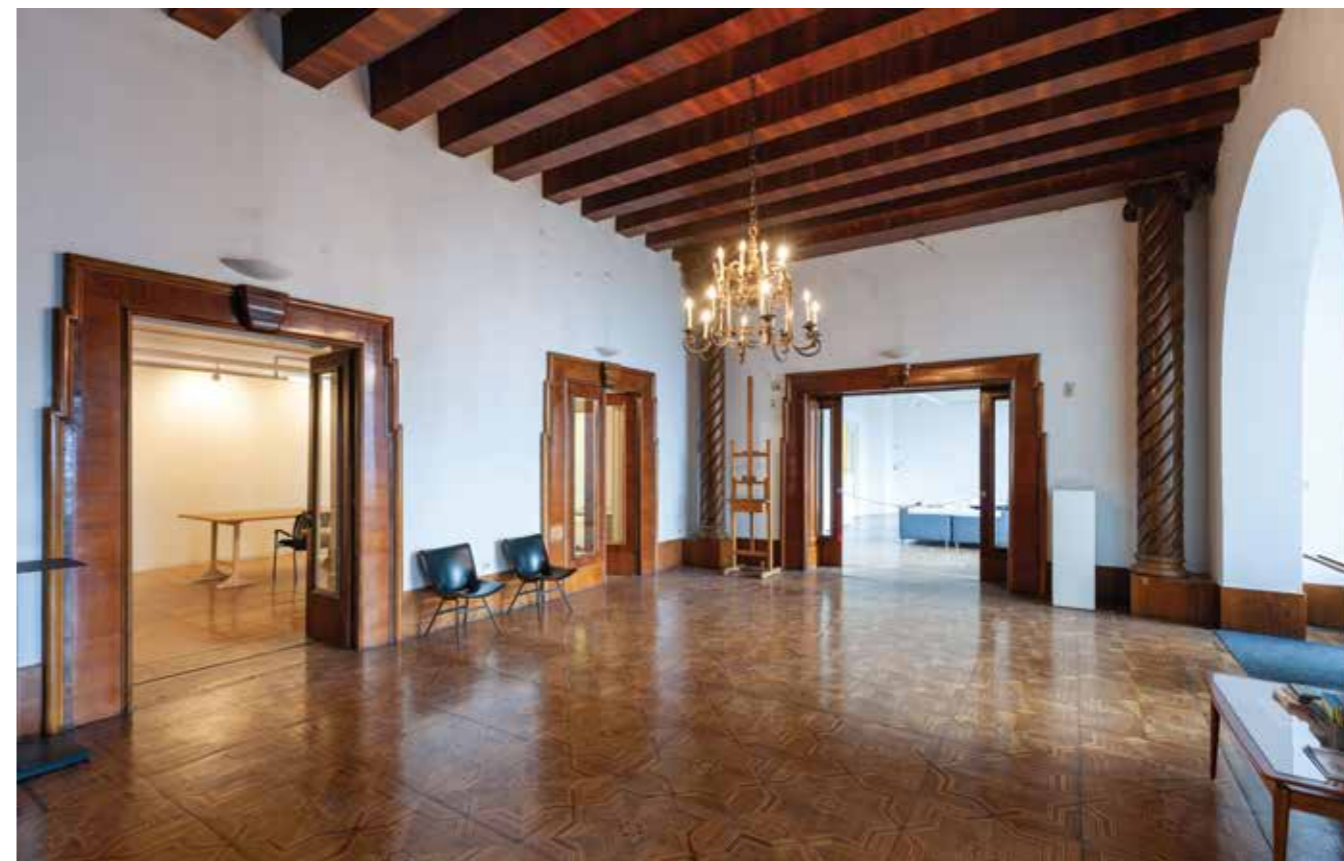
Prizemlje, izložbeni prostor – ulazni hal

nim vratima, nekadašnje prostorije za dnevni boravak i društvena zbivanja. Sva vrata dvorana su ostakljena. Dvoetažni hal, s jonskim tordiranim drvenim stupovima i galerijom, volumenom i oblikovanjem najrepresntativniji je prostor zgrade. Na južnoj strani hala je »niša«, odijeljena velikim lučnim otvorom. Prostor hala dobiva dnevno svjetlo preko niše s prozorima u cjelokupnoj širini i visini vanjskog zida te kroz ostakljena dvokrilna vrata vjetrobrana.

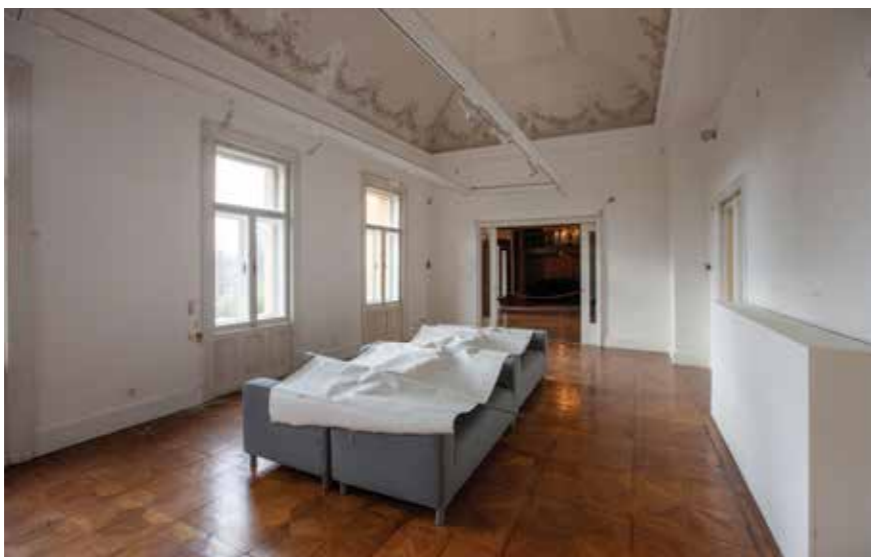
Prizemlje, izložbeni prostor – saloni na sjevernoj i južnoj strani

Hal je ujedno i distribucijski prostor iz kojega se ulazi u sjeverozapadnu i južnu dvoranu te stubište, to jest nekadašnji spavaći trakt. Sjeveroistočna dvorana jedina nema izravan ulaz iz hala, nego je dostupna preko susjednih dvorana, zapadno i južno od nje. U sjeverozapadnoj dvorani, nekadašnjoj blagovaonici, srušena prostorija za serviranje hrane prezentna je i danas zbog različite završne obradbe poda. Ispred prozorâ – po tri dvokrilna prozora s nadsvjtlom u svakoj od dvorana – i čelnih zidova svih triju dvorana postavljen je zid za izlaganje eksponata, izveden od drvenih ploča (iverica). U svim trima dvoranama sačuvane su i štuko-dekoracije stropa. Najbogatija je ona u južnoj dvorani.

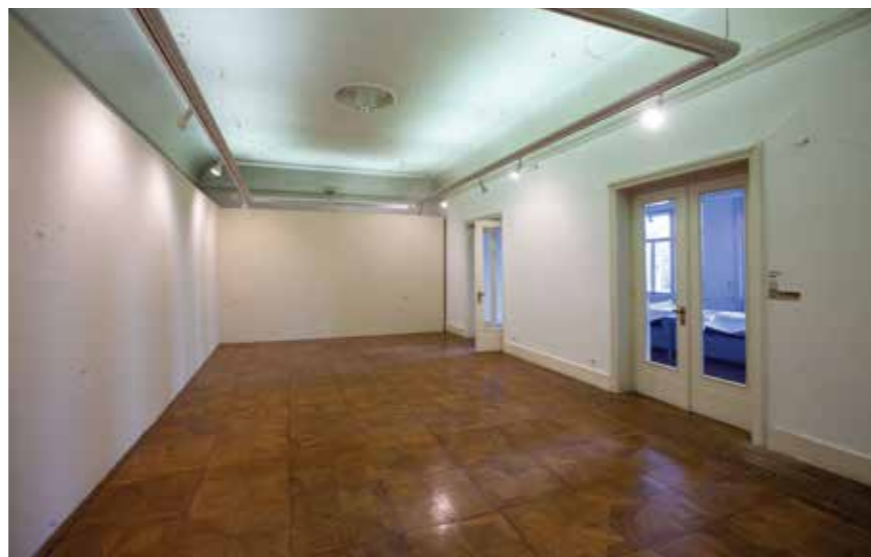
Prizemlje, sobe na zapadnoj strani – nekadašnji spavaći trakt vlasnika

Na južnoj strani spavaćeg trakta dvije su veće prostorije, nekadašnji *boudoir* i spavaća soba, odijeljene velikim otvorom, a na sjevernoj strani su kupaonica i garderoba. Poput hala, jugoistočna soba glavni je komunikacijski prostor spavaćeg trakta. Iz nje se ulazi u hodnik, umetnut između sobe i kupaonice, iz kojega su dostupne sve pomoćne prostorije spavaćeg trakta – garderoba, kupaonica i sjeverozapadna dvorana, nekada prostor za serviranje hrane. Garderoba ima čak tri ulaza: jedan iz jugozapadne sobe i dva iz hodnika i kupaonice. Vrata pomoćnih prostorija su jednokrilna s jednostavnijim profiliranim dovratnicima i vratnicama s ukladom. Obje sobe spavaćeg trakta imaju

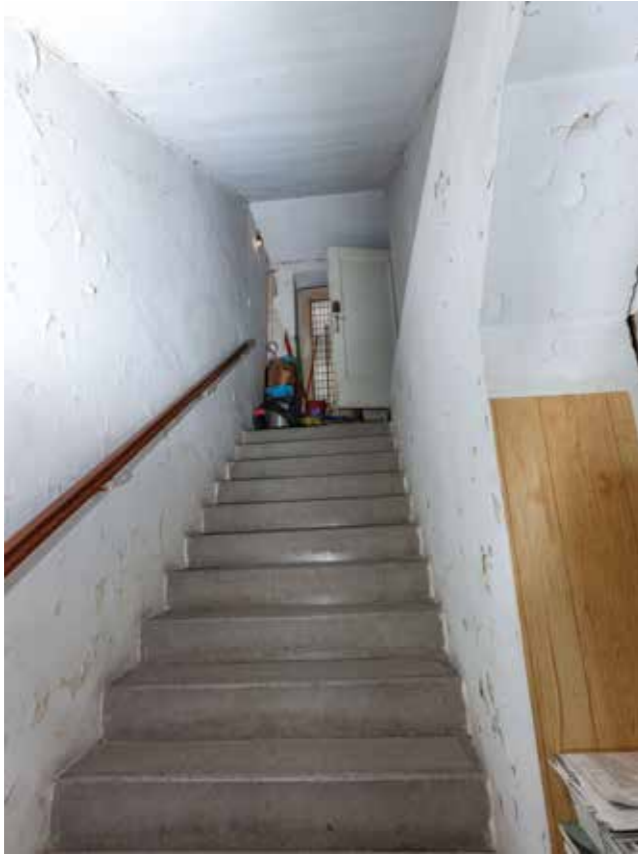
Podrum, unutrašnje stubište između podruma i prizemlja

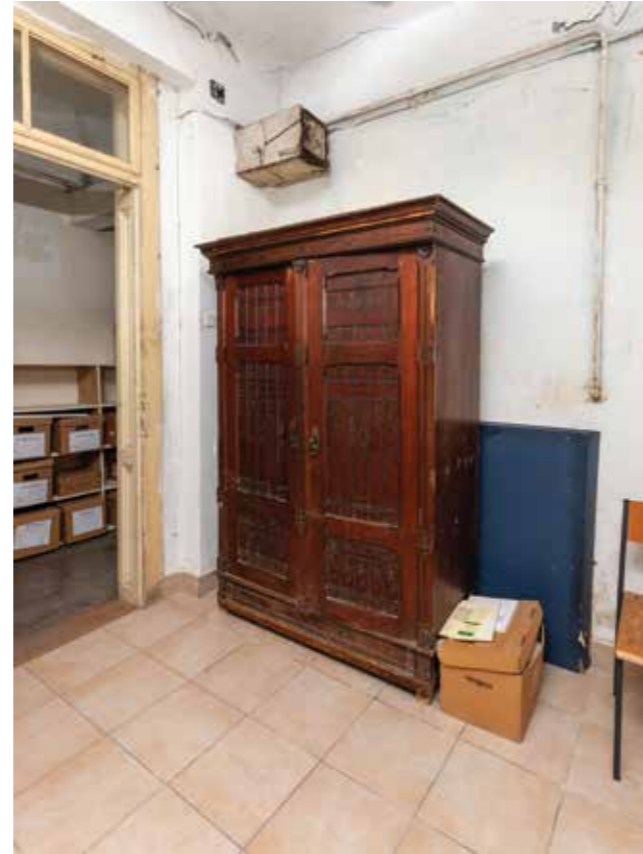
Podrum, čuvaonica u istočnom dijelu podruma – južno od središnjeg hodnika

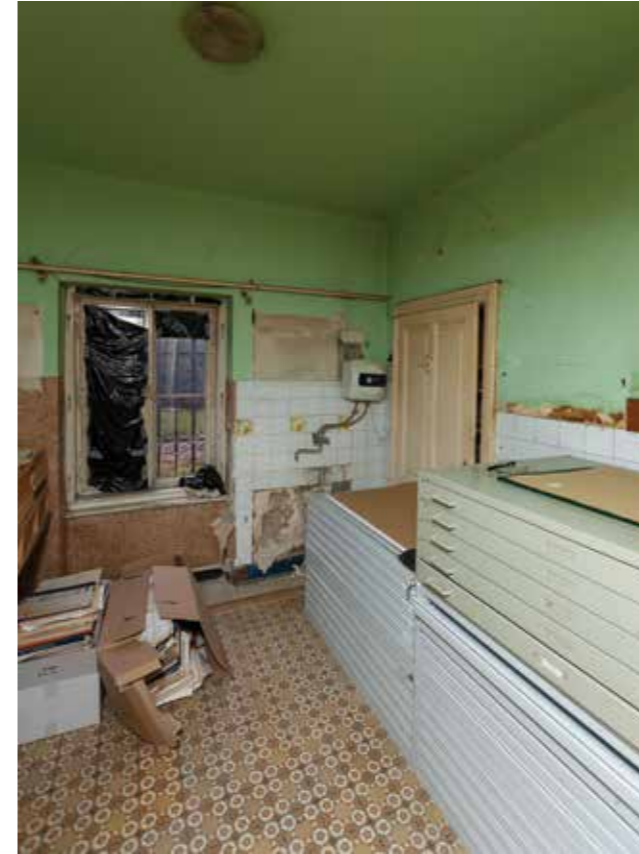
Podrum, čuvaonica u istočnom dijelu podruma – kuhinja nekadašnje stambene jedinice

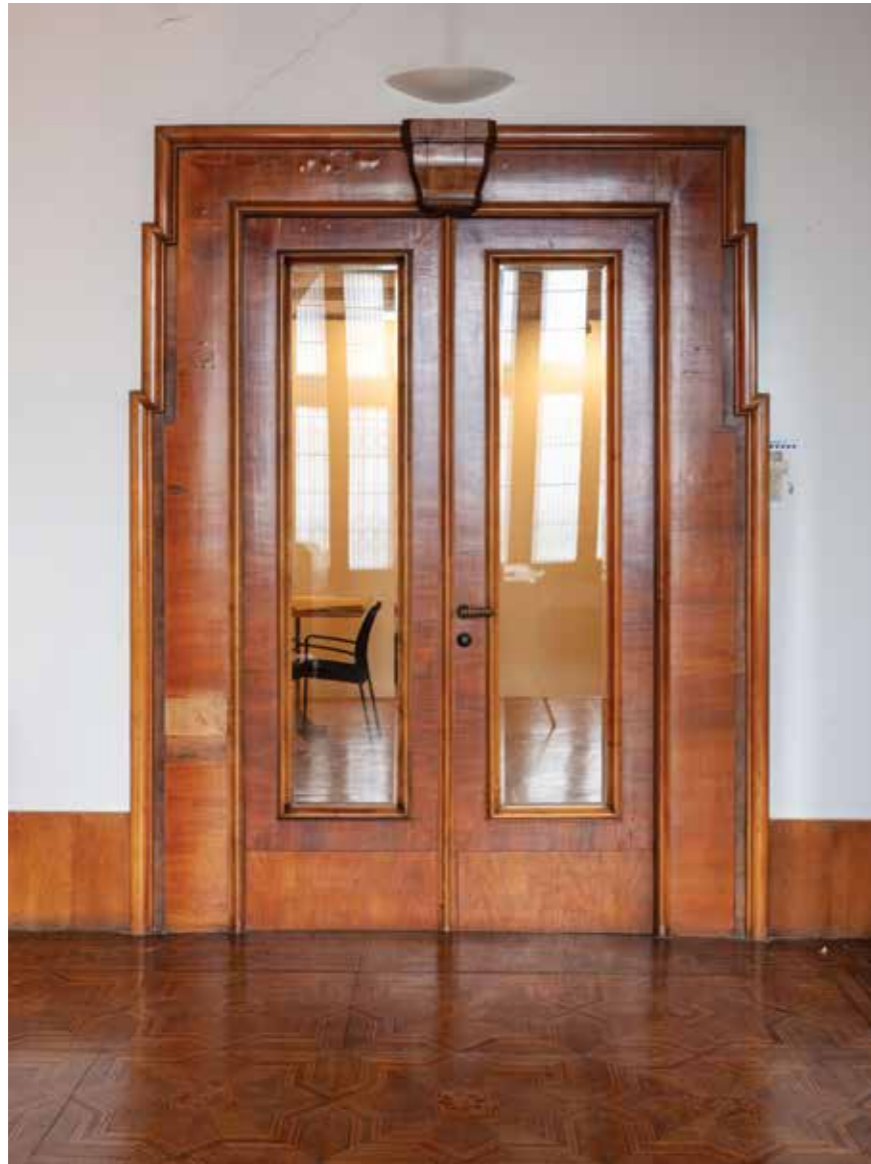
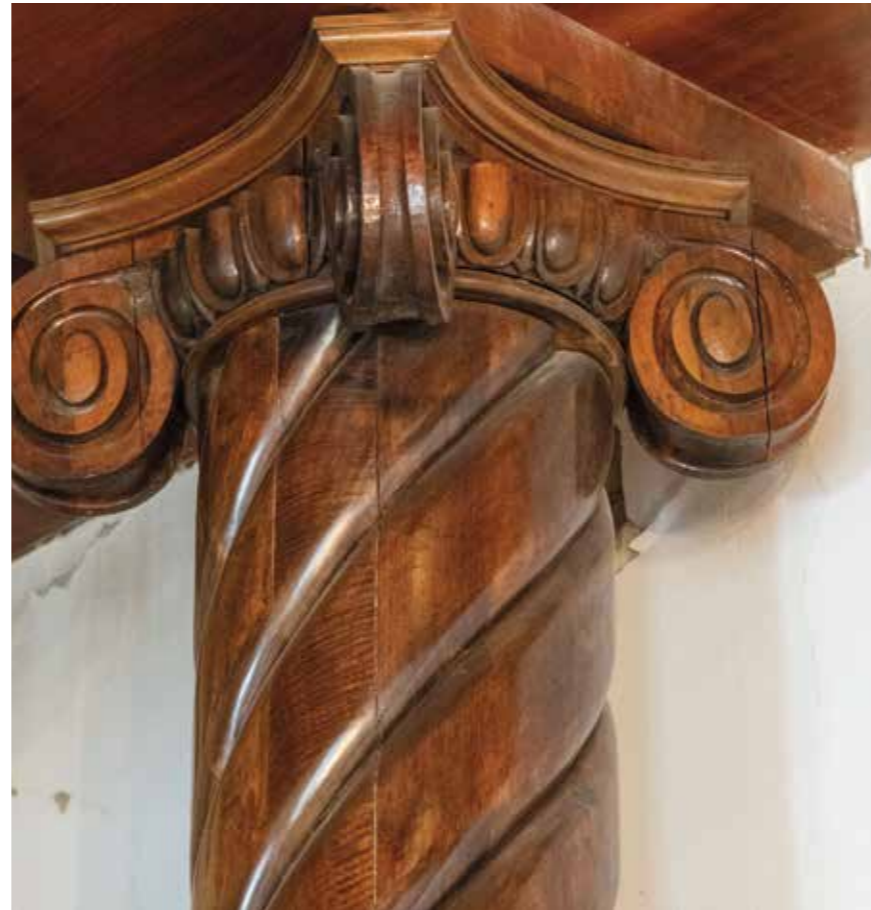
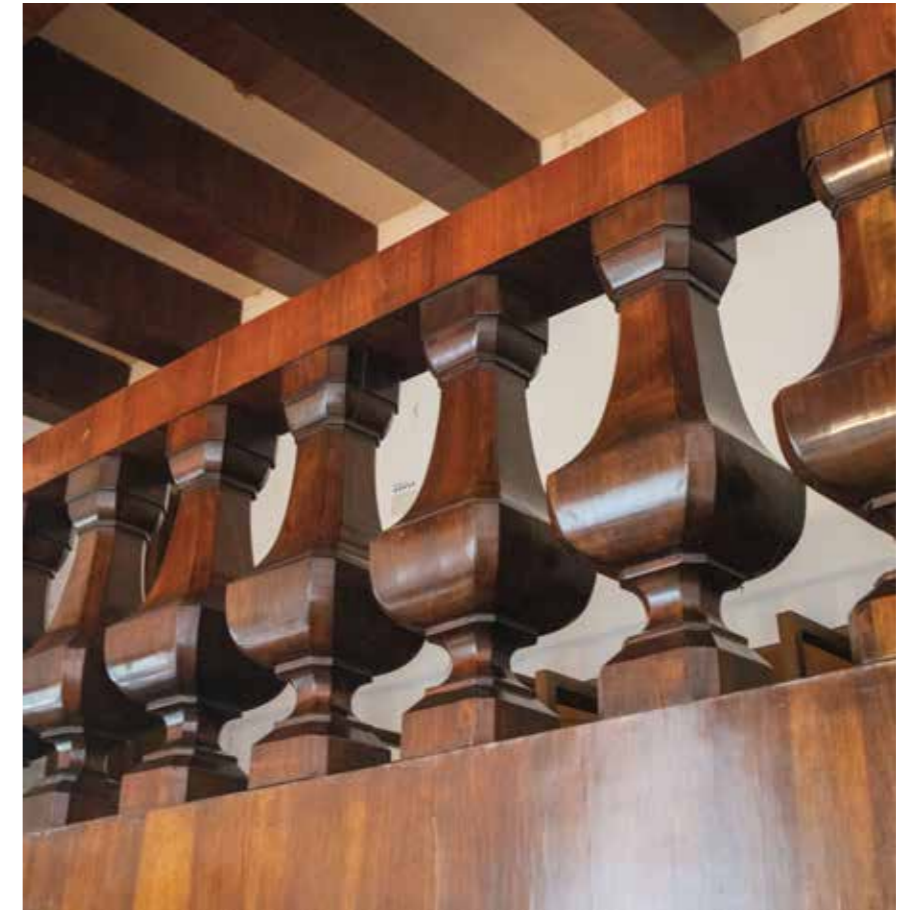
Prizemlje, oprema hala – detalji vrata, jonskoga tordiranog stupa i balustrade galerije

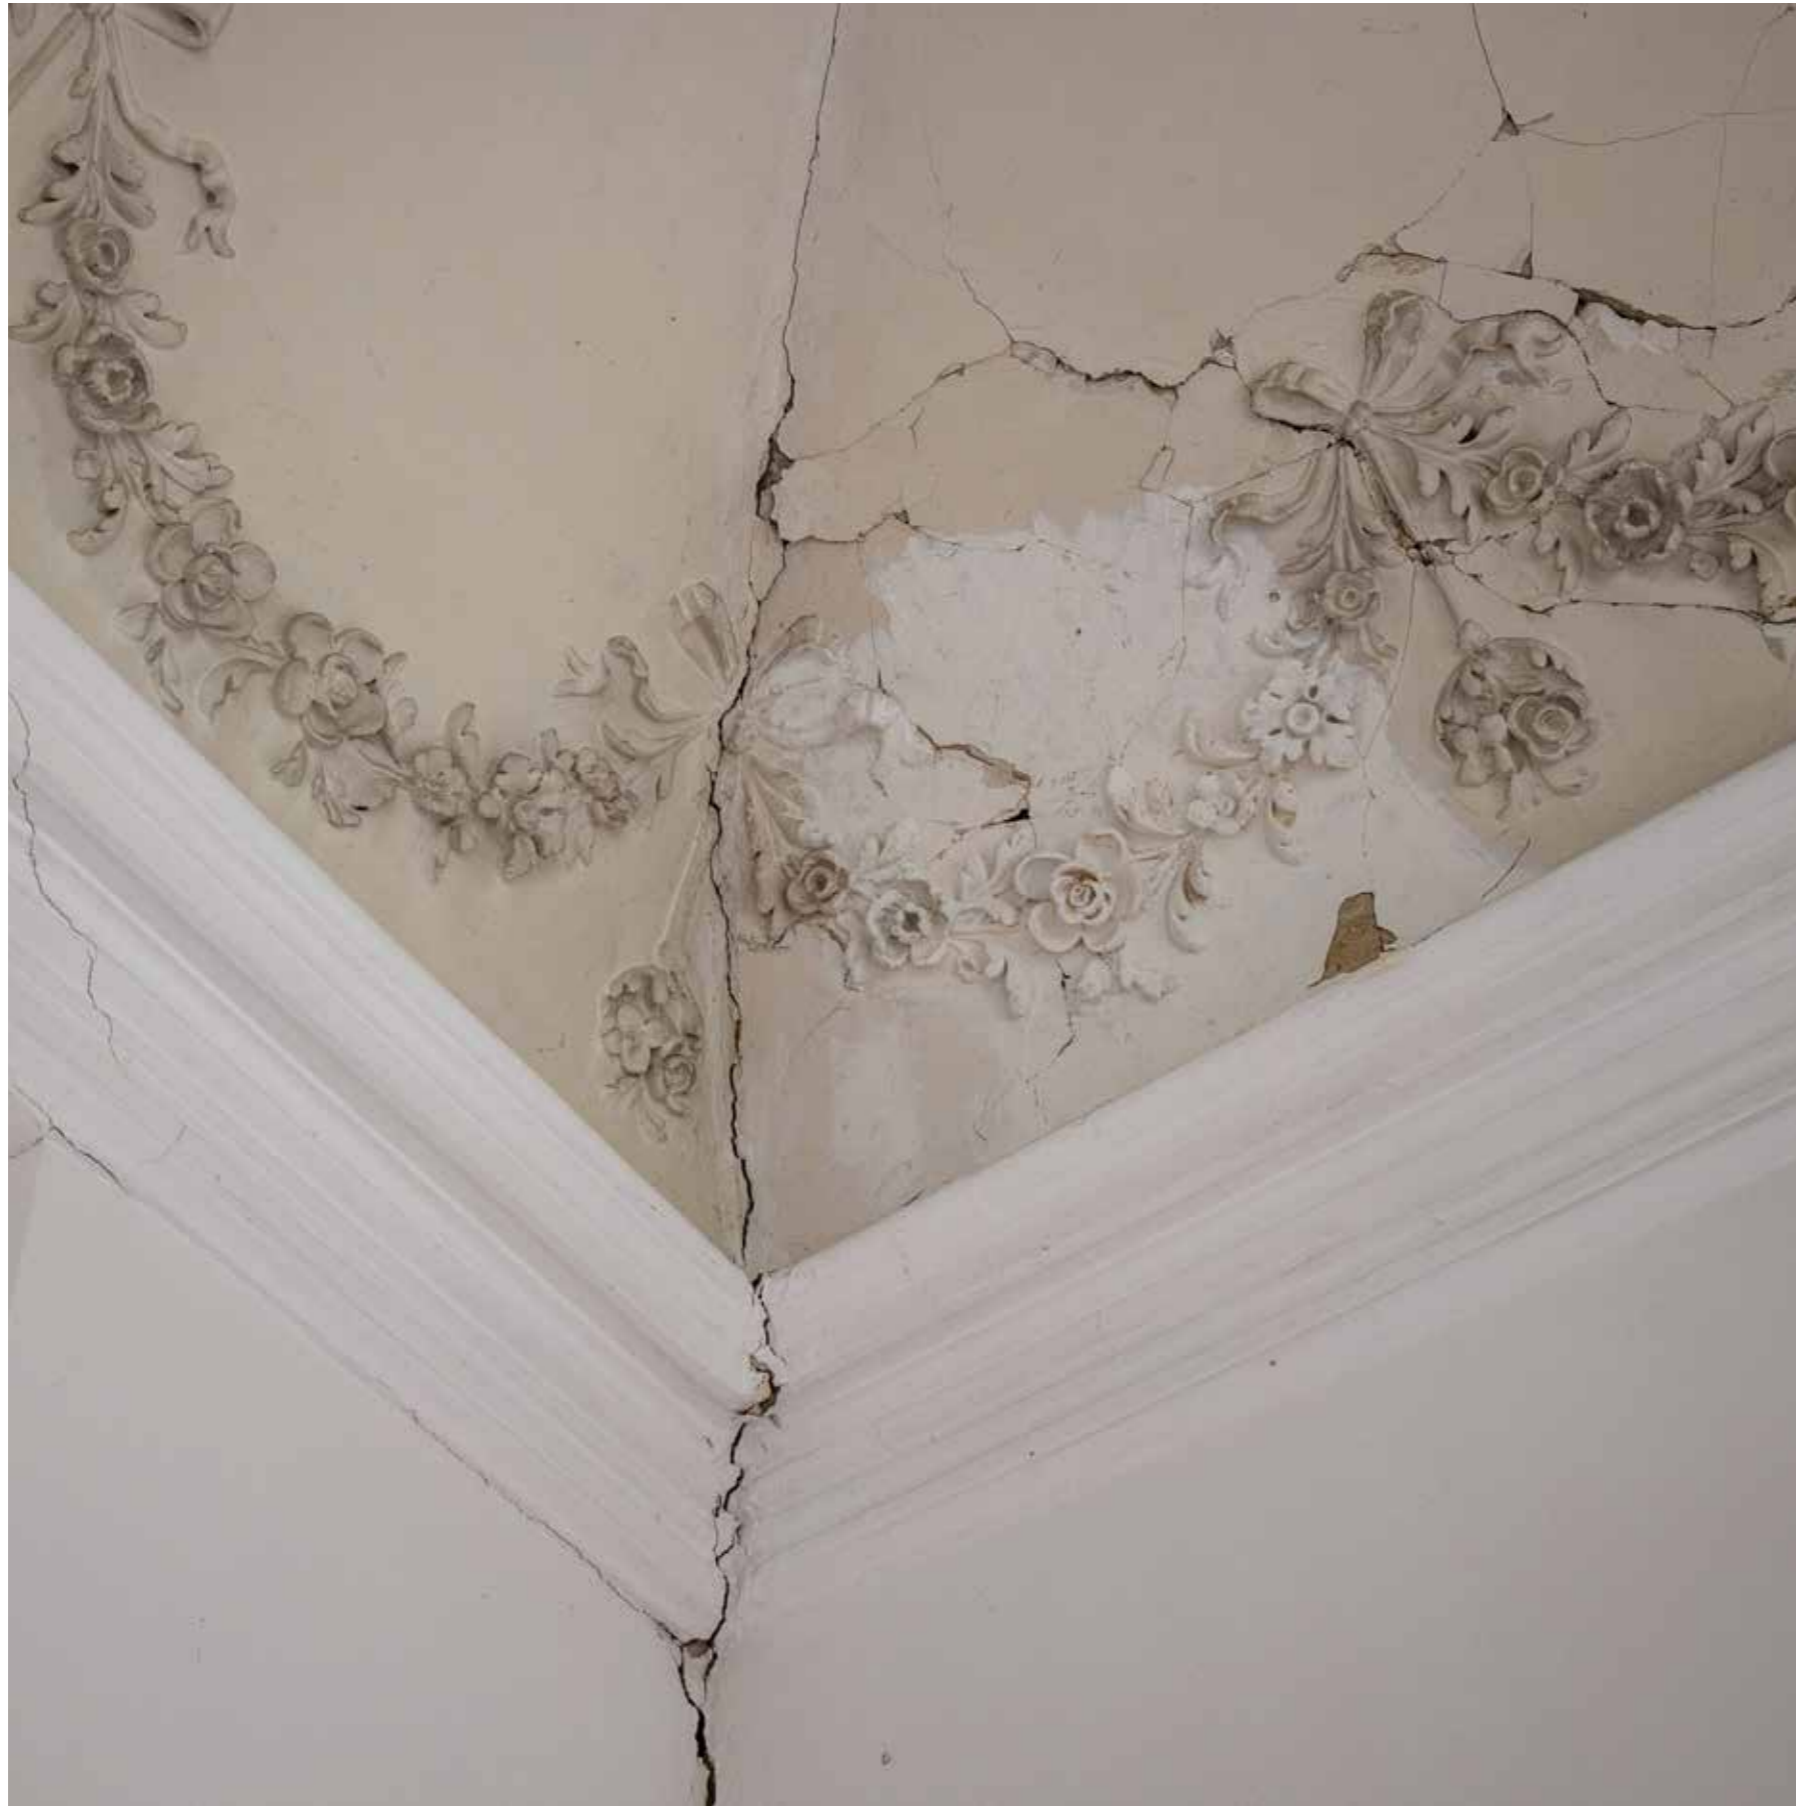
Prizemlje, oprema izložbene prostorije – južnog salona, štuko-dekoracija zrcalnog svoda

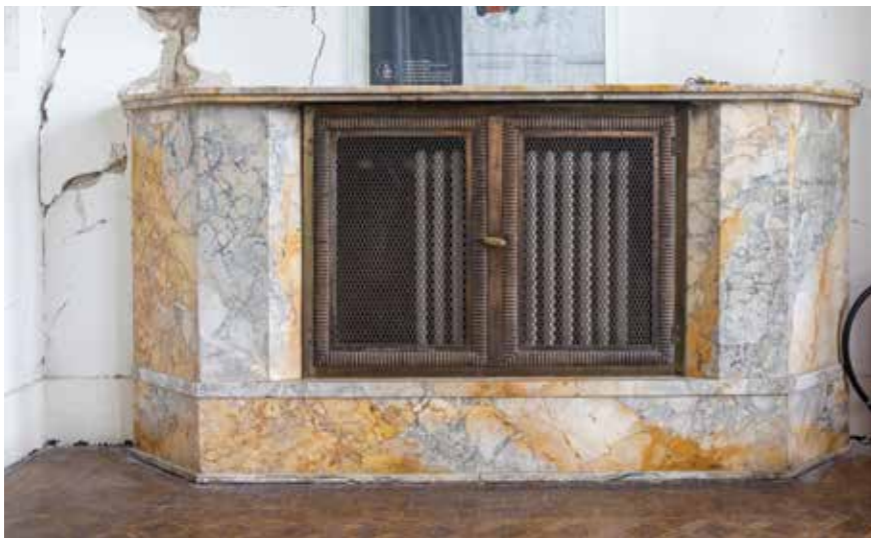
Prizemlje, kamin u prostoru vjetrobrana

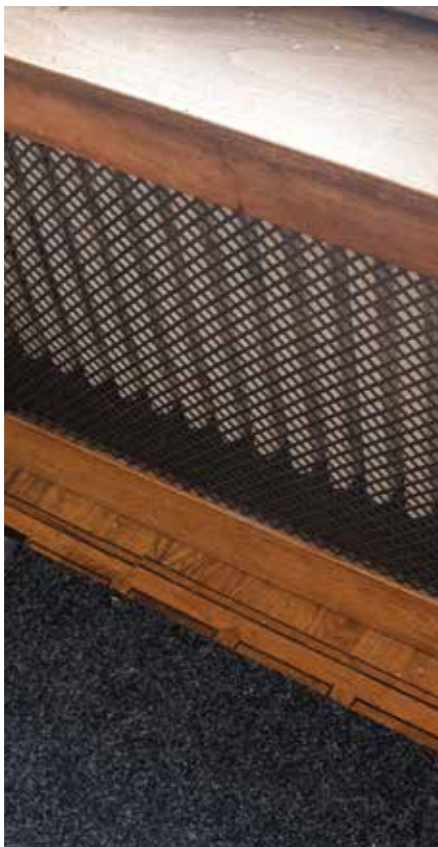
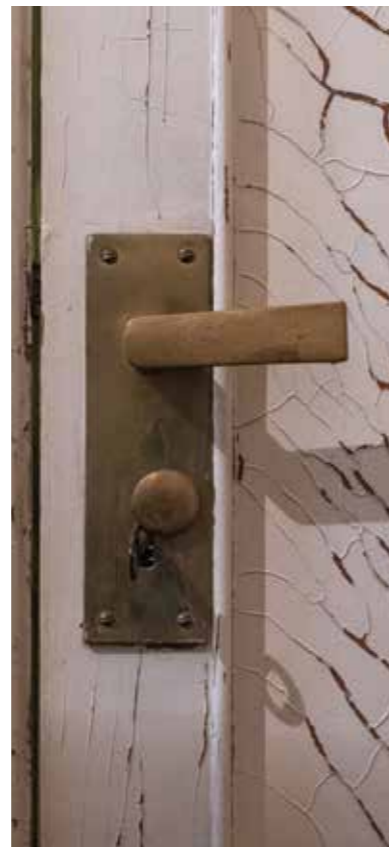
Prizemlje, drvena maska s metalnom rešetkom u niši hala

Prozori u dvoranama pripadaju historicističkom sloju zgrade – ljetnikovcu Ehrlich. Dvokrilni prozori s nadsvjetlom imaju profilirane dovratnike, a u južnoj dvorani i drvene uklade u zoni parapeta. Tri dvokrilna prozora niše hala s drvenom maskom radijatora od smeđeg drva ostakljena su vitrajima s vrlo jednostavnim ornamentom – vrpcama nanizanih pravokutnika koji se ponavljaju po cijeloj visini prozora.

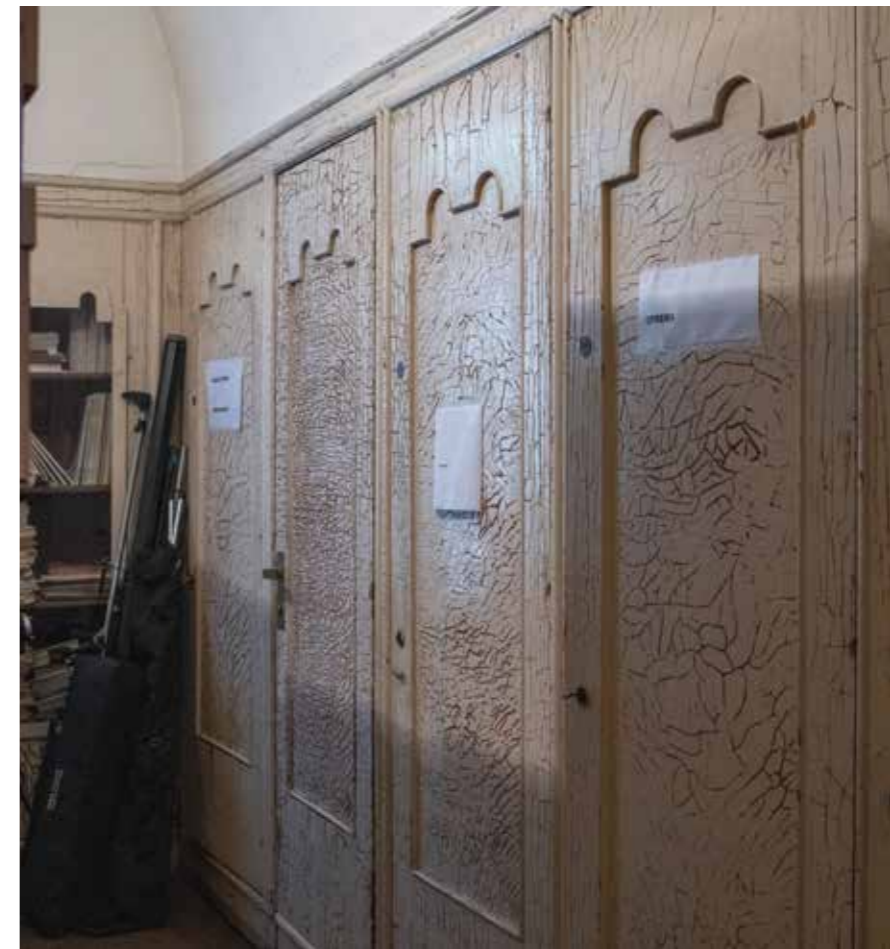
Prizemlje, drveni ormari i obloga garderobe

Predsoblje – garderoba svojim jednostavnim oblikovanjem u cijelosti odudara od interijera hala i dvorana. U zidu prema stubištu, nekadašnjemu fasadnom zidu, izvorni prozor preoblikovan je u vrata s fiksnim klasično profiliranim do vratnikom ostakljenim vitrajem, mutnim staklom, podijeljenim u mrežu pravokutnih polja (7 × 14). Pretprostor s umivaonikom oblikovan je kao niša nadsvođena lučnim svodom, odijeljenim od ostalog dijela predsoblja horizontalnom gredom, u čijoj se visini duž svih zidova proteže vrpca, jednostavna profilacija. Ta profilacija je na čelnom, zapadnom zidu prostora s umivaonikom ujedno i »pokrovna lajsna« zidnih bijelih pločica. Zid u sredini ima udubljenje od visine umivaonika do vrpce. Pločice se nastavljaju i na bočnom sjevernom zidu s ostakljenim vratima koja vode u hodnik, odnosno u stubište, te na južnom zidu s vratima zahoda. Zidovi zahoda oblikovani su na isti način. Pod predsoblja, zahoda i podesta podrumskih stuba s betonskim gazištima opločen je sivim i bijelim pločicama (uzorak šahovskog polja).

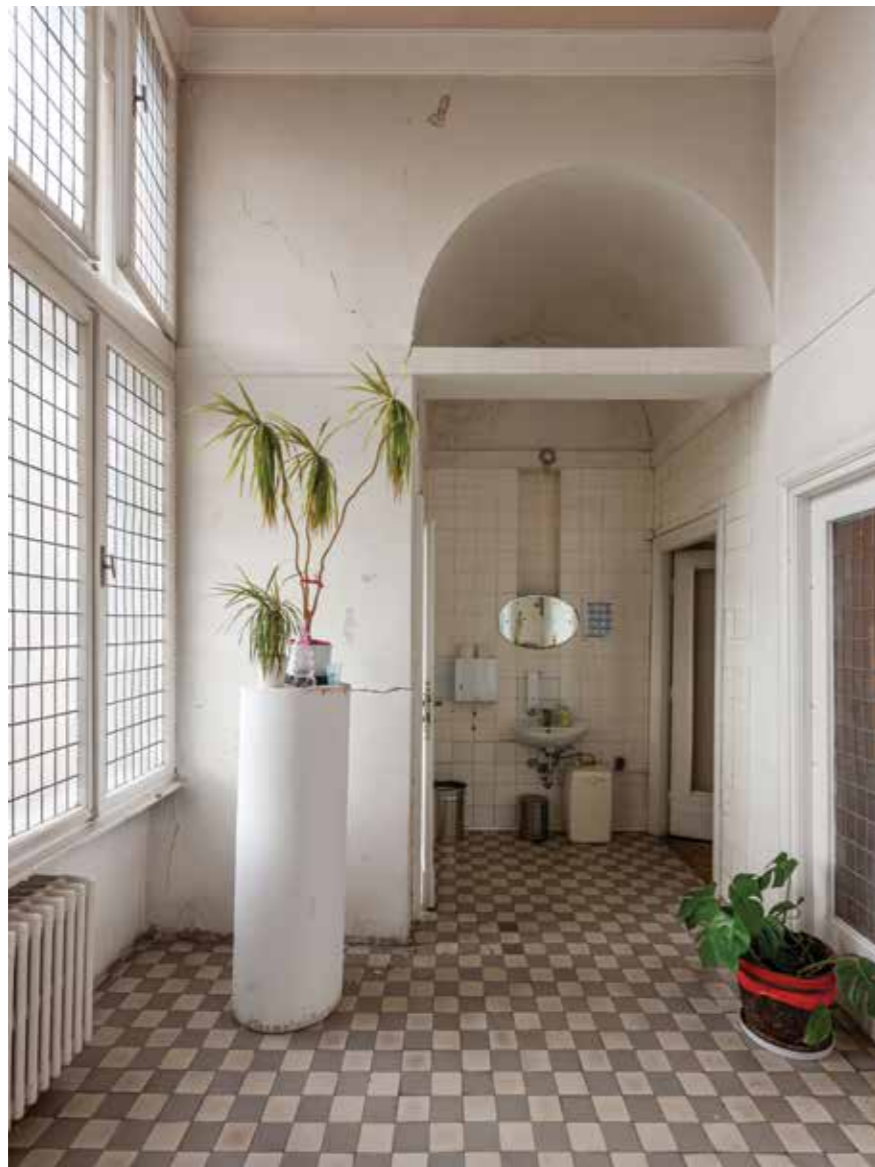
Prizemlje, predsoblje – garderoba sa zahodom i prostorom za pranje ruku

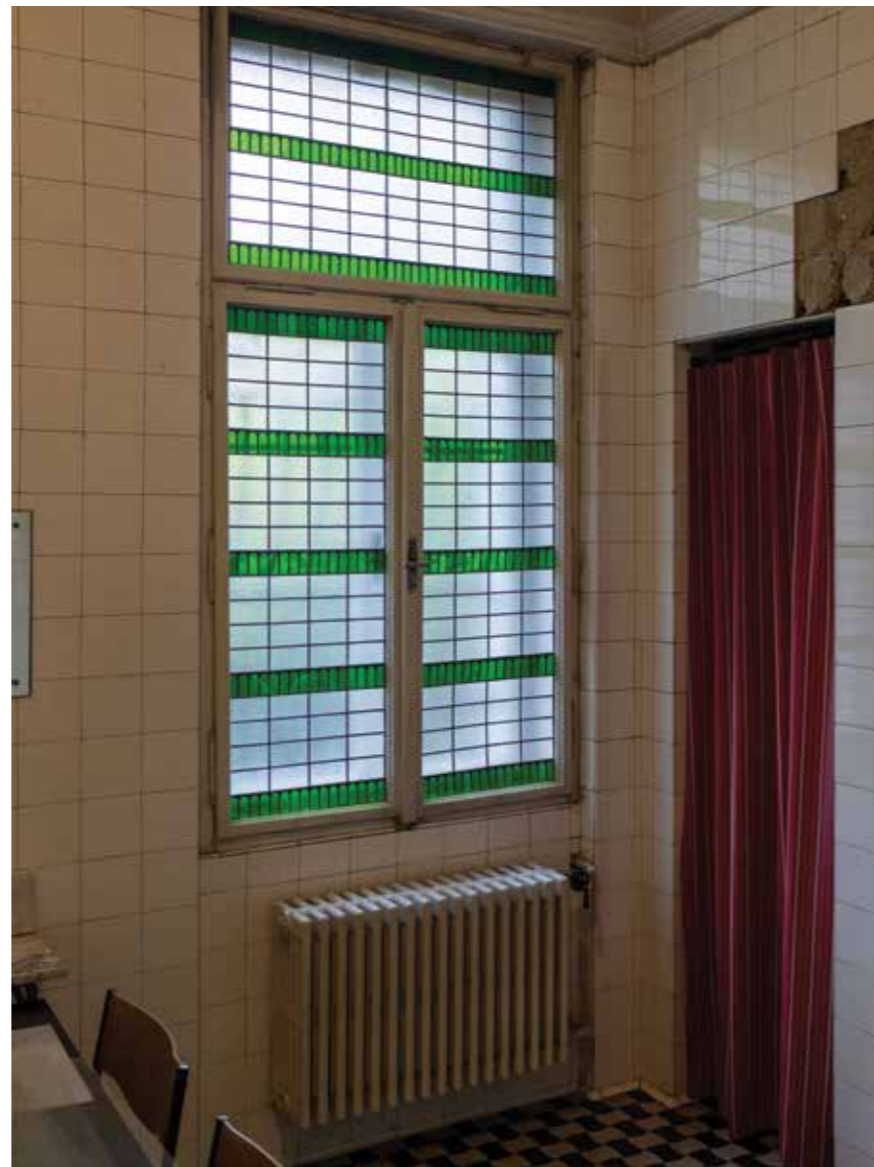
Prizemlje, kupaonica – detalji vitraja, sanitarne opreme i opločenja poda

je izravno povezana s garderobom. Sačuvala je izvornu opremu – umivaonike, kadu, police, zrcala, držače za ručnike. Dvokrilni prozori s nadsvjetlom s unutrašnje strane imaju vitraje – jednostavan raster horizontalno položenih stakala malog formata (4 × 4 polja) prekinutih vrpca okomito položenih stakalaca zelene boje. Pod je opločen crno-bijelim mat pločicama malog formata (uzorak šahovske ploče), a zidovi su opločeni bijelim pločicama visokog sjaja, gotovo u cijeloj visini prostorije. Garderoba je nadsvođena polukružnim »svodom« koji počiva na u zid ugrađenim ormarima duž zapadnog i istočnog zida. U istočnom zidu su i dvojna skrivena vrata. Vratnice or-

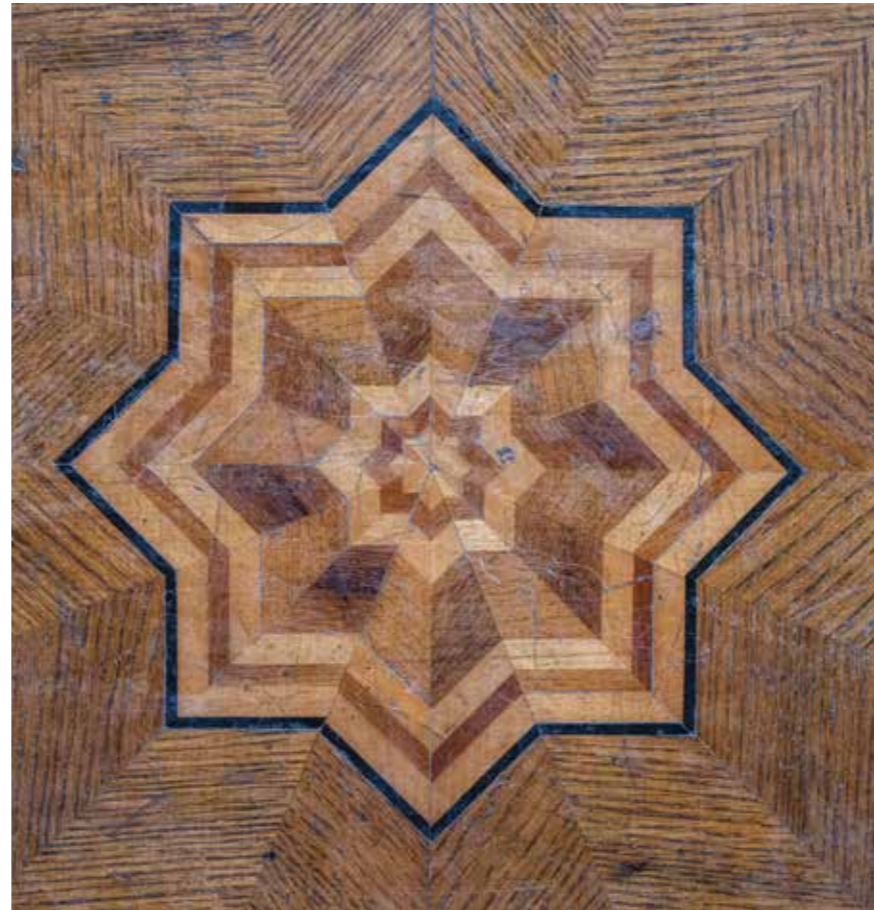
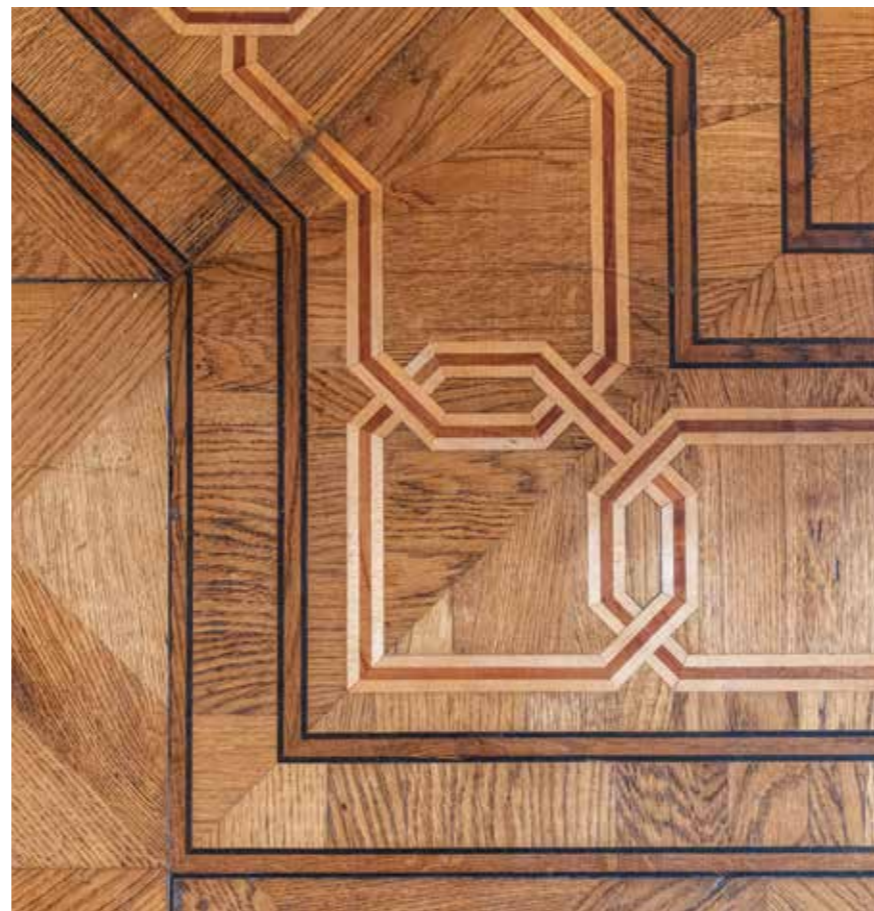
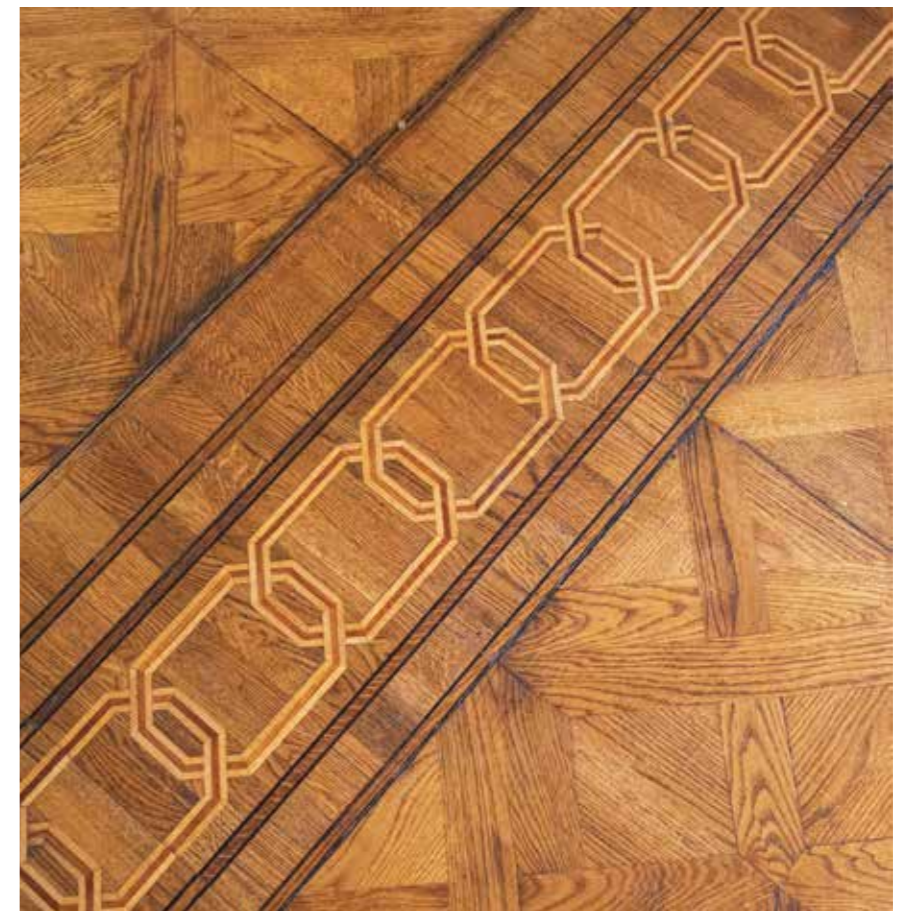
Prizemlje, ulazni hal – detalji parketa

mara imaju upušteni dio, uokviren profiliranim lajsnama, koji na gornjoj strani ima stilizirani motiv bifore. Sva vrata u zapadnom krilu vile imaju jednostavnije profilirane dovratnike i krila, te moderno oblikovane geometrizirane kvake. Pod obiju soba spavaćeg dijela i dvorana izveden je od parketnih daščica i ploča od panel-parketa u više nijansi. Oblikovno su prisutna dva motiva: rubne vrpce s jednostavnim geometriziranim vrpca (motiv karika u spavaćem traktu i meandar u dvoranama) u tamnijim tonovima i središnje obloge s geometrijskim dijamantnim motivom. Središnja obloga u ulaznom halu ima motiv osmerokuta, koji se ponavlja i u sredini.
