Konzervatorski elaborat za pet zgrada  
Hrvatske akademije znanosti i umjetnosti  
stradalih u potresu 22. ožujka 2020.

# VILA EHRlich-MARIĆ

Ulica Ivana Gorana Kovačića 37, Zagreb

Povijest gradnje, valorizacija i prijedlog konzervatorskih smjernica

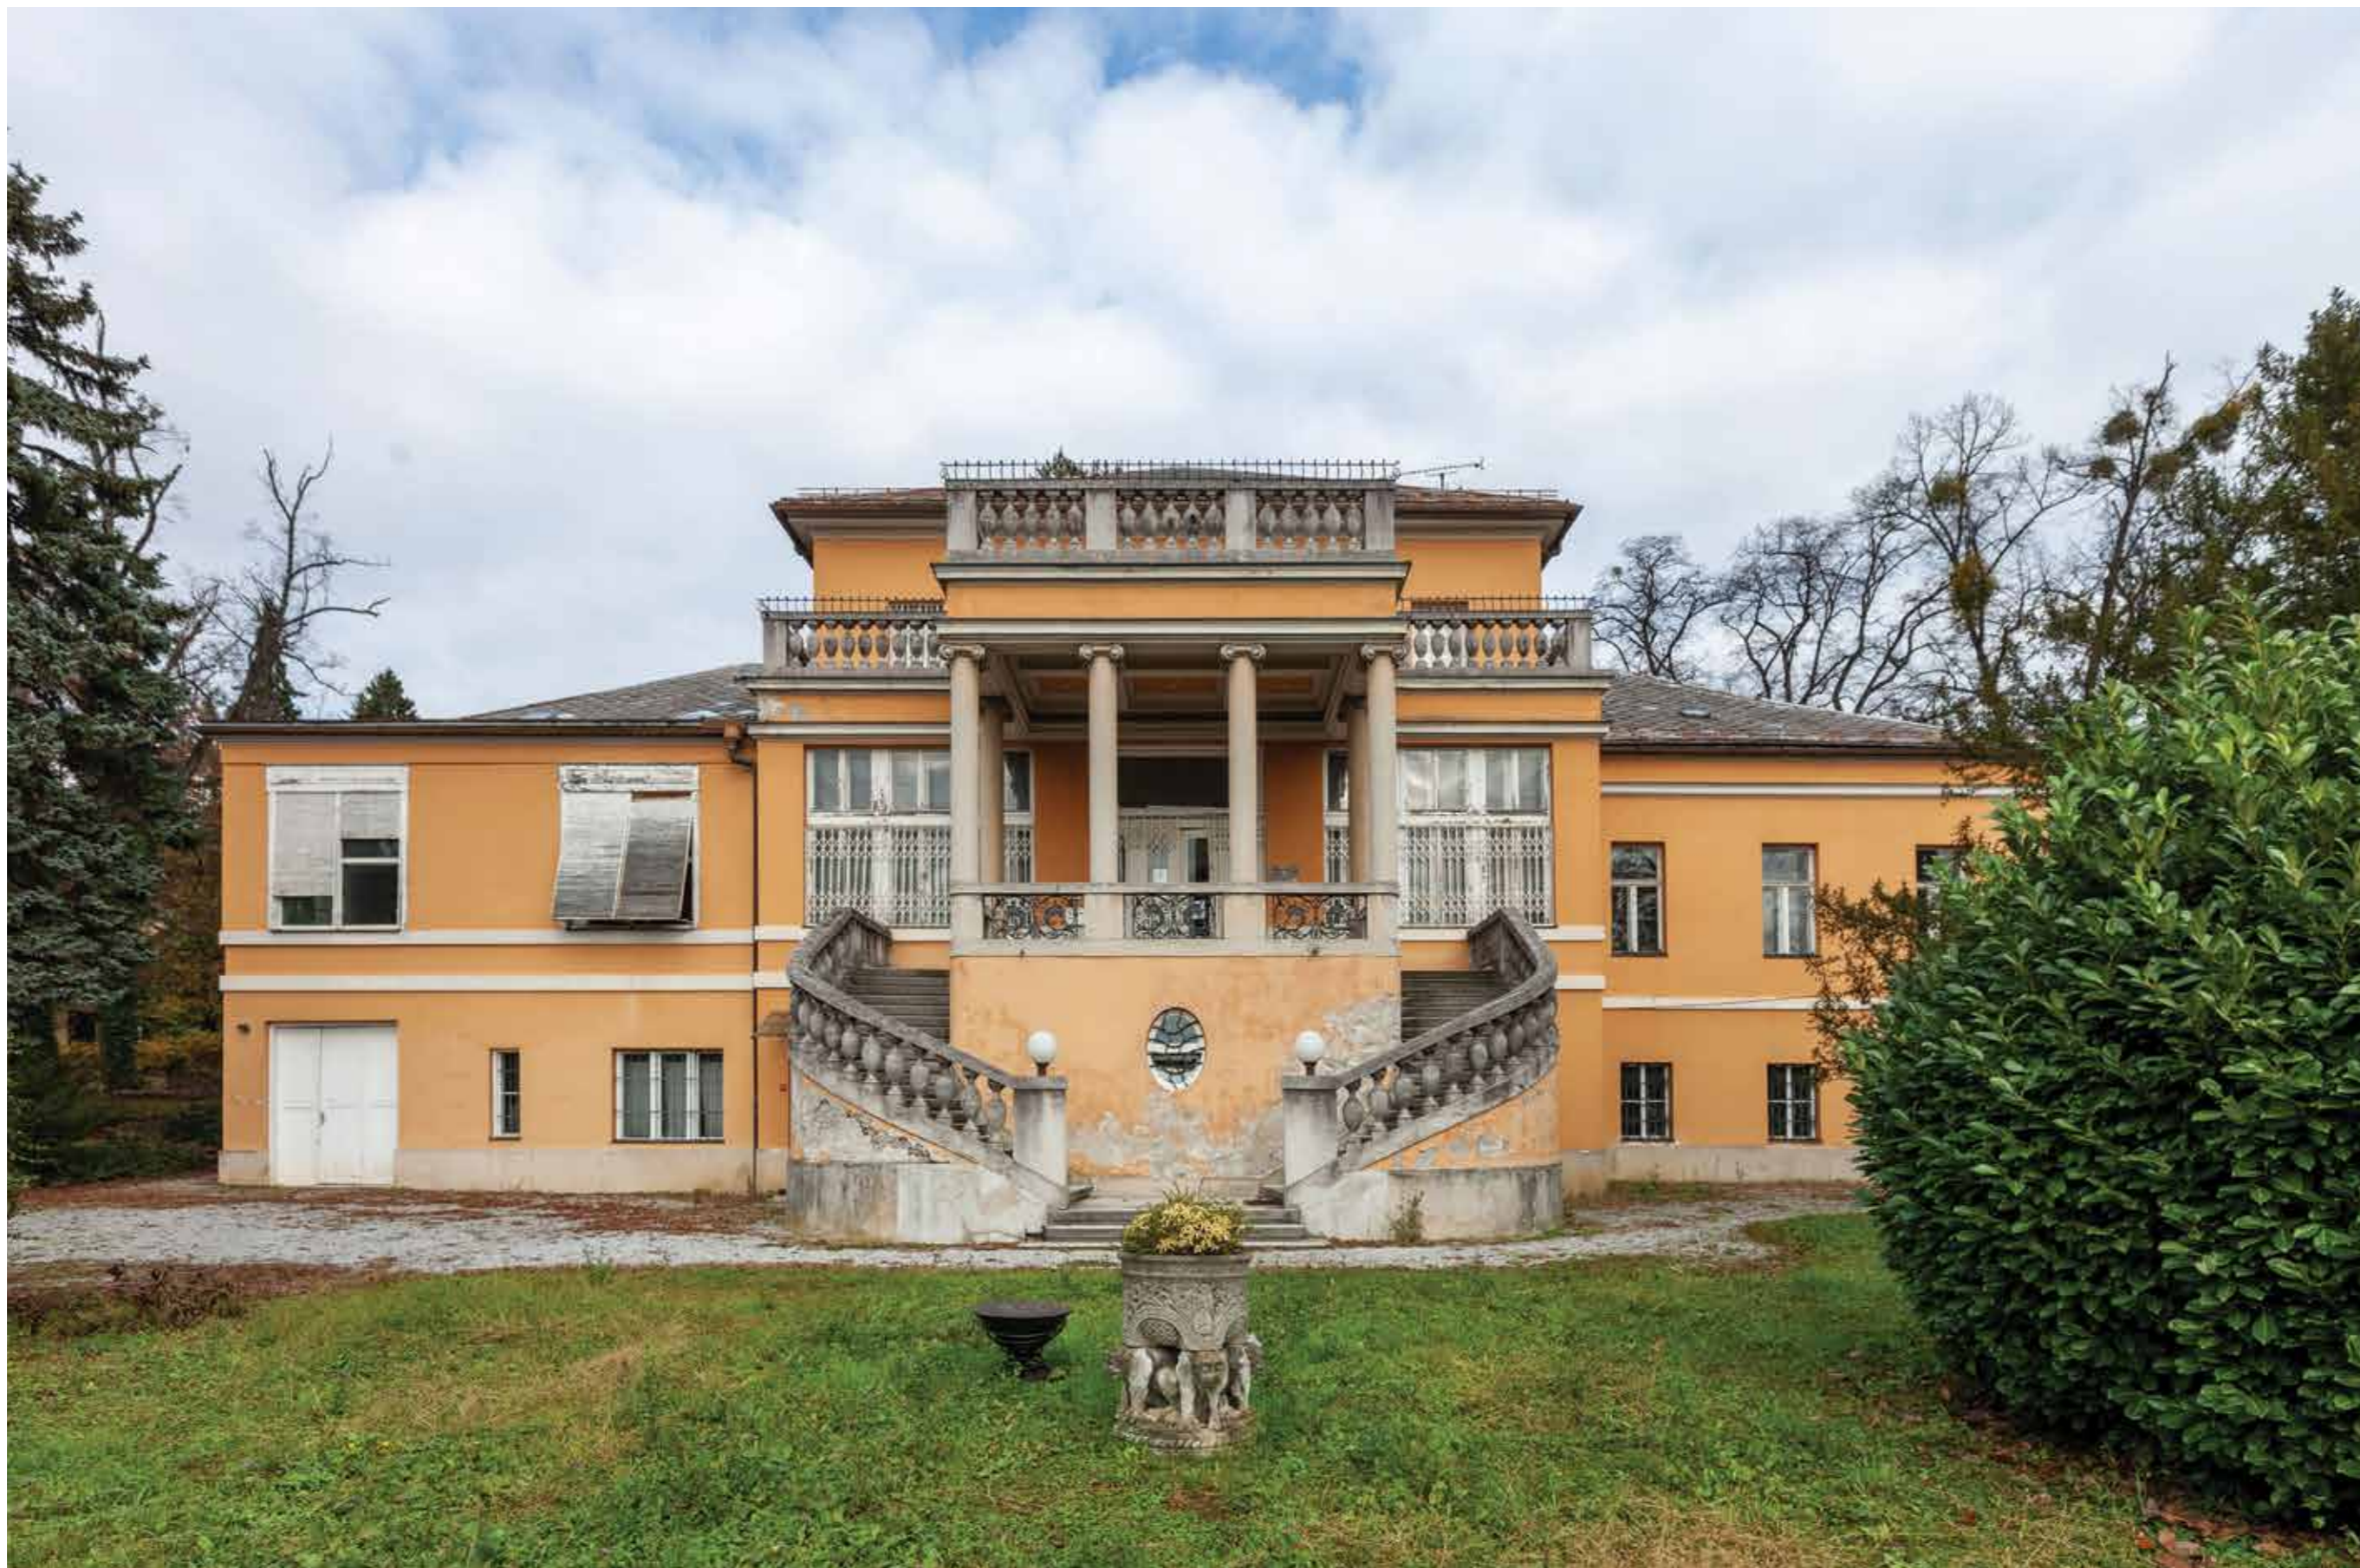
Na sjevernom pročelju prepoznaju se tragovi oblikovanja iz prve, historicističke faze s kraja 19. stoljeća. Središnji, rizalito istaknuti dio jednokatne je visine, dok su bočni dijelovi prizemni. Rastvoren je prozorima poredanima u tri osi čiji su okviri bogato oblikovani. Francuski prozori u prizemlju, s balustradana u zoni parapeta, obrubljeni su jonskim polustupovima na konzolama, a između njihovih kapitela su na natprozornicima volutne konzole arhitrava i girlande. Prozori

na katu naglašeni su zabatima – segmentnima na središnjem prozoru i trokutnima na bočnim prozorima, a dodatnu dekoraciju čine školjke u zoni parapeta, te volute i maskeroni (lavlje glave) u zoni friza. Svi prozorski okviri na sjevernom pročelju izvedeni su u žbuci i bijelo su oličeni. Podrumska zona pročelja raščlanjena je stiliziranom rustikom, a uglovi ritalita su flankirani rustičnim kvadrirama.

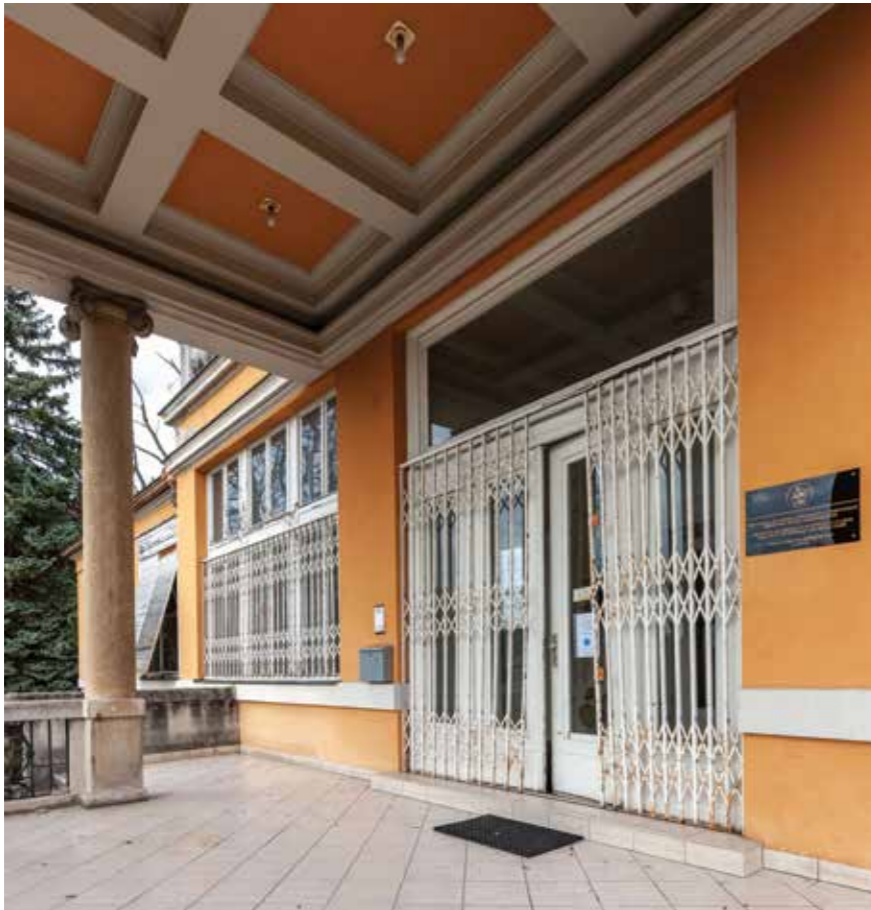
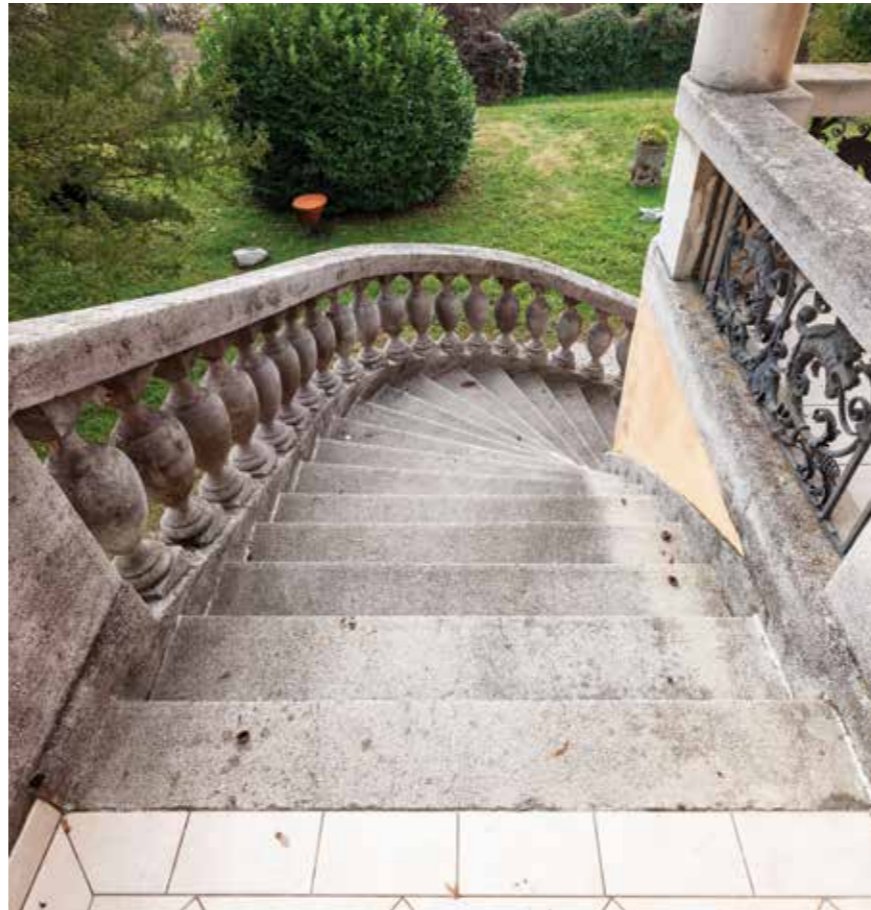
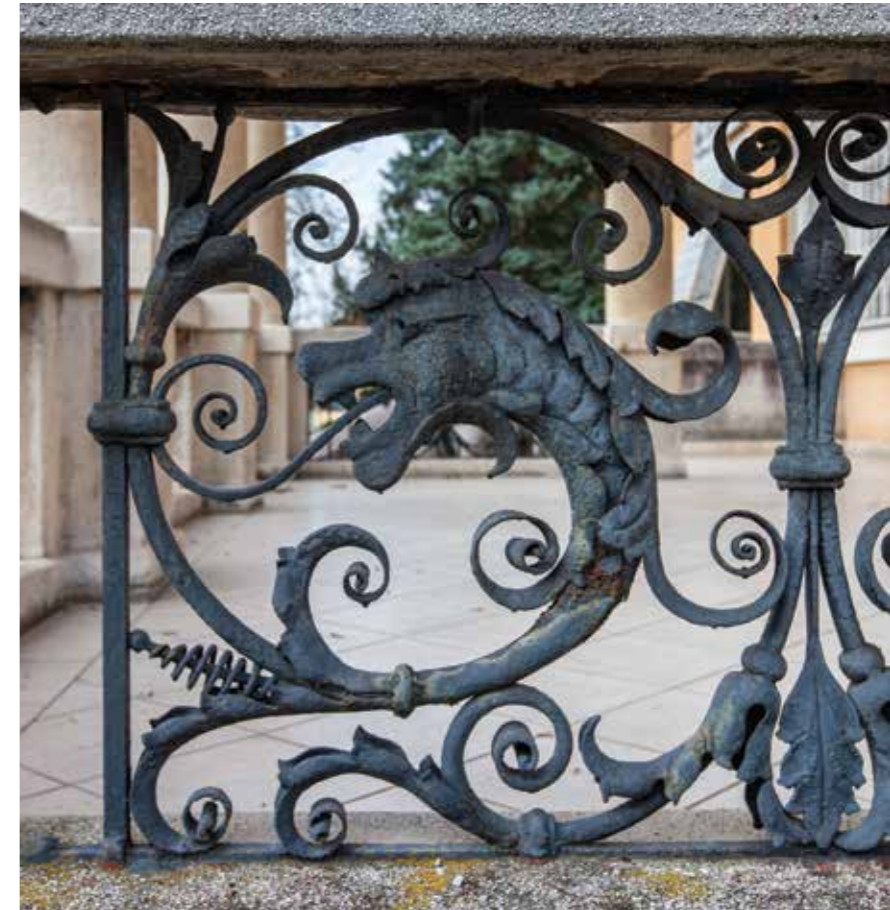
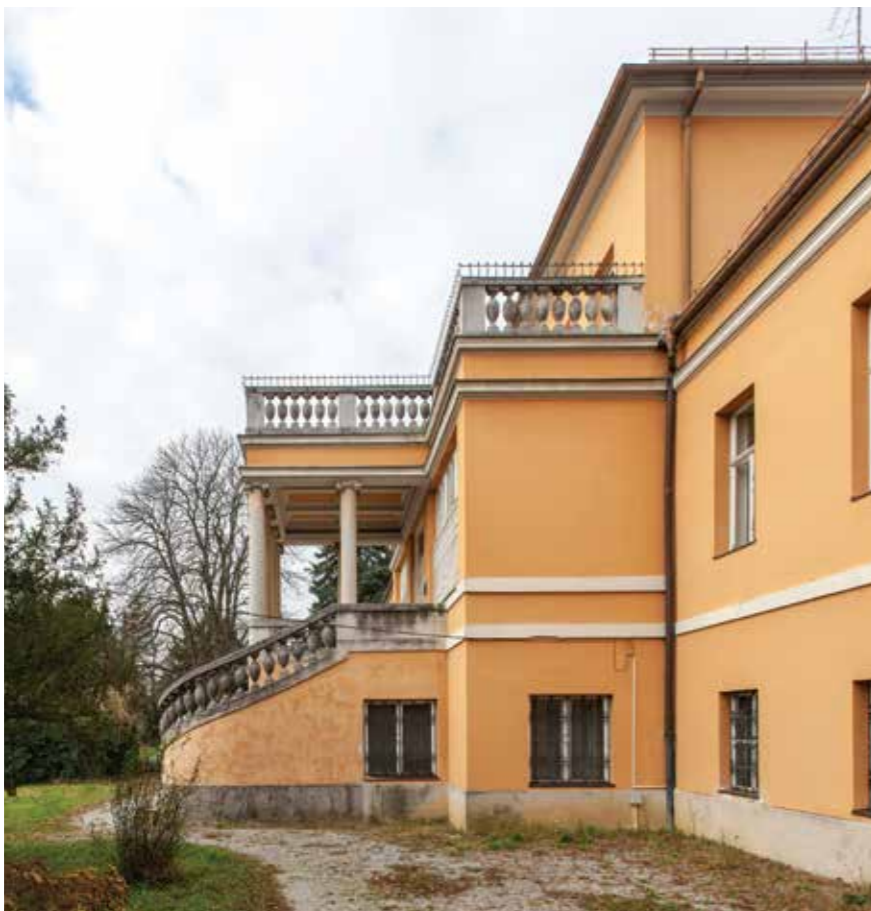
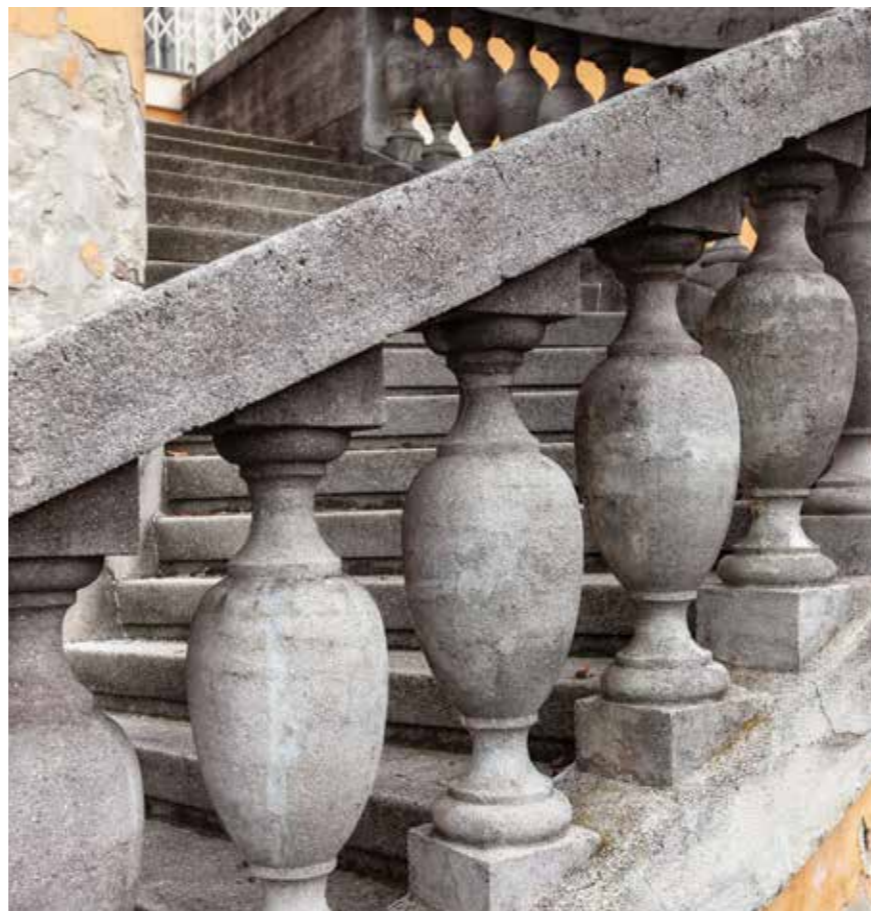
Južno pročelje, detalji ulaznog trijema, stubišta i ograde

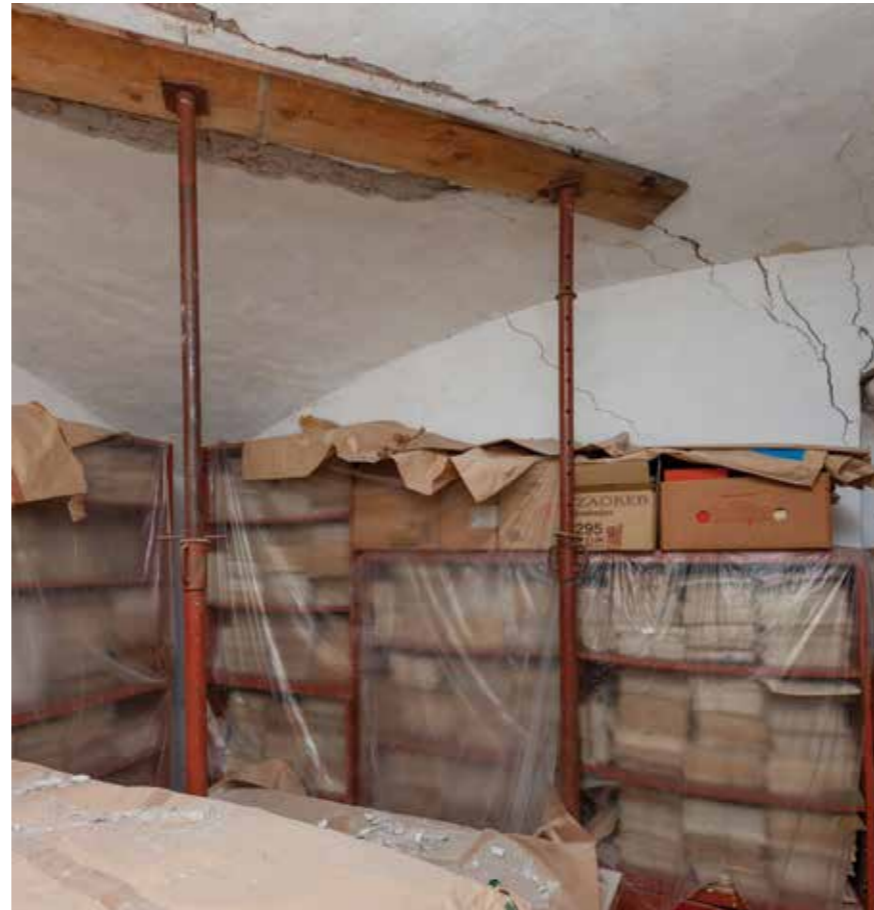
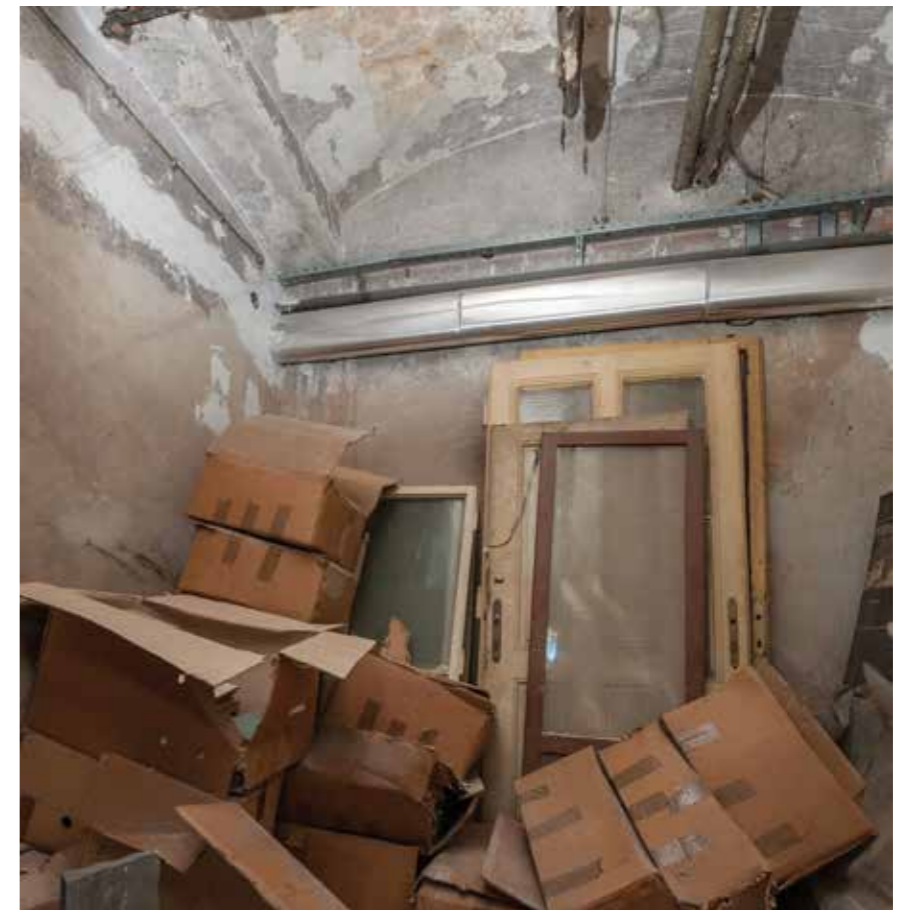
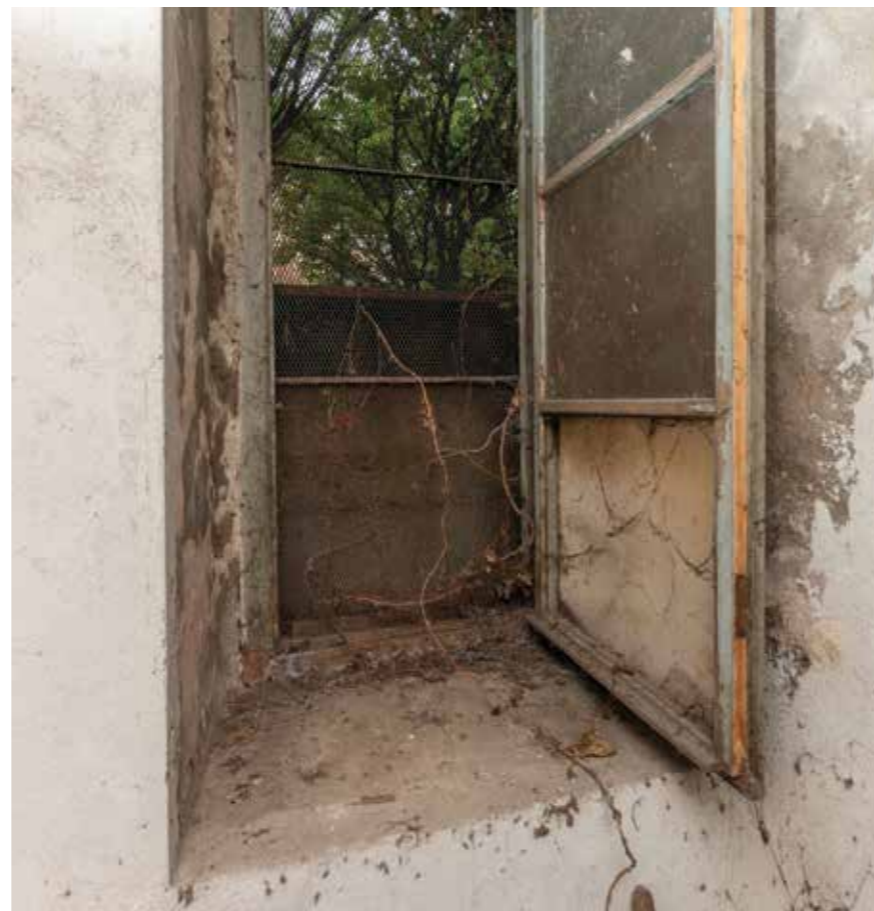
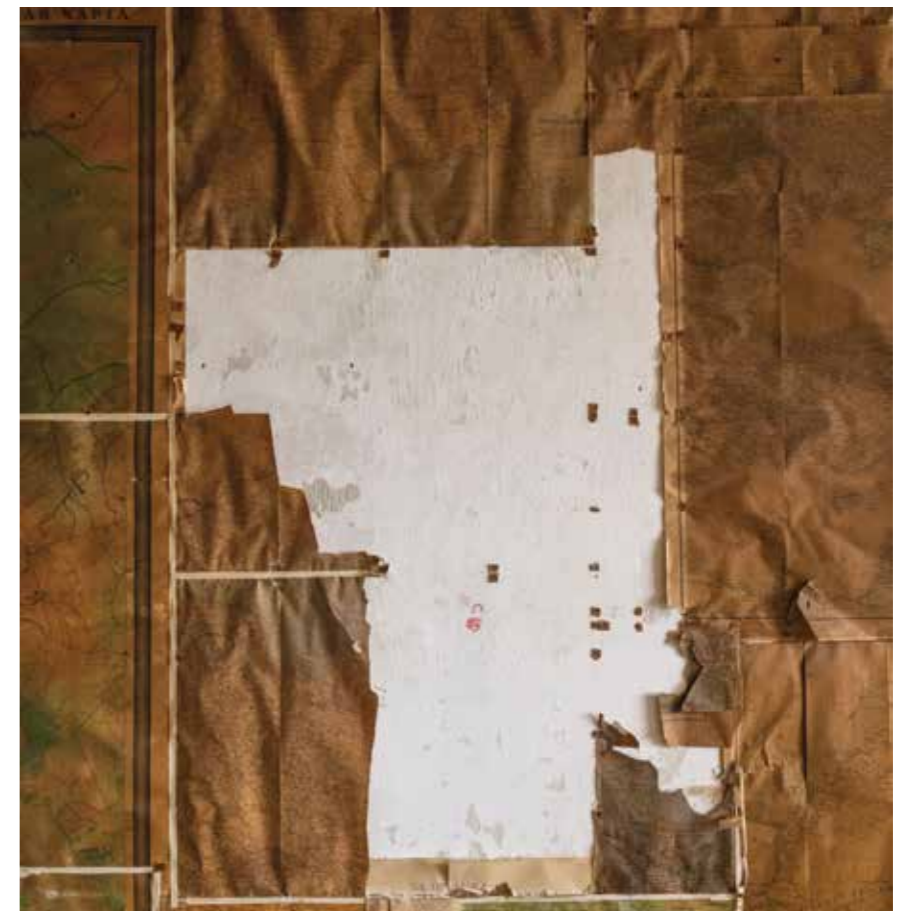
Podrum, prostorija u sjevernom dijelu s oštećenjem svodne konstrukcije

Vila Ehrlich-Marić je i prije potresa 22. ožujka 2020. imala veća statička oštećenja. U sjevernom dijelu podruma došlo je do napuknuća svoda zbog kojega je dio izložbenog prostora Muzeja bio stavljen izvan funkcije. U potresu zgrada je pretrpjela srednja, odnosno, prema klasifikaciji Ministarstva kulture (EMS 98), umjerena oštećenja. Dobila je oznaku privremeno neuporabljiva (žuta naljepnica) i dozvolu za ograničeno korištenje (bez posjetitelja).

Cijelo zidno platno zgrade ima pukotine na mjestima nadvoja i profilacija prozora, razdjelnim vrpcama i krovnom vijencu, čiji je manji dio otpao na sjevernoj strani. Na istočnom pročelju vidljiva je dijagonalna pukotina po čitavoj visini pročelja. Na južnom pročelju u podnožju stubišta vidljivi su tragovi oštećenja zbog kapilarne vlage.

U unutrašnjosti zgrade vidljiva su oštećenja uglavnom na pregradnim zidovima i podgledu stropova. Od nosivih zidova veća konstrukcijska oštećenja pretrpjeli su zidovi uz stubište, središnji uzdužni zid građevine i zid između hala i južne dvorane. Pukotine su vidljive i na nosivim zidovima podruma, nadvojima i zidanim svodovima u sjeveroistočnom dijelu zgrade te na stropu kotlovnice. Veća pukotina otvorila se i u sjeveroistočnom kutu velike dvorane, na zrcalnom svodu sa štuko-dekoracijama. Pukotine su nastale i na mjestima spoja stropne konstrukcije i zidova sjevernih dvorana.

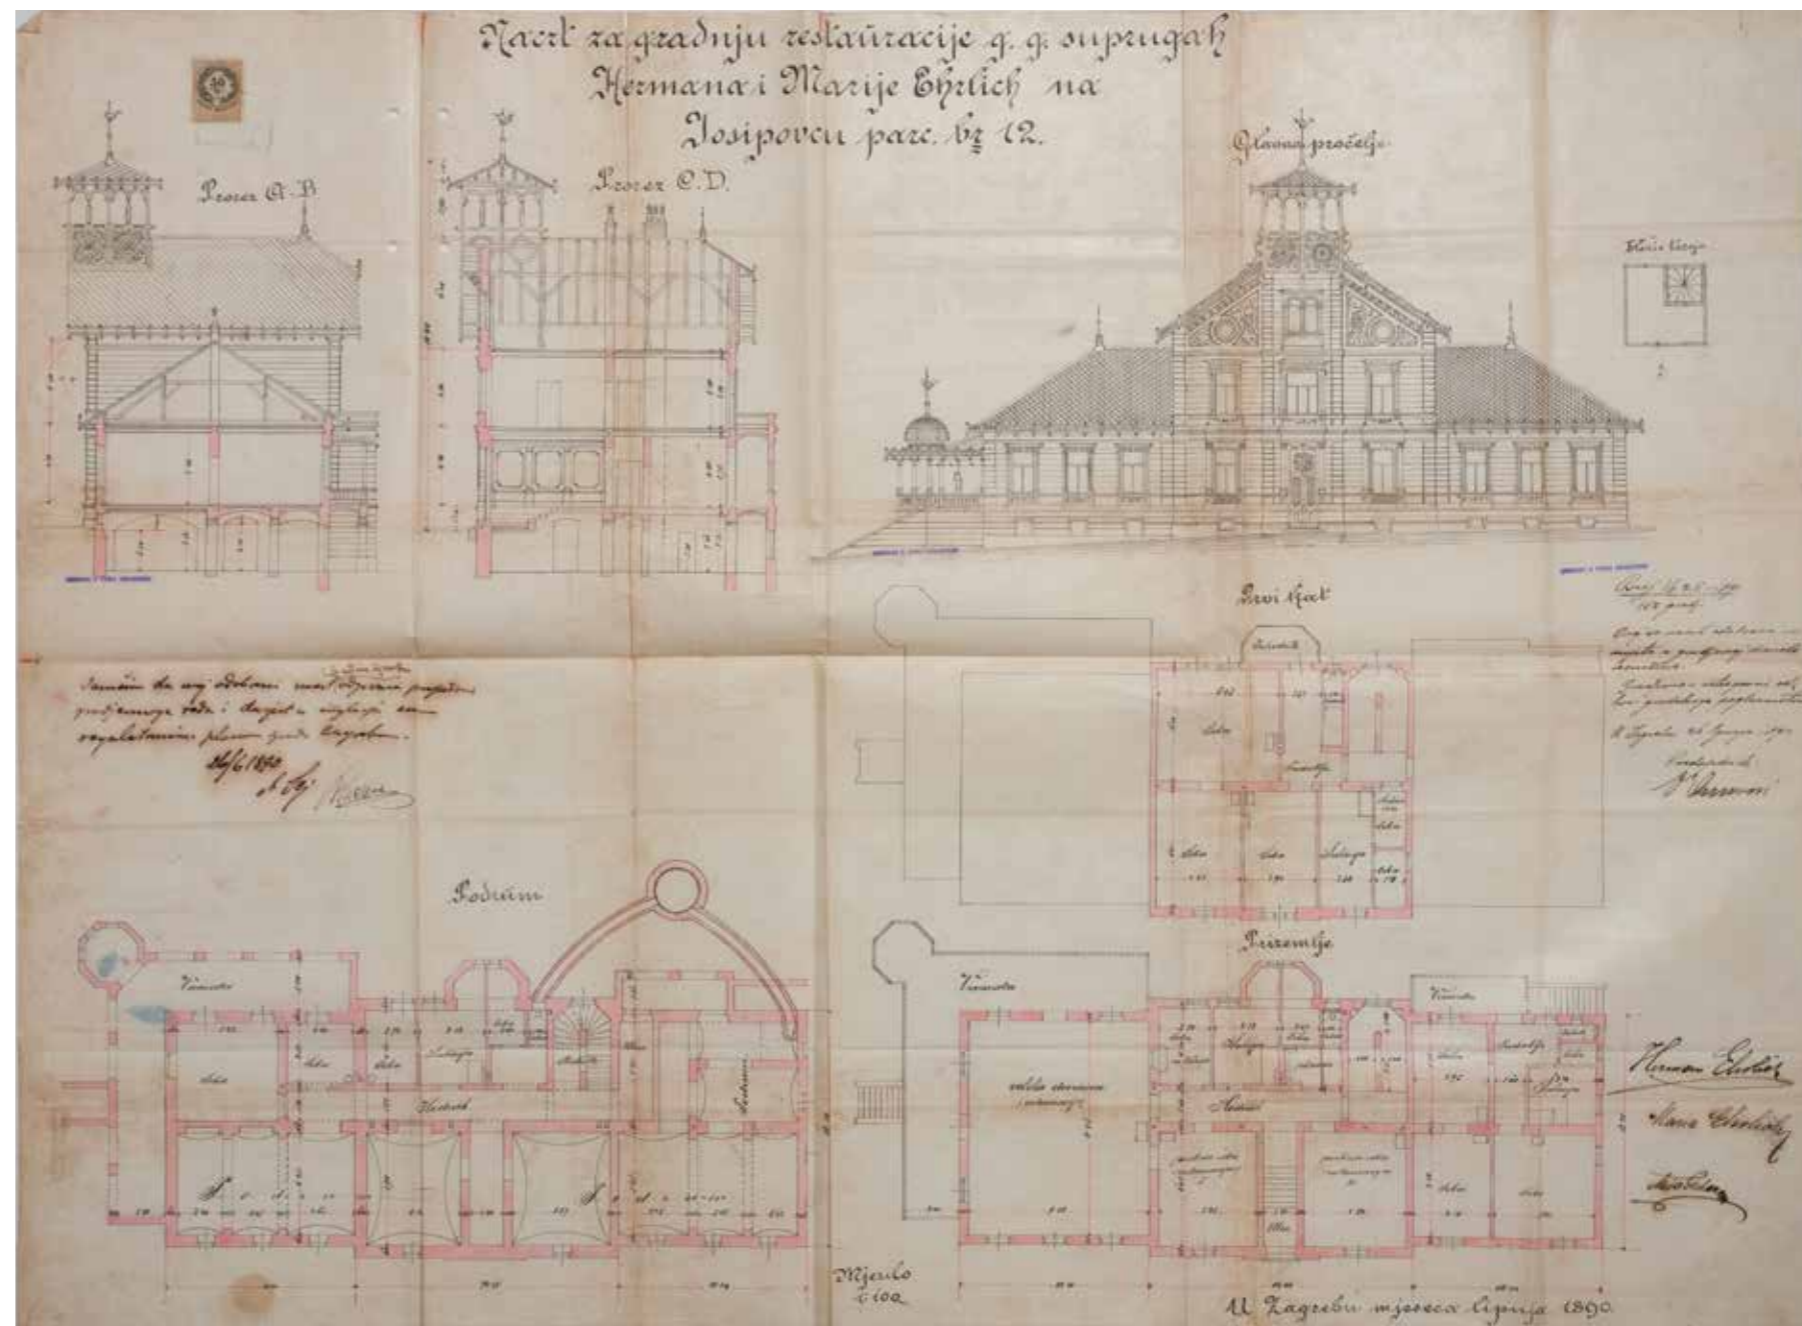
Tlocrti podruma, prizemlja, kata i tornja; poprječni presjeci kroz ulaz i zapadno krilo; sjeverno pročelje, Mijo Geher, 1890., DAZG

Središnji dio s glavnim ulazom na sjevernoj strani i dvije »posebne sobe restauracije« lijevo i desno od njega, imali su dvotraktnu organizaciju prostorija s hodnikom u sredini. S južne strane su se od istoka prema zapadu nizale sobe za točenje, kuhinja s izbom i sanitarije te dvokrako stubište, koje je povezivalo prizemlje s gospodarskim podrumom i stambenom jedinicom na katu te s mansardom. Velika dvorana restauracije zauzimala je čitavo istočno krilo, na koje je s južne i istočne strane dograđena veranda s ugaonim paviljonom i s vanjskim stubama kojima se pristupalo vrtu. Interijer je odgovarao interijerima tadašnjih kavana. Zidovi su bili oslikani, a strop ukrašen štuko-dekoracijama.

Kao i u restauraciji, na sjevernoj strani bile su dvije sobe, a na južnoj soba te ulazni prostor s hodnikom iz kojega se ulazilo i u središnje smještenu kuhinju s prozorima na zapad. Na prvom katu bila je trosobna stambena jedinica. Uzdužni zid dijelio je stan na dva dijela. Na južnoj strani stana su predsoblje, soba i zahod, a na sjevernoj dvije sobe i kuhinja. Na drugom katu bio je tavan – mansarda, iz koje je vodilo spiralno stubište u toranj – vidikovac. Tijekom gradnje u prosincu 1890. Herman i Marija Ehrlich zatražili

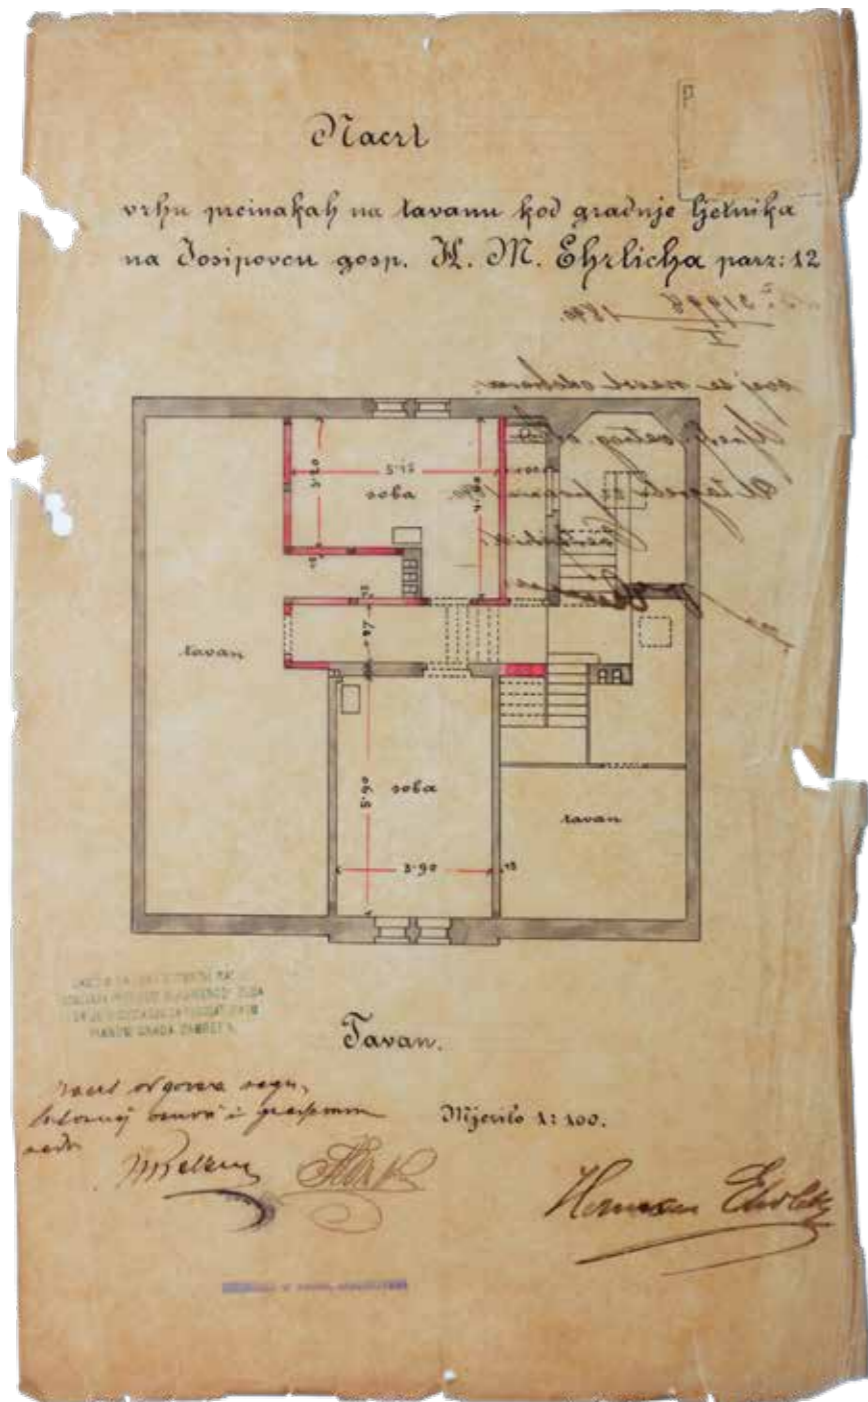
Promjedbeni nacrt tavana, 1890., DAZG

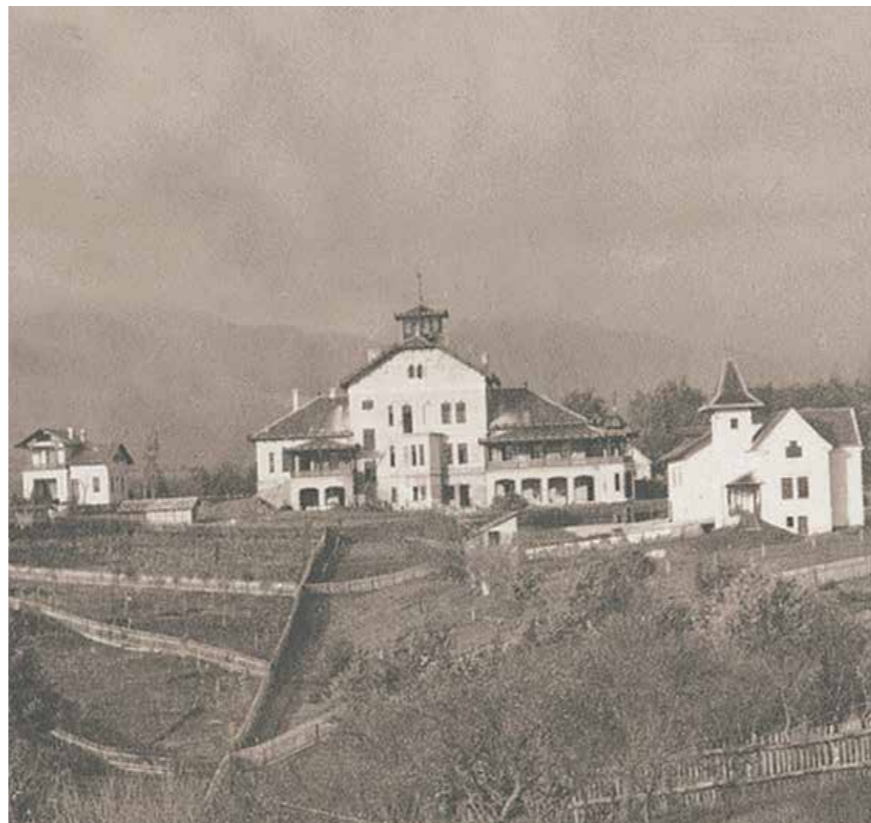
Južno pročelje, nakon 1891., DAZG

unutrašnju namjenu prostorija i nema nikakvih dekoracija. Zbog tog razloga nije niti projektirano – oblikovano pa ga nema niti na nacrtu za ishodenje građevinske dozvole. Izgled pročelja poznat je zahvaljujući rijetkim fotografijama čitavog predjela snimljenih s podnožja Josipovca, iz Zamenhoffove ulice, odnosno s Rokova perivoja.

I na južnom pročelju dominira središnji trokatni dio istaknut rizalitom. U osi središnjeg dijela je erker visine podruma i prvog kata, na čijem je krovu manja terasa stambenog kata s pogledom na jug. Na istočnom dijelu pročelja su bifore, na svakom katu po dva na isti način oblikovana prozora, a na zapadnom prozori stubišta vertikalno izmaknuti za pola visine etaže. Istočno i zapadno od središnjeg dijela su verande restauracije i stambene jedinice. Zidano podnožje verandi rastvoreno je lukovima, a na katu, odnosno u prizemlju, drvena je ostakljena konstrukcija s trostrešnim krovom. Obje verande dostupne su iz vrta vanjskim stubištima. Veranda restauracije veće je dubine i proteže se i duž istočnoga pročelja.

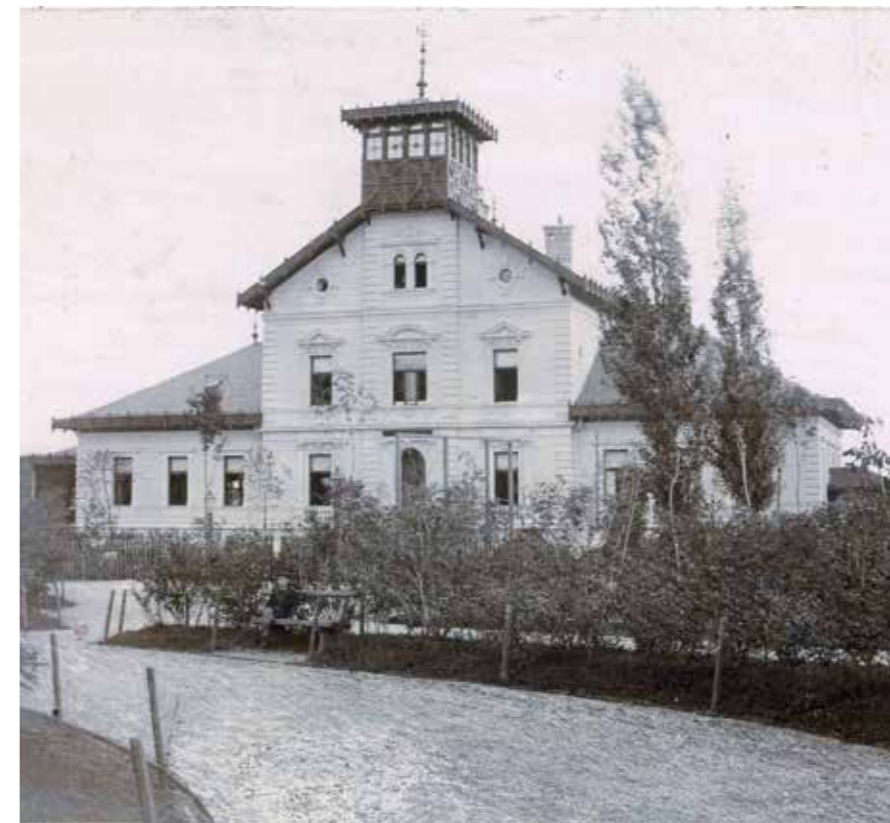
Sjeverno pročelje, nakon 1891., DAZG

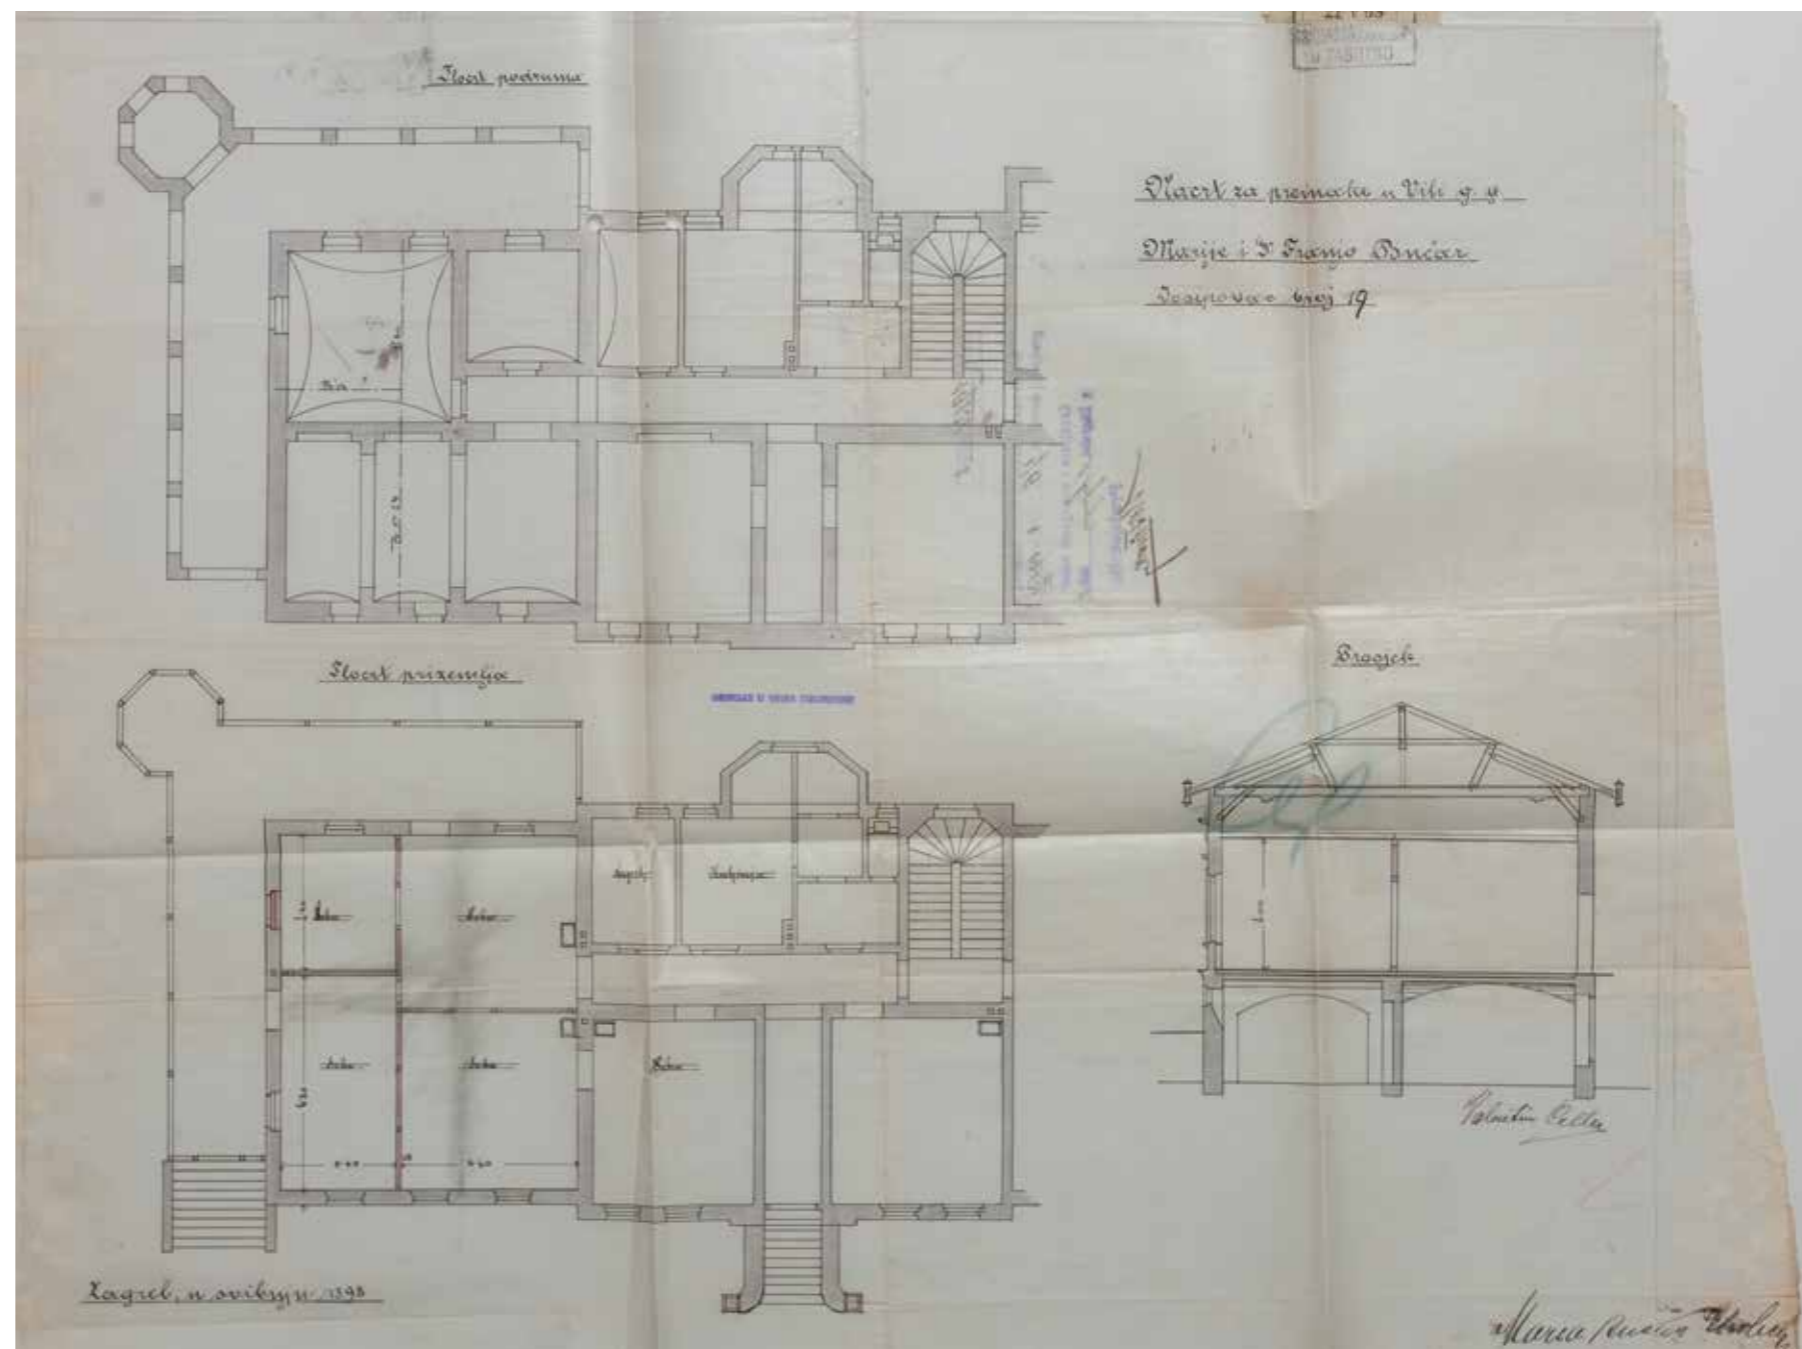
Tlocrti podruma, prizemlja i poprječni presjek, Aladar Baranyai, 1898., DAZG

Pri adaptaciji restauracije u peterosoban stan Marije Bučar, udovice Ehrlich, zadržana je osnovna dispozicija prostorija. Izvedene preinake označene su na tlocrtu prizemlja crvenom bojom. Velika dvorana pregrađena je u četiri so-

be. Iz hodnika ulazi se u prolaznu sobu na južnoj strani, a iz nje u preostale tri sobe. Jedina intervencija na pročelju zatvaranje je istočnog prozora jugoistočne sobe, odnosno nekadašnje velike dvorane prema verandi. Sanitarni čvor ostao je na istome mjestu, a prostorija točionice prenamijenjena je u kupaonicu. Otvor između kupaonice i velike dvorane je zazidan. Jedini novootvoreni otvor je onaj između unutrašnjeg stubišta i stambene jedinice smještene u zapadnom krilu.

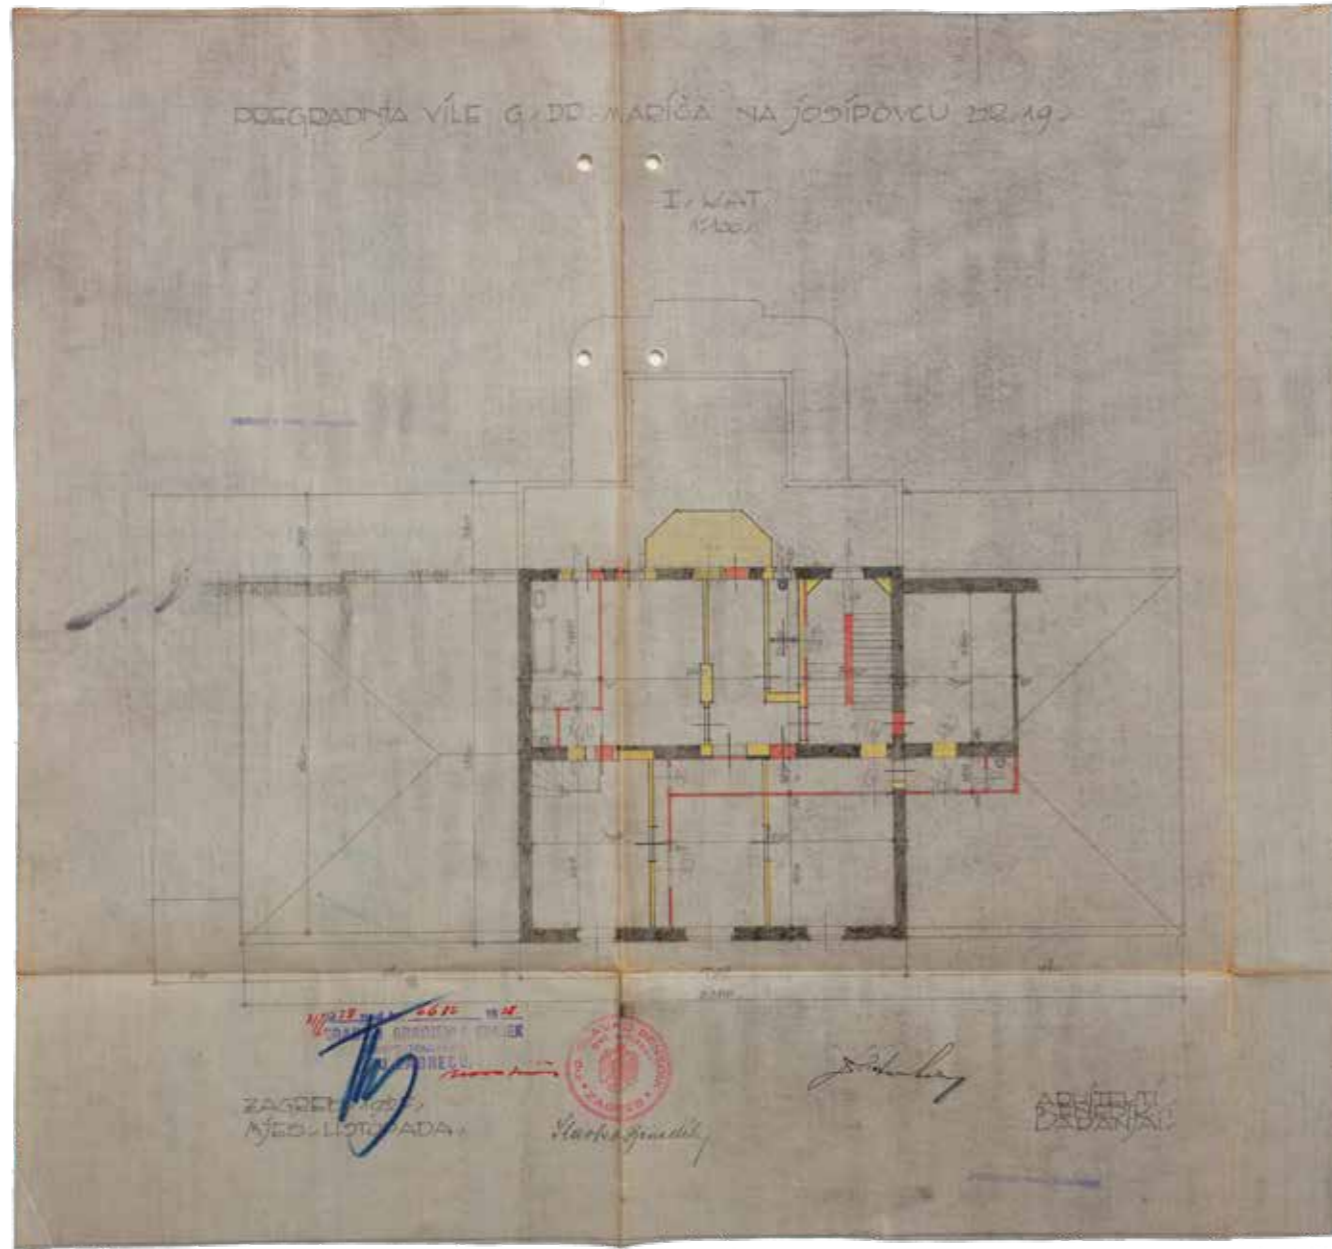
Tlocrt kata, Aladar Baranyai, 1927., DAZG

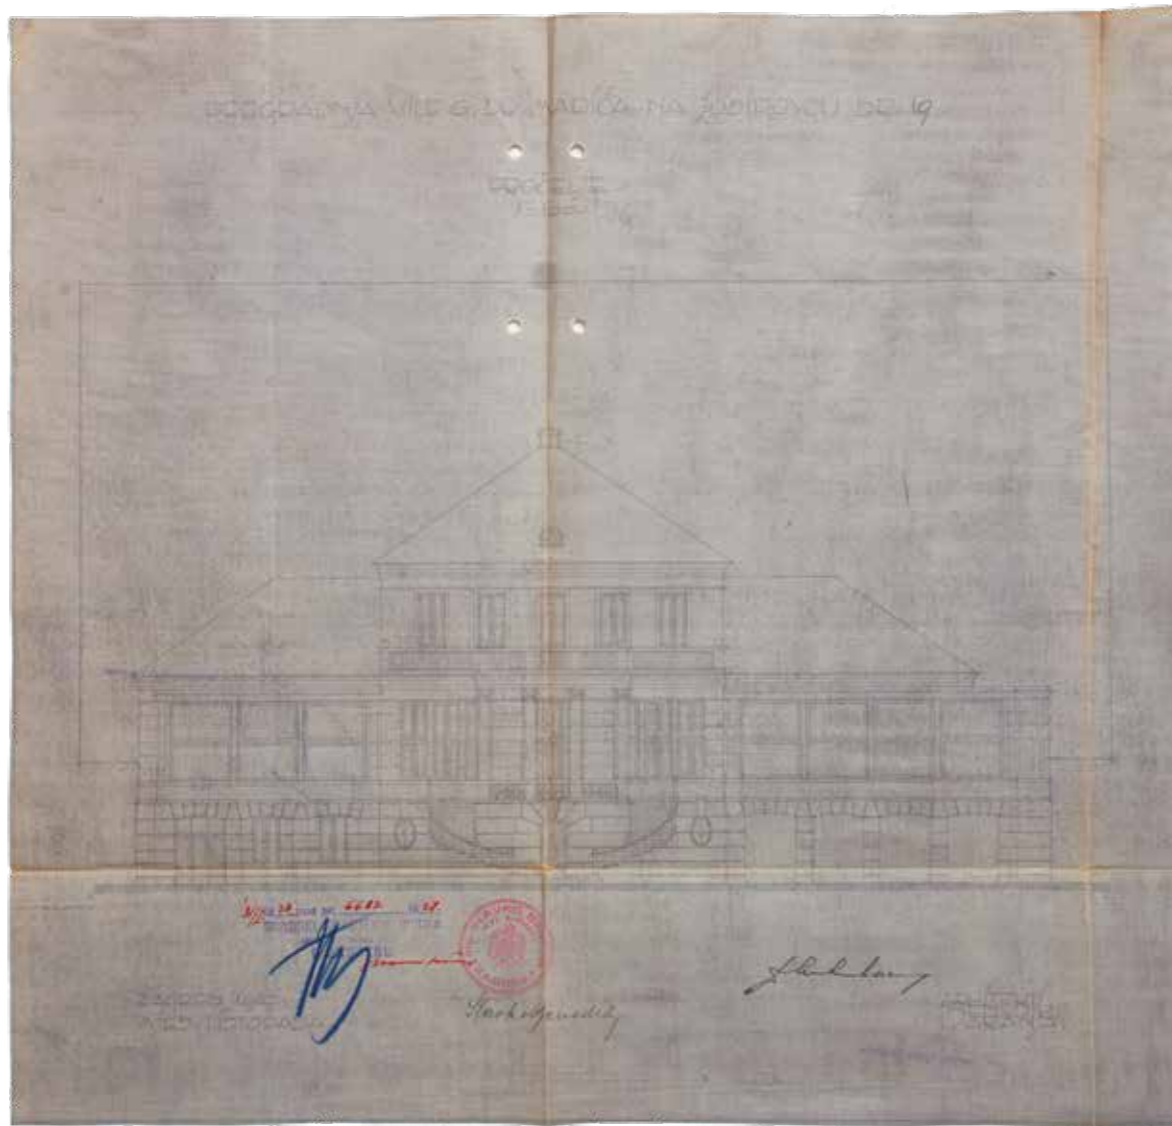
Južno pročelje, Aladar Baranyai, 1927., DAZG

se bitno promijenila i dispozicija glavnih i pomoćnih prostorija.<sup>31</sup> Novo pročelje s pogledom na grad, a ne prema Zagrebačkoj gori, realizirano je dogradnjom središnjeg dijela u prizemlju, trijema i vanjskih stubišta. Kompozicija pročelja je paladijanska, a klasicizirajući oblikovni izraz
