Konzervatorski elaborat za pet zgrada  
Hrvatske akademije znanosti i umjetnosti  
stradalih u potresu 22. ožujka 2020.

# VILA EHRlich-MARIĆ

Ulica Ivana Gorana Kovačića 37, Zagreb

Povijest gradnje, valorizacija i prijedlog konzervatorskih smjernica

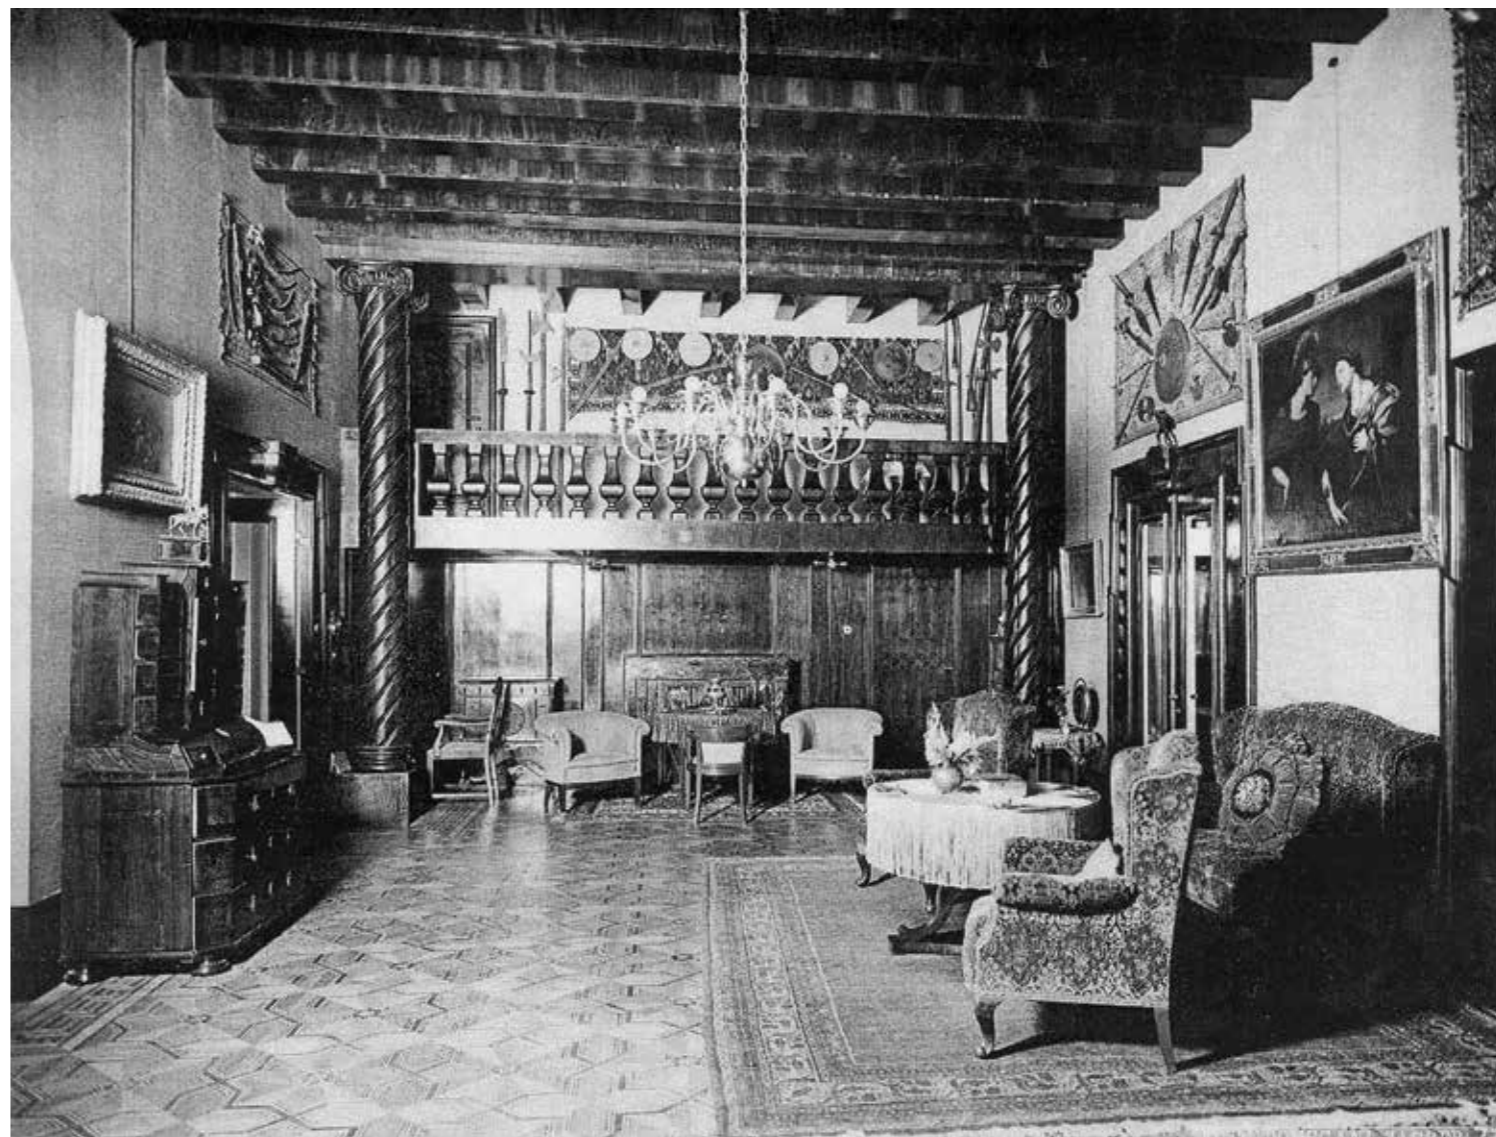
Prizemlje, ulazni hal vile Marić 1930-ih, MUO

Dvoetažni hal s galerijom, namijenjen javnim događajima, središnji je prostor zgrade i glavno »distribucijsko« mjesto iz kojega se pristupa intimnijim prostorijama za dnevni boravak – niši, glazbenom salonu s glasovirom na jugu i blagovaonici na sjeveru, s odvojenim prostorom za serviranje hrane s dizalom za hranu, umetnutim u »međuprostor« iz-

prezentaciji je hal s nišom za čitanje i razgovor. Raščlanjen je i ukrašen klasičnim arhitektonskim elementima – jon-skim stupovima, balustrima, kasetiranim stropom trijema, stiliziranim drvenim okvirima vrata, jednostavnim drvenim oblogama zidova, te podom s ornamentiranom vrpcom s motivom meandra. U halu Baranyai, međutim, poseže i za elementima protofunkcionalističkih interijera s početka 20.

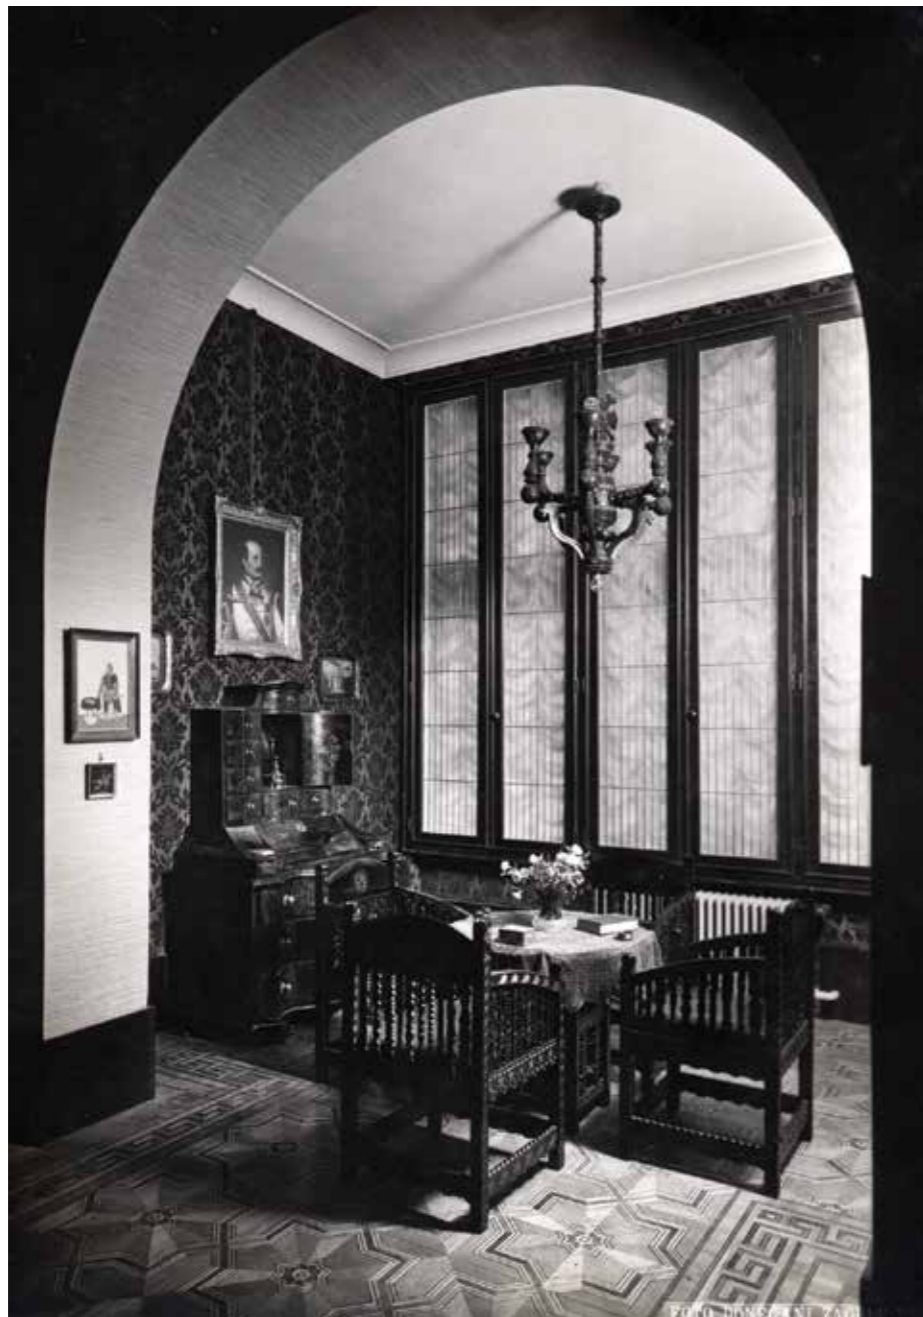
Prizemlje, niša ulaznog hala vile Marić 1930-ih, MUO

stoljeća, čestima u projektima Viktora Kovačića, odnosno Adolfa Loosa – drvenim gredama stropa. Ovaj prostor je, zajedno s pretprostorom, vjetrobranom, garderobom i ku-paonicom, najcjelovitija Baranyaijeva intervencija u interi-eru. Pretprostor i garderoba imaju čestu Baranyaijevu temu lučnog svoda koji integrira prostor. Izvorno Baranyaijevi su vitraji ugrađivani u unutrašnja krila postojećih prozorskih

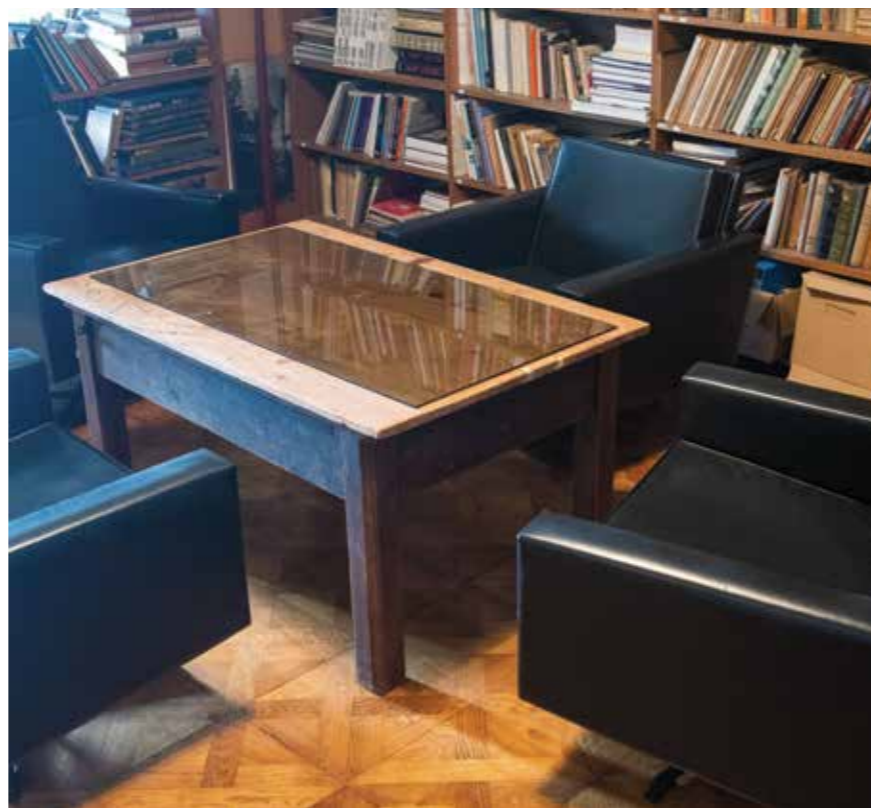
Prizemlje, oprema prostorija – namještaj Majstorske radionice i ugrađeni ormar u prostoriju za rad sa strankama (nekadašnji *boudoir*)

Prostorije su grijane radiatorima, koji su u vjetrobranu, ulaznom halu, salonu i radnoj sobi bili skriveni kaminima s mesinganim vratnicama – kamenima u vjetrobranu i salonu te drvenima u radnoj sobi. S bogato rezbarenim namještajem, mesinganim lusterima, zrcalima, foteljama tapeciranim materijalom s vegetabilnim motivima, draperijama zavjesa, orijentalnim tepisima, slikama velikog formata s figurativnim prikazima (zamjetna su čak tri portreta Artura Marića na istaknutim mjestima) i oružjem, čitav interijer ostavljao je dojam svojevrsne kakofonije. Jedini prostor opremljen jednostavnim funkcionalnim namještajem bila je dječja spavaća soba.

U unutrašnjosti zgrade u reprezentativnim dijelovima prizemlja i kata treba očuvati dispoziciju prostorija u izvornom obliku jer su vrijedno svjedočanstvo o kulturi reprezentativnoga, luksuznog stanovanja 1920-ih godina. Pregradnje ili rušenja, ovisno o funkcionalnim potrebama, mogući su u tavanjskim prostorijama kata, tavana te podruma. Načelno, preporučuje se u unutrašnjosti zgrade očuvati elemente izvornog interijera: stubišta, stupove, kasetirane i zrcalne svodove, stropne štukature, zidne i podne obloge (parketi, zidne i podne pločice), unutrašnju i vanjsku stolariju. Preporučuje se očuvati i opremu, namještaj Majstorske radionice koji je i danas u funkciji.

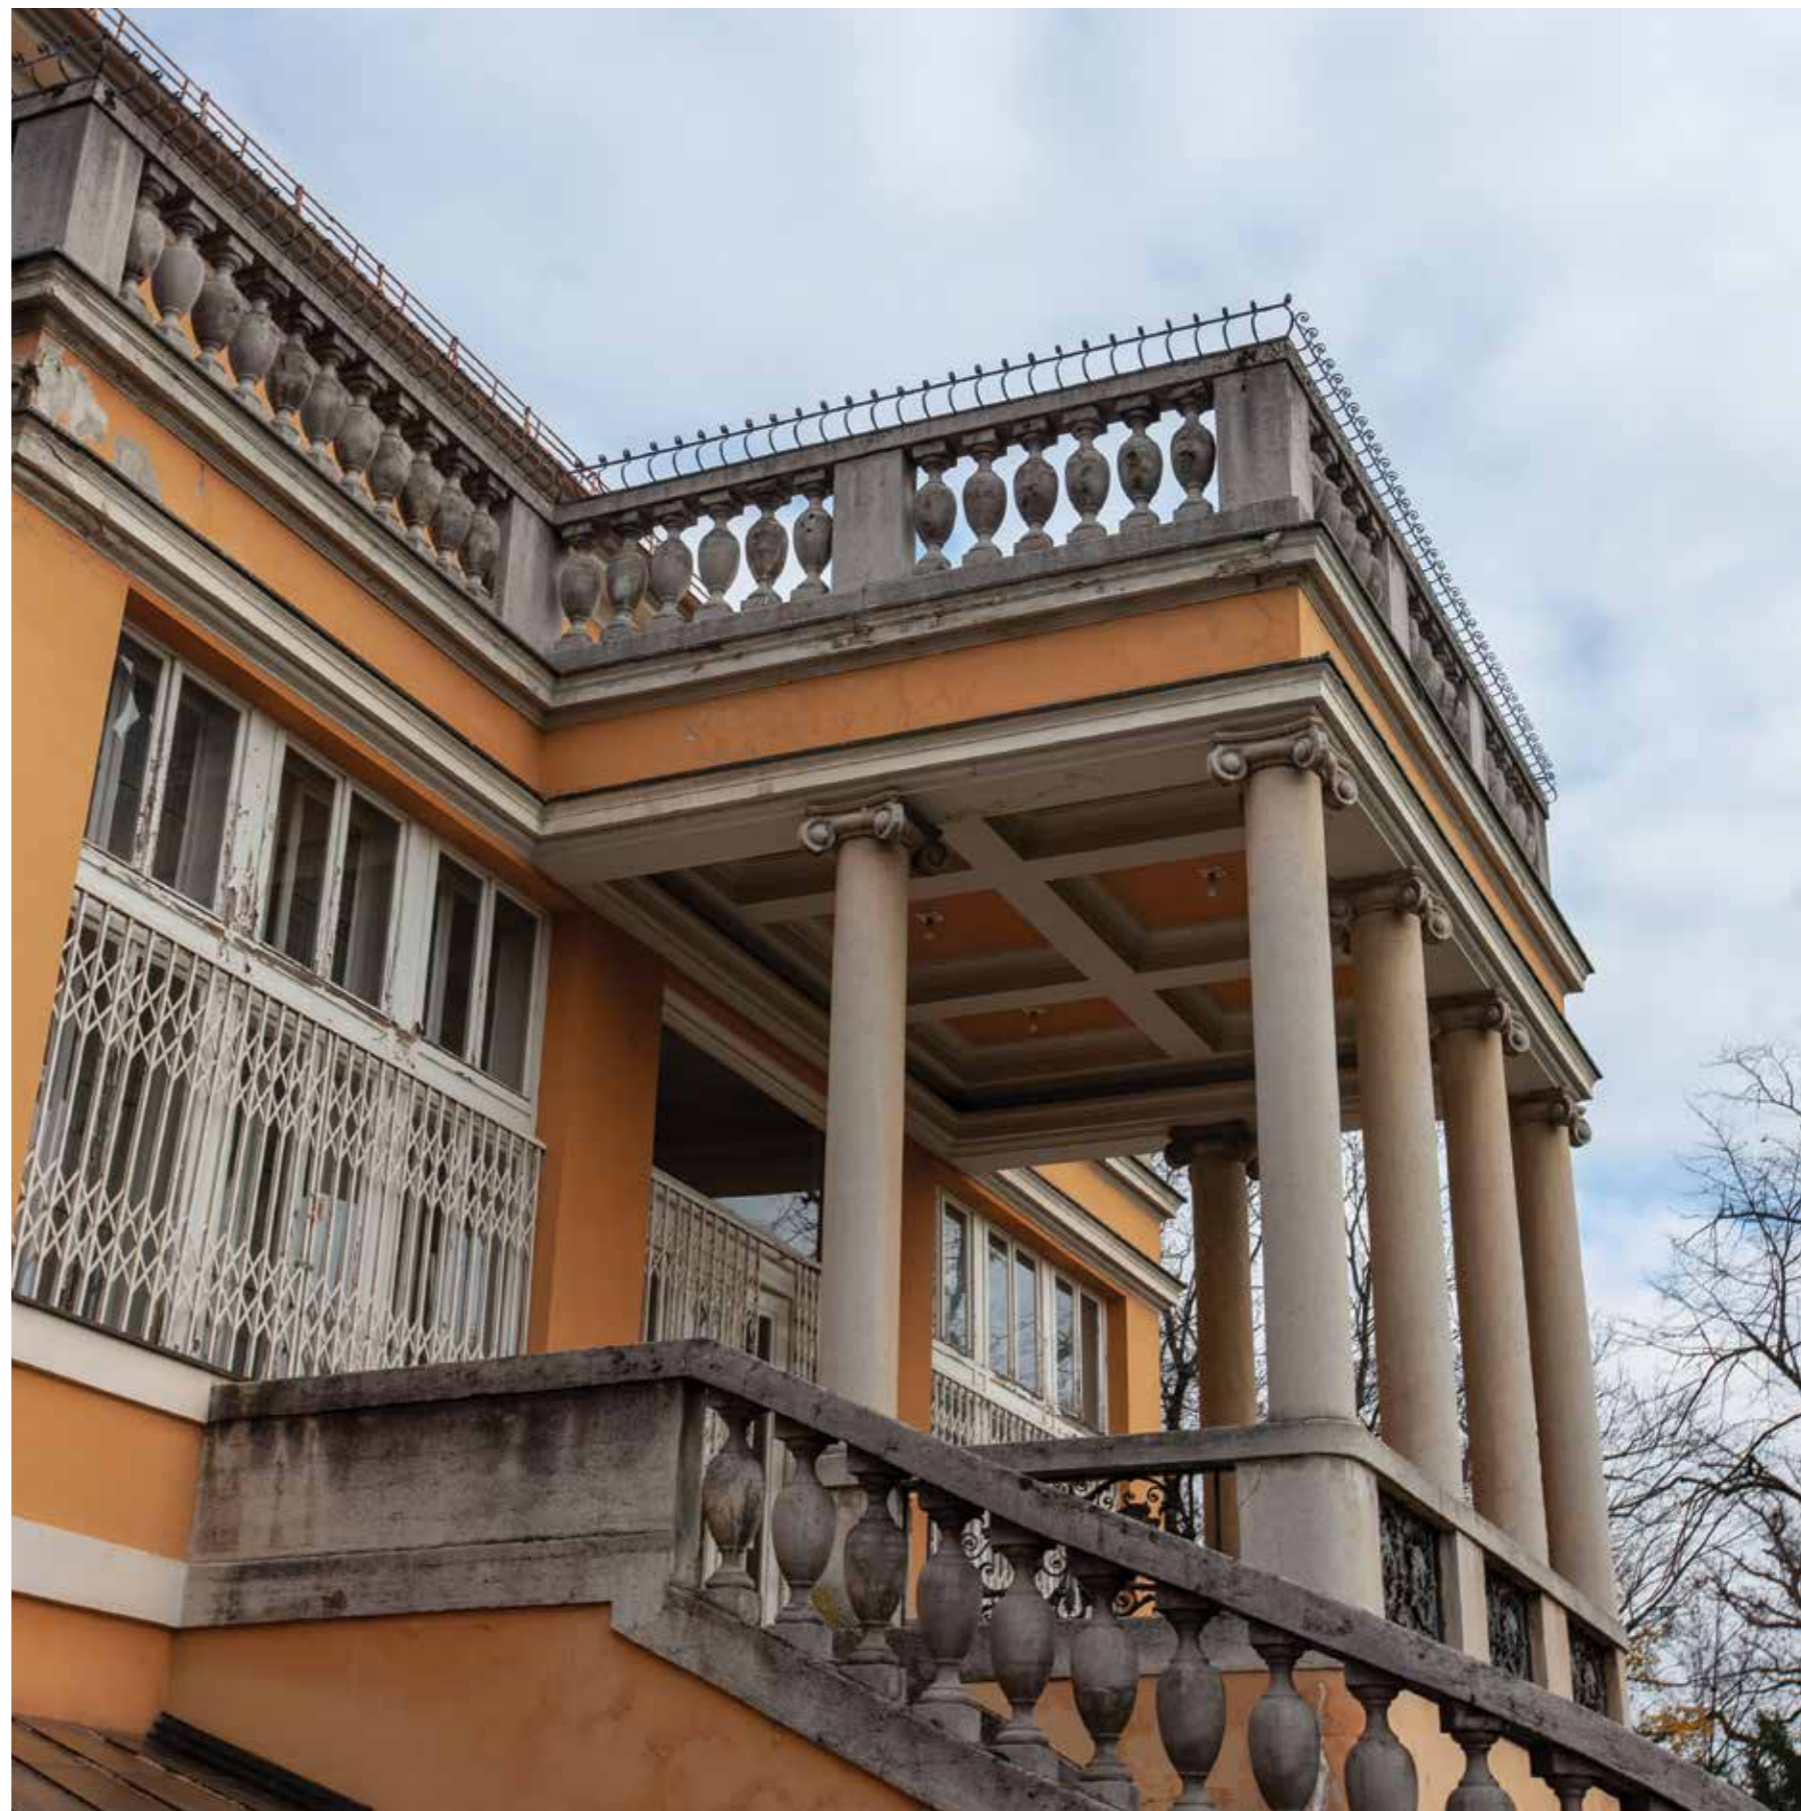
Južno pročelje, kolonada jonskih stupova ulaznog trijema

rijom, stupova i stropnih greda, oblikovanja erkera – niše u halu za sjedenje i razgovor, ali i garderobe i pretprostora – garderobe. Tema intimnoga, zaštićenog prostora za sjedenje i razgovor, »kuća u kući«, jedna je od trajnih Baranyaijevih preokupacija. Njegov svojevrsan autogram su i jonski stupovi. Stupovi bez kanelira pojavljuju se na vili Hühn (1911.; Tuškanac 24) i Barmaper (1926.; Tuškanac 8), tordirani na pročelju stambeno-poslovne zgrade Slavka Benedika (1923.–1924.; Trg žrtava fašizma 9), a oni horizontalno kanelirani na stambeno-poslovnoj zgradi Sirmaj-Benedik (1923.–1925.; Trg žrtava fašizma 6).<sup>36</sup>

Oblikovanjem i izvrsnošću izvedbe upravo su neopaladijansko južno pročelje, reprezentativno stubište i trijem – terasa, koji s dvoetažnim halom čine prostorno-oblikovnu cjelinu, najvrjedniji dio vile Ehrlich-Marić. Ostali prostori impresioniraju ponajprije dimenzijama, pri čemu su istodobno i vjerno svjedočanstvo o kulturi stanovanja 1920-ih godina, s obzirom na to da su sačuvane i oprema garderobe, kupaonica i kuhinje. Baranyai u ovom interijeru, na žalost, ne koristi ekskluzivne materijale poput kamena, nego one standardne, na tržištu lako dostupne.

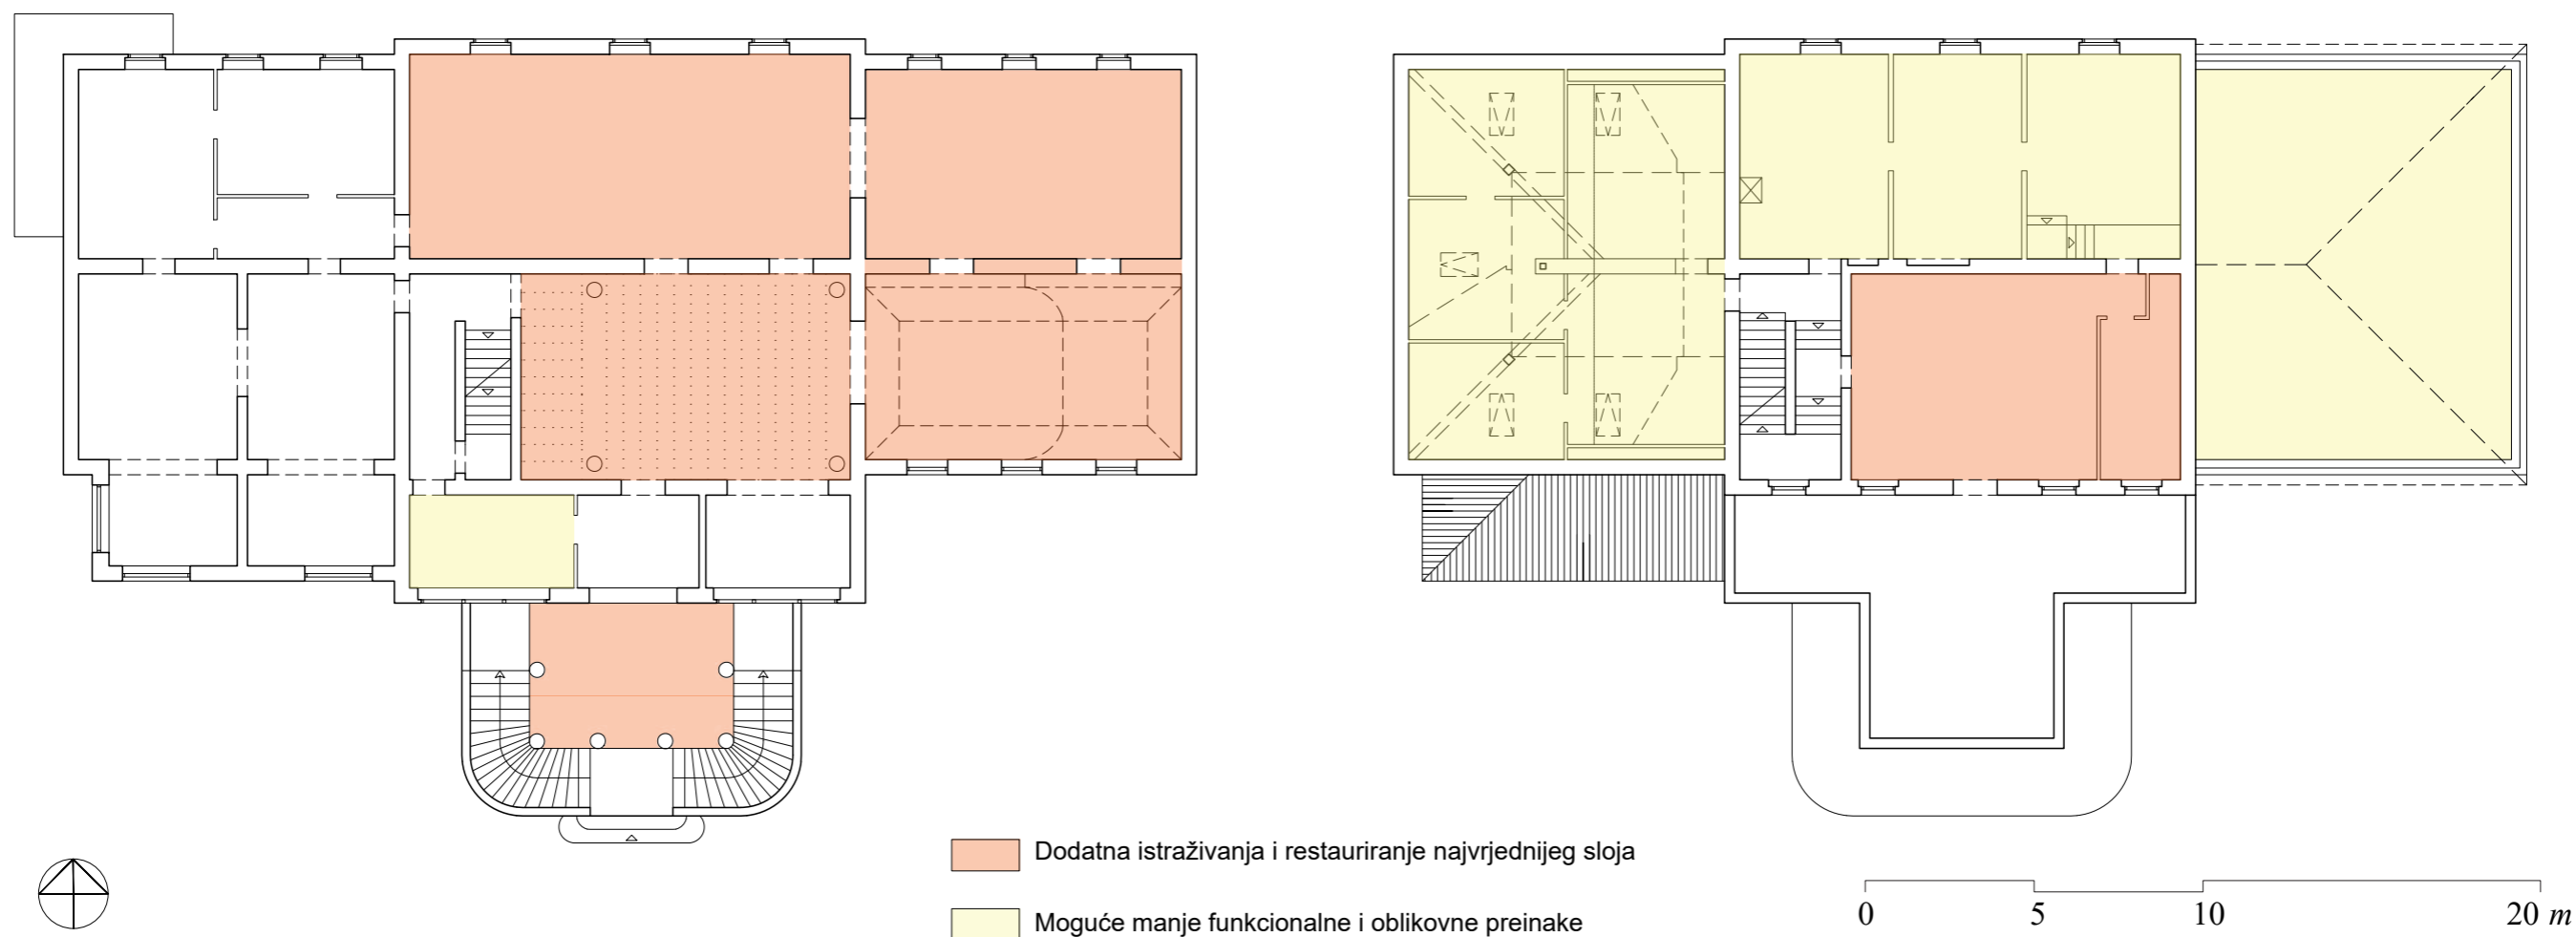
Tlocrti prizemlja i prvog kata s označenim prijedlogom smjernica za obnovu

Prostornu dispoziciju prizemlja treba očuvati u cjelini, kao i elemente interijera oštećene zbog korištenja, neodržavanja i potresa – stupove i galeriju hala, zidne i podne obloge, štukature, unutrašnju i vanjsku stolariju, sav ugrađeni namještaj i kamine. Kako bi se obnovile izvorne prostorne vrijednosti sjevernih dvorana i južne dvorane, omogućio pristup prozorima i dnevnom svjetlu, potrebno je ukloniti izložbene panoje izvedene za potrebe Muzeja. Uklanjanje panoa zahtijevat će obnovu poda. Pod je potrebno temeljito obnoviti u halu, posebice u niši, gdje postoje veća oštećenja. Nakon dodatnog sondiranja zidova u dvoranama, ovisno o rezultatima, treba donijeti odluku o eventualnoj

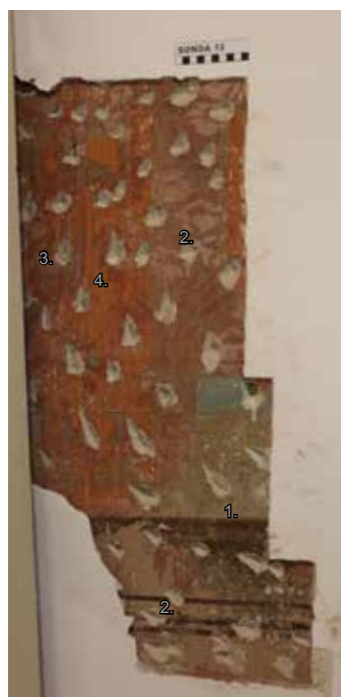
Sonda 13 na istočnom zidu sjeverozapadnog salona u prizemlju s dva starija dekorativna oslika

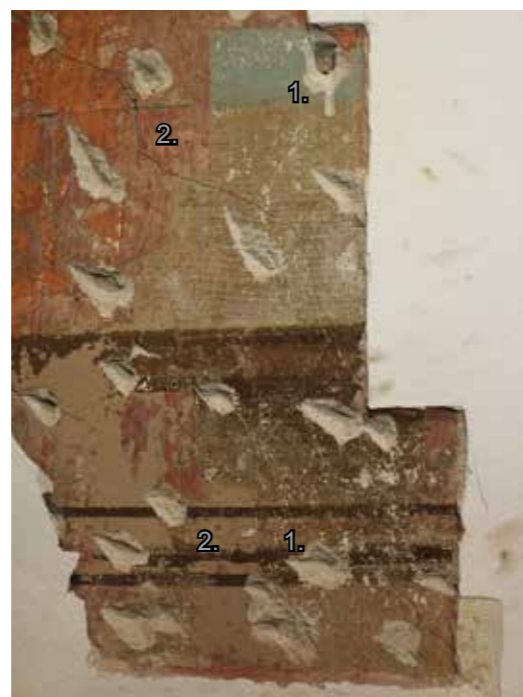
Sonda 14 na jugoistočnom zidu sjeverozapadnog salona u prizemlju sa starijim dekorativnim oslicima

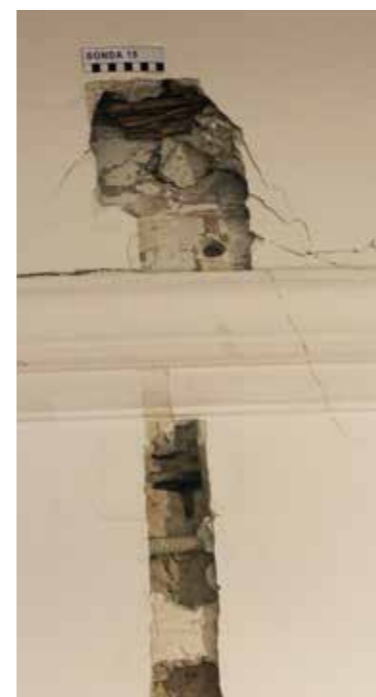
Sonda 15 iznad vrata na južnom zidu sjeverozapadnog salona u prizemlju s tragovima dekorativnih naliča koji pokazuju drukčije oblikovanje svoda prostorije

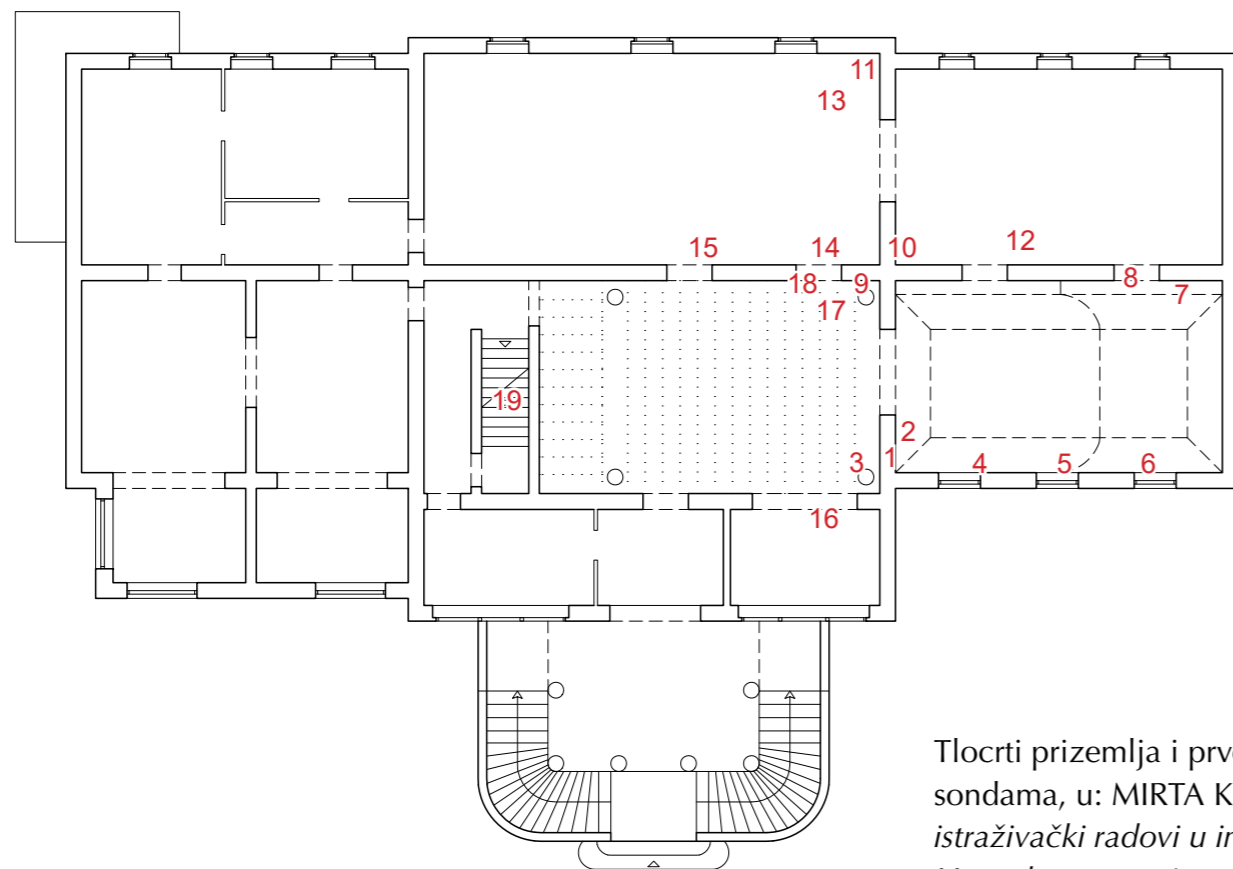
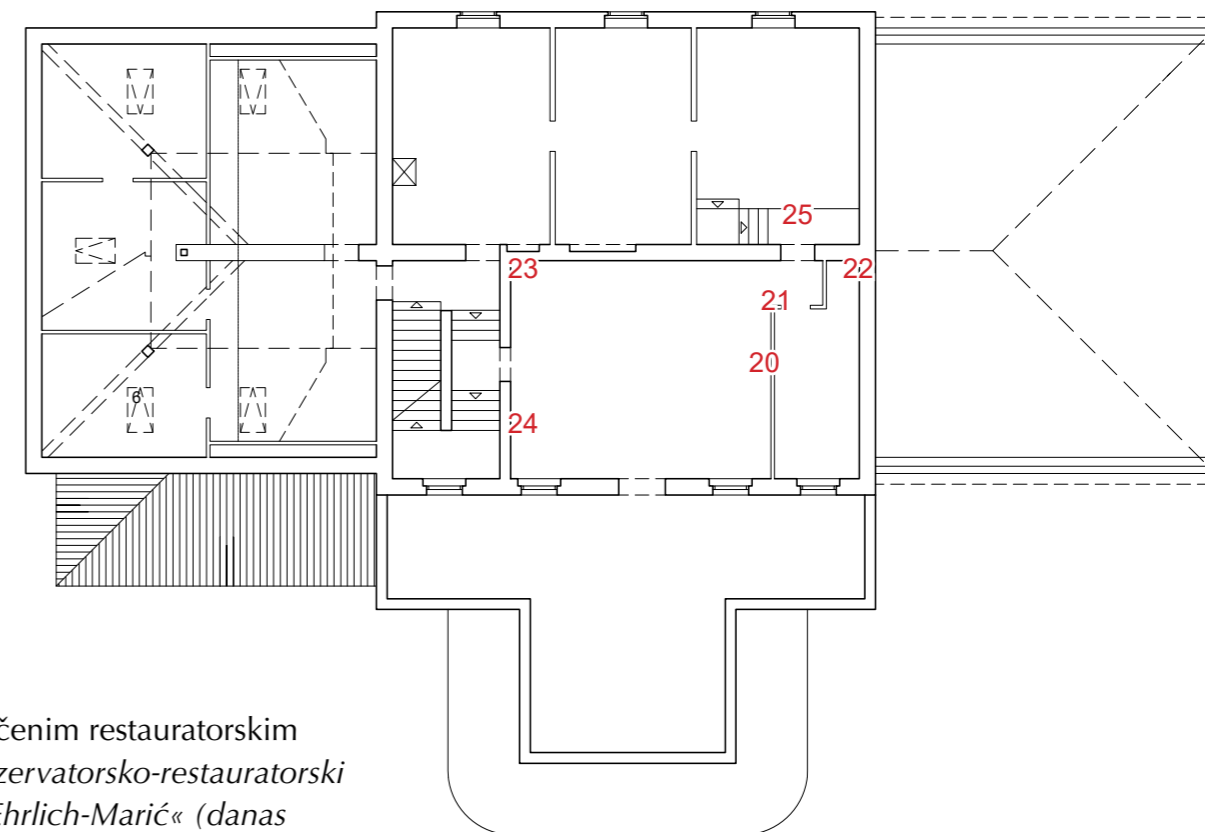
Tlocrti prizemlja i prvog kata s označenim restauratorskim sondama, u: MIRTA KRIZMAN, *Konzervatorsko-restauratorski istraživački radovi u interijeru »Vile Ehrlich-Marić«* (danas Hrvatskom muzeju arhitekture HAZU), I. G. Kovačića 37 u Zagrebu, Špatula d.o.o., Zagreb, studeni 2020.
