Konzervatorski elaborat za pet zgrada
Hrvatske akademije znanosti i umjetnosti
stradalih u potresu 22. ožujka 2020.

VILA EHRlich-MARIĆ

Ulica Ivana Gorana Kovačića 37, Zagreb

Povijest gradnje, valorizacija i prijedlog konzervatorskih smjernica

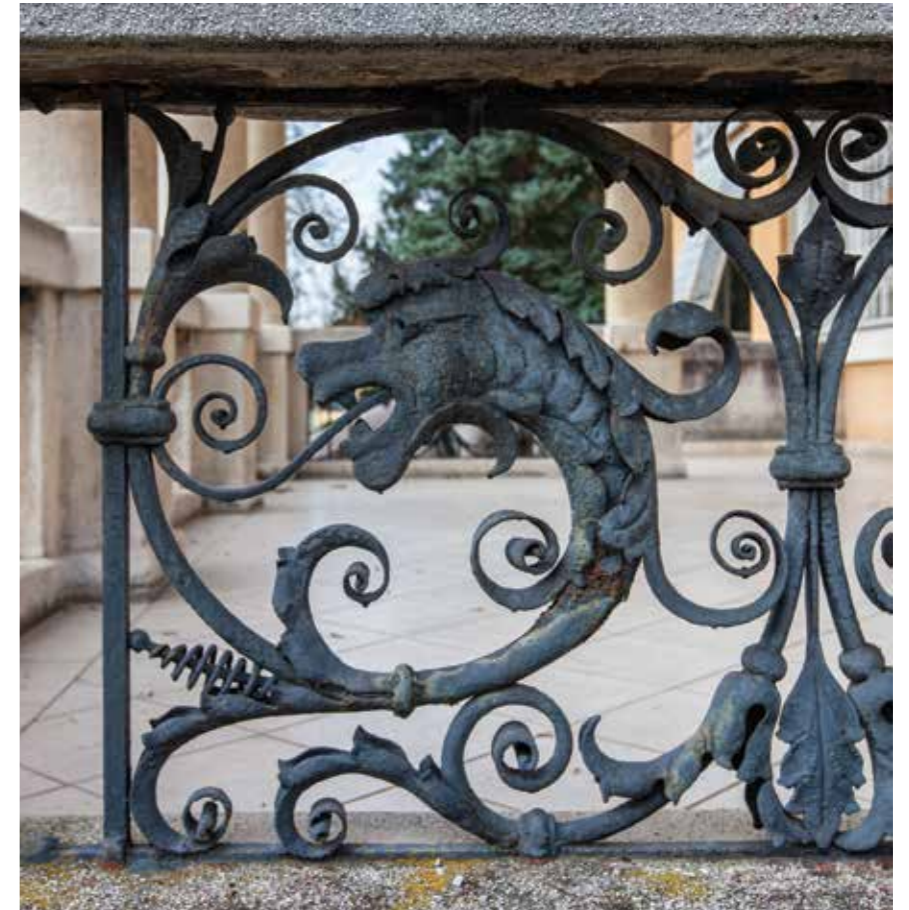
Južno pročelje, detalji ulaznog trijema, stubišta i ograde

na katu naglašeni su zabatima – segmentnima na središnjem prozoru i trokutnima na bočnim prozorima, a dodatnu dekoraciju čine školjke u zoni parapeta, te volute i maskeroni (lavlje glave) u zoni friza. Svi prozorski okviri na sjevernom pročelju izvedeni su u žbuci i bijelo su oličeni. Podrumski zona pročelja raščlanjena je stiliziranom rustikom, a uglovi ritalita su flankirani rustičnim kvadrirama.
