Konzervatorski elaborat za pet zgrada
Hrvatske akademije znanosti i umjetnosti
stradalih u potresu 22. ožujka 2020.

VILA EHRlich-MARIĆ

Ulica Ivana Gorana Kovačića 37, Zagreb

Povijest gradnje, valorizacija i prijedlog konzervatorskih smjernica

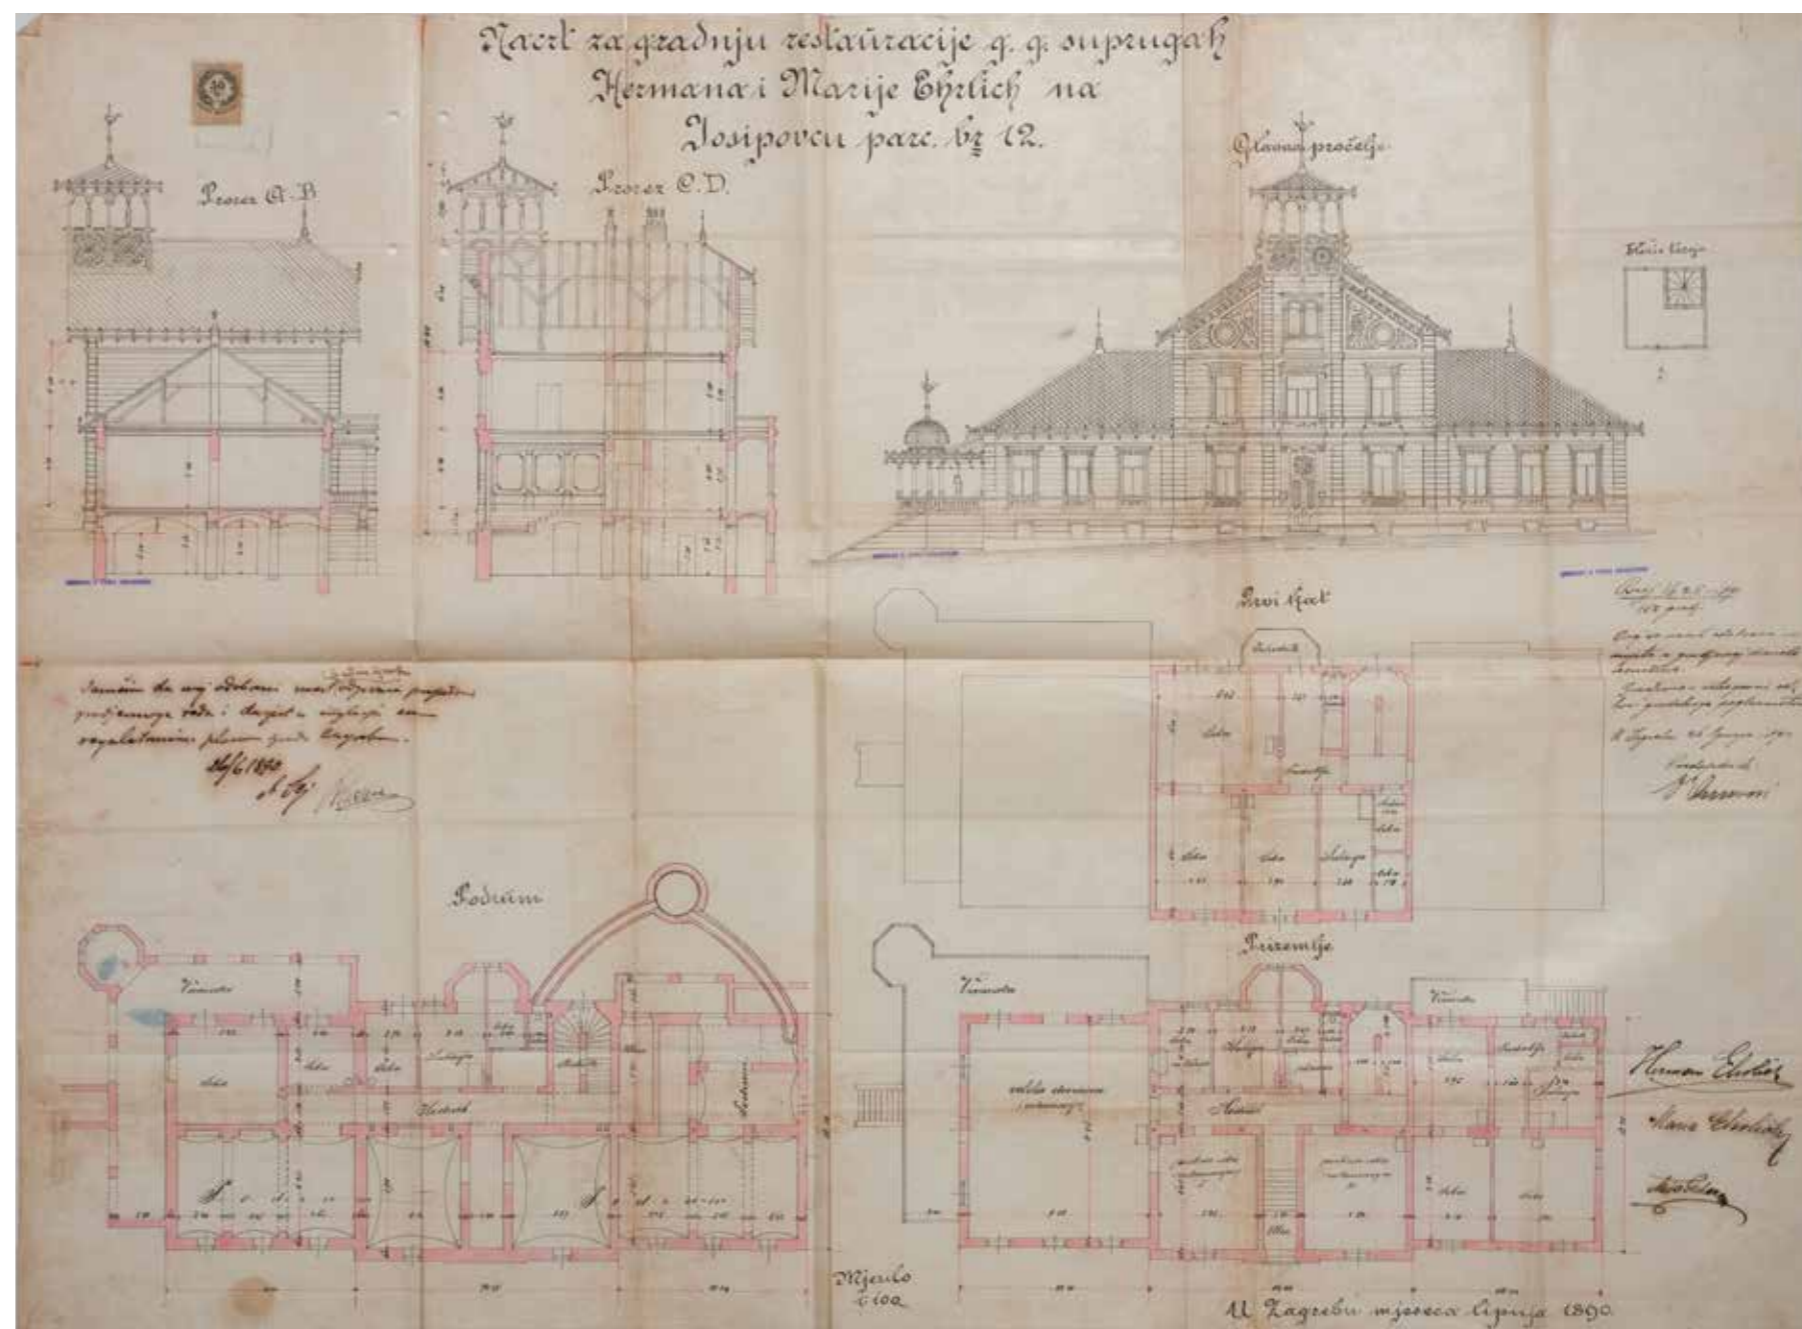
Tlocrta podruma, prizemlja, kata i tornja; poprječni presjeci kroz ulaz i zapadno krilo; sjeverno pročelje, Mijo Geher, 1890., DAZG

Središnji dio s glavnim ulazom na sjevernoj strani i dvije »posebne sobe restauracije« lijevo i desno od njega, imali su dvotraktnu organizaciju prostorija s hodnikom u sredini. S južne strane su se od istoka prema zapadu nizale sobe za točenje, kuhinja s izbom i sanitarije te dvokrako stubište, koje je povezivalo prizemlje s gospodarskim podrumom i stambenom jedinicom na katu te s mansardom. Velika dvorana restauracije zauzimala je čitavo istočno krilo, na koje je s južne i istočne strane dograđena veranda s ugaonim paviljonom i s vanjskim stubama kojima se pristupalo vrtu. Interijer je odgovarao interijerima tadašnjih kavana. Zidovi su bili oslikani, a strop ukrašen štuko-dekoracijama.

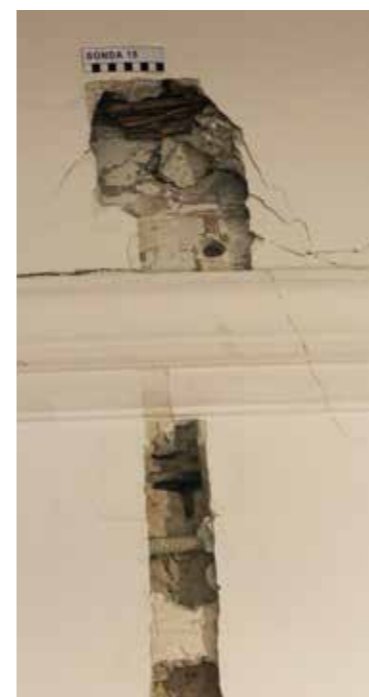
Sonda 15 iznad vrata na južnom zidu sjeverozapadnog salona u prizemlju s tragovima dekorativnih naliča koji pokazuju drukčije oblikovanje svoda prostorije

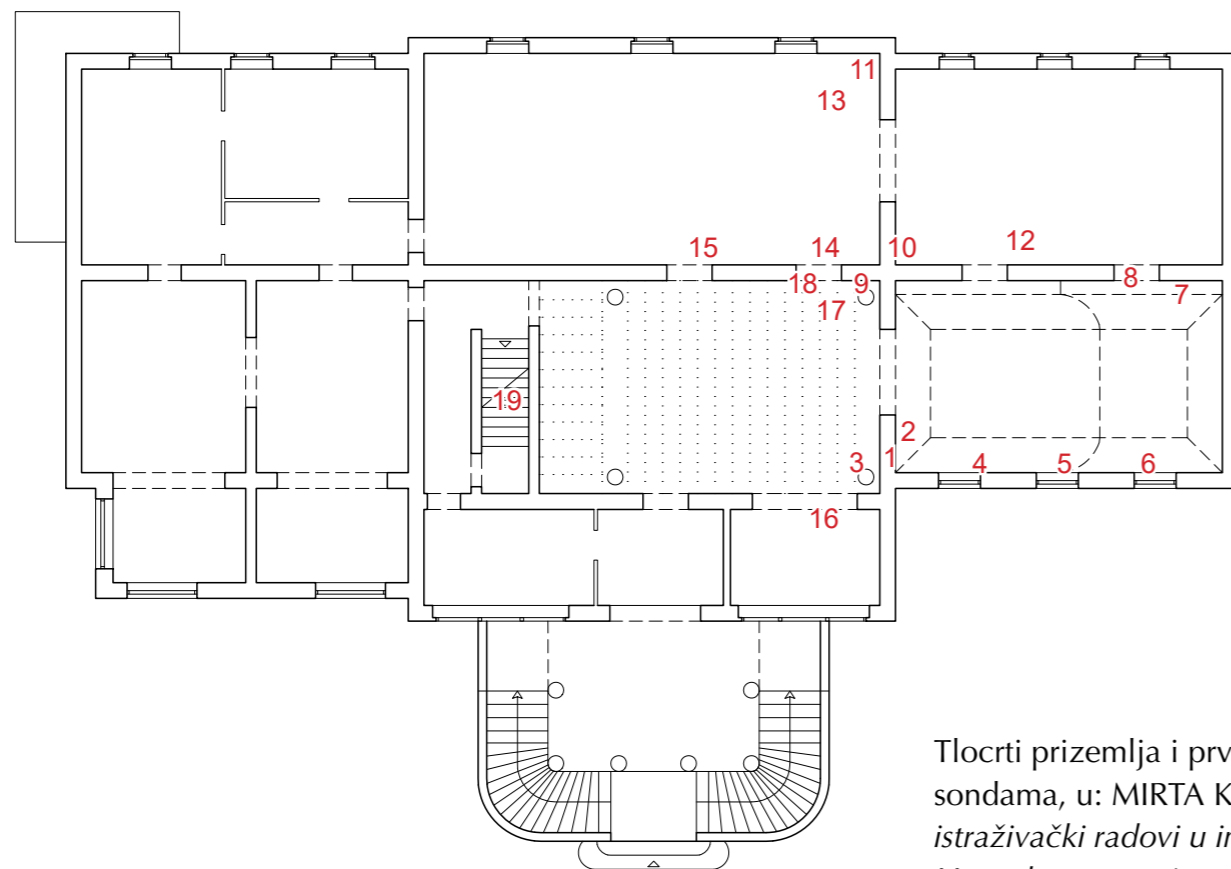
Tlocrti prizemlja i prvog kata s označenim restauratorskim sondama, u: MIRTA KRIZMAN, *Konzervatorsko-restauratorski istraživački radovi u interijeru »Vile Ehrlich-Marić«* (danas Hrvatskom muzeju arhitekture HAZU), I. G. Kovačića 37 u Zagrebu, Špatula d.o.o., Zagreb, studeni 2020.
