Konzervatorski elaborat za pet zgrada
Hrvatske akademije znanosti i umjetnosti
stradalih u potresu 22. ožujka 2020.

VILA EHRlich-MARIĆ

Ulica Ivana Gorana Kovačića 37, Zagreb

Povijest gradnje, valorizacija i prijedlog konzervatorskih smjernica

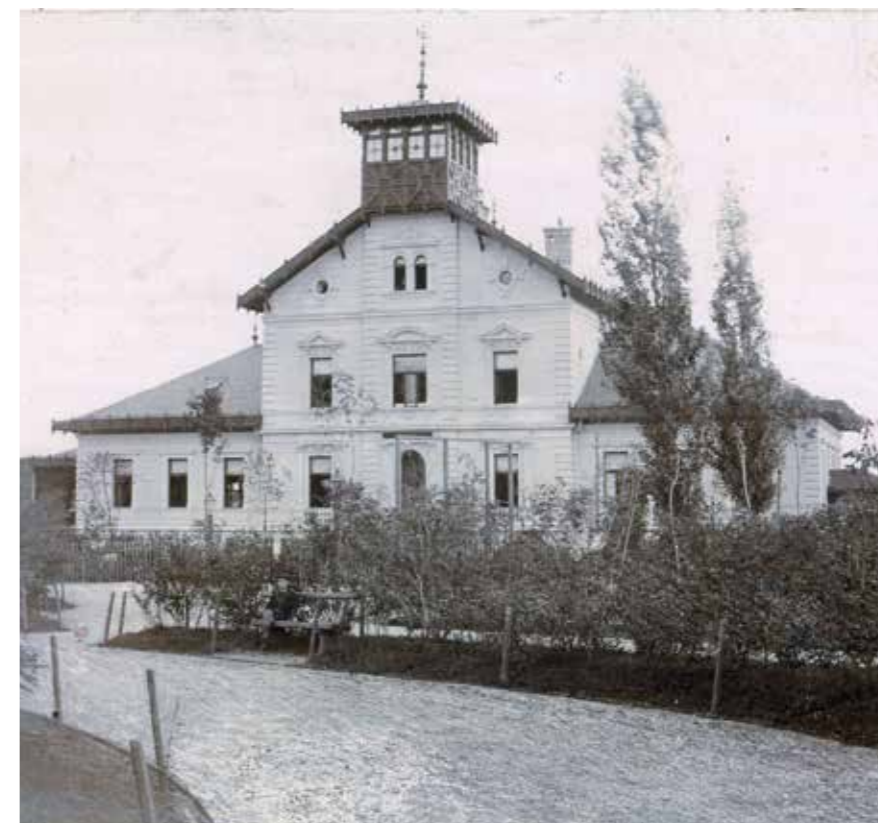
Sjeverno pročelje, nakon 1891., DAZG
