PALAČA HRVATSKOGA
INŽENJERSKOG SAVEZA
(NEKADAŠNJA PALAČA VRANYCZANY-DOBRINOVIĆ)
BERISLAVIĆEVA ULICA 6, 8, ZAGREB
POVIJEST GRADNJE, VALORIZACIJA I PRIJEDLOG KONZERVATORSKIH
SMJERNICA

INSTITUT ZA POVIJEST UMJETNOSTI
ZAGREB, PROSINAC 2021.

Zagreb, prosinac 2021.

KONZERVATORSKI ELABORAT

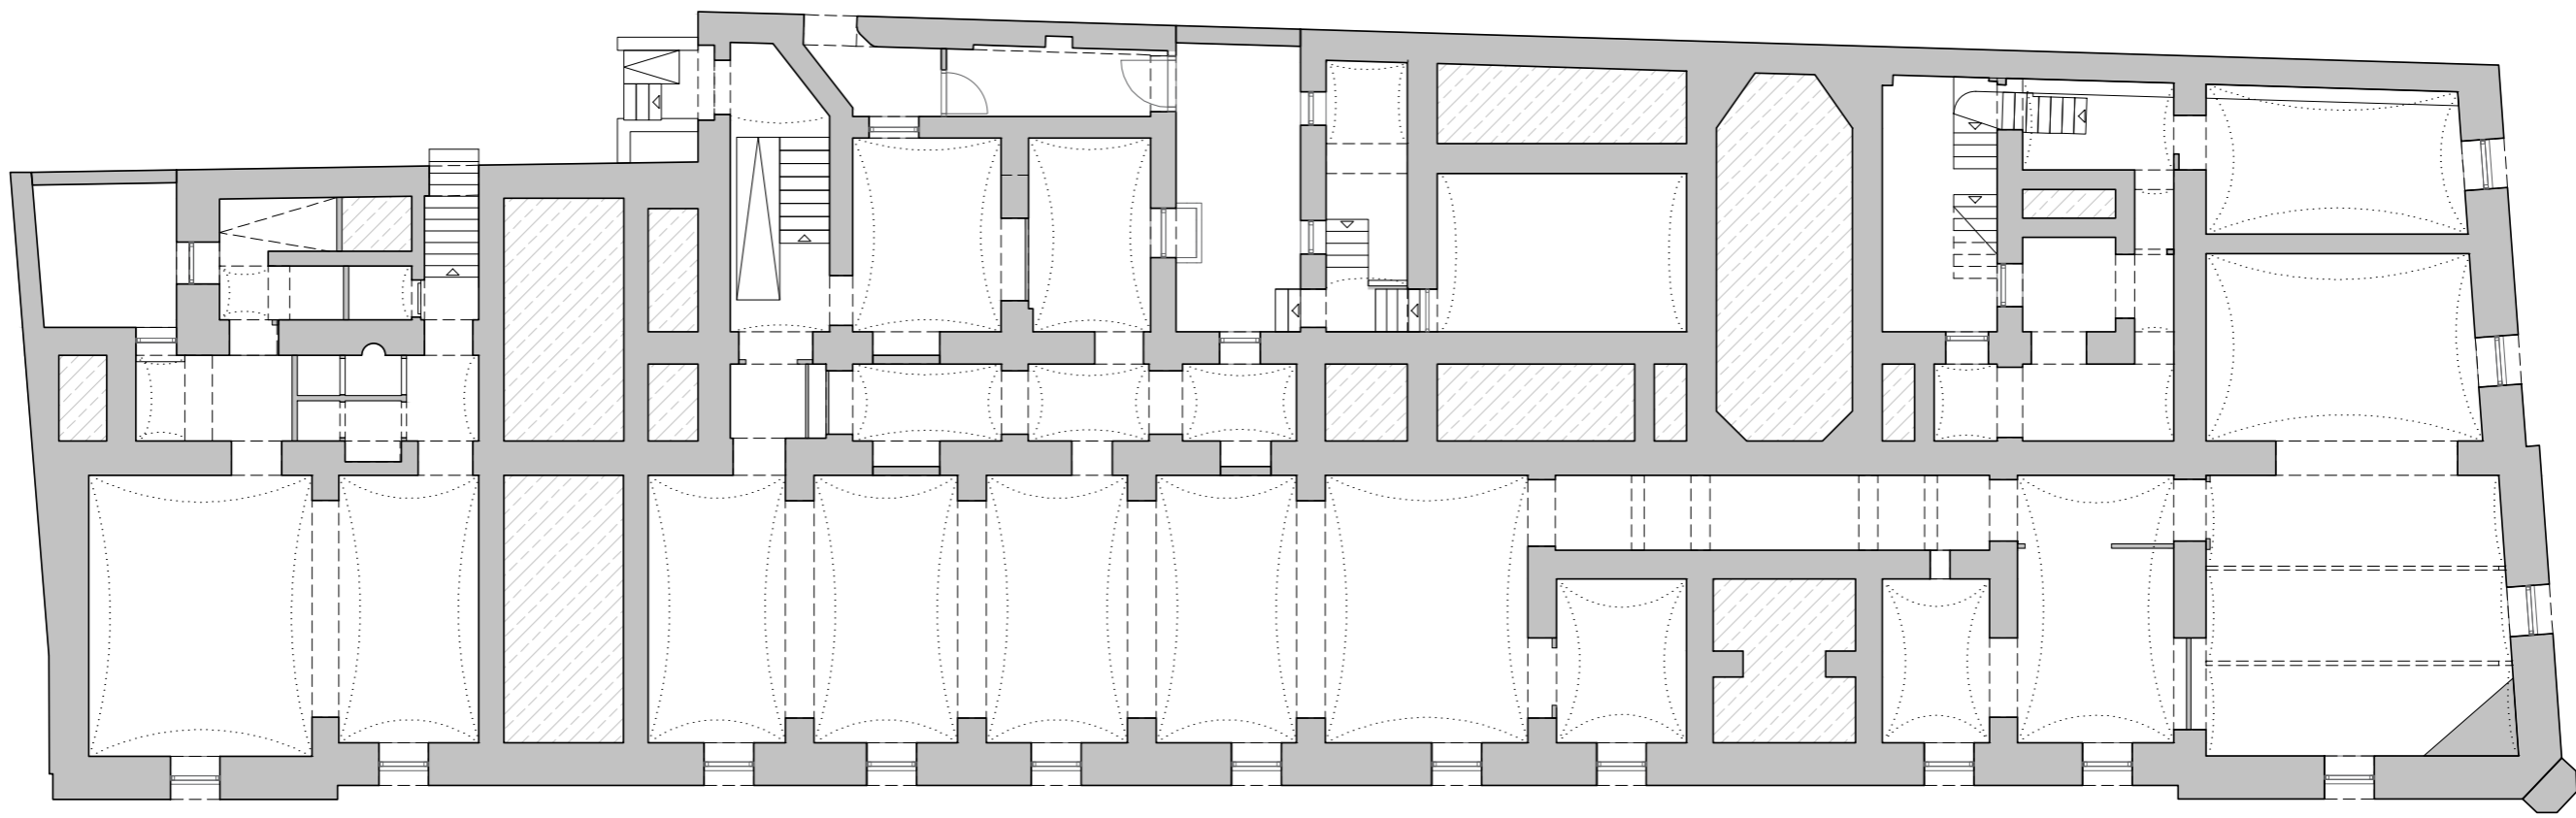
Tlocrt podruma

razine visokoga prizemlja, u tim dijelovima nema podrumskih prostorija. Stoga je i zapadni dio podruma (sa zasebnim ulazom iz dvorišta) odijeljen od središnjega dijela, a i središnji hodnik prestaje ispod glavnog stubišta. Da bi se ostvarila veza središnjega dijela s istočnim dijelom podruma, na pročelnom dijelu ispod istočnog predvorja formiran je uski prolaz. Prostorije su nadsvođene češkim kapama. Na uličnoj strani između traveja čeških kapa konstruktivnu ulogu zidova zamjenjuju svodne pojasnice, tako da su formirani veliki prostori. Nekadašnji podrum palače danas je u većem dijelu u funkciji fotokopiraonice *Kolding*.

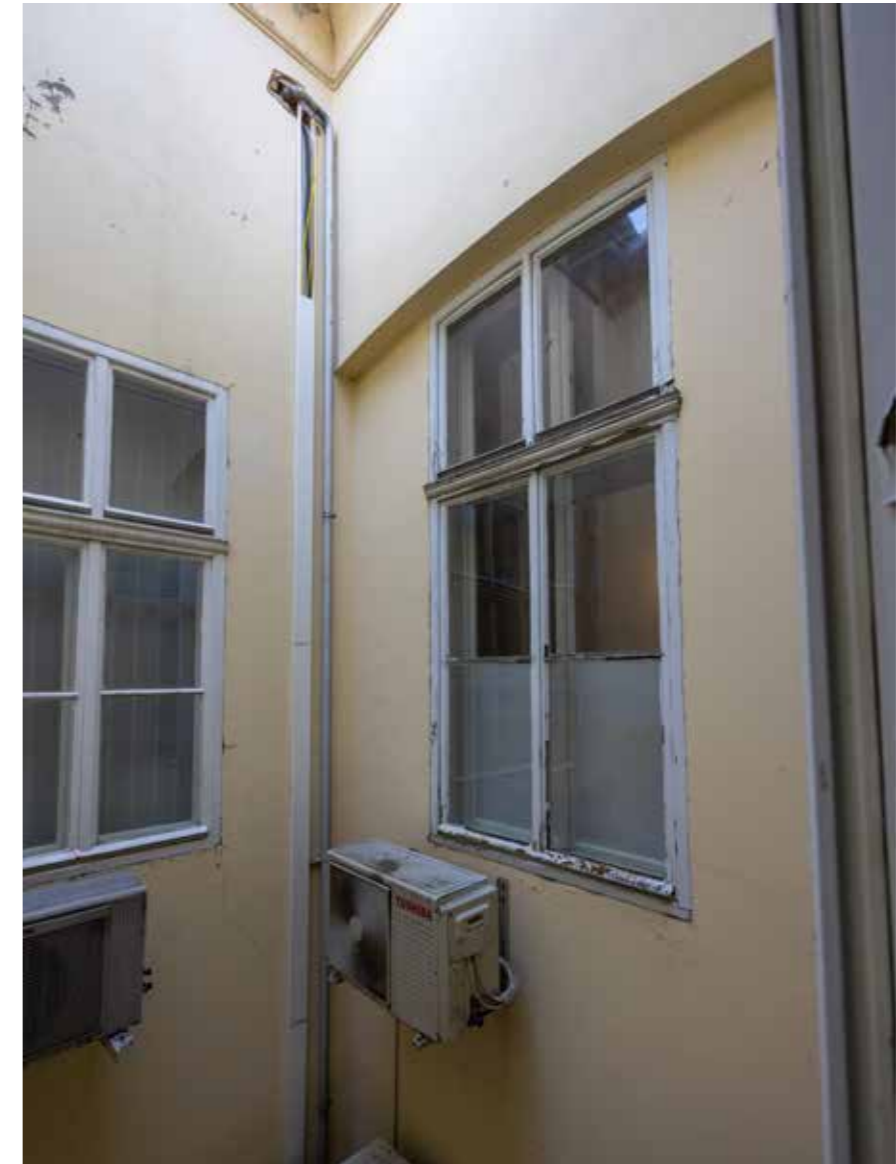
Istočni svjetlarnik, pogled na naknadno zazidanu ložu hodnika koju treba obnoviti

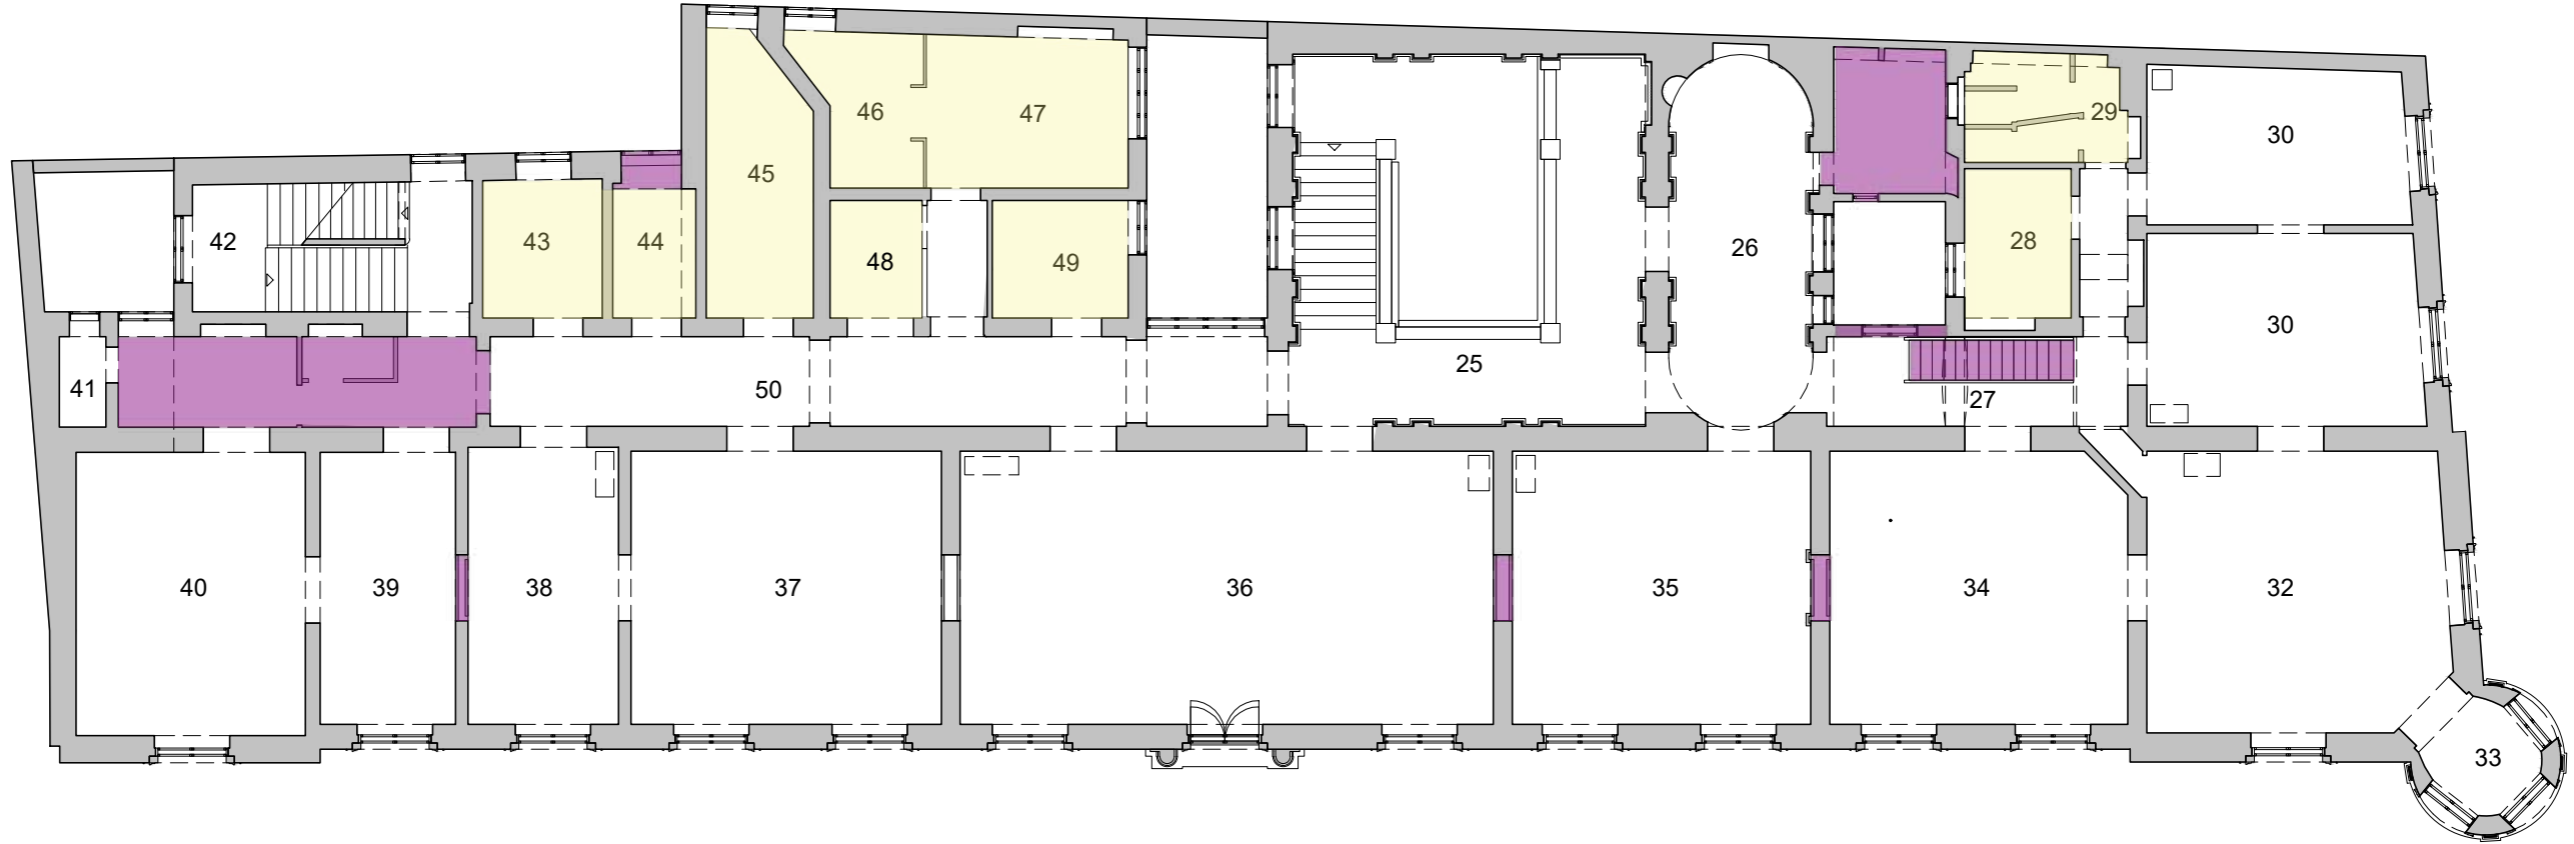
Tlocrt prvog kata s označenim smjericama za obnovu

- čuvanje postojećeg stanja
- uklanjanje i rekonstrukcija izvornog stanja
- moguće preoblikovanje
