PALAČA HRVATSKOGA
INŽENJERSKOG SAVEZA
(NEKADAŠNJA PALAČA VRANYCZANY-DOBRINOVIĆ)
BERISLAVIĆEVA ULICA 6, 8, ZAGREB
POVIJEST GRADNJE, VALORIZACIJA I PRIJEDLOG KONZERVATORSKIH
SMJERNICA

KONZERVATORSKI ELABORAT

dr. sc. Katarina Horvat-Levaj

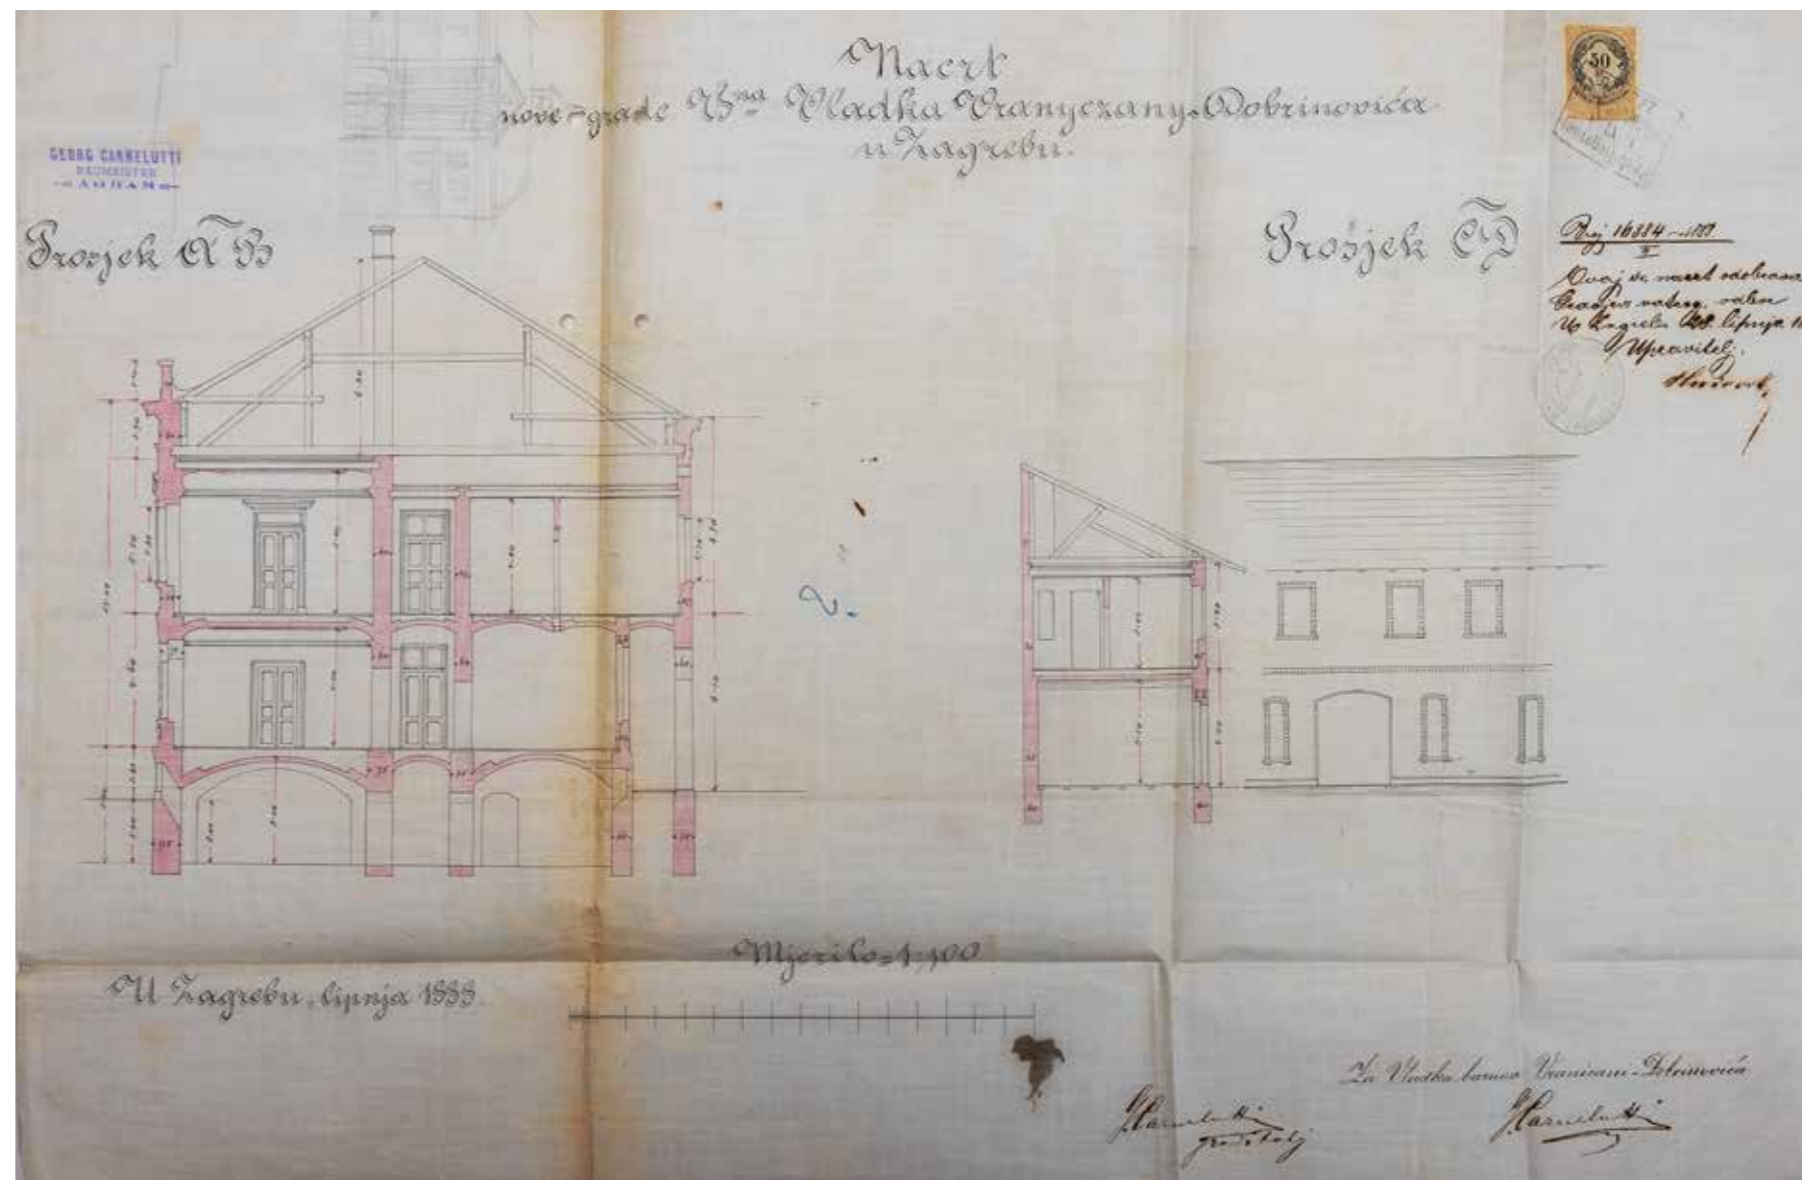
Presjek kroz palaču te presjek i istočno pročelje konjušnice, projekt, Gjuro Carnelutti, 1888., DAZG
