PALAČA HRVATSKOGA  
INŽENJERSKOG SAVEZA  
(NEKADAŠNJA PALAČA VRANYCZANY-DOBRINOVIĆ)  
BERISLAVIĆEVA ULICA 6, 8, ZAGREB  
POVIJEST GRADNJE, VALORIZACIJA I PRIJEDLOG KONZERVATORSKIH  
SMJERNICA

## KONZERVATORSKI ELABORAT

dr. sc. Katarina Horvat-Levaj

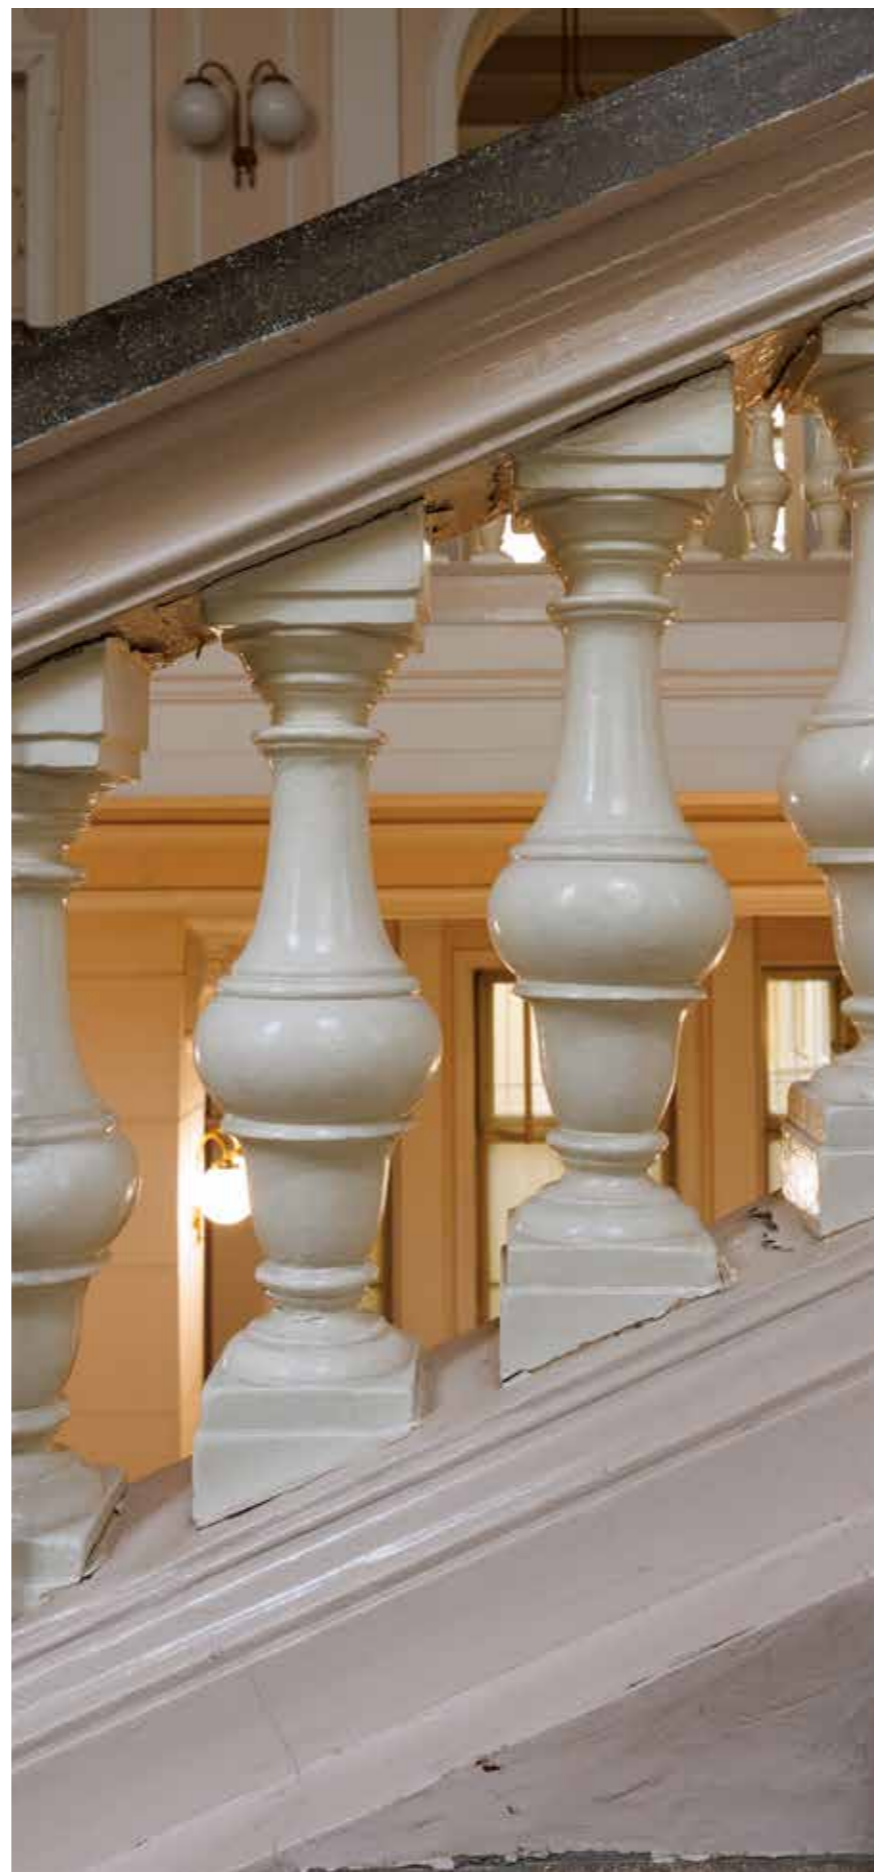
Balustrada stubišta

bišta vodi prema središnjem hodniku prizemlja uokviren je profilacijama i zaključen segmentnim zabatom s volutama. Bočni rubovi stuba i galerija na katu istaknuti su bogatim profilacijama, a galerije, kao i otvor između stubišta i vestibula, podupiru masivne volutne konzole. Stubišni krakovi ograđeni su balustradama izvedenim od štuka koji oponaša kamen, dok je gornja ploča ograde od teraca. Zidovi stubišta na katu (br. 25) raščlanjeni su na sve četiri strane glatkim jonskim pilastrima koji se dižu sa sokla, također nošenog plitkim konzolama. Pilastri su grupirani tako da formiraju plitke rizalite na svakom zidu, a s takvim ritmom raščlambe usklađen je raspored otvora – lučni prozori prema svjetlarniku i lučni otvor prema hodniku na zapadnom zidu te tri otvora, od kojih je središnji lučni, a bočni pravokutni, prema vestibulu na prvom katu. Spomenuti otvori uokvireni su profilacijama, a pravokutni portali vestibula na katu zaključeni su profiliranim vijencima. Zidovi između pilastara ukrašeni su ukladama. Kako je uobičajeno, na pilastrima počiva trodijelno gređe (vijenci su ukrašeni dentima), s kojega se diže zrcalni strop iznad stubišta, bogato raščlanjen štukoprofilacijama i kartušom u sredini.
