Palača Hrvatskoga inženjerskog saveza (nekadašnja palača Vranyczany-Dobrinović) : Berislavićeva ulica 6, 8, Zagreb : povijest gradnje, valorizacija i prijedlog konzervatorskih smjernica

POVIJEST GRADNJE, VALORIZACIJA
I PRIJEDLOG KONZERVATORSKIH SMJERNICA

Zagreb, prosinac 2021.

KONZERVATORSKI ELABORAT

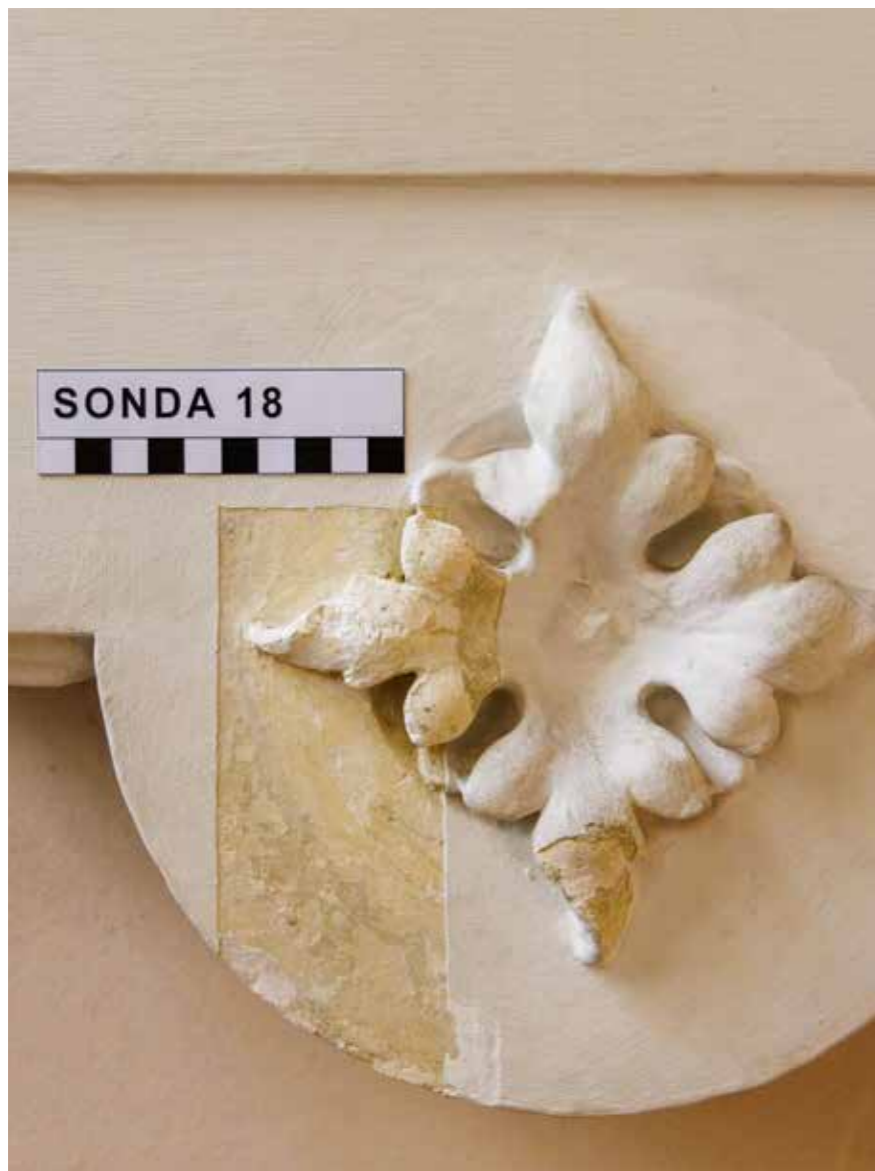
Štukodekoracija u stubištu, vestibulu i dvorani na prvom katu, sonde su otkrile izvornu marmorizaciju koju treba restaurirati
