PALAČA HRVATSKOGA
INŽENJERSKOG SAVEZA
(NEKADAŠNJA PALAČA VRANYCZANY-DOBRINOVIĆ)
BERISLAVIĆEVA ULICA 6, 8, ZAGREB
POVIJEST GRADNJE, VALORIZACIJA I PRIJEDLOG KONZERVATORSKIH
SMJERNICA

BERISLAVIĆEVA ULICA 6, 8, ZAGREB

POVIJEST GRADNJE, VALORIZACIJA
I PRIJEDLOG KONZERVATORSKIH SMJERNICA

KONZERVATORSKI ELABORAT

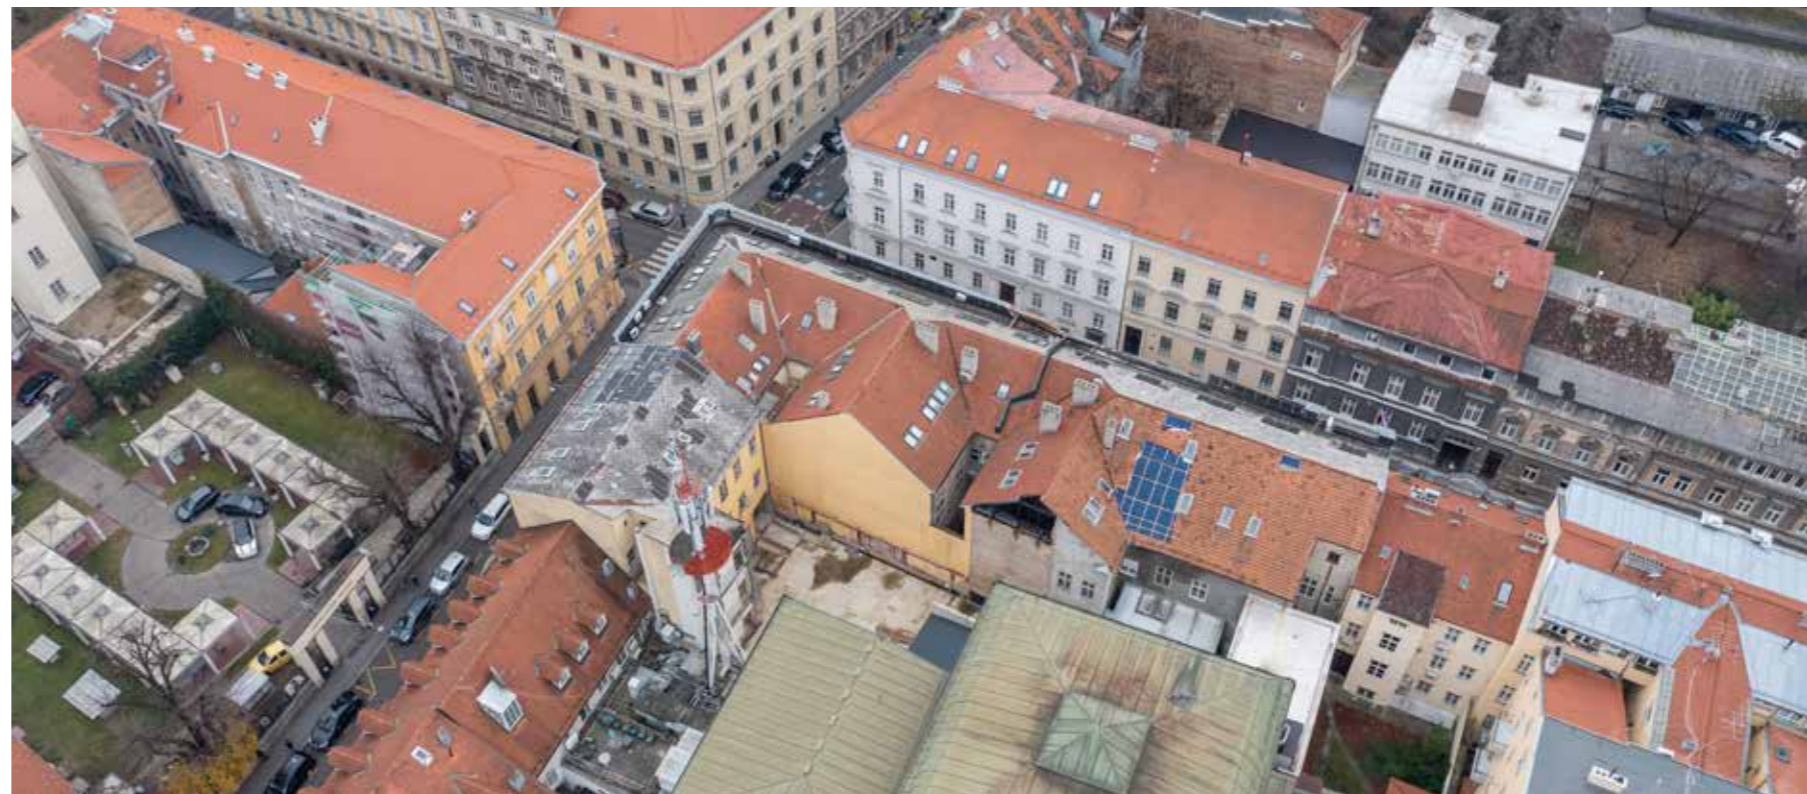
Palača je građena od pune opeke. Nosivi zidovi u podrumu iznose 60 do 90 cm, a u prizemlju i na katu 50 do 70 cm. Podrum i veći dio prizemlja natkrivaju plitki svodovi od opeke nošeni željeznim traverzama. U pojedinim prostorijama željezne traverze svodova pojačane su armiranobe-

tonskim gredama (br. 16, 17). Međukatne konstrukcije su drvene, mjestimično s dodatnim ojačanjem željeznim traverzama. Iznad stropa prvog kata izvedena je pri uređenju potkrovlja nova međukatna konstrukcija, kao polumontažna fert stropna konstrukcija.

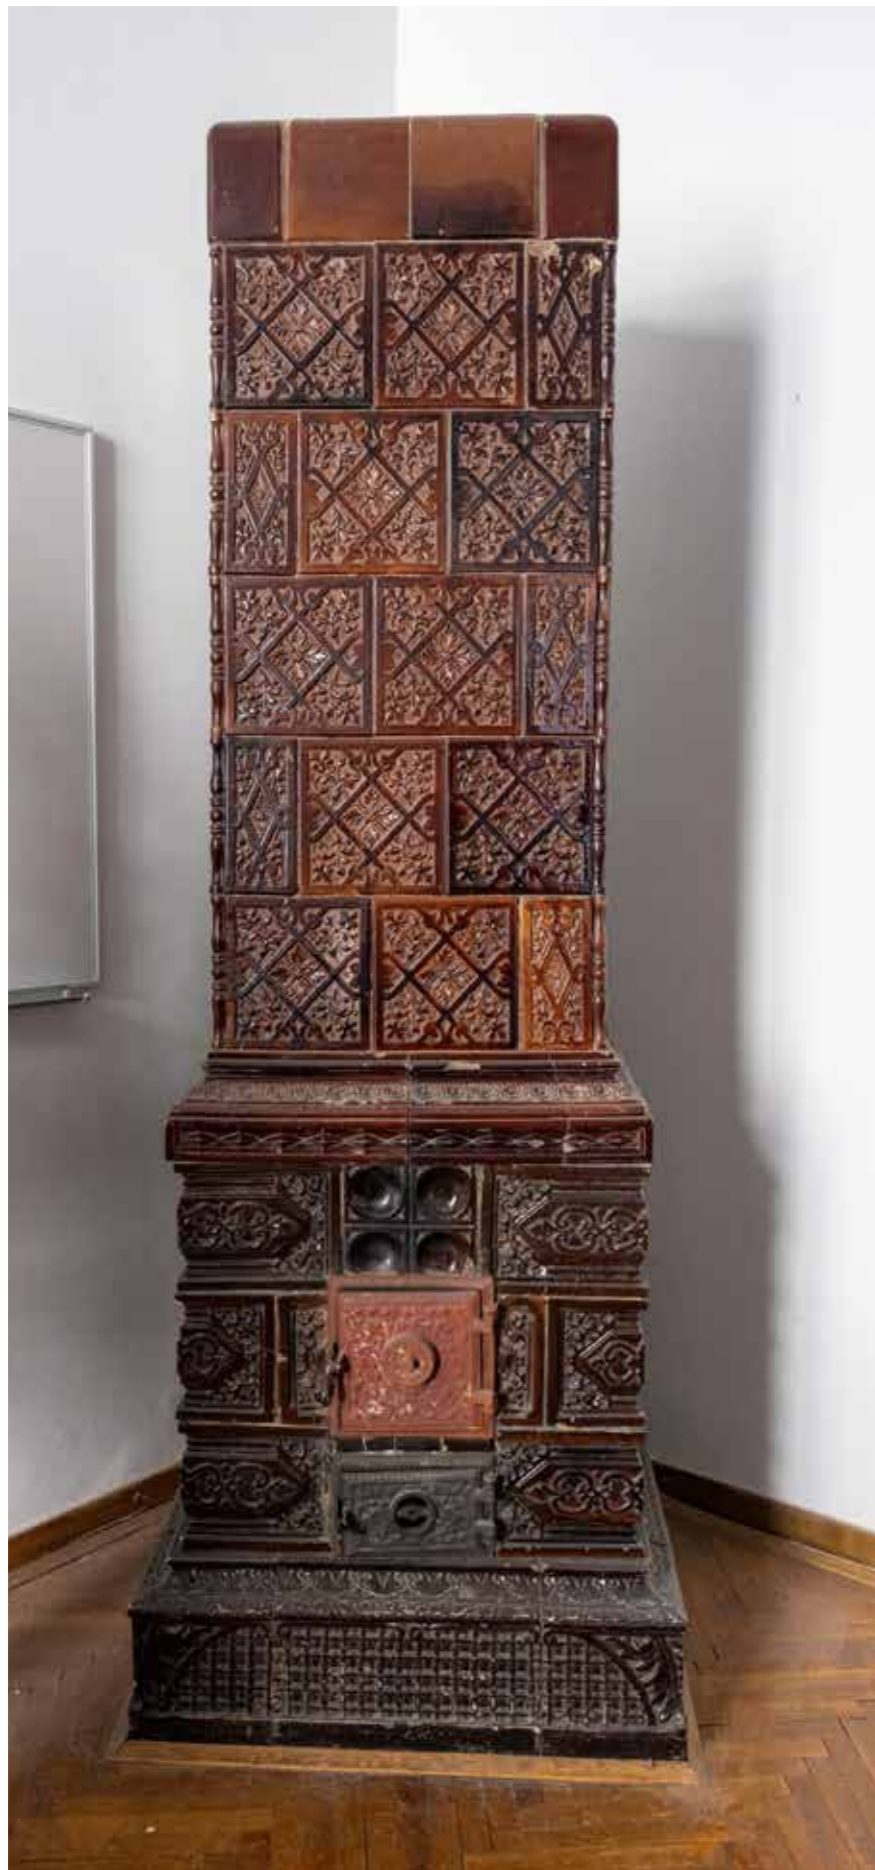
Kaljeva peć iz vremena gradnje palače, 1889. (prostorija br. 15 u prizemlju)

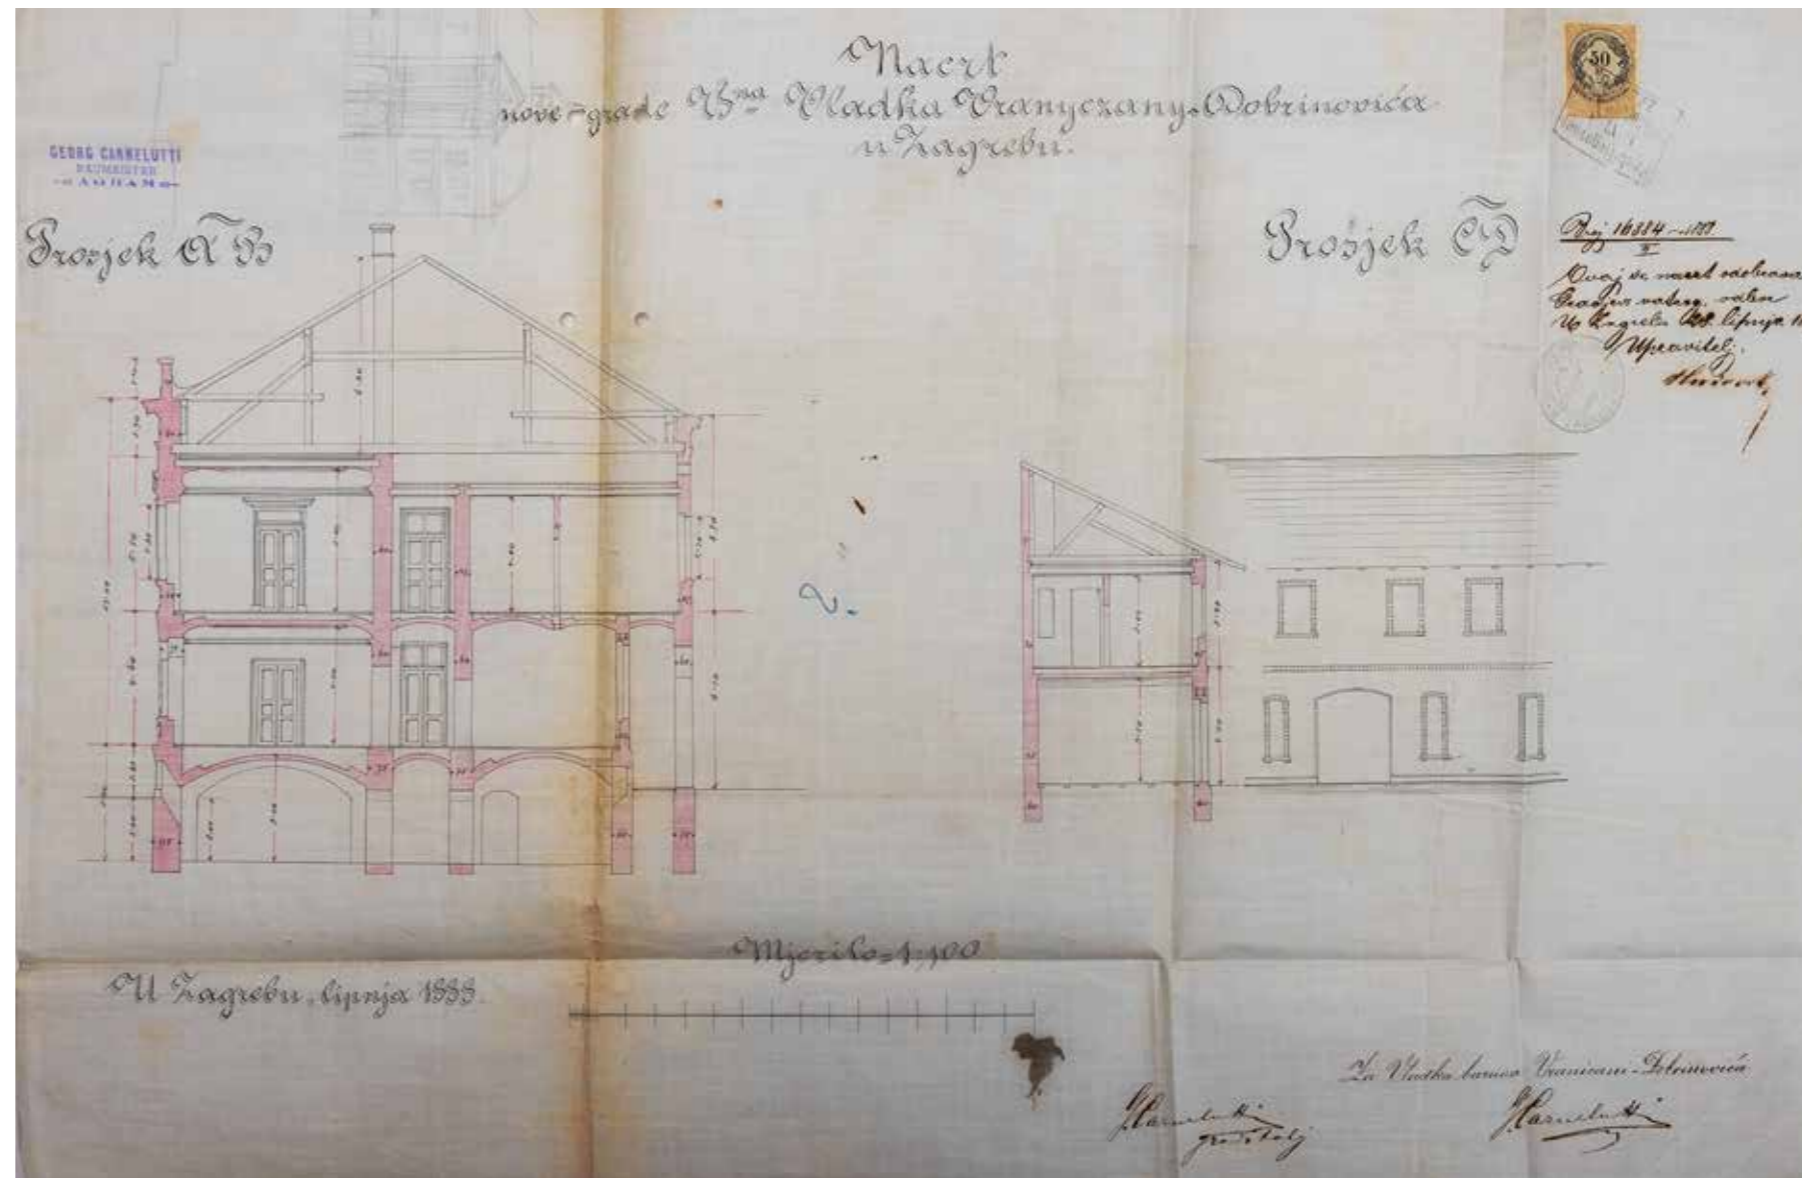
Presjek kroz palaču te presjek i istočno pročelje konjušnice, projekt, Gjuro Carnelutti, 1888., DAZG

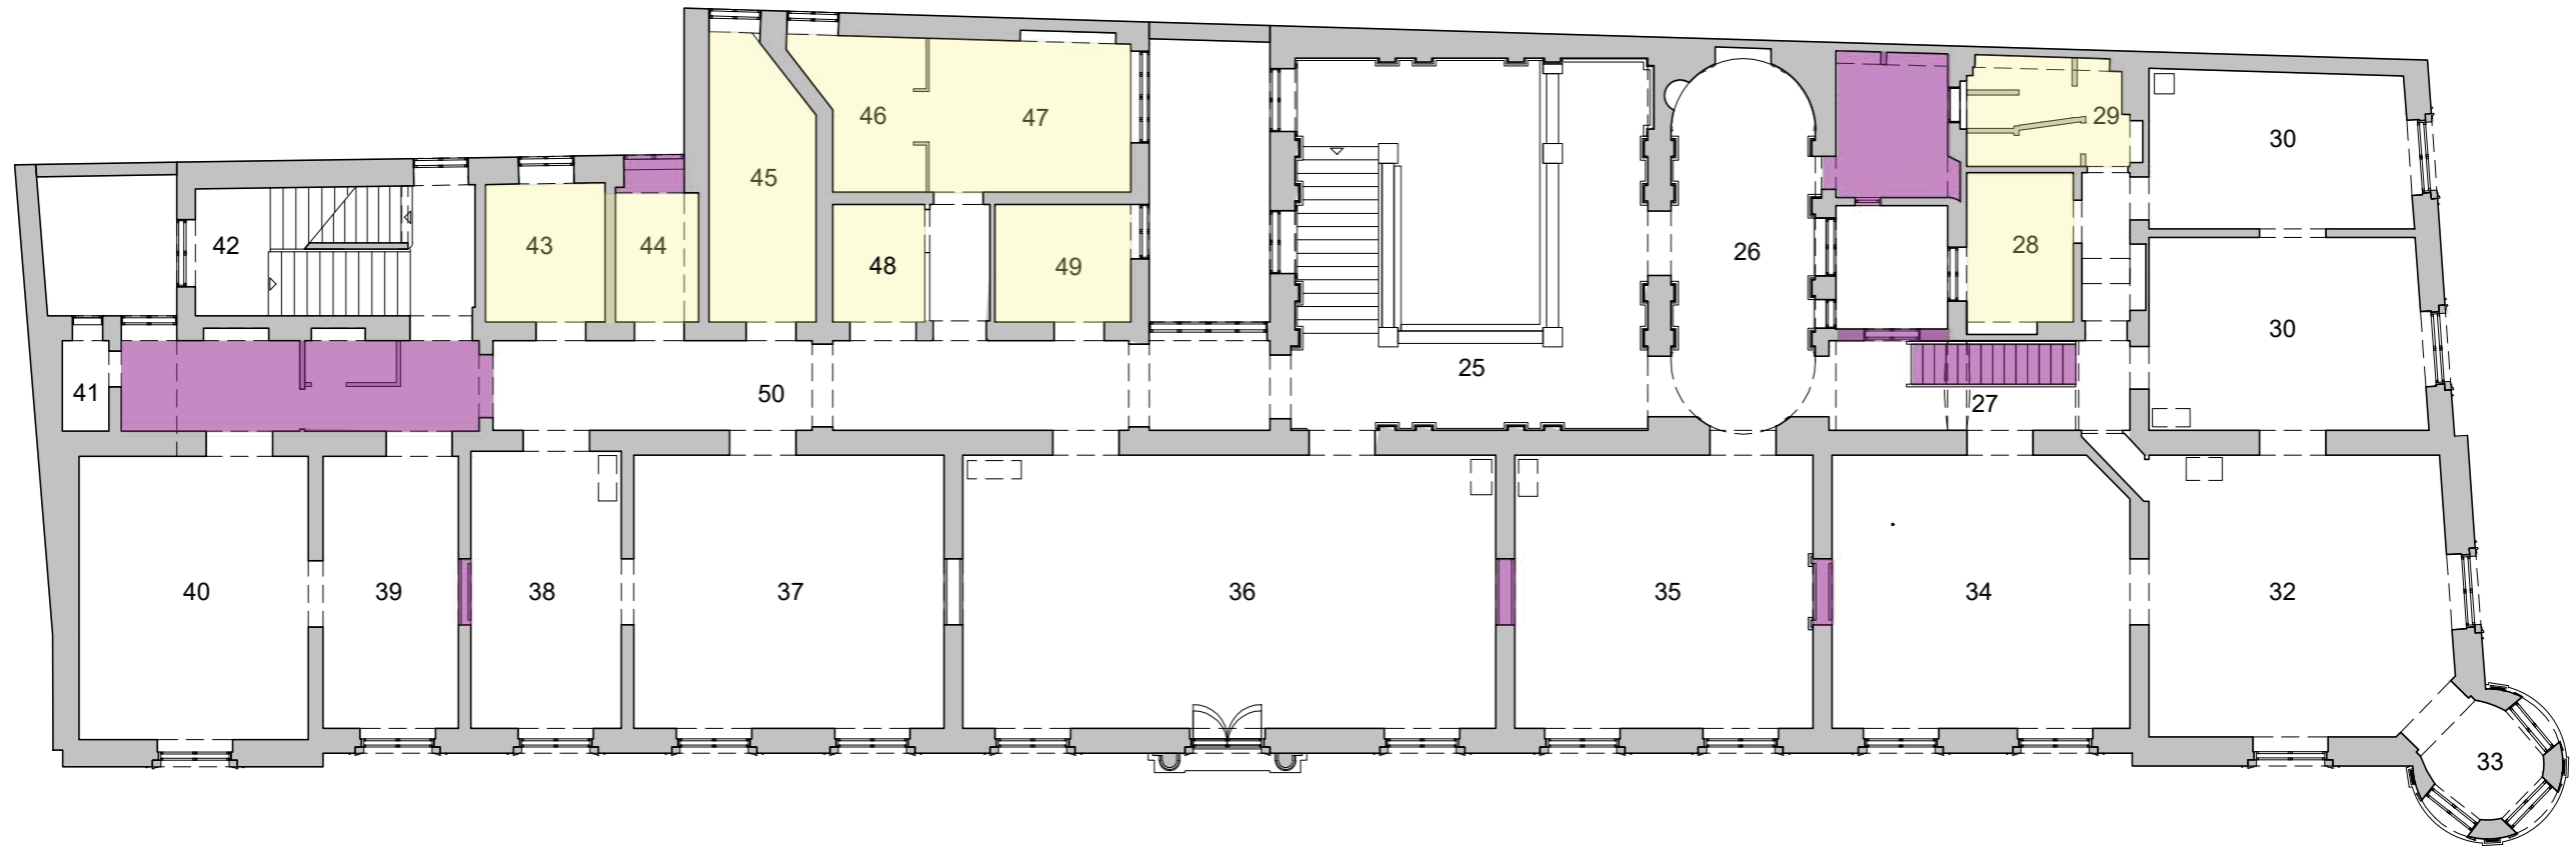
Tlocrt prvog kata s označenim smjericama za obnovu

- čuvanje postojećeg stanja
- uklanjanje i rekonstrukcija izvornog stanja
- moguće preoblikovanje
