PALAČA HRVATSKOGA  
INŽENJERSKOG SAVEZA  
(NEKADAŠNJA PALAČA VRANYCZANY-DOBRINOVIĆ)

BERISLAVIĆEVA ULICA 6, 8, ZAGREB

POVIJEST GRADNJE, VALORIZACIJA I PRIJEDLOG KONZERVATORSKIH  
SMJERNICA

## KONZERVATORSKI ELABORAT

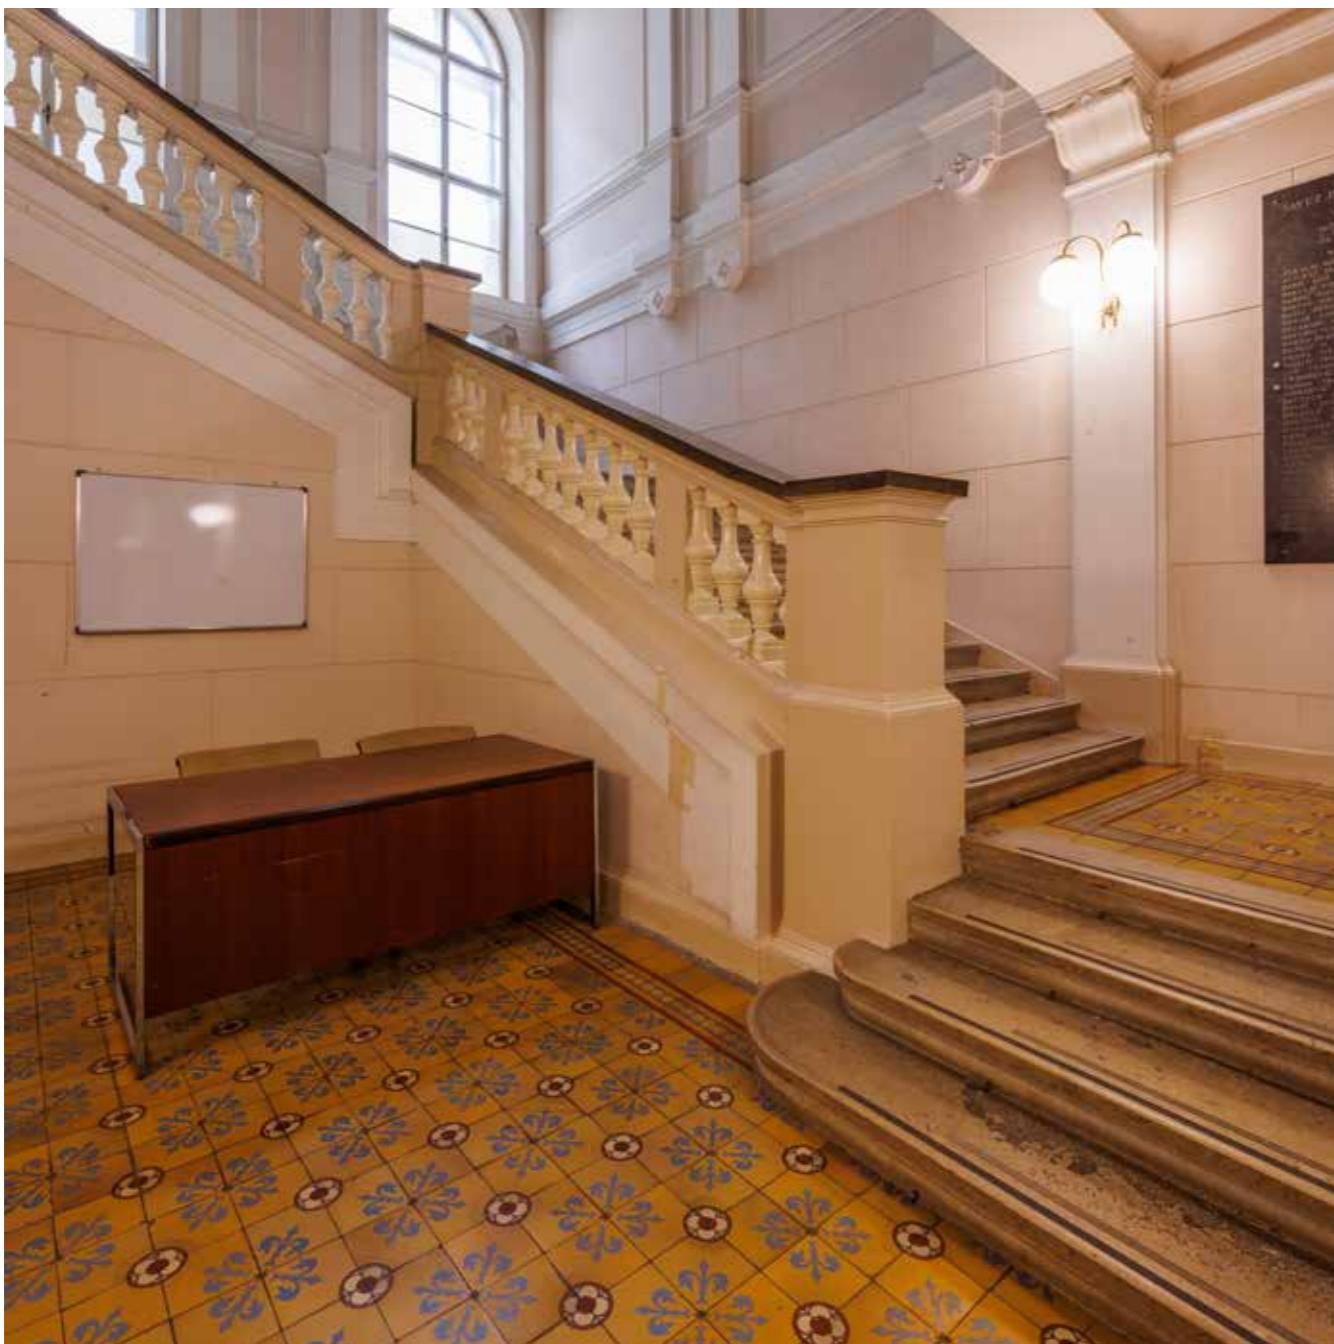
Glavno stubište

**Glavno stubište** između prizemlja i kata formirano je unutar velikog prostora – hala (br. 3) pod zrcalnim stropom, koji visinski obuhvaća obje etaže, a plitki i široki kameni krakovi smješteni su uz sjeverni i zapadni zid, vodeći do podesta – galerija na katu uz južni i istočni zid toga prostora (br. 25). Stubište je ograjeđeno balustradama, a osvjetljavaju ga dva visoka lučna prozora prema središnjem svjetlarniku.

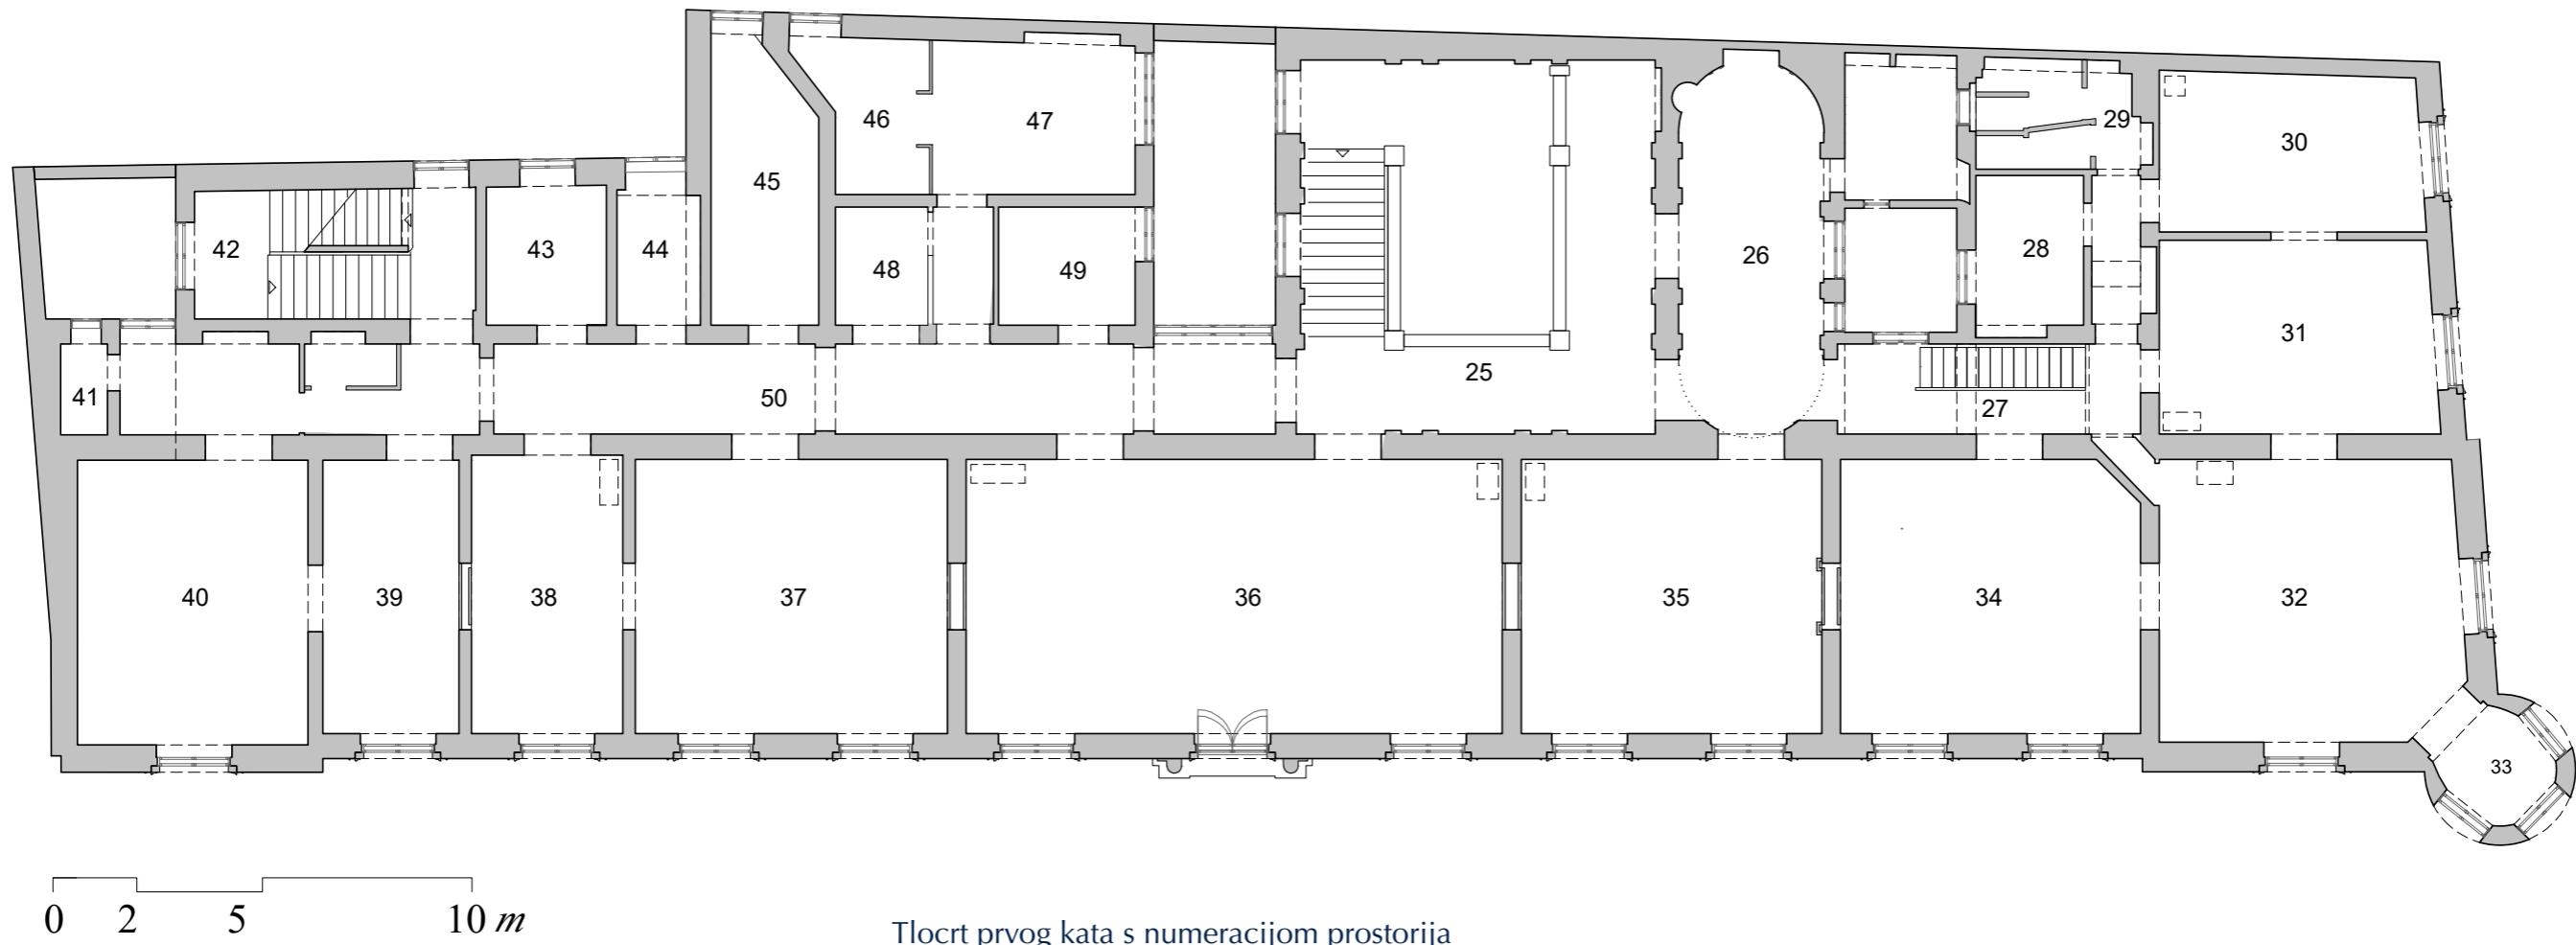
Tlocrt prvog kata s numeracijom prostorija

Tlocrtni raspored prvog kata, uz navedene reprezentativne prostore stubišta i vestibula, čine spomenuti središnji hodnik (br. 50) te nizovi soba na uličnoj strani – sedam južno (br. 34–40), jedna na uglu (br. 32) i dvije istočno (br. 30, 31), dok su prema dvorištu sporedne prostorije. Sve ulične sobe, kao i u prizemlju, imaju ulaze s dvokrilnim vratnicama iz hodnika te su međusobno povezane dvokrilnim vratima u enfiladi (recentno su vrata između prostorija br. 34, 35, 36 i 37 te 38 i 39 zazidana). Između središnje dvorane (br. 36) i prostorije istočno uz nju (br. 35) naknadno je bio probijen otvor vrlo velikih dimenzija koji je također zazi-

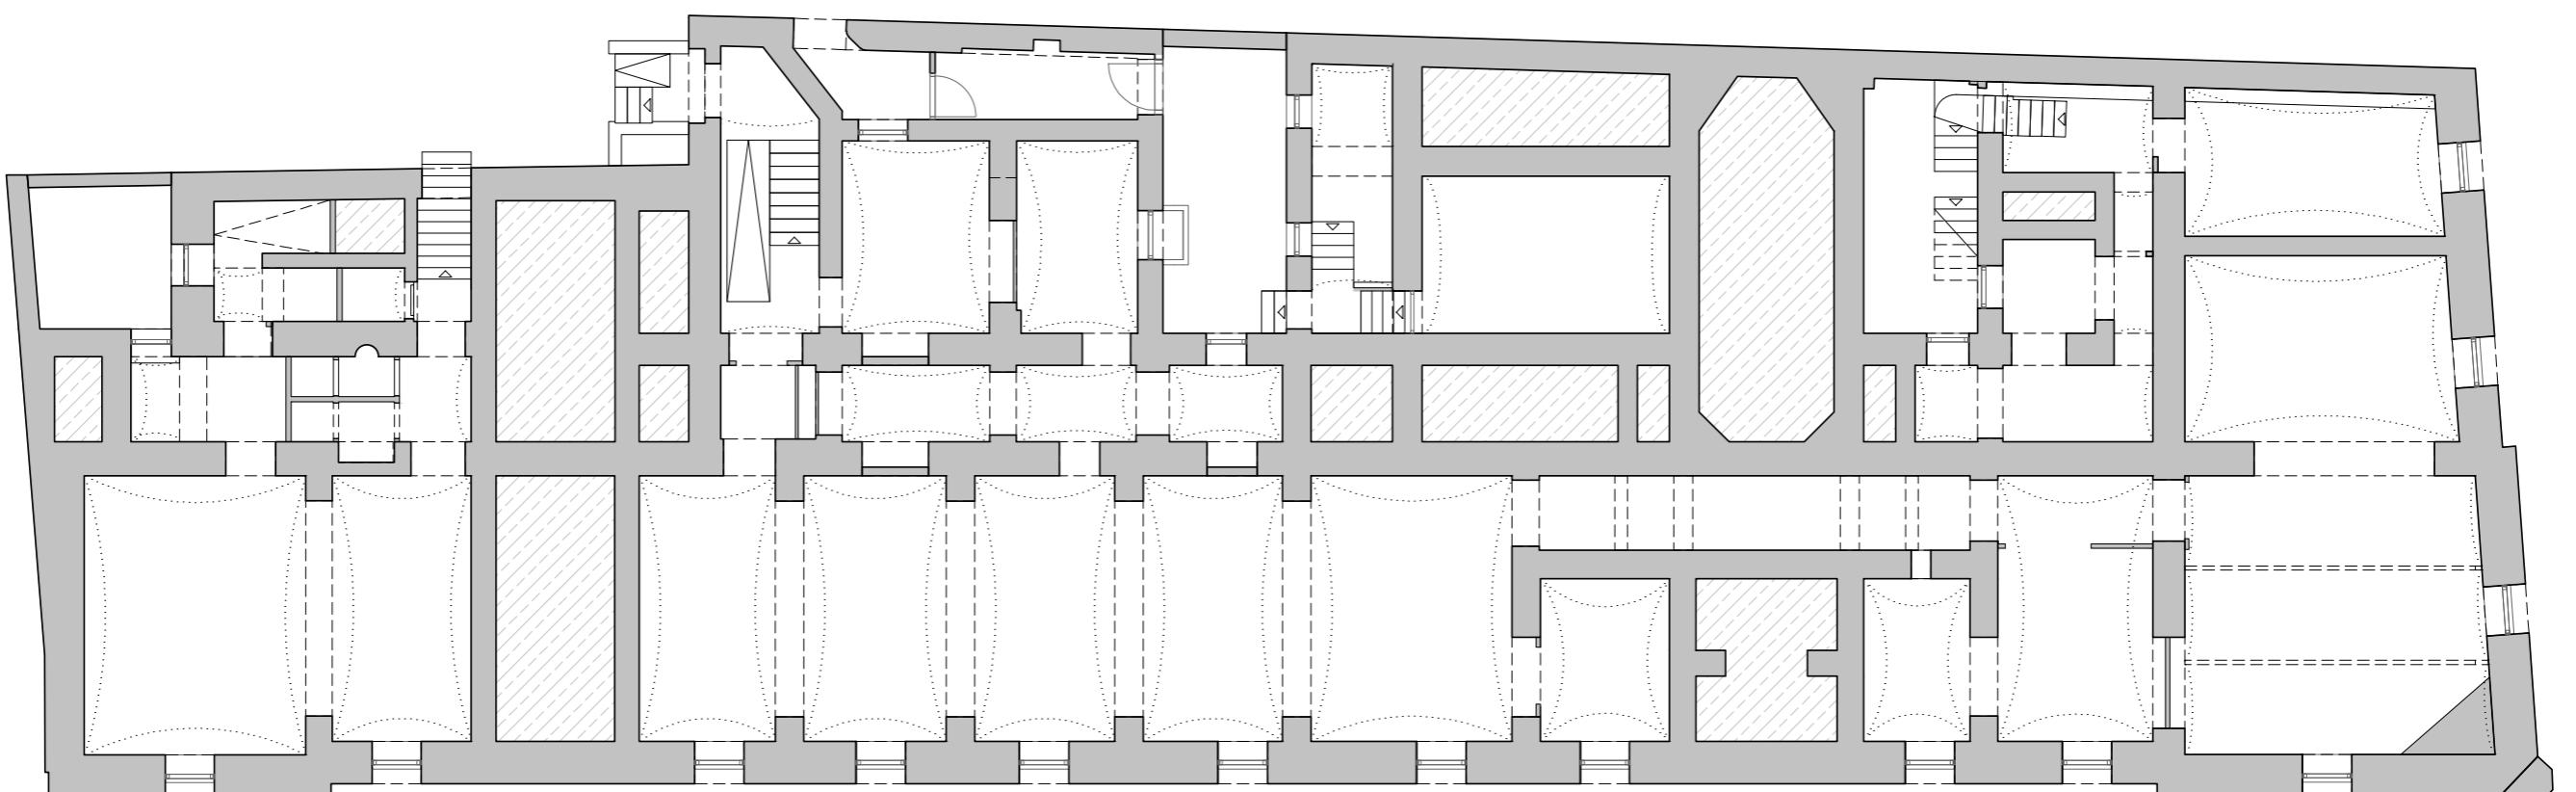
Tlocrt podruma

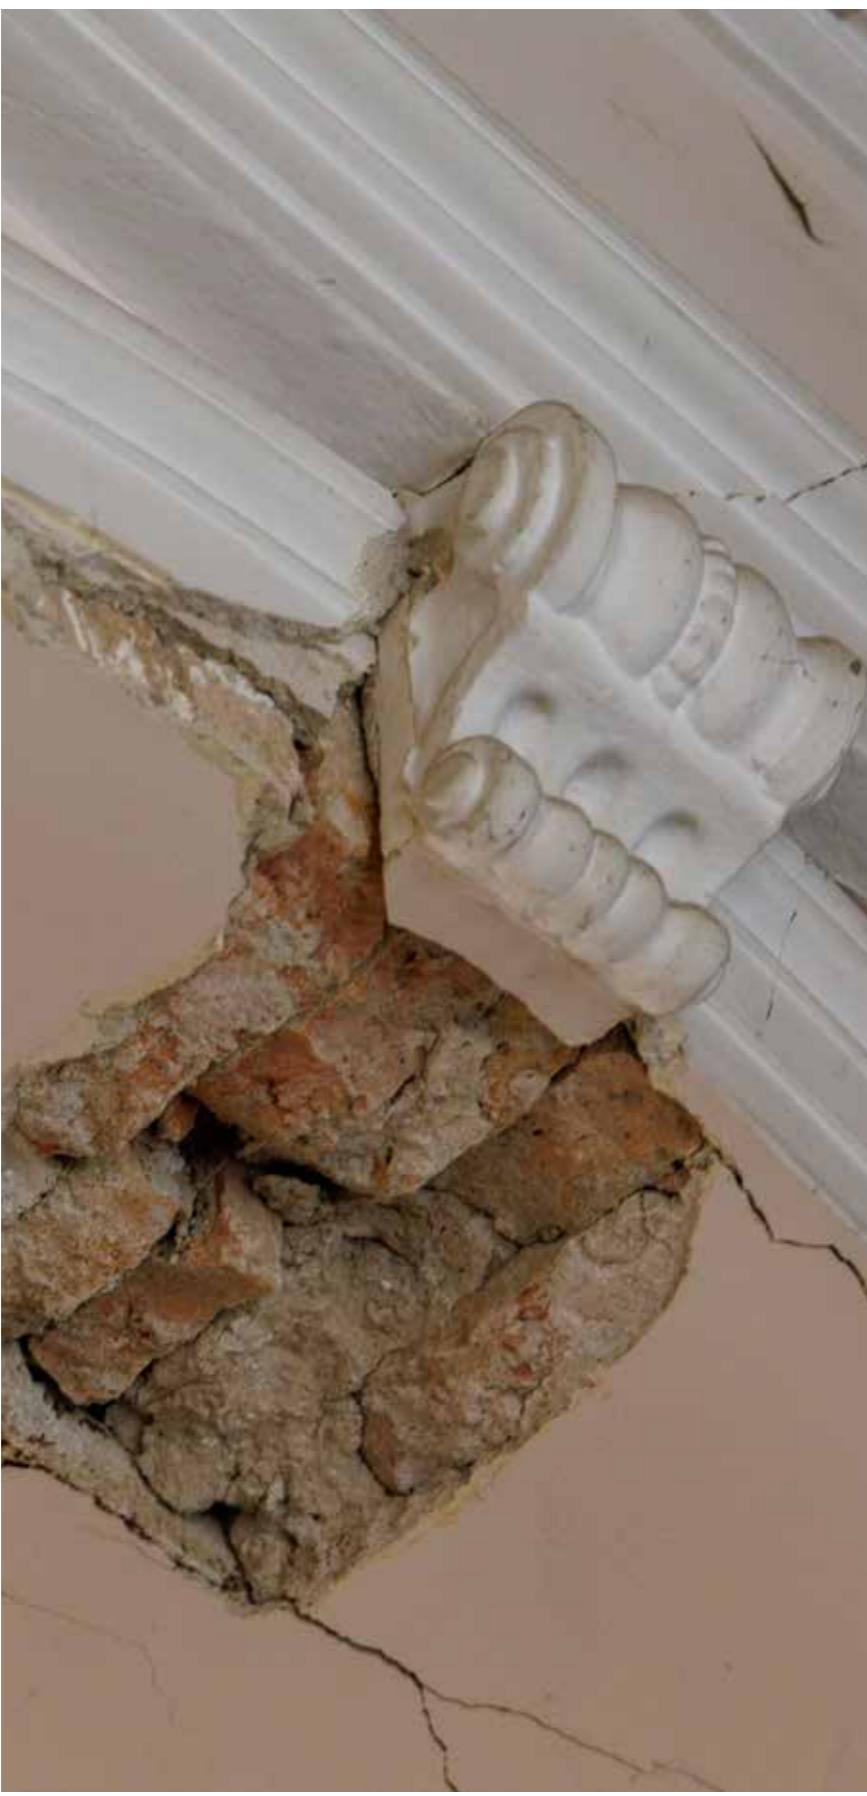
Oštećenja od potresa u interijeru

Nekadašnja palača Vranyczany, a danas palača Hrvatskoga inženjerskog saveza, oštećena je u potresima 22. ožujka i 29. prosinca 2020. godine. Vrsta oštećenja je takva da zahtijeva konstrukcijsku sanaciju primjerenu arhitektonskom spomeniku visoke kvalitete, odnosno pojedinačnom zaštićenom kulturnom dobru. Preporučuje se stoga metodu ojačavanja građevine armiranim betonom zamijeniti manje invazivnim materijalima, poput spregnutih konstrukcija, željeznih zatega i karbonskih traka. Ujedno je potrebno palaču cijelovito obnoviti, uz čuvanje i vraćanje izvornoga neobaroknog izgleda njezinih uličnih pročelja i najvrjednijih dijelova interijera. Činjenica da je palača, nakon što je od plemićke rezidencije postala javnom građevinom, pretrpjela tek minimalne promjene, olakšava navedenu zadaću. Za uspješnu obnovu palače dragocjene podatke donose arhivska i komparativna terenska istraživanja te restauratorska sondiranja,<sup>90</sup> od kojih su ona na eksterijeru provedena 2009.–2010. prilikom obnove uličnih pročelja, a u interijeru 2021. godine pri izradi ovoga konzervatorskog elaborata.

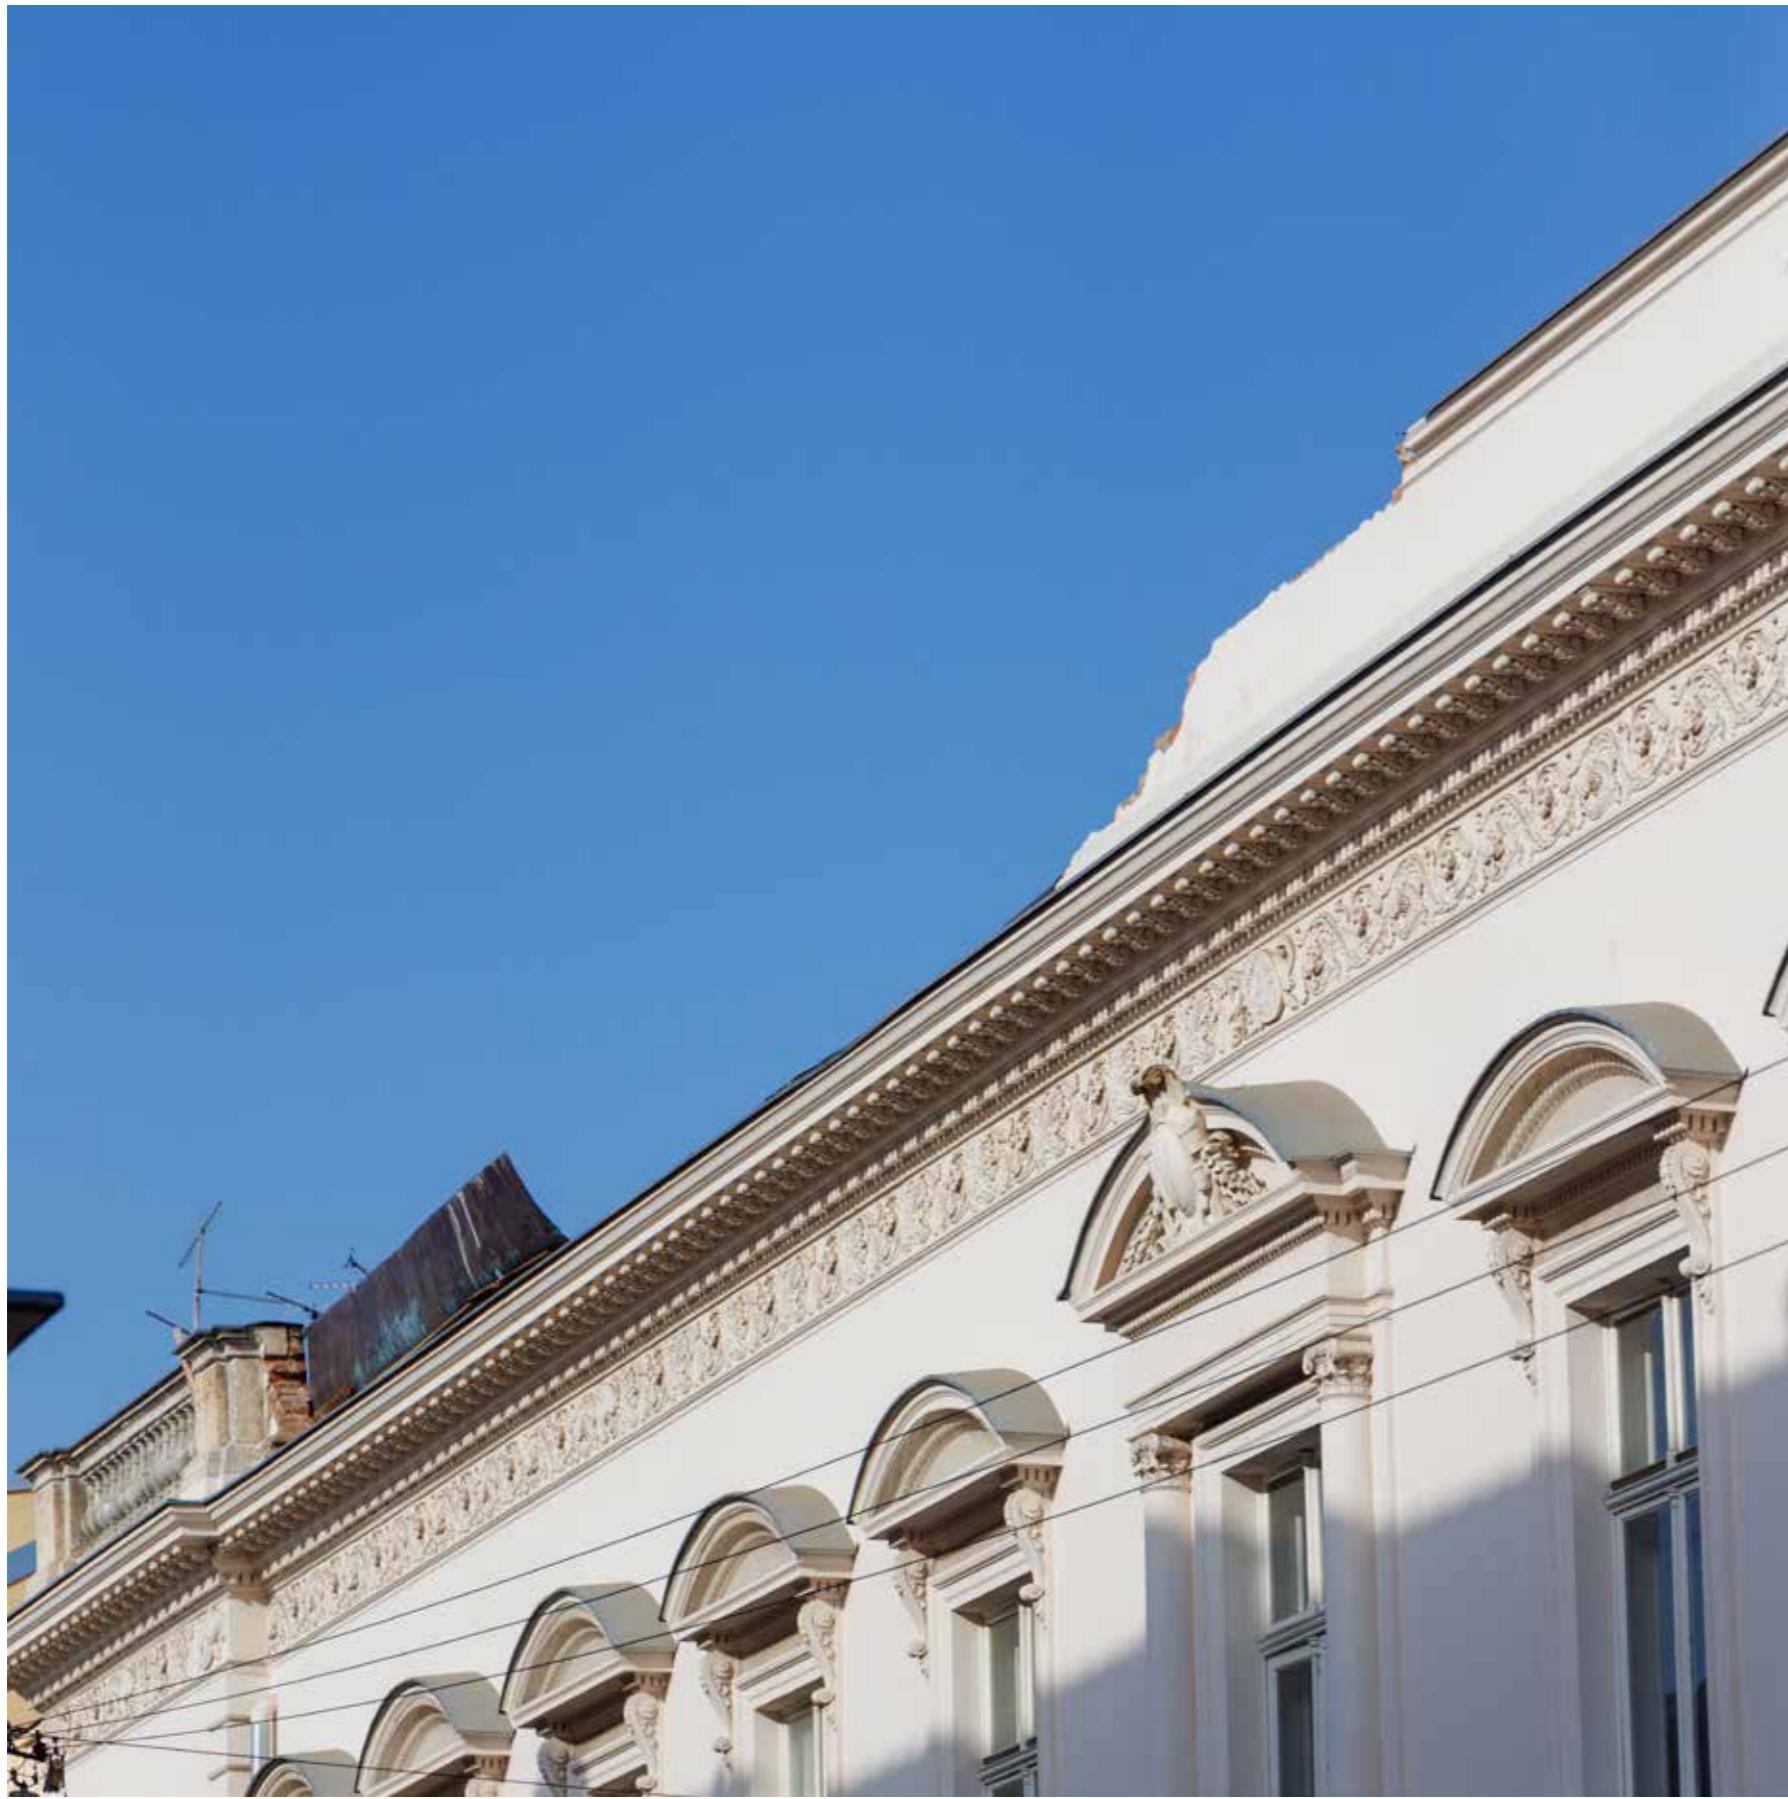
Oštećenja od potresa ne eksterijeru

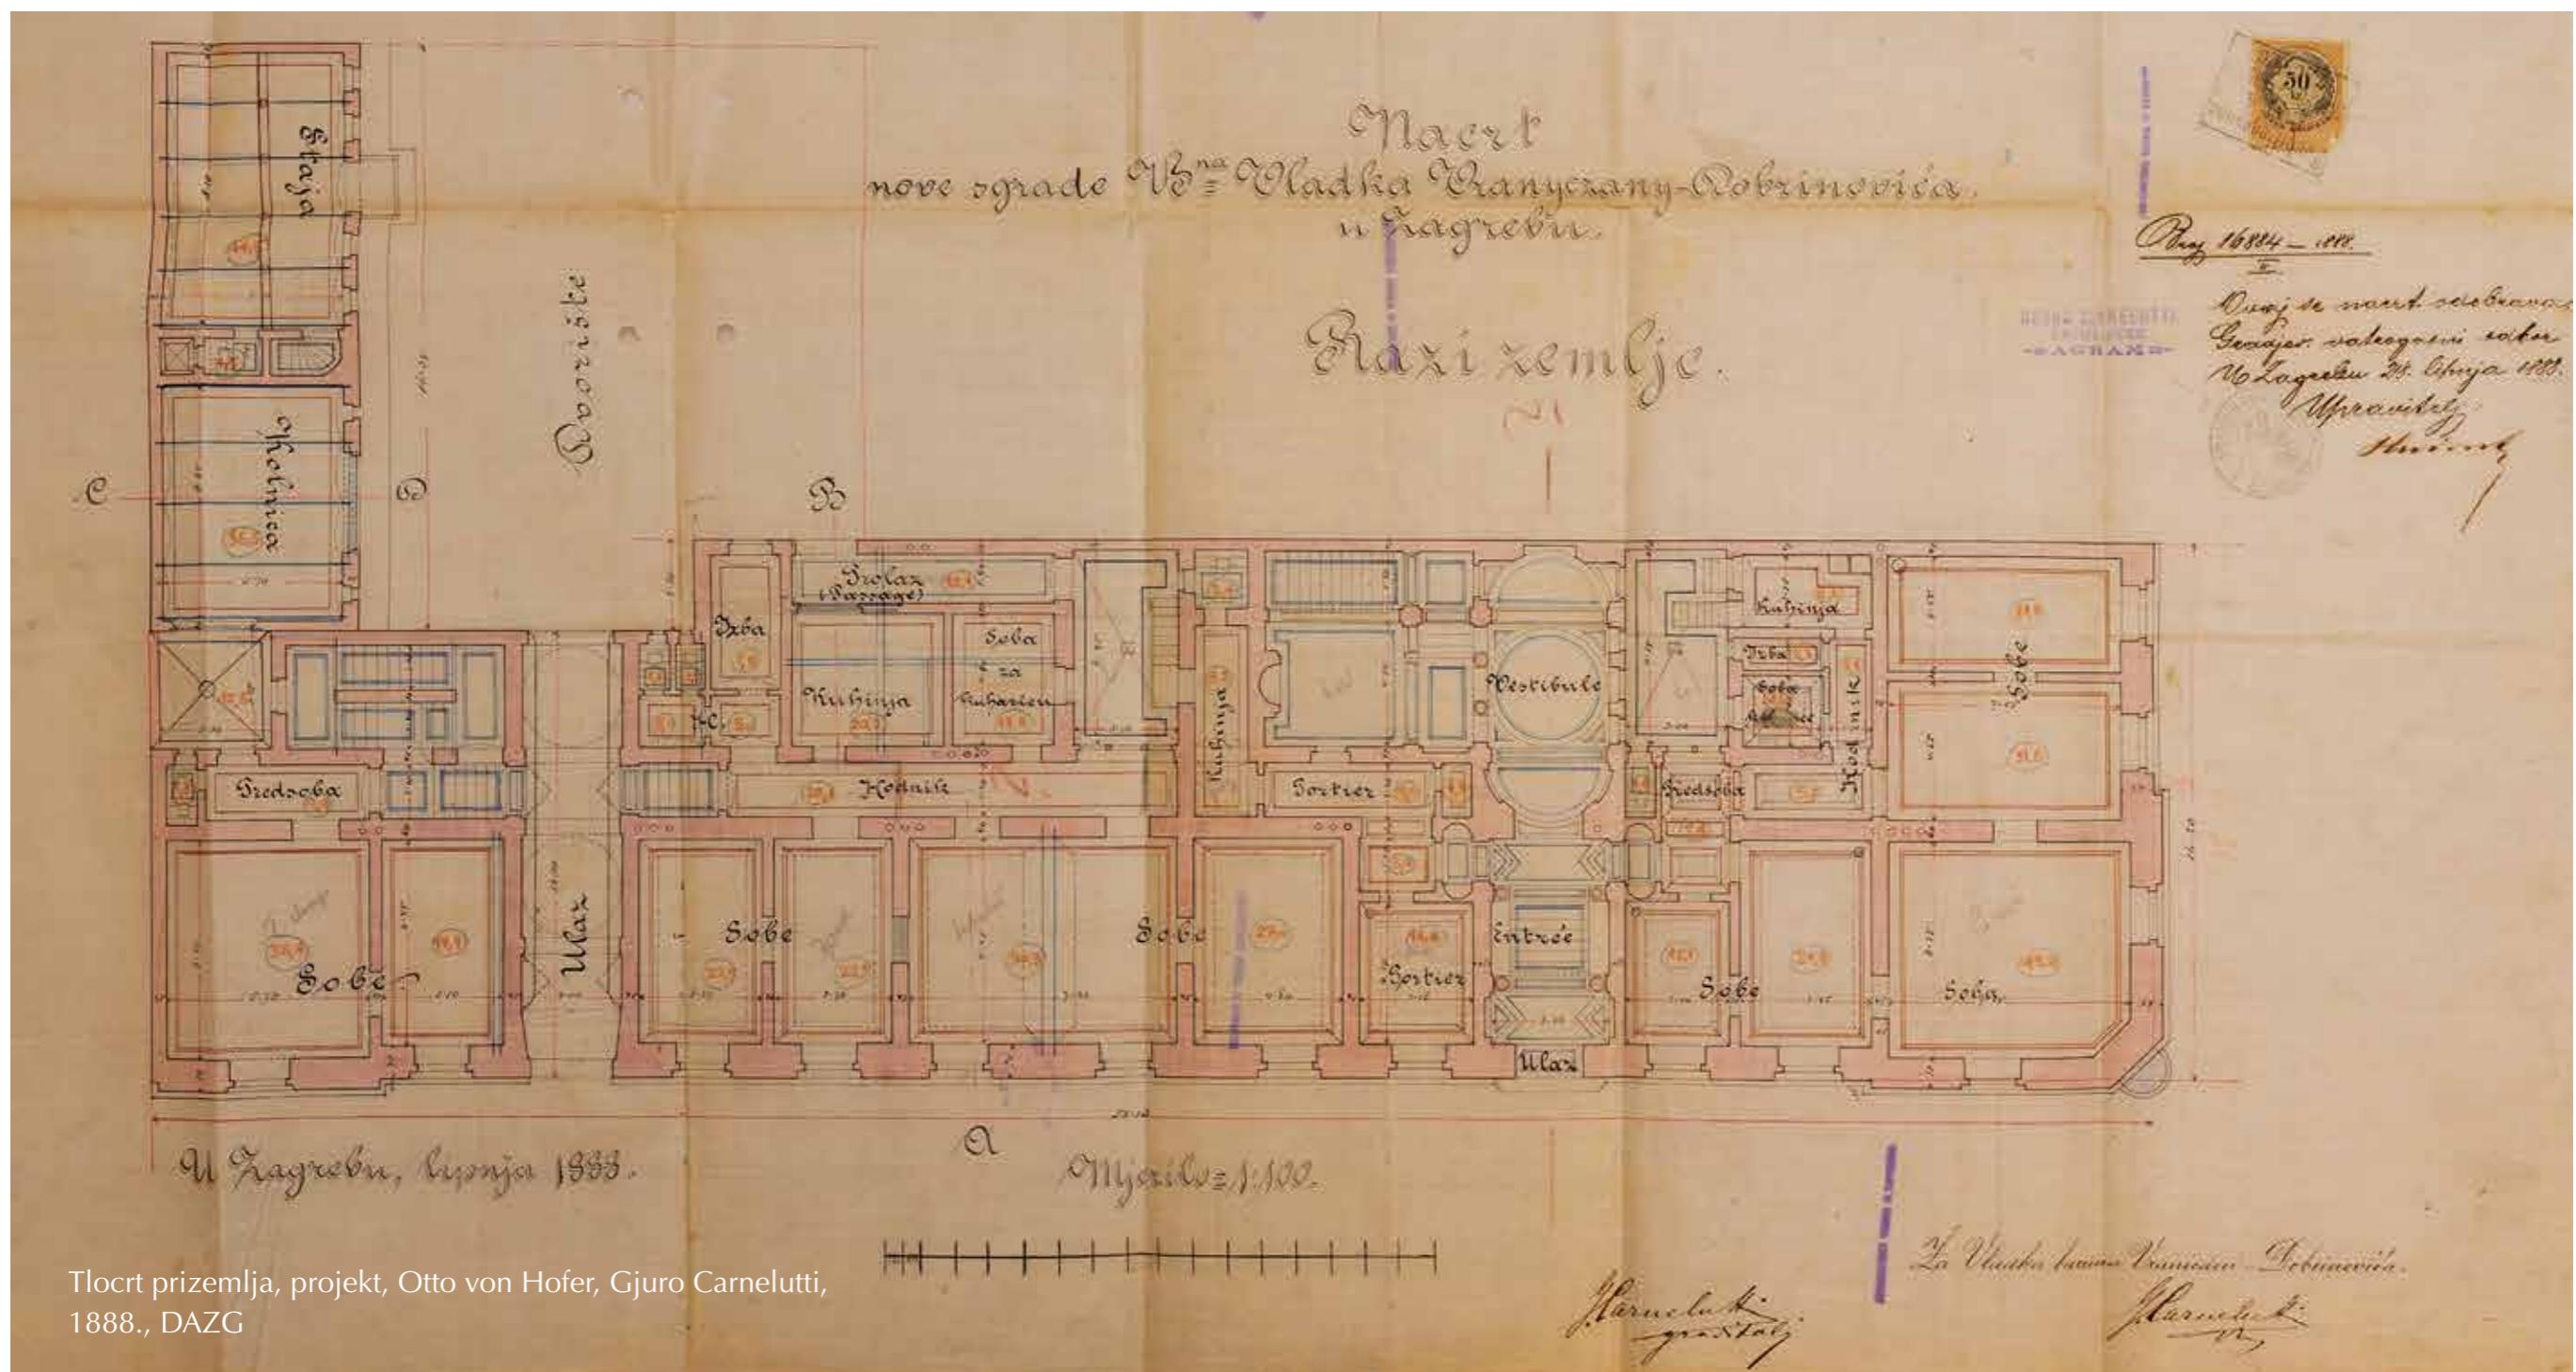
Tlocrt prizemlja, projekt, Otto von Hofer, Gjuro Carnelutti,  
1888., DAZG

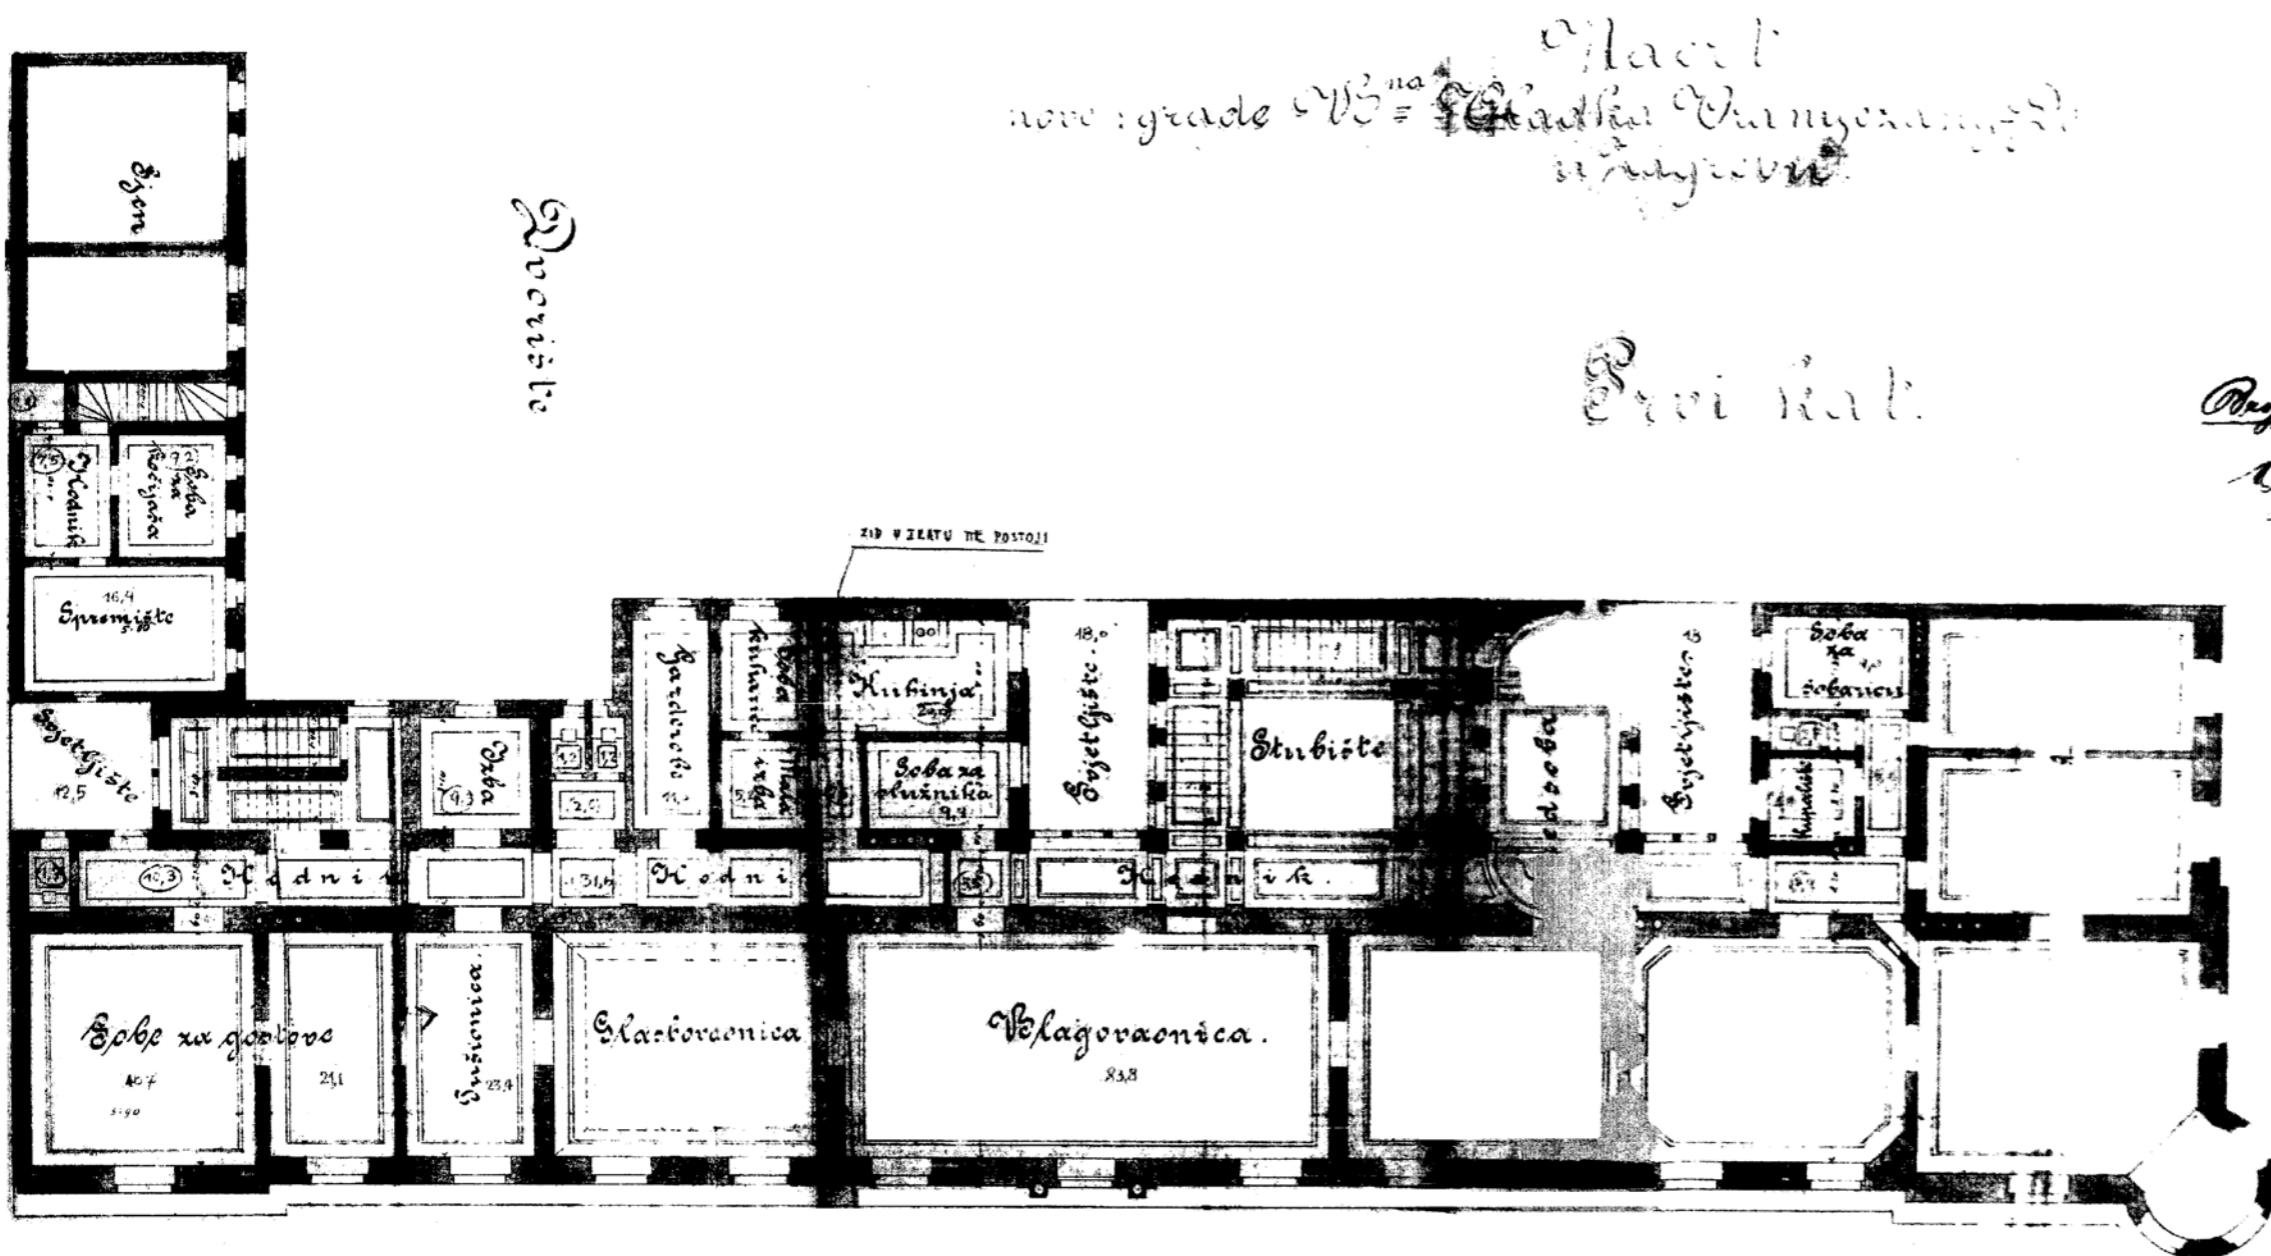
Tlocrt prvog kata, projekt, Otto von Hofer, Gjuro Carnelutti,  
1888., DAZG (snimka s mikrofilma, original izgubljen)

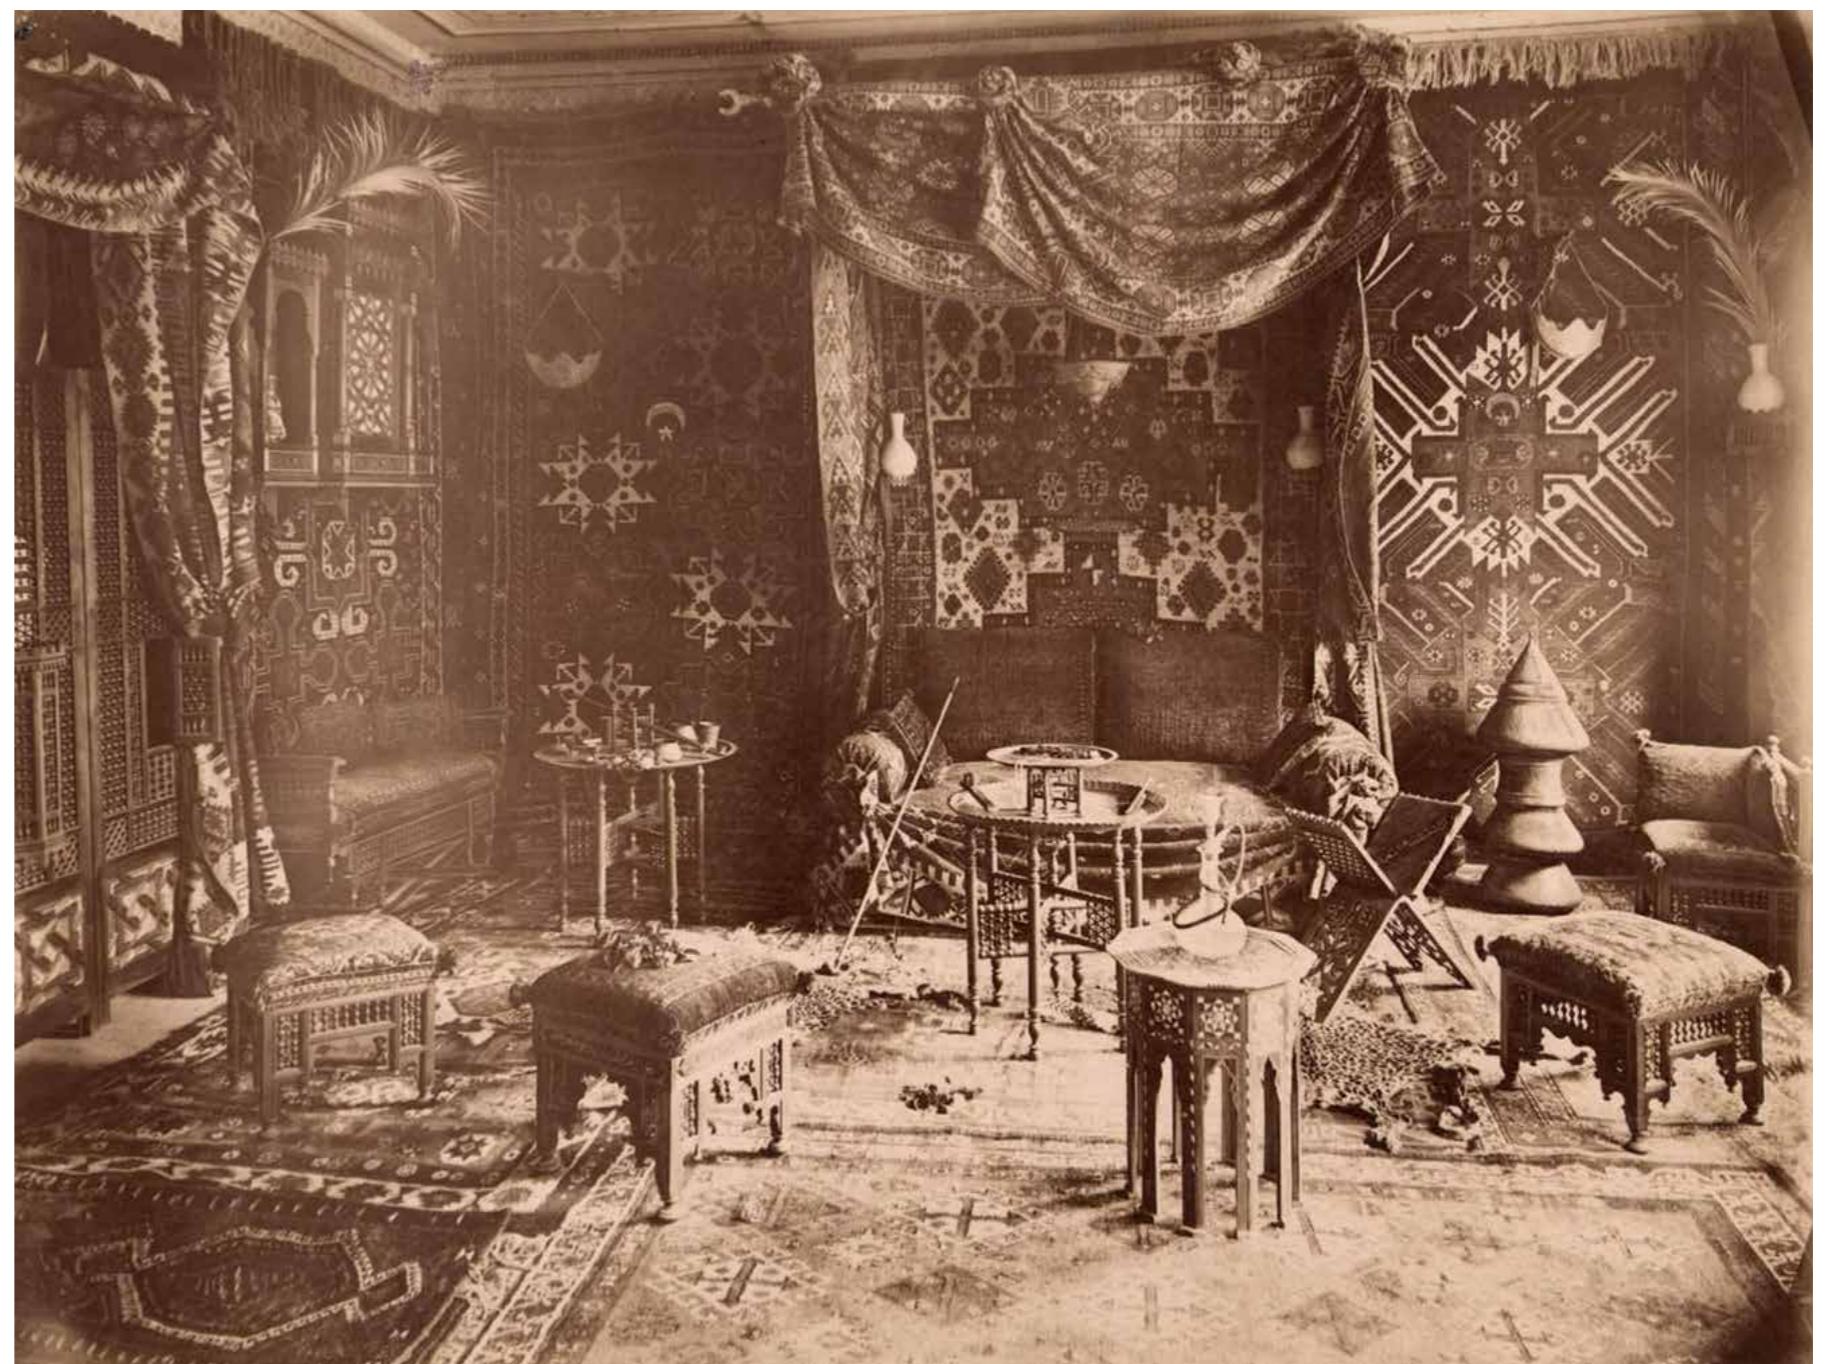
Kaljeva peć iz vremena gradnje palače, 1889. (prostorija br. 15 u prizemlju)
