PALAČA HRVATSKOGA  
INŽENJERSKOG SAVEZA  
(NEKADAŠNJA PALAČA VRANYCZANY-DOBRINOVIĆ)

BERISLAVIĆEVA ULICA 6, 8, ZAGREB

POVIJEST GRADNJE, VALORIZACIJA I PRIJEDLOG KONZERVATORSKIH  
SMJERNICA

## KONZERVATORSKI ELABORAT

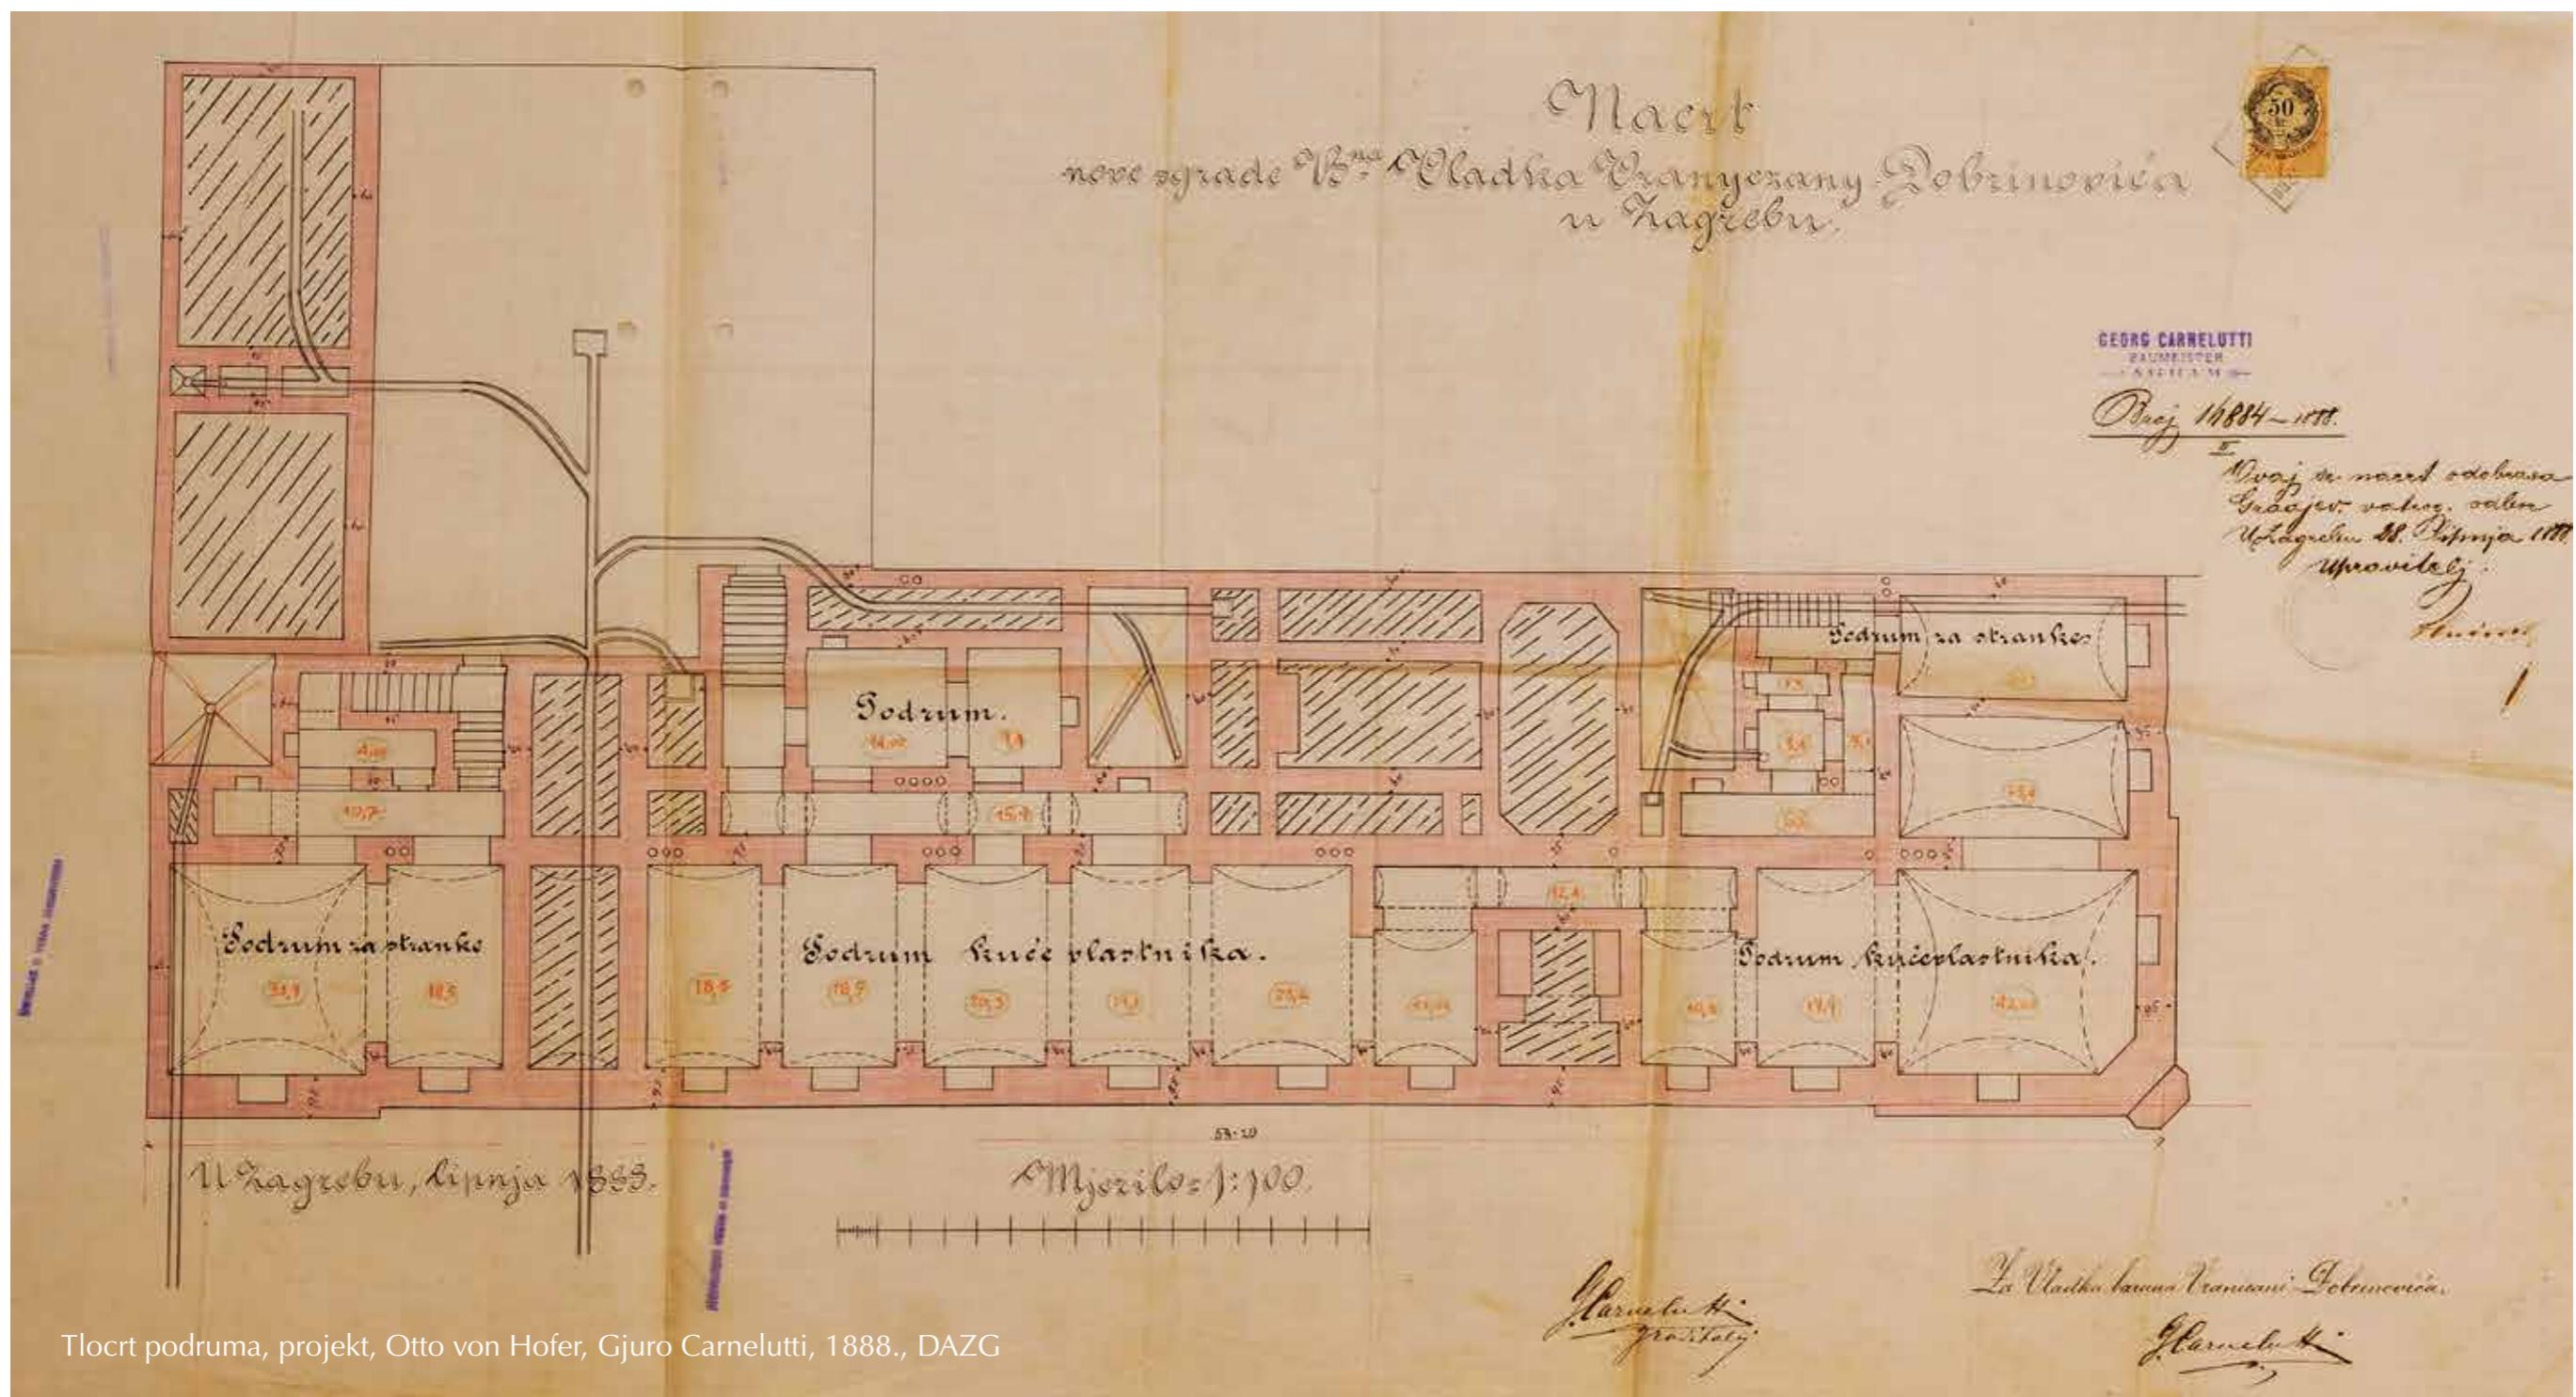
Tlocrt podruma, projekt, Otto von Hofer, Gjuro Carnelutti, 1888., DAZG

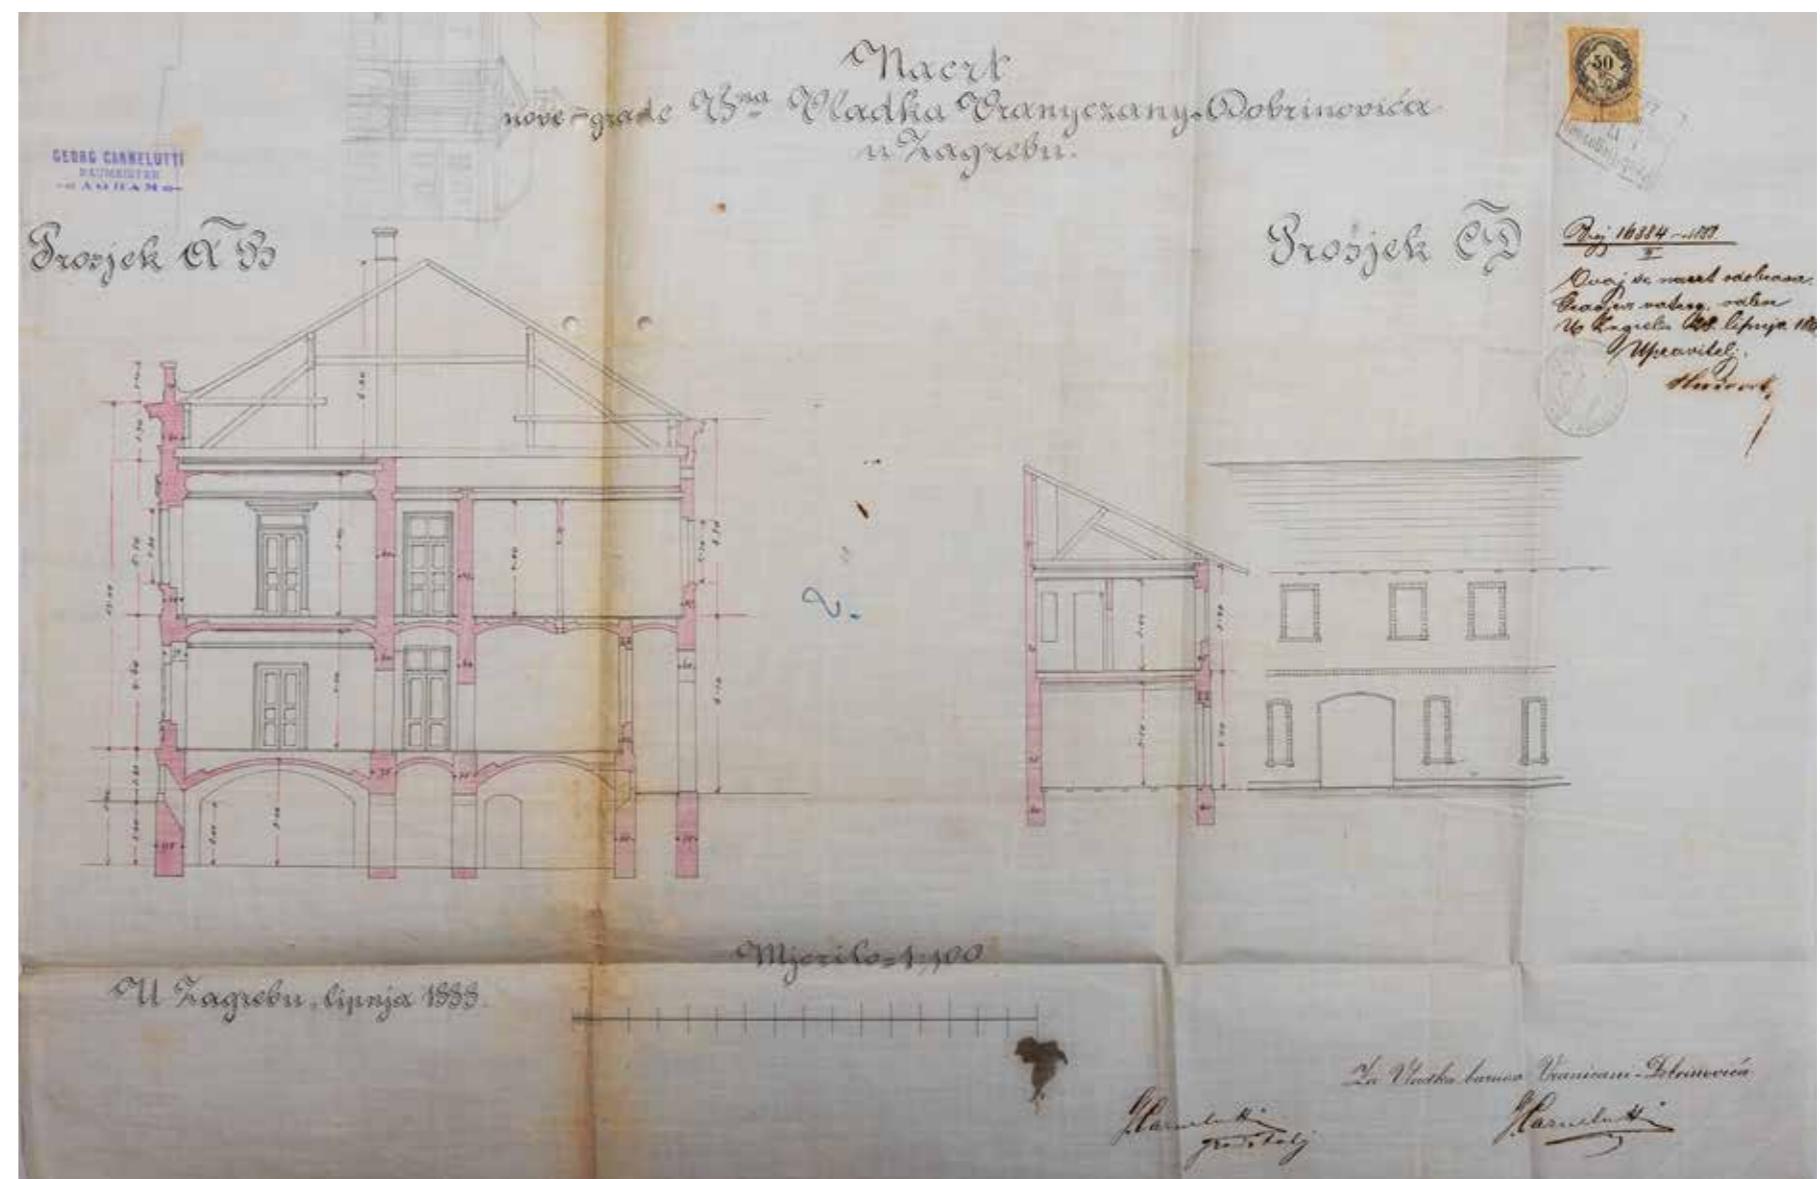
Presjek kroz palaču te presjek i istočno pročelje konjušnice, projekt, Gjuro Carnelutti, 1888., DAZG

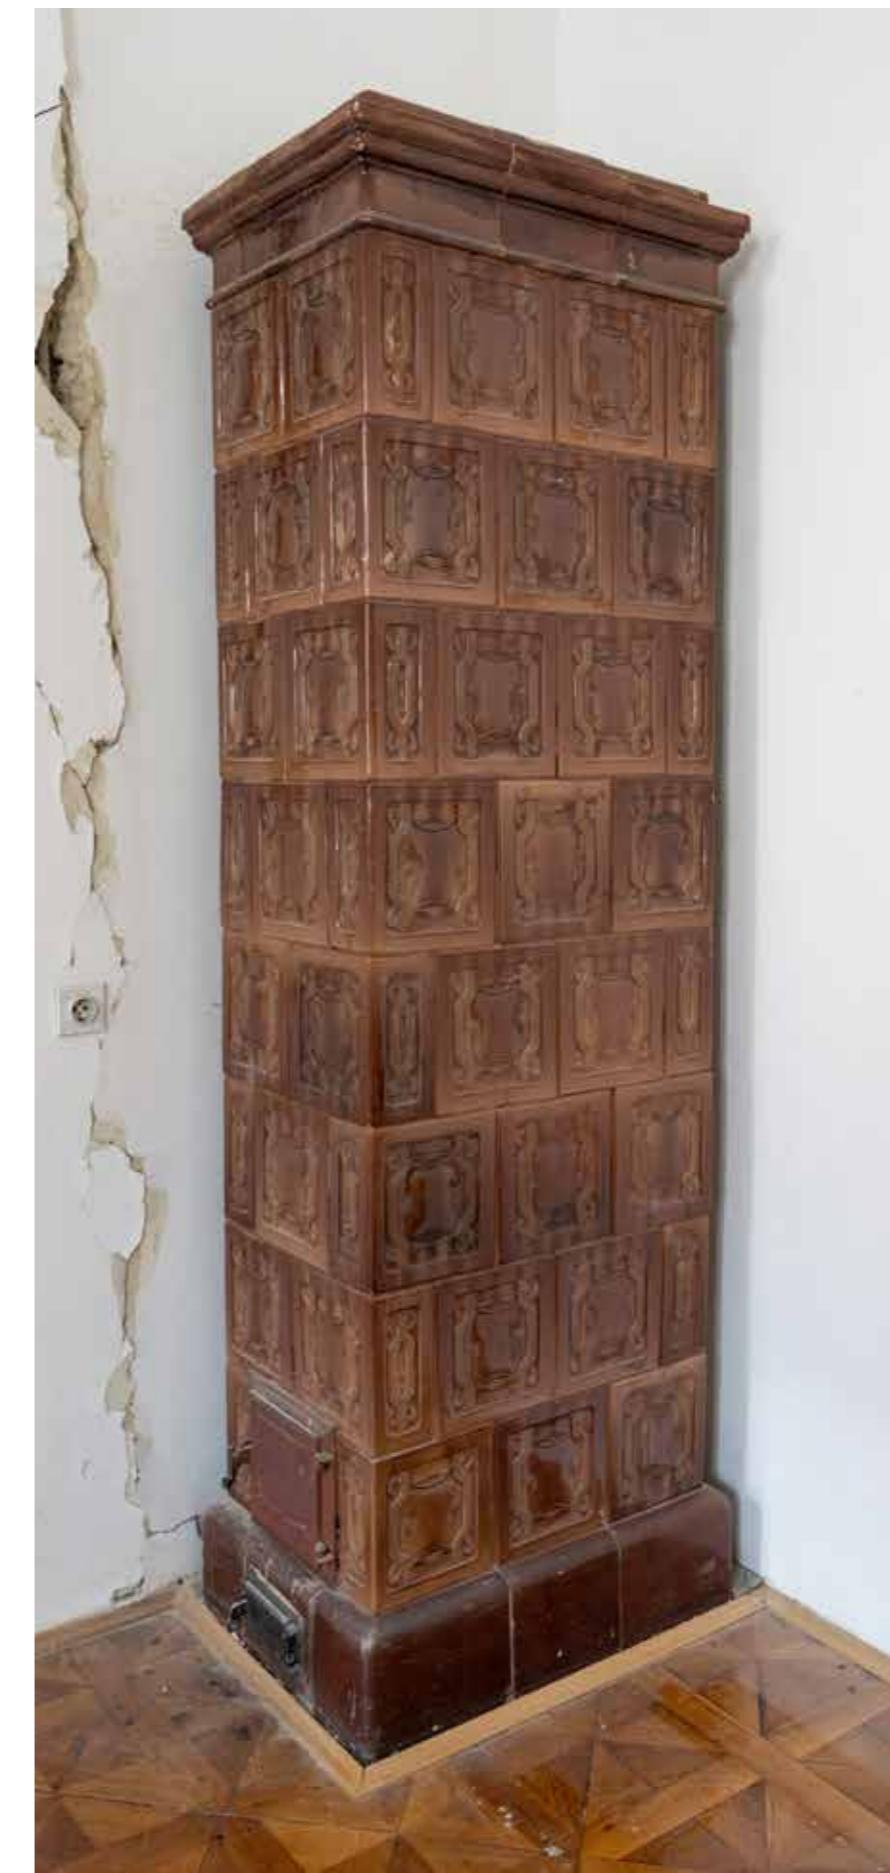
Kaljeva peć,  
zagrebačka  
Tvornica peći J.  
Kalina, oko 1902.–  
1904. (prostorija  
br. 7 u prizemlju)

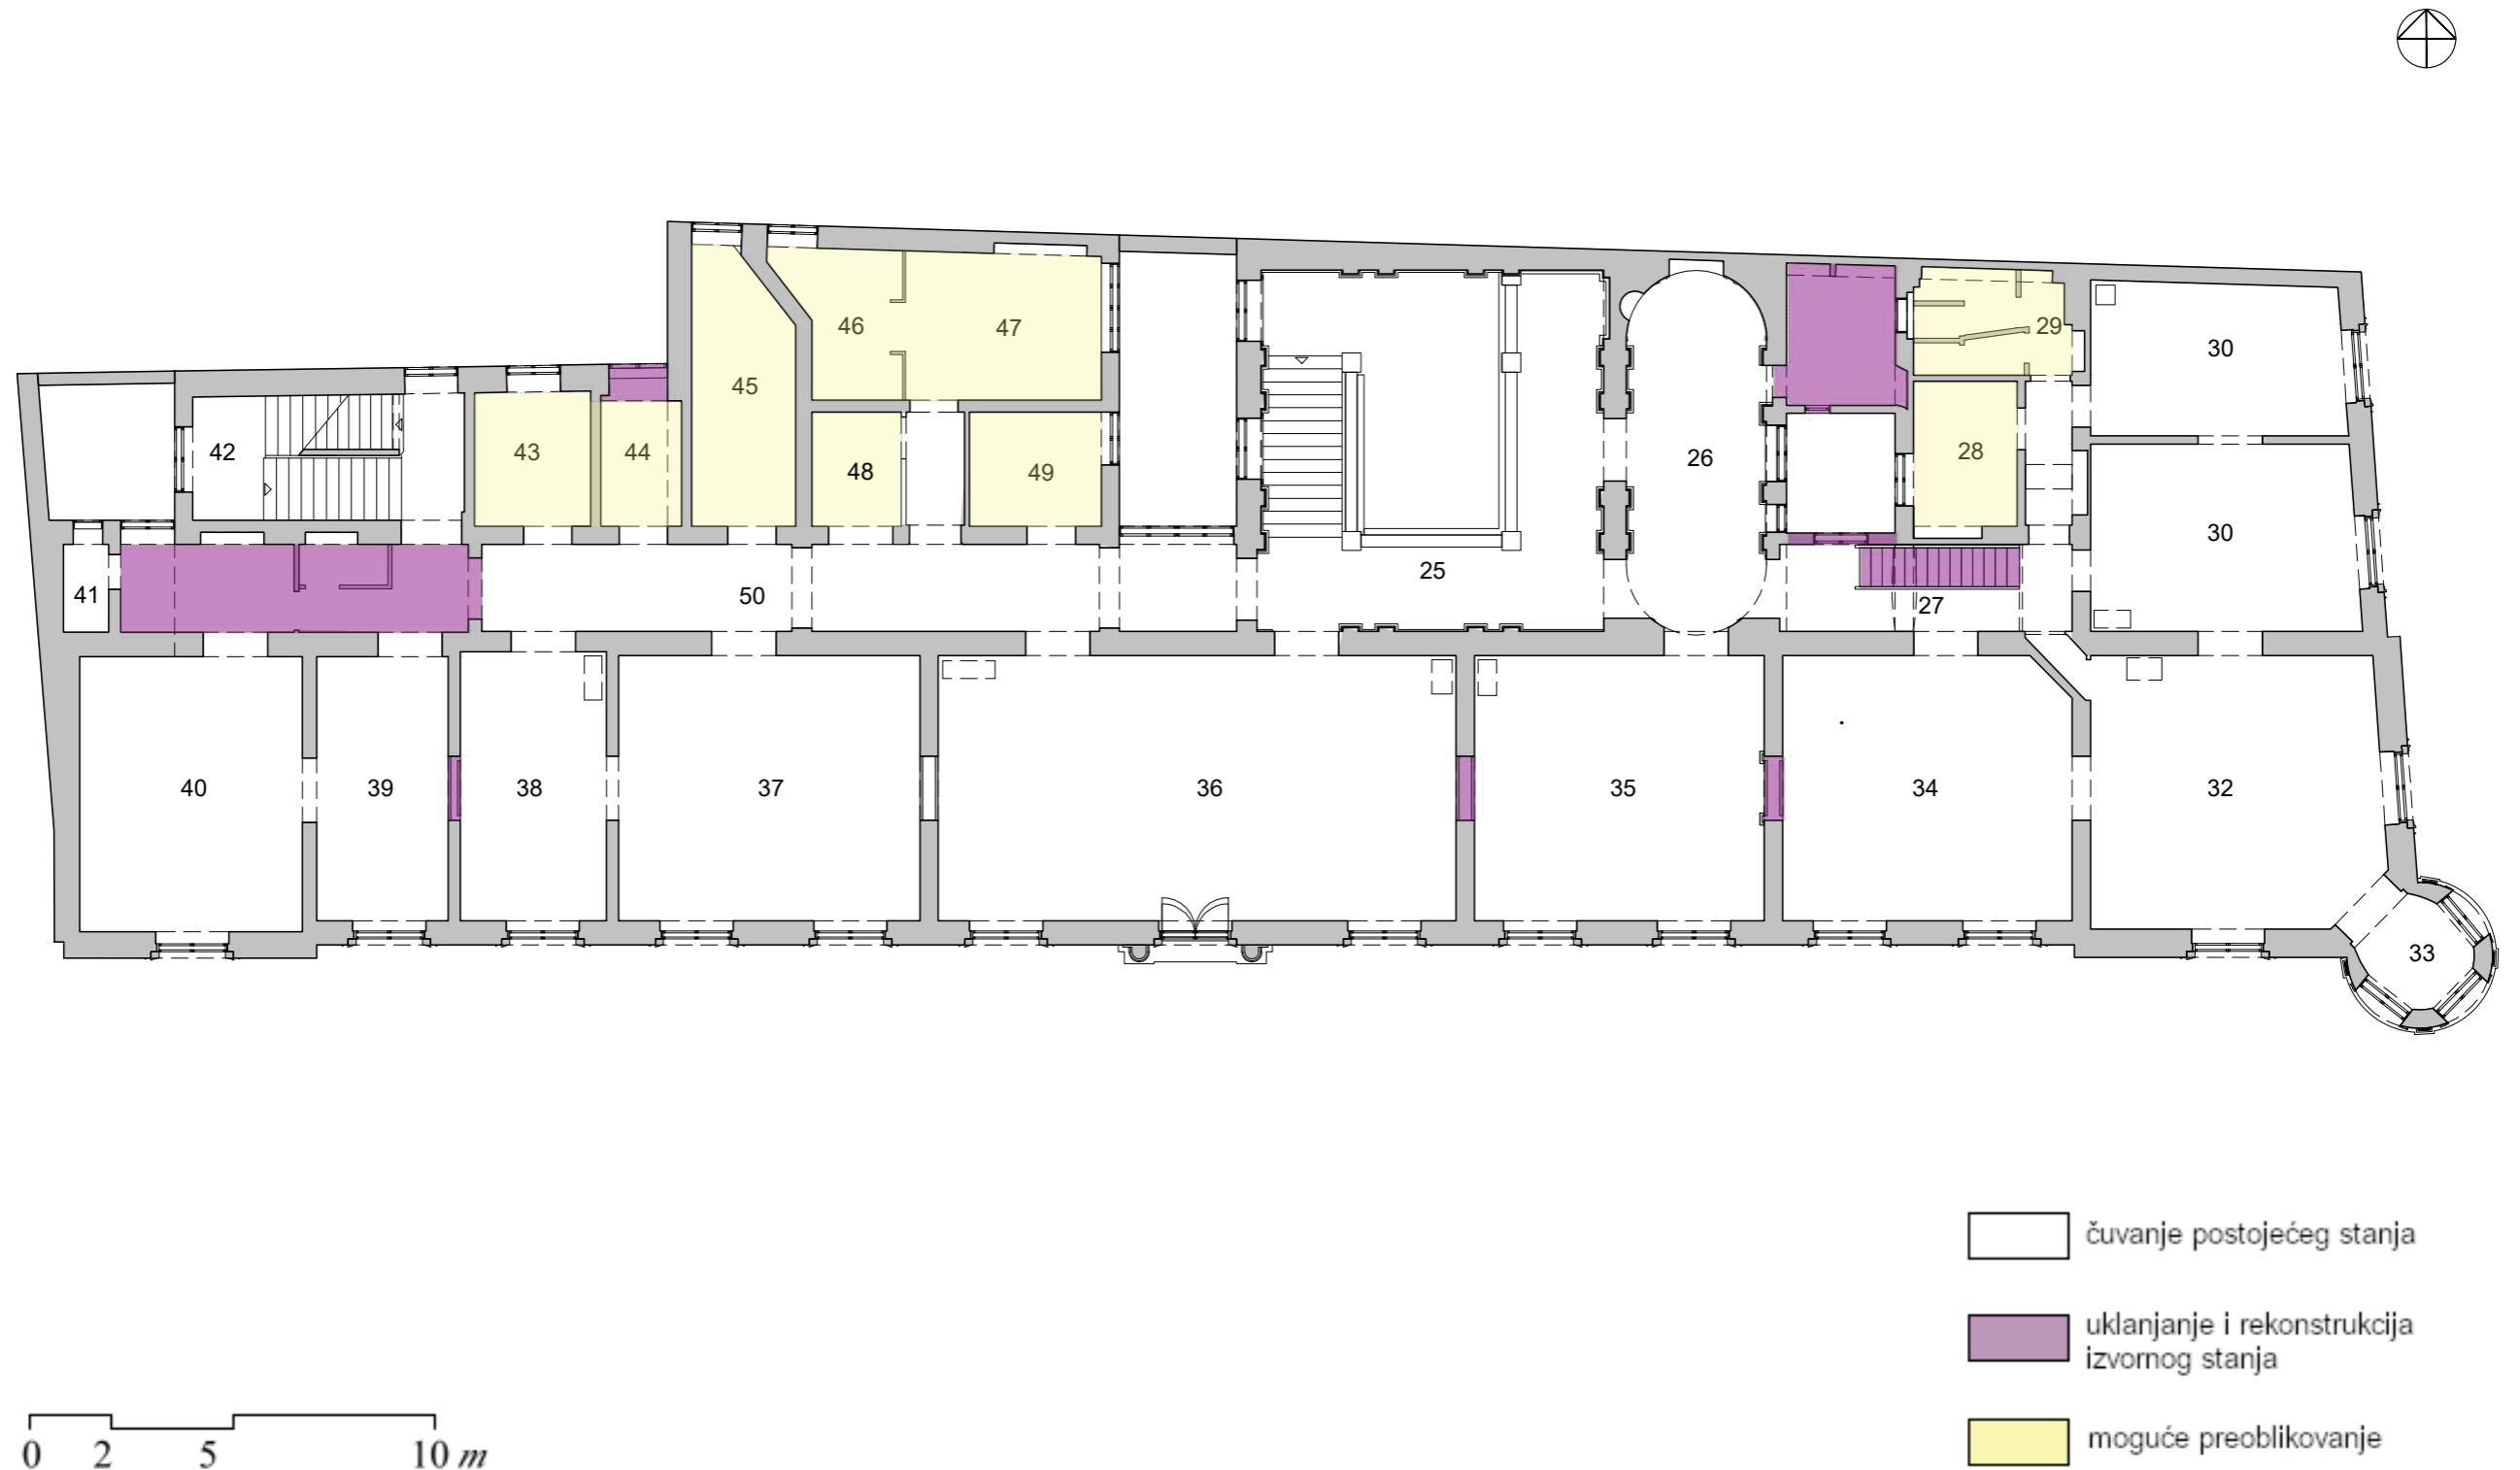
Tlocrt prvog kota s označenim smjernicama za obnovu

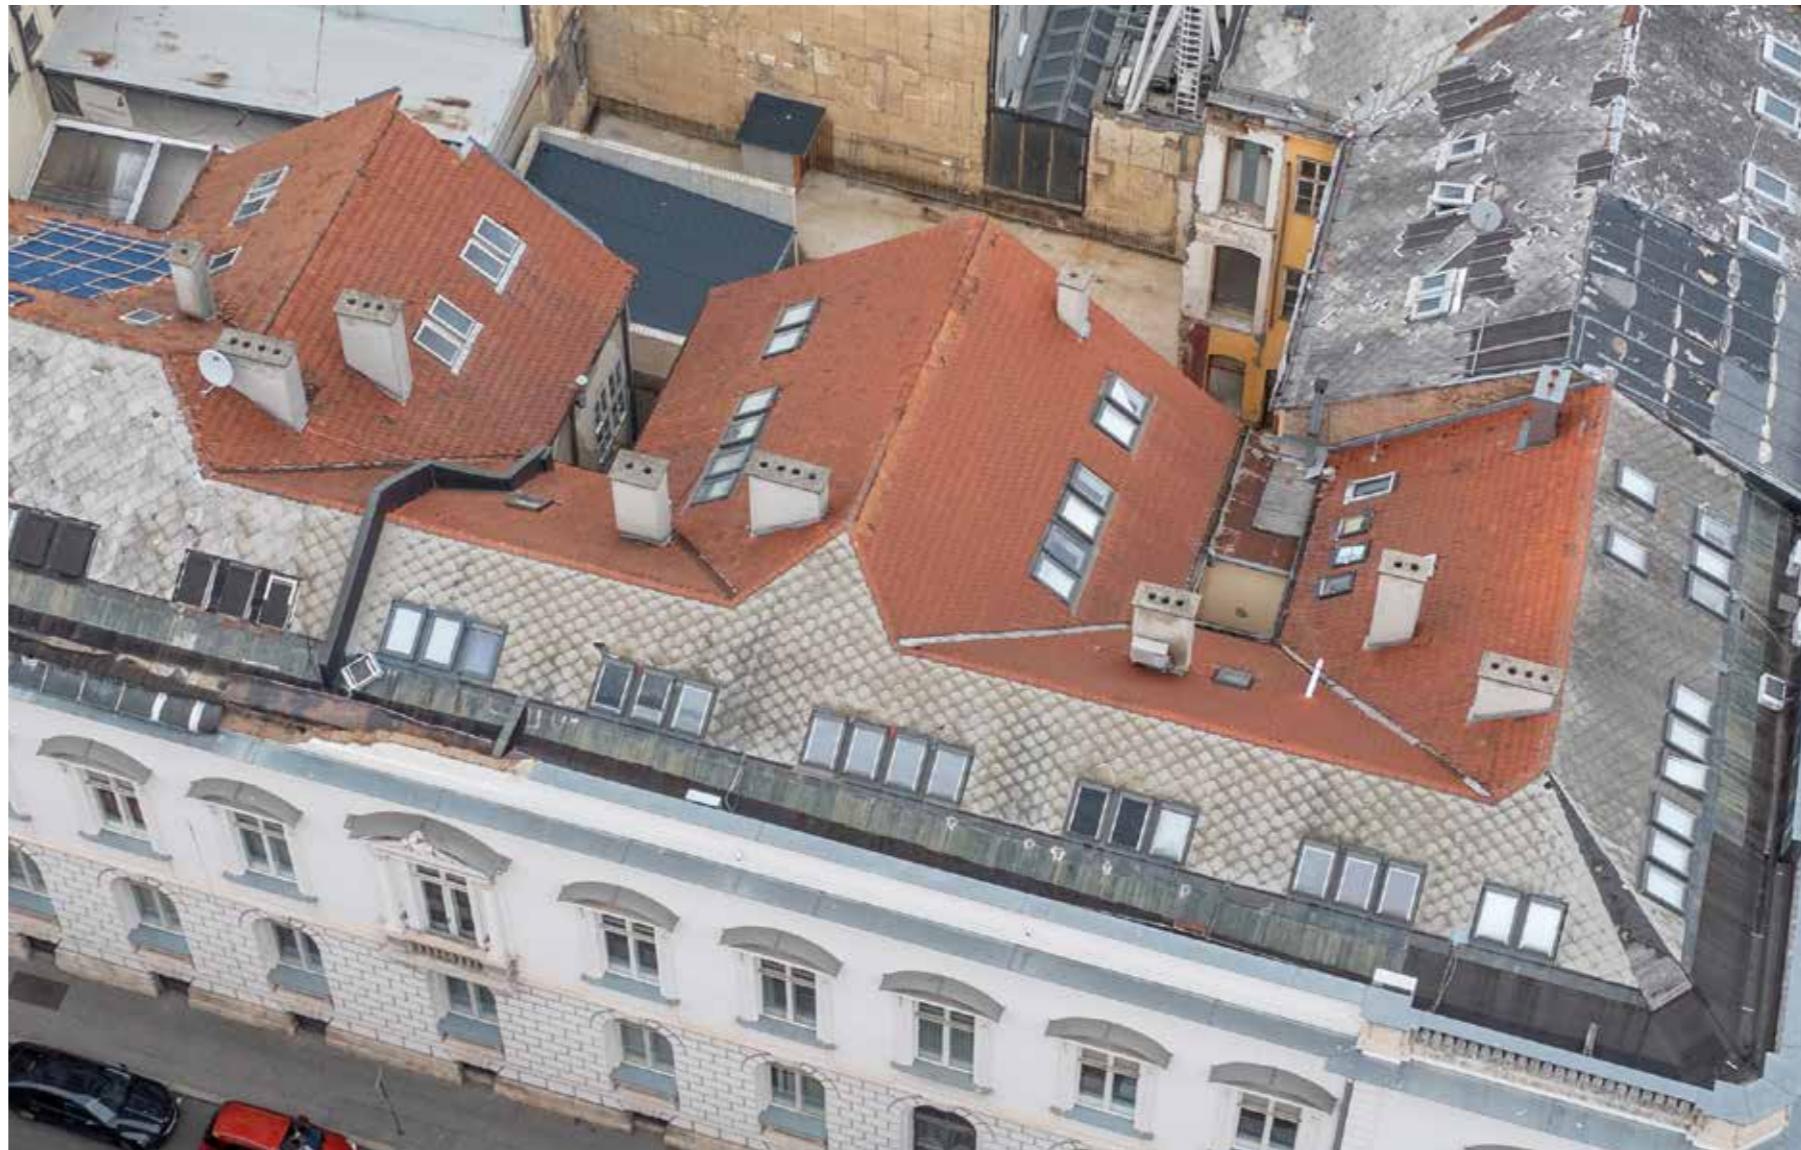
Pogled na kroviste, pokrov sivim eternitom treba ponoviti u novom materijalu (vlaknocementne bezazbestne ploče) uz istovjetni format i način slaganja
