PALAČA DRAŠKOVIĆ ili NARODNI DOM

Opatička ulica 18, Zagreb

DODATNI KONZERVATORSKO-RESTAURATORSKI ELABORAT S PRIJEDLOGOM PREZENTACIJE
SLIKANOG SLOJA U INTERIJERU I SMJERNICAMA ZA OBRADU PROČELJA

INSTITUT ZA POVIJEST UMJETNOSTI
ZAGREB, LIPANJ 2022.

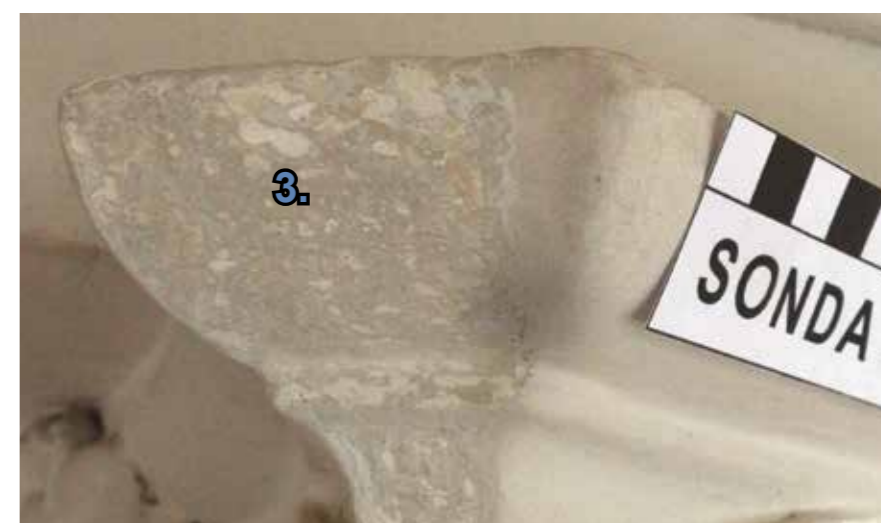
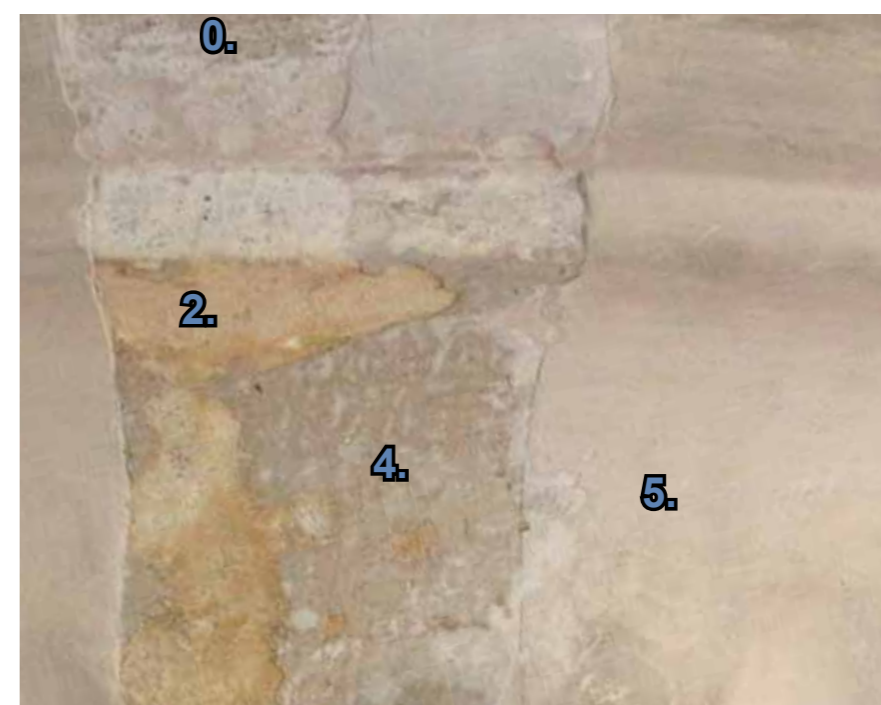
SONDA 4

Sonda 4 otvorena je na kapitelu južnog stupa galerije stubišta na katu. Njome je istraženo izvorno oblikovanje i pripadajući nalič. Kapitel je lijevan u štukomasi bijele boje, gipsanog ili vapneno-gipsanog sastava. Tijelo stupa građeno je u opeci, a oblikovanje kanelira izvedeno je žbukom vapneno-pješčanog sastava srednje fine obrade, koja je izvedena u svojstvu imitacije pješčara, dodatno istaknute naličem neujednačenog tona žute oker boje. Nalič sive boje izveden je na kapitelu, dok je na tijelu stupa u tragovima pronađen nalič smeđe boje (moguća marmorizacija smeđih tonova, što je vidljivo u sondi 12, izvedenoj na tijelu stupa). Nalič

preposljednje povijesne obnove svjetlosmeđe boje i uljnog sastava izveden je najvjerojatnije samo na tijelu stupa, dok je na kapitelu zadržan nalič sive boje. Zatečeni nalič

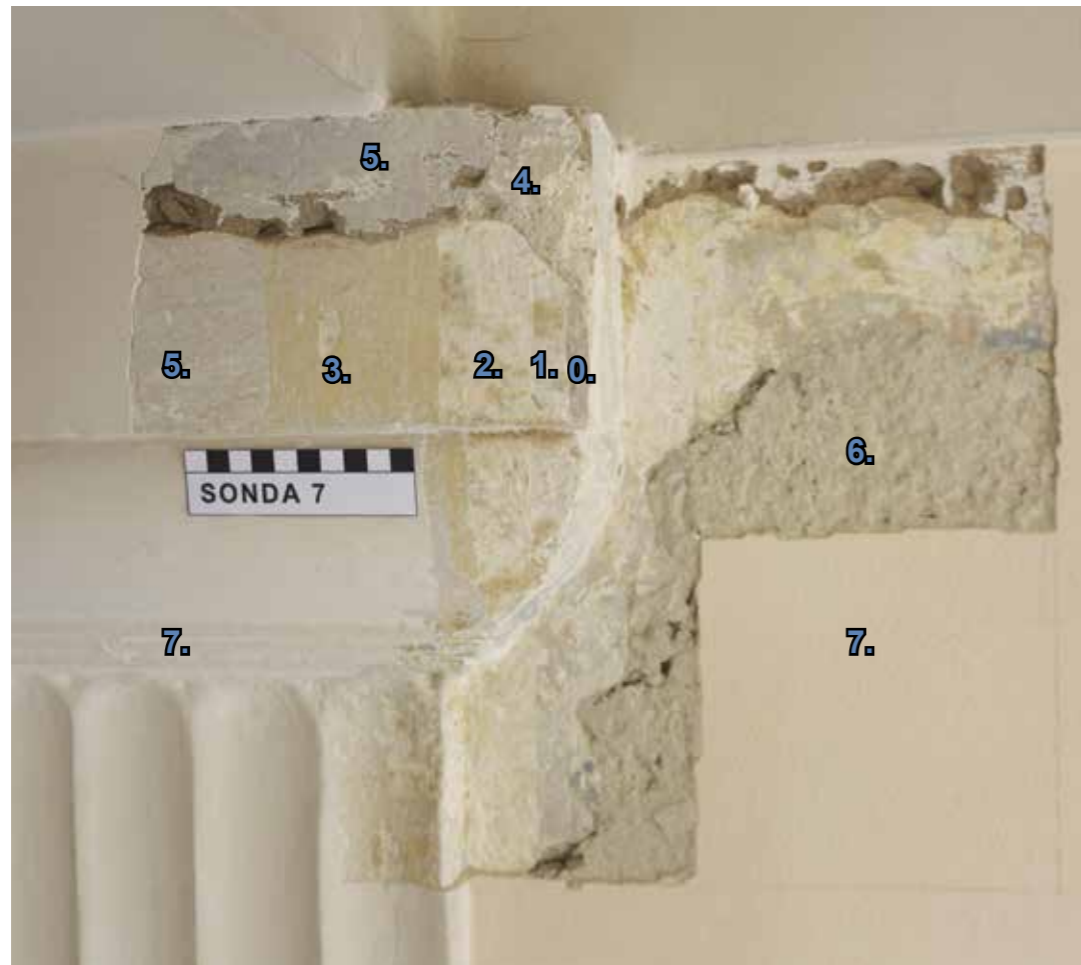
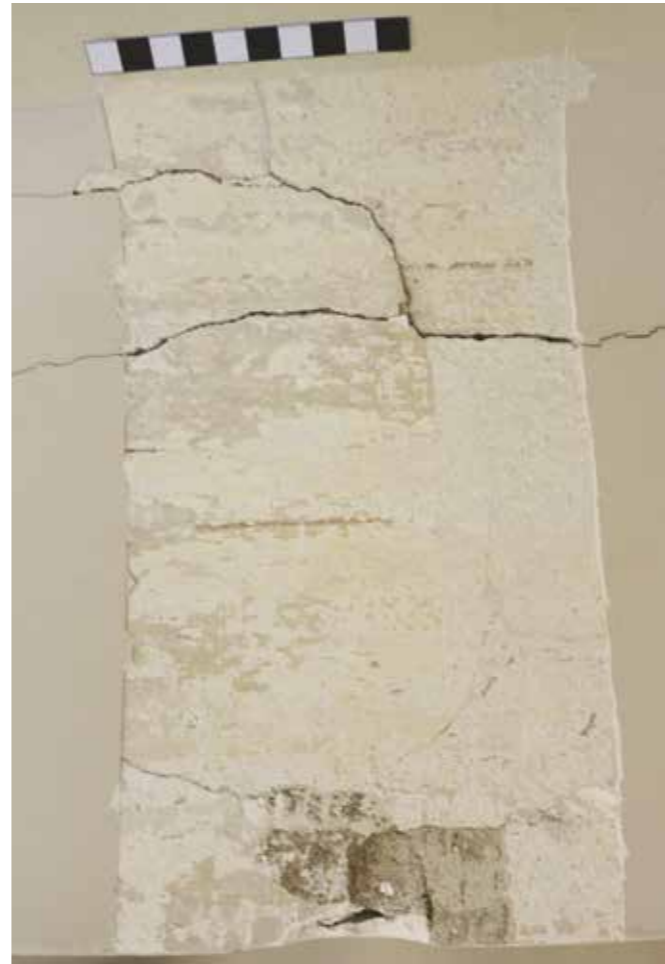
Sonda 7 otvorena je u kapitelnoj zoni pilastra južnog zida ulaznog predvorja u prizemlju. Obuhvaća kapitel, tijelo pilastra i ravnu zidnu plohu neposredno pokraj.

Pilastar pripada izvornom oblikovanju prostorije, a izveden je u žbuci vapneno-pješčanog sastava sivog tona. Zidna ploha zaključena je finom završnom žbukom, punjenom sitnim riječnim pijeskom granulacije 0 do 0,1 cm. Površina pilastra dodatno je zaglađena debljim nanosom vapnenog

bjelila, koji na zidnoj plohi pronalazimo u tanjem sloju nešto grublje obrade. Najstariji nalič izrazito je loše očuvan. Polikromnog je karaktera nedefinirane kompozicije od koje možemo jedino utvrditi tonove podslika. Na kapitelu pilastra vidljiv je tanji nanos svjetlosmeđe boje hladnog tona, dok je u istom sloju na zidu izveden najvjerojatnije podslik svjetlosivom bojom izrazito blijedog karaktera. Površinski su vidljiva brojna oštećenja nastala djelovanjem mikroorganizama i izvedbom recentnijih naliča debljih nanosa uljnog i akrilnog sastava. Nalič prve obnove nije utvrđen pa su površinski vidljivi tragovi najvjerojatnije podloge koju nalazimo požutjelu. Ostali naliči recentnije izvedbe odnose se na svjetlosmeđi premaz debljeg nanosa uljnog sastava. Slijedi svjetlosivi nalič koji tonski odudara od izvornika i zatečeni dvobojni nalič posljednje obnove izveden na tankom sloju glet mase. U posljednje dvije povijesne obnove izvedene su nadoknade u izvornom žbukanom nosiocu neadekvatnim materijalom cementnog sastava.

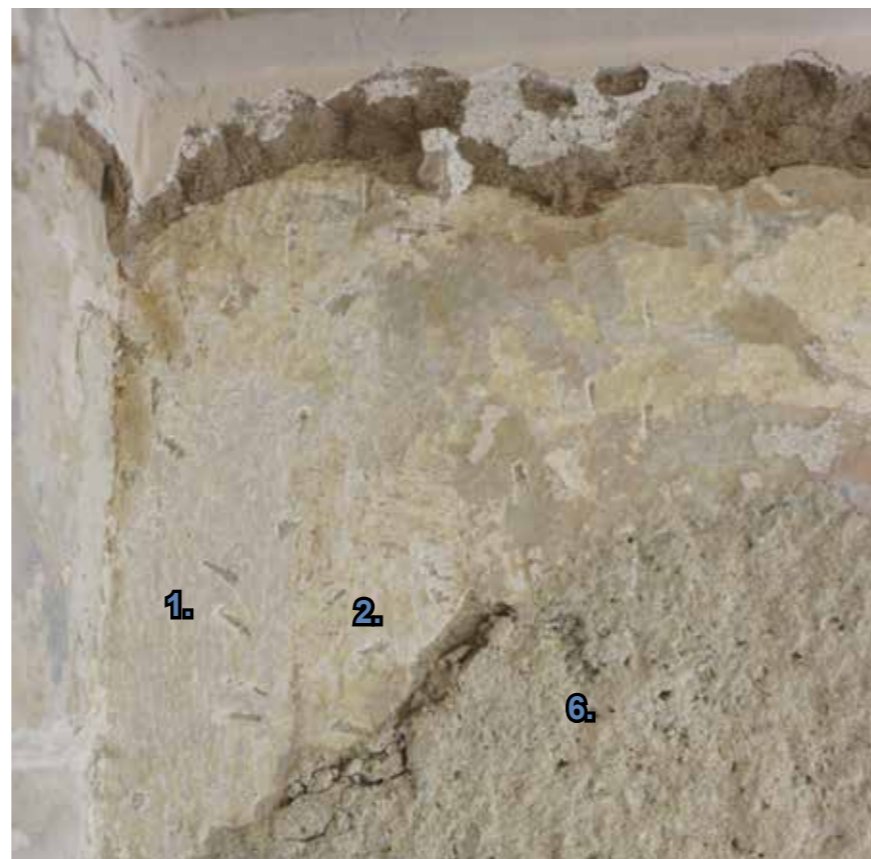
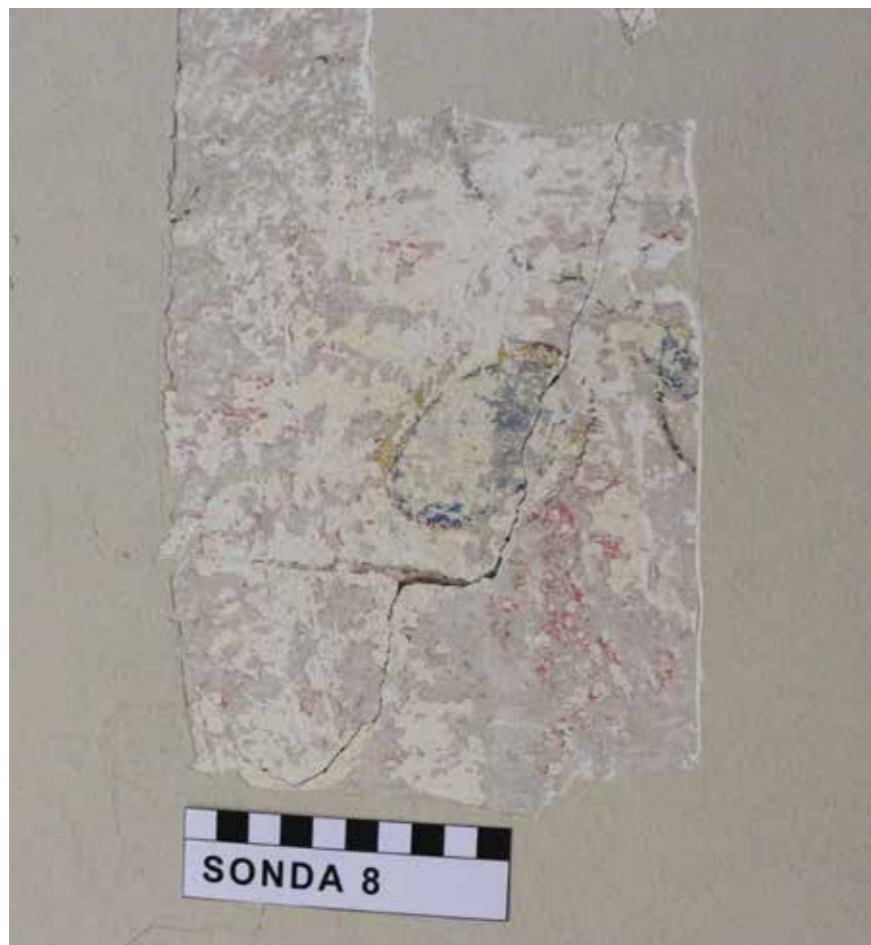
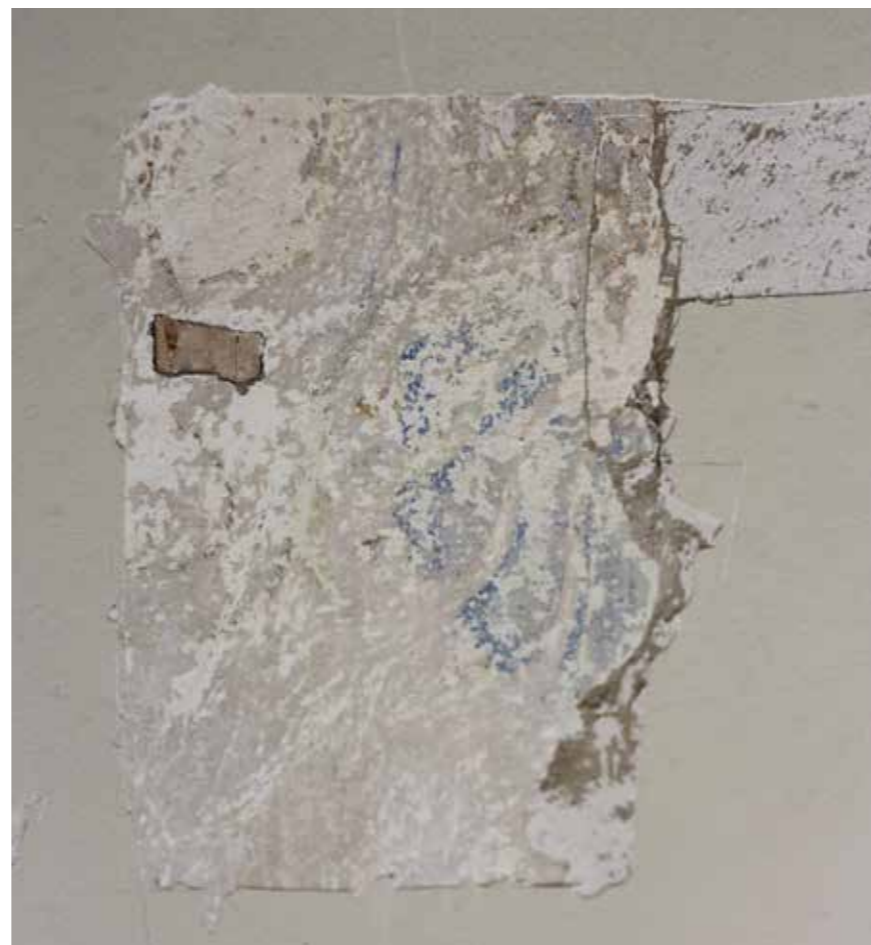
SONDA 8

Sonda 8 otvorena je na ravnoj zidnoj plohi unutar južne kasete stropa ulaznog predvorja u prizemlju.

truke pukotine koje prodiru dublje kroz žbukani nosilac, ali i brojna površinska oštećenja slikanog sloja zbog kojih motiv oslika ostaje nedefiniran. Fragmentarno očuvani slikani sloj upućuje na vitičaste razgranate forme biljnog motiva izvedenog intenzivnijim nijansama plave, žute i crvene boje na podsluku svjetložute boje.

Površinski su vidljivi tragovi naknadnih povijesnih naliča koji su najvjerojatnije u većoj mjeri uklonjeni u recentnijim obnovama.

U posljednjoj povijesnoj obnovi izveden je deblji sloj gleta bijele boje, koji je čvrsto prionuo uz površinu starijih ličenih slojeva te se pri raslojavanju izvorni oslik dodatno oštećuje. Zatečeni nalič je svjetložute boje hladnijeg tona.

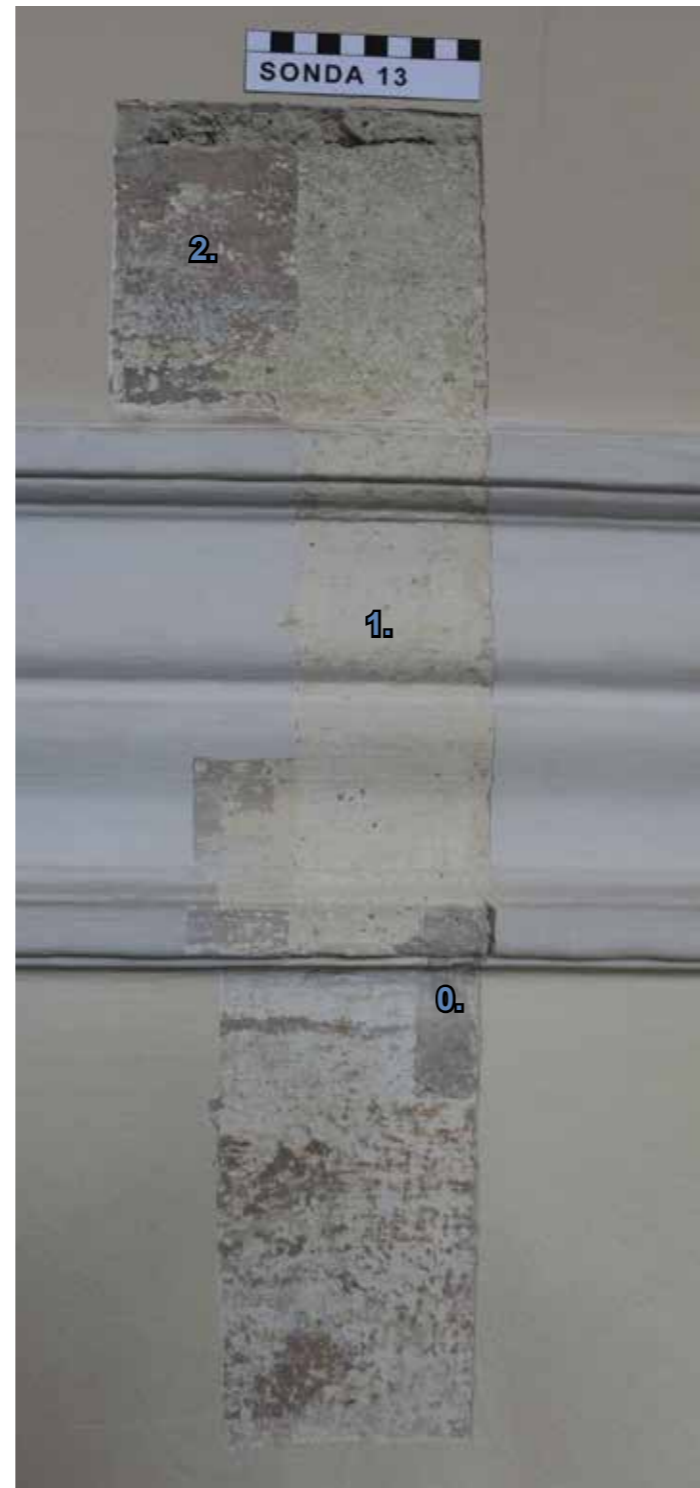
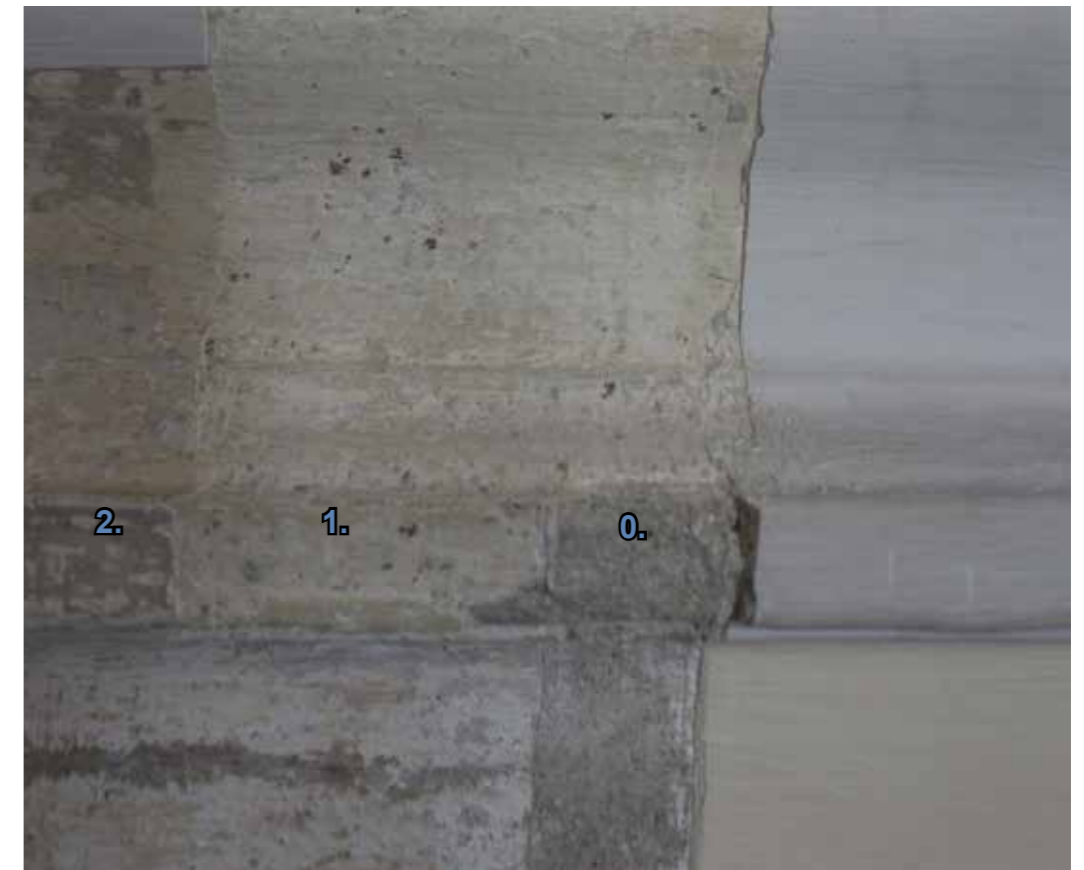
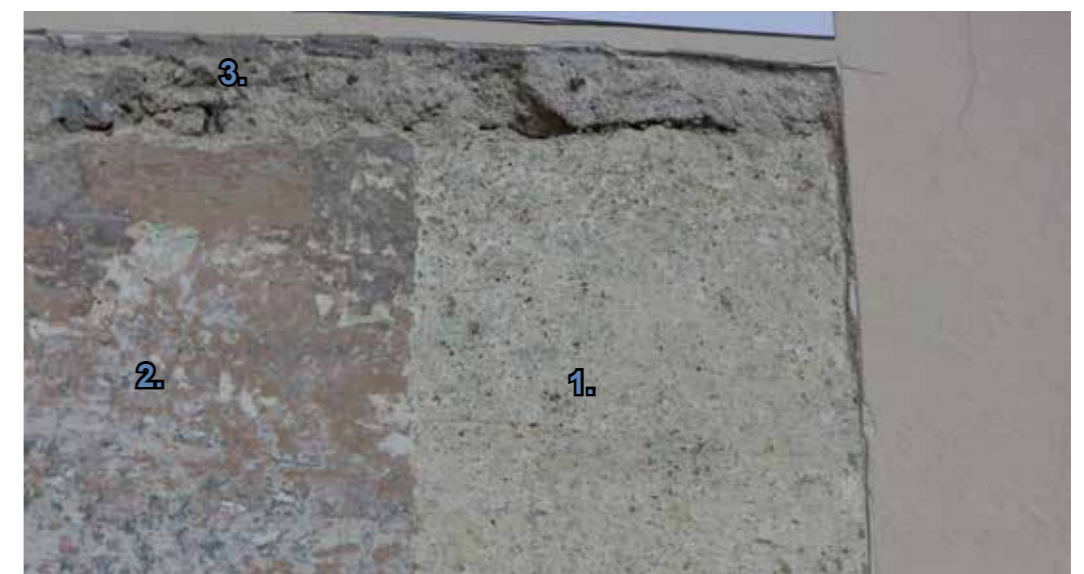
Sonda 13 otvorena je na profiliranom razdjelnom vijencu istočnog zida stubišta između prizemlja i kata. Njome je obuhvaćen razdjelni vijenac i ravne zidne plohe neposredno iznad i ispod. Razdjelni vijenac izveden je od izvorne vapneno-pješčane žbuke. Završna žbuka punjena je agregatom riječnog podrijetla, granulacije 0 do 0,2 cm. Žbuka je fine završne obrade. Izvorni polikromni dekorativni oslik točkastog motiva izveden je na sloju bijele vapnene podloge i podsliku svjetložute boje. Marmorizacija se sastoji od zelenih i smeđih točkastih motiva, a pronađena je na svim ispitanim ploham u sondi. Zatečena je u relativno dobrom stanju čitljivog motiva, ali stanjenoga površinskog slikanog

sloja, koji je najvjerojatnije dijelom uklonjen u prvoj povijesnoj obnovi, u kojoj je izveden polikromni dekorativni nalič smeđih i crvenih tonova, čiji motiv nije razjašnjen. Vjerojatno se radilo o jednostavnom polikromnom naliču s bordurama.

Zatečeni nalič je dvo-bojni, svjetlonarančaste i bijele boje, a izveden je na debljem sloju bijele glet mase.

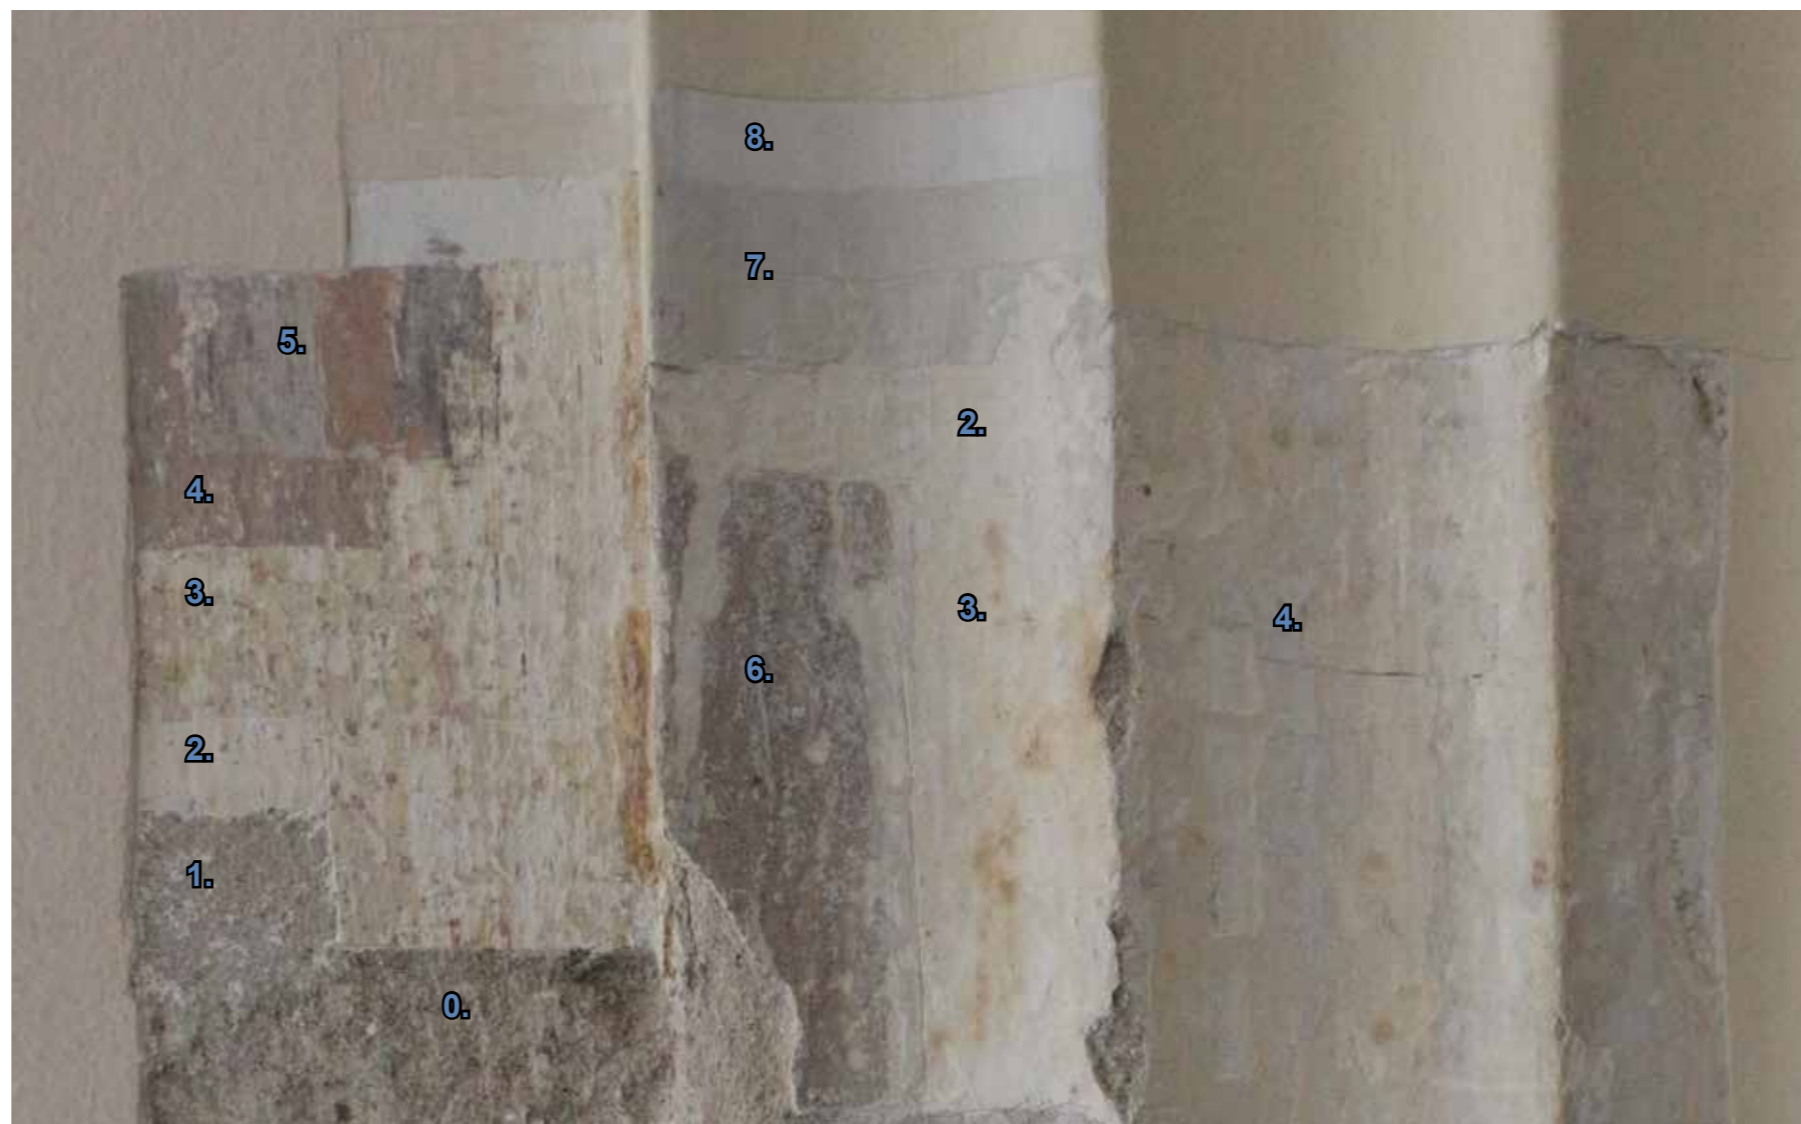
Sonda 14 otvorena je na pilastru sjevernog zida ulaznog predvorja prizemlja. Sondom je obuhvaćeno tijelo pilastra i ravna zidna ploha neposredno pokraj.

lacije 0 do 0,5 cm, a završna žbuka istoga sastava sadrži sitniji riječni pijesak, granulacije 0 do 0,1 cm. Površina je dodatno zaglađena nanosom vapnenog bjelila. Izvorni dekorativni oslik na ravnoj zidnoj plohi izveden je marmorizacijom točkastog uzorka crvenih i smeđih tonova na svjetložutom podsliku, dok je tijelo pilastra u istom sloju najvjerojatnije izvedeno monokromno svjetlosmeđom bojom tankog nanosa i lazurnog karaktera. Izvorni oslik zatečen je u izrazito lošem stanju s oštećenjima slikanog sloja i žbuknog nosioca. Degradiran je nanosima naliča recentnijih obnova.

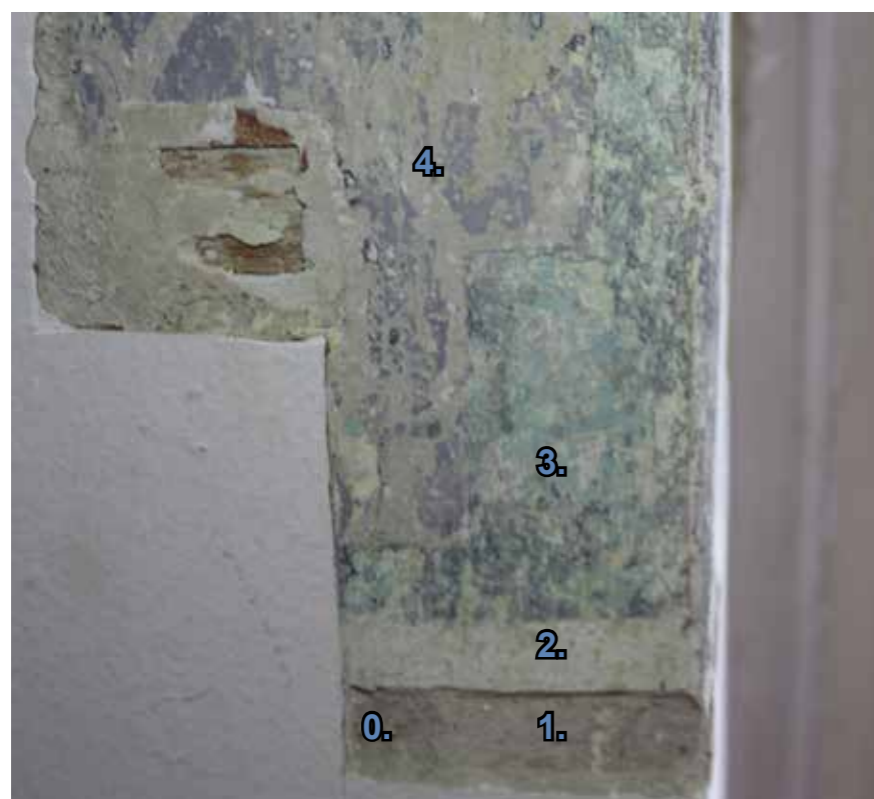
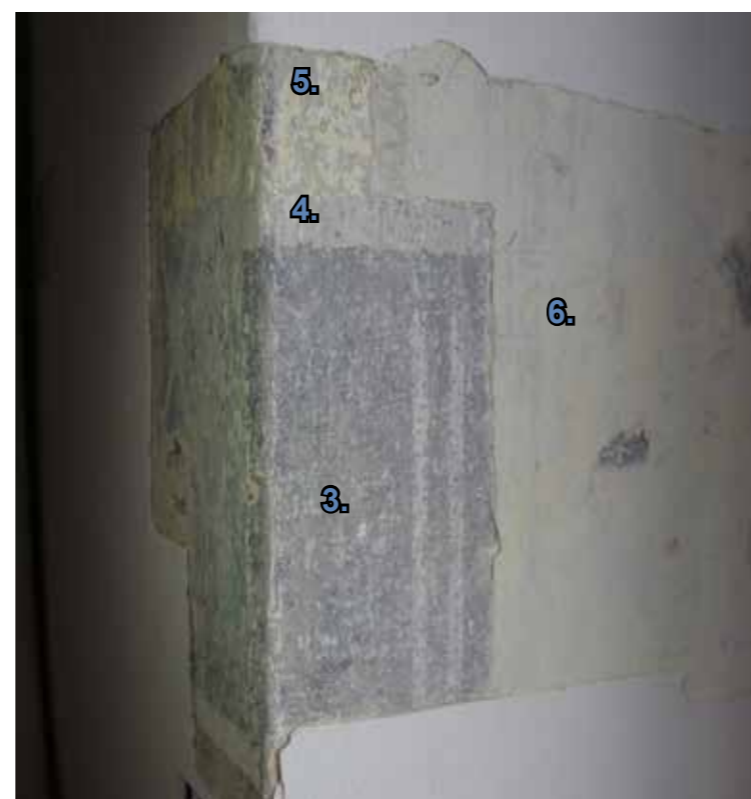
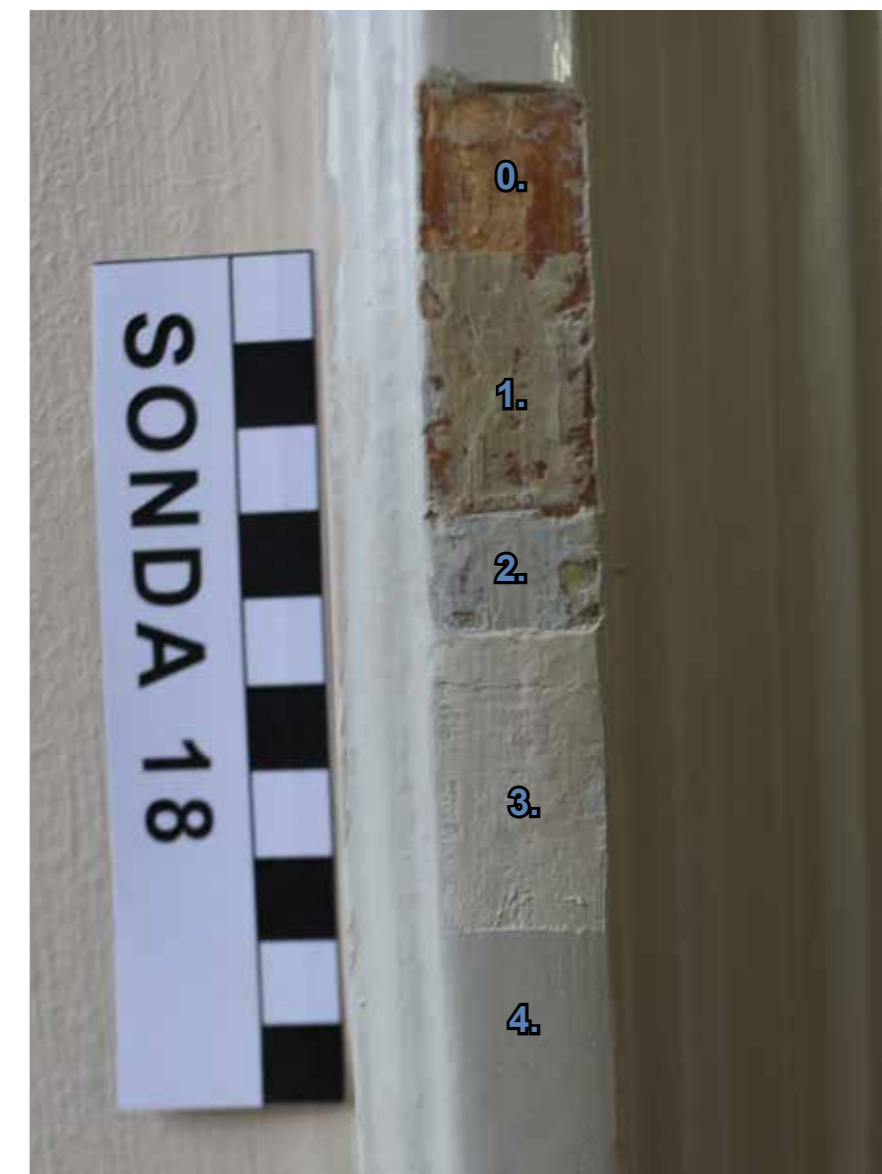
SONDA 18

Sonda 18 otvorena je na okviru vrata sjevernog zida galerije stubišta na katu. U sondi manjih dimenzija prikazana je stratigrafija povijesnih naliča.

Drveni nosilac zatečen je u relativno dobrom stanju s vidljivim površinskim oštećenjima. Najstariji nalič maslinastozielene boje tankog je nanosa i pokrivnog karaktera. Površinski sadrži oštećenja i sloj prljavštine.

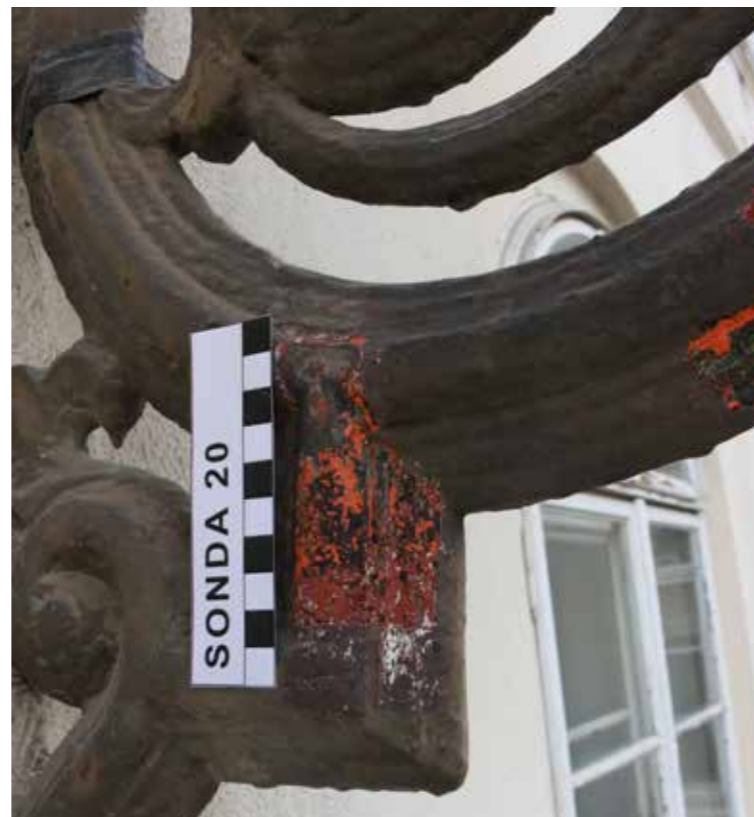
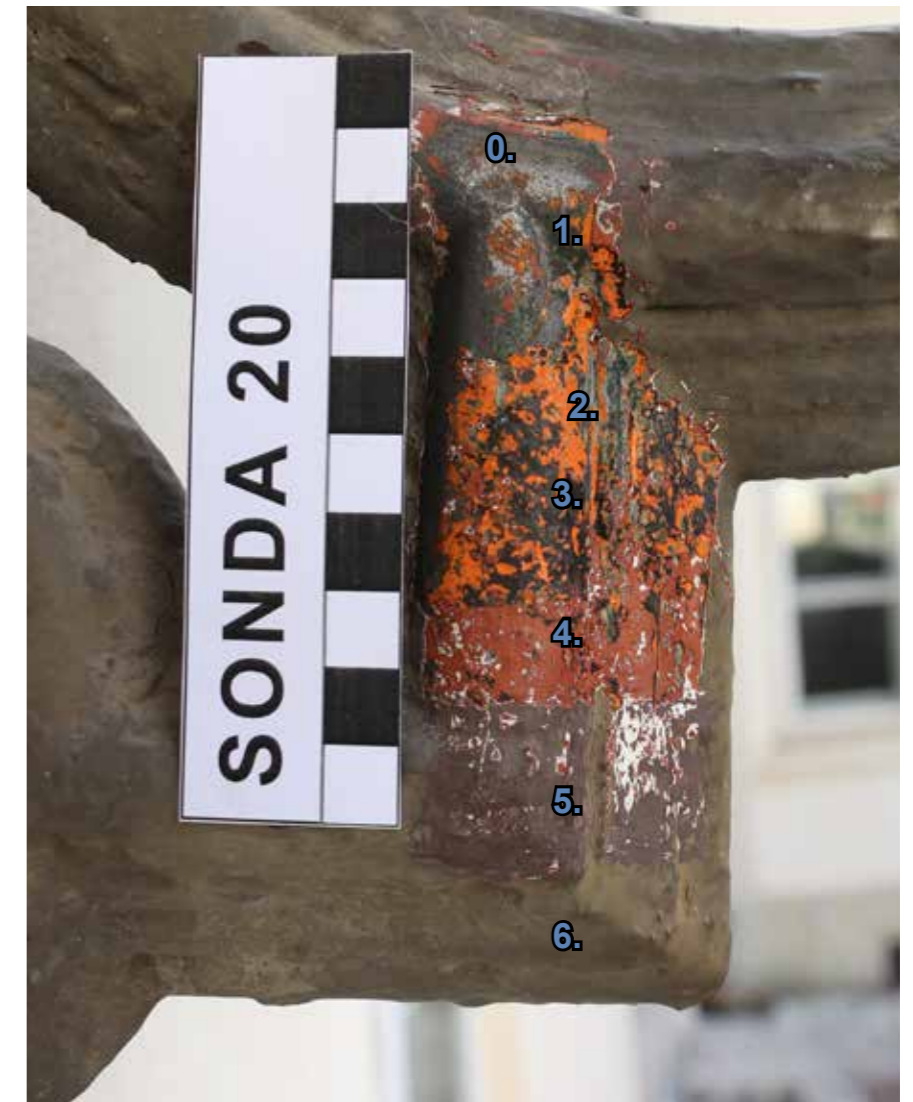
SONDA 20

Sonda 20 otvorena je na ukasnom metalnom nosaču rasvjete na južnom dijelu rizalita u zoni prizemlja na zapadnom pročelju.

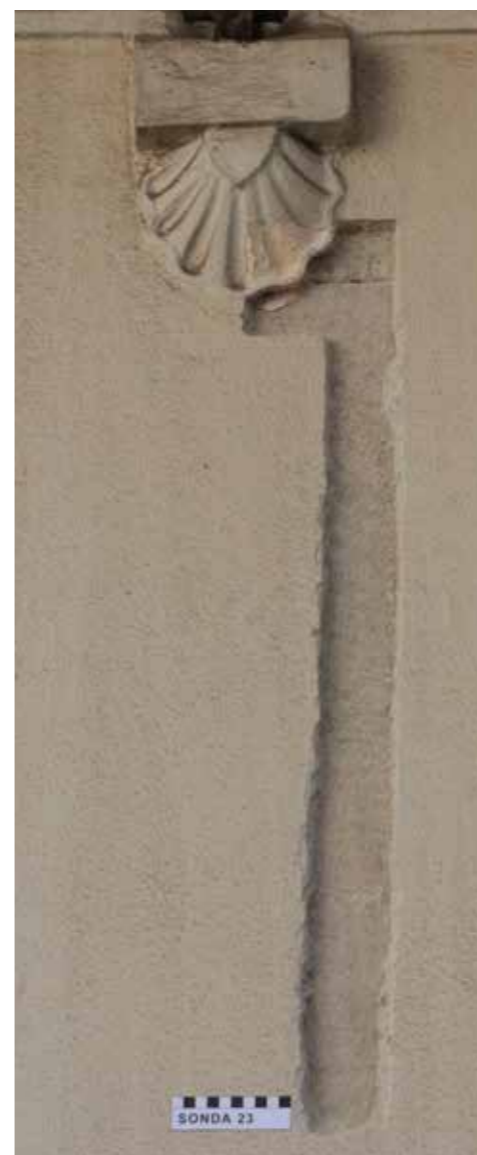
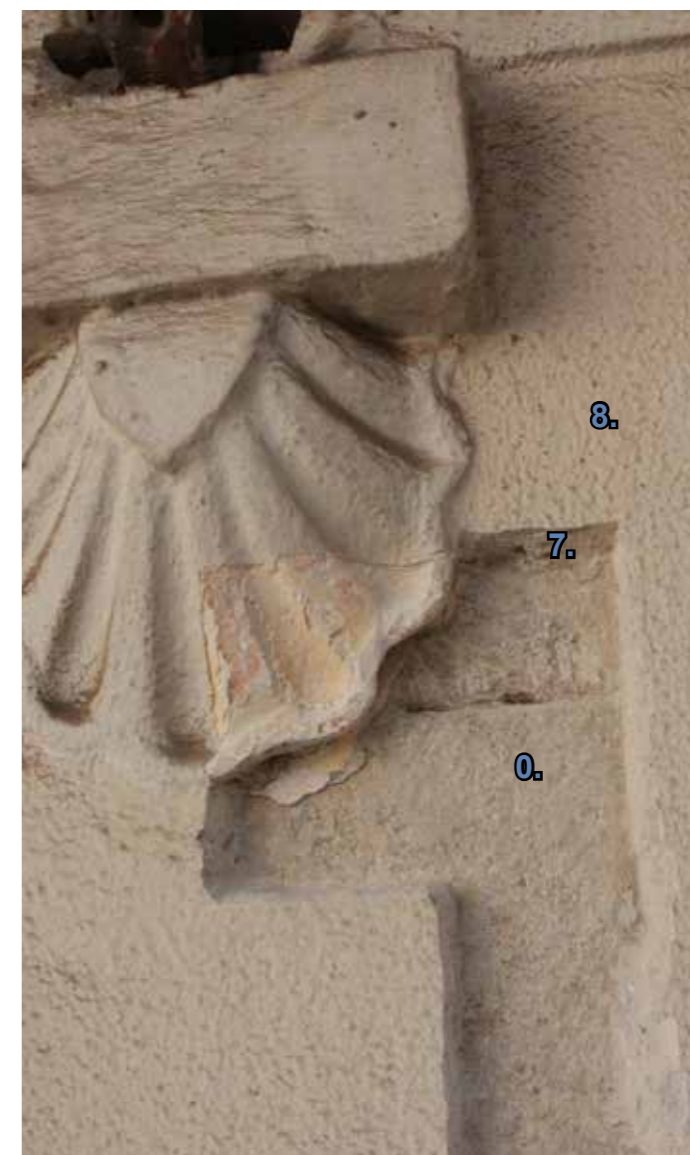
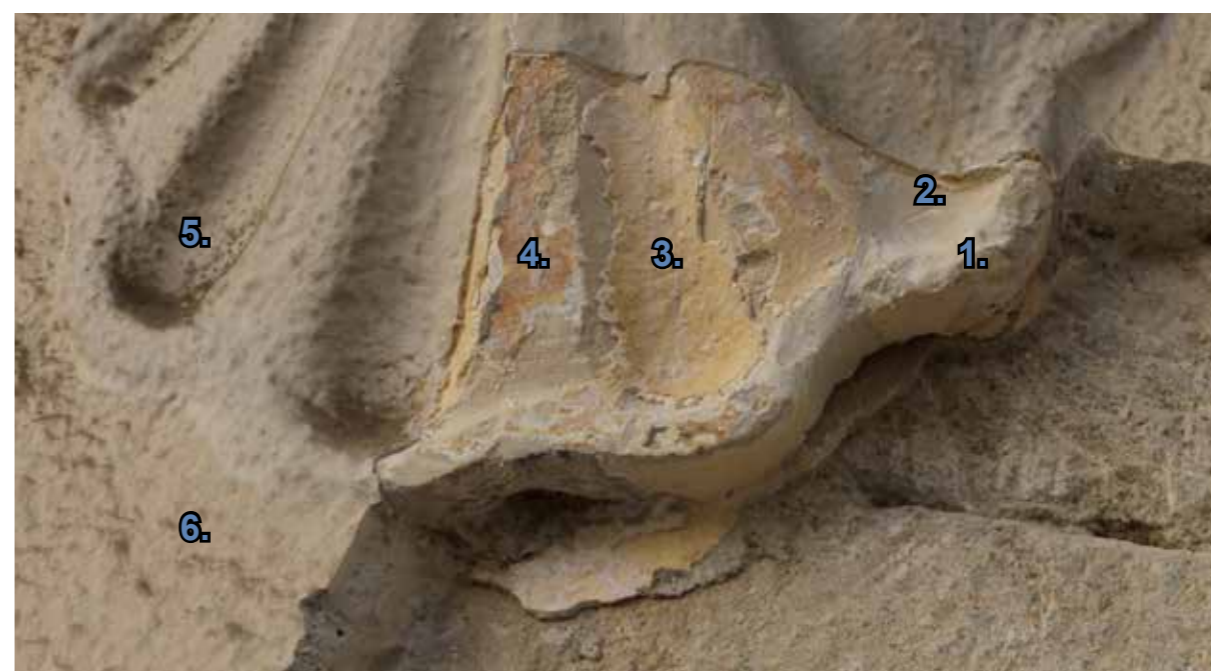
SONDA 23

Izvornom oblikovanju zone prizemlja pripadaju kameni klesani blokovi većih dimenzija, dekorativni element u formi školjke i nalič svjetlosmeđe boje zagasitog tona. Ravna zidna ploha zaključena je klesancima štokane površinske obrade. Elementi su međusobno odvojeni tankom fugom; zatečeni su u dobrom stanju, očuvane površine bez vidljivih strukturalnih oštećenja. Dekorativni element lijevan je najvjerojatnije u štukomasi svijetlog tona. Čvrste je strukture, a oštećenja su u najvećoj mjeri prisutna na rubnim konturnim dijelovima. Izvorni nalič vapnenog sastava i tankog lazurnog nanosa pronađen je na oba ispitana elementa.

Na dekorativnom elementu pronađeni su naliči nekoliko povijesnih obnova koji uzrokuju promje-

ne u kromatskim karakteristikama ličenog sloja. Nalič prve obnove vapnenog je sastava svjetlonarančaste oker boje izveden na sloju bijele vapnene podloge. Zatečen je fragmentarno u lošem stanju. Slijedni nalič svjetloružičaste oker boje, koji pripada drugoj obnovi. Zatečemo ga u manjim tragovima, kromatski neujednačenog tona. Na spoju elementa s klesancima pronađen je fragment naliča tamnosmeđe boje. Površinski sadrži prljavštinu te je degradiran djelovanjem atmosferilija.

U posljednjoj povijesnoj obnovi izveden je tanki sloj završne vapneno-cementne žbuke, punjene sitnim kamenim agregatom, granulacije 0 do 0,05 cm, fine završne obrade. Zatečeni nalič svjetlosmeđe boje najvjerojatnije je akrilnog sastava paronepropusnog karaktera.

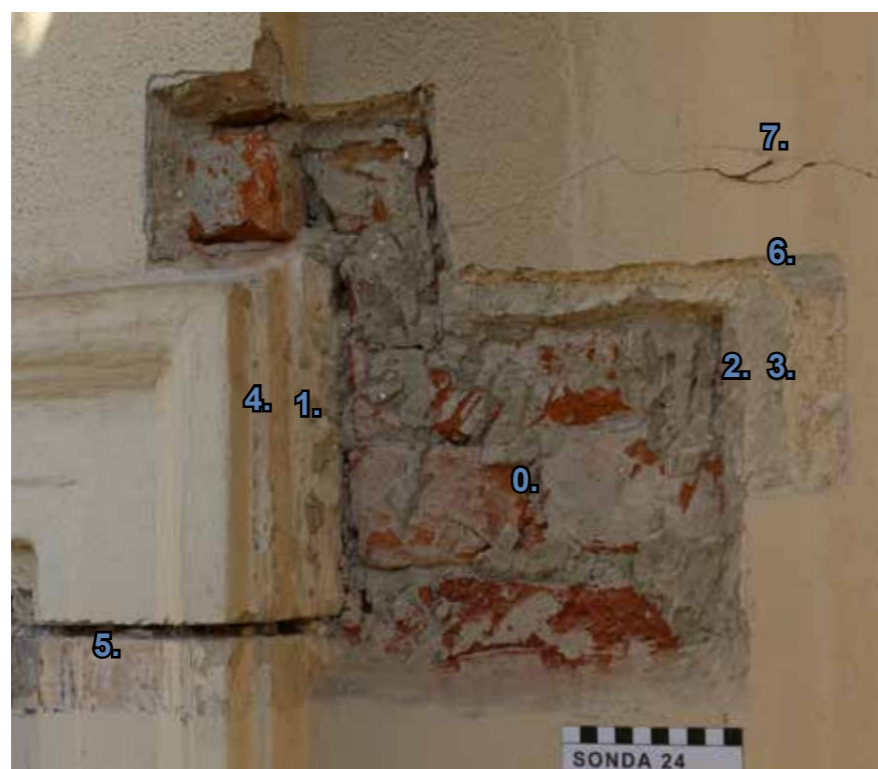
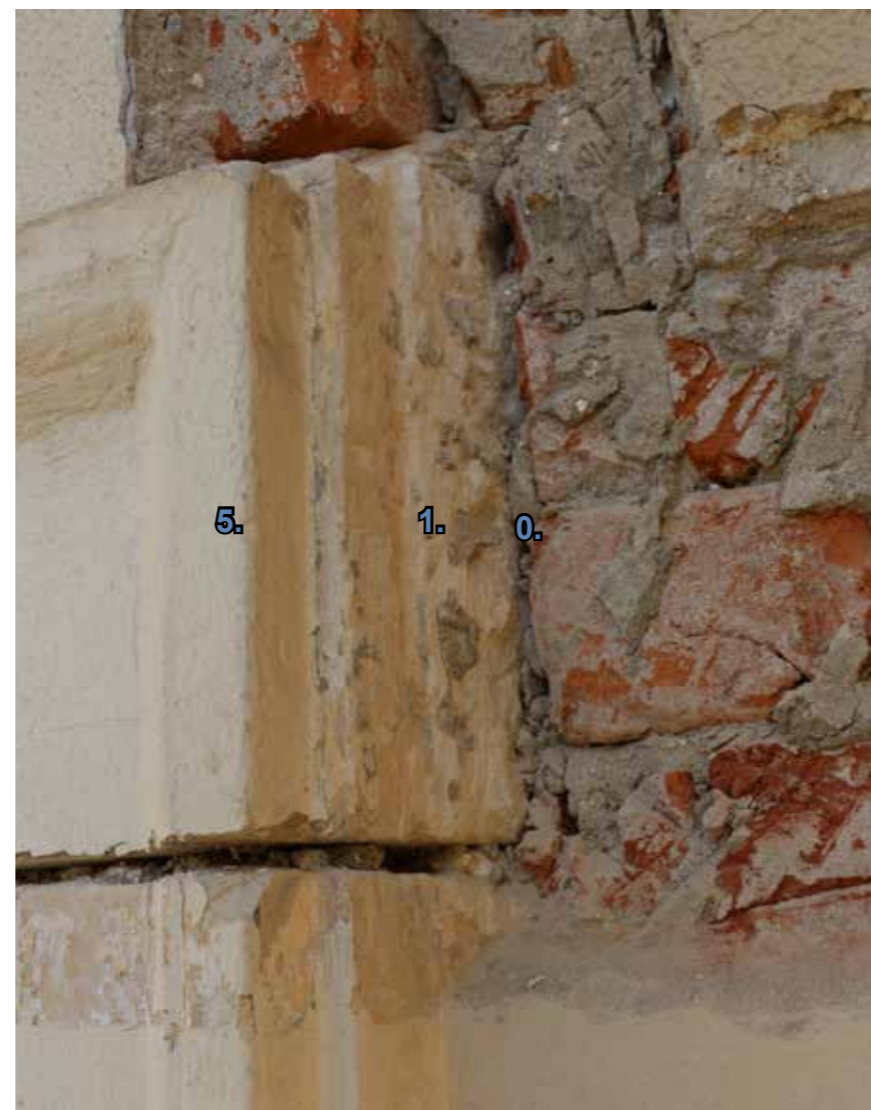
SONDA 24

Sonda 24 otvorena je na sjevernom uglu okvira prozora druge osi zapadnog pročelja u razini prvog kata. Njome je obuhvaćen lijevani dekorativni element okvira prozora i ravna zidna ploha neposredno iznad i pokraj.

Profilirani prozorski okvir izveden je od kamenih elemenata spojenih vapneno-pješčanom žbukom, koji su zatečeni u izrazito dobrom stanju bez većih oštećenja. Ravna zidna ploha nadprozornika izvedena je u opečnoj građi s podložnom vapneno-pješčanom žbukom punjenom kamenim agregatom riječnog podrijetla, granulacije 0 do 1 cm,

s udjelom čestica ugljena i komadima zgrušanog vapna. Izvorna završna žbuka toplog tona, grube zrnate površinske obrade, punjena je riječnim pijeskom i lomljencem, granulacije 0 do 0,3 cm. Izvorni žbukani slojevi zatečeni su u relativno dobrom stanju mjestimično trusne strukture. Pripadajući izvorni nalič svjetlosmeđe boje, hladnog tona i vapnenog sastava, pronađen je na kamenom elementu okvira prozora, dok na ravnim zidnim plohamo izostaje, degradiran žbukanim slojevima posljednje povijesne obnove. Stratigrafija povijesnih naliča ovom sondom nije prikazana.

Završna vapneno-cementna žbuka punjena je sitnim agregatom granulacije 0 do 0,05 cm, fine završne obrade. Zatečeni nalič svjetlosmeđe oker boje najvjerojatnije je akrilnog sastava.

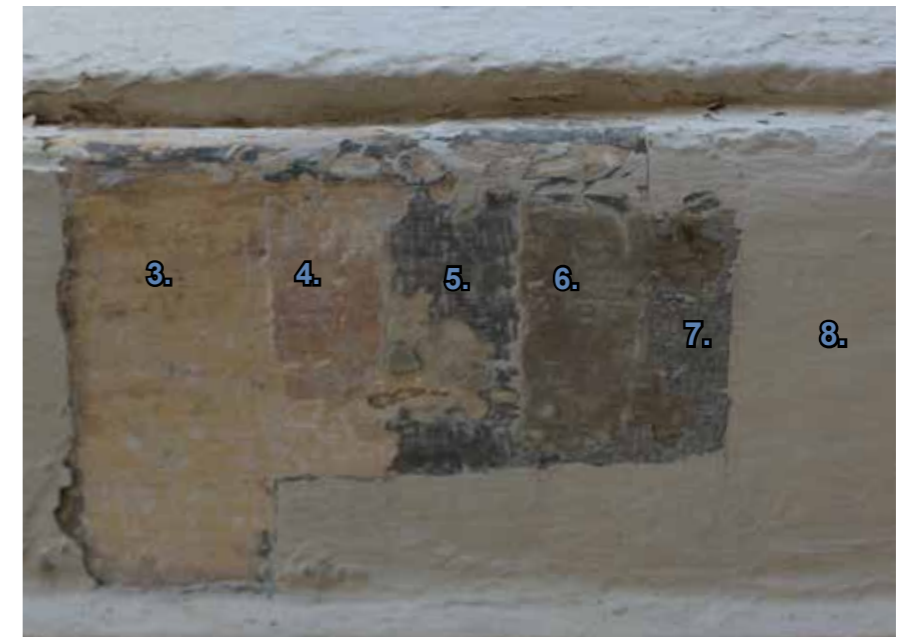
Sonda 26 otvorena je iznad središnje prozorske osi na katu rizalita zapadnog pročelja.

Na opečnu građu aplicirani su izvorni kameni elementi koji formiraju razdjelni profilirani vijenac varijabilnog presjeka. Profilacije i dio ravne zidne plohe neposredno ispod izvedeni su u kamenu mekše strukture svijetlog tona, dok donji dio ravne zidne plohe čine veći klesanci tamnijeg to-

na i grublje strukture. Kameni elementi izvorno su obrađeni brušenjem (kojim je dobivena glatka površinska obrada) i štokanjem grublje izvedenih dijelova. Profilirani, glatki elementi sadrže manja strukturalna i površinska oštećenja istaknutih dijelova, dok je na klesancima tamnijeg tona uočeno veće površinsko osipanje uzrokovano atmosferilijama i nanošenjem naknadnih slojeva povijesnih obnova. Izvorni nalič svjetlosmeđe boje, hladnog tona i lazurnog nanosa pronađen je na elementima profilacija, dok ga na klesancima tamnijeg tona ne pronalazimo, pa se preporuča prezentacija dijelova pročelja bez naliča.

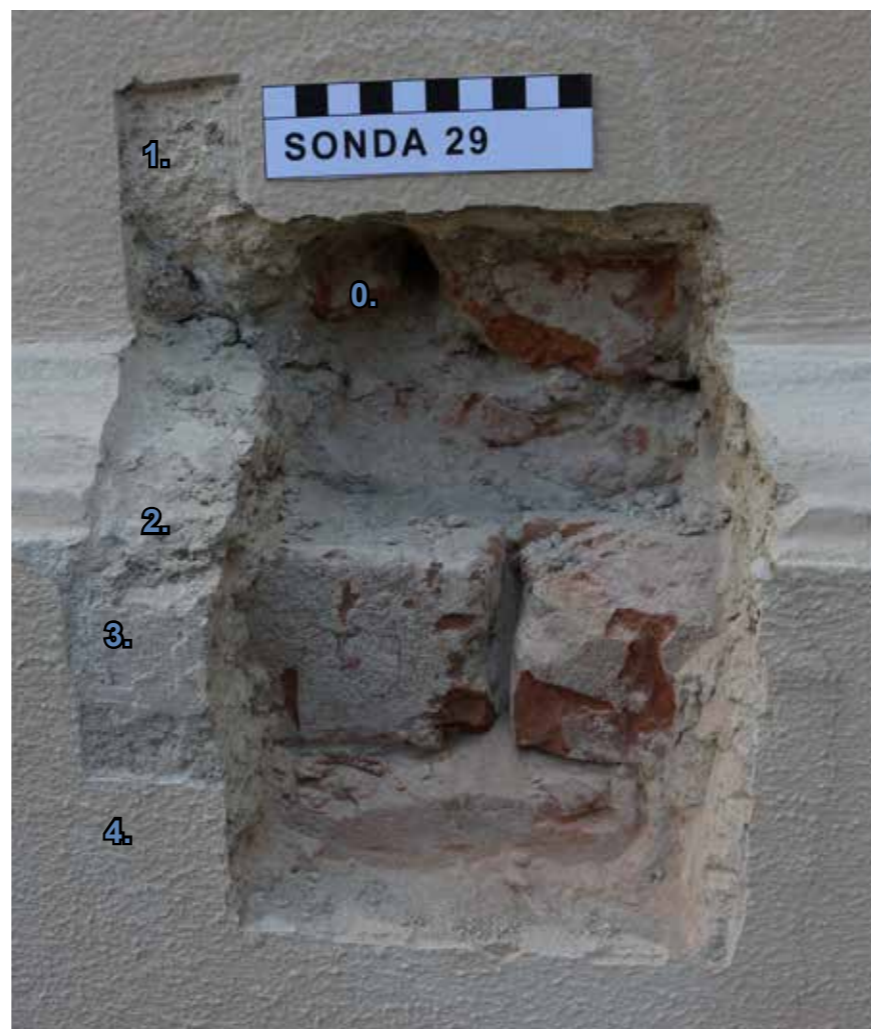
Sonda 29 otvorena je na profilaciji razdjelnog vijenca između prizemlja i kata neposredno ispod posljednje prozorske osi zapadnog pročelja.

Izvorna opečna građa i istak razdjelnog vijenca izvedeni su od pune opeke vezane vapneno-pješčanom žbukom, punjenom kamenim agregatom riječnog podrijetla, granu-

lacije 0 do 1 cm, s dodatkom manje količine čestica ugljena. Na ravnoj zidnoj plohi iznad razdjelnog vijenca vidljiv je prekid izvornih žbukanih i ličenih slojeva. Završni sloj vapneno-pješčane žbuke toplog tona, grube zrnate površinske obrade, zatečen je bez izvornog naliča.
