PALAČA DRAŠKOVIĆ ili NARODNI DOM

Opatička ulica 18, Zagreb

DODATNI KONZERVATORSKO-RESTAURATORSKI ELABORAT S PRIJEDLOGOM PREZENTACIJE
SLIKANOG SLOJA U INTERIJERU I SMJERNICAMA ZA OBRADU PROČELJA

INSTITUT ZA POVIJEST UMJETNOSTI
ZAGREB, LIPANJ 2022.

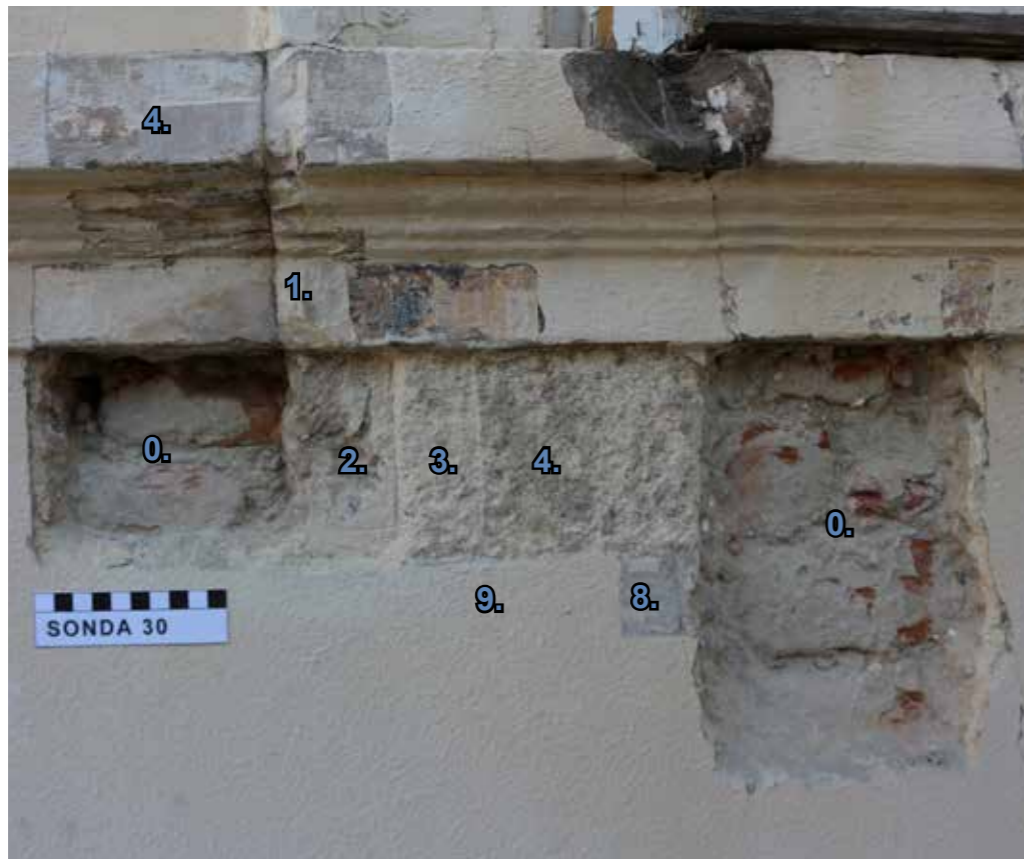
Na izvornoj opečnoj građi ugrađeni izvorni kameni elementi formiraju prozorsku klupčicu i razdjelnu profilaciju koja kontinuiru u istoj horizontalnoj osi. Kamen mekše strukture svijetlog tona zatečen je u dobrom stanju s manjim površinskim oštećenjima istaknutih dijelova. Ravna zidna ploha završena je vapneno-pješčanom žbukom izvedenom u dva sloja. Podložna žbuka slična vezivnoj, punjena je kamenim agregatom riječnog podrijetla, granulacije 0 do 1 cm, s udjelom mljevenog ugljena, debljine 2 do 2,5 cm. Završna žbuka toplog žučkastog tona i grube zrnate površinske obrade punjena je riječnim pijeskom i lomljencem, granulacije 0 do 0,3 cm. Žbukani slojevi zatečeni su u lošem stanju, trusne strukture i oslabljene adhezije s obzirom na nosilac i međusobno. Izvorni nalič vapnenog sastava, svjetlosmeđe boje zagasitog tona, izveden je tankim lazurnim nanosom izravno na kamenom i žbukanom nosiocu. Zatečen je u lošem stanju, praškaste strukture s vidljivom površinskom prljavštinom.

Na makrosnimci detalja sonde prikazana je stratigrafija naliča nekoliko povijesnih obnova, kojima dolazi do promjena u kromatskim karakteristikama ličenog sloja. Stariji naliči vapnenog sastava pokazuju veću kromatsku promjenu, dok lošije očuvani naliči posljednjih obnova kromatski donekle ponavljaju izvornik, s manjim razlikama u tonu i intenzitetu smeđe boje.

U posljednjoj povijesnoj obnovi izveden je tanki sloj završne vapneno-cementne žbuke, punjene sitnim kamenim agregatom, granulacije 0 do 0,05 cm, fine završne obrade. Zatečeni nalič svjetlosmeđe oker boje najvjerojatnije je akrilnog sastava paronepropusnog karaktera.

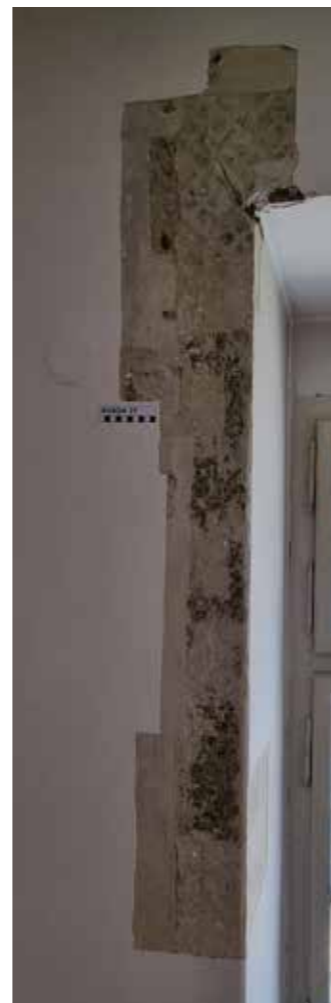
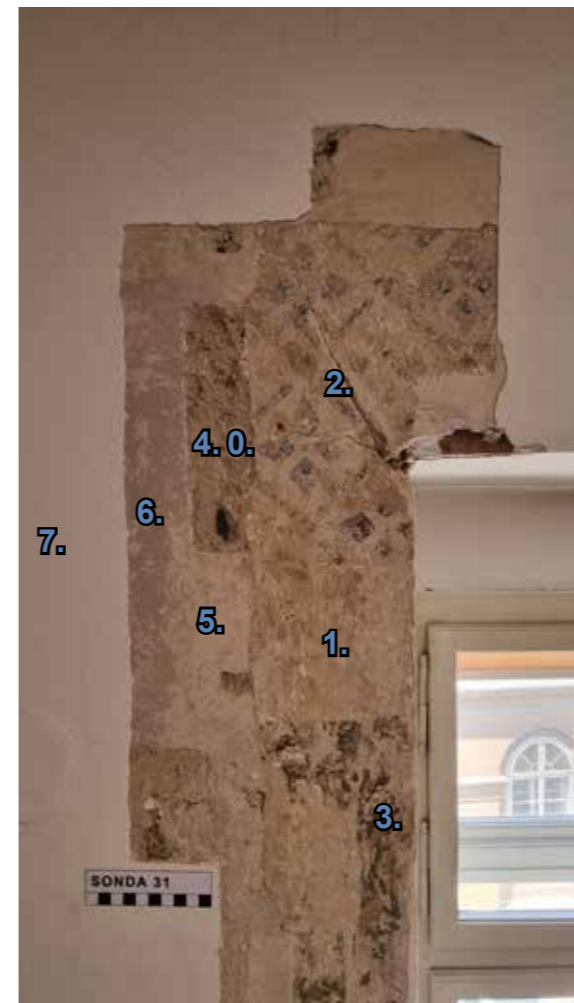
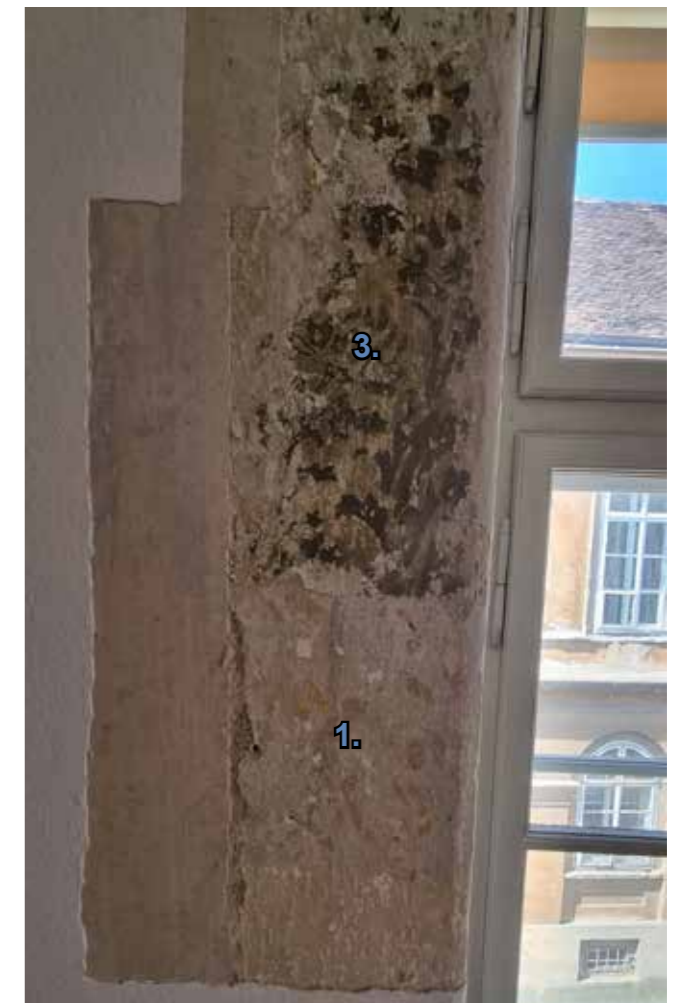
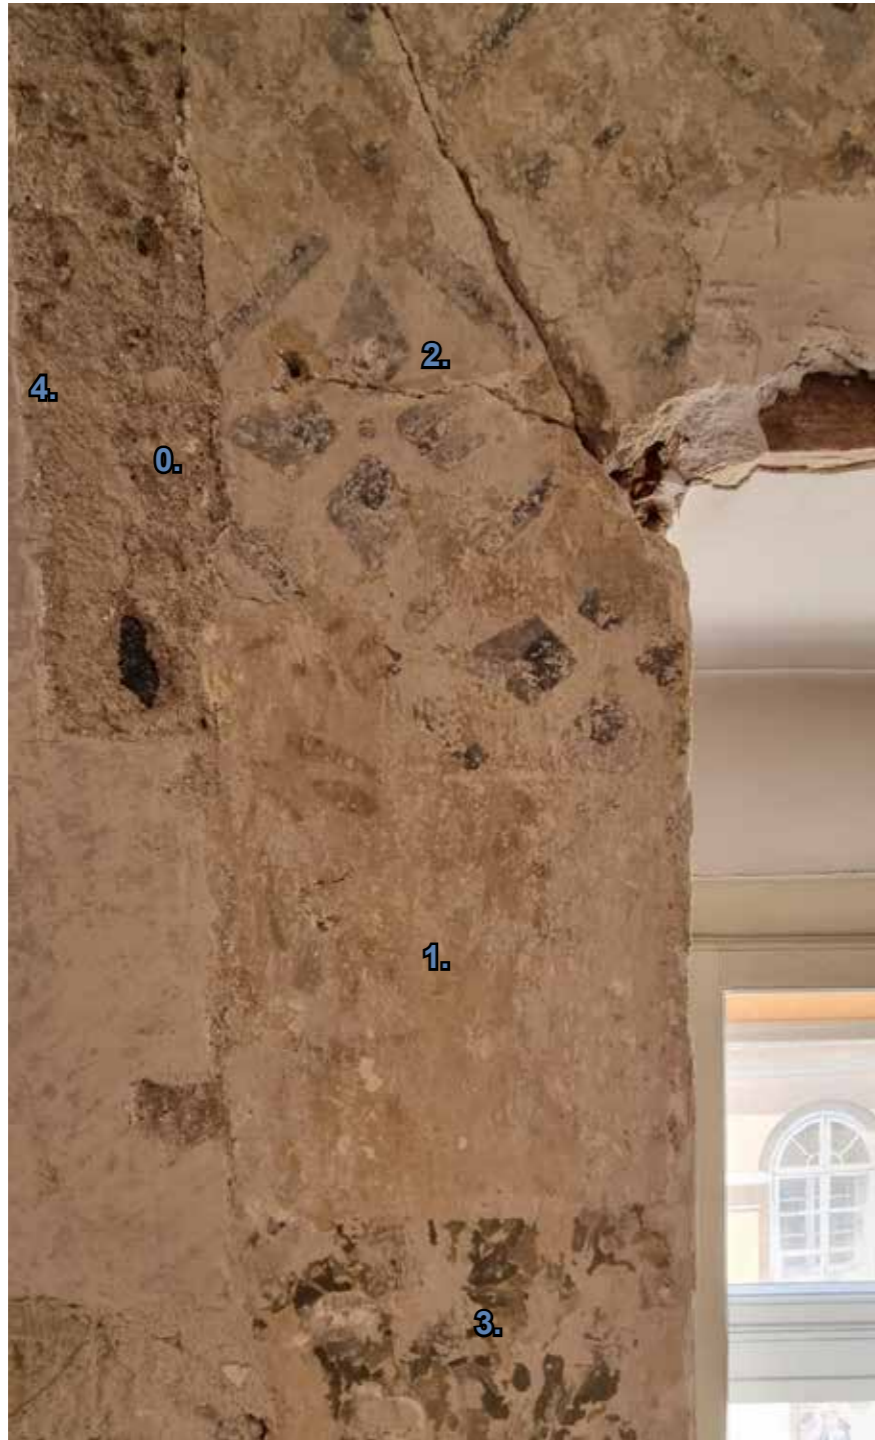
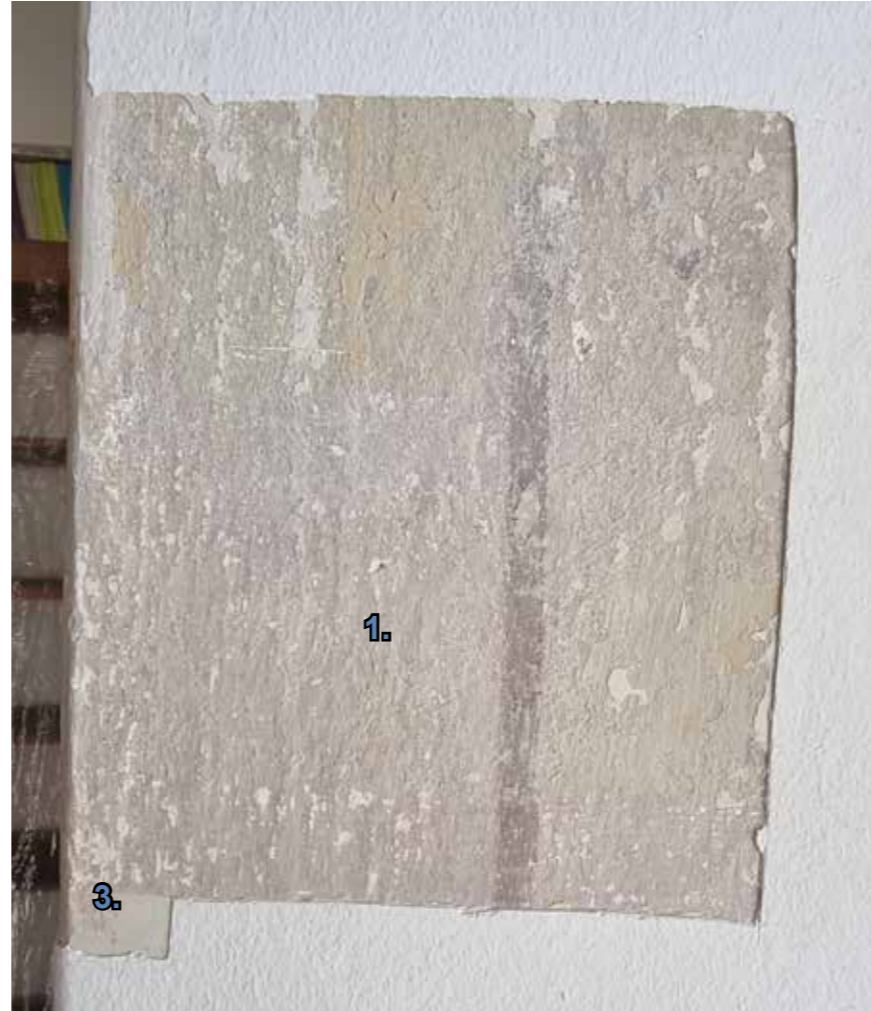
SONDA 31

Sonda 31 otvorena je na zapadnom zidu krajnje zapadne prostorije južnog krila na prvom katu. Njome je obuhvaćena ravna zidna ploha i lijevi dio niše prozora.

Izvorna završna žbuka punjena je kamenim agregatom riječnog podrijetla, granulacije 0 do 0,1 cm. Površina žbuke dodatno je zaglađena nanosom bijele vapnene podloge. Izvorni polikromni dekorativni oslik vapnenog je sastava. Unutar prozorske niše pronađen je podslik svjetlosive boje hladnijeg tona s dvostrukim bordurama koje prate svijetli otvor. Na ravnim zidnim ploham pronađen je podslik iste

boje nešto toplijeg tona sa šablonski izvedenim ponavljajućim cvjetnim motivom žute boje. Na toj je poziciji izvorni oslik zatečen u dosta lošem stanju; površina je oštećena i motiv nije posve razjašnjen.

U prvoj povijesnoj obnovi izveden je polikromni dekorativni oslik, koji kompozicijom i koloritom ne prati izvorni oslik. Na podsluku svjetlosmeđe boje šablonski je izveden

ponavljajući geometrijski motiv svjetloplave i tamnoplave boje. Zatečen je u lošem stanju, oštećenog slikanog sloja, ali čitljivog motiva.

U drugoj povijesnoj obnovi izveden je polikromni dekorativni oslik zelenih biljnih motiva na podsluku svjetložute boje. Motiv nije potpuno istražen. Zatečen je u lošem stanju, loše adhezije s podlogom, odvaja se i trusi.

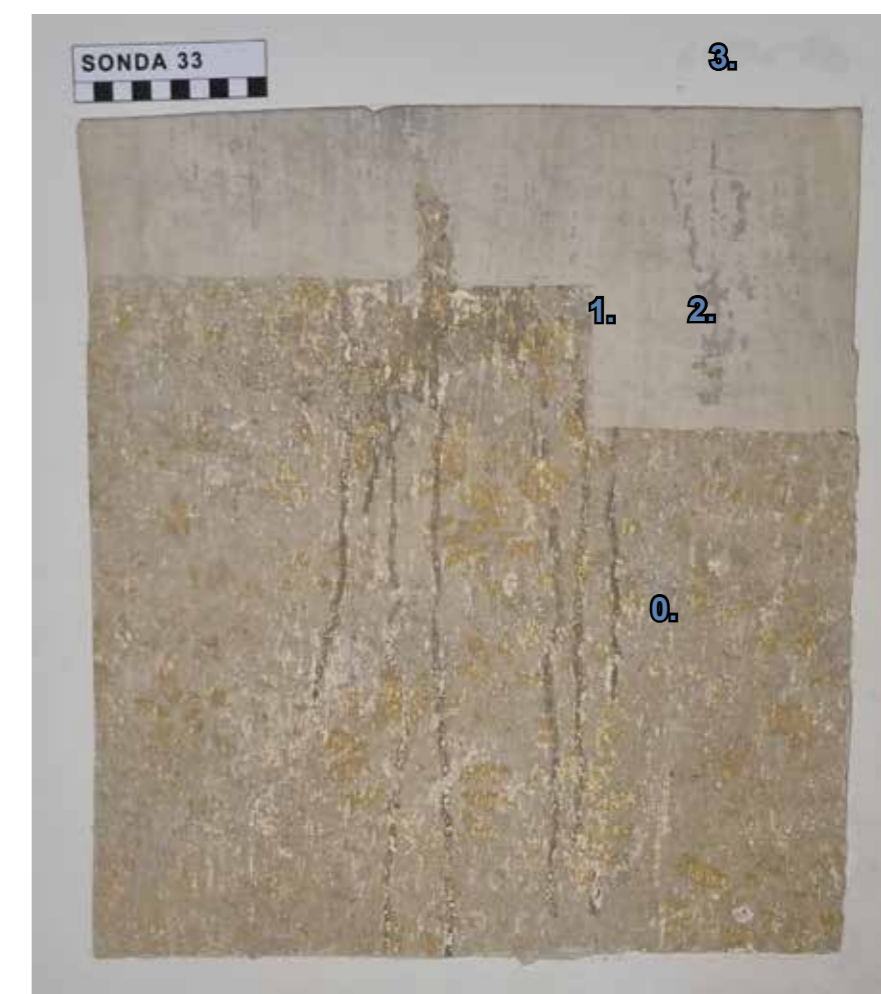
SONDA 33

Sonda 33 otvorena je na zapadnom zidu krajnje zapadne prostorije južnog krila na prvom katu. U sondi je prikazan izvorni polikromni dekorativni oslik izveden u vapnenoj tehnici. Na podsliku sive boje toplijeg tona šablonama je izveden cvjetni motiv žute boje. Zatečen je u dobrom stanju, očuvanog i čitljivog motiva. Površinski sadrži prljavštinu i nečistoće nastale nanošenjem naknadnih ličenih slojeva. U središnjem dijelu sonde vidljivo je oštećenje od boje nepoznatog sastava; moguće je da se radi o tinti. Oslík se može rekonstruirati ili restituirati nakon uklanjanja naknadnih povijesnih naliča kako bi se utvrdila cjelovita likovna kompozicija sa svim detaljima. U recentnijoj obnovi zidna ploha sanirana je slojem glet mase svjetložutog obojenja s pripadajućim monokromnim naličem sive boje, dok je u posljednjoj obnovi izveden zatečeni nalič bijele boje.

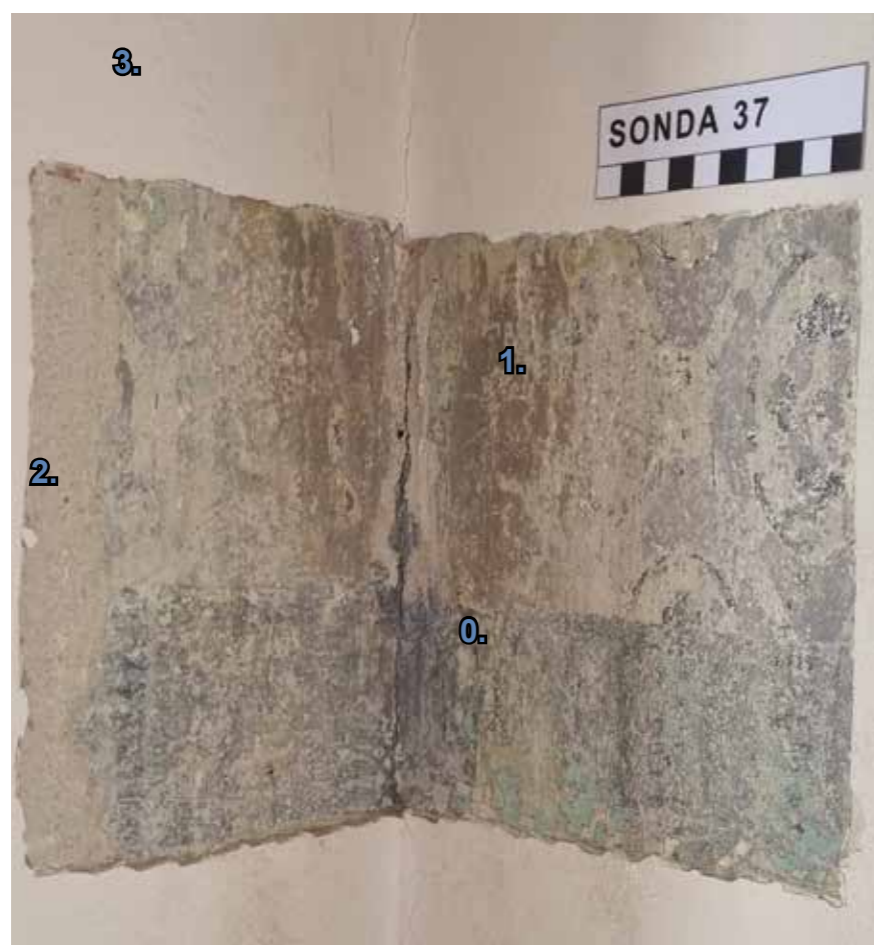
SONDA 37

Sonda 37 otvorena je u sjeveroistočnom kutu istočne prostorije južnog krila na prvom katu. Njome su istražene slikane kutne bordure, prethodno otkrivenih polikromnih dekorativnih oslika.

Izvorni polikromni dekorativni oslik zatečen je u izrazito lošem stanju, nečitljivog motiva. Površinski je stanjen i ostrugan pa je vidljiv podslik, dok je motiv sačuvan u tragovima. U sondi su vidljive višestruke kutne bordure, raznih širina i obojenja.

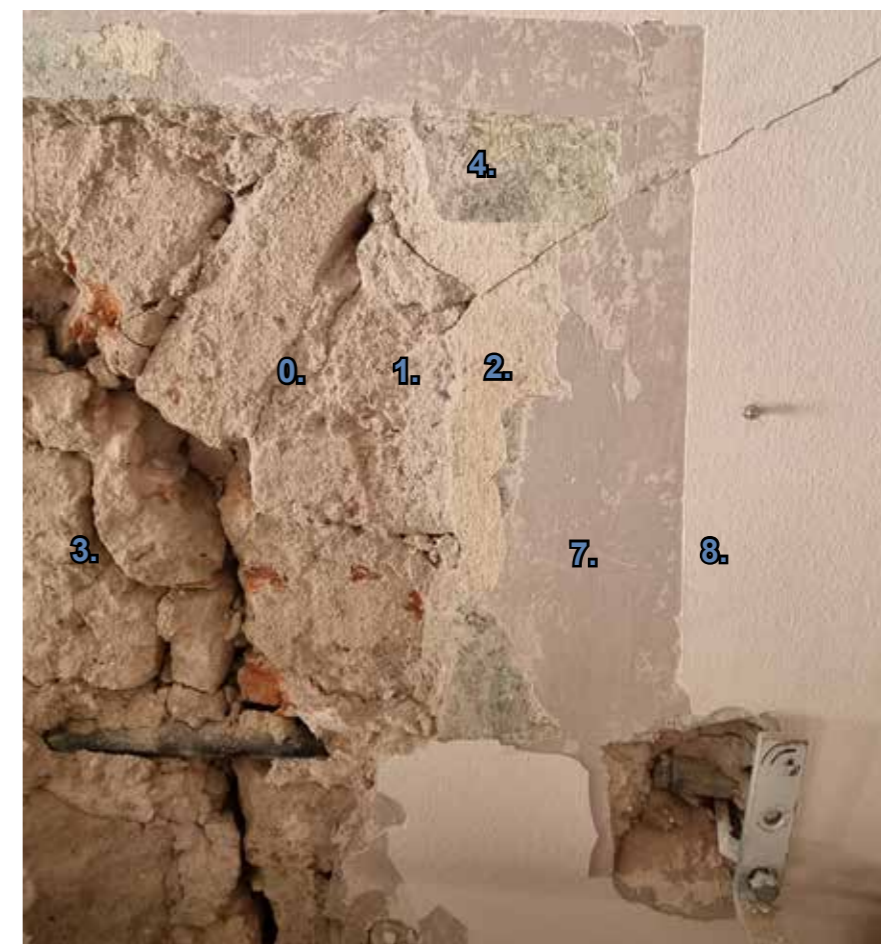
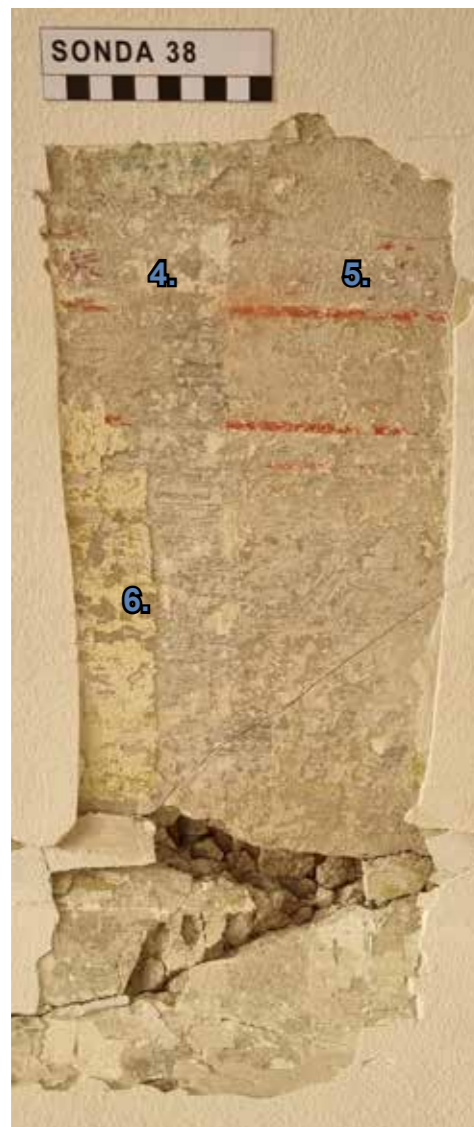
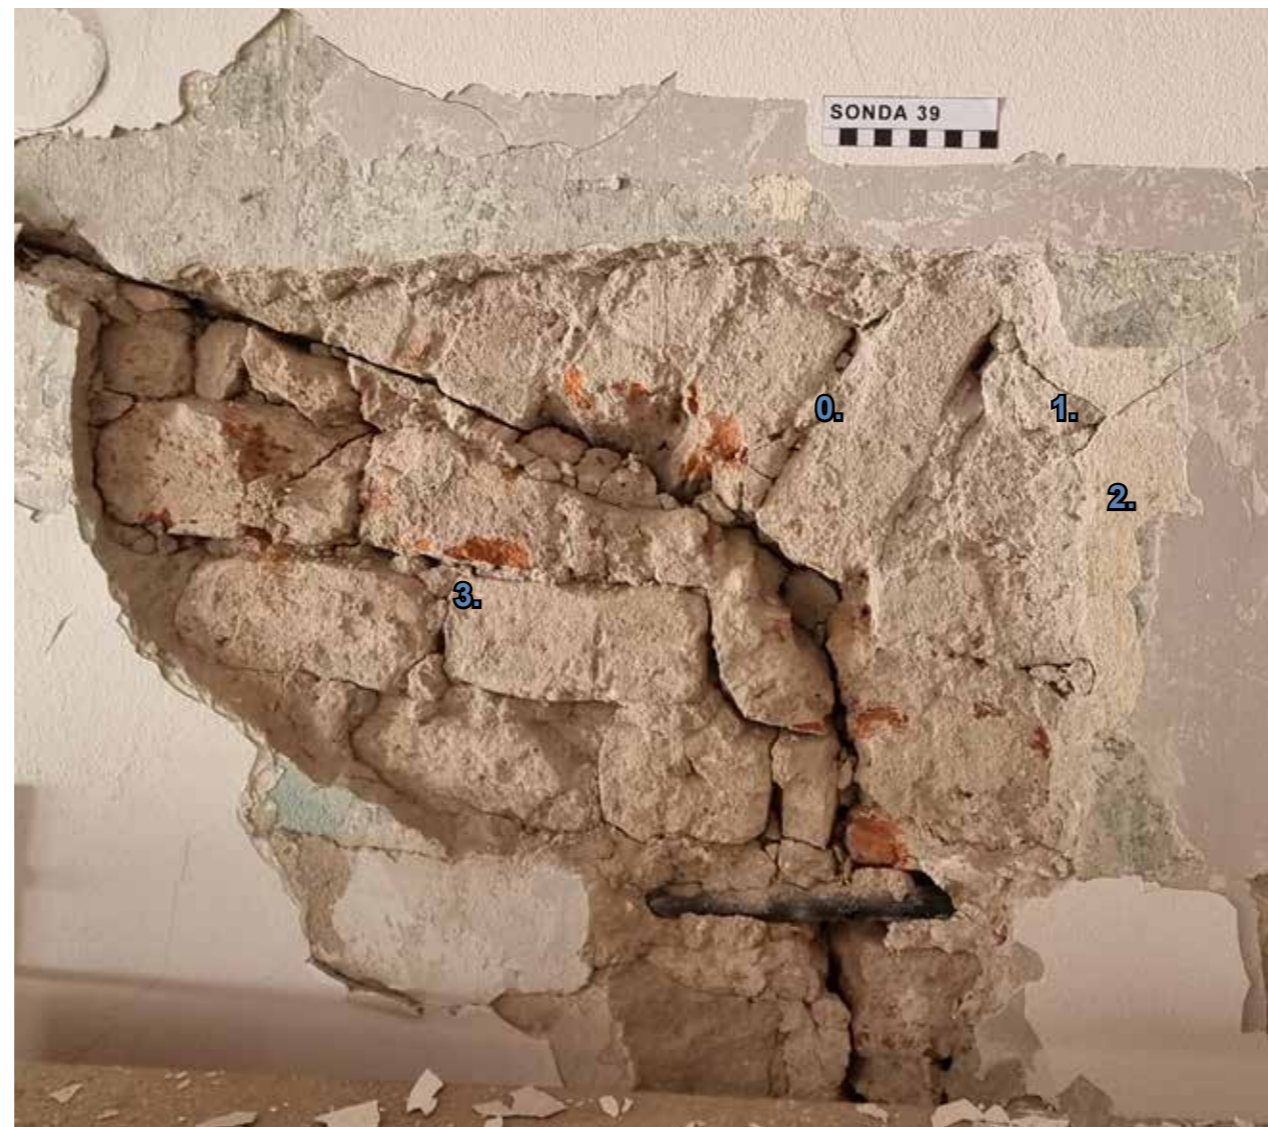
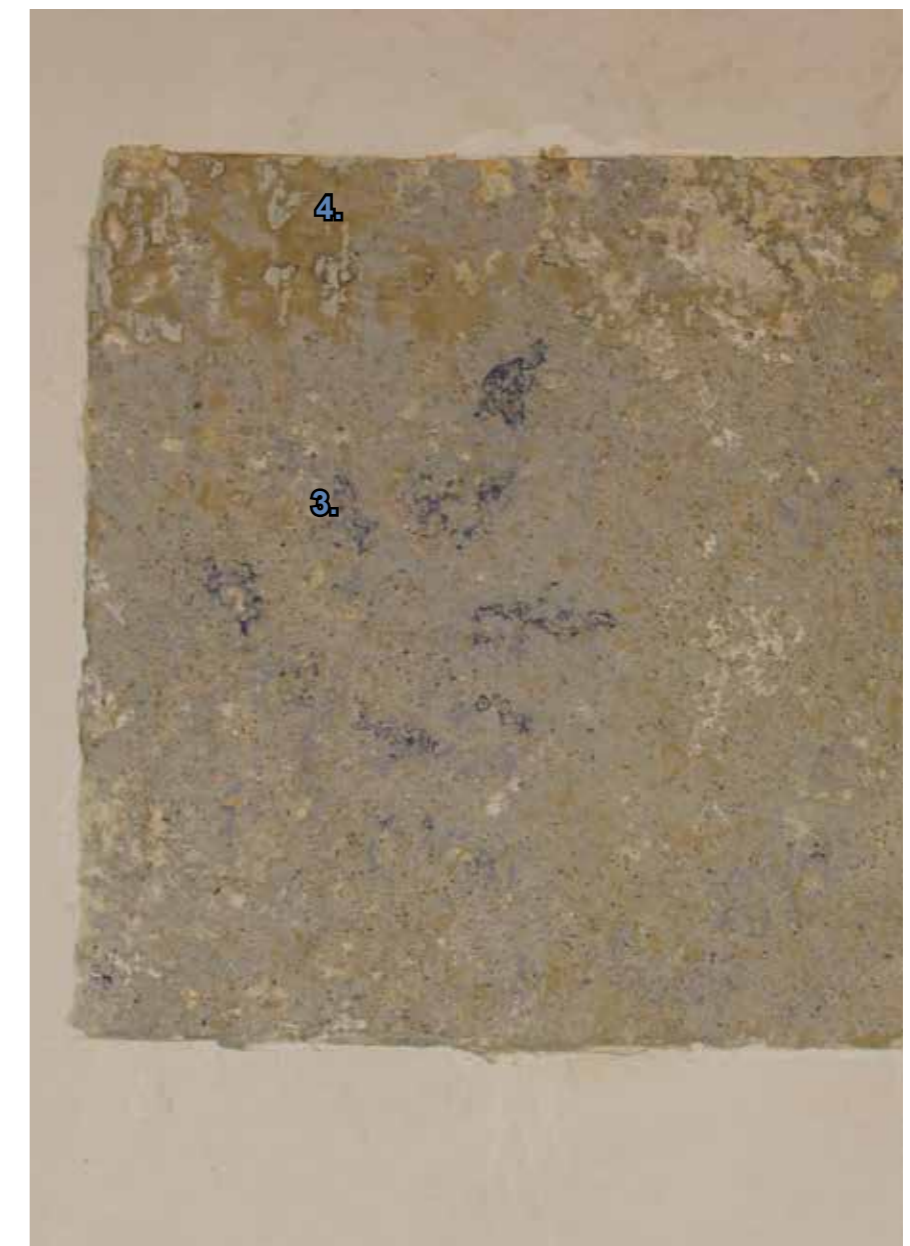
Sonda 38 otvorena je na istočnom zidu istočne prostorije južnog krila na prvom katu. Njome je obuhvaćena stropna i zidna ploha.

Sondom je istražen nekadašnji otvor vrata, zapunjen u nekoj prethodnoj povijesnoj obnovi. Vizualnom analizom nalaza oslika na zidnoj plohi i zapuni može se zaključiti da je do zatvaranja vrata došlo prilikom proširenja i nastanka današnje Ilirske dvorane, pri čemu otvor gubi nekadašnju

funkciju. Opečna građa starijega istočnog zida zaključena je izvornom vapne no-pješčanom žbukom izvedenom u dva sloja. Pripadajući nalič je najvjerojatnije bijele boje, bez dekoracije.

U prvoj povijesnoj obnovi izvedena je zapuna od opeke vezane vapneno-pješčanom žbukom. Opečni nosilac sa žbukanim slojem sličnog je sastava pa zahvat možemo datirati u raniju obnovu. Pripadajući izvorni polikromni dekorativni oslik zelenih i plavih tonova vapnenog sastava pripada vremenu pregradnje i nastanka Ilirske dvorane. Oslik je zatečen u izrazito lošem stanju, stanjene površine i nečitljivog motiva. Na istraženom dijelu stropa izvorni oslik je u boljem stanju. Na podsliku svjetlosive boje pronadene su višestruke bordure tamnije sive, bijele i crvene boje zagasitih tonova.

Na istraženom položaju oslici prve i druge povijesne obnove slabije su očuvani. Na zidnoj plohi nisu posebno ra-

zlistani, dok su na stropnoj plohi pronađene pripadajuće bordure. Oslik prve povijesne obnove, smeđeg podslika i plavih ponavljajućih motiva, na stropnoj plohi zaključen je višestrukim bordurama raznih širina, smeđe i crvene boje. Unatoč oskudnim tragovima, oslik je najvjerojatnije moguće rekonstruirati.

Oslik druge povijesne obnove, svjetložutog podslika i ponavljajućega biljnog motiva zelene boje, na stropu završava višestrukim bordurama smeđe i zelene boje. Loše je očuvan, a slikani sloj se trusi i odvaja od podloge.

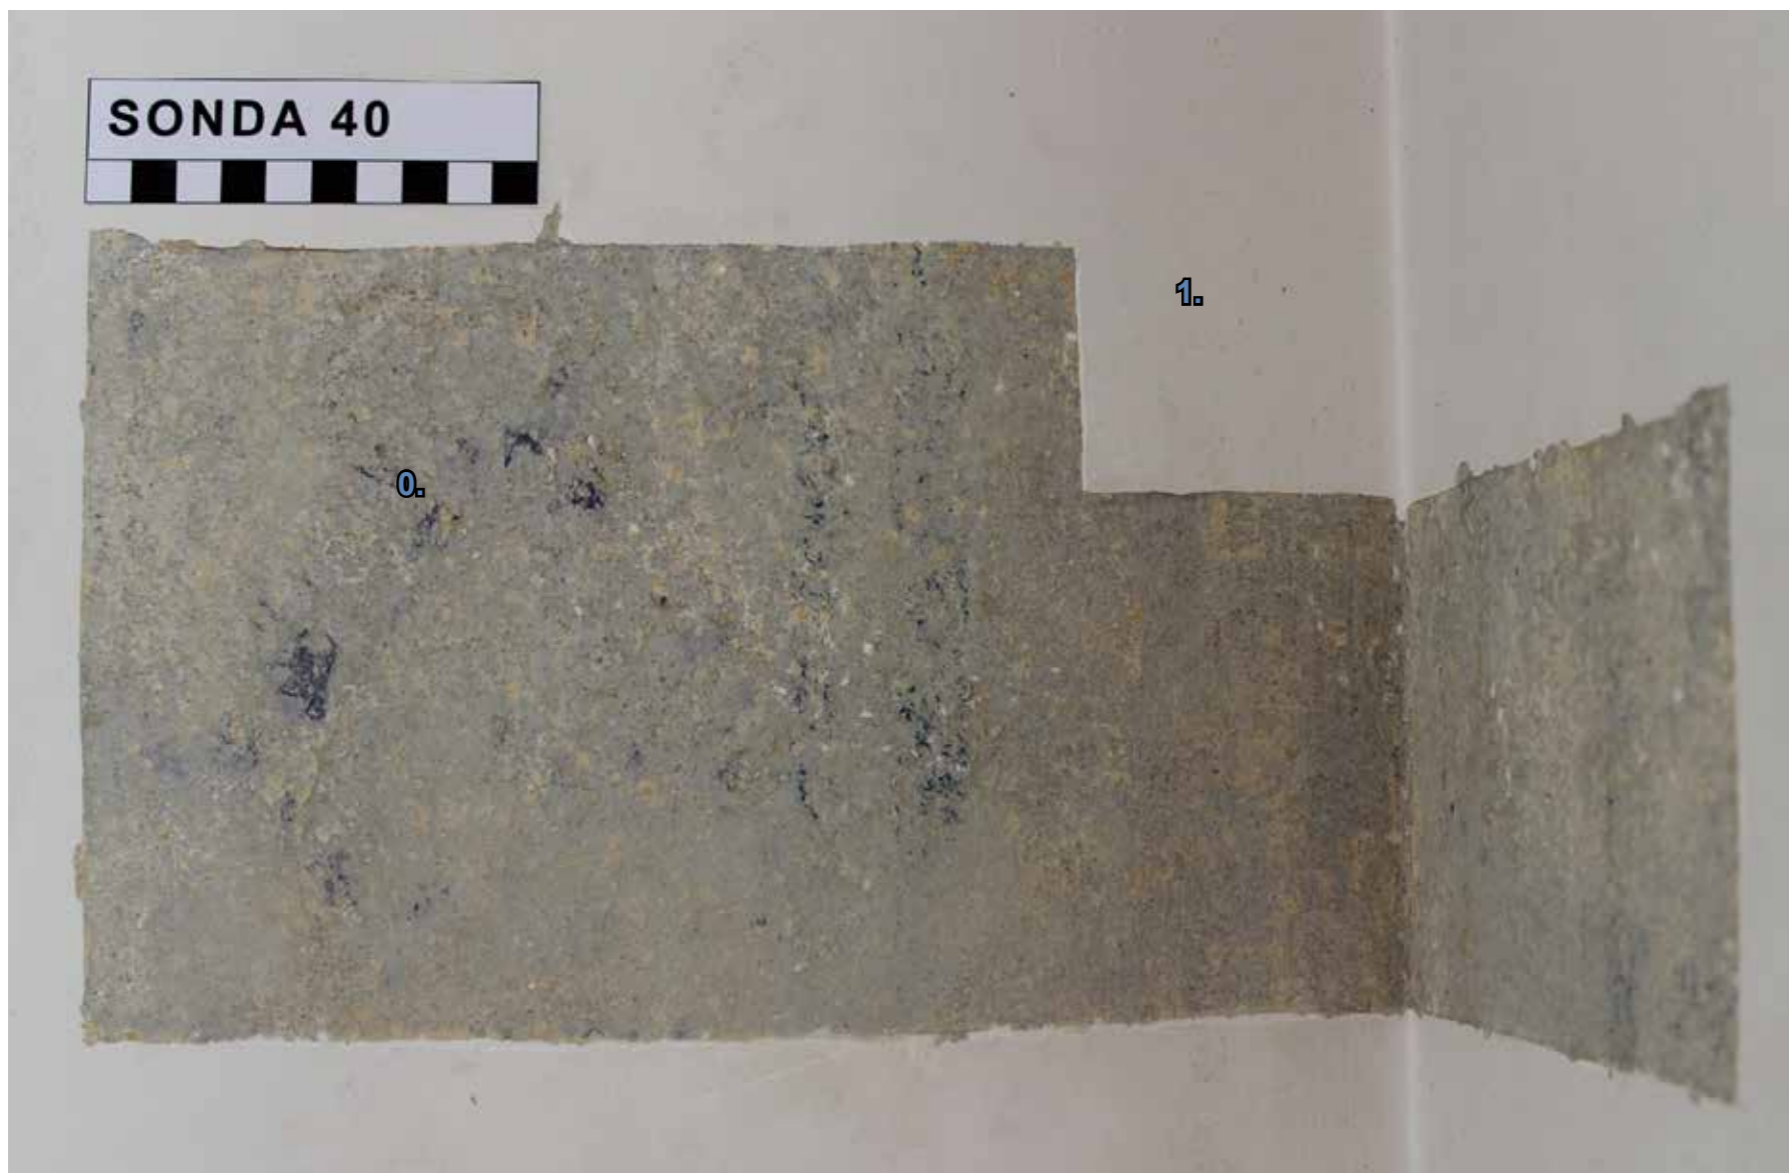
SONDA 40

Sonda 40 otvorena je u sjeveroistočnom kutu salona prizemlja (prostor knjižnice). Njome su istražene kutne bordure izvornog polikromnog dekorativnog oslika.

spoju zidova, simetrično je zaključena užim dvostrukim bordurama plavog tona kojima je uspostavljena kompozicija šablonskog oslika. Oslik je zatečen u dosta lošem stanju, stanjene i pohabane površine. Šablonski izvedeni motivi gotovo posve izostaju te su prisutni tek u manjim tragovima; stoga je nemoguće sa sigurnošću utvrditi detalje likovne kompozicije. Oslik je površinski dodatno oštećen nanošenjem naknadnih slikanih i ličenih slojeva, koji su ušli u poroznu strukturu oštećenog oslika i izvorne žbuke.

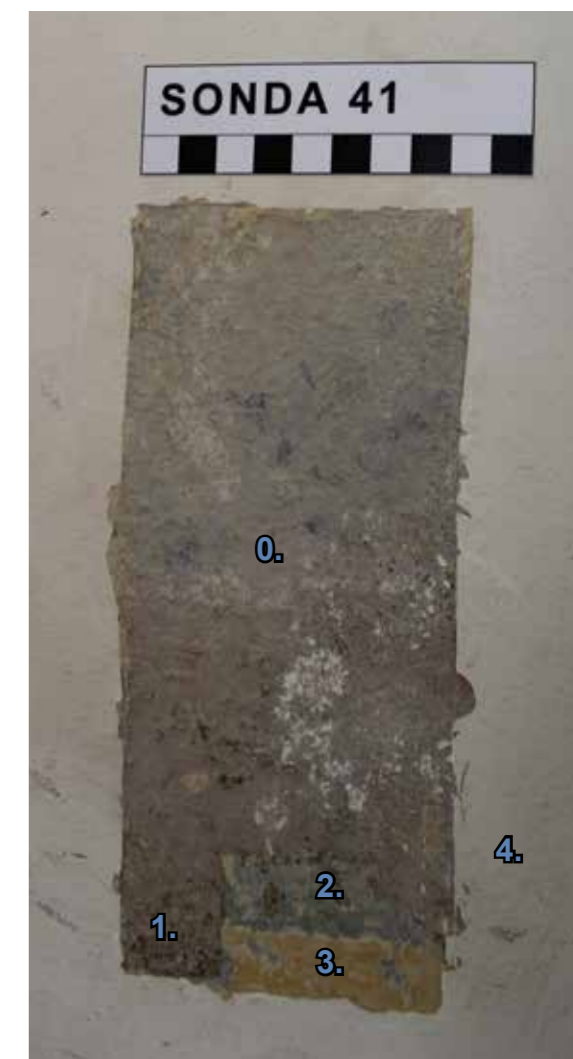
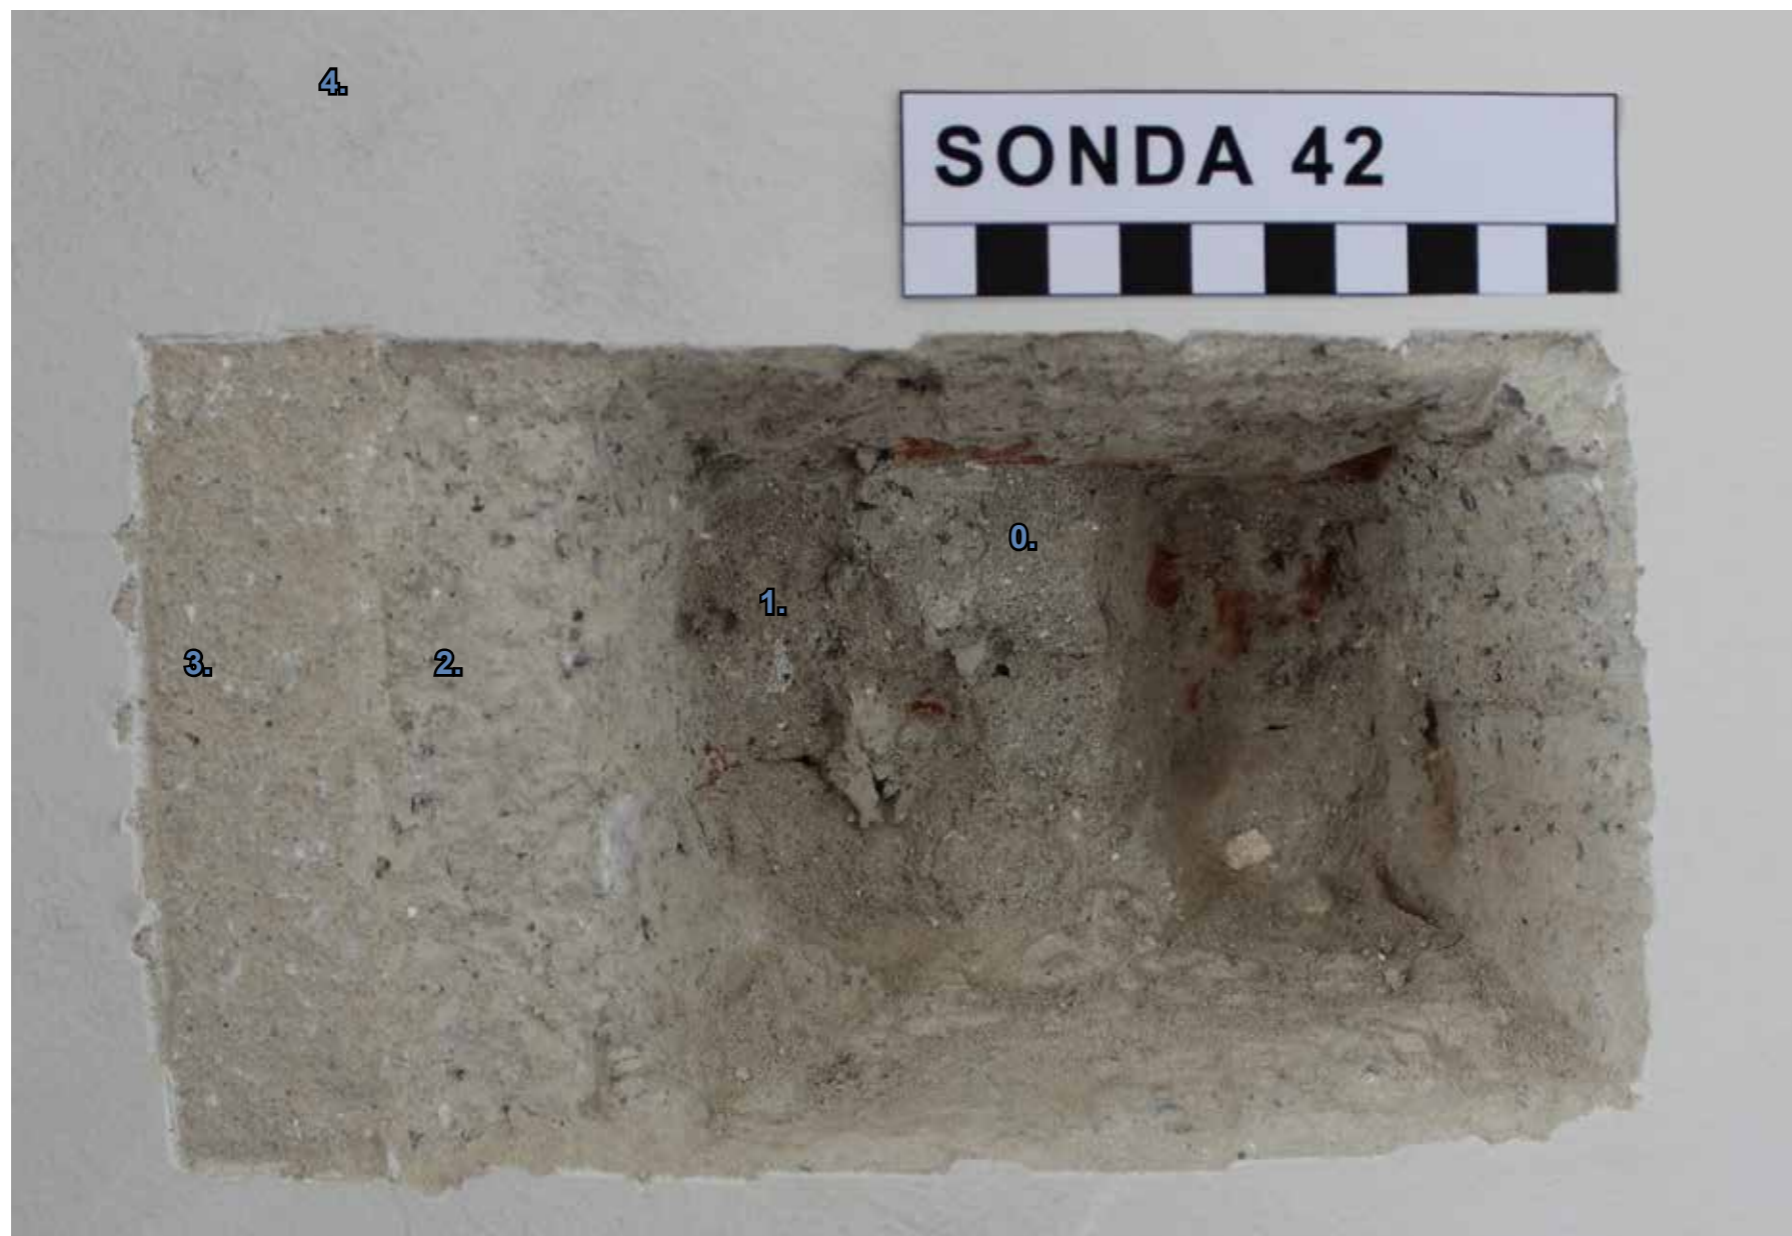
Sonda 41 otvorena je u zoni podnožja na istočnom zidu lijevo od prve prozorske osi salona prizemlja (prostor knjižnice).

Sandom je istražen sokl izvornoga polikromnog dekorativnog oslika. U sondi je vidljiv sokl visine oko 20 cm ružičastog obojenja s razdjelnom bordurom širine 1 cm i bijele boje. Oslik je zatečen u dosta lošem stanju, oštećene i pohabane površine. Površinski je dodatno oštećen nanošenjem naknadnih slikanih i ličenih slojeva, koji su ušli u poroznu strukturu oštećenog oslika i izvorne žbuke.

U sondi su otkrivena još tri slikana sokla koji su dio izvedenih polikromnih dekorativnih oslika nekoliko povijesnih obnova (oni su smeđe, svjetlozelene i narančaste boje).

Zatečeni nalič je bijele boje.

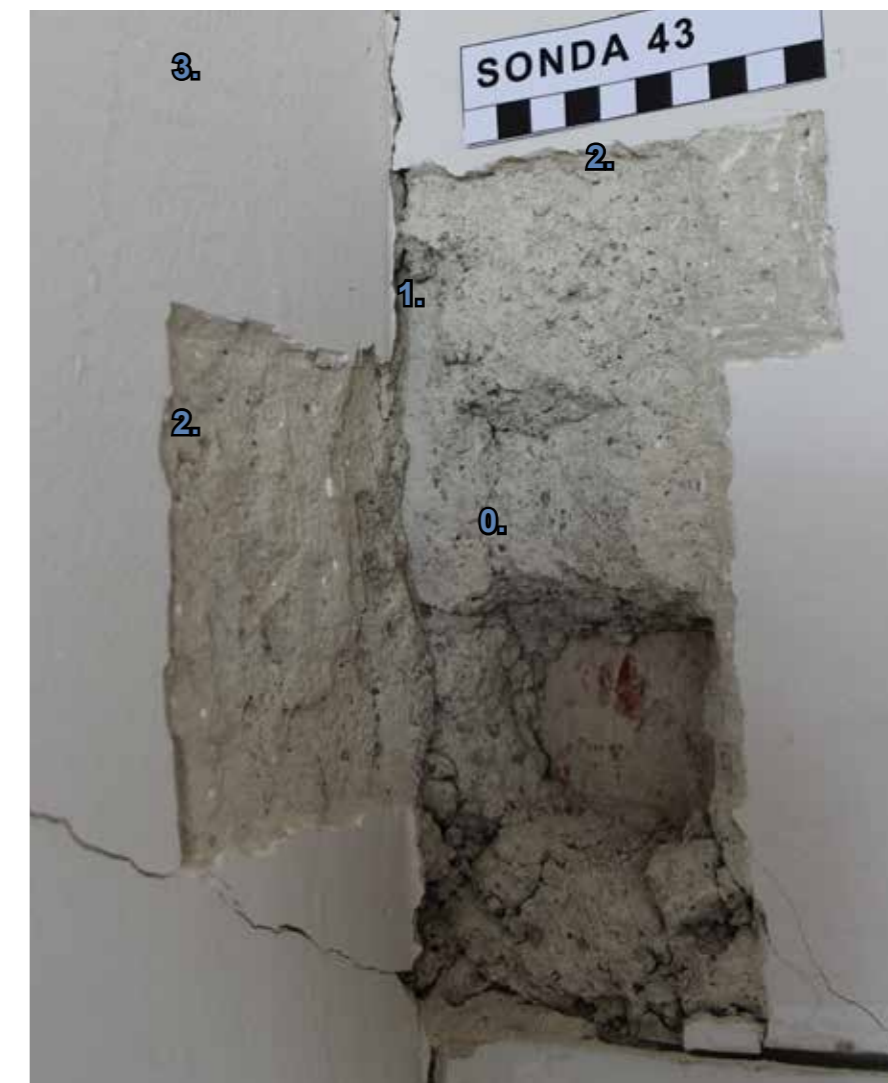
Sonda 43 otvorena je u jugozapadnom kutu istočnog salona kata.

Na izvornoj opečnoj građi pronađeni su žbukani i ličeni slojevi posljednje povijesne obnove. Vapneno-cementna žbuka posljednje povijesne obnove izvedena je u dva sloja. Sloj podložne žbuke punjen je miješanim kamenim agregatom, granulacije 0 do 0,5 cm, debljine nanosa 4 cm. Završni sloj žbuke punjen je agregatom riječnog podrijetla, granulacije 0 do 0,2 cm i debljine nanosa 0,5 cm. Zatečeni nalič je bijele boje.

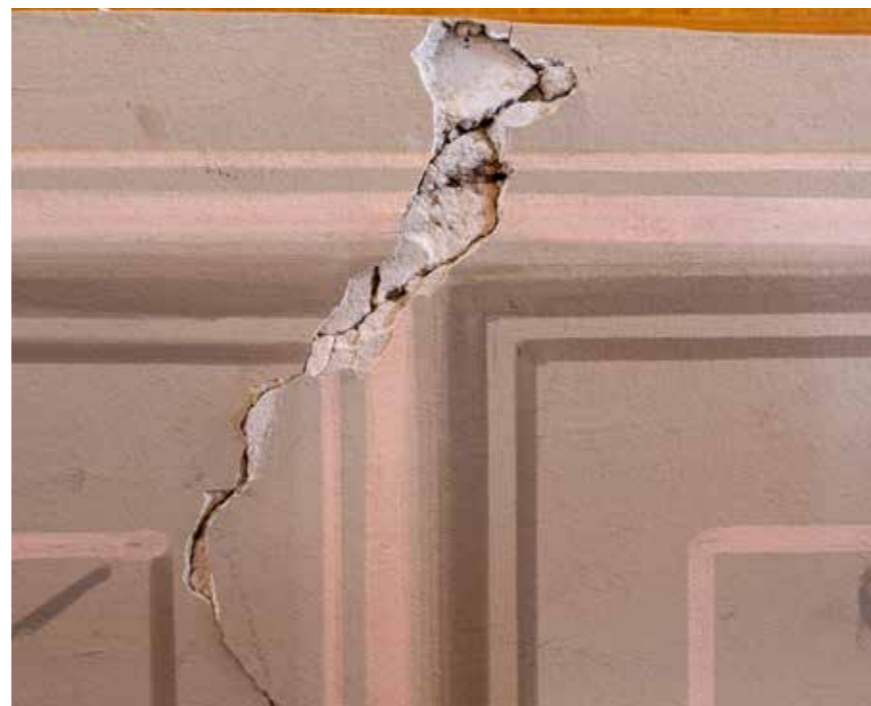
Skrećemo pozornost na oštećenja Ilirske dvorane ustanovljena vizualnim pregledom. Iako je dvorana izuzeta iz konzervatorsko-restauratorskih istraživanja zbog cjelovite obnove provedene 1994., ustanovljene su različite vrste oštećenja zbog potresa, koje variraju od dubljih strukturalnih

Jugozapadni kut Ilirske dvorane, oštećenje žbuknog i slikanog sloja, detalj

pukotina do plićih oštećenja žbukanog nosioca i slikanog sloja. Oštećenja je potrebno pažljivo dokumentirati i predvidjeti njihovu stručnu sanaciju i obnovu. U sklopu projekta obnove valjalo bi prostoriju opremiti adekvatnim namještajem usklađenim s oblikovanjem interijera.

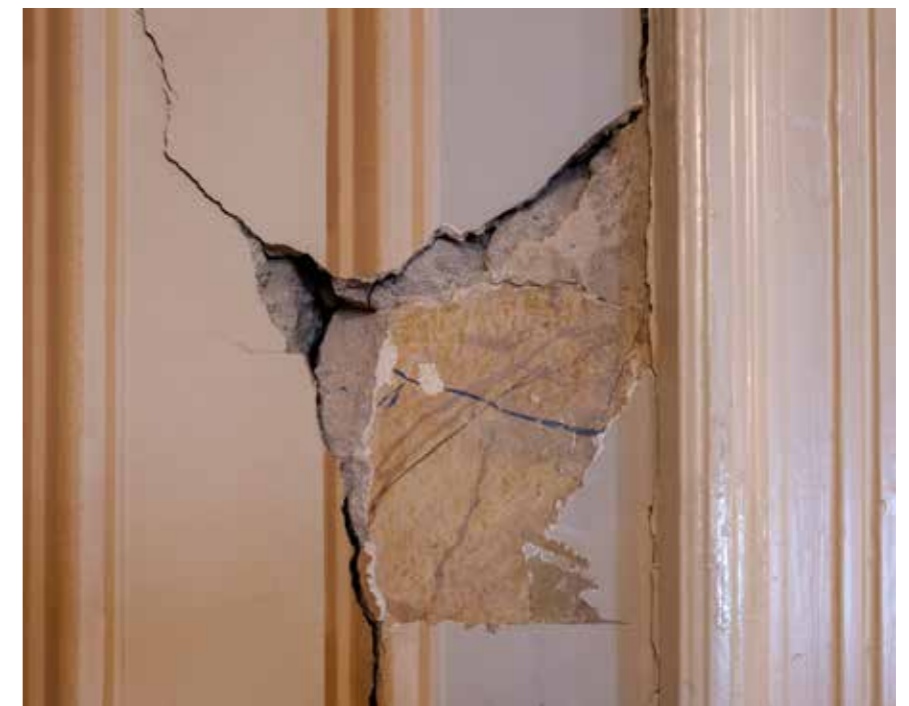
Sjeverni zid Ilirske dvorane, oštećenje žbuknog i slikanog sloja, detalj

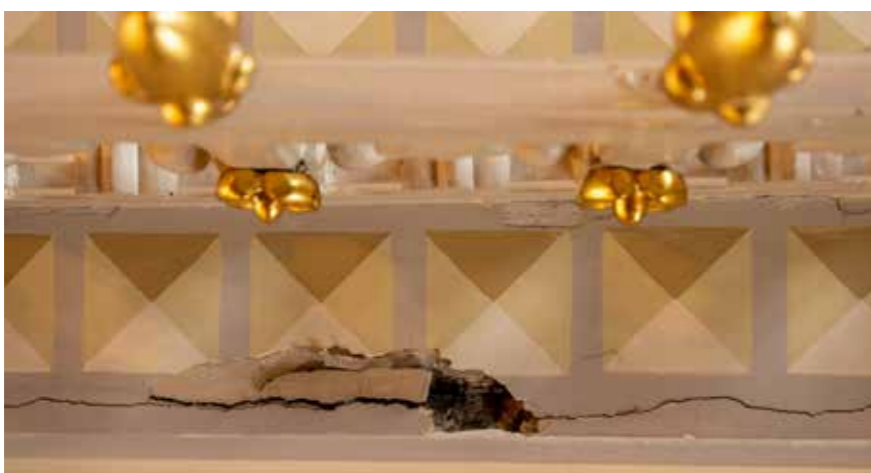
Pogled na stropnu plohu Ilirske dvorane, oštećenje zatečenog žbukanog i slikanog sloja, detalj pukotine

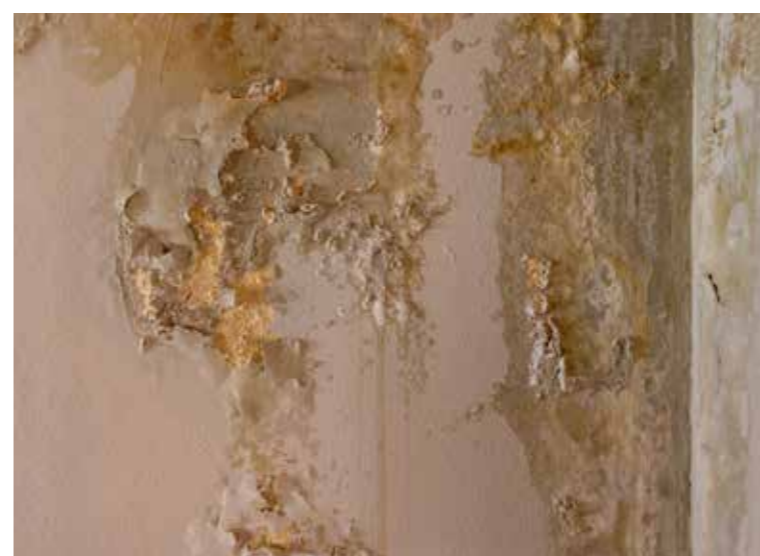
Pogled na južni zid galerije Ilirske dvorane, oštećenje zatečenog žbukanog i slikanog sloja, detalj

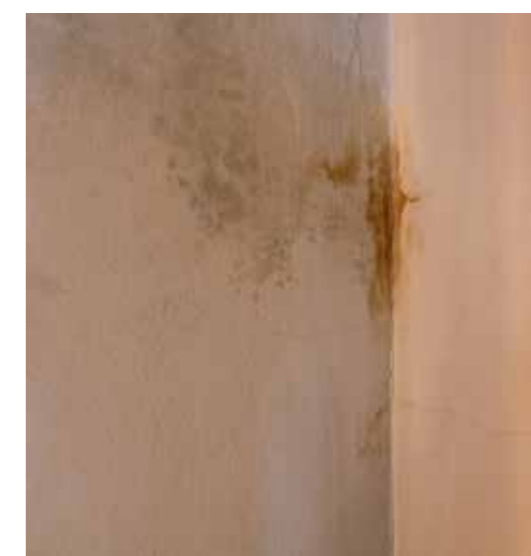
Pogled na južni zid galerije Ilirske dvorane, oštećenje zatečenog žbukanog i slikanog sloja, detalj
