# PALAČA DRAŠKOVIĆ ili NARODNI DOM

Opatička ulica 18, Zagreb

DODATNI KONZERVATORSKO-RESTAURATORSKI ELABORAT S PRIJEDLOKOM PREZENTACIJE  
SLIKANOG SLOJA U INTERIJERU I SMJERNICAMA ZA OBRADU PROČELJA

INSTITUT ZA POVIJEST UMJETNOSTI  
ZAGREB, LIPANJ 2022.

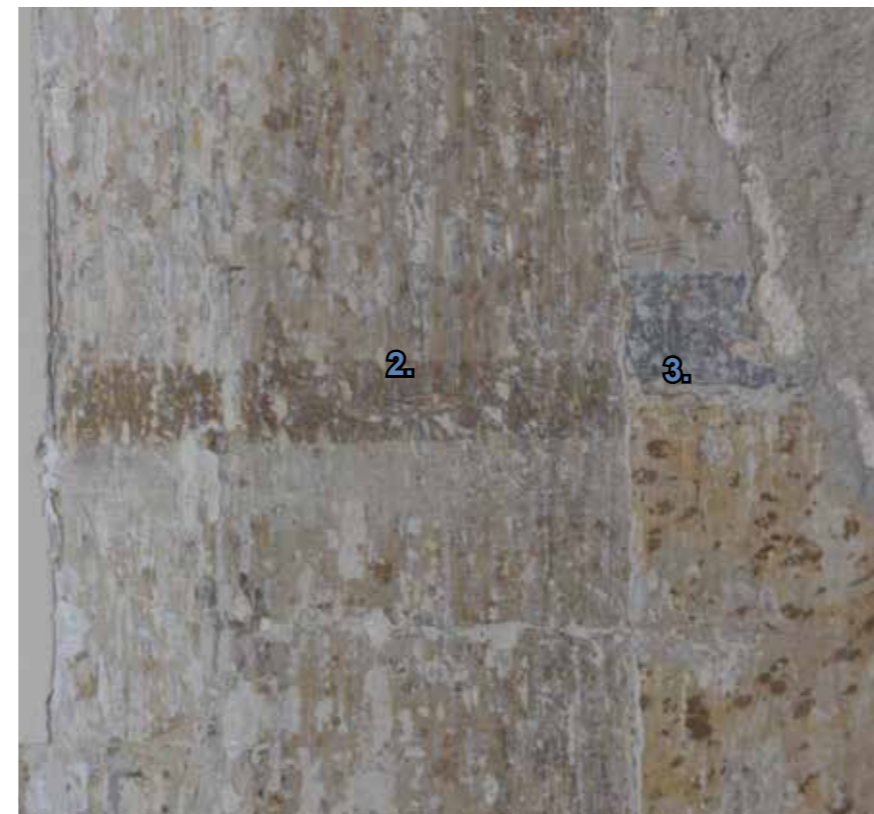
### SONDA 10

Sonda 10 otvorena je na sjeveroistočnom uglu sporednoga sjevernog stubišta na katu.

Izvorna vapneno-pješčana žbuka punjena je kamenim agregatom riječnog podrijetla, granulacije 0 do 0,05 cm. Površina žbuke je dodatno zaglađena nanosom deblje bijele vapnene podloge. Izvorni nalič je polikromni dekorativni oslik, točkasta marmorizacija. Marmorizacija smeđeg točkastog uzorka izvedena je na podsliku svjetlosmeđe boje. U visini očišta otkrivena je dvostruka razdjelna bordura smeđe i bijele boje. Izvorni oslik zatečen je u relativno dobrom stanju na višim razinama zidne plohe, dok je na donjim plohamo očuvana podloga s tragovima marmorizacije. Prva povijesna obnova dijelom je izvedena u duhu izvornika, ali nešto krupnijim i lošije izvedenim motivom točkaste marmorizacije. Marmorizacija točkastog uzorka

smeđe boje izvedena je na podsliku žute oker boje. Zatečena je u relativno dobrom stanju s jasno vidljivim motivom imitacije mramora. Slijede oslici dekorativnog karaktera u formi marmorizacije, koji ponavljaju izvorni nalič i nalič prve povijesne obnove s razlikom u koloritu. Zatečeni nalič svjetlosmeđe boje izveden je na debljem sloju bijele glet mase.

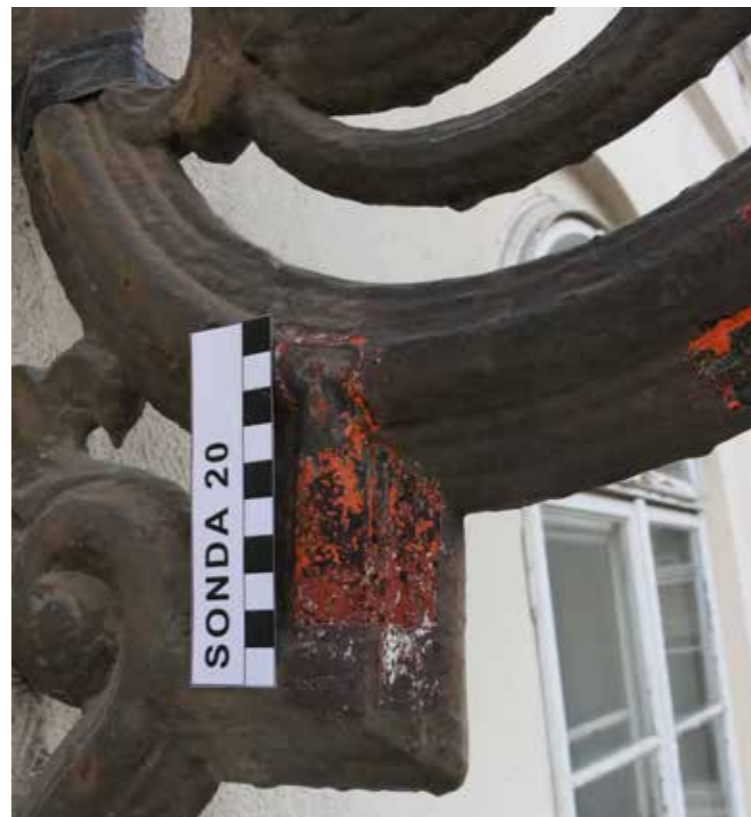
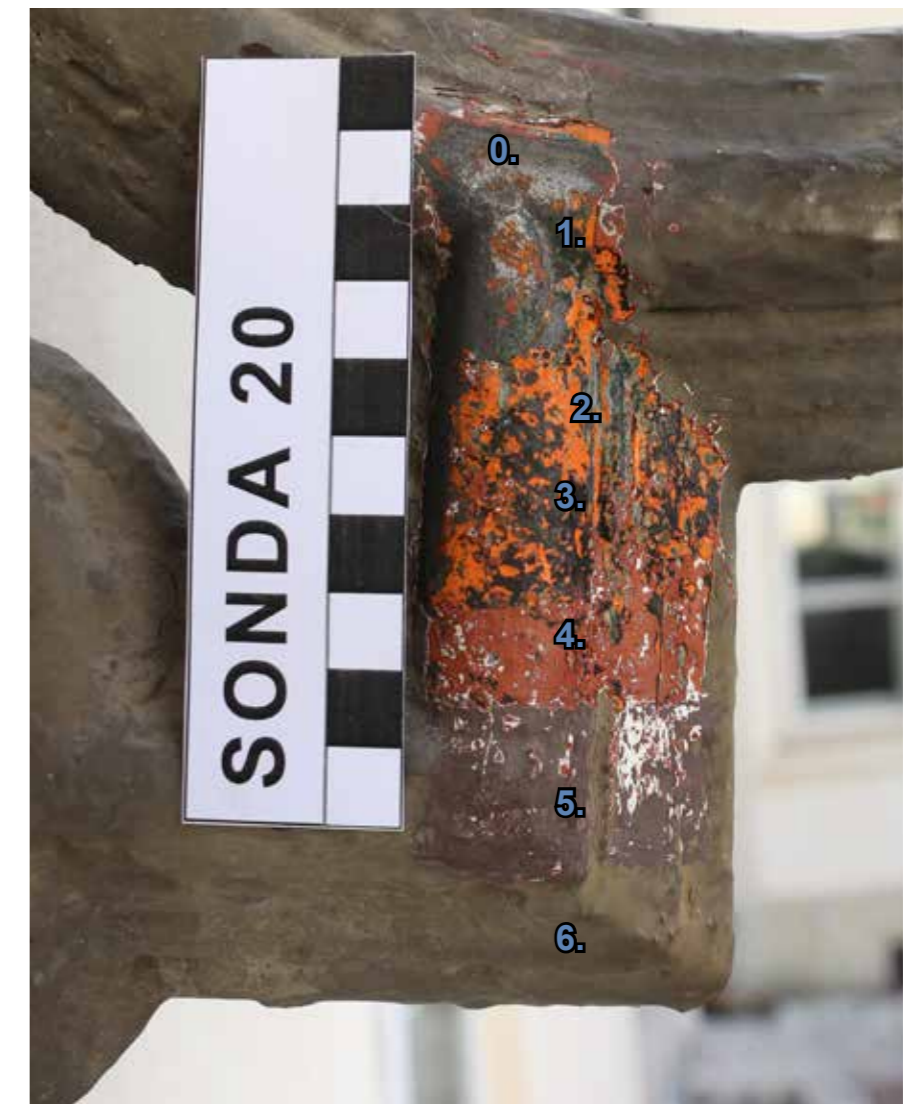
#### SONDA 20

Sonda 20 otvorena je na ukasnom metalnom nosaču rasvjete na južnom dijelu rizalita u zoni prizemlja na zapadnom pročelju.

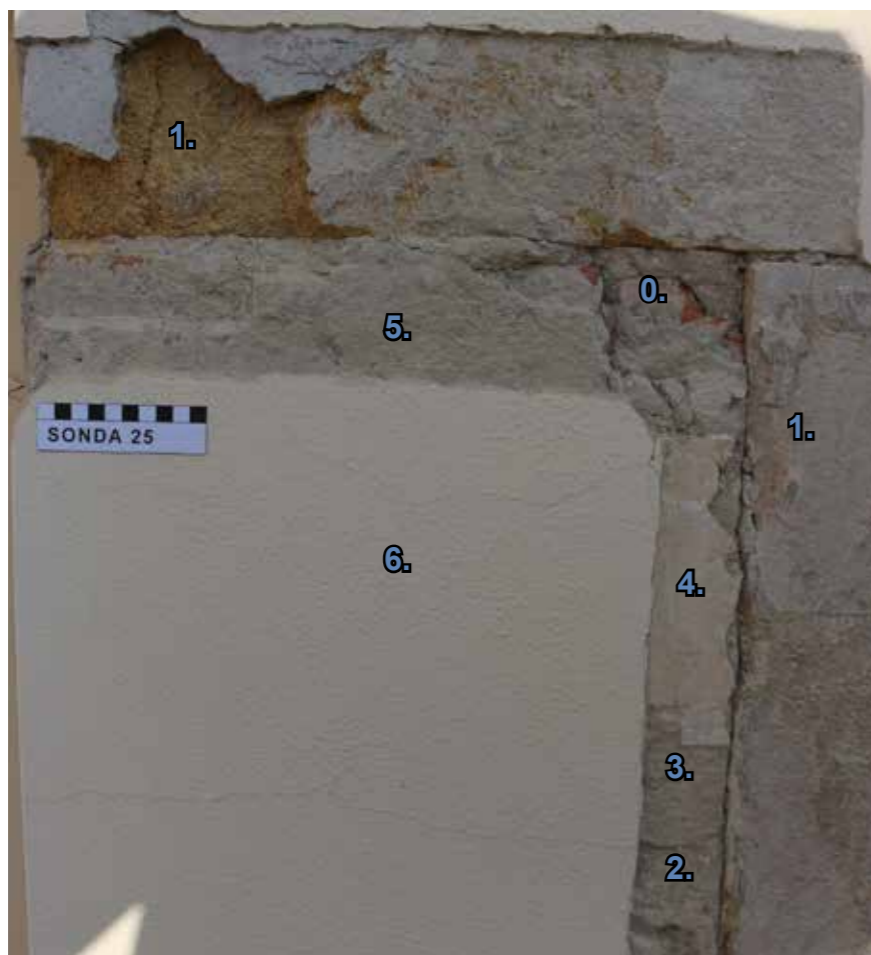
Izvorna građa izvedena je u opeci, a zaključena je izvornom vapneno-pješčanom žbukom u dva sloja. Na površini završne žbuke nije pronađen izvorni nalič vjerojatno uništen u prvoj povijesnoj obnovi, kad je izveden svjetlonarančasti oker nalič na podlozi od vapnenog bjelila. Žbuke su zatečene u lošem stanju, trusne strukture i oslabljene adhezije. Kamena građa bila je u lošem stanju, s vidljivim površinskim osipanjem uzrokovanim djelovanjem cementnog veziva iz slojeva posljednje povijesne obnove. Neadekvatan materijal degradira i kamen na rubnim dijelovima, a mjestimično su vidljive i pukotine koje sežu dublje u strukturu kamena.

Na površini kamena vidljivi su tragovi naliča povijesnih obnova degradirani nanosom tankog sloja završne vapneno-cementne žbuke posljednje povijesne obnove, punjene sitnim agregatom, granulacije 0 do 0,05 cm, fine završne obrade. Zatečeni nalič svjetlosmeđe oker boje najvjerojatnije je akrilnog sastava.

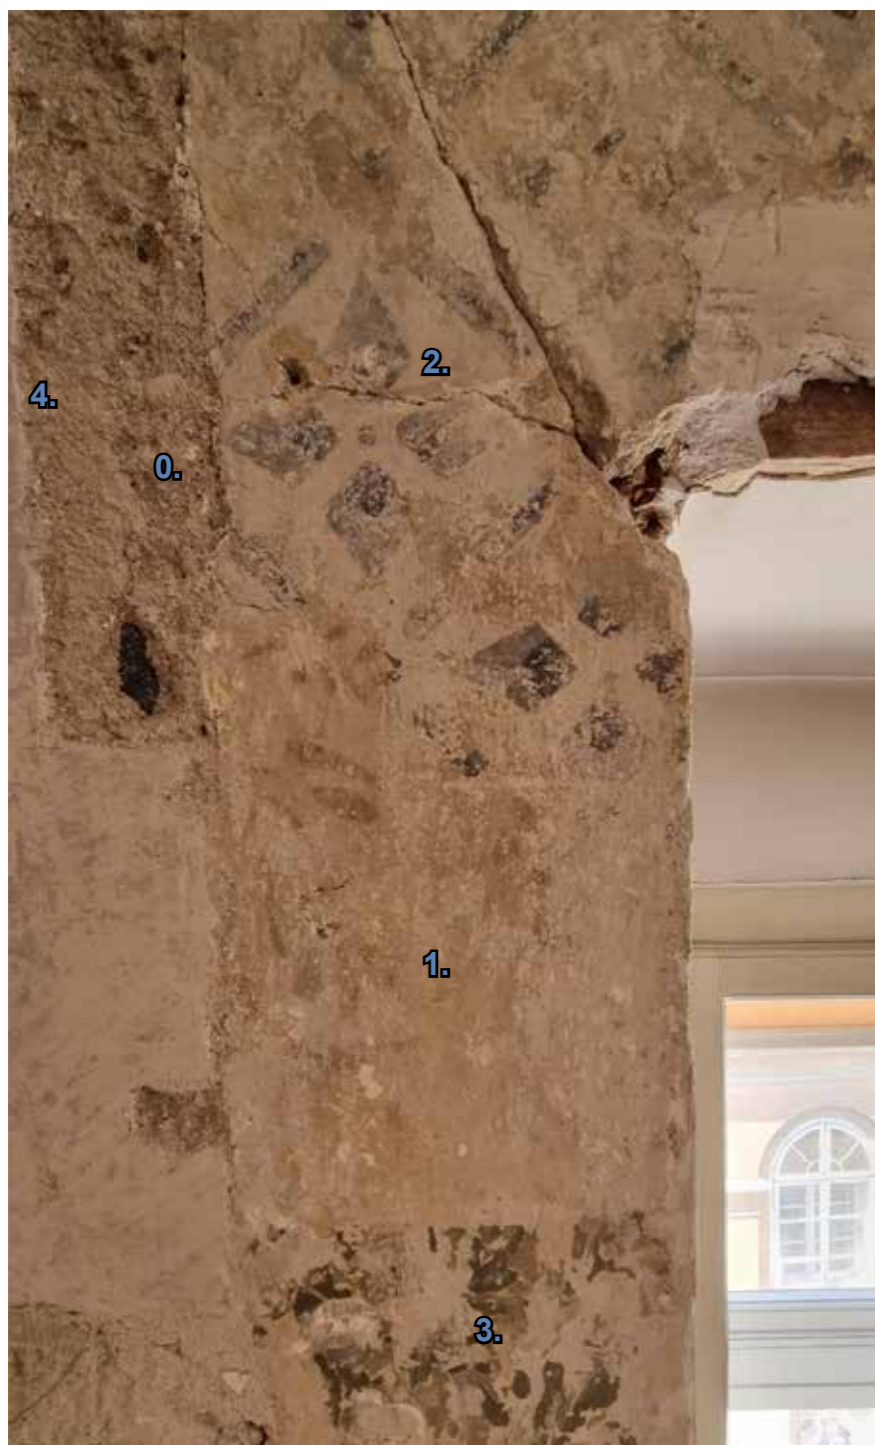
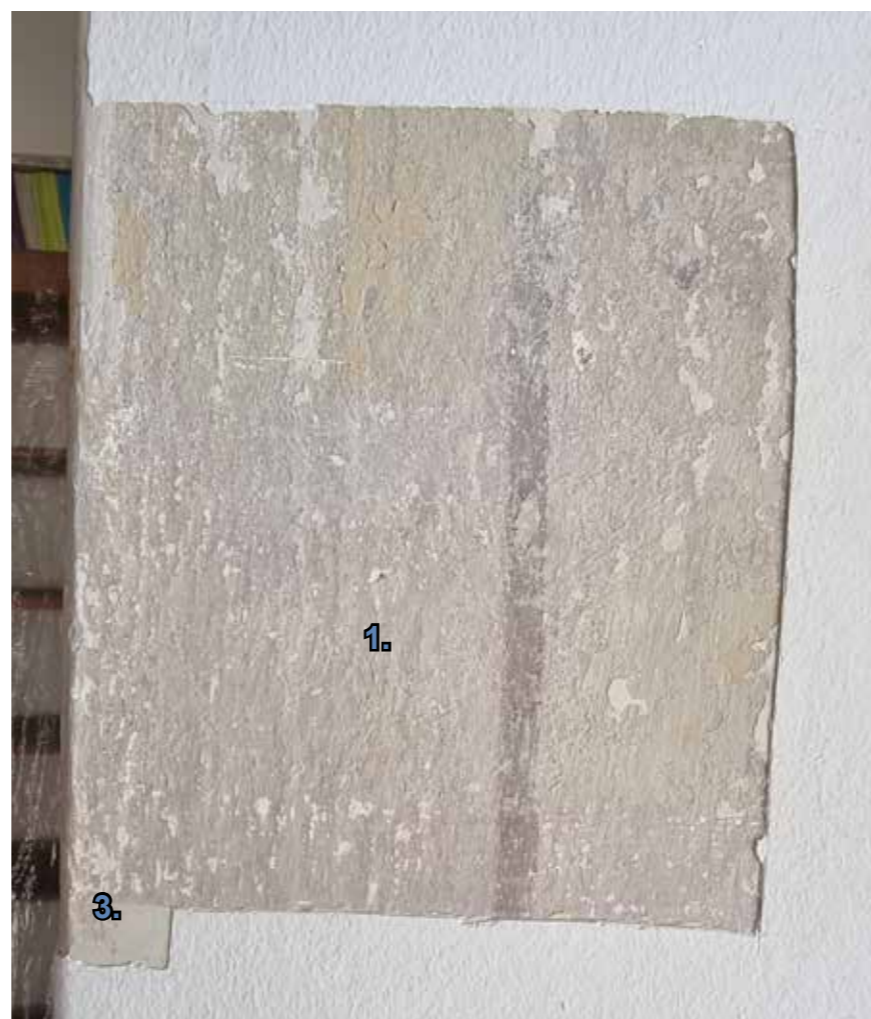
boje nešto toplijeg tona sa šablonski izvedenim ponavljajućim cvjetnim motivom žute boje. Na toj je poziciji izvorni oslik zatečen u dosta lošem stanju; površina je oštećena i motiv nije posve razjašnjen.

U prvoj povijesnoj obnovi izveden je polikromni dekorativni oslik, koji kompozicijom i koloritom ne prati izvorni oslik. Na podsluku svjetlosmeđe boje šablonski je izveden

ponavljajući geometrijski motiv svjetloplave i tamnoplave boje. Zatečen je u lošem stanju, oštećenog slikanog sloja, ali čitljivog motiva.

U drugoj povijesnoj obnovi izveden je polikromni dekorativni oslik zelenih biljnih motiva na podsluku svjetložute boje. Motiv nije potpuno istražen. Zatečen je u lošem stanju, loše adhezije s podlogom, odvaja se i trusi.

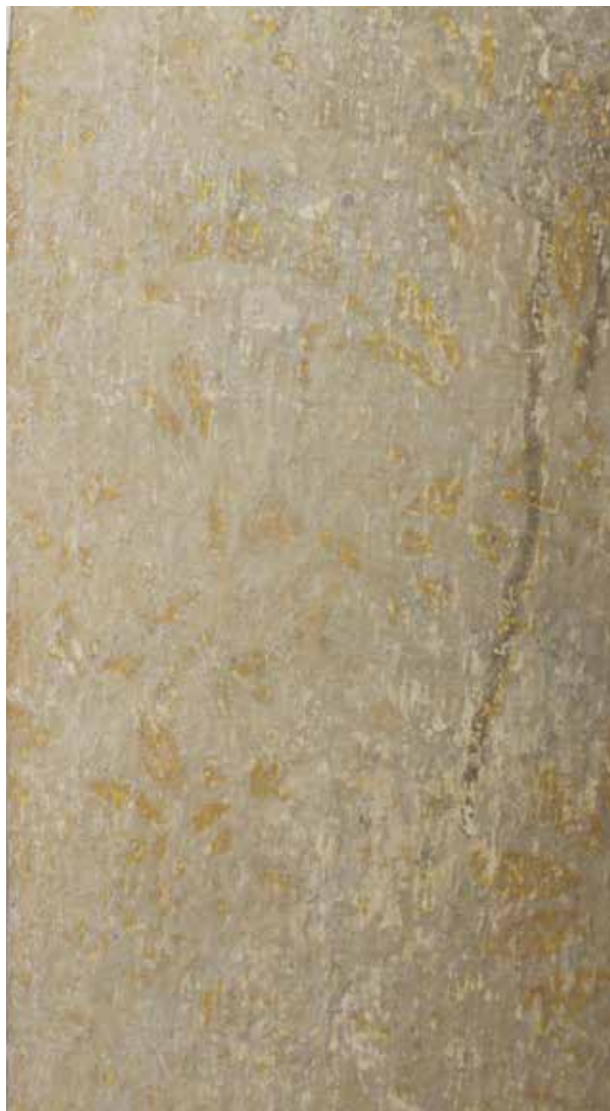
### SONDA 33

Sonda 33 otvorena je na zapadnom zidu krajnje zapadne prostorije južnog krila na prvom katu. U sondi je prikazan izvorni polikromni dekorativni oslik izveden u vapnenoj tehnici. Na podsliku sive boje toplijeg tona šablonama je izveden cvjetni motiv žute boje. Zatečen je u dobrom stanju, očuvanog i čitljivog motiva. Površinski sadrži prljavštinu i nečistoće nastale nanošenjem naknadnih ličenih slojeva. U središnjem dijelu sonde vidljivo je oštećenje od boje nepoznatog sastava; moguće je da se radi o tinti. Oslík se može rekonstruirati ili restituirati nakon uklanjanja naknadnih povijesnih naliča kako bi se utvrdila cjelovita likovna kompozicija sa svim detaljima. U recentnijoj obnovi zidna ploha sanirana je slojem glet mase svjetložutog obojenja s pripadajućim monokromnim naličem sive boje, dok je u posljednjoj obnovi izveden zatečeni nalič bijele boje.

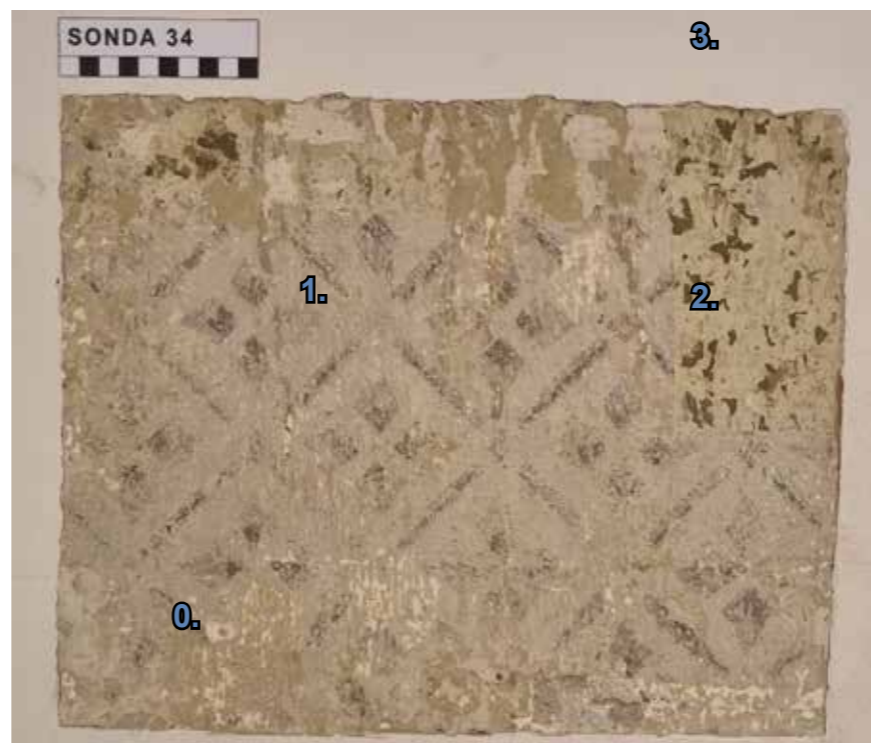
Sonda 34 otvorena je na sjevernom zidu krajnje zapadne prostorije južnog krila na prvom katu. U sondi je pronađen izvorni dekorativni oslik izrazito oštećene površine te su prikazani dekorativni oslici prethodnih povijesnih obnova.

Polikromni dekorativni oslik prve povijesne obnove ne prati izvornik ni koloritom ni kompozicijom. Na podsliku svjetlosmeđe boje šablonski je izveden geometrijski motiv svjetloplave i tamnoplave boje. Zatečen je u relativno dobrom stanju, površinski oštećenog slikanog sloja, ali čitljivog motiva.

Polikromni dekorativni oslik druge povijesne obnove, biljnog motiva tamnozeleno boje, izveden je na svjetložutom podsliku. Zatečen je u izrazito lošem stanju, stanjene površine i loše adhezi je s podlogom.

Slojevi recentnijih obnova nisu posebno razlistani, a u posljednjoj obnovi izveden je zatečeni nalič bijele boje.

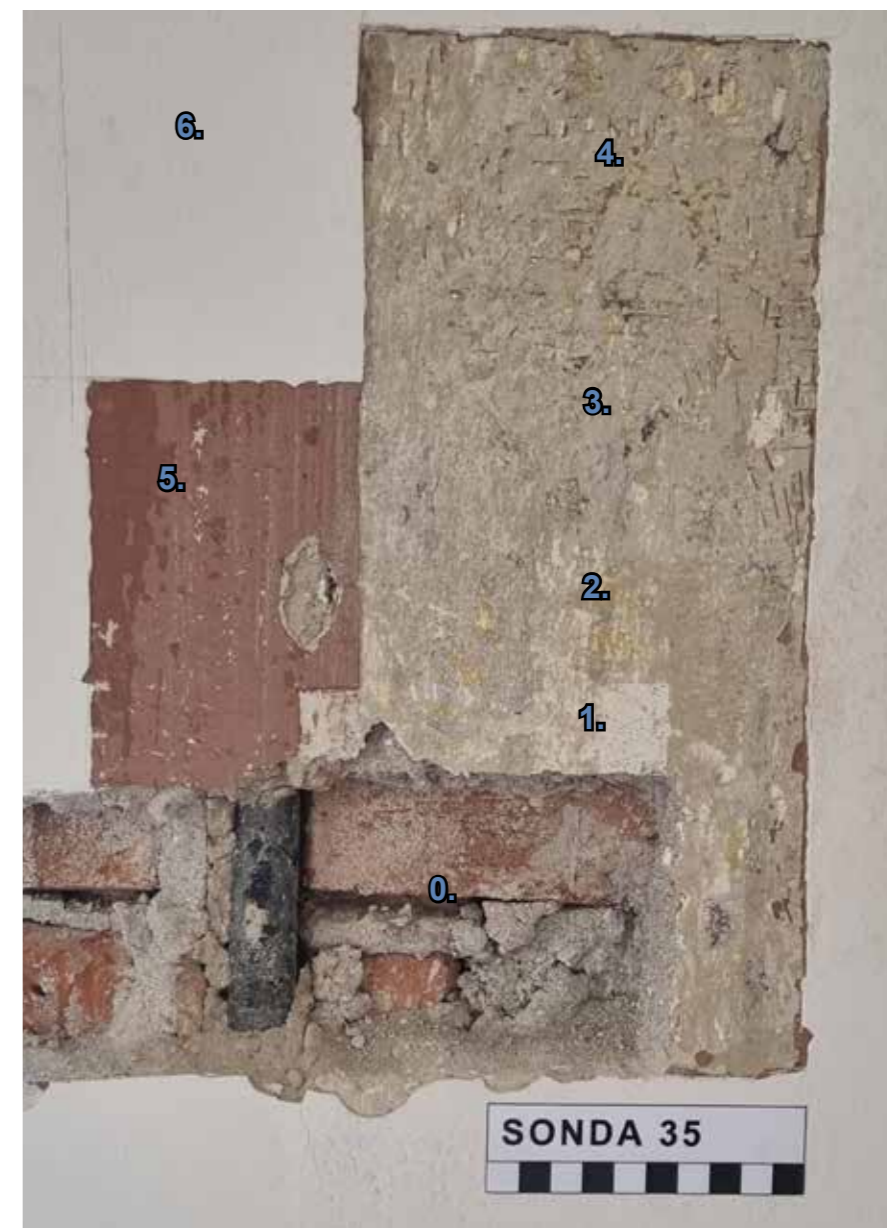
### SONDA 35

Sonda 35 otvorena je na sjevernom zidu krajnje zapadne prostorije južnog krila na prvom katu. Dodatak sonde otvoren je na istom zidu u zoni podnožja.

Izvorna opečna građa vezana je vapneno-pješčanom žbukom. Na opečnoj građi pronađena je izvorna vapneno-pješčana žbuka zaključena tankim slojem bijele vapnene podloge. U sondi s dodatkom pronađeni su tragovi triju povijesnih slojeva dekorativnih oslika.

Izvorni polikromni dekorativni oslik svjetlosivog podslika i cvjetnog motiva žute boje čini se da nije imao slikani sokl, a pronađeni sokl tamnosive boje, visine 8 cm, pripada prvoj povijesnoj obnovi. Od zidne plohe odijeljen je horizontalnom bordurom zagasite crvene boje, širine 1 cm.

Oslik druge povijesne obnove, zelenih biljnih motiva na podsliku svjetložute boje, imao je jednostavni sokl odijeljen bordurom bijele boje od zidne plohe iznad. Sokl druge povijesne obnove izveden je viši u odnosu na prethodni (oko 2 cm iznad). Oslici povijesnih obnova zatečeni su u dosta lošem stanju, oštećene površine i oslabljene adhezije s podlogom.

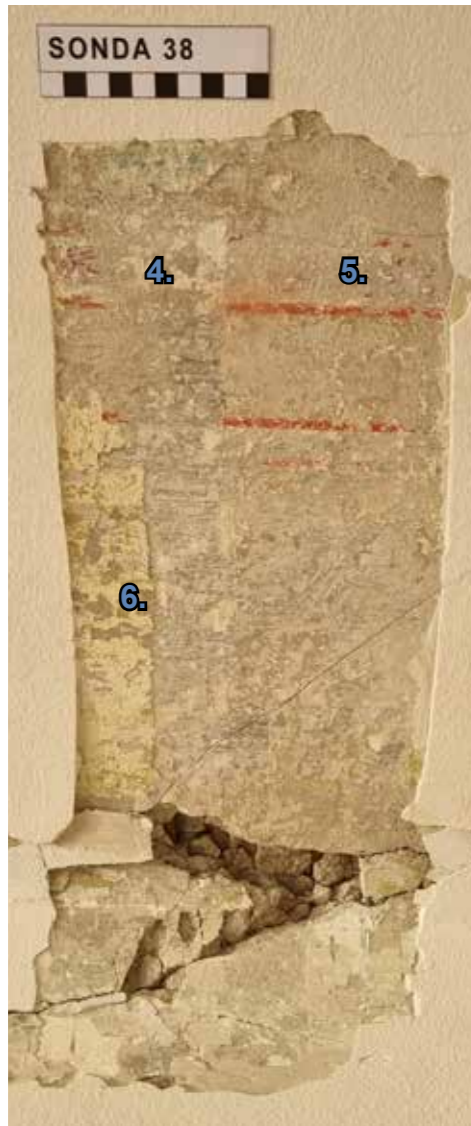
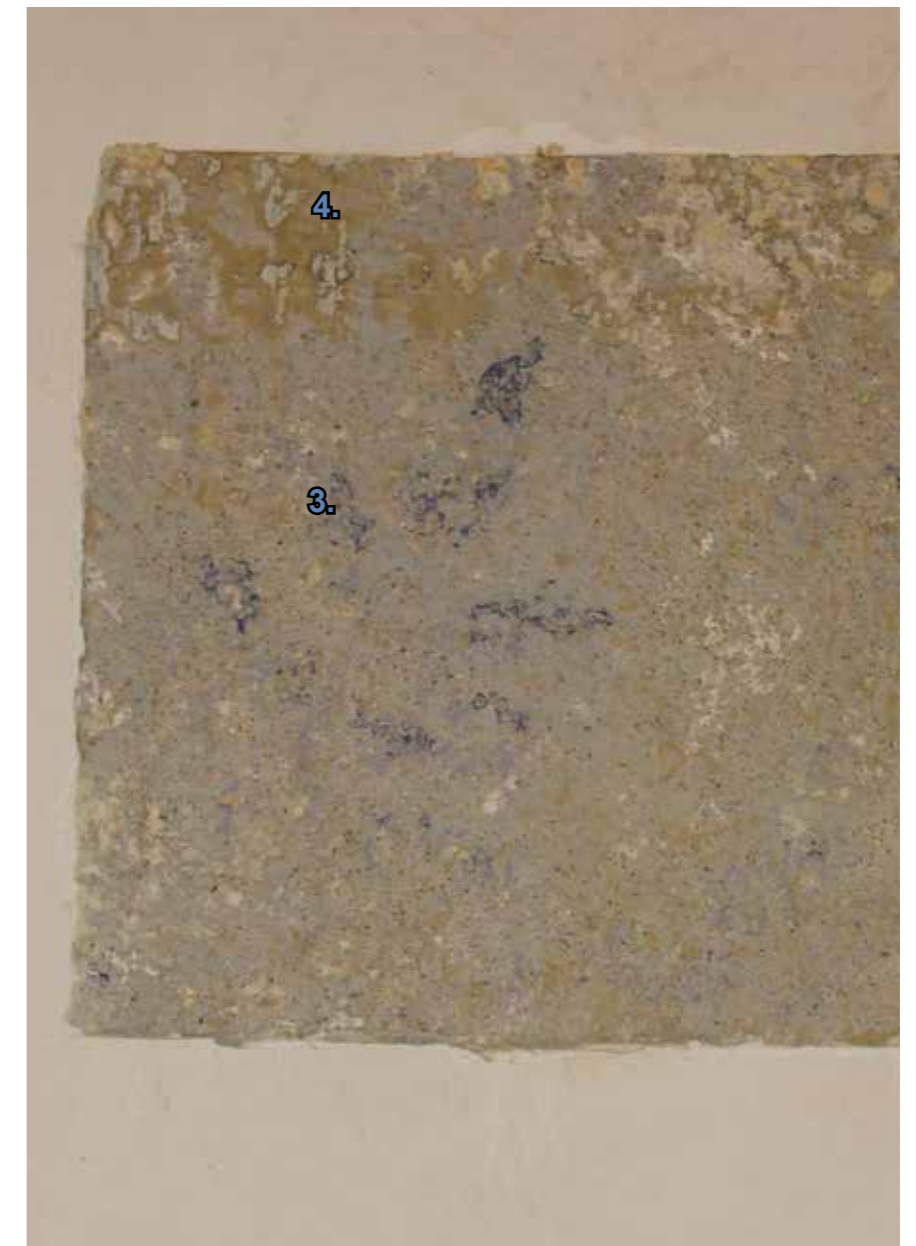
Sonda 38 otvorena je na istočnom zidu istočne prostorije južnog krila na prvom katu. Njome je obuhvaćena stropna i zidna ploha.

Sondom je istražen nekadašnji otvor vrata, zapunjen u nekoj prethodnoj povijesnoj obnovi. Vizualnom analizom nalaza oslika na zidnoj plohi i zapuni može se zaključiti da je do zatvaranja vrata došlo prilikom proširenja i nastanka današnje Ilirske dvorane, pri čemu otvor gubi nekadašnju

funkciju. Opečna građa starijega istočnog zida zaključena je izvornom vapne no-pješčanom žbukom izvedenom u dva sloja. Pripadajući nalič je najvjerojatnije bijele boje, bez dekoracije.

U prvoj povijesnoj obnovi izvedena je zapuna od opeke vezane vapneno-pješčanom žbukom. Opečni nosilac sa žbukanim slojem sličnog je sastava pa zahvat možemo datirati u raniju obnovu. Pripadajući izvorni polikromni dekorativni oslik zelenih i plavih tonova vapnenog sastava pripada vremenu pregradnje i nastanka Ilirske dvorane. Oslik je zatečen u izrazito lošem stanju, stanjene površine i nečitljivog motiva. Na istraženom dijelu stropa izvorni oslik je u boljem stanju. Na podsliku svjetlosive boje pronadene su višestruke bordure tamnije sive, bijele i crvene boje zagasitih tonova.

Na istraženom položaju oslici prve i druge povijesne obnove slabije su očuvani. Na zidnoj plohi nisu posebno ra-

zlistani, dok su na stropnoj plohi pronađene pripadajuće bordure. Oslik prve povijesne obnove, smeđeg podslika i plavih ponavljajućih motiva, na stropnoj plohi zaključen je višestrukim bordurama raznih širina, smeđe i crvene boje. Unatoč oskudnim tragovima, oslik je najvjerojatnije moguće rekonstruirati.

Oslik druge povijesne obnove, svjetložutog podslika i ponavljajućega biljnog motiva zelene boje, na stropu završava višestrukim bordurama smeđe i zelene boje. Loše je očuvan, a slikani sloj se trusi i odvaja od podloge.

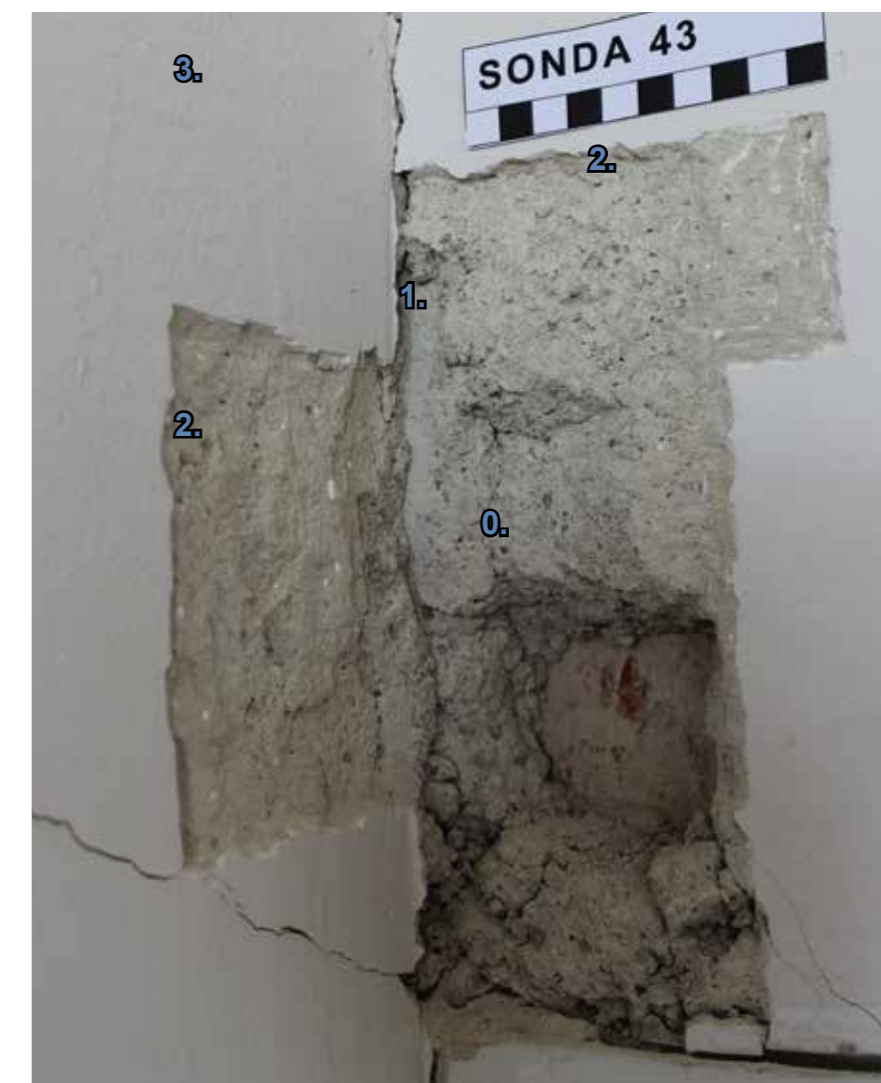
Sonda 43 otvorena je u jugozapadnom kutu istočnog salona kata.

Na izvornoj opečnoj građi pronađeni su žbukani i ličeni slojevi posljednje povijesne obnove. Vapneno-cementna žbuka posljednje povijesne obnove izvedena je u dva sloja. Sloj podložne žbuke punjen je miješanim kamenim agregatom, granulacije 0 do 0,5 cm, debljine nanosa 4 cm. Završni sloj žbuke punjen je agregatom riječnog podrijetla, granulacije 0 do 0,2 cm i debljine nanosa 0,5 cm. Zatečeni nalič je bijele boje.

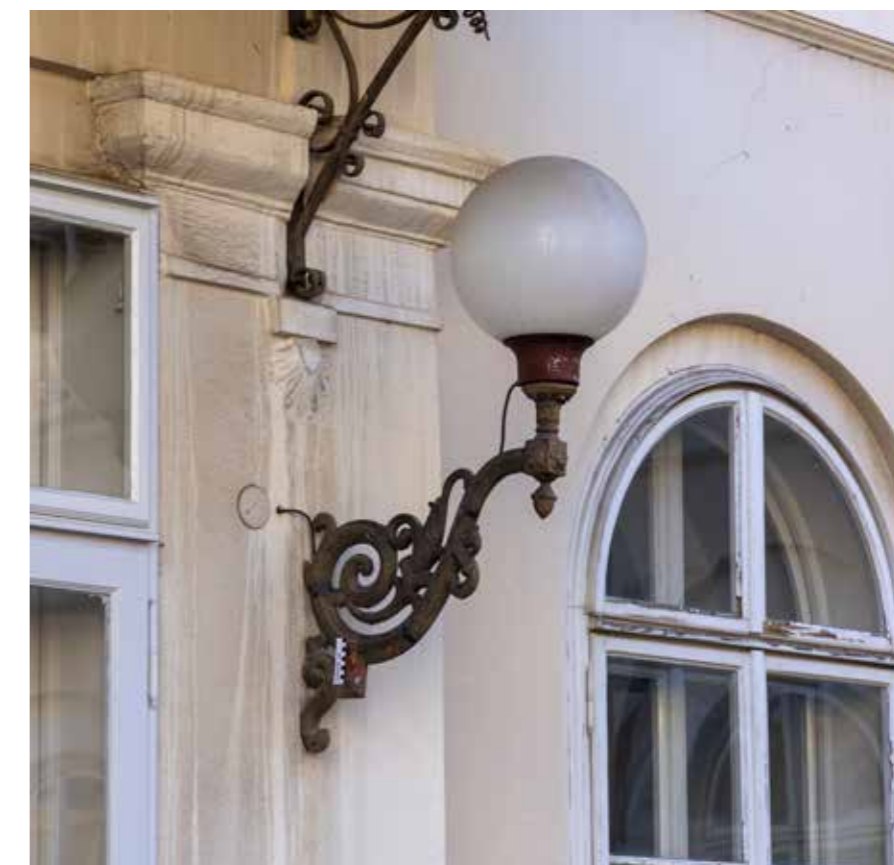
Zapadno pročelje, detalj prizemlja središnjeg rizalita

Profilacije su formirane u kamenu svjetlije tona mekše strukture i glatke završne obrade (postignute brušenjem). Jednostavnije forme (kao što je tijelo pilastra i istaknute ravne plohe između višestrukih profilacija) oblikovane su pješčarom tamnijeg tona, štokane površinske obrade. Kamena građa zatečena je u relativno dobrom stanju. Profilirani kameni elementi svjetlije tona sadrže manja strukturalna i površinska oštećenja istaknutih dijelova, dok je na klesanicima tamnijeg tona uočeno veće površinsko osipanje uzrokovano atmosferilijama i nanošenjem naknadnih slojeva povijesnih obnova. Izvorna žbuka izvedena je u dva sloja. Podložna žbuka sivog tona punjena je kamenim agregatom riječnog podrijetla, granulacije 0 do 1 cm, s manjim udjelom sitnijih čestica ugljena. Završna žbuka toploga žućkastog tona i grube zrnate površinske obrade punjena je riječnim pijeskom i lomljencem, granulacije 0 do 0,3 cm. Žbukani slojevi zatečeni su trusne strukture i oslabljene adhezije s obzirom na nosioca i međusobno.

Izvorni nalič vapnenog sastava, svjetlosmeđe boje zagastog tona, izveden je tankim lazurnim nanosom izravno na kamenom i žbukanom nosiocu. Zatečen je u lošem stanju, praškaste strukture s vidljivom površinskom prljavštinom. Dodatno je degradiran izvedbom naliča u ranijim povijesnim obnovama i žbukom cementnog sastava s paronepropusnim naličem posljednje veće obnove pročelja.

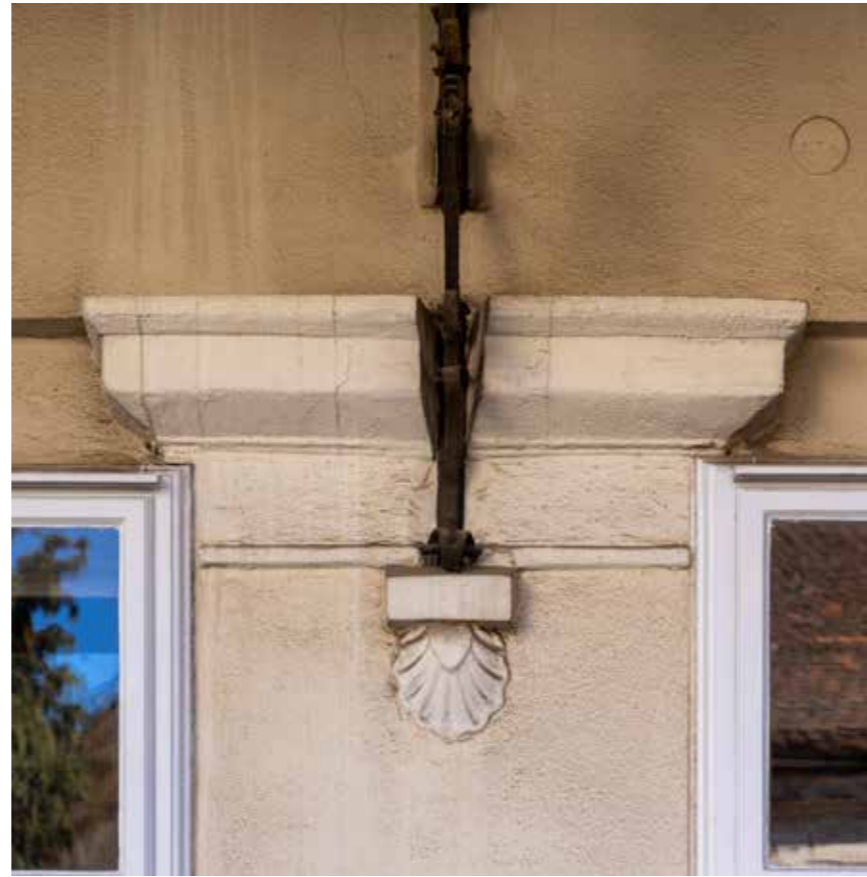
Sondama je utvrđeno nekoliko povijesnih obnova u kojima se boja naliča mijenjala. U prvim dvjema obnovama naliči su vapnenog sastava narančastog i ružičastog obojenja svijetlog

Zapadno pročelje, detalj prizemlja središnjeg rizalita

tona intenzivnije boje, čije kromatske karakteristike odudaraju od izvornika, dok naliči ostalih obnova donekle ponavljaju izvornik, s manjim tonskim razlikama smeđe boje.
