# PALAČA DRAŠKOVIĆ ili NARODNI DOM

Opatička ulica 18, Zagreb

DODATNI KONZERVATORSKO-RESTAURATORSKI ELABORAT S PRIJEDLOKOM PREZENTACIJE  
SLIKANOG SLOJA U INTERIJERU I SMJERNICAMA ZA OBRADU PROČELJA

INSTITUT ZA POVIJEST UMJETNOSTI  
ZAGREB, LIPANJ 2022.

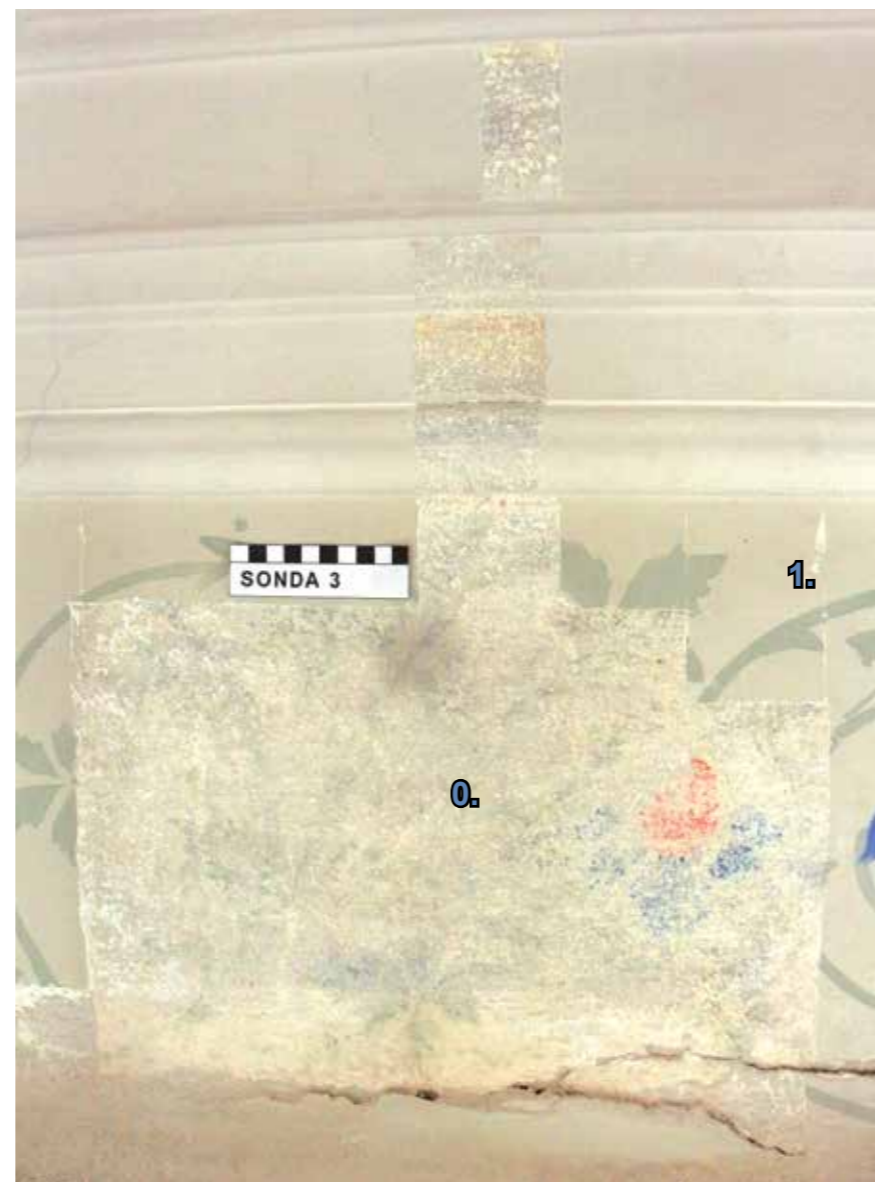
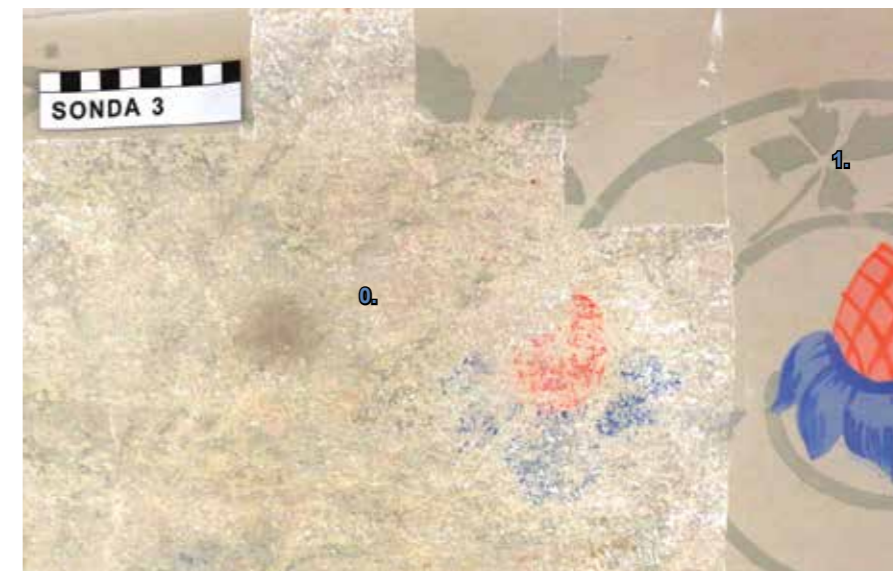
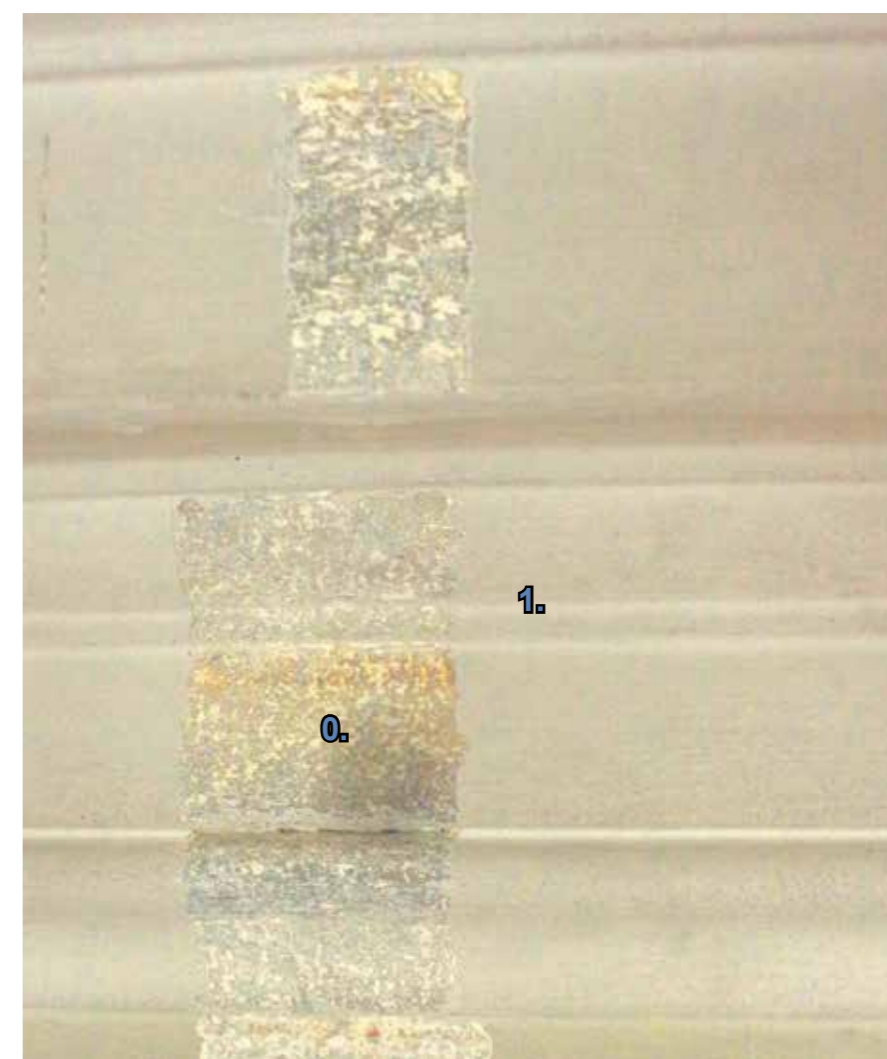
## SONDA 3

Sonda 3 otvorena je na spoju stropne plohe i friza istočnog zida galerije stubišta u razini prvog kata.

U sondi je pronađen izvorni polikromni dekorativni oslik. Izveden je najvjerojatnije šablonama uz moguće sjenčanje i ručno doslikavanje. Oslík je slikan secco tehnikom,

vapnenim bojama. Na podsluku svjetložutog tona vidljiv je ponavljajući vitičasti biljni motiv.

Podsluk svjetložute boje vapnenog sastava izveden je na tankom nanosu vapnenog bjelila kojim je zaglađena površina žbuknog nosioca. Završna žbuka svjetlosivog tona sadrži punilo sitne granulacije 0 do 0,1 cm. Žbuka je zatečena u lošem stanju s većim strukturalnim pukotinama i površinskom oštećenjima. Slikani sloj stanjene površine sadrži višestruka oštećenja, a dodatno je degradiran nanošenjem naknadnih žbukanih i slikanih slojeva. Sloj gleta bijele boje izveden u posljednjoj obnovi zapunjava nepravilnu površinsku strukturu izvornika. U gornjem dijelu sonde istraženo je izvorno obojenje profiliranog razdjelnog vijenca na spoju zidne i stropne plohe. Profilacije razdjelnog vijenca izvorno su bile tonski oslikane sivim i smeđim bojama lazurnog karaktera. Sjenčanjem i isticanjem detalja, kao i odabirom toplih i hladnih tonova, istaknuta je plastičnost elementa te pridonosi vizualnom doživljaju izvorne kompozicije.

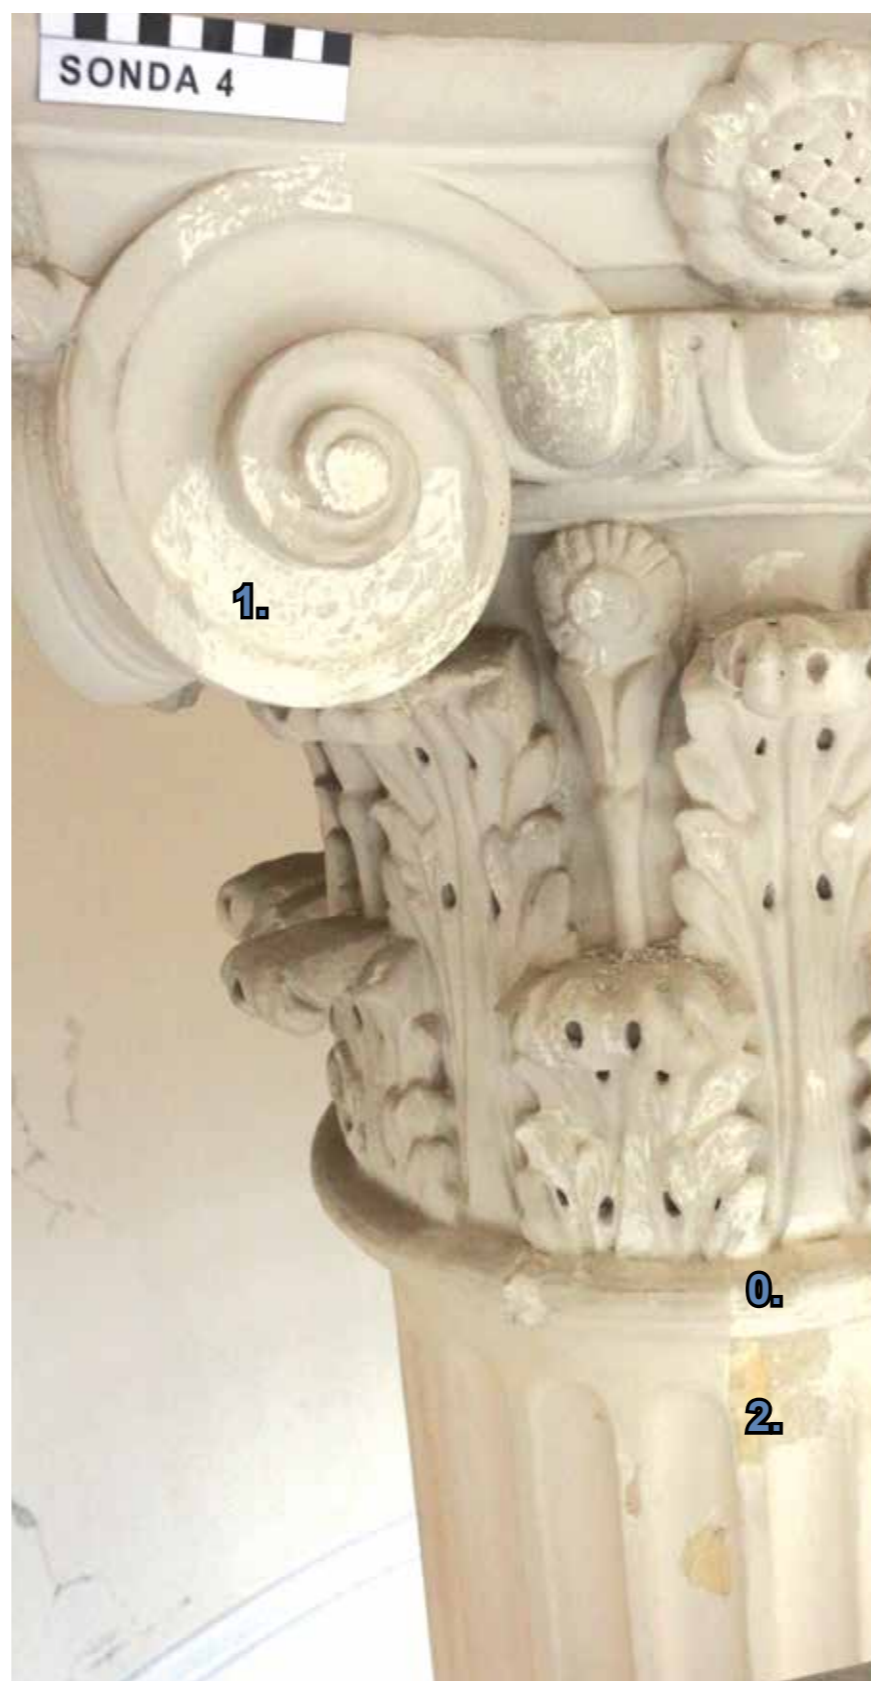
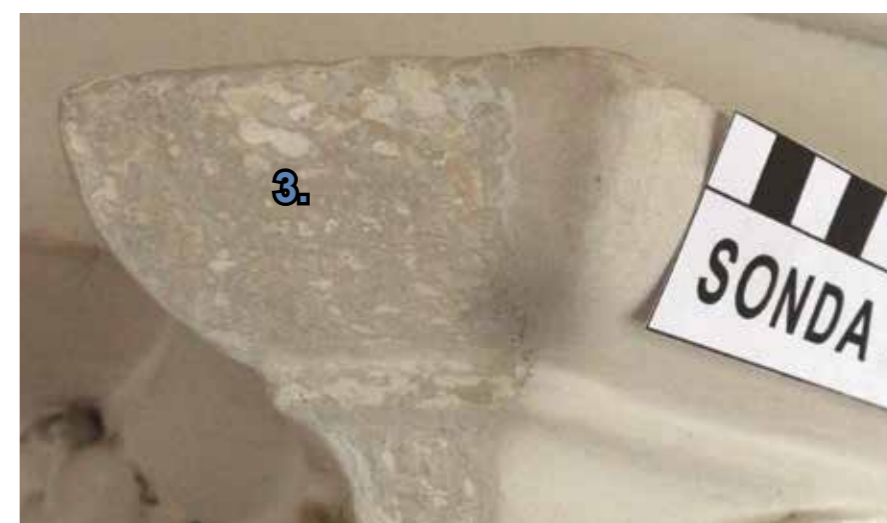
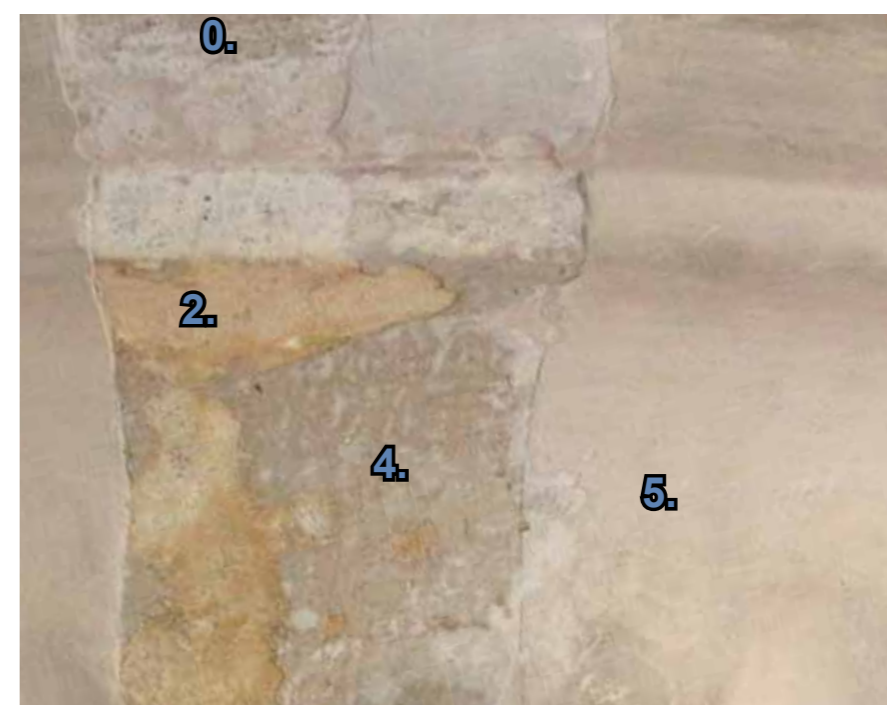
#### SONDA 4

Sonda 4 otvorena je na kapitelu južnog stupa galerije stubišta na katu. Njome je istraženo izvorno oblikovanje i pripadajući nalič. Kapitel je lijevan u štukomasi bijele boje, gipsanog ili vapneno-gipsanog sastava. Tijelo stupa građeno je u opeci, a oblikovanje kanelira izvedeno je žbukom vapneno-pješčanog sastava srednje fine obrade, koja je izvedena u svojstvu imitacije pješčara, dodatno istaknute naličem neujednačenog tona žute oker boje. Nalič sive boje izveden je na kapitelu, dok je na tijelu stupa u tragovima pronađen nalič smeđe boje (moguća marmorizacija smeđih tonova, što je vidljivo u sondi 12, izvedenoj na tijelu stupa). Nalič

preposljednje povijesne obnove svjetlosmeđe boje i uljnog sastava izveden je najvjerojatnije samo na tijelu stupa, dok je na kapitelu zadržan nalič sive boje. Zatečeni nalič

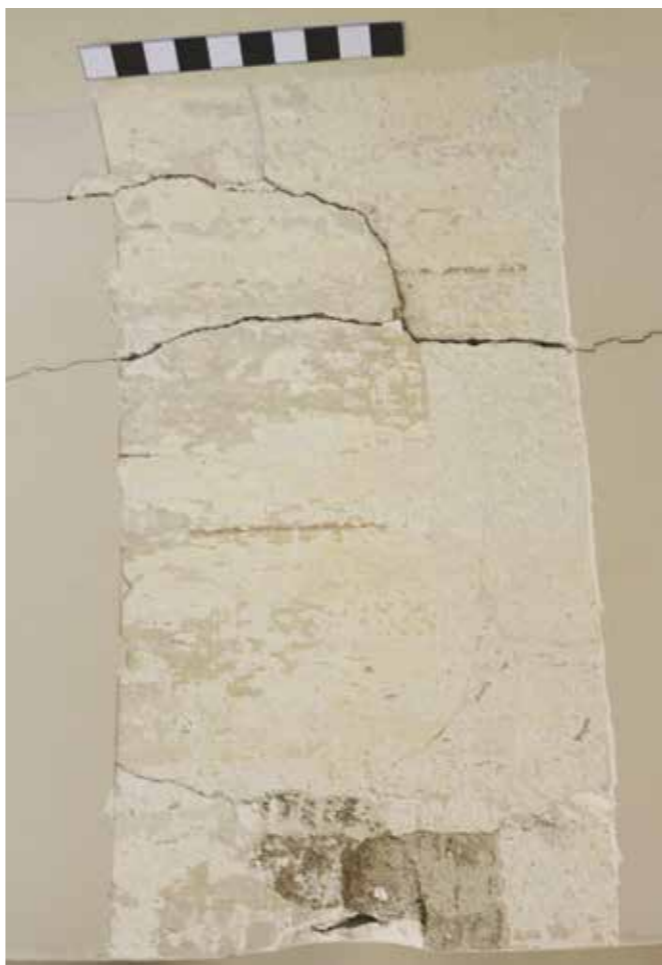
Sonda 7 otvorena je u kapitelnoj zoni pilastra južnog zida ulaznog predvorja u prizemlju. Obuhvaća kapitel, tijelo pilastra i ravnu zidnu plohu neposredno pokraj.

Pilastar pripada izvornom oblikovanju prostorije, a izveden je u žbuci vapneno-pješčanog sastava sivog tona. Zidna ploha zaključena je finom završnom žbukom, punjenom sitnim riječnim pijeskom granulacije 0 do 0,1 cm. Površina pilastra dodatno je zaglađena debljim nanosom vapnenog

bjelila, koji na zidnoj plohi pronalazimo u tanjem sloju nešto grublje obrade. Najstariji nalič izrazito je loše očuvan. Polikromnog je karaktera nedefinirane kompozicije od koje možemo jedino utvrditi tonove podslika. Na kapitelu pilastra vidljiv je tanji nanos svjetlosmeđe boje hladnog tona, dok je u istom sloju na zidu izveden najvjerojatnije podslik svjetlosivom bojom izrazito blijedog karaktera. Površinski su vidljiva brojna oštećenja nastala djelovanjem mikroorganizama i izvedbom recentnijih naliča debljih nanosa uljnog i akrilnog sastava. Nalič prve obnove nije utvrđen pa su površinski vidljivi tragovi najvjerojatnije podloge koju nalazimo požutjelu. Ostali naliči recentnije izvedbe odnose se na svjetlosmeđi premaz debljeg nanosa uljnog sastava. Slijedi svjetlosivi nalič koji tonski odudara od izvornika i zatečeni dvobojni nalič posljednje obnove izveden na tankom sloju glet mase. U posljednje dvije povijesne obnove izvedene su nadoknade u izvornom žbukanom nosiocu neadekvatnim materijalom cementnog sastava.

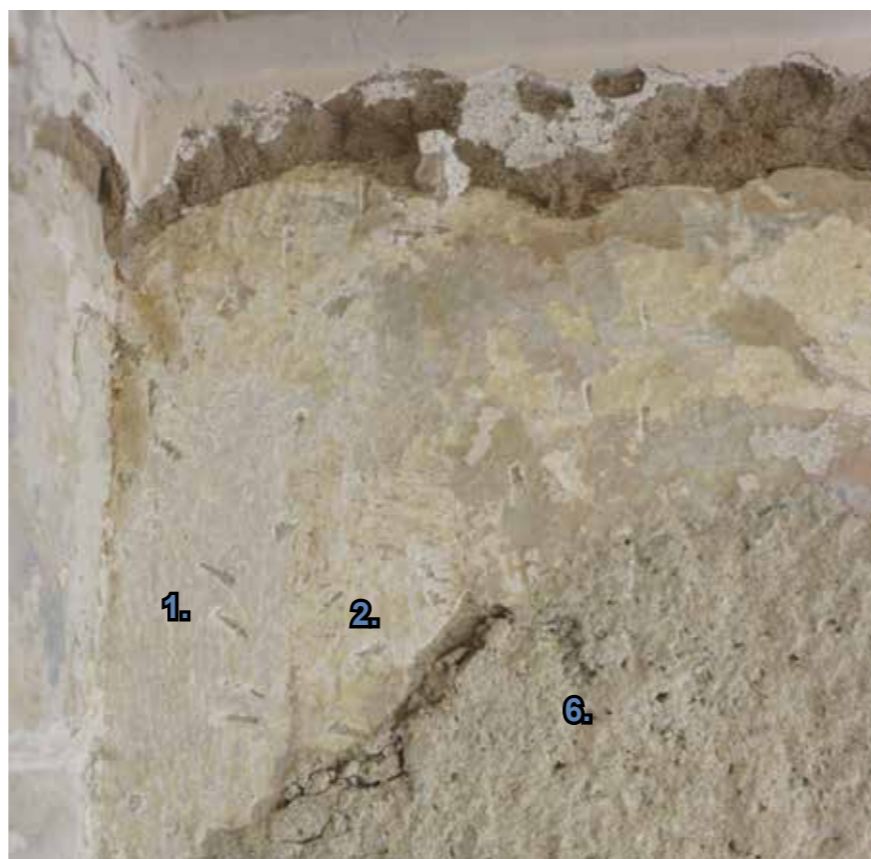
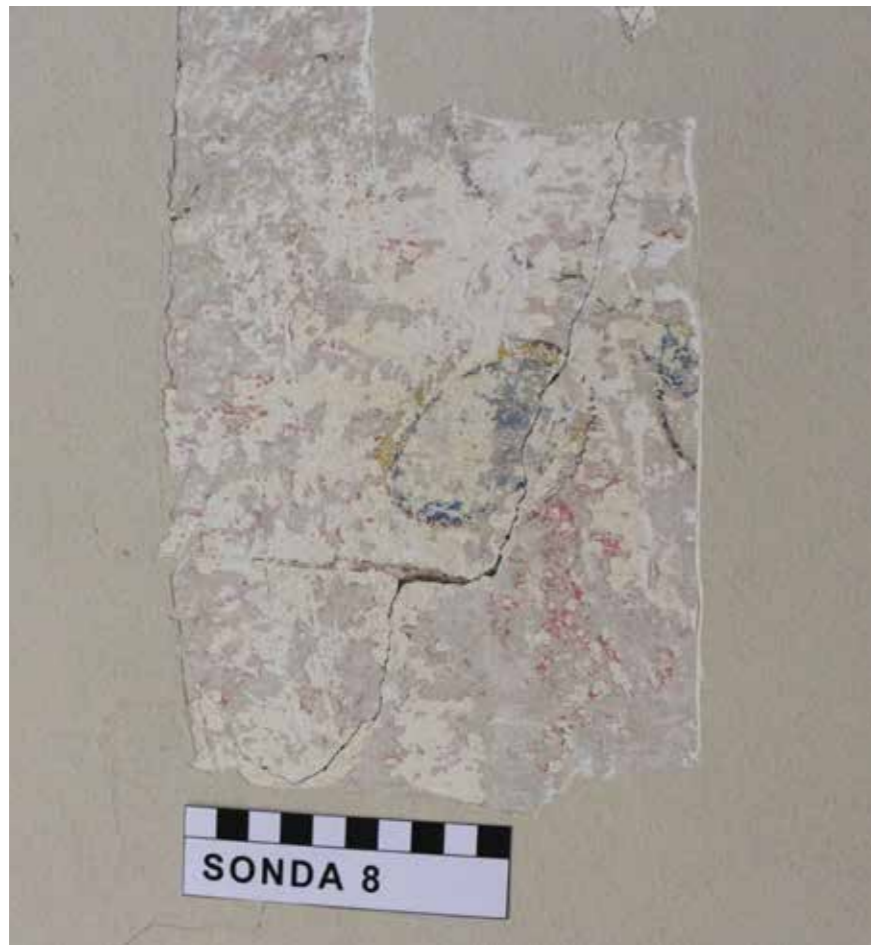
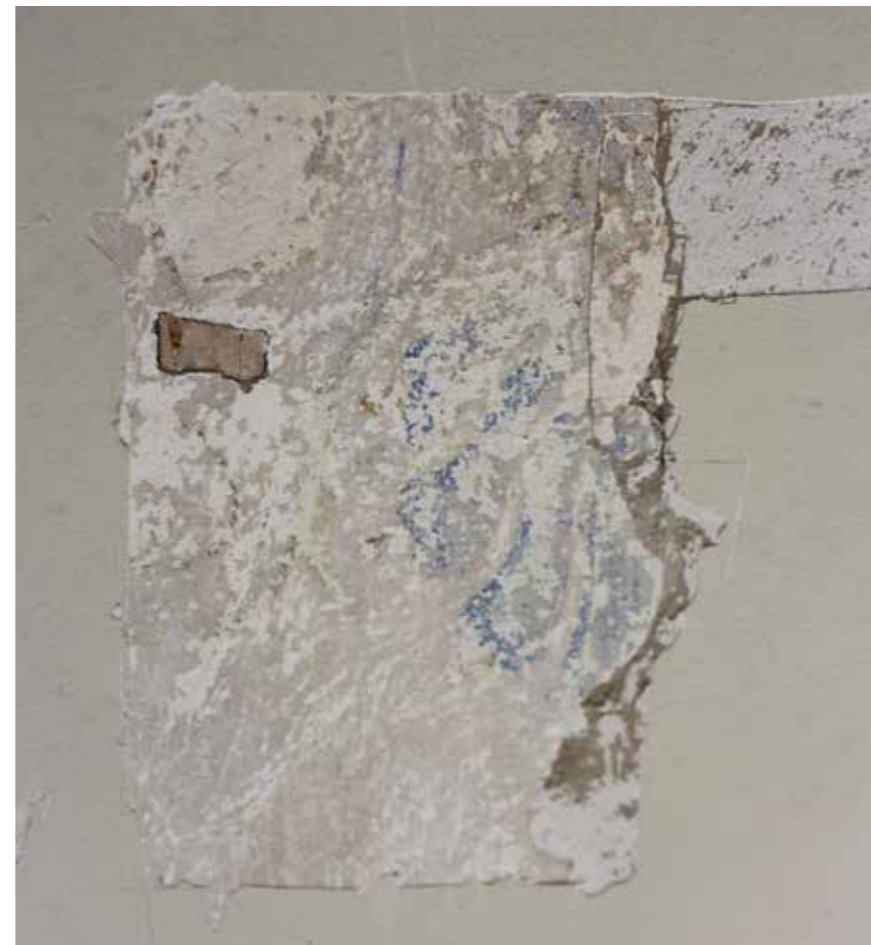
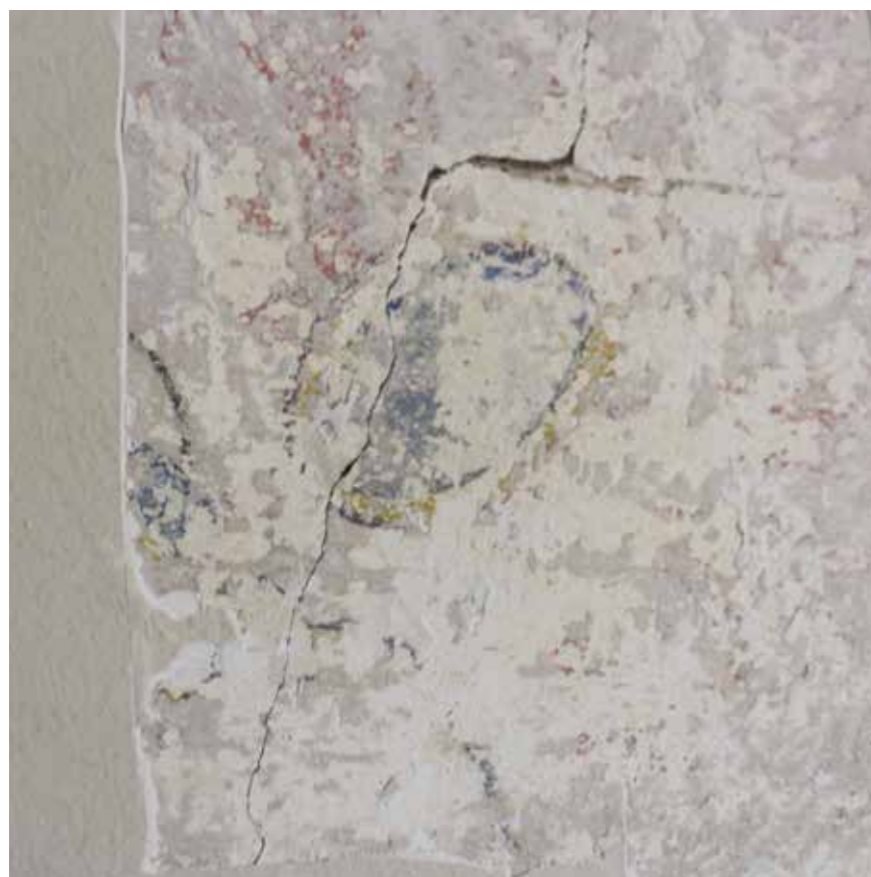
### SONDA 8

Sonda 8 otvorena je na ravnoj zidnoj plohi unutar južne kasete stropa ulaznog predvorja u prizemlju.

truke pukotine koje prodiru dublje kroz žbukani nosilac, ali i brojna površinska oštećenja slikanog sloja zbog kojih motiv oslika ostaje nedefiniran. Fragmentarno očuvani slikani sloj upućuje na vitičaste razgranate forme biljnog motiva izvedenog intenzivnijim nijansama plave, žute i crvene boje na podsluku svjetložute boje.

Površinski su vidljivi tragovi naknadnih povijesnih naliča koji su najvjerojatnije u većoj mjeri uklonjeni u recentnijim obnovama.

U posljednjoj povijesnoj obnovi izveden je deblji sloj gleta bijele boje, koji je čvrsto prionuo uz površinu starijih ličenih slojeva te se pri raslojavanju izvorni oslik dodatno oštećuje. Zatečeni nalič je svjetložute boje hladnijeg tona.

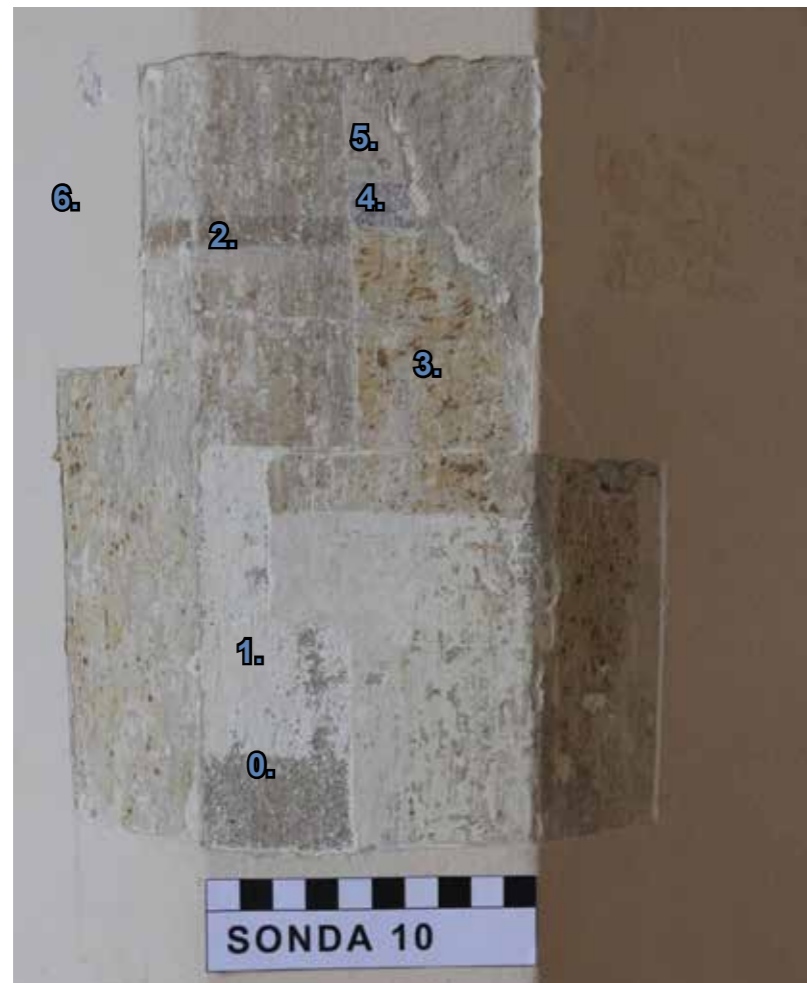
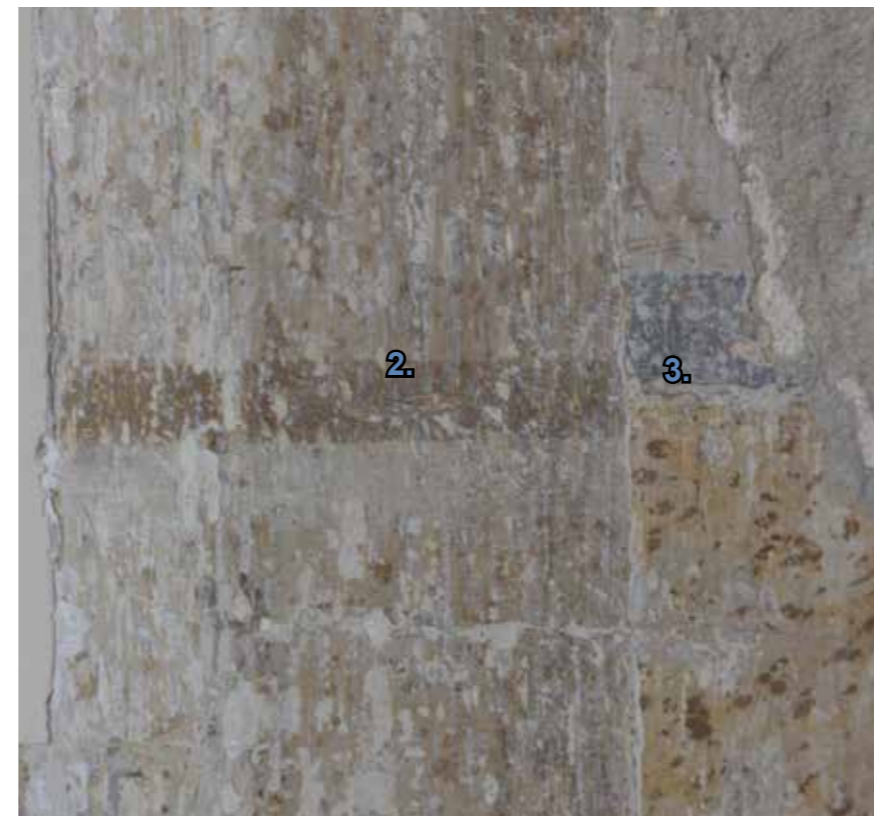
### SONDA 10

Sonda 10 otvorena je na sjeveroistočnom uglu sporednoga sjevernog stubišta na katu.

Izvorna vapneno-pješčana žbuka punjena je kamenim agregatom riječnog podrijetla, granulacije 0 do 0,05 cm. Površina žbuke je dodatno zaglađena nanosom deblje bijele vapnene podloge. Izvorni nalič je polikromni dekorativni oslik, točkasta marmorizacija. Marmorizacija smeđeg točkastog uzorka izvedena je na podsliku svjetlosmeđe boje. U visini očišta otkrivena je dvostruka razdjelna bordura smeđe i bijele boje. Izvorni oslik zatečen je u relativno dobrom stanju na višim razinama zidne plohe, dok je na donjim plohamo očuvana podloga s tragovima marmorizacije. Prva povijesna obnova dijelom je izvedena u duhu izvornika, ali nešto krupnijim i lošije izvedenim motivom točkaste marmorizacije. Marmorizacija točkastog uzorka

smeđe boje izvedena je na podsliku žute oker boje. Zatečena je u relativno dobrom stanju s jasno vidljivim motivom imitacije mramora. Slijede oslici dekorativnog karaktera u formi marmorizacije, koji ponavljaju izvorni nalič i nalič prve povijesne obnove s razlikom u koloritu. Zatečeni nalič svjetlosmeđe boje izveden je na debljem sloju bijele glet mase.

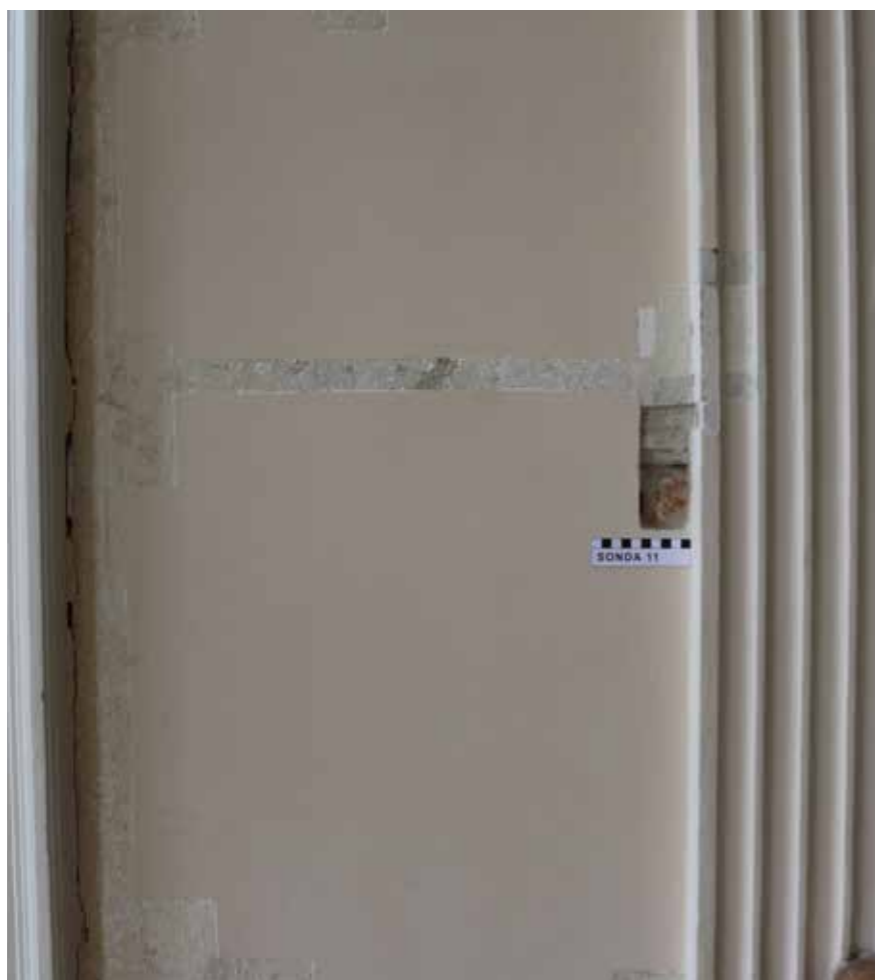
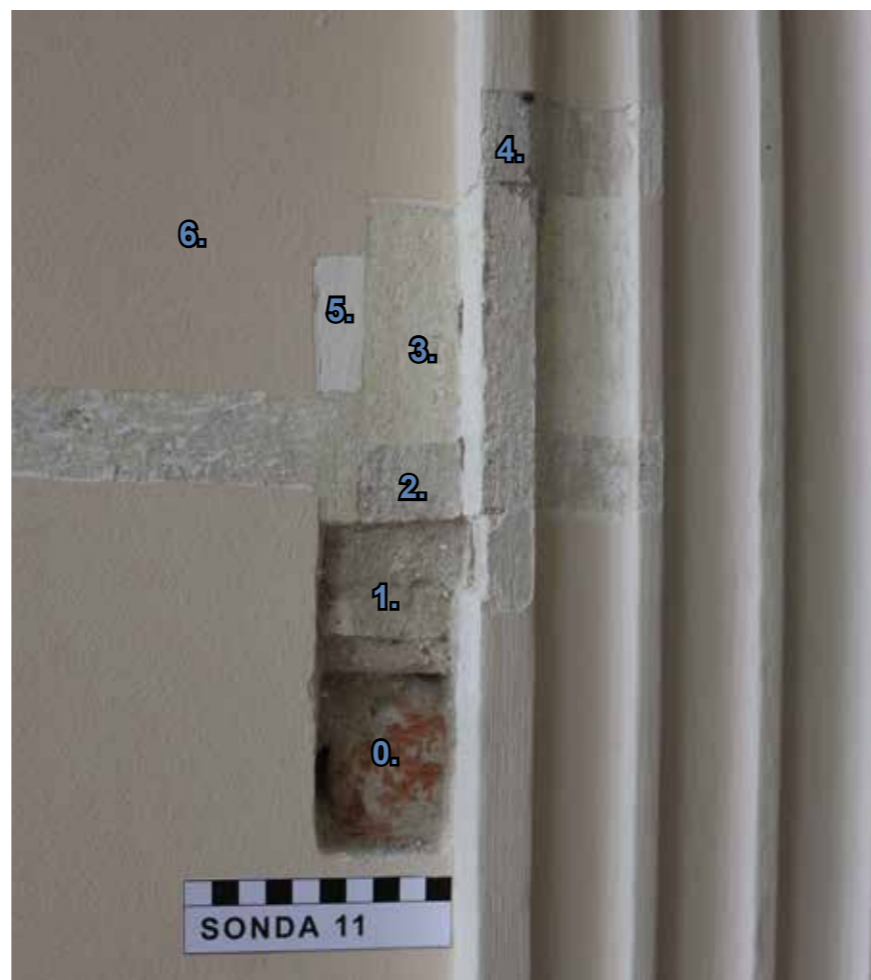
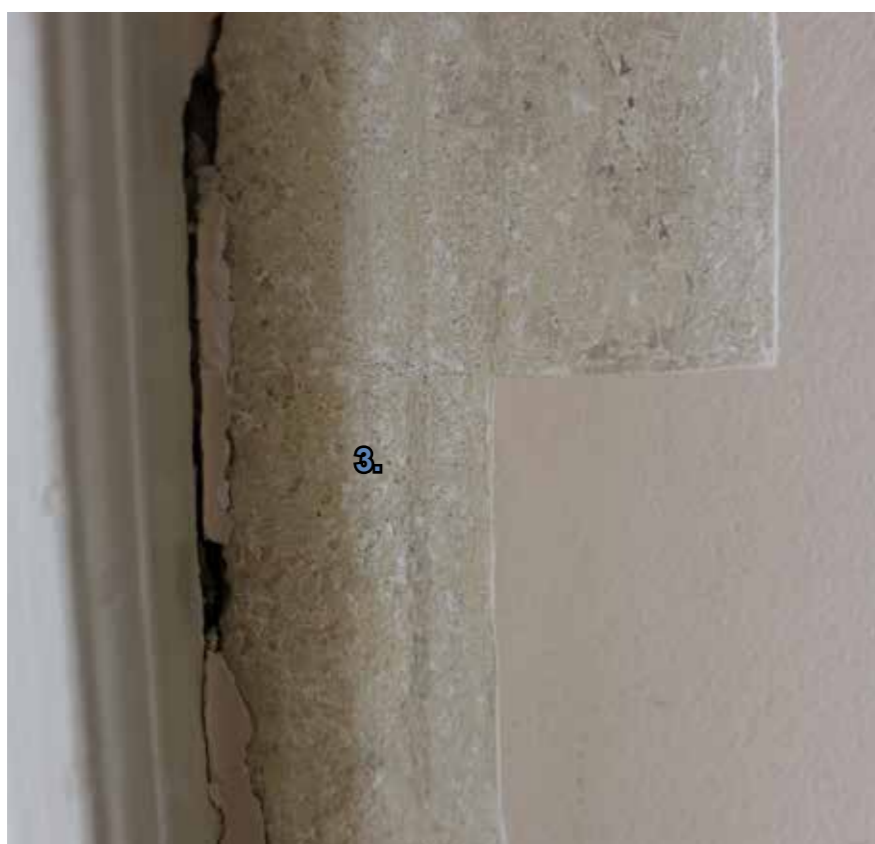
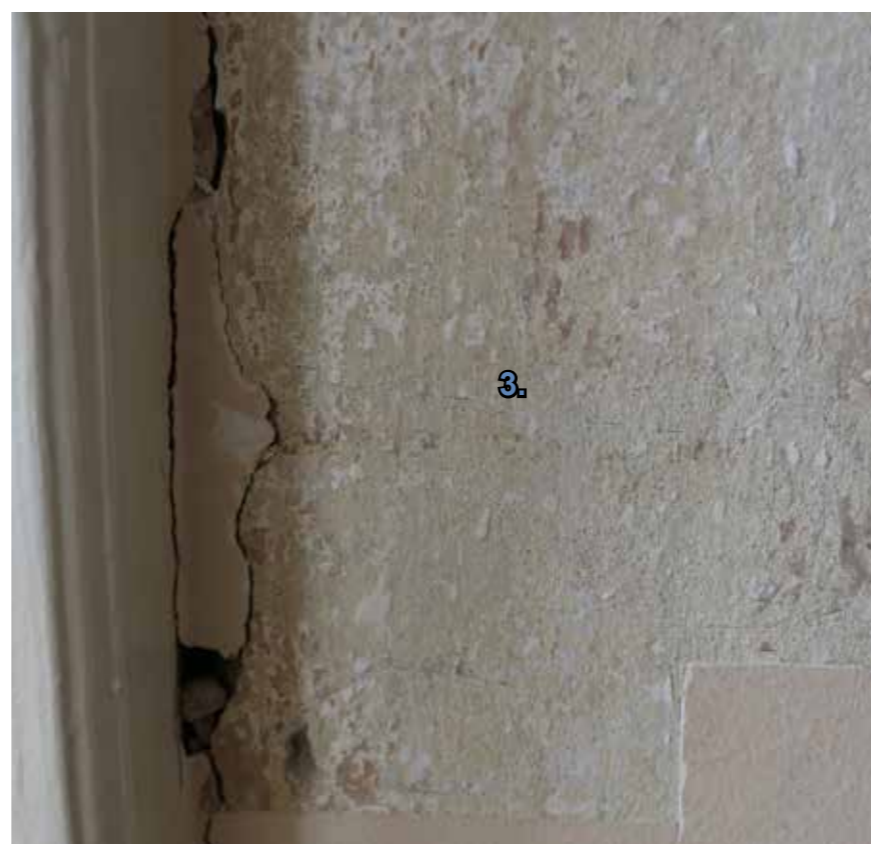
### SONDA 11

Sonda 11 otvorena je na sjevernom zidu prostora galerije stubišta kata. Njome je obuhvaćeno tijelo pilastra i ravna zidna ploha između okvira vrata i pilastra.

Na izvornoj opečnoj građi pronađena je izvorna vapneno-pješčana žbuka izvedena u dva sloja. Podložna žbuka punjena je kamenim agregatom riječnog podrijetla, granulacije 0 do 0,5 cm. Završna žbuka istoga sastava punjena je sitnijim agregatom, granulacije 0 do 0,1 cm. Žbuka je fine završne obrade. Izvorni polikromni dekorativni oslik točkastog motiva izveden je na sloju bijele vapnene podloge i na podsliku svjetložute boje. Marmorizacija se sastoji od zelenih i smeđih točkastih motiva te bordura koje razdjeljuju ravne zidne plohe u pravokutne ploče većih dimenzija. Oslik je kompozicijom i motivom imitirao kamene/mramorne ploče. Marmorizacija je u tragovima vidljiva i na tijelu pilastra. Izvorni slikani sloj zatečen je u dosta lošem stanju s višestrukim oštećenjima površinskog sloja, koji je stanjen u prvoj povijesnoj obnovi, koja ne ponavlja izvornik. U prvoj povijesnoj obnovi izveden je polikromni dekorativni nalič, ružičastih i smeđih tonova. Zatečen je u

tragovima pa motiv oslika nije potpuno razjašnjen. Izveden je na tankom sloju bijele glet mase.

U posljednjoj povijesnoj obnovi izvedeni su manji popravci, nadoknade u žbukanom nosiocu na tijelu pilastra. Zatečeni nalič izveden je dvobojno na debljem nanosu bijele glet mase, koja je čvrsto prionula uz starije ličene slojeve.

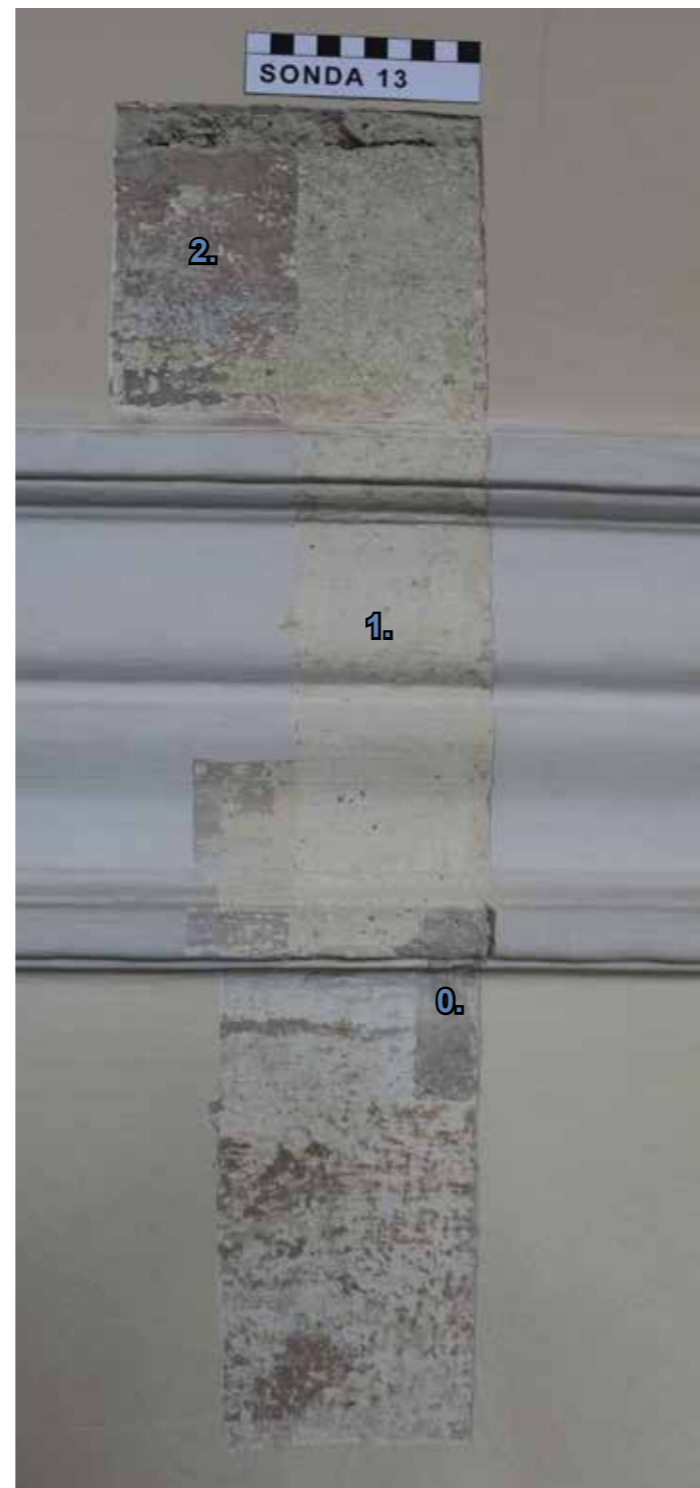
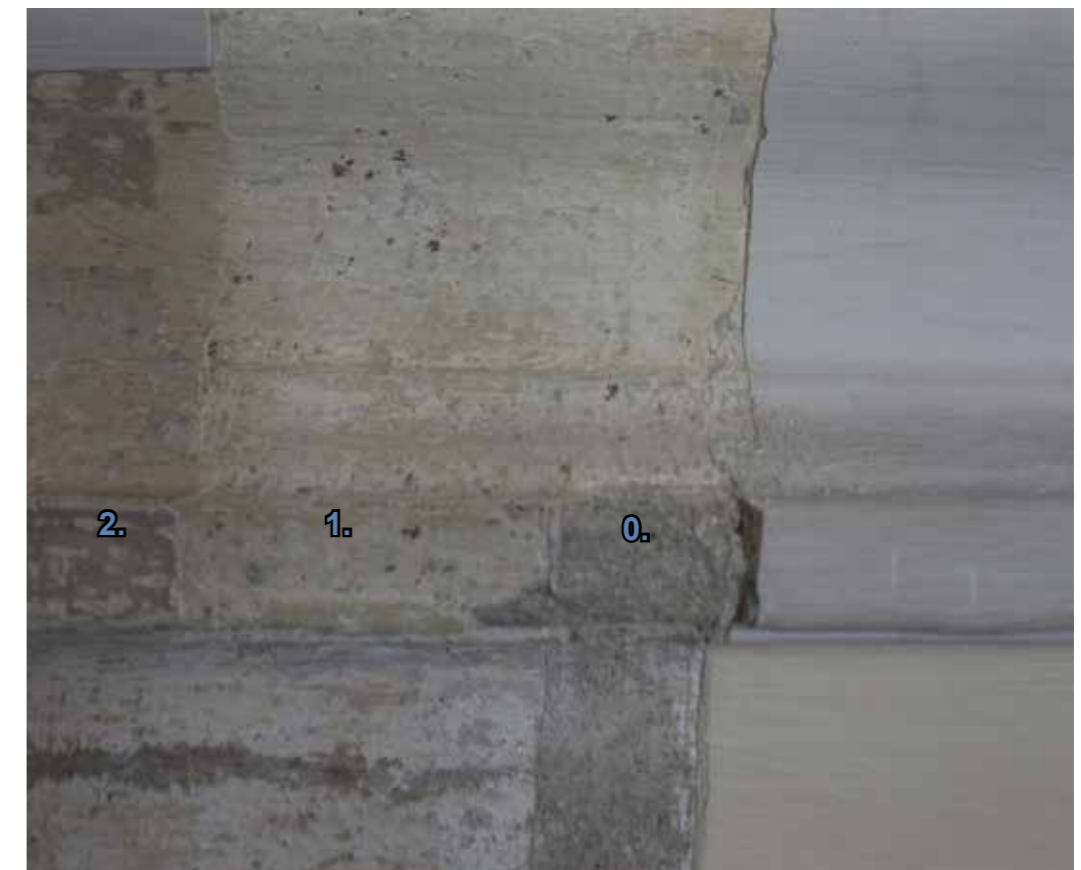
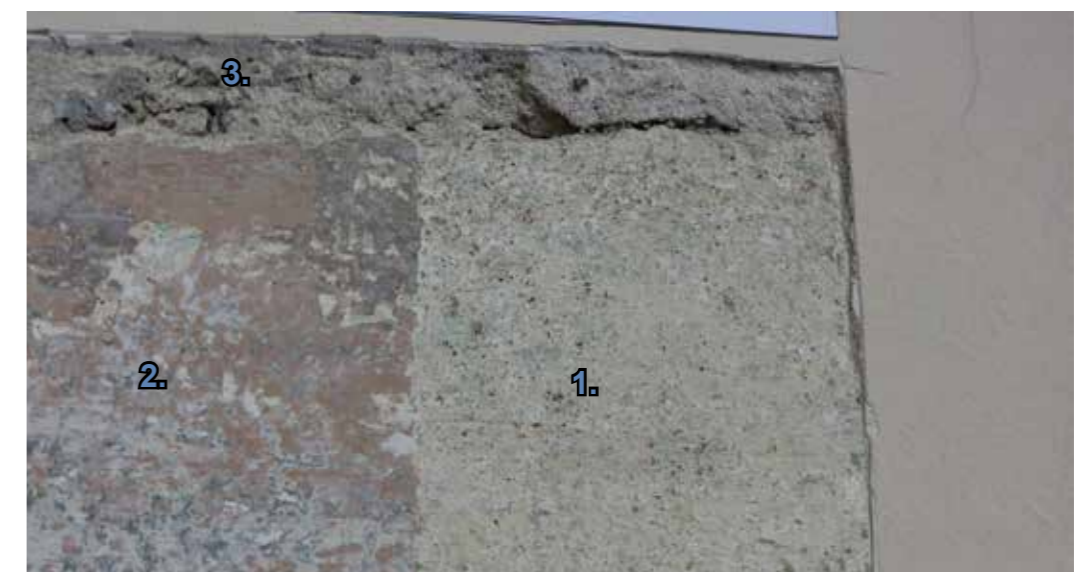
Sonda 13 otvorena je na profiliranom razdjelnom vijencu istočnog zida stubišta između prizemlja i kata. Njome je obuhvaćen razdjelni vijenac i ravne zidne plohe neposredno iznad i ispod. Razdjelni vijenac izveden je od izvorne vapneno-pješčane žbuke. Završna žbuka punjena je agregatom riječnog podrijetla, granulacije 0 do 0,2 cm. Žbuka je fine završne obrade. Izvorni polikromni dekorativni oslik točkastog motiva izveden je na sloju bijele vapnene podloge i podsliku svjetložute boje. Marmorizacija se sastoji od zelenih i smeđih točkastih motiva, a pronađena je na svim ispitanim ploham u sondi. Zatečena je u relativno dobrom stanju čitljivog motiva, ali stanjenoga površinskog slikanog

sloja, koji je najvjerojatnije dijelom uklonjen u prvoj povijesnoj obnovi, u kojoj je izveden polikromni dekorativni nalič smeđih i crvenih tonova, čiji motiv nije razjašnjen. Vjerojatno se radilo o jednostavnom polikromnom naliču s bordurama.

Zatečeni nalič je dvo-bojni, svjetlonarančaste i bijele boje, a izveden je na debljem sloju bijele glet mase.

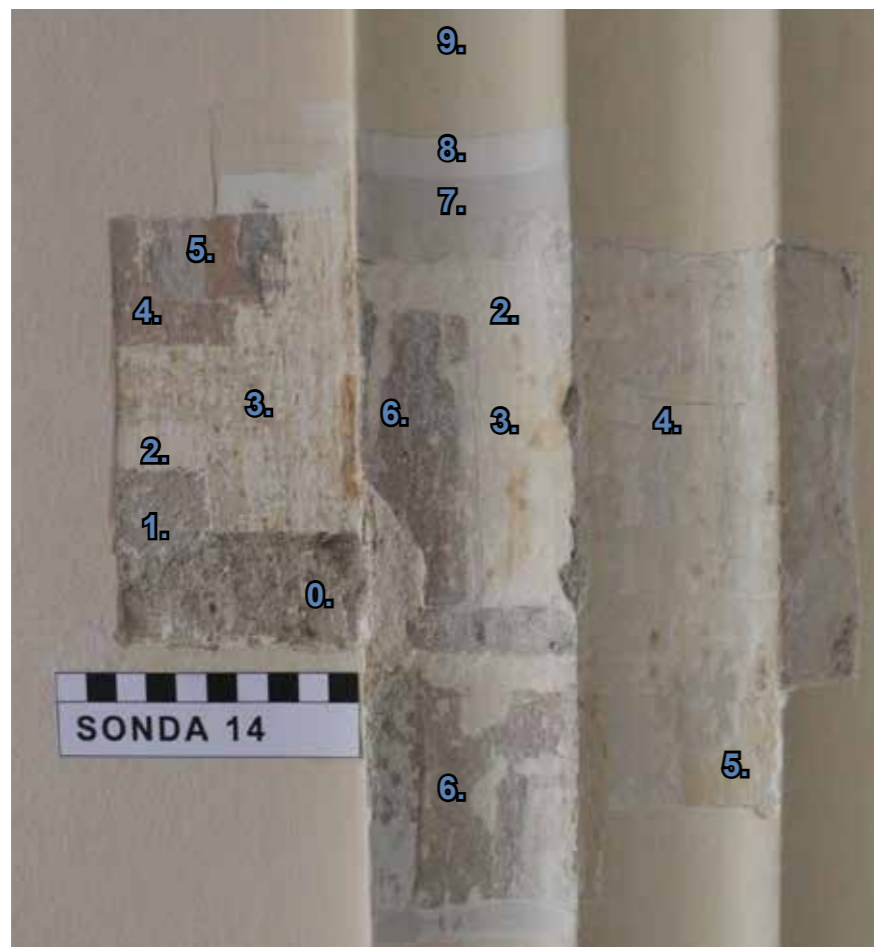
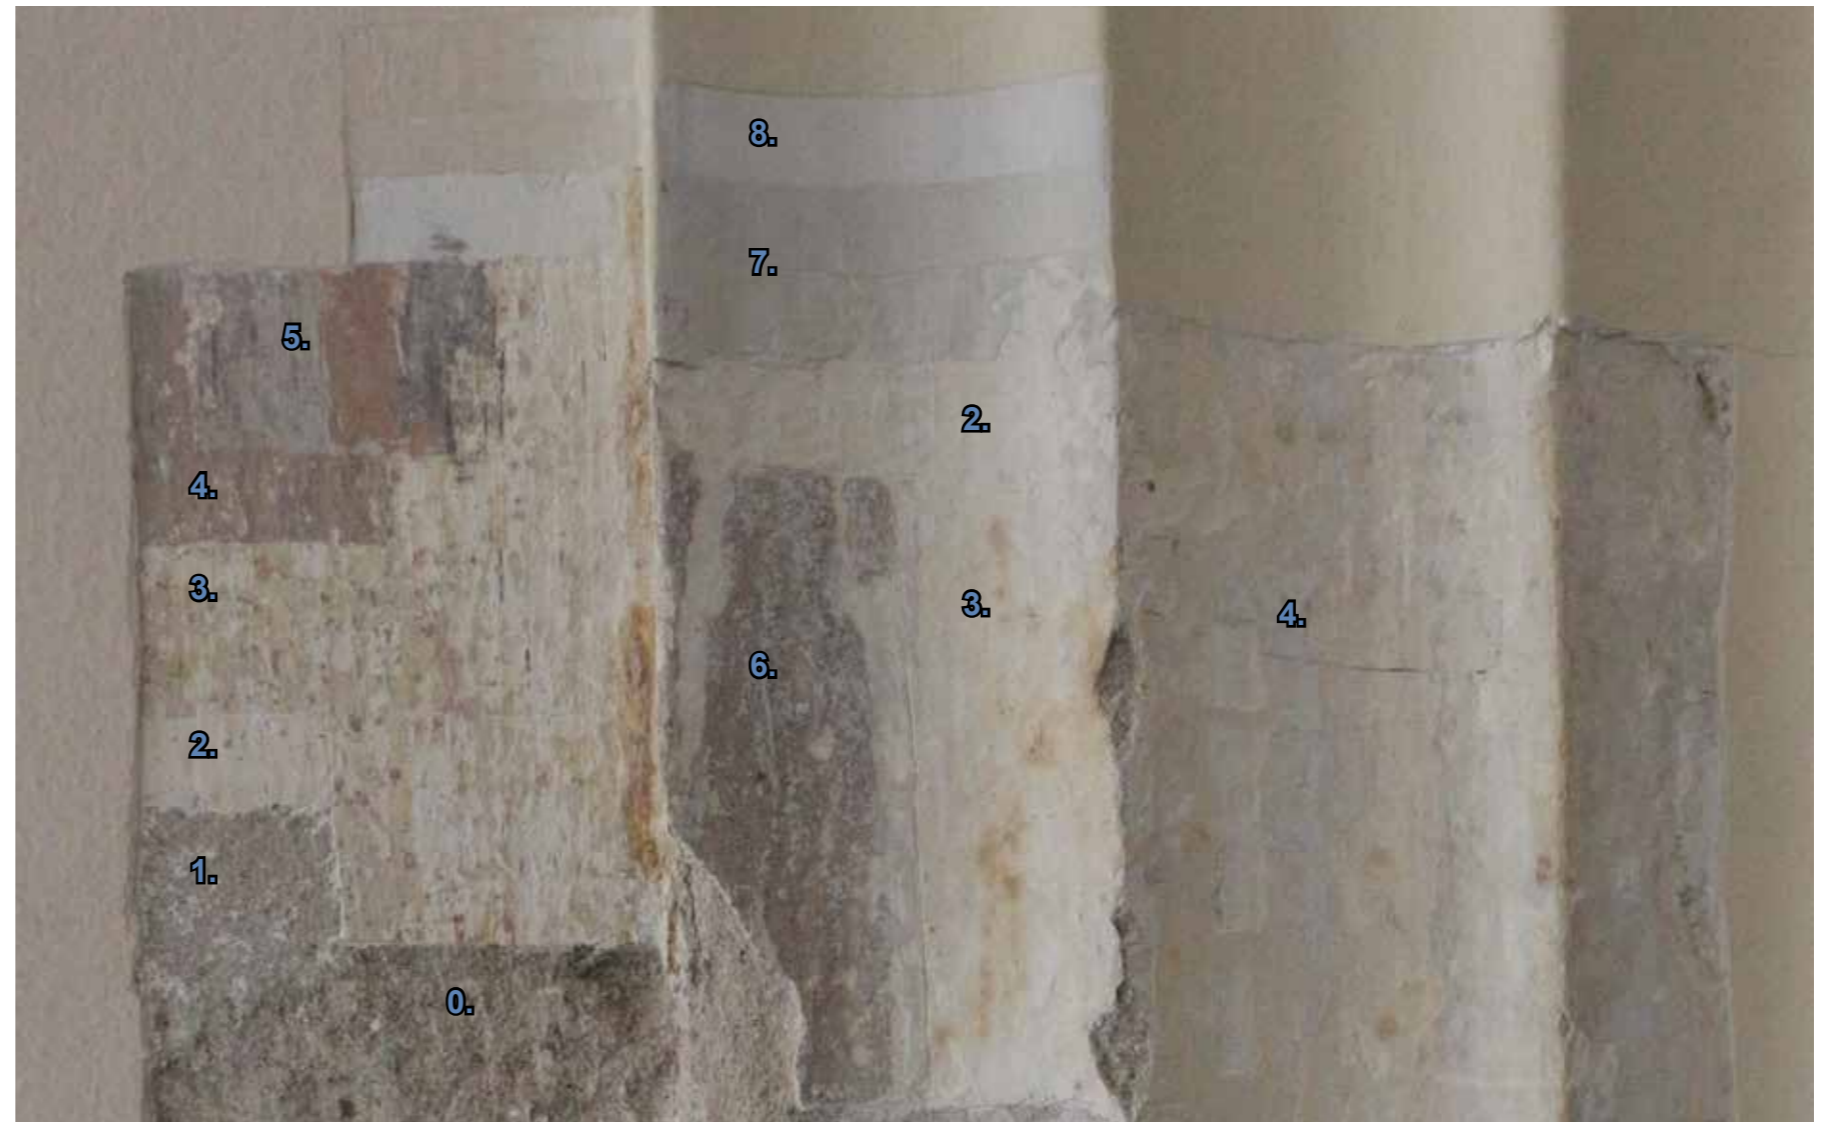
Sonda 14 otvorena je na pilastru sjevernog zida ulaznog predvorja prizemlja. Sondom je obuhvaćeno tijelo pilastra i ravna zidna ploha neposredno pokraj.

Izvorna žbuka izvedena je u dva sloja. Podložna žbuka punjena je kamenim agregatom riječnog podrijetla, granu-

lacije 0 do 0,5 cm, a završna žbuka istoga sastava sadrži sitniji riječni pijesak, granulacije 0 do 0,1 cm. Površina je dodatno zaglađena nanosom vapnenog bjelila. Izvorni dekorativni oslik na ravnoj zidnoj plohi izveden je marmorizacijom točkastog uzorka crvenih i smeđih tonova na svjetložutom podsliku, dok je tijelo pilastra u istom sloju najvjerojatnije izvedeno monokromno svjetlosmeđom bojom tankog nanosa i lazurnog karaktera. Izvorni oslik zatečen je u izrazito lošem stanju s oštećenjima slikanog sloja i žbuknog nosioca. Degradiran je nanosima naliča recentnijih obnova.
