# PALAČA DRAŠKOVIĆ ili NARODNI DOM

Opatička ulica 18, Zagreb

DODATNI KONZERVATORSKO-RESTAURATORSKI ELABORAT S PRIJEDLOKOM PREZENTACIJE  
SLIKANOG SLOJA U INTERIJERU I SMJERNICAMA ZA OBRADU PROČELJA

INSTITUT ZA POVIJEST UMJETNOSTI  
ZAGREB, LIPANJ 2022.

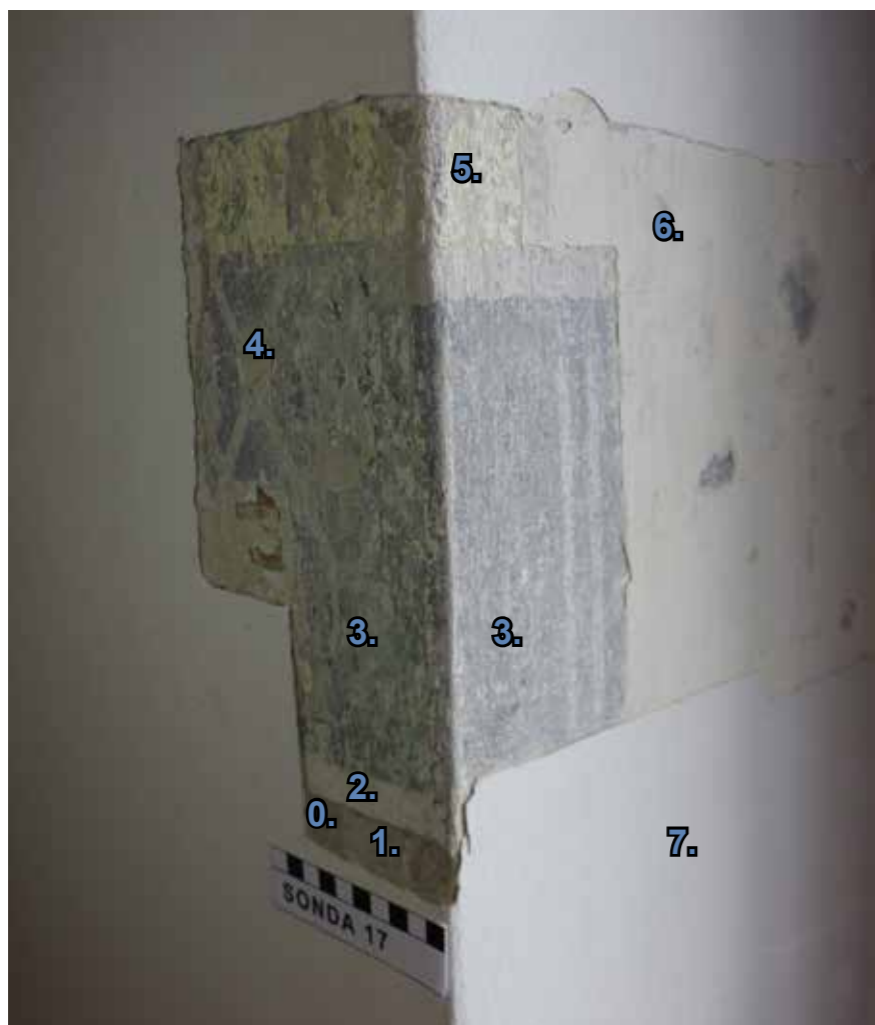
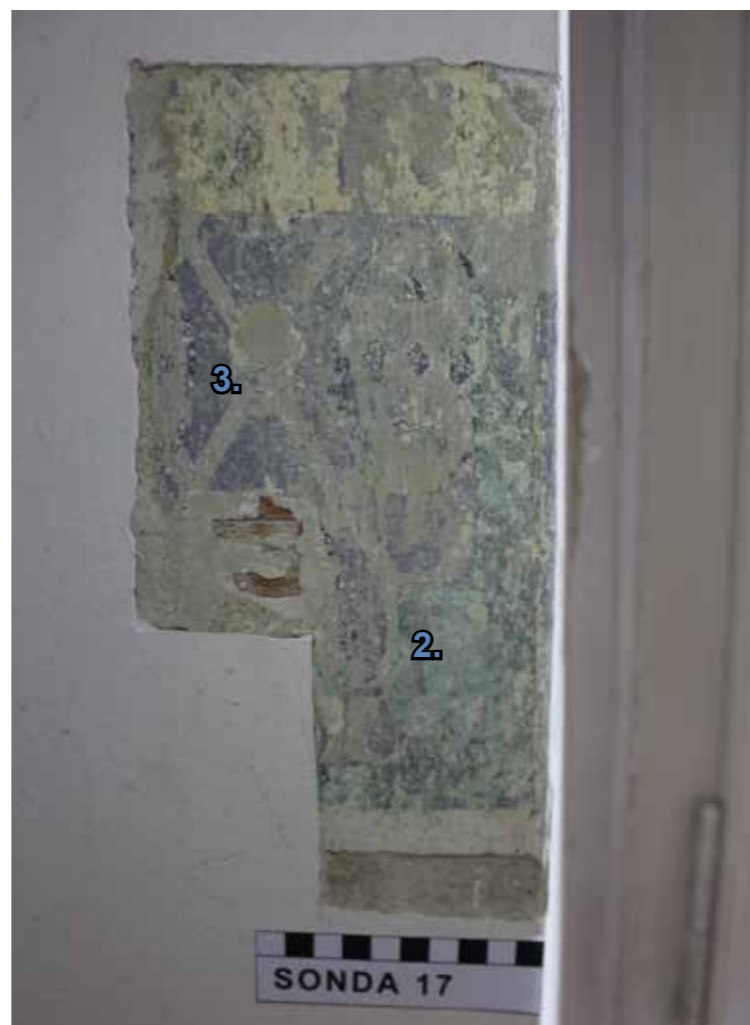
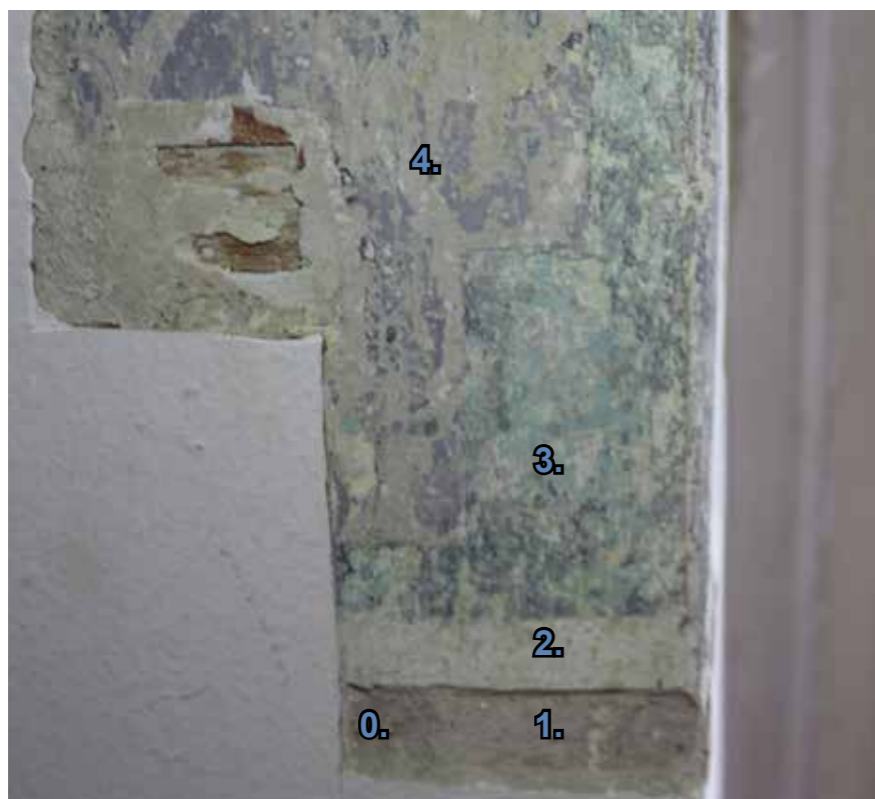
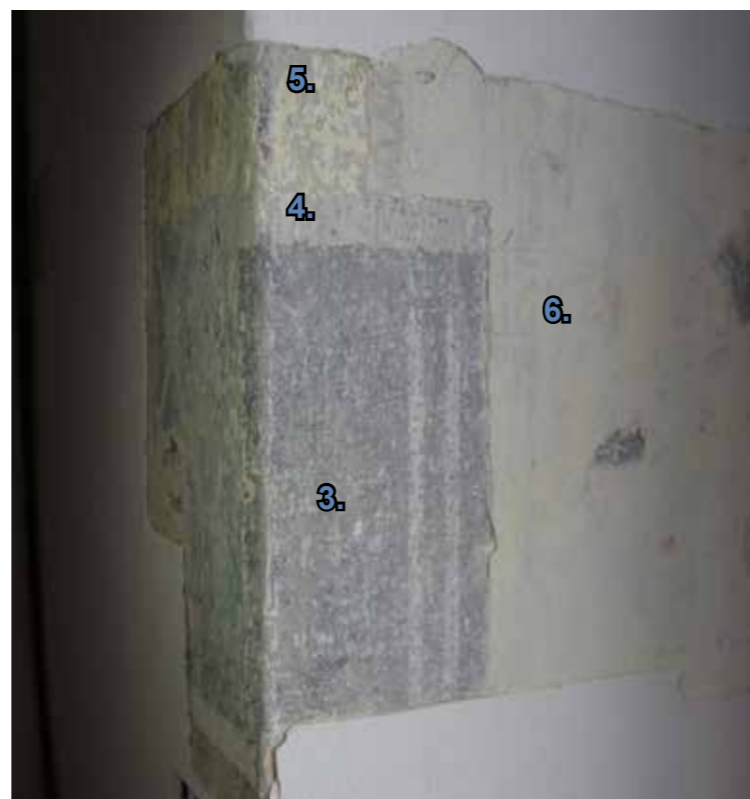
Sonda 17 otvorena je na sjevernom zidu istočne prostorije južnog krila na prvom katu. Njome je obuhvaćena ravna zidna ploha i prozorska niša. Izvorna žbuka vapneno-pješčanog sastava izvedena je u dva sloja. Podložna žbuka punjena je kamenim agregatom riječnog podrijetla, granulacije 0 do 0,5 cm, a završna sitnijim pijeskom granulacije 0 do 0,1 cm. Površina žbuke dodatno je zaglađena nanosom bijele vapnene podloge. Izvorni polikromni dekorativni oslik vapnenog sastava sastoji se od svjetlozelenog podslika i nečitljivog motiva plave boje. U prozorskoj niši pronađena je dvostruka bordura bijele boje. Izvorni oslik zatečen je u dosta lošem stanju, površina je oštećena i motiv nije potpuno razjašnjen.

U prvoj povijesnoj obnovi izveden je polikromni dekorativni oslik, koji kompozicijom i koloritom ne prati izvorni oslik. Oslik se sastoji od podslika svjetlosmeđe boje i ponavljajućeg geometrijskog motiva ljubičaste i tamnoplave boje, koji je najvjerojatnije izveden šablonama. Zatečen je u relativno dobrom stanju, čitljivog motiva.

U prethodnoj obnovi izveden je polikromni dekorativni oslik zelenih biljnih motiva na podsluku svjetložute boje. Motiv nije posve istražen. Zatečen je u lošem stanju, loše adhezije s podlogom, odvaja se i trusi. Zatečeni bijeli nalič izveden je na gletu svjetlosive boje.

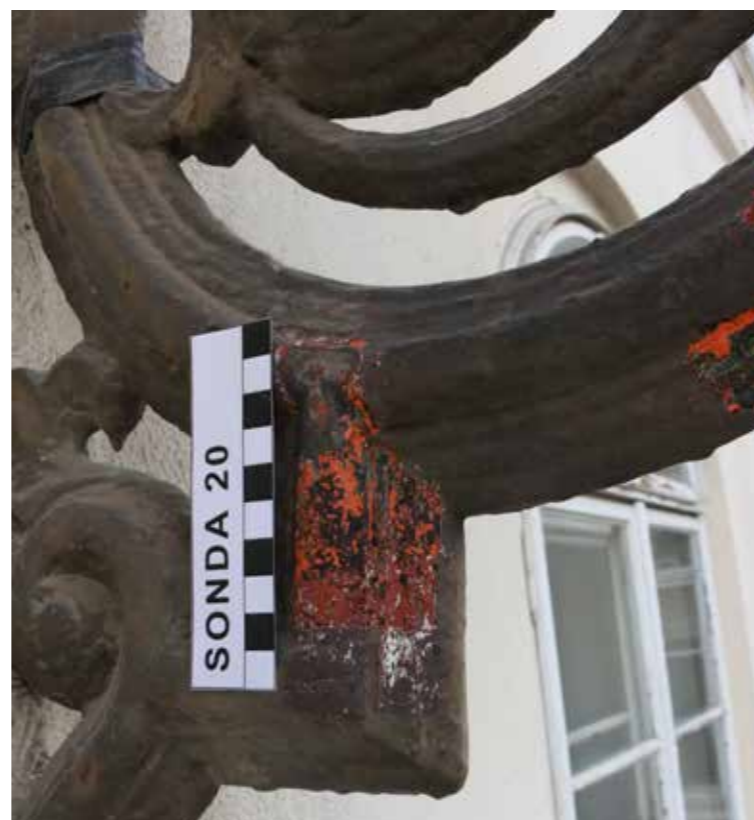
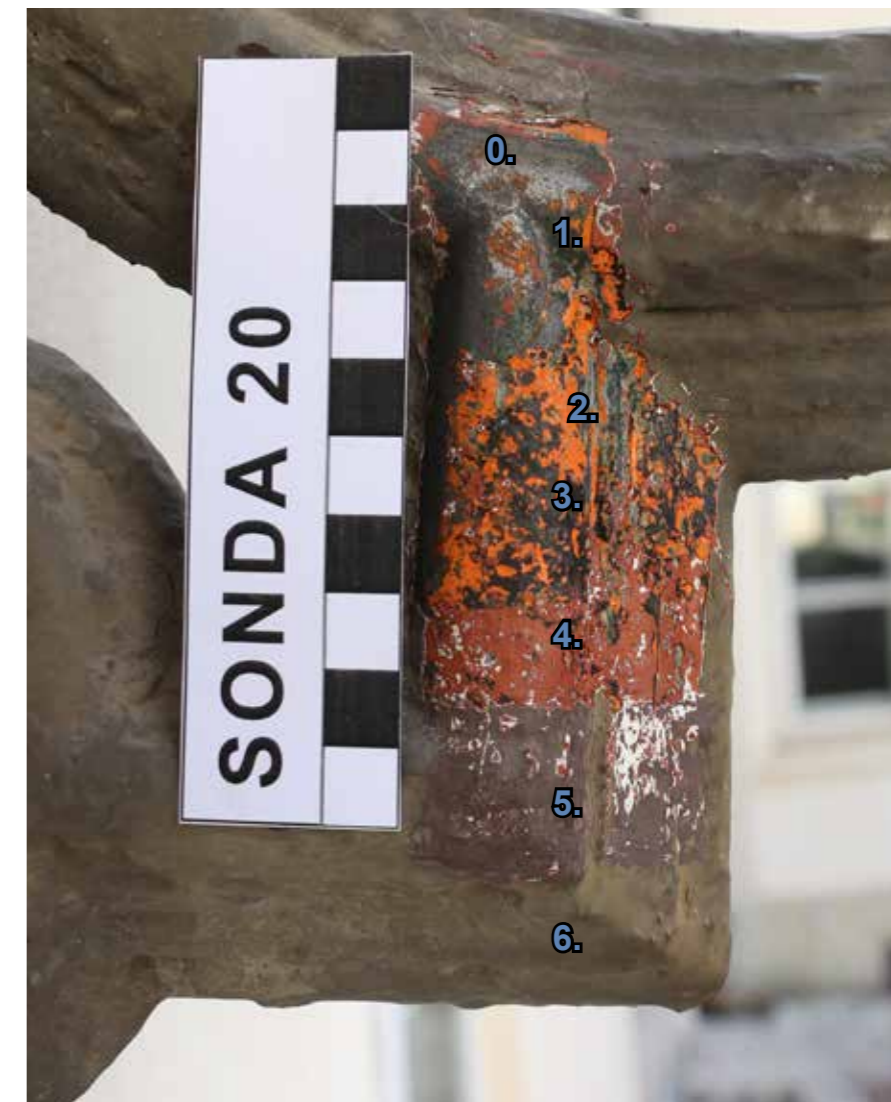
#### SONDA 20

Sonda 20 otvorena je na ukasnom metalnom nosaču rasvjete na južnom dijelu rizalita u zoni prizemlja na zapadnom pročelju.

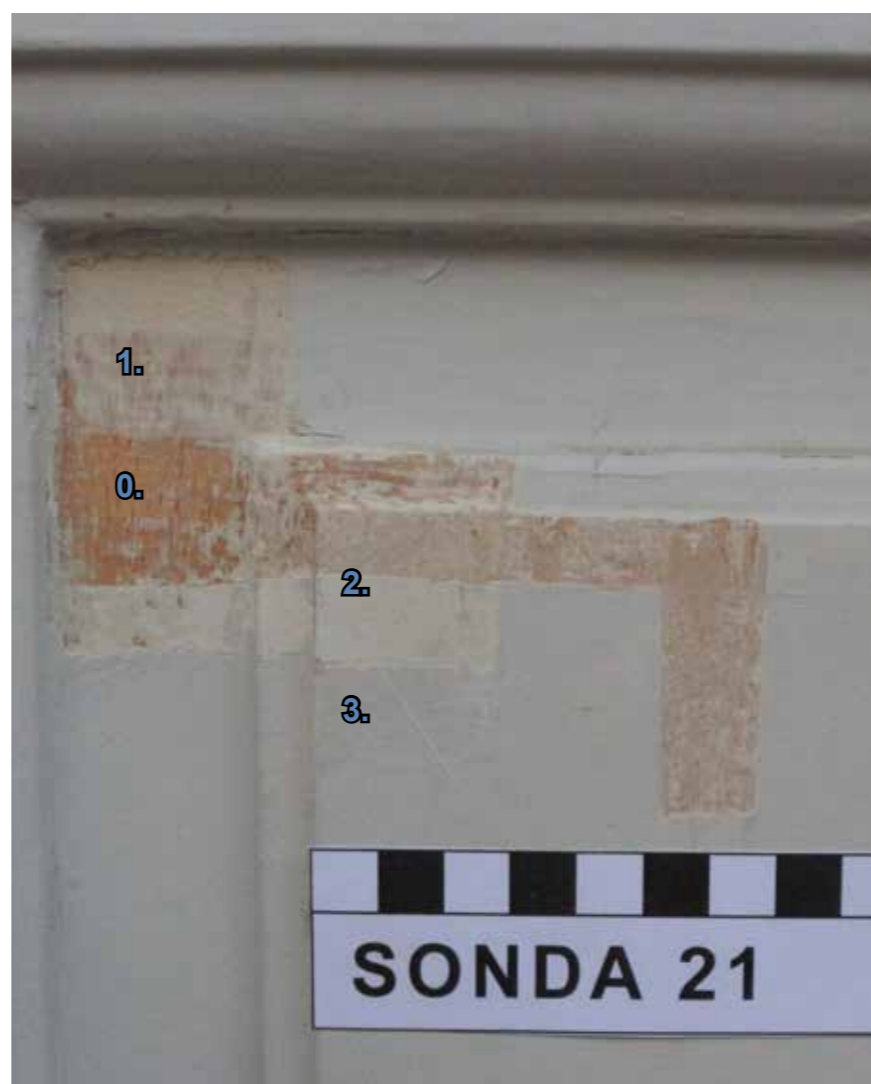
Na drvenariji prozora i vrata središnjeg rizalita izvedeno je nekoliko probnih sondi kojima su utvrđena dva naliča recentnije izvedbe, prema čemu možemo pretpostaviti zamjenu izvorne vanjske stolarije u posljednjoj većoj obnovi. Nova drvenarija, najvjerojatnije izvedena prema izvornoj, oblikovanjem uklada i profiliranih letvica stilski je usklađena s izvornom drvenarijom u interijeru. Drveni nosilac zatečen je u izrazito dobrom stanju, bez vidljivih oštećenja i djelovanja atmosferilija, a pripadajući nalič, svjetložute boje zagasitog hladnog tona, izveden je na tanjem sloju podloge svijetlog tona.

Zatečeni nalič bijele boje debljeg je nanosa i najvjerojatnije akrilnog sastava.

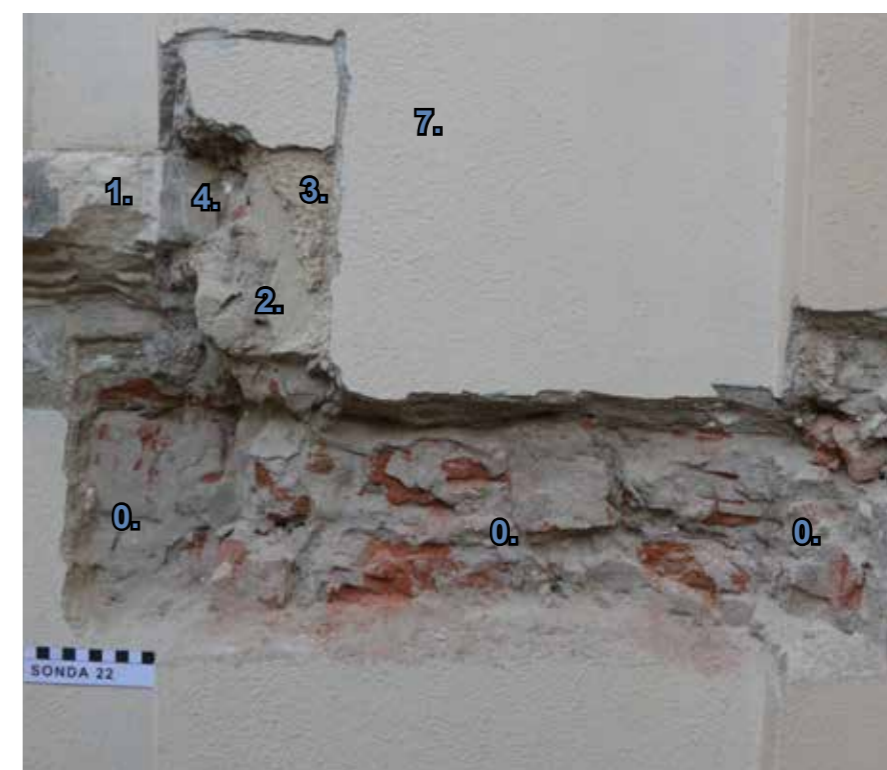
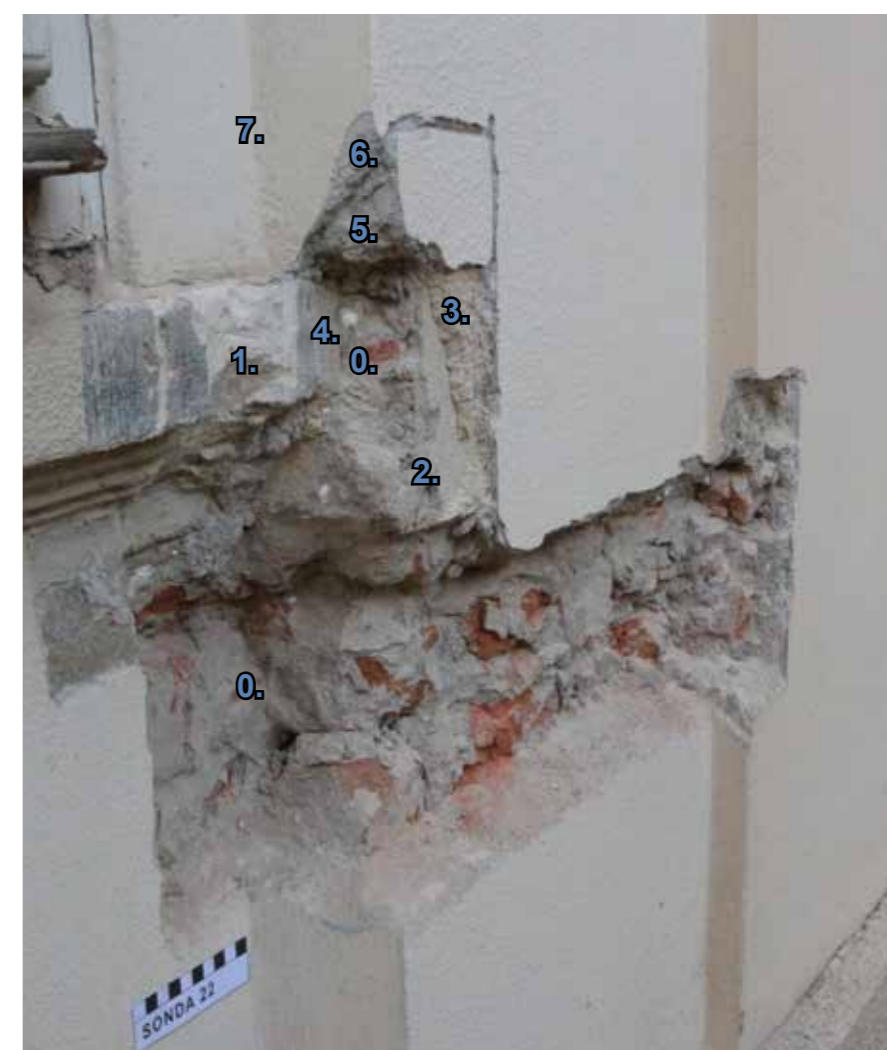
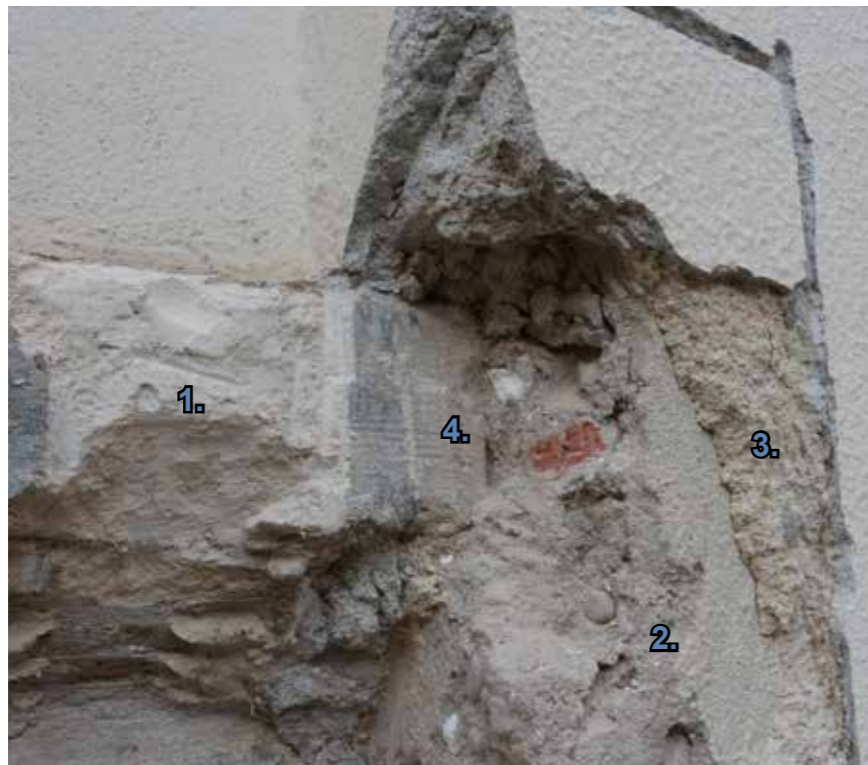
### SONDA 22

Sonda 22 otvorena je u zoni podnožja prozora treće osi južnog pročelja u prizemlju sjevernog krila. Obuhvaća profilaciju klupčice, plohu parapeta te se nastavlja na istaknuti okvir lučno zaključenog prozora i na ravnu zidnu plohu pročelja u nastavku.

Izvorna zidna građa izvedena je u opeci vezanoj vapno-pješčanom žbukom. Ravne zidne plohe završene su izvornom vapno-pješčanom žbukom izvedenom u dva sloja. Podložna žbuka punjena je kamenim agregatom riječnog podrijetla, granulacije 0 do 1 cm, s udjelom mljevenog ugljena, debljine 2 do 2,5 cm. Završna žbuka toplog žućkastog tona i grube zrnate površinske obrade punjena je riječnim pijeskom i lomljencem granulacije 0 do 0,3 cm. Žbukani slojevi zatečeni su u lošem stanju, trusne strukture i oslabljene adhezije, a pripadajući nalič, degradiran slojevima povijesnih obnova, nije pronađen. Profilirana prozorska klupčica izvedena je od kamenog elementa. Izvorni nalič vapnenog sastava, svjetlosmeđe boje zagasitog tona izveden je tankim nanosom izravno na kamenom nosiocu. Završna vapno-cementna žbuka posljednje obnove izvedena je u dva sloja. Podložna žbuka punjena je kamenim lomljencem, granulacije 0 do 0,4 cm. Završni sloj žbuke sitnijeg agregata, granulacije 0 do 0,05 cm, izveden je u tankom nanosu, fine površinske obrade. Zatečeni nalič svjetlosmeđe oker boje najvjerojatnije je akrilnog sastava i paronepropusnog karaktera.

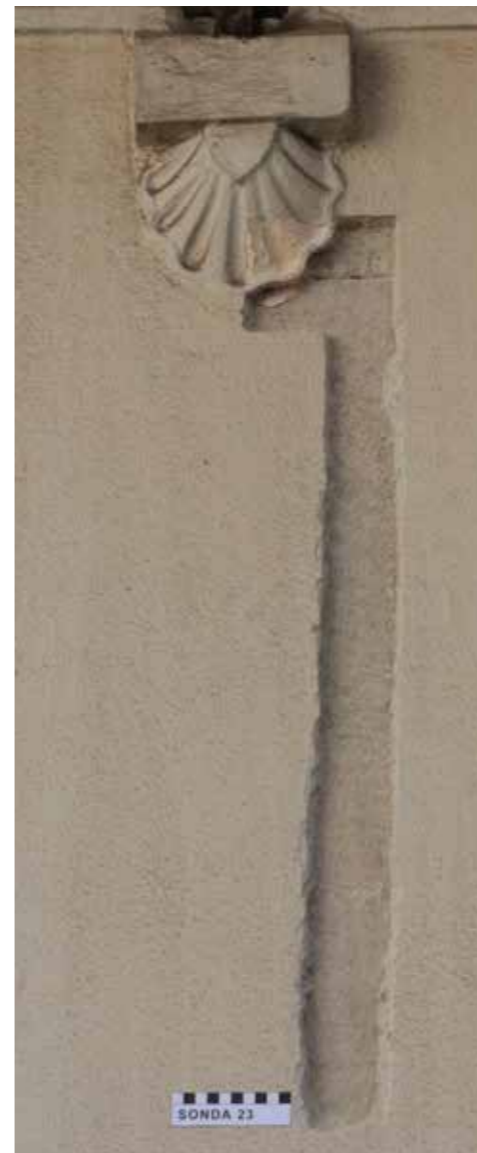
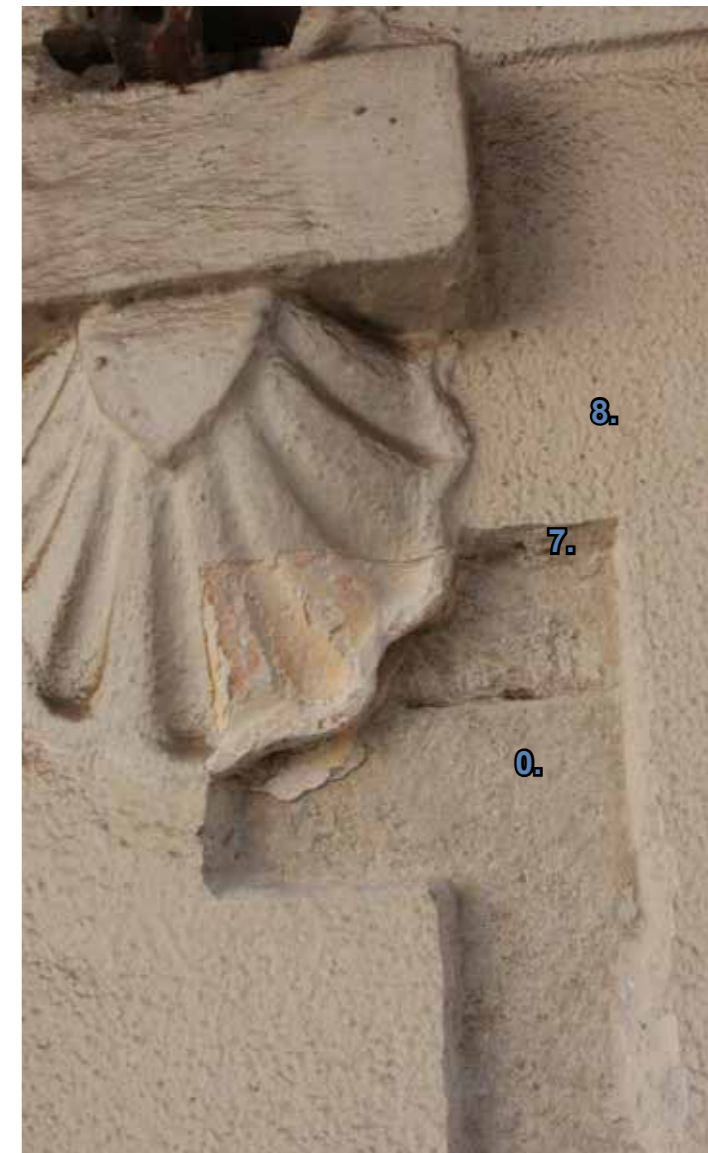
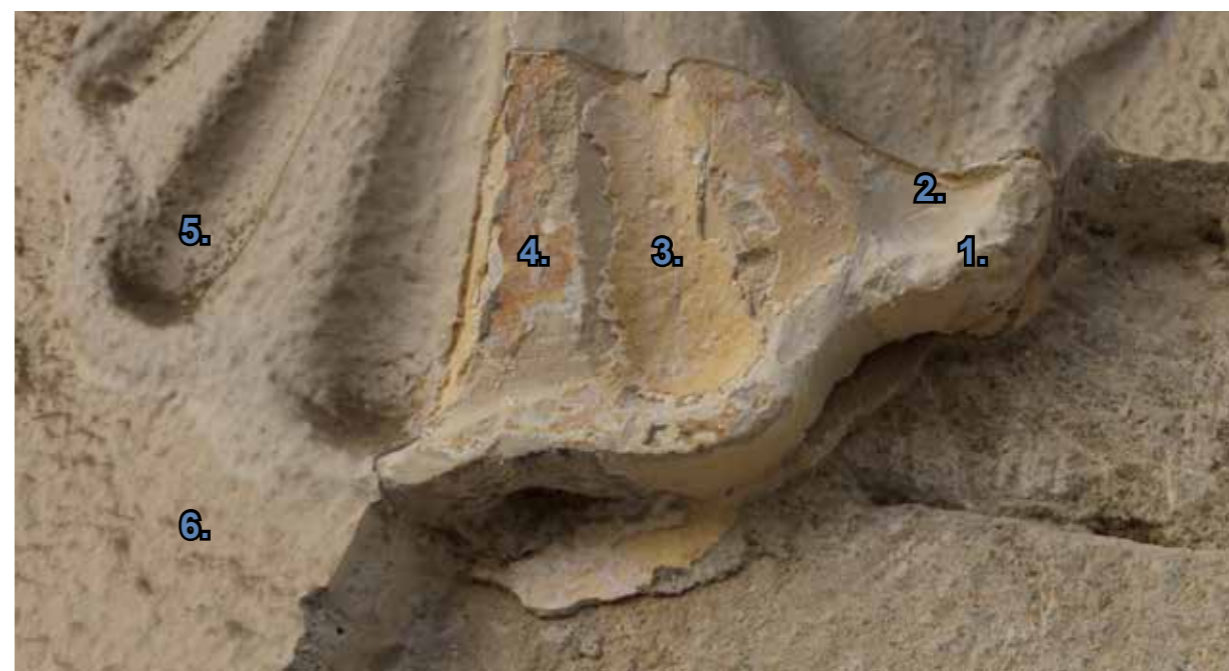
Izvornom oblikovanju zone prizemlja pripadaju kameni klesani blokovi većih dimenzija, dekorativni element u formi školjke i nalič svjetlosmeđe boje zagasitog tona. Ravna zidna ploha zaključena je klesancima štokane površinske obrade. Elementi su međusobno odvojeni tankom fugom; zatečeni su u dobrom stanju, očuvane površine bez vidljivih strukturalnih oštećenja. Dekorativni element lijevan je najvjerojatnije u štukomasi svijetlog tona. Čvrste je strukture, a oštećenja su u najvećoj mjeri prisutna na rubnim konturnim dijelovima. Izvorni nalič vapnenog sastava i tankog lazurnog nanosa pronađen je na oba ispitana elementa.

Na dekorativnom elementu pronađeni su naliči nekoliko povijesnih obnova koji uzrokuju promje-

ne u kromatskim karakteristikama ličenog sloja. Nalič prve obnove vapnenog je sastava svjetlonarančaste oker boje izveden na sloju bijele vapnene podloge. Zatečen je fragmentarno u lošem stanju. Slijedni nalič svjetloružičaste oker boje, koji pripada drugoj obnovi. Zatečemo ga u manjim tragovima, kromatski neujednačenog tona. Na spoju elementa s klesancima pronađen je fragment naliča tamnosmeđe boje. Površinski sadrži prljavštinu te je degradiran djelovanjem atmosferilija.

U posljednjoj povijesnoj obnovi izveden je tanki sloj završne vapneno-cementne žbuke, punjene sitnim kamenim agregatom, granulacije 0 do 0,05 cm, fine završne obrade. Zatečeni nalič svjetlosmeđe boje najvjerojatnije je akrilnog sastava paronepropusnog karaktera.

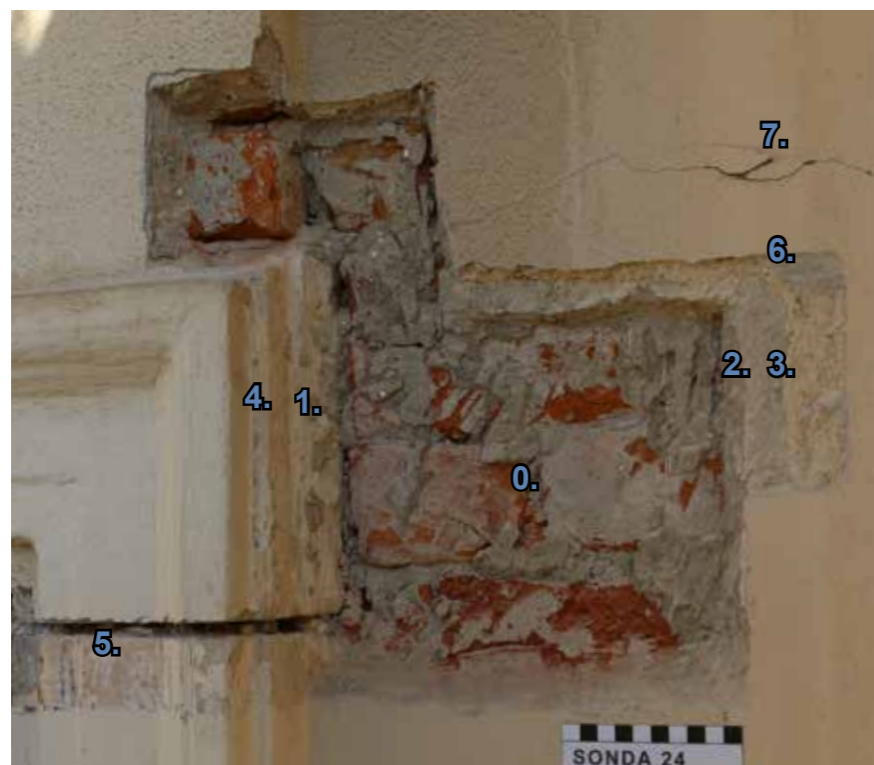
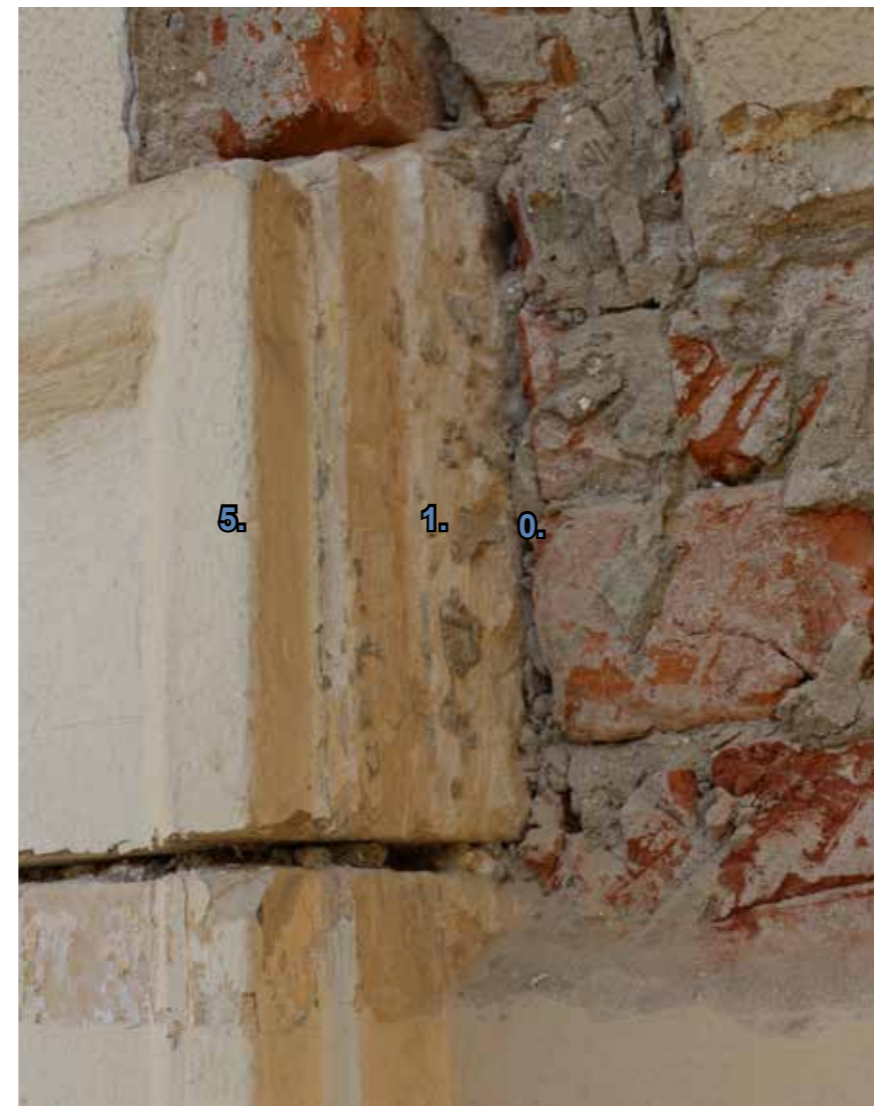
#### SONDA 24

Sonda 24 otvorena je na sjevernom uglu okvira prozora druge osi zapadnog pročelja u razini prvog kata. Njome je obuhvaćen lijevani dekorativni element okvira prozora i ravna zidna ploha neposredno iznad i pokraj.

Profilirani prozorski okvir izveden je od kamenih elemenata spojenih vapneno-pješčanom žbukom, koji su zatečeni u izrazito dobrom stanju bez većih oštećenja. Ravna zidna ploha nadprozornika izvedena je u opečnoj građi s podložnom vapneno-pješčanom žbukom punjenom kamenim agregatom riječnog podrijetla, granulacije 0 do 1 cm,

s udjelom čestica ugljena i komadima zgrušanog vapna. Izvorna završna žbuka toplog tona, grube zrnate površinske obrade, punjena je riječnim pijeskom i lomljencem, granulacije 0 do 0,3 cm. Izvorni žbukani slojevi zatečeni su u relativno dobrom stanju mjestimično trusne strukture. Pripadajući izvorni nalič svjetlosmeđe boje, hladnog tona i vapnenog sastava, pronađen je na kamenom elementu okvira prozora, dok na ravnim zidnim plohamo izostaje, degradiran žbukanim slojevima posljednje povijesne obnove. Stratigrafija povijesnih naliča ovom sondom nije prikazana.

Završna vapneno-cementna žbuka punjena je sitnim agregatom granulacije 0 do 0,05 cm, fine završne obrade. Zatečeni nalič svjetlosmeđe oker boje najvjerojatnije je akrilnog sastava.

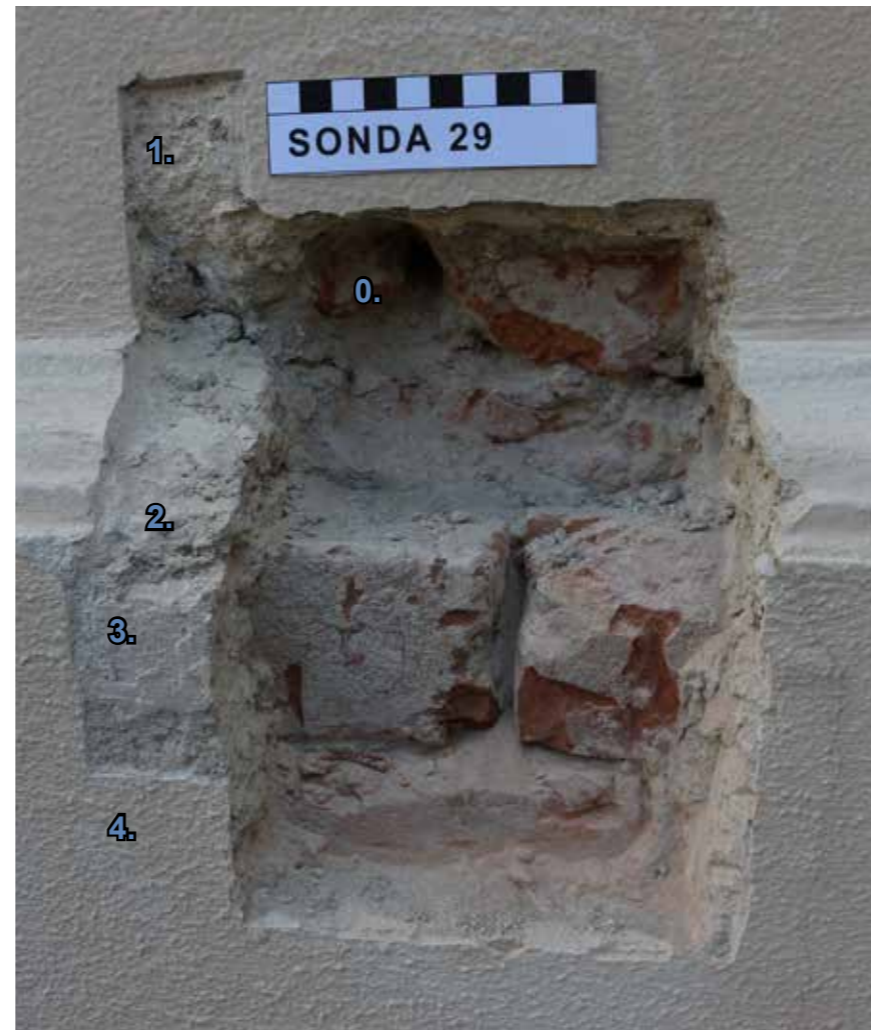
Sonda 29 otvorena je na profilaciji razdjelnog vijenca između prizemlja i kata neposredno ispod posljednje prozorske osi zapadnog pročelja.

Izvorna opečna građa i istak razdjelnog vijenca izvedeni su od pune opeke vezane vapneno-pješčanom žbukom, punjenom kamenim agregatom riječnog podrijetla, granu-

lacije 0 do 1 cm, s dodatkom manje količine čestica ugljena. Na ravnoj zidnoj plohi iznad razdjelnog vijenca vidljiv je prekid izvornih žbukanih i ličenih slojeva. Završni sloj vapneno-pješčane žbuke toplog tona, grube zrnate površinske obrade, zatečen je bez izvornog naliča.

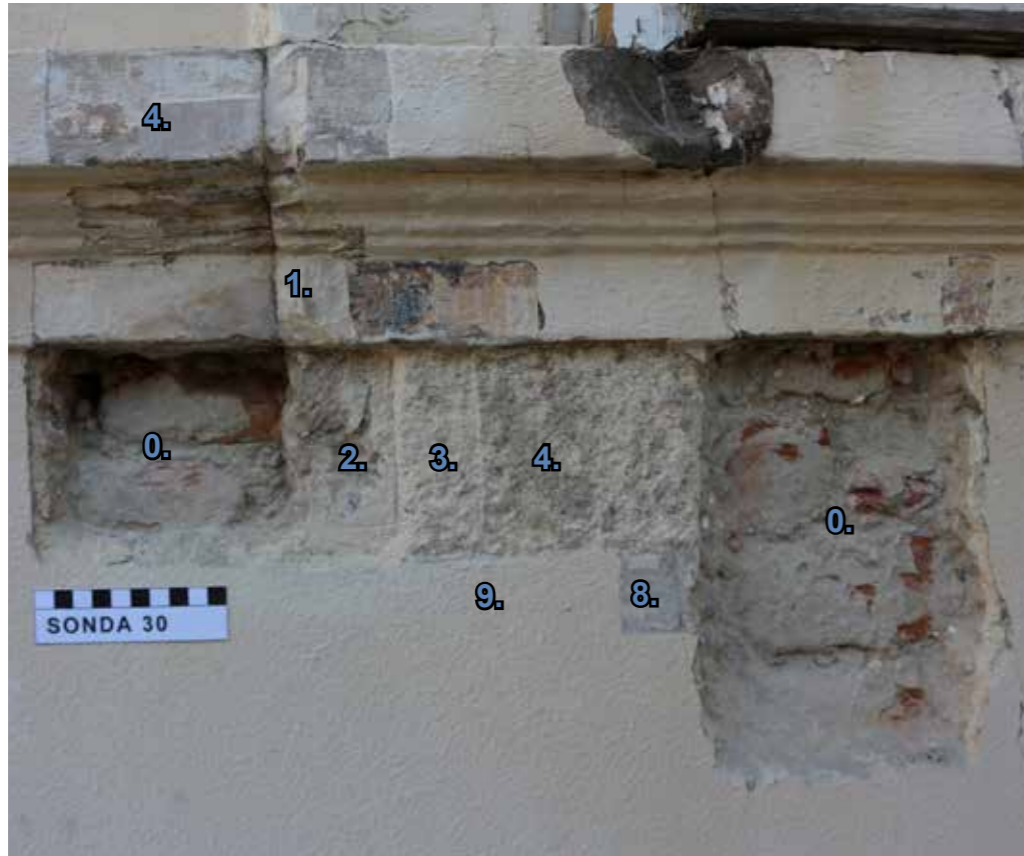
Na izvornoj opečnoj građi ugrađeni izvorni kameni elementi formiraju prozorsku klupčicu i razdjelnu profilaciju koja kontinuirano u istoj horizontalnoj osi. Kamen mekše strukture svijetlog tona zatečen je u dobrom stanju s manjim površinskim oštećenjima istaknutih dijelova. Ravna zidna ploha završena je vapneno-pješčanom žbukom izvedenom u dva sloja. Podložna žbuka slična vezivnoj, punjena je kamenim agregatom riječnog podrijetla, granulacije 0 do 1 cm, s udjelom mljevenog ugljena, debljine 2 do 2,5 cm. Završna žbuka toplog žućkastog tona i grube zrnate površinske obrade punjena je riječnim pijeskom i lomljencem, granulacije 0 do 0,3 cm. Žbukani slojevi zatečeni su u lošem stanju, trusne strukture i oslabljene adhezije s obzirom na nosilac i međusobno. Izvorni nalič vapnenog sastava, svjetlosmeđe boje zagasitog tona, izveden je tankim lazurnim nanosom izravno na kamenom i žbukanom nosiocu. Zatečen je u lošem stanju, praškaste strukture s vidljivom površinskom prljavštinom.

Na makrosnimci detalja sonde prikazana je stratigrafija naliča nekoliko povijesnih obnova, kojima dolazi do promjena u kromatskim karakteristikama ličenog sloja. Stariji naliči vapnenog sastava pokazuju veću kromatsku promjenu, dok lošije očuvani naliči posljednjih obnova kromatski donekle ponavljaju izvornik, s manjim razlikama u tonu i intenzitetu smeđe boje.

U posljednjoj povijesnoj obnovi izveden je tanki sloj završne vapneno-cementne žbuke, punjene sitnim kamenim agregatom, granulacije 0 do 0,05 cm, fine završne obrade. Zatečeni nalič svjetlosmeđe oker boje najvjerojatnije je akrilnog sastava paronepropusnog karaktera.

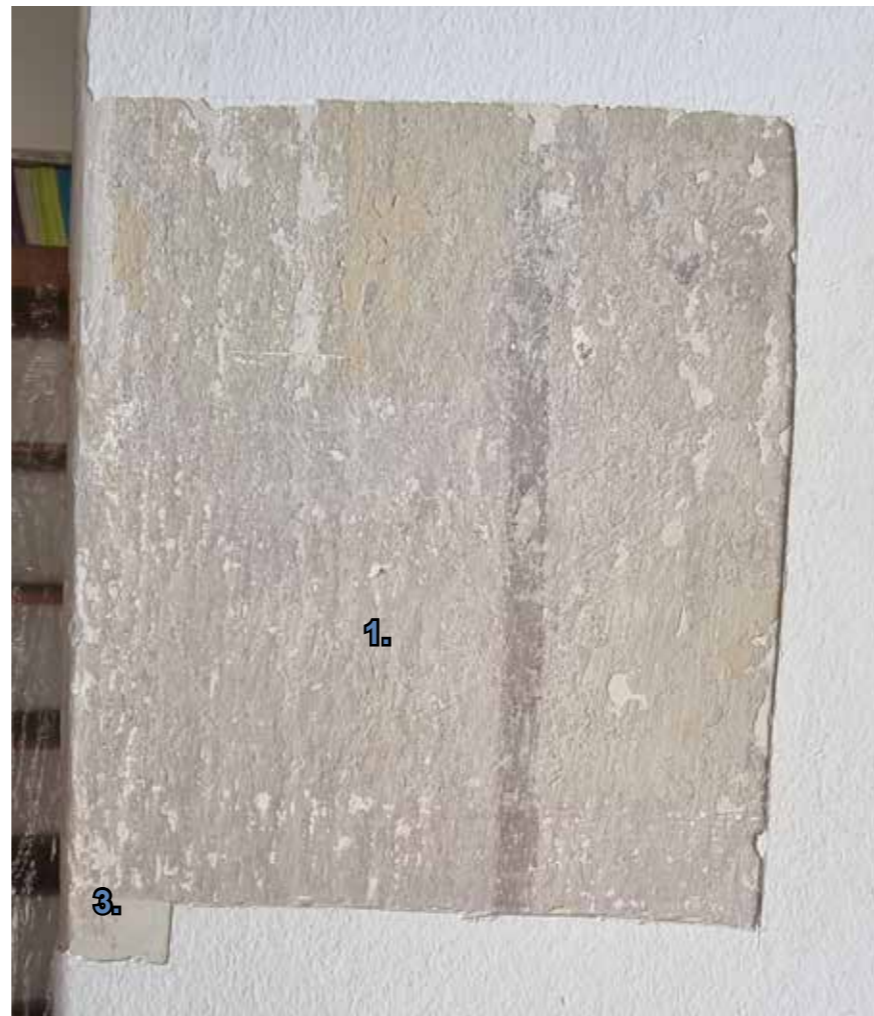
Sonda 31 otvorena je na zapadnom zidu krajnje zapadne prostorije južnog krila na prvom katu. Njome je obuhvaćena ravna zidna ploha i lijevi dio niše prozora.

Izvorna završna žbuka punjena je kamenim agregatom riječnog podrijetla, granulacije 0 do 0,1 cm. Površina žbuke dodatno je zaglađena nanosom bijele vapnene podloge. Izvorni polikromni dekorativni oslik vapnenog je sastava. Unutar prozorske niše pronađen je podslik svjetlosive boje hladnijeg tona s dvostrukim bordurama koje prate svijetli otvor. Na ravnim zidnim ploham pronađen je podslik iste

boje nešto toplijeg tona sa šablonski izvedenim ponavljajućim cvjetnim motivom žute boje. Na toj je poziciji izvorni oslik zatečen u dosta lošem stanju; površina je oštećena i motiv nije posve razjašnjen.

U prvoj povijesnoj obnovi izveden je polikromni dekorativni oslik, koji kompozicijom i koloritom ne prati izvorni oslik. Na podsluku svjetlosmeđe boje šablonski je izveden

ponavljajući geometrijski motiv svjetloplave i tamnoplave boje. Zatečen je u lošem stanju, oštećenog slikanog sloja, ali čitljivog motiva.

U drugoj povijesnoj obnovi izveden je polikromni dekorativni oslik zelenih biljnih motiva na podsluku svjetložute boje. Motiv nije potpuno istražen. Zatečen je u lošem stanju, loše adhezije s podlogom, odvaja se i trusi.

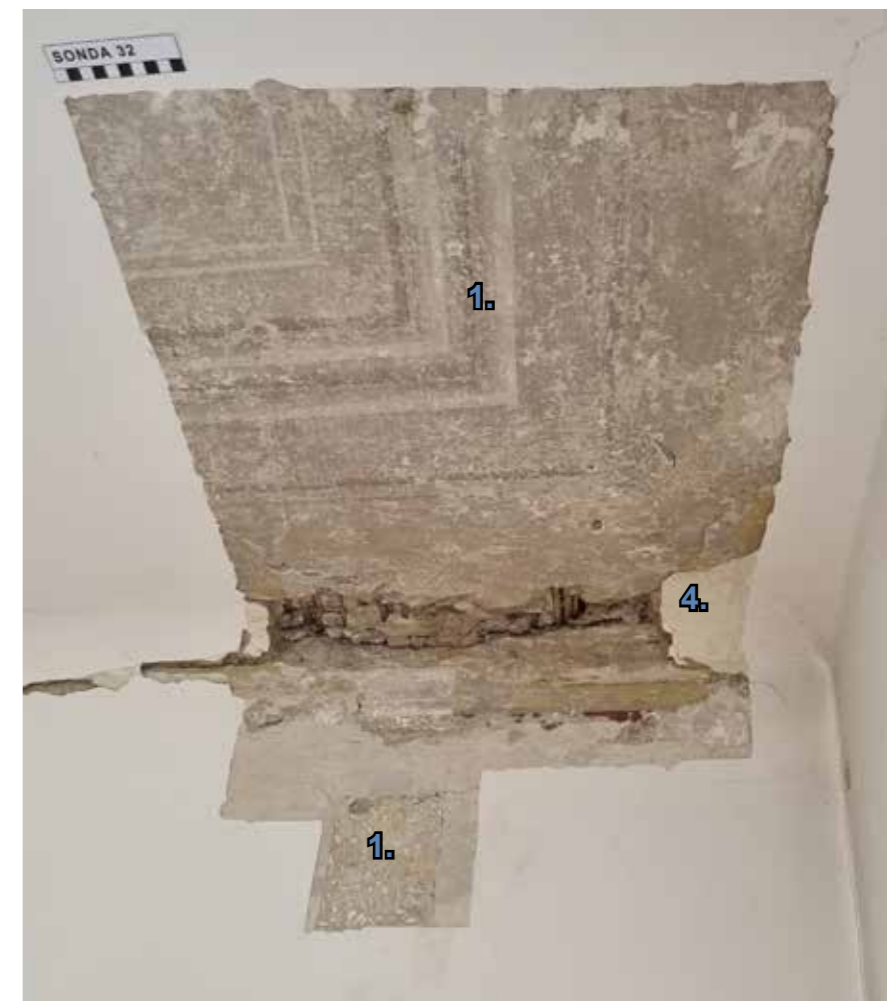
## SONDA 32

Sonda 32 otvorena je u sjeverozapadnom kutu krajnje zapadne prostorije južnog krila na prvom katu. Sondom je obuhvaćen strop i ravna zidna ploha neposredno ispod stropa.

Izvorna završna žbuka punjena je kamenim agregatom riječnog podrijetla, granulacije 0 do 0,1 cm. Površina žbuke dodatno je zaglađena nanosom bijele vapnene podloge.

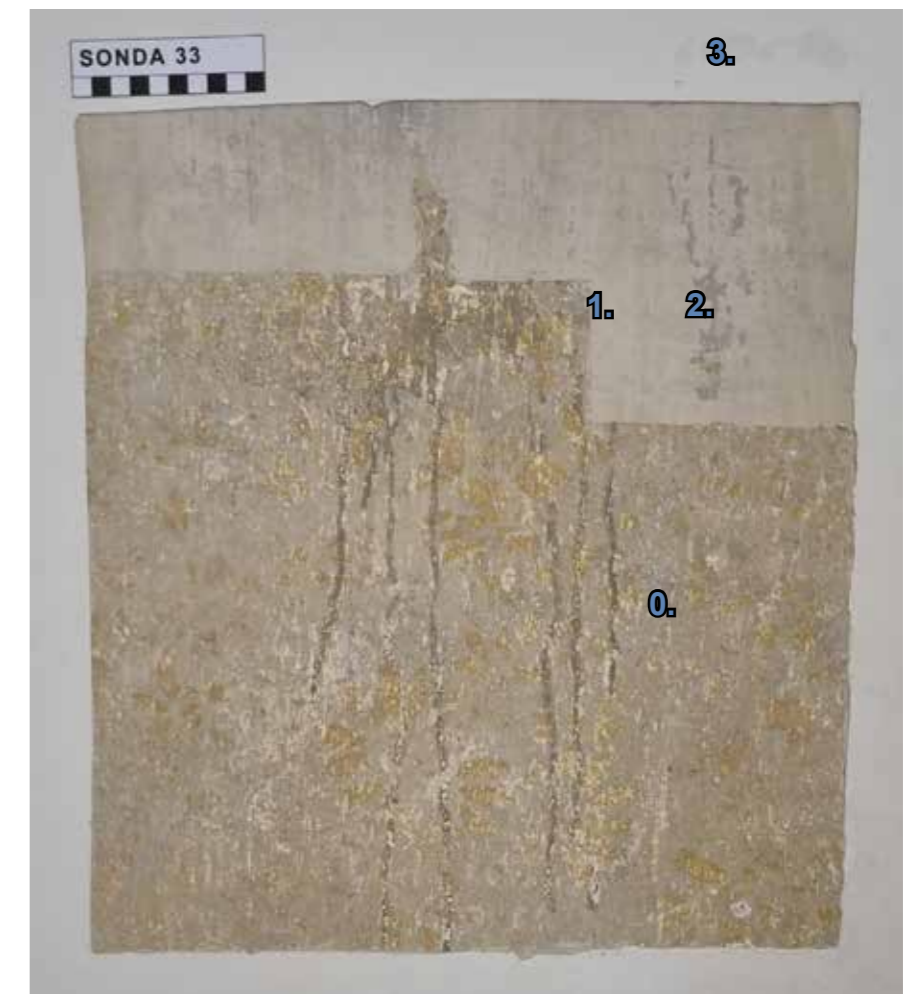
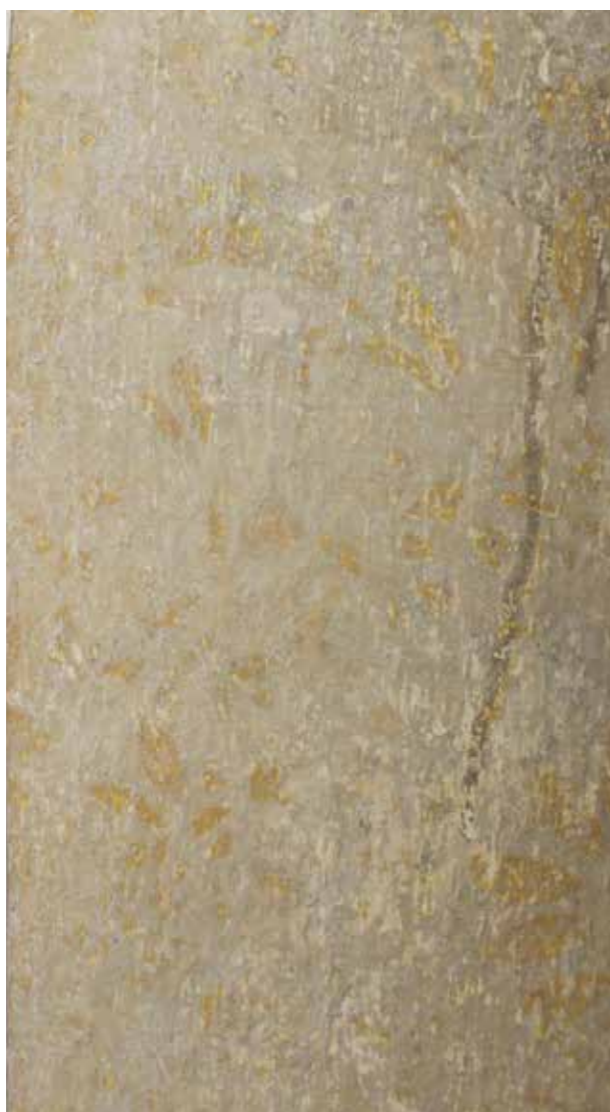
### SONDA 33

Sonda 33 otvorena je na zapadnom zidu krajnje zapadne prostorije južnog krila na prvom katu. U sondi je prikazan izvorni polikromni dekorativni oslik izveden u vapnenoj tehnici. Na podsliku sive boje toplijeg tona šablonama je izveden cvjetni motiv žute boje. Zatečen je u dobrom stanju, očuvanog i čitljivog motiva. Površinski sadrži prljavštinu i nečistoće nastale nanošenjem naknadnih ličenih slojeva. U središnjem dijelu sonde vidljivo je oštećenje od boje nepoznatog sastava; moguće je da se radi o tinti. Oslík se može rekonstruirati ili restituirati nakon uklanjanja naknadnih povijesnih naliča kako bi se utvrdila cjelovita likovna kompozicija sa svim detaljima. U recentnijoj obnovi zidna ploha sanirana je slojem glet mase svjetložutog obojenja s pripadajućim monokromnim naličem sive boje, dok je u posljednjoj obnovi izveden zatečeni nalič bijele boje.

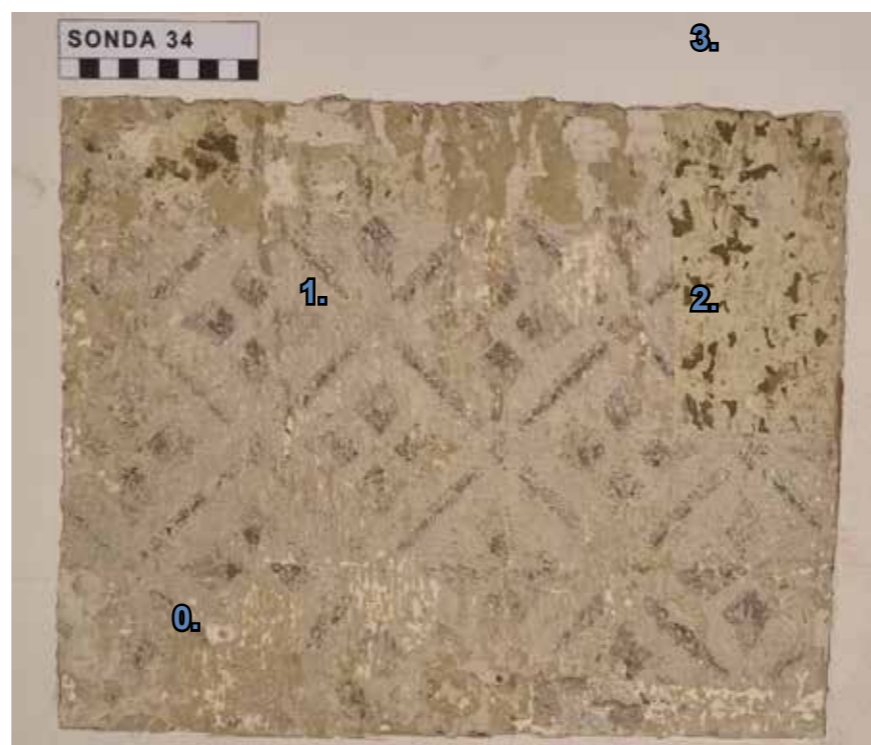
Sonda 34 otvorena je na sjevernom zidu krajnje zapadne prostorije južnog krila na prvom katu. U sondi je pronađen izvorni dekorativni oslik izrazito oštećene površine te su prikazani dekorativni oslici prethodnih povijesnih obnova.

Polikromni dekorativni oslik prve povijesne obnove ne prati izvornik ni koloritom ni kompozicijom. Na podsliku svjetlosmeđe boje šablonski je izveden geometrijski motiv svjetloplave i tamnoplave boje. Zatečen je u relativno dobrom stanju, površinski oštećenog slikanog sloja, ali čitljivog motiva.

Polikromni dekorativni oslik druge povijesne obnove, biljnog motiva tamnozeleno boje, izveden je na svjetložutom podsliku. Zatečen je u izrazito lošem stanju, stanjene površine i loše adhezi je s podlogom.

Slojevi recentnijih obnova nisu posebno razlistani, a u posljednjoj obnovi izveden je zatečeni nalič bijele boje.
