# PALAČA DRAŠKOVIĆ ili NARODNI DOM

Opatička ulica 18, Zagreb

DODATNI KONZERVATORSKO-RESTAURATORSKI ELABORAT S PRIJEDLOKOM PREZENTACIJE  
SLIKANOG SLOJA U INTERIJERU I SMJERNICAMA ZA OBRADU PROČELJA

INSTITUT ZA POVIJEST UMJETNOSTI  
ZAGREB, LIPANJ 2022.

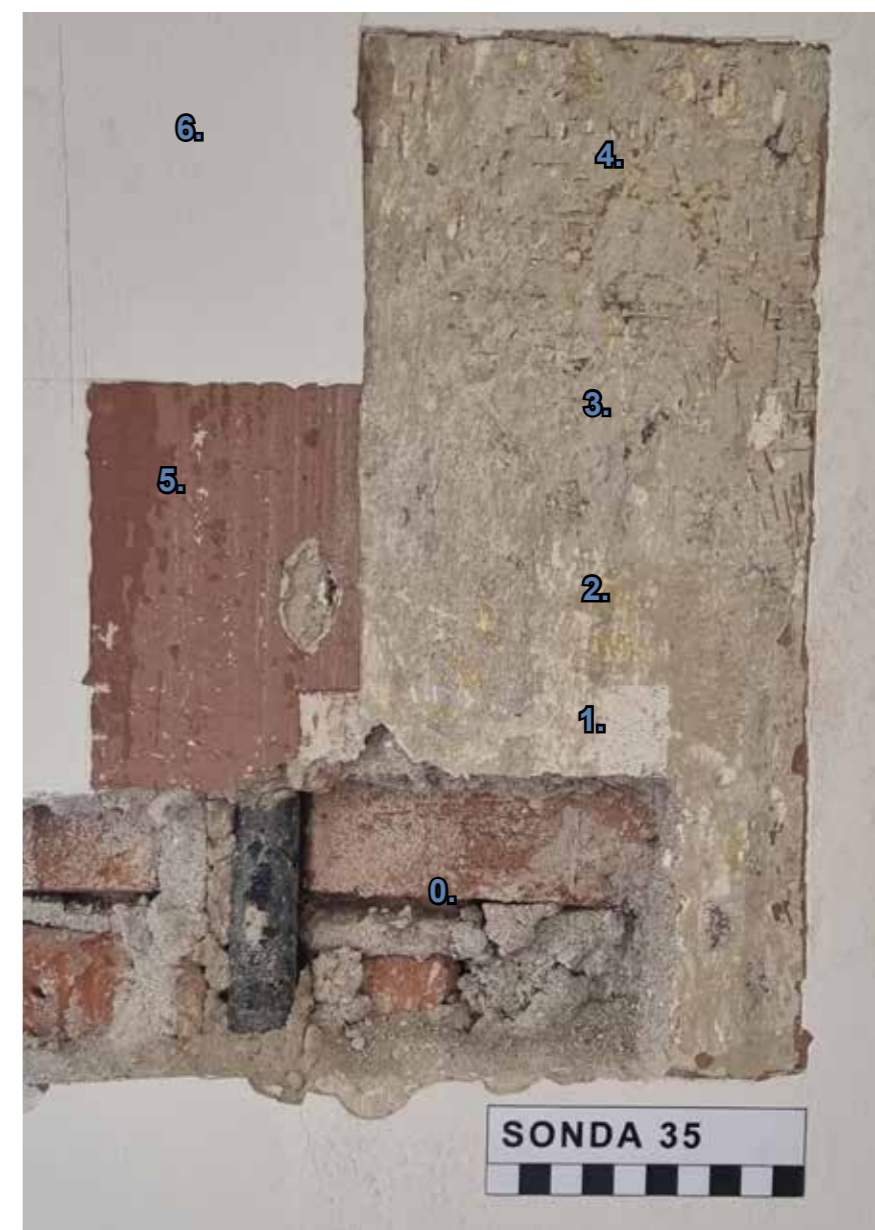
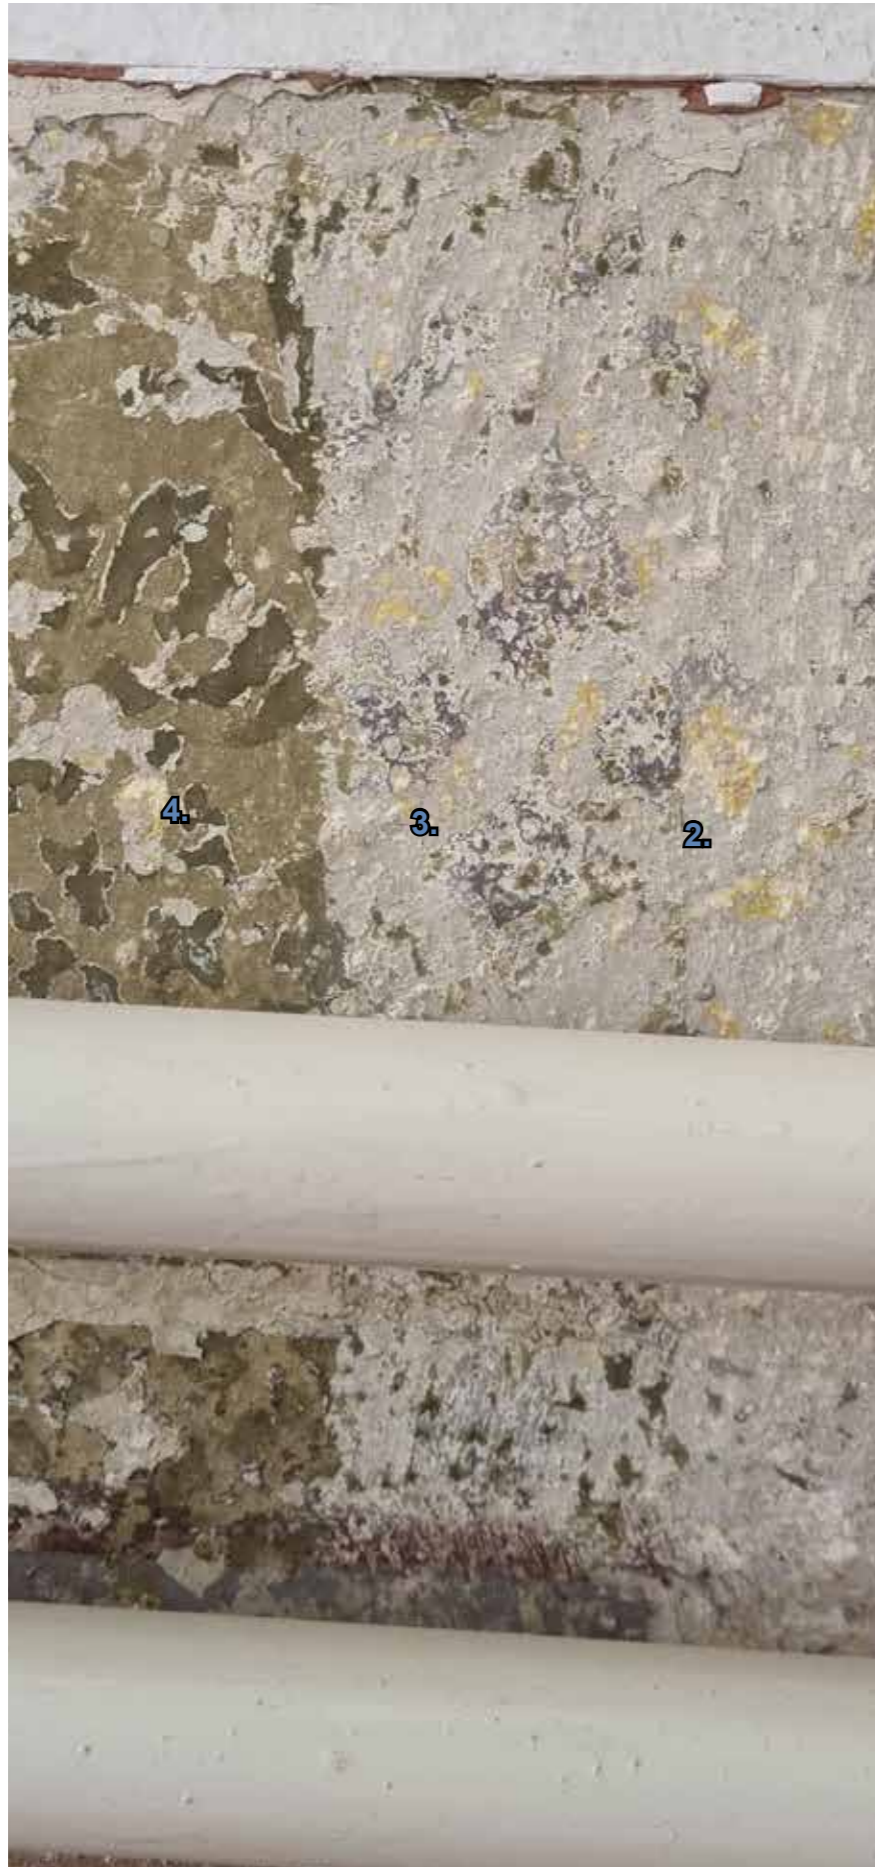
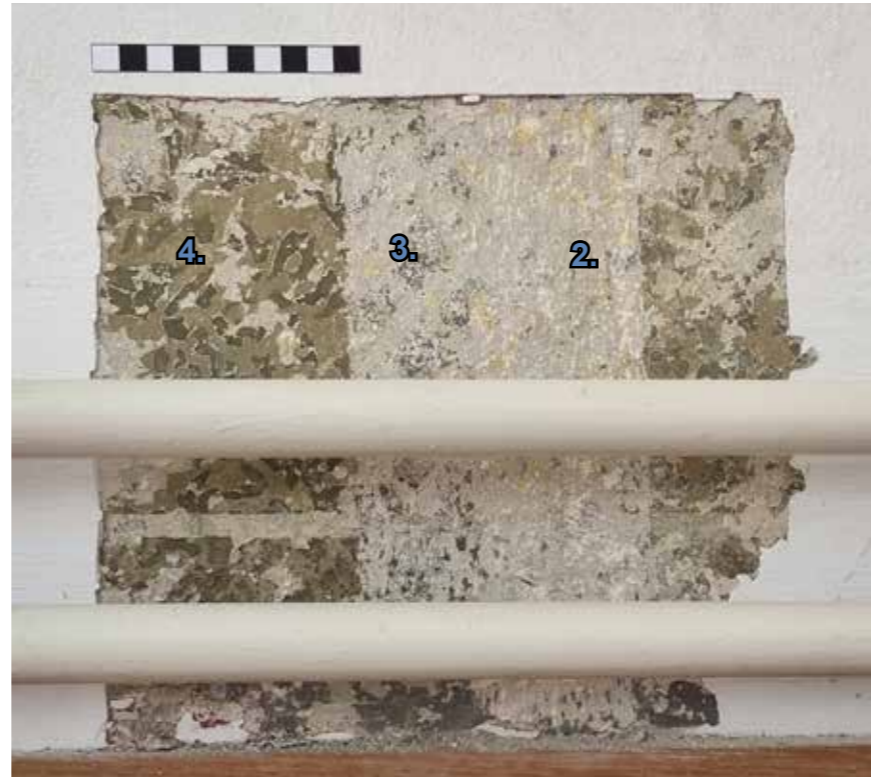
### SONDA 35

Sonda 35 otvorena je na sjevernom zidu krajnje zapadne prostorije južnog krila na prvom katu. Dodatak sonde otvoren je na istom zidu u zoni podnožja.

Izvorna opečna građa vezana je vapneno-pješčanom žbukom. Na opečnoj građi pronađena je izvorna vapneno-pješčana žbuka zaključena tankim slojem bijele vapnene podloge. U sondi s dodatkom pronađeni su tragovi triju povijesnih slojeva dekorativnih oslika.

Izvorni polikromni dekorativni oslik svjetlosivog podslika i cvjetnog motiva žute boje čini se da nije imao slikani sokl, a pronađeni sokl tamnosive boje, visine 8 cm, pripada prvoj povijesnoj obnovi. Od zidne plohe odijeljen je horizontalnom bordurom zagasite crvene boje, širine 1 cm.

Oslik druge povijesne obnove, zelenih biljnih motiva na podsliku svjetložute boje, imao je jednostavni sokl odijeljen bordurom bijele boje od zidne plohe iznad. Sokl druge povijesne obnove izveden je viši u odnosu na prethodni (oko 2 cm iznad). Oslici povijesnih obnova zatečeni su u dosta lošem stanju, oštećene površine i oslabljene adhezije s podlogom.

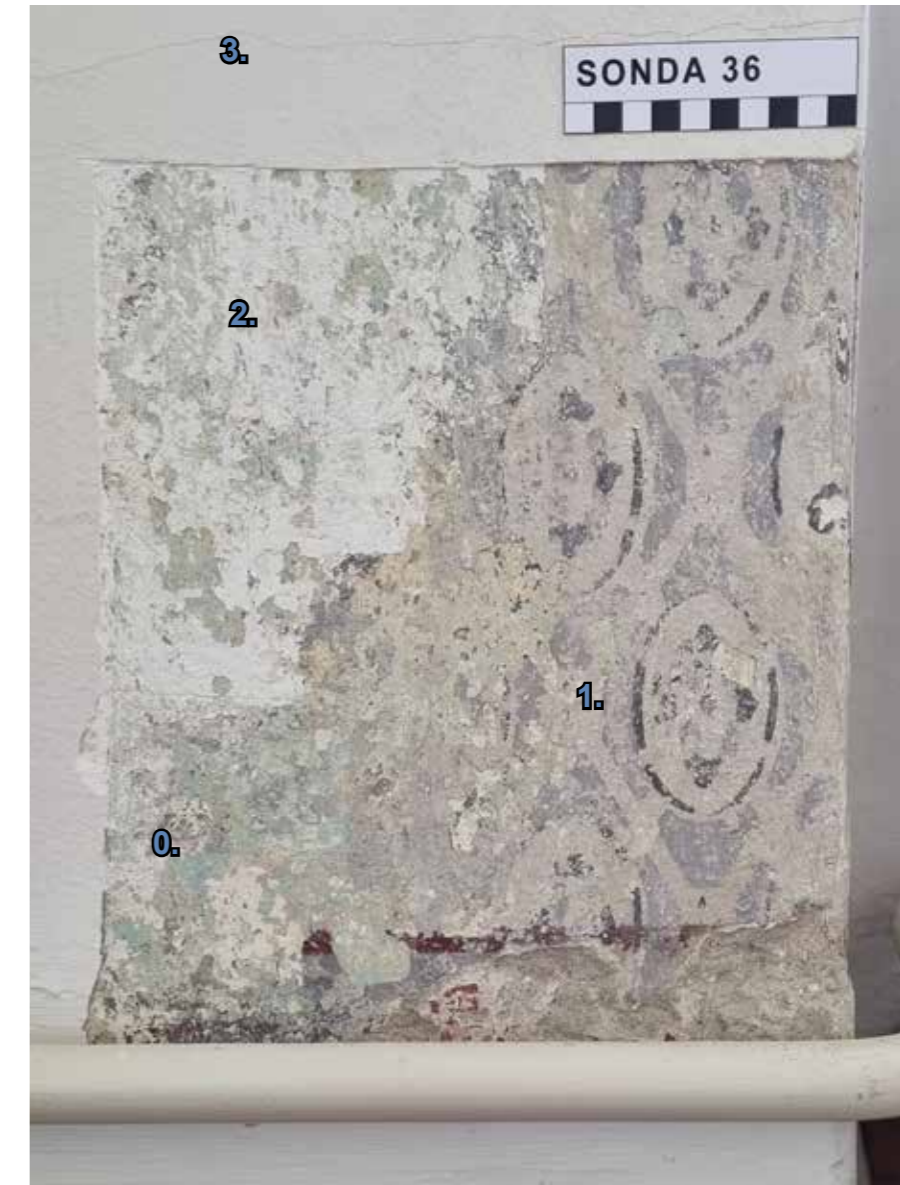
## SONDA 36

Sonda 36 otvorena je na sjevernom zidu istočne prostorije južnog krila na prvom katu, čime je istražen slikani sokl.

Izvorni polikromni dekorativni oslik zatečen je u izrazito lošem stanju, nečitljivog motiva. Površinski je stanjen i ostrugan te je vidljiv podslik, dok je motiv sačuvan u tragovima. U sondi je pronađen slikani sokl tamnoplave boje,

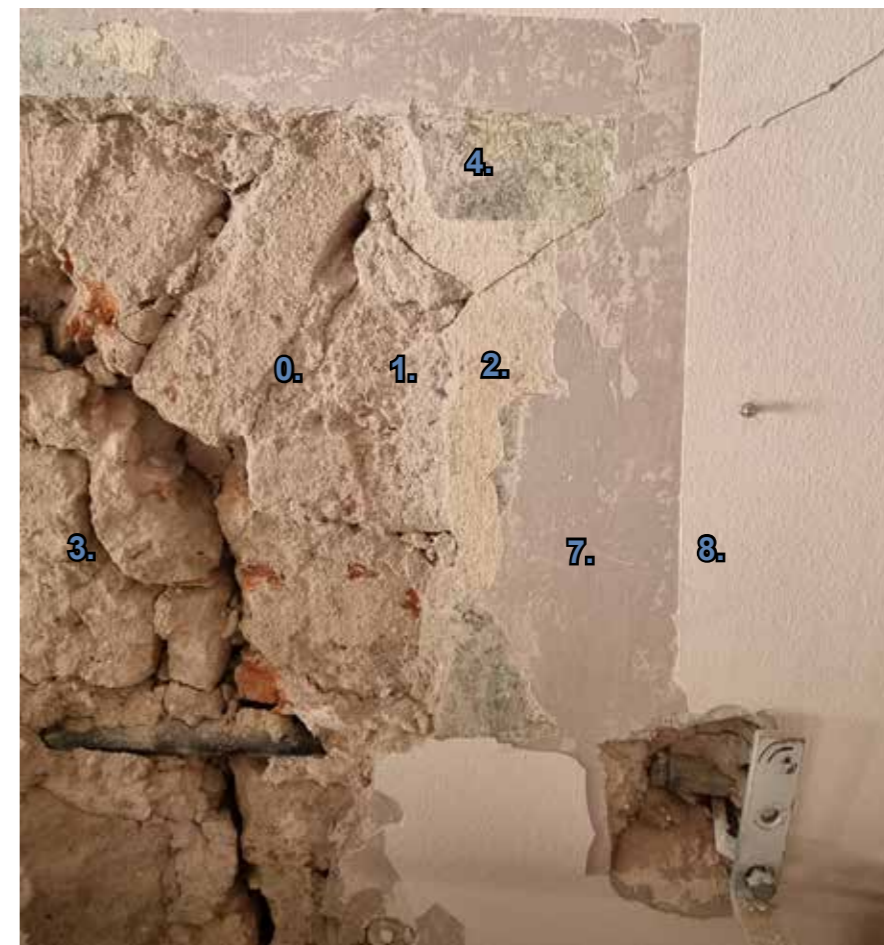
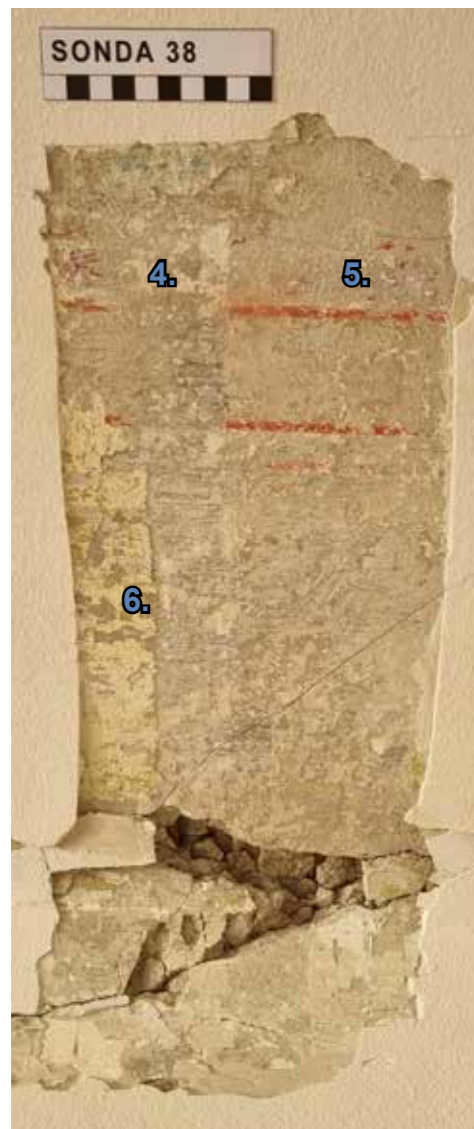
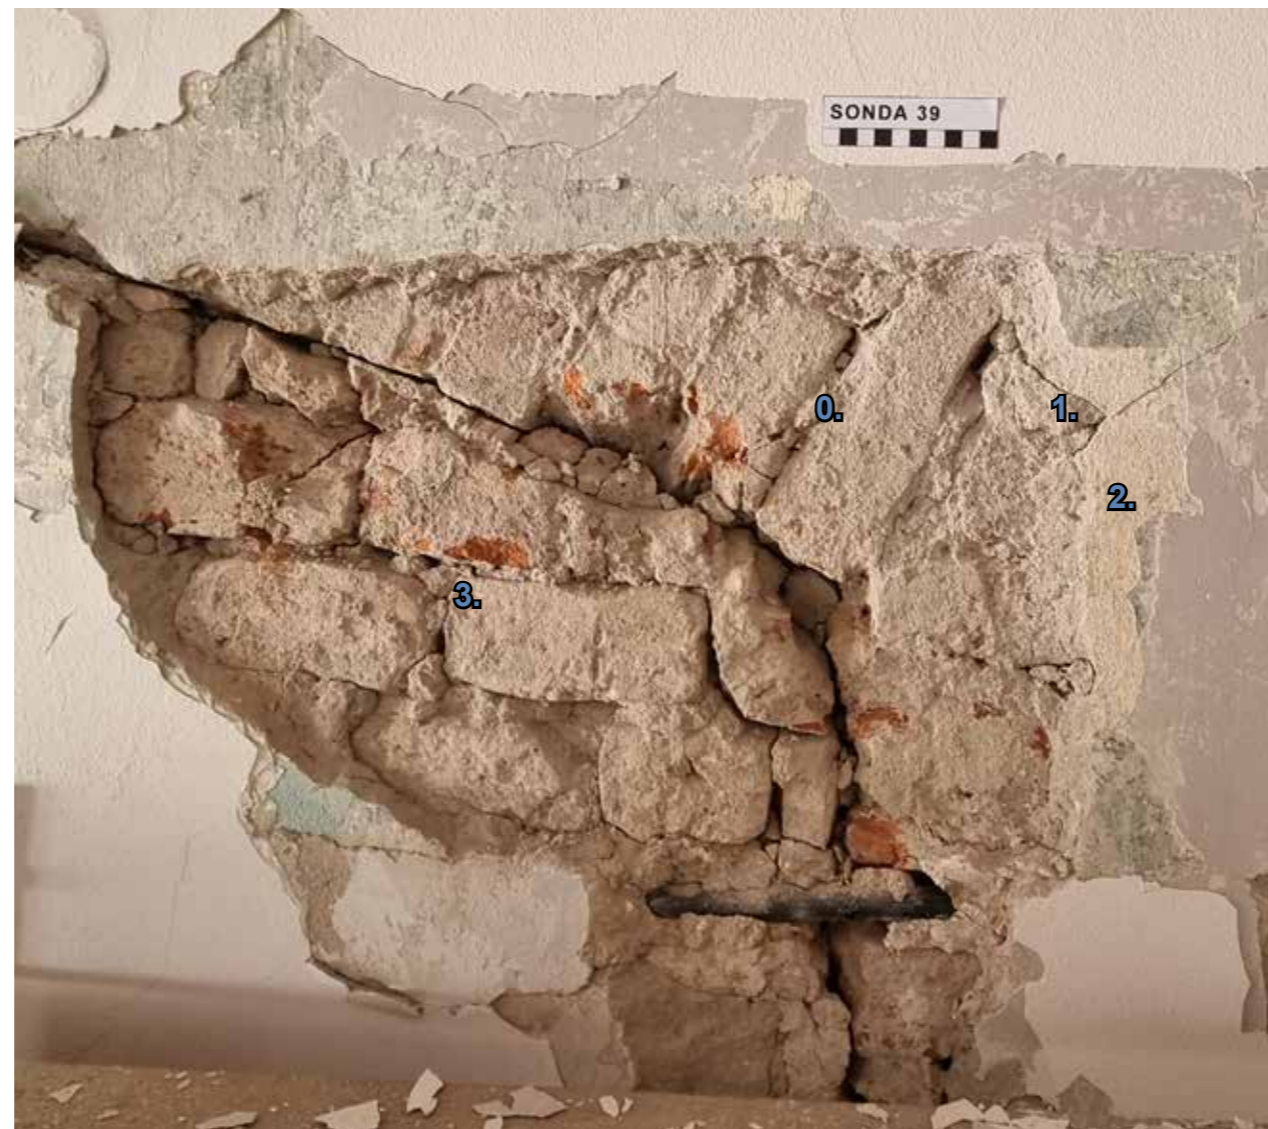
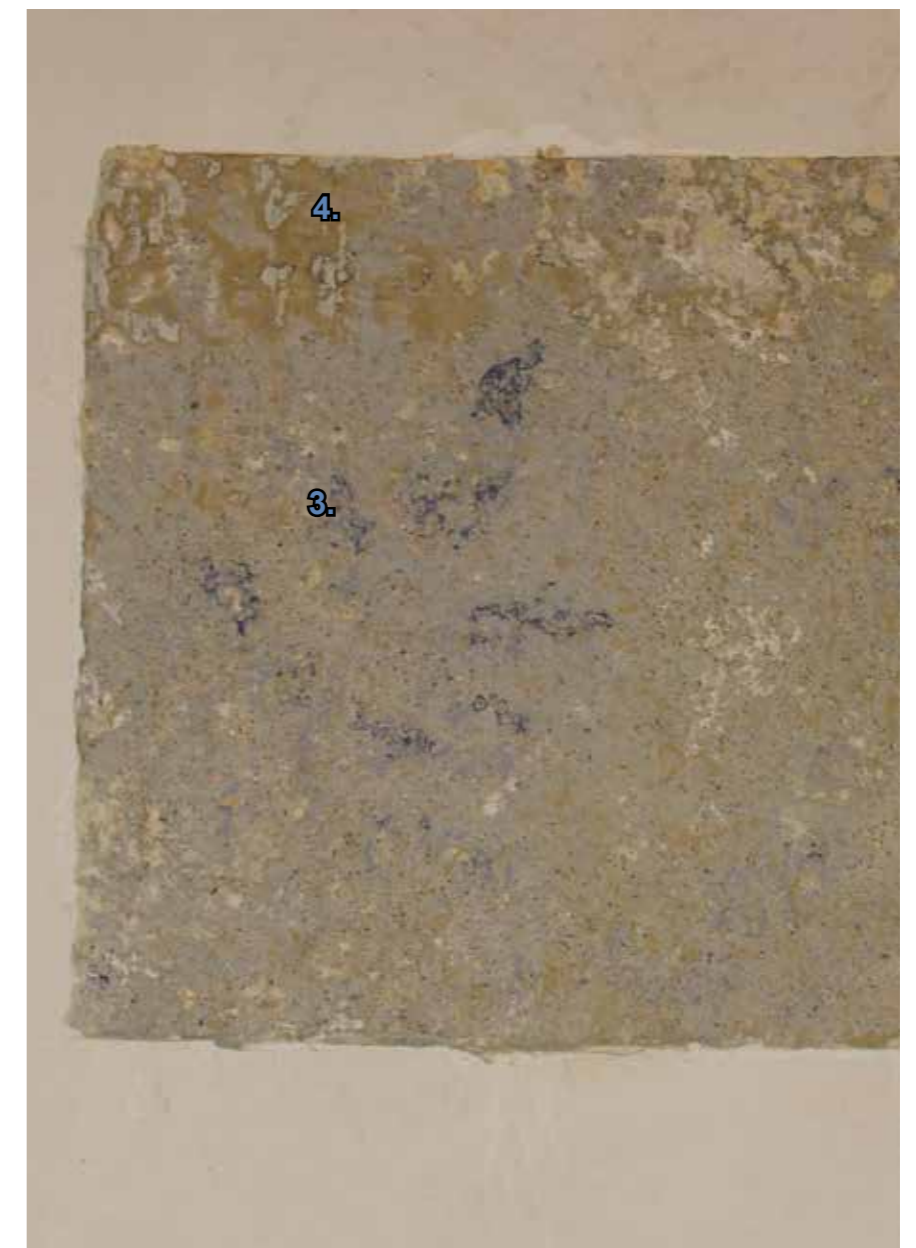
Sonda 38 otvorena je na istočnom zidu istočne prostorije južnog krila na prvom katu. Njome je obuhvaćena stropna i zidna ploha.

Sondom je istražen nekadašnji otvor vrata, zapunjen u nekoj prethodnoj povijesnoj obnovi. Vizualnom analizom nalaza oslika na zidnoj plohi i zapuni može se zaključiti da je do zatvaranja vrata došlo prilikom proširenja i nastanka današnje Ilirske dvorane, pri čemu otvor gubi nekadašnju

funkciju. Opečna građa starijega istočnog zida zaključena je izvornom vapne no-pješčanom žbukom izvedenom u dva sloja. Pripadajući nalič je najvjerojatnije bijele boje, bez dekoracije.

U prvoj povijesnoj obnovi izvedena je zapuna od opeke vezane vapneno-pješčanom žbukom. Opečni nosilac sa žbukanim slojem sličnog je sastava pa zahvat možemo datirati u raniju obnovu. Pripadajući izvorni polikromni dekorativni oslik zelenih i plavih tonova vapnenog sastava pripada vremenu pregradnje i nastanka Ilirske dvorane. Oslik je zatečen u izrazito lošem stanju, stanjene površine i nečitljivog motiva. Na istraženom dijelu stropa izvorni oslik je u boljem stanju. Na podsliku svjetlosive boje pronadene su višestruke bordure tamnije sive, bijele i crvene boje zagasitih tonova.

Na istraženom položaju oslici prve i druge povijesne obnove slabije su očuvani. Na zidnoj plohi nisu posebno ra-

zlistani, dok su na stropnoj plohi pronađene pripadajuće bordure. Oslik prve povijesne obnove, smeđeg podslika i plavih ponavljajućih motiva, na stropnoj plohi zaključen je višestrukim bordurama raznih širina, smeđe i crvene boje. Unatoč oskudnim tragovima, oslik je najvjerojatnije moguće rekonstruirati.

Oslik druge povijesne obnove, svjetložutog podslika i ponavljajućega biljnog motiva zelene boje, na stropu završava višestrukim bordurama smeđe i zelene boje. Loše je očuvan, a slikani sloj se trusi i odvaja od podloge.

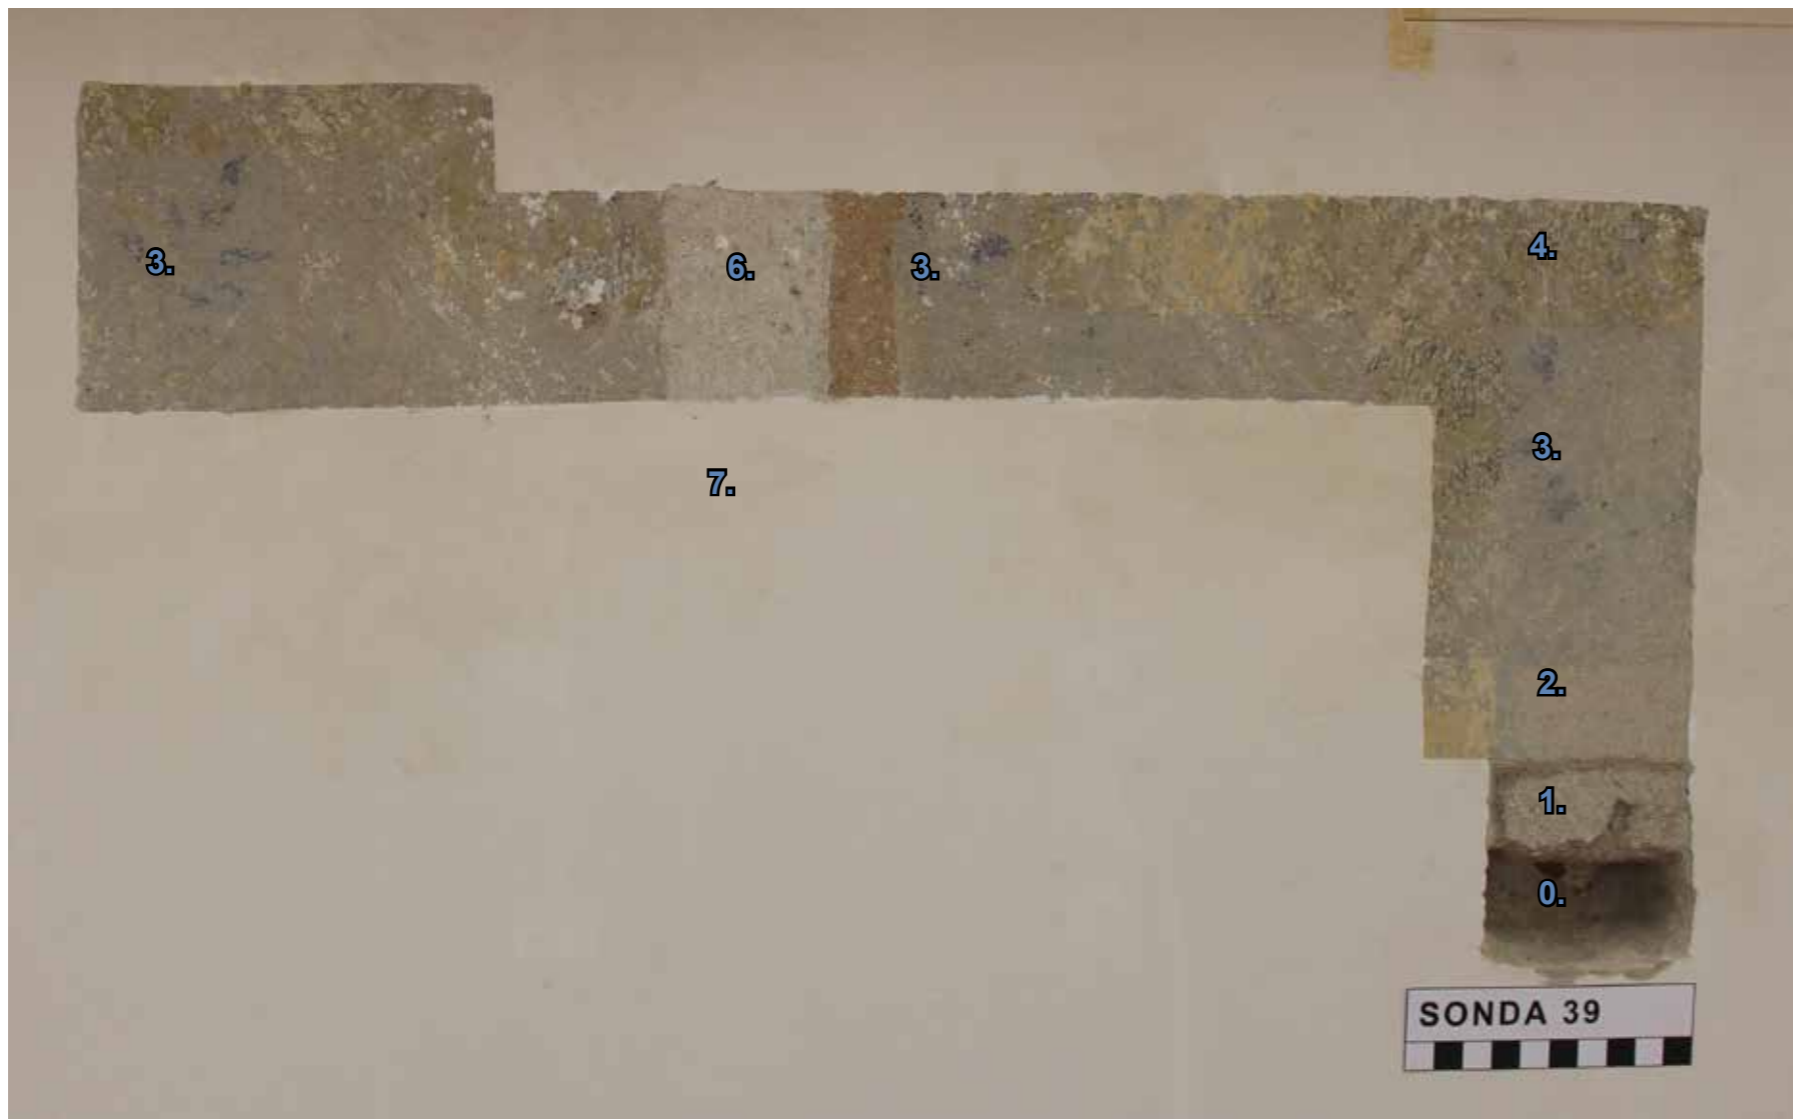
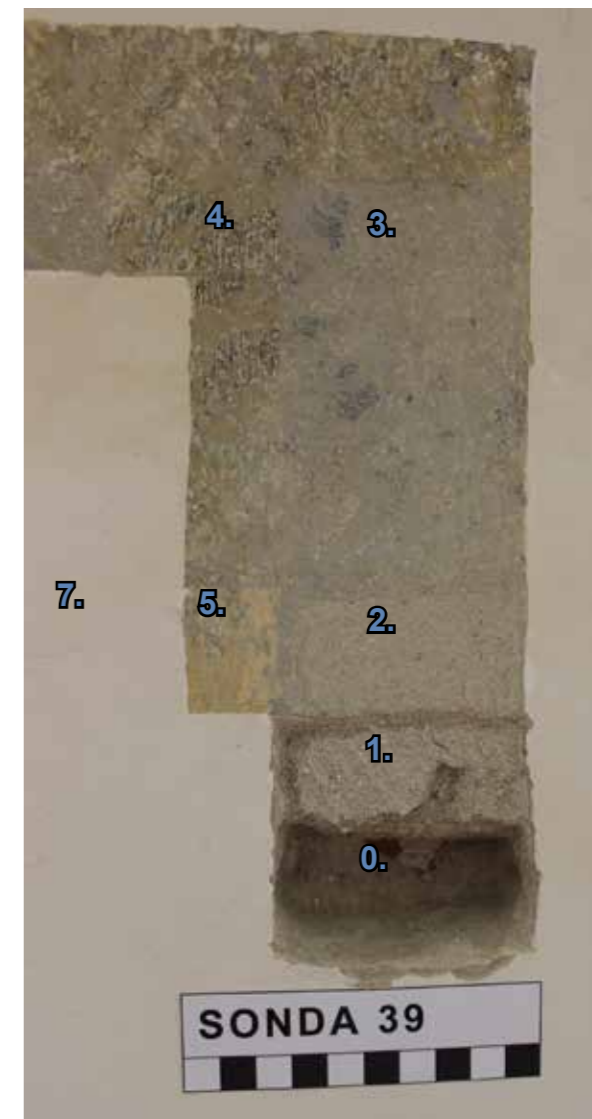
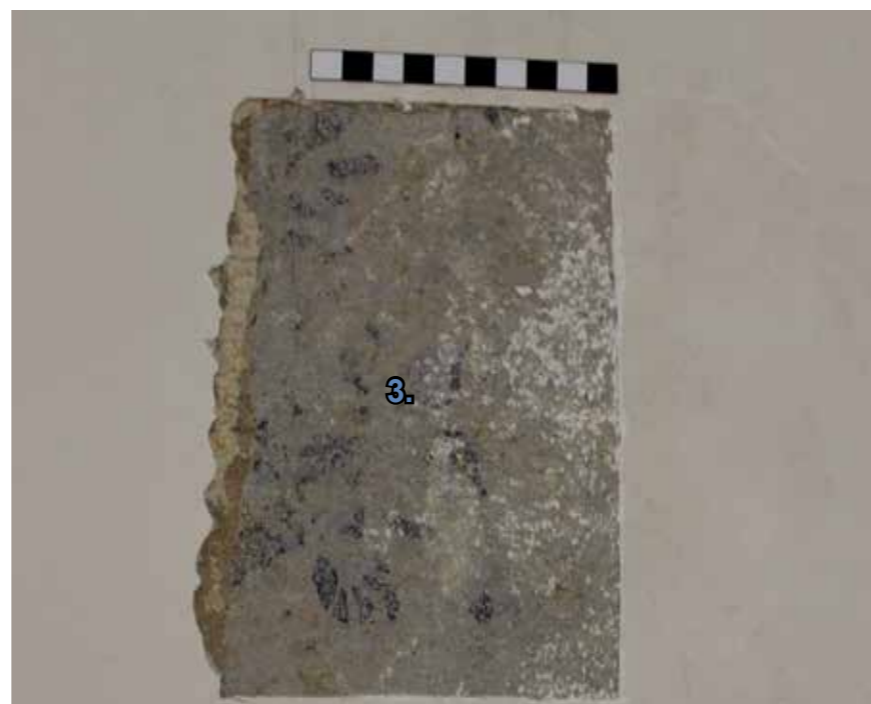
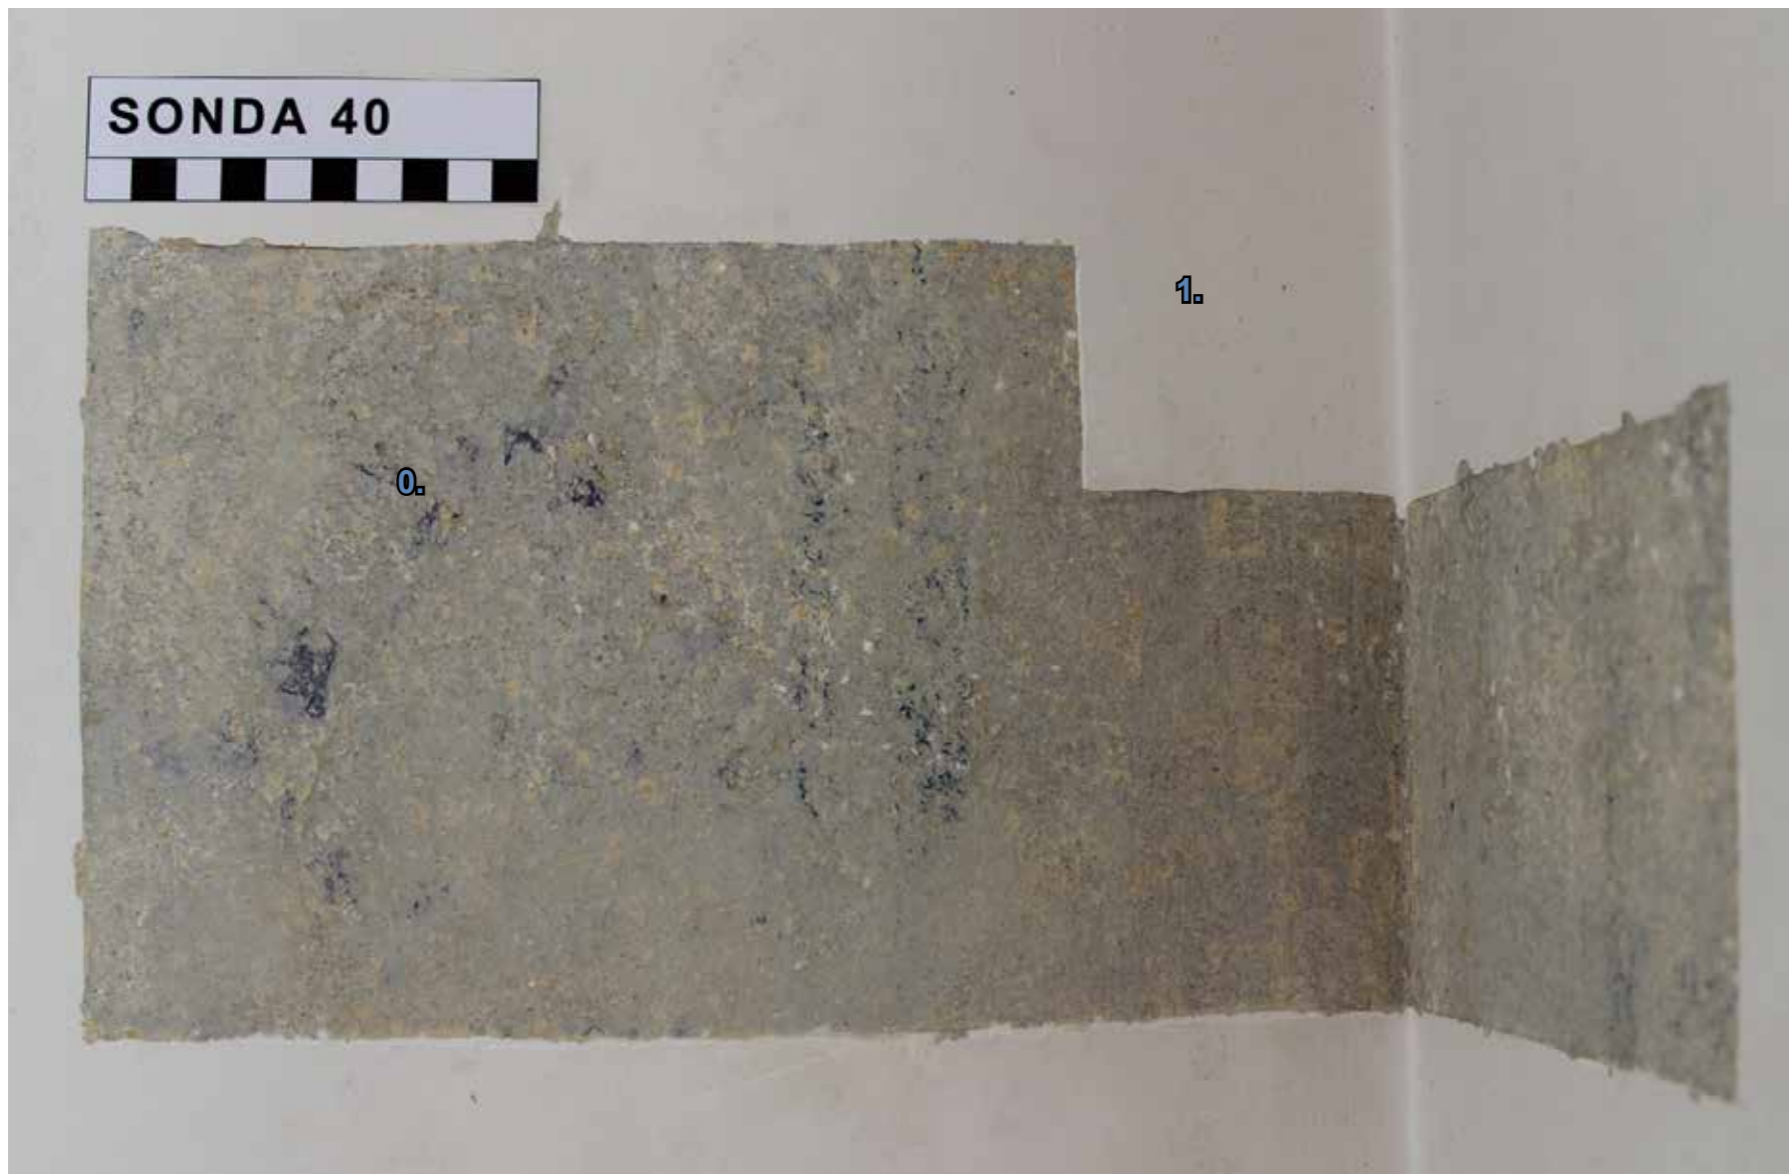
Sonda 39 otvorena je na istočnom zidu, između druge i treće prozorske osi, u istočnom salonu prizemlja. Dodatak sondi otvoren je na istom zidu, iznad sonde.

tamnijih plavih tonova s istaknutim detaljima bijele boje. Oslík je zatečen u dosta lošem stanju, stanjene i pohabane površine. U dodatku sondi mjestimično je vidljiv bolje očuvani vitičasti biljni motiv, ali isprekidan naknadno izvedenim žbukanim zapunama i površinski oštećen naknadnim ličenim slojevima koji su ušli u poroznu strukturu slikanog sloja i žbuke.

Polikromni dekorativni nalič prve povijesne obnove zatečen je fragmentarno, vrlo oštećene

površine, pa nije moguće utvrditi o kojem motivu je riječ. Oslík se sastoji od podslika smeđe boje i motiva tamnosmeđe boje. Vidljivi su tragovi svjetlozelene boje, koji mogu pripadati kronološki sljedećem povijesnom naliču. Nalič

treće povijesne obnove sastoji se od podslika svjetložute boje i tragova tamnijega narančastog obojenja.

U središnjem dijelu sonde vidljiva je pravilna zapuna izvedena dvjema različitim vapneno-pješčanim žbukama, nastalima tijekom ugradnje i obnove instalacija struje. Zatečeni nalič je bijele boje.

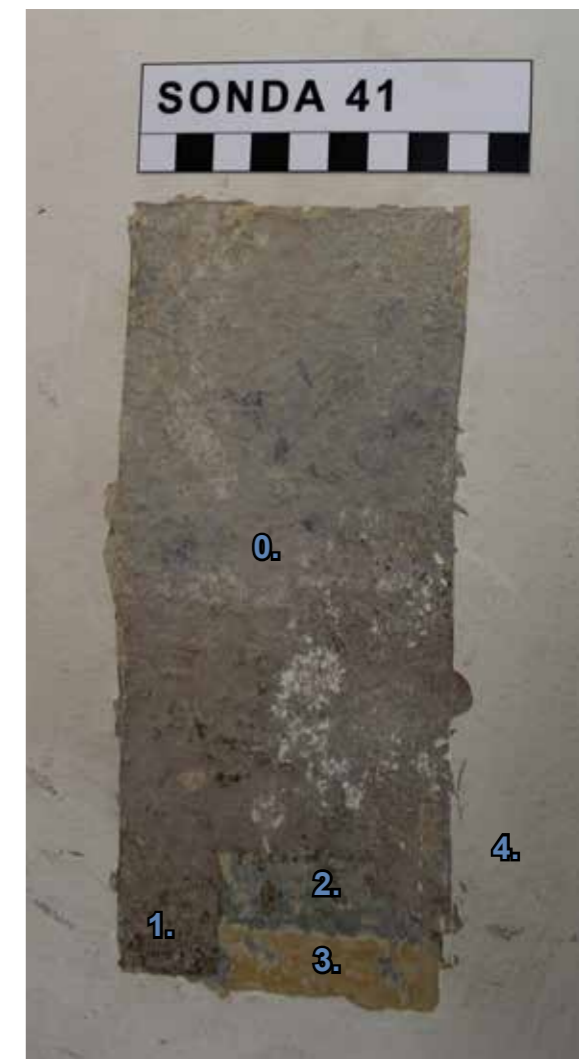
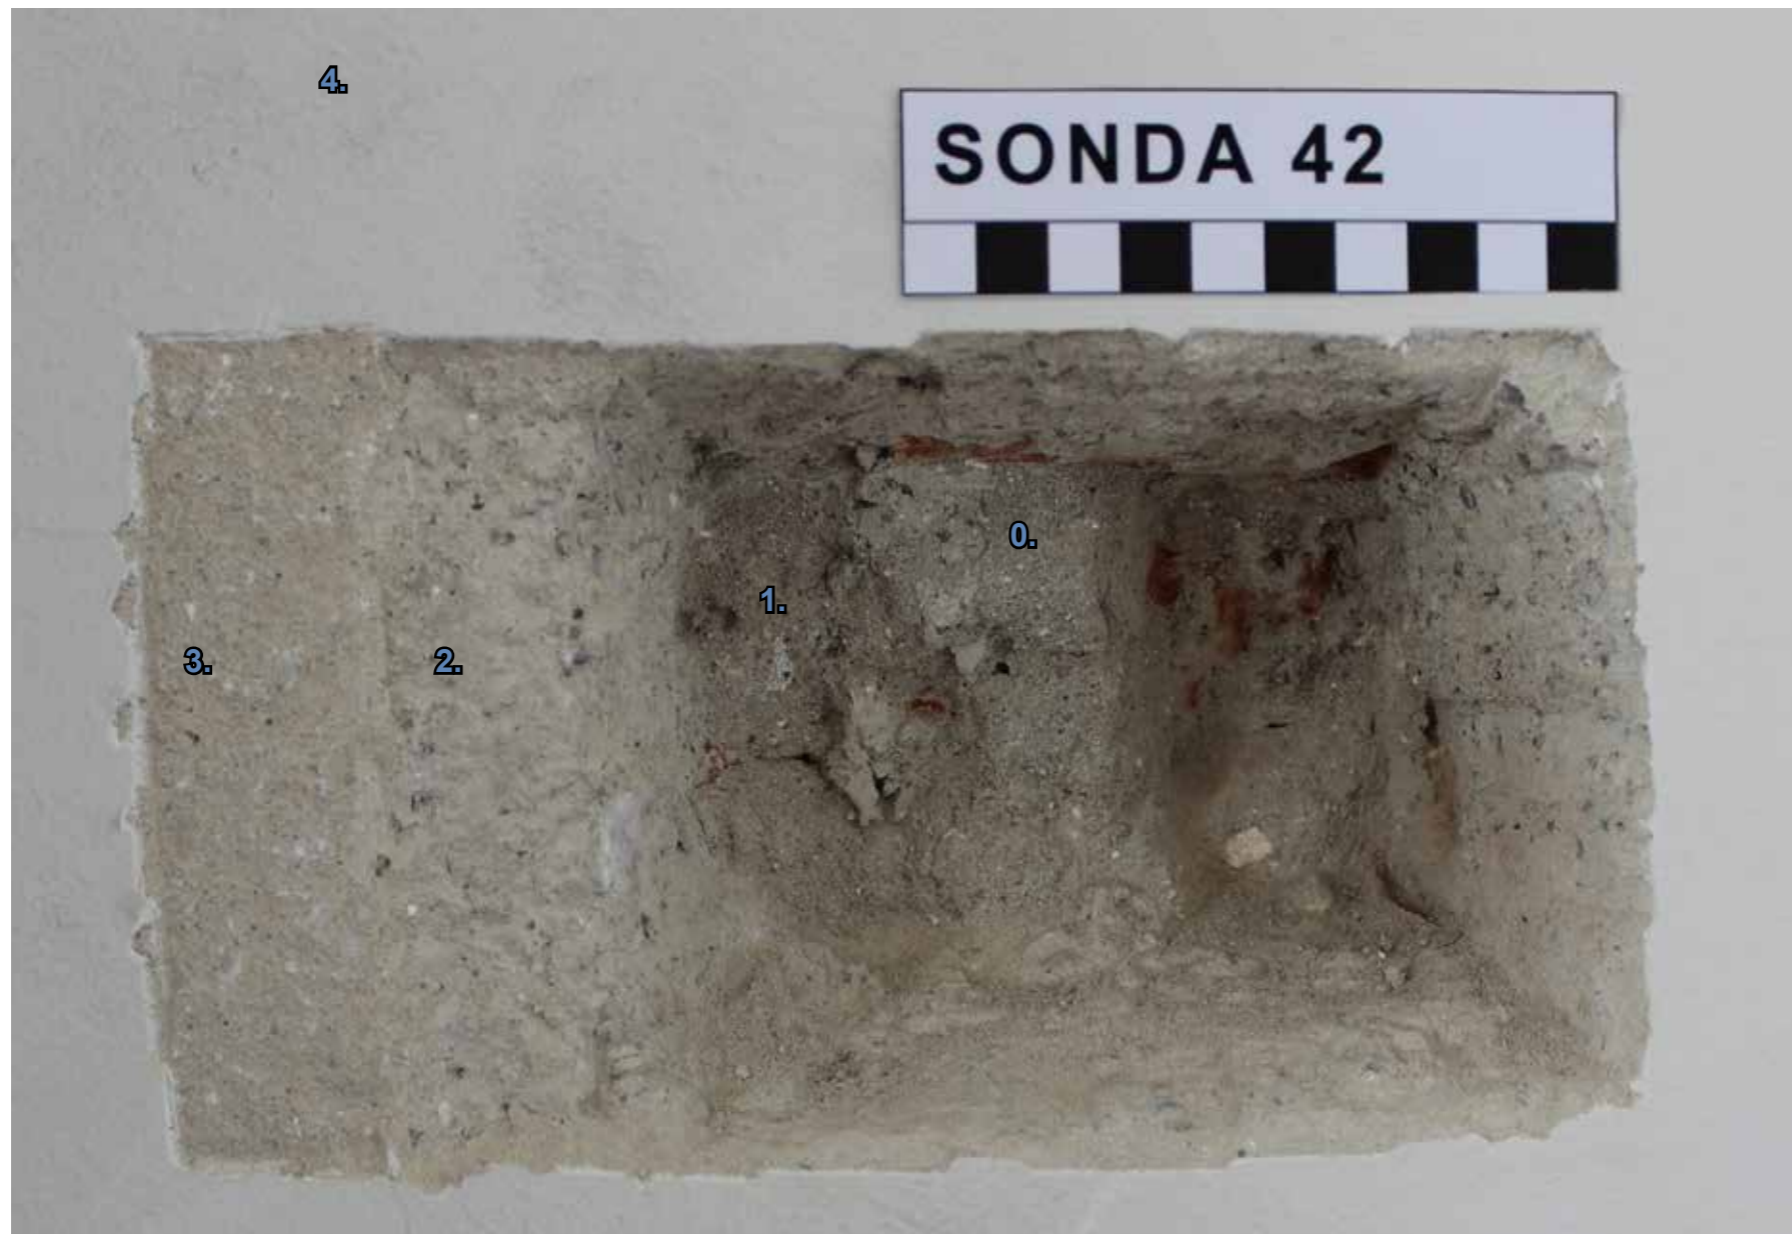
Sonda 41 otvorena je u zoni podnožja na istočnom zidu lijevo od prve prozorske osi salona prizemlja (prostor knjižnice).

Sandom je istražen sokl izvornoga polikromnog dekorativnog oslika. U sondi je vidljiv sokl visine oko 20 cm ružičastog obojenja s razdjelnom bordurom širine 1 cm i bijele boje. Oslik je zatečen u dosta lošem stanju, oštećene i pohabane površine. Površinski je dodatno oštećen nanošenjem naknadnih slikanih i ličenih slojeva, koji su ušli u poroznu strukturu oštećenog oslika i izvorne žbuke.

U sondi su otkrivena još tri slikana sokla koji su dio izvedenih polikromnih dekorativnih oslika nekoliko povijesnih obnova (oni su smeđe, svjetlozelene i narančaste boje).

Zatečeni nalič je bijele boje.

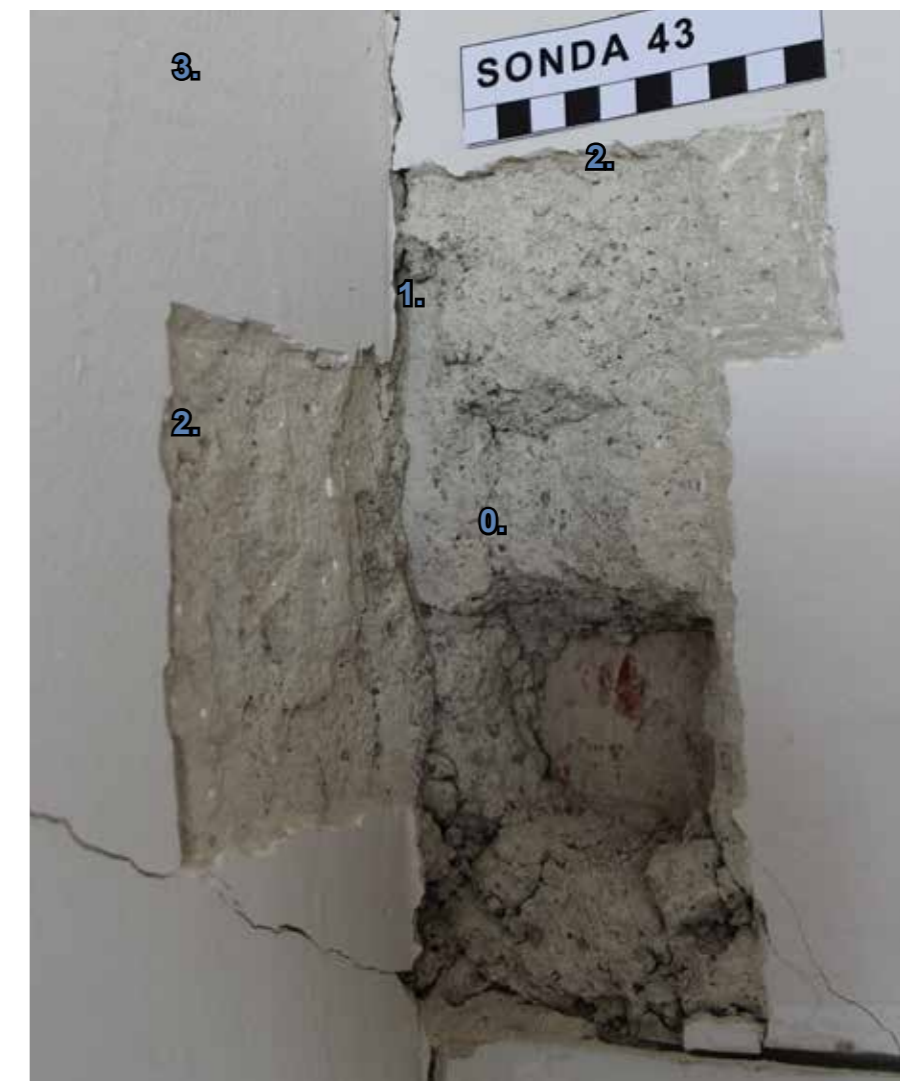
Sonda 43 otvorena je u jugozapadnom kutu istočnog salona kata.

Na izvornoj opečnoj građi pronađeni su žbukani i ličeni slojevi posljednje povijesne obnove. Vapneno-cementna žbuka posljednje povijesne obnove izvedena je u dva sloja. Sloj podložne žbuke punjen je miješanim kamenim agregatom, granulacije 0 do 0,5 cm, debljine nanosa 4 cm. Završni sloj žbuke punjen je agregatom riječnog podrijetla, granulacije 0 do 0,2 cm i debljine nanosa 0,5 cm. Zatečeni nalič je bijele boje.

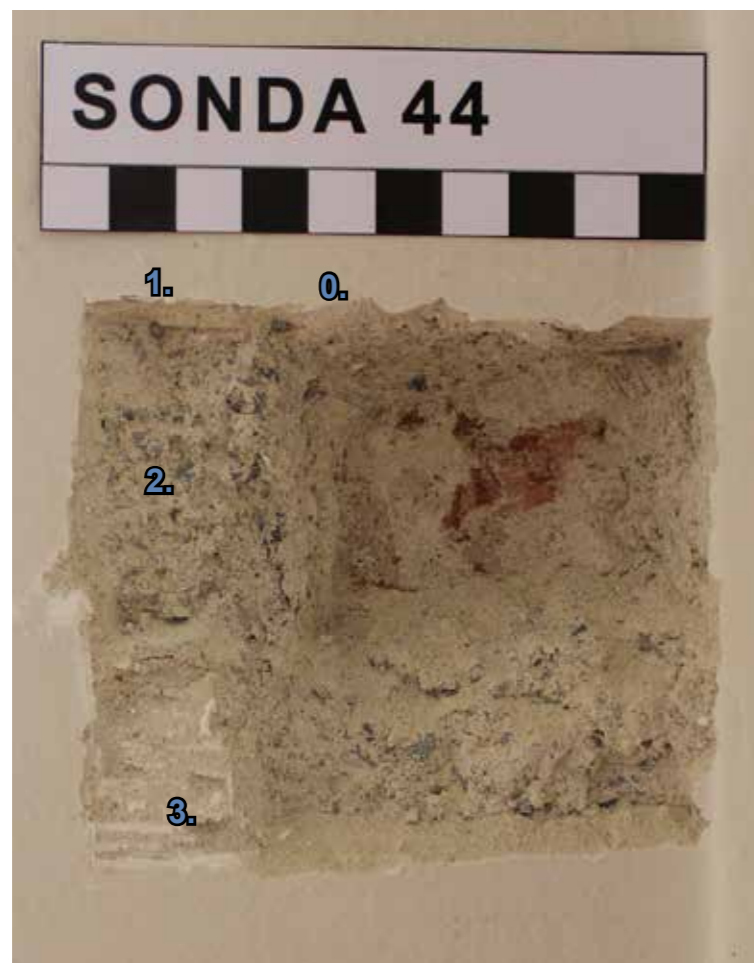
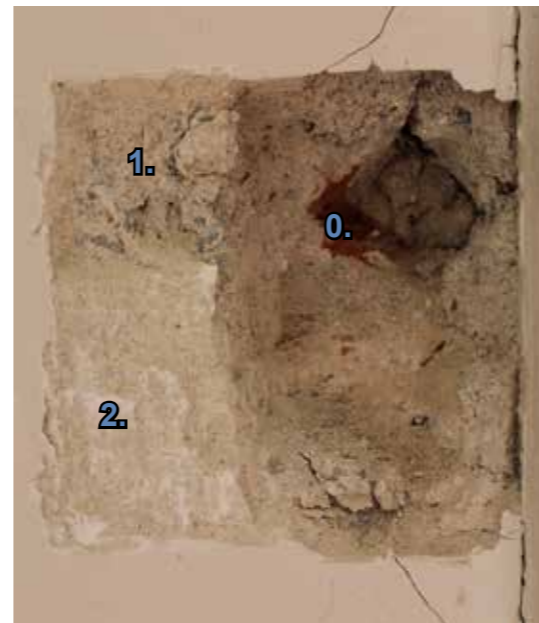
### SONDA 44

Sonda 44 otvorena je na sjevernom zidu istočnog salona kata. Dodatak sondi otvoren je na istočnom zidu iste prostorije.

Na izvornoj opečnoj građi pronađeni su žbukani i ličeni slojevi posljednje povijesne obnove. Vapneno-cementna žbuka posljednje povijesne obnove izvedena je u dva sloja. Sloj podložne žbuke punjen je miješanim kamenim agregatom, granulacije 0 do 0,5 cm i debljine nanosa 3 cm. Završni sloj žbuke punjen je agregatom riječnog podrijetla, granulacije 0 do 0,2 cm, debljine nanosa 0,5 cm. Zatečeni nalič je bijele boje.

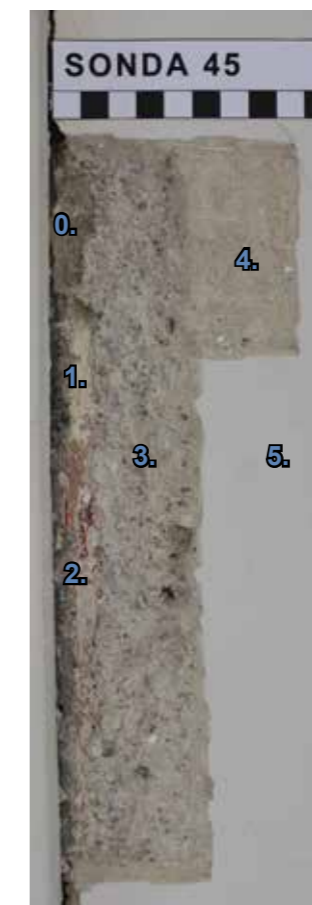
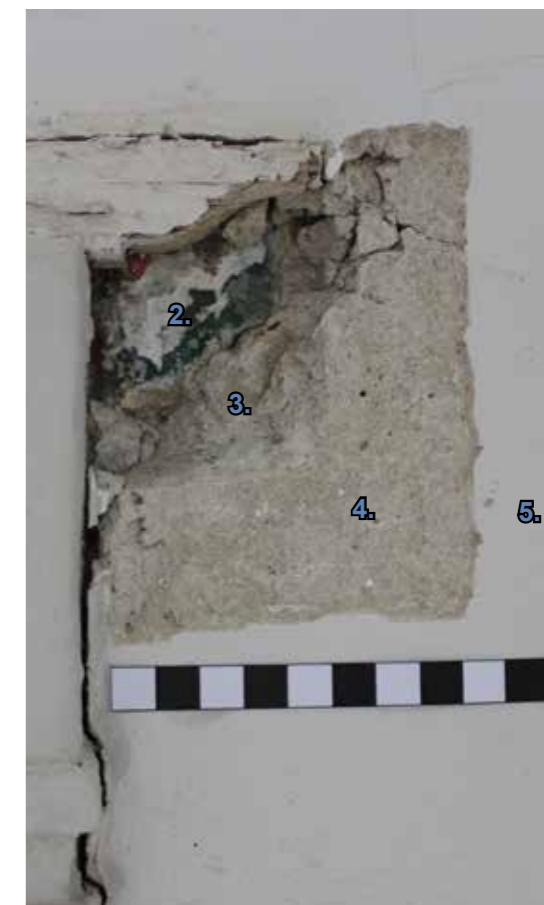
### SONDA 45

Vapneno-cementna žbuka posljednje povijesne obnove izvedena je u dva sloja. Sloj podložne žbuke punjen je miješanim kamenim agregatom, granulacije 0 do 0,5 cm.

Završni sloj žbuke punjen je agregatom riječnog podrijetla, granulacije 0 do 0,2 cm i debljine nanosa 0,5 cm. Zatečeni nalič je bijele boje.
