# PALAČA DRAŠKOVIĆ ili NARODNI DOM

Opatička ulica 18, Zagreb

DODATNI KONZERVATORSKO-RESTAURATORSKI ELABORAT S PRIJEDLOKOM PREZENTACIJE  
SLIKANOG SLOJA U INTERIJERU I SMJERNICAMA ZA OBRADU PROČELJA

INSTITUT ZA POVIJEST UMJETNOSTI  
ZAGREB, LIPANJ 2022.

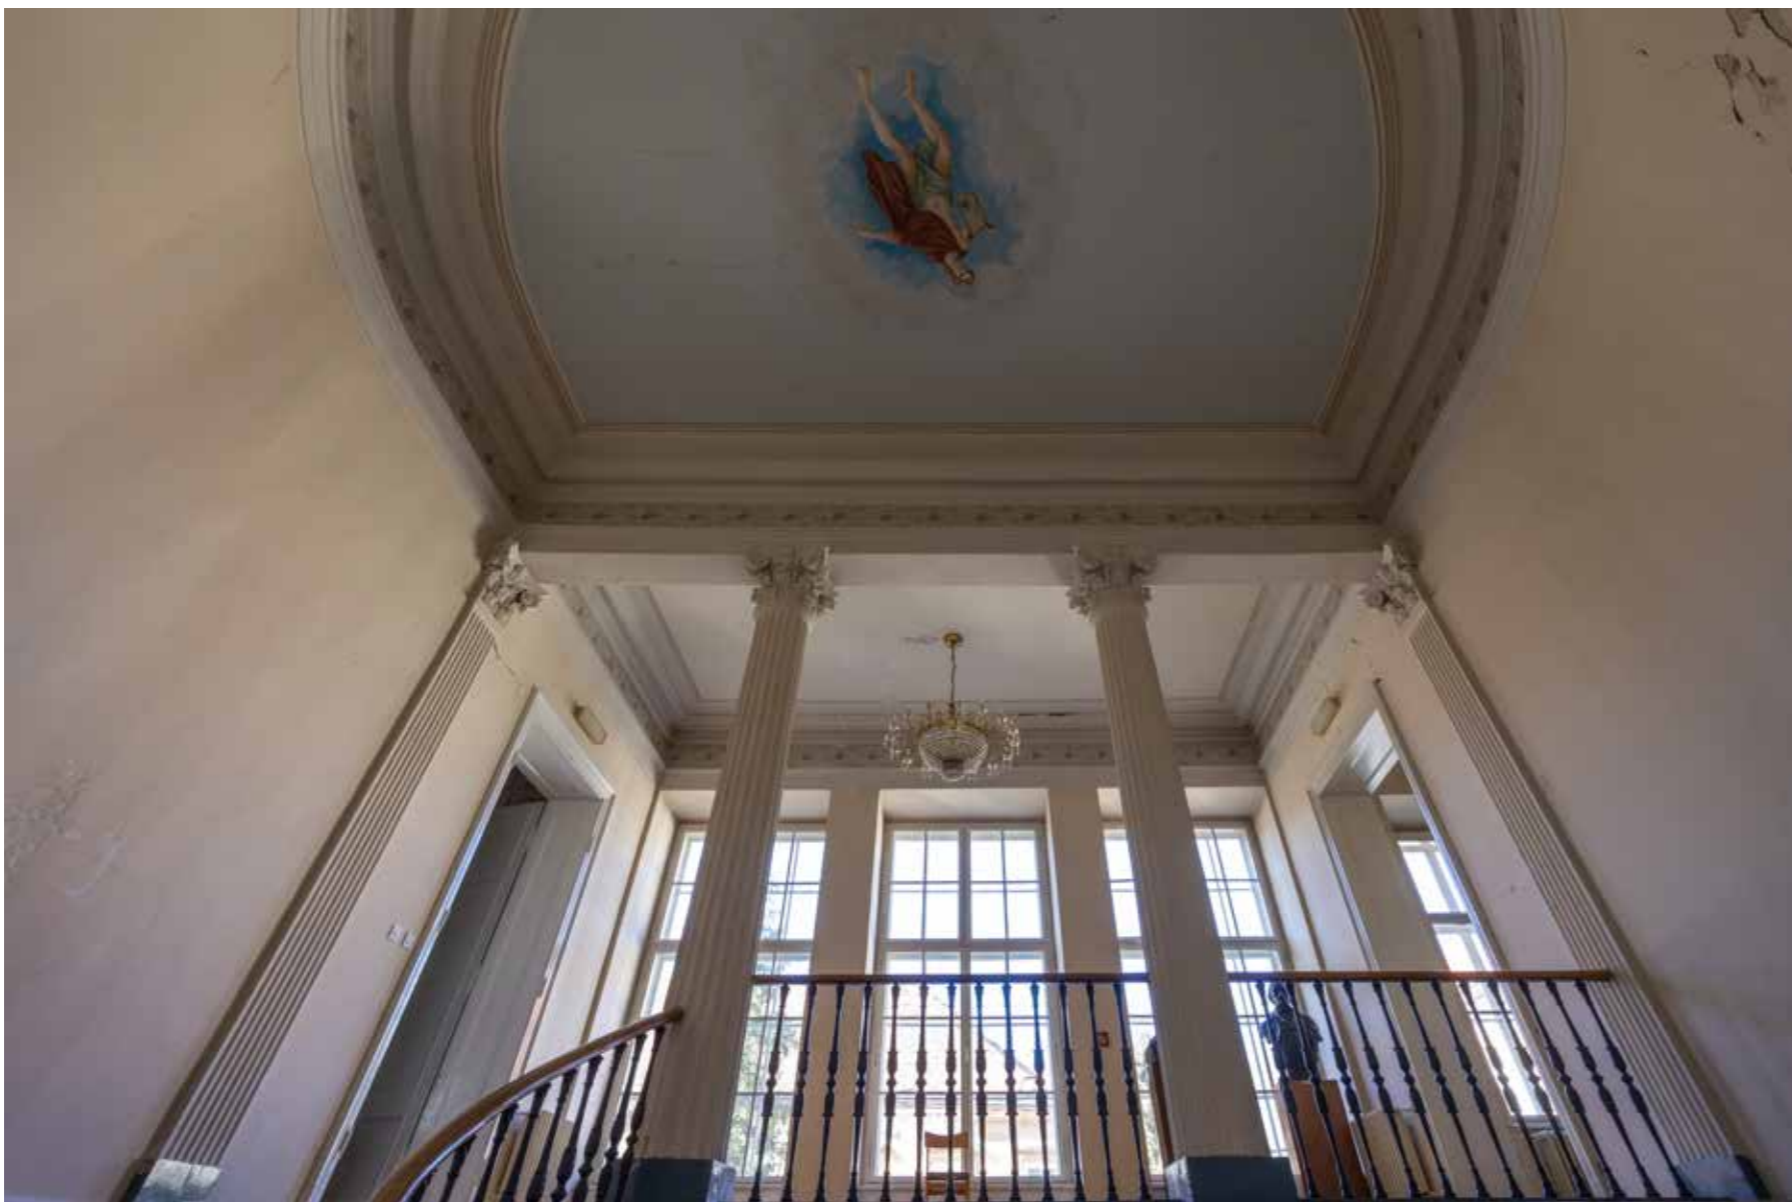
Pogled na galeriju stubišta kata

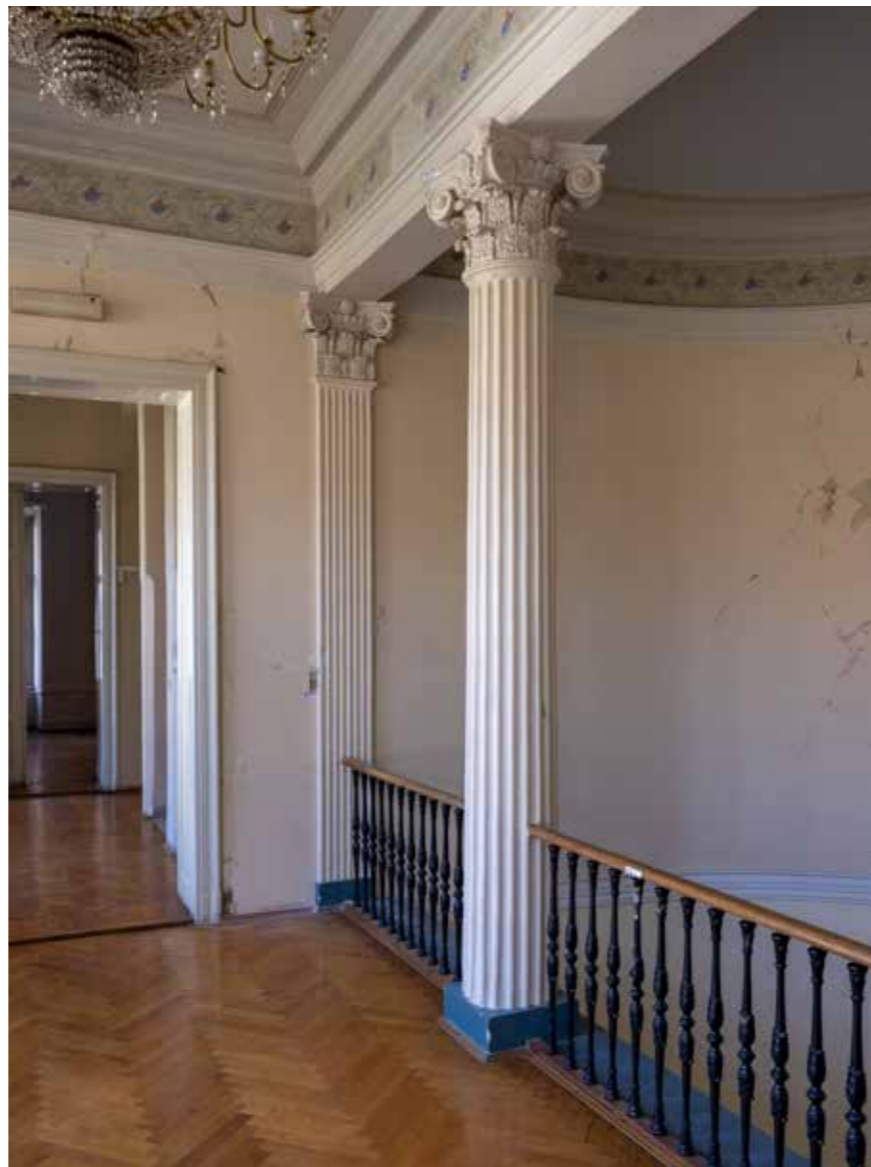
Pogled na sjeverni zid galerije stubišta, detalj izvornog oblikovanja stupova i metalne ograde

Izvornom oblikovanju ili fazi izgradnje Ilirske dvorane najvjerojatnije pripadaju i elementi ograde stubišta i galerije, koju čine vitki stilizirani stupići biljnog motiva zaključeni drvenim rukohvatom. Stupići su izvedeni od lijevanog željeza, a najstariji pronađeni nalič je smeđe boje brončanog tona, kromatski usklađen s oslicima izvorne dekoracije i njezine obnove u vrijeme gradnje Ilirske dvorane. Sondom su utvrđene dvije povijesne obnove kojima pripada nalič svjetlosive boje te zatečeni crni nalič izveden na debljem premazu podložne boje koji je uzrokovao gubitak oštine konturnih linija izvornog oblikovanja.

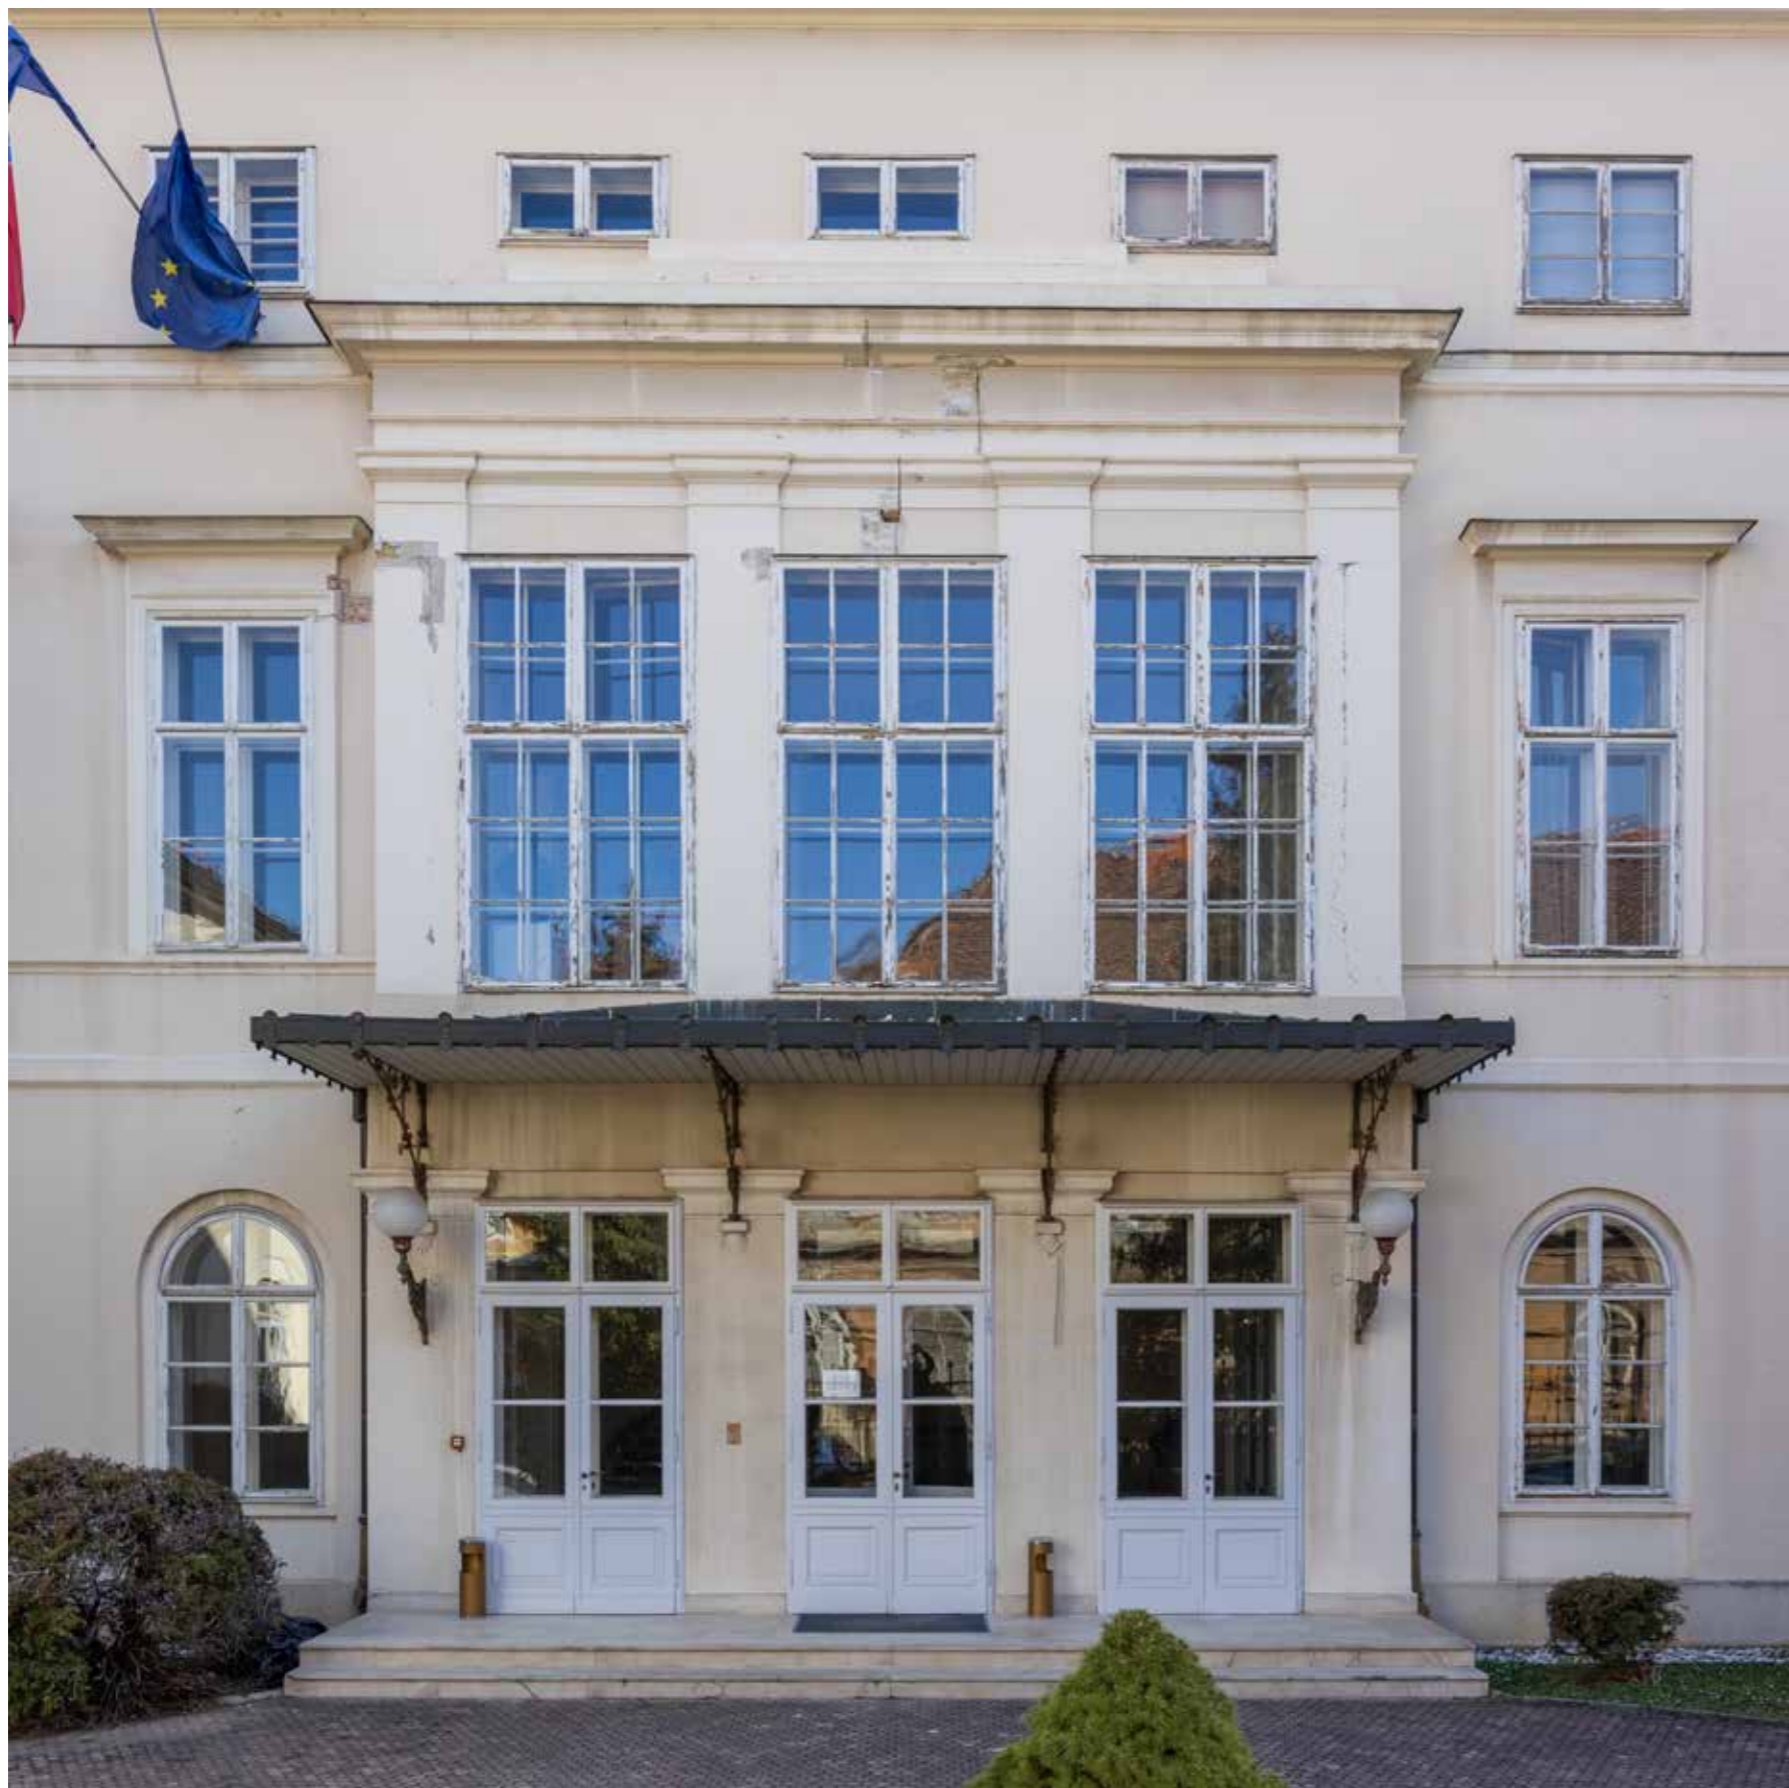
Pogled na zapadno pročelje, detalj središnjeg rizalita

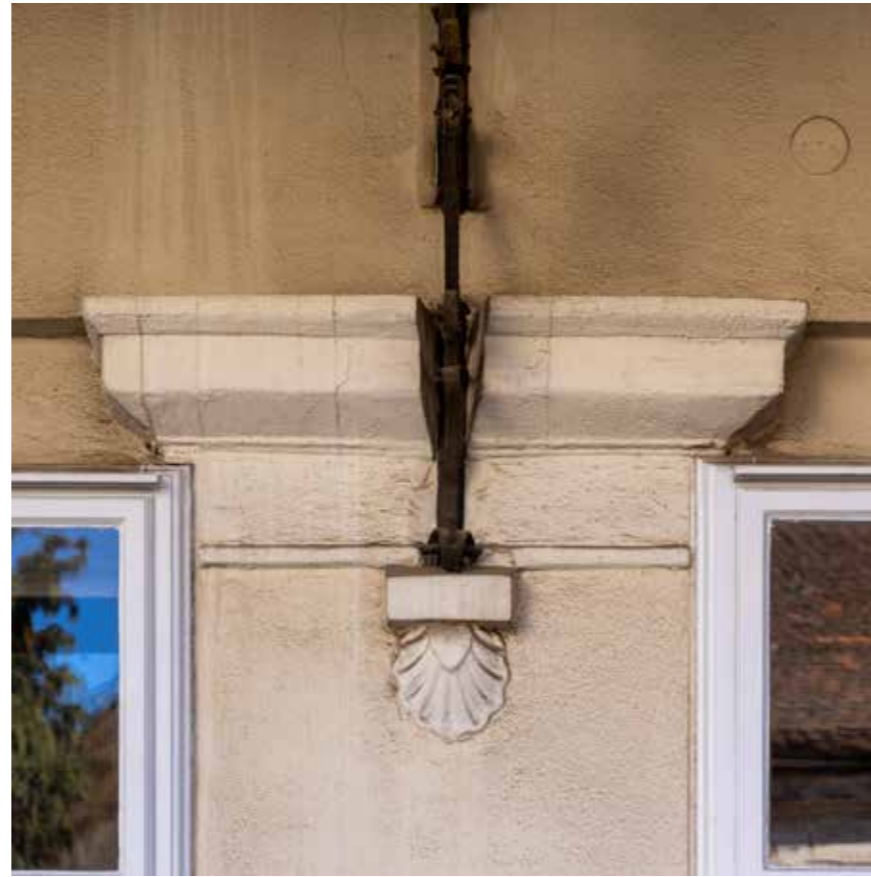
Izvorni nalič vapnenog sastava, svjetlosmeđe boje zagasitog tona, izveden je tankim lazurnim nanosom izravno na kamenom i žbukanom nosiocu. Zatečen je u lošem stanju, praškaste strukture s vidljivom površinskom prljavštinom. Dodatno je degradiran izvedbom naliča u ranijim povijesnim obnovama i žbukom cementnog sastava s paronepropusnim naličem posljednje veće obnove pročelja.

Zapadno pročelje, detalj prizemlja središnjeg rizalita

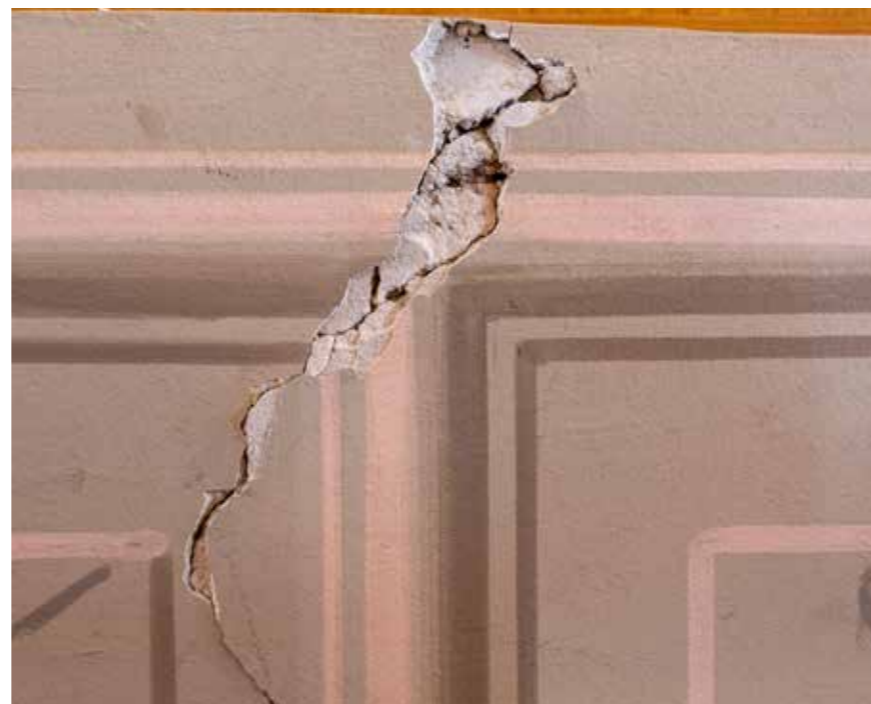
Skrećemo pozornost na oštećenja Ilirske dvorane ustanovljena vizualnim pregledom. Iako je dvorana izuzeta iz konzervatorsko-restauratorskih istraživanja zbog cjelovite obnove provedene 1994., ustanovljene su različite vrste oštećenja zbog potresa, koje variraju od dubljih strukturalnih

Jugozapadni kut Ilirske dvorane, oštećenje žbuknog i slikanog sloja, detalj

pukotina do plićih oštećenja žbukanog nosioca i slikanog sloja. Oštećenja je potrebno pažljivo dokumentirati i predvidjeti njihovu stručnu sanaciju i obnovu. U sklopu projekta obnove valjalo bi prostoriju opremiti adekvatnim namještajem usklađenim s oblikovanjem interijera.

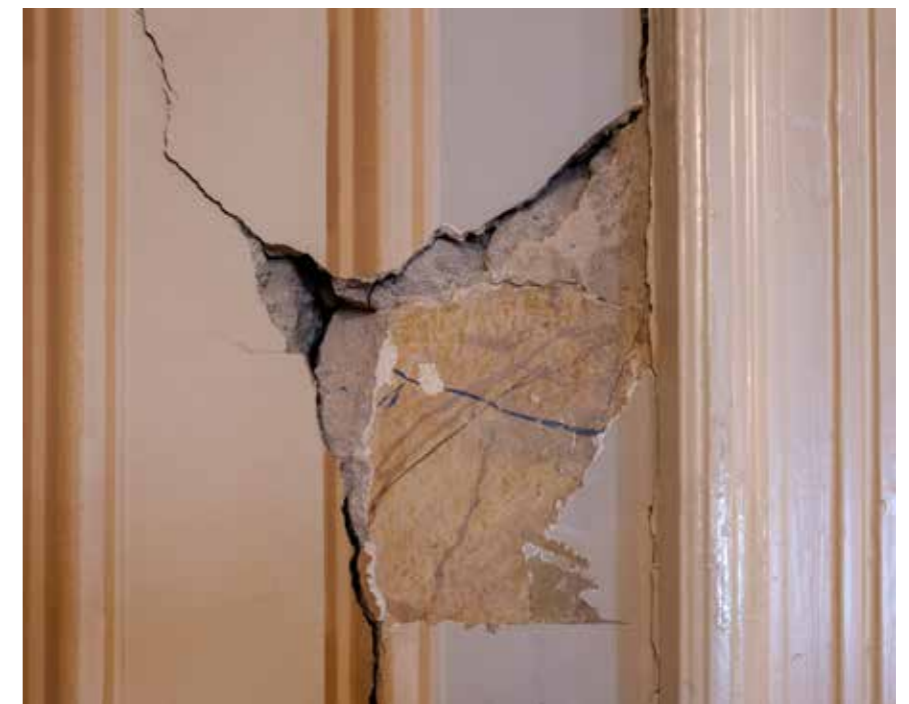
Sjeverni zid Ilirske dvorane, oštećenje žbuknog i slikanog sloja, detalj

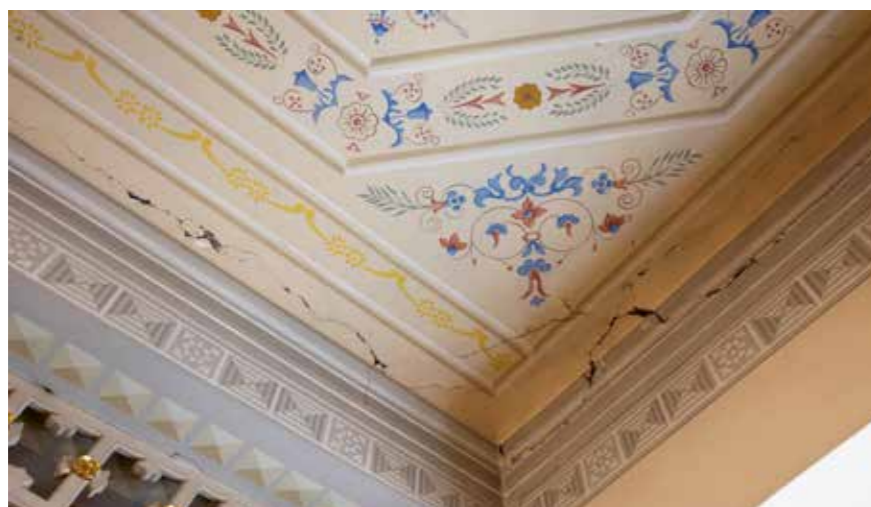
Pogled na stropnu plohu Ilirske dvorane, oštećenje zatečenog žbuknog i slikanog sloja

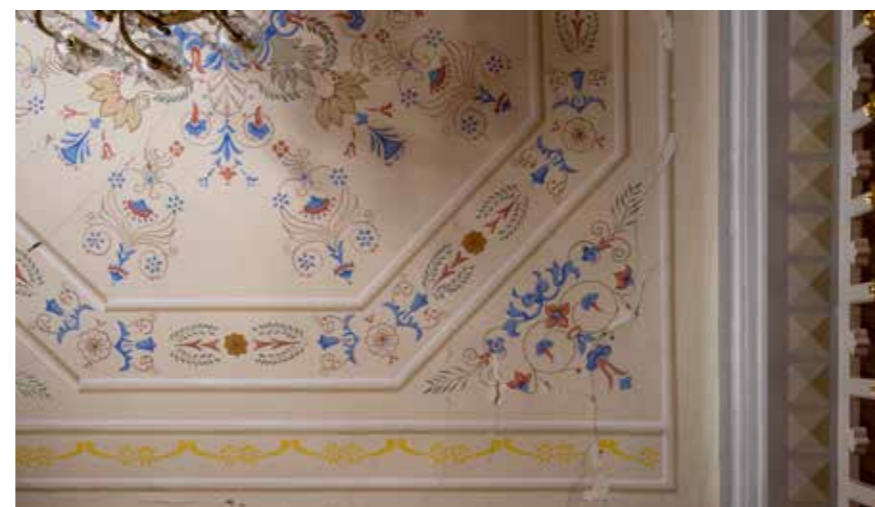
Pogled na stropnu plohu Ilirske dvorane, oštećenje slikanog sloja

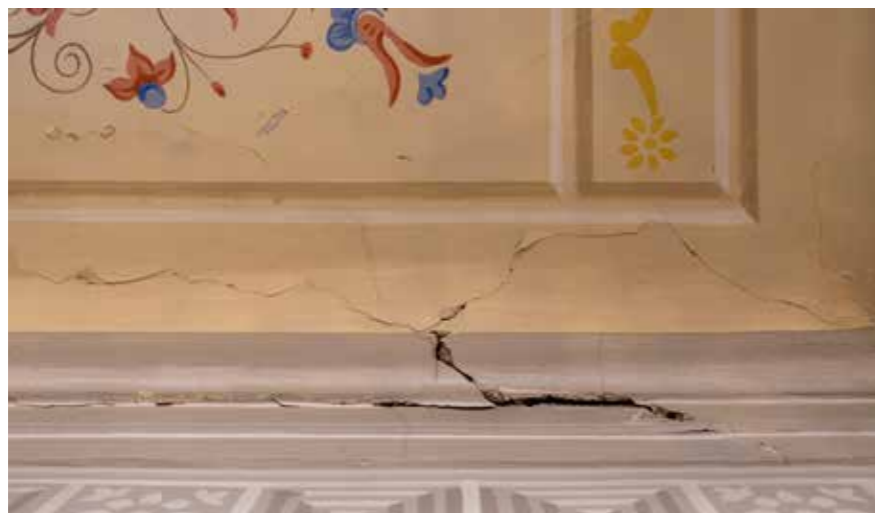
Pogled na stropnu plohu Ilirske dvorane, oštećenje zatečenog žbukanog i slikanog sloja, detalj pukotine

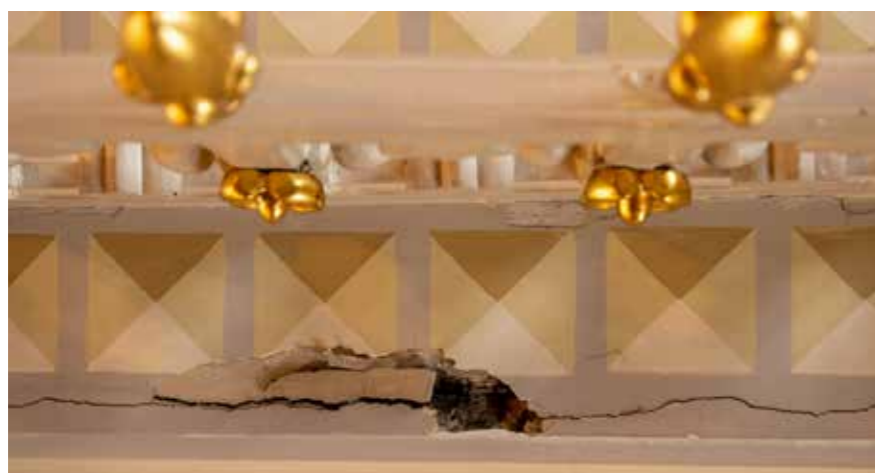
Pogled na stropnu plohu Ilirske dvorane, oštećenje zatečenog žbukanog i slikanog sloja, detalj pukotine

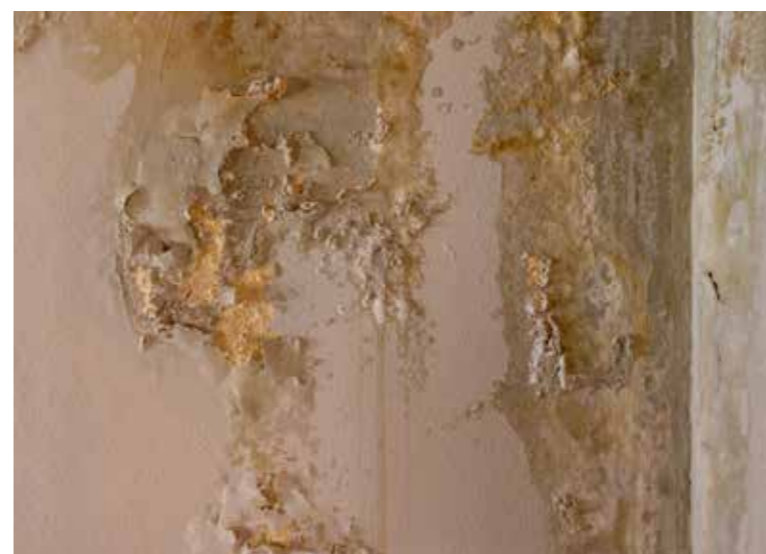
Pogled na južni zid galerije Ilirske dvorane, oštećenje zatečenog žbukanog i slikanog sloja, detalj
