PALAČA DRAŠKOVIĆ ili NARODNI DOM

Opatička ulica 18, Zagreb

DODATNI KONZERVATORSKO-RESTAURATORSKI ELABORAT S PRIJEDLOGOM PREZENTACIJE
SLIKANOG SLOJA U INTERIJERU I SMJERNICAMA ZA OBRADU PROČELJA

INSTITUT ZA POVIJEST UMJETNOSTI
ZAGREB, LIPANJ 2022.

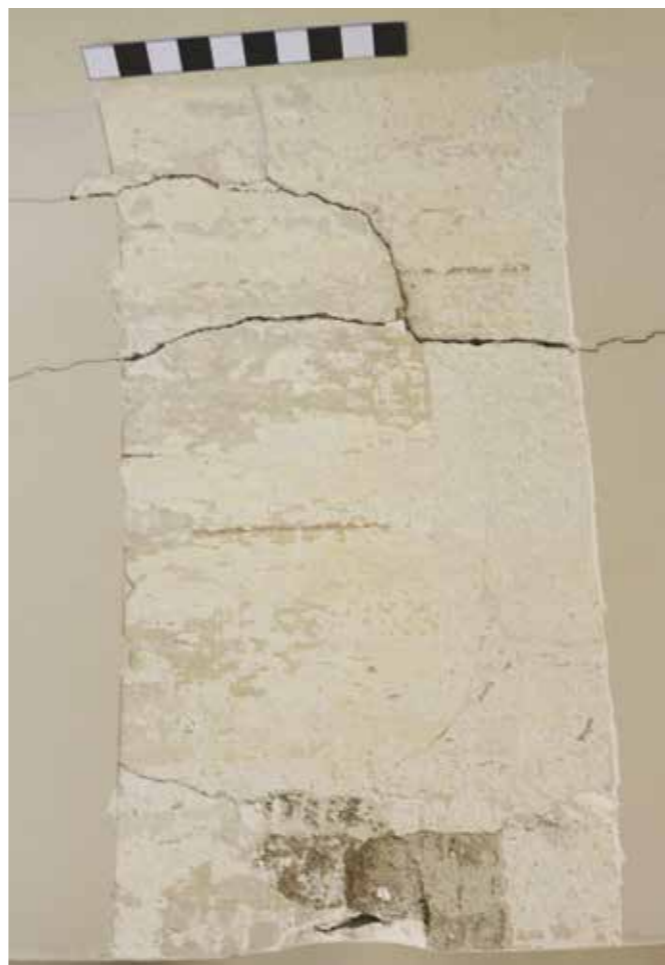
Sonda 7 otvorena je u kapitelnoj zoni pilastra južnog zida ulaznog predvorja u prizemlju. Obuhvaća kapitel, tijelo pilastra i ravnu zidnu plohu neposredno pokraj.

Pilastar pripada izvornom oblikovanju prostorije, a izveden je u žbuci vapneno-pješčanog sastava sivog tona. Zidna ploha zaključena je finom završnom žbukom, punjenom sitnim riječnim pijeskom granulacije 0 do 0,1 cm. Površina pilastra dodatno je zaglađena debljim nanosom vapnenog

bjelila, koji na zidnoj plohi pronalazimo u tanjem sloju nešto grublje obrade. Najstariji nalič izrazito je loše očuvan. Polikromnog je karaktera nedefinirane kompozicije od koje možemo jedino utvrditi tonove podslika. Na kapitelu pilastra vidljiv je tanji nanos svjetlosmeđe boje hladnog tona, dok je u istom sloju na zidu izveden najvjerojatnije podslik svjetlosivom bojom izrazito blijedog karaktera. Površinski su vidljiva brojna oštećenja nastala djelovanjem mikroorganizama i izvedbom recentnijih naliča debljih nanosa uljnog i akrilnog sastava. Nalič prve obnove nije utvrđen pa su površinski vidljivi tragovi najvjerojatnije podloge koju nalazimo požutjelu. Ostali naliči recentnije izvedbe odnose se na svjetlosmeđi premaz debljeg nanosa uljnog sastava. Slijedi svjetlosivi nalič koji tonski odudara od izvornika i zatečeni dvobojni nalič posljednje obnove izveden na tankom sloju glet mase. U posljednje dvije povijesne obnove izvedene su nadoknade u izvornom žbukanom nosiocu neadekvatnim materijalom cementnog sastava.

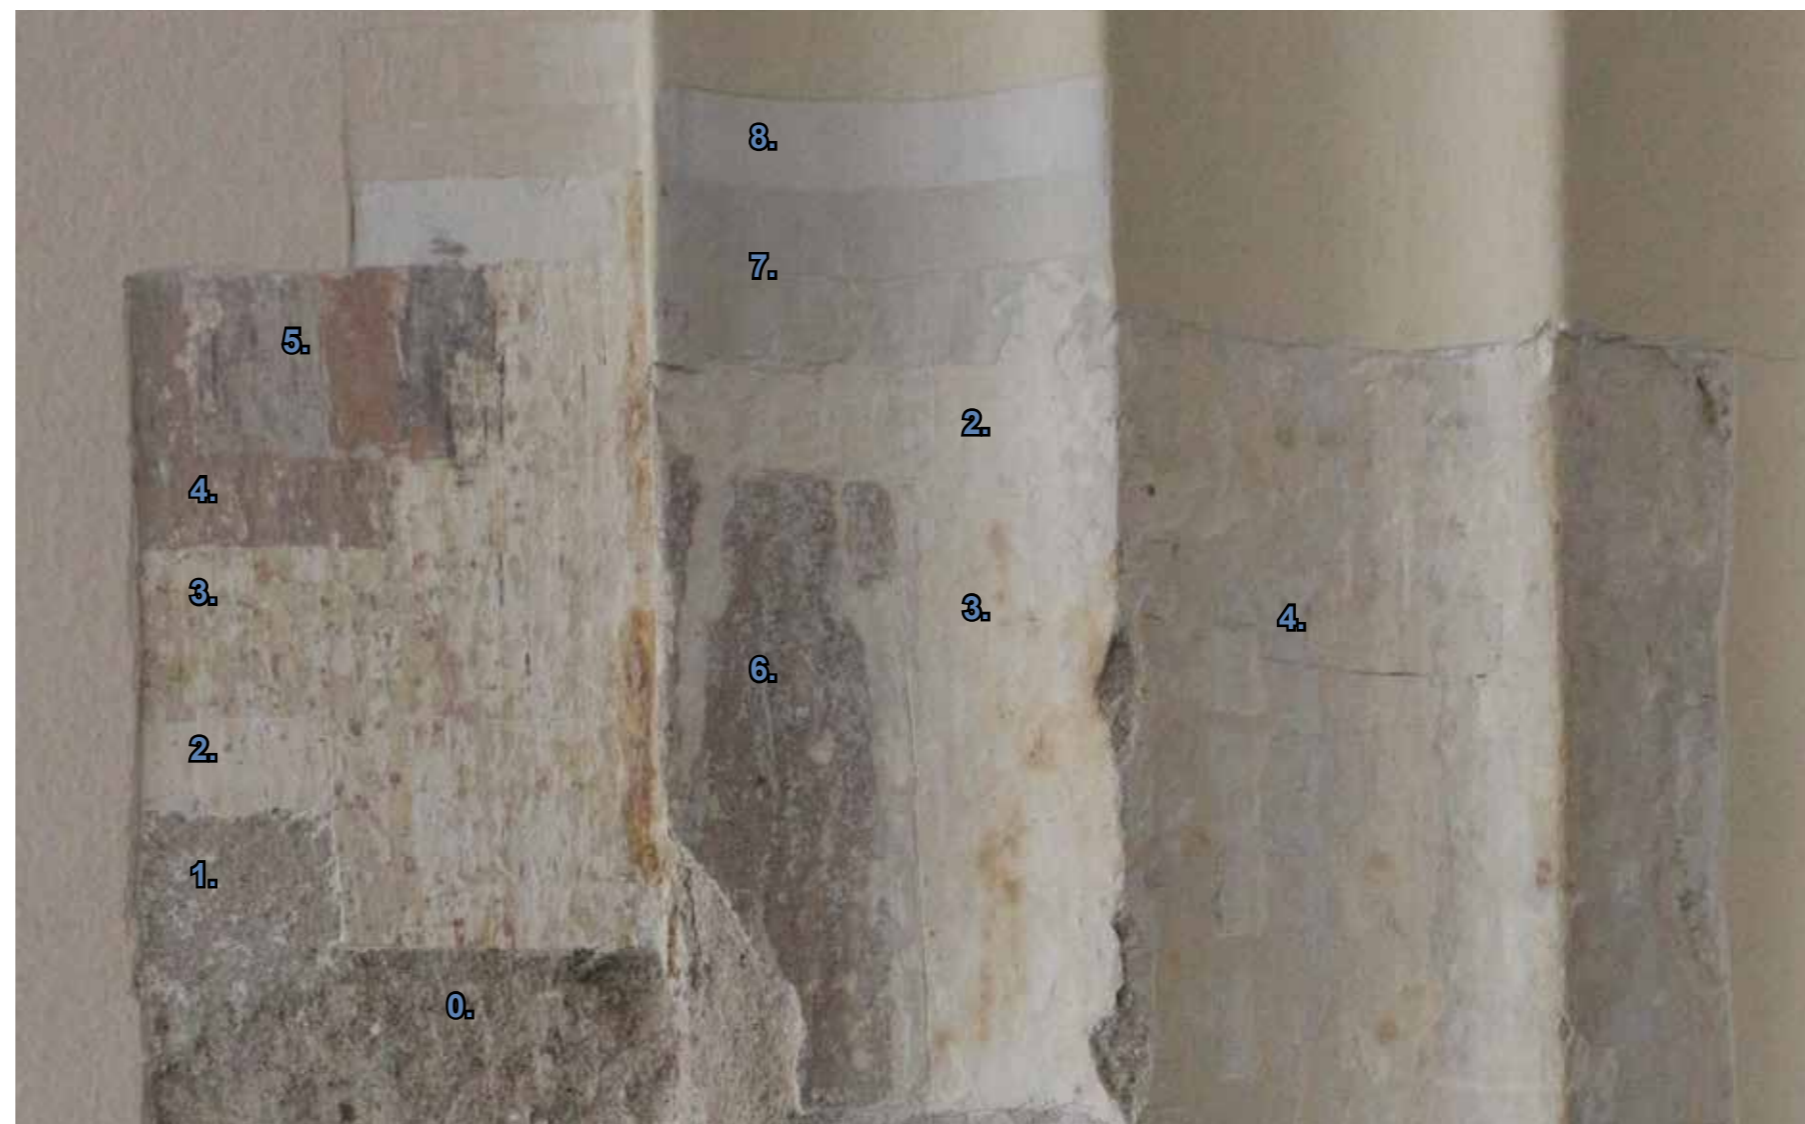
lacije 0 do 0,5 cm, a završna žbuka istoga sastava sadrži sitniji riječni pijesak, granulacije 0 do 0,1 cm. Površina je dodatno zaglađena nanosom vapnenog bjelila. Izvorni dekorativni oslik na ravnoj zidnoj plohi izveden je marmorizacijom točkastog uzorka crvenih i smeđih tonova na svjetložutom podsliku, dok je tijelo pilastra u istom sloju najvjerojatnije izvedeno monokromno svjetlosmeđom bojom tankog nanosa i lazurnog karaktera. Izvorni oslik zatečen je u izrazito lošem stanju s oštećenjima slikanog sloja i žbuknog nosioca. Degradiran je nanosima naliča recentnijih obnova.

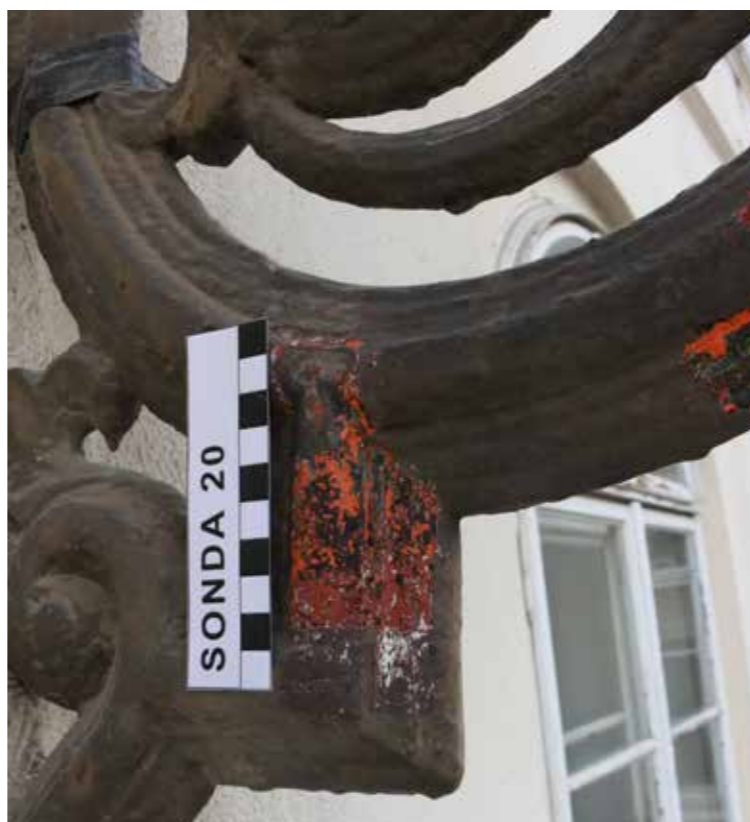
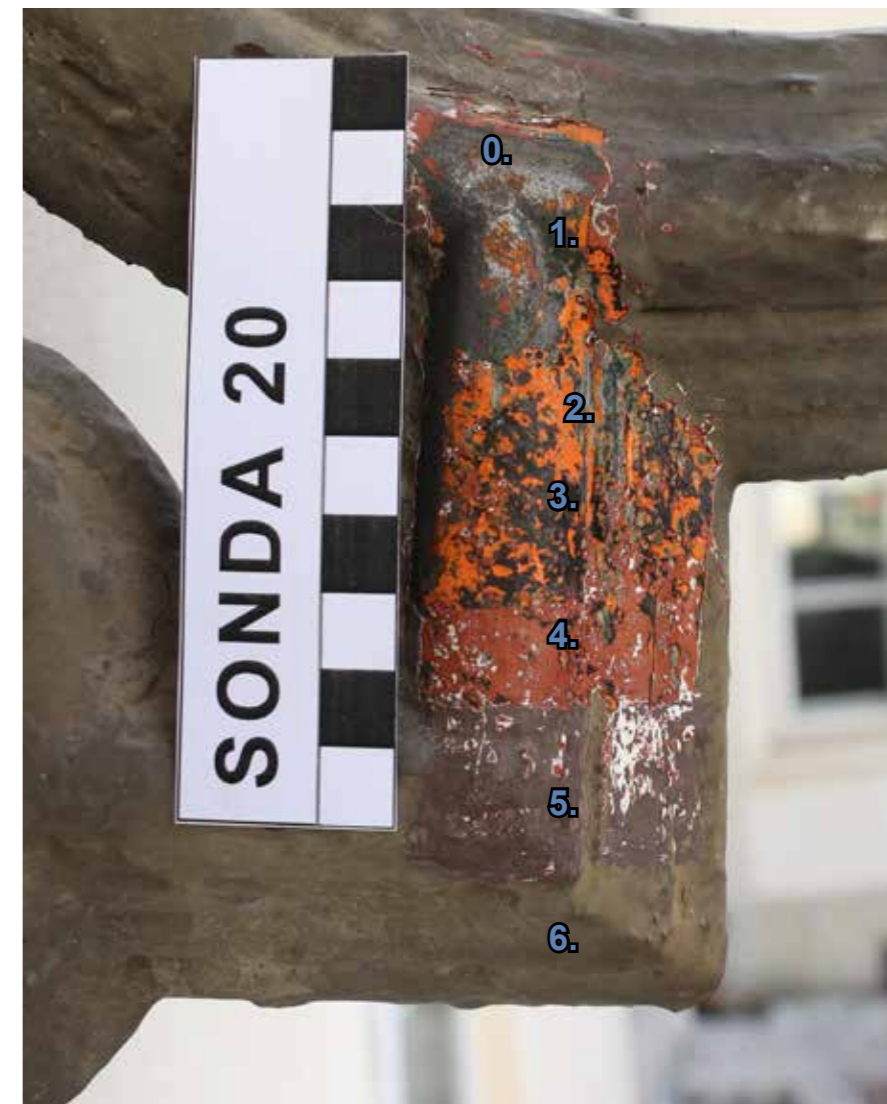
SONDA 20

Sonda 20 otvorena je na ukasnom metalnom nosaču rasvjeta na južnom dijelu rizalita u zoni prizemlja na zapadnom pročelju.

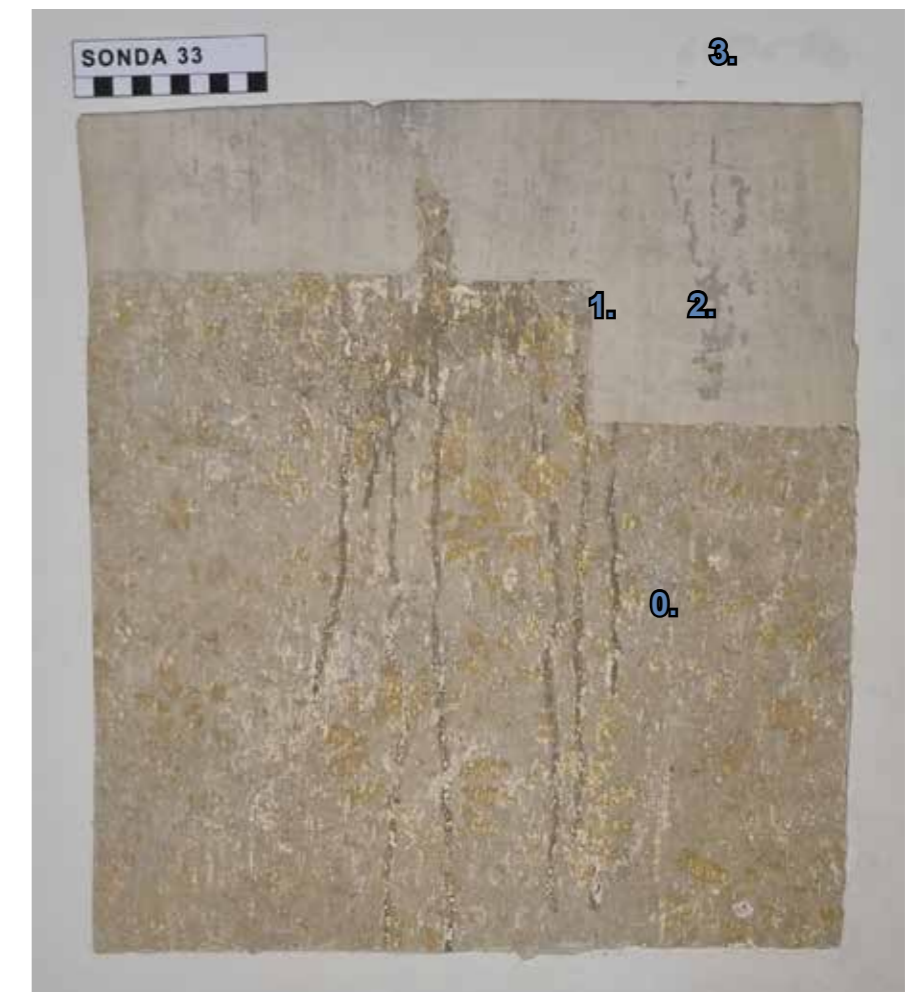
SONDA 33

0. Izvorni polikromni dekorativni oslik
1. Glet masa svjetložute boje
2. Nalič sive boje
3. Zatečeni nalič bijele boje

Sonda 33 otvorena je na zapadnom zidu krajnje zapadne prostorije južnog krila na prvom katu. U sondi je prikazan izvorni polikromni dekorativni oslik izveden u vapnenoj tehnici. Na podsliku sive boje toplijeg tona šablonama je izveden cvjetni motiv žute boje. Zatečen je u dobrom stanju, očuvanog i čitljivog motiva. Površinski sadrži prljavštinu i nečistoće nastale nanošenjem naknadnih ličenih slojeva. U središnjem dijelu sonde vidljivo je oštećenje od boje nepoznatog sastava; moguće je da se radi o tinti. Oslík se može rekonstruirati ili restituirati nakon uklanjanja naknadnih povijesnih naliča kako bi se utvrdila cjelovita likovna kompozicija sa svim detaljima. U recentnijoj obnovi zidna ploha sanirana je slojem glet mase svjetložutog obojenja s pripadajućim monokromnim naličem sive boje, dok je u posljednjoj obnovi izveden zatečeni nalič bijele boje.

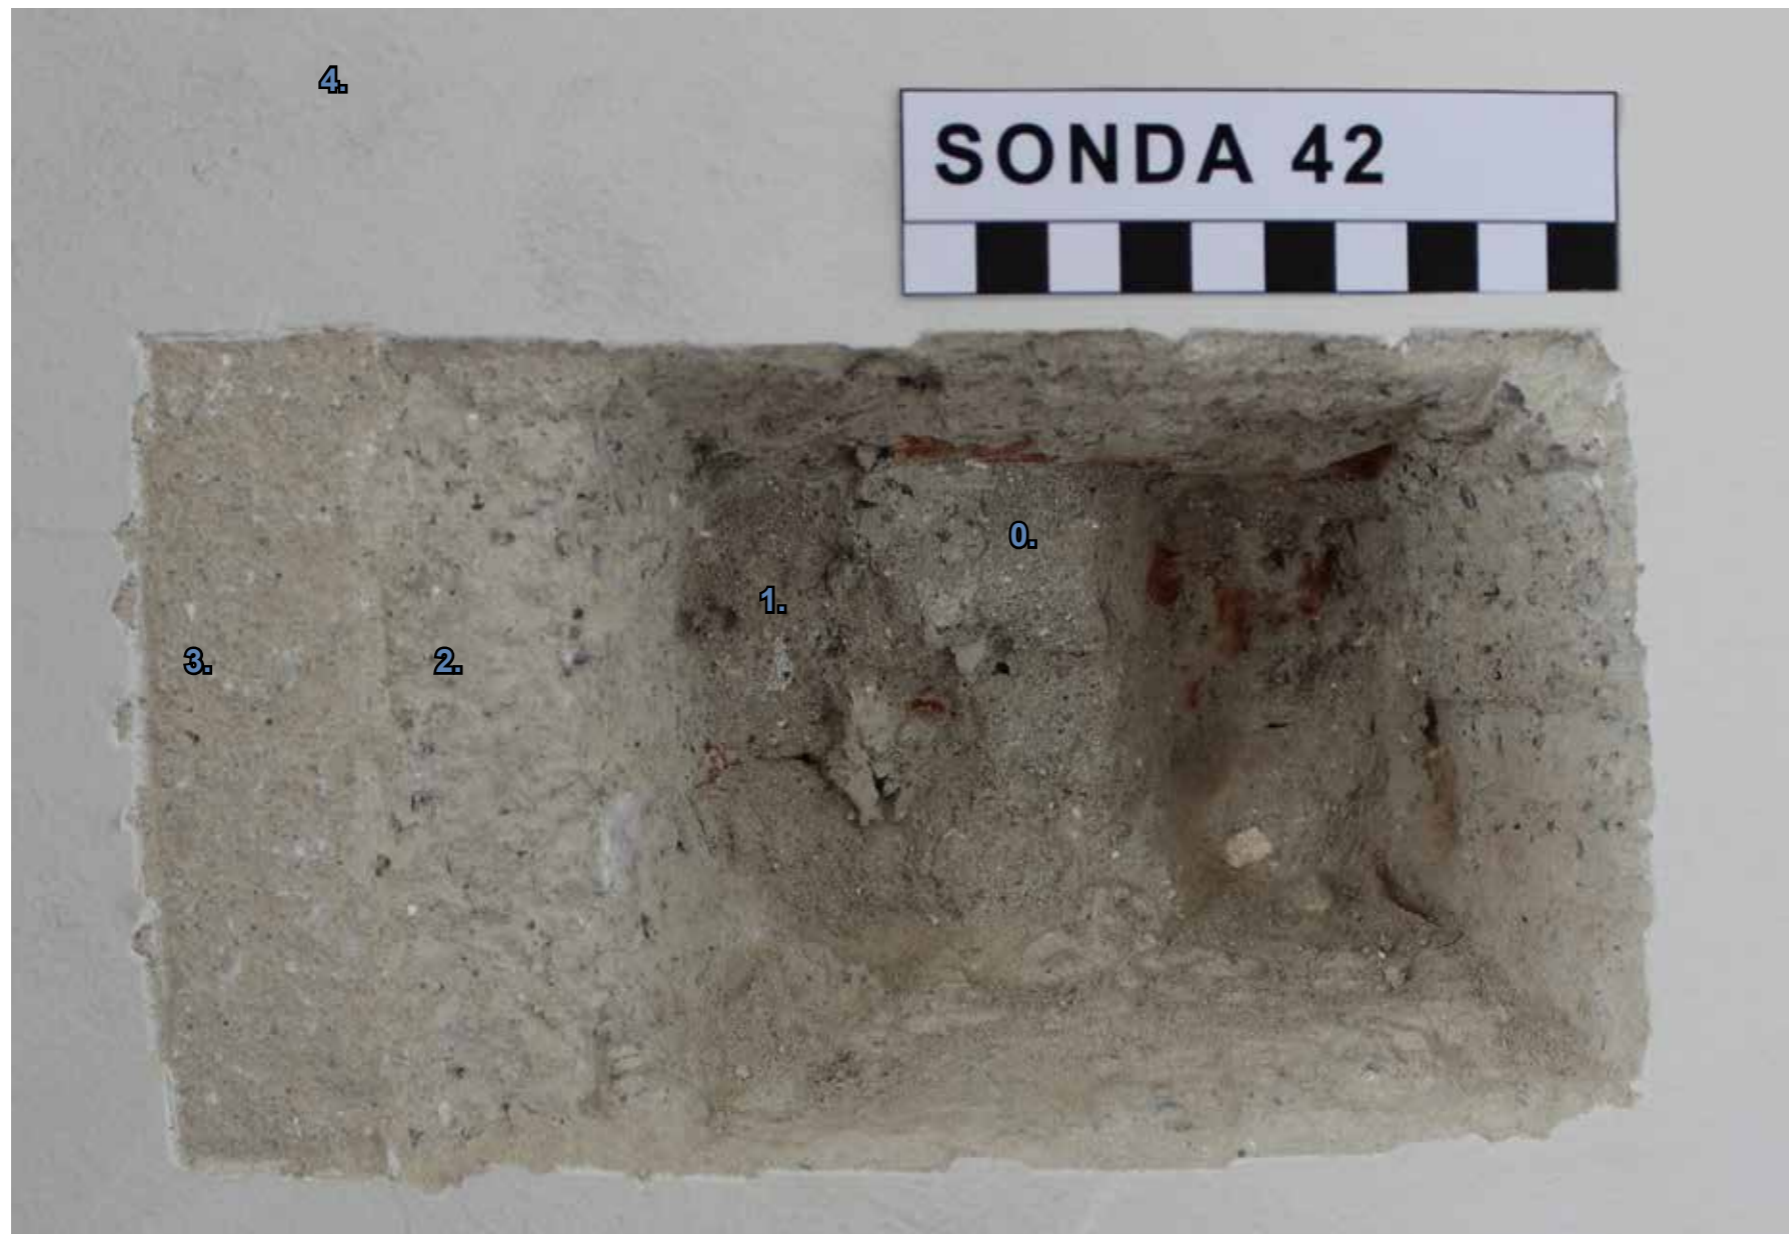
SONDA 42

0. Izvorna opečna građa
1. Izvorna podložna vapneno-pješčana žbuka
2. Podložna vapneno-cementna žbuka
3. Završna vapneno-cementna žbuka
4. Zatečeni nalič bijele boje

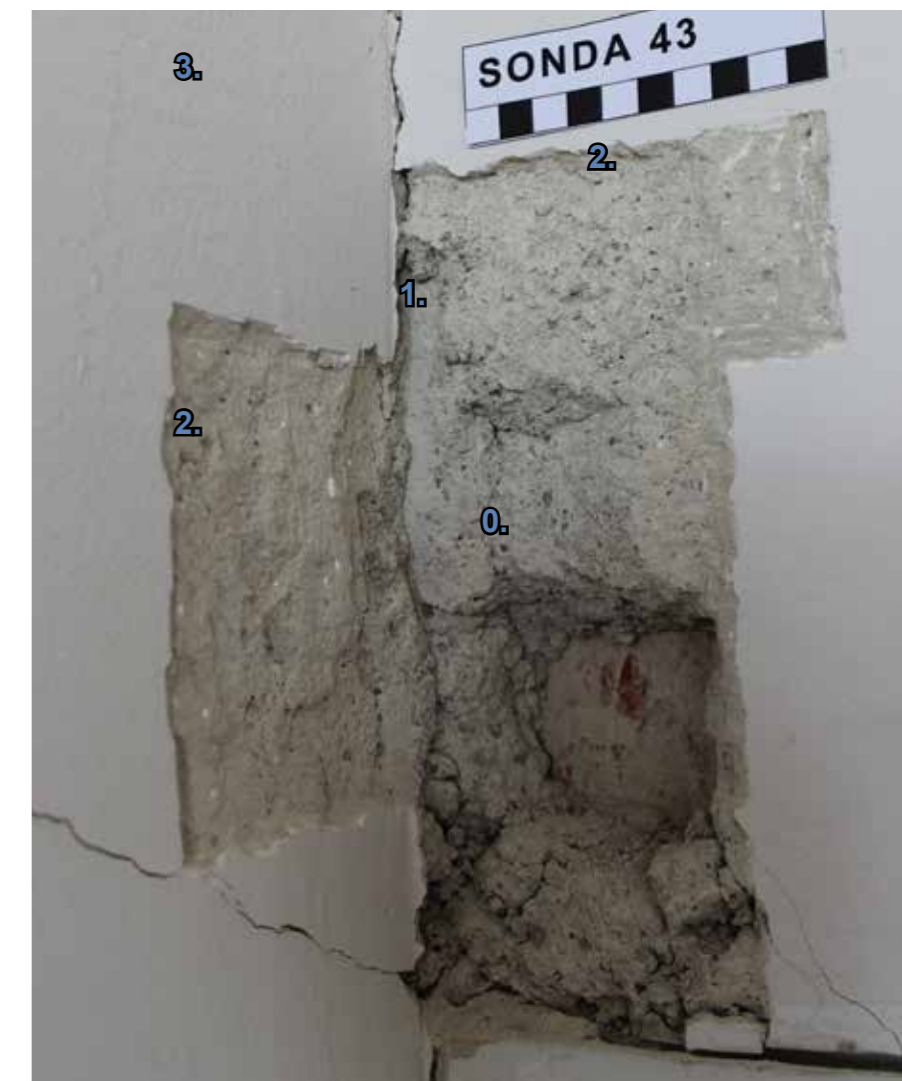
Sonda 43 otvorena je u jugozapadnom kutu istočnog salona kata.

Na izvornoj opečnoj građi pronađeni su žbukani i ličeni slojevi posljednje povijesne obnove. Vapneno-cementna žbuka posljednje povijesne obnove izvedena je u dva sloja. Sloj podložne žbuke punjen je miješanim kamenim agregatom, granulacije 0 do 0,5 cm, debljine nanosa 4 cm. Završni sloj žbuke punjen je agregatom riječnog podrijetla, granulacije 0 do 0,2 cm i debljine nanosa 0,5 cm. Zatečeni nalič je bijele boje.

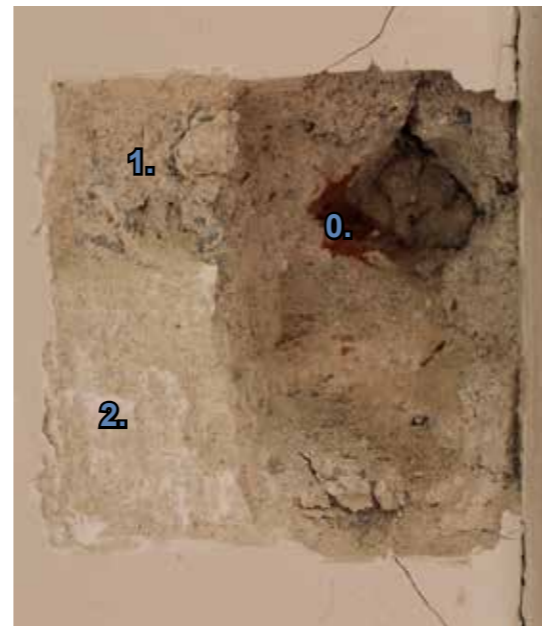
SONDA 44

0. Izvorna opečna građa
1. Podložna vapneno-cementna žbuka
2. Završna vapneno-cementna žbuka
3. Zatečeni nalič bijele boje

Sonda 44 otvorena je na sjevernom zidu istočnog salona kata. Dodatak sonde otvoren je na istočnom zidu iste prostorije.

Na izvornoj opečnoj građi pronađeni su žbukani i ličeni slojevi posljednje povijesne obnove. Vapneno-cementna žbuka posljednje povijesne obnove izvedena je u dva sloja. Sloj podložne žbuke punjen je miješanim kamenim agregatom, granulacije 0 do 0,5 cm i debljine nanosa 3 cm. Završni sloj žbuke punjen je agregatom riječnog podrijetla, granulacije 0 do 0,2 cm, debljine nanosa 0,5 cm. Zatečeni nalič je bijele boje.

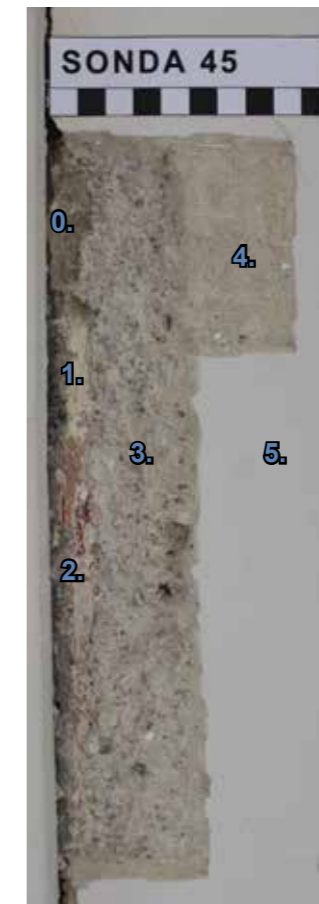
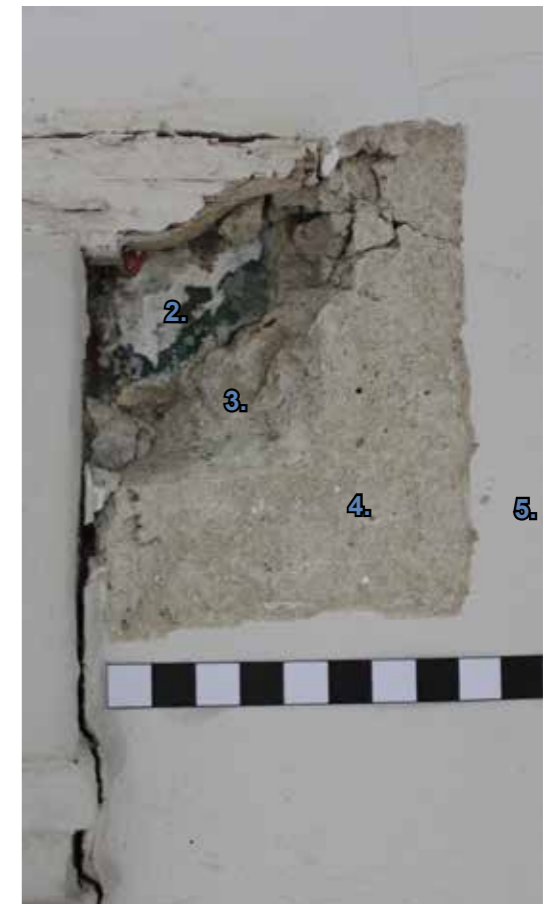
SONDA 45

0. Izvorna završna vapneno-pješčana žbuka
1. Izvorna bijela vapnena podloga
2. Nekoliko nerazlistanih polikromnih dekorativnih naliča/oslika
3. Podložna vapneno-cementna žbuka
4. Završna vapneno-cementna žbuka
5. Zatečeni nalič bijele boje

Vapneno-cementna žbuka posljednje povijesne obnove izvedena je u dva sloja. Sloj podložne žbuke punjen je miješanim kamenim agregatom, granulacije 0 do 0,5 cm.

Završni sloj žbuke punjen je agregatom riječnog podrijetla, granulacije 0 do 0,2 cm i debljine nanosa 0,5 cm. Zatečeni nalič je bijele boje.

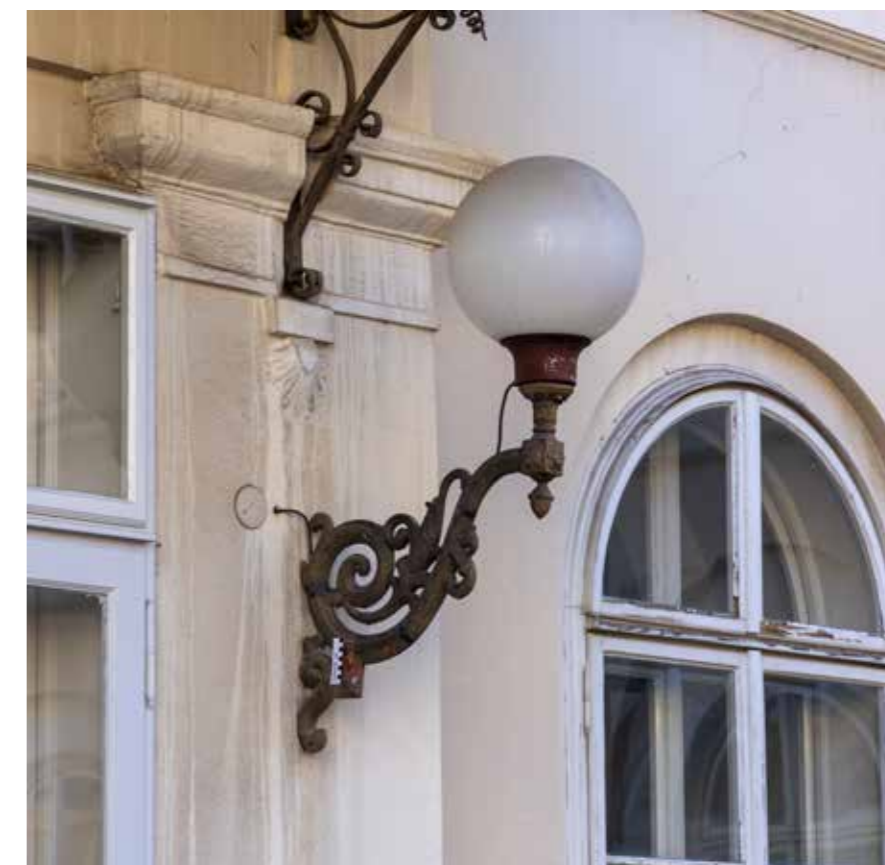
Zapadno pročelje, detalj prizemlja središnjeg rizalita

Profilacije su formirane u kamenu svjetlijeg tona mekše strukture i glatke završne obrade (postignute brušenjem). Jednostavnije forme (kao što je tijelo pilastra i istaknute ravne plohe između višestrukih profilacija) oblikovane su pješčarom tamnijeg tona, štokane površinske obrade. Kamena građa zatečena je u relativno dobrom stanju. Profilirani kameni elementi svjetlijeg tona sadrže manja strukturalna i površinska oštećenja istaknutih dijelova, dok je na klesancima tamnijeg tona uočeno veće površinsko osipanje uzrokovano atmosferilijama i nanošenjem naknadnih slojeva povijesnih obnova. Izvorna žbuka izvedena je u dva sloja. Podložna žbuka sivog tona punjena je kamenim agregatom riječnog podrijetla, granulacije 0 do 1 cm, s manjim udjelom sitnijih čestica ugljena. Završna žbuka toploga žućkastog tona i grube zrnate površinske obrade punjena je riječnim pijeskom i lomljencem, granulacije 0 do 0,3 cm. Žbukani slojevi zatečeni su trusne strukture i oslabljene adhezije s obzirom na nosioca i međusobno.
