# PALAČA DRAŠKOVIĆ ili NARODNI DOM

Opatička ulica 18, Zagreb

DODATNI KONZERVATORSKO-RESTAURATORSKI ELABORAT S PRIJEDLOGOM PREZENTACIJE  
SLIKANOG SLOJA U INTERIJERU I SMJERNICAMA ZA OBRADU PROČELJA

INSTITUT ZA POVIJEST UMJETNOSTI  
ZAGREB, LIPANJ 2022.

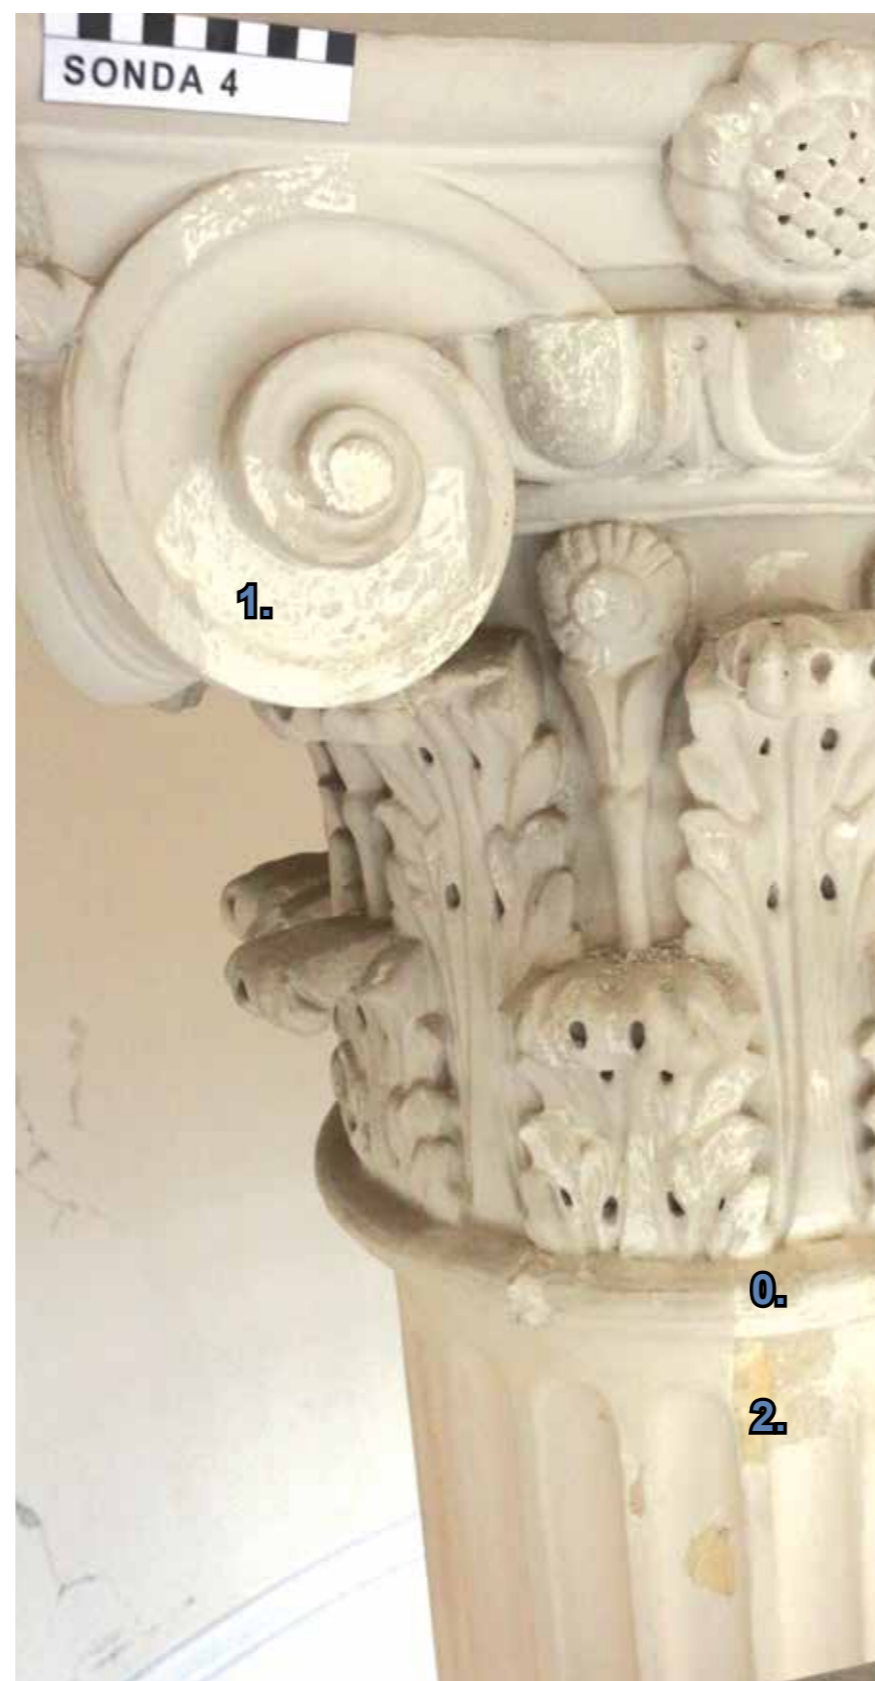
#### SONDA 4

Sonda 4 otvorena je na kapitelu južnog stupa galerije stubišta na katu. Njome je istraženo izvorno oblikovanje i pripadajući nalič. Kapitel je lijevan u štukomasi bijele boje, gipsanog ili vapneno-gipsanog sastava. Tijelo stupa građeno je u opeci, a oblikovanje kanelira izvedeno je žbukom vapneno-pješčanog sastava srednje fine obrade, koja je izvedena u svojstvu imitacije pješčara, dodatno istaknute naličem neujednačenog tona žute oker boje. Nalič sive boje izveden je na kapitelu, dok je na tijelu stupa u tragovima pronađen nalič smeđe boje (moguća marmorizacija smeđih tonova, što je vidljivo u sondi 12, izvedenoj na tijelu stupa). Nalič

preposljednje povijesne obnove svjetlosmeđe boje i uljnog sastava izveden je najvjerojatnije samo na tijelu stupa, dok je na kapitelu zadržan nalič sive boje. Zatečeni nalič

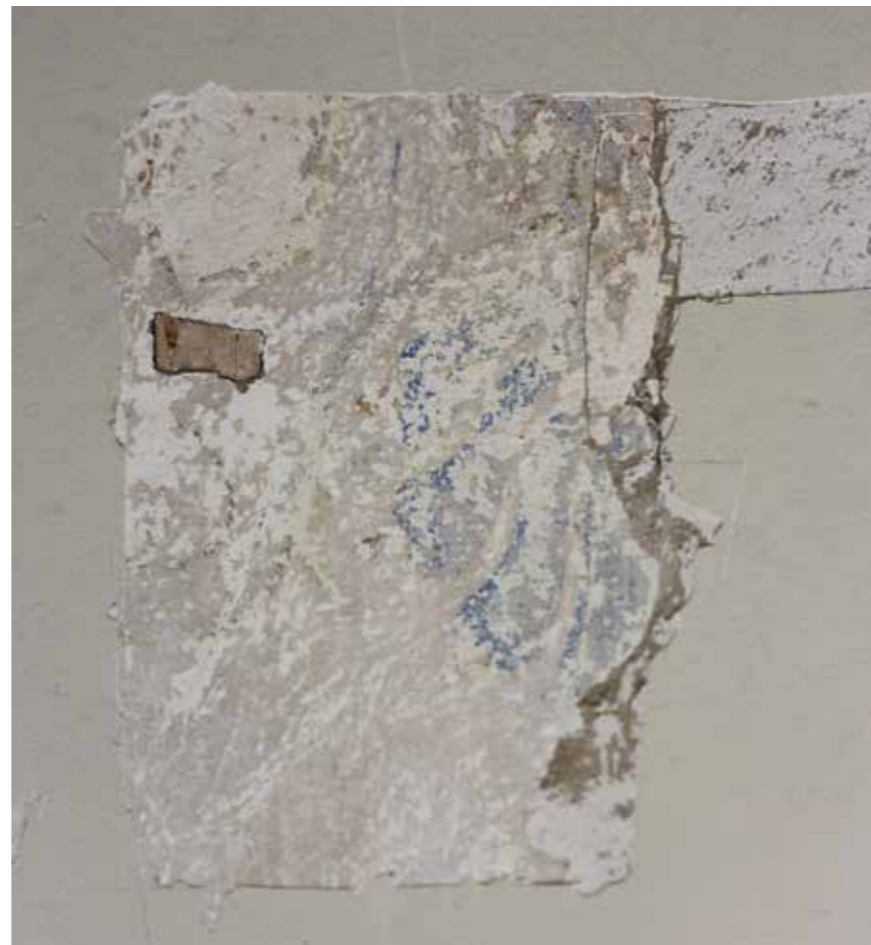
### SONDA 8

Sonda 8 otvorena je na ravnoj zidnoj plohi unutar južne kasete stropa ulaznog predvorja u prizemlju.

truke pukotine koje prodiru dublje kroz žbukani nosilac, ali i brojna površinska oštećenja slikanog sloja zbog kojih motiv oslika ostaje nedefiniran. Fragmentarno očuvani slikani sloj upućuje na vitičaste razgranate forme biljnog motiva izvedenog intenzivnijim nijansama plave, žute i crvene boje na podsluku svjetložute boje.

Površinski su vidljivi tragovi naknadnih povijesnih naliča koji su najvjerojatnije u većoj mjeri uklonjeni u recentnijim obnovama.

U posljednjoj povijesnoj obnovi izveden je deblji sloj gleta bijele boje, koji je čvrsto prionuo uz površinu starijih ličenih slojeva te se pri raslojavanju izvorni oslik dodatno oštećuje. Zatečeni nalič je svjetložute boje hladnijeg tona.

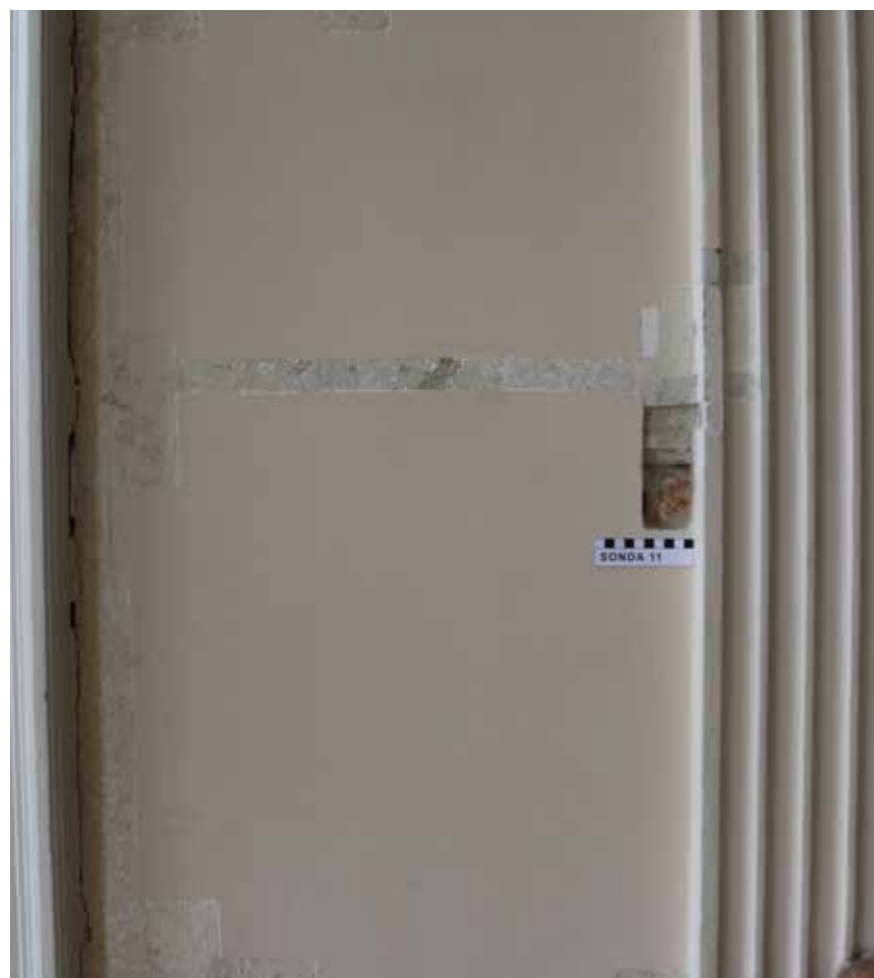
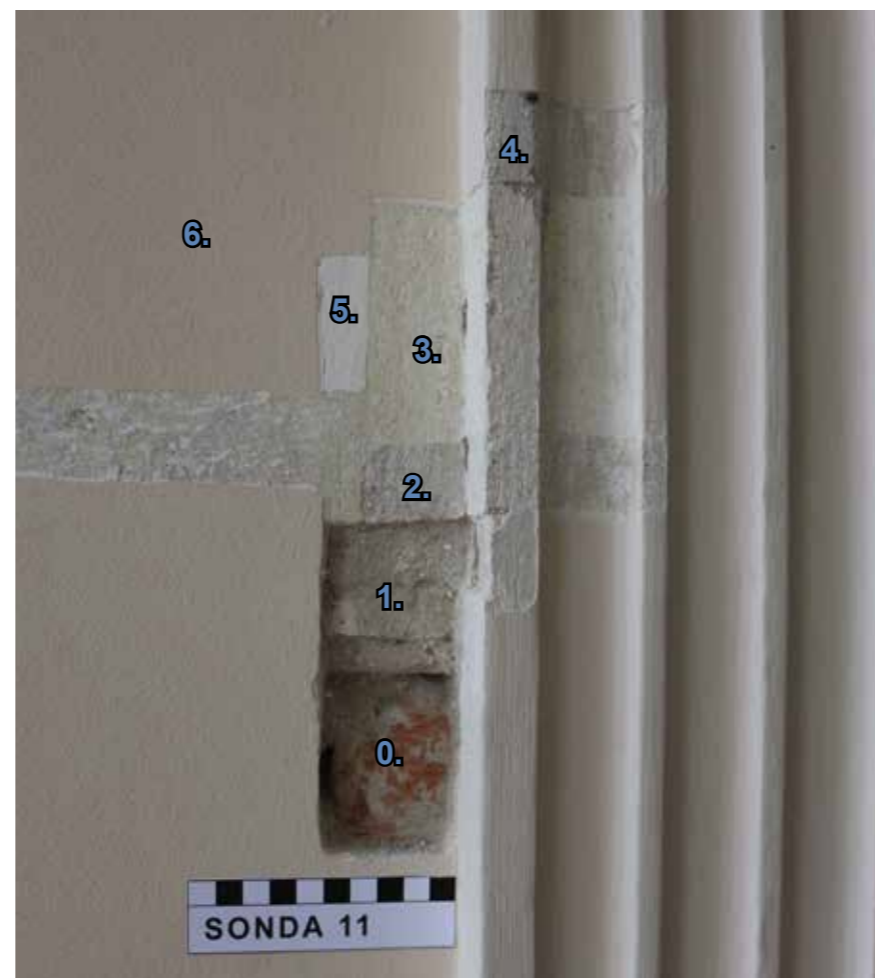
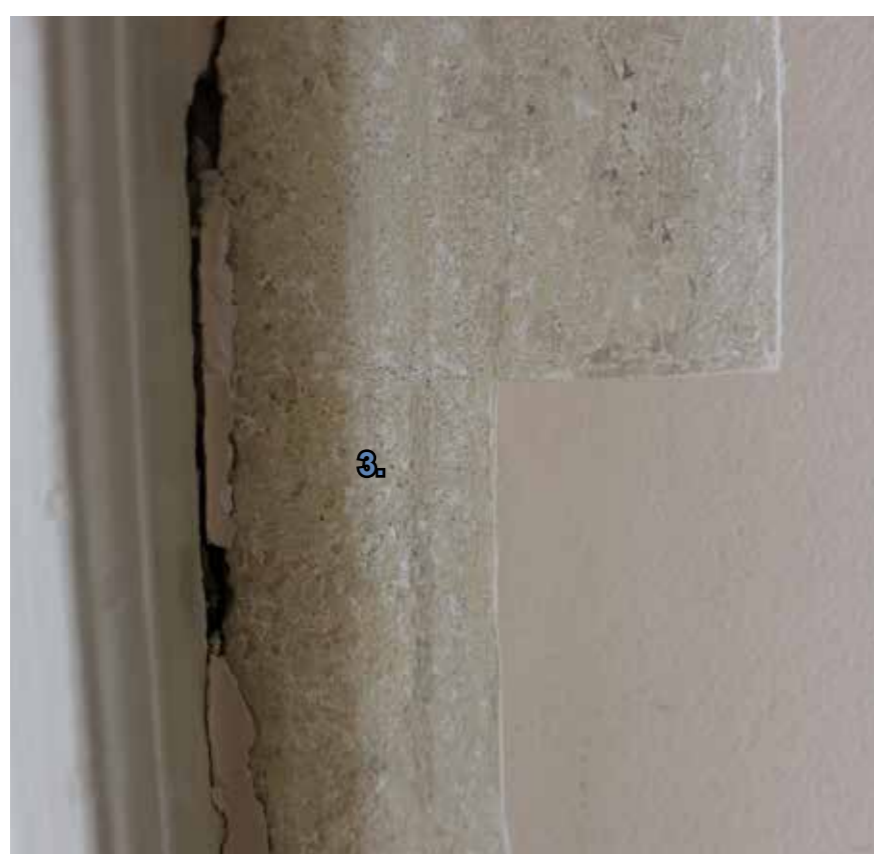
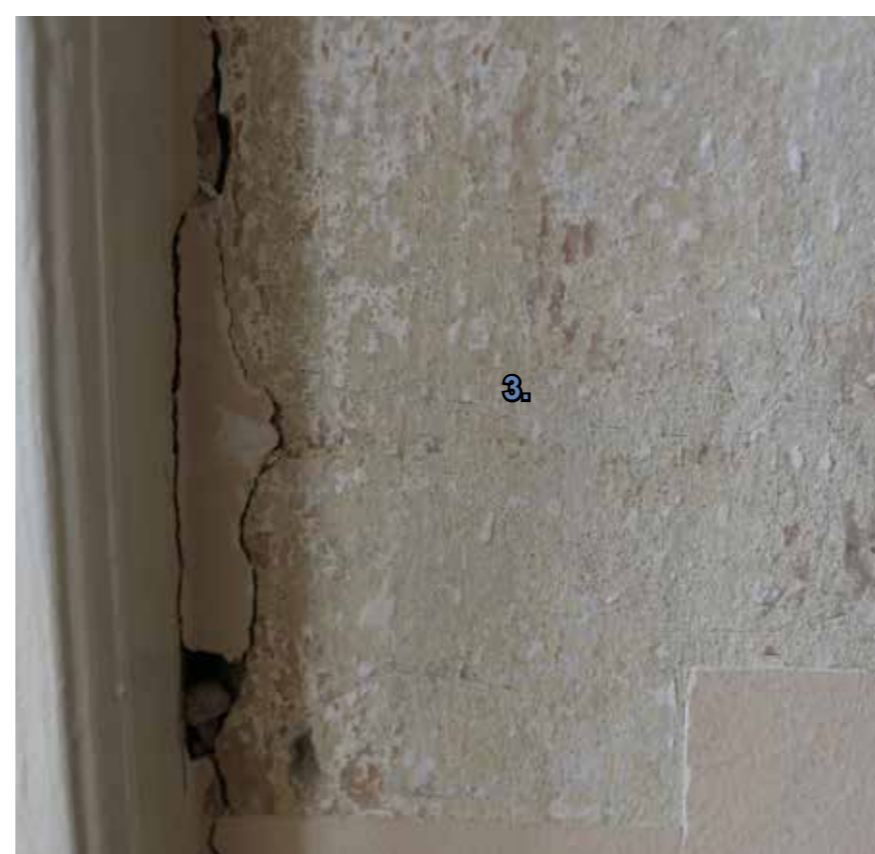
### SONDA 11

Sonda 11 otvorena je na sjevernom zidu prostora galerije stubišta kata. Njome je obuhvaćeno tijelo pilastra i ravna zidna ploha između okvira vrata i pilastra.

Na izvornoj opečnoj građi pronađena je izvorna vapneno-pješčana žbuka izvedena u dva sloja. Podložna žbuka punjena je kamenim agregatom riječnog podrijetla, granulacije 0 do 0,5 cm. Završna žbuka istoga sastava punjena je sitnijim agregatom, granulacije 0 do 0,1 cm. Žbuka je fine završne obrade. Izvorni polikromni dekorativni oslik točkastog motiva izveden je na sloju bijele vapnene podloge i na podsliku svjetložute boje. Marmorizacija se sastoji od zelenih i smeđih točkastih motiva te bordura koje razdjeljuju ravne zidne plohe u pravokutne ploče većih dimenzija. Oslik je kompozicijom i motivom imitirao kamene/mramorne ploče. Marmorizacija je u tragovima vidljiva i na tijelu pilastra. Izvorni slikani sloj zatečen je u dosta lošem stanju s višestrukim oštećenjima površinskog sloja, koji je stanjen u prvoj povijesnoj obnovi, koja ne ponavlja izvornik. U prvoj povijesnoj obnovi izveden je polikromni dekorativni nalič, ružičastih i smeđih tonova. Zatečen je u

tragovima pa motiv oslika nije potpuno razjašnjen. Izveden je na tankom sloju bijele glet mase.

U posljednjoj povijesnoj obnovi izvedeni su manji popravci, nadoknade u žbukanom nosiocu na tijelu pilastra. Zatečeni nalič izveden je dvobojno na debljem nanosu bijele glet mase, koja je čvrsto prionula uz starije ličene slojeve.

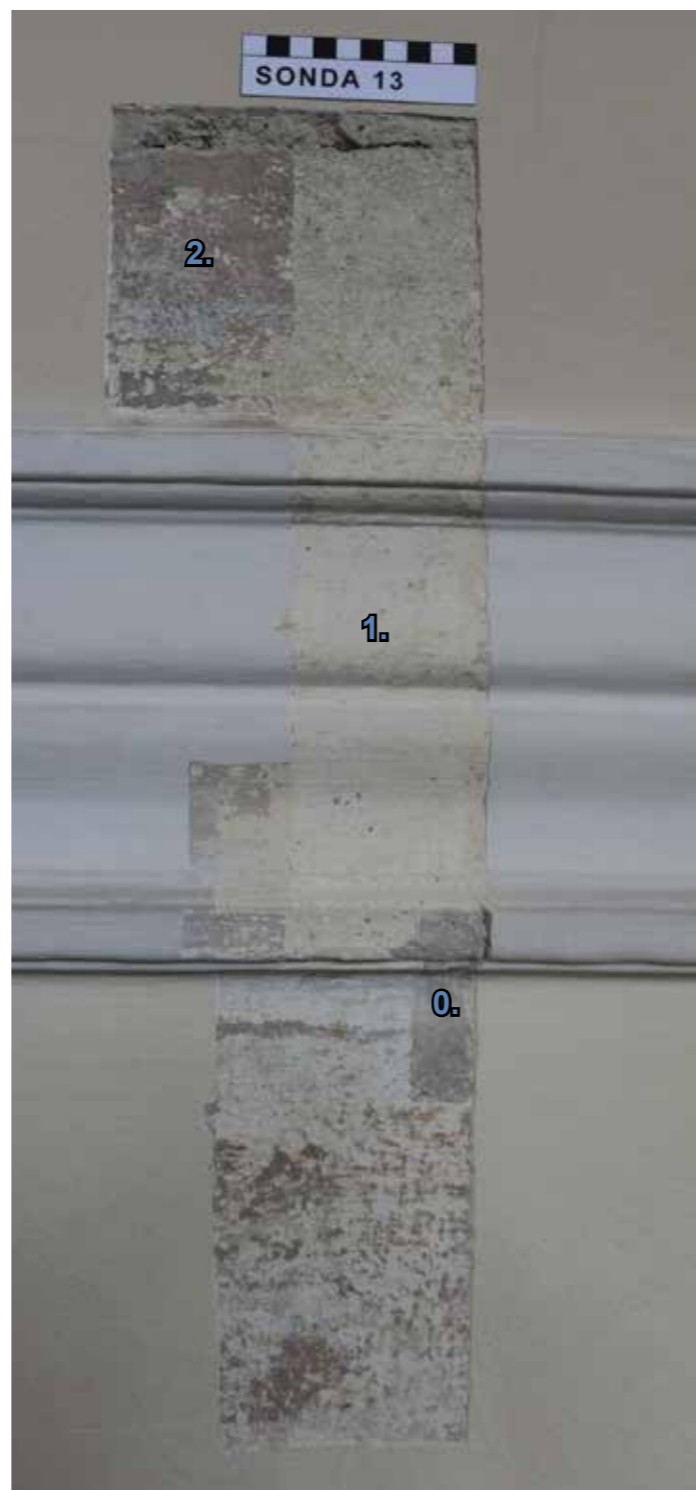
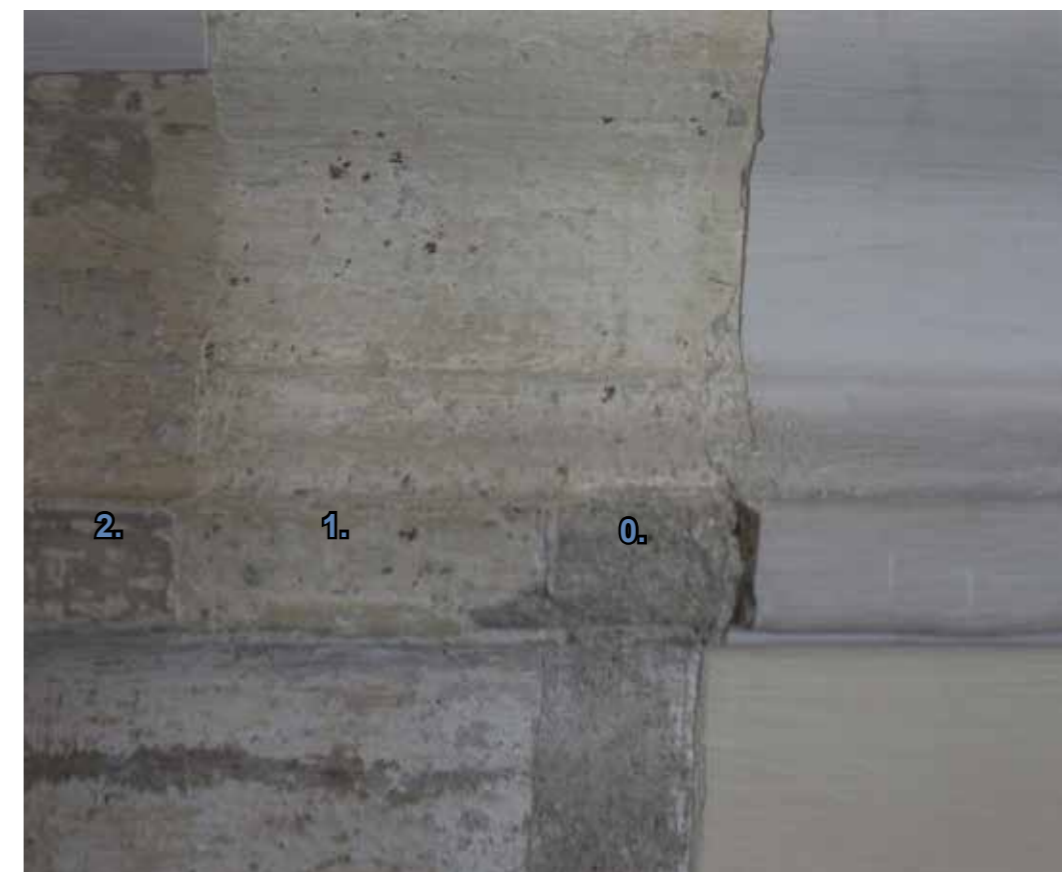
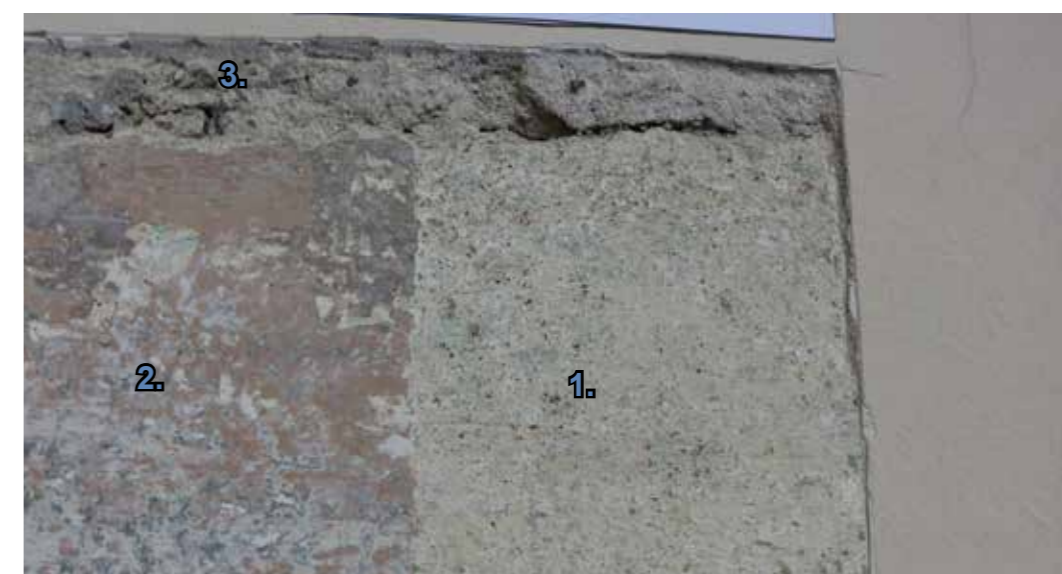
Sonda 13 otvorena je na profiliranom razdjelnom vijencu istočnog zida stubišta između prizemlja i kata. Njome je obuhvaćen razdjelni vijenac i ravne zidne plohe neposredno iznad i ispod. Razdjelni vijenac izveden je od izvorne vapneno-pješčane žbuke. Završna žbuka punjena je agregatom riječnog podrijetla, granulacije 0 do 0,2 cm. Žbuka je fine završne obrade. Izvorni polikromni dekorativni oslik točkastog motiva izveden je na sloju bijele vapnene podloge i podsliku svjetložute boje. Marmorizacija se sastoji od zelenih i smeđih točkastih motiva, a pronađena je na svim ispitanim ploham u sondi. Zatečena je u relativno dobrom stanju čitljivog motiva, ali stanjenoga površinskog slikanog

sloja, koji je najvjerojatnije dijelom uklonjen u prvoj povijesnoj obnovi, u kojoj je izveden polikromni dekorativni nalič smeđih i crvenih tonova, čiji motiv nije razjašnjen. Vjerojatno se radilo o jednostavnom polikromnom naliču s bordurama.

Zatečeni nalič je dvo-bojni, svjetlonarančaste i bijele boje, a izveden je na debljem sloju bijele glet mase.

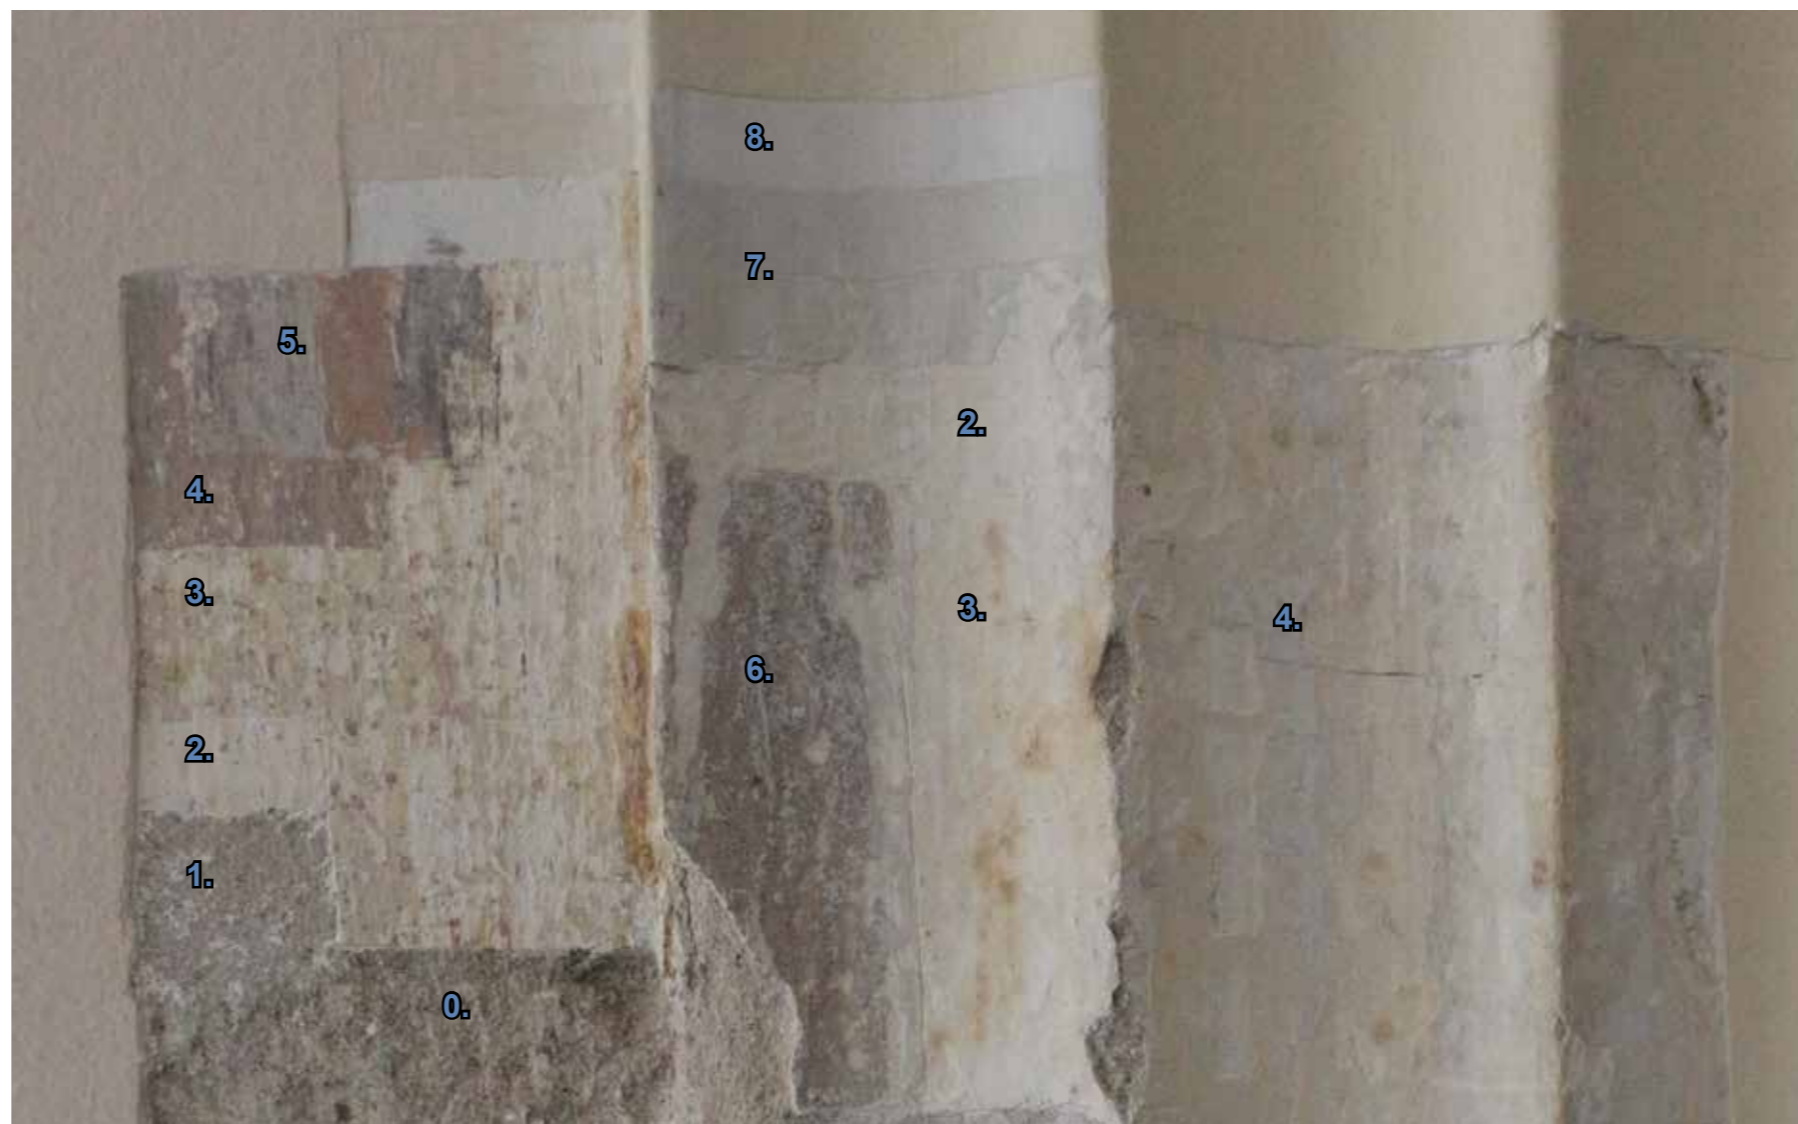
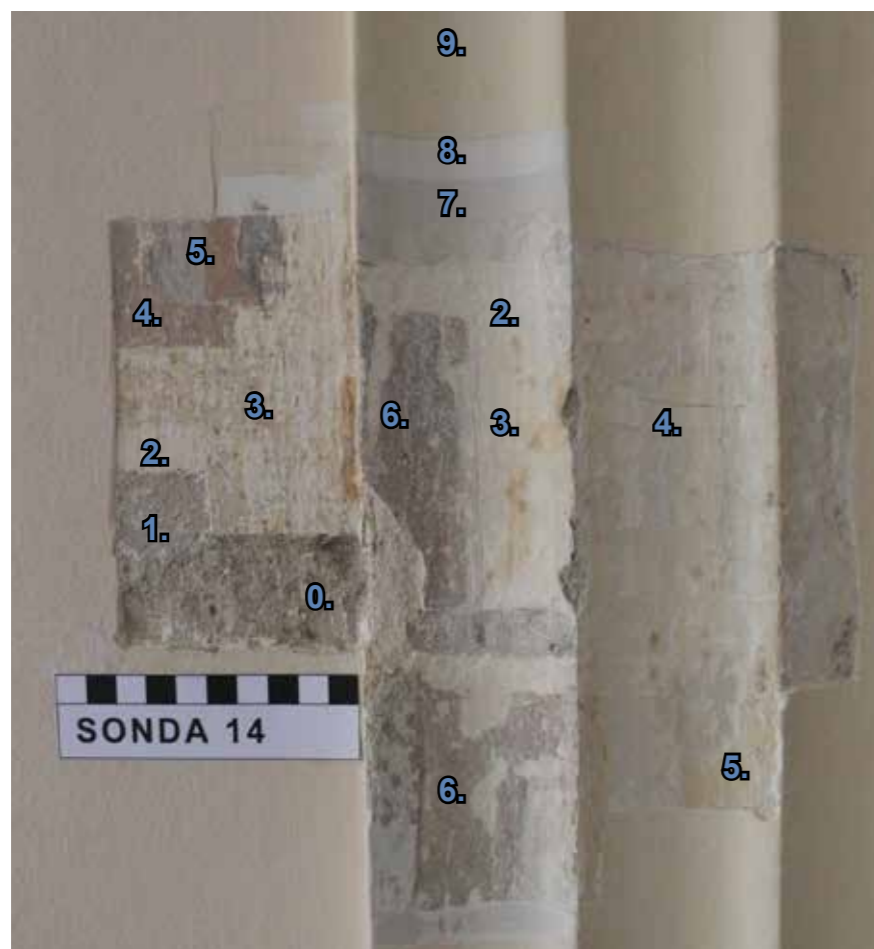
Sonda 14 otvorena je na pilastru sjevernog zida ulaznog predvorja prizemlja. Sondom je obuhvaćeno tijelo pilastra i ravna zidna ploha neposredno pokraj.

Izvorna žbuka izvedena je u dva sloja. Podložna žbuka punjena je kamenim agregatom riječnog podrijetla, granu-

lacije 0 do 0,5 cm, a završna žbuka istoga sastava sadrži sitniji riječni pijesak, granulacije 0 do 0,1 cm. Površina je dodatno zaglađena nanosom vapnenog bjelila. Izvorni dekorativni oslik na ravnoj zidnoj plohi izveden je marmorizacijom točkastog uzorka crvenih i smeđih tonova na svjetložutom podsliku, dok je tijelo pilastra u istom sloju najvjerojatnije izvedeno monokromno svjetlosmeđom bojom tankog nanosa i lazurnog karaktera. Izvorni oslik zatečen je u izrazito lošem stanju s oštećenjima slikanog sloja i žbuknog nosioca. Degradiran je nanosima naliča recentnijih obnova.

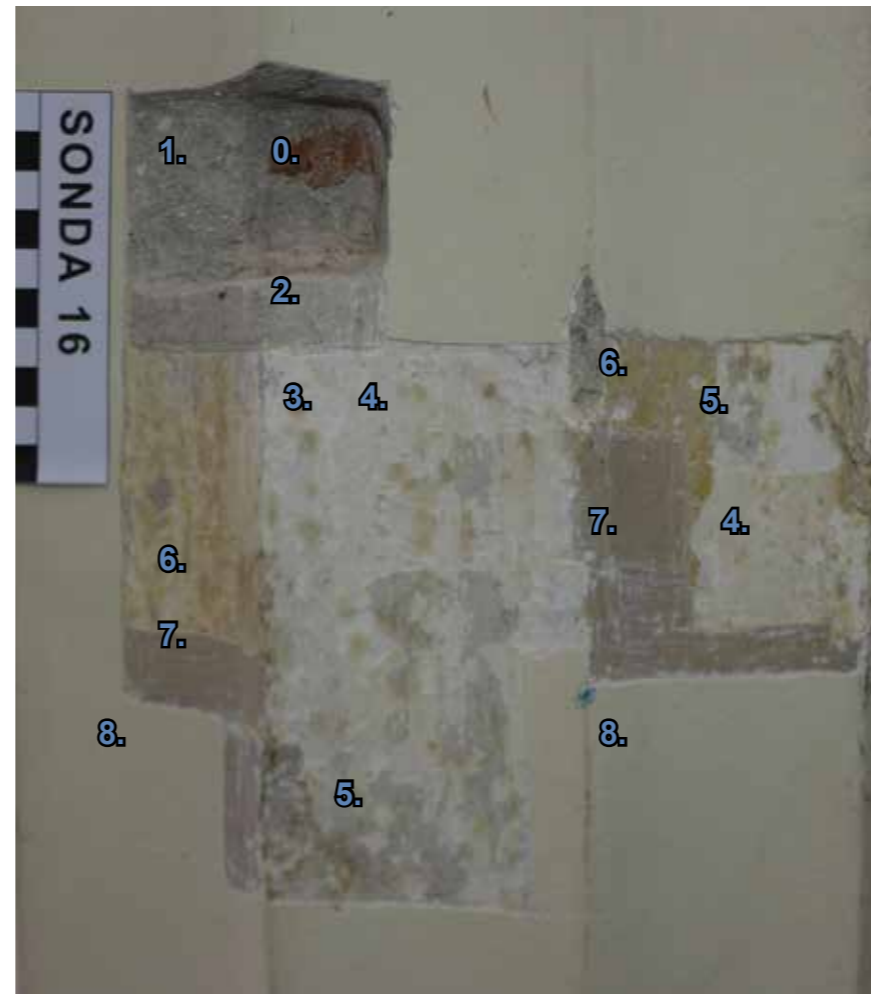
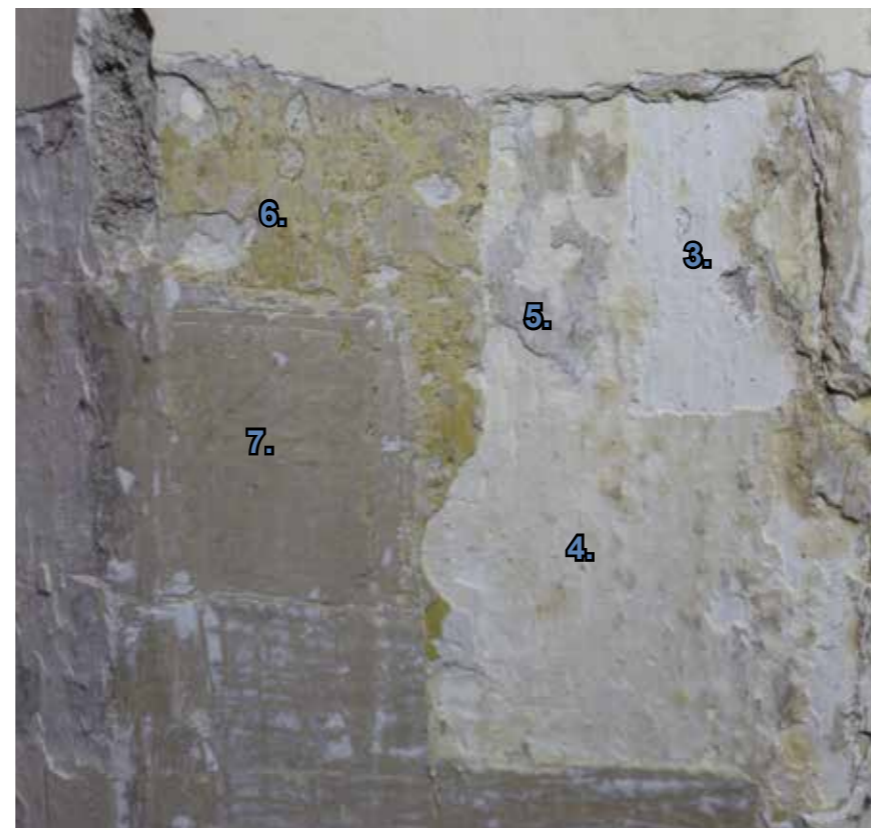
## SONDA 16

Nalič prve obnove zatečen je u manjim tragovima. Na podlozi svjetlosive boje toplijeg tona vidljivi su tragovi tamnijega obojenja koji sugeriraju mogući dekorativni karakter u vidu marmorizacije. Izrazito je loše očuvan, što je provjereno na više pozicija probnim sondama pa njegova rekonstrukcija nije izgledna.

Kronološki sljedeći nalič debljega je nanosa, najvjerojatnije uljnog sastava. Na podlozi tamnožute boje hladnijeg i

intenzivnog tona vidljivi su tragovi tamnijeg smeđeg i sivog obojenja koji upućuju na ponavljanje dekorativnog oslika marmorizacije prethodne obnove s razlikom u kromatskim karakteristikama.

Slijedi smeđi nalič pasteloga tona koji pripada dvobojnom naliču cjelovite obnove predvorja. Debljeg je nanosa i moguće uljnog ili akrilnog sastava, dok posljednjoj obnovi pripada zatečeni dvobojni nalič prostorije predvorja.

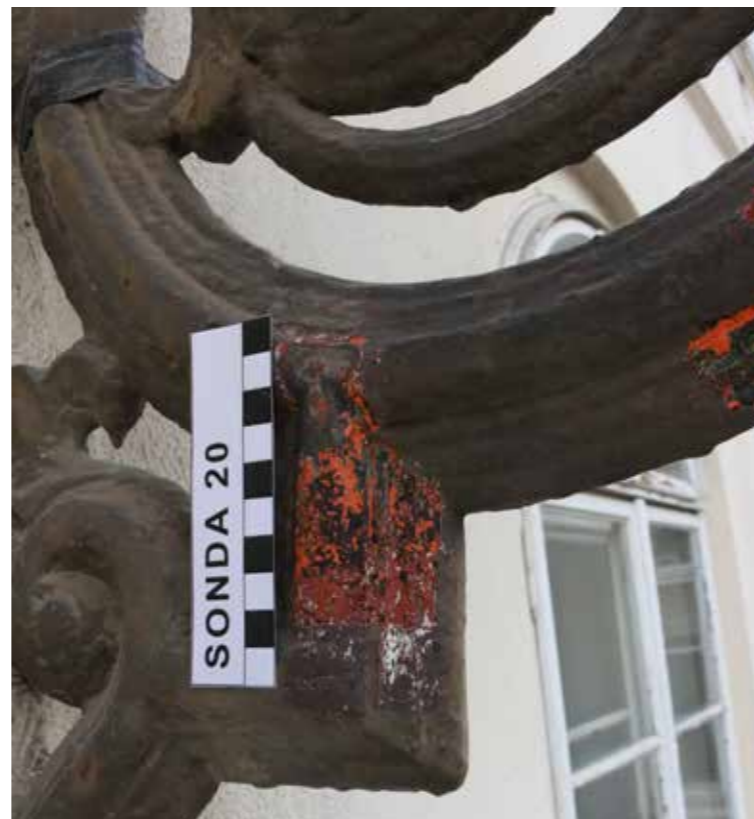
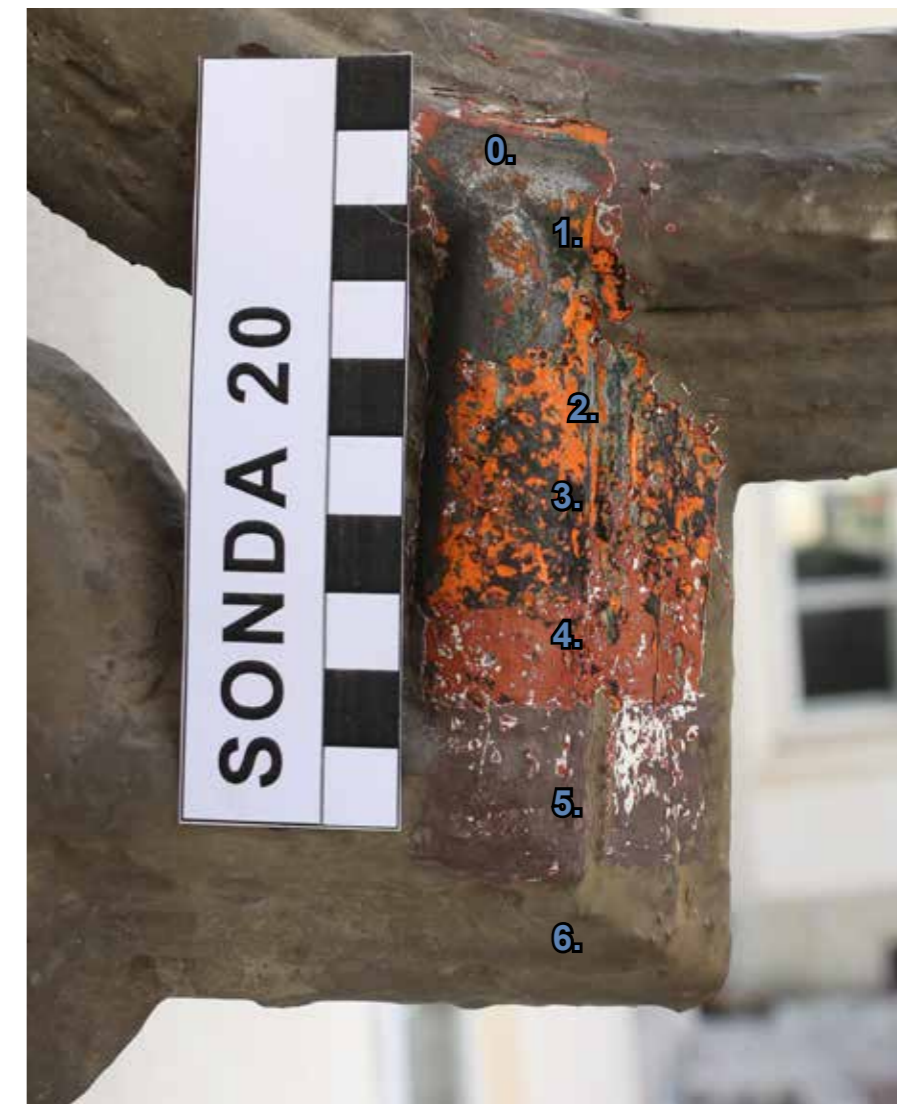
#### SONDA 20

Sonda 20 otvorena je na ukasnom metalnom nosaču rasvjete na južnom dijelu rizalita u zoni prizemlja na zapadnom pročelju.

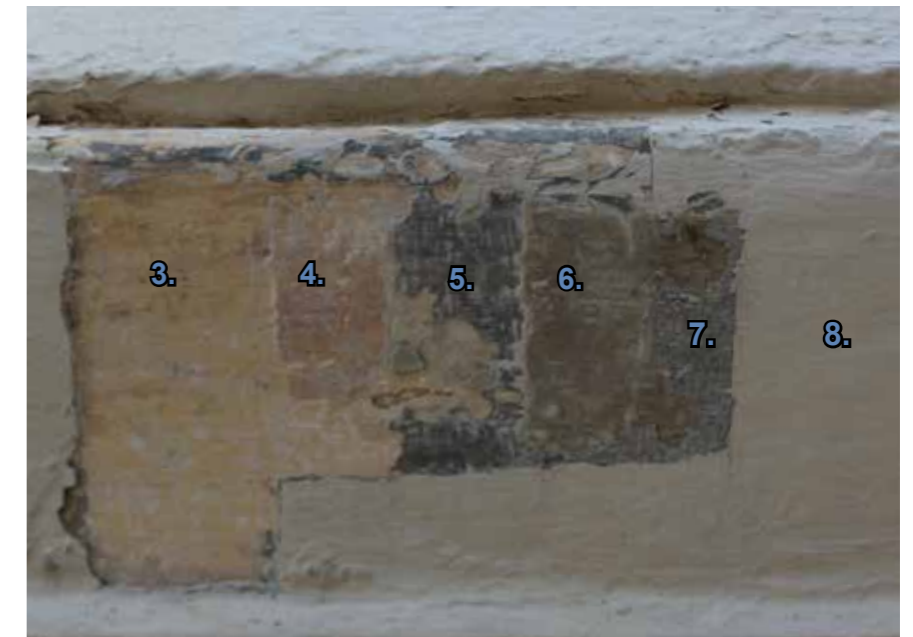
Sonda 26 otvorena je iznad središnje prozorske osi na katu rizalita zapadnog pročelja.

Na opečnu građu aplicirani su izvorni kameni elementi koji formiraju razdjelni profilirani vijenac varijabilnog presjeka. Profilacije i dio ravne zidne plohe neposredno ispod izvedeni su u kamenu mekše strukture svijetlog tona, dok donji dio ravne zidne plohe čine veći klesanci tamnijeg to-

na i grublje strukture. Kameni elementi izvorno su obrađeni brušenjem (kojim je dobivena glatka površinska obrada) i štokanjem grublje izvedenih dijelova. Profilirani, glatki elementi sadrže manja strukturalna i površinska oštećenja istaknutih dijelova, dok je na klesancima tamnijeg tona uočeno veće površinsko osipanje uzrokovano atmosferilijama i nanošenjem naknadnih slojeva povijesnih obnova. Izvorni nalič svjetlosmeđe boje, hladnog tona i lazurnog nanosa pronađen je na elementima profilacija, dok ga na klesancima tamnijeg tona ne pronalazimo, pa se preporuča prezentacija dijelova pročelja bez naliča.

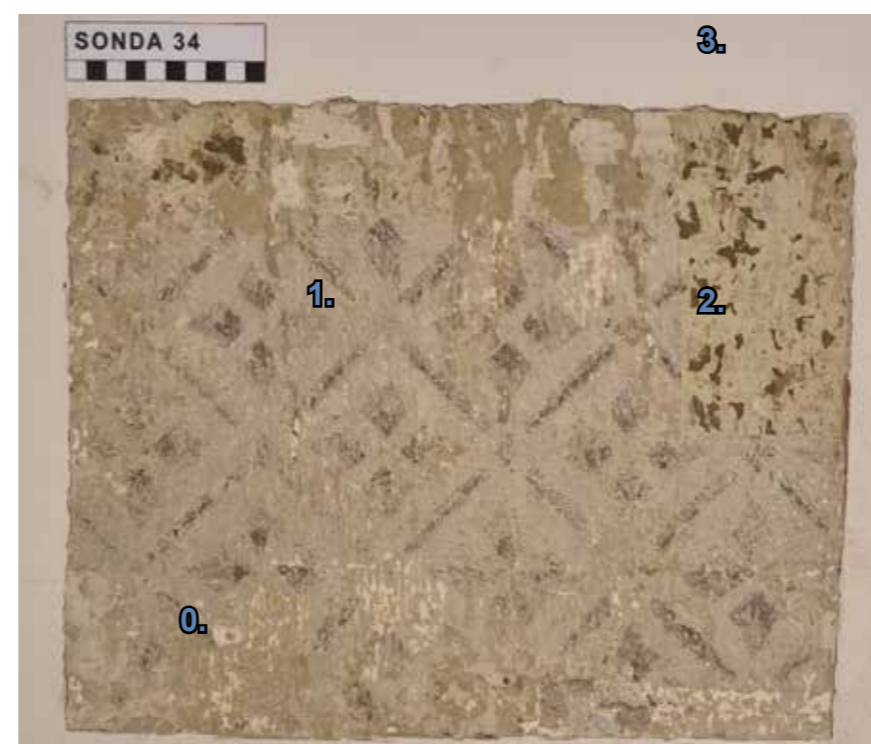
Sonda 34 otvorena je na sjevernom zidu krajnje zapadne prostorije južnog krila na prvom katu. U sondi je pronađen izvorni dekorativni oslik izrazito oštećene površine te su prikazani dekorativni oslici prethodnih povijesnih obnova.

Polikromni dekorativni oslik prve povijesne obnove ne prati izvornik ni koloritom ni kompozicijom. Na podsliku svjetlosmeđe boje šablonski je izveden geometrijski motiv svjetloplave i tamnoplave boje. Zatečen je u relativno dobrom stanju, površinski oštećenog slikanog sloja, ali čitljivog motiva.

Polikromni dekorativni oslik druge povijesne obnove, biljnog motiva tamnozeleno boje, izveden je na svjetložutom podsliku. Zatečen je u izrazito lošem stanju, stanjene površine i loše adhezi je s podlogom.

Slojevi recentnijih obnova nisu posebno razlistani, a u posljednjoj obnovi izveden je zatečeni nalič bijele boje.

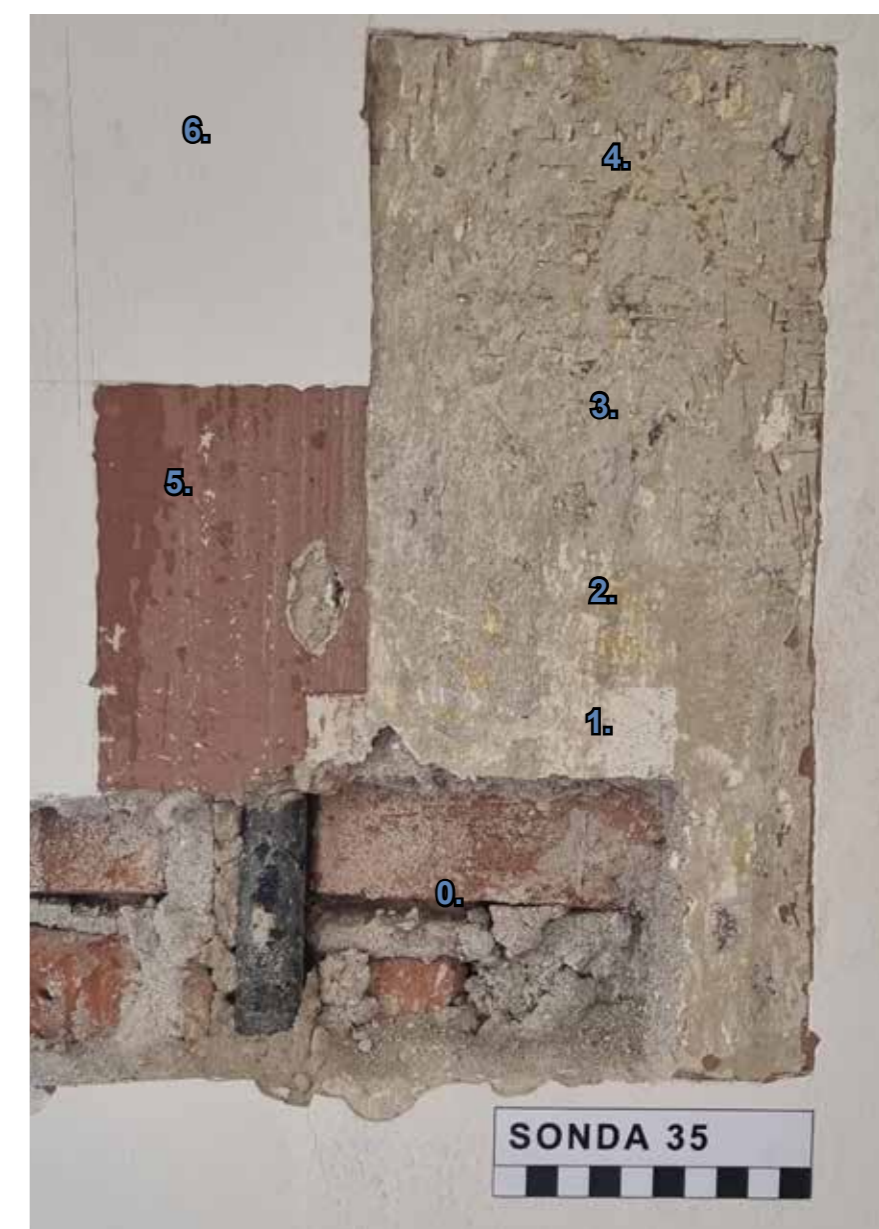
### SONDA 35

Sonda 35 otvorena je na sjevernom zidu krajnje zapadne prostorije južnog krila na prvom katu. Dodatak sonde otvoren je na istom zidu u zoni podnožja.

Izvorna opečna građa vezana je vapneno-pješčanom žbukom. Na opečnoj građi pronađena je izvorna vapneno-pješčana žbuka zaključena tankim slojem bijele vapnene podloge. U sondi s dodatkom pronađeni su tragovi triju povijesnih slojeva dekorativnih oslika.

Izvorni polikromni dekorativni oslik svjetlosivog podslika i cvjetnog motiva žute boje čini se da nije imao slikani sokl, a pronađeni sokl tamnosive boje, visine 8 cm, pripada prvoj povijesnoj obnovi. Od zidne plohe odijeljen je horizontalnom bordurom zagasite crvene boje, širine 1 cm.

Oslik druge povijesne obnove, zelenih biljnih motiva na podsluku svjetložute boje, imao je jednostavni sokl odijeljen bordurom bijele boje od zidne plohe iznad. Sokl druge povijesne obnove izveden je viši u odnosu na prethodni (oko 2 cm iznad). Oslici povijesnih obnova zatečeni su u dosta lošem stanju, oštećene površine i oslabljene adhezije s podlogom.
